А К Т

по результатам проведения государственной историко-культурной экспертизы проектной документации на проведение работ по сохранению объекта культурного наследия федерального значения «Дворец», расположенного по адресу: г. Санкт-Петербург, ул. Шпалерная, д. 47, лит. А (ул. Шпалерная, д. 47, Таврическая ул., 8 - в соответствии с НПА*), входящего в состав объекта культурного наследия федерального значения «Дворец Таврический» - «Научно-проектная документация на проведение работ по сохранению объекта культурного наследия федерального значения «Дворец Таврический. Дворец», расположенного по адресу: г. Санкт-Петербург, ул. Шпалерная, д. 47, лит. А, в части ремонта и реставрации интерьера зала №12 (помещение №136 по плану ПИБ 2012 г.)», разработанной ООО «Архитектурная мастерская «ЭЙДОС» в 2021 г., шифр 136-НПД, с целью определения соответствия проектной документации требованиям законодательства Российской Федерации в области государственной охраны объектов культурного наследия

г. Санкт-Петербург

10 сентября 2021 г.

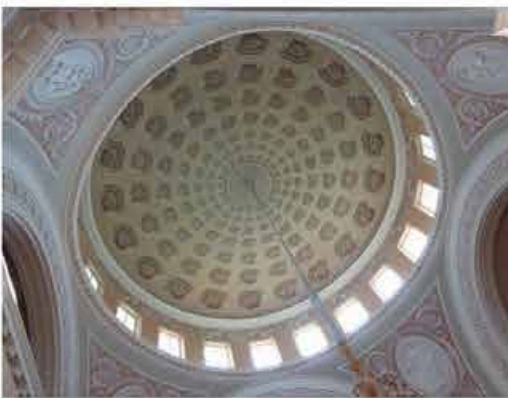
2.	<p>Объемно-пространственное решение:</p>	<p>габариты и конфигурация двухэтажного на подвалах здания центрального корпуса и двухэтажных на подвалах боковых корпусов;</p> <p>форма, высотные отметки, габариты и конфигурация скатных крыш;</p> <p>форма, высотные отметки, габариты и конфигурация сферического купола;</p> <p>форма, высотные отметки, габариты, конструкция, конфигурация светового фонаря;</p> <p>два прямоугольных в плане воротных проезда с плоским перекрытием.</p>	 
3.	<p>Конструктивная система:</p>	<p>наружные и внутренние капитальные стены (кирпичные); междуэтажные перекрытия;</p> <p>своды перекрытий:</p> <p>сферический купол на световом барабане, перекрывающий объем «Купольного зала», помещение 1-Н(78);</p>

<p>зеркальный свод, перекрывающий объем помещения 1-Н(104) «Думского зала»: зеркало свода служит основанием для светового фонаря, представляет собой металлическую решетку, остекленную матовым стеклом;</p>	 
		<p>сферический купол, перекрывающий объем помещения 1-Н(20), расположенного в северо-восточной части восточного флигеля;</p>	 
		<p>зеркальный свод, перекрывающий объем помещения 1-Н(104) «Думского зала»: зеркало свода служит основанием для светового фонаря, представляет собой металлическую решетку, остекленную матовым стеклом;</p>	 
		<p>коробовые своды в основании площадок лестниц;</p>

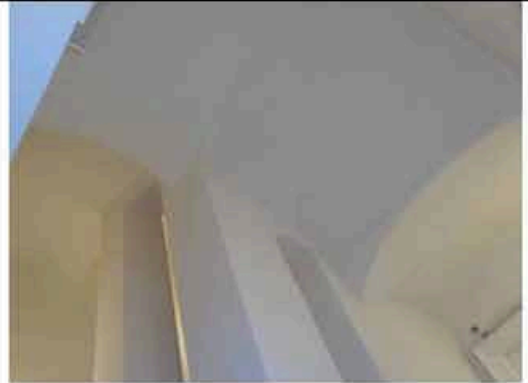
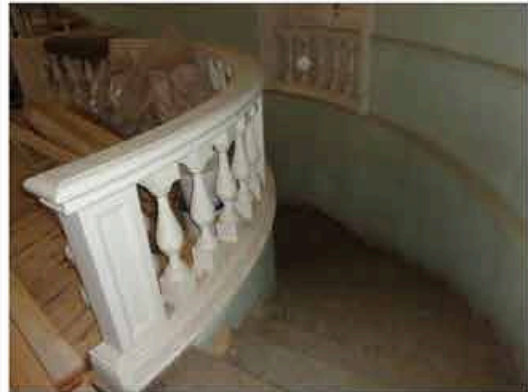
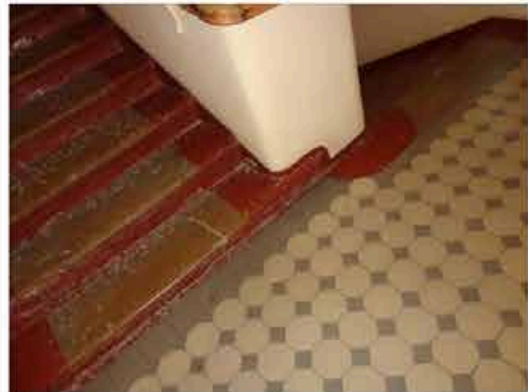
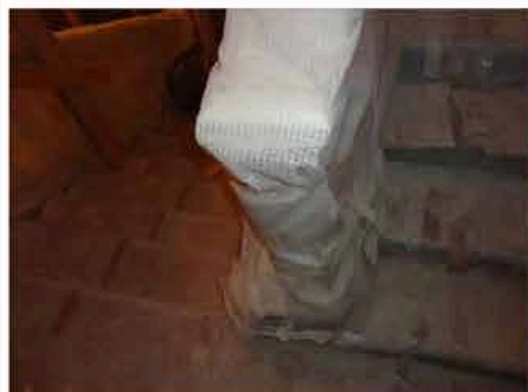
3. лестница, расположенная в северо-западной части центральной части здания, ведущая из помещения 1Н(131) в помещения второго этажа: двухмаршевая, ступени из лещадной плиты;

ограждение выполнено в виде балюстрады;

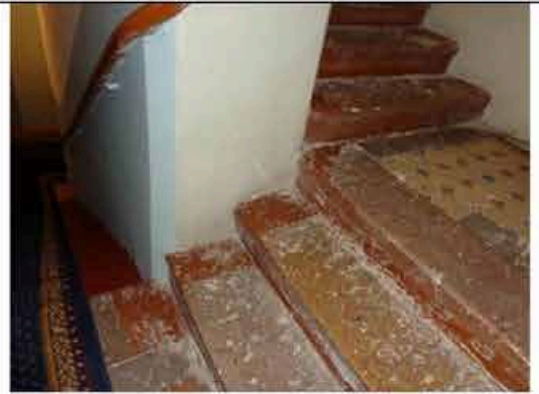
4. лестница, расположенная в северо-западной части центральной части здания, ведущая из помещения 1Н(133): трехмаршевая, средистенная, ступени из лещадной плиты;

на полу площадок - метлахская плитка;

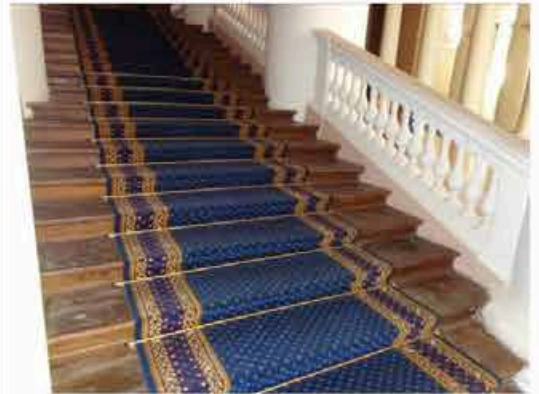
5. две симметрично расположенные деревянные лестницы, ведущие из «Колонного зала» в «Думский зал»: конфигурация, габариты;

ограждение выполнено в виде резной балюстрады под профилированным поручнем;

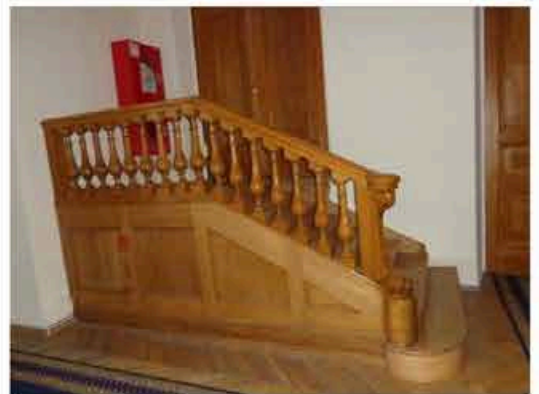
6. четыре деревянные лестницы, ведущие в «Думский зал» из помещений 1-Н(80) и 1-Н(118): расположены в юго-восточной и юго-западной частях центральной части здания: дубовые, в один марш, ограждение выполнено в виде резной балюстрады под профилированным поручнем;

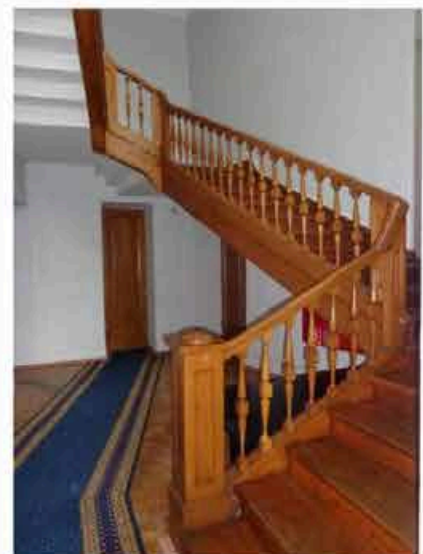
7. две деревянные лестницы, расположенные в южной части центральной части здания, ведущие из помещений 1-Н(117) и 1-Н(183) в помещения второго этажа обходной галереи колонного зала:

дубовые, четырехмаршевые, ограждение выполнено в виде резной балюстрады с прямоугольными в сечении тумбами, под деревянным профилированным поручнем;

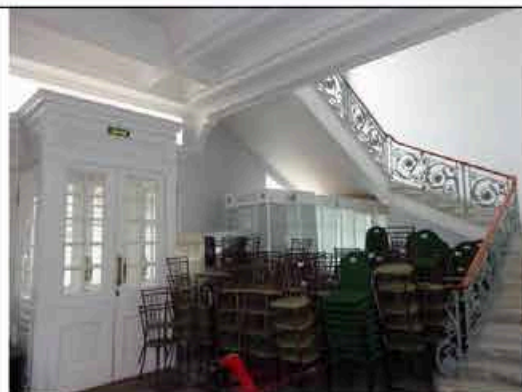
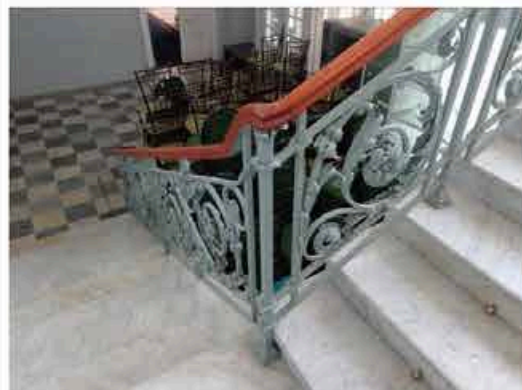
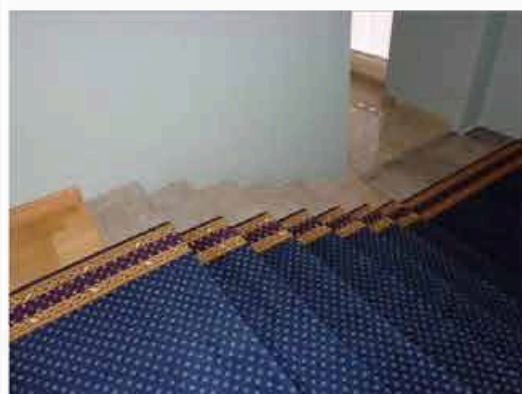
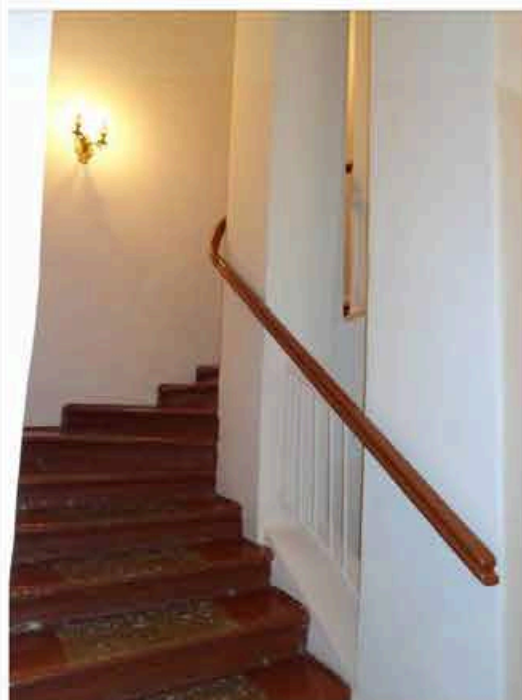
10. лестница, расположенная в южной части восточного крыла, ведущая из помещения 1-Н(44) в помещения второго этажа: четырехмаршевая, площадки на сводах и арках, опирающихся на пилоны, ступени выполнены из лещадной плиты;

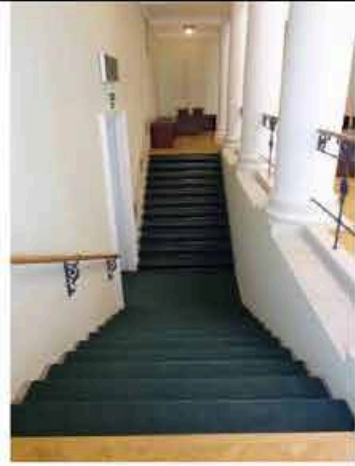
11. лестница, расположенная в южной части восточного флигеля, между уровнями помещения «Библиотеки» 1-Н(42):
средистенная, распашная, ступени выполнены из лещадной плиты;

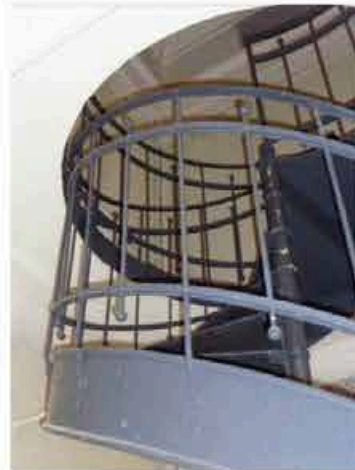
12. металлическая винтовая лестница, расположенная в южной части восточного крыла, между уровнями помещения «Библиотеки» 1-Н(42);

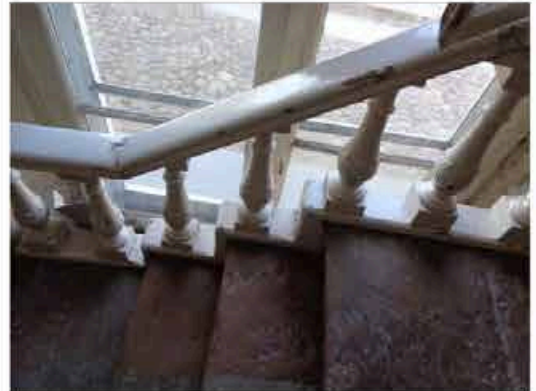
13. лестница, расположенная в северо-западной части восточного крыла, ведет из помещения 1-Н(16) в помещения второго этажа:
средистенная, трехмаршевая, ступени из лещадной плиты, ограждение оконных проемов выполнено в виде резной балюстрады из балясин, декорированных поясами листьев аканта;

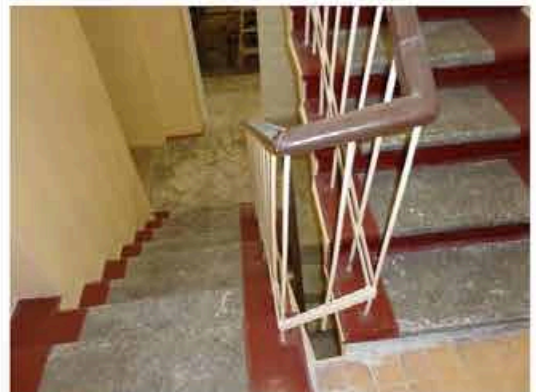
14. лестница, расположенная в северо-восточной части восточного крыла, ведет из помещения 1-Н(24) в помещения второго этажа:

двухмаршевая, марши на косоурах, ступени из лещадной плиты;

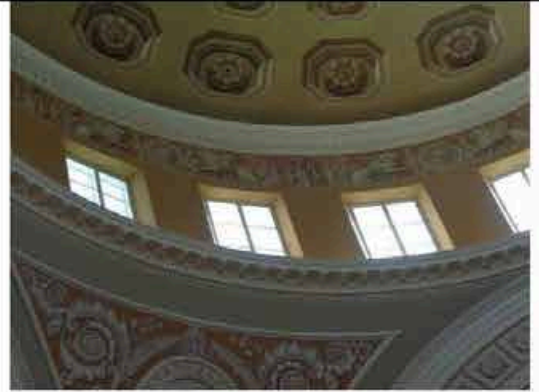
широкий живописный орнаментальный фриз над оконными проемами барабана купола: геральдические композиции с медальонами, грифонами и вазами (клеевая монохромная живопись в технике гризайль);

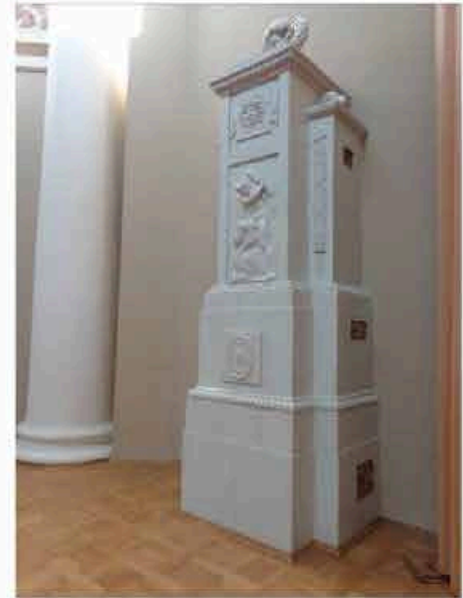
четыре прямоугольные в плане печи, облицованные белым изразцом, декорированные рельефными композициями: в центральной части - «Геракл, убивающий гидру», композиция фланкирована ликторскими связками, в верхней части - маска Медузы в фигурной рамке, в нижней - овалный медальон с маскаронном; рельефные орнаментальные пояса и венчающий карниз; центральную часть завершает скульптурная композиция - шлем и лавровый венок, боковые части печи - львиные головы; высота – 300см., глубина – 120см, глубина – 110см; нач. XX в.;

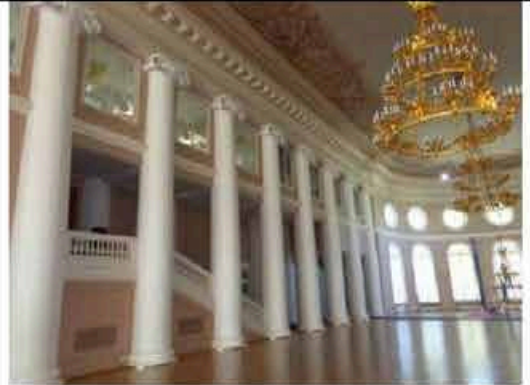
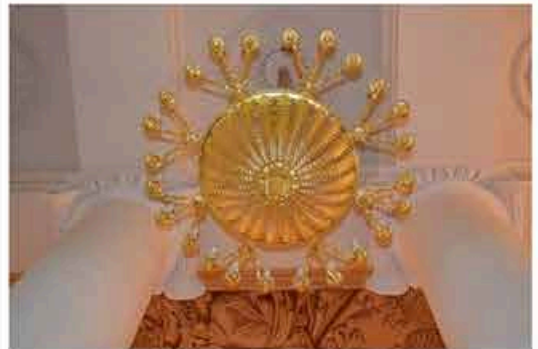
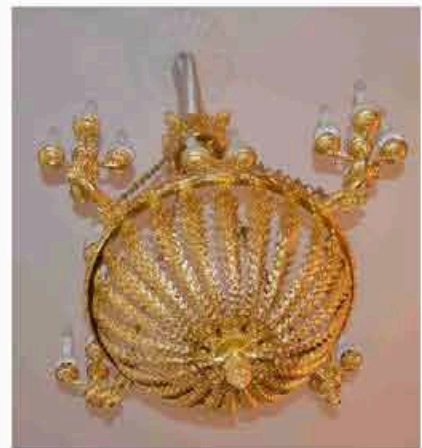
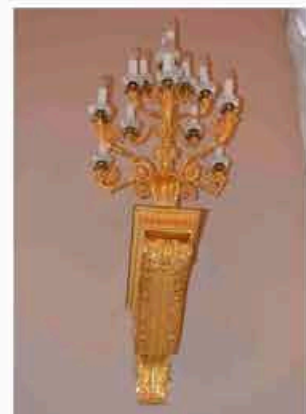
четыре канделябра на 14 светоточек: золоченая бронза, фигурный стержень в виде стилизованного вазона к которому ярусами крепятся рожки; установлен на волотообразном кронштейне, декорированным листом аканта; высота канделябра 90см.; ширина – 50 см.; высота кронштейна – 30 см; ширина – 20 см; глубина – 50 см;

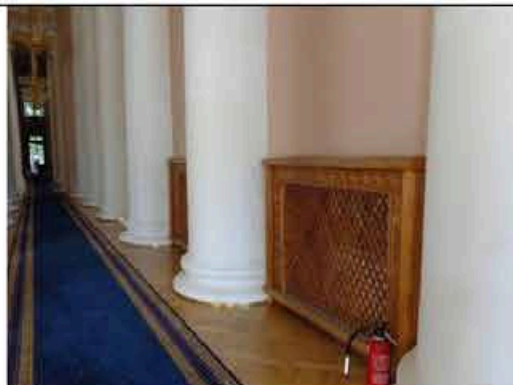
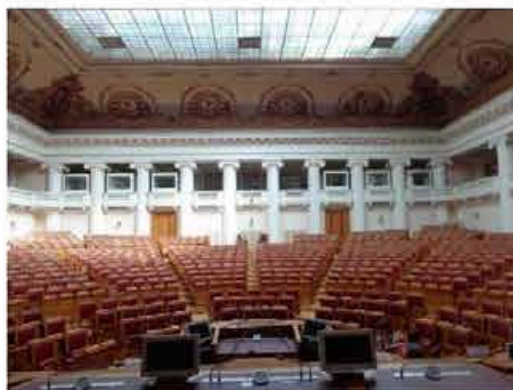
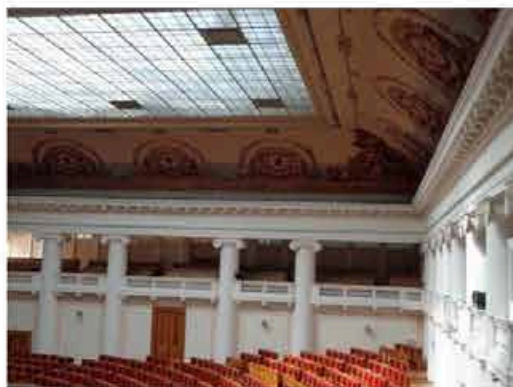
перекрытие зала в виде зеркального свода, зеркало которого образовано световым фонарем с металлической решетчатой конструкцией и заполнением матового стекла;

росписи на падугах центральной части зала - монохромные композиции: медальоны в обрамлении лавровых венков, фланкированные орлами (клеевая живопись в технике гризайль);

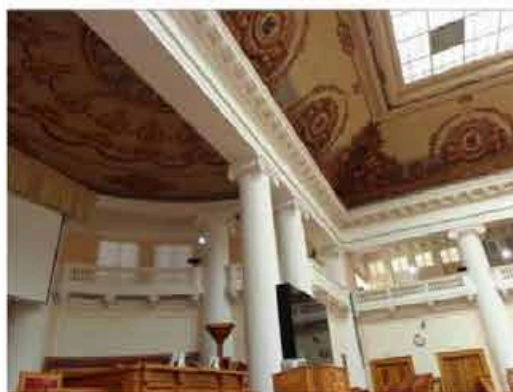
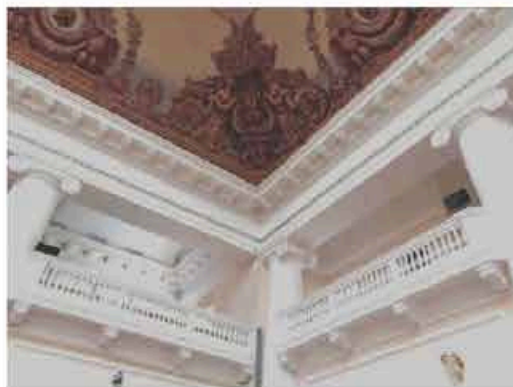
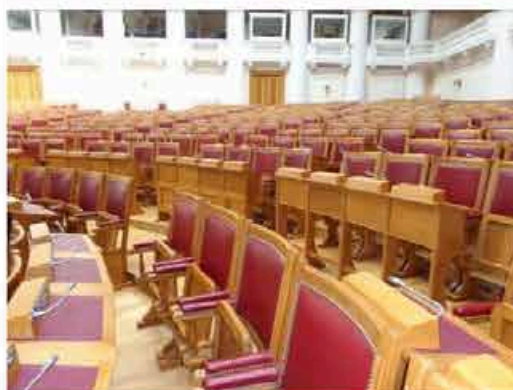
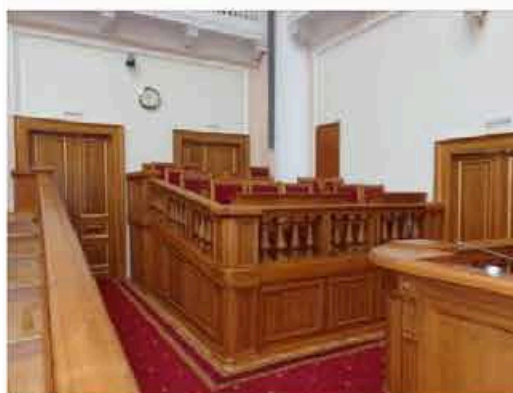
восемьдесят семь кресел дубовых со столиками-шопитрами (укреплены на ступенчатых возвышающихся основаниях, разделены проходами на 5 секторов); столик из двух стоек с овальными вырезами, на которые опирается наклонная крышка с выдвижной доской, ниже расположена полочка;

балюстрада, с прямоугольными стойками и волотообразными консолями с резной лавровой гирляндой, разграничивающая амфитеатр и президиум; начало 1900-х гг., Санкт-Петербург, фабрика Мельцера;

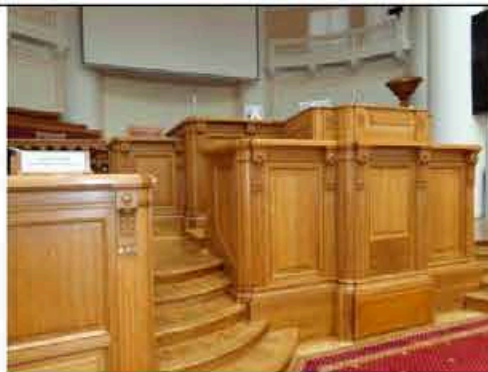
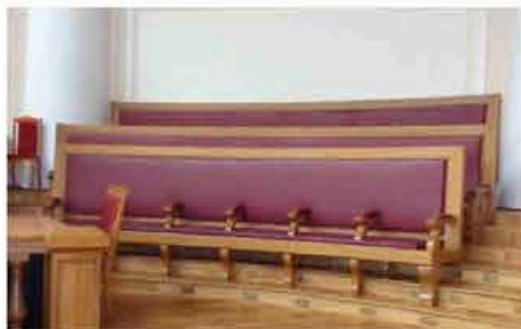
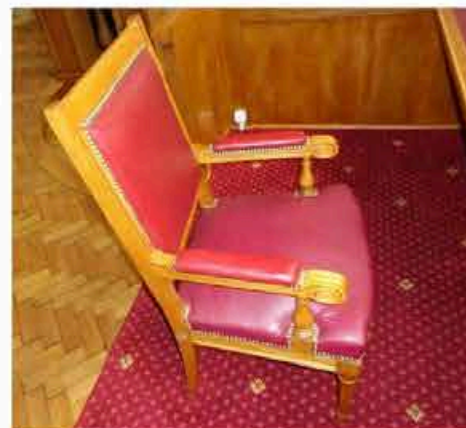
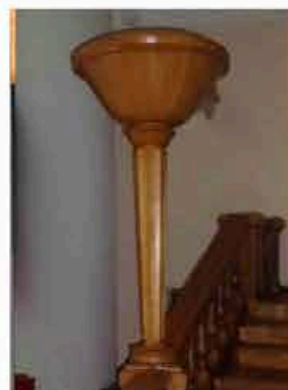
шесть дубовых диванов на шесть и семь мест: с мягким сидением, с высокой прямоугольной спинкой, локотники с волотообразными завитками, слегка уклоненные устои; начало 1900-х гг., высота - 125см, длина - 400 см, и 500см, глубина - 60см;

два светильника: дубовые, в виде вазонов на высокой ножке; начало 1900-х гг., высота - 125см;

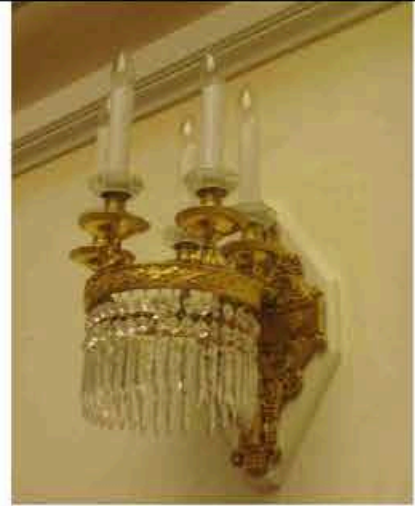
двенадцать бра золоченой бронзы с хрустальным убором, на пять свечей, пристенная часть имеет ажурный прорезной орнамент; на стенной части закреплен обруч с чеканным орнаментом из лавровых листьев и с пятью подвешенными;

начало 1900-х гг., высота - 46см, диаметр – 46см;

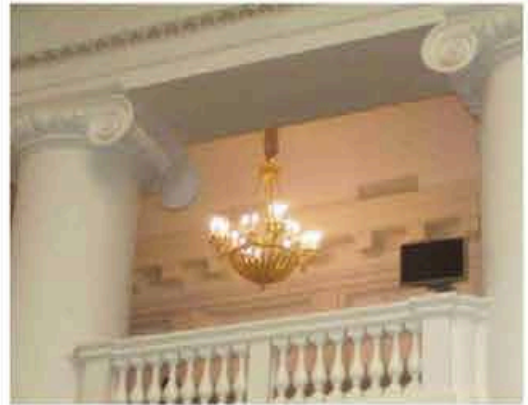
пятнадцать люстр золоченой бронзы, на 28 светоточек каждая, в форме корзины, расположены на балконе Думского зала;

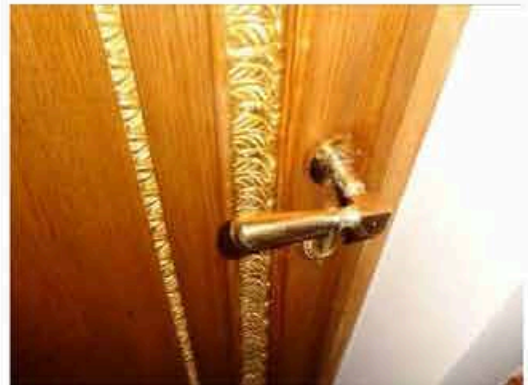
десять деревянных двустворчатых филенчатых глухих дверных заполнений, с позолоченной порезкой и латунными ручками;

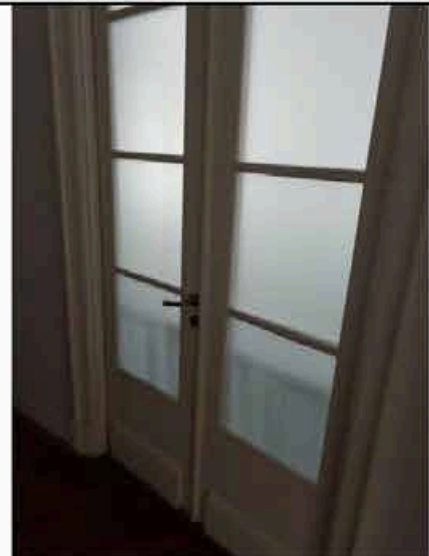
дверные заполнения - деревянные двустворчатые, филенчатые, полусветлые с латунными ручками;

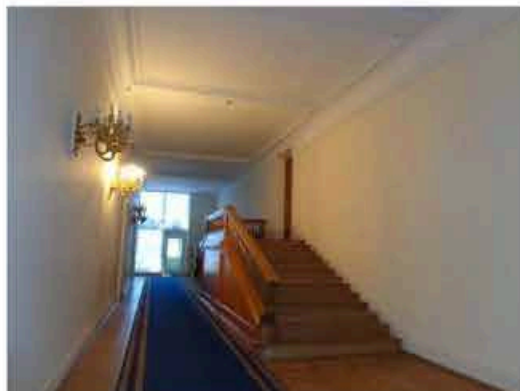
широкий профилированный карниз с орнаментальными поясами;

плафон потолка разделен профилированными рамками с орнаментальными поясами;

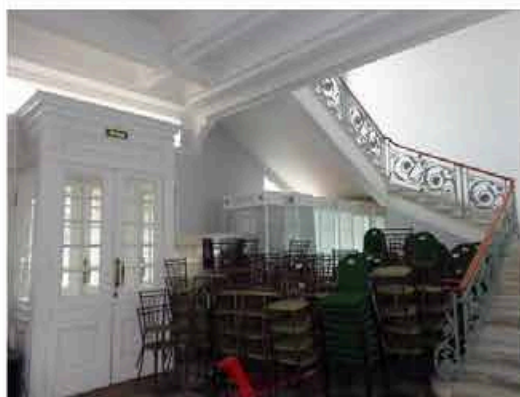
два прямоугольных в плане деревянных полусветлых филенчатых тамбура, с широким филенчатым фризом и профилированным карнизом; деревянные приставные ручки, тонированные под черное дерево, приставные части и фигурная планка из латуни; поле подшивки площадок первого этажа декорировано профилированными балками на лепных кронштейнах, образующие кессоны с профилированными рамками;

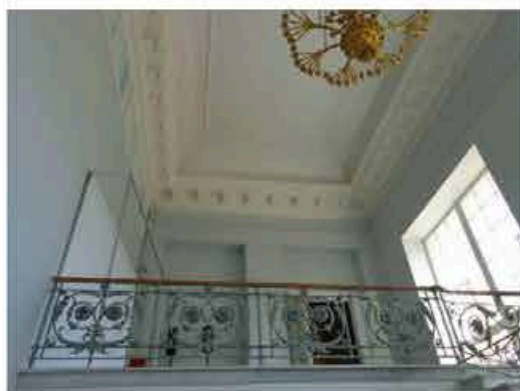
площадки второго этажа завершены профилированным карнизом значительного выноса на кронштейнах; потолки с высокой штукатурной падутой оформлены профилированными тягами;

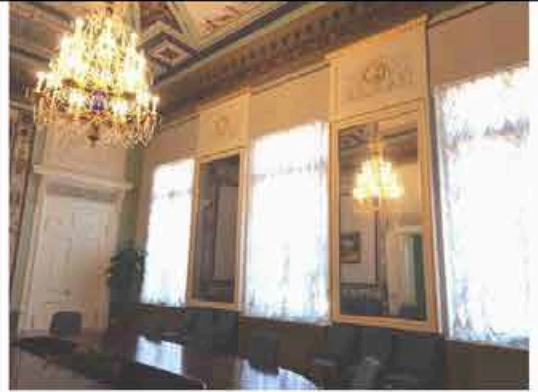
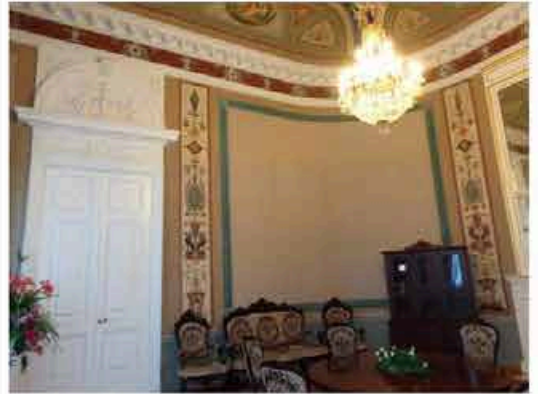
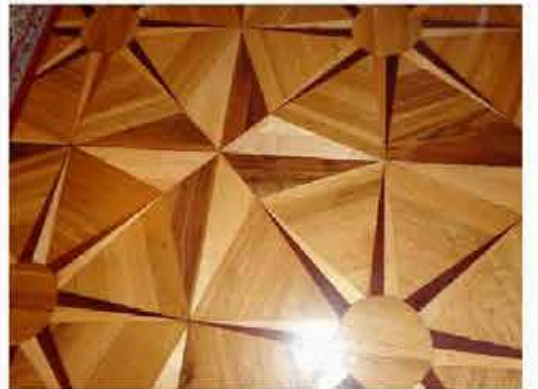
камин средистенный белого мрамора, по сторонам топочного проема - лопатки в профилированных рамах с порезкой; лопатки декорированы овальными медальонами - с изображением юноши и девушки, витыми лентами и гирляндами; фриз декорирован переплетающейся лавровой гирляндой, образующей три резерва - в центральном помещено изображение спящей женщины, в крайних - профильные изображения детей; полочка с порезкой из листьев и аркатурной полоской; перед камином - мраморная доска;

п.п. XIX в.; высота - 148 см.; ширина - 191 см; глубина - 21 см;

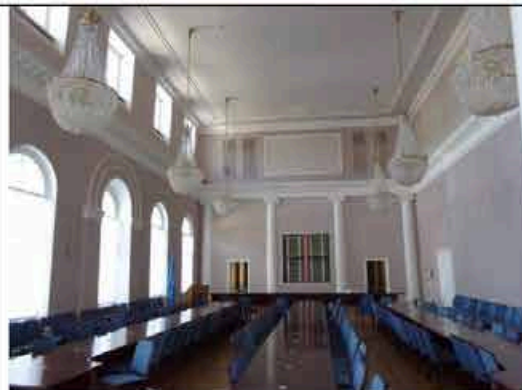
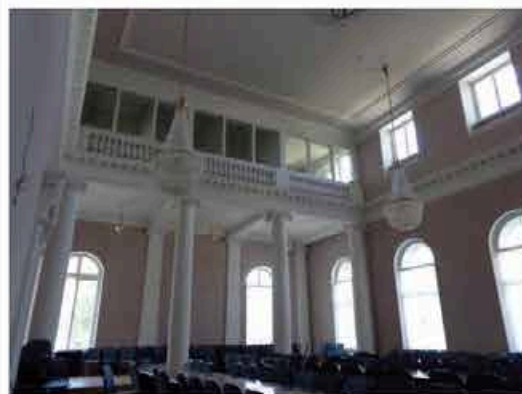
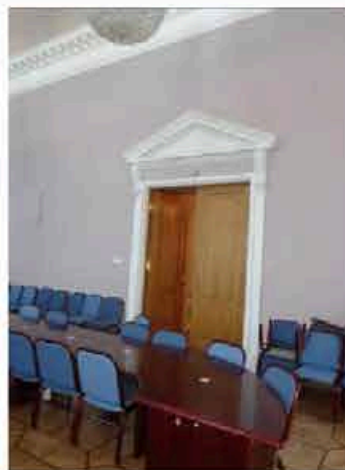
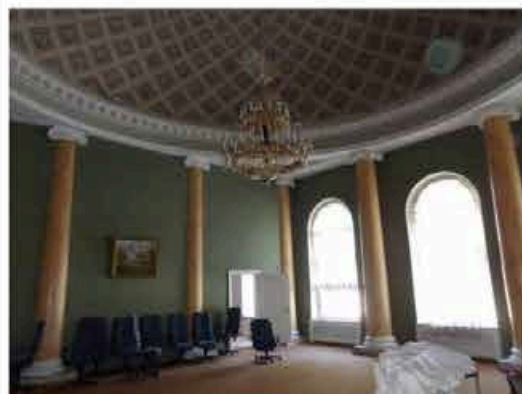
колонны искусственного мрамора, ионического ордера, несут лепной антаблемент с профилированным архивольтом, декорированным поясом иоников, гладким фризом и профилированным карнизом с сухариками и поясом аканта;

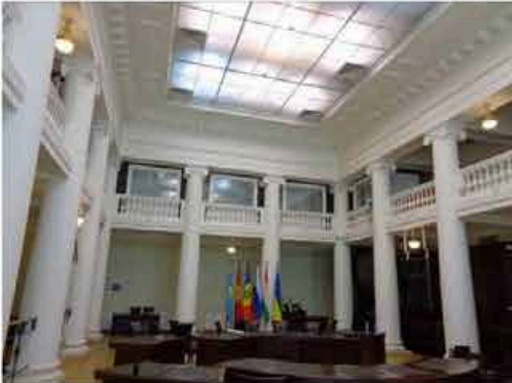
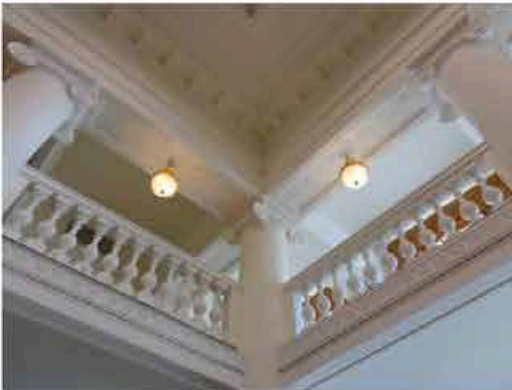
<p>декоративно-художественное оформление интерьера помещения «Библиотеки» 1-Н(42):</p> <p>колоннада ионического ордера, несущая антаблемент с гладким фризом и карнизом с мутулами;</p> <p>в интерколумниях - балюстрада, ограждающая антресоль, устроенную по периметру зала;</p> <p>в нижней части балюстрады - лепной рельефный декор: «бегущая волна» и листовенная порезка;</p>

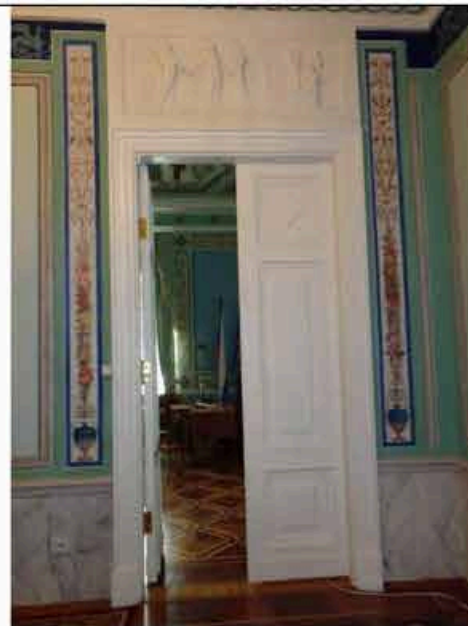
декоративно-художественное оформление интерьера помещения 1-Н(53):

стены декорированы лепными профилированными рамками, завершены лепным профилированным карнизом;

потолок декорирован профилированной лепной рамкой, в центре - лепная розетка, растительного рисунка;

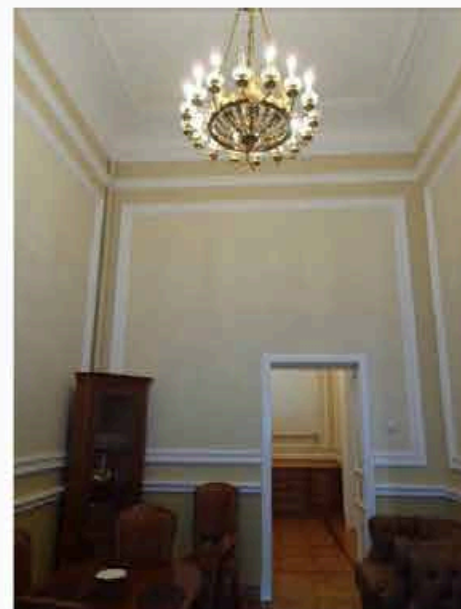
декоративно-художественное оформление интерьера помещения 1-Н(54):

стены декорированы лепными профилированными рамками, завершены лепным карнизом с сухариками;

потолок декорирован профилированной лепной рамкой, в центре - лепная розетка, растительного рисунка;

прямые профилированные сандрики, фигурные профилированные лепные рамки над дверными проемами;

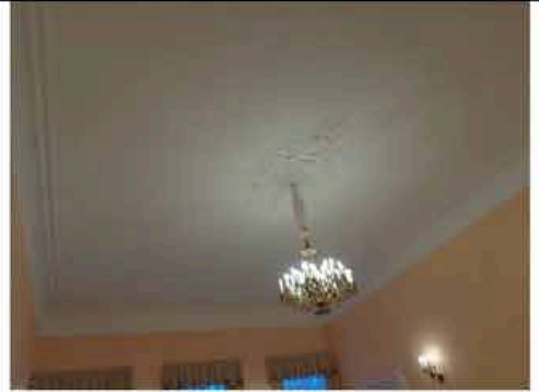
декоративно-художественное оформление интерьера помещения 1-Н(161):

профилированный карниз;
ажурная лепная розетка
растительного рисунка;

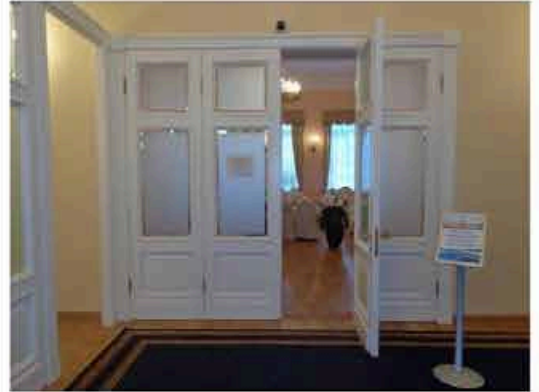
декоративно-художественное оформление интерьера помещения 1-Н(162):

профилированный карниз,
профилированная тяга на
потолке;

четырёхстворчатые полусветлые
деревянные двери;

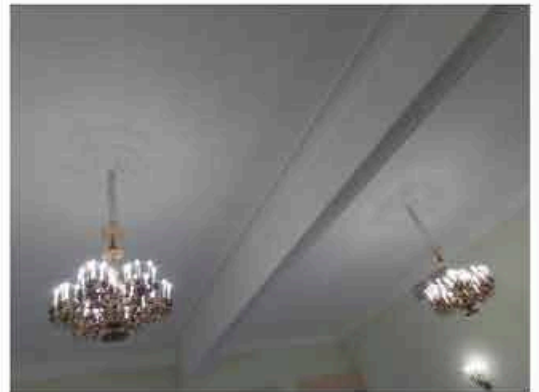
декоративно-художественное оформление интерьера помещения 1-Н(166):

помещение разделено на две
части балкой, стены завершены
профилированным карнизом,
потолок каждой из частей -
лепными розетками;

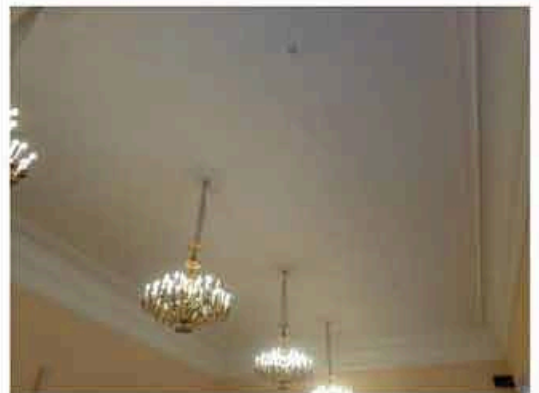
декоративно-художественное оформление интерьера помещения 1-Н(169):

лепной антаблемент с гладким
фризом, профилированным
карнизом,

профилированная рамка по
периметру потолка,

четыре круглые лепные
розетки;

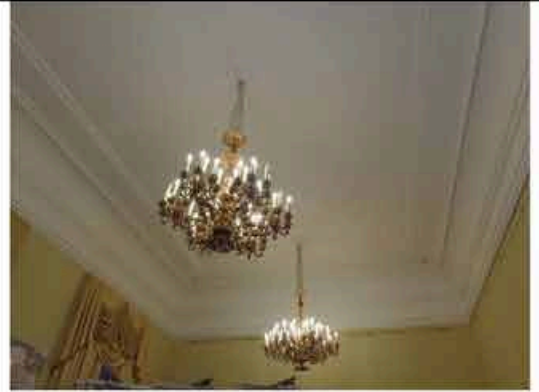
декоративно-художественное оформление интерьера помещения 1-Н(172):

лепной профилированный архивольт, гладкий фриз, профилированный карниз, профилированная рамка по периметру потолка,

четыре круглые лепные розетки;

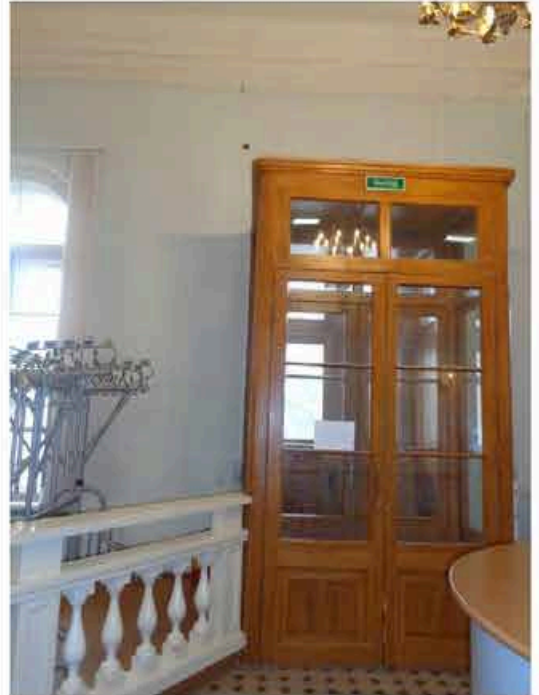
декоративно-художественное оформление интерьера помещения 1-Н(199):

прямоугольный в плане со скругленными углами деревянный тамбур, завершен профилированным карнизом; внутренние двери тамбура - одни двустворчатые, полусветлые с глухими филенками в нижней части, две одностворчатые, полусветлые с глухими филенками в нижней части;

профилированный карниз;

на полу - двуцветная метлахская плитка;

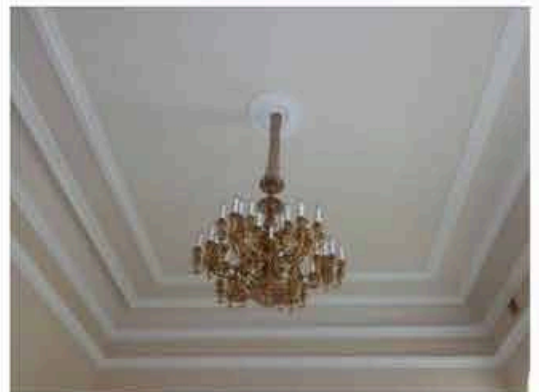
декоративно-художественное оформление интерьера помещений 1-Н(208 и 209):

оформлены аналогично: профилированный карниз, завершающий стены,

профилированные рамки по периметру потолка;

круглая лепная розетка растительного рисунка;

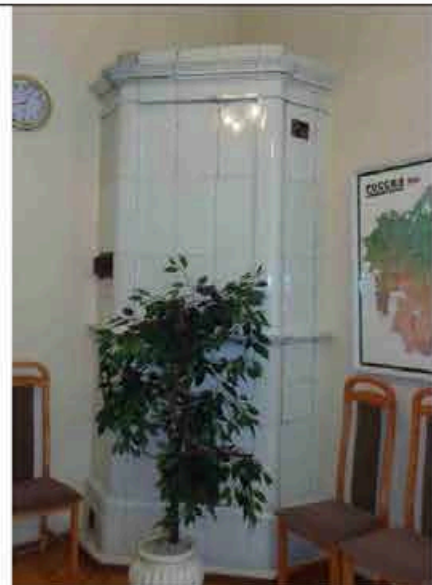
помещение 402:

печь угловая белого гладкого
изразца, углы с небольшой
раскреповкой, профилированная
полочка; плинты и карнизы
профилированные, завершена
неввысоким гладким аттиком;

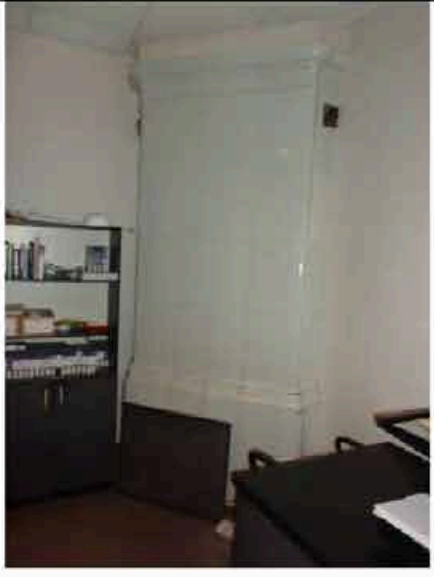
<p>помещение 462:</p> <p>угловая печь белого изразца на высоком профилированном плитне; завершена гладким фризом, профилированным карнизом и невысоким гладким аттиком; дверцы душиков латунные, с гладкими ручками, дверцы вьюшек - металлические, гладкие; н. XX в.</p>

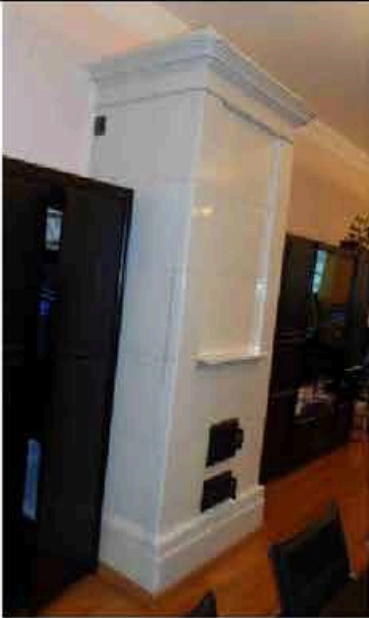
<p>помещение 482:</p> <p>печь средистенная гладкого белого изразца, с профилированным плинтом, завершена гладким фризом, профилированным карнизом и невысоким аттиком; в центральной части - прямоугольная ниша с полочкой; к. XIX в.;</p>

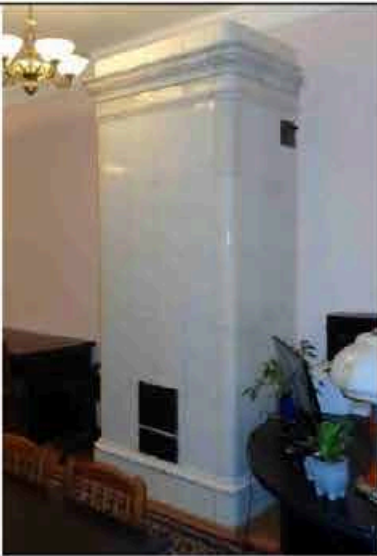
<p>помещение 483:</p> <p>печь средистенная гладкого белого изразца, с профилированным плинтом, завершена гладким фризом, профилированным карнизом, декорированным орнаментальным рельефным поясом и невысоким аттиком; к. XIX в.;</p>

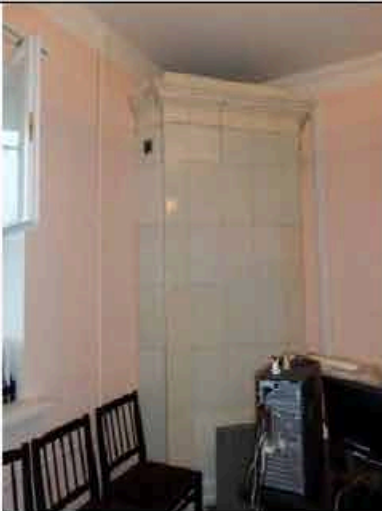
<p>помещение 503:</p> <p>угловая печь белого изразца на профилированном плинте; завершена гладким фризом, профилированным карнизом и невысоким гладким аттиком; дверцы душников латунные, с гладкими ручками, дверцы вьюшек - металлические, гладкие; н. XX в.;</p>

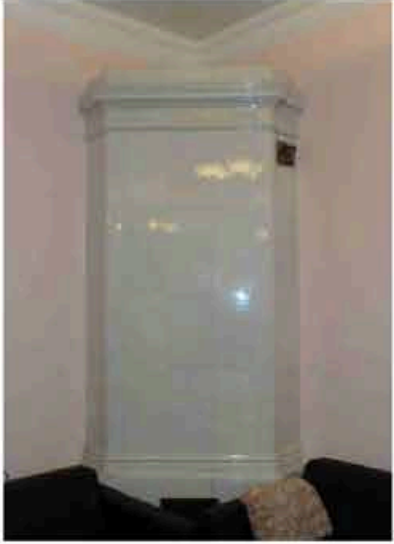
<p>помещения 522 и 524:</p> <p>две угловые печи белого изразца на профилированном плинте; завершены гладким фризом, профилированным карнизом со скругленными уголками и невысоким гладким аттиком; дверцы душников латунные, с гладкими ручками, дверцы выюшек - металлические, гладкие; к XIX в.;</p>

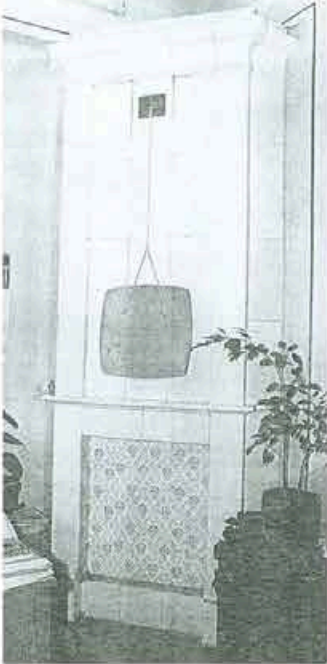
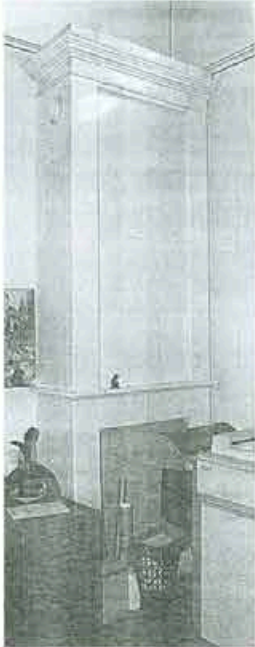
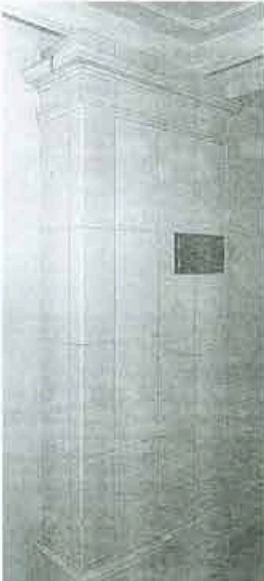
6	<p>Декоративно-художественное оформление интерьеров, предметы декоративно-прикладного искусства:</p>	<p>помещение 10-Н: печь* средистенная, двухъярусная, облицована изразцами белого цвета, с полочкой, во втором ярусе неглубокая ниша; (*на дату издания распоряжения демонтирована);</p> <p>помещение 10-Н (15): печь* угловая, двухъярусная, вид материала облицована изразцами белого цвета, с полочкой, профилированным карнизом, во втором ярусе неглубокая ниша; (*на дату издания распоряжения демонтирована);</p> <p>помещение 10-Н: печь* средистенная, двухъярусная, облицована изразцами белого цвета, с полочкой, профилированным карнизом, во втором ярусе неглубокая ниша; (*на дату издания распоряжения демонтирована);</p> <p>помещение 10-Н: печь* угловая, двухъярусная, облицована изразцами белого цвета, оформление - гладкий фриз; (*на дату издания распоряжения демонтирована);</p> <p>помещение 10-Н: печь* угловая, двухъярусная, облицована изразцами белого цвета, оформление - гладкий фриз; (*на дату издания распоряжения демонтирована);</p>

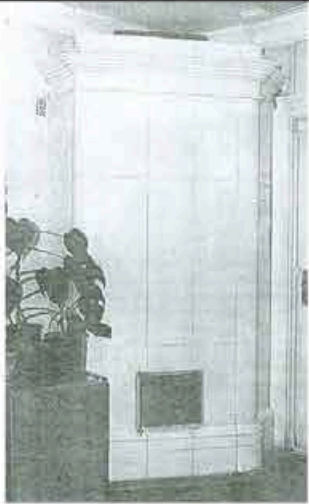
<p>помещение 10-Н: печь* угловая, одноярусная, вид материала облицована изразцами белого цвета, завершена гладким фризом, и профилированным карнизом; (*на дату издания распоряжения демонтирована).</p>

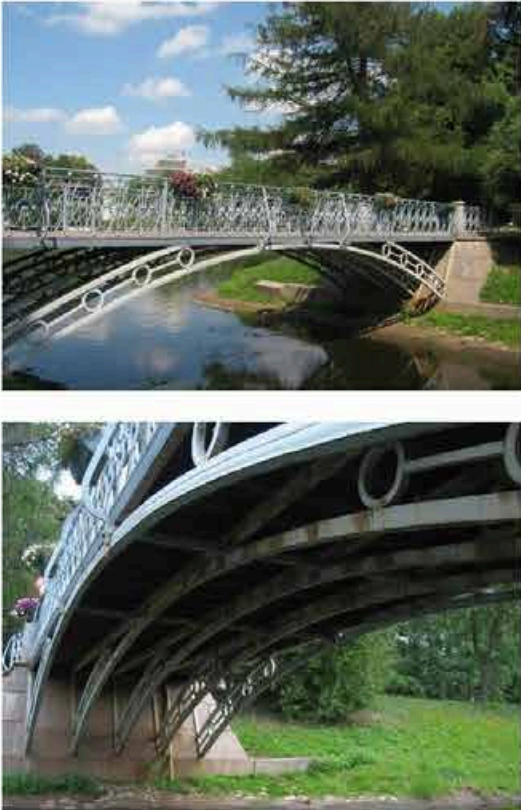
2	<p>Объемно-пространственное и конструктивное решение:</p>	<p>«большой» мост через протоку Большого пруда, соединяет Большой остров с восточной частью парка: расчетный пролет арки - 13,15 м, однопролетный;</p> <p>местоположение, конфигурация в плане, габариты;</p> <p>металлическое пролетное строение состоит из пяти главных арок, опирающихся на массивные устои, облицованные гранитом; пролетное строение состоит из пяти одинаковых плоских арочных ферм;</p> <p>в состав фермы входят две арки (верхняя и нижняя), соединенные кольцевыми элементами, и прогон, опирающийся на арки и массивные устои в гранитной облицовке;</p> <p>сечение всех арочных ферм - сплошные, выполнены из ковального железа;</p> <p>все соединения выполнены при помощи металлических штырей;</p> <p>пешеходный настил - чугунные плиты;</p>

3	<p>Архитектурно-художественное решение:</p>	<p>мост через протоку Большого пруда, соединяет Большой остров с восточной частью парка:</p> <ul style="list-style-type: none"> - кованое металлическое ограждение геометрического рисунка в виде перекрещивающихся овалов и окружностей с круглыми розетками на средокрестиях; - в пролете поддерживаются тонкими наружными вертикальными кронштейнами, прикрепленными к крайним прогонам; - крепление на штырях; - четыре круглых в сечении тумбы из серого с белыми прожилками мрамора; - форма устоев с карнизами;

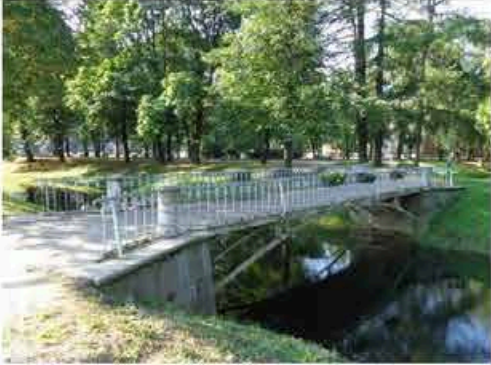
<p>«малый» мост через протоку Большого пруда, соединяет Большой остров с юго-западной частью парка: расчетный пролет 10,6 м., ширина - около трех метров, однопролетный; пролетное строение состоит из четырех железных арок, опирающихся на них четырех продольных балок-прогонов, с опиранием на массивные устои в гранитной облицовке; пешеходный настил - чугунные плиты.</p>

<p>мост через протоку Большого пруда, соединяет Большой остров с юго-западной частью парка:</p> <ul style="list-style-type: none"> - кованое металлическое ограждение в виде круглых в сечении прутьев декорированных стилизованными кистями, в верхней части, завершенные шарами; - четыре круглых в сечении

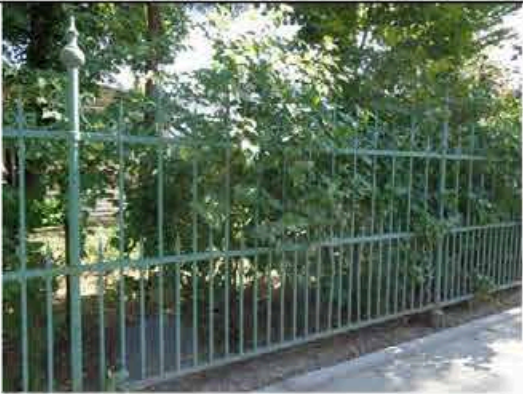
2.	Объемно-пространственное решение:	габариты и конфигурация металлической ограды, оформляющей южную часть восточной, южную и западную границы участка - вдоль улиц Таврической, Кировной и Потемкинской.

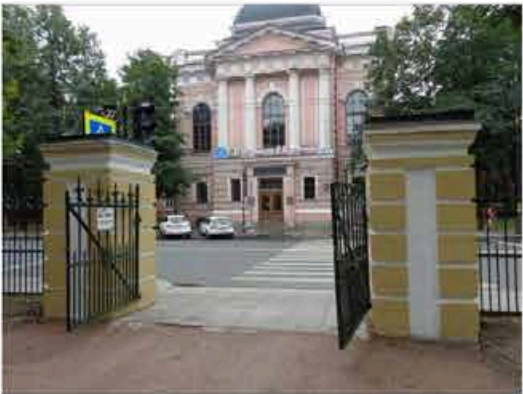
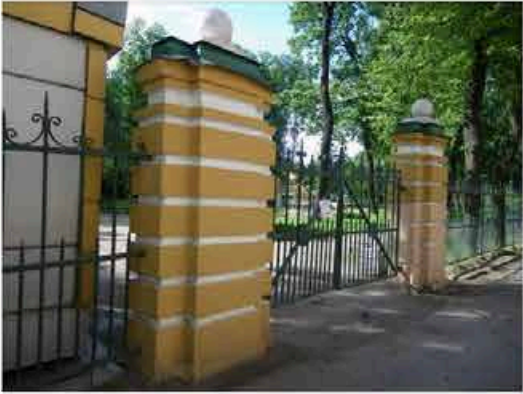
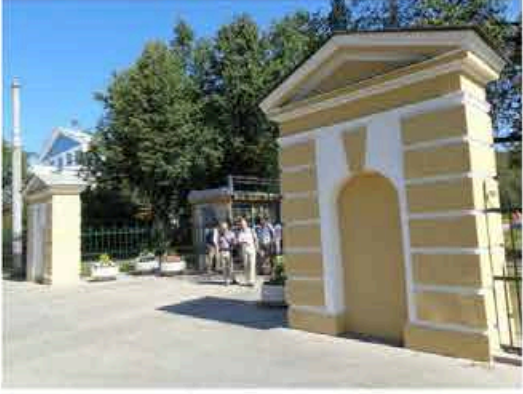
3.	Архитектурно-художественное решение:	<p>ограда выполнена в виде металлической ажурной решетки (ковка, литье), классицистического рисунка: вертикальные островерхние стойки с волотообразными завитками, с горизонтальными перехватами;</p> <p>двустворчатые ворота, расположенные со стороны Таврической и Кировной улиц, - установлены между прямоугольными в плане раскрепованными рустованными кирпичными оштукатуренными пилонами;</p> <p>двустворчатые ворота, расположенные со стороны Потемкинской улицы, - установлены между прямоугольными в плане рустованными кирпичными оштукатуренными пилонами, декорированными нишами с полуциркульным завершением и замковым камнем; пилоны завершены профилированными карнизами и треугольными фронтонами;</p>

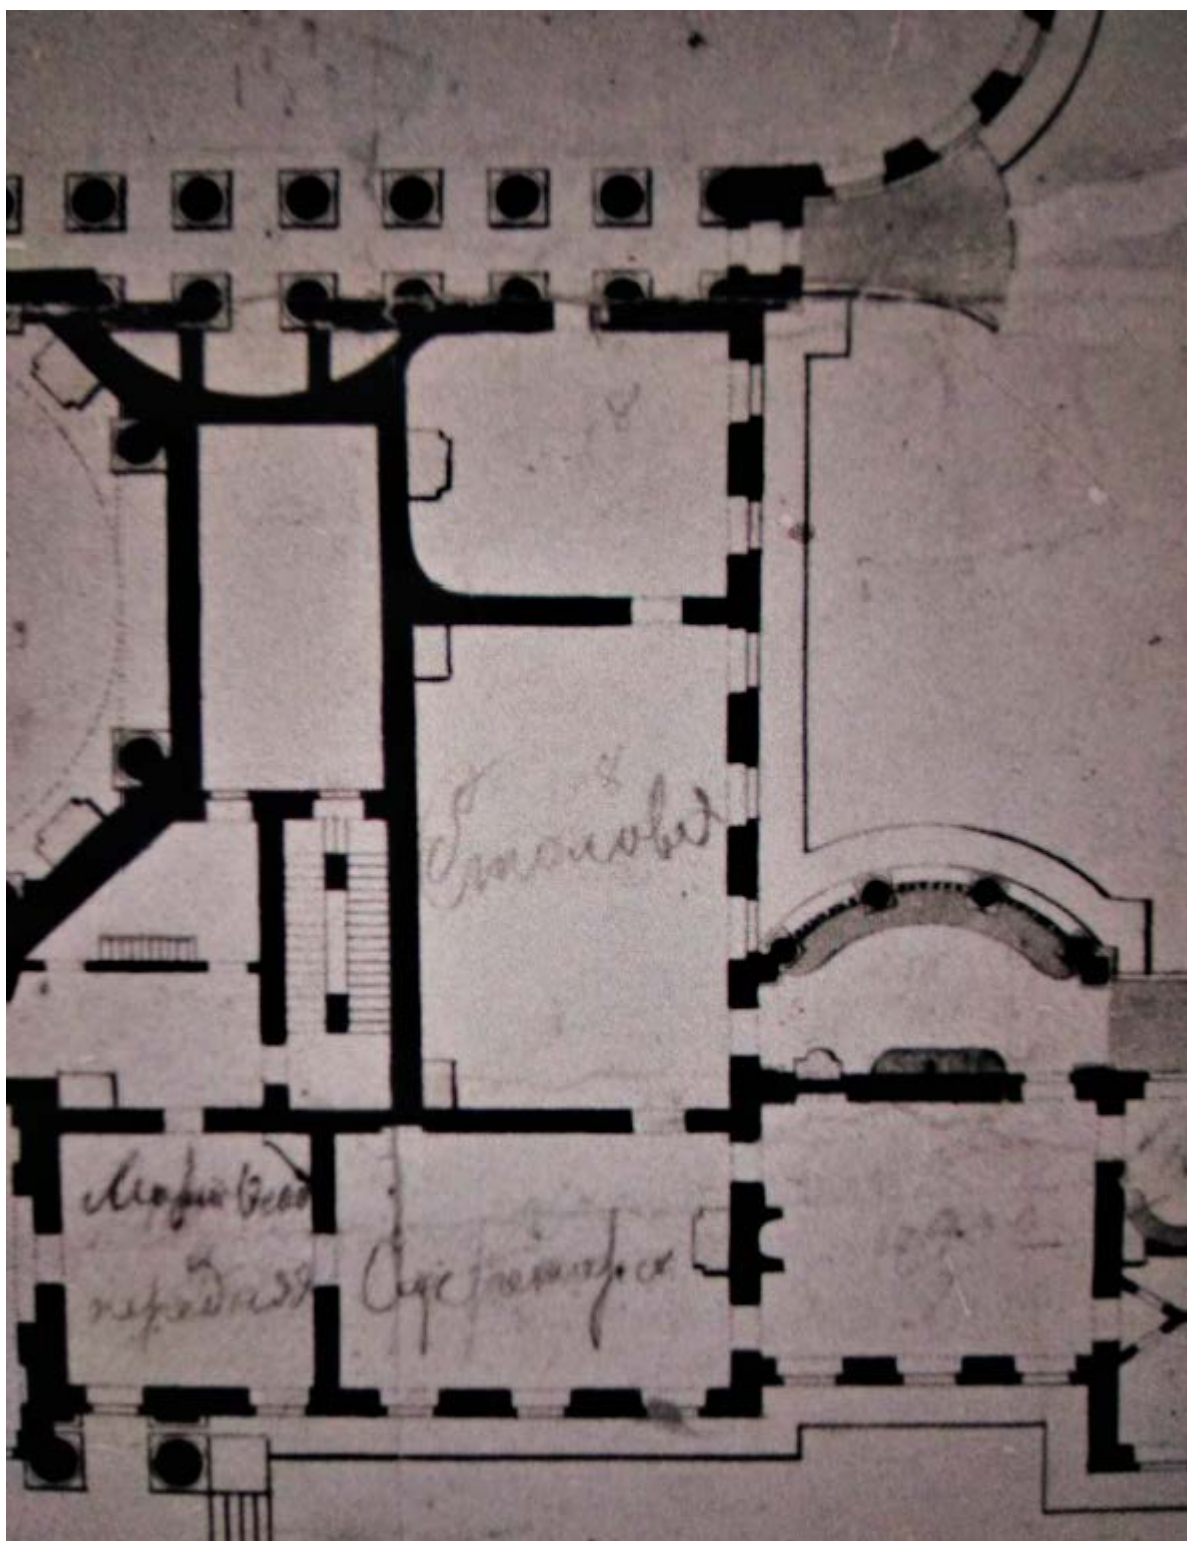
4. Таврический дворец. План нижнего этажа. Конец XVIII – начало XIX в. // РГИА. Ф. 485. Оп. 2. Д. 803. Л. 1.
