А К Т

по результатам проведения государственной историко-культурной экспертизы проектной документации на проведение работ по сохранению объекта культурного наследия федерального значения «Дворец», расположенного по адресу: г. Санкт-Петербург, ул. Шпалерная, д. 47, лит. А (ул. Шпалерная, д. 47, Таврическая ул., 8 - в соответствии с НПА*), входящего в состав объекта культурного наследия федерального значения «Дворец Таврический» - «Научно-проектная документация на проведение работ по сохранению объекта культурного наследия федерального значения «Дворец Таврический. Дворец», расположенного по адресу: г. Санкт-Петербург, ул. Шпалерная, д. 47, лит. А, в части ремонта и реставрации интерьера зала №12 (помещение №136 по плану ПИБ 2012 г.)», разработанной ООО «Архитектурная мастерская «ЭЙДОС» в 2021 г., шифр 136-НПД, с целью определения соответствия проектной документации требованиям законодательства Российской Федерации в области государственной охраны объектов культурного наследия

г. Санкт-Петербург

10 сентября 2021 г.

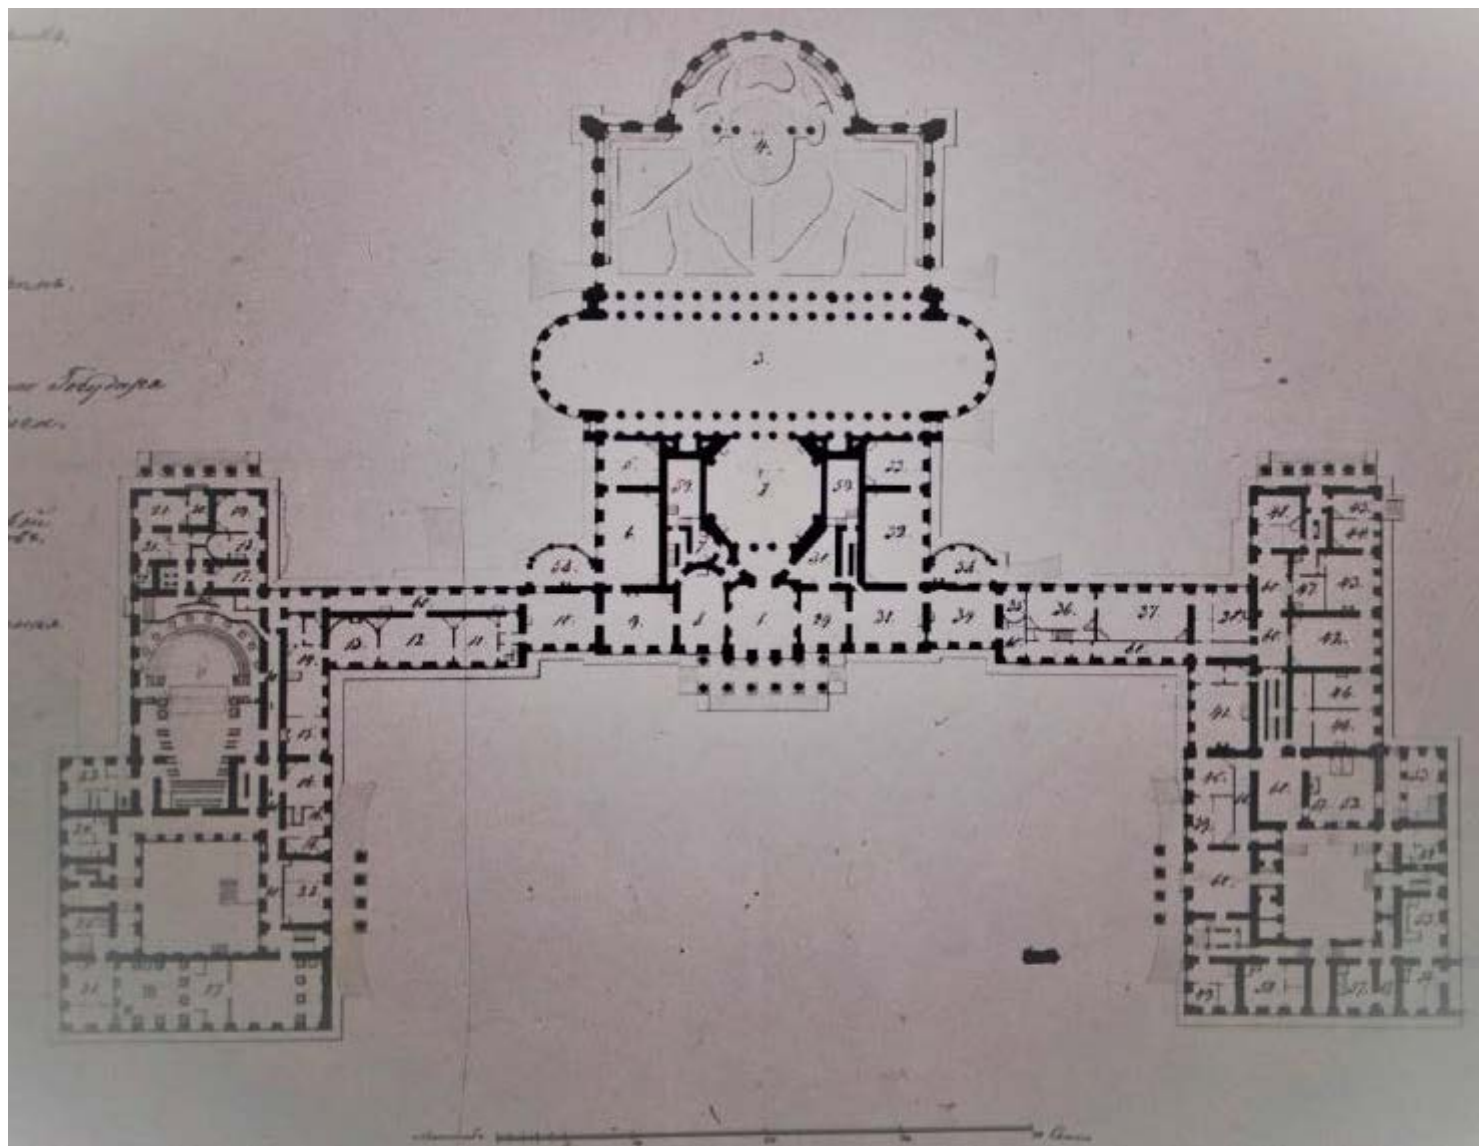
8. План нижнего этажа Таврического дворца. Западная часть восточного корпуса.
1807 г. // РГИА. Ф. 485. Оп. 2. Д. 804. Л. 1

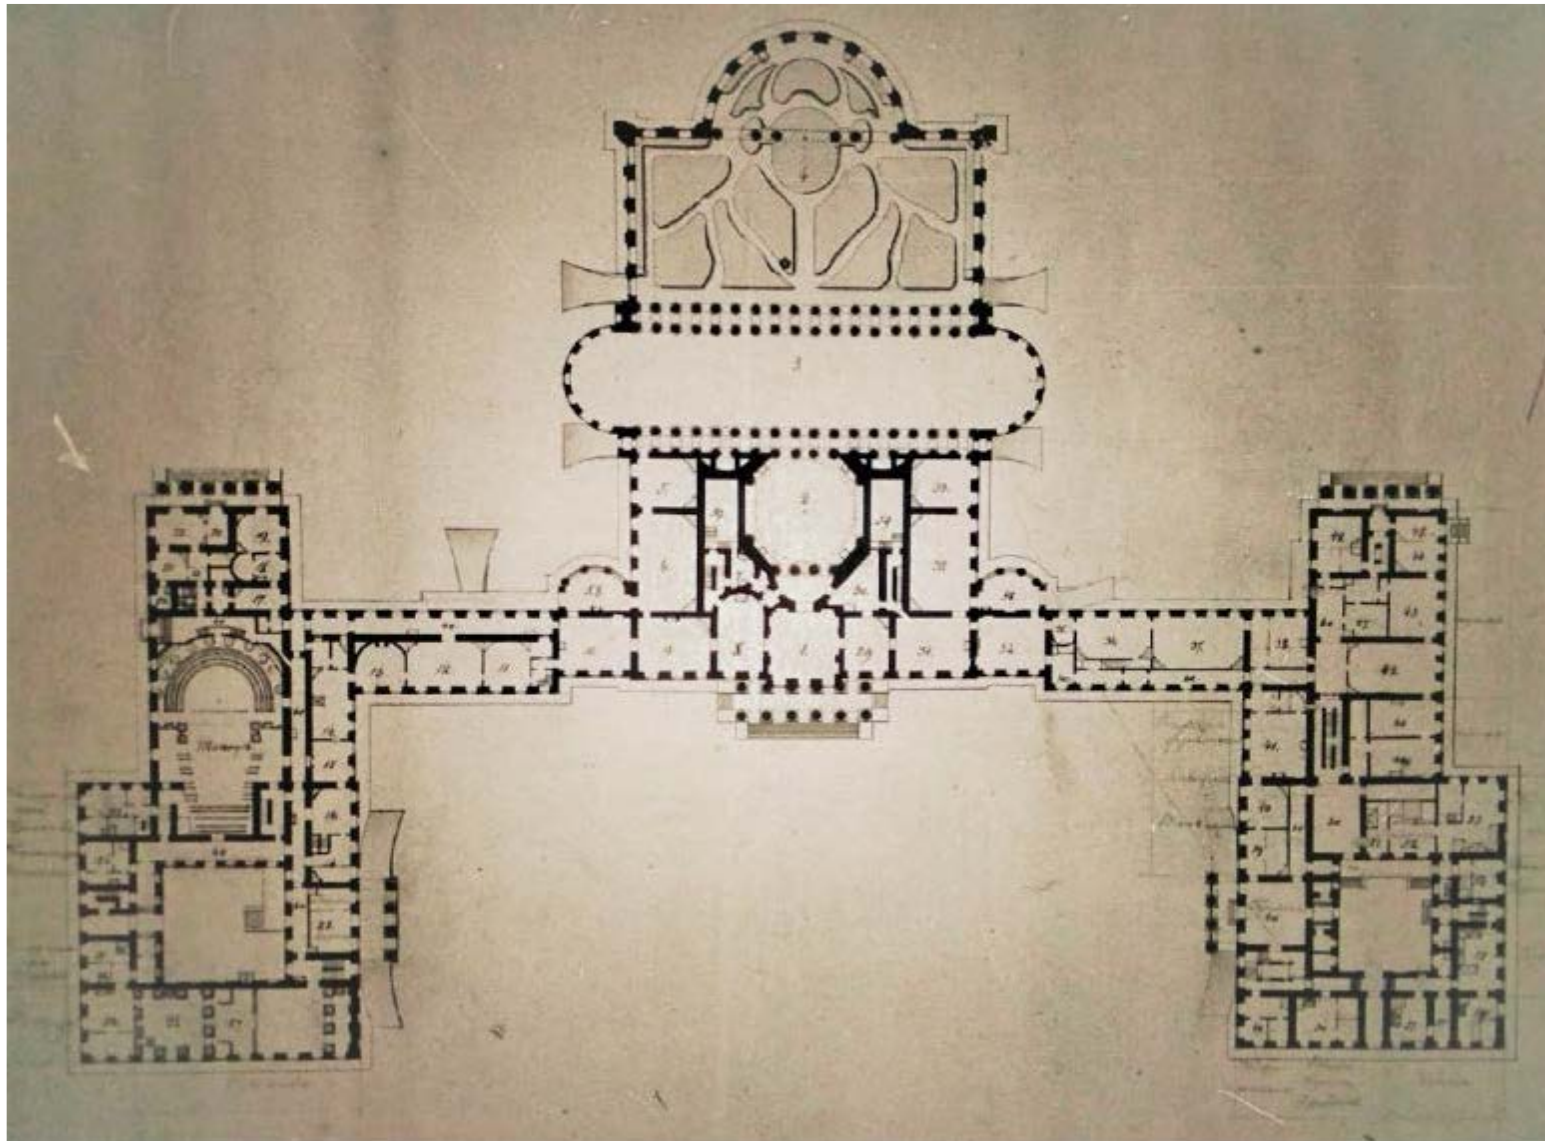
10. «План нижняго Етажа Таврическаго Дворца». Не ранее 1822 (1831) г. Фрагмент.
«Половина покойной императрицы Марии Феодоровны». Пом. 34 – «Уборная
комната» // РГИА. Ф. 485. Оп. 2. Д. 806. Л. 1

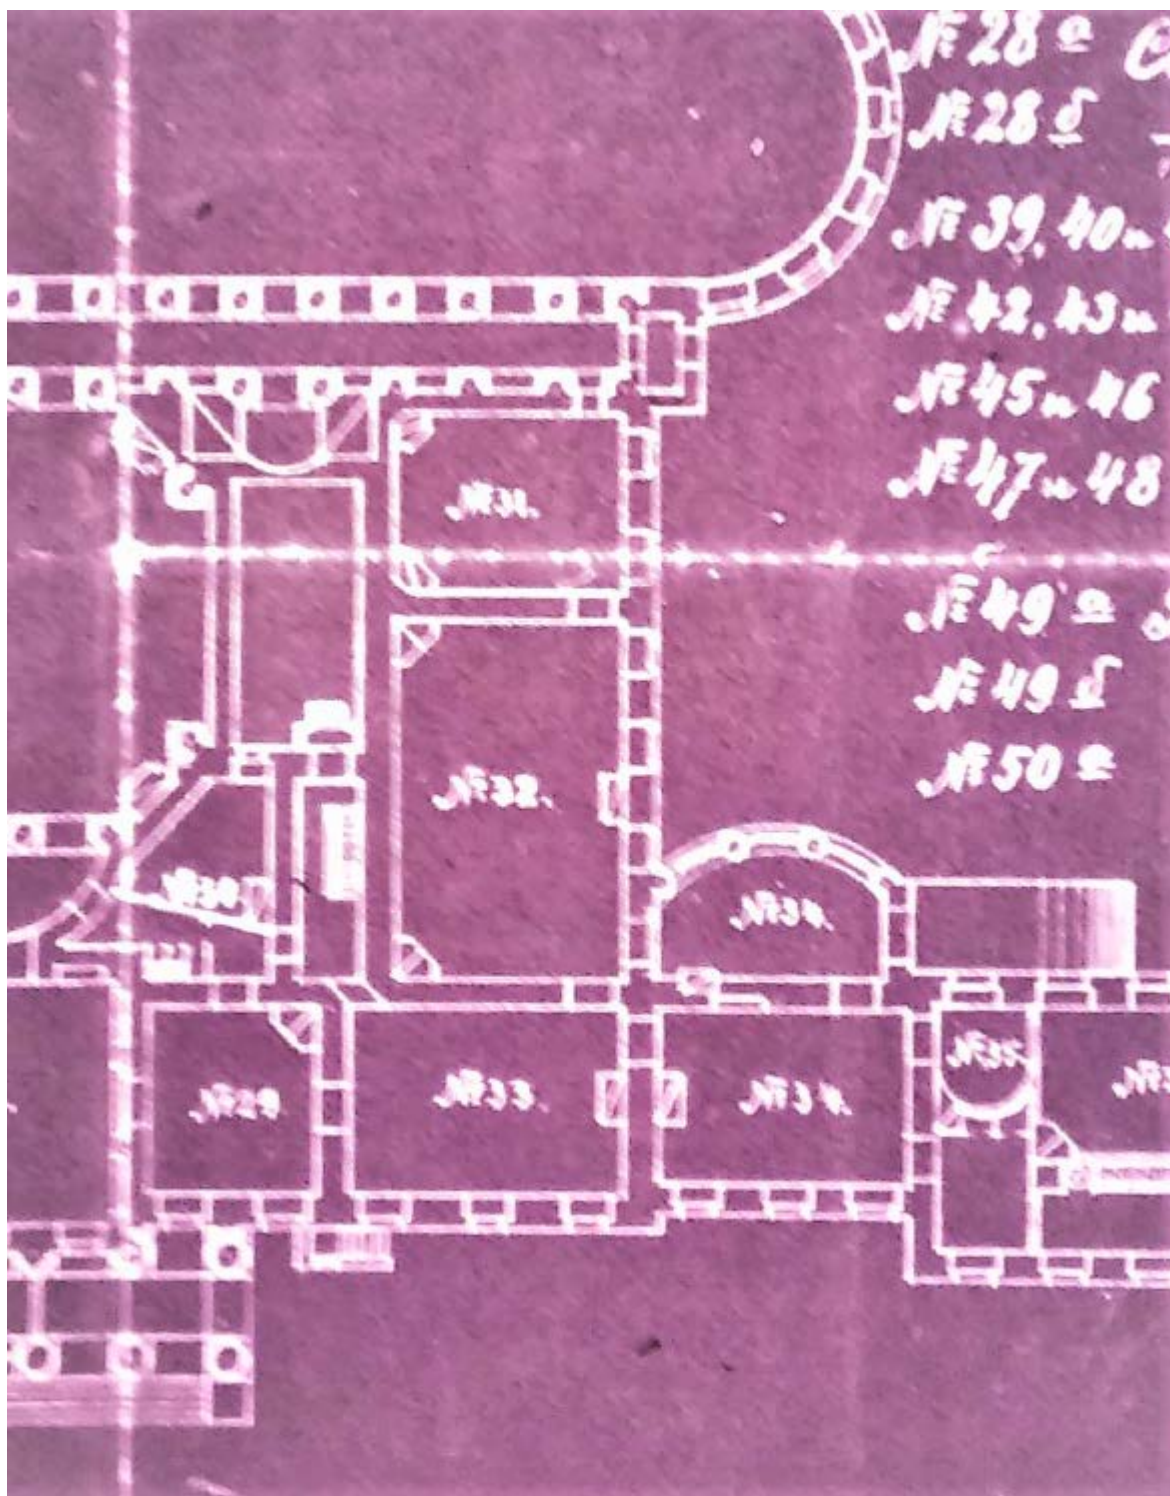
12. План первого этажа Таврического дворца. Архитектор Л.И. Шарлемань 2-й. 1-ая пол. XIX в. Фрагмент // РГИА. Ф. 485. Оп. 2. Д. 804. Л.1

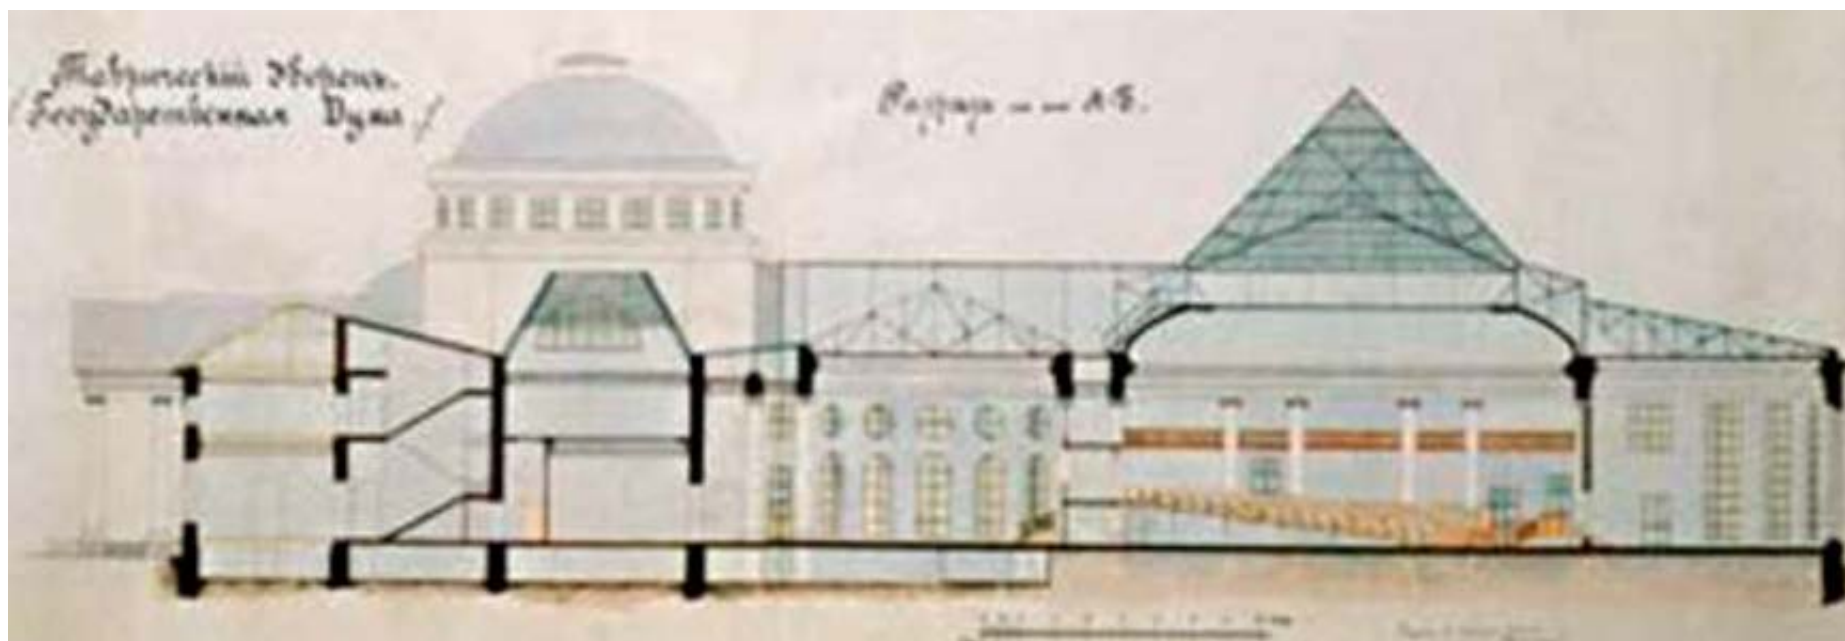
18. Таврический дворец. Разрез по оси А-Б. 1911 // НИМ РАХ А20060

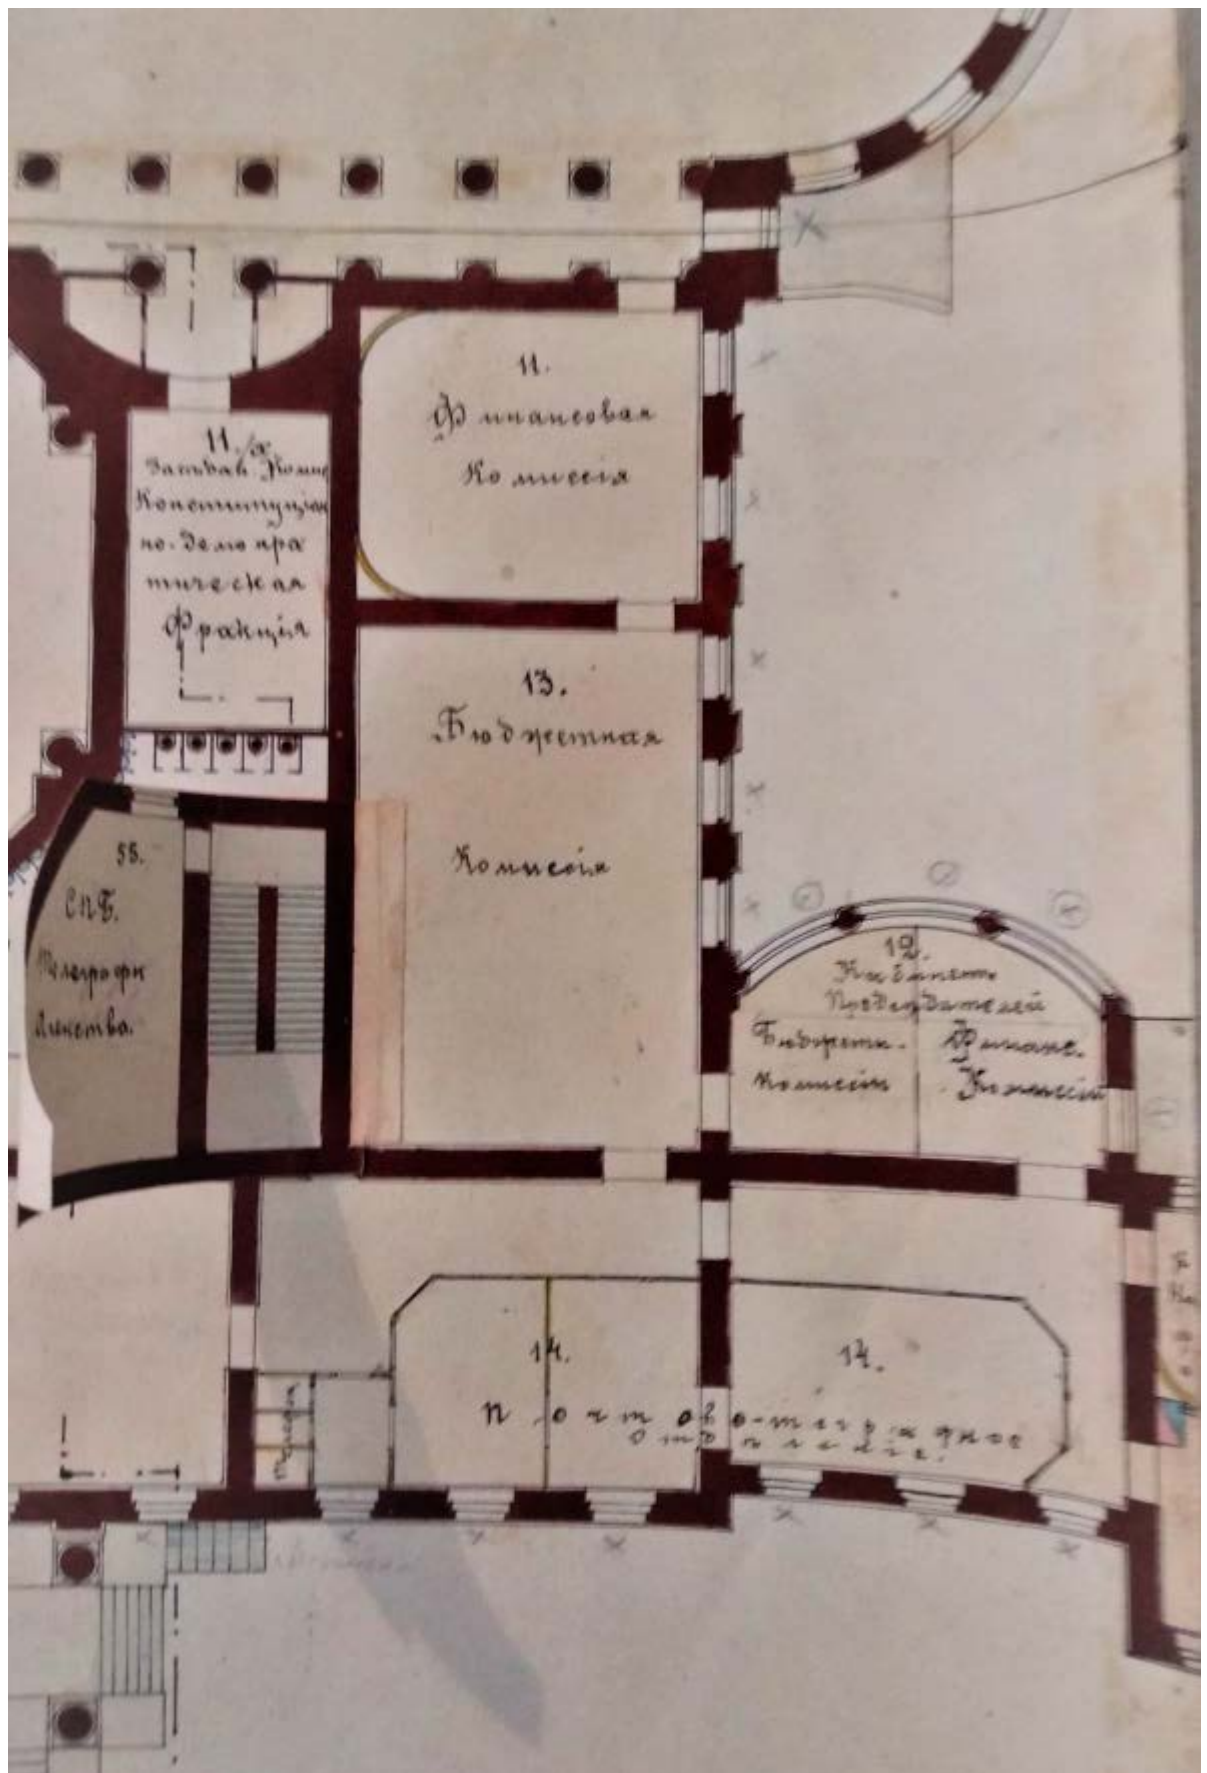
19. План первого этажа Таврического дворца. 1911 // НИМ РАХ А20060

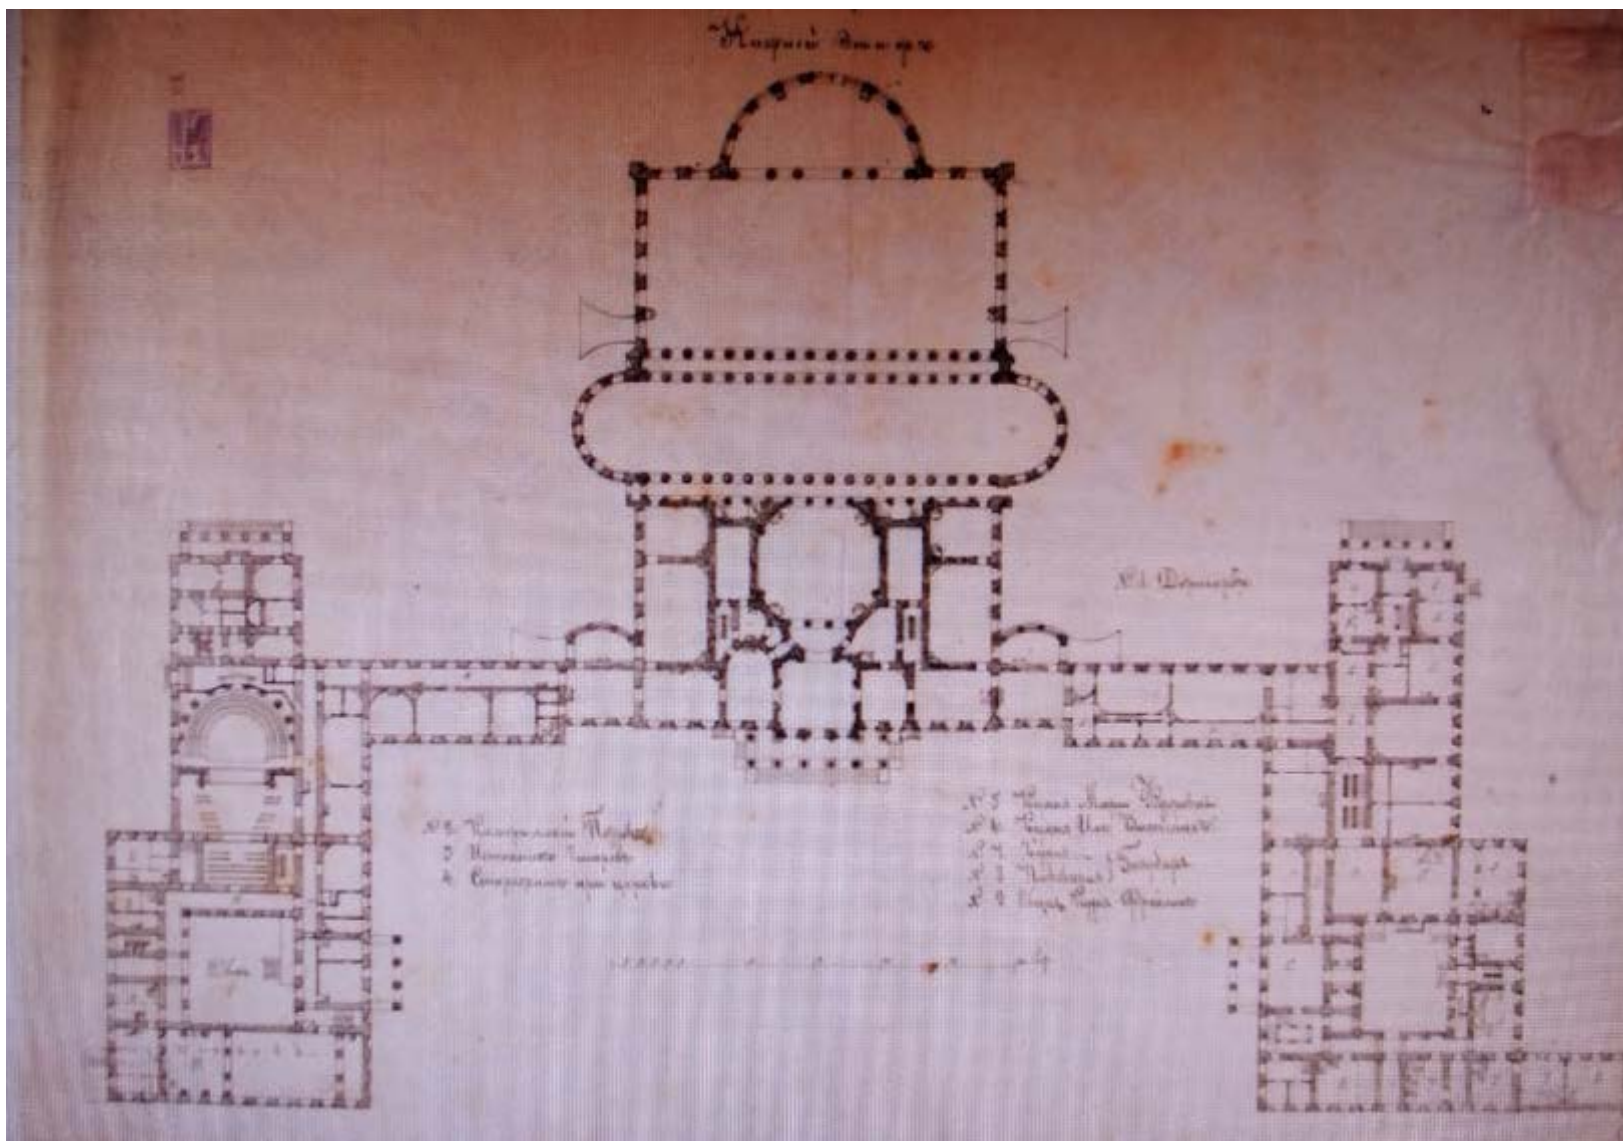
20. План первого этажа Таврического дворца. 1911. Фрагмент. Пом. 14 – «Почтово-телеграфное отделение» // НИМ РАХ А20060

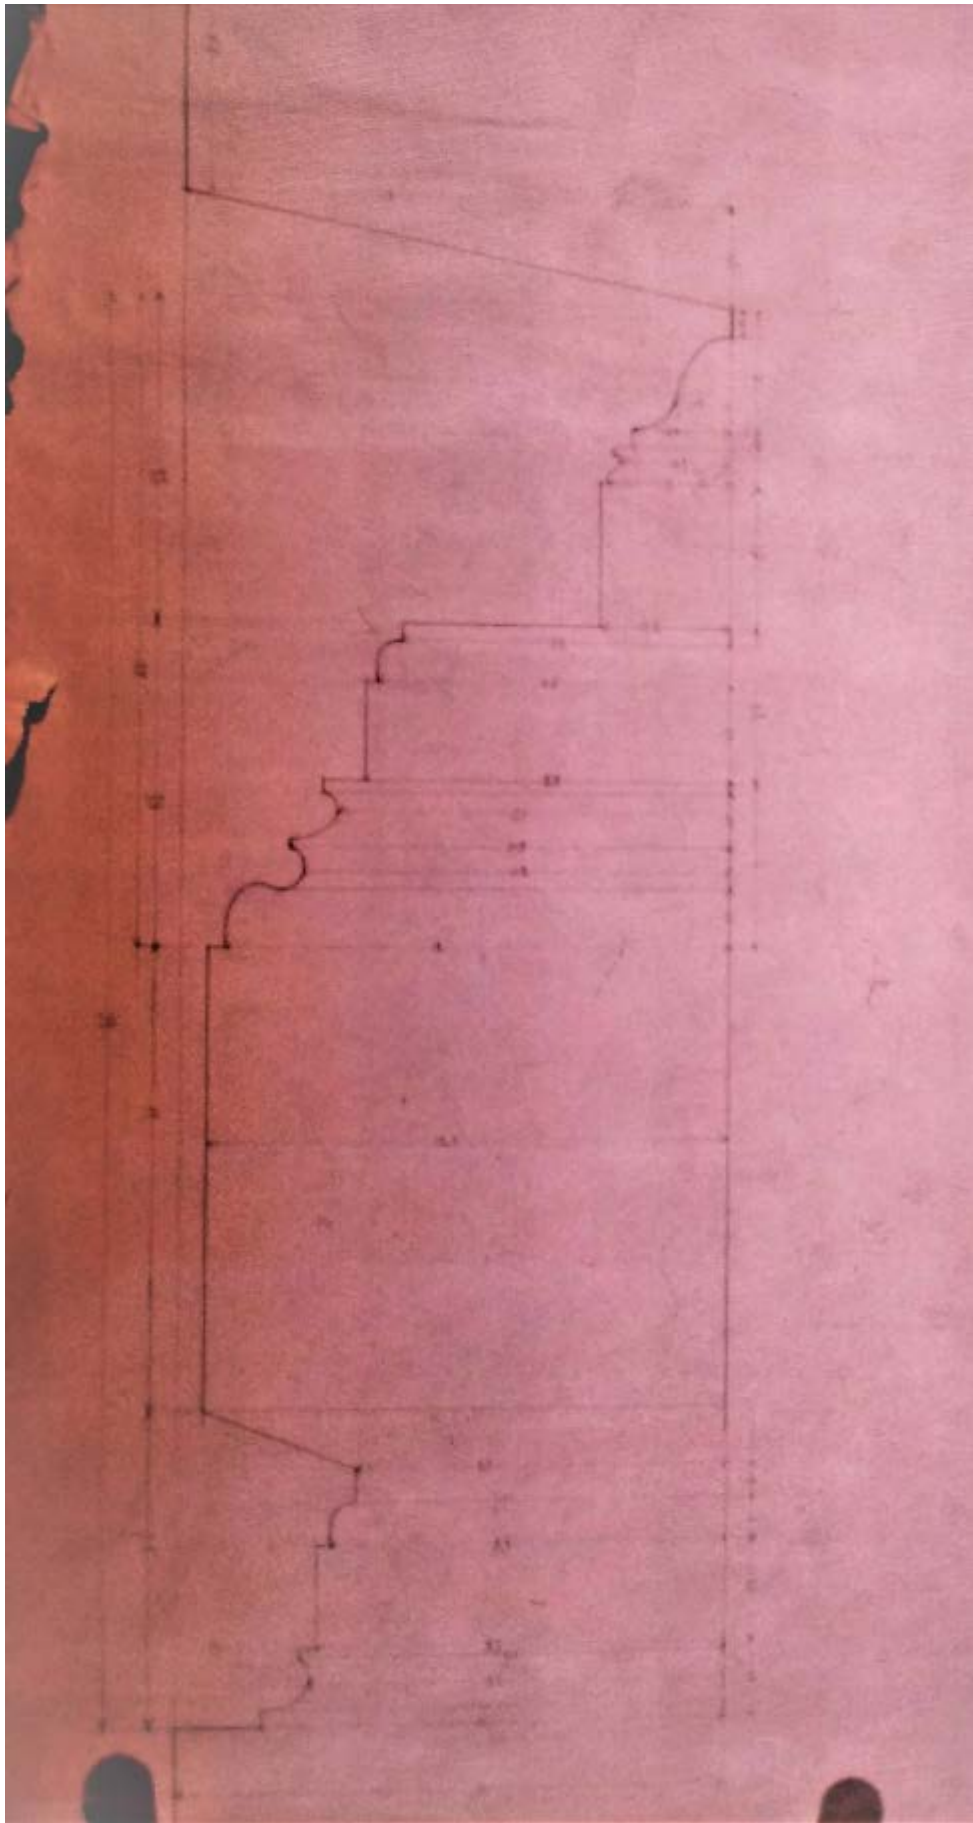
22. Обмер карниза комнаты № 14. 1912 г. Графит, бумага // НИМ РАХ. Инв. № А 20089

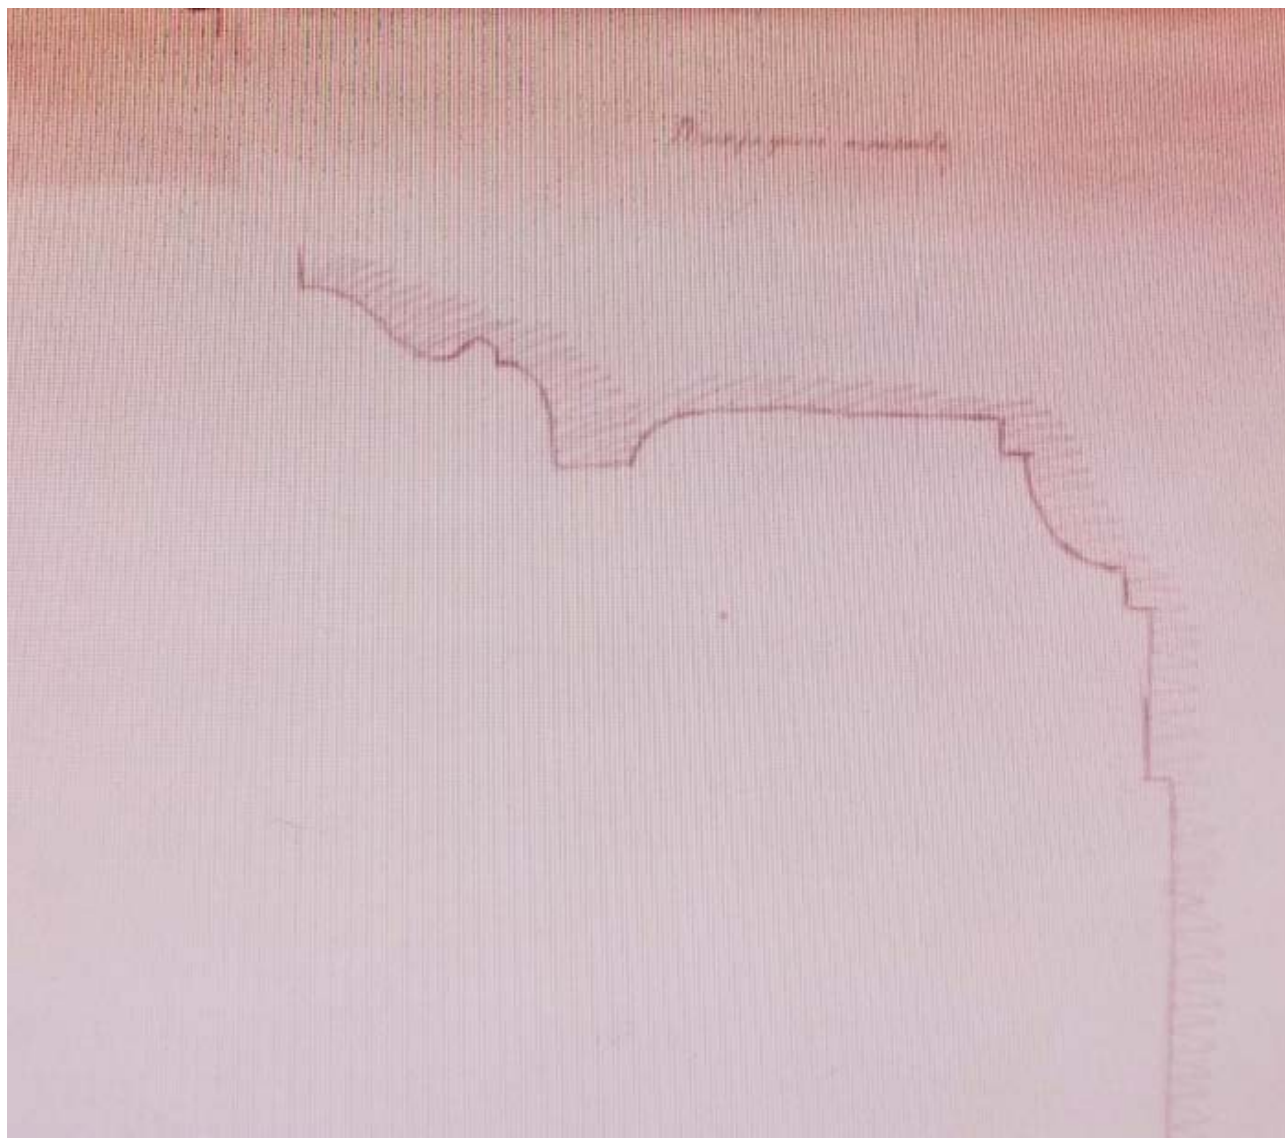
23. Шаблон карниза комнаты № 14. 1912 г. Графит, бумага // НИМ РАХ. Инв. № А 20082

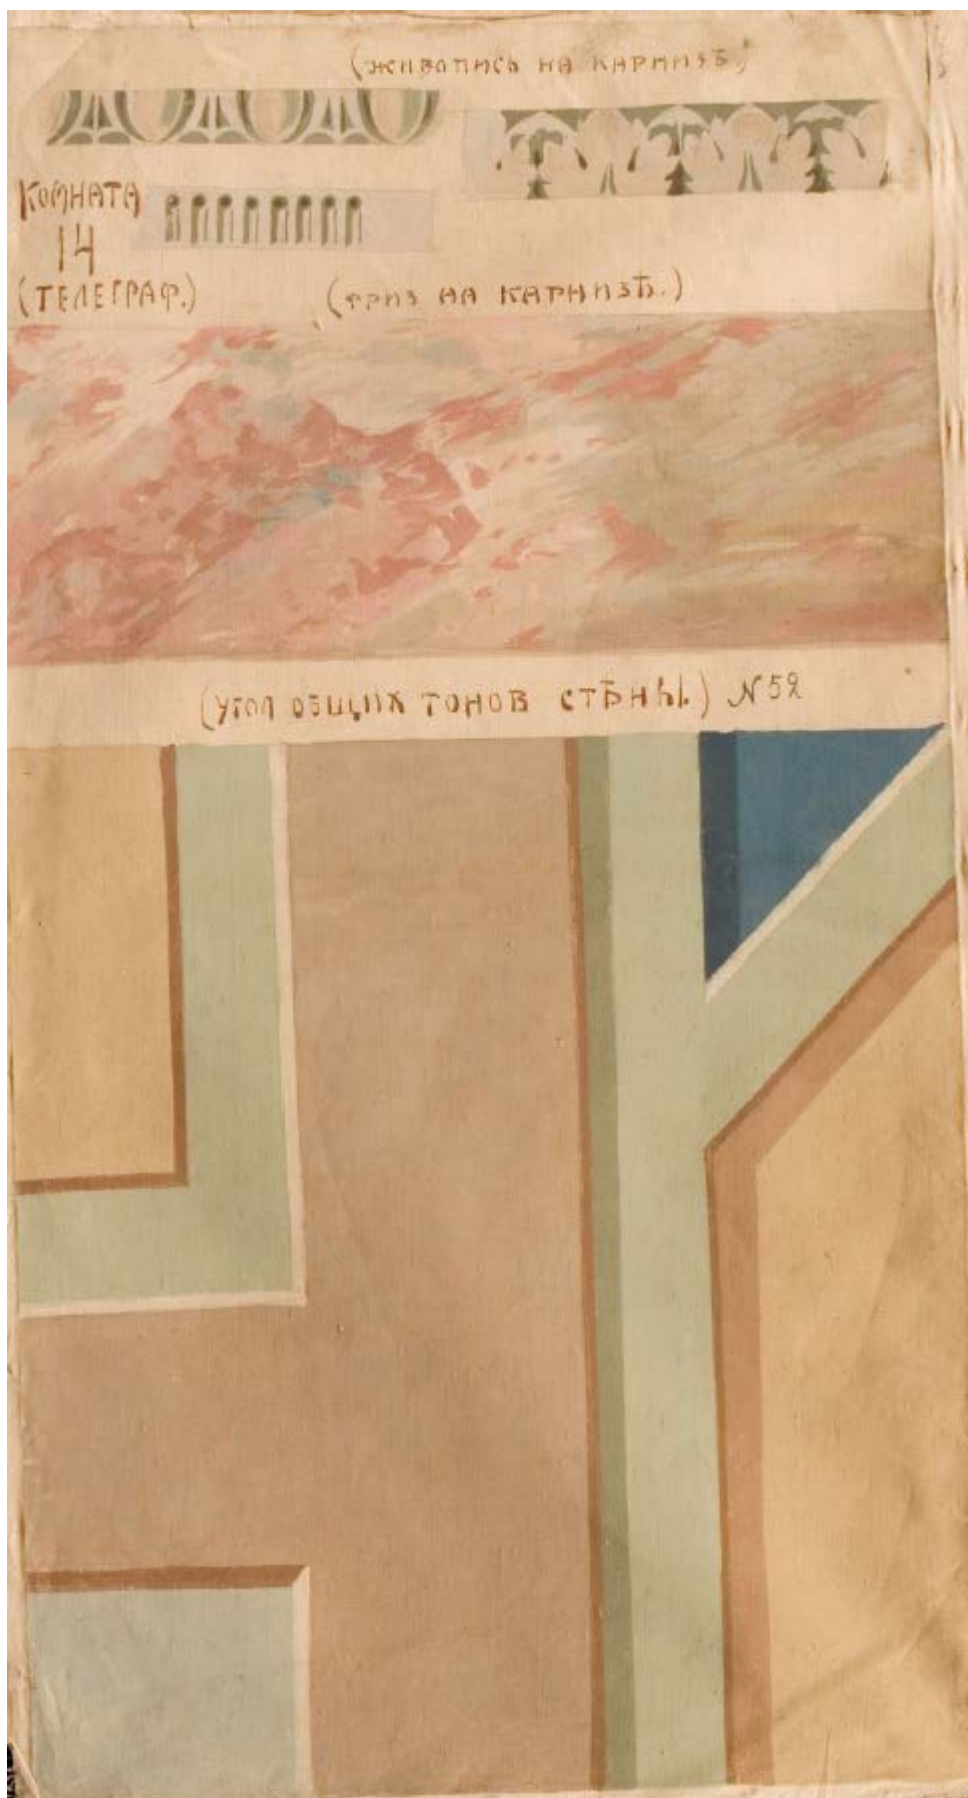
24. Фрагмент росписи Таврического дворца. Комната № 14. Детали росписи плафона.
Начало XX века. Холст, клеевая краска. 96x133 (89x124) см. // НИМ РАХ. Инв. №
Ф-6777

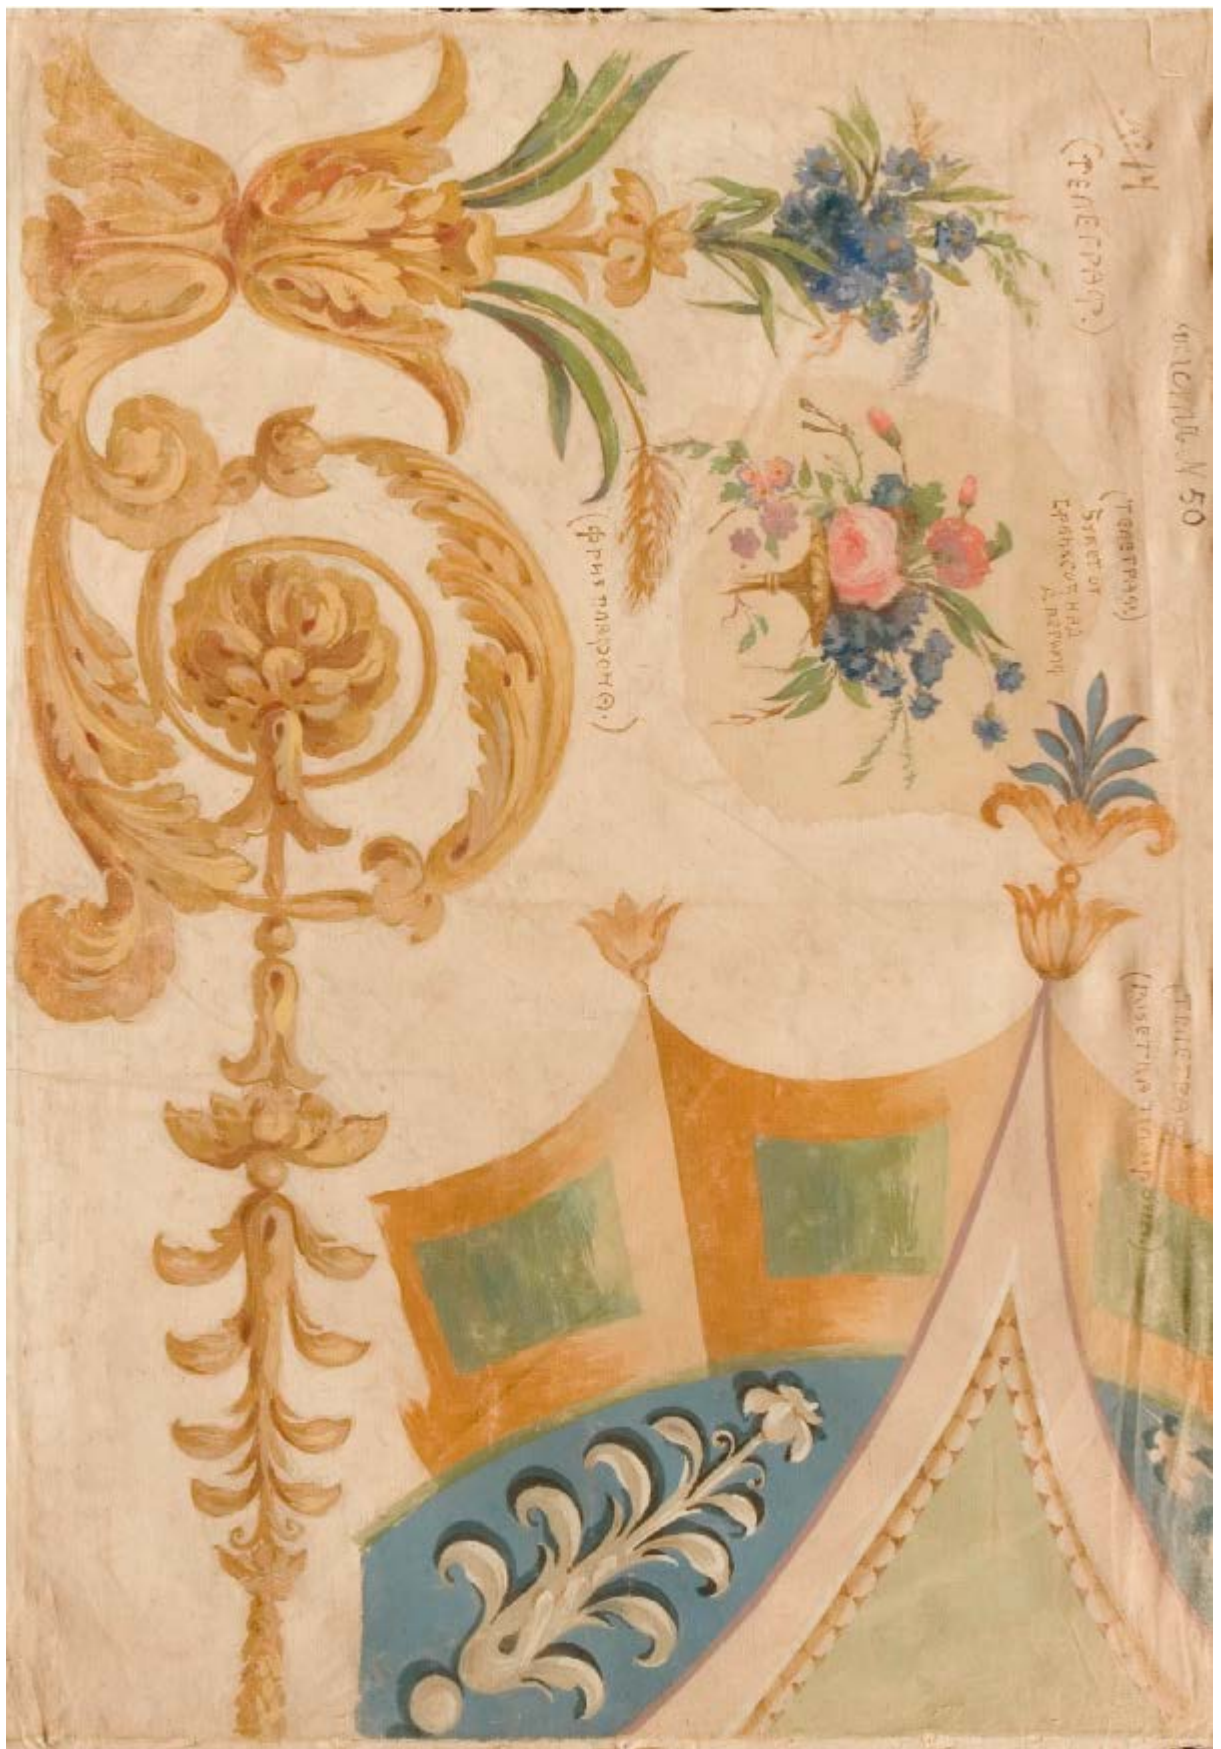
25. Фрагмент росписи Таврического дворца. Комната № 14. Роспись стен и карниза. Начало XX века. Холст, клеевая краска. 135x73 (124x66) см. // НИМ РАХ. Инв. № Ф-6778

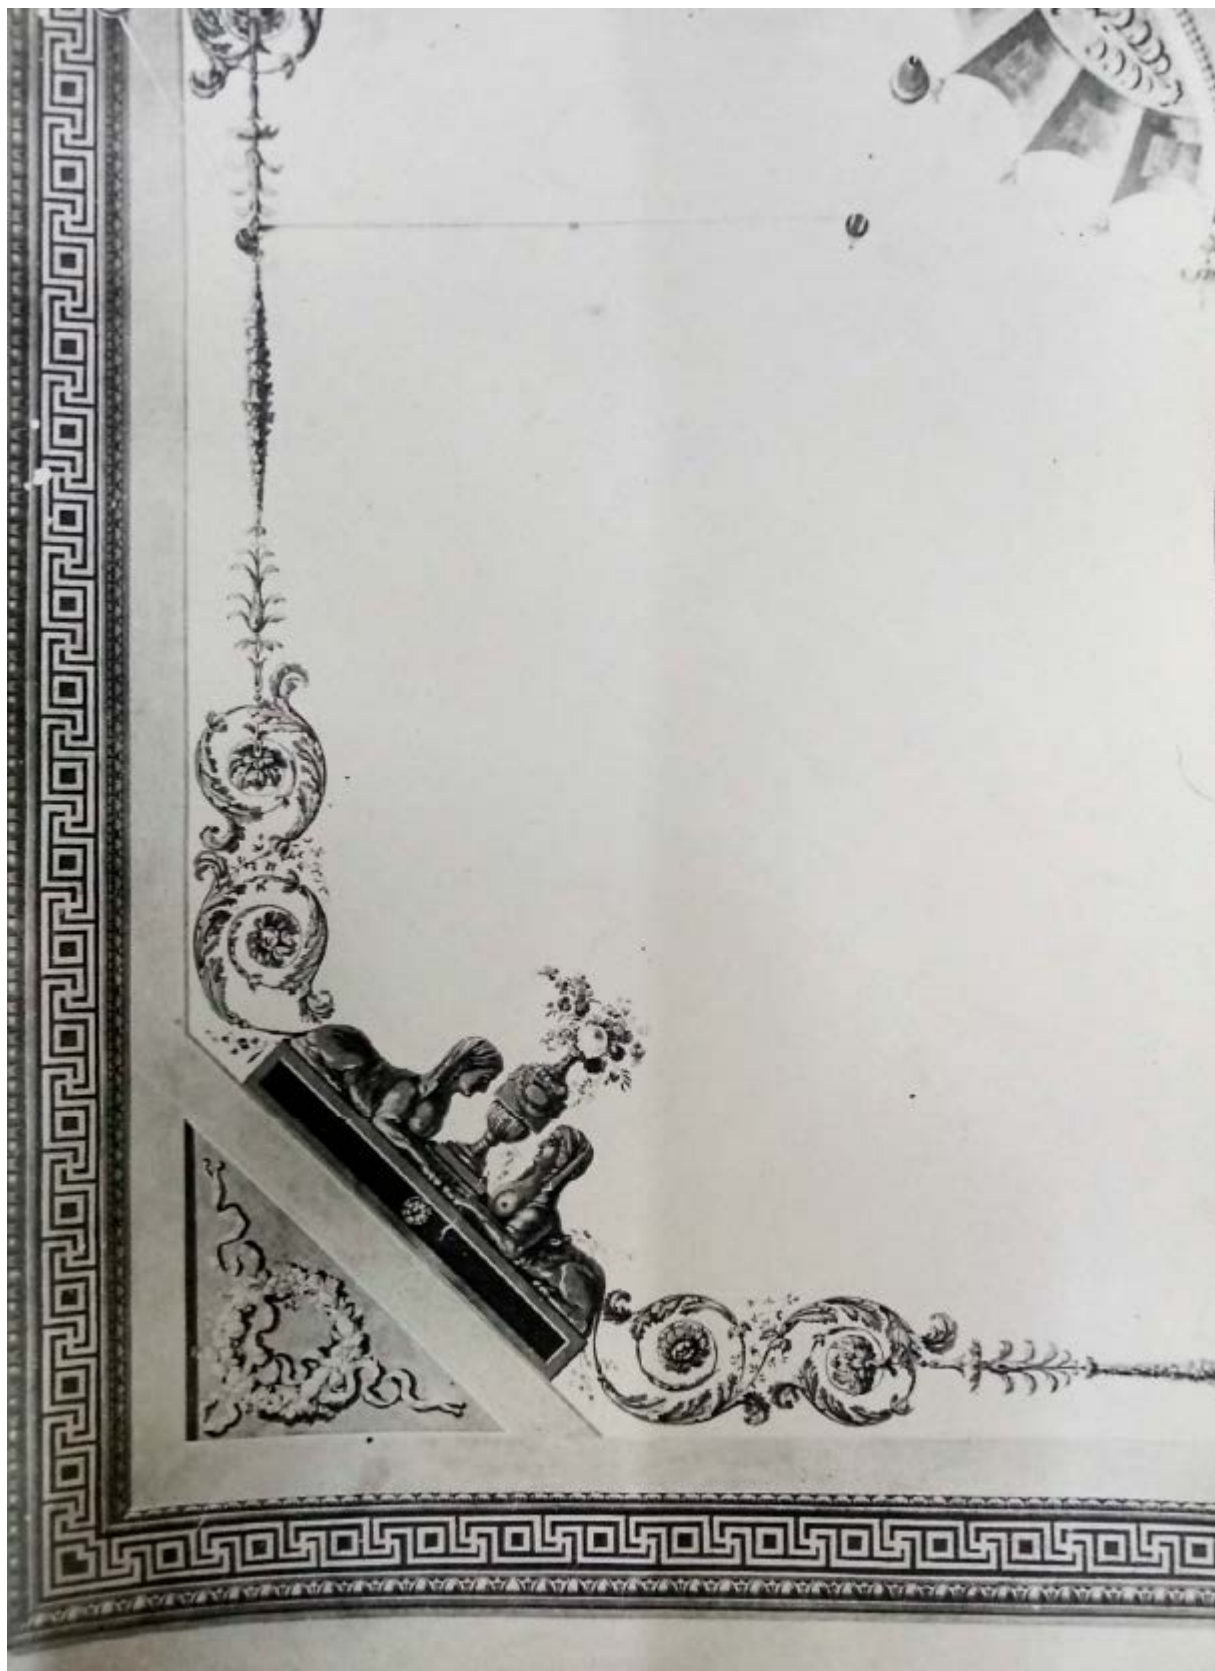
26. Фрагмент росписи Таврического дворца. Комната № 14. Детали плафона. Начало XX века. Холст, клеевая краска. 96x128 (88x124) см. // НИМ РАХ. Инв. № Ф-6779

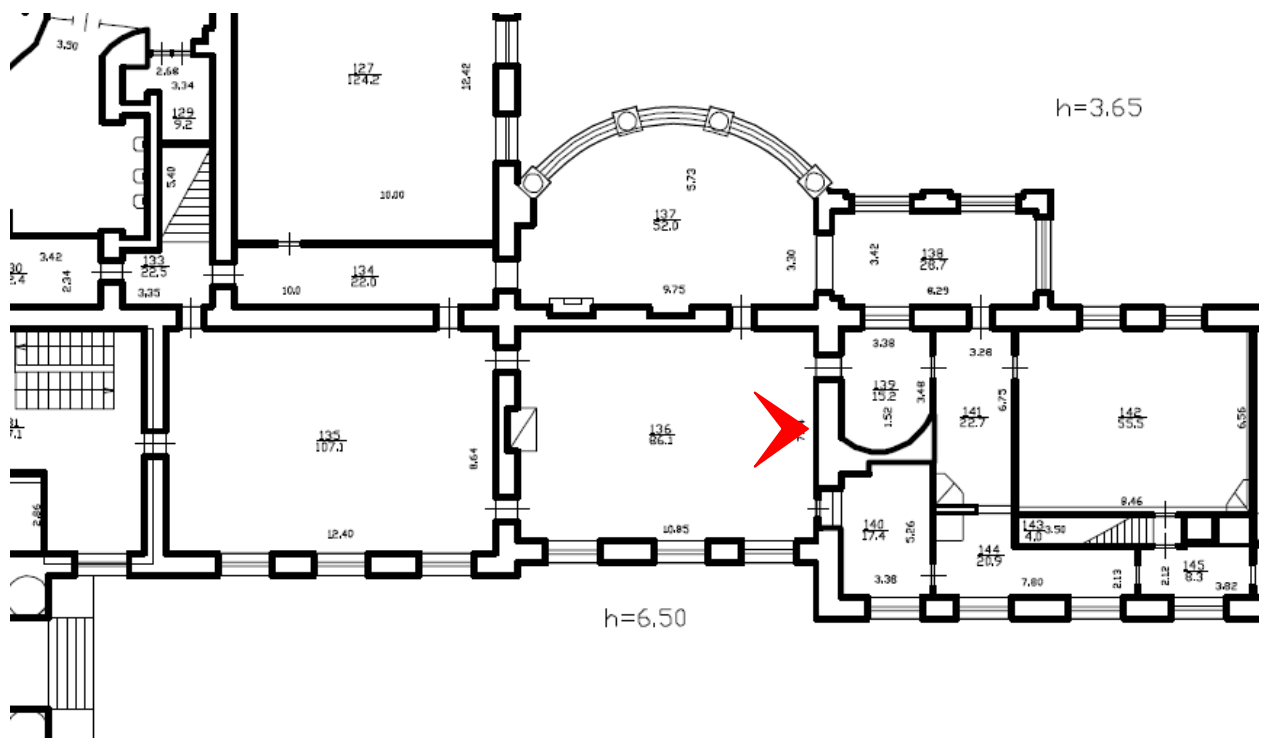
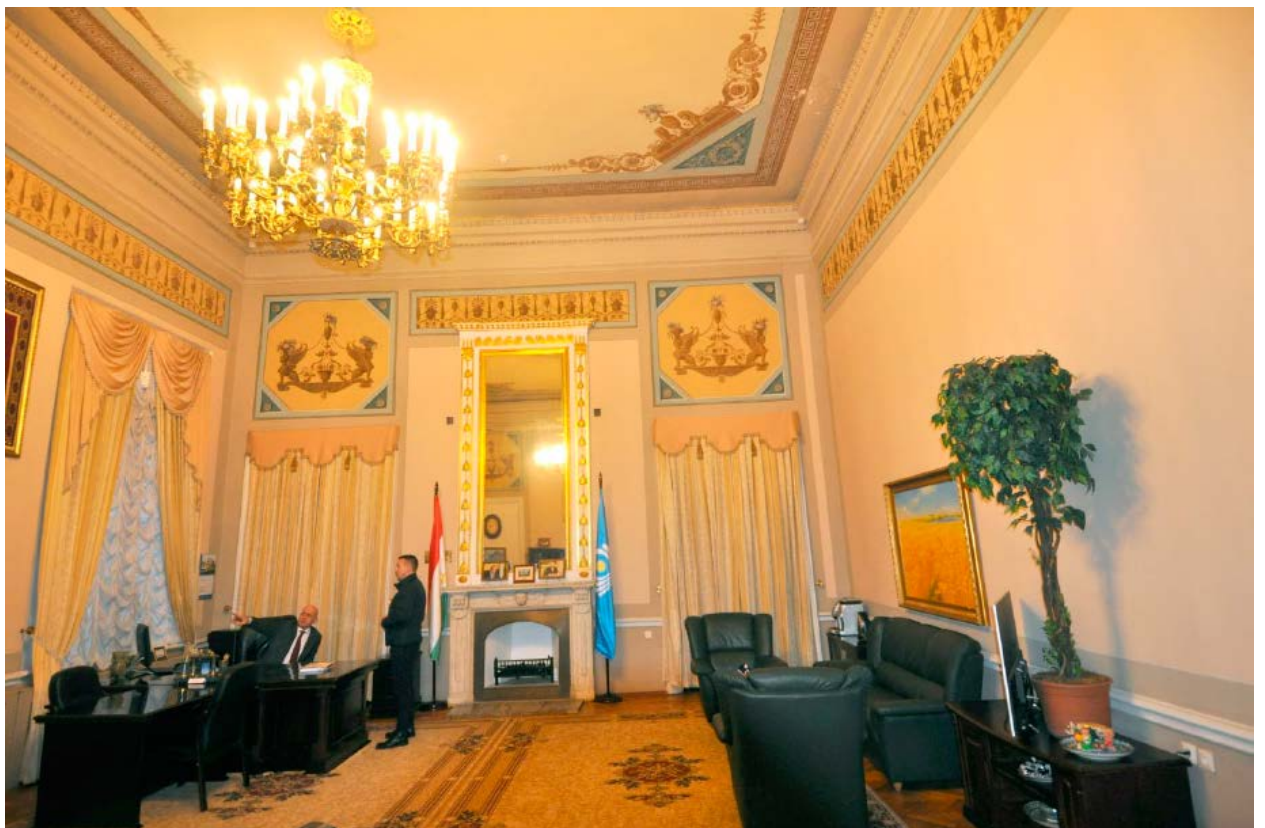
1. Западная стена зала №12 (пом. 1-Н (136) в уровне 1-ого этажа объекта культурного наследия федерального значения «Дворец Таврический. Дворец», расположенного по адресу: г. Санкт-Петербург, ул. Шпалерная, д. 47, лит. А. 10.05.2021
