А К Т

по результатам проведения государственной историко-культурной экспертизы проектной документации на проведение работ по сохранению объекта культурного наследия федерального значения «Дворец», расположенного по адресу: г. Санкт-Петербург, ул. Шпалерная, д. 47, лит. А (ул. Шпалерная, д. 47, Таврическая ул., 8 - в соответствии с НПА*), входящего в состав объекта культурного наследия федерального значения «Дворец Таврический» - «Научно-проектная документация на проведение работ по сохранению объекта культурного наследия федерального значения «Дворец Таврический. Дворец», расположенного по адресу: г. Санкт-Петербург, ул. Шпалерная, д. 47, лит. А, в части ремонта и реставрации интерьера зала №12 (помещение №136 по плану ПИБ 2012 г.)», разработанной ООО «Архитектурная мастерская «ЭЙДОС» в 2021 г., шифр 136-НПД, с целью определения соответствия проектной документации требованиям законодательства Российской Федерации в области государственной охраны объектов культурного наследия

г. Санкт-Петербург

10 сентября 2021 г.

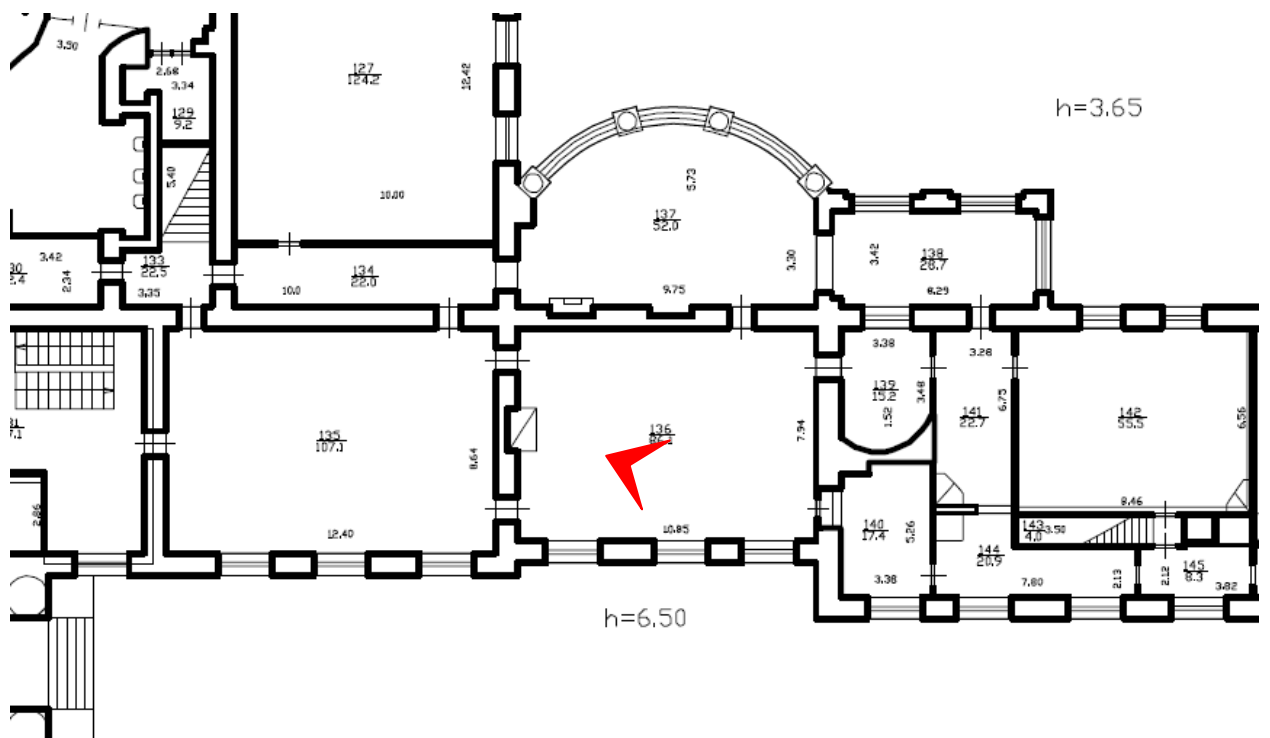
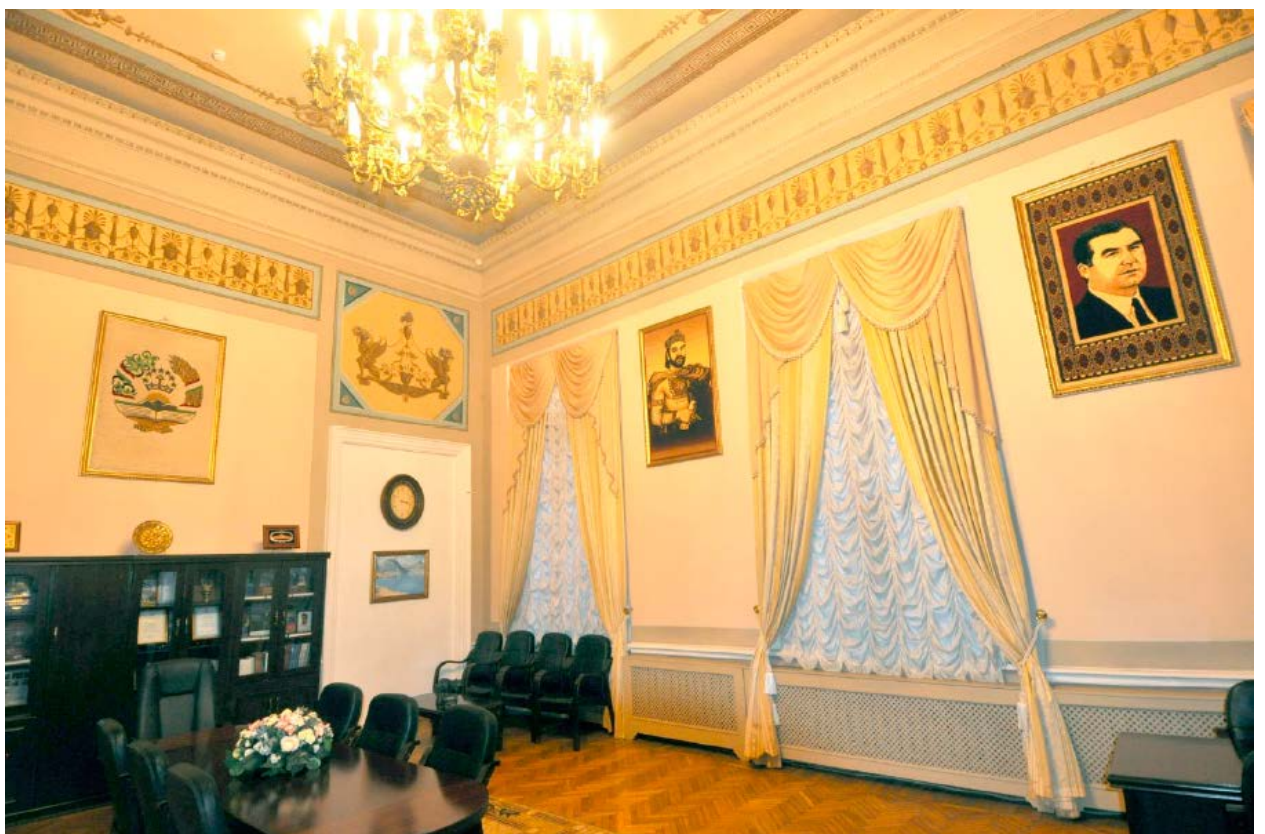
2. Южная и восточная стены зала №12 (пом. 1-Н (136) в уровне 1-ого этажа объекта культурного наследия федерального значения «Дворец Таврический. Дворец», расположенного по адресу: г. Санкт-Петербург, ул. Шпалерная, д. 47, лит. А.
10.05.2021

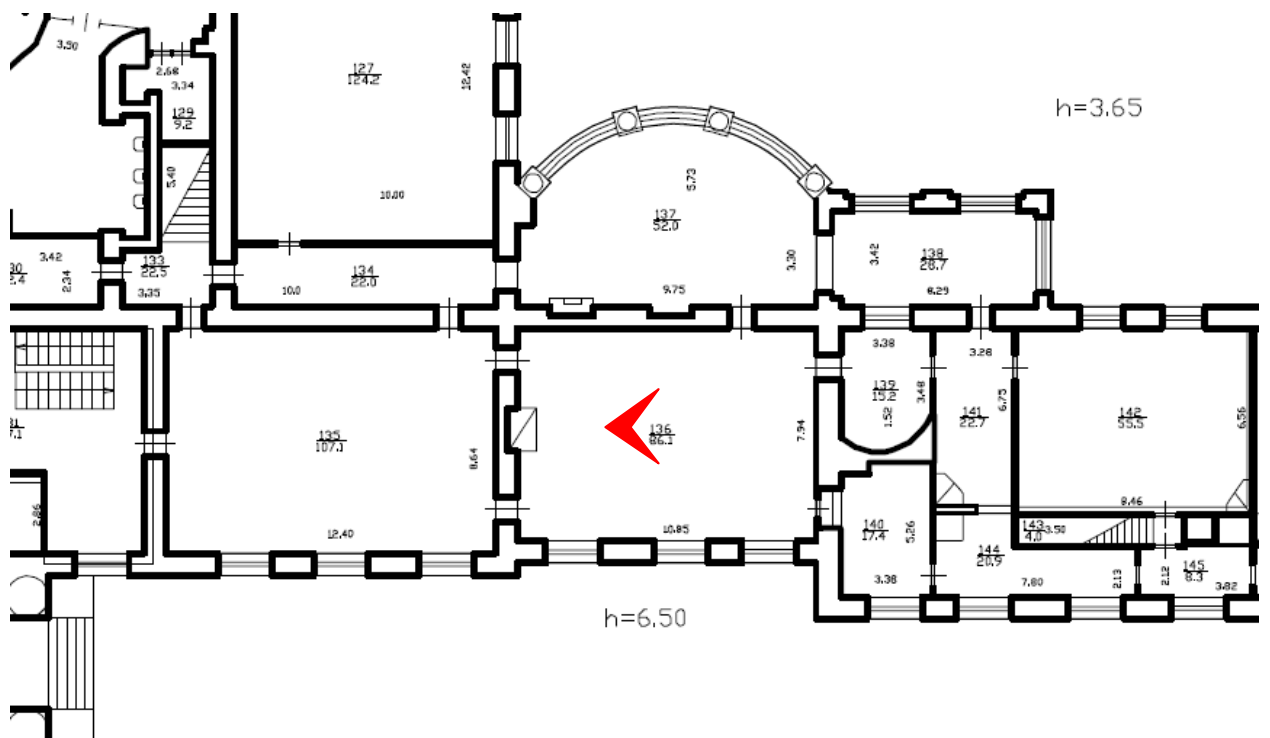
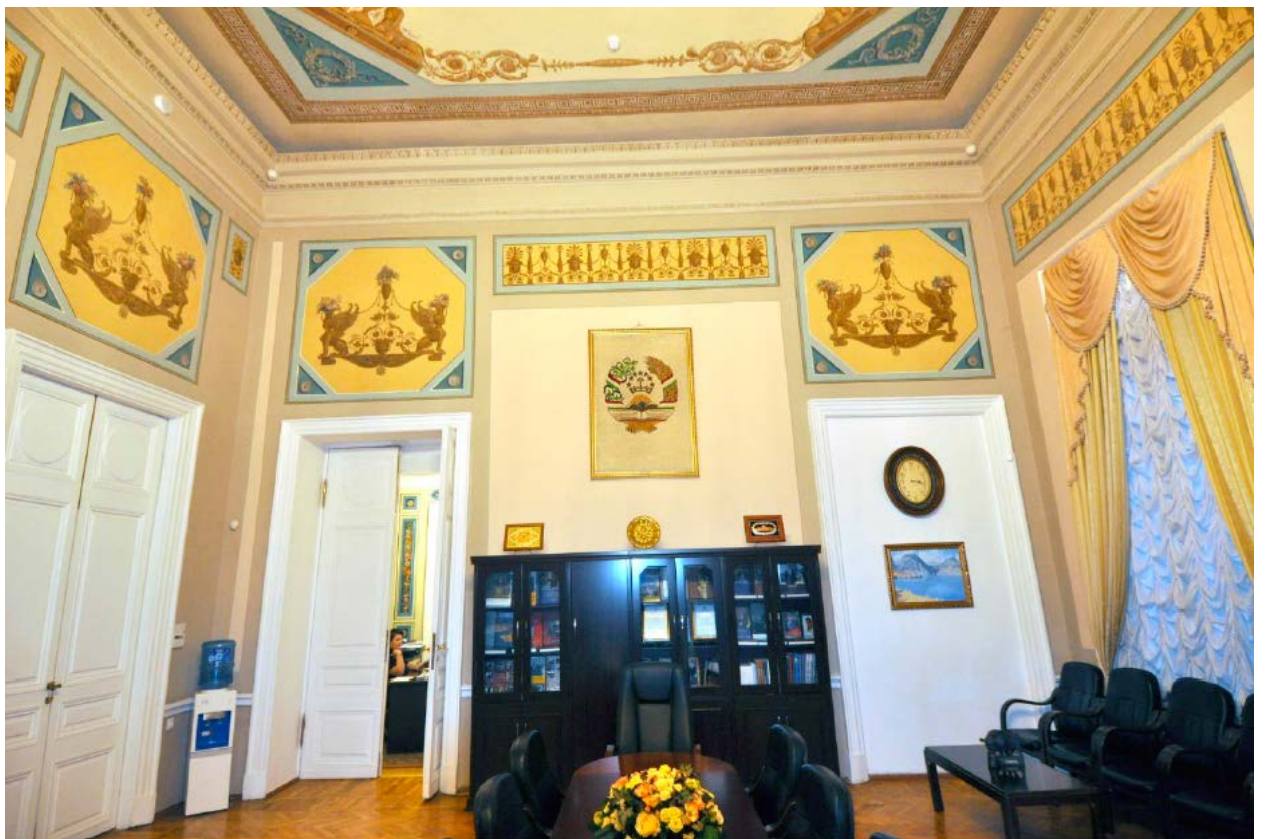
3. Восточная стена зала №12 (пом. 1-Н (136) в уровне 1-ого этажа объекта культурного наследия федерального значения «Дворец Таврический. Дворец», расположенного по адресу: г. Санкт-Петербург, ул. Шпалерная, д. 47, лит. А.
10.05.2021

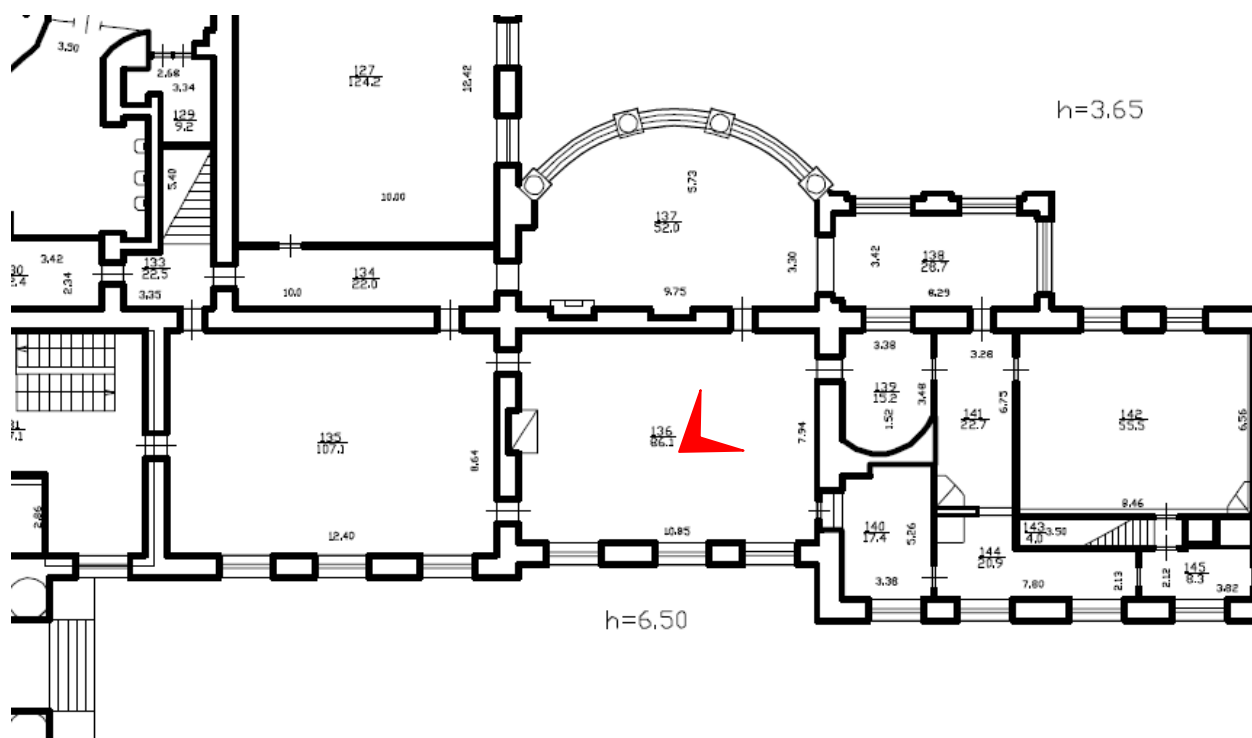
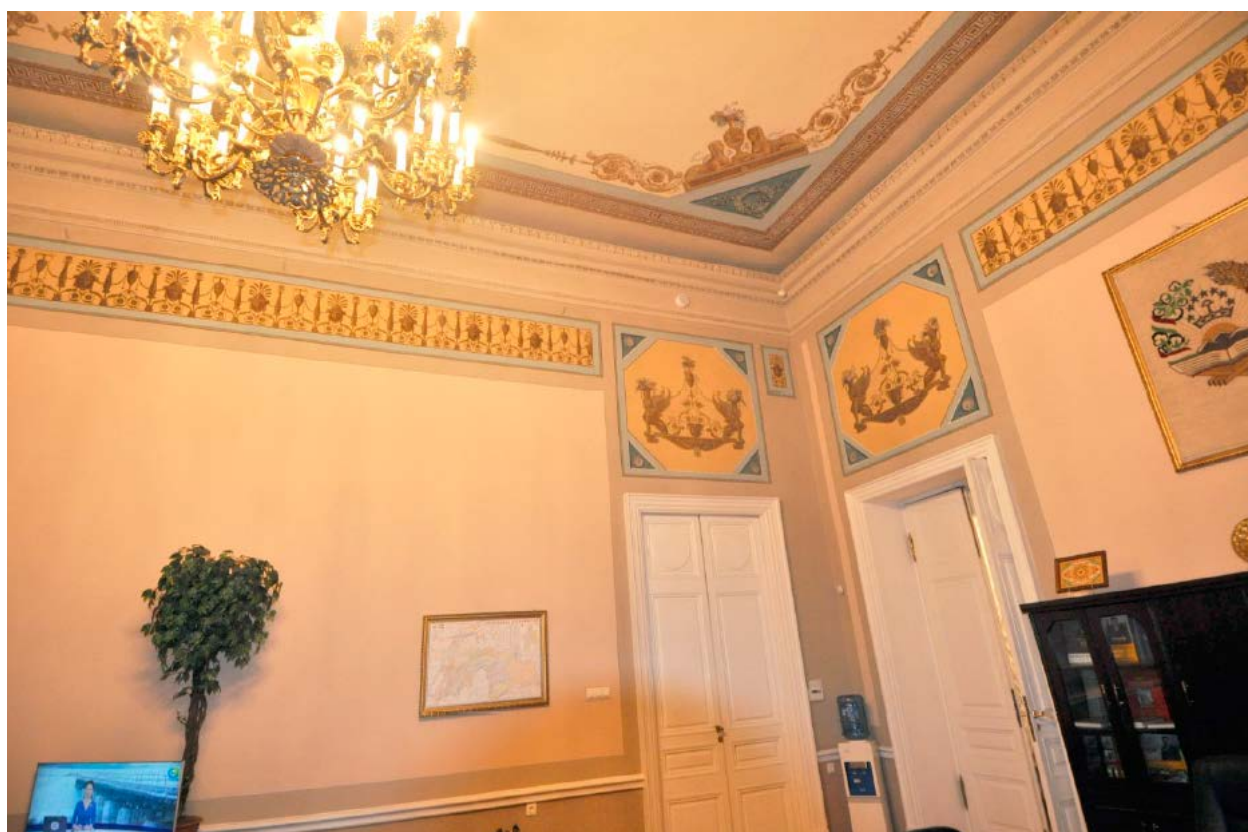
4. Северная и восточная стены зала №12 (пом. 1-Н (136) в уровне 1-ого этажа объекта культурного наследия федерального значения «Дворец Таврический. Дворец», расположенного по адресу: г. Санкт-Петербург, ул. Шпалерная, д. 47, лит. А. 10.05.2021

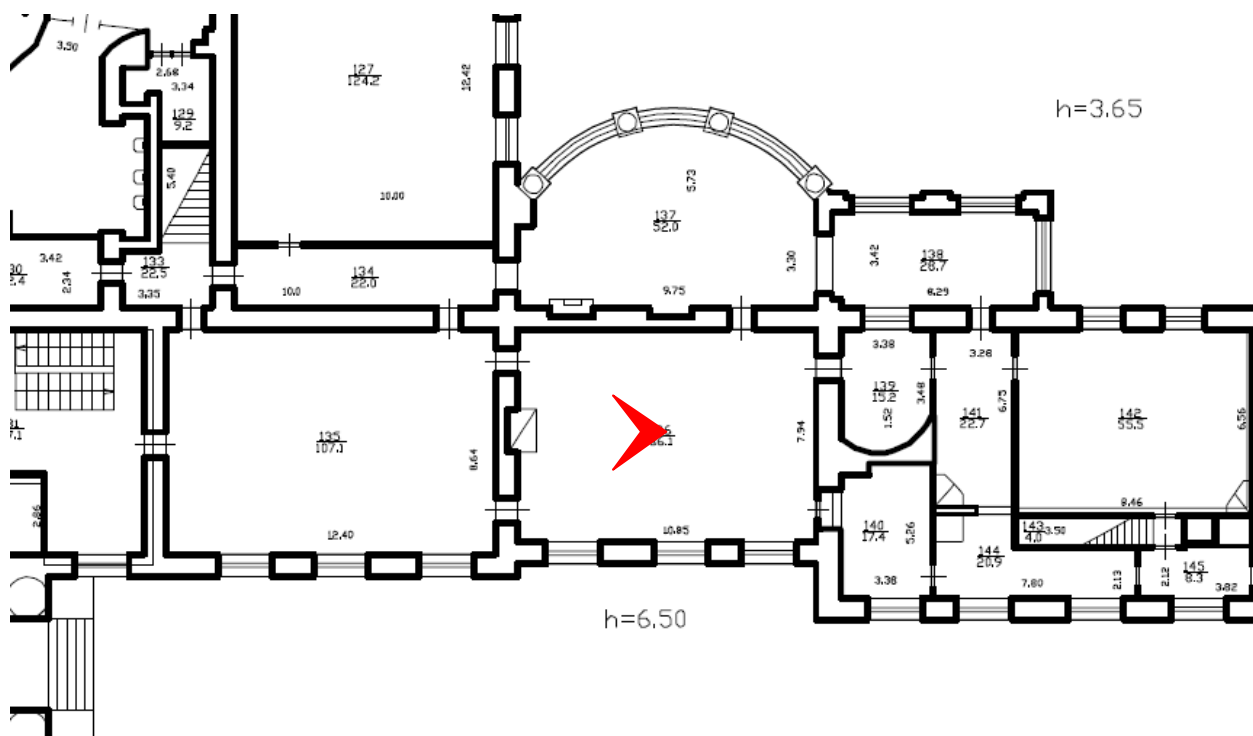
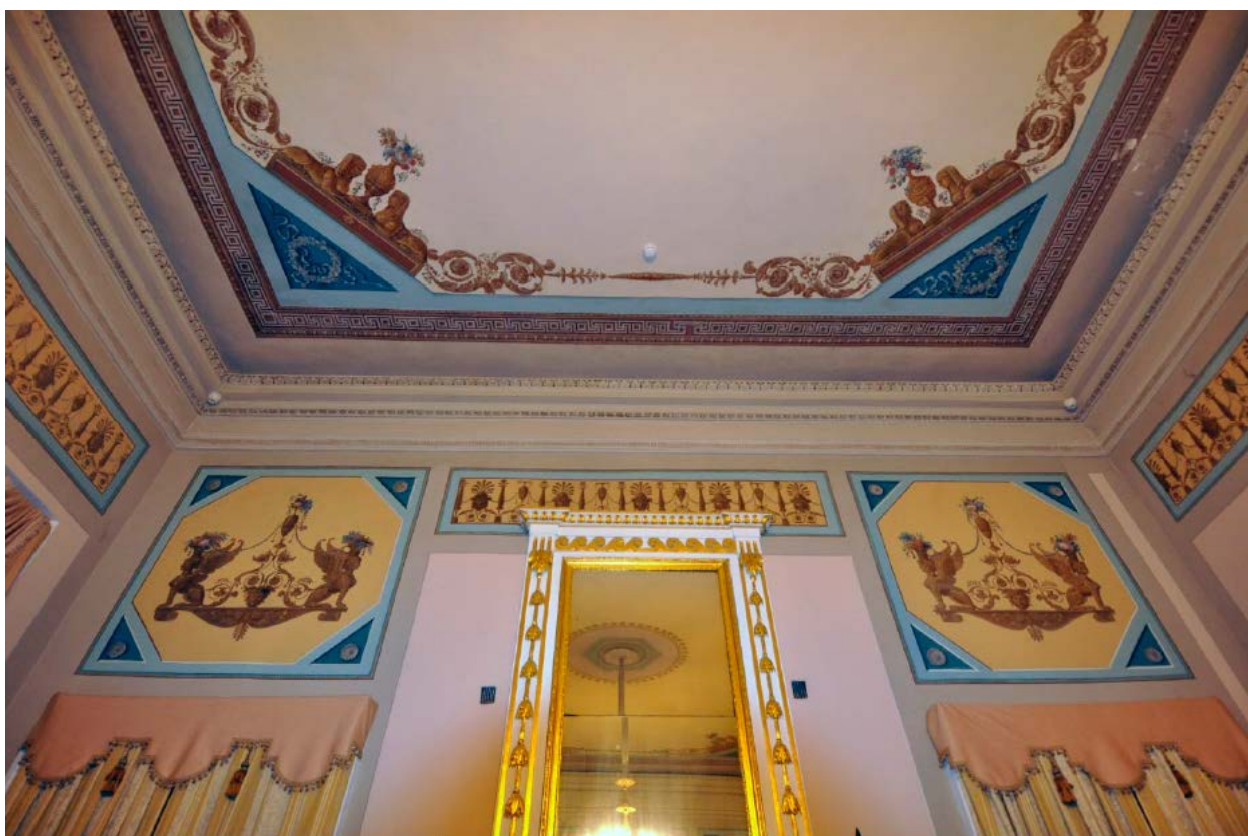
5. Западная стена зала №12 (пом. 1-Н (136) в уровне 1-ого этажа объекта культурного наследия федерального значения «Дворец Таврический. Дворец», расположенного по адресу: г. Санкт-Петербург, ул. Шпалерная, д. 47, лит. А. Фрагмент. 10.05.2021

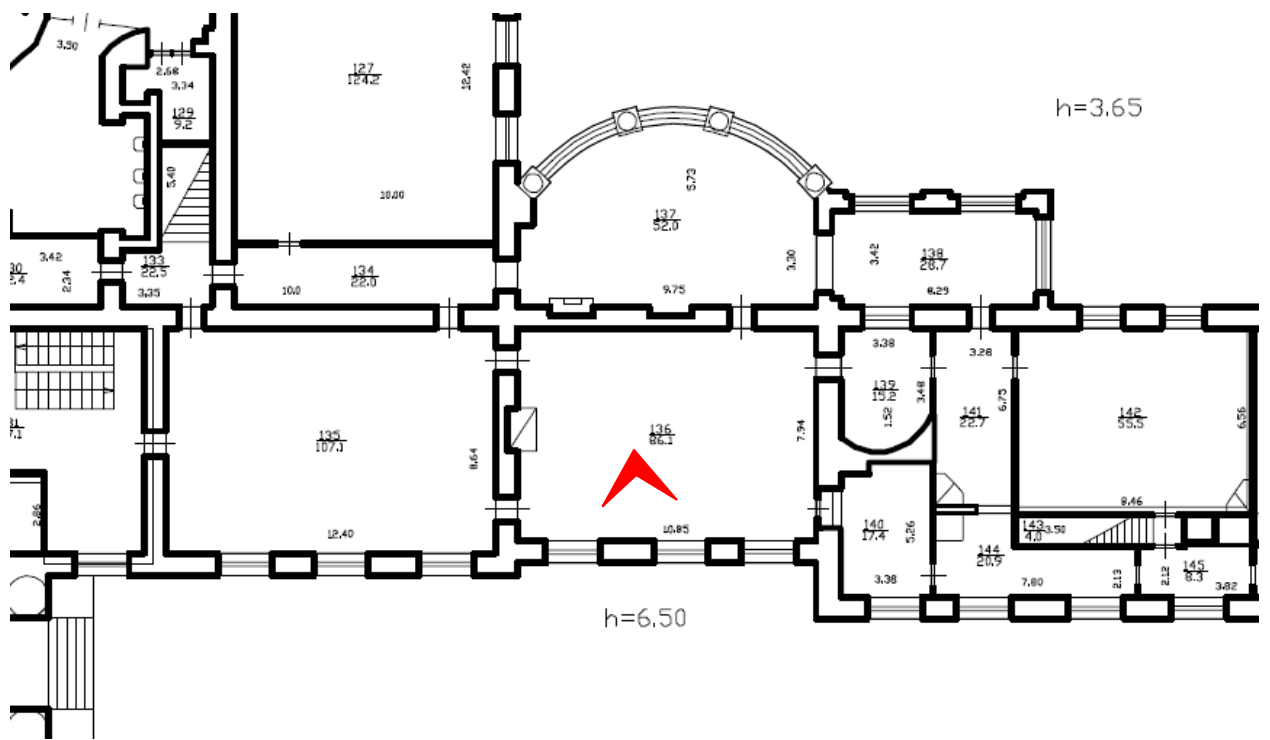
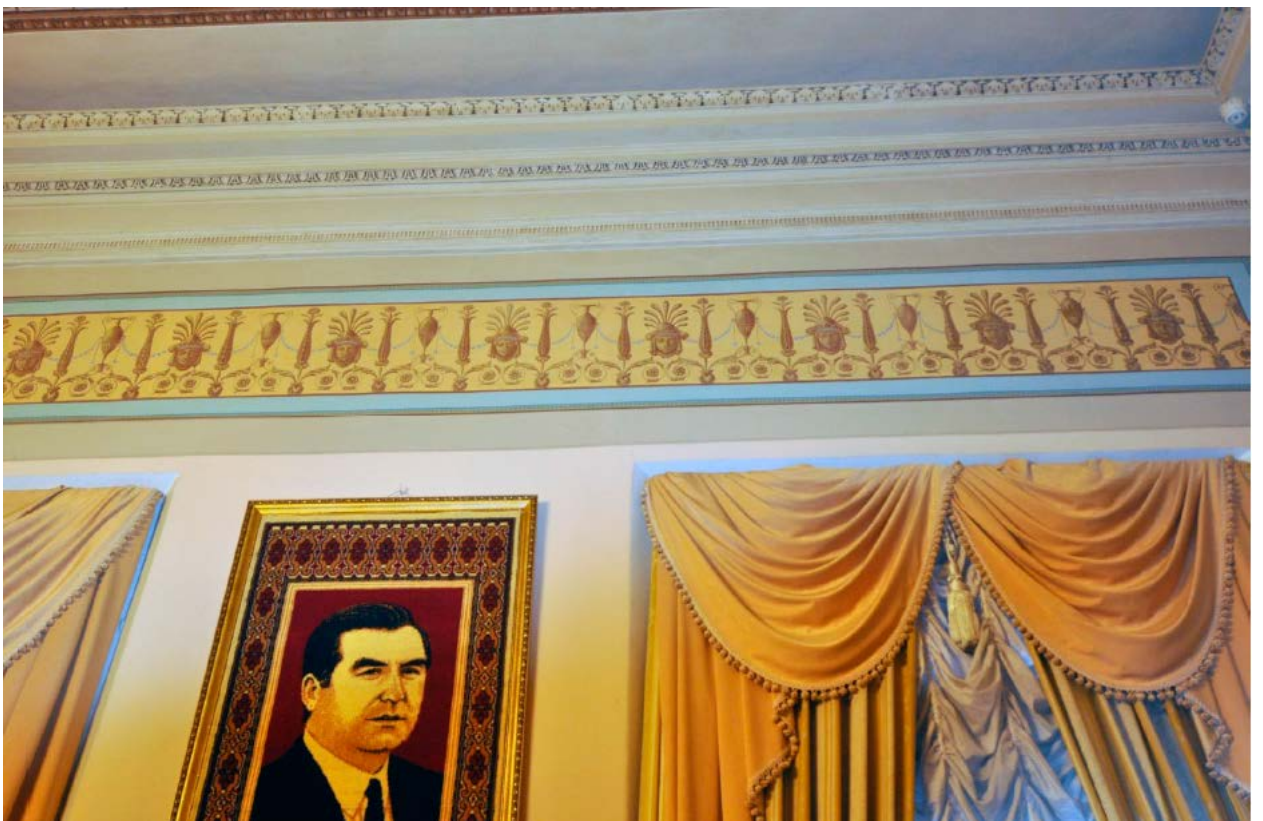
6. Южная стена зала №12 (пом. 1-Н (136) в уровне 1-ого этажа объекта культурного наследия федерального значения «Дворец Таврический. Дворец», расположенного по адресу: г. Санкт-Петербург, ул. Шпалерная, д. 47, лит. А. Фрагмент. 10.05.2021

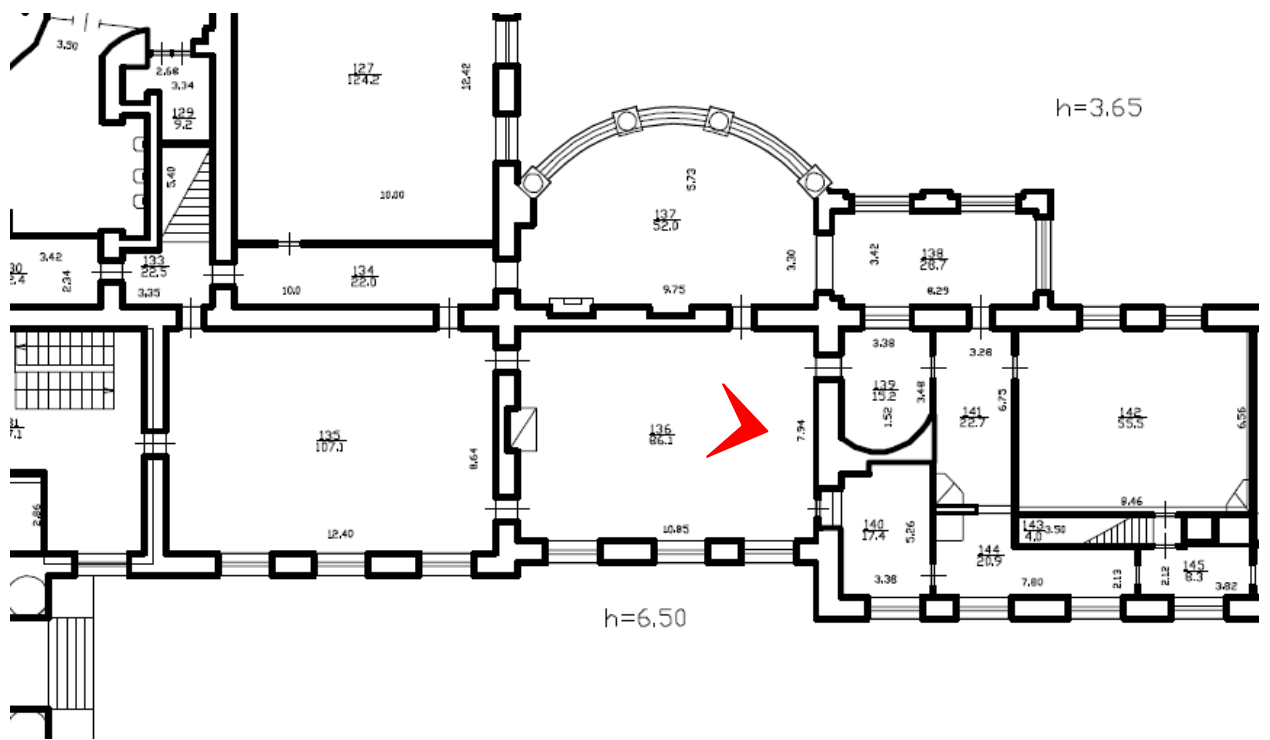
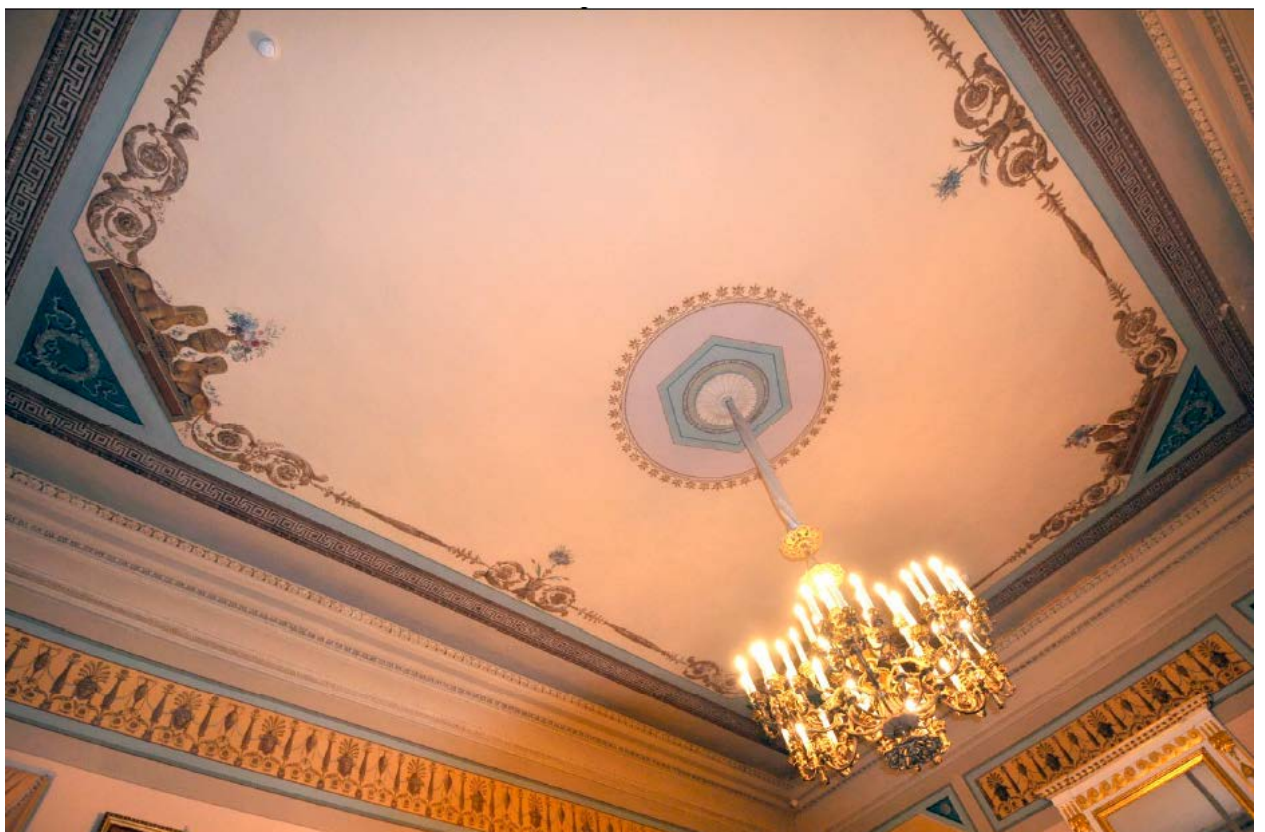
В результате обследования были выявлены следующие дефекты и повреждения штукатурной отделки стен и потолков: деструкция и утраты окрасочного слоя; трещины; подтеки от протечек; следы механических повреждений; высолы.

7. Потолок зала №12 (пом. 1-Н (136) в уровне 1-ого этажа объекта культурного наследия федерального значения «Дворец Таврический. Дворец», расположенного по адресу: г. Санкт-Петербург, ул. Шпалерная, д. 47, лит. А. 10.05.2021

В соответствии с технологическими рекомендациями мероприятия по реставрации штукатурного слоя включают расчистку поверхности отделочных и декоративных материалов, укрепление штукатурного основания с максимальным сохранением оригинальной штукатурной отделки стен и потолков, реставрацию участков с трещинами в штукатурном слое, восполнение утрат штукатурного слоя, грунтовку, воссоздание красочного слоя на штукатурных поверхностях.

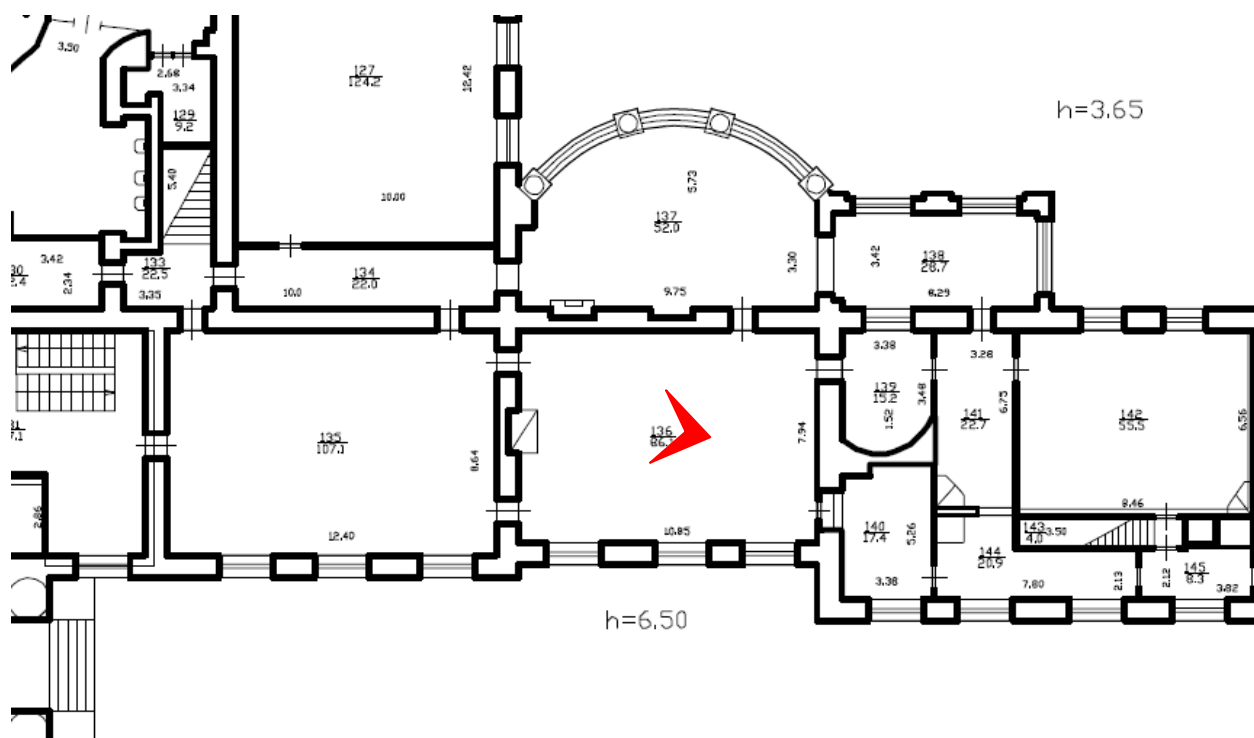
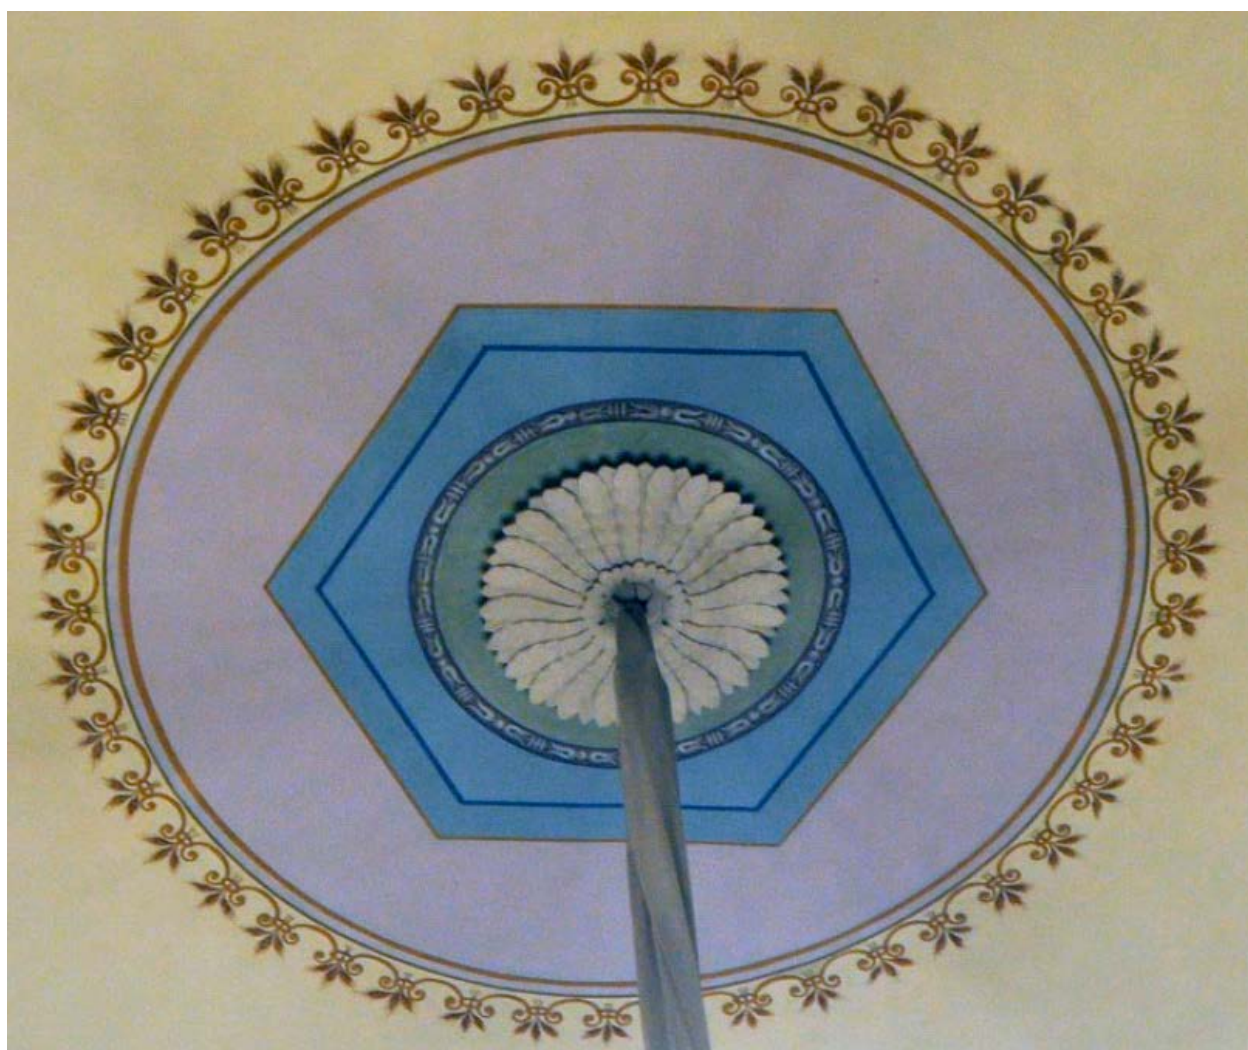
В результате обследования лепного декора были выявлены следующие дефекты и повреждения гипса:

8. Розетка потолка зала №12 (пом. 1-Н (136) в уровне 1-ого этажа объекта культурного наследия федерального значения «Дворец Таврический. Дворец», расположенного по адресу: г. Санкт-Петербург, ул. Шпалерная, д. 47, лит. А.
10.05.2021

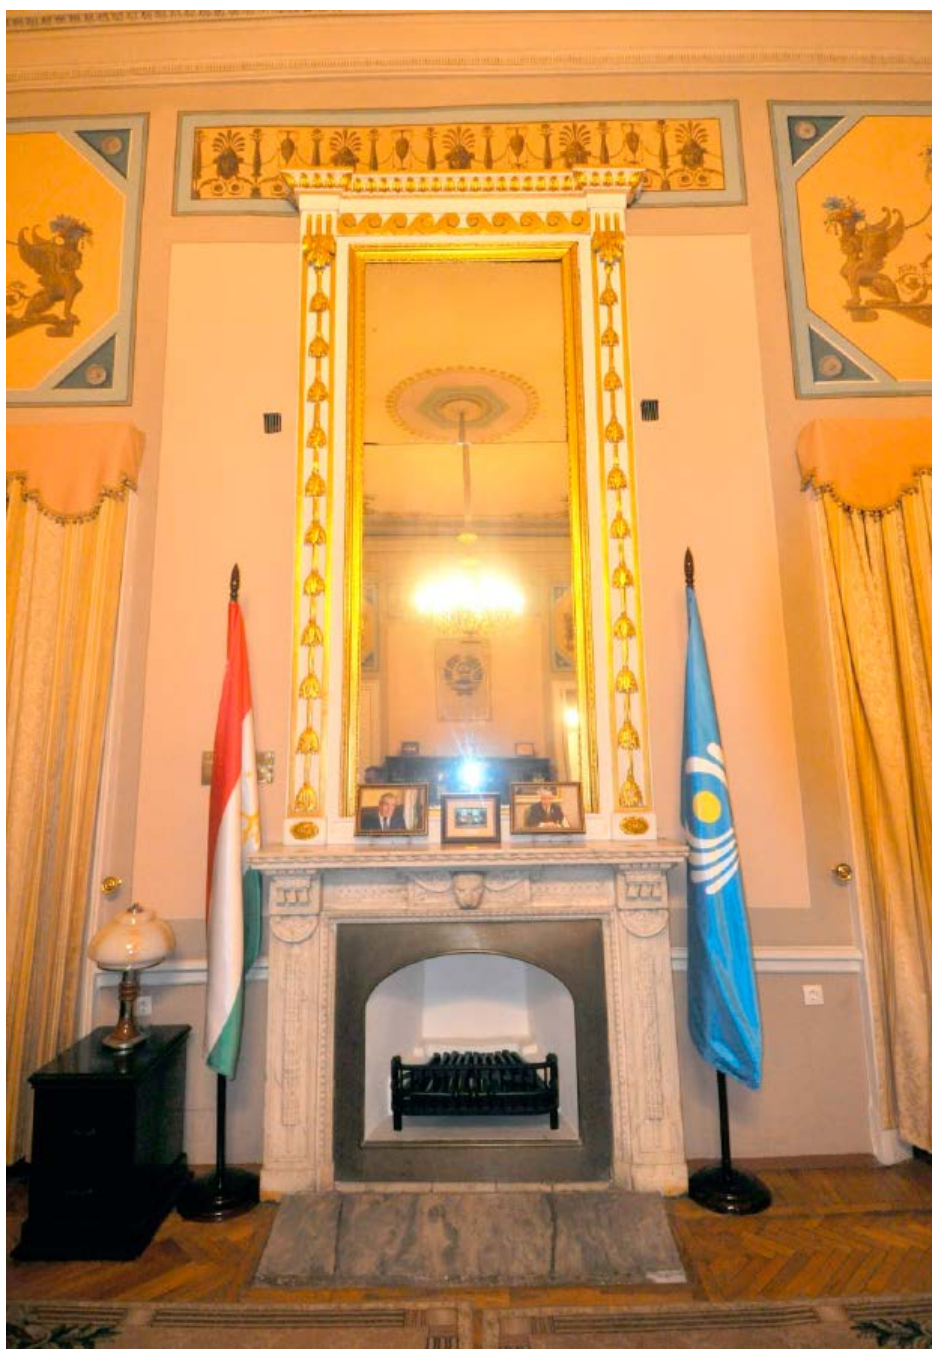
В ходе обследования были выявлены следующие дефекты и повреждения зеркала: наблюдается небрежно выполненная отделка основания, расхождения соединений, сколы и отщепы на элементах декора, ремонтные мастиковки и окраски, выполненные некачественно, деструкция и механические повреждения позолоты. Состояние рамы зеркала неудовлетворительное. Само зеркало находится в удовлетворительном состоянии.

В ходе обследования были выявлены следующие дефекты и повреждения камина: состояние топки и чугунной решетки на момент обследования удовлетворительное. На медном листе наблюдаются загрязнения в виде белой краски.

Состояние мраморных элементов камина на момент обследования неудовлетворительное, поверхность загрязнена, наблюдаются трещины и сколы камня, присутствуют не качественно выполненные ремонтные восполнения и склейки.

Прикаминная плита поздняя, изготовлена из мрамора, на момент обследования находится в неудовлетворительном состоянии, поверхность загрязнена, плита лопнула в двух местах. Сквозные трещины при проведении последних ремонтов мастиковали цемент содержащими растворами.

9. Камин и зеркало на западной стене зала №12 (пом. 1-Н (136) в уровне 1-ого этажа объекта культурного наследия федерального значения «Дворец Таврический. Дворец». 10.05.2021

В соответствии с технологическими рекомендациями мероприятия по реставрации деревянной рамы зеркала включают расчистку поверхности древесины от старых покрасок, шпатлевок и т.д., реставрацию шиповых соединений с целью их укрепления, укрепление древесины, заделку трещин, воссоздание утраченных элементов или их фрагментов и установка их на шипованные соединения и клеи, окончательную обработку отреставрированной поверхности с защитой и окраской.

В соответствии с технологическими рекомендациями мероприятия по реставрации золоченых деревянных элементов зеркала включают удаление красочных слоев – бронзирования, удаление пятен на поверхности очищенной древесины, зареивание трещин, восполнение утрат, устранение дефектов, биоцидная обработка древесины, укрепление позолоты, золочение резьбы в местах утраты позолоты, покрытие левкасом и шпаклевку, покрытие поверхности спиртовым шеллачным лаком, покрытие смесью масляных лаков, золочение на «отлип», восполнение мелких утрат позолоты, тонирование нового золота под цвет существующего.

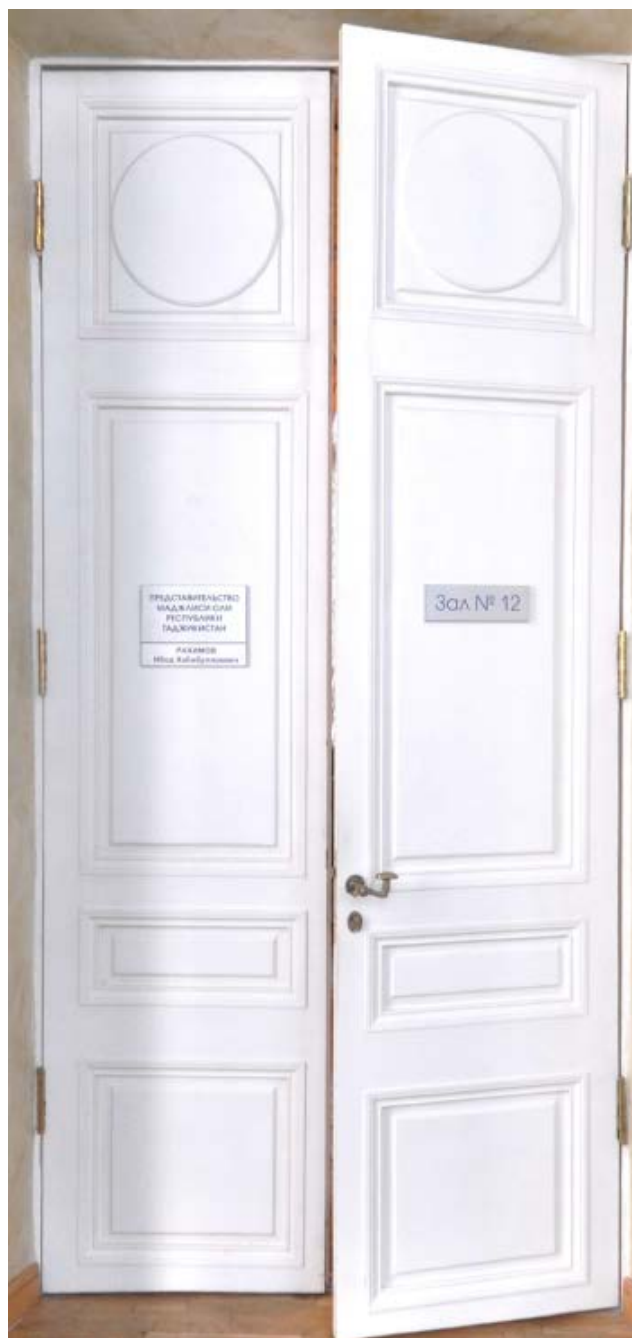
В ходе обследования были выявлены следующие дефекты и повреждения заполнений дверных проемов: окрасочный слой загрязнен, шелушится, местами отсутствует, наблюдаются трещины и расхождения соединений. Дверные заполнения находятся в неудовлетворительном состоянии.

В ходе обследования были выявлены следующие дефекты и повреждения фурнитуры дверных заполнений проемов: на одном из дверных заполнений сохранились исторические петли, изготовленные из латуни, находятся в неудовлетворительном состоянии, наблюдаются загрязнения в виде сажи и красок, присутствуют царапины. Дверная ручка поздняя, исторической ценности не представляет. Фурнитура второго дверного заполнения (петли, ручка) историческая, изготовленная из латуни, находится в неудовлетворительном состоянии, поверхность загрязнена сажистыми веществами и красками.

10. Заполнение дверного проема северной стены помещения зала №12 (пом. 1-Н (136) в уровне 1-ого этажа объекта культурного наследия федерального значения «Дворец Таврический. Дворец». 10.05.2021

В соответствии с технологическими рекомендациями мероприятия по реставрации дерева включают расчистку поверхности древесины от красочных слоев, удаление разрушенных фрагментов древесины, ремонтные работы по ликвидации трещин и восполнению утрат древесины; усиление ослабленных клеевых швов, шлифовка поверхностей, обработку сохраняемой древесины биоцидным и антисептическим раствором, подготовку поверхности под окраску и окраску.

В соответствии с технологическими рекомендациями мероприятия по реставрации изделий из цветного металла включают удаление красочных (лаковых) покрытий и продуктов коррозии; устранение дефектов металла (царапин, вмятин); полировку поверхности; нанесение защитного покрытия.

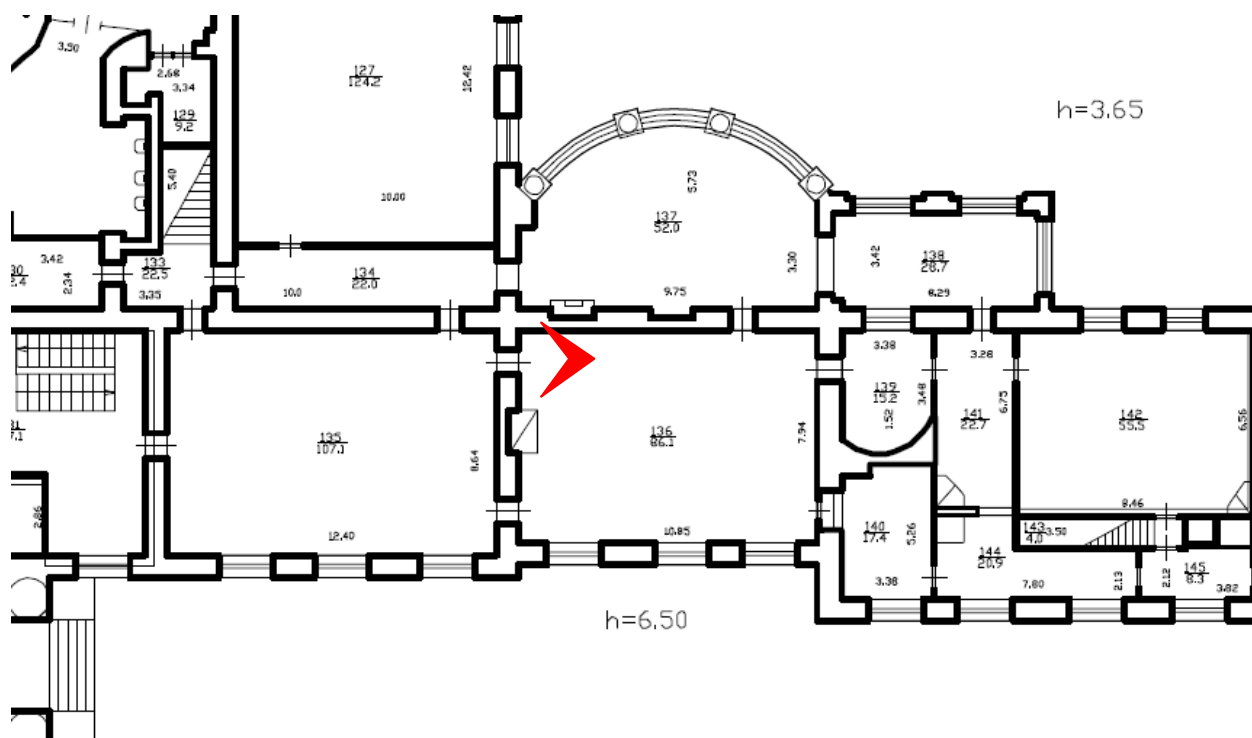
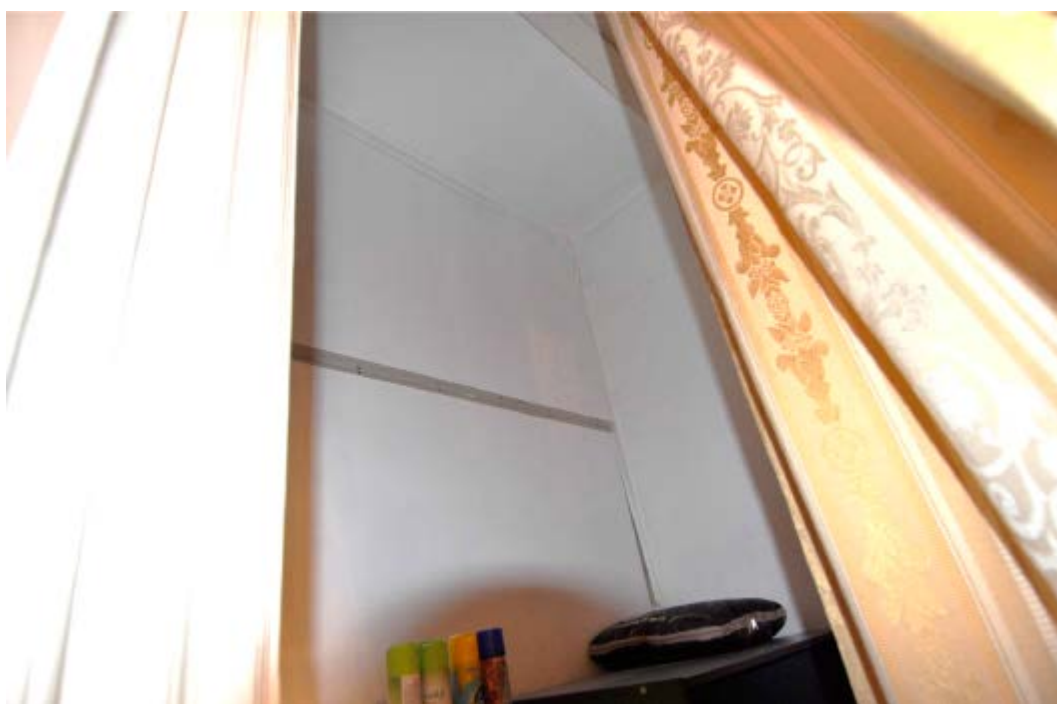
11. Ниша в стене (закрытый проход в соседний зал пом. 1-Н (135)) северной стены зала №12 (пом. 1-Н (13)) в уровне 1-ого этажа объекта культурного наследия федерального значения «Дворец Таврический. Дворец», расположенного по адресу: г. Санкт-Петербург, ул. Шпалерная, д. 47, лит. А. 10.05.2021

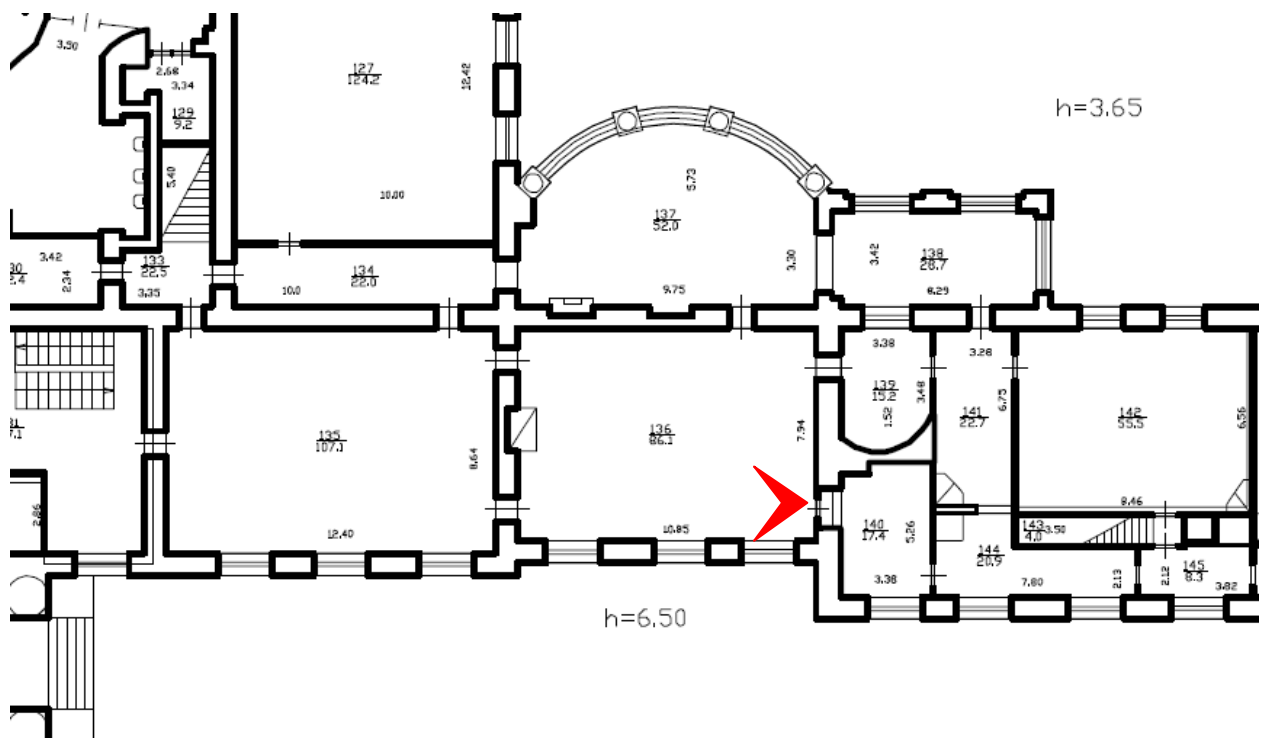
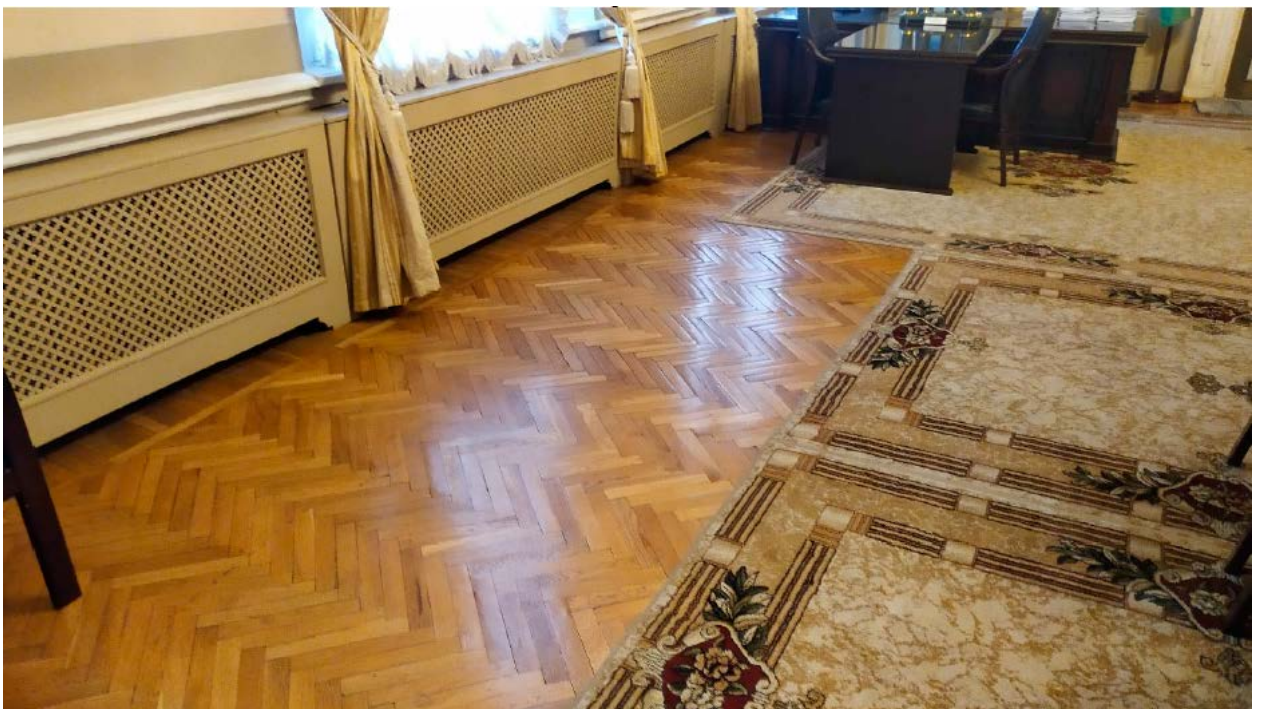
В ходе обследования были выявлены следующие дефекты и повреждения паркетного покрытия полов: состояние паркетного покрытия полов неудовлетворительное, защитное лакокрасочное покрытие загрязнено, истончено, наблюдаются царапины, трещины плашек, ремонтные вставки, швы между плашками разошлись и заполнены грязью.

12. Покрытие пола зала №12 (пом. 1-Н (136) в уровне 1-ого этажа объекта культурного наследия федерального значения «Дворец Таврический. Дворец», расположенного по адресу: г. Санкт-Петербург, ул. Шпалерная, д. 47, лит. А.
10.05.2021

Проектной документацией на основании результатов обследования предусмотрен ремонт перекрытия над подвалом с расчисткой межбалочного заполнения из плит БПР от засыпки керамзитом и строительным мусором; заменой поврежденных плит БПР по периметру помещения; раскреплением верхнего пояса балок путем установки прогонов из уголка (по результатам расчетов, показавших недостаточность несущей способности по II группе предельных состояний); очисткой и защитной обработкой доступных поверхностей стальных балок; устройством выравнивающей цементно-песчаной стяжки по плитам БПР; укладкой пароизоляционного слоя; укладкой минераловатных плит «Rockwool Лайт Баттс» между стальными балками; монтажом деревянных лаг и восстановлением паркетного покрытия.
