## АКТ

по результатам проведения государственной историко-культурной экспертизы проектной документации на проведение работ по сохранению объекта культурного наследия федерального значения «Дом Неклюдова П.В. (дом Министерства Императорского Двора, "дом Голицына"), 1787-1788 гг., XIX в. (флигели), 1812 г. (домовая церковь), арх. Воронихин А.Н. Здесь жили: в 1812-1824 гг. - историк Тургенев А.И. и в 1816-1824 гг. - декабрист Тургенев Н.И.», расположенного по адресу: г. Санкт-Петербург, наб. р. Фонтанки, дом 20, литера А, - «Разработка проектной документации на проведение работ по сохранению выявленного объекта культурного наследия федерального значения Дом Неклюдова П.В. (дом Министерства Императорского Двора, "дом Голицына"). Здесь жили: в 1812-1824 гг. историк Тургенев А.И.; в 1816-1824 гг. декабрист Тургенев Н.И., расположенного по адресу: Санкт-Петербург, наб. реки Фонтанки д. 20 литера А (Фонтанки р. наб., 20), в части приспособления помещения 1-Н для современного использования», разработанной ООО «АРМ «Арх-Рест» в 2021 г., шифр П-02/06, с целью определения соответствия проектной документации требованиям законодательства Российской Федерации в области государственной охраны объ

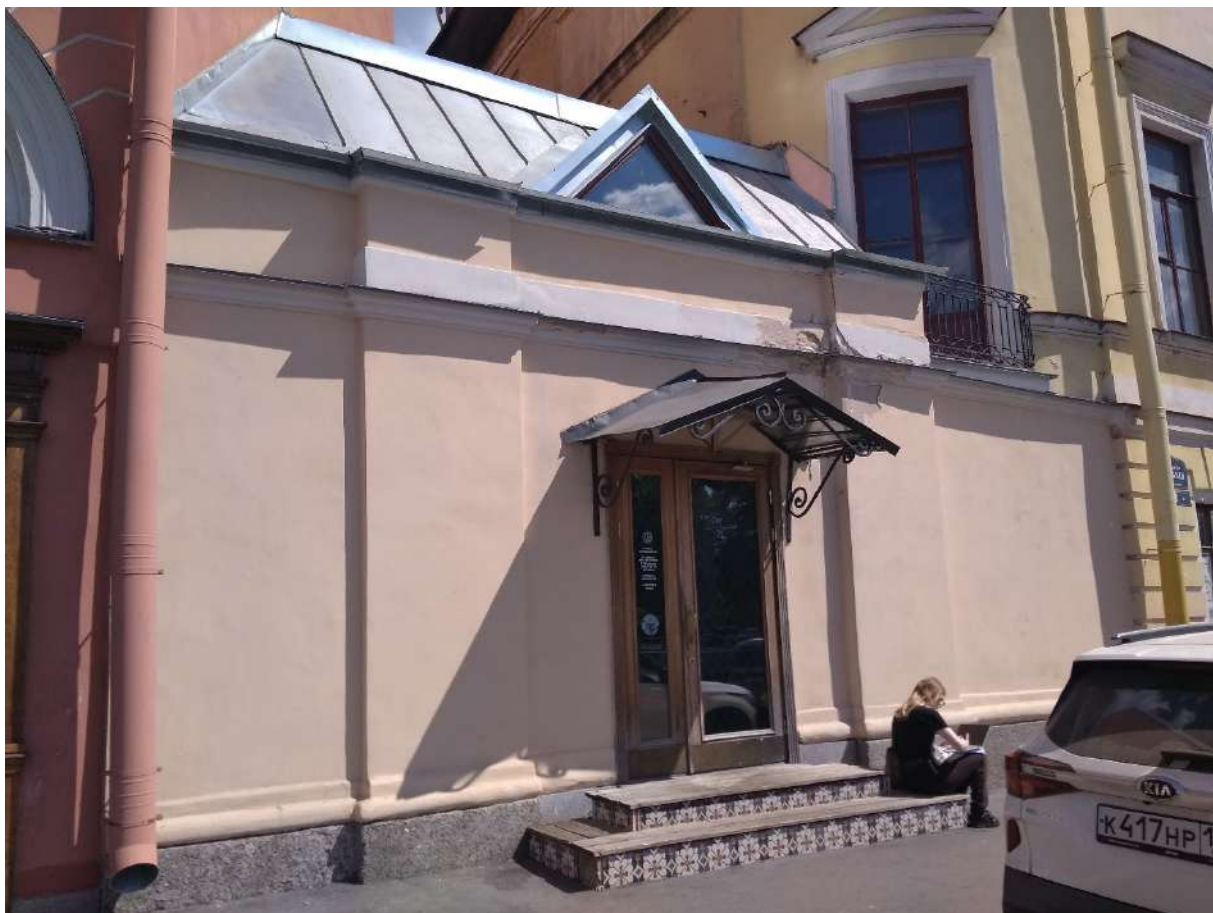
*Фото№1: Общий вид рассматриваемого объекта здания со стороны набережной реки Фонтанки*

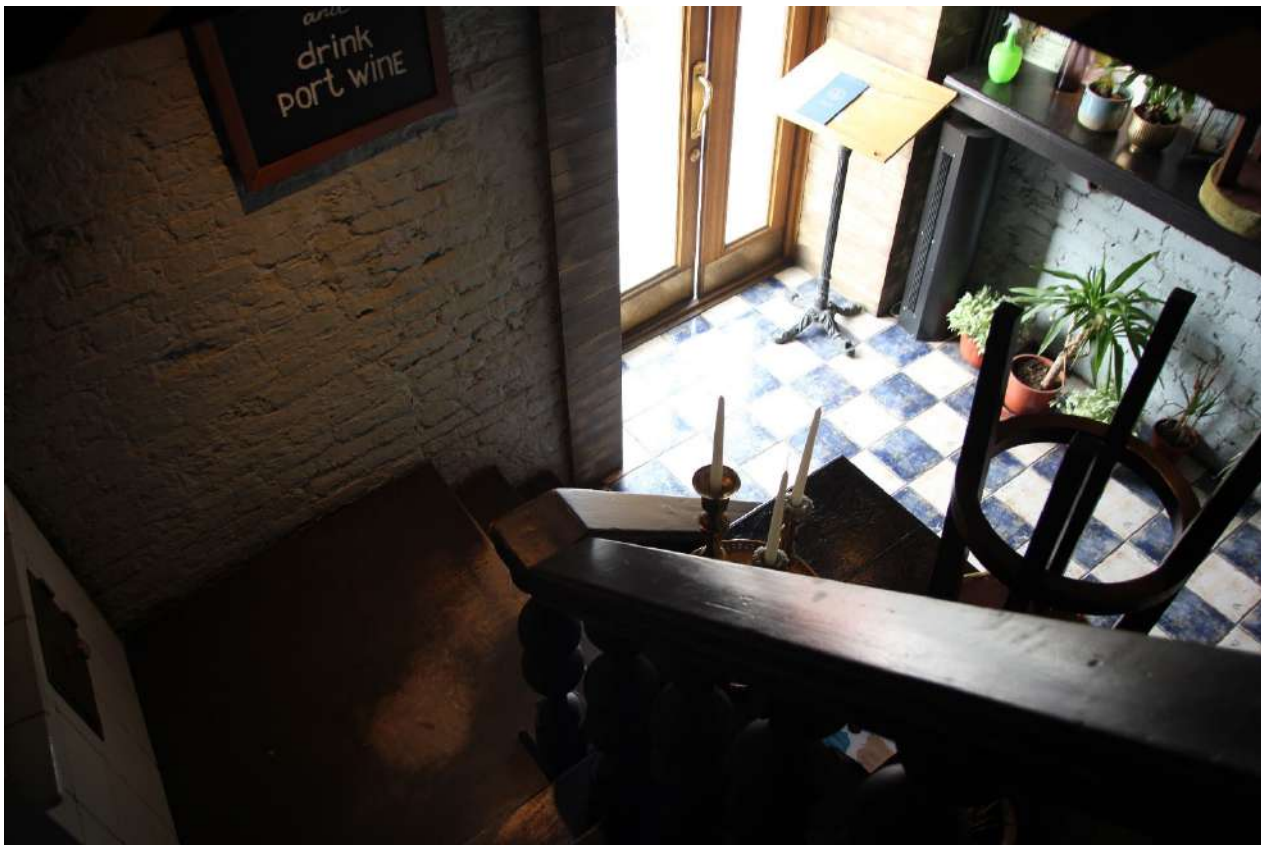
Фото№6: Вид на входную группу с лестнице со второго этажа

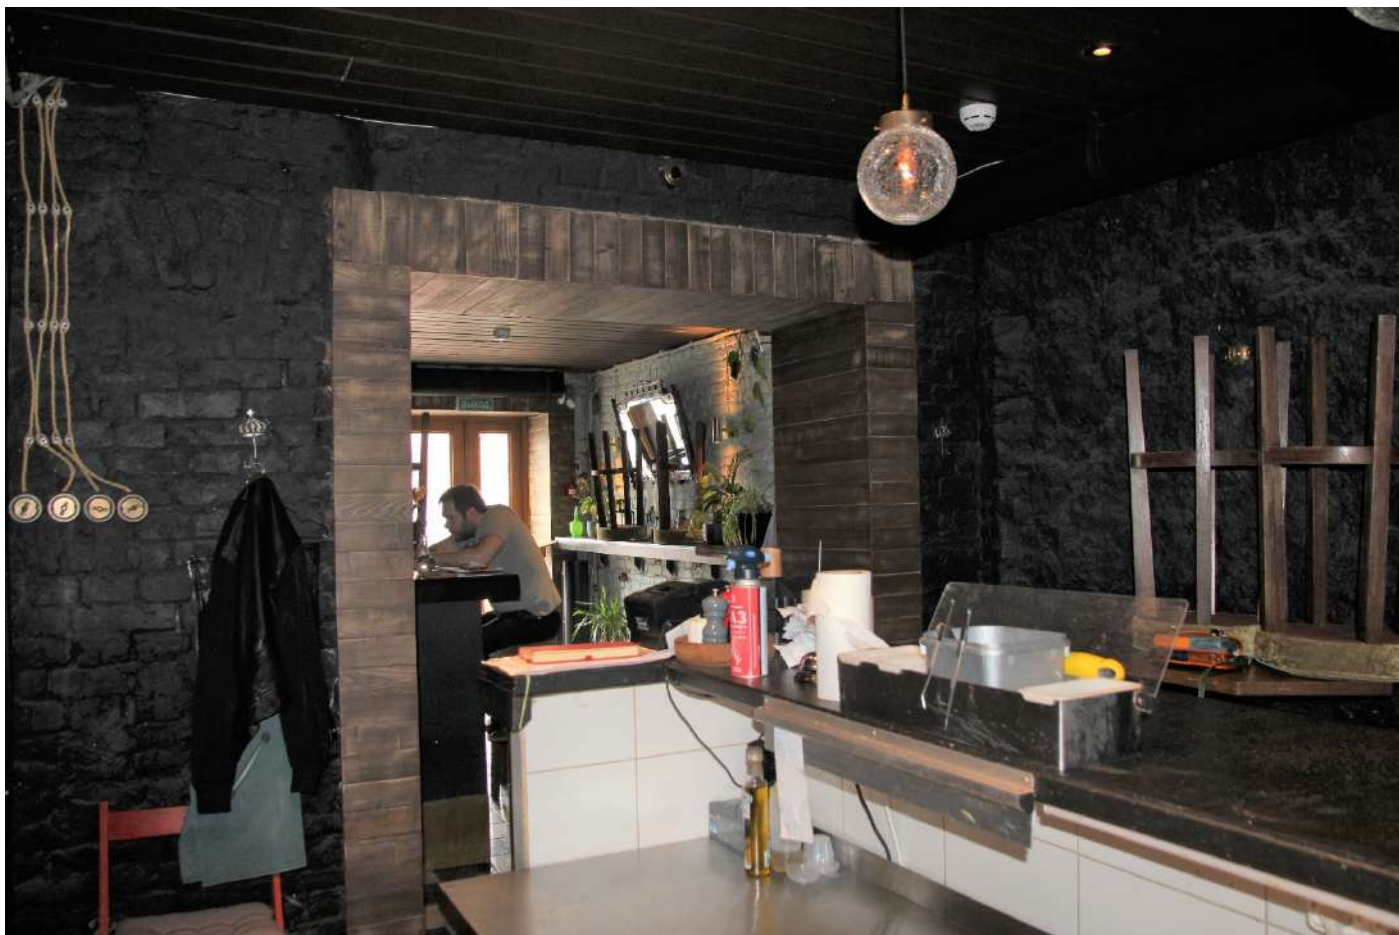
Фото№9: Вид на проем и Зал 1 из Зала 2

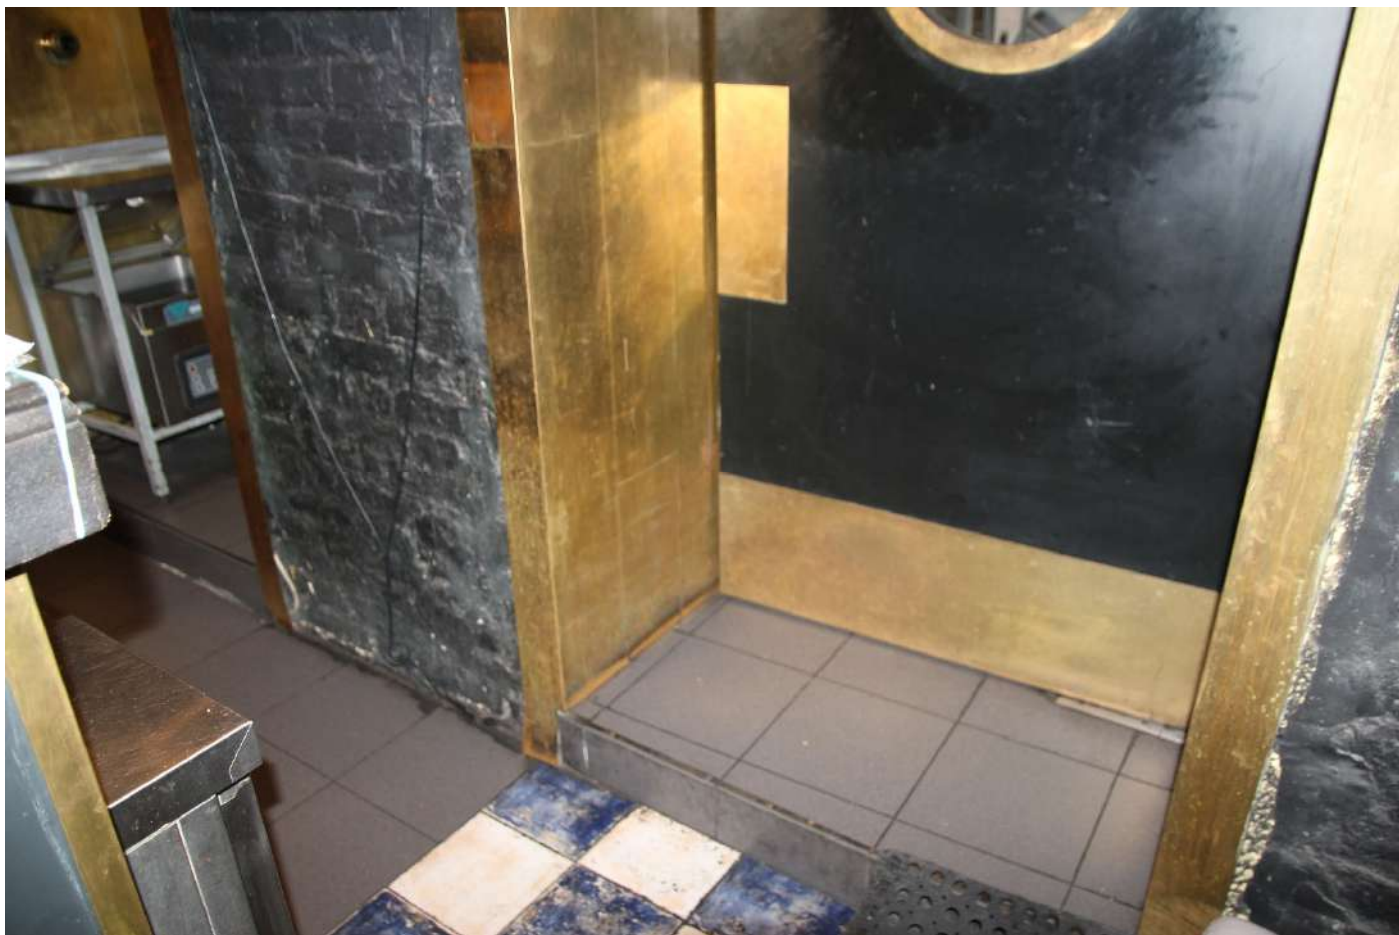
*Фото№12: Фрагмент вида дверного заполнения входа на Кухню*

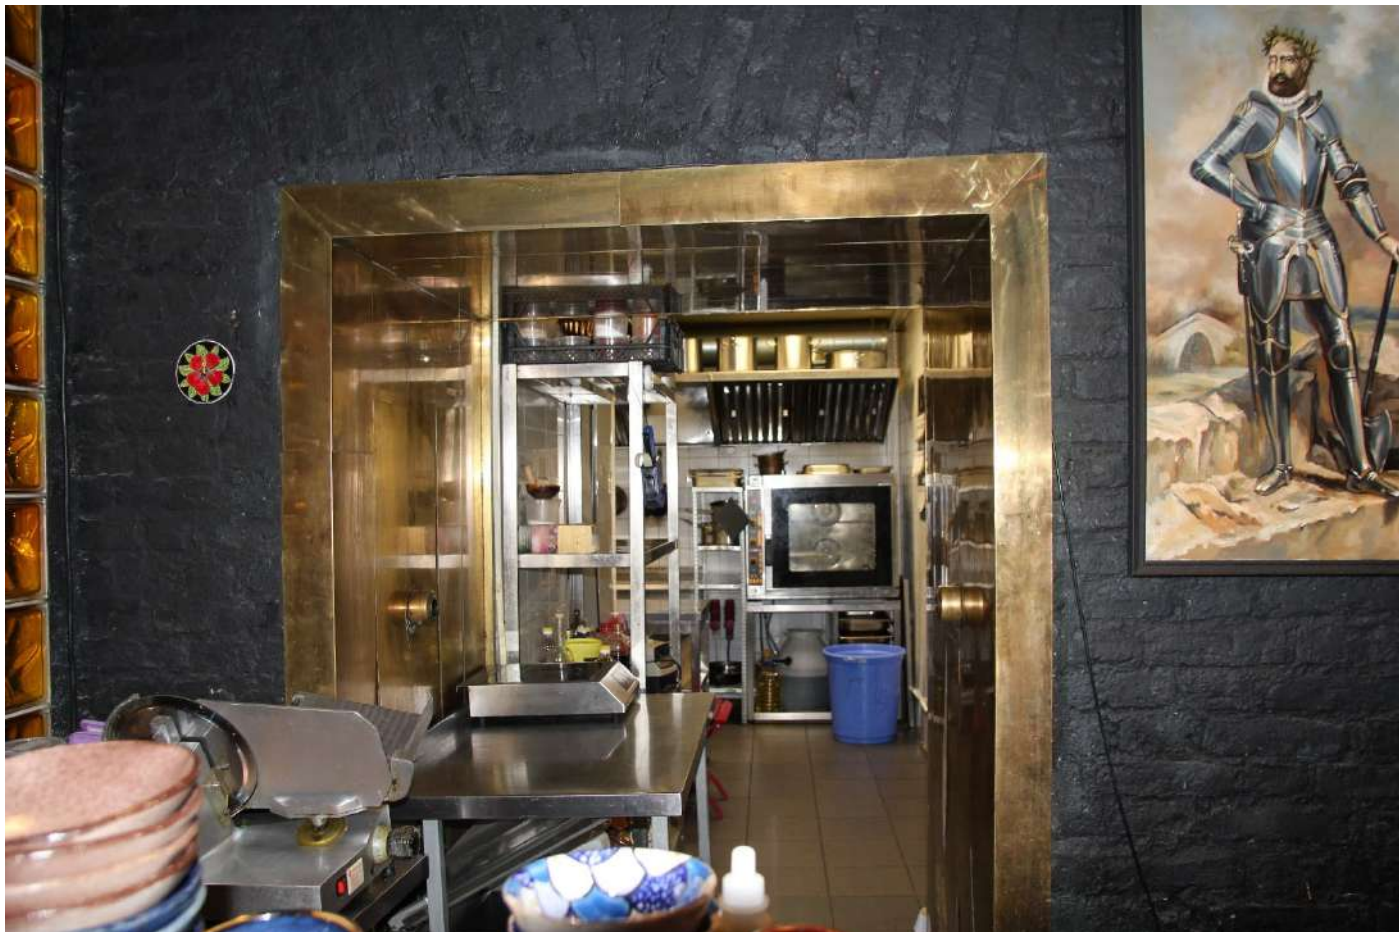
*Фото№13: Фрагмент вида дверного заполнения входа на Кухню со стороны барной стойки*

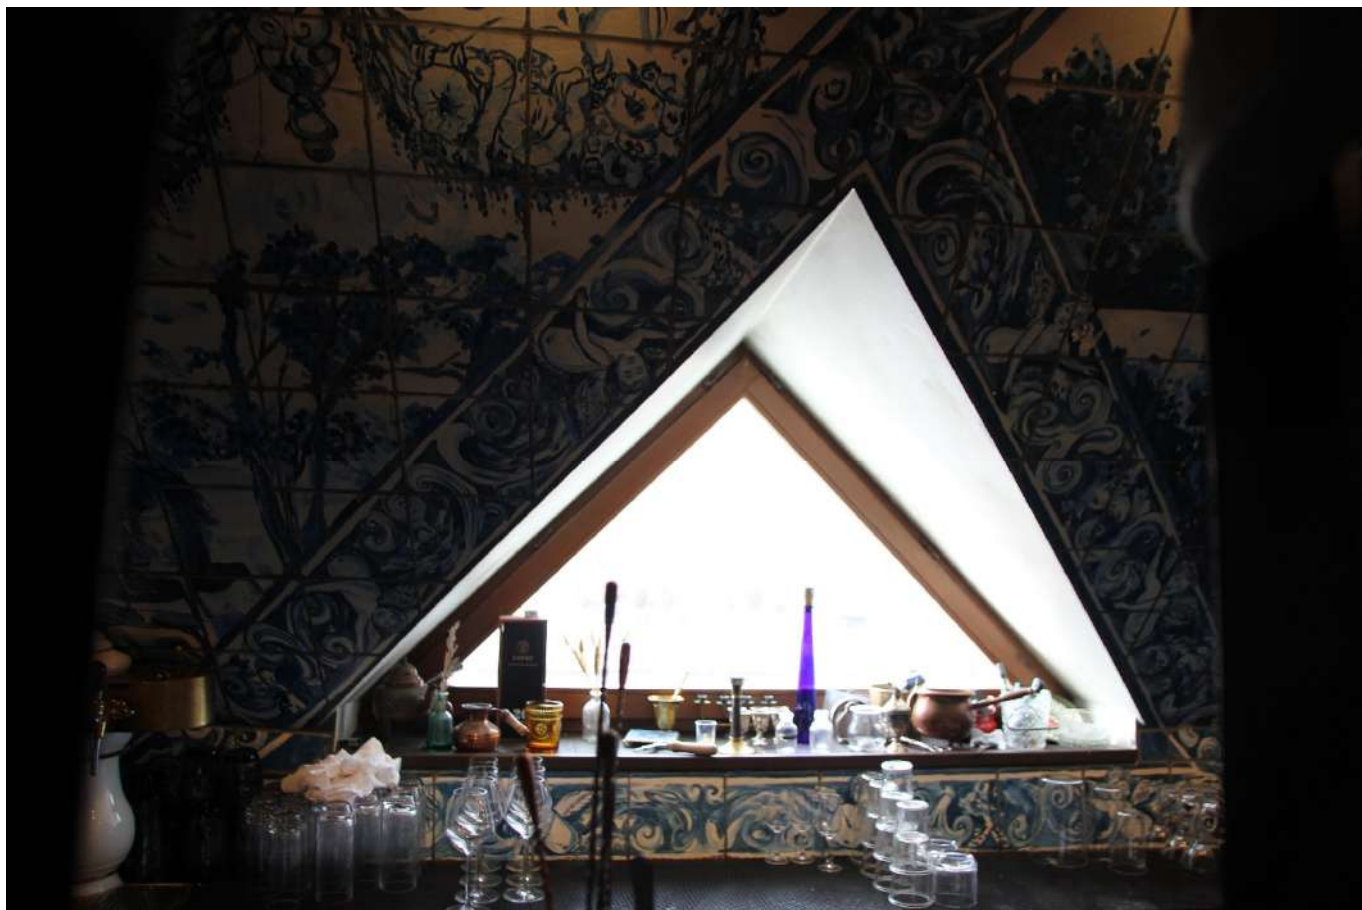
*Фото№26: Вид на мансардное оконное заполнение проема на втором этаже*

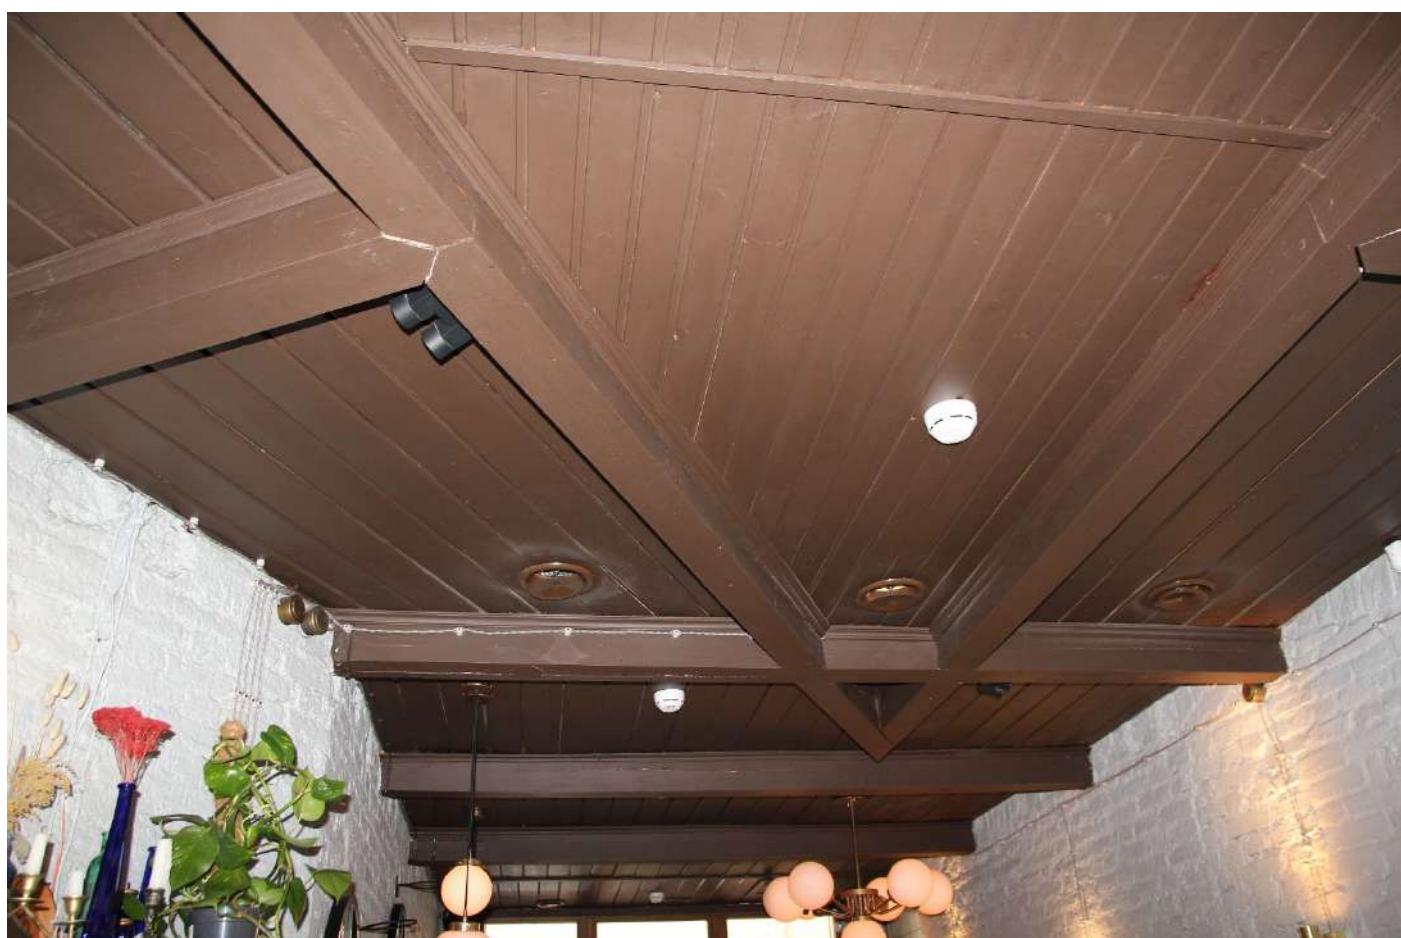
*Фото№27: Вид на зашивку потолка деревянным сайдингом*

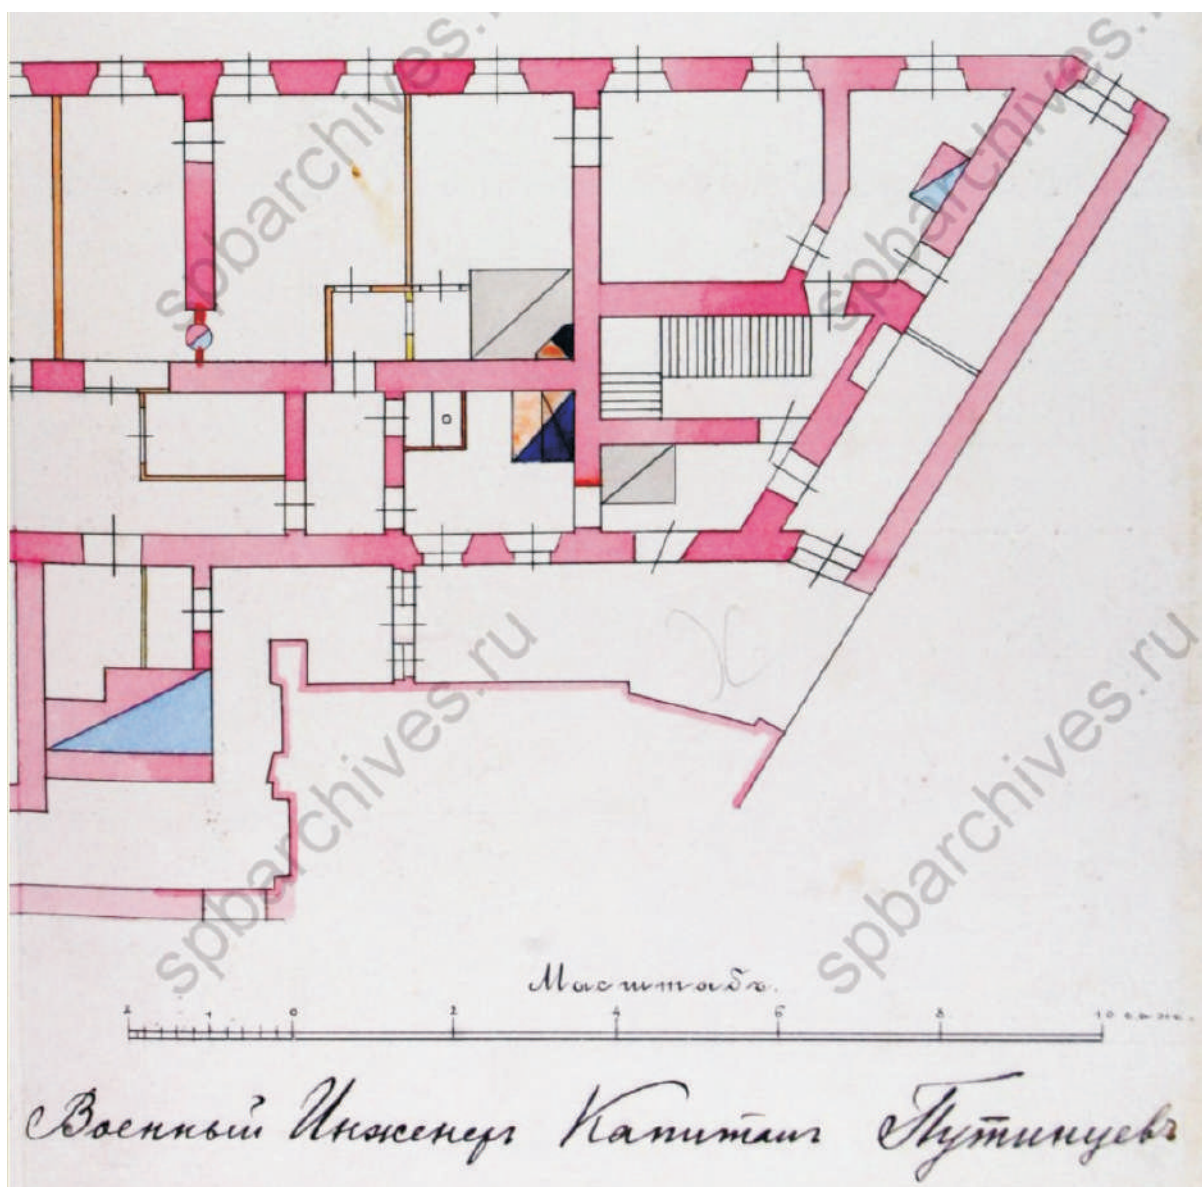
Ил. 35. План I этажа. 1908 г. Фрагмент.  
 Военный инженер капитан Путинцев.  
 ЦГИА СПб. Ф. 513. Оп. 102. Д. 4501. Л. 105 – 106.

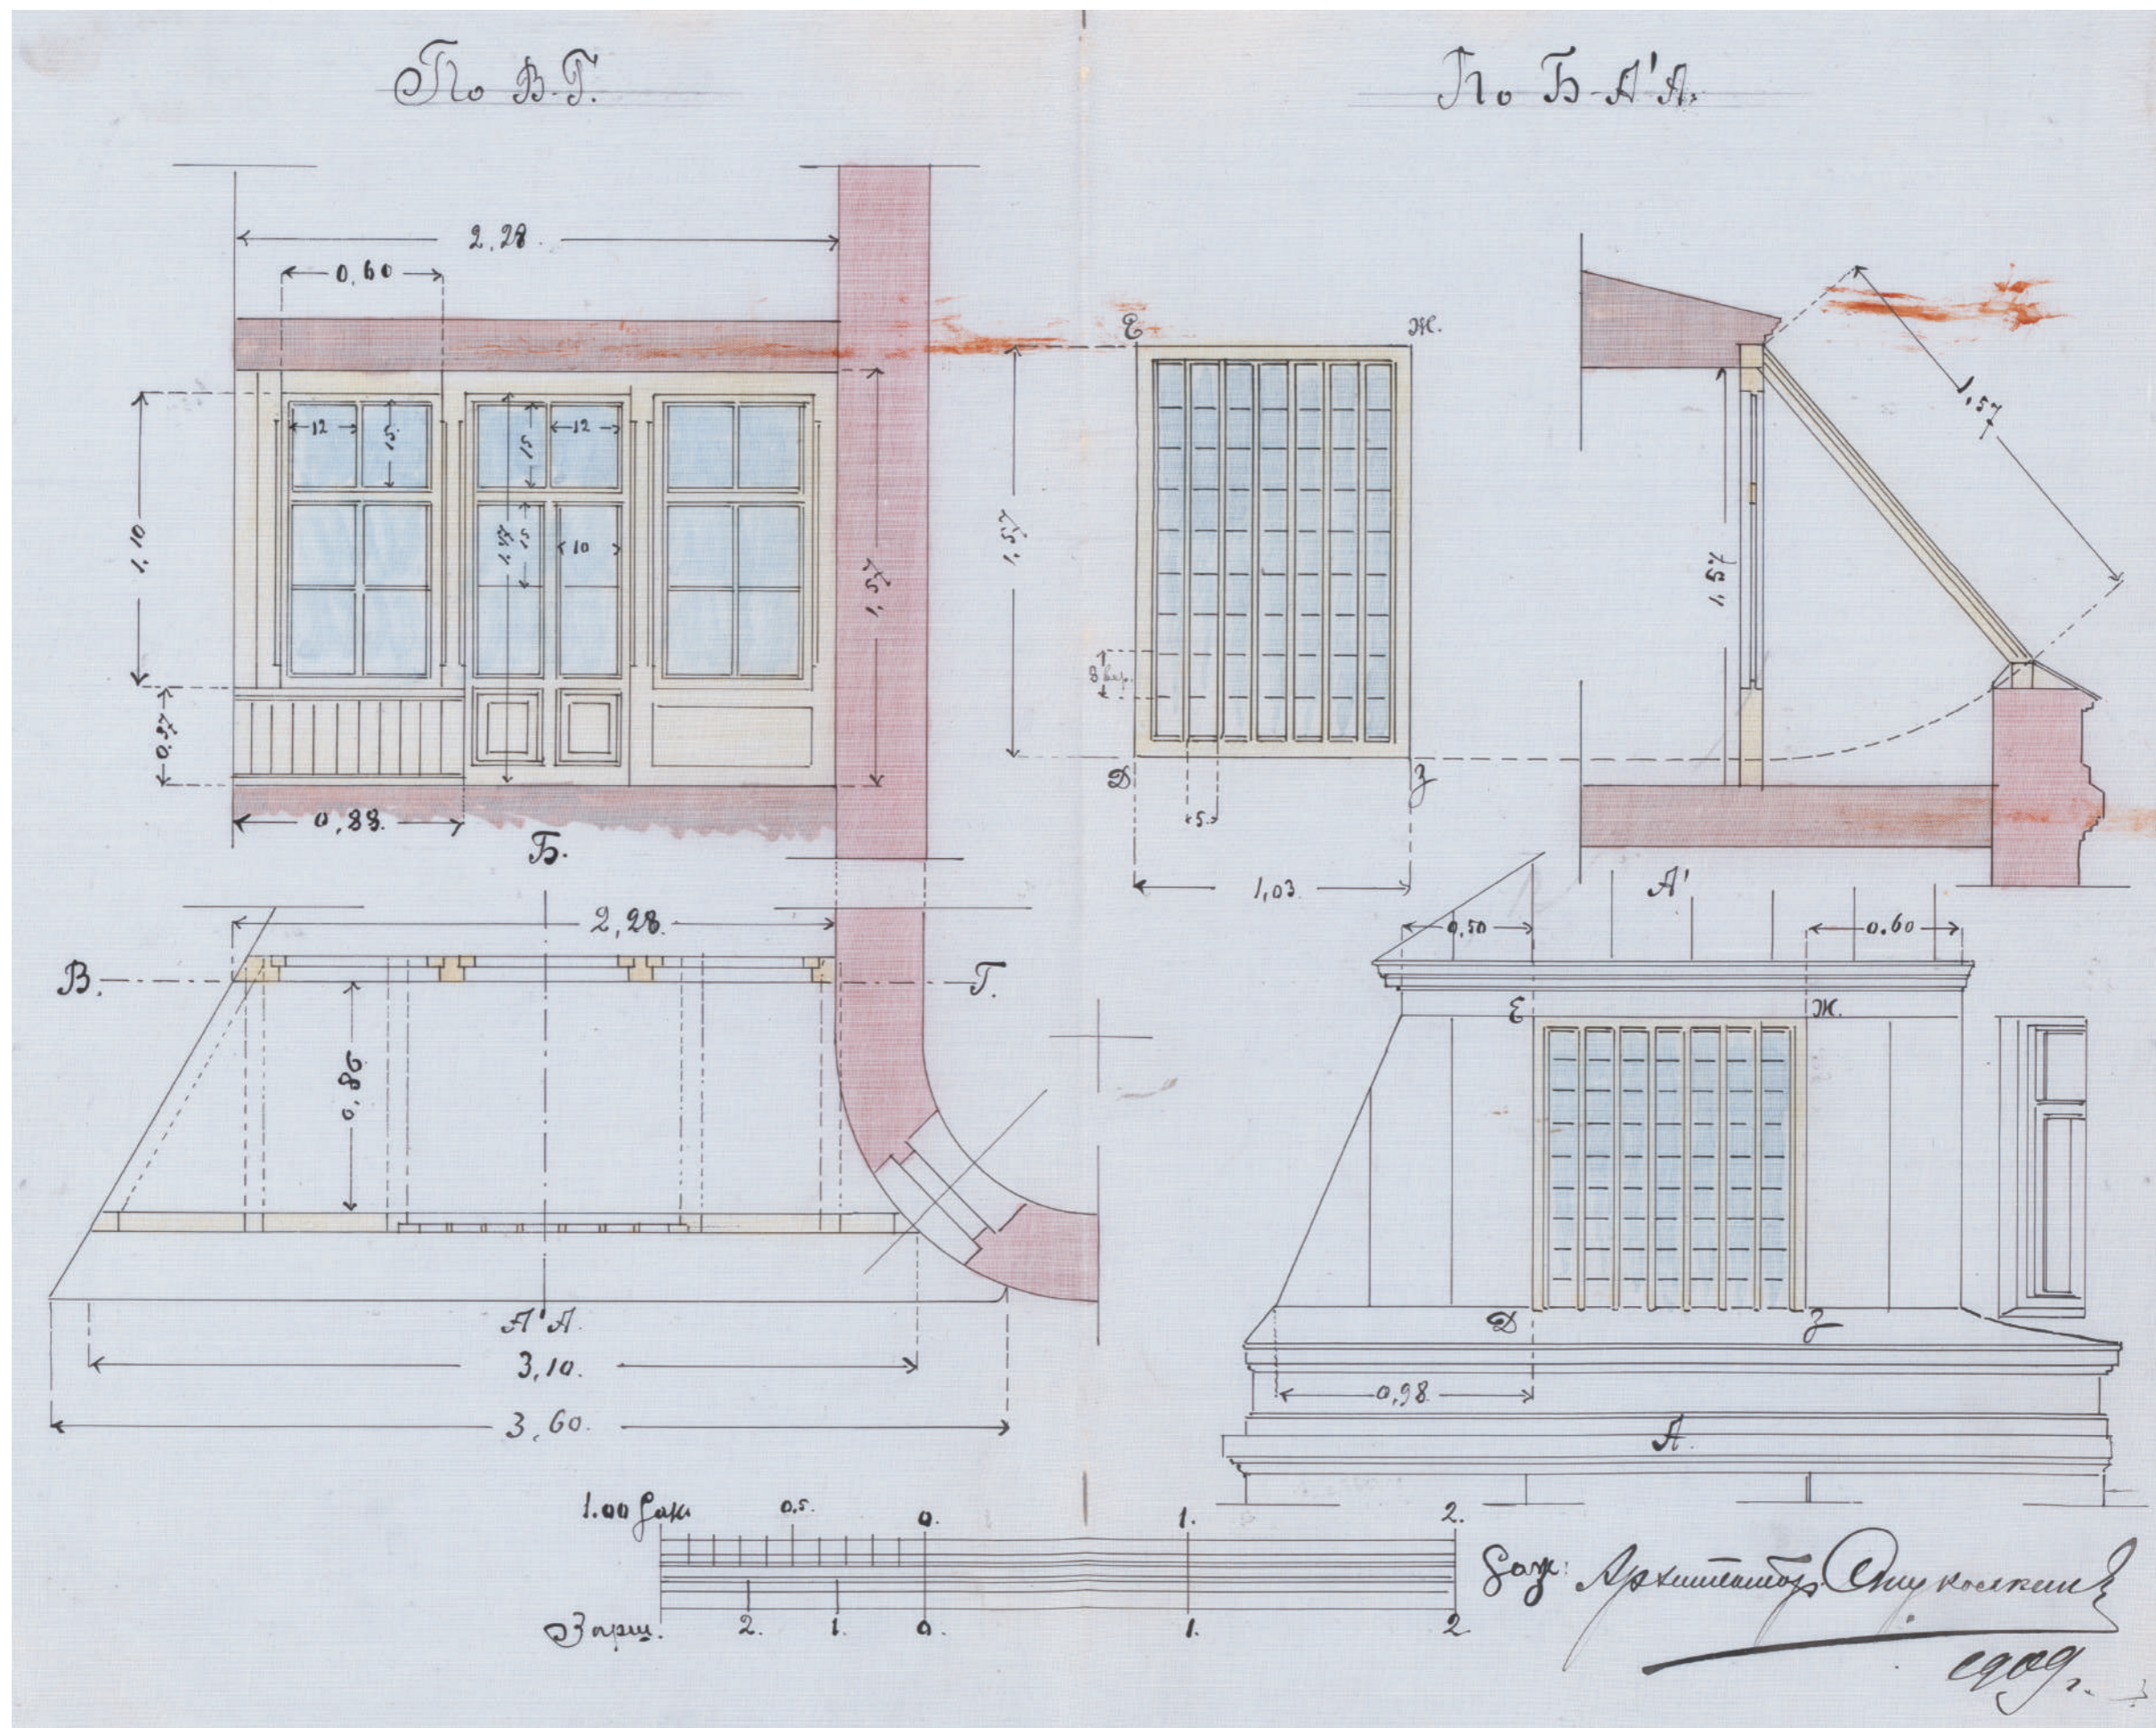
Ил. 36 А. Стекло́нная галере́я дома №20 по Фонтанке. План, фасады А, Б, разрезы по ВГ, по Б-А' А. Архитектор Стуколкин, 1909 г. РГИА. Ф. 475. Оп. 1. Д. 518. Л. 3.

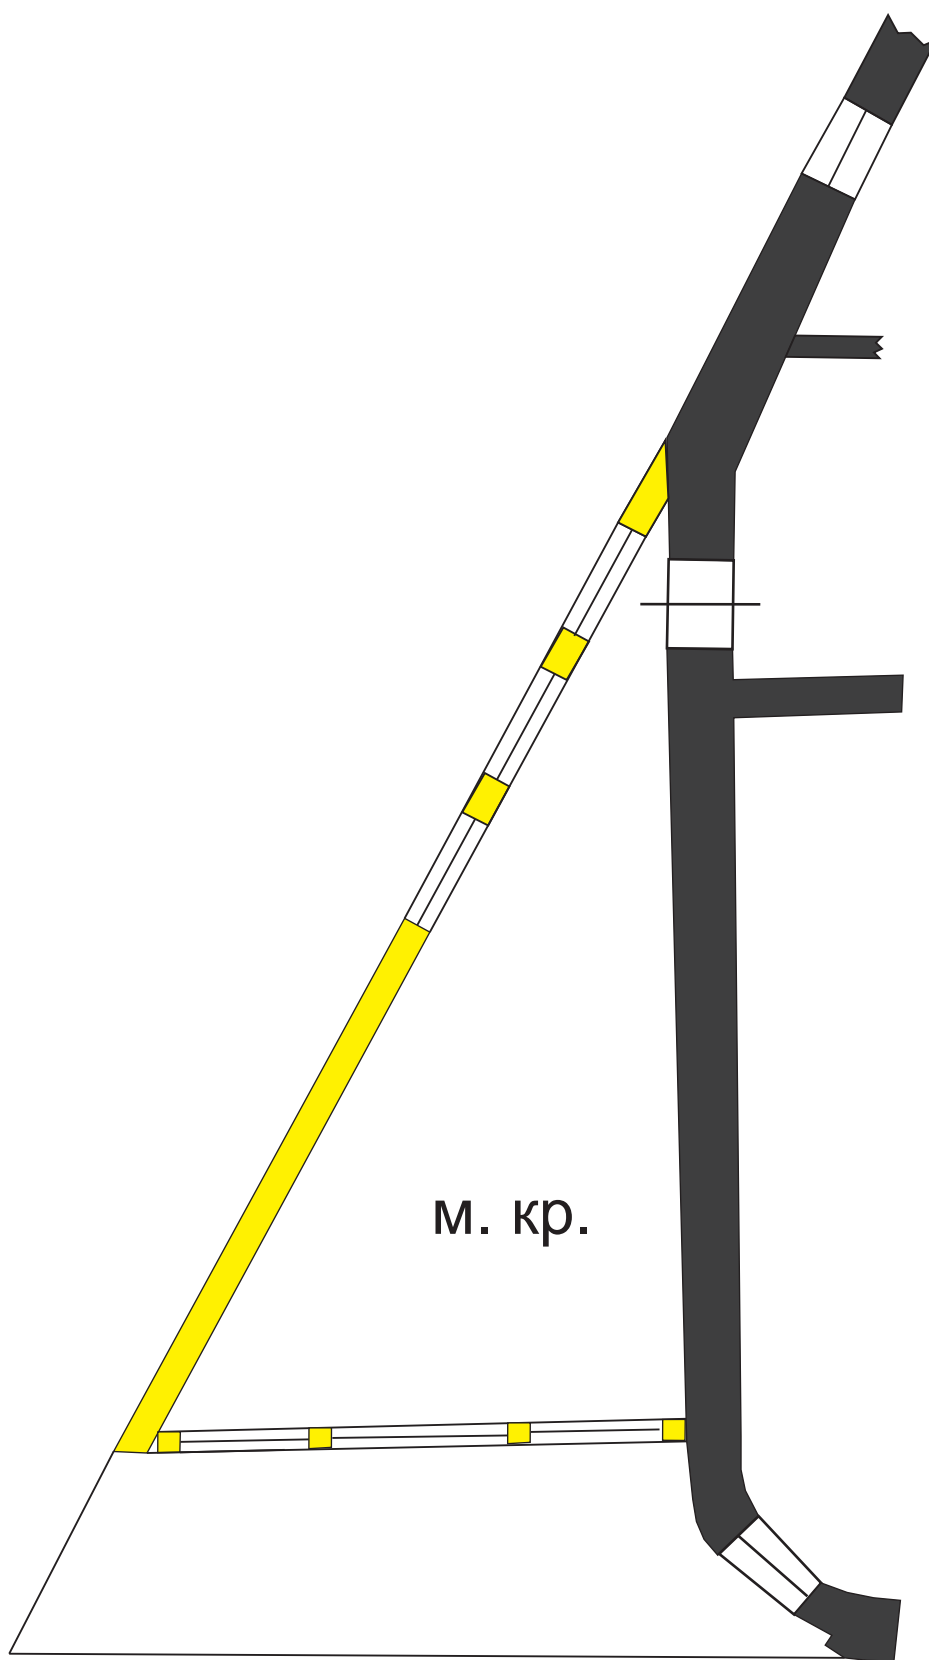
Ил. 40 А. Чертеж к смете на ремонт 1-го, 2-го и 3-го Делопроизводств, помещающихся в доме №20 по набережной реки Фонтанки.  
/План второго этажа/  
Архитектор фамилия неразборчива, 1910, 1913 гг.  
Фрагмент. Выкопировка.  
РГИА. Ф. 475. Оп. 2. Д. 158. Л. 42.

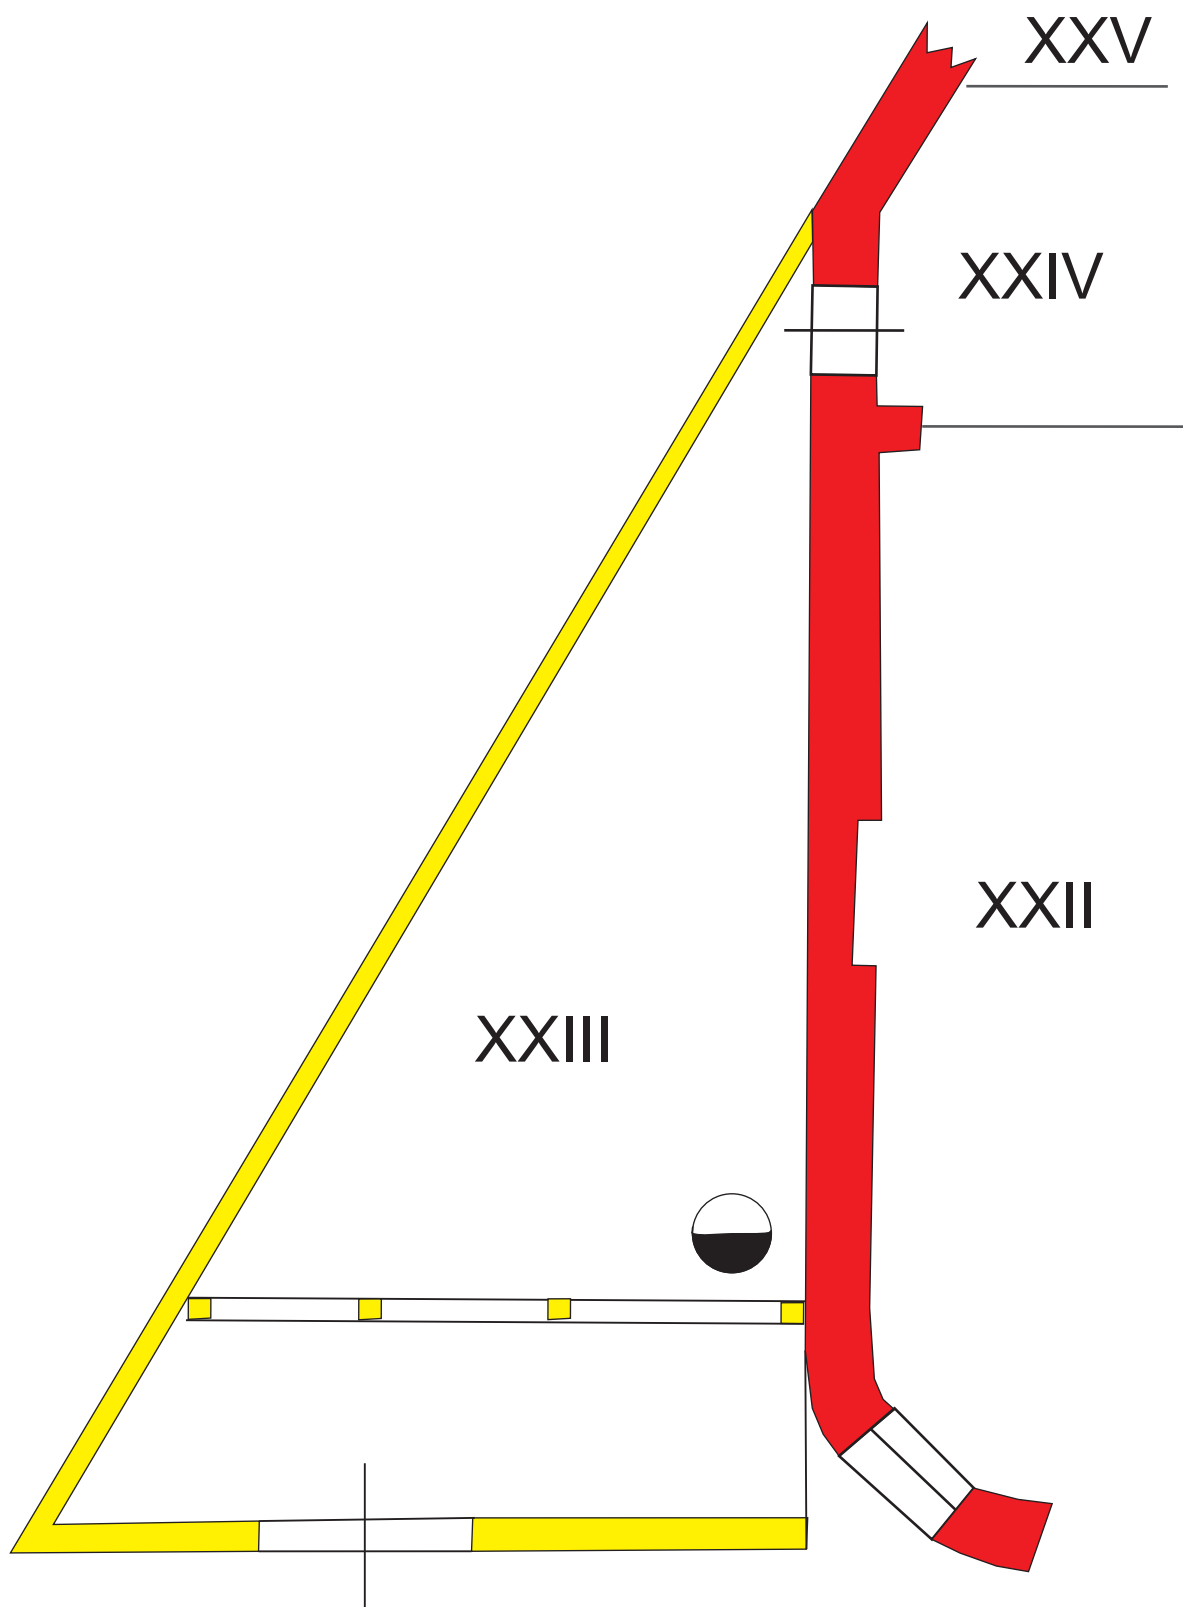
Ил. 40 Б. Чертеж к смете по ремонту помещений в доме №20 по Фонтанке.  
 /План второго этажа/ /без даты/  
 Архитектор Н. Стуколкин.  
 Фрагмент. Выкопировка.  
 РГИА. Ф. 475. Оп. 2. Д. 158. Л. 43.

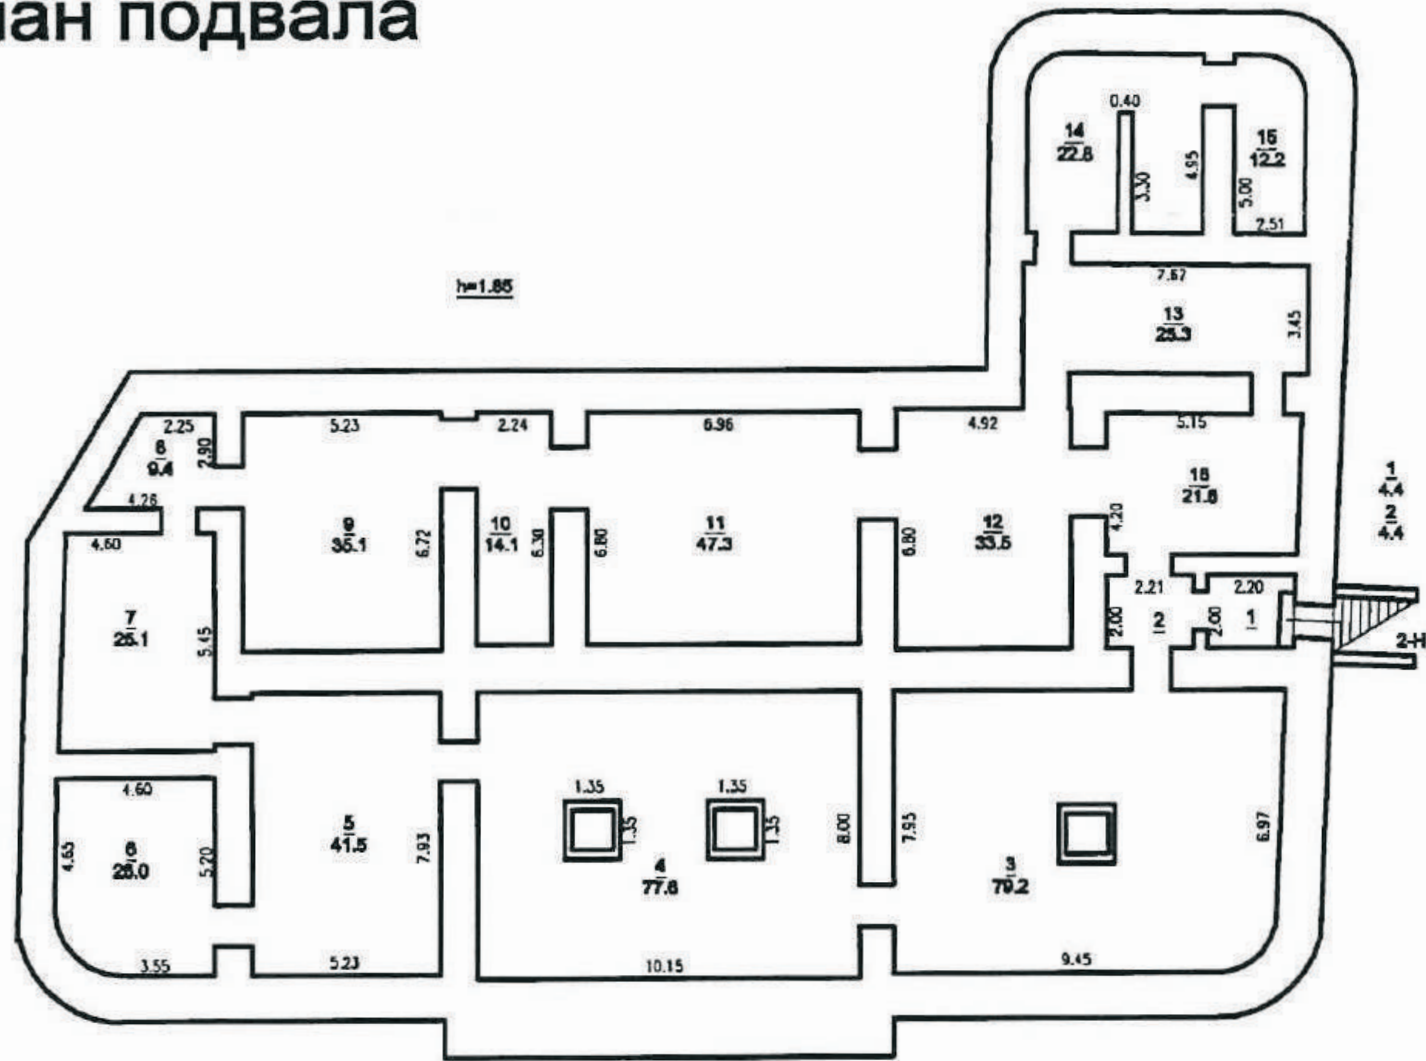
Ил. 67. Здание по адресу: С.-Петербург, наб. реки Фонтанки, 20. План подвала.  
Технический паспорт, 2016 г.

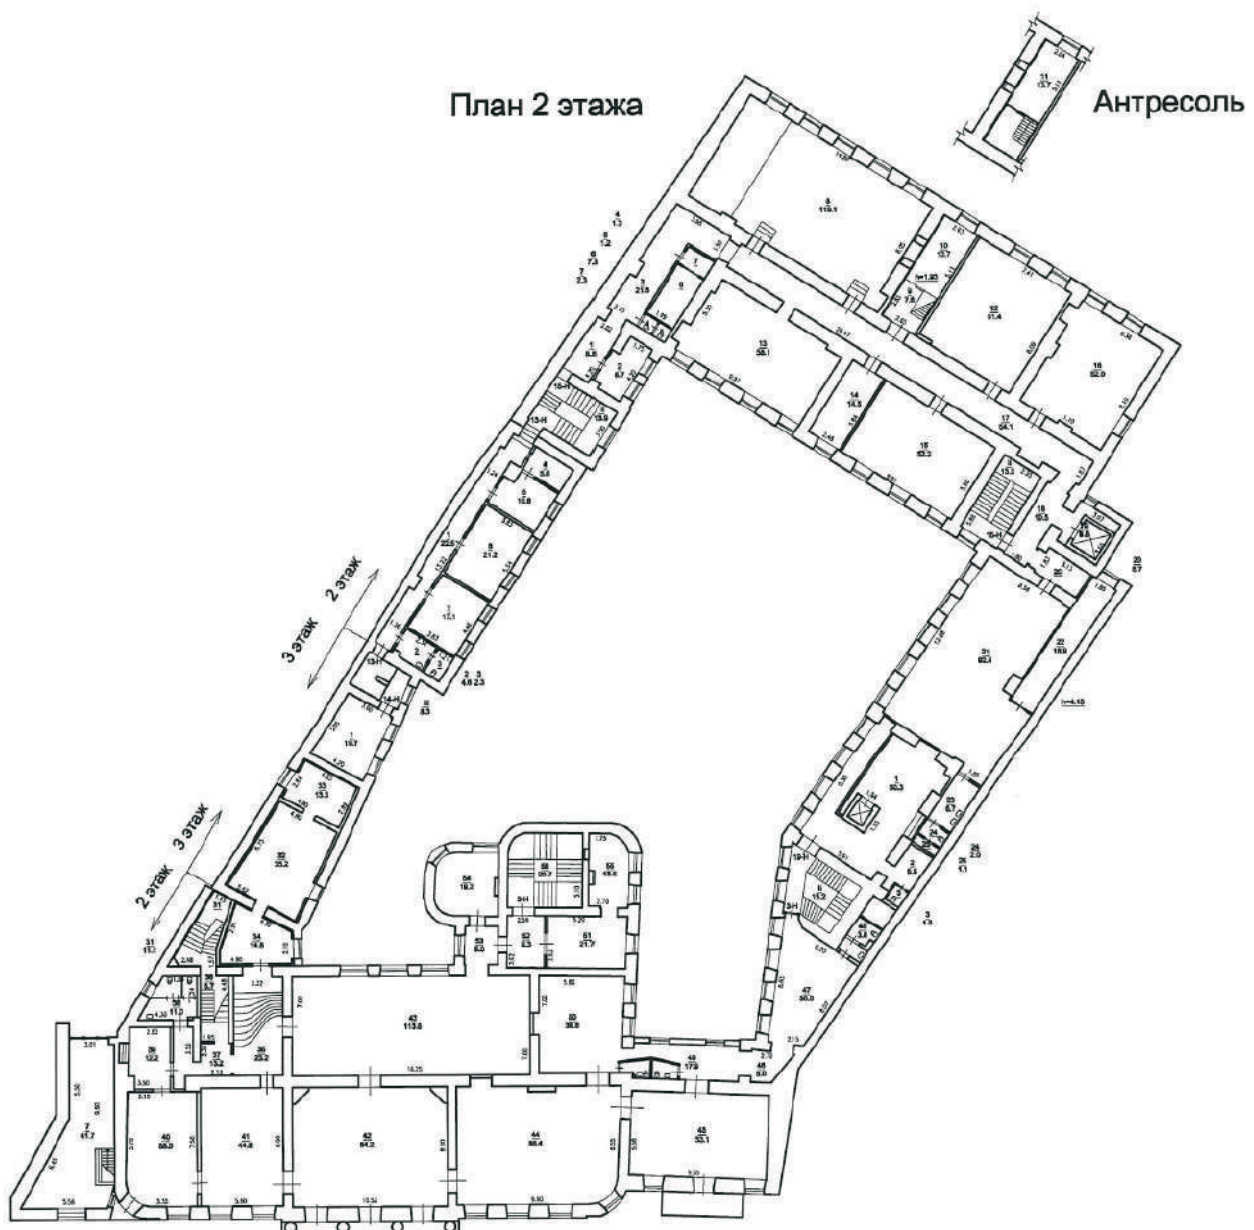
Ил. 69. Здание по адресу: С.-Петербург, наб. реки Фонтанки, 20. План 2 этажа. Технический паспорт, 2016 г.

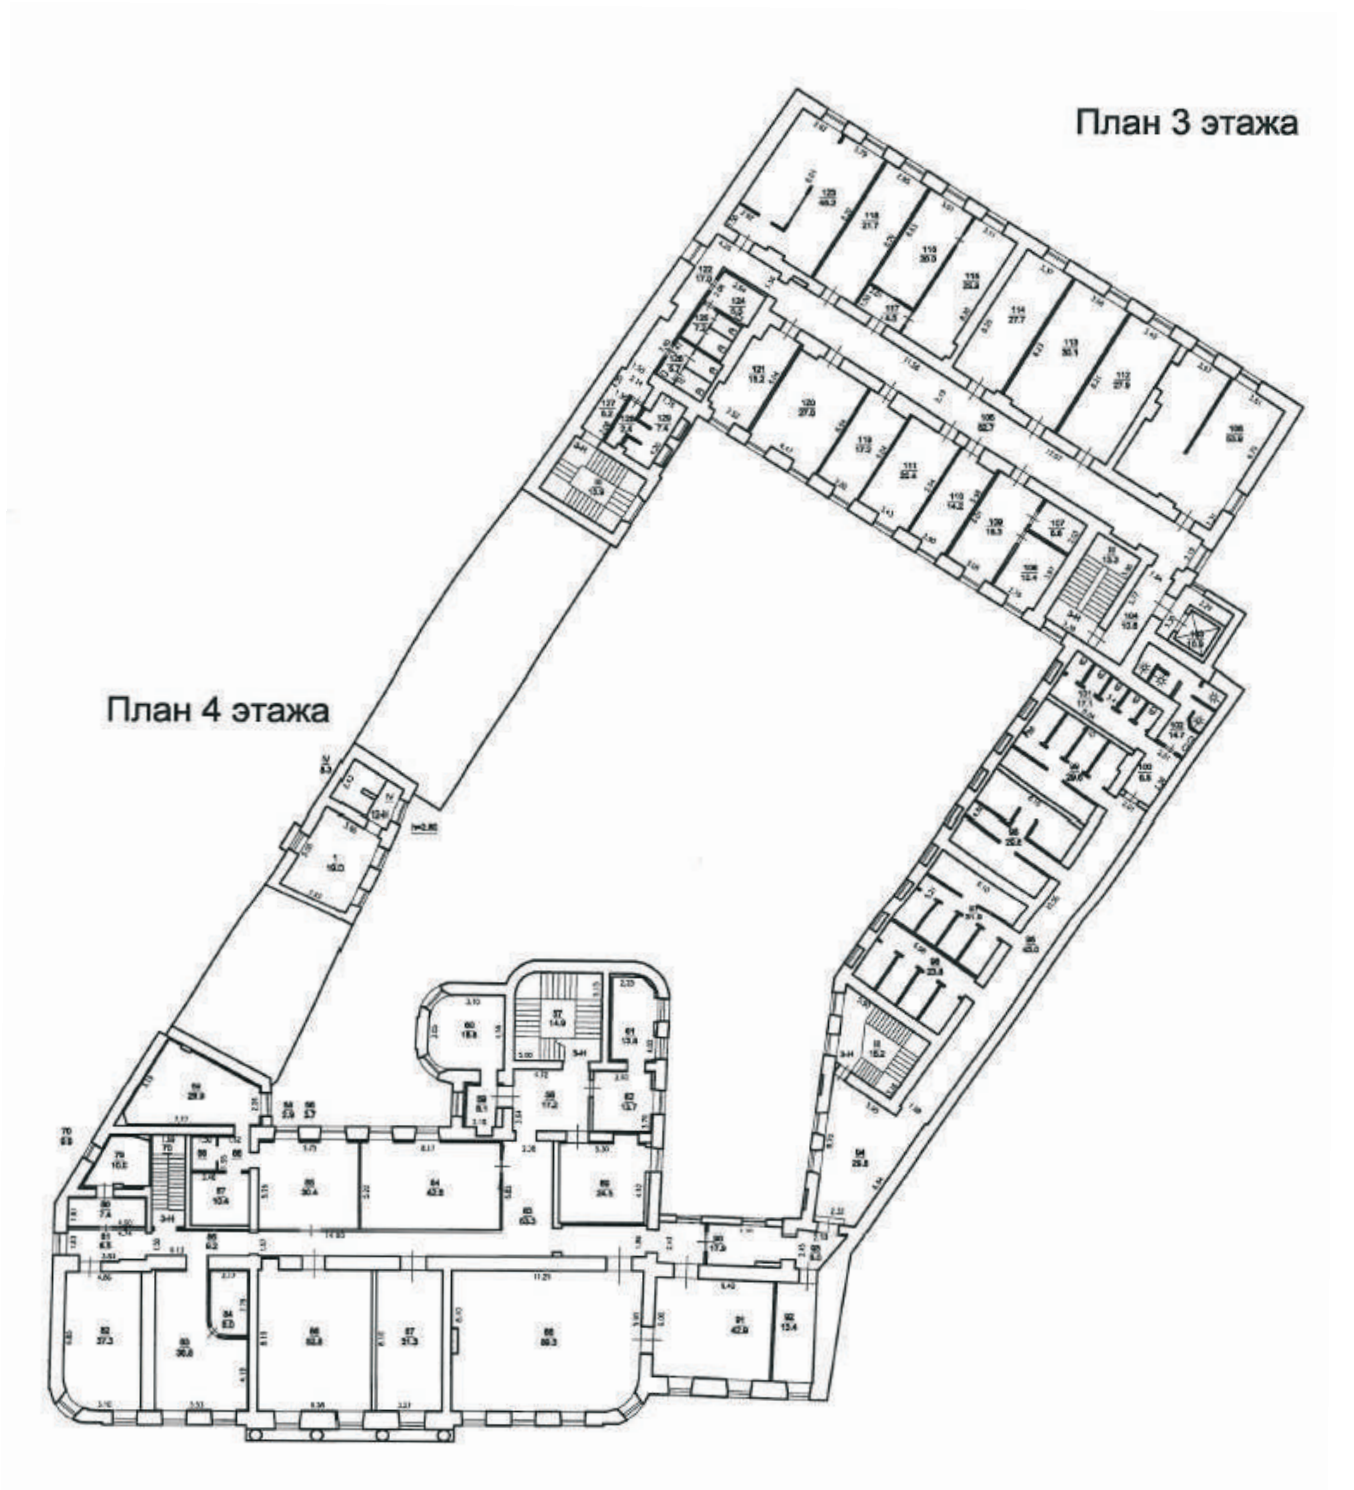
Ил. 70. Здание по адресу: С.-Петербург, наб. реки Фонтанки, 20. План 3, 4 этажей.  
Технический паспорт, 2016 г.
