## АКТ

по результатам проведения государственной историко-культурной экспертизы проектной документации на проведение работ по сохранению объекта культурного наследия федерального значения «Дом Неклюдова П.В. (дом Министерства Императорского Двора, "дом Голицына"), 1787-1788 гг., XIX в. (флигели), 1812 г. (домовая церковь), арх. Воронихин А.Н. Здесь жили: в 1812-1824 гг. - историк Тургенев А.И. и в 1816-1824 гг. - декабрист Тургенев Н.И.», расположенного по адресу: г. Санкт-Петербург, наб. р. Фонтанки, дом 20, литера А, - «Разработка проектной документации на проведение работ по сохранению выявленного объекта культурного наследия федерального значения Дом Неклюдова П.В. (дом Министерства Императорского Двора, "дом Голицына"). Здесь жили: в 1812-1824 гг. историк Тургенев А.И.; в 1816-1824 гг. декабрист Тургенев Н.И., расположенного по адресу: Санкт-Петербург, наб. реки Фонтанки д. 20 литера А (Фонтанки р. наб., 20), в части приспособления помещения 1-Н для современного использования», разработанной ООО «АРМ «Арх-Рест» в 2021 г., шифр П-02/06, с целью определения соответствия проектной документации требованиям законодательства Российской Федерации в области государственной охраны объ

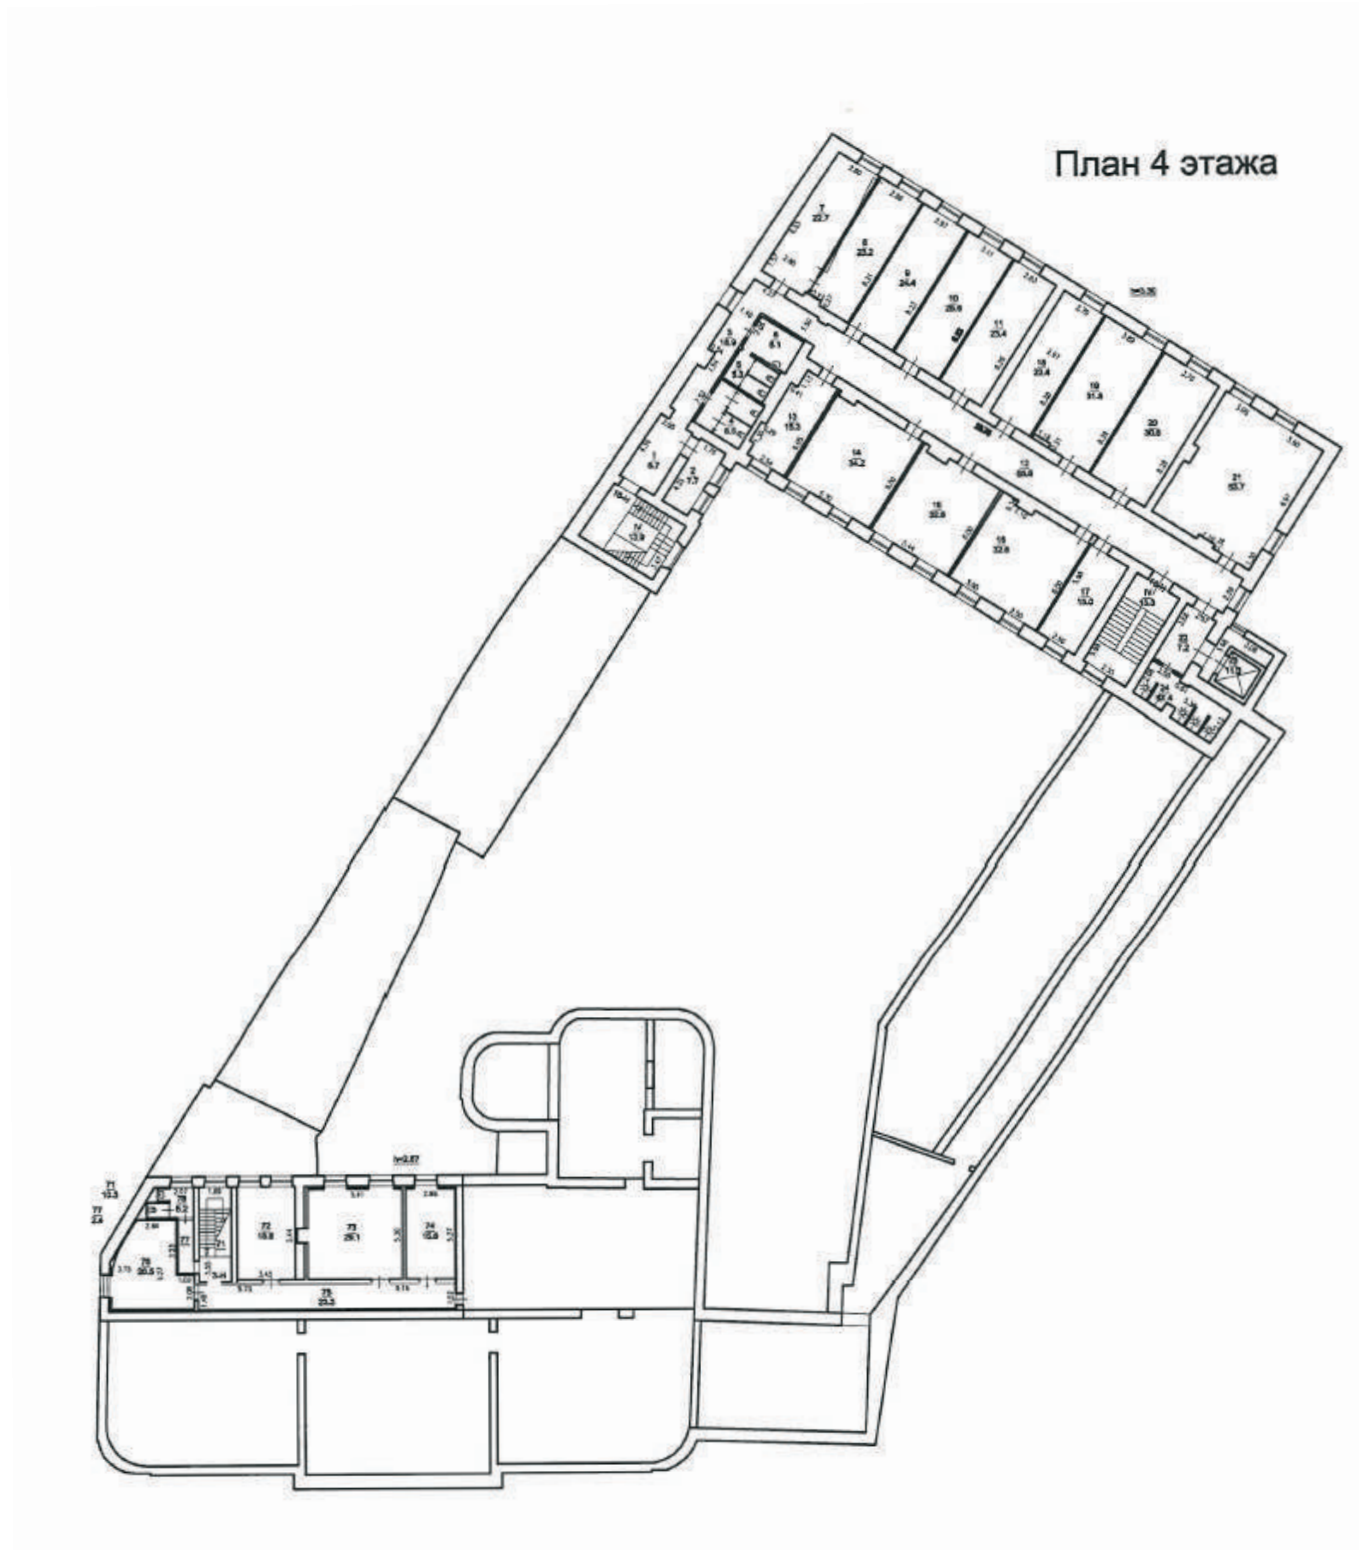
Ил. 71. Здание по адресу: С.-Петербург, наб. реки Фонтанки, 20. План 4 этажа.  
Технический паспорт, 2016 г.

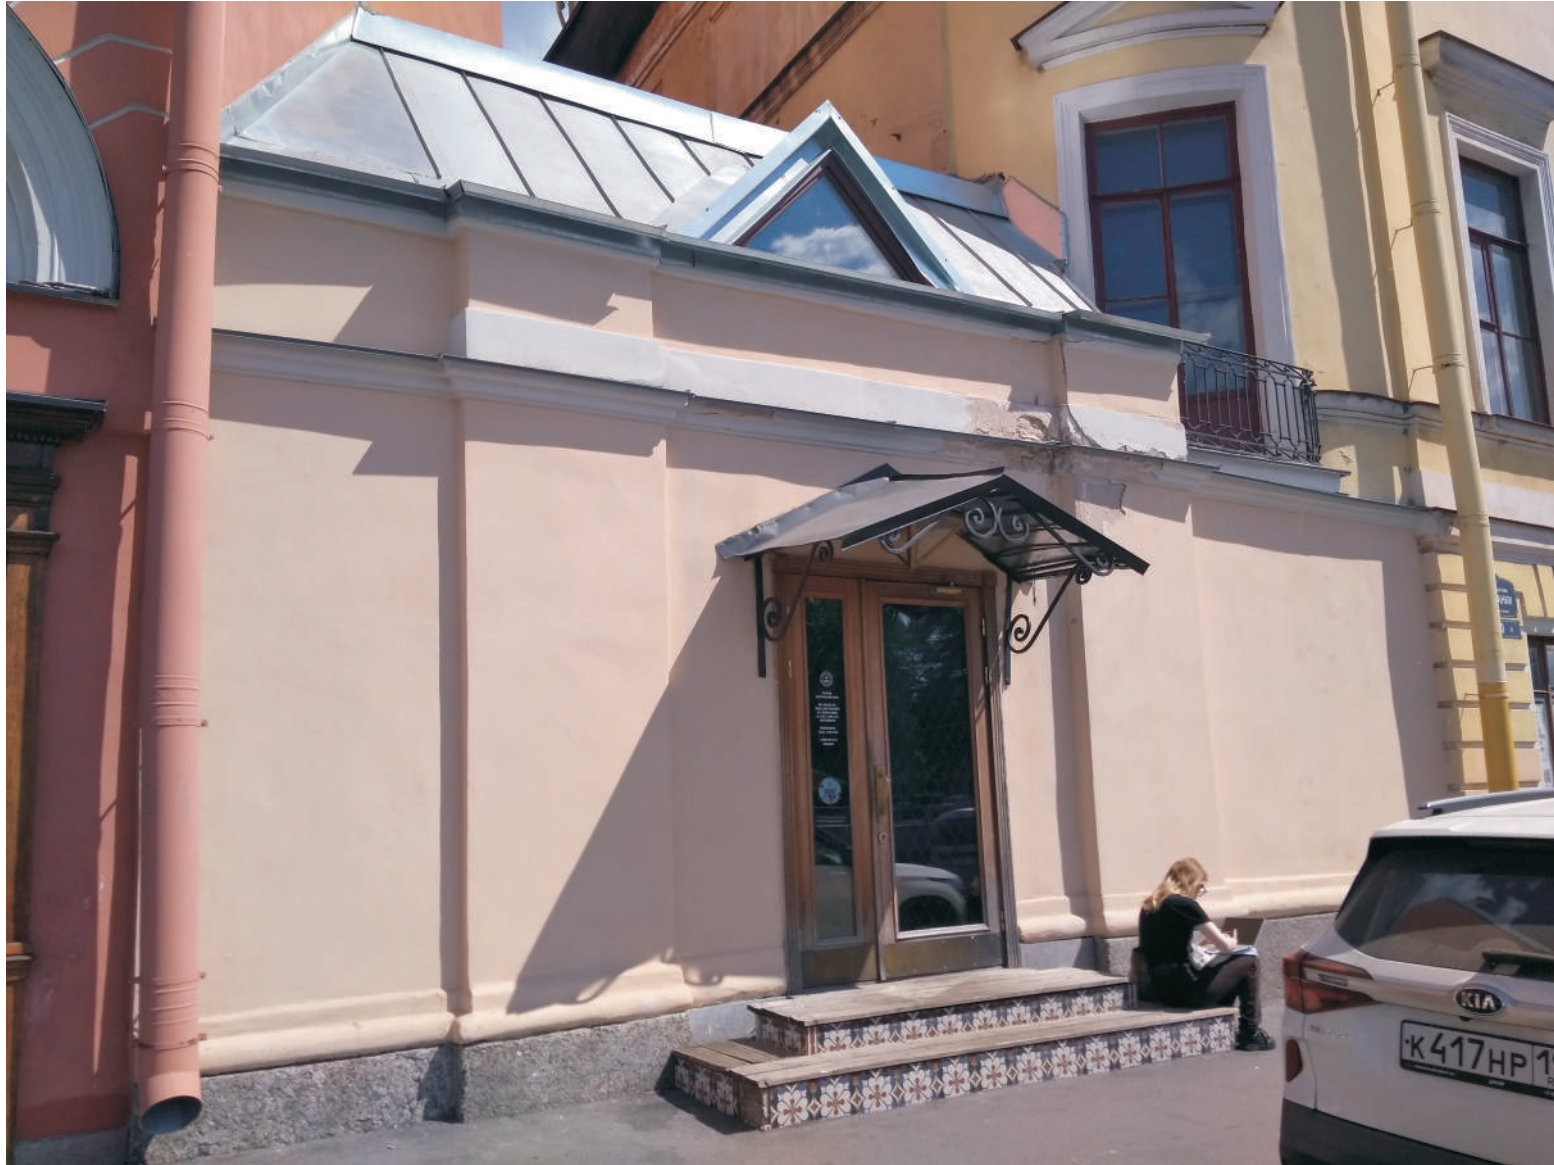
Ил. 75. Рассматриваемая пристройка между домами №20 и №18 по набережной реки Фонтанки.  
Фотография 10.06.2021 г.

- пристройка (с Помещением): крыльцо из двух известняковых плитных ступеней с выступающим профилем проступи со следами сильной деструкции; требуется реставрационный ремонт; двускатный козырек на кованых металлических кронштейнах с треугольным кованым фронтоном в виде завитков в неудовлетворительном состоянии: повреждено покрытие, погнуты кованые несущие элементы; требуется реставрация; кованая решетка над частью венчающего карниза: геометрического рисунка с «волной» во фризе; состояние удовлетворительное;

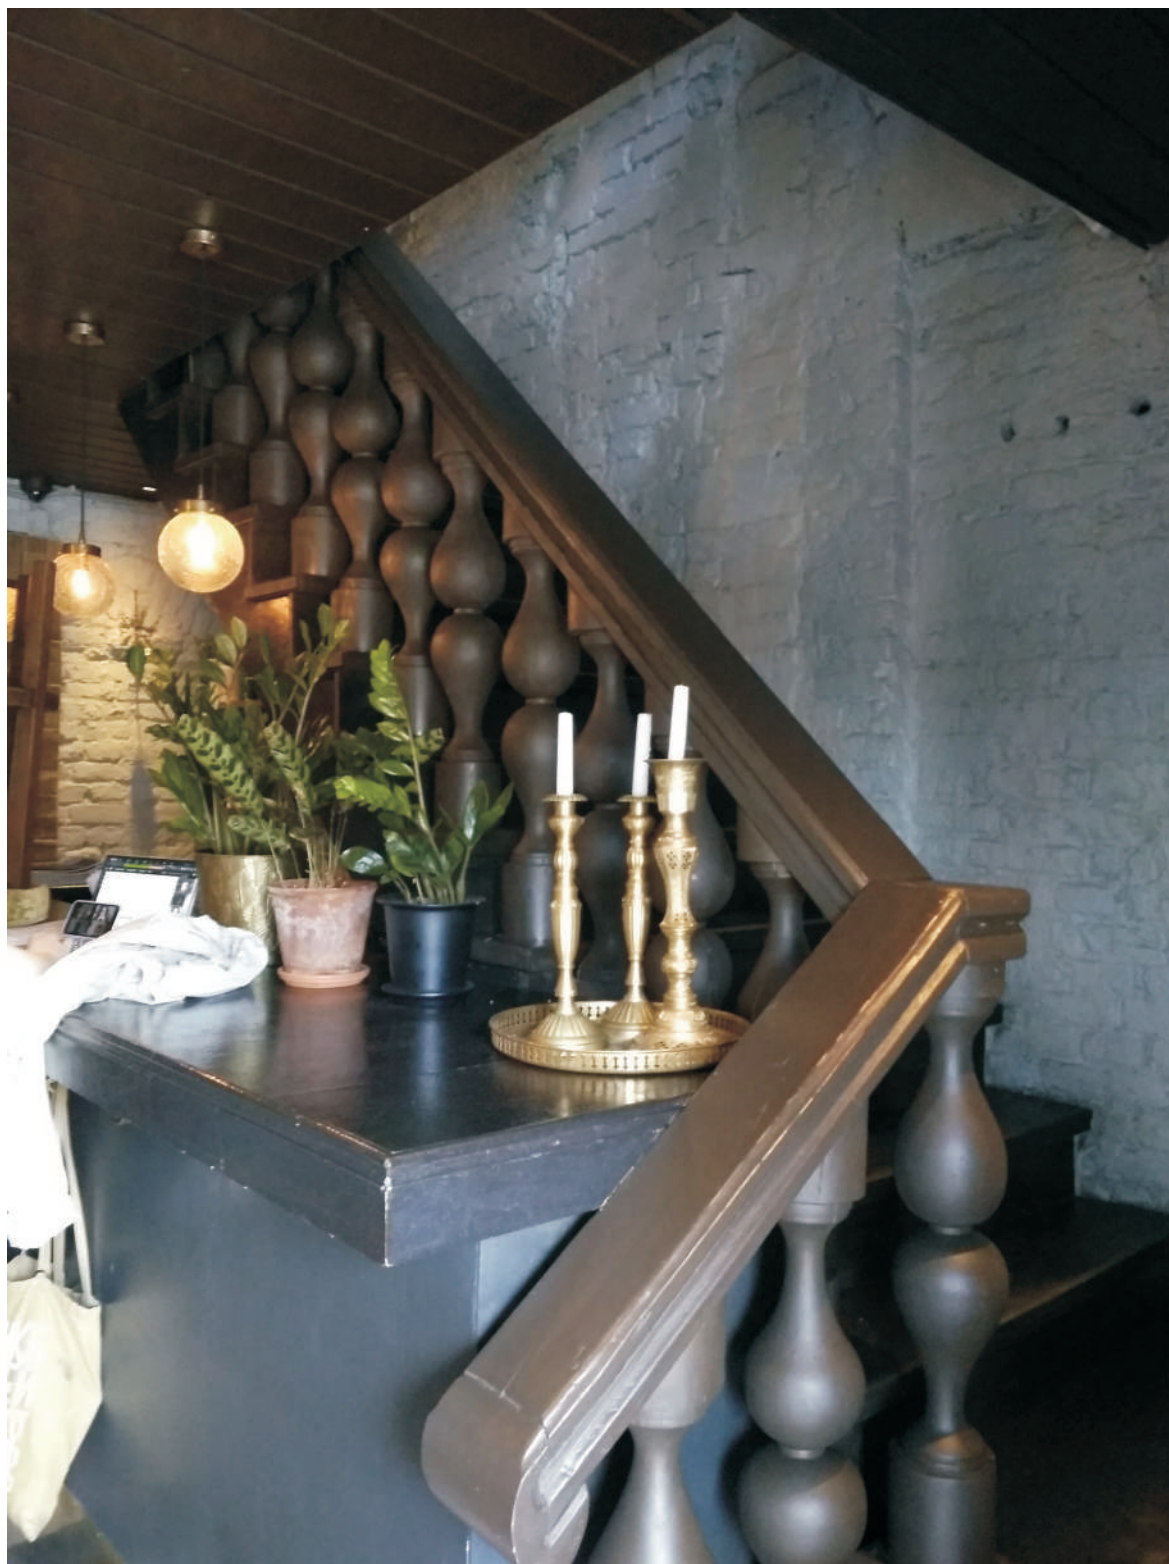
Ил. 78. Дом №20 по набережной реки Фонтанки. Помещение 1-Н. Деревянная лестница юго-западной части помещения №1. Фотография 10.06.2021 г.

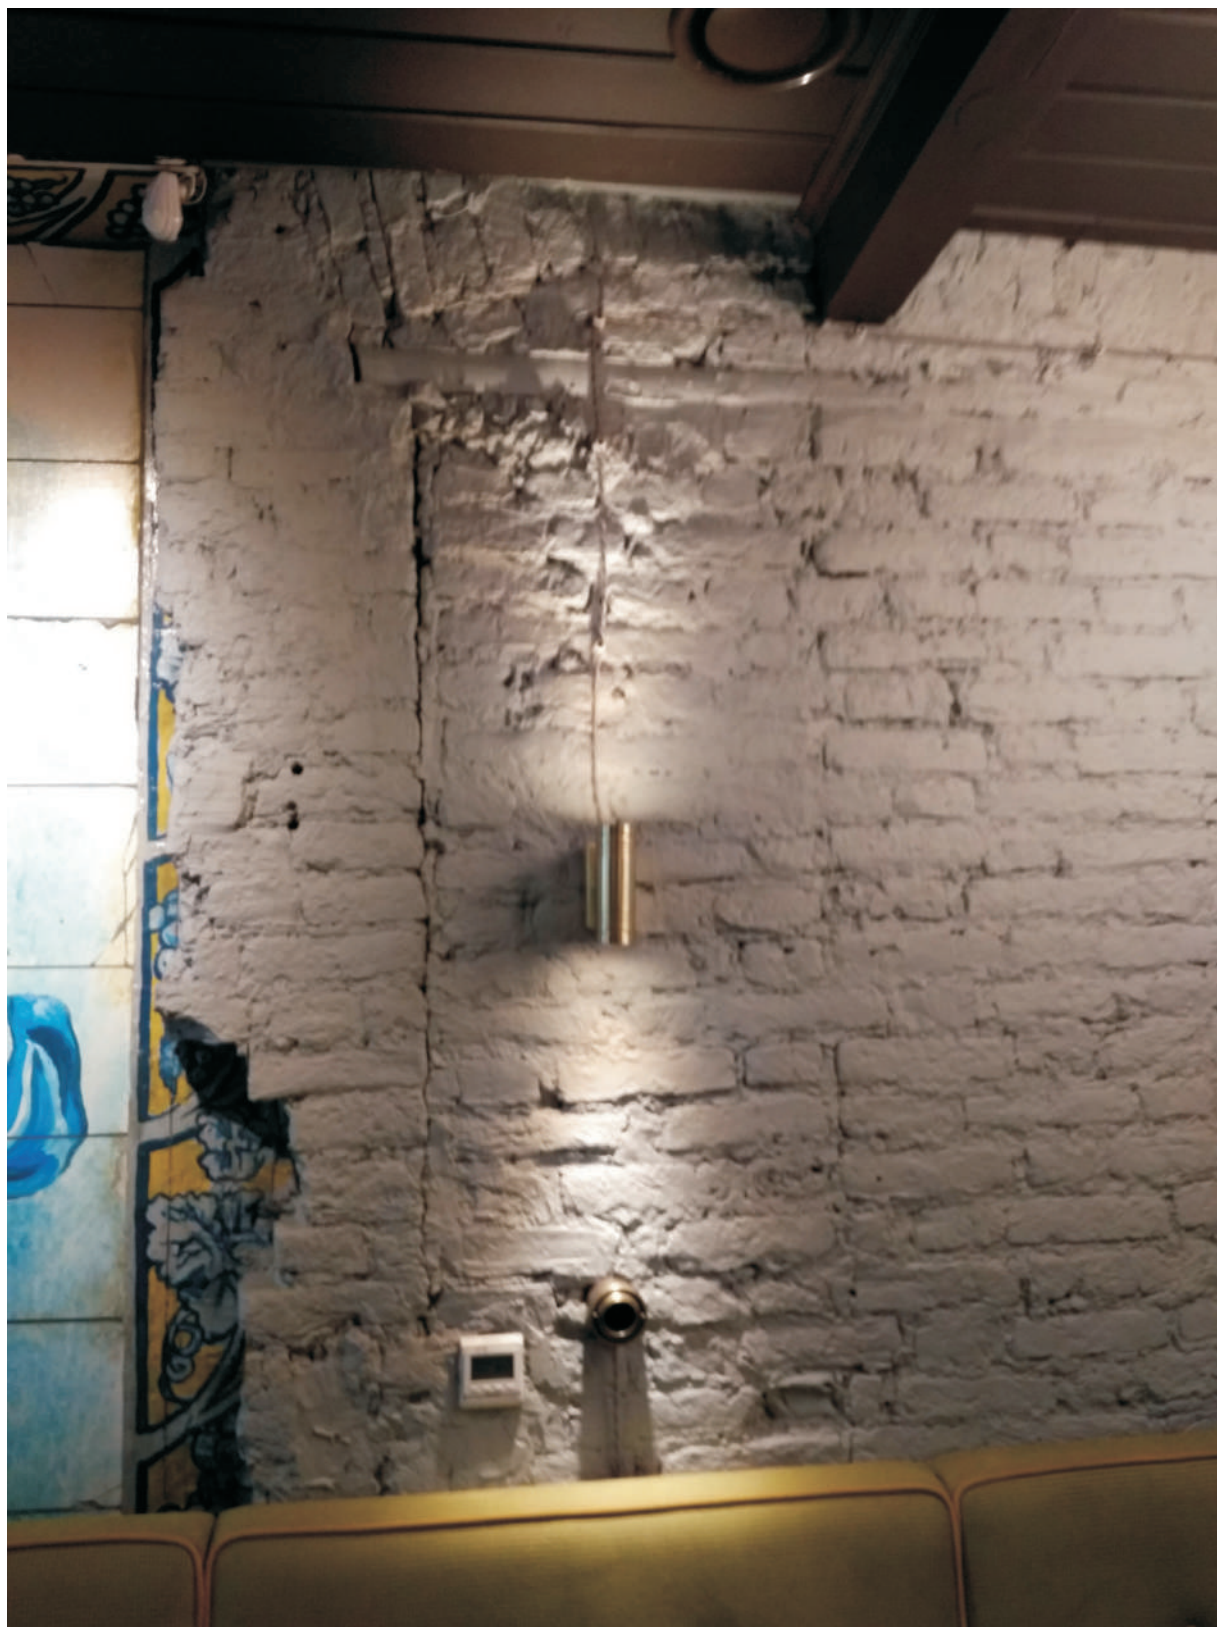
Ил. 79. Дом №20 по набережной реки Фонтанки. Помещение 1-Н. Фрагмент южной стены второго этажа с заложенными разновременными проемами с лучковой и прямой перемычками. Фотография 10.06.2021 г.
