Акт
по результатам государственной историко-культурной экспертизы
проектной документации на проведение работ по сохранению выявленного объекта
культурного наследия «Конторское здание», расположенного по адресу: г. Санкт-
Петербург, ул. Черниговская, д.13:
«Реконструкция учебно-лабораторного корпуса ФГБОУ ВО СПбГАВМ по адресу: г.
Санкт-Петербург, Московский район, ул. Черниговская, дом 13, литера А»,
выполненной ООО «ООО «НПФ «ГАМАС» в 2023 г.
(Шифр: 1/К/2023-НПД)

Проектная документация на проведение работ по сохранению выявленного объекта культурного наследия «Конторское здание», расположенного по адресу: г. Санкт-Петербург, ул.Черниговская, д.13: «Реконструкция учебно-лабораторного корпуса ФГБОУ ВО СПбГАВМ по адресу: г. Санкт-Петербург, Московский район, ул. Черниговская, дом 13, литера А», разработанная ООО «НПФ «ГАМАС» в 2023 году (Шифр: 1/К/2023-НПД)

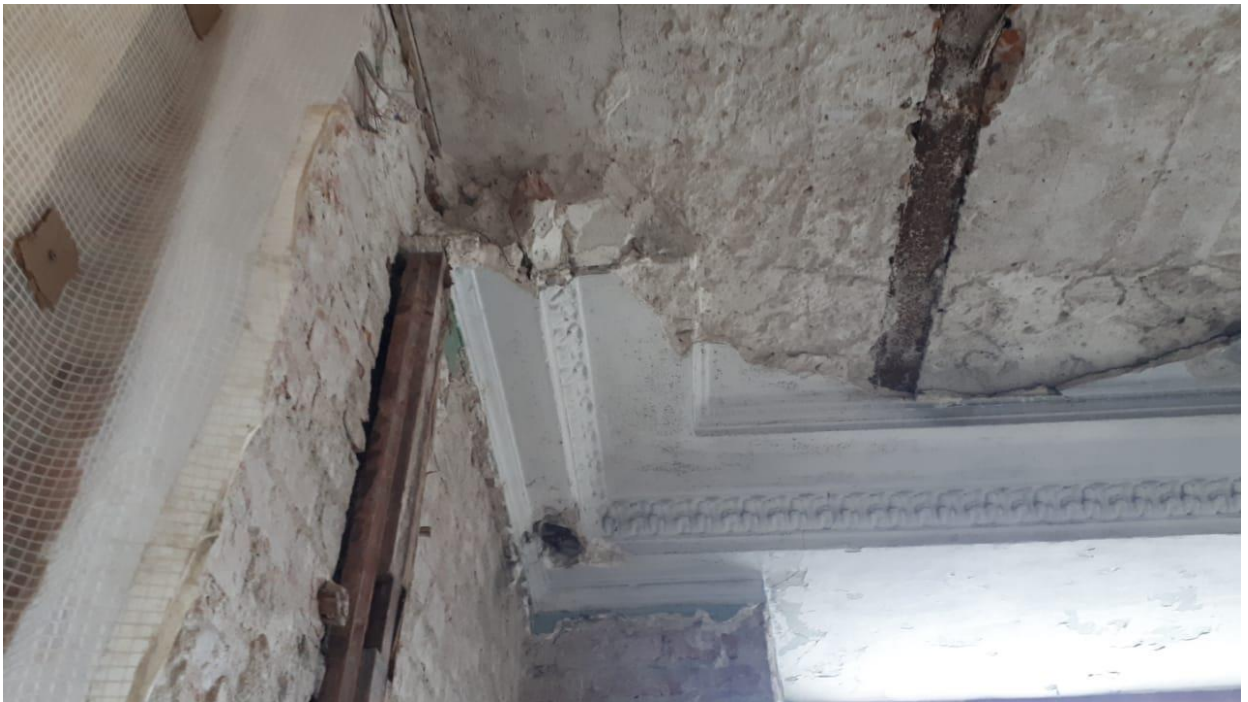
6. Лепной потолочный декор. Выявленный объект культурного наследия «Конторское здание», расположенного по адресу: г. Санкт-Петербург, ул. Черниговская, д.13.

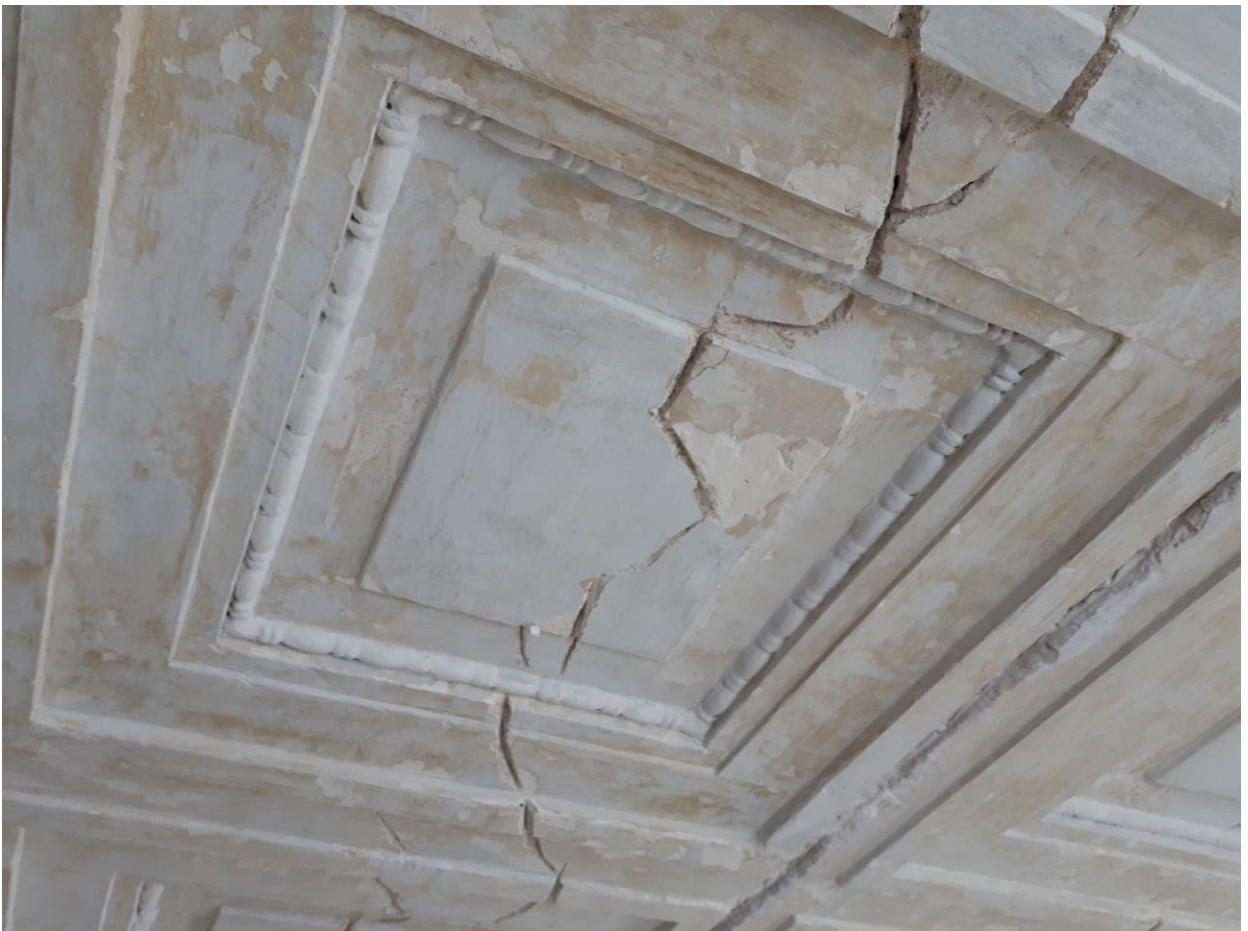
7. Лепной потолочный декор. Выявленный объект культурного наследия «Конторское здание», расположенного по адресу: г. Санкт-Петербург, ул. Черниговская, д.13.

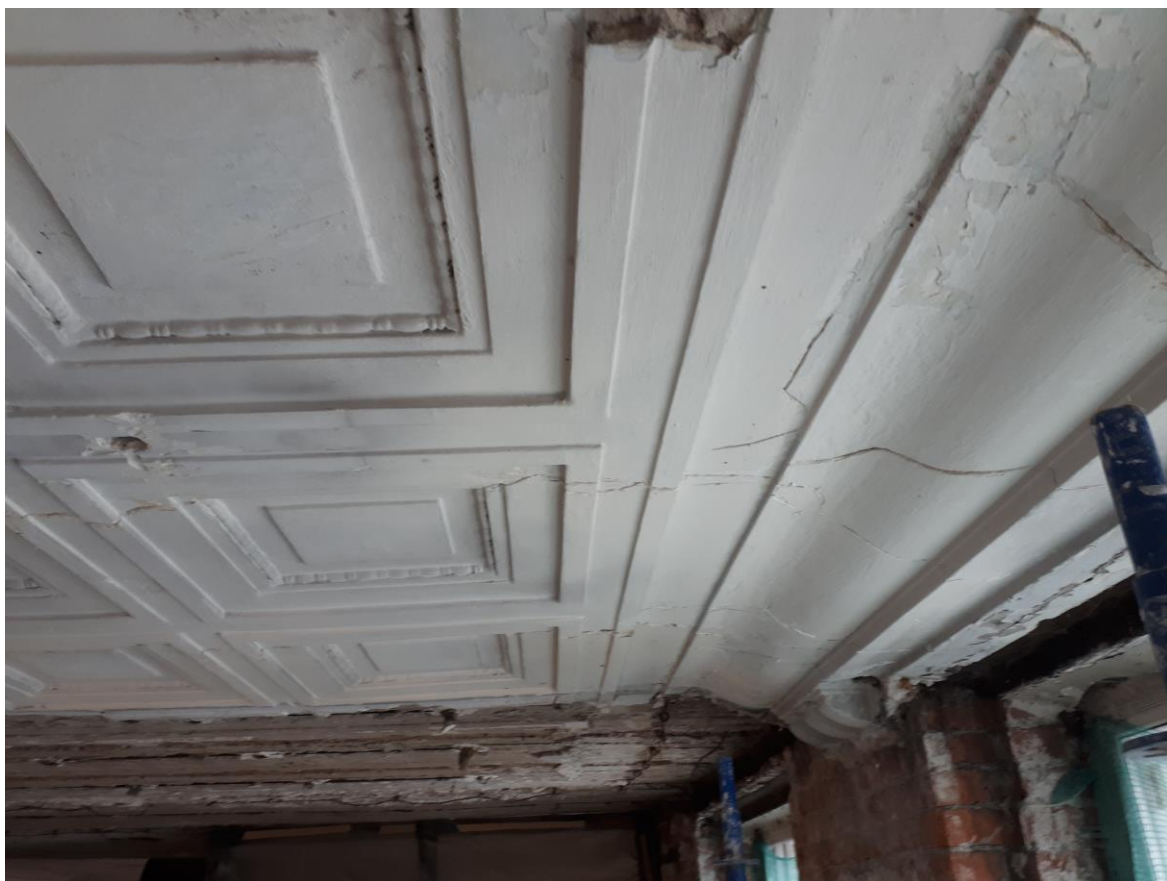
8. Лепной потолочный декор. Выявленный объект культурного наследия «Конторское здание», расположенного по адресу: г. Санкт-Петербург, ул. Черниговская, д.13.
