АКТ

по результатам государственной историко-культурной экспертизы проектной документации на проведение работ по сохранению объекта культурного наследия федерального значения «Дом, где в 1926-1934 гг. в квартире 20 жил секретарь Ленинградского губкома ВКП(б) Киров С.М.», расположенного по адресу:
 Санкт-Петербург, Каменноостровский проспект, дом 26-28, литера А (Санкт-Петербург, Каменноостровский просп., 26-28): «Приспособление для современного использования квартиры № 33, расположенной в объекте культурного наследия федерального значения «Дом, где в 1926-1934 гг. в квартире 20 жил секретарь Ленинградского губкома ВКП(б) Киров С.М.» по адресу:
 г. Санкт-Петербург, Петроградский район, Каменноостровский пр., д. 26-28, лит. А, кв. 33» (шифр: П-23-07), разработанной ООО «НИИПИ Спецреставрация» в 2023 году

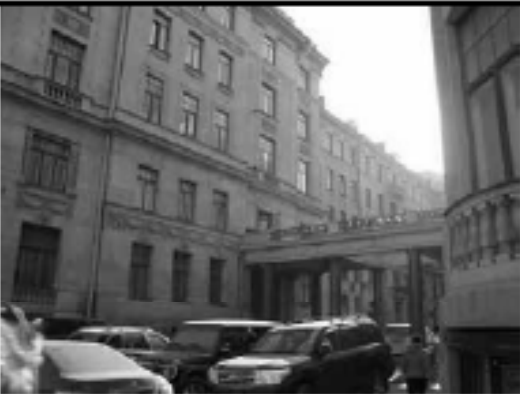
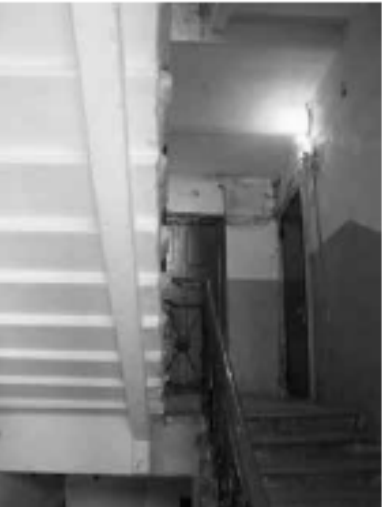
2	<p>Конструктив- ная система здания:</p> <p>исторические конструкции: исторические кирпичные наружные и внутренние капитальные стены;</p> <p>исторические отметки плоских междуэтажных перекрытий;</p> <p>8 гранитных колонн, поддерживающих галерею на въезде в курдонер;</p> <p>историческая конструкция купола, венчающего центральный фасад курдонера (деревянная, стропильная);</p> <p>25 исторических каменных лестниц (из них 9 парадных лестниц): местоположение, габариты, лестничные марши.</p> <p>Лестница дворового флигеля №12:</p> <p>лестничные марши на косоурах;</p> <p>ступени лещадной плиты;</p>

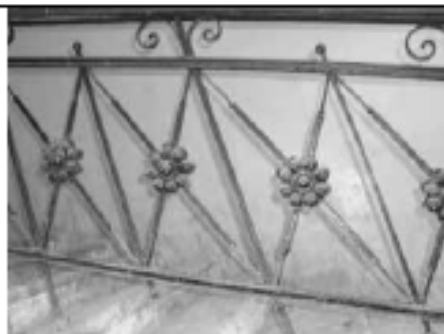
ограждения лестничных маршей кованого черного металла из перекрещенных прутьев с розеткой в месте пересечения;

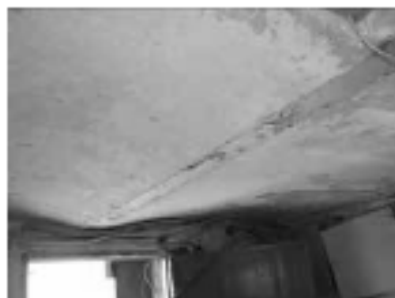
пруссские бетонные своды по металлическим балкам вестибюля и лестничных площадок.

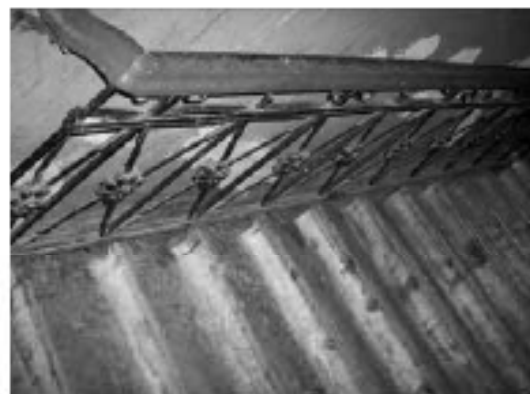
Лестница северо-западного дворового флигеля, ведущая к пом. 109-Н:

ступени вестибюля и лестницы лещадной плиты;

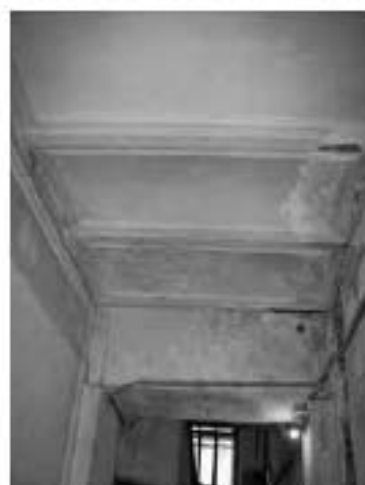
ограждения лестничных маршей кованого черного металла из перекрещенных прутьев с розеткой в месте пересечения.

пруссские своды по металлическим балкам, декорированные профилированными тягами.

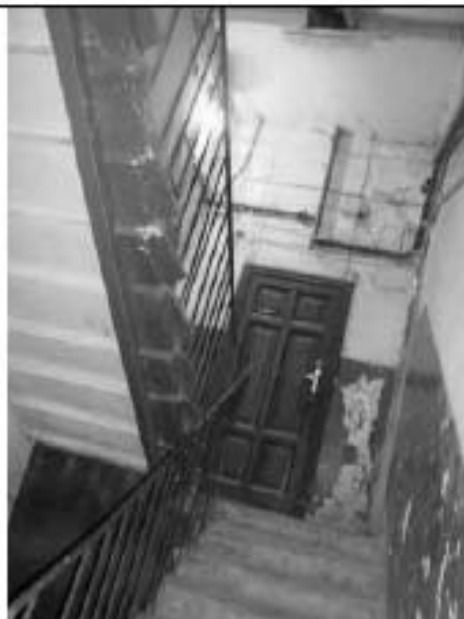
Черная каменная лестница № 25
дворового флигеля:

ступени лещадной плиты;
лестничные марши на косоурах;
ограждения лестничных маршей из
гладких вертикальных стержней с
металлическим поручнем.

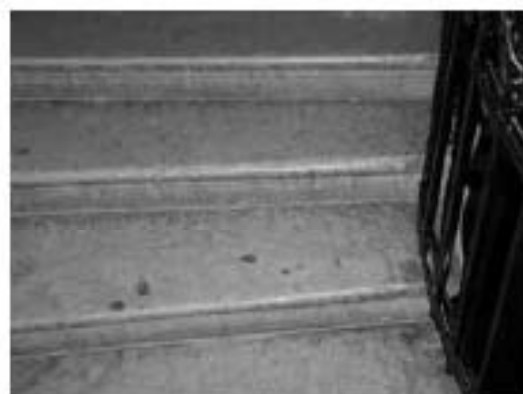
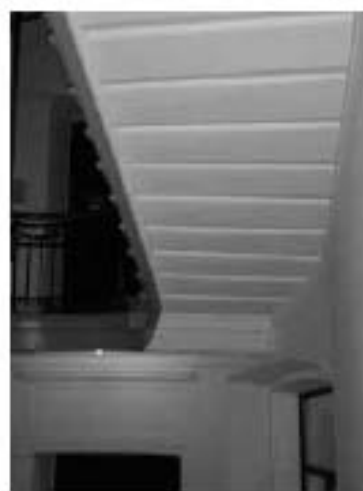
Парадная каменная лестница лицевого
юго-восточного корпуса курдонера:

ступени лещадной плиты;
лестничные марши на косоурах;
ограждения лестничных маршей кованого
черного металла из вертикальных
стержней с фризом из провисающих
гирлянд и розеток.

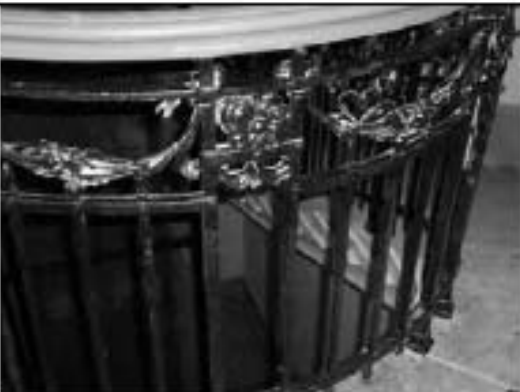
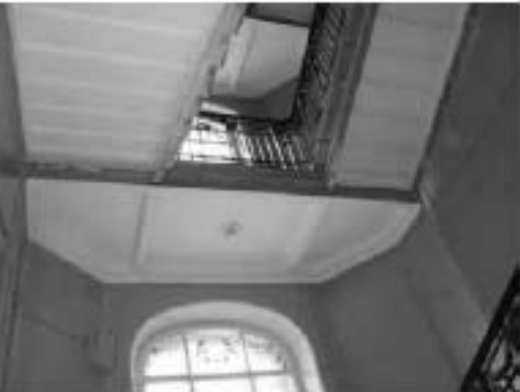
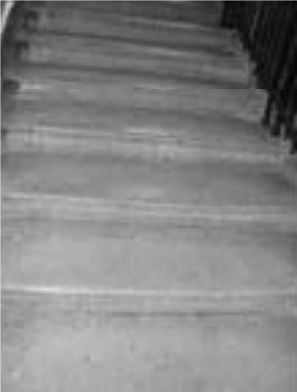
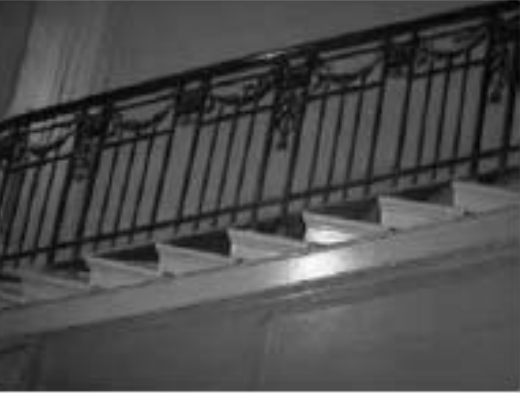
<p>Парадная лестница №2 лицевого юго-восточного корпуса по Каменноостровскому пр.:</p> <p>лестничные марши на косоурах;</p> <p>ступени вестибюля и лестницы лещадной плиты;</p> <p>ограждения лестничных маршей кованого черного металла из вертикальных стержней с фризом из провисающих гирлянд и лент, между пролетами по два устоя с вихревой розеткой и растительной гирляндой между ними;</p>

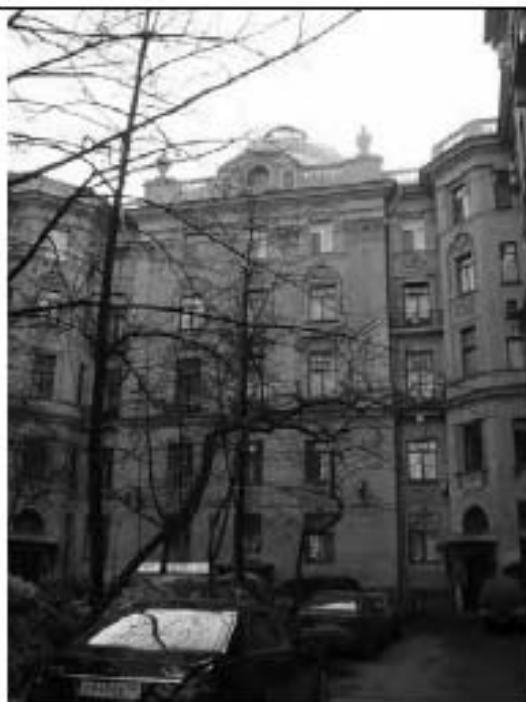
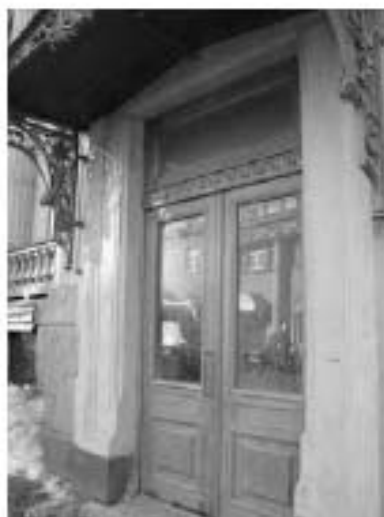
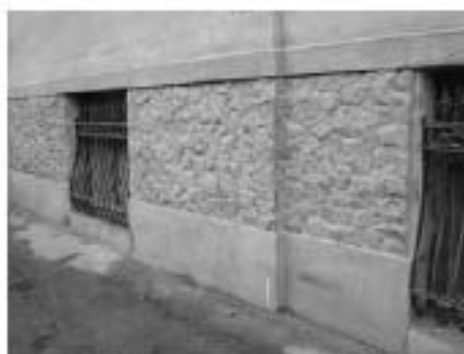
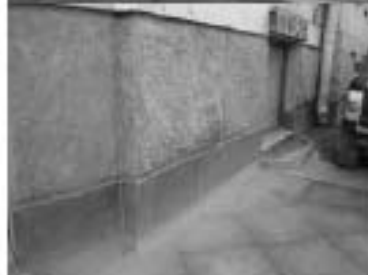
4 Архитектурно-художественное решение (композиция) лицевого фасада:

материал и характер обработки фасадной поверхности (цоколь из гладких и необработанных плит красного гангутского гранита, по фасадам курдонера с вставками грубоколотого мелкомасштабного гранита, колоннада при въезде в курдонер красного гангутского гранита, наличники и декоративные панно из горшечного камня, терразитовая штукатурка с неглубоким квадратным рустом фасадов).

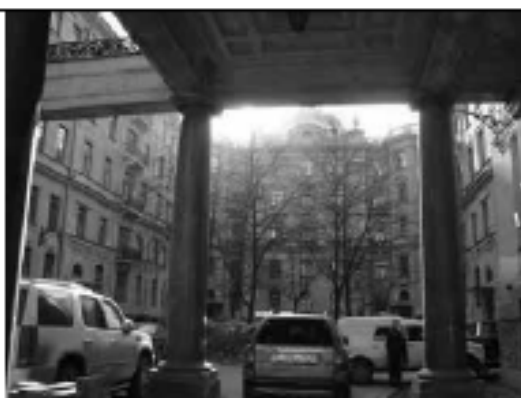
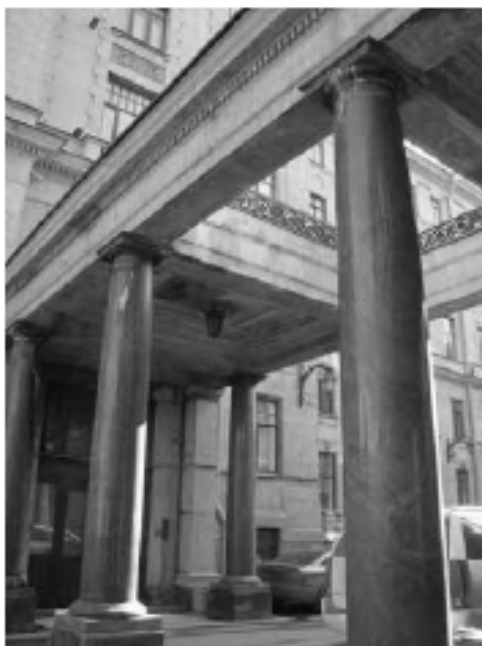
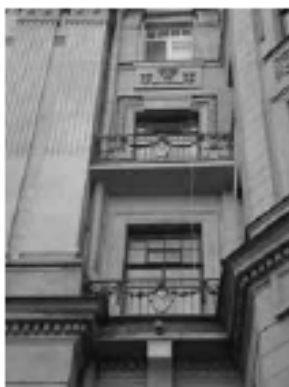
колоннада въезда в курдонер из 8 гранитных колонн с бронзовыми базами и капителями, с профилированным карнизом с дентикулами и венчающим кованым парапетным ограждением с гладкими опорными столбами; четыре пилона, фланкирующие порталы дверных проемов колоннады;

балконы с металлическим ограждением, декорированным провисающими гирляндами и медальонами: на одном кронштейне и двух кронштейнах, в т.ч. орнаментированных кронштейнах;

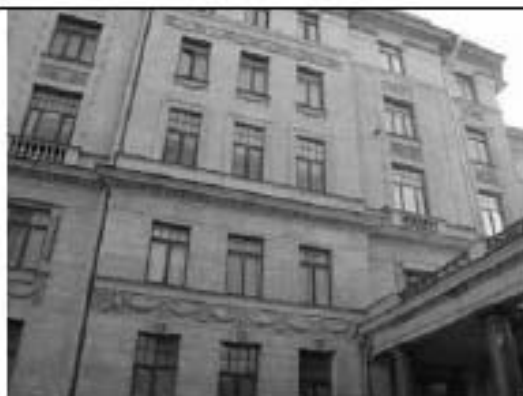
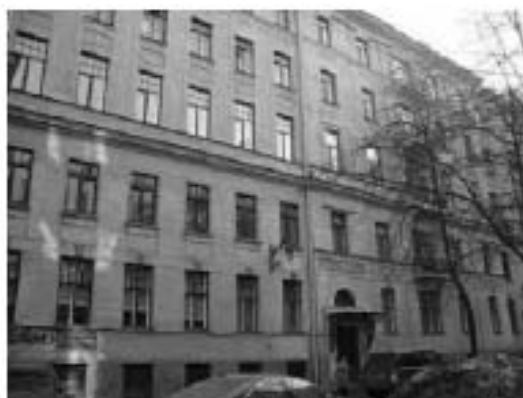
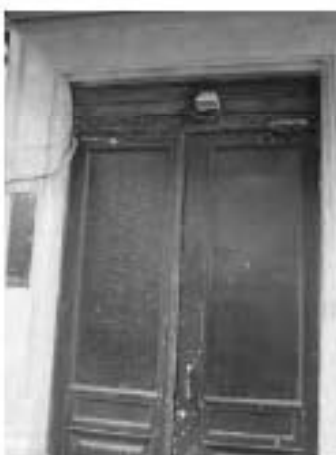
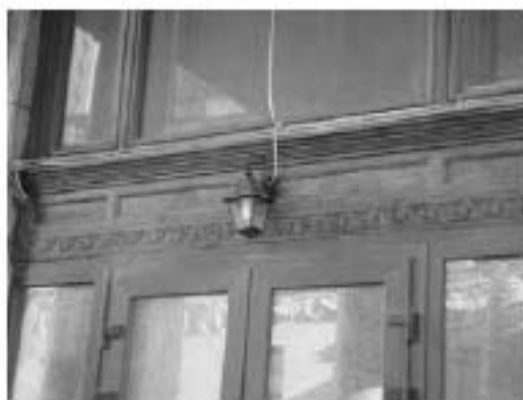
уплощенные ниши с рельефным декором;

межэтажные и подоконные карнизы;

входные порталы в профилированном
обрамлении;

дверные проемы прямоугольной формы с
многостворчатым филежным
полусветлым заполнением с фрамугой, в
профилированном обрамлении;

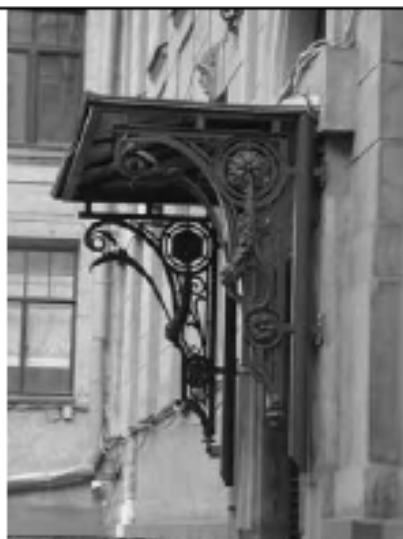
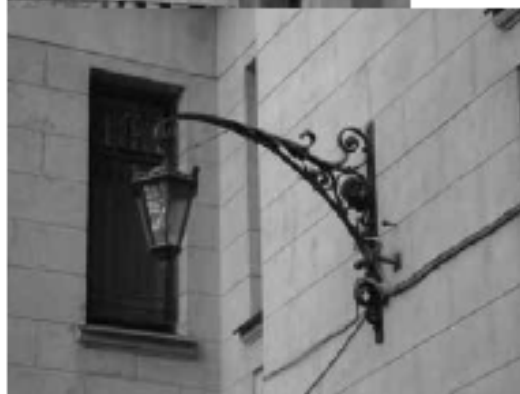
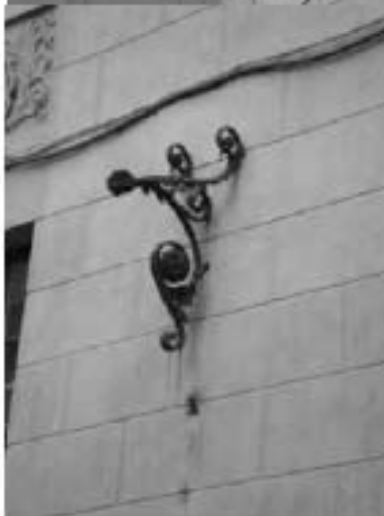
металлические козырьки над дверными проемами на фасадах курдонера на кованых орнаментированных кронштейнах (6 штук);

Флагодержатели (4 штуки) и кронштейны (8 штук) для фонарей кованого черного металла;

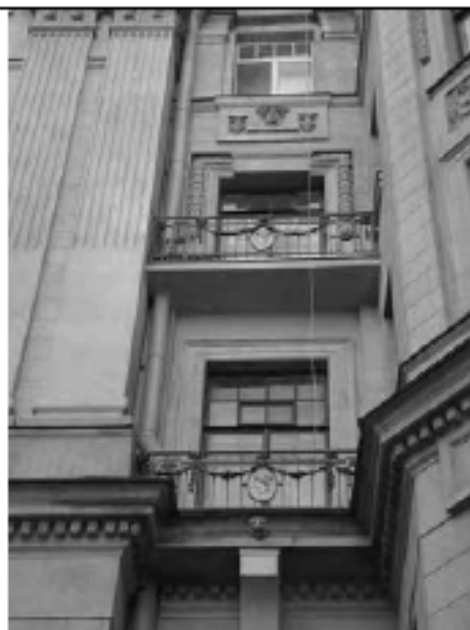
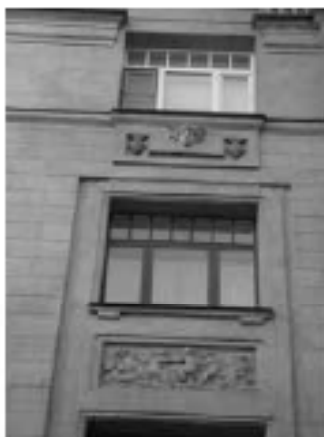
филенки: фигурные с профилем по периметру, в том числе с лепными маскаронами, фланкированными пишками пиний; прямоугольные: с лепными композициями из провисающих растительных гирлянд, в том числе с круглыми розетками, с грифонами, держащими плодово-растительные гирлянды, с фигурками пути;

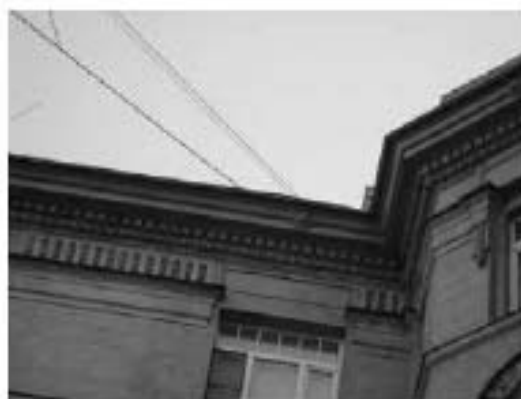
венчающий раскрепованный металлический карниз с львиными маскаронами и лепными поясами иоников и дентикул;

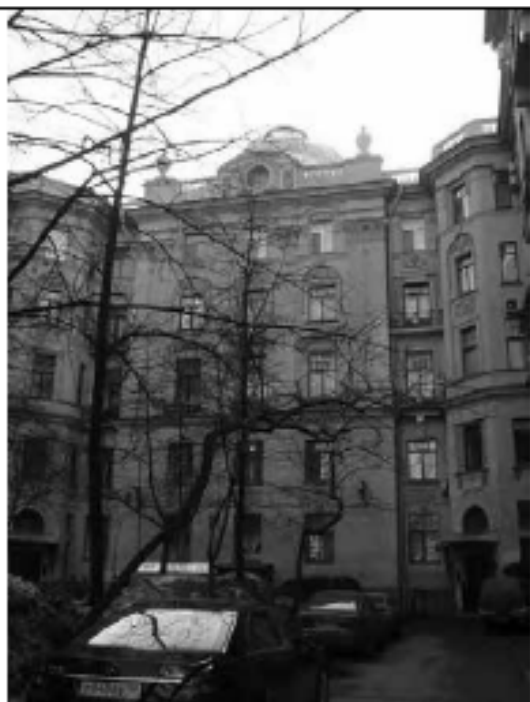
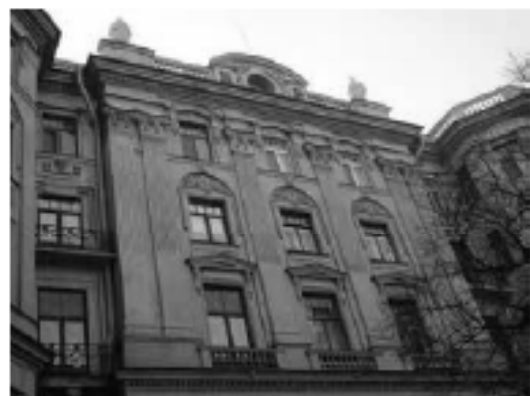
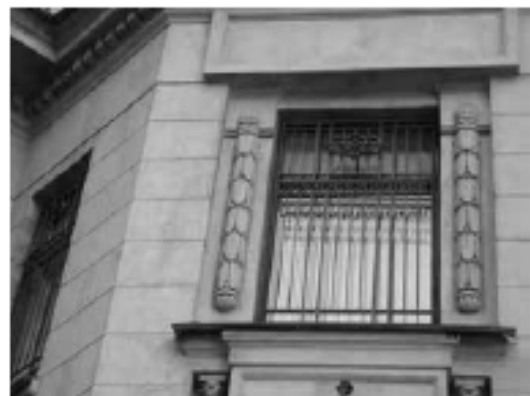
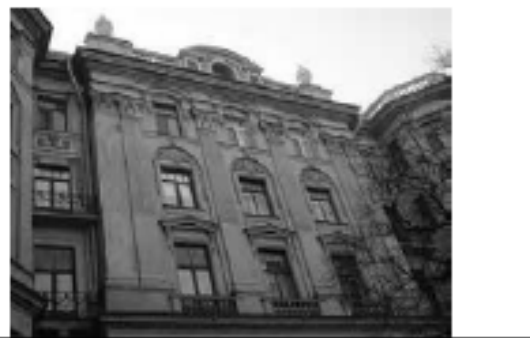
вертикальные членения фасада пилястрами, в т.ч. парными, с каннелюрами в верхней части и капителями композитного ордера – на высоте 3-5-го этажей;

горизонтальные членения фасада профилированным межэтажным карнизом с дентикулами и львиними маскаронами, профилированным подоконным карнизом и профилированным карнизом, проходящим по верхнему краю оконных проемов 5-го этажа;

люкарна аттика в профилированном обрамлении;

проемы балконных дверей в профилированном обрамлении, с треугольными сандриками на каннелированных кронштейнах;

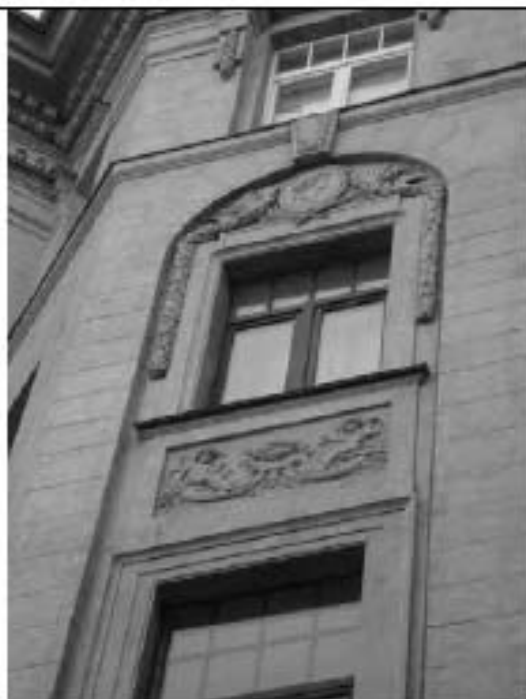
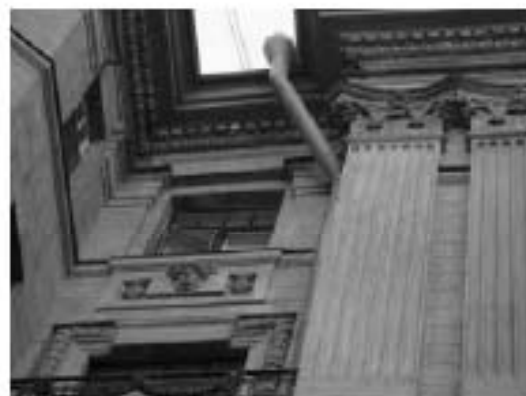
филенки: прямоугольные с медальонами и растительными завитками; фигурные с профилем по периметру, с маскаронами, фланкированные пишечками;

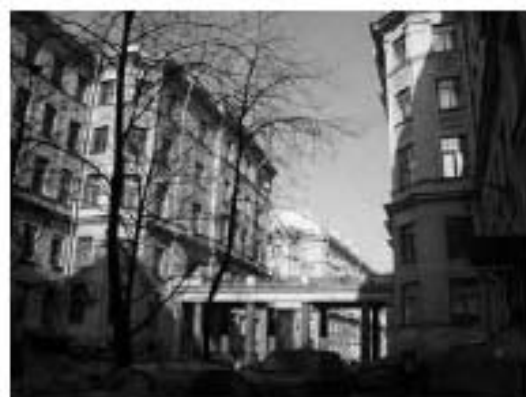
венчающий раскрепованный
металлический карниз с львиными
маскаронами и лепными поясами иоников
и дентикул;

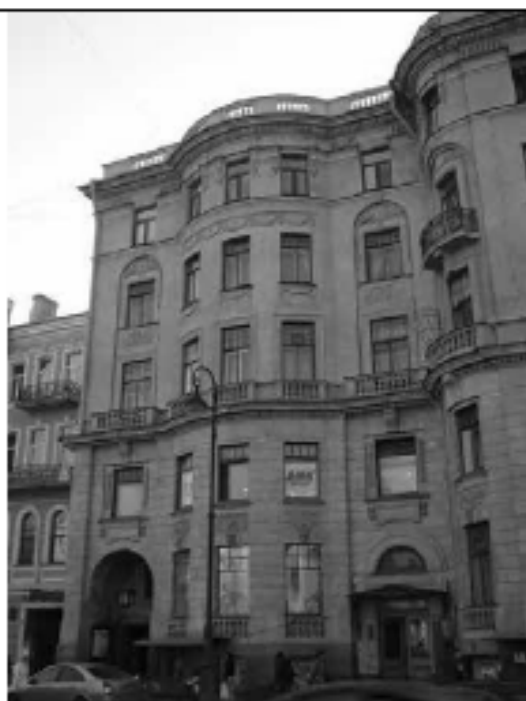
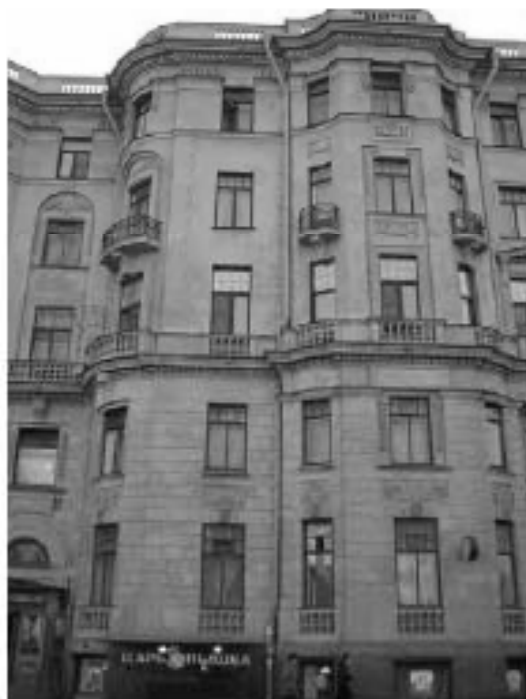
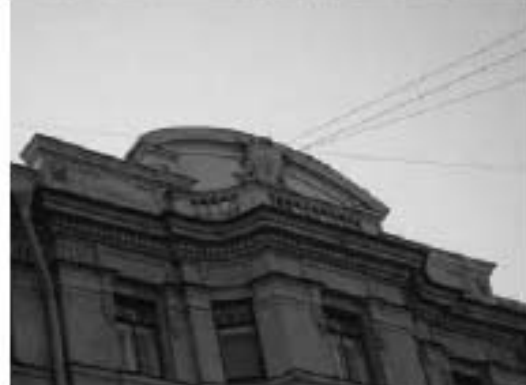
полуциркульные и трехгранные ризалиты фасадов;

балконы: французские, с балюстрадой; на каннелированных кронштейнах, большие и малые, с металлическим ограждением, декорированным провисающими гирляндами и овальными медальонами;

фигурные аттики с лучковым завершением и профилем по верхнему краю, декорированные замковым камнем, лентами и гирляндами,

аттики с лучковым завершением в профилированном обрамлении, декорированные замковым камнем с львиным маскаронном и картушем с вензелем;

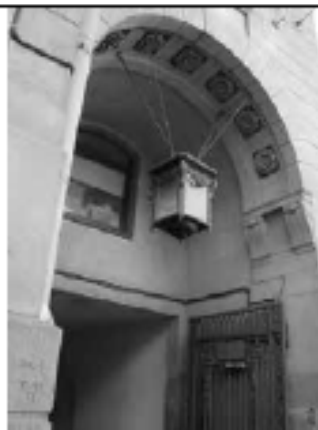
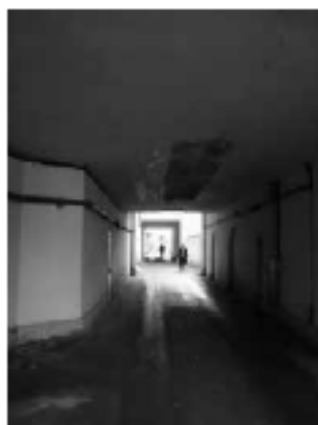
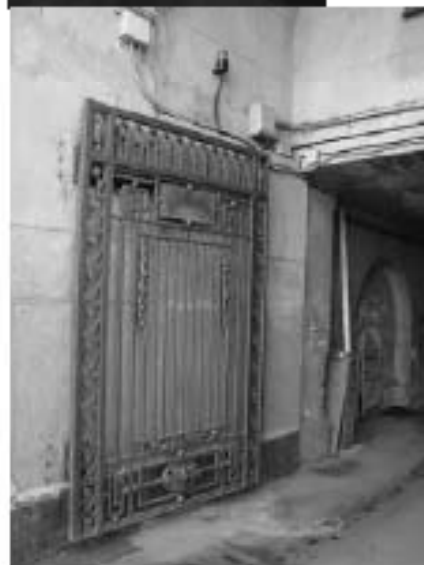
арочные проемы (два) с полуциркульными завершениями, двумя парами кронштейнов и кессонами с розетками в архивольте арки, а также с проездами во двор прямоугольной формы, с плоским перекрытием, нишами с полуциркульным завершением в профилированном обрамлении;

четырёхгранные фонари (два) черного металла с коваными накладками, подвешенные на цепях над проездами;

створы ворот кованого черного металла геометрического рисунка;

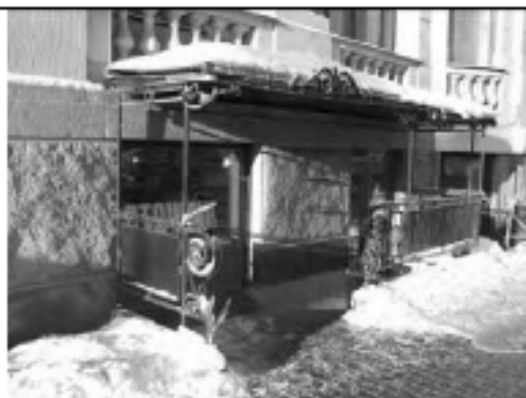
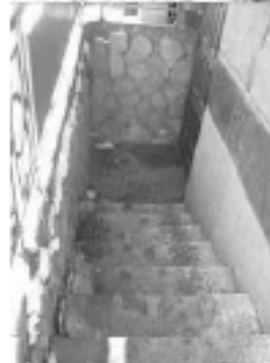
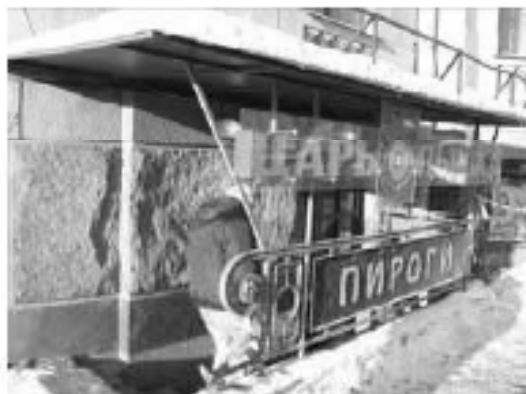
исторические приямки по лицевому фасаду (8 шт.) со ступенями красного гранита, с историческими ограждениями на гранитных основаниях с круглыми тумбами в углах;

ограждения приямков кованого черного металла геометрического рисунка с волотообразными завитками и розетками: материал, рисунок;

исторические козырьки над приямками, декорированные растительными и волотообразными завитками (воссозданные ограждения и козырьки приямка северной части фасада: материал, рисунок);*

*Большинство ограждений и козырьков исторических приямков со значительными утратами металлодекора и конструкций

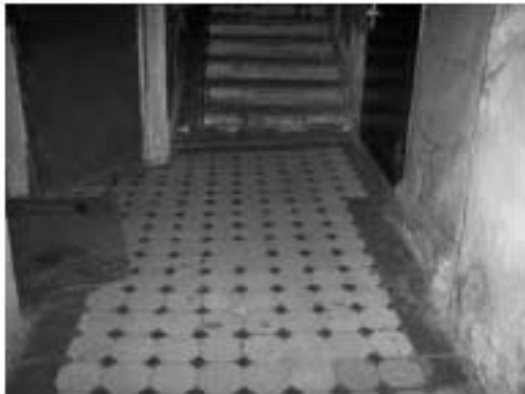
6	<p>Декоративно-художественная отделка интерьеров:</p> <p>Лестница северо-западного дворового флигеля, ведущая к пом. 109-Н:</p> <p>покрытие пола вестибюля и межэтажных площадок метлахской плиткой «соты» в два цвета (белый, красный).</p> <p>Лестница дворового флигеля №12:</p> <p>покрытие пола вестибюля и межэтажных площадок метлахской плиткой «соты» в два цвета (белый, красный).</p>

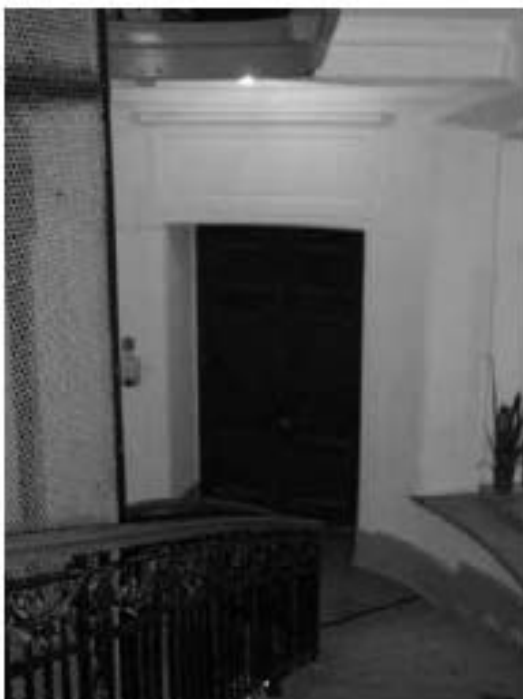
исторические номерные доски белого с серыми прожилками мрамора и с историческими звонками (4 штуки, включая доску перед пом. 58-Н);

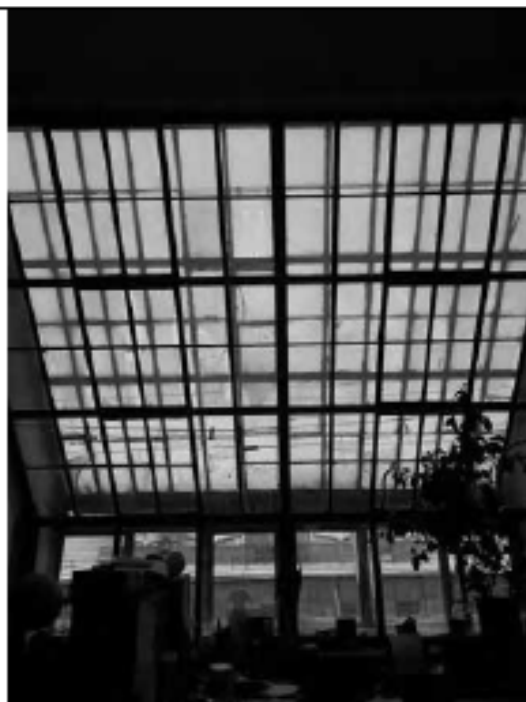
металлическими заполнениями,
исторической мелкой расстекловки;

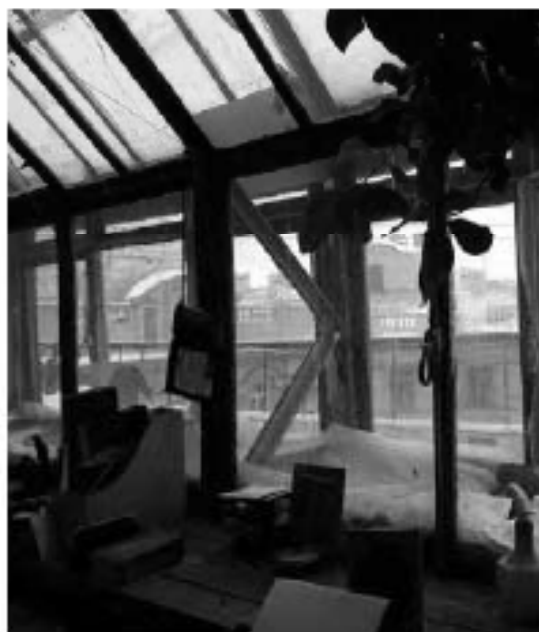
историческое оконное заполнение с
оконными приборами (3 шт.): шпингалет
стержневой, поворотный, латунный, с
ручкой-петлей;

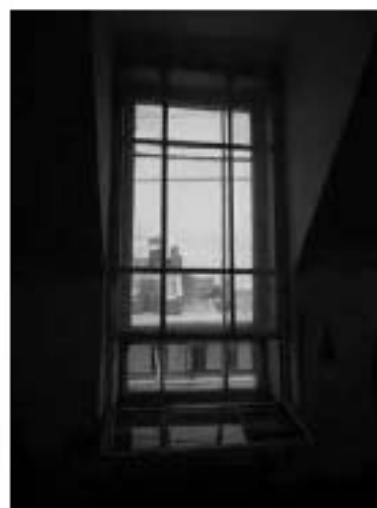
оконный проем с историческим
металлическим заполнением,
исторической расстекловки (наружные и
внутренние рамы);

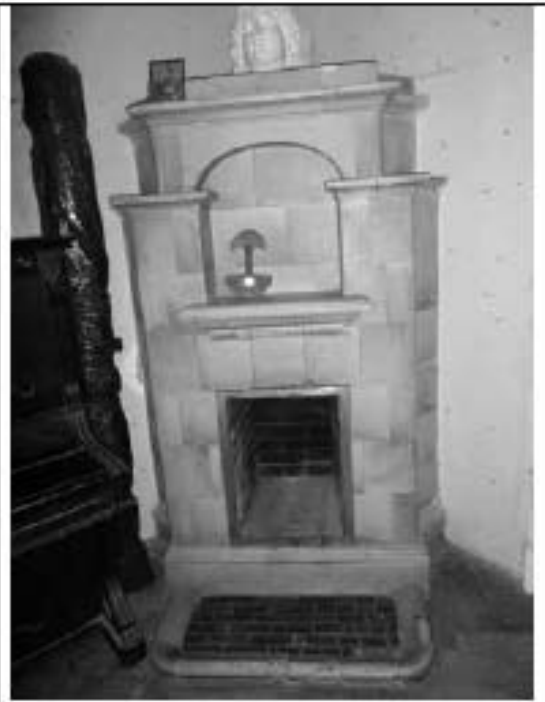
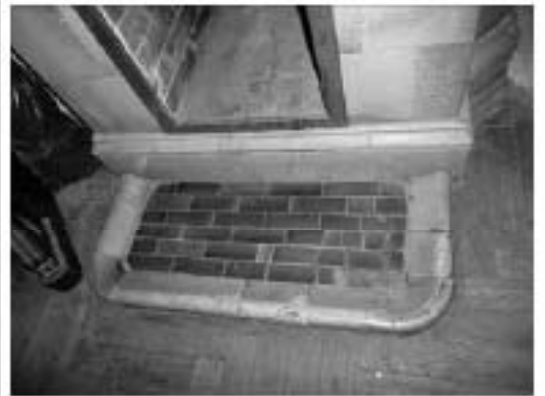
Камин угловой, облицован керамической плиткой серо-лилового цвета (каменная масса, высокий обжиг, матовая глазурь), на высоком плинте с профилированным краем, с профилированным карнизом и невысоким аттиком. Притопочная плита облицована майоликовой плиткой зеленого цвета с серым бордюром. Топочное отверстие прямоугольной формы, дверцы утрачены. На притопочной плите имеются мелкие трещины. Над топочным отверстием каминная полка и ниша с коробовым завершением.

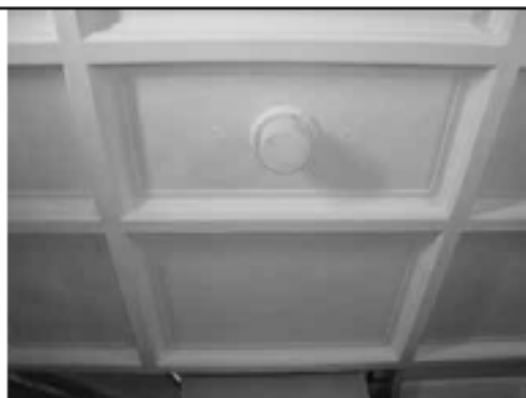
кессонированное перекрытие лестничных площадок;

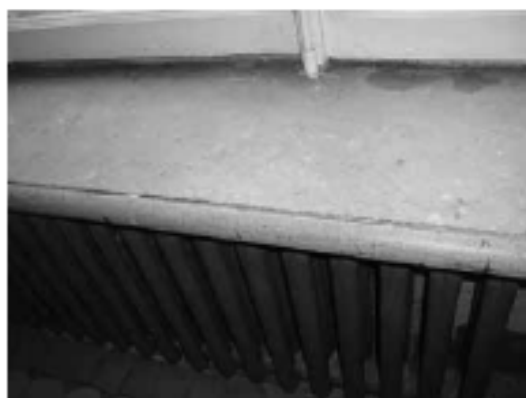
подоконные доски лещадной плиты с валиком по наружному краю;

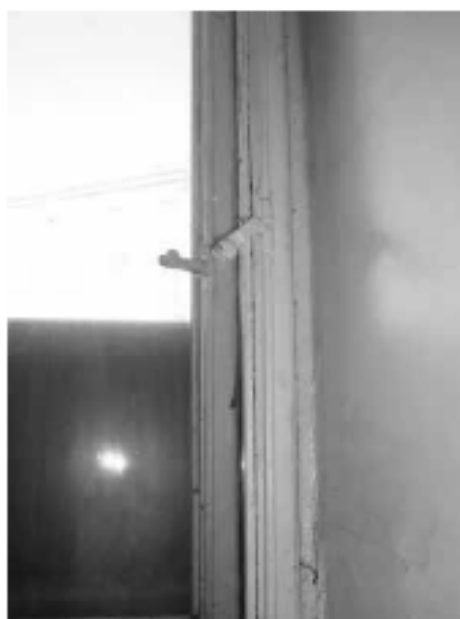
оконные приборы вестибюля и парадной лестницы (5 штук): шпингалет стержневой, поворотный, с гладкой ручкой, оканчивающейся кнопкой;

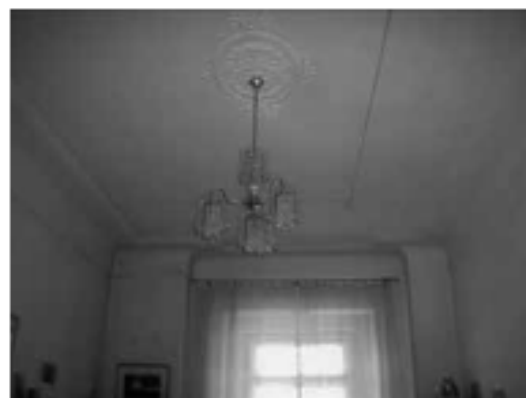
плоское перекрытие с падугой, профилированной тягой и оконным проемом в неглубокой нише;

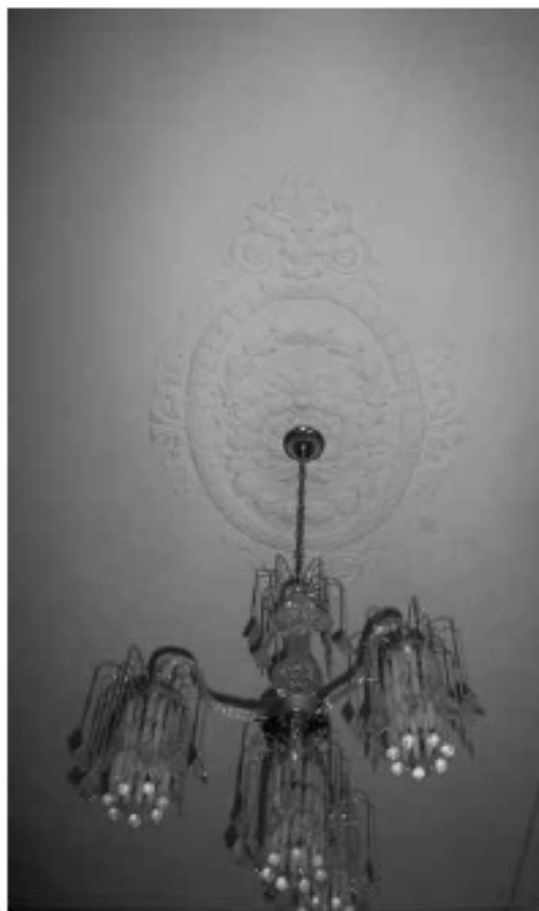
лепная розетка под люстру в виде двух перевитых лавровых венков, вписанных в овальный венок, фланкированный пальметтами, волютообразными завитками и лентами;

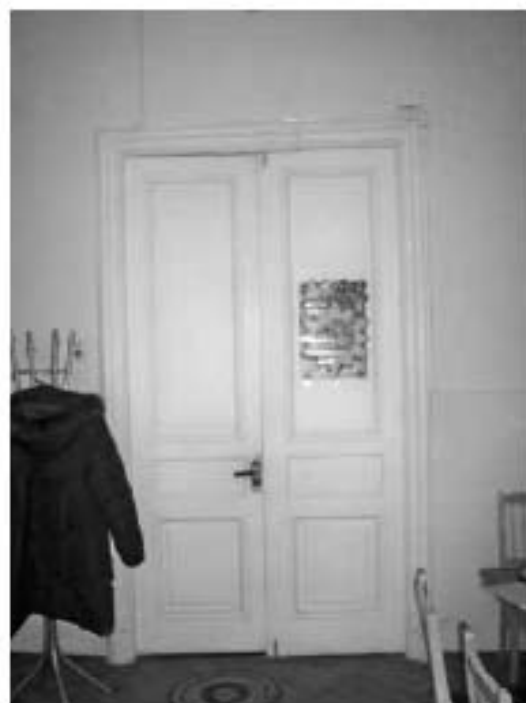
дверной проем с историческим деревянным заполнением: дверь двустворчатая, каждая створка на три филенки (материал, рисунок);

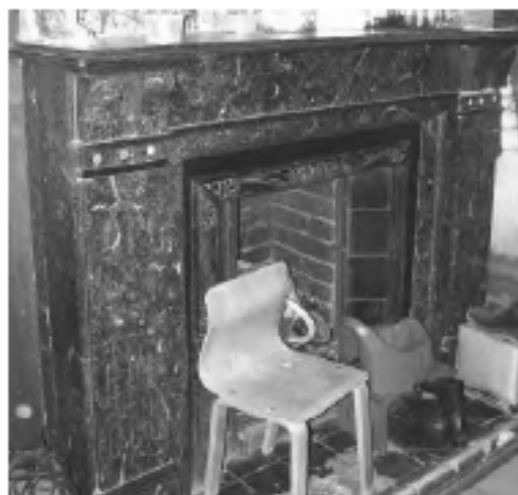
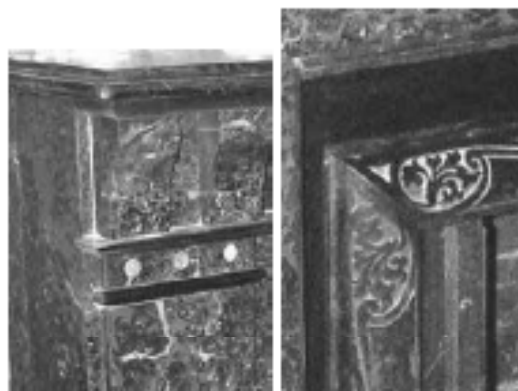
Камин средистенный.
Мрамор / искусственный ? / темного цвета с прожилками. В плане прямоугольной формы, одноярусный, боковины с каннелированными пилястрами и дисками на каштелях (многие диски утрачены), над ними – кронштейны, топочный проем прямоугольной формы с орнаментальным обрамлением из завитков, листьев, по сторонам топки – изразцы.

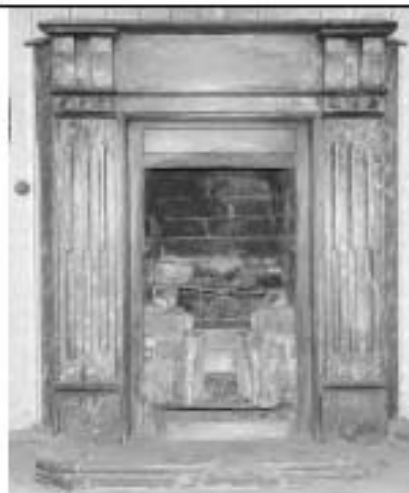
Камень: угловой, одноярусный, искусственный мрамор, красно-коричневого цвета. Боковые лопатки имеют ложчатый декор. В верхней части лопаток кронштейны, поддерживающие

фриз. Полочка профилированная.

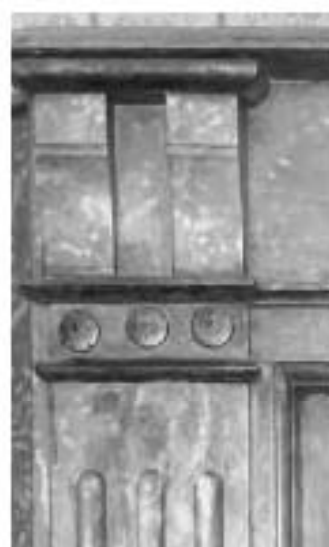
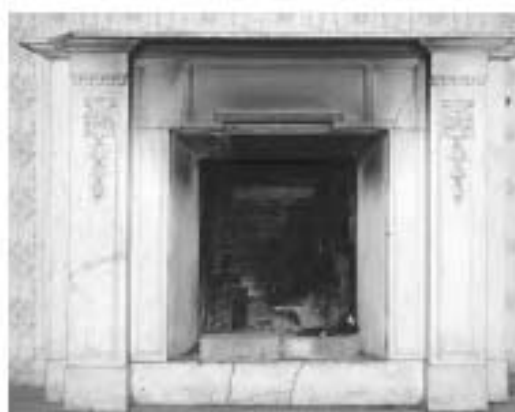
Комната № 18 – 24,1 кв.м.

Камин: угловой, однорусный, мраморный, белый. Боковые лопатки в верхней части имеют декор в виде цветочной гирлянды. Во фризе фигурная филленка.

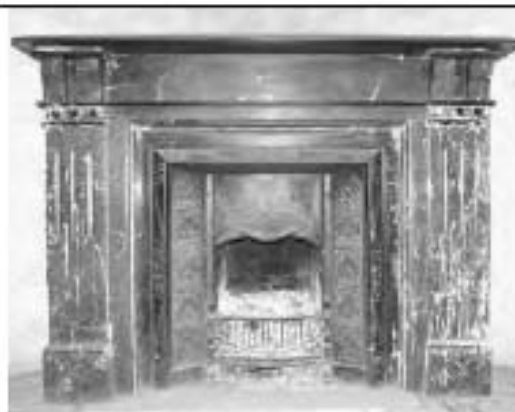
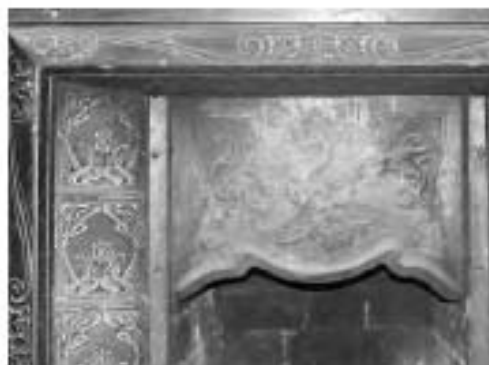
Комната № 15 – 18,5 кв.м.

Камин: угловой, однорусный, искусственный мрамор, коричневого цвета с прожилками. Боковые доски

имеют ложчатый декор, в верхней части кронштейны. Портал перспективный, боковины облицованы изразцами коричневого цвета с рельефом. Фурнитура, декорирована изображением дракона с крыльями.

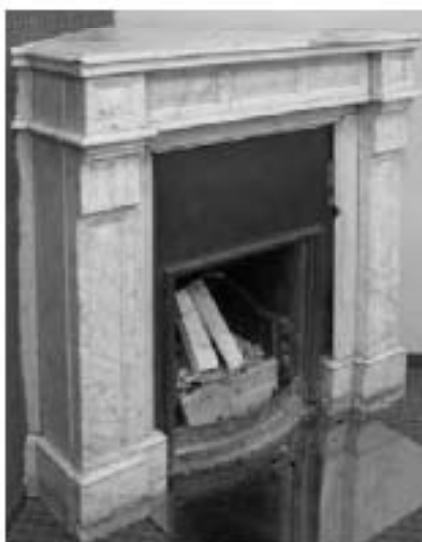
Камин угловой.

Мрамор белого цвета с темными прожилками. Одноярусный, в плане прямоугольной формы, с 2 ризалитами, с цоколем, лопатки с желобками и алмазной гранью; во фризе – филенки с алмазными гранями; прямоугольный топочный проем зашит латунным листом, камин отреставрирован.

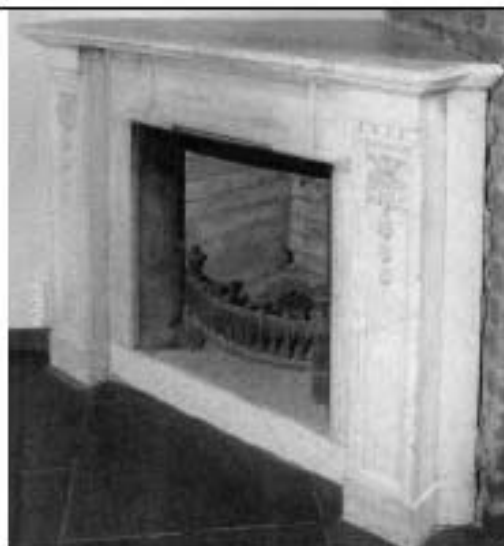
Камин угловой.

Мрамор красно-черного цвета с белыми

прожилками. В плане с центральным ризалитом, одноярусный, с цоколем, боковины в виде пилястр с накладными кружками, по сторонам во фризе – кронштейны.

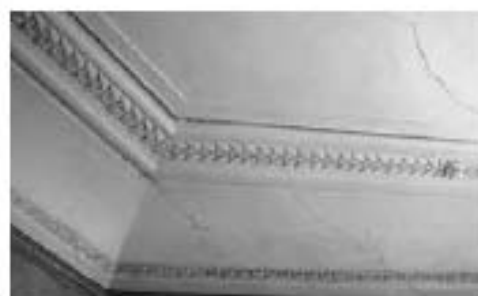
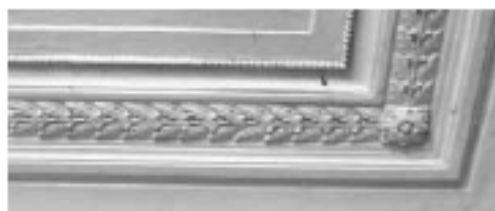
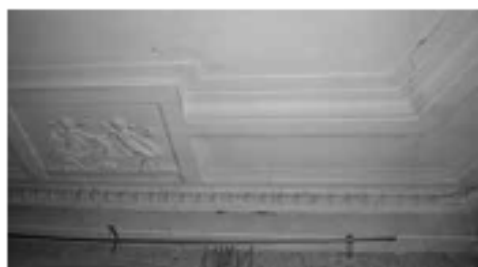
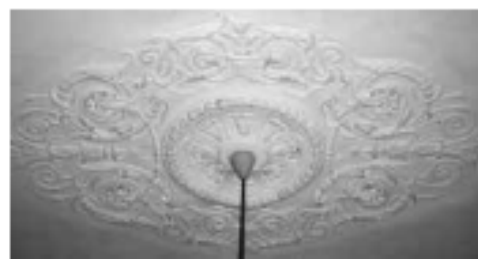
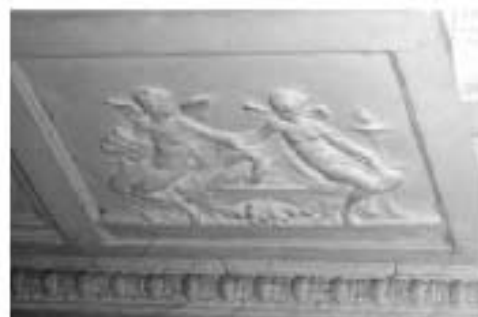
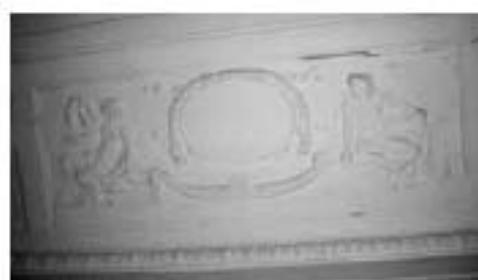
Потолок: в центре – композиция из плодов в кольце, окруженном цветами, гирляндами, листьями. По периметру стен профилированный карниз с орнаментом из иоников; в поле плафона гладкие филенки, ограниченные профилированной

рамой, в центре торцовых сторон – филенки с изображением сидящих крылатых женщины и мальчика с инструментами, в центре продольных сторон – филенки с фигурами сидящих обнаженных мужчины и женщины.

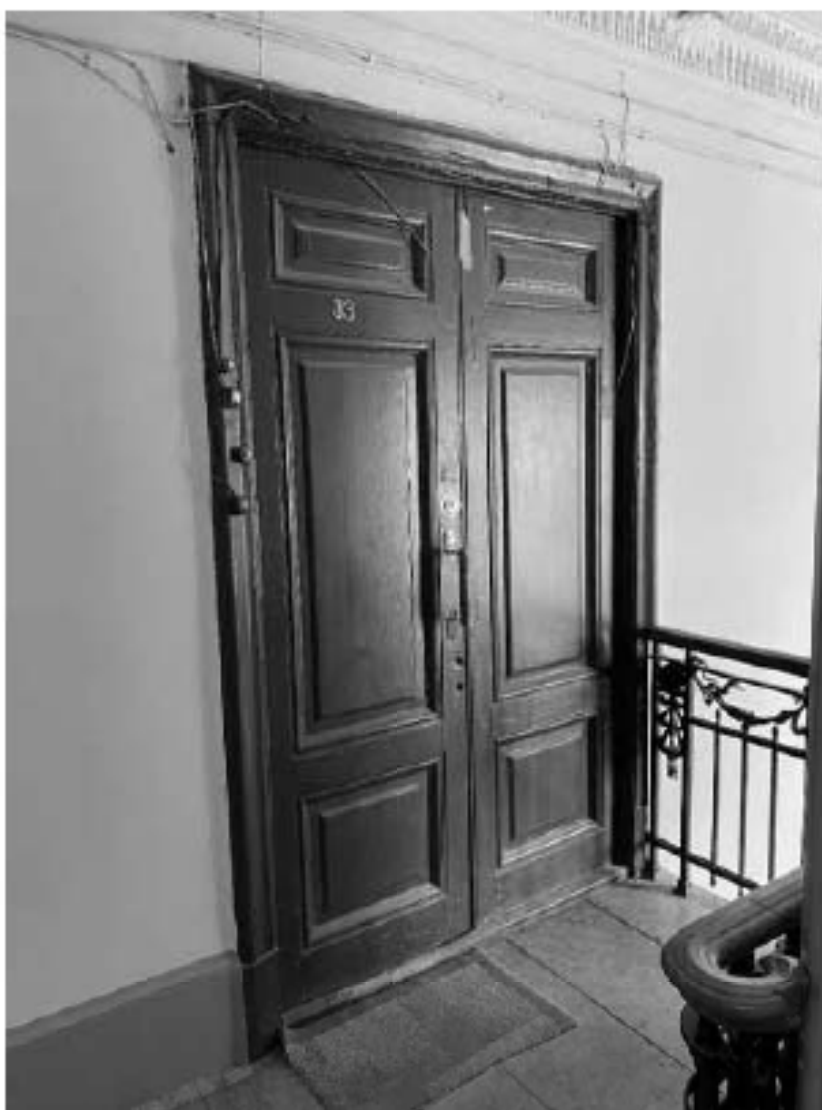
Илл. 11. Объект культурного наследия федерального значения «Дом, где в 1926-1934 гг. в квартире 20 жил секретарь Ленинградского губкома ВКП(б) Киров С.М.», расположенного по адресу: Санкт-Петербург, Каменноостровский проспект, дом 26-28, литера А (Санкт-Петербург, Каменноостровский просп., 26-28). Квартира № 33. Историческое входное дверное заполнение. Вид с лестничной клетки.
Дата фотофиксации: 28 апреля 2023 г.

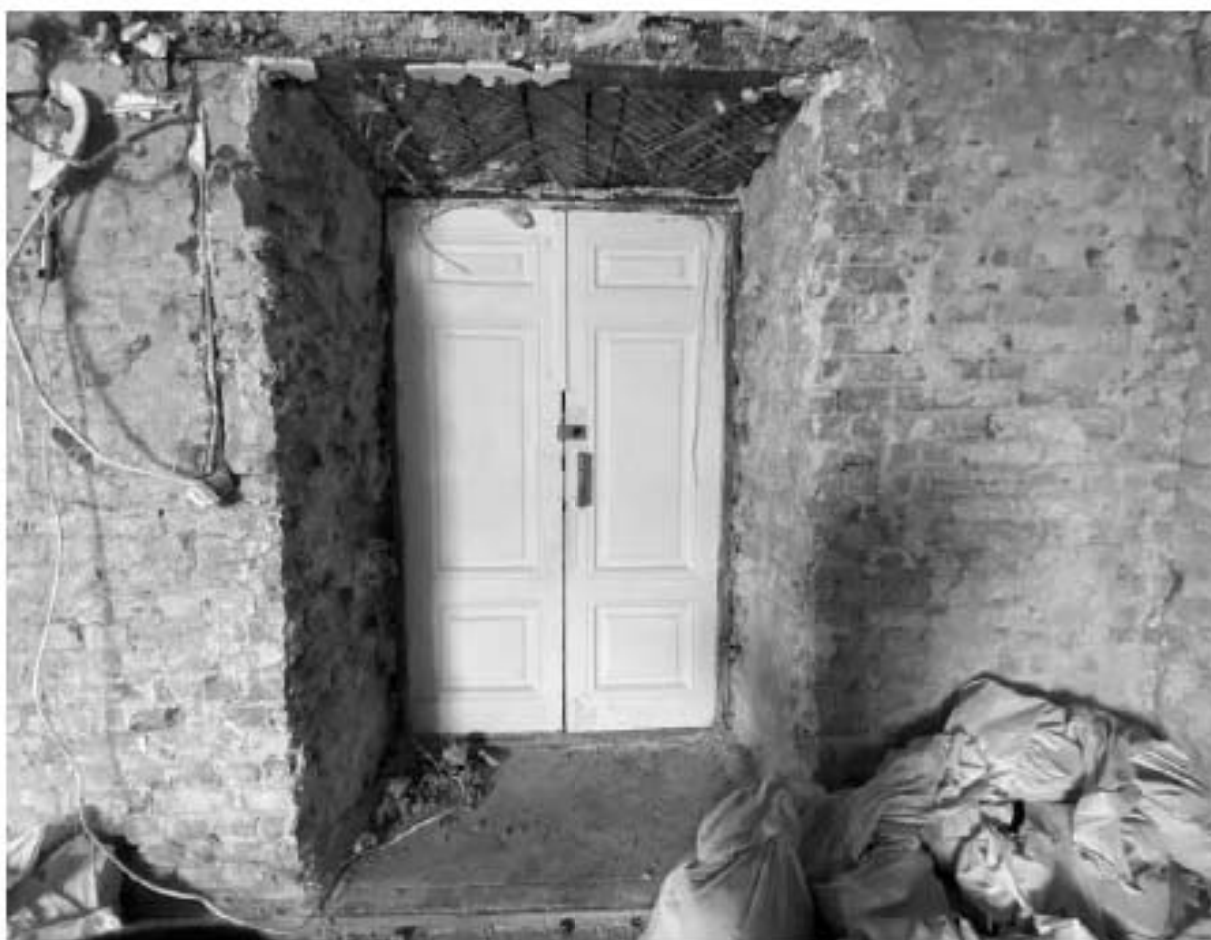
Илл. 12. Объект культурного наследия федерального значения «Дом, где в 1926-1934 гг. в квартире 20 жил секретарь Ленинградского губкома ВКП(б) Киров С.М.», расположенного по адресу: Санкт-Петербург, Каменноостровский проспект, дом 26-28, литера А (Санкт-Петербург, Каменноостровский просп., 26-28). Квартира № 33. Историческое дверное заполнение Вид со стороны помещений квартиры. Дата фотофиксации: 28 апреля 2023 г.

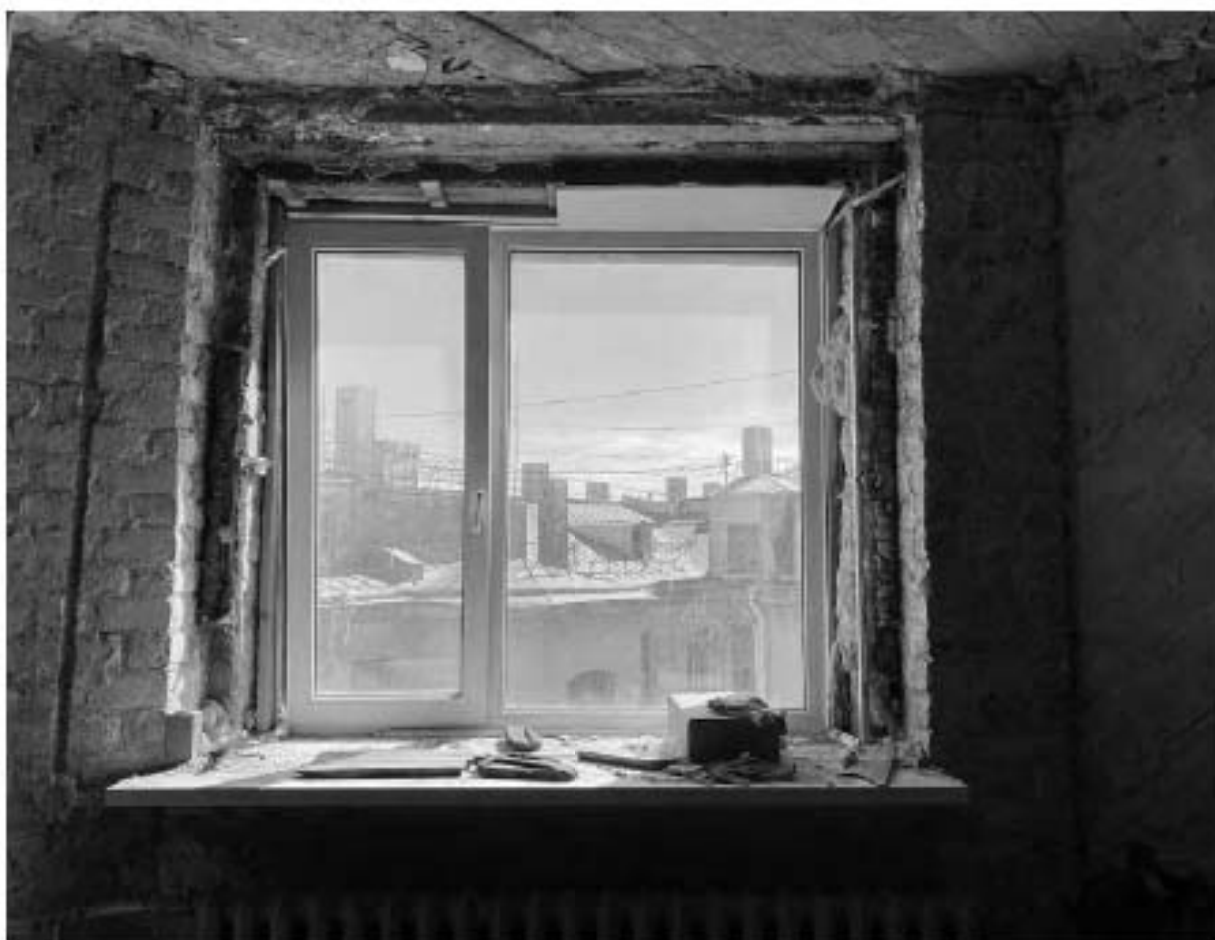
Илл. 15. Объект культурного наследия федерального значения «Дом, где в 1926-1934 гг. в квартире 20 жил секретарь Ленинградского губкома ВКП(б) Киров С.М.», расположенного по адресу: Санкт-Петербург, Каменноостровский проспект, дом 26-28, литера А (Санкт-Петербург, Каменноостровский просп., 26-28). Квартира № 33. Оконное заполнение в пом. № 1.
