АКТ

по результатам государственной историко-культурной экспертизы проектной документации на проведение работ по сохранению объекта культурного наследия федерального значения «Дом, где в 1926-1934 гг. в квартире 20 жил секретарь Ленинградского губкома ВКП(б) Киров С.М.», расположенного по адресу:
 Санкт-Петербург, Каменноостровский проспект, дом 26-28, литера А (Санкт-Петербург, Каменноостровский просп., 26-28): «Приспособление для современного использования квартиры № 33, расположенной в объекте культурного наследия федерального значения «Дом, где в 1926-1934 гг. в квартире 20 жил секретарь Ленинградского губкома ВКП(б) Киров С.М.» по адресу:
 г. Санкт-Петербург, Петроградский район, Каменноостровский пр., д. 26-28, лит. А, кв. 33» (шифр: П-23-07), разработанной ООО «НИИПИ Спецреставрация» в 2023 году

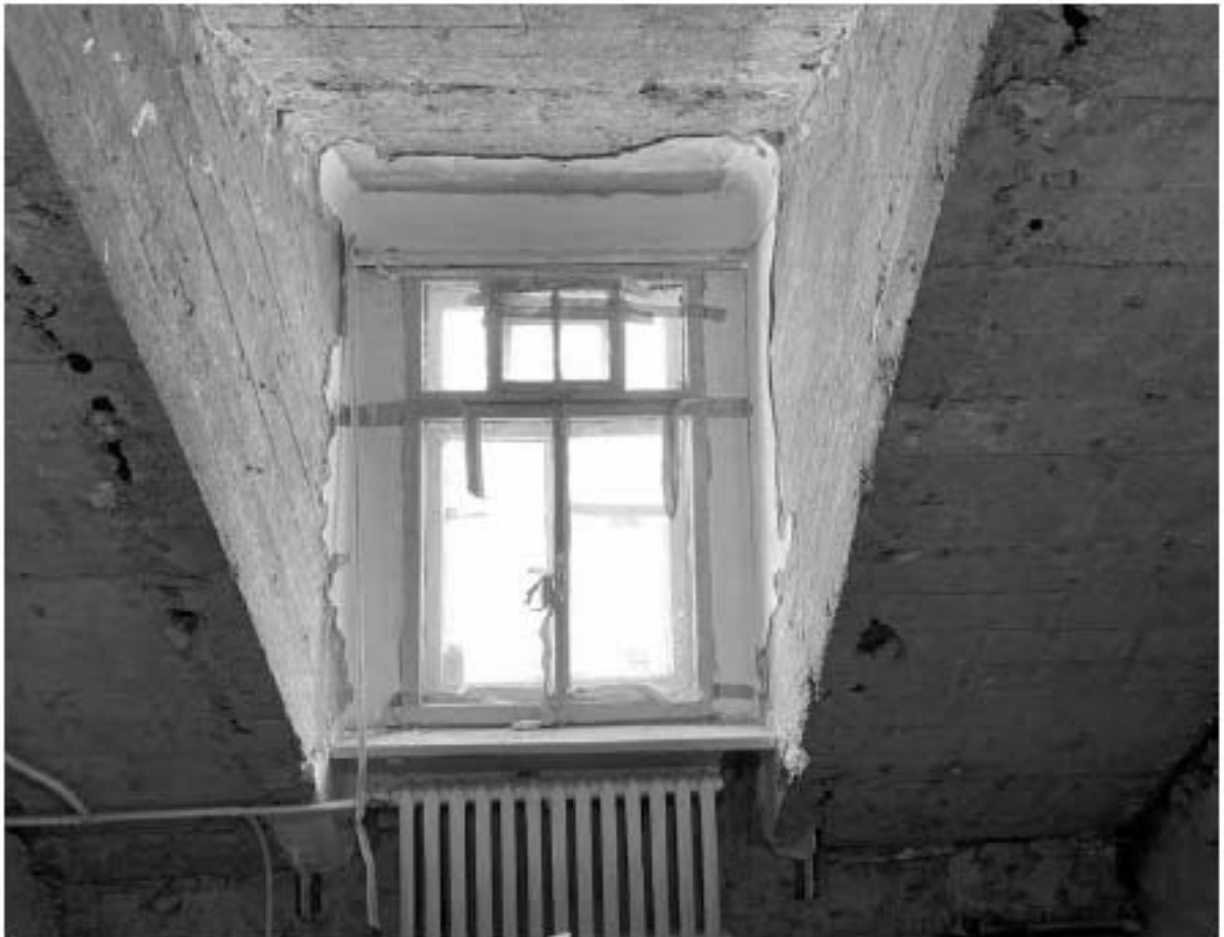
Илл. 20. Объект культурного наследия федерального значения «Дом, где в 1926-1934 гг. в квартире 20 жил секретарь Ленинградского губкома ВКП(б) Киров С.М.», расположенного по адресу: Санкт-Петербург, Каменноостровский проспект, дом 26-28, литера А (Санкт-Петербург, Каменноостровский просп., 26-28). Квартира № 33. Существующее оконное заполнение в помещении № 3.
Дата фотофиксации: 28 апреля 2023 г.

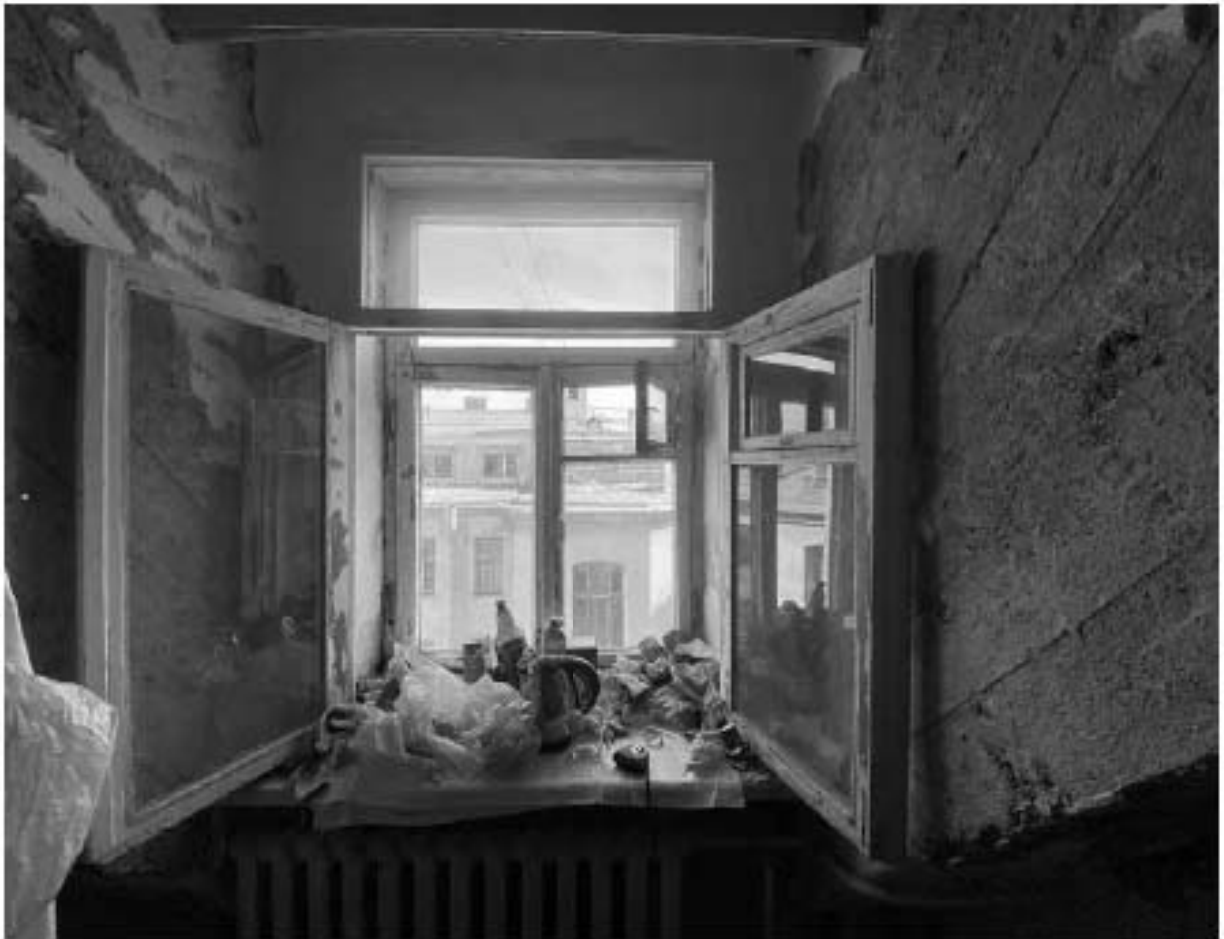
Илл. 24. Объект культурного наследия федерального значения «Дом, где в 1926-1934 гг. в квартире 20 жил секретарь Ленинградского губкома ВКП(б) Киров С.М.», расположенного по адресу: Санкт-Петербург, Каменноостровский проспект, дом 26-28, литера А (Санкт-Петербург, Каменноостровский просп., 26-28). Квартира № 33. Существующее оконное заполнение в помещении № 5. Дата фотофиксации: 28 апреля 2023 г.

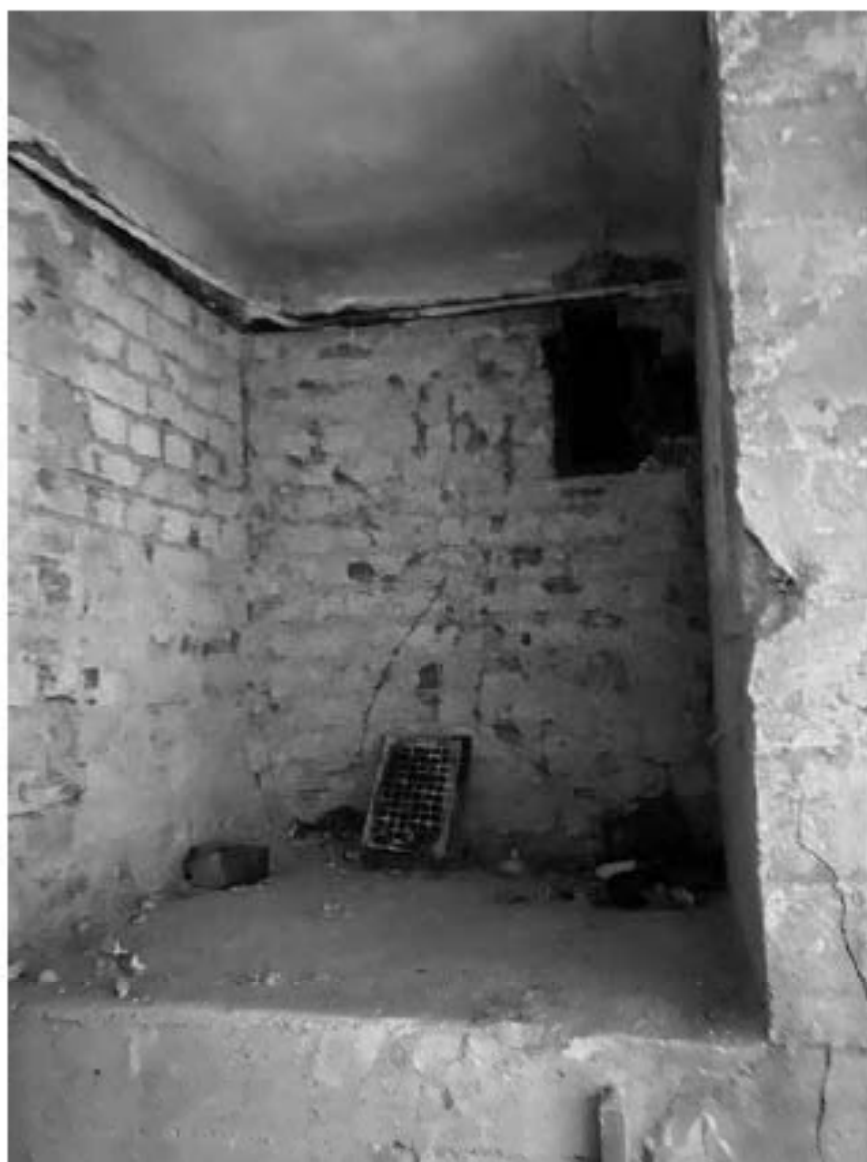
Илл. 29. Объект культурного наследия федерального значения «Дом, где в 1926-1934 гг. в квартире 20 жил секретарь Ленинградского губкома ВКП(б) Киров С.М.», расположенного по адресу: Санкт-Петербург, Каменноостровский проспект, дом 26-28, литера А (Санкт-Петербург, Каменноостровский просп., 26-28). Квартира № 33. Существующая ниша в ванной (пом. № 6).
Дата фотофиксации: 28 апреля 2023 г.

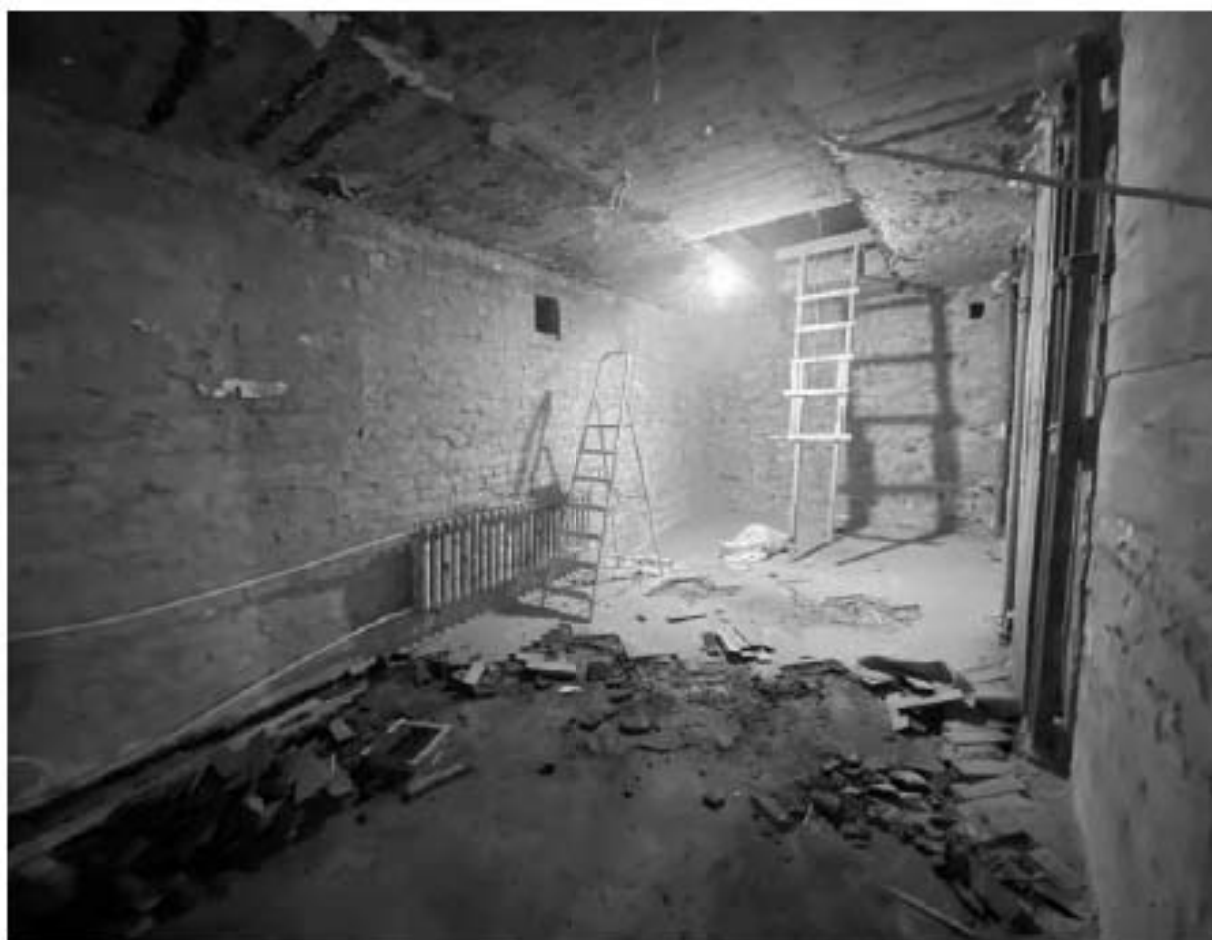
Илл. 34. Объект культурного наследия федерального значения «Дом, где в 1926-1934 гг. в квартире 20 жил секретарь Ленинградского губкома ВКП(б) Киров С.М.», расположенного по адресу: Санкт-Петербург, Каменноостровский проспект, дом 26-28, литера А (Санкт-Петербург, Каменноостровский просп., 26-28). Квартира № 33. Общий вид комнаты (пом. № 12).

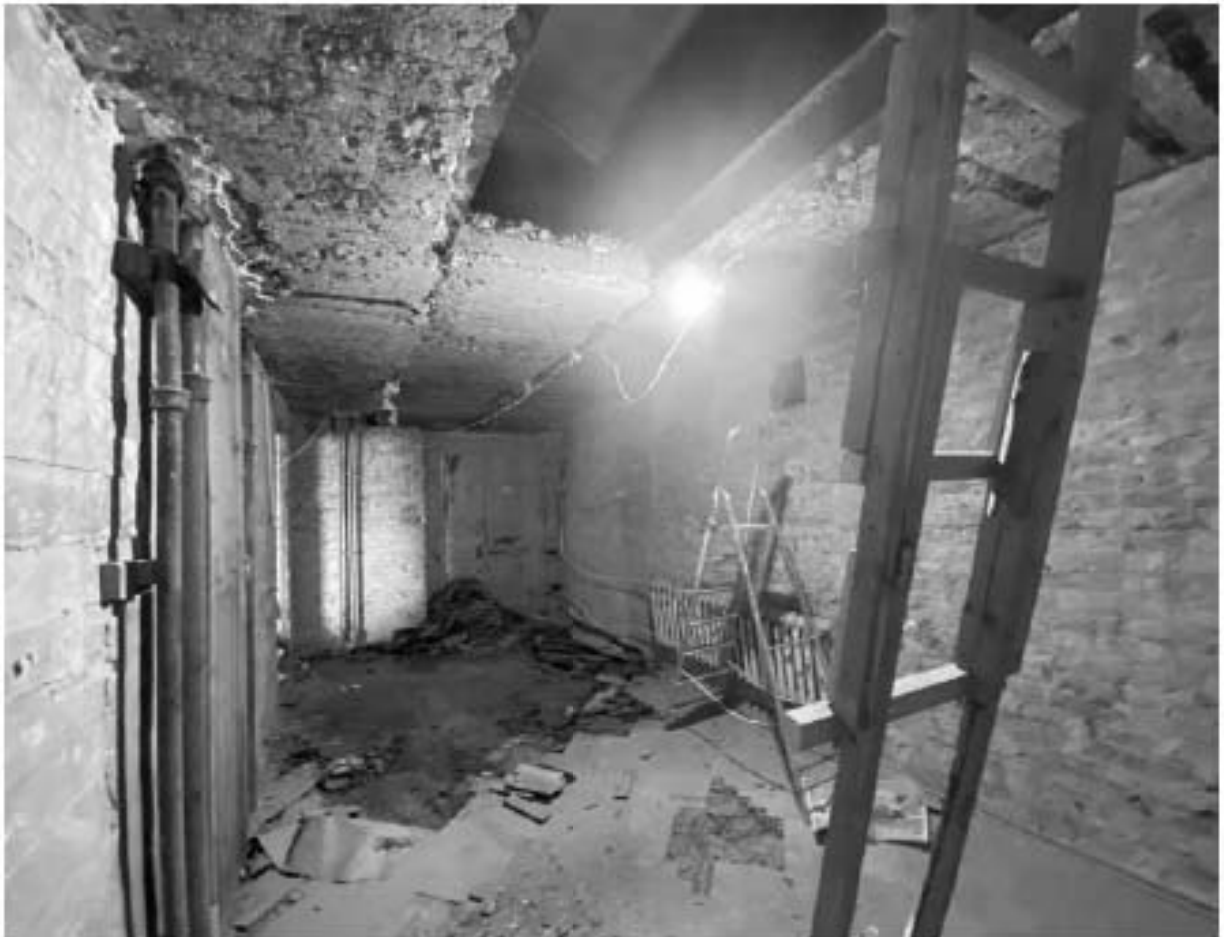
Илл. 35. Объект культурного наследия федерального значения «Дом, где в 1926-1934 гг. в квартире 20 жил секретарь Ленинградского губкома ВКП(б) Киров С.М.», расположенного по адресу: Санкт-Петербург, Каменноостровский проспект, дом 26-28, литера А (Санкт-Петербург, Каменноостровский просп., 26-28). Квартира № 33. Общий вид комнаты (пом. № 12).

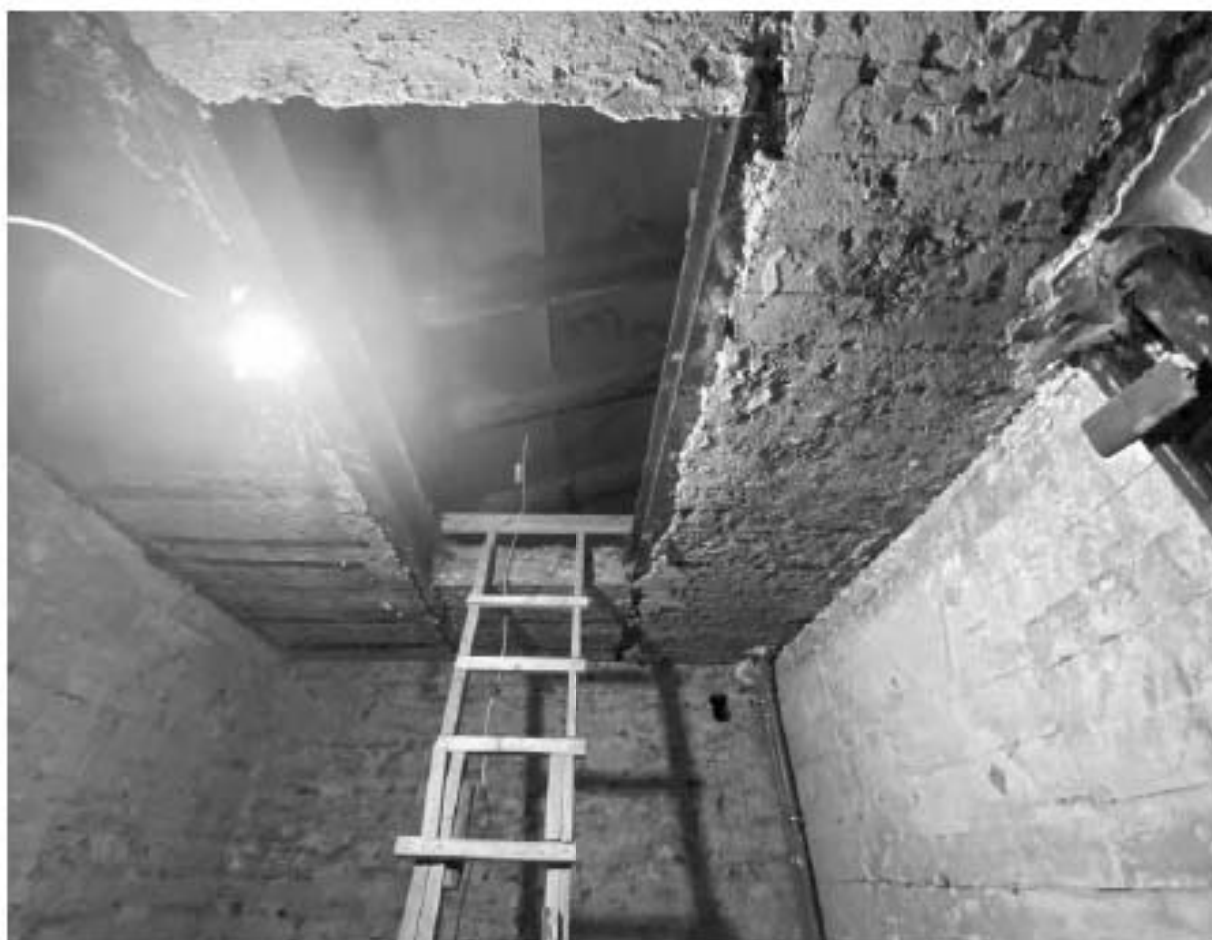
Илл. 36. Объект культурного наследия федерального значения «Дом, где в 1926-1934 гг. в квартире 20 жил секретарь Ленинградского губкома ВКП(б) Киров С.М.», расположенного по адресу: Санкт-Петербург, Каменноостровский проспект, дом 26-28, литера А (Санкт-Петербург, Каменноостровский просп., 26-28). Квартира № 33. Помещение № 12. Лаз на чердак.
Дата фотофиксации: 28 апреля 2023 г.

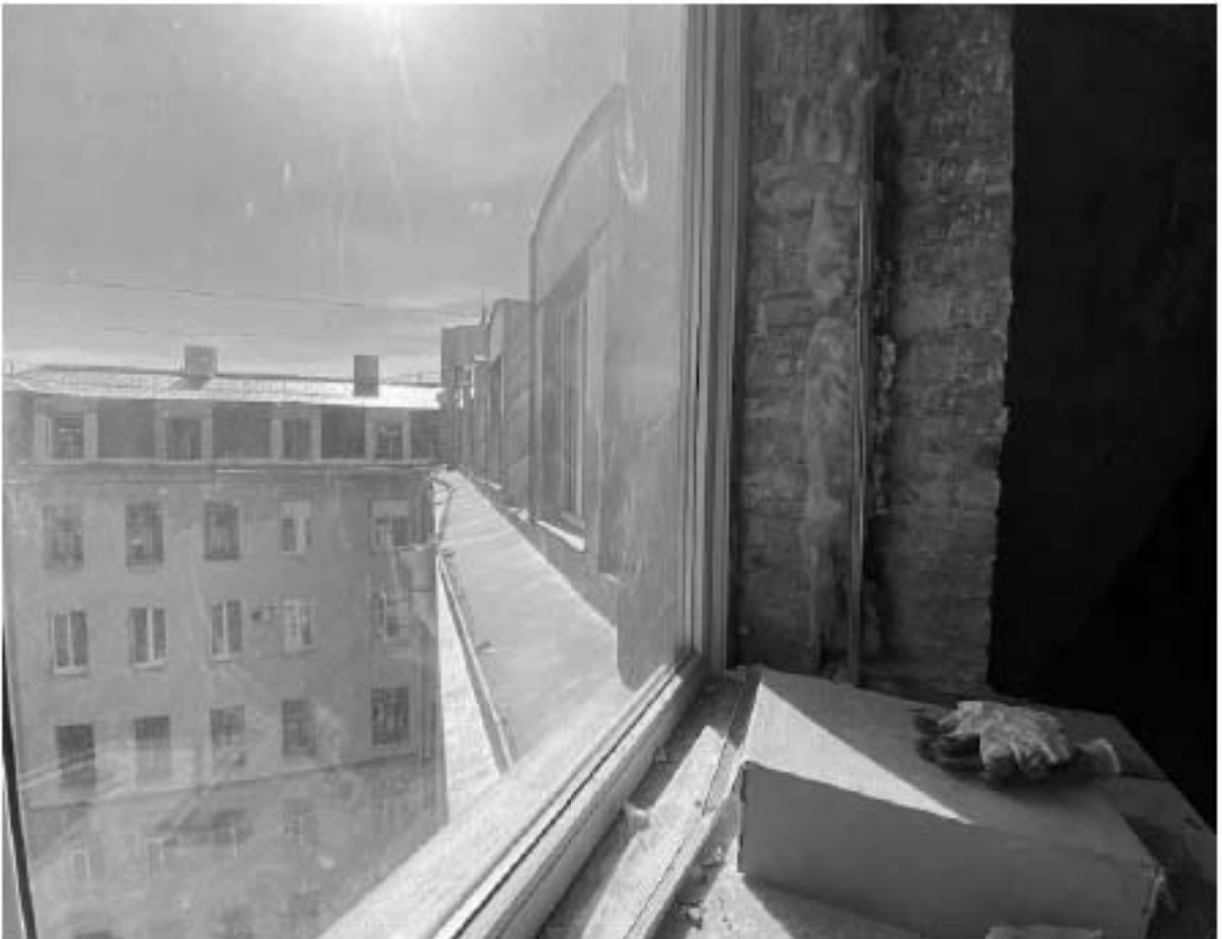
Илл. 37. Объект культурного наследия федерального значения «Дом, где в 1926-1934 гг. в квартире 20 жил секретарь Ленинградского губкома ВКП(б) Киров С.М.», расположенного по адресу: Санкт-Петербург, Каменноостровский проспект, дом 26-28, литера А (Санкт-Петербург, Каменноостровский просп., 26-28). Квартира № 33.
Дата фотофиксации: 28 апреля 2023 г.

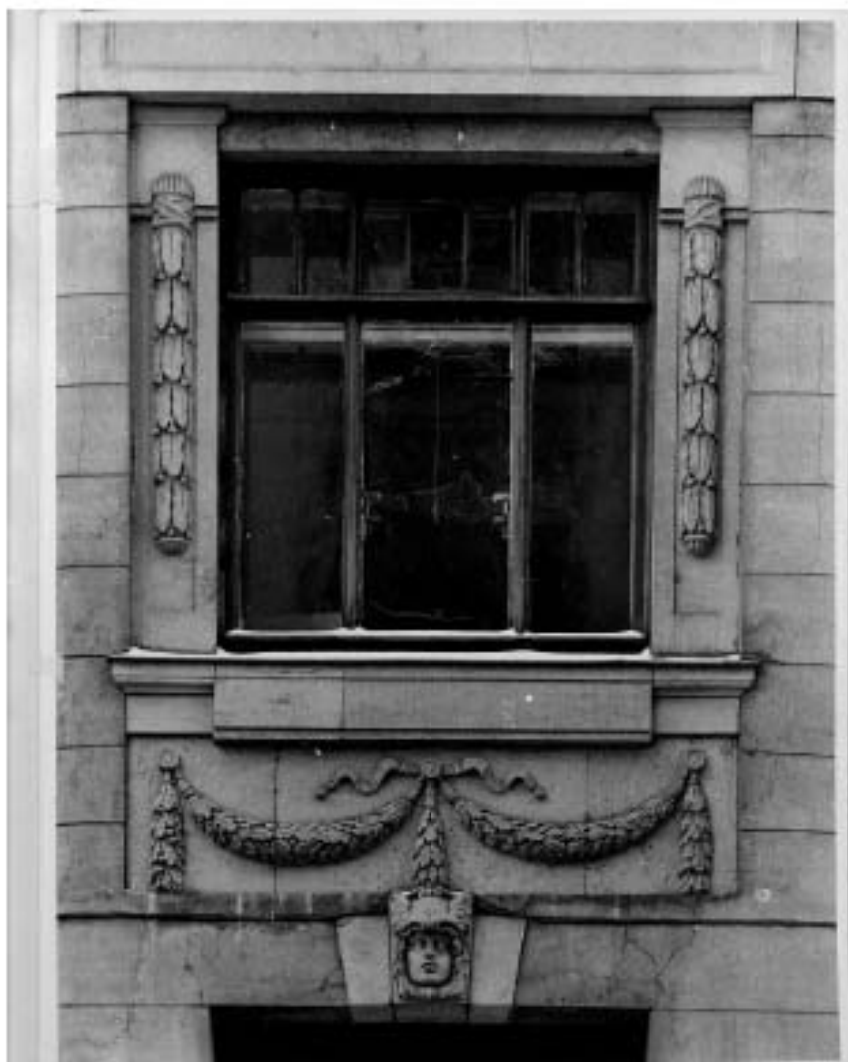
Реставрационные работы окна
по Кировскому пр.

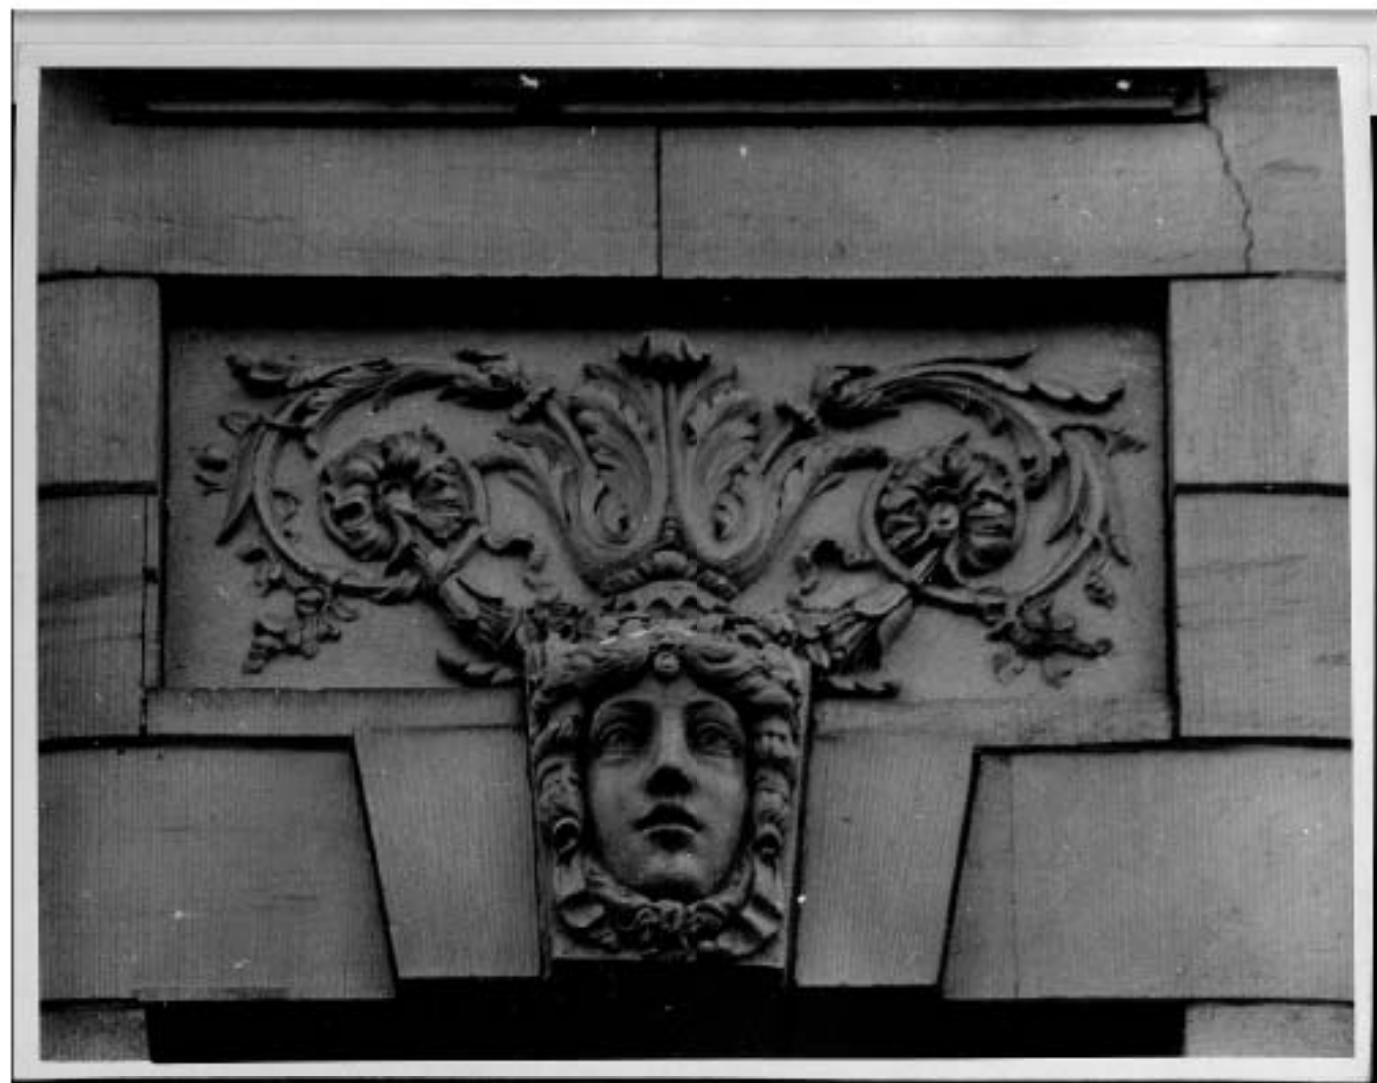
Рельефы ступеней фасада
над окнами I этажа
по Куровскому кв.

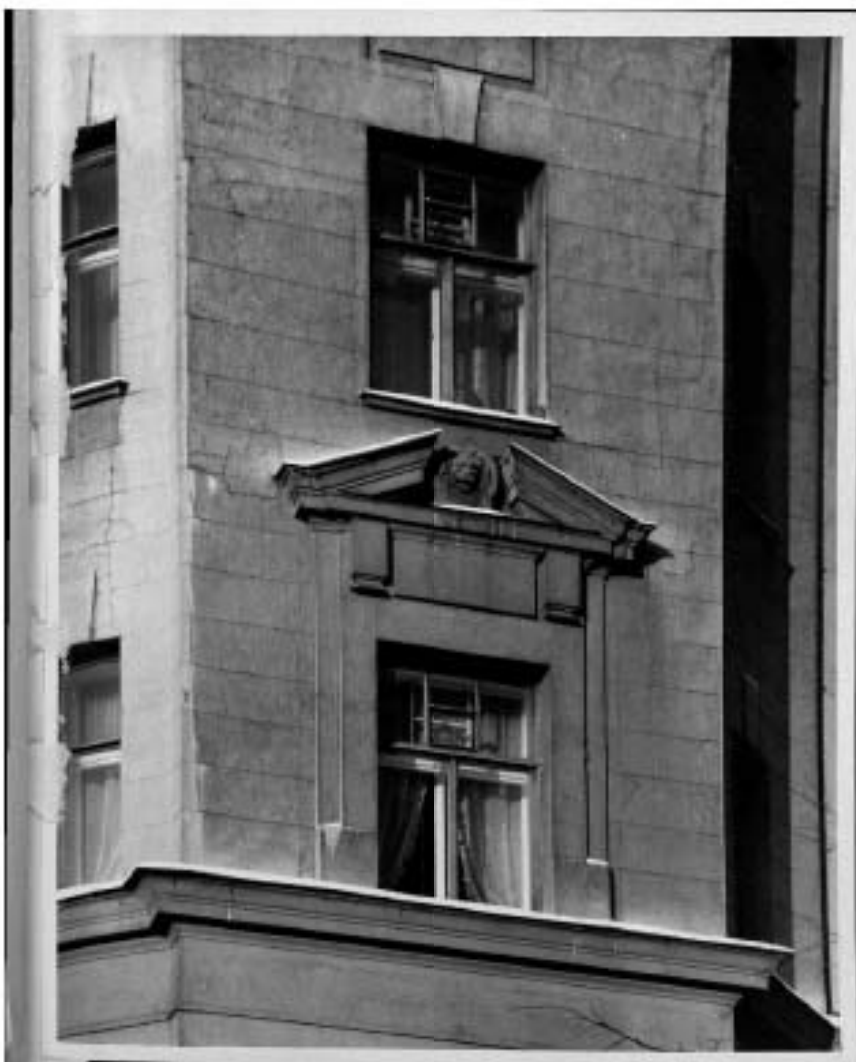
3.2. (2.2; 4.1, 3.) - 1.29.1.
 Дом первого Российского страхового
 общества, 1911-1914 гг.
 Кировский пр. 26/28, Кривоармейский ул. 29
 Декоративная обработка окна
 III этажа по Б. Куликовской ул.
 Р. С. Н. Мруцкого О. В. 1985 г.

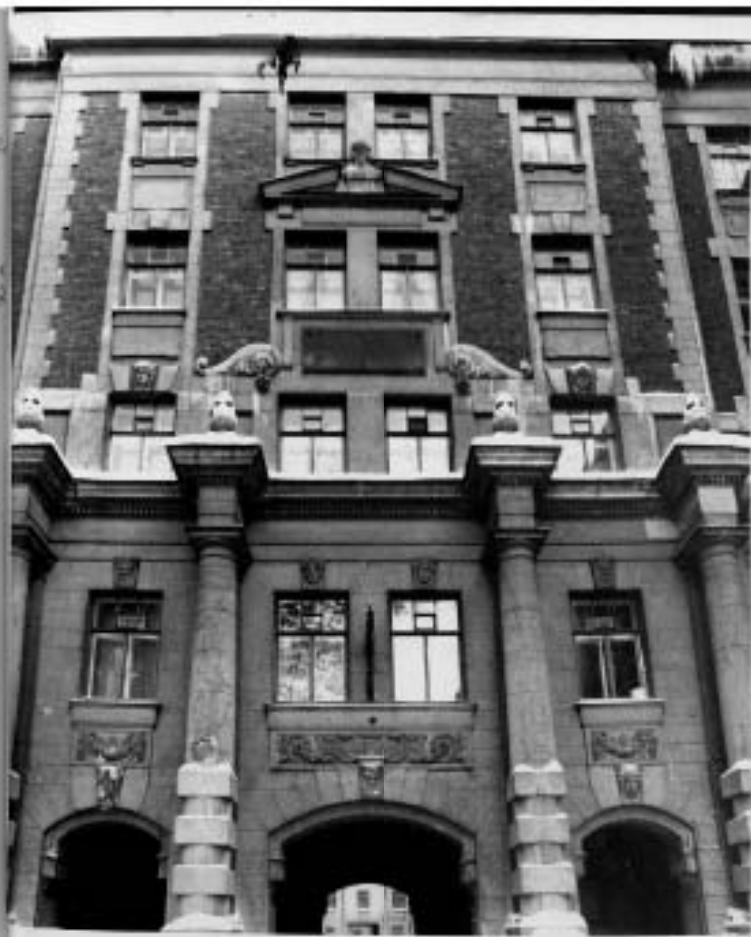
Центральная часть фасада в парадном
здании по Кронверкской ул.

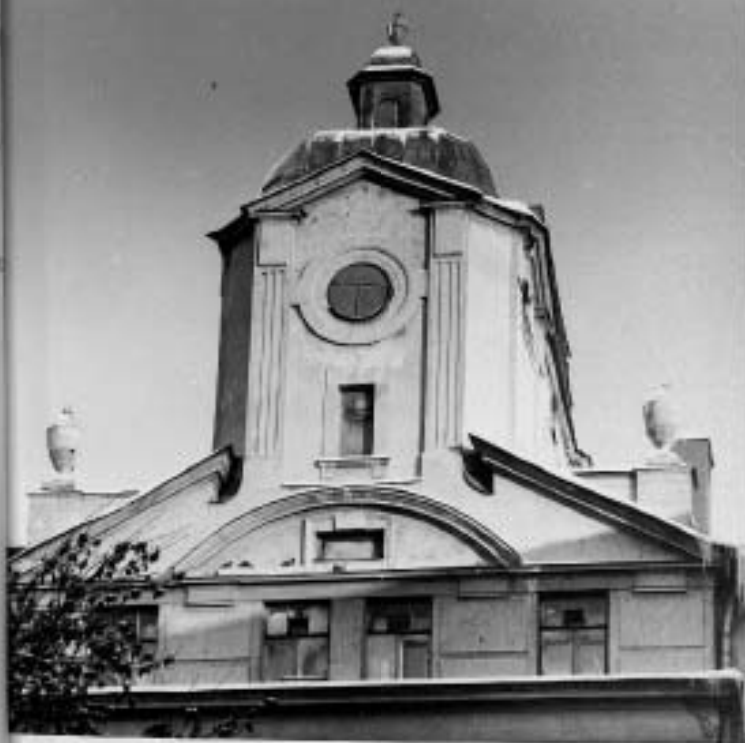
Завершение центральной части здания
в парадном дворе по Кронверк

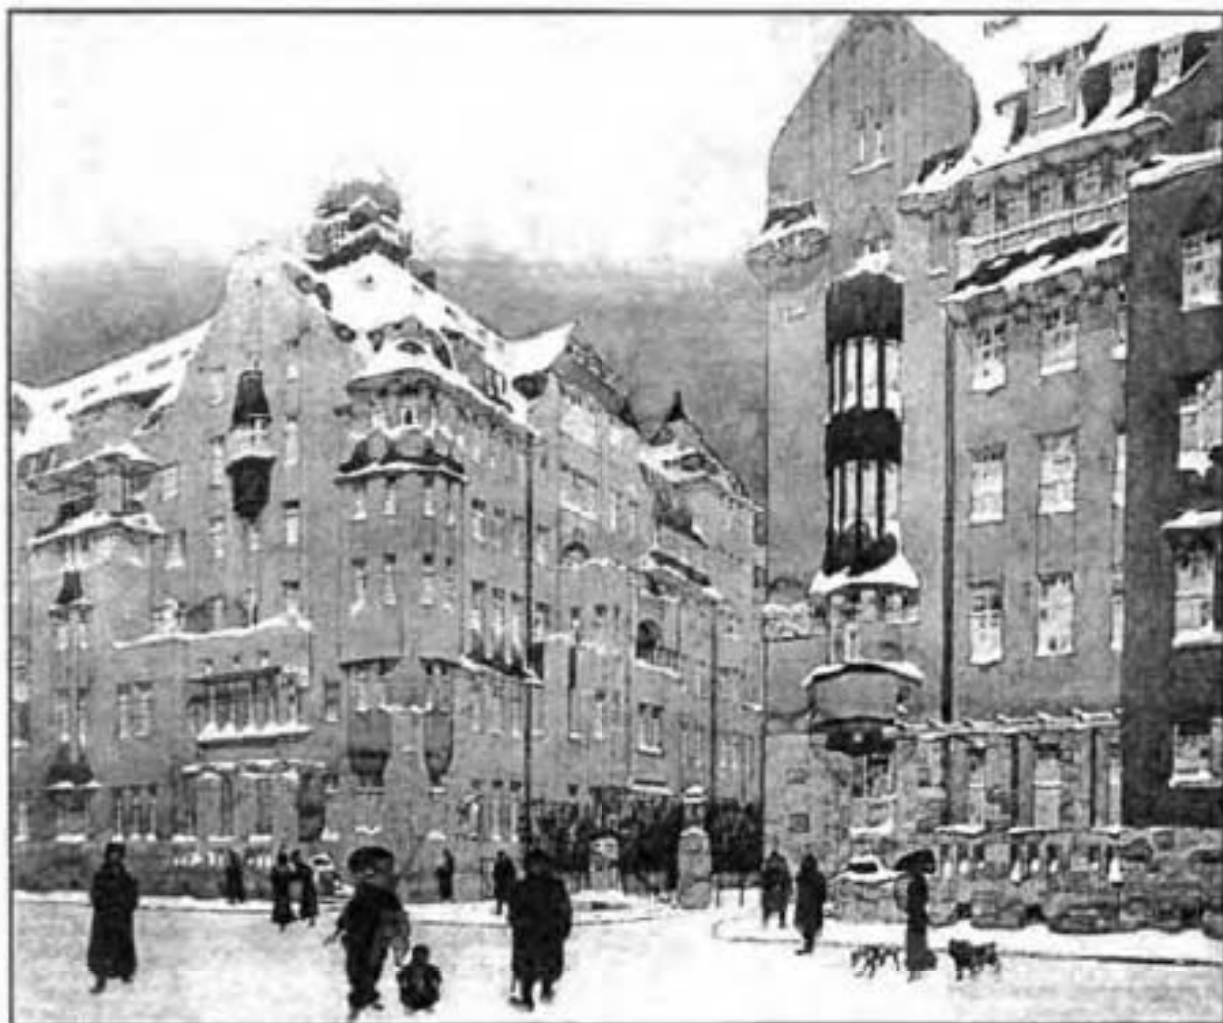
Илл. 12. Н.В. Васильев, А.И. Дмитриев. Конкурсный проект жилого комплекса Первого
 русского страхового общества. Перспектива. 1910 г. //
 Источник: <https://www.citywalls.ru/house559.html>

Большой цокольный дом на Каменноостровском проспекте был сооружен в 1912-13 гг. по проекту архитекторов Л.Н. Бенуа, А.Н. Бенуа, В.В. Бенуа с использованием планировочного решения конкурсного проекта 1910 г. А.И. Дмитриева и Н.В. Васильева.

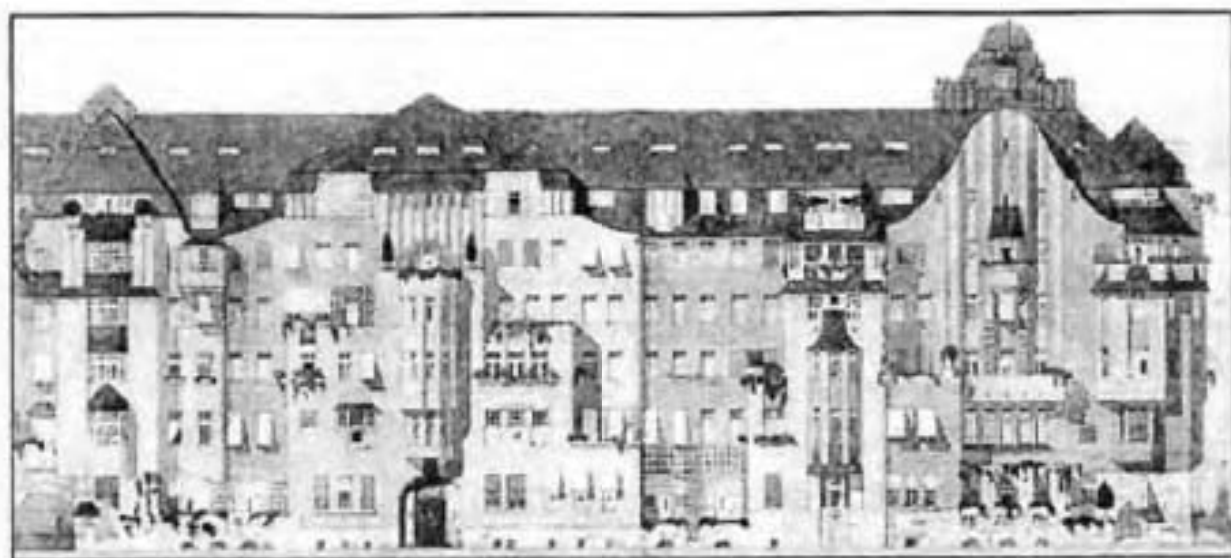
Илл. 13. Н.В. Васильев, А.И. Дмитриев. Конкурсный проект жилого комплекса Первого
 русского страхового общества. Фрагмент фасада. 1910 г. //
 Источник: <https://www.citywalls.ru/house559.html>

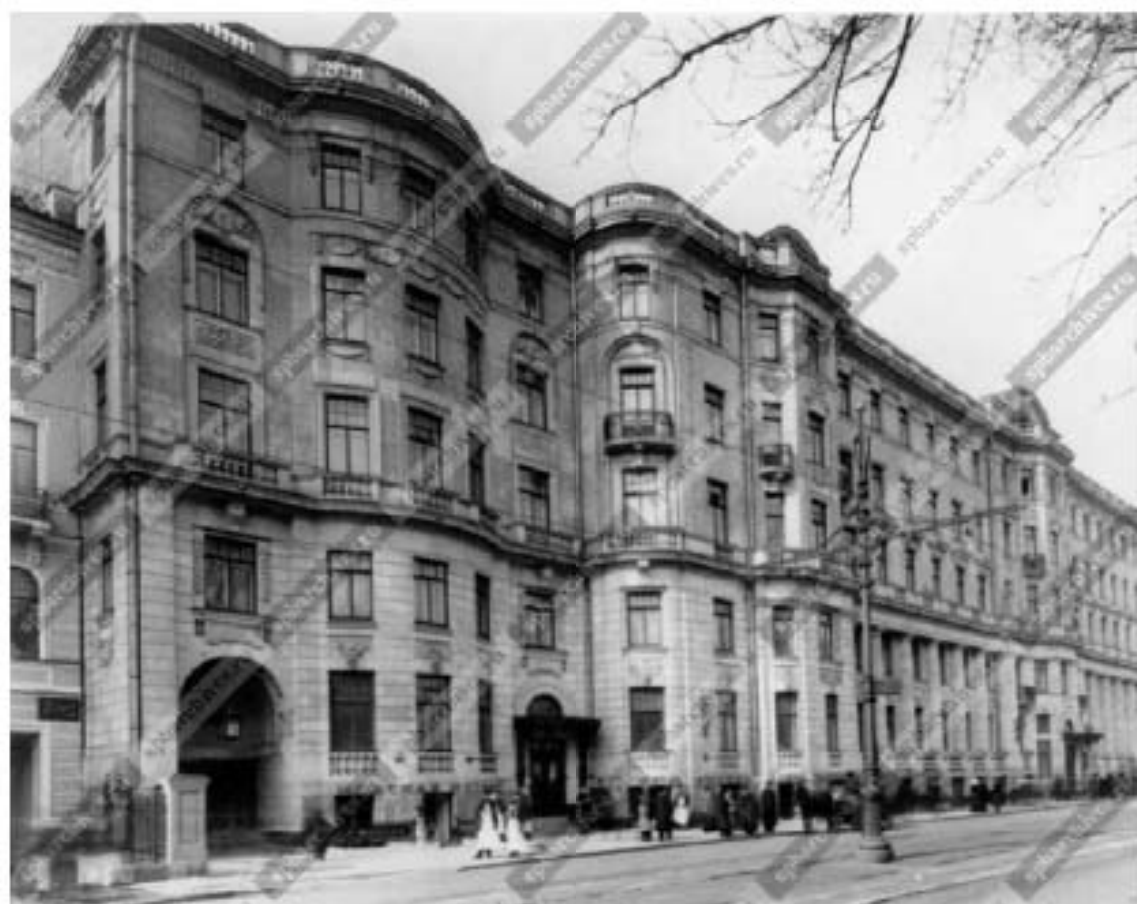
Илл. 68. Фасад дома №26-28 со стороны Каменноостровского проспекта - доходный дом Первого Российского страхового общества (архитекторы Л.Н.Бенуа, Ю.Ю.Бенуа).
Дата съемки: не ранее 1912 г. // Источник: ЦГАКФФД СПб. Архивный шифр: Е 12527.

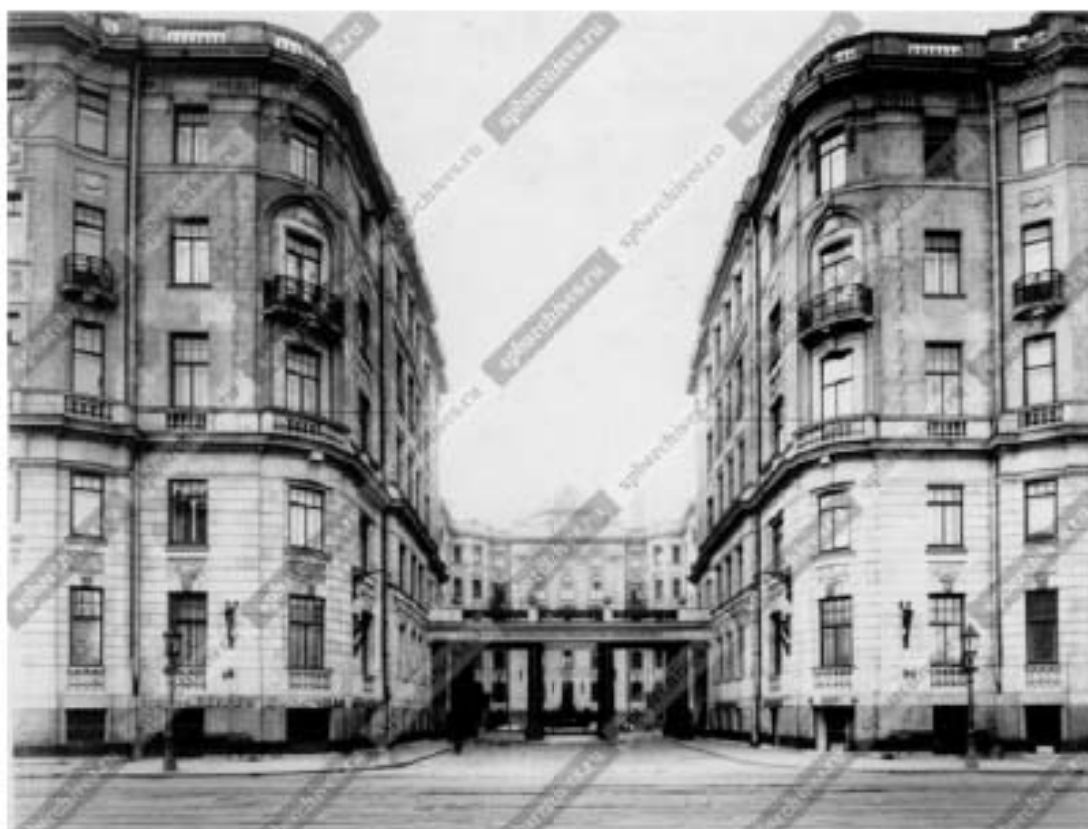
Илл. 69. Фасад дома №26-28 со стороны Каменноостровского проспекта - доходный дом Первого Российского страхового общества (архитекторы Л.Н.Бенуа, Ю.Ю.Бенуа).
Дата съемки: не ранее 1912 г. // Источник: ЦГАКФФД СПб. Архивный шифр: Е 12536.

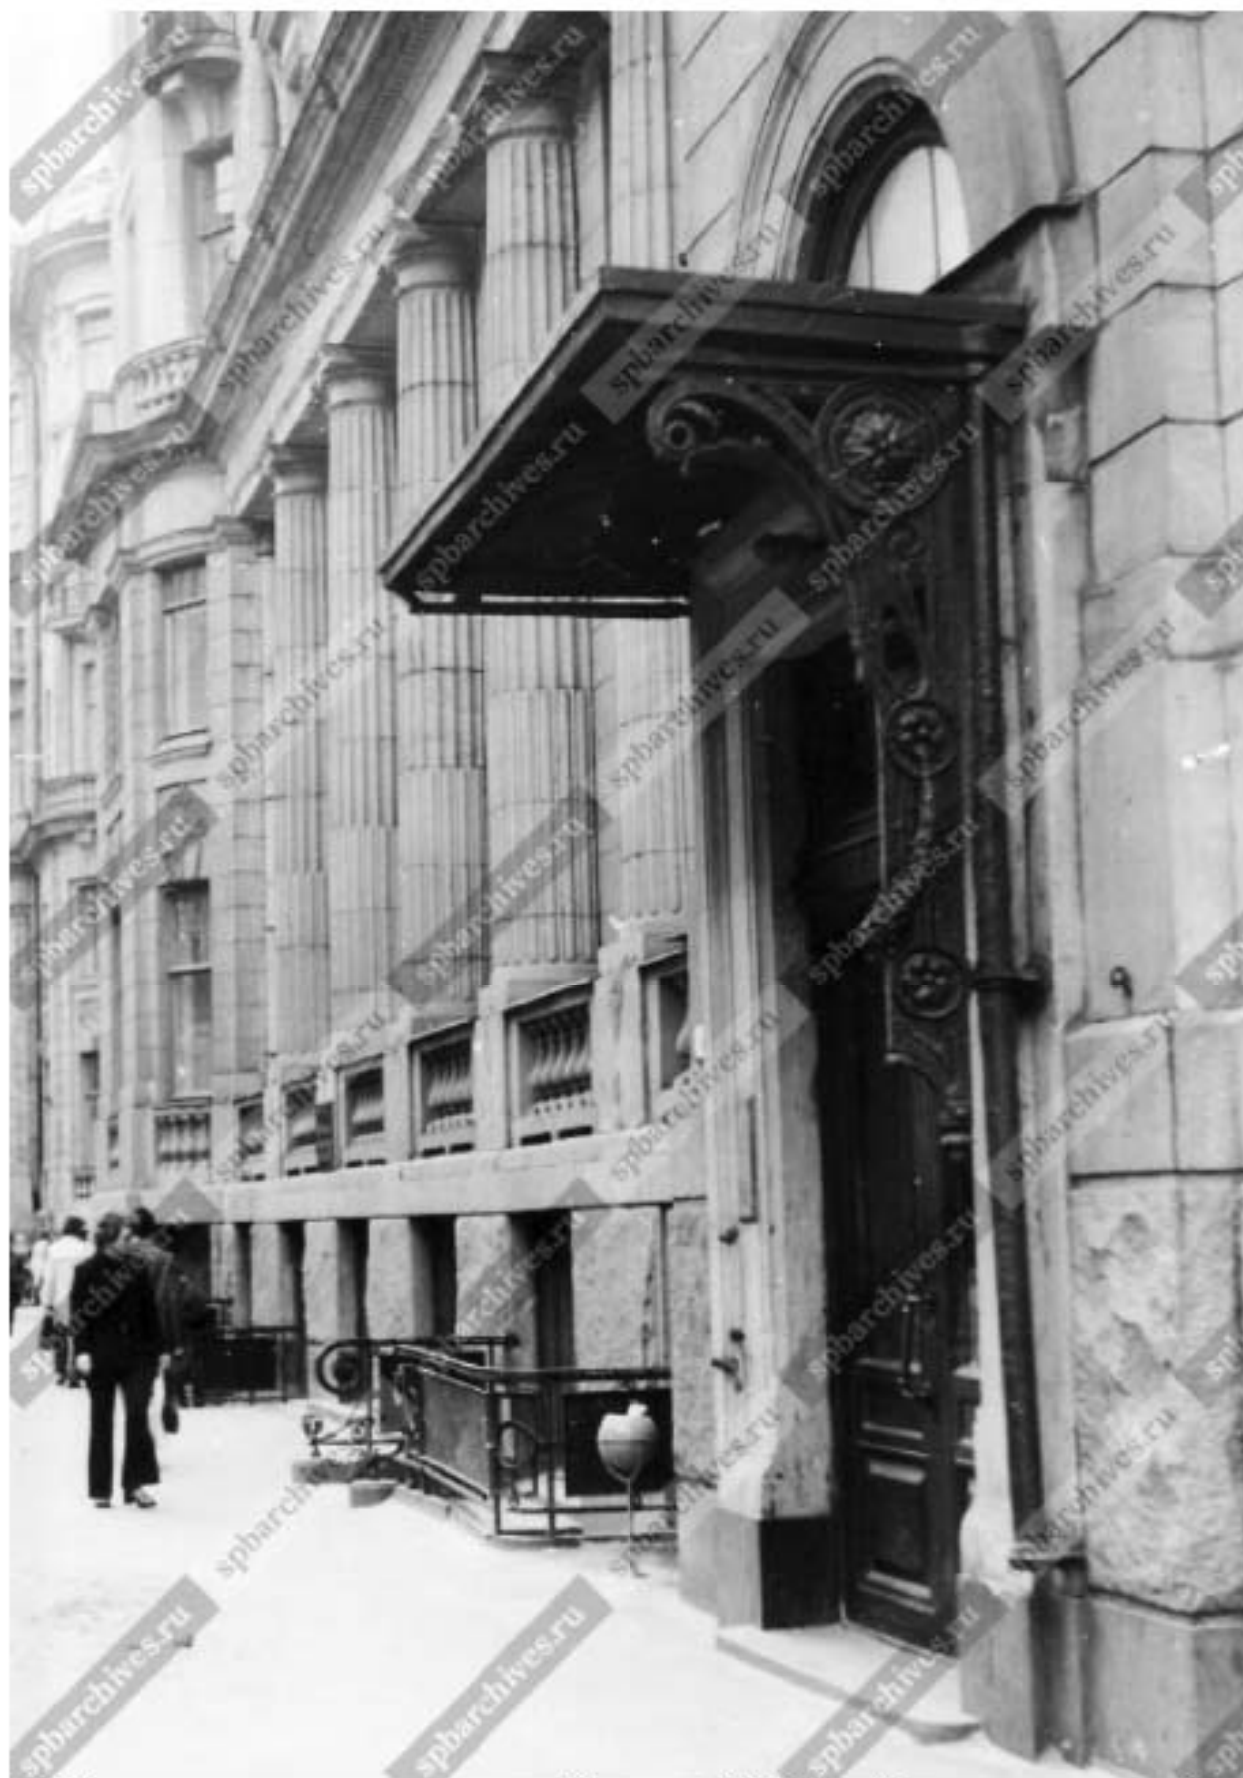
Илл. 94. Вид козырька на чугунных кронштейнах дома № 26-28 на Кировском проспекте (бывший дом Первого Российского страхового общества, архитекторы Ю.Ю., Л.Н., А.Н. Бенуа, 1912-1914 гг.). Дата съемки: 04 мая 1977 г. // Источник: ЦГАКФФД СПб. Архивный шифр: Ар 222368.

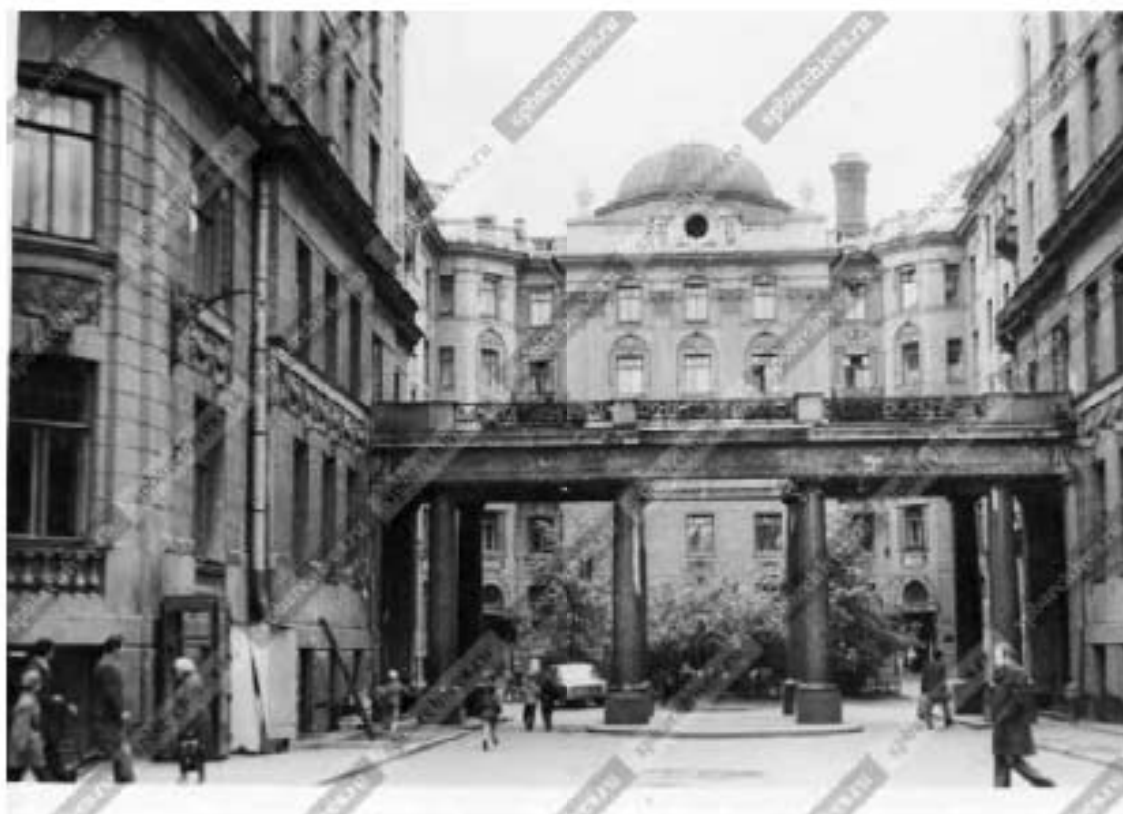
Илл. 96. Вид декоративной колоннады при входе во внутренний парадный двор жилого дома № 26/28 со стороны Кировского проспекта (бывший дом Первого Российского страхового общества, архитекторы Л.Н., А.Н., Ю.Ю.Бенуа, 1911- 1914 гг.). Дата съемки: 04 июня 1977 г.
 Источник: ЦГАКФФД СПб. Архивный шифр: Ар 215816.

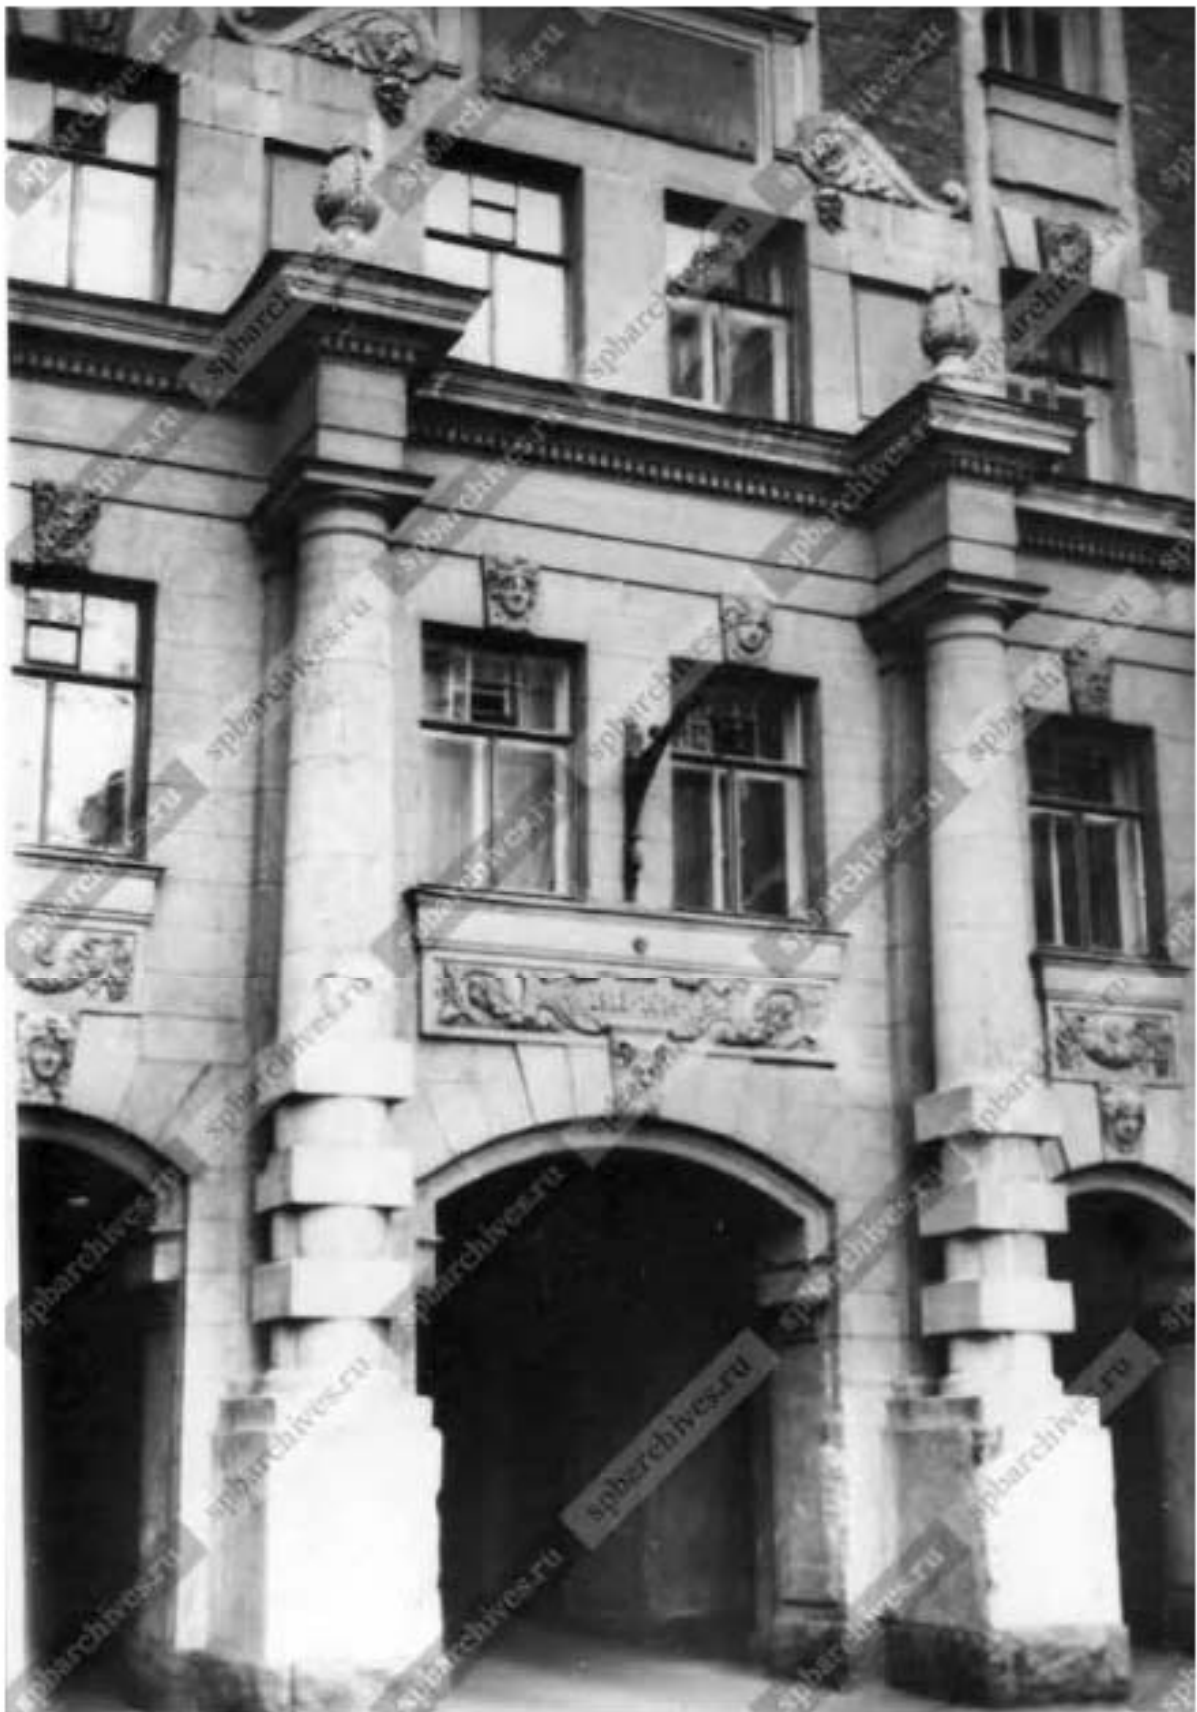
Илл. 99. Вид арочного въезда, обрамленного дорическими колоннами, обработанными рустами и увенчанными скульптурными вазами, дома № 29/37 на Кронверкской улице (бывший доходный дом Первого Российского страхового общества, архитекторы Л.Н. Бенуа и Ю.Ю. Бенуа, 1913-1914 гг.). Дата съемки: 17 апреля 1983 г. // ЦГАКФФД СПб. Архивный шифр: Ар 215834.
