## **АКТ**

### **по результатам государственной историко-культурной экспертизы**

проектной документации на проведение работ по сохранению объекта культурного наследия регионального значения «Дом М.Н.

Полежаева», расположенного по адресу: Санкт-Петербург, Старорусская улица, дом 5/3, литера А (Старорусская ул., 5/3, лит.

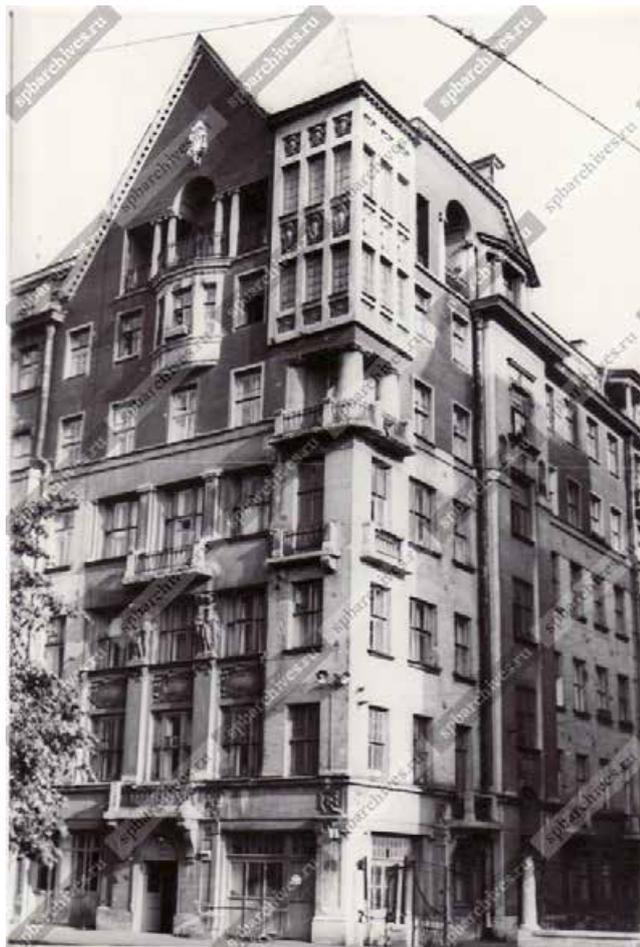
12. Вид части фасада жилого дома № 5/3 со стороны Старорусской улицы, завершеного квадратной башней- эркером (бывш. дом купца 1-й гильдии М.Н.Полежаева, 1913-1915 гг. - арх. И.И.Яковлев). 27 июня 1981 г. — ЦГАКФФД СПб Ар 215054.

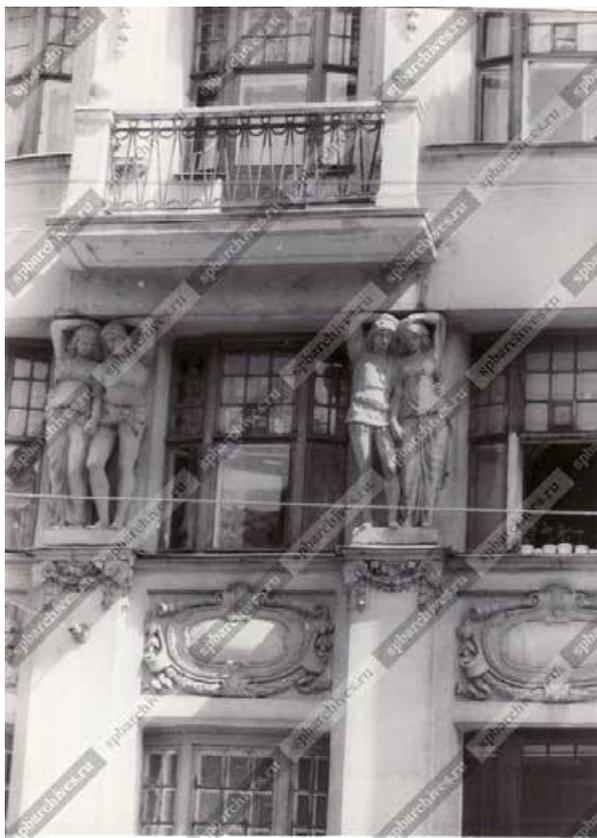
13. Вид скульптурных групп в основании пилястр на фасаде жилого дома № 5/3 со стороны Старорусской улицы (бывш. дом купца 1-й гильдии М.Н.Полежаева, 1913-1915 гг. - арх. И.И.Яковлев). 27 июня 1981 г. — ЦГАКФФД СПб Ар 215053.

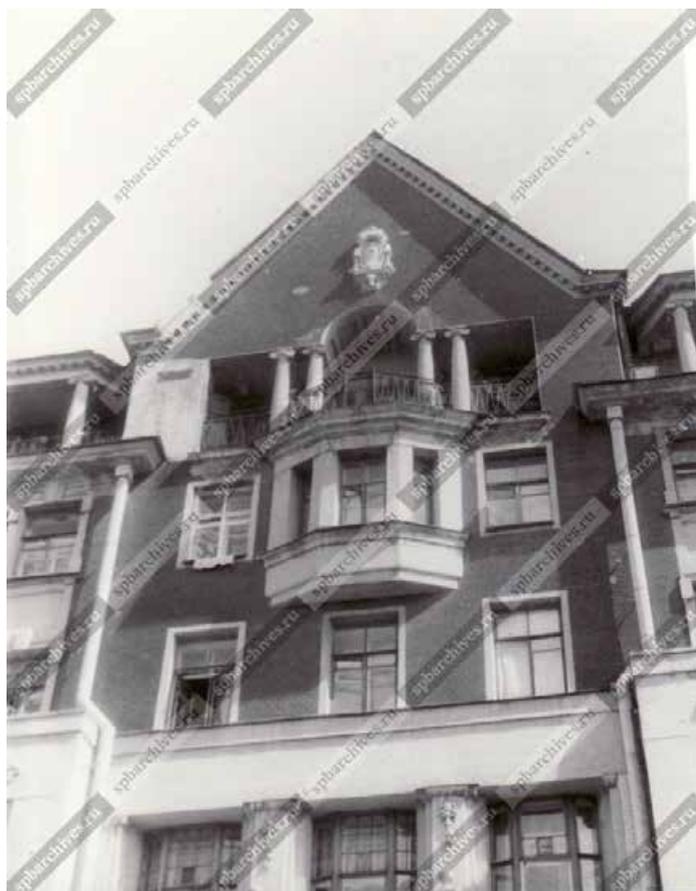
17. Вид части фасада жилого дома № 5/3 со стороны Старорусской улицы, оформленного эркером и балконом под треугольным фронтоном (бывш. дом купца 1-й гильдии М.Н.Полежаева, 1913-1915 гг. - арх. И.И.Яковлев). 28 июля 2002 г. — ЦГАКФФД СПб Ар 215055.

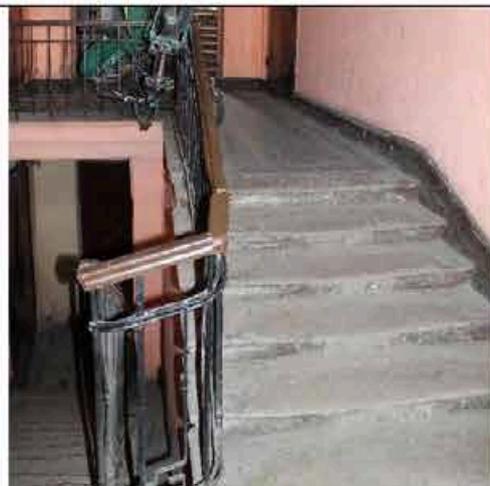
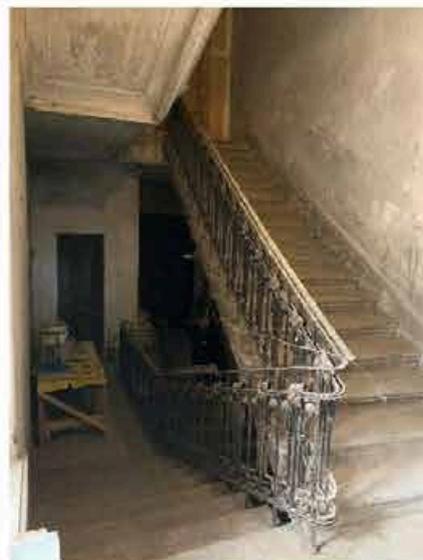
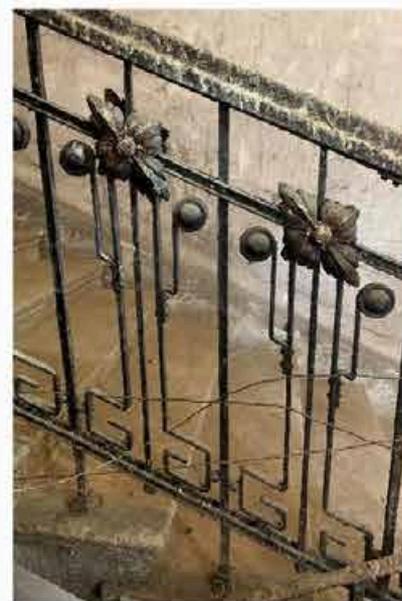
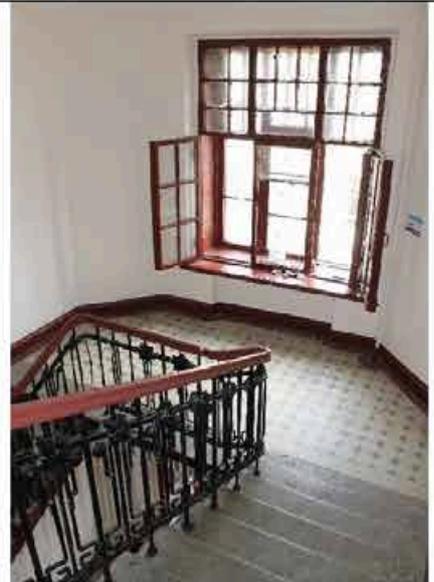
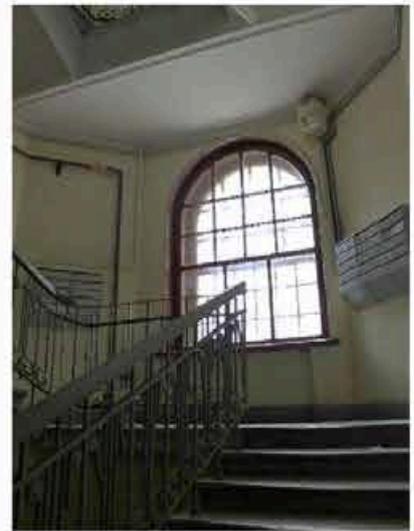
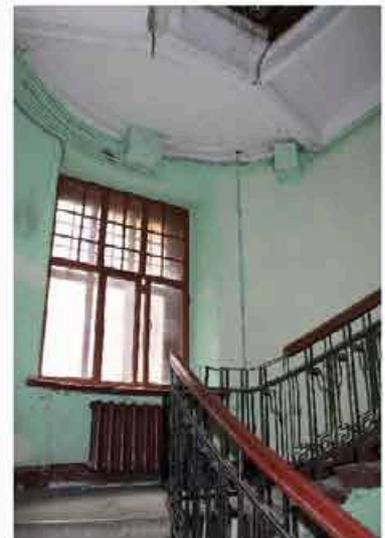
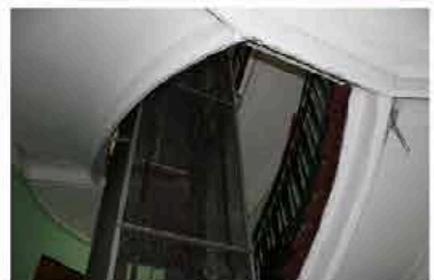
межэтажные двухмаршевые лестницы 3, 4, 7, 8, 13, 15, 16 ЛК известняковыми ступенями по металлическим косоурам, с перильным кованым ограждением черного металла, рисунок (мотив меандра в нижней части, цветочные и круглые розетки в верхней, перехваты),\* деревянный профилированный поручень;

\* часть металлодекора в настоящее время утрачена

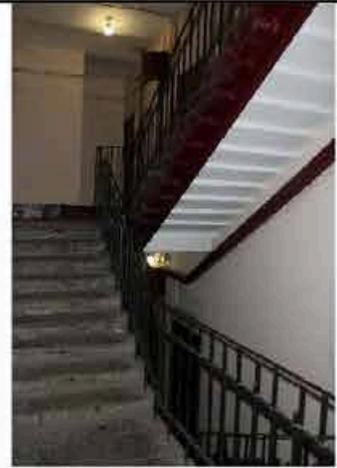
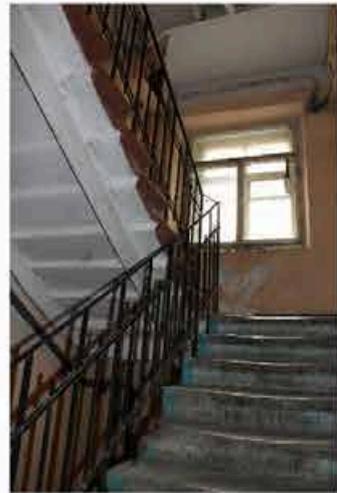
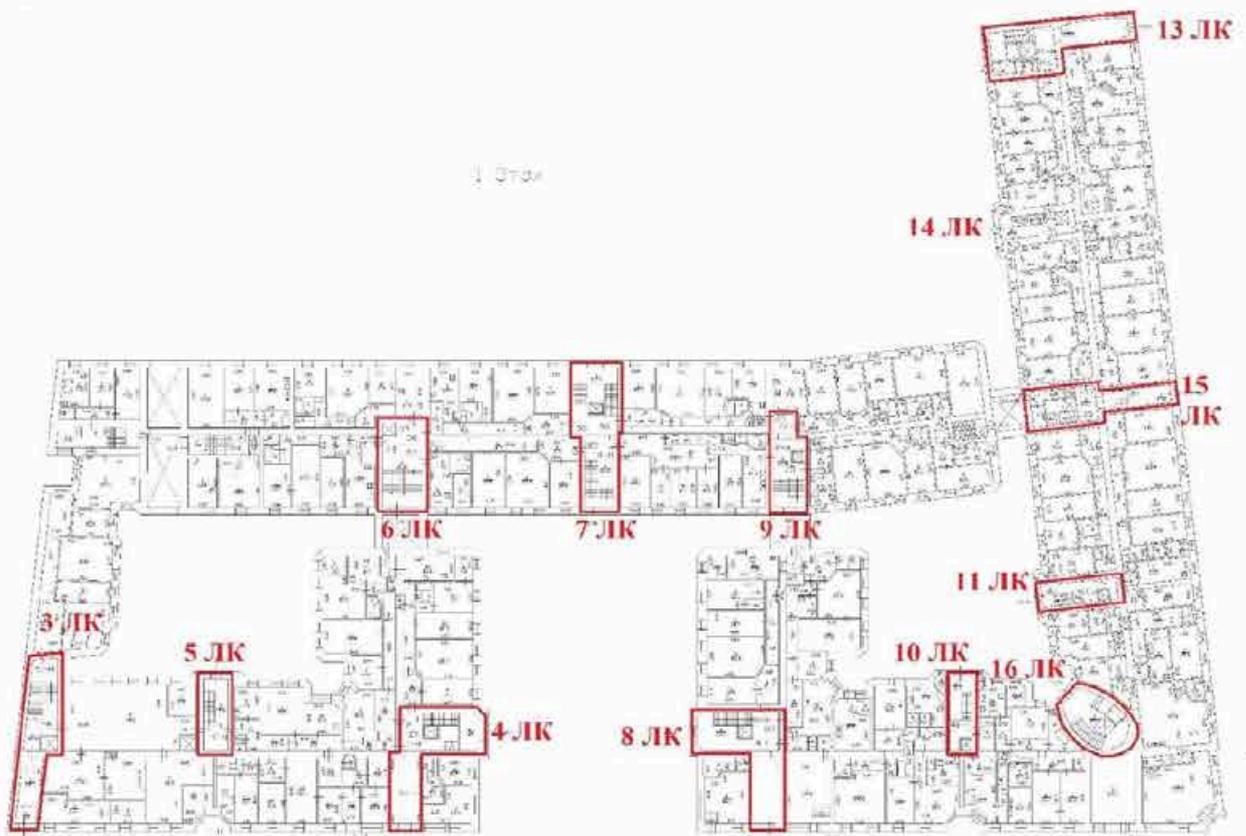
двухмаршевая межэтажная лестница 16 ЛК – с известняковыми ступенями по металлическим косоурам, с криволинейными маршами и площадками, с перильным кованым ограждением черного металла, рисунок (мотив меандра в нижней части, цветочные и круглые розетки в верхней, перехваты),\* деревянный профилированный поручень;

\*часть металлодекора в настоящее время утрачена

двухмаршевые межэтажные лестницы 5, 6, 9, 10, 11, 14 ЛК – с известняковыми ступенями по металлическим косоурам и кованым ограждением простого рисунка.

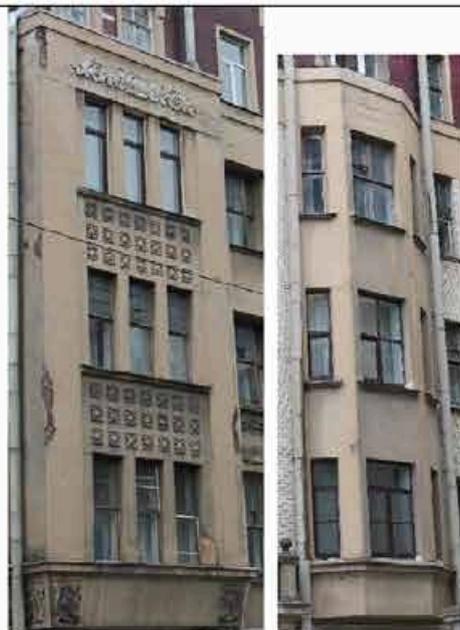
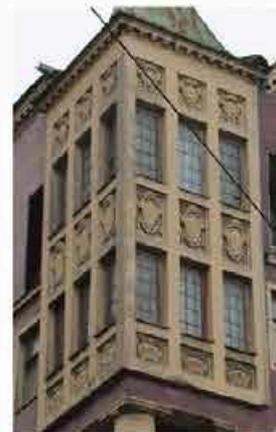
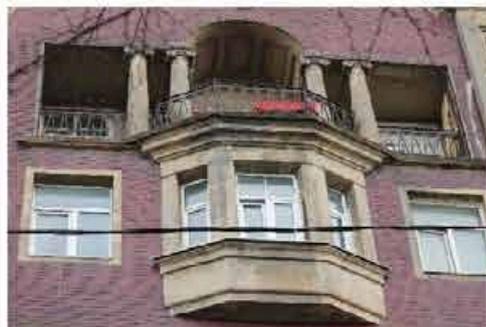
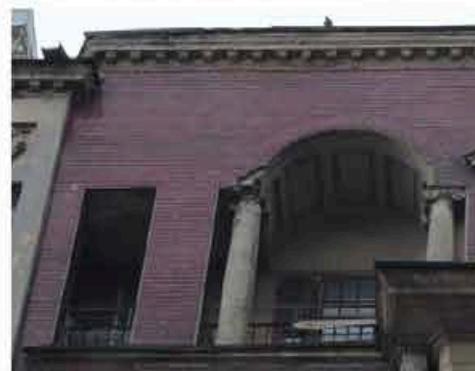
угловые лоджии в уровне 5-го этажа фасадов курдонера – с массивной колонной и полуколоннами с поясом иоников в капителях, с ограждением в виде оштукатуренных опорных тумб, завершенных сферами, и металлических секций;\*

\* в настоящее время исторические металлические секции утрачены

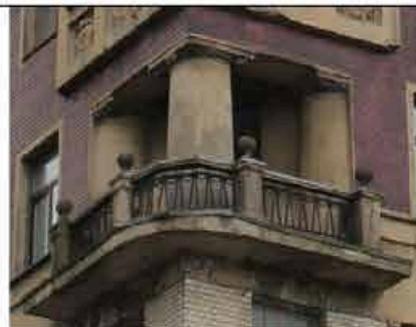
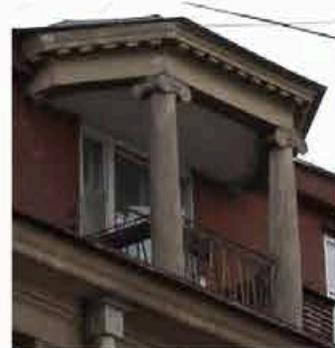
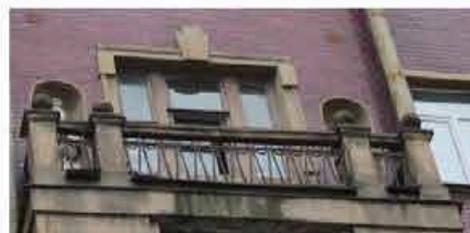
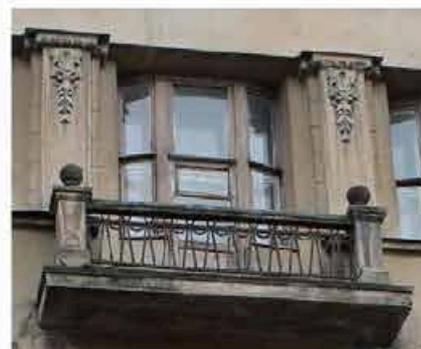
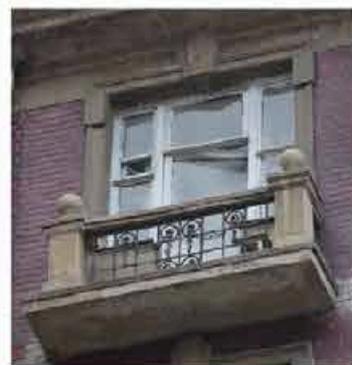
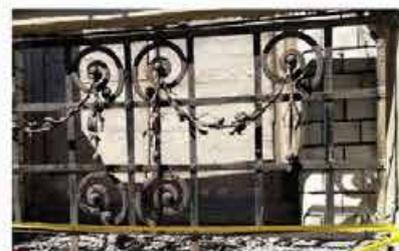
французские балконы на орнаментированных кронштейнах, в одну световую ось в уровне 4-го этажа угловых частей северного фасада и курдонера, с ограждением в виде оштукатуренных опорных тумб, завершенных сферами, и металлических секций;\*

\* в настоящее время исторические металлические секции утрачены;

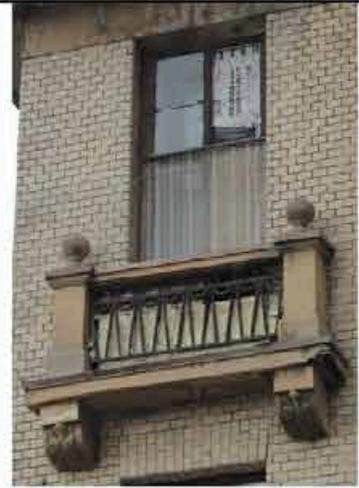
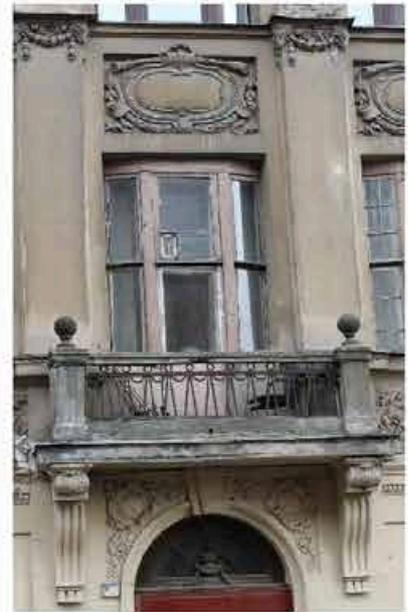
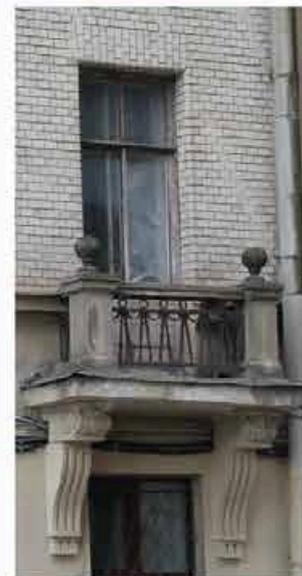
исторические дверные проемы балконов и лоджий – их местоположение, конфигурация (прямоугольные), габариты, оформление (облицовочный кирпич, профилированные штукатурные наличники, всерные замковые камни, фланкирующие пилястры с гирляндами, рельефные композиции из картуша и растительных элементов);

исторический тип (полусветлые, в том числе криволинейные, с прямоугольными остекленными фрамугами), материал (дерево) и единообразие цветового решения заполнения проемов балконов и лоджий;

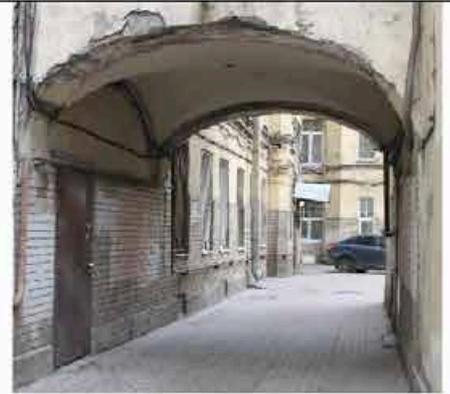
оформление сквозных проездов – цоколь, облицованный известняком, стены, облицованные кирпичом песочного цвета;

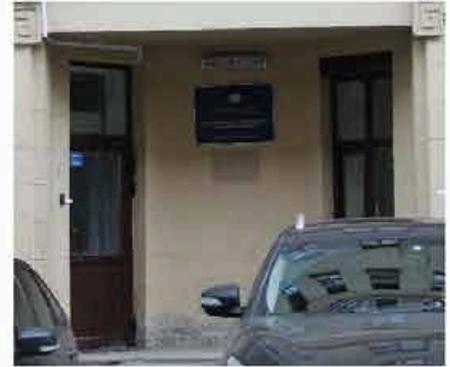
две трапециевидные ниши фасада по Старорусской ул.

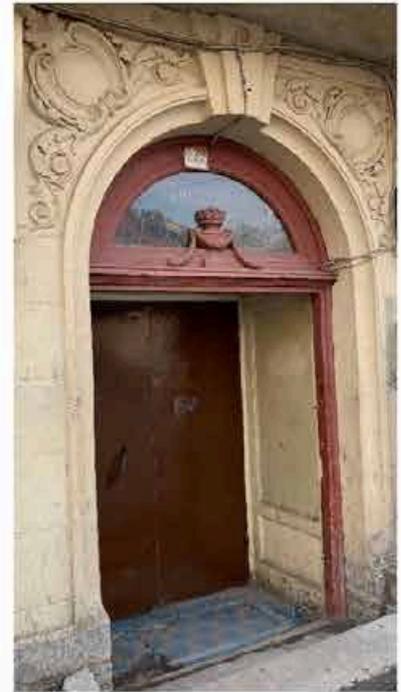
исторические входные проемы – их местоположение, конфигурация (прямоугольные, с полуциркульными завершениями), габариты, оформление (профилированные наличники, трехчастные замковые камни, лепные композиции из картушей, растительных и цветочных элементов);

историческая конструкция (полусветлые, двусторчатые, с остекленной полуциркульной фрамугой), материал (дерево), единообразие цветового решения и оформление (резные вазы с гирляндами во фрамугах) заполнений дверных проемов, ведущих в вестибюли лестниц 3 ЛК, 4 ЛК, 7 ЛК 8 ЛК, 13 ЛК, 15 ЛК, 16 ЛК;

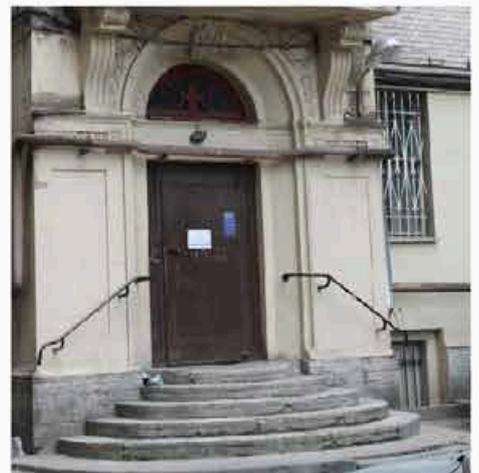
крыльцо с шестью полуциркульными известняковыми ступенями – парадного входа курдонера;

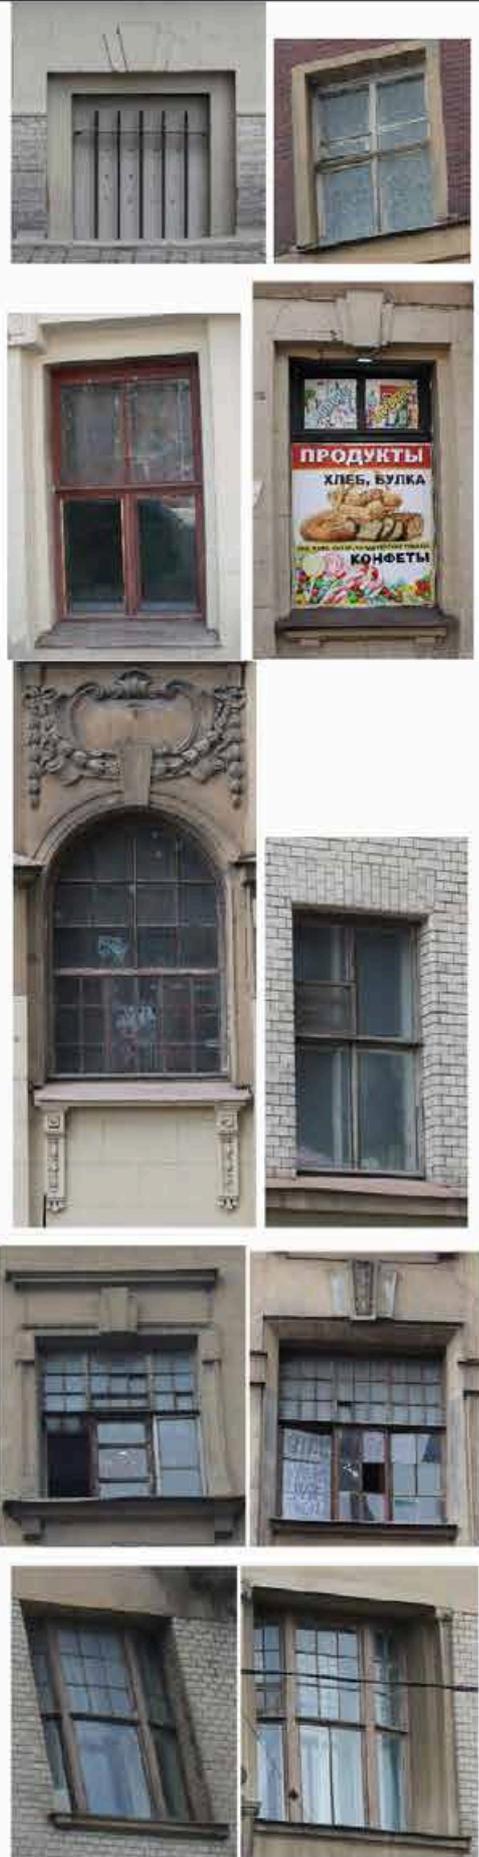
исторические оконные проемы цокольного этажа курдонера, 1-7-го этажей, включая проемы в нишах – местоположение, конфигурация (прямоугольные, щелевидные, с полукруглыми завершениями), габариты, оформление (облицовочный кирпич песочного цвета, штукатурные наличники, в том числе профилированные, фигурные, трехчастные замковые камни, в том числе с акантовым листом, профилированные архивольты, пилястры в  $\frac{1}{4}$  и полуколонны с ионическими капителями, фланкирующие проемы, профилированные подоконные выступы, в том числе на стилизованных и уплощенных орнаментированных кронштейнах, лепные картуши с провисающими гирляндами); исторический рисунок расстекловки, материал (дерево), единообразие цветового решения заполнений оконных проемов, в том числе криволинейных;

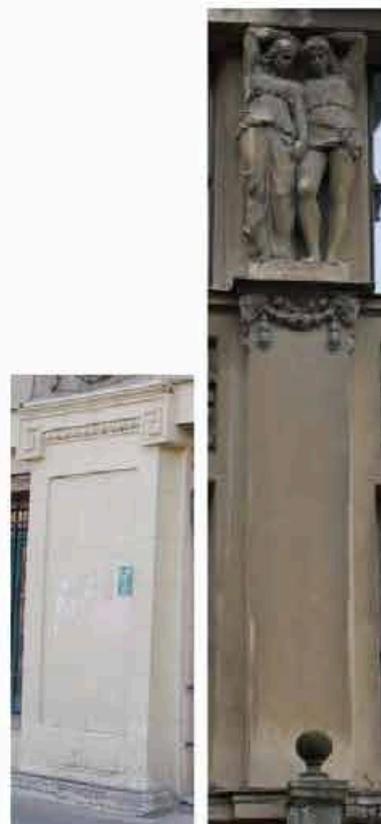
горельефные парные скульптуры юноши и девушки в ренессансных одеждах;

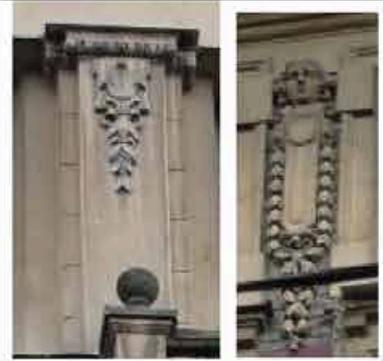
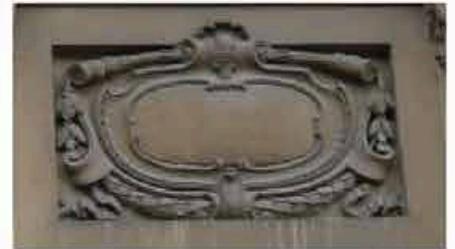
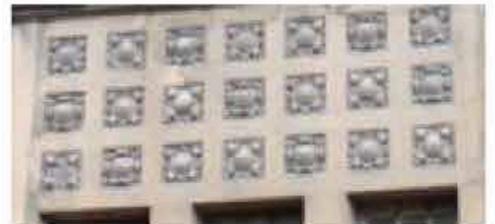
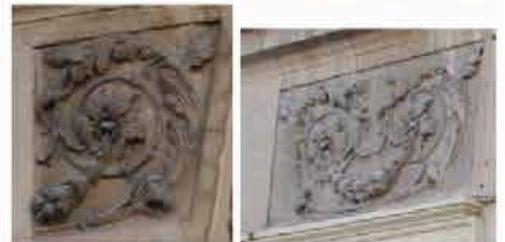
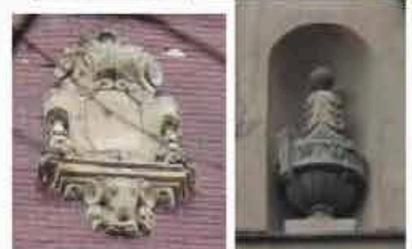
венчающий выносной профилированный карниз;

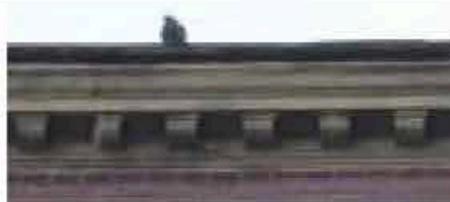
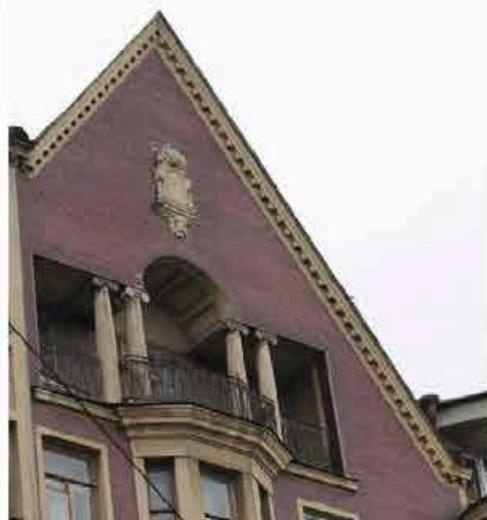
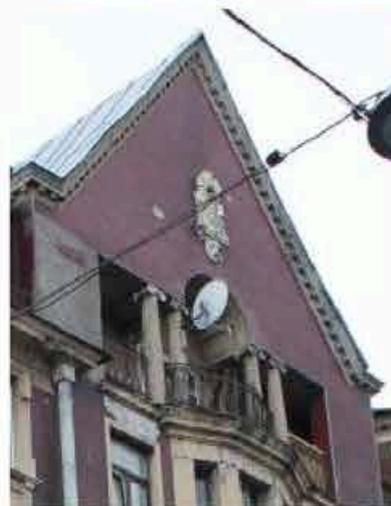
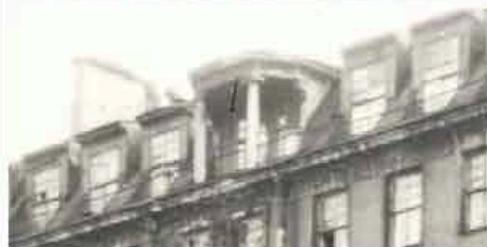
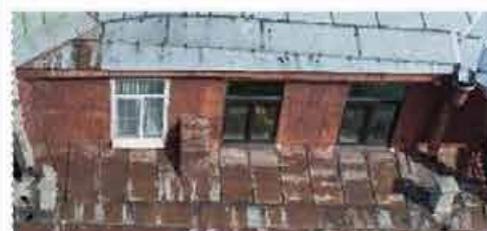
венчающий профилированный карниз с «сухариками» - в части угловой башни и шипцов;

три треугольных щипца – фасада по Новгородской ул. и угловых частей курдонера;

парапетное металлическое ограждение мансардного этажа с тумбами.\*

\* в настоящее время часть металлического ограждения утрачена, мансардный этаж сплошь зашит металлом

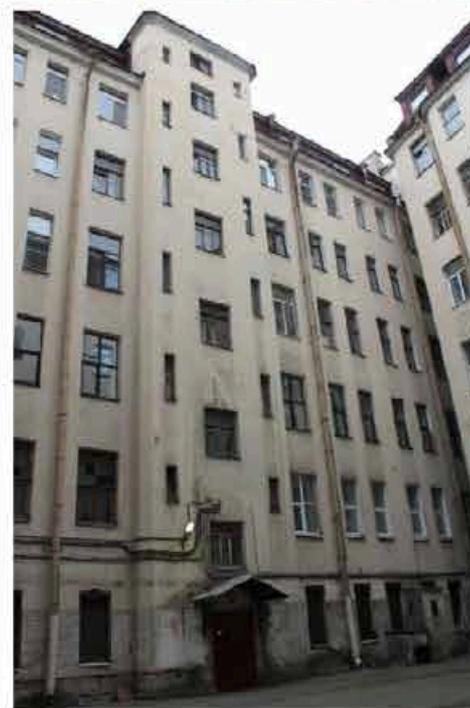
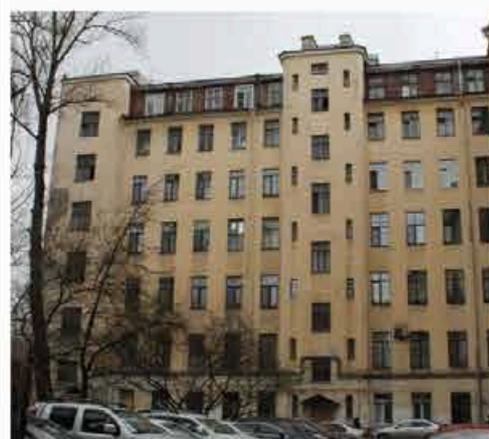
дворовые фасады, их историческое архитектурно-художественное решение без стилистических особенностей;

цоколь, облицованный известняком;

материал и характер обработки фасадной поверхности – окрашенная гладкая штукатурка;

мансардный этаж.\*

\* в настоящее время сплошь зашит металлом

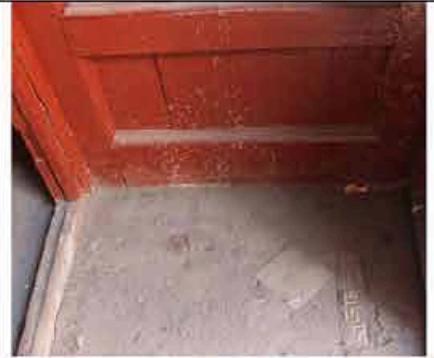
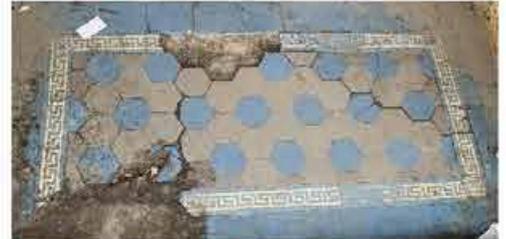
покрытие полов полихромной метлахской плиткой (белый, синий, бежевый цвета), рисунок (шахматы, соты), с поясами меандра;\*

\* часть плитки утрачена

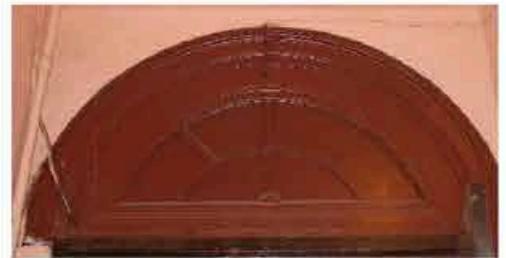
полуциркулярные деревянные фрамуги радиальной расстекловки – внутренних заполнений тамбуров;\*

\* в части фрамуг утрачено стекло

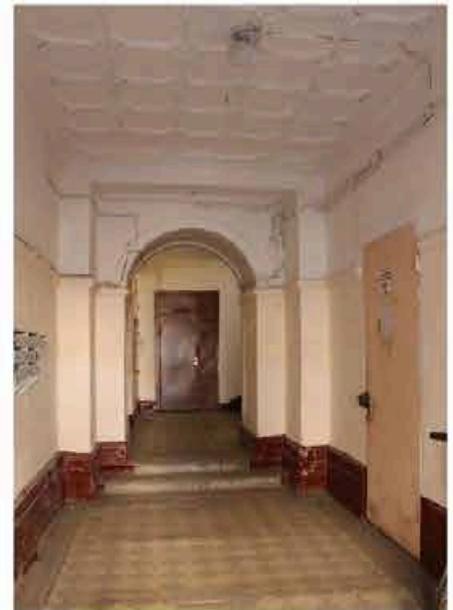
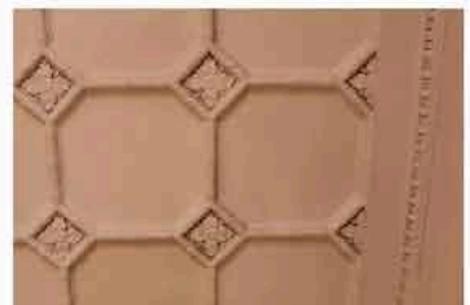
оформление потолков, разделенных на поля: гладкие в профилированных, а также орнаментальных рамах; кессонированные\* с ромбовидными розетками с лепестками, в профилированных рамы с поясами иоников;

\* кессоны потолков вестибюлей лестниц 3, 13 и 15 ЛК утрачены

оформление стен профилированными тягами и орнаментальными поясами;

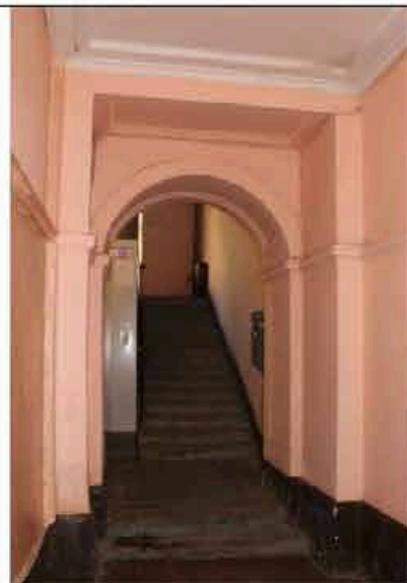
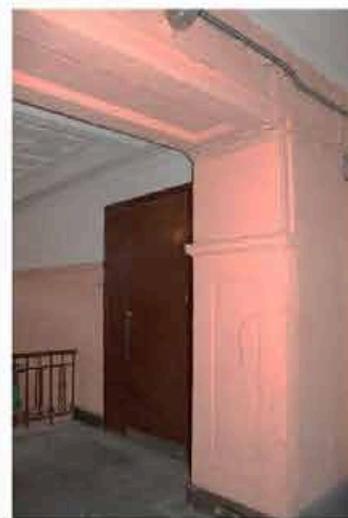
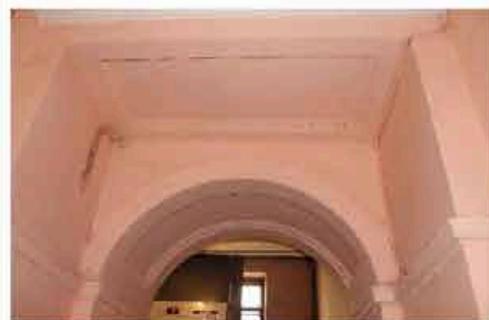
прямоугольные и с арочными завершениями проемы, ведущие к площадкам 1-го этажа, оформленные контррельефными филенками в профилированном и орнаментальном обрамлении;

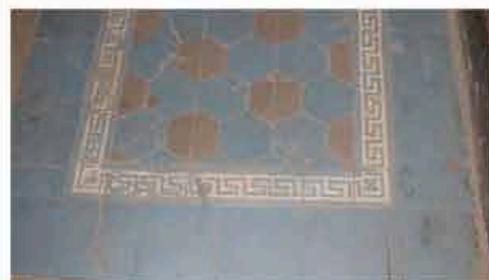
покрытие полов полихромной метлахской плиткой (коричневый, синий, серый, белый цвета), рисунок (соты, геометрический орнамента, пояса меандра);

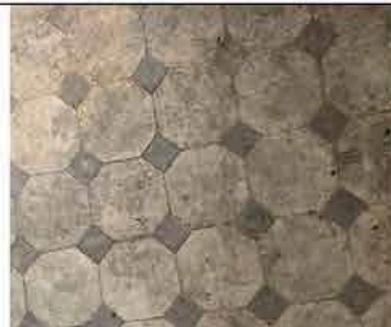
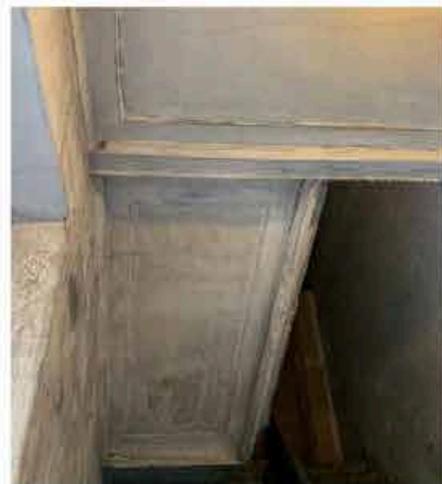
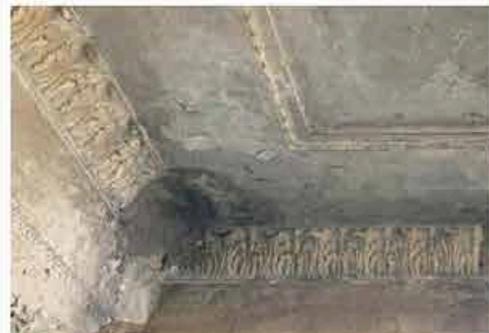
оформление полей подшивки  
лестничных маршей и потолков  
лестничных площадок  
профилированными рамами, а также  
поясами аканта;

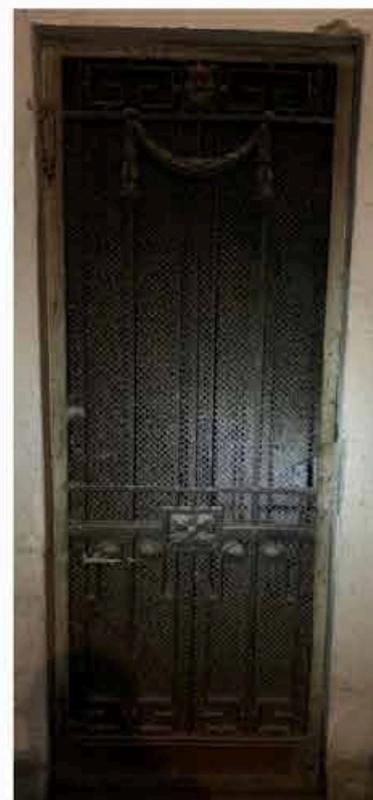
исторические кованые ограждения  
шахты лифта лестницы ЗЛК – черного  
металла, рисунок ограждения (мотив  
меандра цветочные и круглые розетки,  
провисающая растительная гирлянда в  
верхней части);

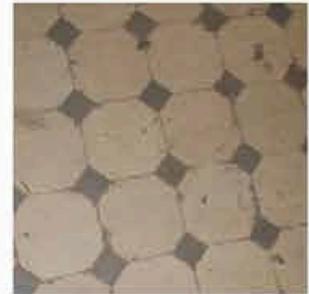
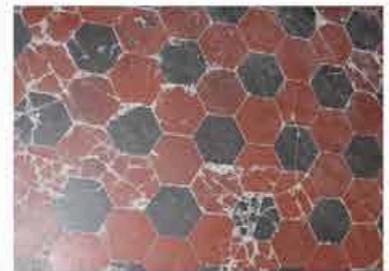
лестницы 5, 6, 9-11, 14 ЛК:

покрытие полов полихромной  
метлахской плиткой (серый, черный,  
белый, красно-коричневый цвета),  
рисунок (геометрический, соты).
