Акт
по результатам государственной историко-культурной экспертизы
проектной документации на проведение работ
по сохранению объекта культурного наследия
"Научно-проектная документация на проведение работ по сохранению
объекта культурного наследия федерального значения
"Центральное училище технического рисования и музей Штиглица А.Л"
по адресу: Санкт-Петербург, Соляной пер., д. 13-15,
реставрация и приспособление Помещения 288-Н (Зал Людовика XIV),
оконные заполнения, включая фурнитуру, откосы и живопись,
помещения 4-Н (ком. 4-9,145) помещение 1-Н (каб.60,51,52,53,90)",
разработанной ООО "АЛЬКОР-2" в 2020г. Шифр ПД-ЭА/22/2020

г. Санкт-Петербург

«14» декабря 2020 г.

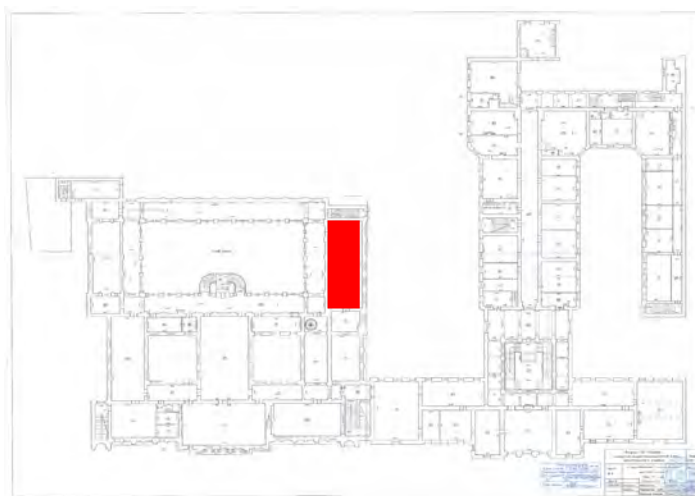
Исследуемое помещение № 288-Н - Зал Людовика XIV, расположено на втором этаже в северной части здания музея. Вход в помещение осуществляется со стороны галереи большого зала, пять крупных арочных оконных проемов обращены на север во внутренний двор. С запада к залу примыкает черная лестница. Согласно ведомости помещений и их площадей (приложение 3 технического паспорта от 24.04.2015г.) документов кадастрового учета, помещение 288 является частью помещения 1-Н (наименование «Хранилище»).

стены здания выложены из кирпича, оштукатурены и окрашены, видимых признаков деформации не наблюдается; зал трехчастный, разделен на части прямыми порталами, плоскость которых декорирована лепным рельефом из лавровых листьев, перевитых лентой; нижняя часть стен оформлена лепными прямоугольными филенками, внутри которых живописный орнамент; нижнюю часть стен отделяет профилированный карниз с живописным фризом; декоративное оформление верхней части стен – живописные панно с орнаментом гротескного характера, фигурами путти и античных богов в простенках оконных проёмов, между нишами для гобеленов, по сторонам дверей (первоначально в отделке зала были использованы гобелены); в настоящий момент гобелены отсутствуют, сохранились ниши с креплениями для навески гобеленов, над нишами – лепной позолоченный рельеф из дубовых листьев; отделка лепного декора – окраска составами на клеевом, масляном и синтетическом связующем с бликовкой золотом. Наблюдаются трещины, отслоение, утраты фрагментов штукатурного слоя стен в нишах для шпалер. Дефекты красочного и штукатурного слоев вблизи оконных проемов и на участках протечек, трещины, отслоение окраски, деструкция штукатурного слоя, утраты. Множественные мелкие утраты штукатурной отделки механического характера: отверстия в стенах и потолке от крепления различных приспособлений, сколы рамок филенок и карниза в нижней части стен.

Живописная отделка стен выполнена по штукатурному основанию. Наблюдаются утраты фрагментов живописной отделки, трещины, отслоение красочных покрытий и дефекты штукатурного основания.

Окраска поверхности стен, не имеющих живописной отделки и элементов архитектурного штукатурного декора, выполнена масляными красками, окраска выполнена многослойно. Наблюдаются трещины, отслоение окраски, искажение четкости профилей.

- **потолок** - кессонированный, богато декорированный, полихромный разделен балками на три части - наблюдается поверхностное загрязнение, сколы; кессоны с лепным орнаментом - имеются незначительные утраты; три живописных плафона с изображением неба и облаков; в результате протечки обрушился участок штукатурки с лепным декором около северной наружной стены; лепной декор выполнен из гипса. Отделка поверхности двух видов – окраска и позолота листовым сусальным золотом. Трещины в лепном декоре и в отделочных покрытиях, отслоение окраски, искажение оригинальной пластики декора из-за многослойной отделки поверхности. На локальных участках протечек кристаллизация солей на поверхности лепного декора, как на позолоченных элементах, так и на окрашенных, деструкция гипса. На поверхности лепного декора падуго и потолка слой пылевидных отложений, потеря оригинального блеска позолоченных элементов.

- **полы** выложены из полихромной керамической плитки со сложным геометрическим рисунком - имеются утраты, сколы и трещины;

- **оконные проемы** (5 шт.) с полуциркульным завершением.
- **оконные заполнения** исторические (5 шт.) - металлический витраж с крупным делением на девять частей; красочные покрытия отслаиваются от основы, металл корродирован. Утраты остекления, трещины в стеклах, утраты уплотнителя стекол, дефекты отделки и загрязнения в пространстве между рам; сохранились элементы оригинальной оконной фурнитуры из черного металла; фурнитура окрашена, в местах утрат окраски наблюдается коррозия металла. Под окнами деревянные радиаторные шкафы, выполненные из древесины хвойных пород и окрашенные, часть шкафов отсутствует, верхняя полка из древесины лиственных пород покрыта лаком с отверстиями для решеток, решетки утрачены. Наблюдаются утраты красочного покрытия, сколы, трещины, различные загрязнения поверхности шкафов. Потертости и утраты защитно-декоративного лакового покрытия верхних полок, трещины в древесине, сколы, выбоины, различные загрязнения поверхности.

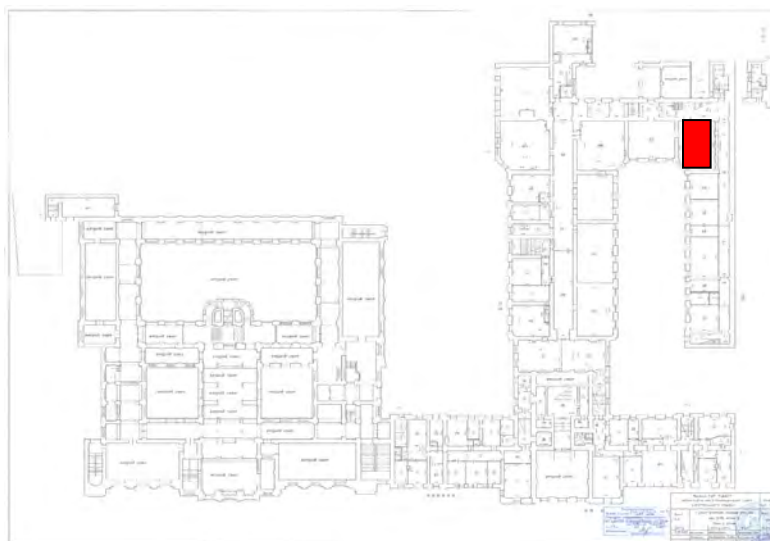
Помещение 145 расположено на втором этаже здания Училища. Это прямоугольное в плане помещение с одним скошенным углом, его единственное окно выходит во внутренний двор. В помещении устроены антресоли из металлоконструкций, которая необходима для обслуживания находящихся в помещении ткацких станков. В данном помещении предметы охраны отсутствуют.

стены здания выложены из кирпича, оштукатурены и окрашены, видимых признаков деформации не наблюдается;

перекрытие над помещением плоское, имеется профилированный карниз и падуга, потолок оштукатурен и окрашен; наблюдаются волосяные трещины, шелушение;
полы выложены из керамической плитки,
дверной проем прямоугольной формы;
дверные заполнения исторические деревянные из хвойных пород, прямоугольные, двухстворчатые, каждая створка на четыре филенки; в наружной стороны окрашено однотонно, с внутренней стороны сохранился растительный орнамент в технике маркетри; Декоративная отделка в помещении отсутствует;

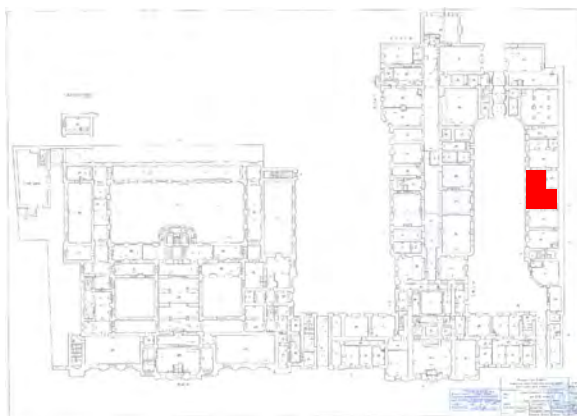
стены выложены из кирпича;
перекрытие над помещением сводчатое с распалубками;
полы выложены из керамической плитки;
оконные проемы выходят во двор, имеют лучковые перемычки;

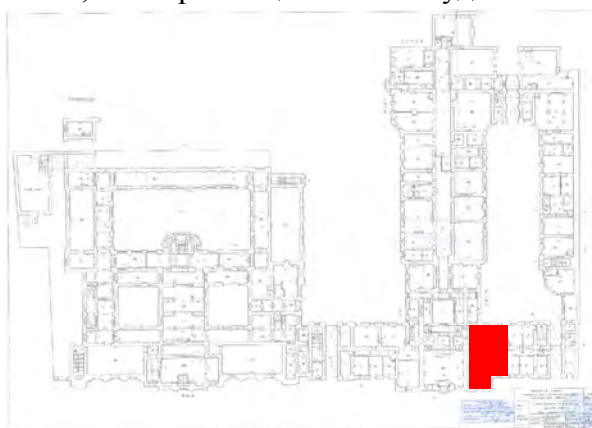
Помещение 1-Н (ком. 60, 51, 52, 53, 90) расположены на первом этаже здания Училища рядом с главным вестибюлем, в них размещены залы студенческой столовой.

стены выложены из кирпича, дефектов, свидетельствующих о просадке фундаментов - не наблюдается;
перекрытие над помещением плоское, имеется профилированный карниз;
полы выложены из керамической плитки;
Оконные проемы прямоугольной формы, выходят на улицу и во двор;

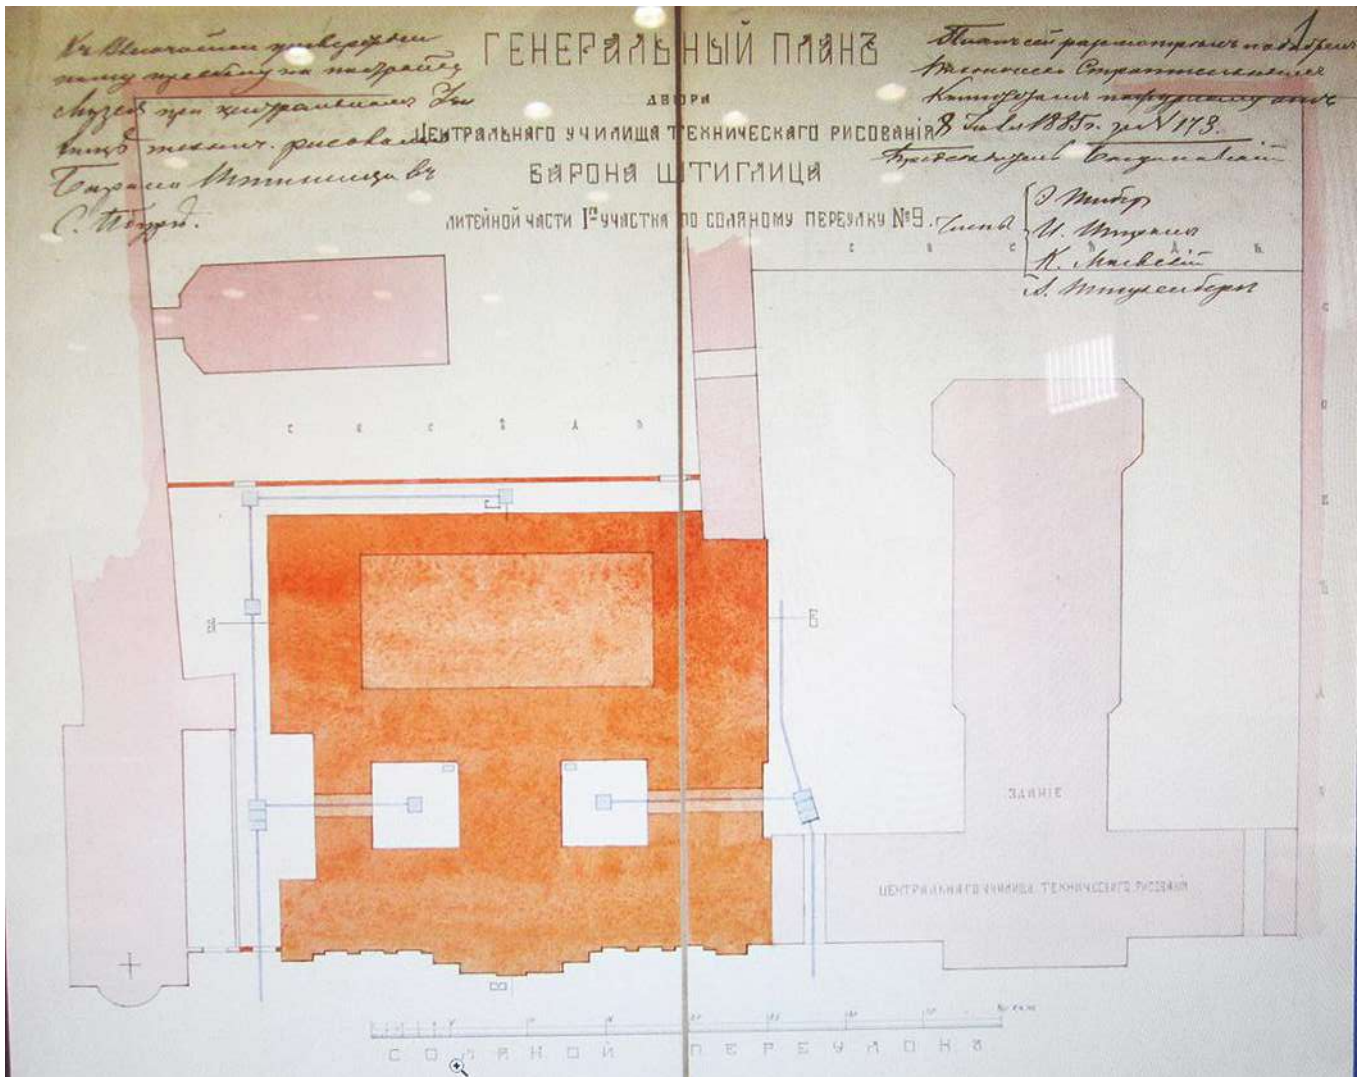
Илл. 10. Генеральный план Центрального училища технического рисования с обозначением нового здания Музея. Проект. Техничко-строительный комитет МВД. 1885 г.
 РГИА

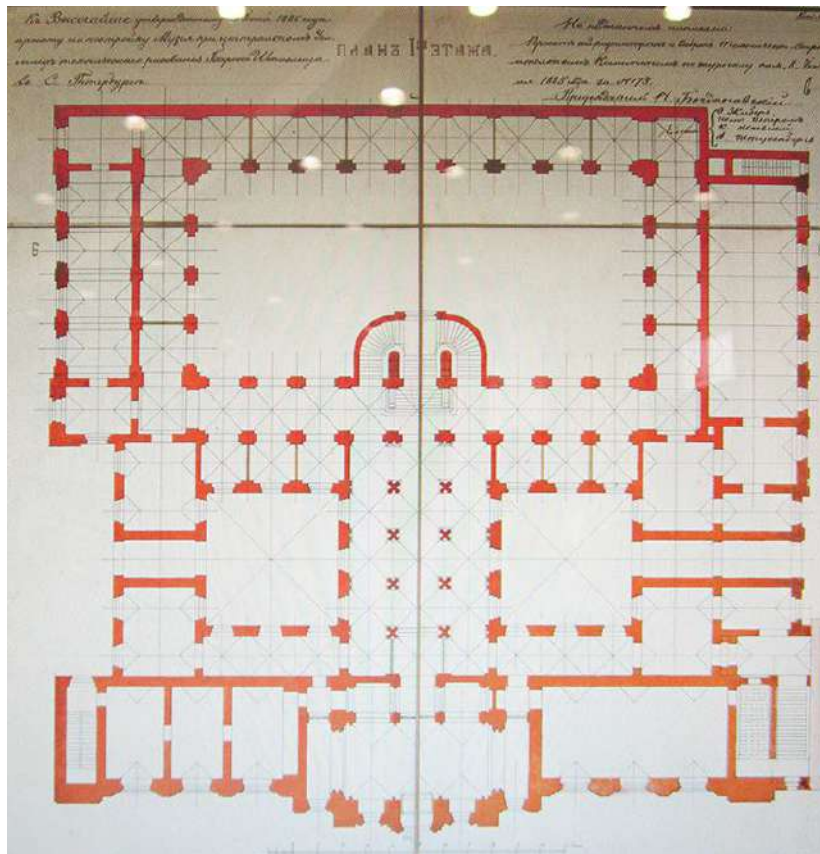
Илл. 11. Музей Центрального училища технического рисования. План 1-го этажа
Проект. Техничко-строительный комитет МВД. 1885 г. РГИА

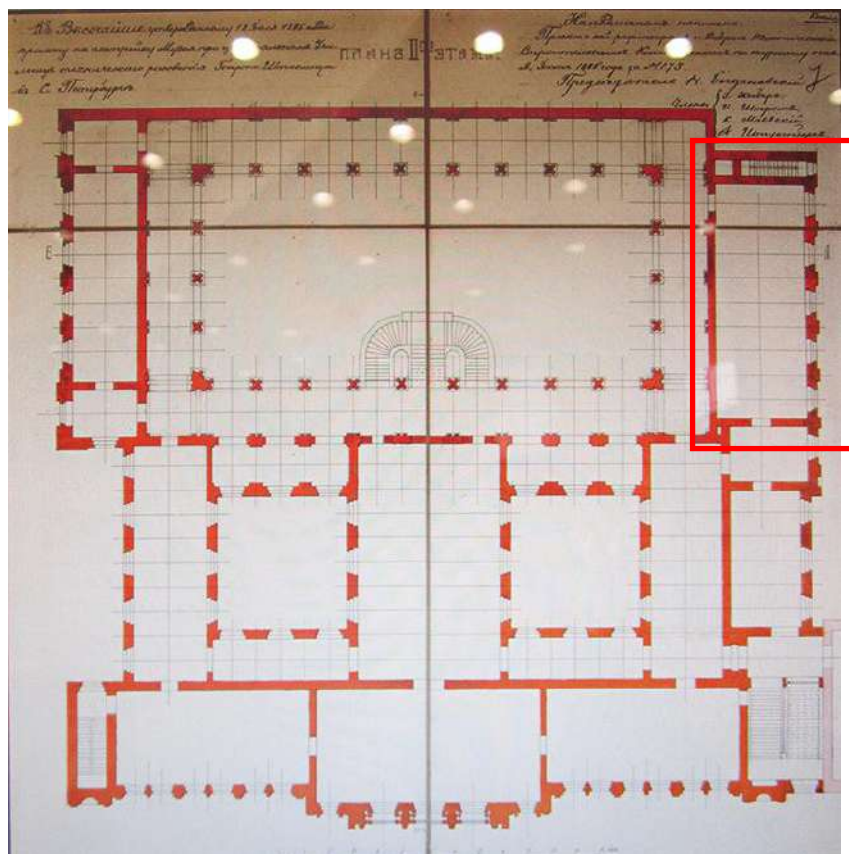
Илл. 12. Музей Центрального училища технического рисования. План 2-го этажа
Проект Техничко-строительный комитет МВД. 1885 г. РГИА

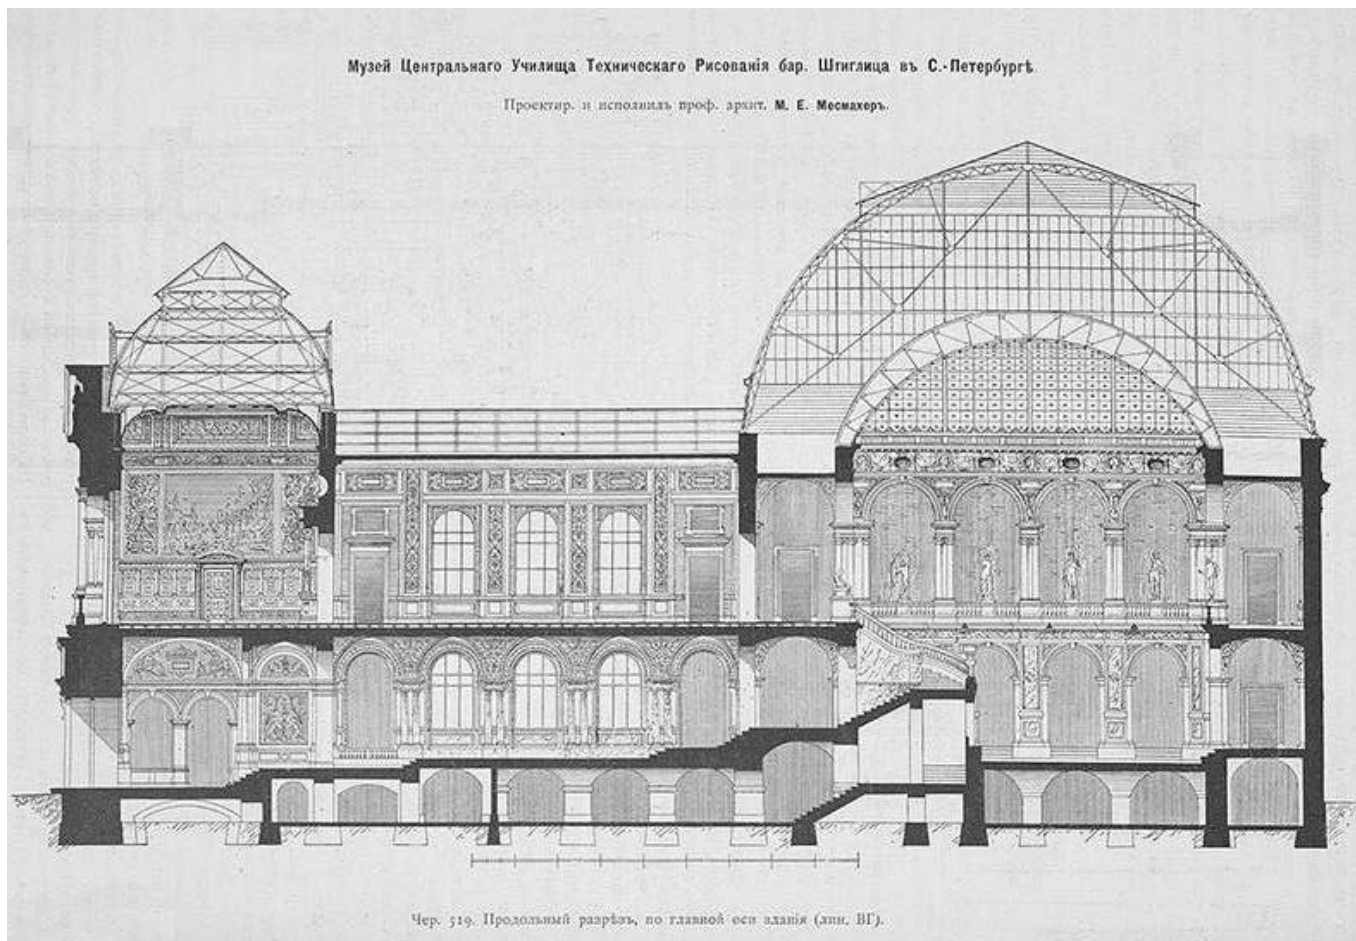
Илл. 13. Музей Центрального училища технического рисования. Поперечный разрез по центральной оси здания. Проект. Журнал «Строитель». 1897 г.

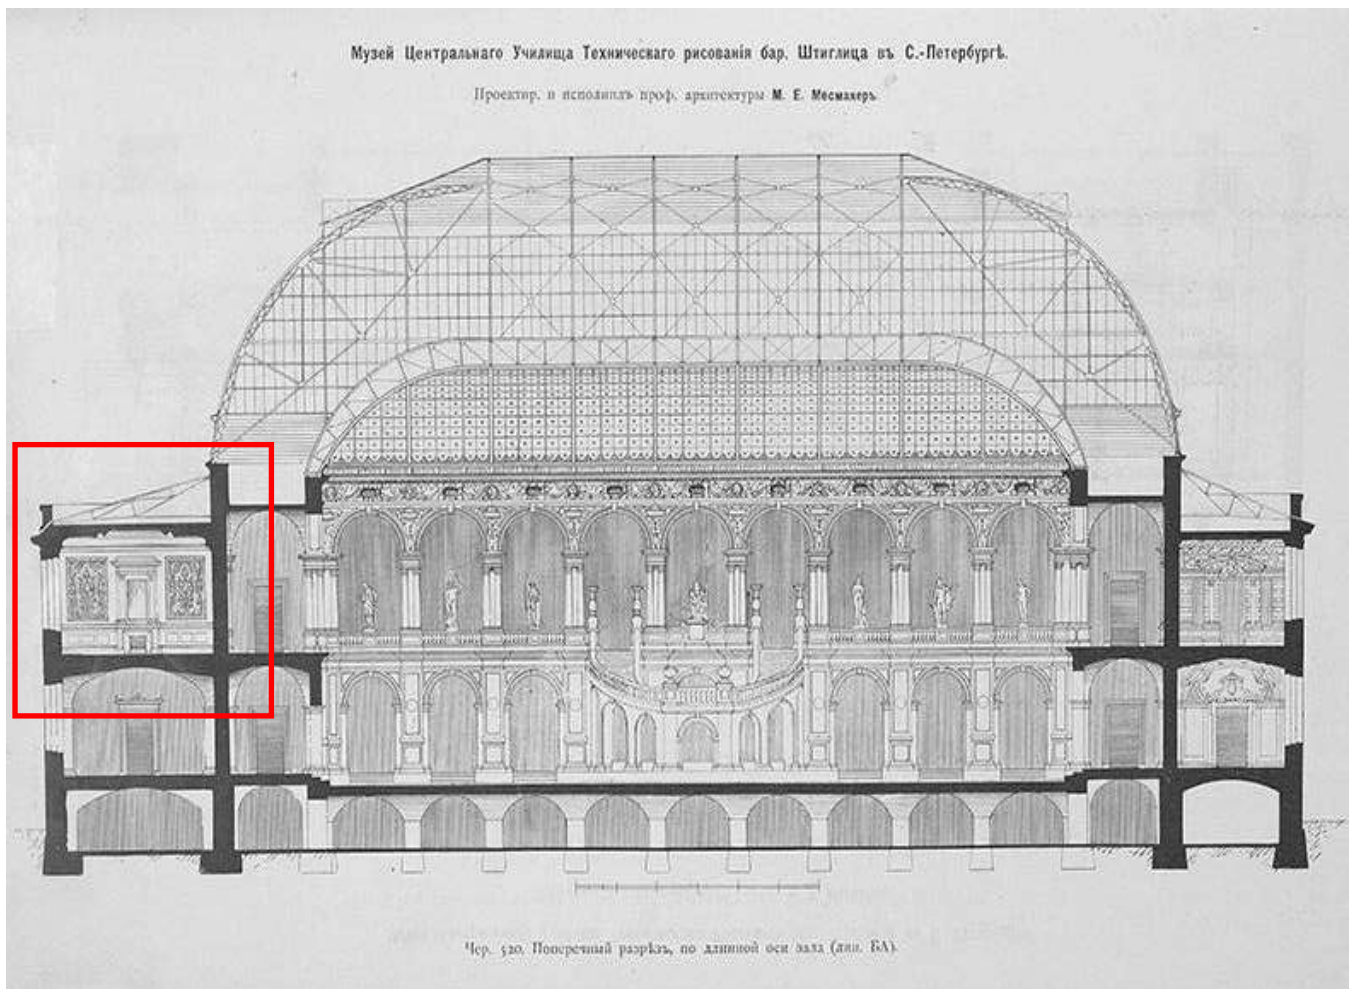
Илл. 14. Музей Центрального училища технического рисования. Продольный разрез
Проект. Журнал «Строитель». 1897 г.

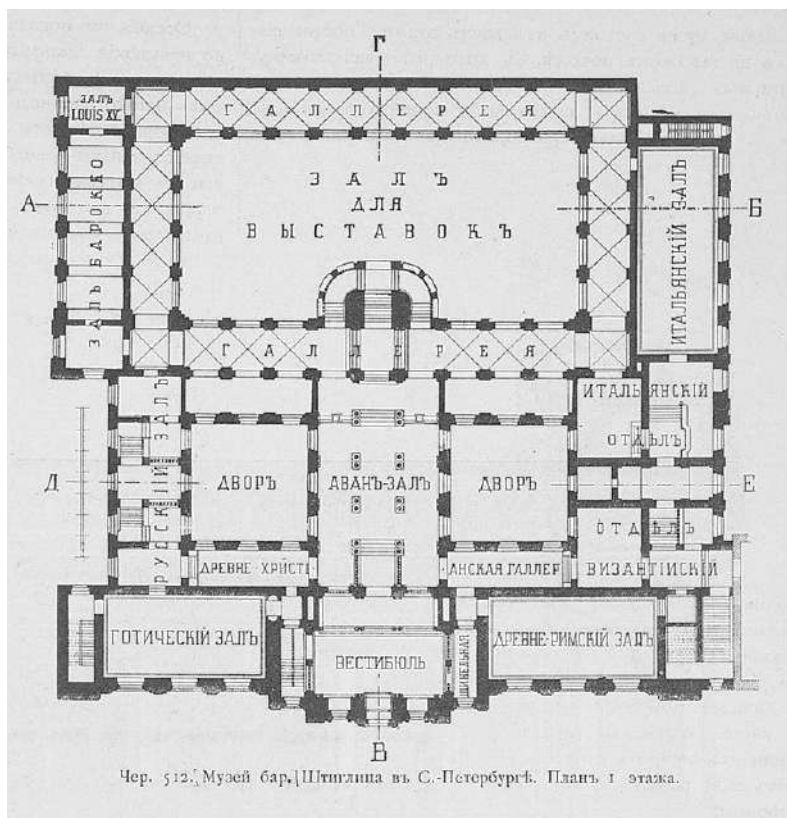
Илл.15. Музей Центрального училища технического рисования. План 1 этажа с экспликацией помещений. Проект. Журнал «Строитель». 1897 г.

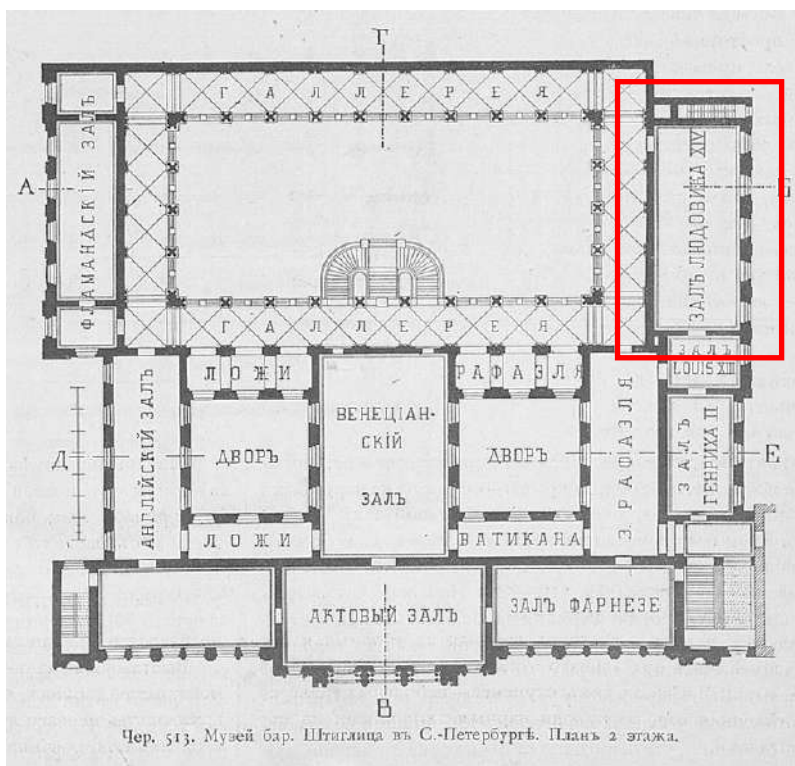
Илл.16. Музей Центрального училища технического рисования. План 2 этажа с экспликацией помещений. Проект. Журнал «Строитель». 1897 г.

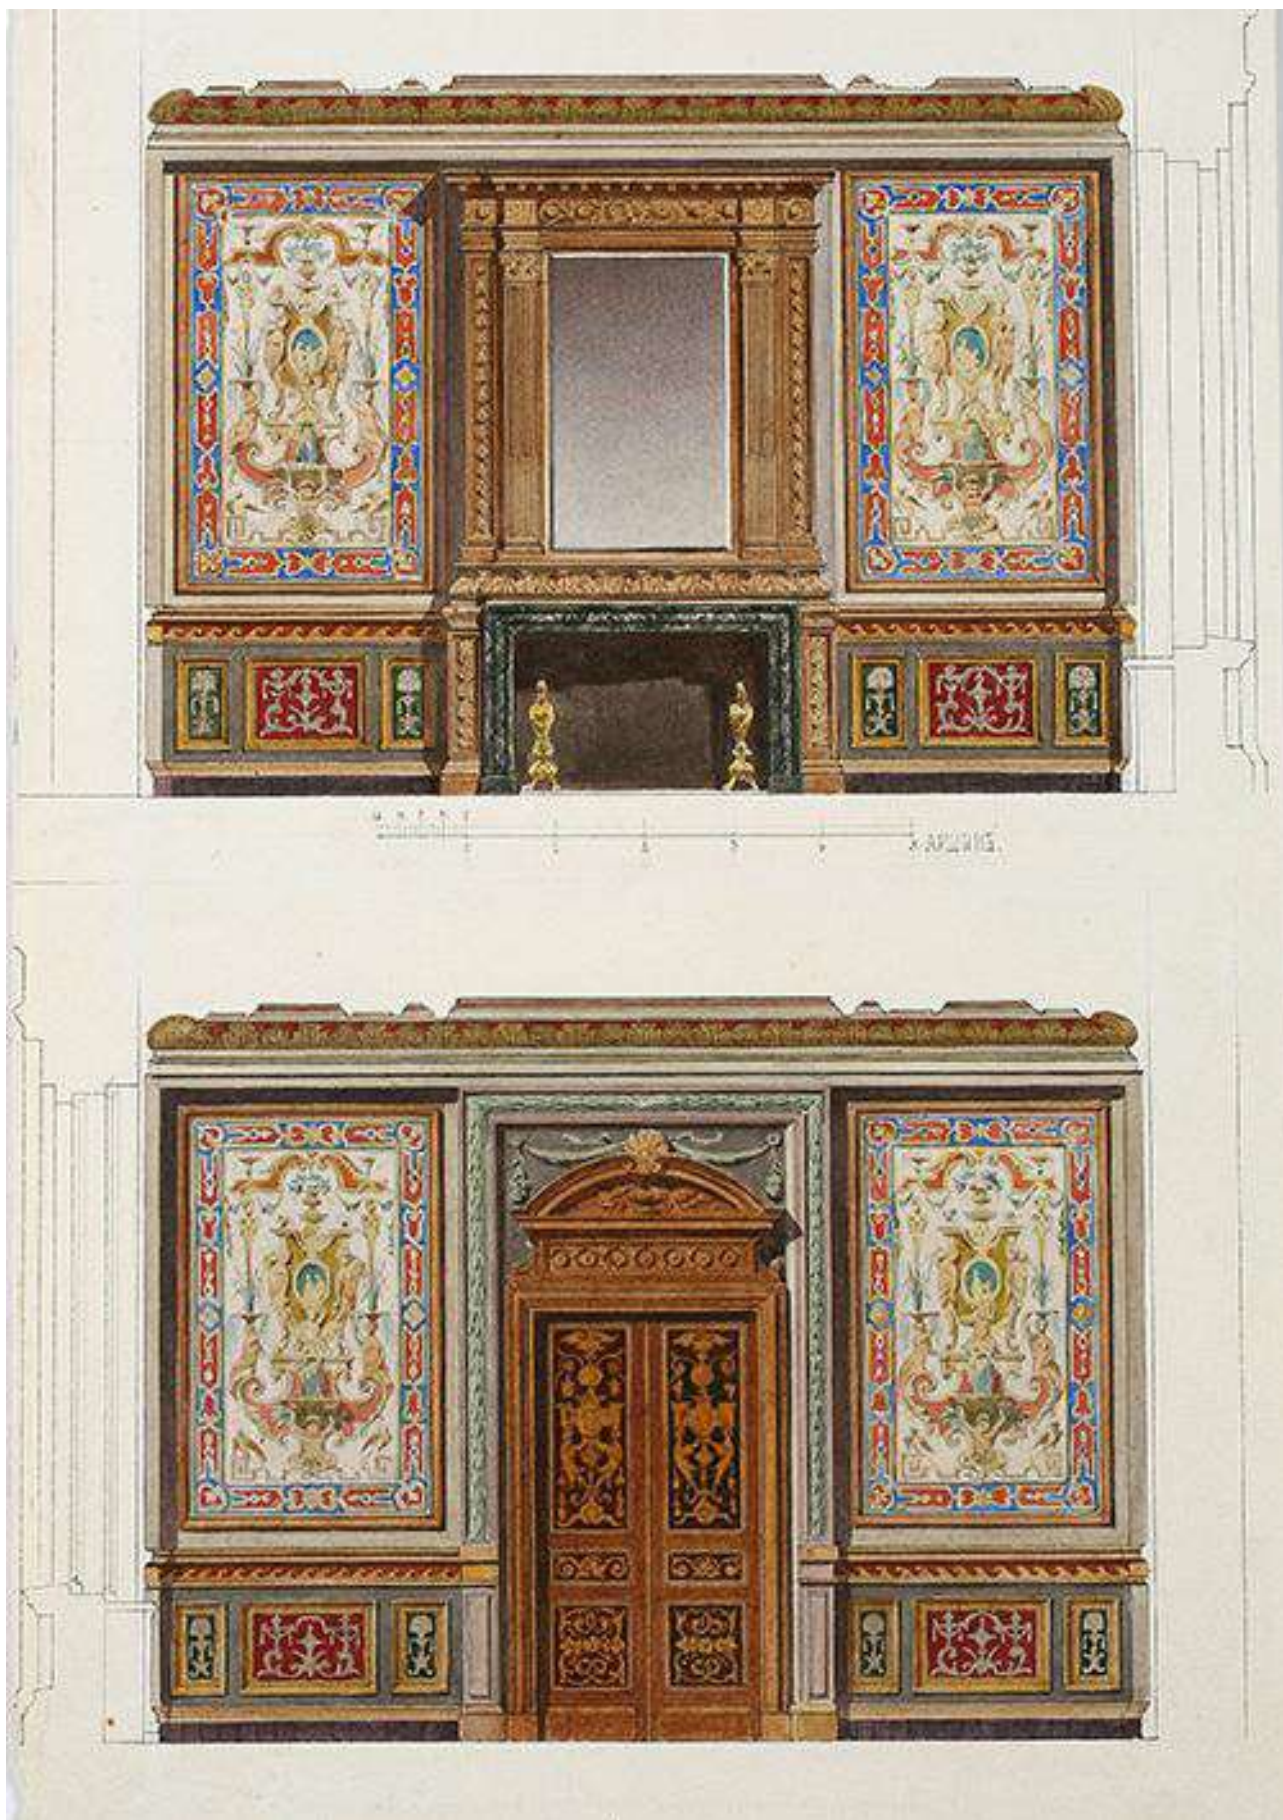
Илл. 18. М.Е. Месмахер. Развертки торцевых стен (западной и восточной) зала Людовика XIV. Проект 1890-е гг. МПИ при СПГХПА им. А.Л. Штиглица (№ инв. ГР-130)

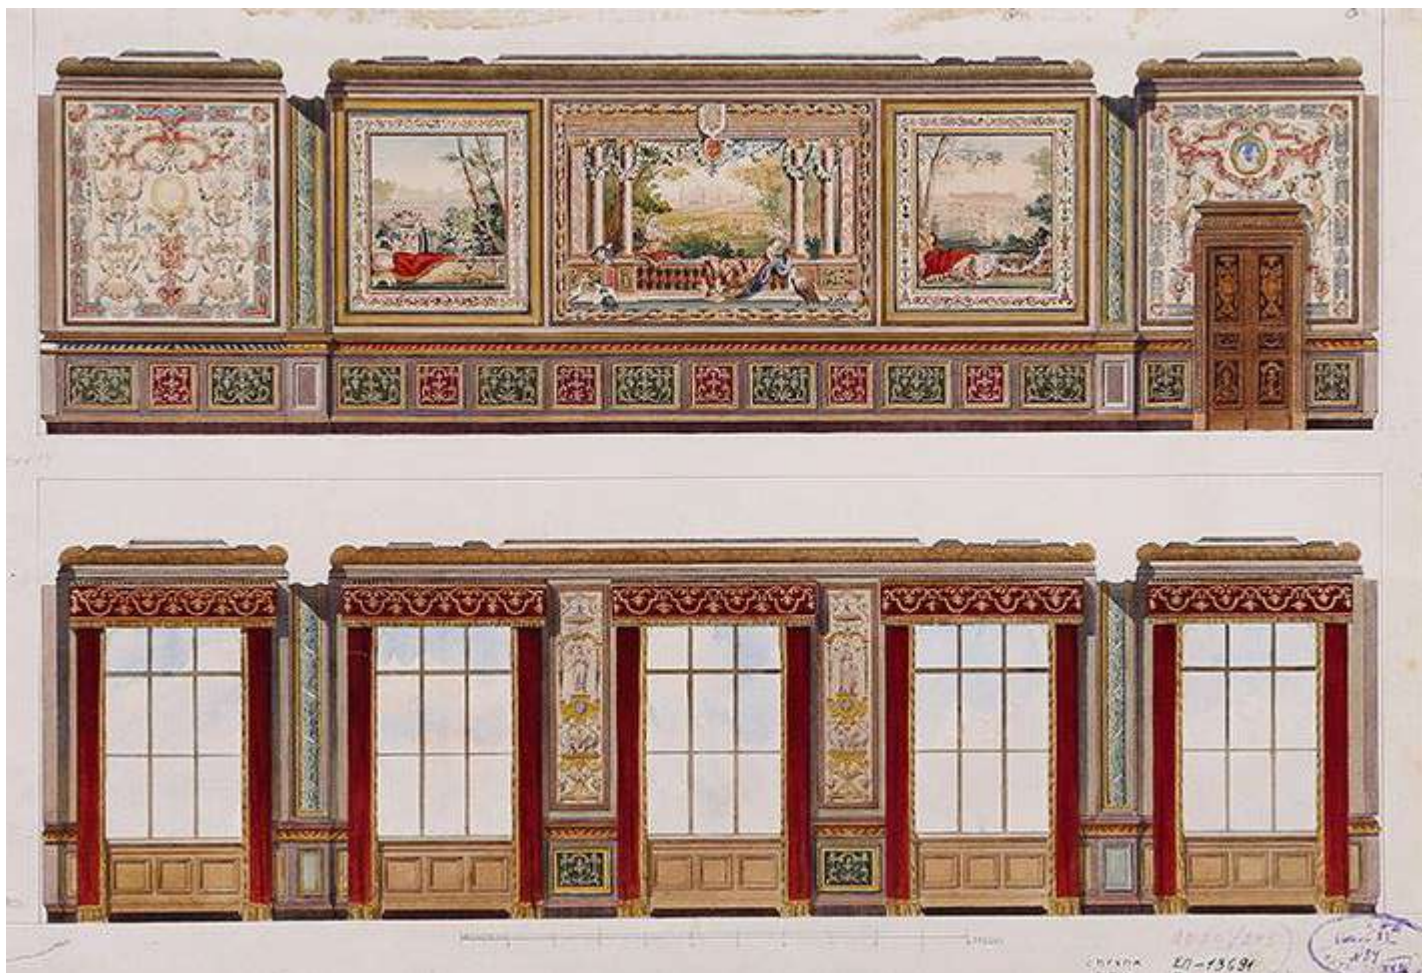
Илл. 19. М.Е. Месмахер. Развертки продольных стен (южной и северной) зала Людовика XIV.
Проект 1890-е гг.. МПИ при СПГХПА им. А.Л. Штиглица (№ инв. ГР-303)

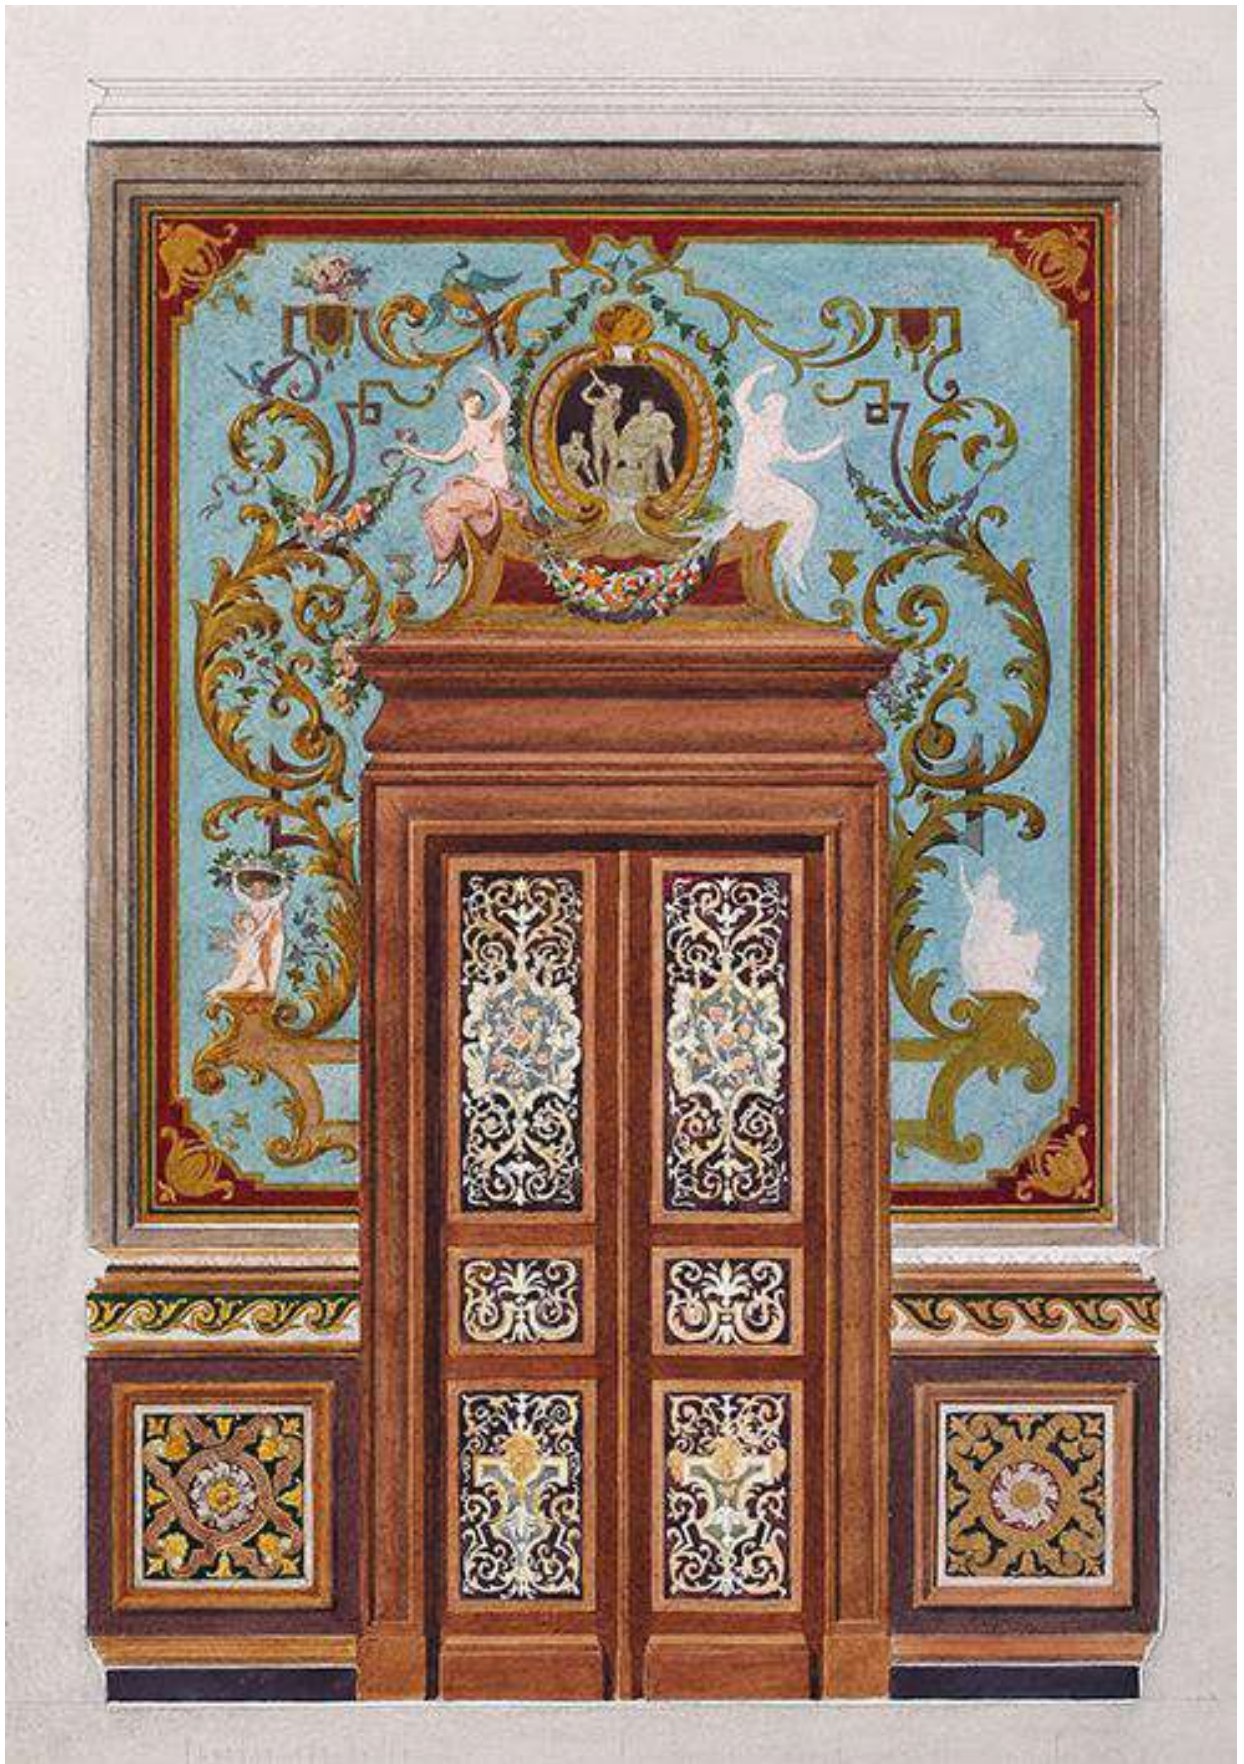
Илл. 20. М.Е. Месмахер. Отделка продольной (южной) стены с дверью зала Людовика XIV. Проект 1890-е гг.. МПИ при СПГХПА им. А.Л. Штиглица (№ инв. ГР-131)

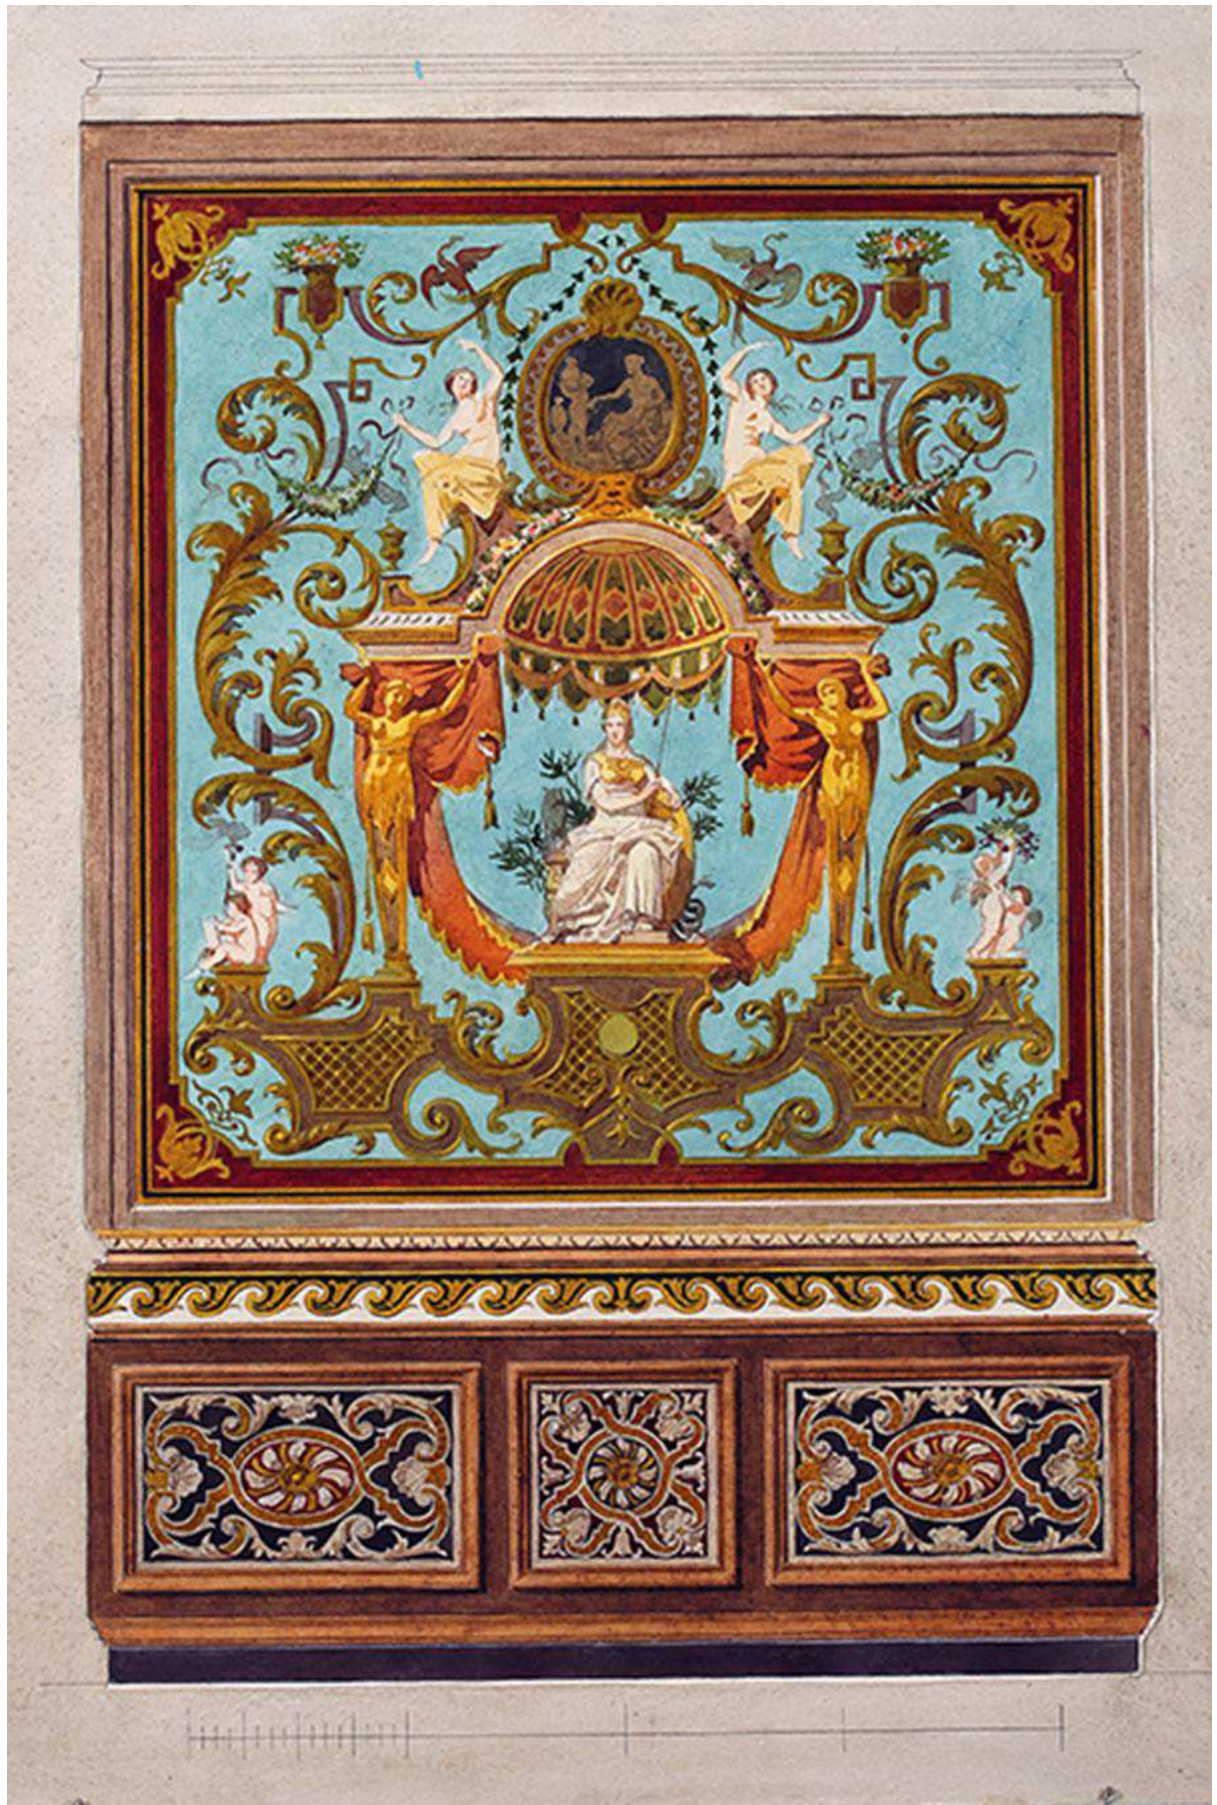
Илл. 21. М.Е. Месмахер. Отделка части продольной (южной) стены зала Людовика XIV. Проект 1890-е гг. МПИ при СПХПА им. А.Л. Штиглица (№ инв. ГР-133)

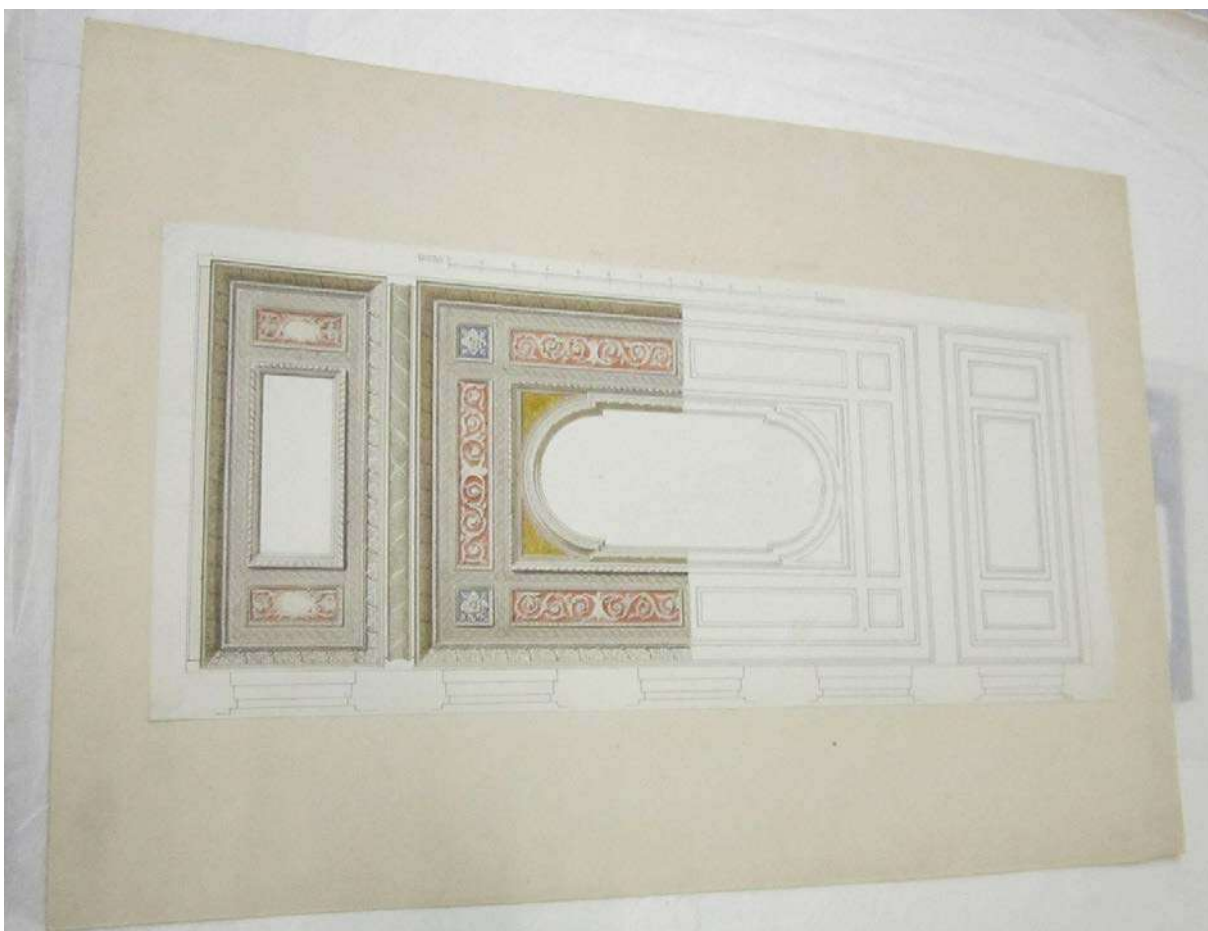
Илл. 22. М.Е. Месмахер. Проект оформления потолка зала Людовика XIV. 1890-е гг. МПИ при СПГХПА им. А.Л. Штиглица (№ инв. ГР-136)

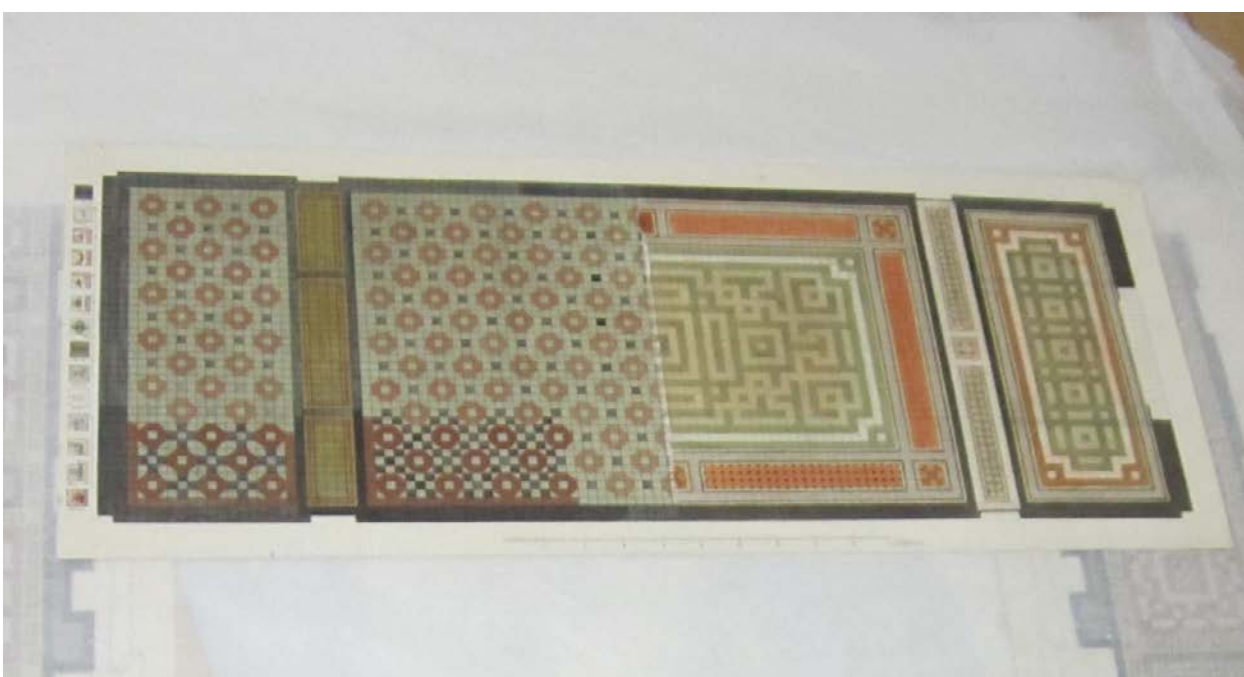
Илл. 23. М.Е. Месмахер. Проект оформления пола зала Людовика XIV (?). Вариант. 1890-е гг. МПИ при СПГХПА им. А.Л. Штиглица (№ инв. ГР-316)

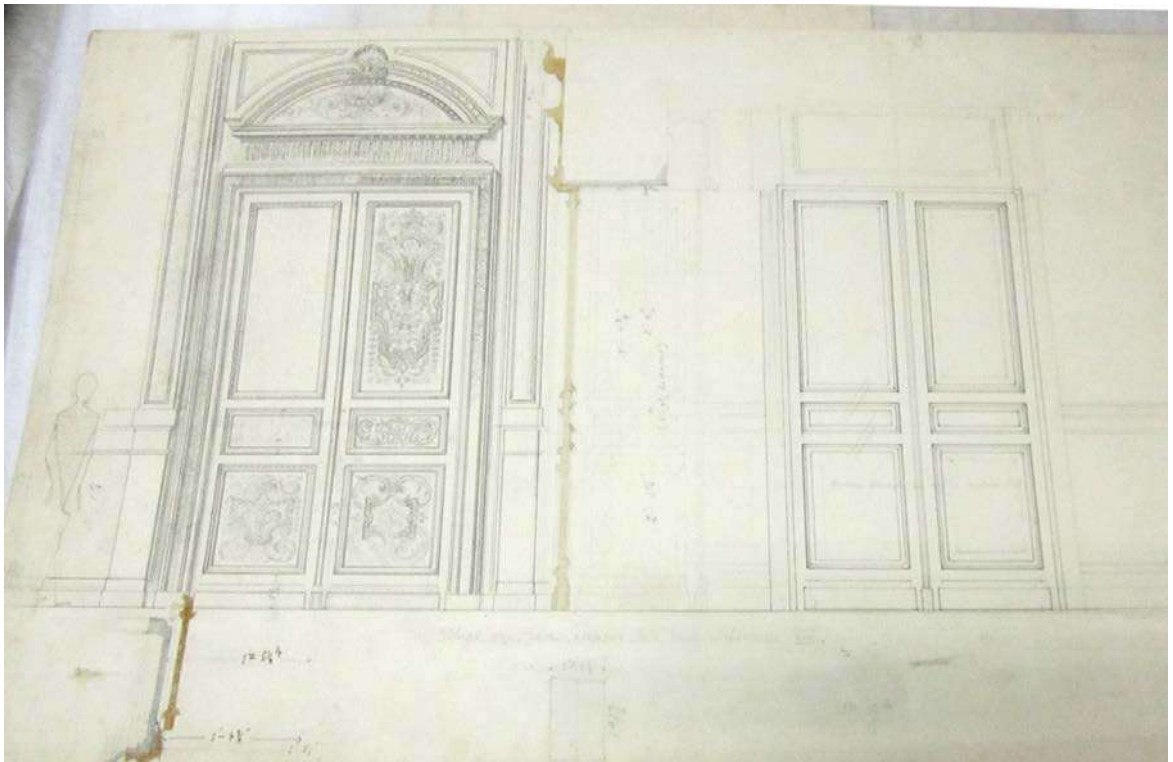
Илл. 24. М.Е. Месмахер (?). Рабочий чертеж оформления дверного проема зала Людовика XIV. 1890-е гг. МПИ при СПГХПА им. А.Л. Штиглица (№ инв. ГР-___)

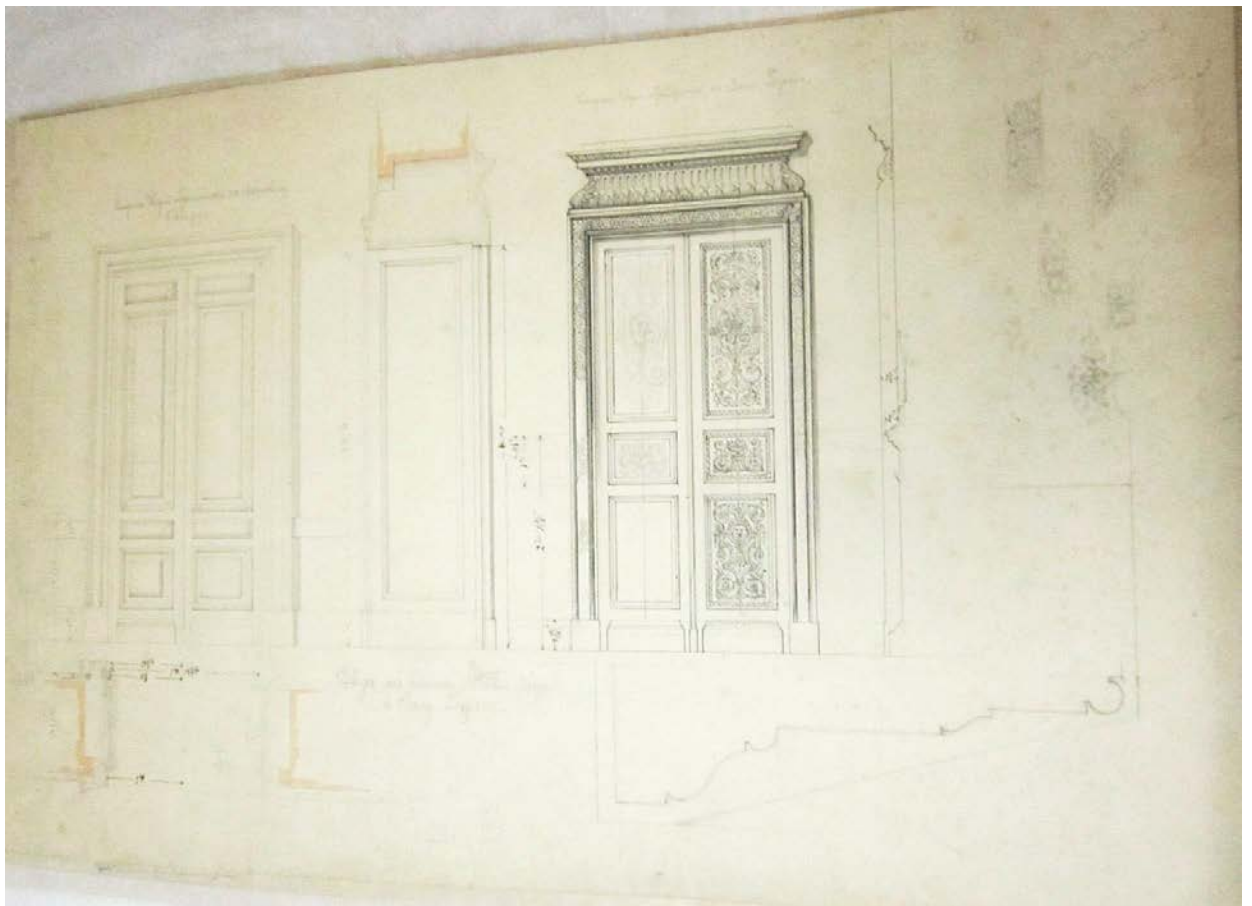
Илл. 25. М.Е. Месмахер (?). Рабочий чертеж оформления дверного проема зала Людовика XIV. 1890-е гг. МПИ при СПГХПА им. А.Л. Штиглица (№ инв. ГР-___)
