Акт
по результатам государственной историко-культурной экспертизы
проектной документации на проведение работ
по сохранению объекта культурного наследия
"Научно-проектная документация на проведение работ по сохранению
объекта культурного наследия федерального значения
"Центральное училище технического рисования и музей Штиглица А.Л"
по адресу: Санкт-Петербург, Соляной пер., д. 13-15,
реставрация и приспособление Помещения 288-Н (Зал Людовика XIV),
оконные заполнения, включая фурнитуру, откосы и живопись,
помещения 4-Н (ком. 4-9,145) помещение 1-Н (каб.60,51,52,53,90)",
разработанной ООО "АЛЬКОР-2" в 2020г. Шифр ПД-ЭА/22/2020

г. Санкт-Петербург

«14» декабря 2020 г.

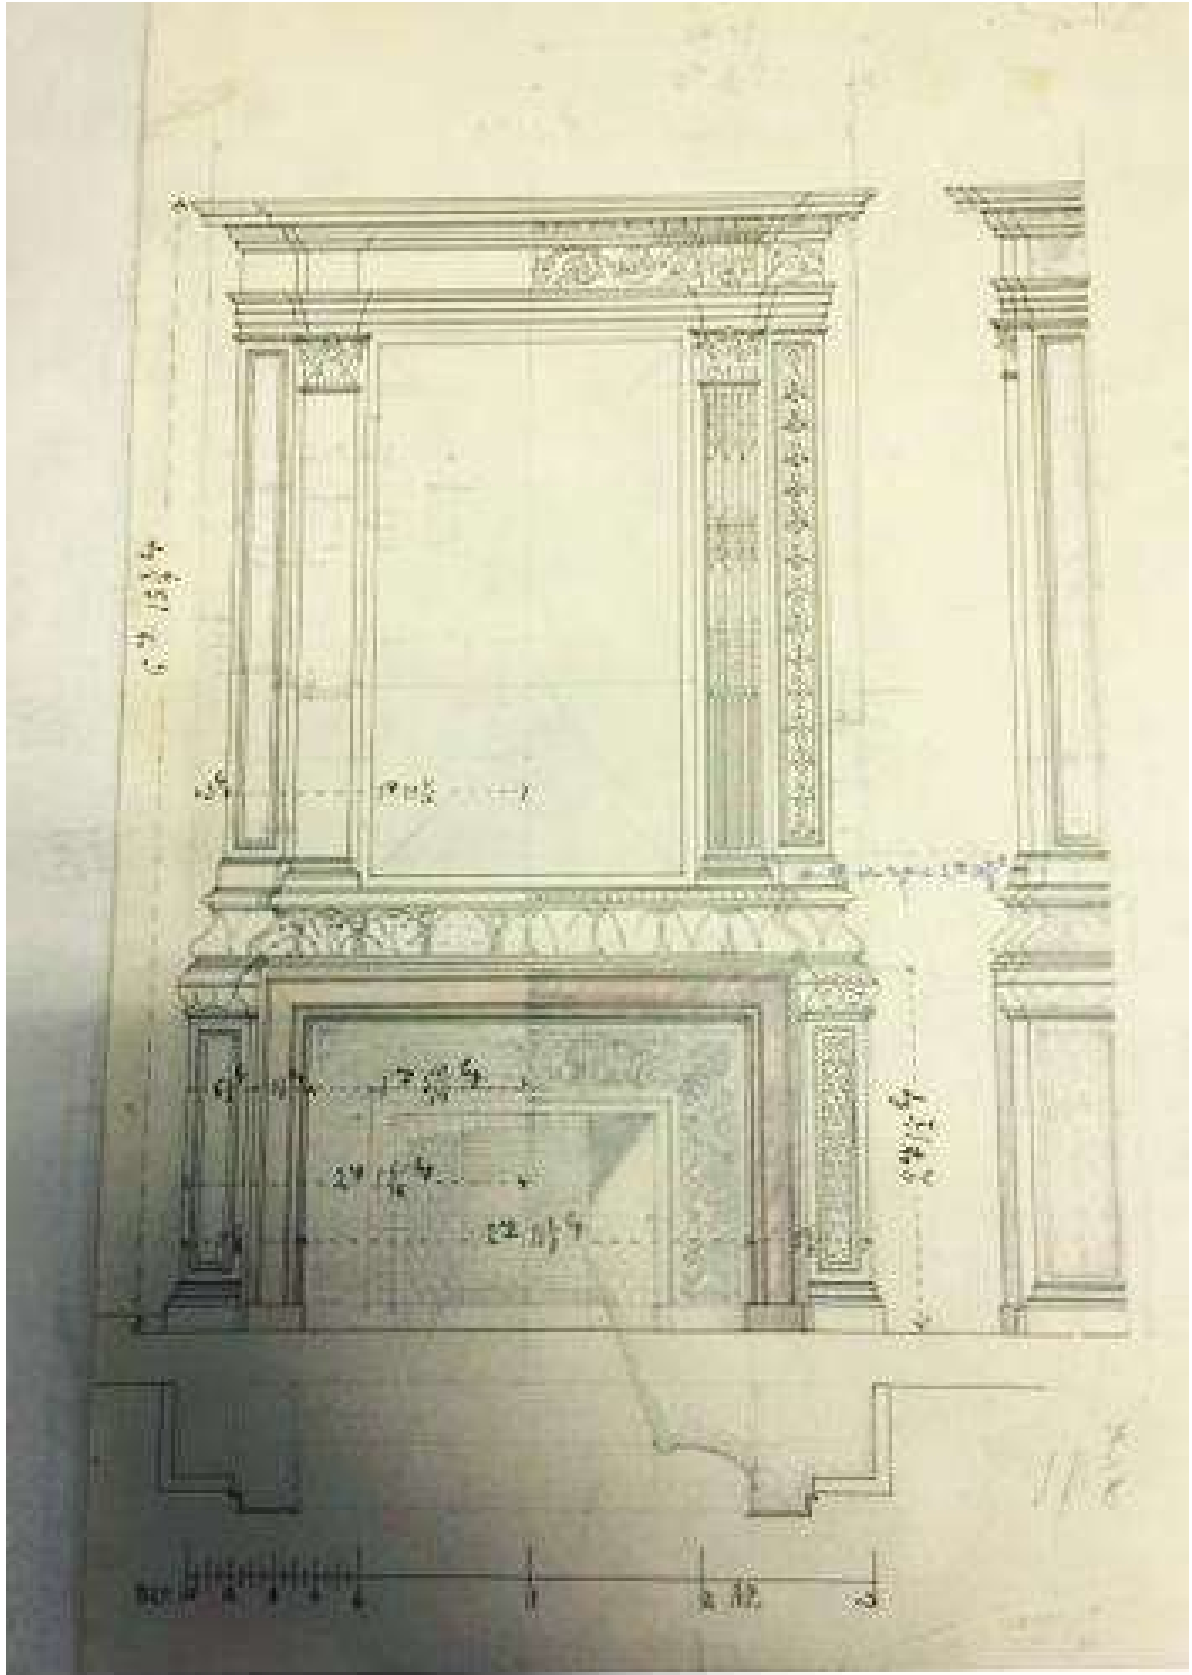
Илл. 26. М.Е. Месмахер (?). Рабочий чертеж камина и деревянного портала с надкаминным зеркалом. 1890-е гг. МПИ при СПГХПА им. А.Л. Штиглица (№ инв. ГР-_)

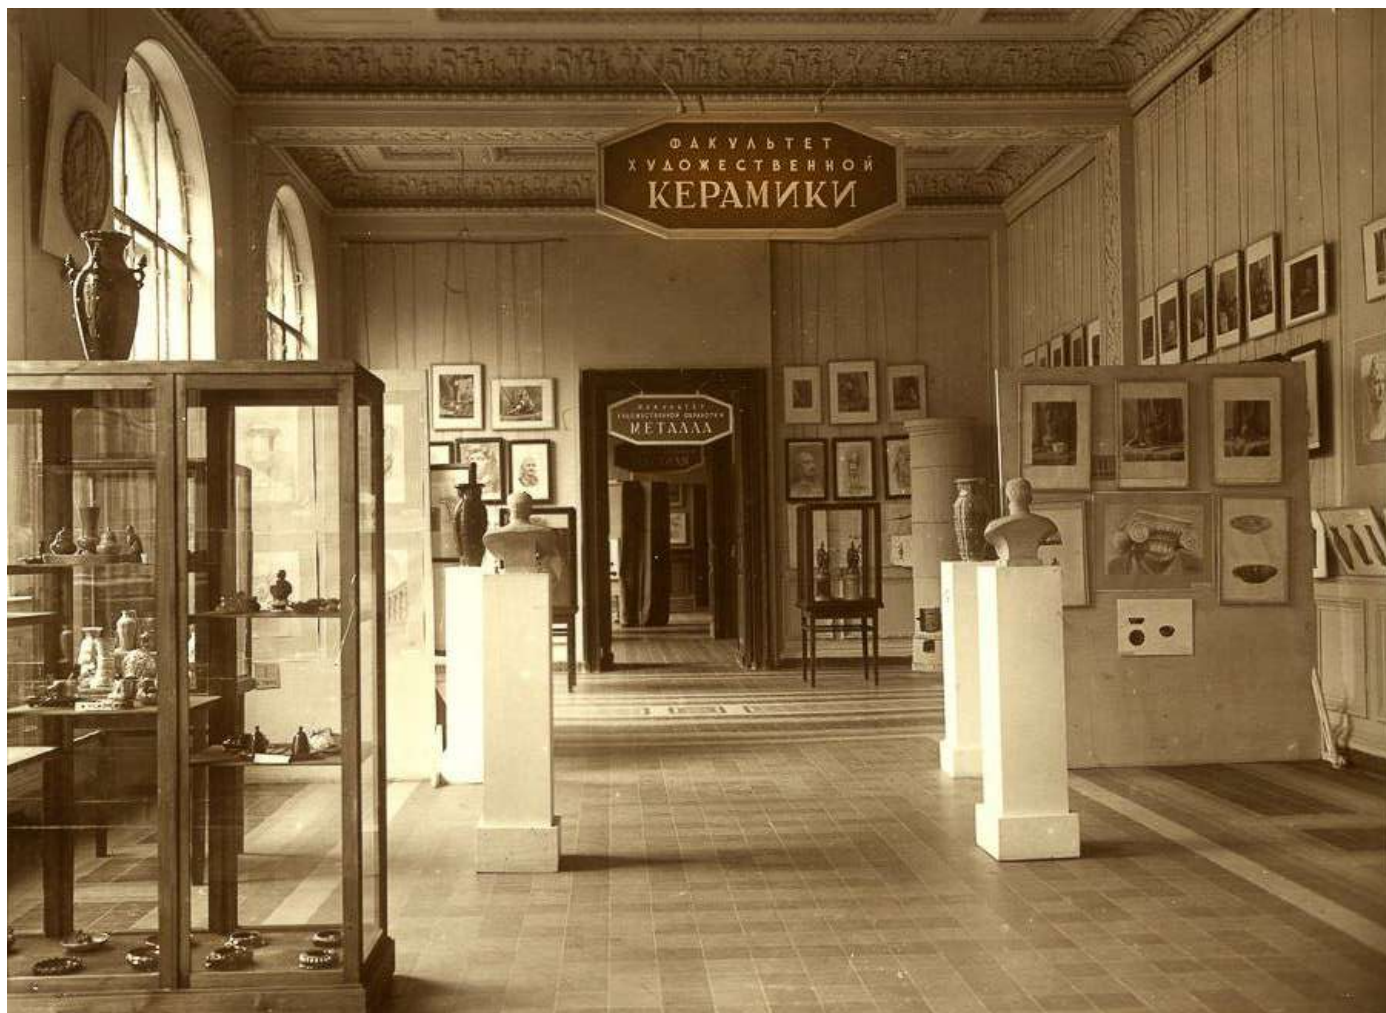
Илл. 44. Музей при Ленинградском художественно-промышленном училище (ЛХПУ).
Выставочный зал 2 этажа (бывший Зал Людовика XIV).
Вторая отчетная выставка работ студентов, открытая в июне 1947 г.
Фотография 1948 г. СПГХПА им. А.Л. Штиглица
Все стенные панно и панно над дверьми заклеены бумагой. Штукатурная панель по периметру помещения окрашена краской. Живописное панно на потолке закрасено

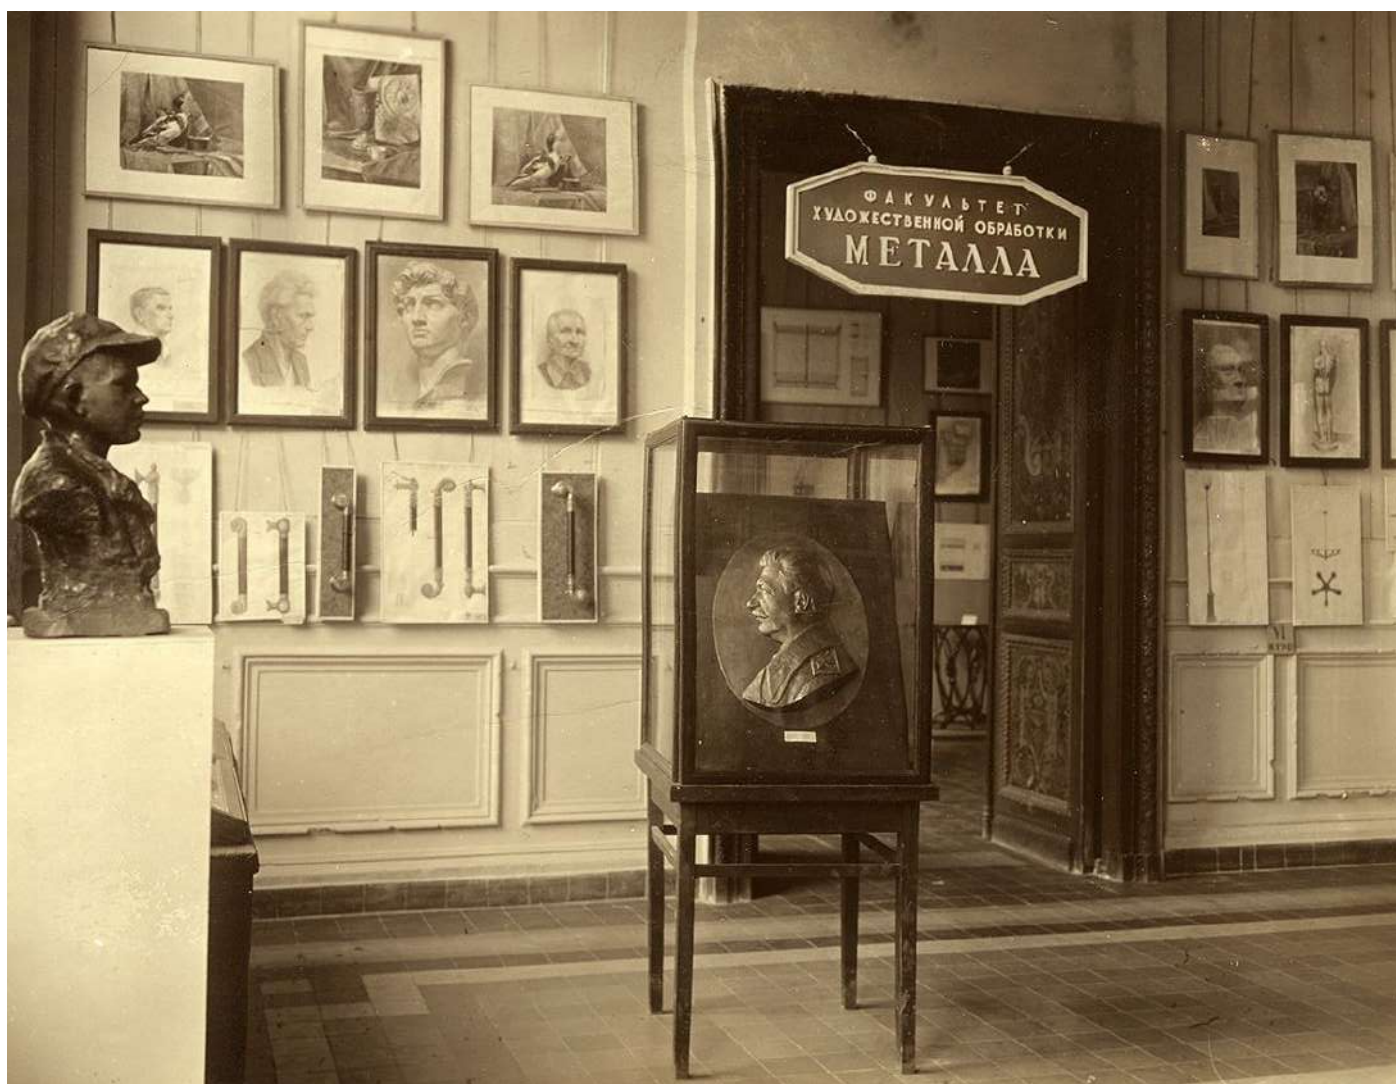
Илл. 45. Музей при Ленинградском художественно-промышленном училище (ЛХПУ).
Выставочный зал 2 этажа (бывший Зал Людовика XIV). Отчетная выставка работ студентов
Вид восточной части помещения. Фотография. Кон. 1940-х гг.
СПГХПА им. А.Л. Штиглица

В юго-восточном углу установлена железная печь. Демонтированы дверной портал

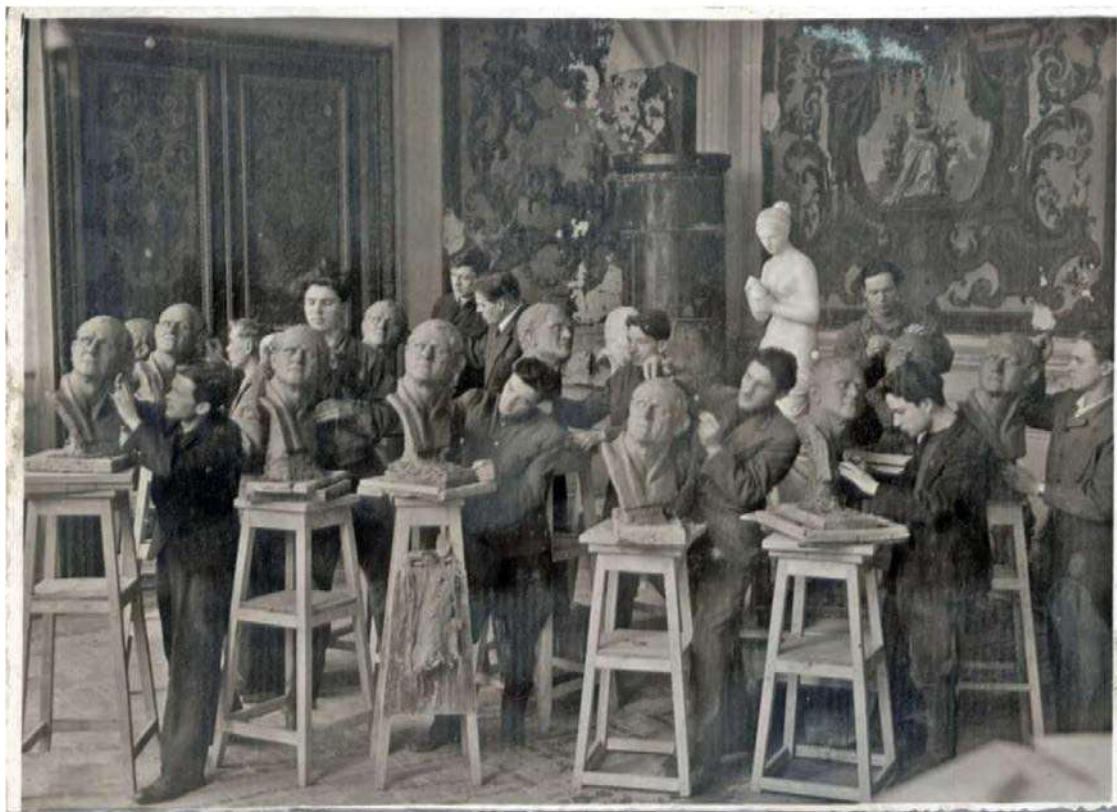
Илл. 47. Ленинградское высшее художественно-промышленное училище (ЛВХПУ).
Учебная мастерская в бывшем Зале Людовика XIV. Нач. 1950-х гг.
СПГХПА им. А.Л. Штиглица
Со стальных панно частично снята бумага, росписи частично повреждены

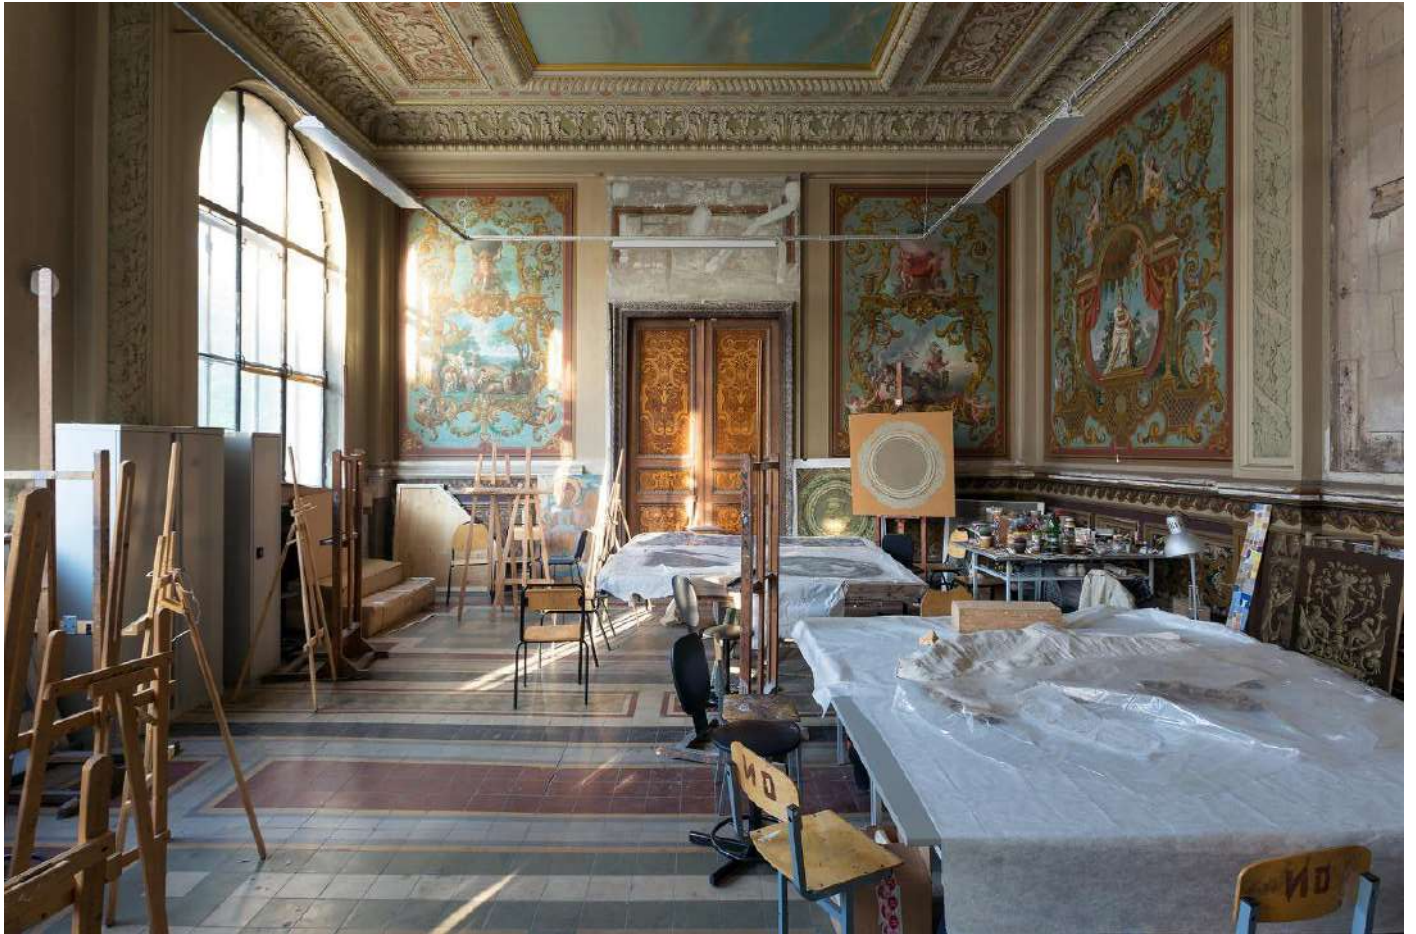
Двустворчатые филенчатые двери расположены в проемах на восточной и южной стенах. Каждая створка разделена на три филенки с орнаментом, выполненном в технике маркетри. Двери изготовлены из массива древесины хвойных пород с отделкой шпоном. Рамки филенок с резным декором, резные наличники и профилированный нащельник выполнены из ценных пород лиственной древесины. Резные фигурные декоративные наддверники утрачены. Дверные полотна имеют множественные повреждения древесины: глубокие царапины, выбоины, сколы, утраты резных рамок филенок, нарушение крепления элементов фурнитуры, загрязнения, утраты фурнитуры, различные загрязнения древесины красочными составами, пластилином, слой грязи с жировыми отложениями в наиболее эксплуатируемых местах. Дверные филенки, оформленные в технике маркетри, покрыты царапинами различной глубины, как в лаковом покрытии, так и в древесине. Наблюдаются докомпановки фрагментов набора, выполненные в инородных материалах, выбоины, мелкие сколы древесины. (Илл. 58)

Илл. 58. Учебная аудитория СПГХПА им. А.Л. Штиглица (б. Зал Людовика XIV)
Общий вид с запада на восток. 2016 г. Фотография Н. Андреева (СПГХПА)

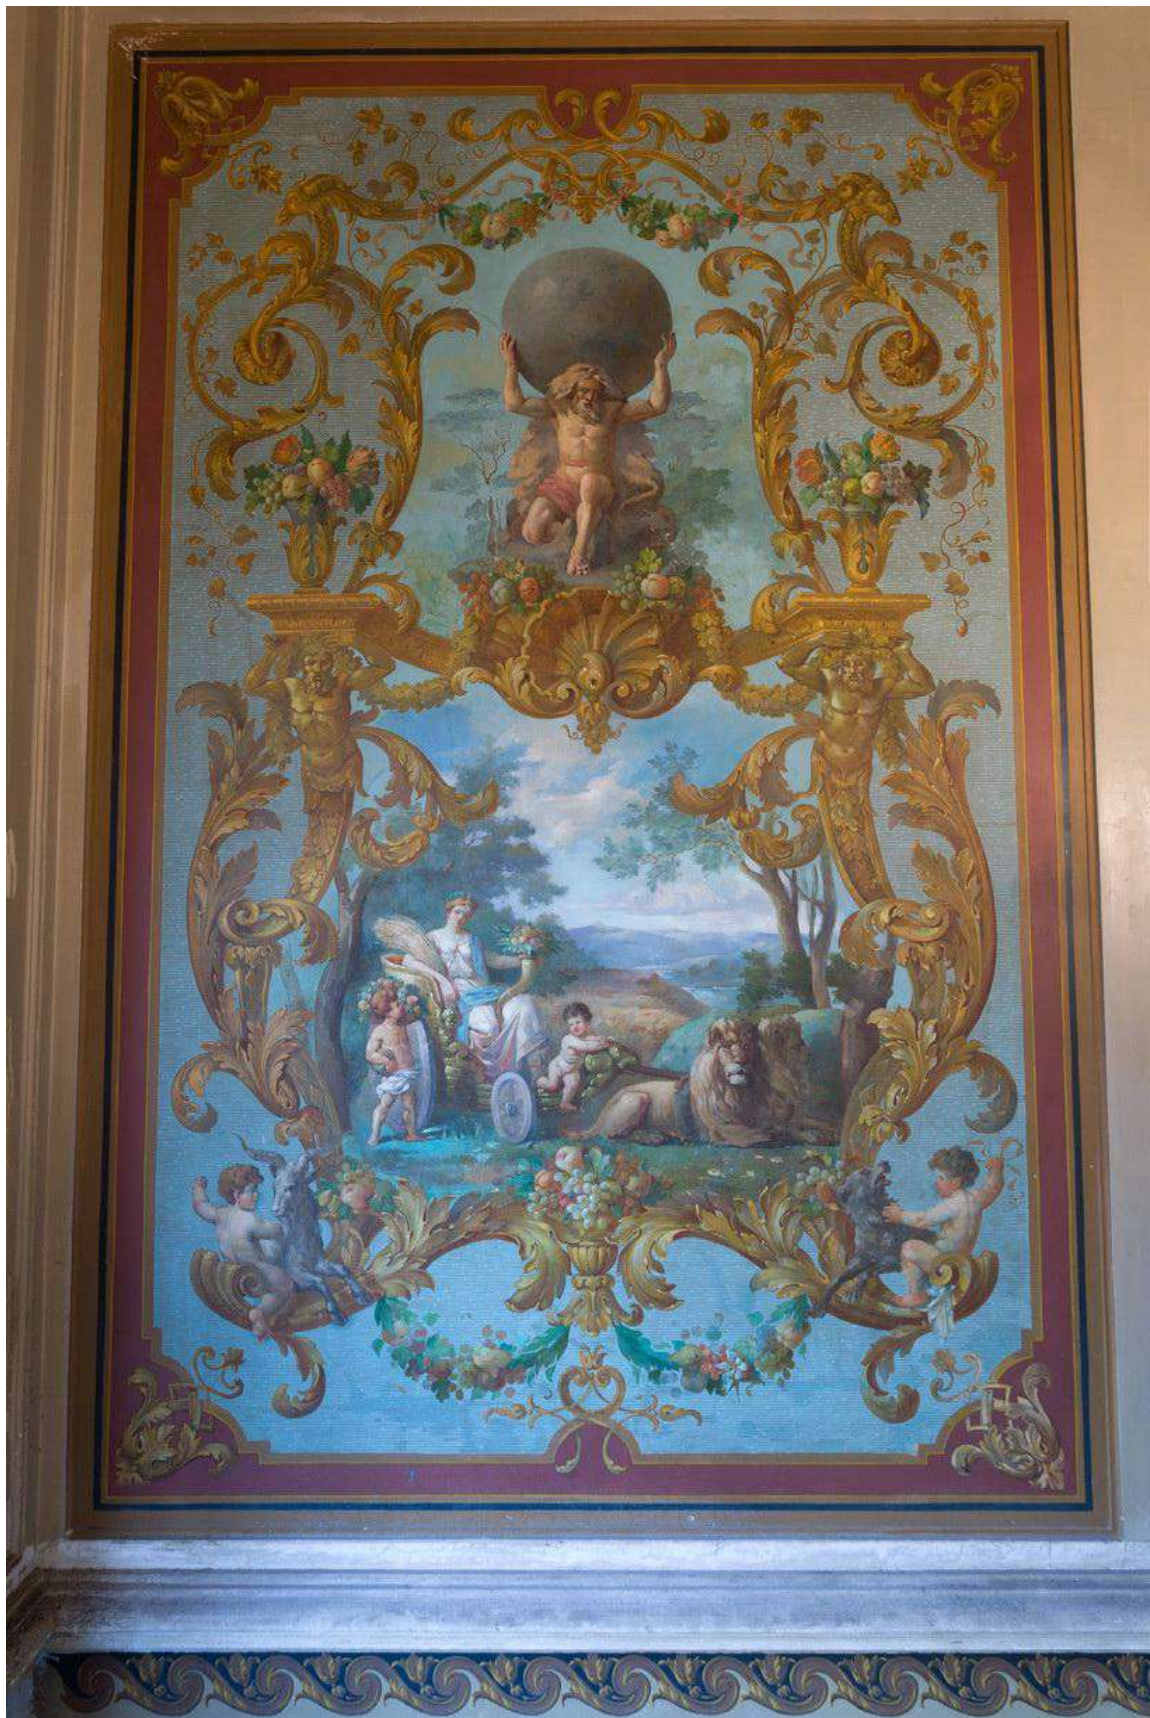
В состоянии поверхности оштукатуренных стен, не имеющих живописного декора, наблюдается трещины, отслоение окраски, искажение профилей. В состоянии лепного декора наблюдается отслоение окраски, искажение оригинальной пластики декора из-за многослойной отделки поверхности, на локальных участках протечек кристаллизация солей, пылевидные отложения, потеря оригинального блеска позолоченных элементов. (Илл.59-66).

Илл. 59. Настенное панно «Аллегория Земли» (восточная стена)
Учебная аудитория СПГХПА им. А.Л. Штиглица (б. Зал Людовика XIV). 2016 г.
Фотография Н. Андреева (СПГХПА)

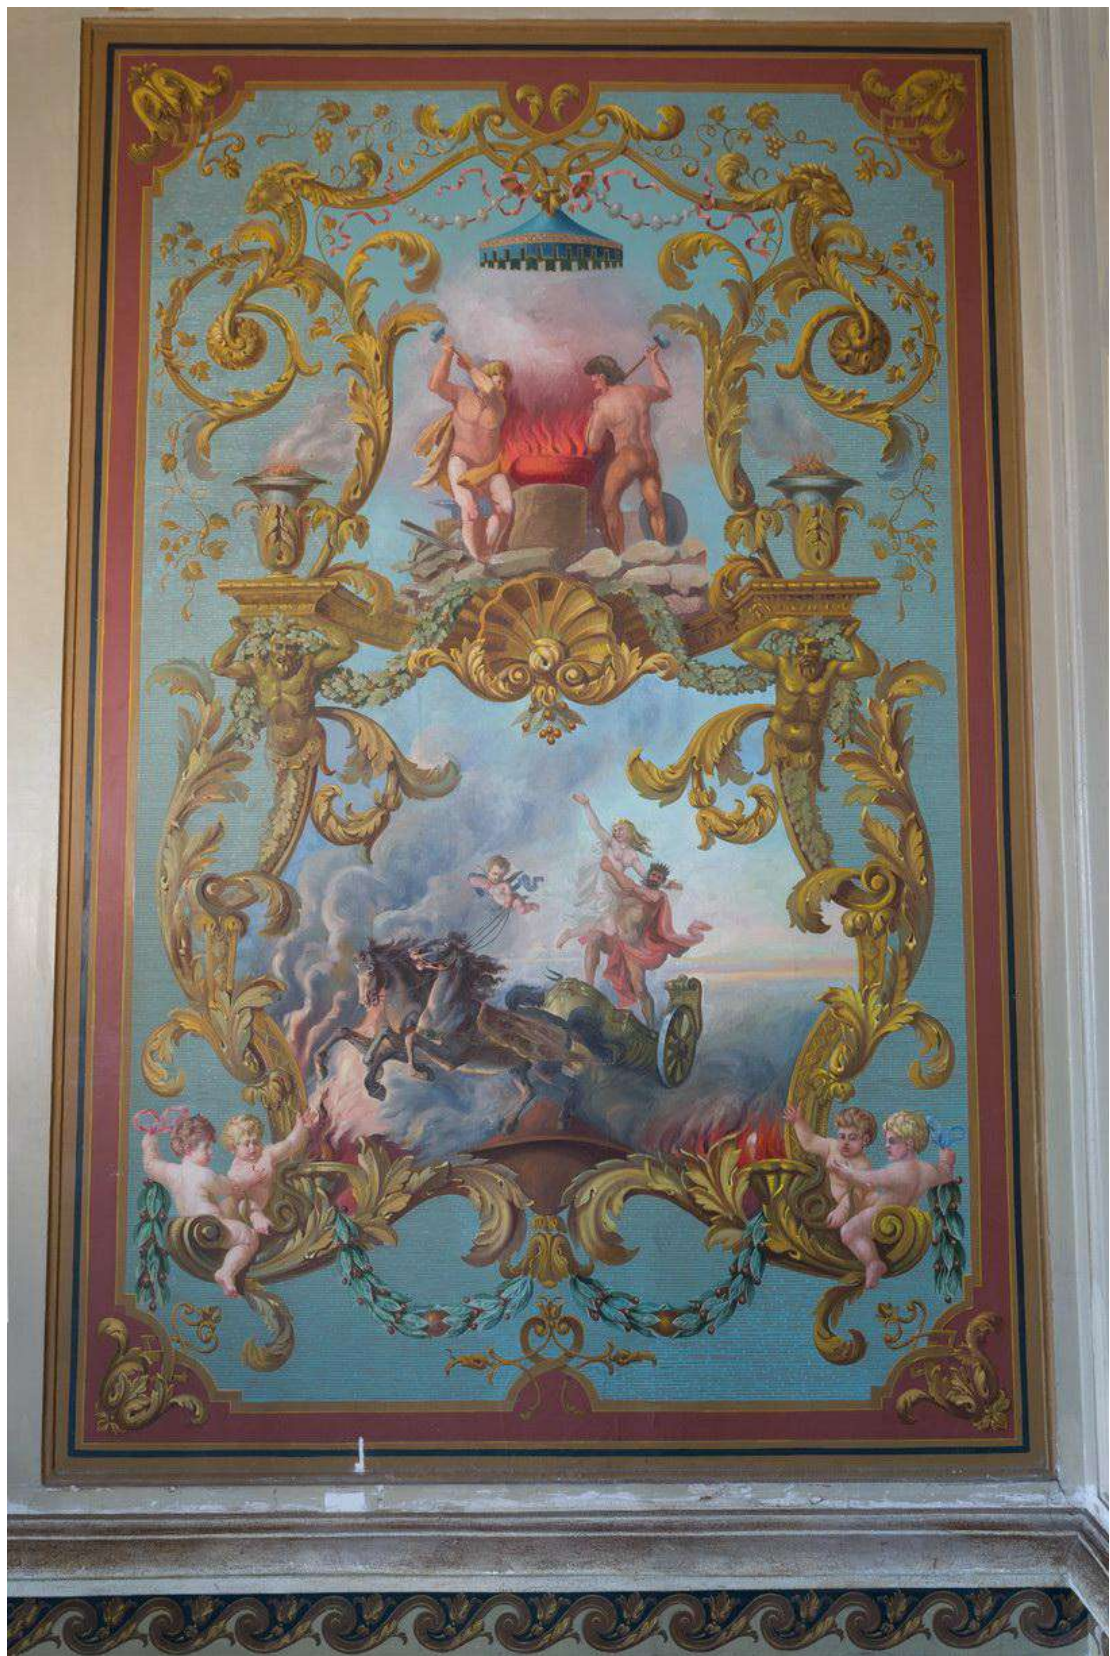
Илл. 60. Настенное панно «Аллегория Огня» (восточная стена)
Учебная аудитория СПГХПА им. А.Л. Штиглица (б. Зал Людовика XIV). 2016 г.

Фотография Н. Андреева (СПГХПА)

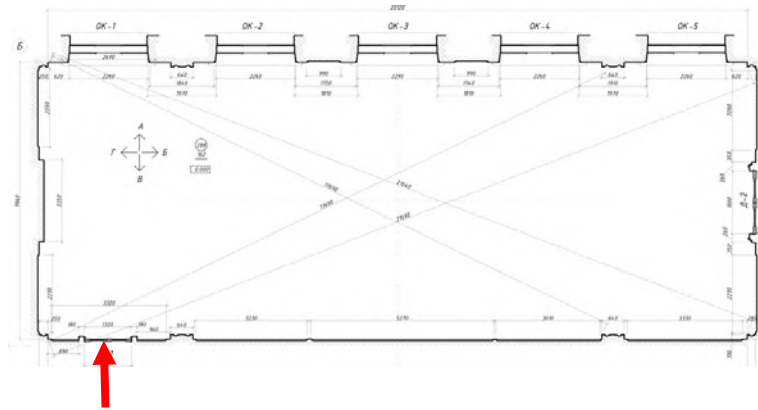
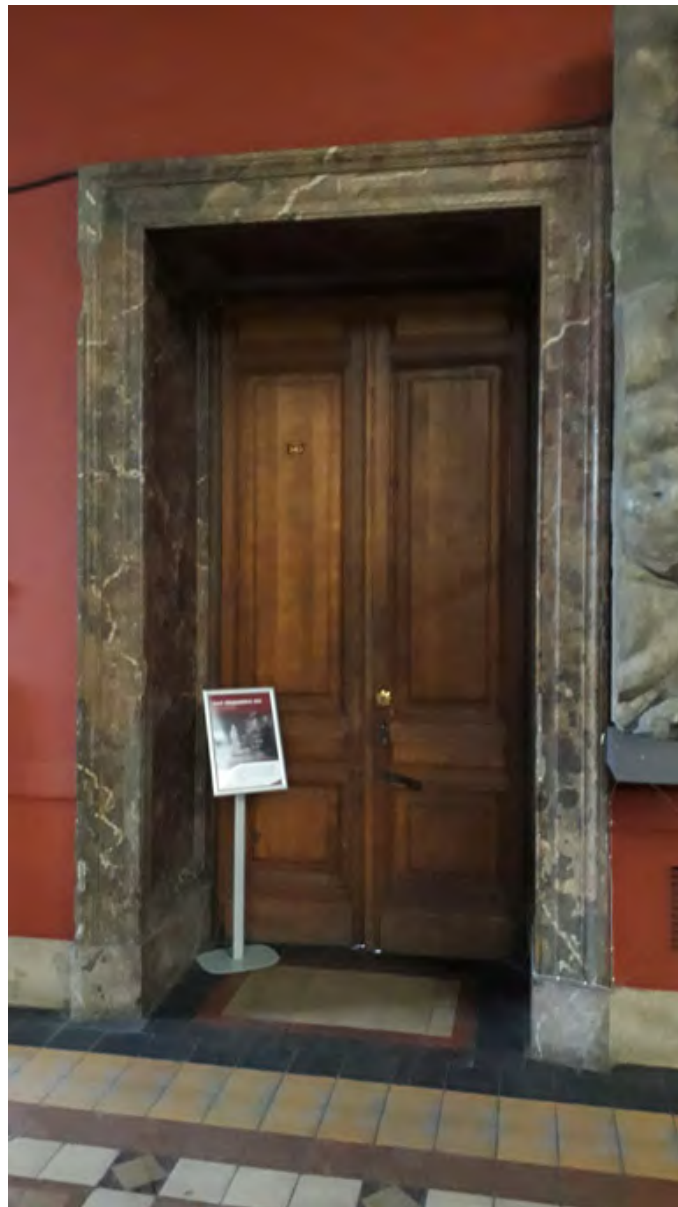
Фото 1. Объект культурного наследия федерального значения "Центральное училище технического рисования и музей Штиглица А.Л" по адресу: Санкт-Петербург, Соляной пер., д. 13-15, лит. А. Помещения 288-Н (Зал Людовика XIV)

Вход в Зал Людовика XIV осуществляется из галереи второго этажа. Портал оформлен наличниками и откосами из природного камня. Двустворчатая дверь, каждая створка на три филенки с резными колевками.

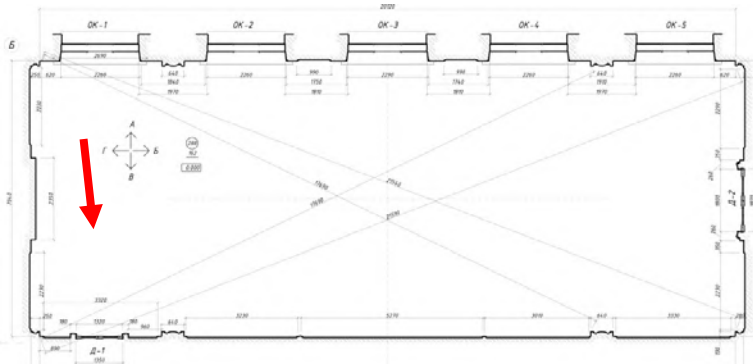
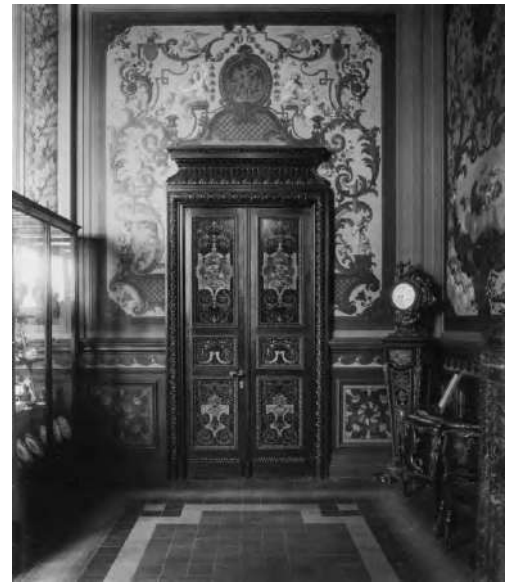
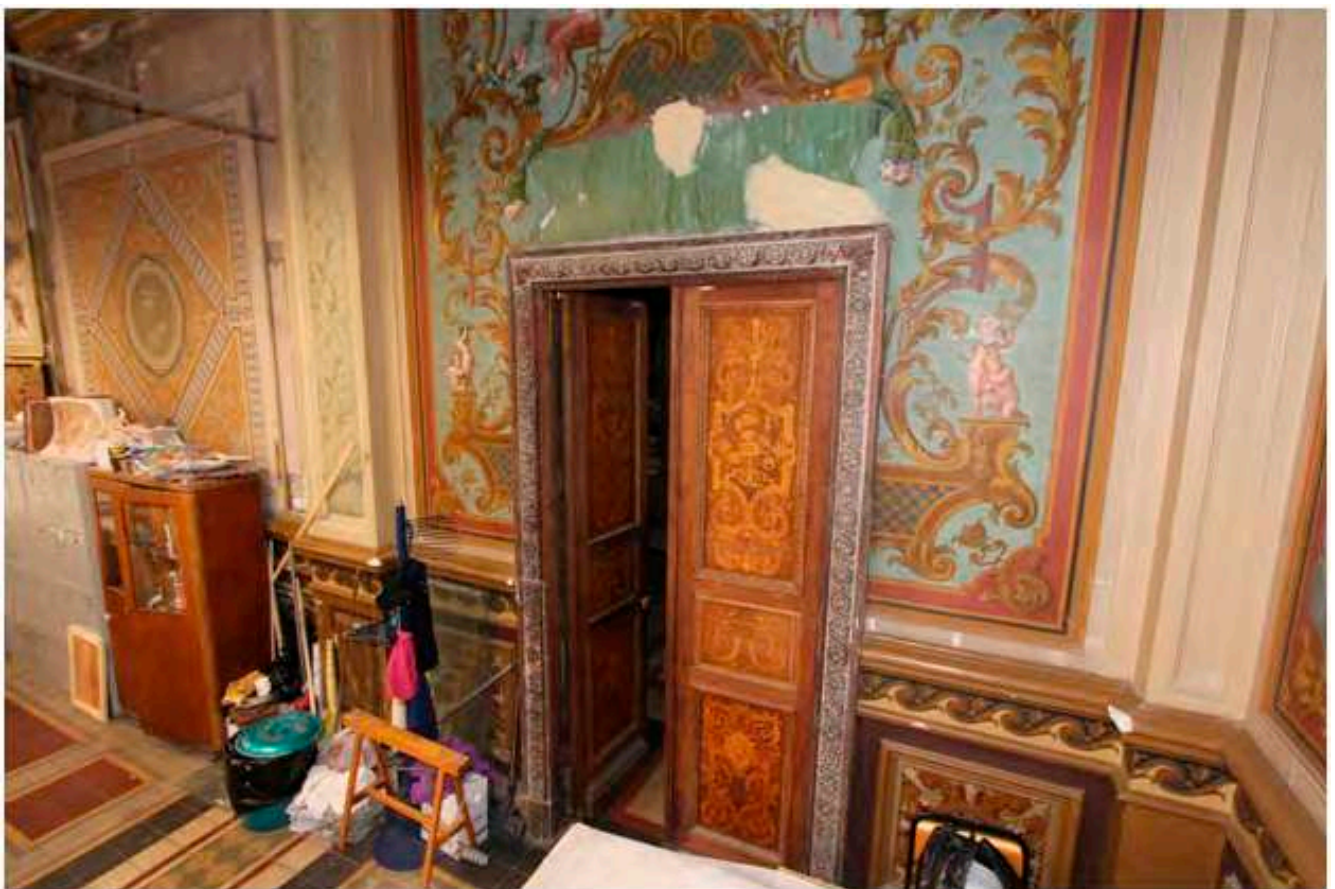
Фото 2. Объект культурного наследия федерального значения "Центральное училище технического рисования и музей Штиглица А.Л" по адресу: Санкт-Петербург, Соляной пер., д. 13-15, лит. А. Помещения 288-Н (Зал Людовика XIV)

Вид портала со стороны помещения. Портал оформлен сложно профилированным резным наличником и десю-де-портом (утрачен, следы его до сих пор читаются над дверью) являющийся частью живописной композиции на стене. Филенки дверного полотна декорированы растительным орнаментом в технике маркетри. Имеются утраты.

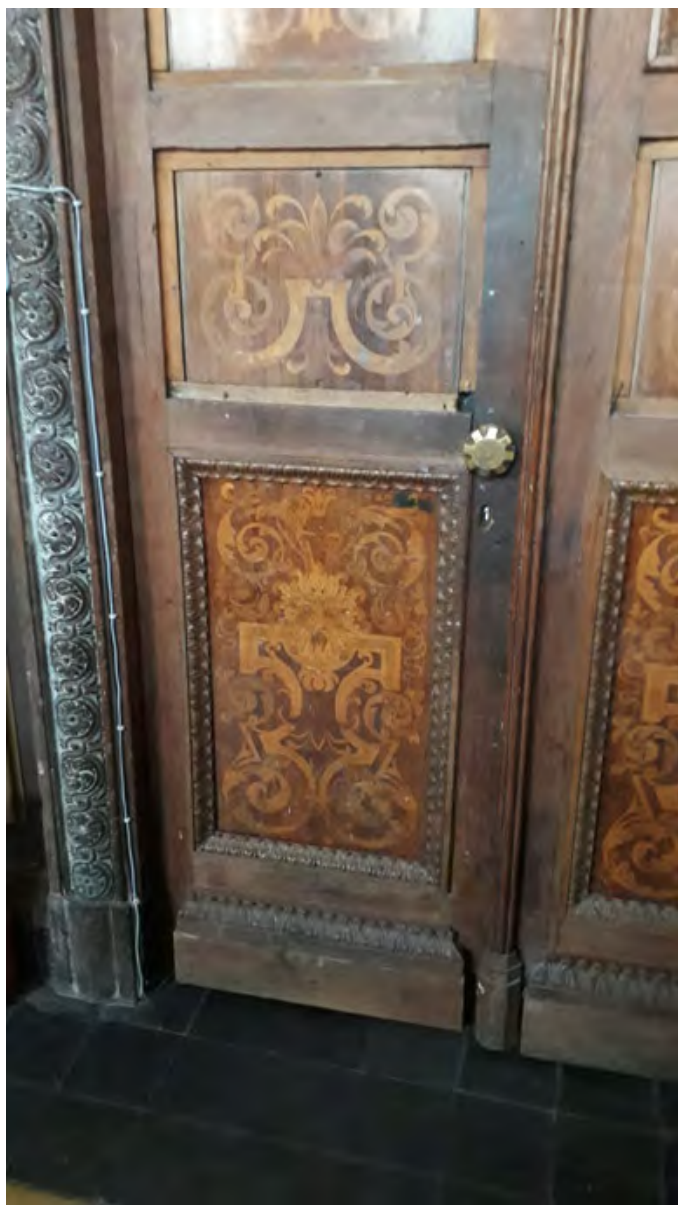
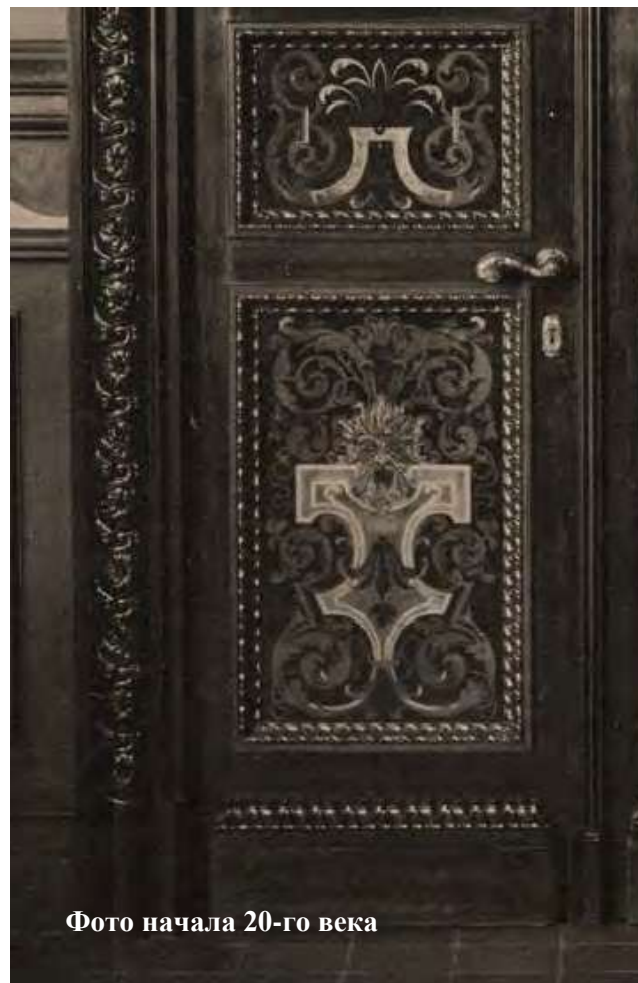
Фото 3. Объект культурного наследия федерального значения "Центральное училище технического рисования и музей Штиглица А.Л" по адресу: Санкт-Петербург, Соляной пер., д. 13-15, лит. А. Помещения 288-Н (Зал Людовика XIV)

Дверные полотна декорированы сложным растительным орнаментом в технике маркетри. Наблюдаются утраты резных каленок. Поверхность имеет потертости, царапины, утрату защитного покрытия. Историческая дверная ручка и накладка на замочную скважину утрачены. По резному наличнику протянут электрический кабель.

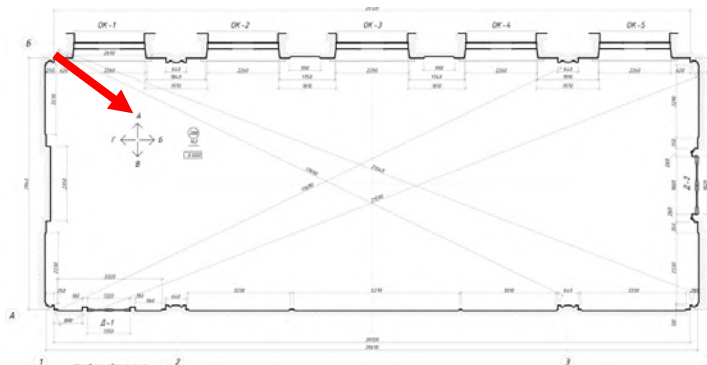
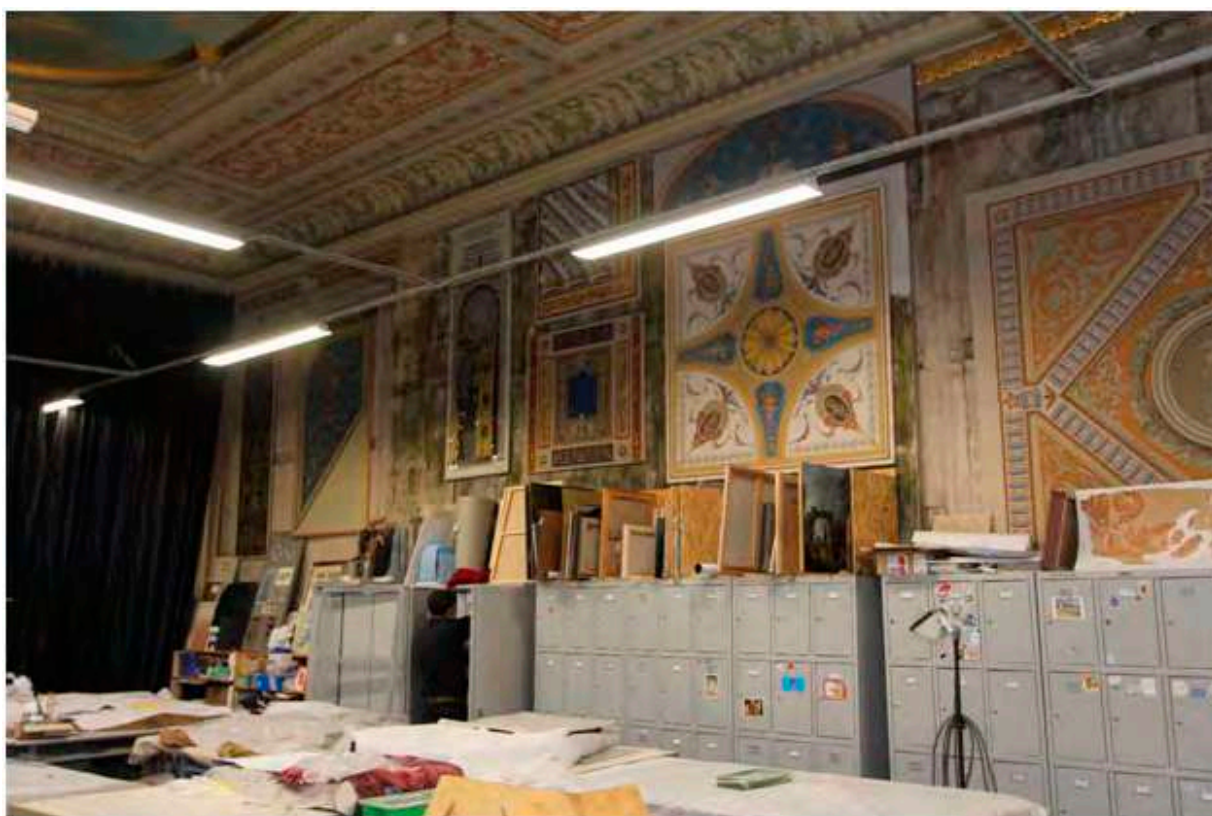
Фото 4. Объект культурного наследия федерального значения "Центральное училище технического рисования и музей Штиглица А.Л" по адресу: Санкт-Петербург, Соляной пер., д. 13-15, лит. А. Помещения 288-Н (Зал Людовика XIV)

Вид внутренней стены зала по оси А. Исторически на этой стене располагались шпалеры из серии "Месяцы, или Королевские замки". В центральной слегка выступающей части стены находилась шпалера с названием "Сентябрь. Шамбор. Коттедж короля" разм. 340x494. С правой стороны - шпалера "Май. Сен-Жермен. Король с дамами на прогулке. Слева "Октябрь. Тюильри".

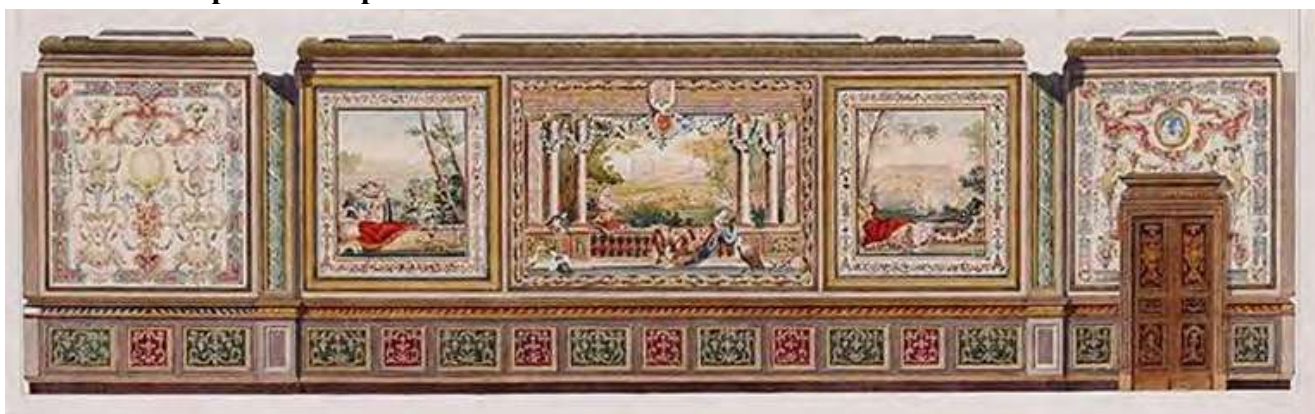
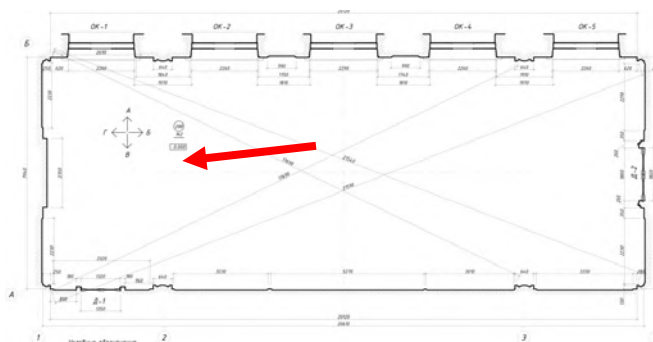
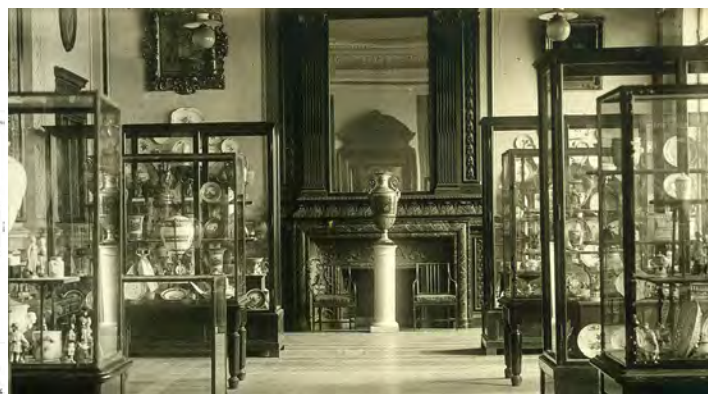
Фото 5. Объект культурного наследия федерального значения "Центральное училище технического рисования и музей Штиглица А.Л." по адресу: Санкт-Петербург, Соляной пер., д. 13-15, лит. А. Помещения 288-Н (Зал Людовика XIV)

Вид на торцевую западную стену зала по оси 1. В центральной части находился камин из натурального камня с зеркалом в раме из пилястр. Топочное отверстие оформлено выколотым металлом с растительным орнаментом. По сторонам - живописные панно с растительным и гротескным орнаментом. Панно имеют сильное поверхностное загрязнение, потертости, трещины штукатурного основания. Камин полностью утрачен, стена в этом месте гладко оштукатурена.

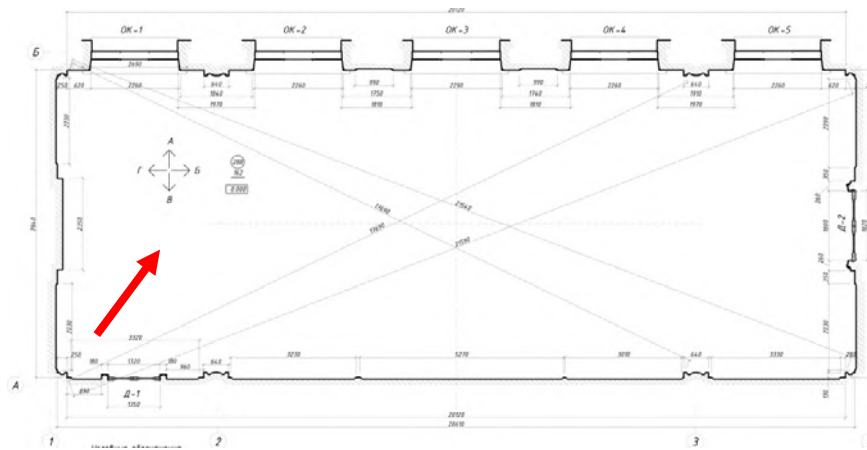
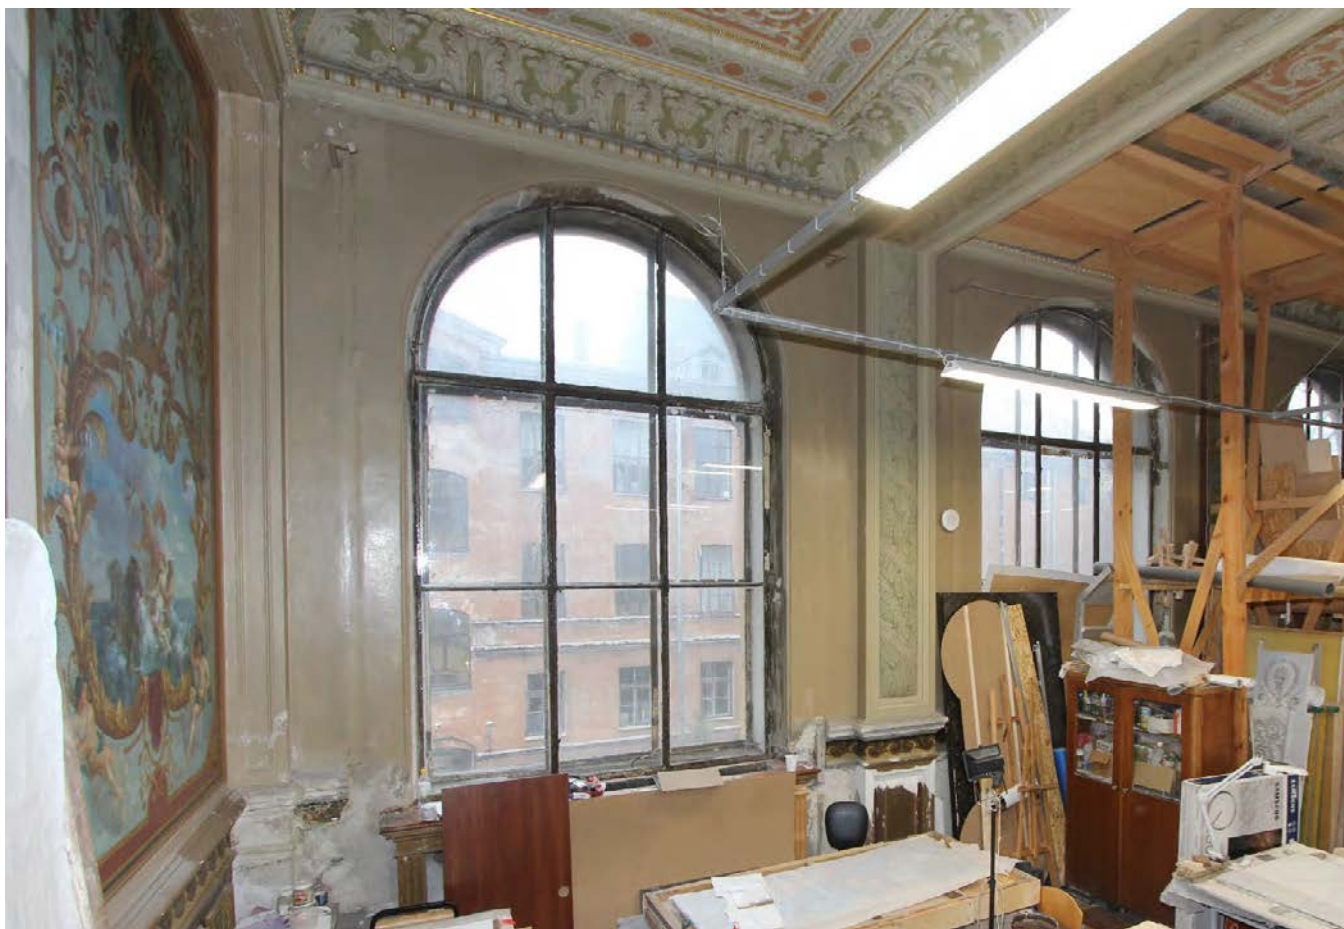
Фото 6. Объект культурного наследия федерального значения "Центральное училище технического рисования и музей Штиглица А.Л" по адресу: Санкт-Петербург, Соляной пер., д. 13-15, лит. А. Помещения 288-Н (Зал Людовика XIV)

Вид на северную стену по оси Б. Пять крупных арочных окна выходят во внутренний двор. Исторический металлический двойной витраж имеет членение на девять частей.

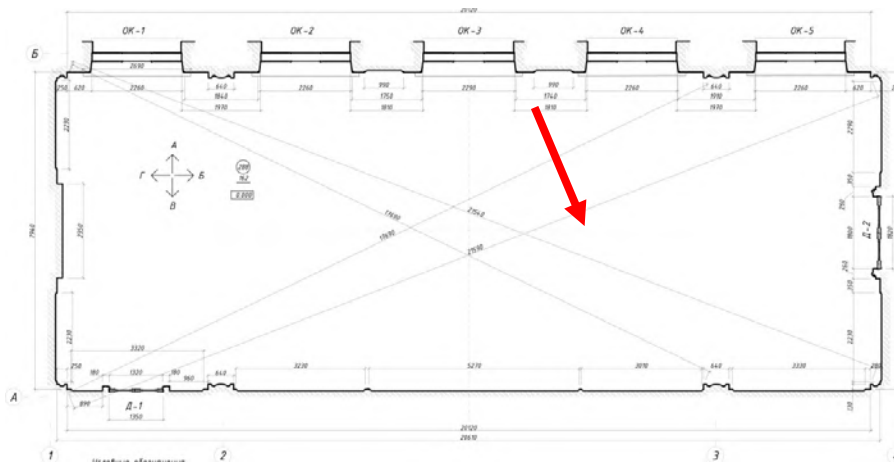
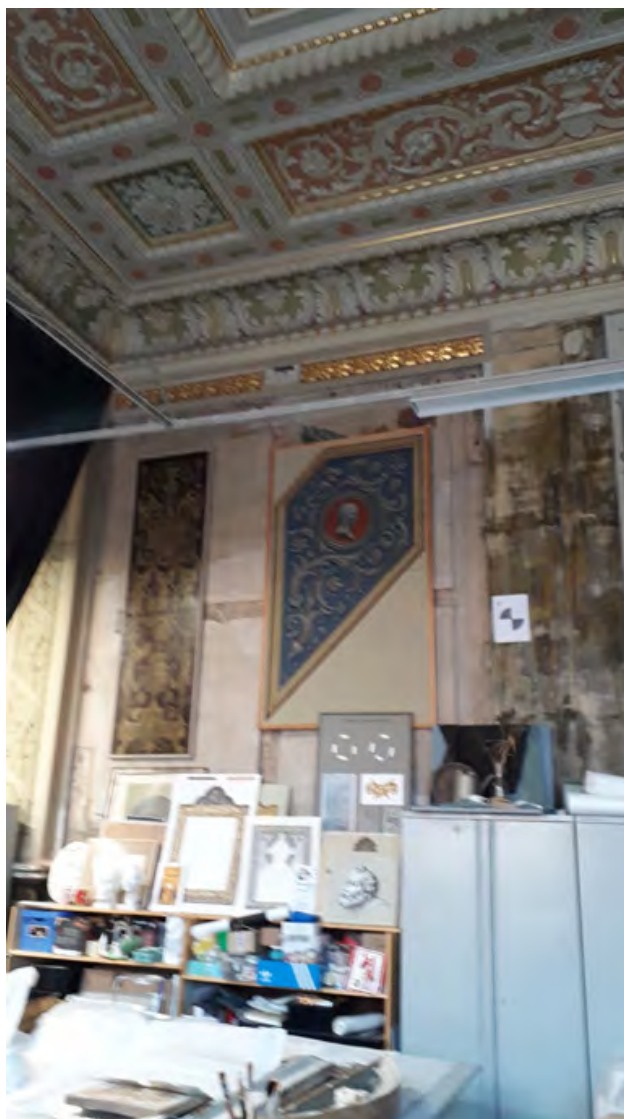
Фото 7. Объект культурного наследия федерального значения "Центральное училище технического рисования и музей Штиглица А.Л" по адресу: Санкт-Петербург, Соляной пер., д. 13-15, лит. А. Помещения 288-Н (Зал Людовика XIV)

Фрагмент стены по оси А с живописным панно с растительным и гротескным орнаментом.
