Акт
по результатам государственной историко-культурной экспертизы
проектной документации на проведение работ
по сохранению объекта культурного наследия
"Научно-проектная документация на проведение работ по сохранению
объекта культурного наследия федерального значения
"Центральное училище технического рисования и музей Штиглица А.Л"
по адресу: Санкт-Петербург, Соляной пер., д. 13-15,
реставрация и приспособление Помещения 288-Н (Зал Людовика XIV),
оконные заполнения, включая фурнитуру, откосы и живопись,
помещения 4-Н (ком. 4-9,145) помещение 1-Н (каб.60,51,52,53,90)",
разработанной ООО "АЛЬКОР-2" в 2020г. Шифр ПД-ЭА/22/2020

г. Санкт-Петербург

«14» декабря 2020 г.

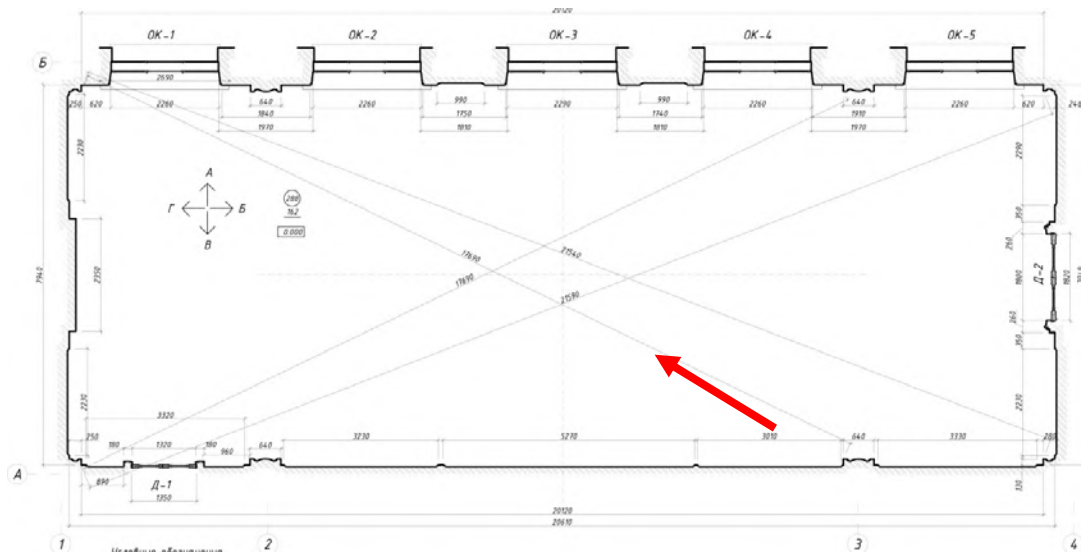
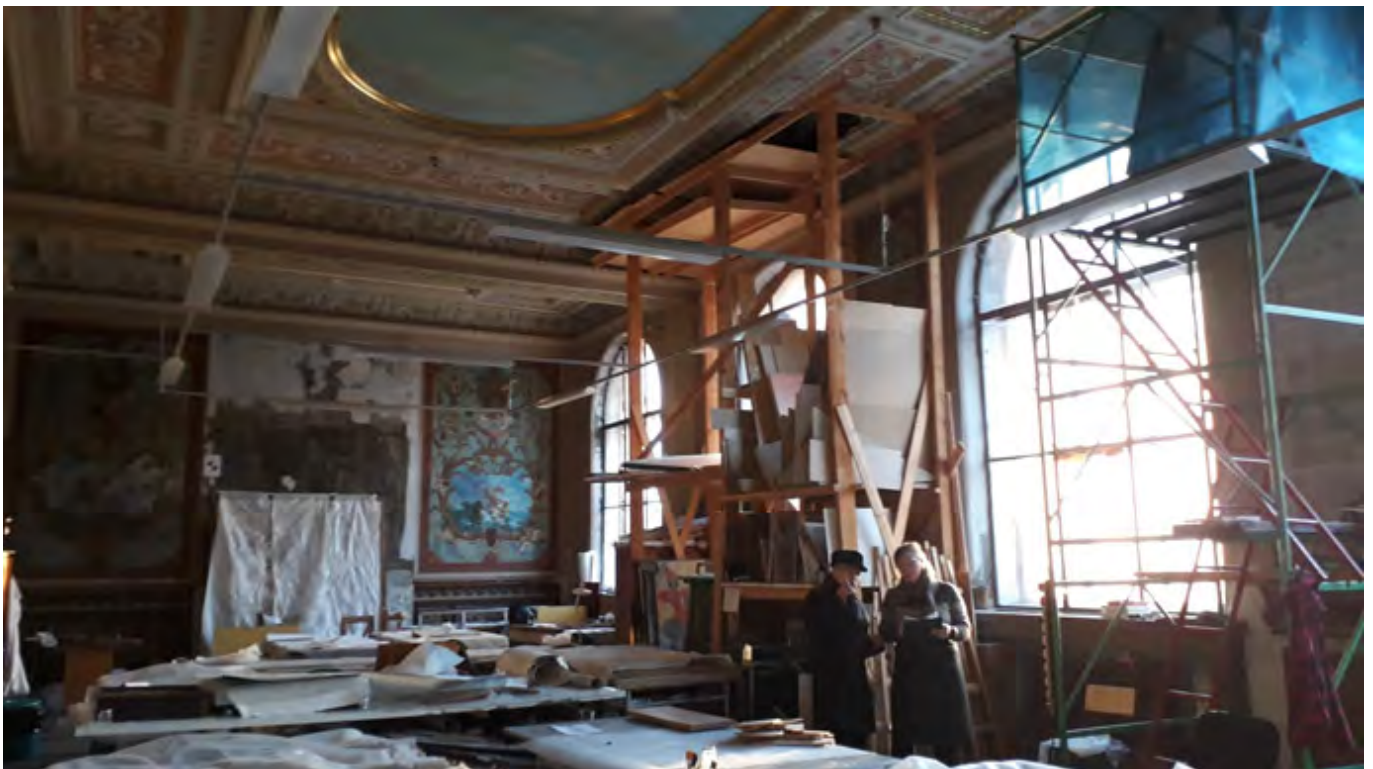
Фото 8. Объект культурного наследия федерального значения "Центральное училище технического рисования и музей Штиглица А.Л" по адресу: Санкт-Петербург, Соляной пер., д. 13-15, лит. А. Помещения 288-Н (Зал Людовика XIV)

Общий вид Зала Людовика XIV. Наблюдается участок обрушения штукатурного слоя потолка вместе с лепным декором. Для предотвращения падения штукатурных слоев на соседних участках, в центре зала установлены поддерживающие леса.

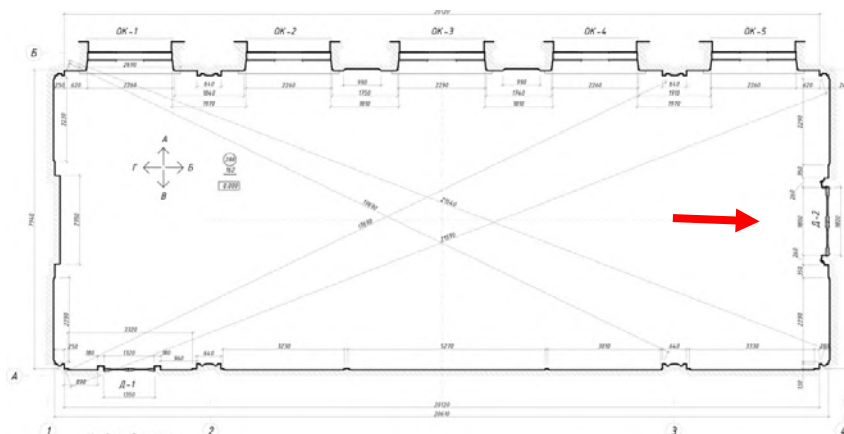
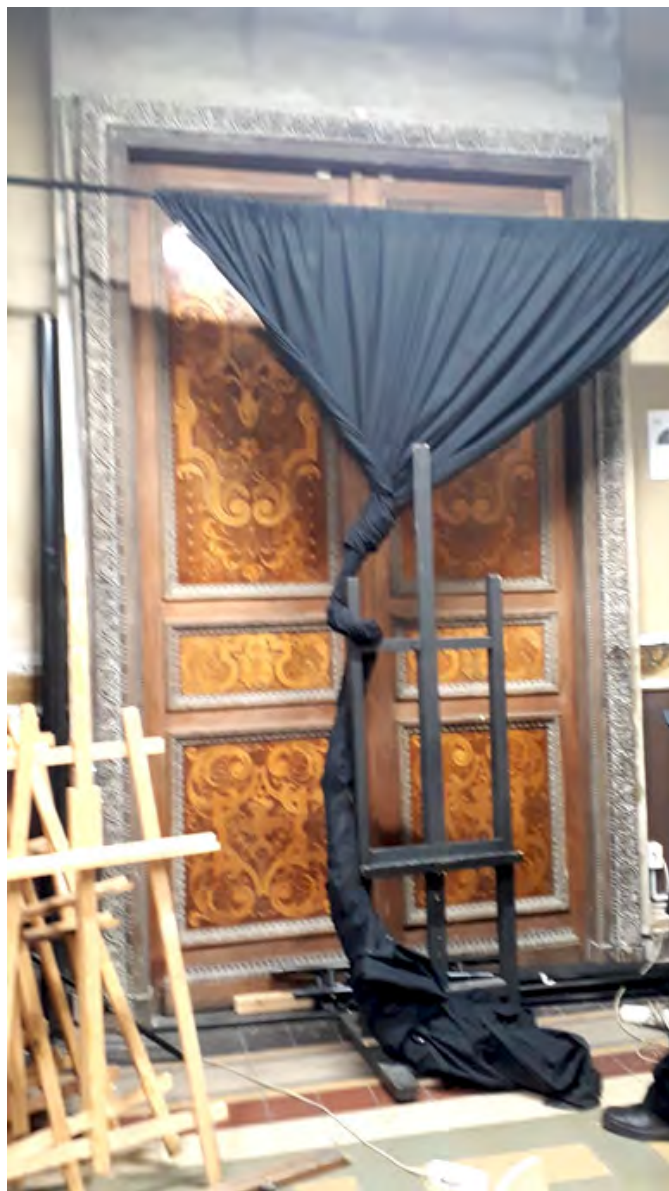
Фото 9. Объект культурного наследия федерального значения "Центральное училище технического рисования и музей Штиглица А.Л" по адресу: Санкт-Петербург, Соляной пер., д. 13-15, лит. А. Помещения 288-Н (Зал Людовика XIV)

На восточной торцевой стене по оси 4 имеется дверной проем, ведущий в Зал Генриха II. Оформление дверных полотен в технике маркетри идентично двери по оси А.

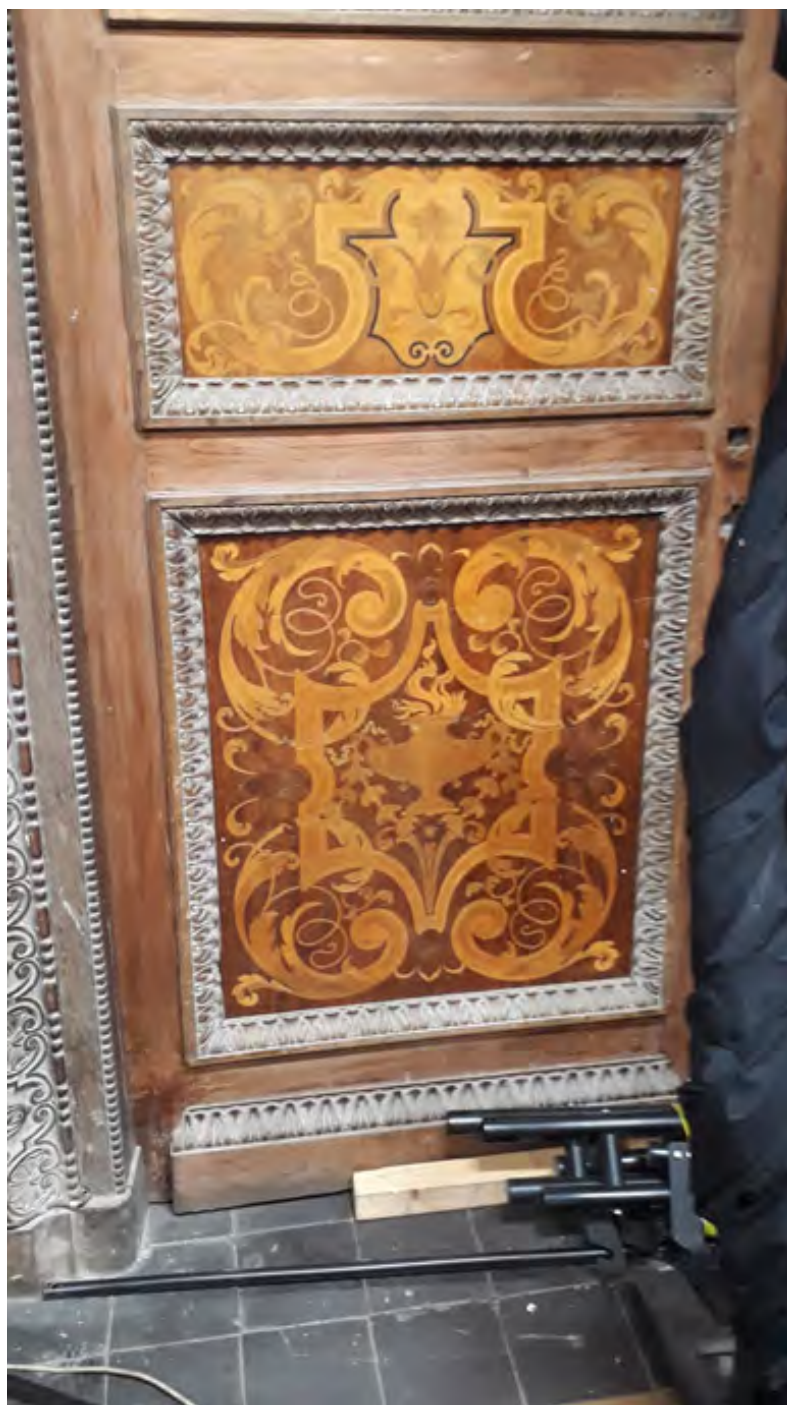
Фото 10. Объект культурного наследия федерального значения "Центральное училище технического рисования и музей Штиглица А.Л" по адресу: Санкт-Петербург, Соляной пер., д. 13-15, лит. А. Помещения 288-Н (Зал Людовика XIV)

Оформление дверных филенок в технике маркетри с использованием растительного орнамента. Дверная обвязка имеет потертости, наблюдается сильное поверхностное загрязнение, сколы и трещины.

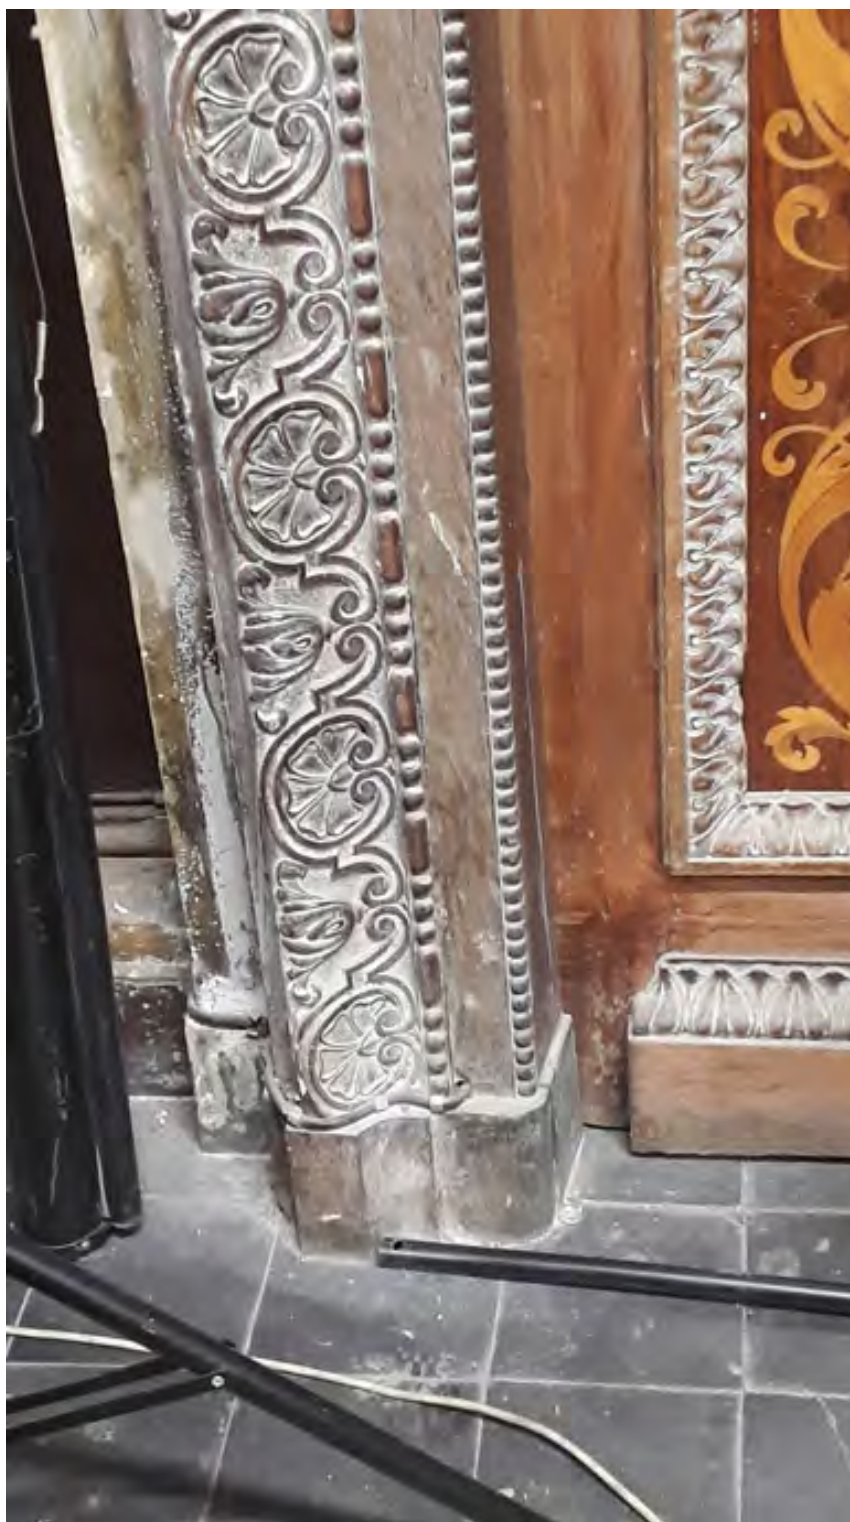
Фото 11. Объект культурного наследия федерального значения "Центральное училище технического рисования и музей Штиглица А.Л" по адресу: Санкт-Петербург, Соляной пер., д. 13-15, лит. А. Помещения 288-Н (Зал Людовика XIV)

Проем оформлен сложно профилированным резным наличником. Наблюдается сильное поверхностное загрязнение, утрата защитного покрытия, сколы.

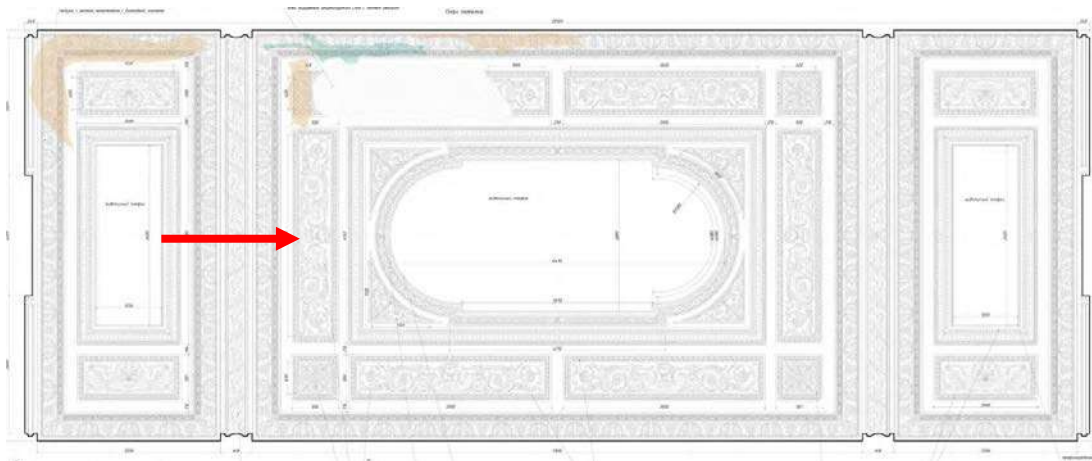
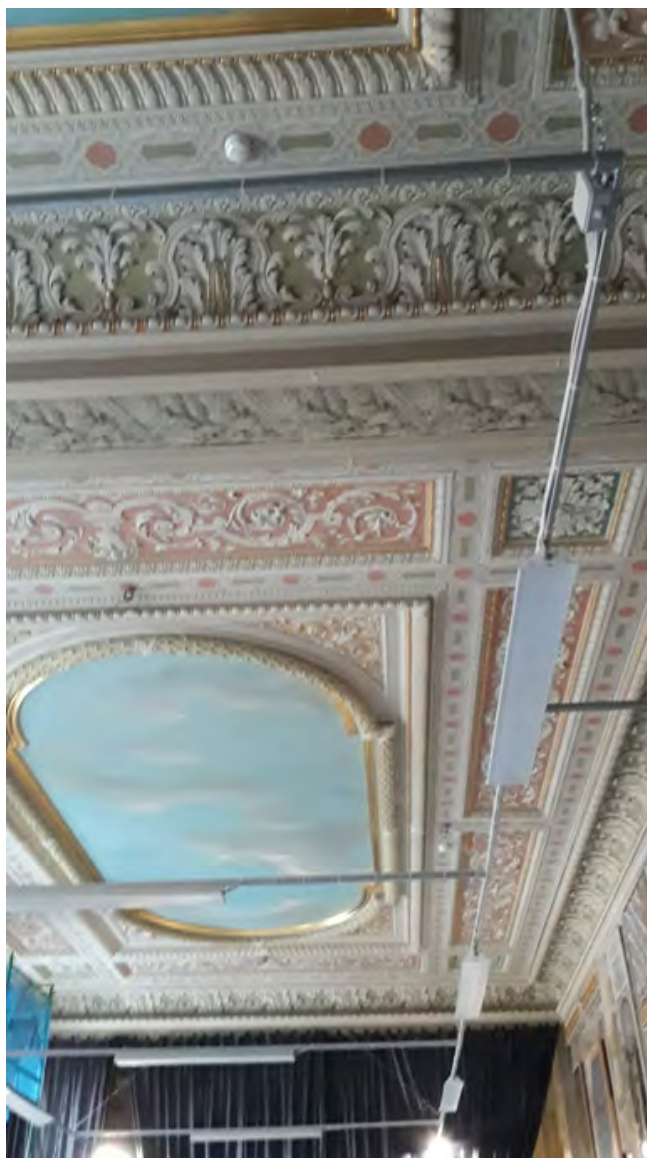
Фото 12. Объект культурного наследия федерального значения "Центральное училище технического рисования и музей Штиглица А.Л" по адресу: Санкт-Петербург, Соляной пер., д. 13-15, лит. А. **Помещения 288-Н (Зал Людовика XIV)**

Общий вид кессонированного полихромного потолка с трехчастным делением, богато декорированного лепкой. По центру каждой из трех частей расположен живописный плафон с изображением неба с облаками. Плафоны оформлены золочеными резными рамами.

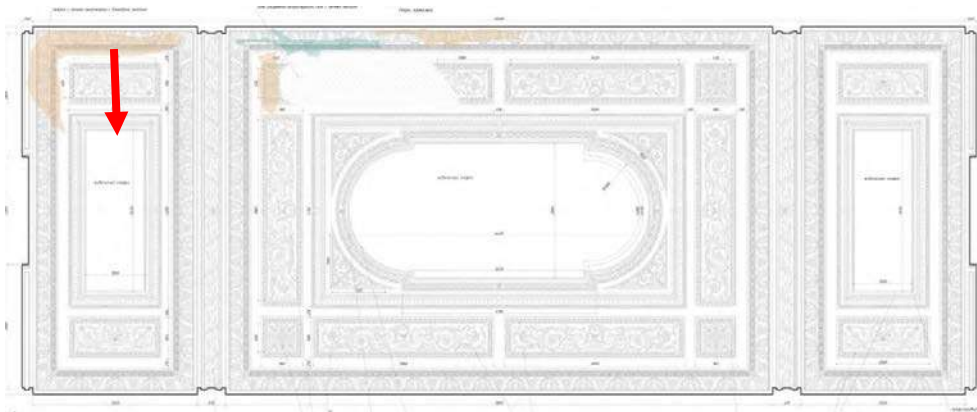
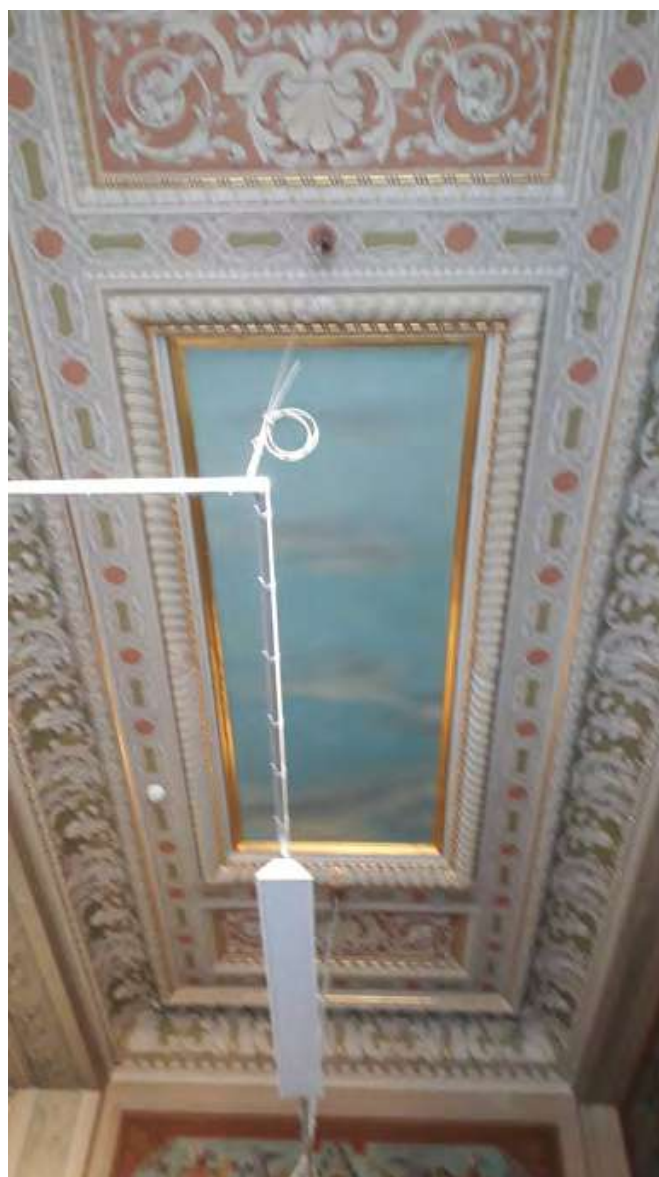
Фото 13. Объект культурного наследия федерального значения "Центральное училище технического рисования и музей Штиглица А.Л" по адресу: Санкт-Петербург, Соляной пер., д. 13-15, лит. А. Помещения 288-Н (Зал Людовика XIV)

Фрагмент потолка в западной части зала. В центре расположен живописный плафон в золоченой раме с изображением неба с облаками. Профилированный карниз и падуга декорированы рельефом цветочного характера.

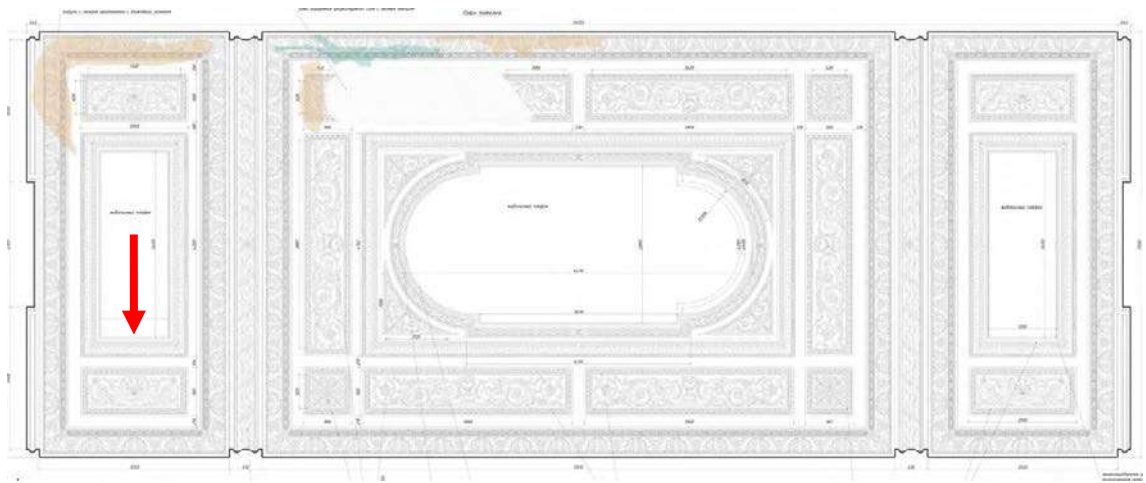
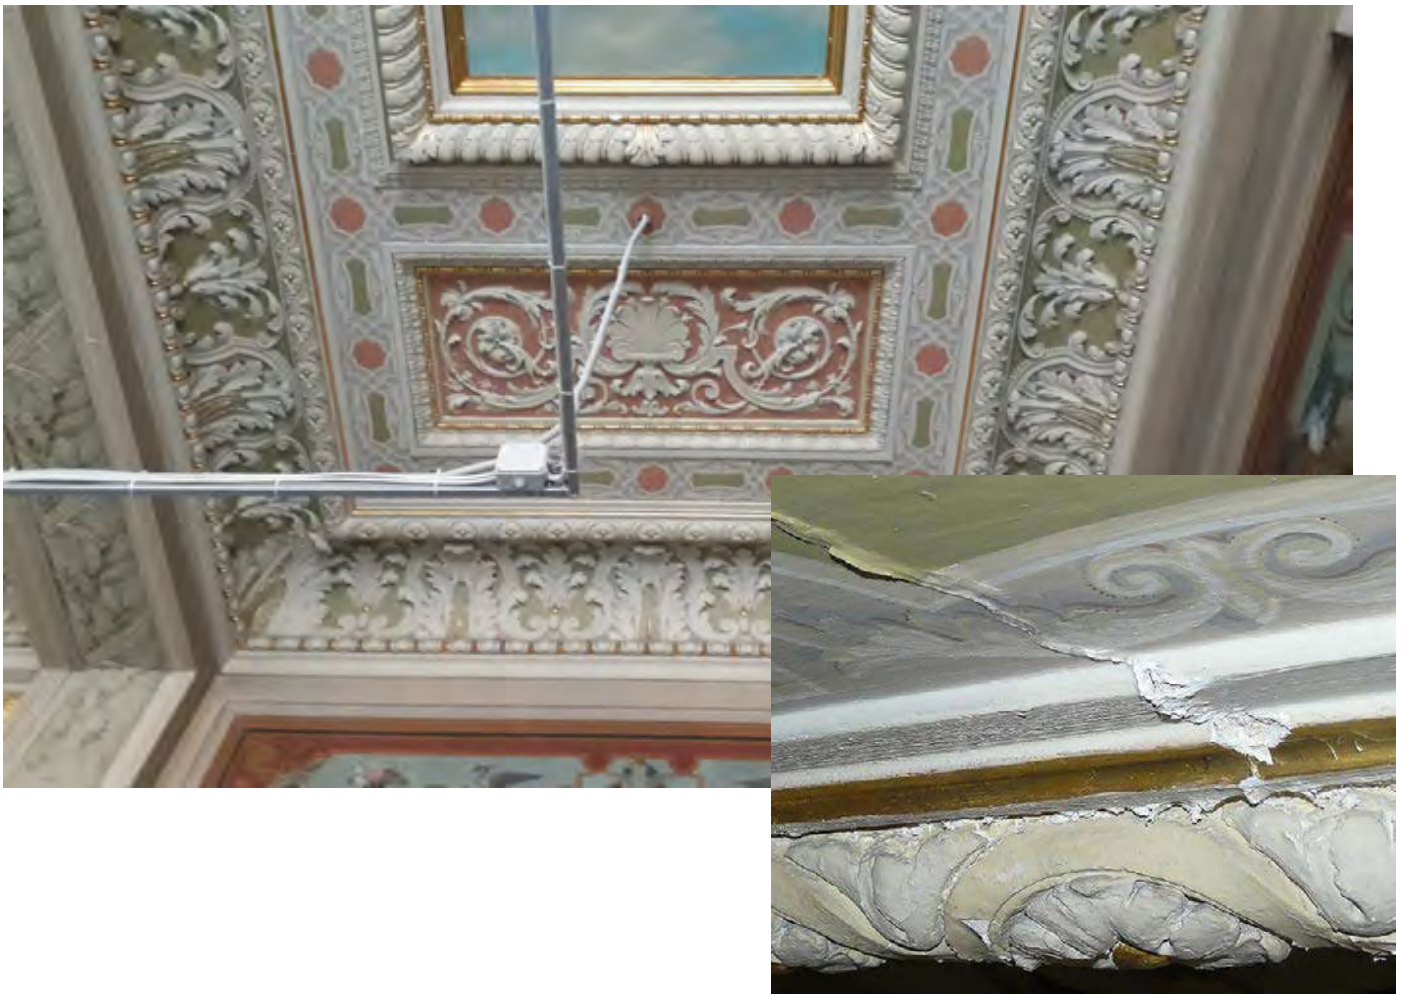
Фото 14. Объект культурного наследия федерального значения "Центральное училище технического рисования и музей Штиглица А.Л" по адресу: Санкт-Петербург, Соляной пер., д. 13-15, лит. А. **Помещения 288-Н (Зал Людовика XIV)**

Фрагмент потолка в юго-западной части зала. Профилированный карниз и падуга декорированы рельефом цветочного характера. Использована полихромная покраска. При натурном исследовании было выявлено, что это полоса клеевой росписи, с выявленным объемом и тенями, представляющая иллюзию объема.

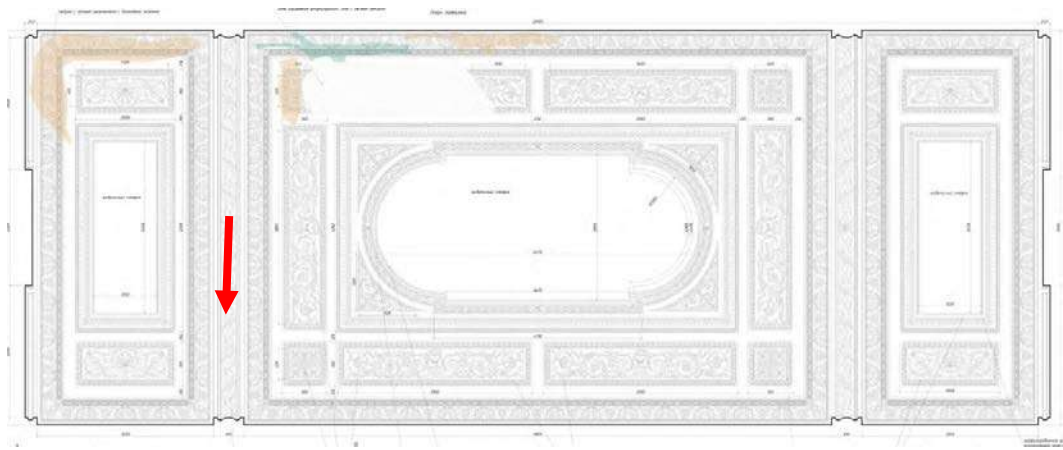
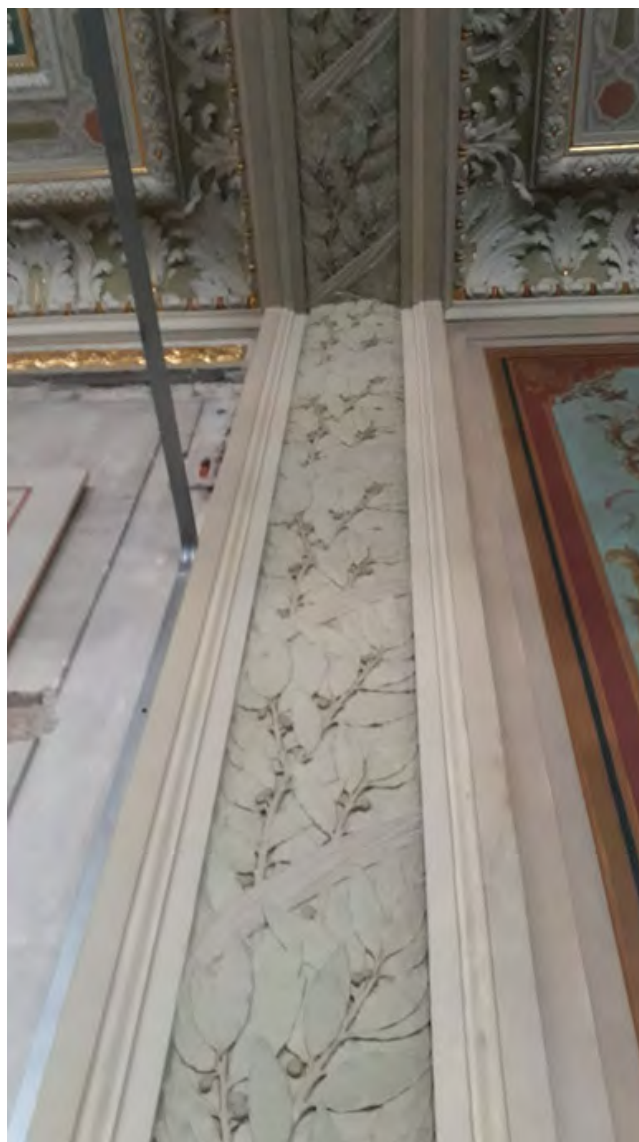
Фото 15. Объект культурного наследия федерального значения "Центральное училище технического рисования и музей Штиглица А.Л" по адресу: Санкт-Петербург, Соляной пер., д. 13-15, лит. А. Помещения 288-Н (Зал Людовика XIV)

Помещение разделено на три части порталами, нижние плоскости которых декорированы рельефом из лавровых листьев.

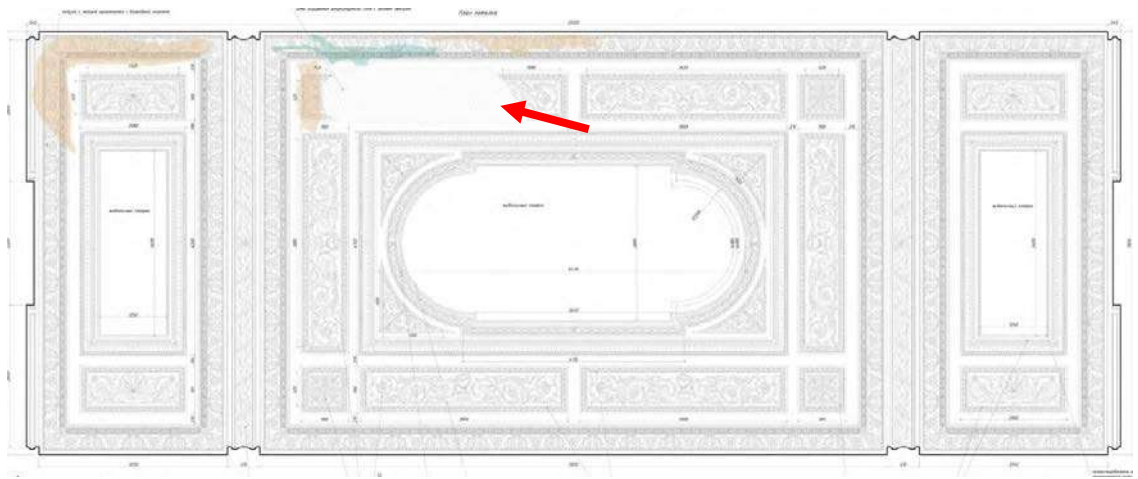
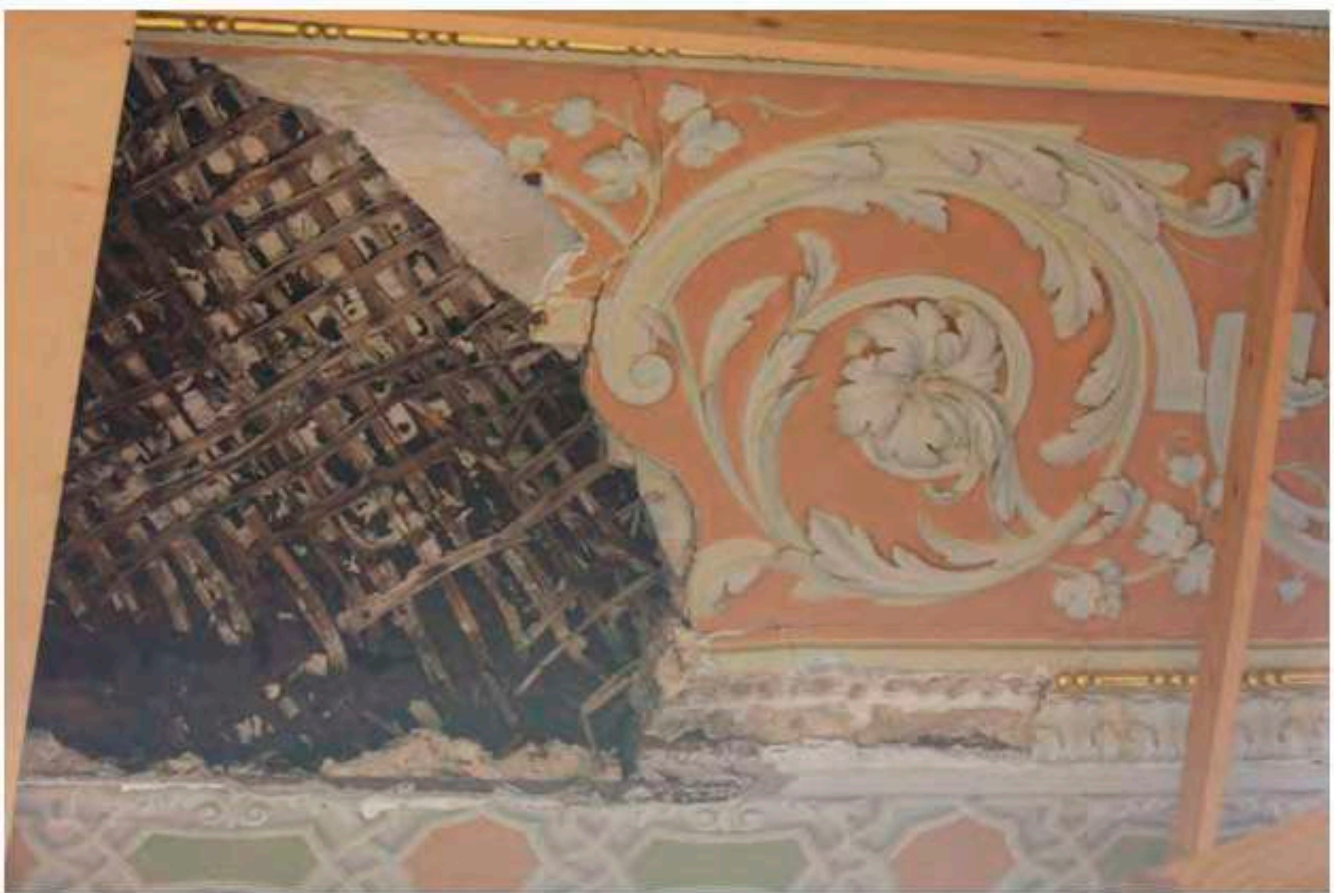
Фото 17. Объект культурного наследия федерального значения "Центральное училище технического рисования и музей Штиглица А.Л" по адресу: Санкт-Петербург, Соляной пер., д. 13-15, лит. А. Помещения 288-Н (Зал Людовика XIV)

Фрагмент центральной части потолка. Участок обрушения штукатурного слоя потолка вместе с лепным декором. Для предотвращения падения штукатурных слоев на соседних участках, установлены временные поддерживающие леса. Наблюдаются следы намокания и деструкции дранки.

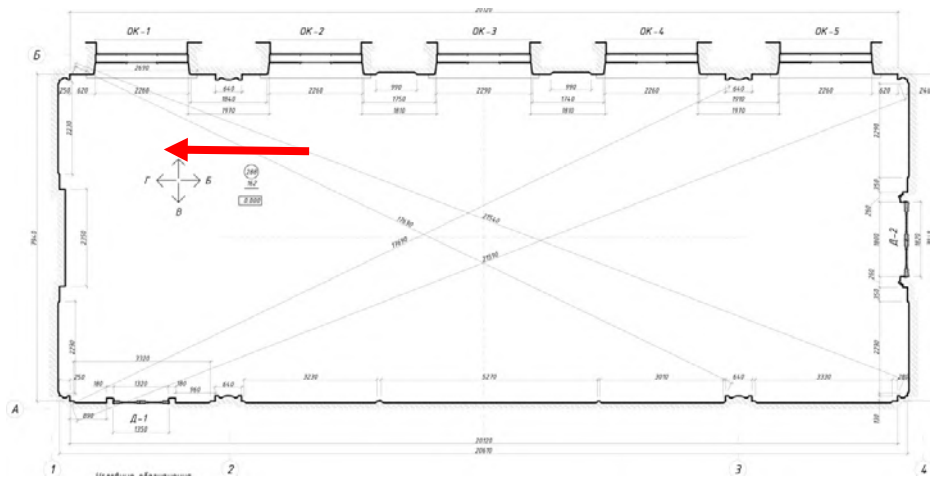
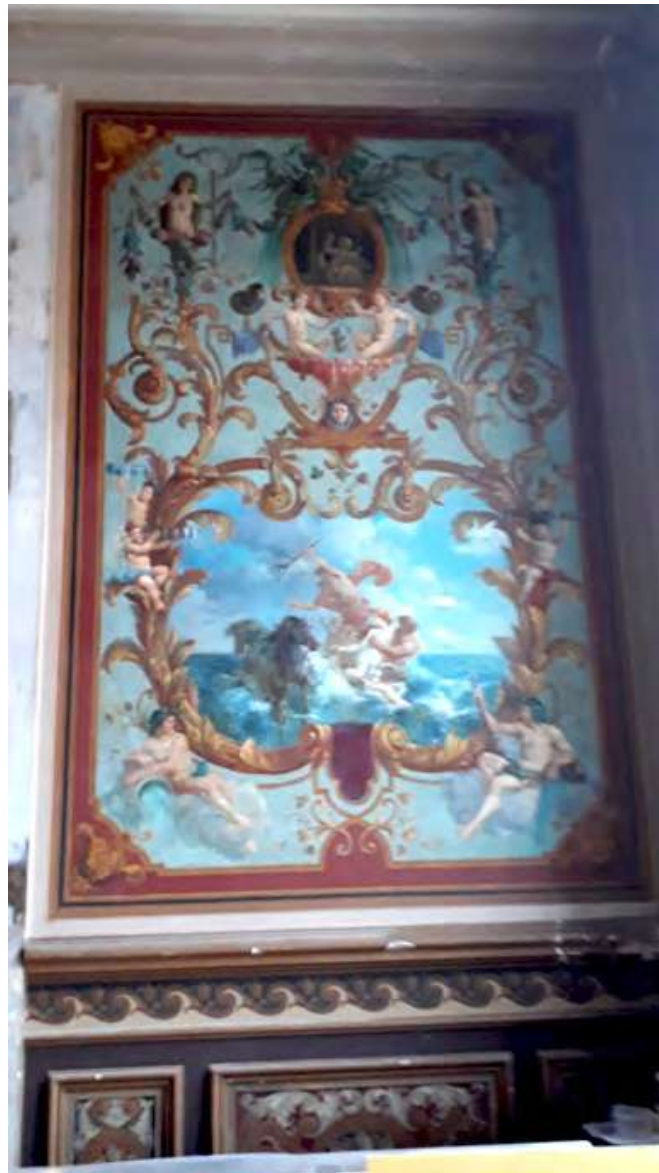
Фото 18. Объект культурного наследия федерального значения "Центральное училище технического рисования и музей Штиглица А.Л" по адресу: Санкт-Петербург, Соляной пер., д. 13-15, лит. А. Помещения 288-Н (Зал Людовика XIV)

Фрагмент интерьера. На угловых участках стен выполнены живописные панно с полихромным орнаментом гротескного характера. Нижняя часть стены декорирована штукатурной панелью. На западной стене панно "Аллегория Воды".

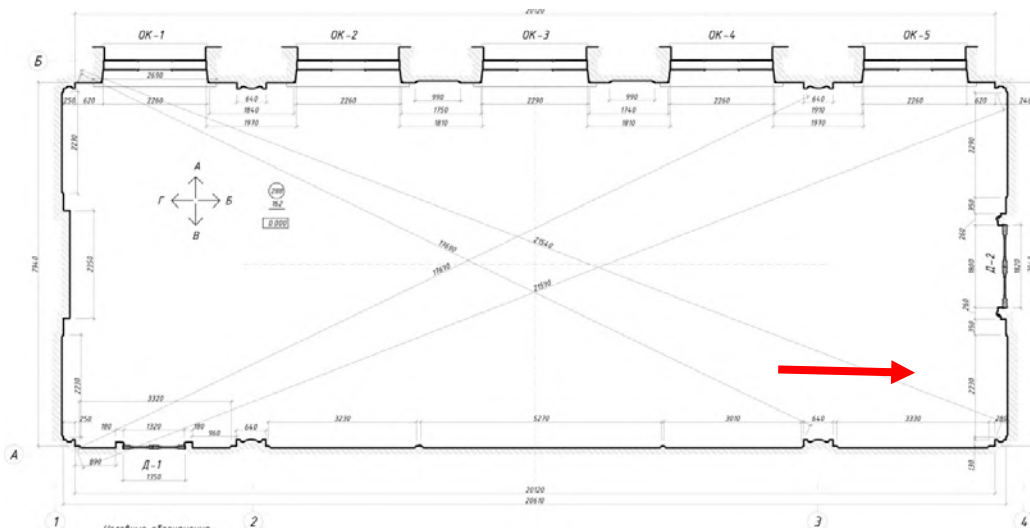
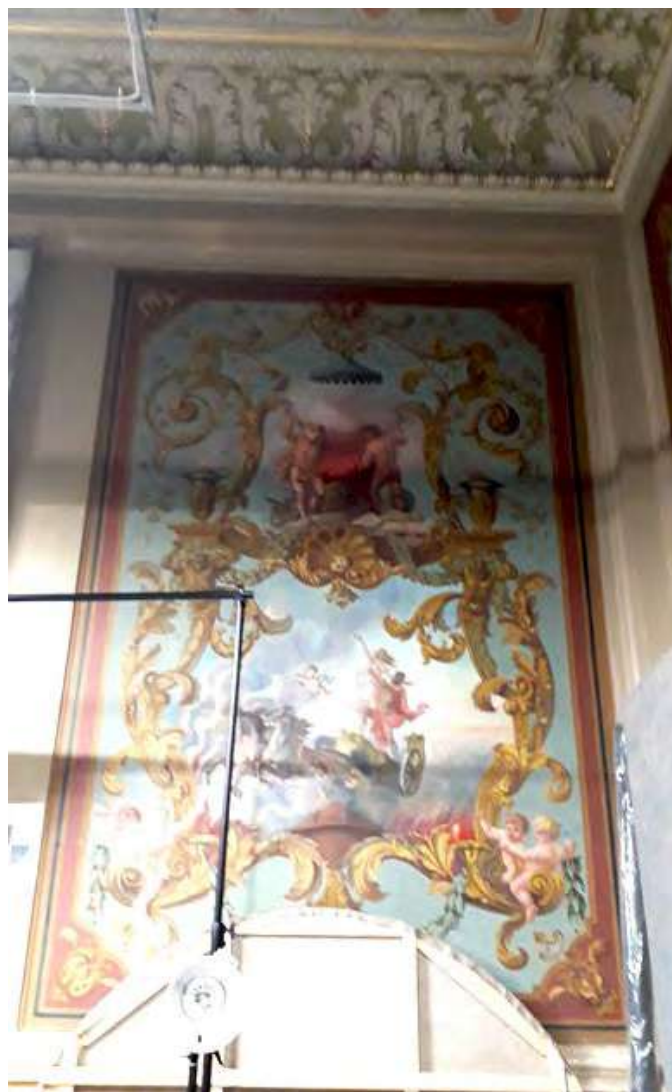
Фото 19. Объект культурного наследия федерального значения "Центральное училище технического рисования и музей Штиглица А.Л" по адресу: Санкт-Петербург, Соляной пер., д. 13-15, лит. А. Помещения 288-Н (Зал Людовика XIV)

Фрагмент интерьера. На угловых участках стен выполнены живописные панно с полихромным орнаментом гротескного характера. Нижняя часть стены декорирована штукатурной панелью. Наблюдается поверхностное загрязнение, потертости, трещины. На восточной стене панно "Аллегория Огня".

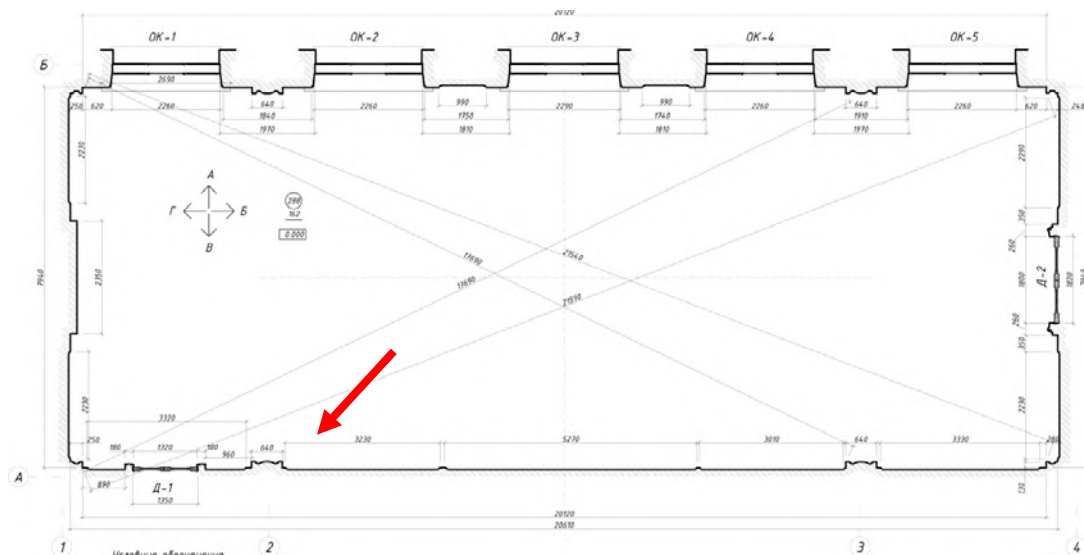
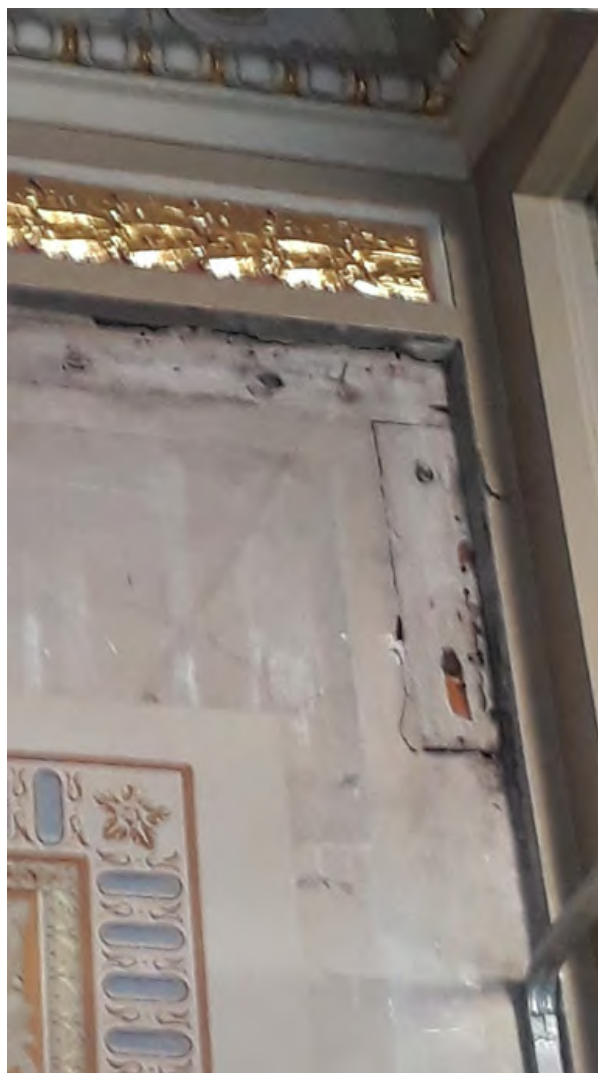
Фото 20. Объект культурного наследия федерального значения "Центральное училище технического рисования и музей Штиглица А.Л" по адресу: Санкт-Петербург, Соляной пер., д. 13-15, лит. А. Помещения 288-Н (Зал Людовика XIV)

Фрагмент интерьера. В штукатурке стен сохранились деревянные закладные детали для крепление рам с гобеленами.

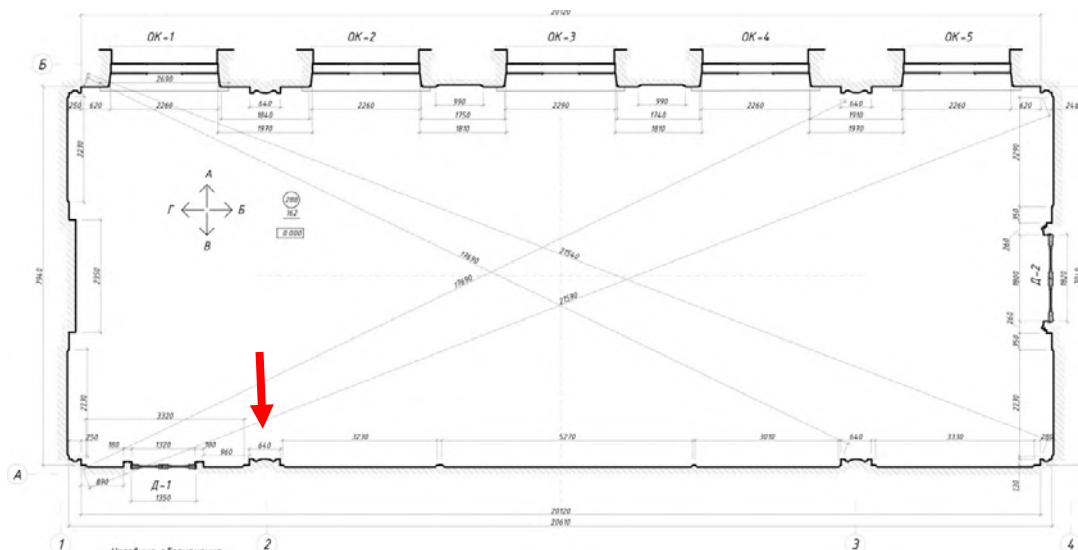
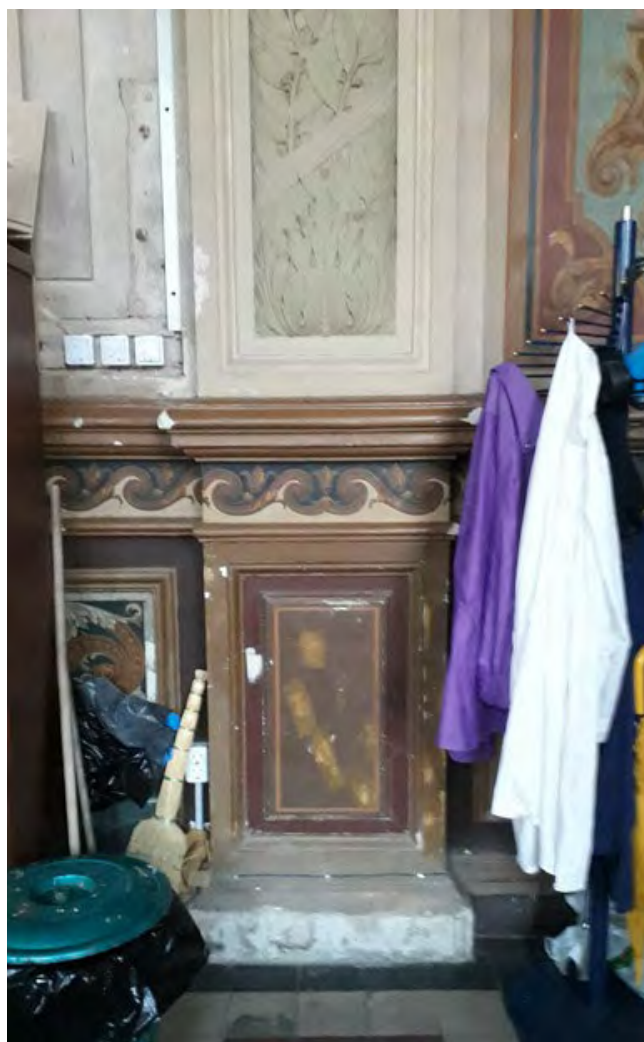
Фото 21. Объект культурного наследия федерального значения "Центральное училище технического рисования и музей Штиглица А.Л" по адресу: Санкт-Петербург, Соляной пер., д. 13-15, лит. А. Помещения 288-Н (Зал Людовика XIV)

Фрагмент интерьера. В нижней части стены по периметру зала выполнена штукатурная стеновая панель с полихромными филёнками и живописным фризом. Имеются утраты, сколы, царапины, следы поновительских покрасок.

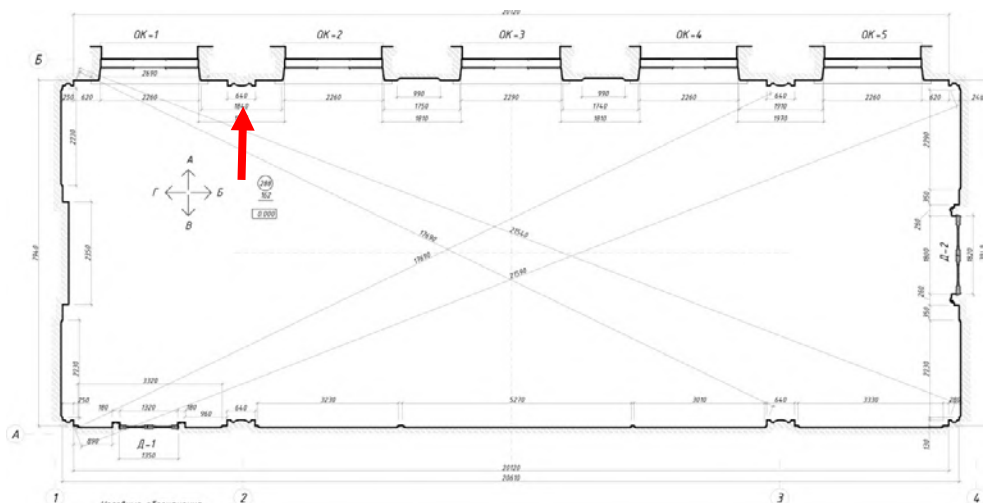
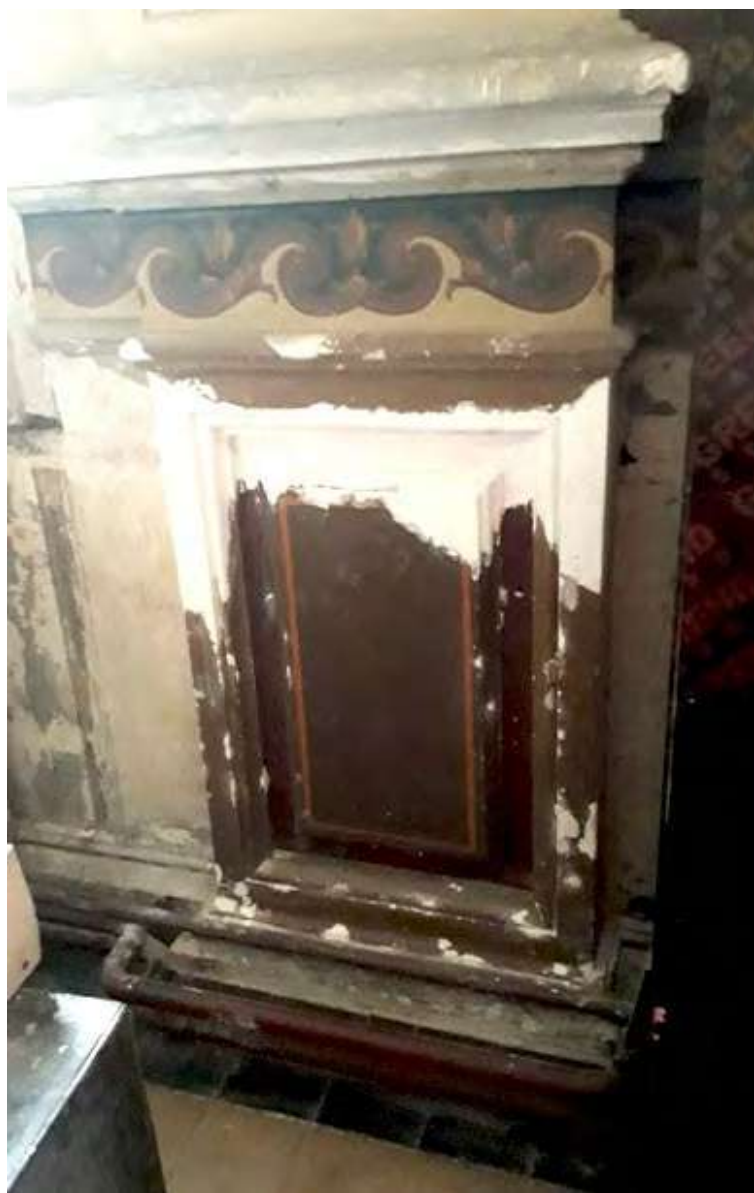
Фото 22. Объект культурного наследия федерального значения "Центральное училище технического рисования и музей Штиглица А.Л" по адресу: Санкт-Петербург, Соляной пер., д. 13-15, лит. А. Помещения 288-Н (Зал Людовика XIV)

Фрагмент стеновой панели. Наблюдаются многочисленные утраты, сколы, царапины, следы поновительских покрасок.

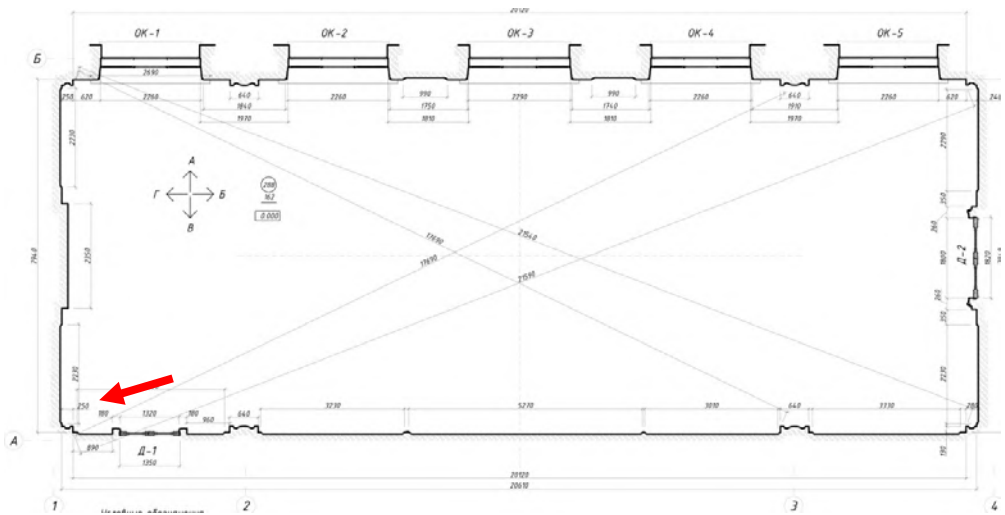
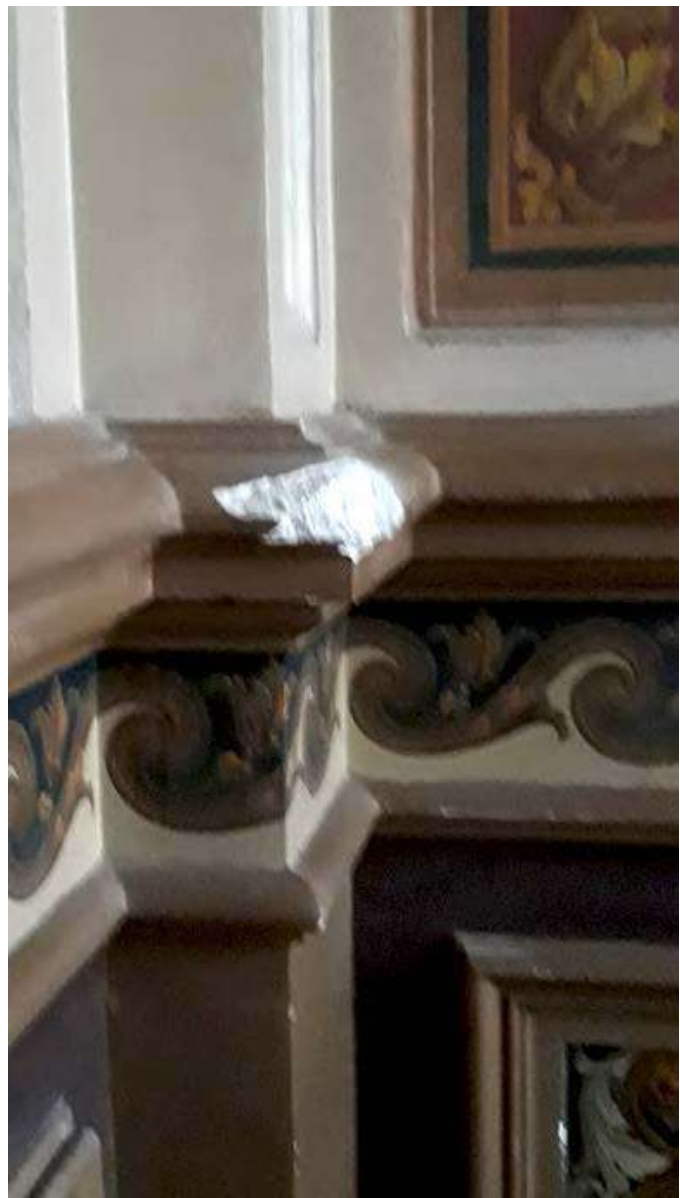
Фото 23. Объект культурного наследия федерального значения "Центральное училище технического рисования и музей Штиглица А.Л" по адресу: Санкт-Петербург, Соляной пер., д. 13-15, лит. А. Помещения 288-Н (Зал Людовика XIV)

Фрагмент стеновой панели. Наблюдаются механические повреждения.
