Акт
по результатам государственной историко-культурной экспертизы
проектной документации на проведение работ
по сохранению объекта культурного наследия
"Научно-проектная документация на проведение работ по сохранению
объекта культурного наследия федерального значения
"Центральное училище технического рисования и музей Штиглица А.Л"
по адресу: Санкт-Петербург, Соляной пер., д. 13-15,
реставрация и приспособление Помещения 288-Н (Зал Людовика XIV),
оконные заполнения, включая фурнитуру, откосы и живопись,
помещения 4-Н (ком. 4-9,145) помещение 1-Н (каб.60,51,52,53,90)",
разработанной ООО "АЛЬКОР-2" в 2020г. Шифр ПД-ЭА/22/2020

г. Санкт-Петербург

«14» декабря 2020 г.

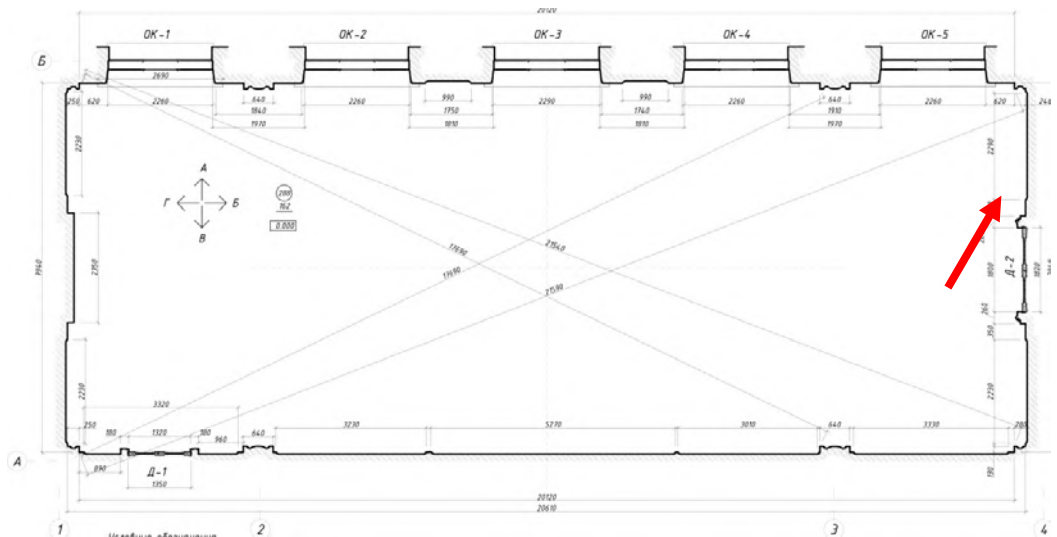
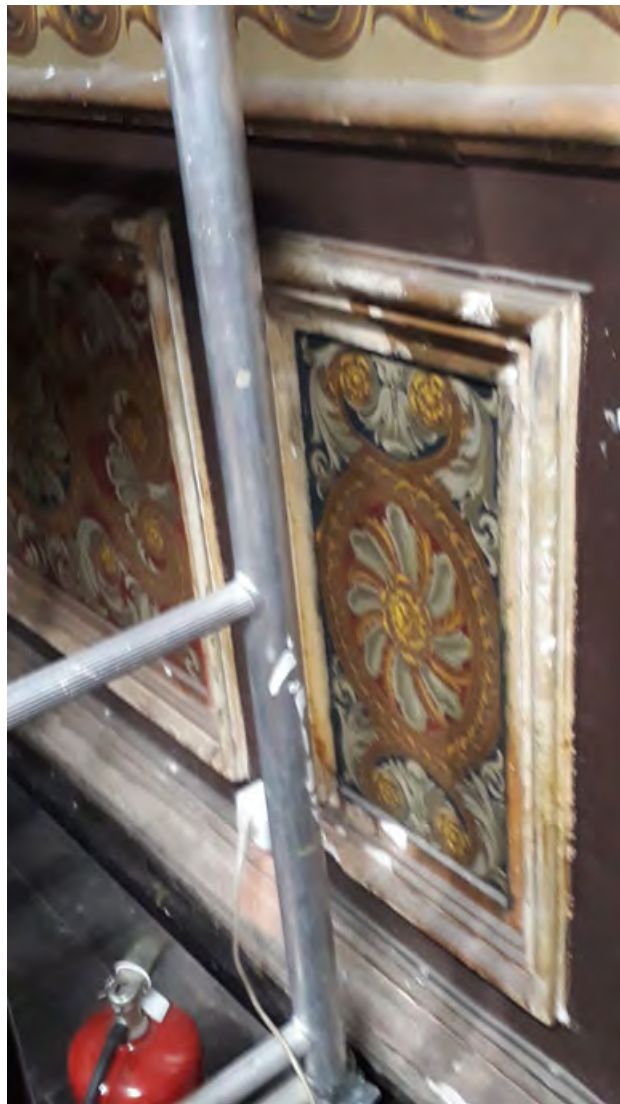
Фото 24. Объект культурного наследия федерального значения "Центральное училище технического рисования и музей Штиглица А.Л" по адресу: Санкт-Петербург, Соляной пер., д. 13-15, лит. А. Помещения 288-Н (Зал Людовика XIV)

Фрагмент стеновой панели. На филенках сохранилась полихромная живопись растительного характера. Наблюдаются многочисленные повреждения.

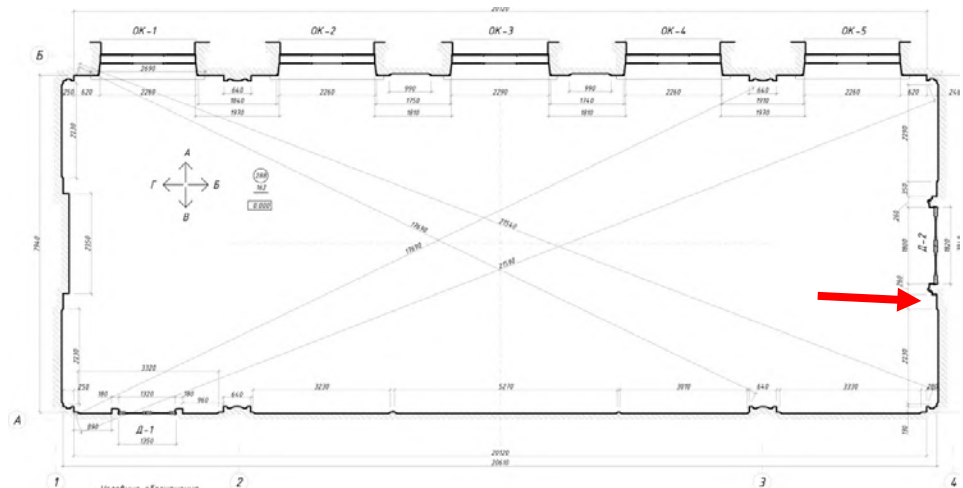
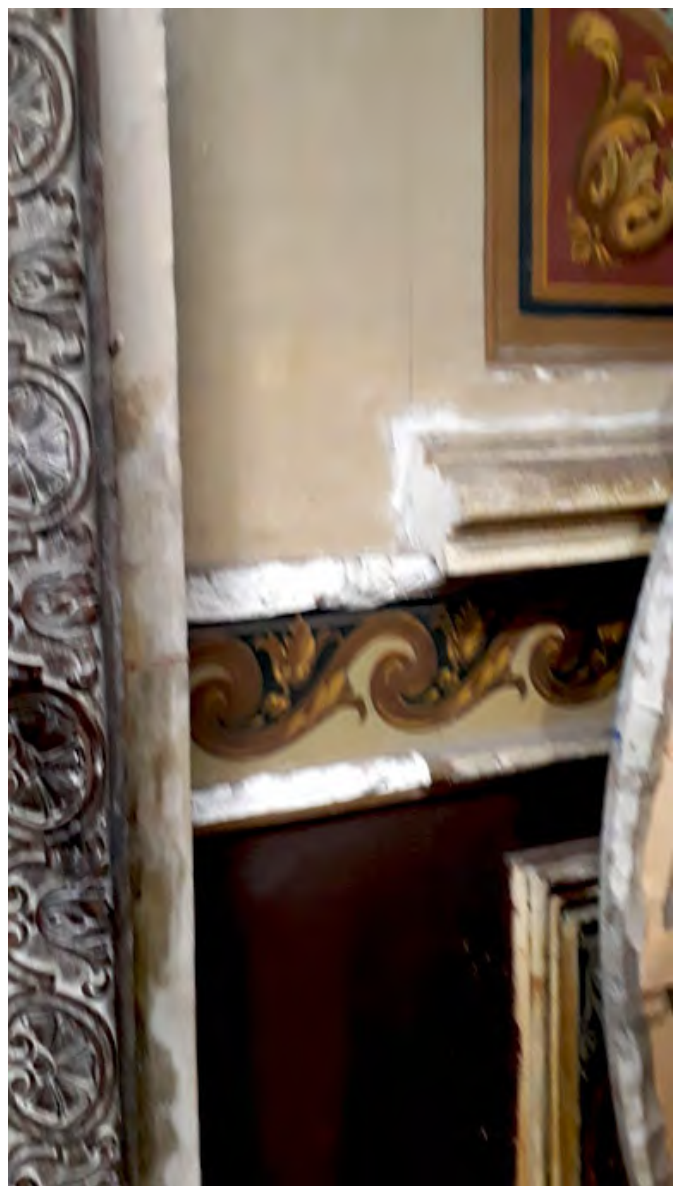
Фото 25. Объект культурного наследия федерального значения "Центральное училище технического рисования и музей Штиглица А.Л" по адресу: Санкт-Петербург, Соляной пер., д. 13-15, лит. А. Помещения 288-Н (Зал Людовика XIV)

Фрагмент стеновой панели на торцевой стене по оси 4. Наблюдаются утраты элементов лепного декора.

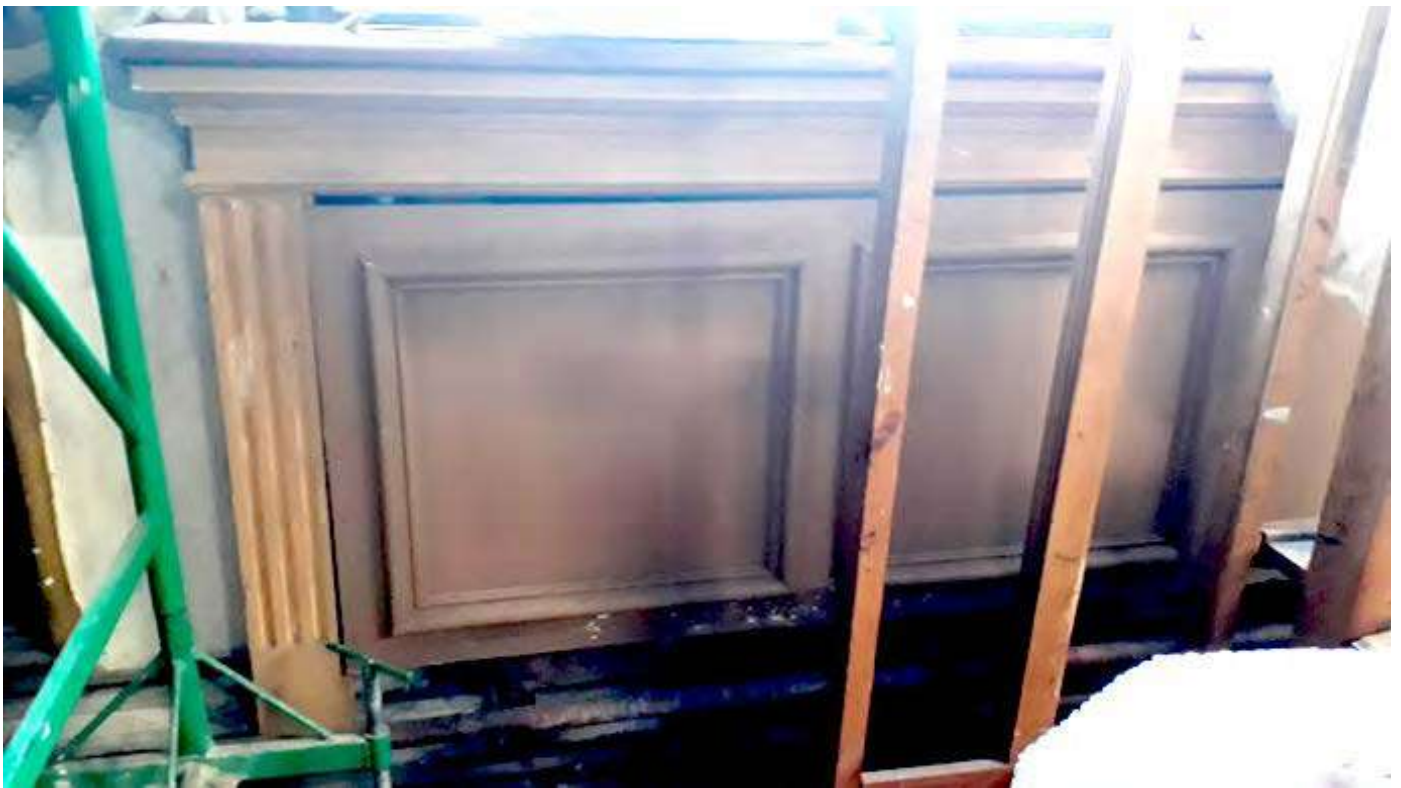
Фото 26. Объект культурного наследия федерального значения "Центральное училище технического рисования и музей Штиглица А.Л" по адресу: Санкт-Петербург, Соляной пер., д. 13-15, лит. А. Помещения 288-Н (Зал Людовика XIV)

Под окнами установлены деревянные короба с филенками.

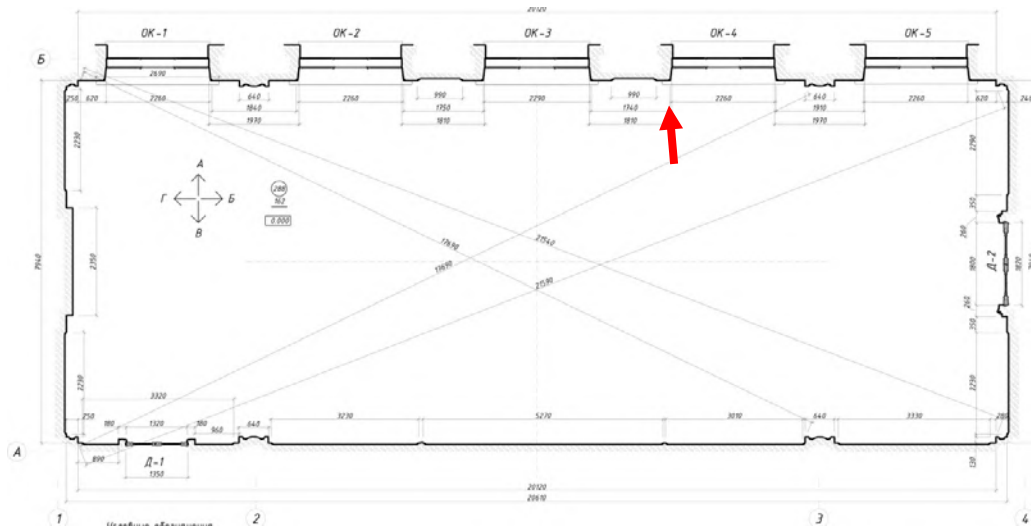
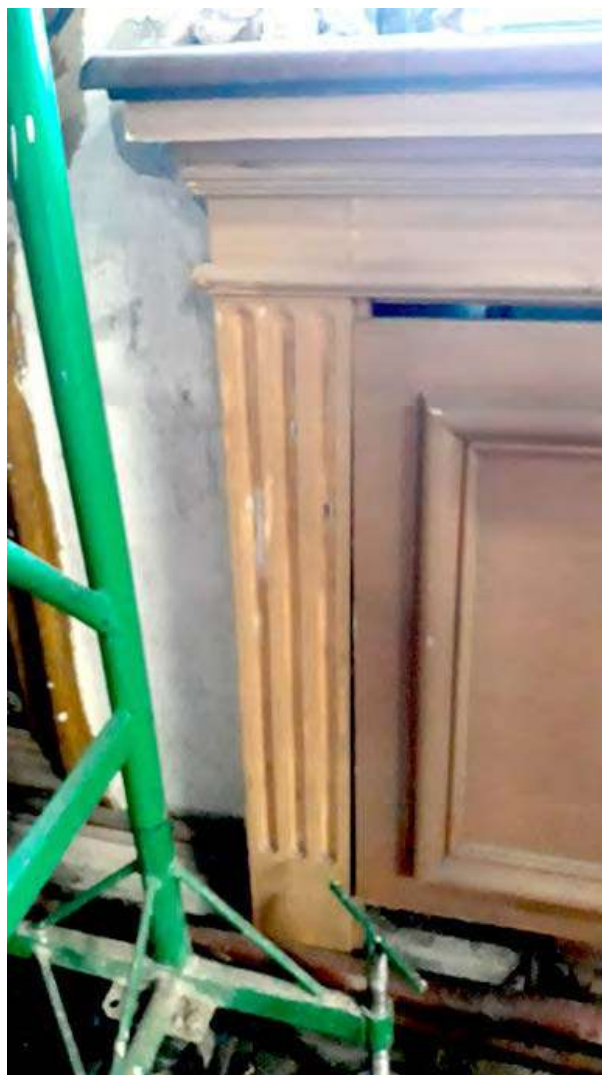
Фото 27. Объект культурного наследия федерального значения "Центральное училище технического рисования и музей Штиглица А.Л" по адресу: Санкт-Петербург, Соляной пер., д. 13-15, лит. А. Помещения 288-Н (Зал Людовика XIV)

Под окнами установлены деревянные короба. Наблюдается рассыхание и смещение элементов.

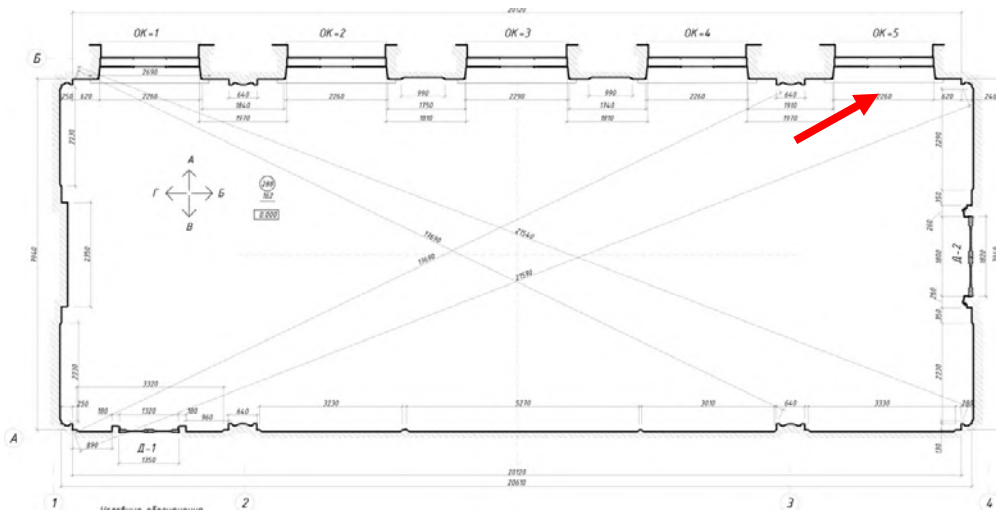
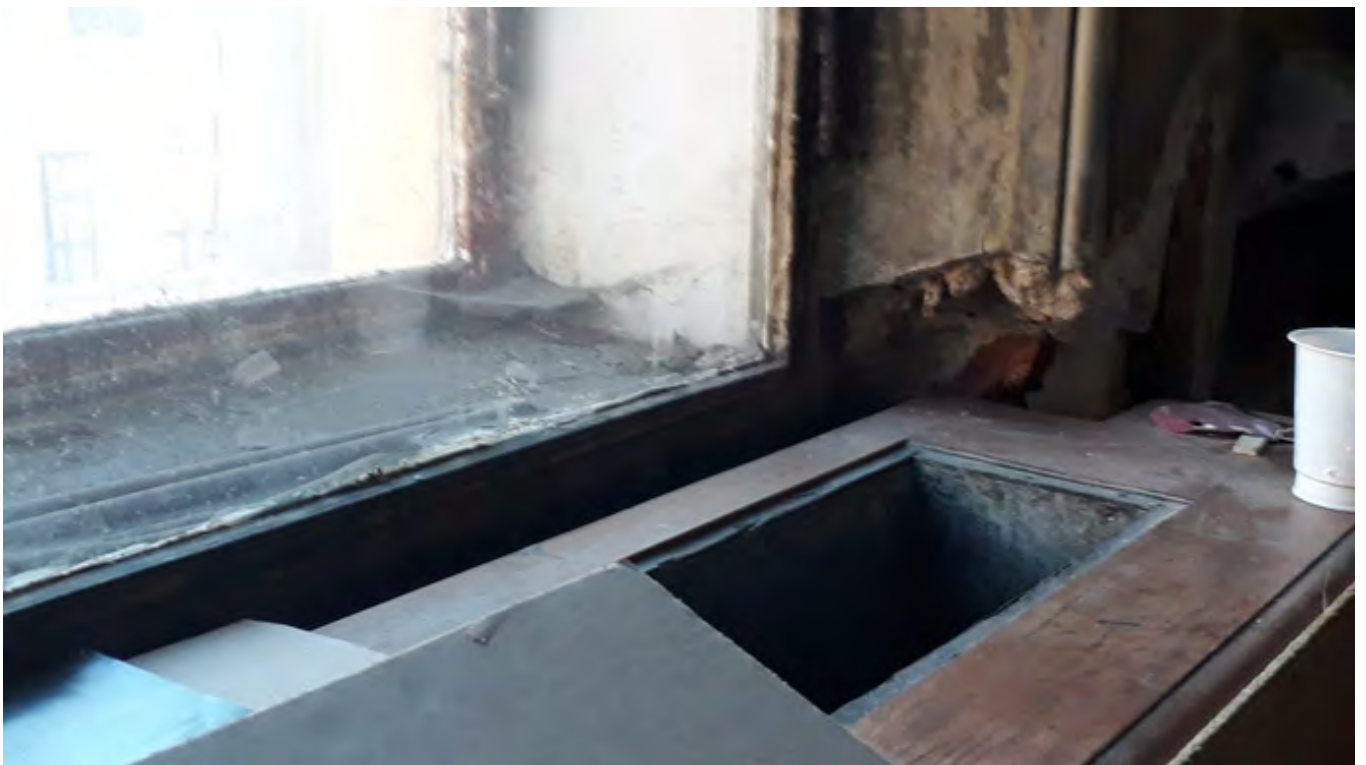
Фото 28. Объект культурного наследия федерального значения "Центральное училище технического рисования и музей Штиглица А.Л" по адресу: Санкт-Петербург, Соляной пер., д. 13-15, лит. А. Помещения 288-Н (Зал Людовика XIV)

Под окнами установлены деревянные короба с отверстиями в верхней части (видимо здесь находились латунные доски с отверстиями для выхода теплого воздуха).

Оконный витраж выполнен из металла. Наблюдаются следы многослойных покрасок, загрязнение, отсутствие крепления стекол.

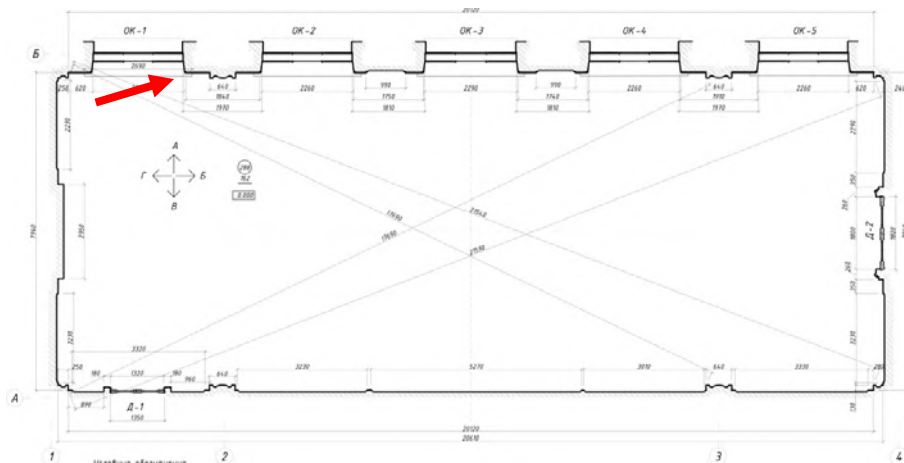
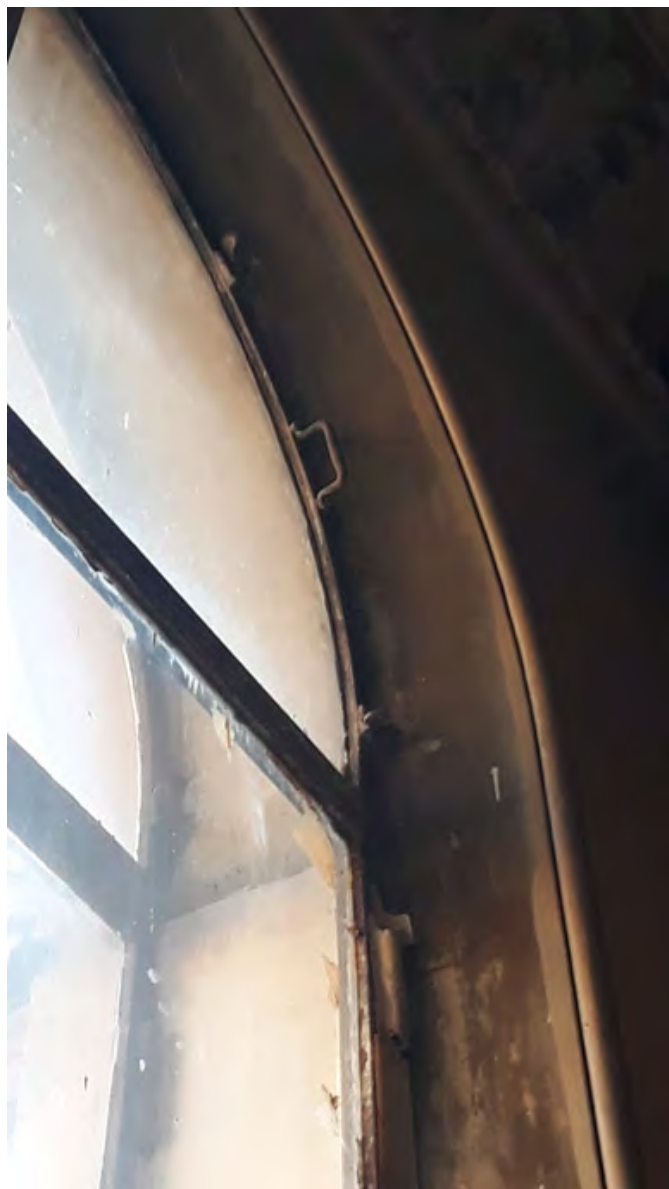
Фото 29. Объект культурного наследия федерального значения "Центральное училище технического рисования и музей Штиглица А.Л" по адресу: Санкт-Петербург, Соляной пер., д. 13-15, лит. А. Помещения 288-Н (Зал Людовика XIV)

Оконный откос отделан валиком.

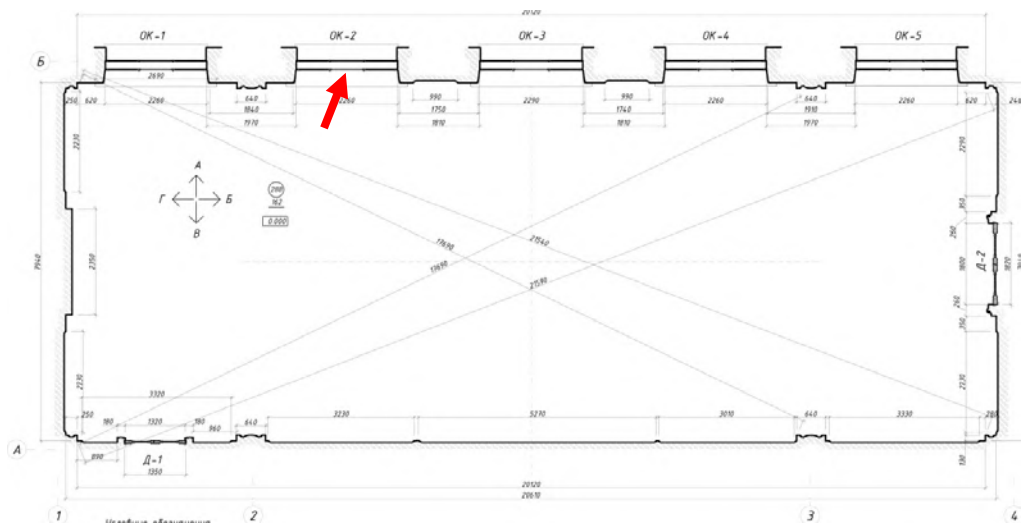
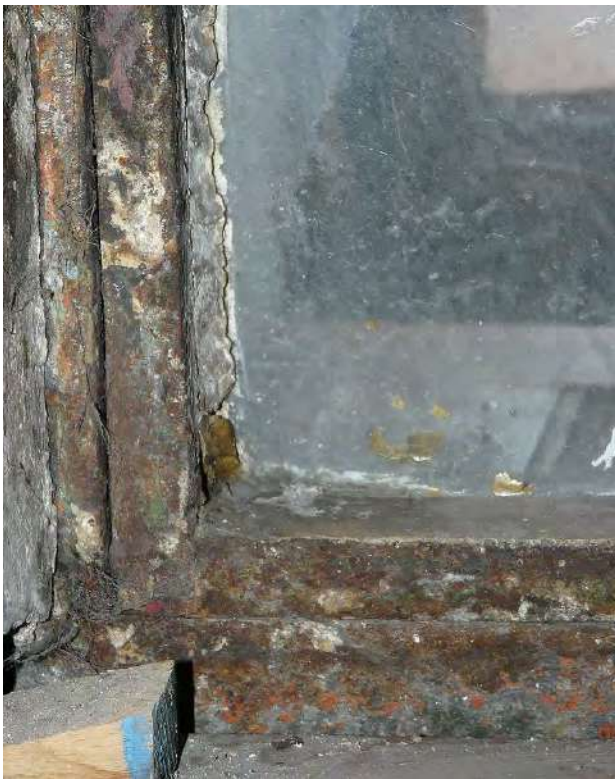
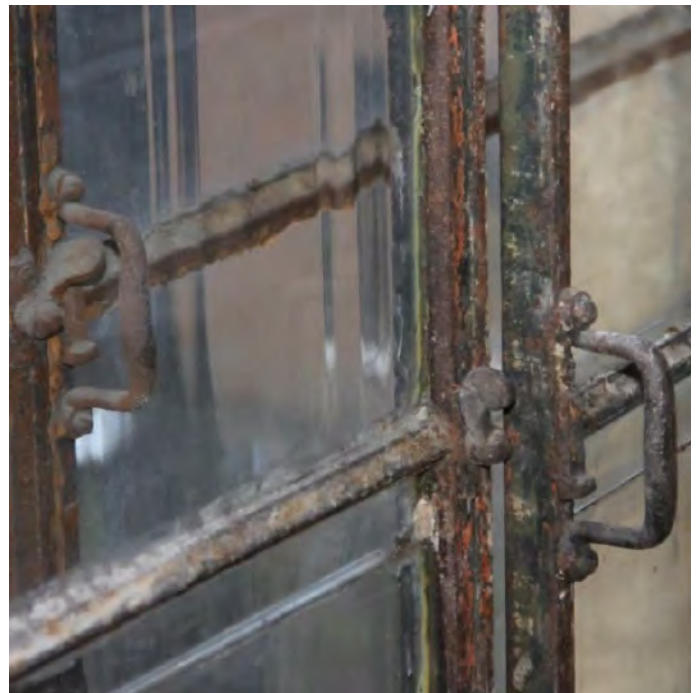
Фото 30. Объект культурного наследия федерального значения "Центральное училище технического рисования и музей Штиглица А.Л" по адресу: Санкт-Петербург, Соляной пер., д. 13-15, лит. А. **Помещения 288-Н (Зал Людовика XIV)**

На оконном витраже сохранились исторические петли, ручки, завертки. Все покрыто многослойными покрасками, ржавчиной и грязью.

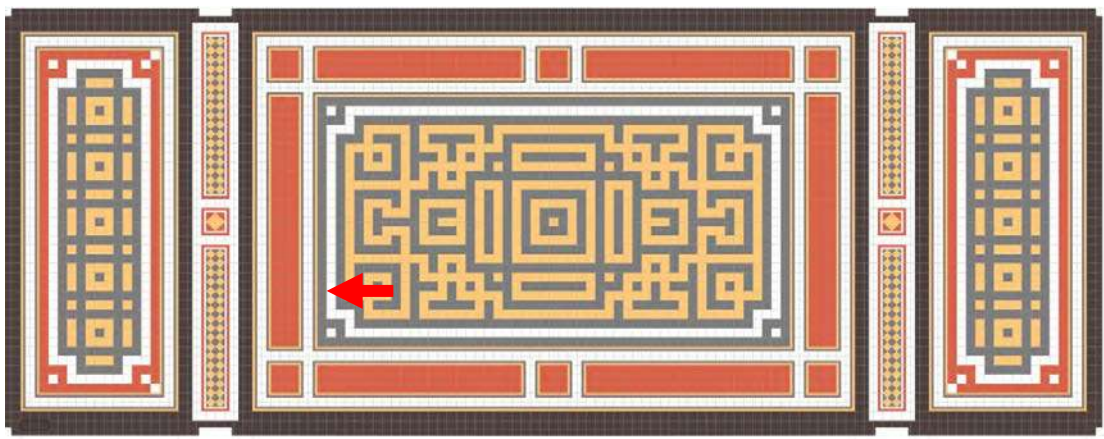
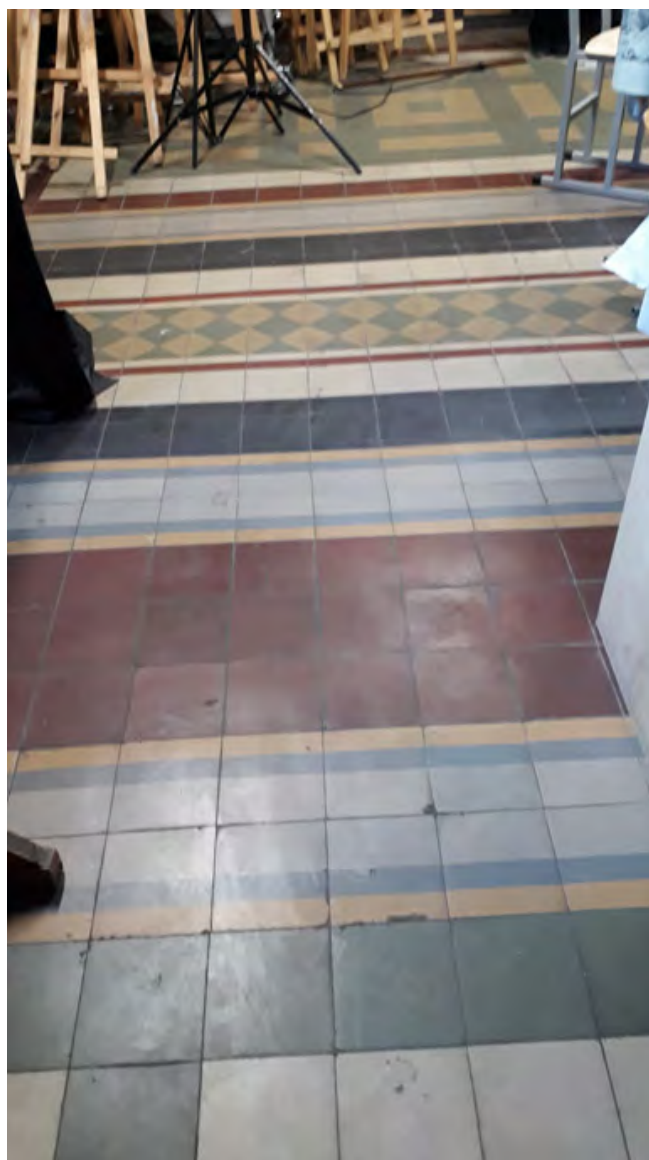
Фото 31. Объект культурного наследия федерального значения "Центральное училище технического рисования и музей Штиглица А.Л" по адресу: Санкт-Петербург, Соляной пер., д. 13-15, лит. А. Помещения 288-Н (Зал Людовика XIV)

Пол покрыт полихромной керамической плиткой со сложным геометрическим орнаментом.

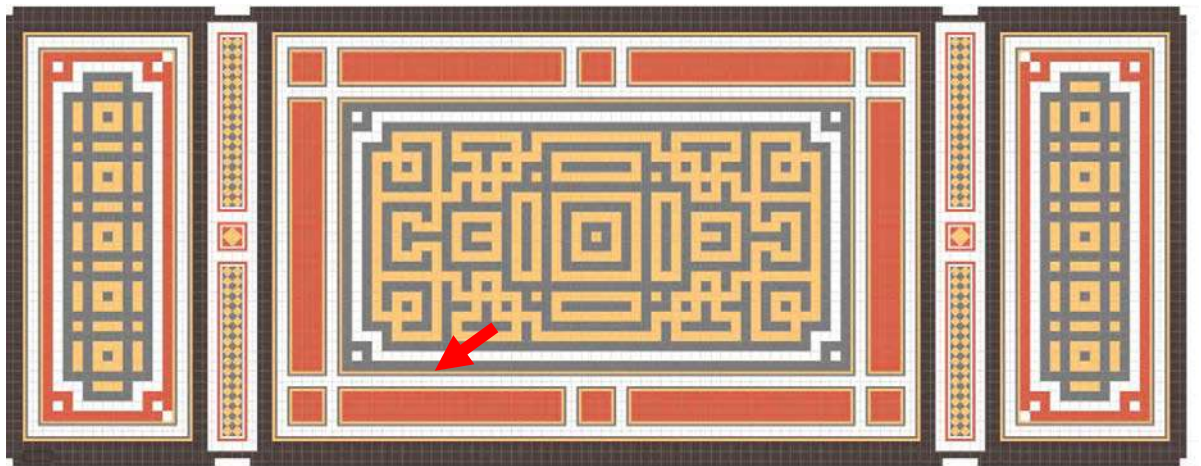
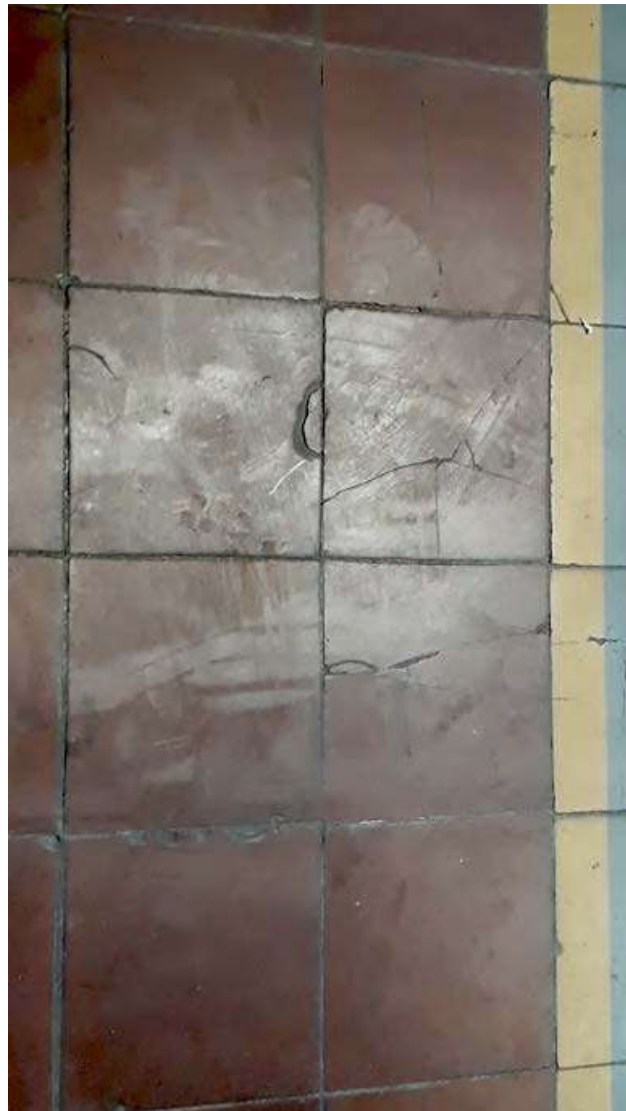
Фото 32. Объект культурного наследия федерального значения "Центральное училище технического рисования и музей Штиглица А.Л" по адресу: Санкт-Петербург, Соляной пер., д. 13-15, лит. А. Помещения 288-Н (Зал Людовика XIV)

Фрагмент пола из полихромной керамической плиткой со сложным геометрическим орнаментом. Наблюдаются сколы и трещины на керамической плитке.

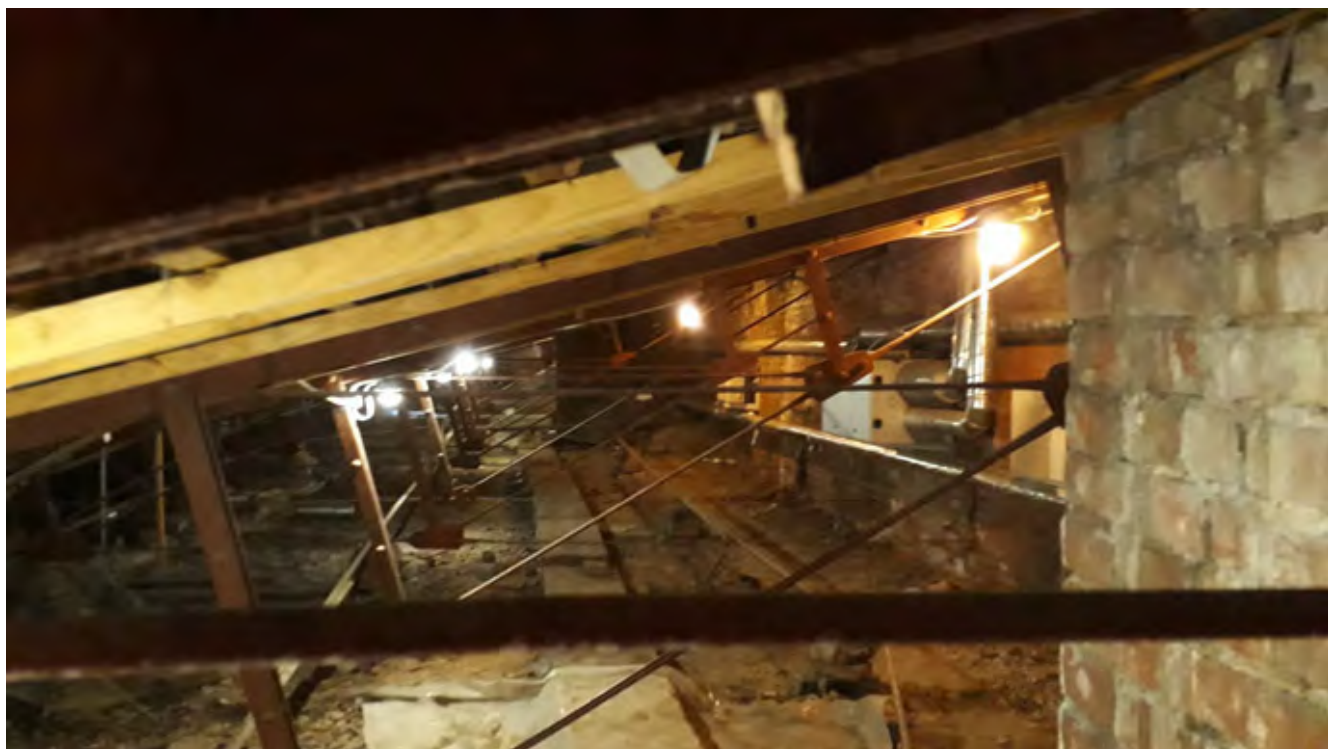
Фото 33. Объект культурного наследия федерального значения "Центральное училище технического рисования и музей Штиглица А.Л" по адресу: Санкт-Петербург, Соляной пер., д. 13-15, лит. А. Помещения 288-Н (Зал Людовика XIV)

Общий вид чердака над Залом Людовика XIV. Стропильная система представляет собой систему металлических ферм. Крыша на этом участке односкатная.

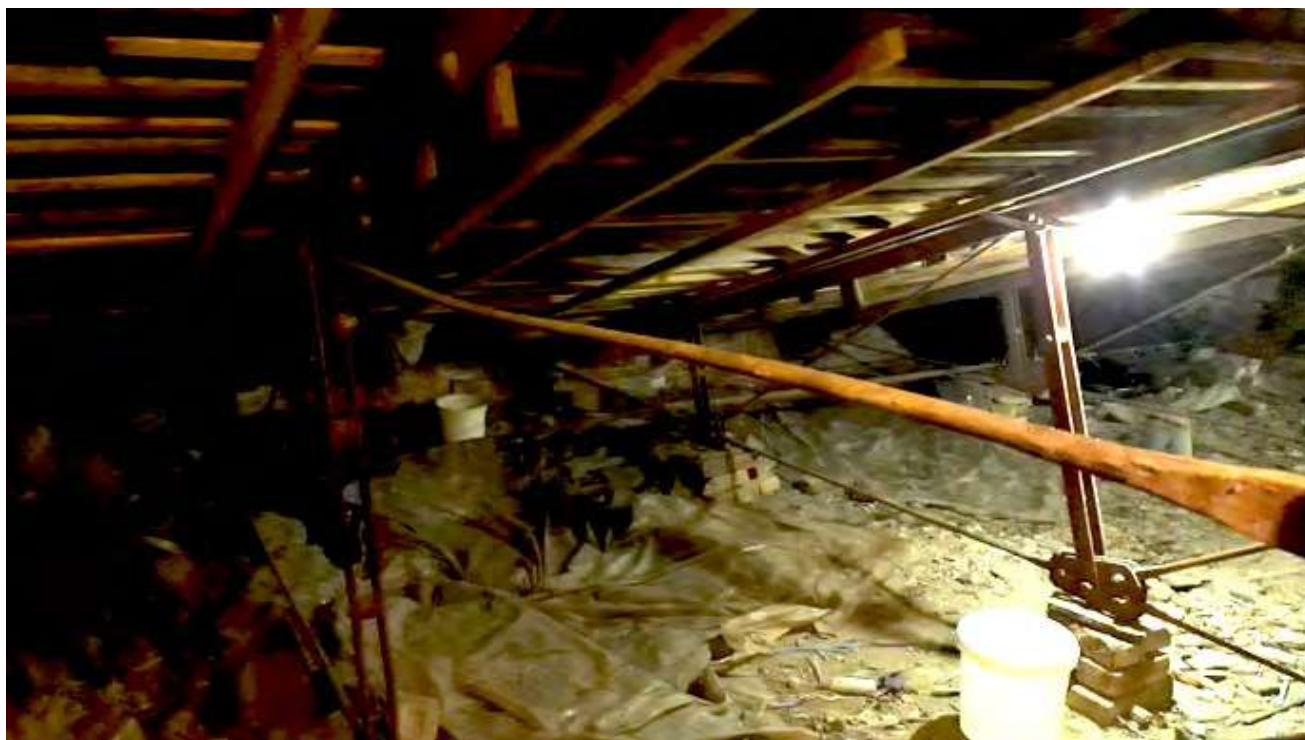
Фото 34. Объект культурного наследия федерального значения "Центральное училище технического рисования и музей Штиглица А.Л" по адресу: Санкт-Петербург, Соляной пер., д. 13-15, лит. А. Помещения 288-Н (Зал Людовика XIV)

Фрагмент чердака над Залом Людовика XIV со следами протечек

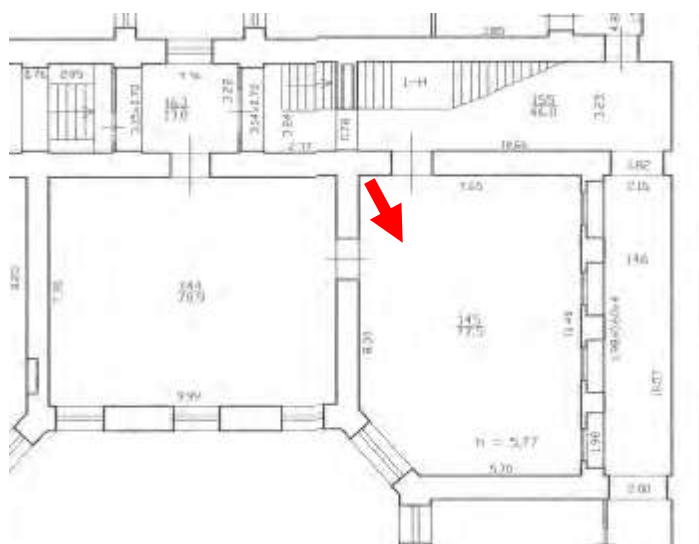
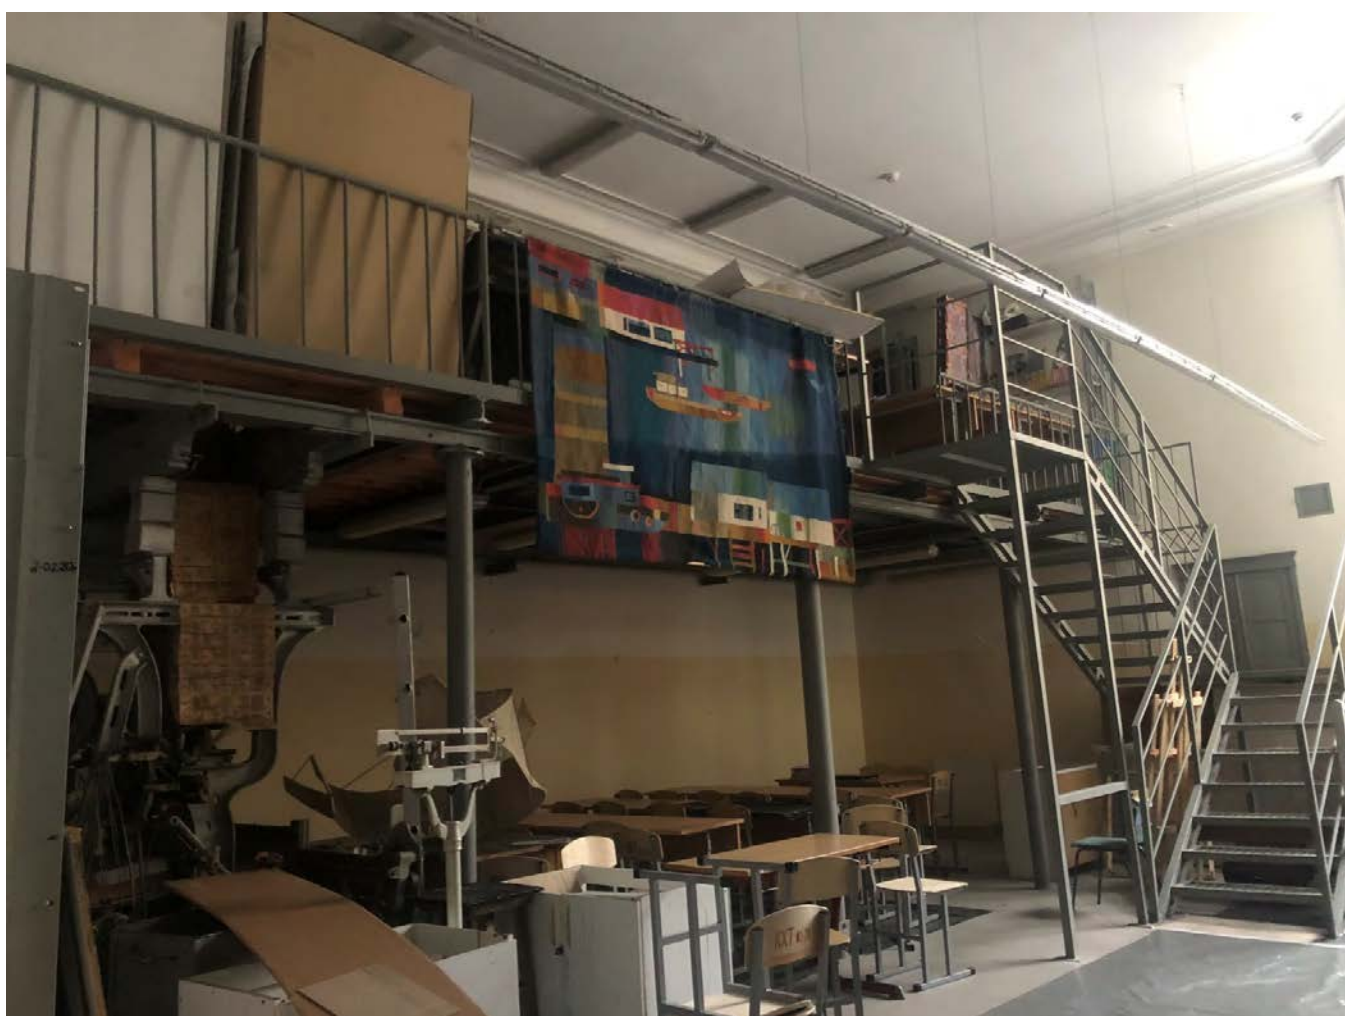
Фото 35. Объект культурного наследия федерального значения "Центральное училище технического рисования и музей Штиглица А.Л." по адресу: Санкт-Петербург, Соляной пер., д. 13-15, лит. А. Помещения 4-Н (145)

Общий вид помещения 145. Данное помещение расположено на втором этаже здания Училища, имеет одно окно, выходящее во двор. В помещении устроена антресоль из металлических конструкций для обслуживания ткацких станков, используемых для учебного процесса. Декоративная отделка в данном помещении отсутствует.

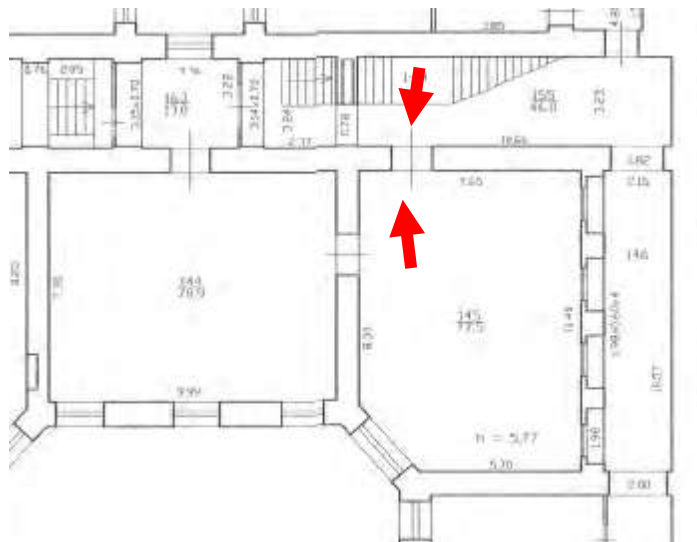
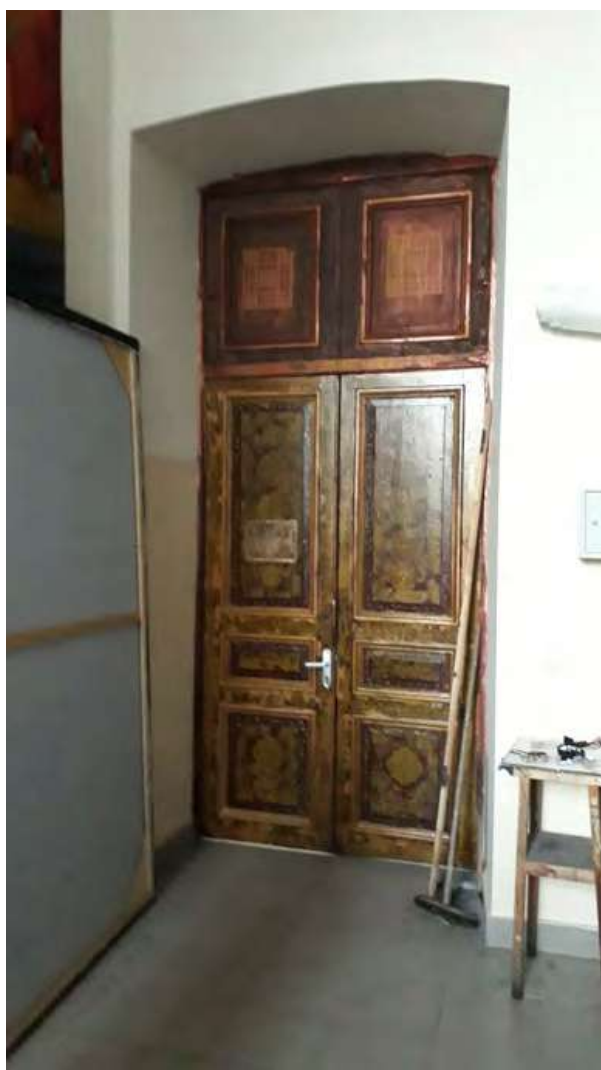
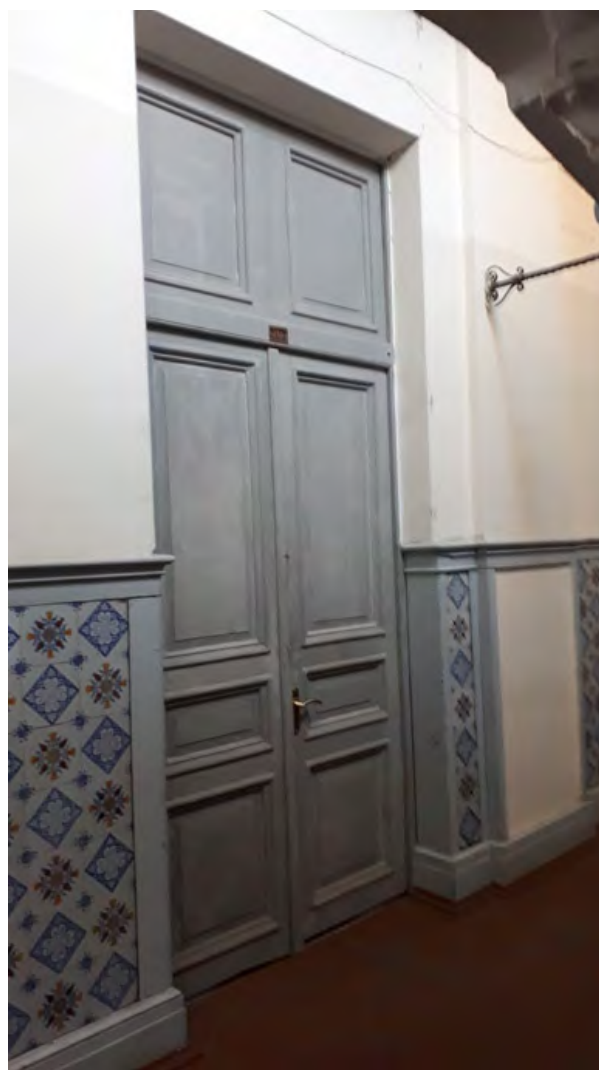
Фото 36. Объект культурного наследия федерального значения "Центральное училище технического рисования и музей Штиглица А.Л." по адресу: Санкт-Петербург, Соляной пер., д. 13-15, лит. А. Помещения 4-Н (145)

Заполнение дверного проема со стороны коридора окрашено монохромно, со стороны помещения сохранилась декоративная отделка филенок в технике маркетри.

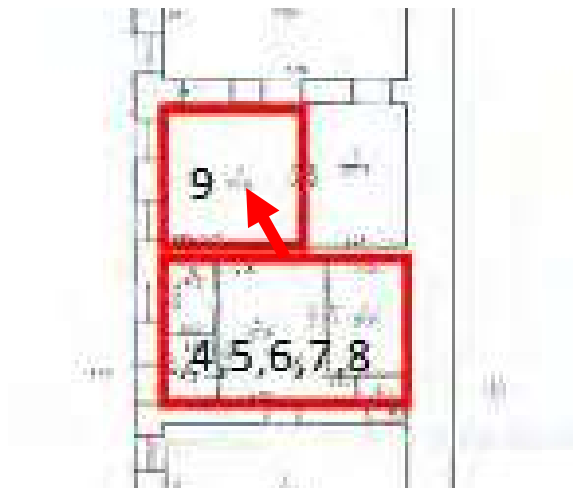
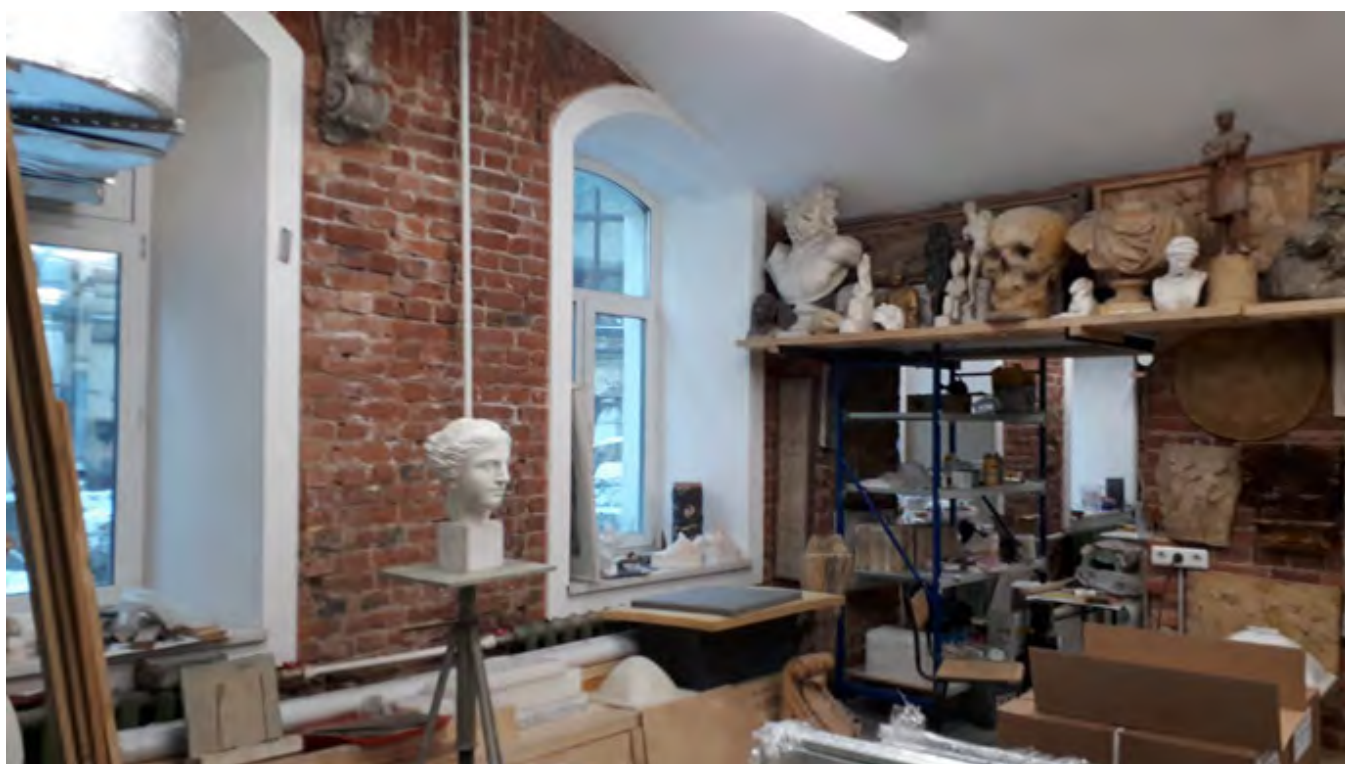
Фото 37. Объект культурного наследия федерального значения "Центральное училище технического рисования и музей Штиглица А.Л." по адресу: Санкт-Петербург, Соляной пер., д. 13-15, лит. А. Помещения 4-Н (4, 5, 6, 7, 8, 9)

Помещения учебной лаборатории расположены на первом этаже, вход осуществляется со двора. Помещения перекрыты цилиндрическими и коробовыми сводами с распалубками.

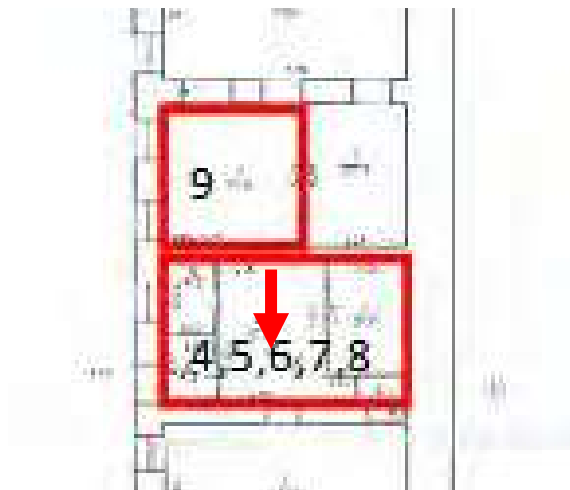
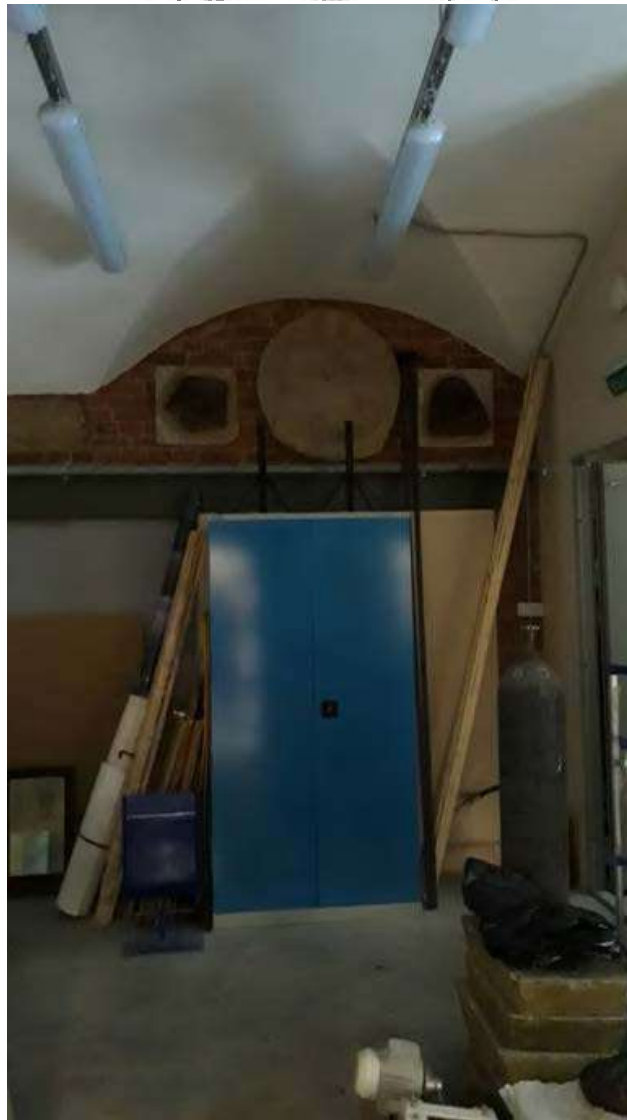
Фото 38. Объект культурного наследия федерального значения "Центральное училище технического рисования и музей Штиглица А.Л." по адресу: Санкт-Петербург, Соляной пер., д. 13-15, лит. А. Помещения 4-Н (4, 5, 6, 7, 8. 9)

Помещения учебной лаборатории расположены на первом этаже, вход осуществляется со двора. Помещения перекрыты цилиндрическими и коробовыми сводами с распалубками.

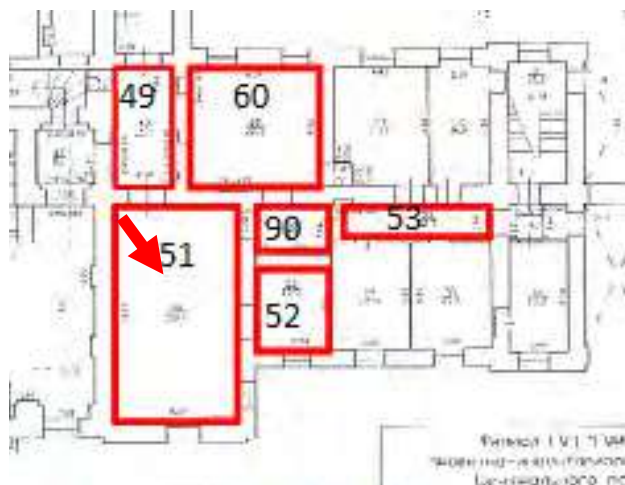
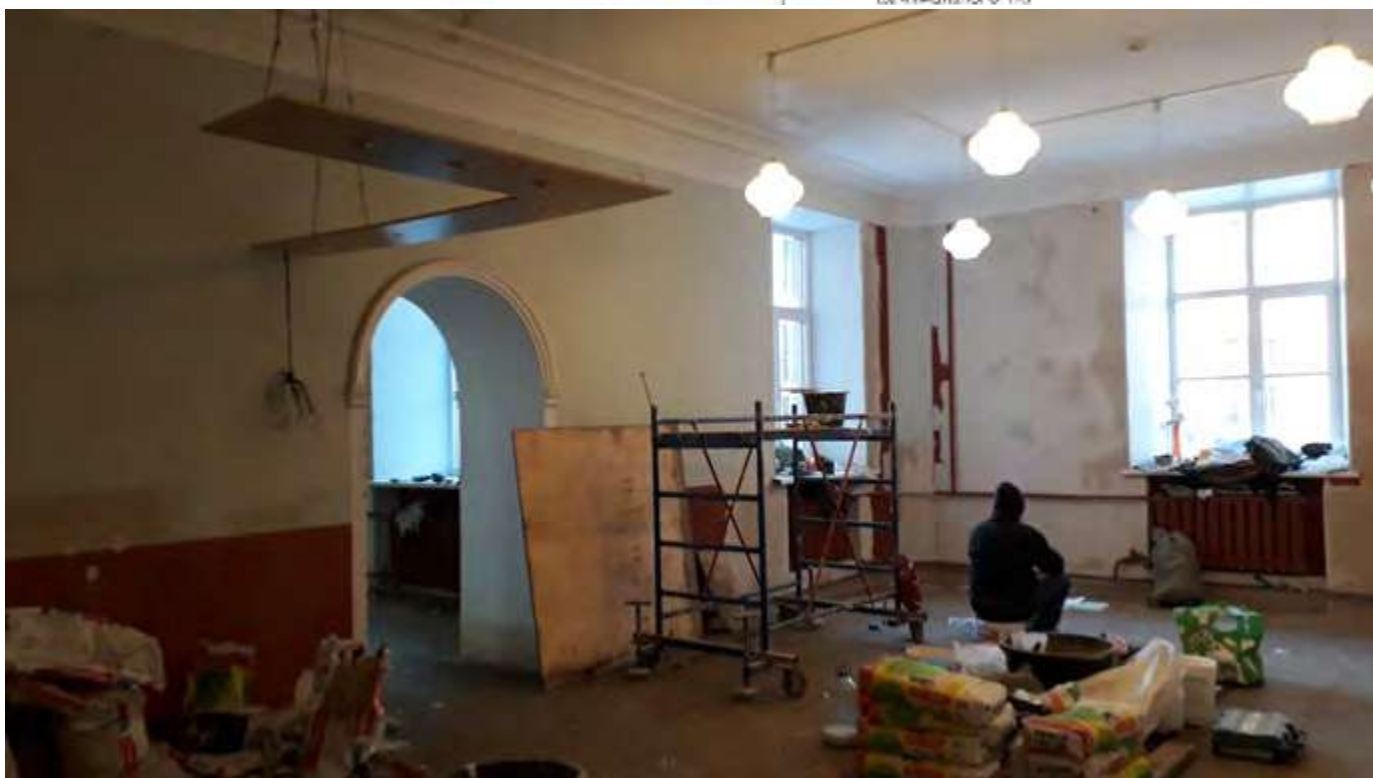
Фото 38. Объект культурного наследия федерального значения "Центральное училище технического рисования и музей Штиглица А.Л." по адресу: Санкт-Петербург, Соляной пер., д. 13-15, лит. А. Помещения 1-Н (60, 51, 52, 53, 90)

Помещения расположены на первом этаже, в них располагаются залы студенческой столовой. Окна выходят во двор, перекрытия плоские с простым тянутым карнизом. Декоративная отделка в данных помещениях отсутствует.

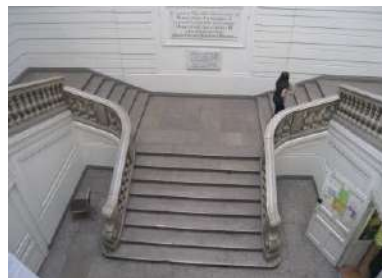
лестница распашная многомаршевая
с 4-мя промежуточными площадками;
ступени и площадки известняковой
плиты;

ограждение лестницы из
мраморовидного известняка (?) из
секций балюстрадного ограждения и
тумб балюстрадного ограждения

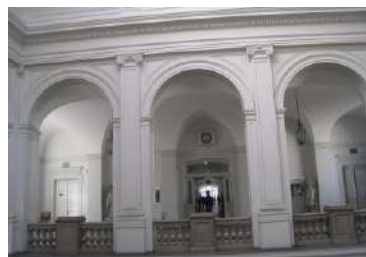
аркада;
лепные лопатки ионического
ордера;
антаблемент;

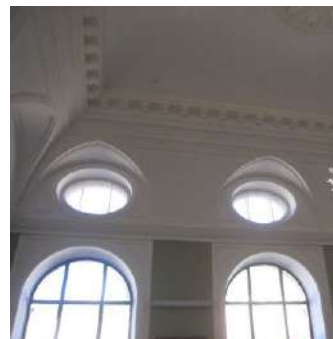
три брамантовых окна с лепным декором в виде ветвей лавра в антрвольтах;

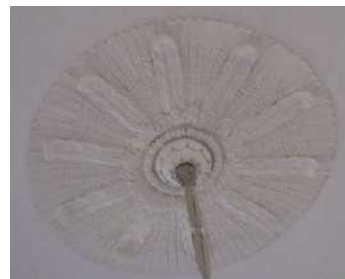
центральная лепная розетка с рельефом растительного характера;

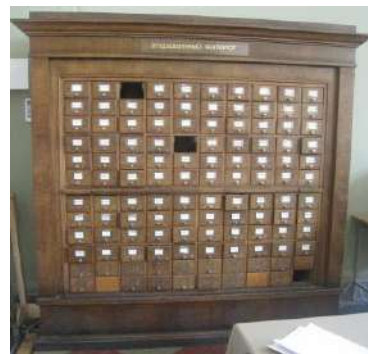
Размер: выс. - 125 см.

Сохранность: загрязнен, отделочный слой потерт, сколы, утраты фурнитуры;
