Акт
по результатам государственной историко-культурной экспертизы
проектной документации на проведение работ
по сохранению объекта культурного наследия
"Научно-проектная документация на проведение работ по сохранению
объекта культурного наследия федерального значения
"Центральное училище технического рисования и музей Штиглица А.Л"
по адресу: Санкт-Петербург, Соляной пер., д. 13-15,
реставрация и приспособление Помещения 288-Н (Зал Людовика XIV),
оконные заполнения, включая фурнитуру, откосы и живопись,
помещения 4-Н (ком. 4-9,145) помещение 1-Н (каб.60,51,52,53,90)",
разработанной ООО "АЛЬКОР-2" в 2020г. Шифр ПД-ЭА/22/2020

г. Санкт-Петербург

«14» декабря 2020 г.

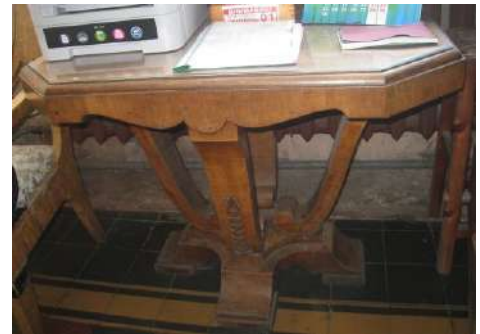
Размер: выс. - 77 см, дл. - 103 см, шир. - 70 см.

Сохранность: потертость отделочного слоя, утраты фанеровки;

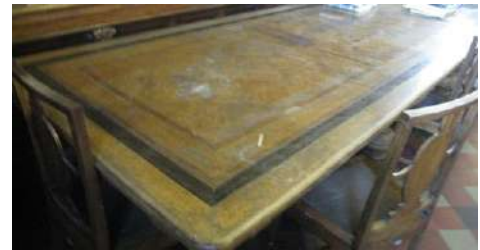
стол (дуб) с наборной столешницей в "шашку", по периметру полоса черного дерева, углы скруглены, на десяти ножках-балясинах, завершающихся резной консолью.

Размер: выс. - 76 см, дл. - 465 см, шир. - 122 см.

Сохранность: потертость отделочного слоя, утраты фанеровки, рассыхание в местах сопряжений;

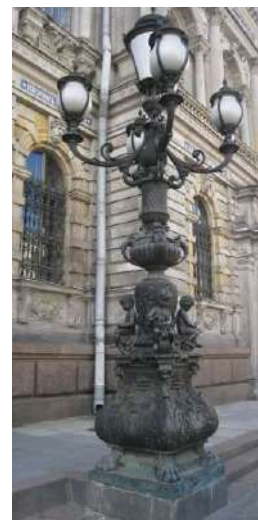
два торшера патинированной бронзы с пятью фонарями. Стержень сложный в виде пяти ваз различных конфигураций и размеров с рельефным декором. Постамент фигурный, четырехгранный на четырех львиных лапах. Стороны и грани декорированы крупным листом аканта и горящим факелом посередине, вверху. Лапы укреплены на двухступенчатом прямоугольном плинте. Над постаментом четыре сидящих путти, символизирующие различные виды декоративно-прикладного искусства. Стержень завершен фонарем молочного стекла в виде усеченного конуса в металлической оправе с рельефным шлемовидным завершением и

четырьмя круглыми фонарями на загнутых кверху рожках с листовенным декором, прикрепленных к верхней части стержня.

Время: 1893 г., скульптор А.Г.Бауман.
Сохранность: загрязнены;

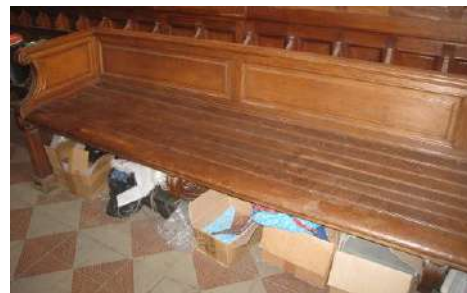
две скамьи (дуб, резьба) на сплошных боковых опорах. Сиденье, спинка, жесткие, филенчатые, спинка и подлокотники равной высоты. Подлокотники фигурные, волотообразные с чешуйчатым орнаментом. Посредине две сплошных фигурных волотообразных ножки с резным декором.

Размер: выс. - 76 см, дл. - 285 см, шир. - 60 см.

Сохранность: потертость отделочного слоя, рассыхание в местах сопряжений.

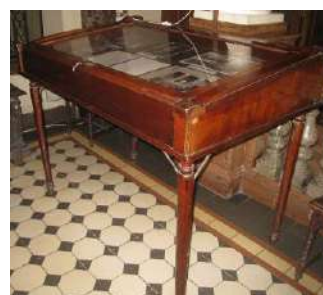
витрина пристенная (красное дерево), со скошенным открывающимся застекленным верхом. Царга гладкая. Ножки ссужающиеся к низу. Время: нач. XX в. Размер: выс. - 130 см, дл. - 200 см, шир. - 67 см. Сохранность: потертость отделочного слоя, сколы фанеовки;

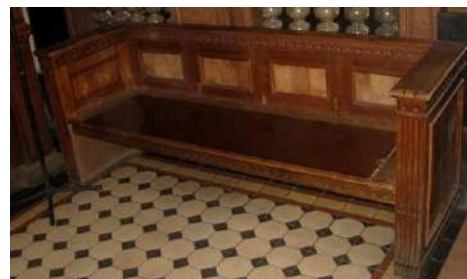
Сохранность: трещины, сколы, утраты массива и фанеровки.

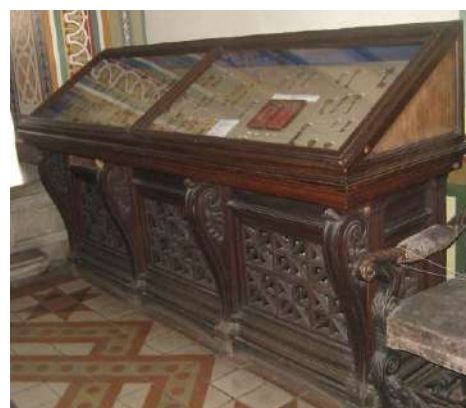
две витрины пристенные (дуб), со скошенным 2-х частным открывающимся застекленным верхом. Подставка с 4-мя резными профилированными кронштейнами. Между кронштейнами и с торцов вставки со сквозным геометрическим рисунком.

Время: кон. XIX - нач. XX в.
Размер: выс. - 136 см, дл. - 250 см,
шир. - 67 см.

Сохранность: потертость отделочного слоя, сколы, утраты профилей и резных деталей;

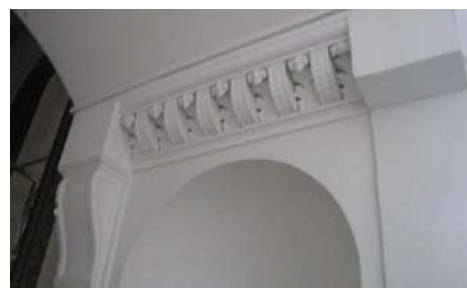
две ниши с волутообразными кронштейнами поддерживающими софит арки, карнизом с рельефом из листьев аканта и выкружек, мраморной столешницей, в пространстве софит арки между помещениями 322-Н-321-Н;

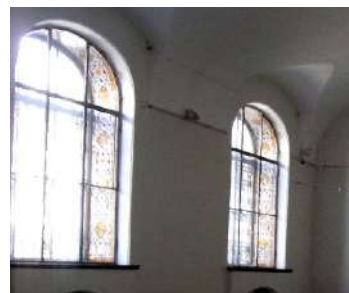
оконные откосы (между рамами) облицованы полихромной майоликовой плиткой с рисунком растительного характера и орнаментом; оконные рамы (внутренние) металл с фурнитурой;

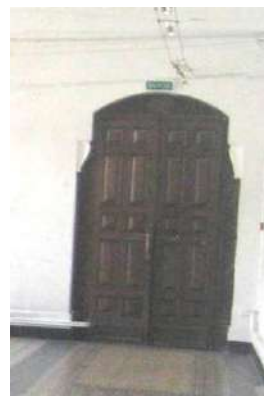
дверь (дуб) двухстворчатая, в фигурном портале, обработанном резным орнаментом растительного характера. На створке по 10 выступающих филенок в профилированных рамках. Внизу филенчатая накладка.

Время: кон. XIX в.

Размер: выс. - 300 см, шир. - 190 см.

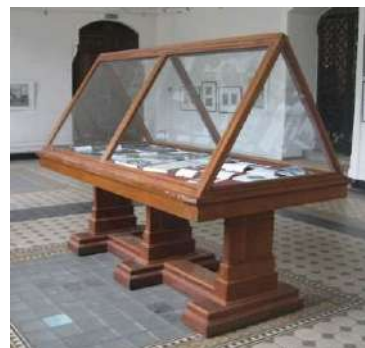
витрина (красное дерево) шатровой формы с четырехсторонним обзором. На трех прямоугольных в сечении ножках на профилированных основаниях, соединенных профилированными проножками.

Время: нач. XX в.

Размер: выс. - 140 см, дл. - 200 см, шир. - 70 см.

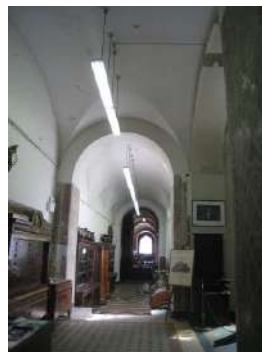
коробовый свод с распалубками;
подпружные арки;

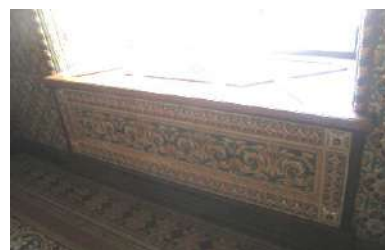
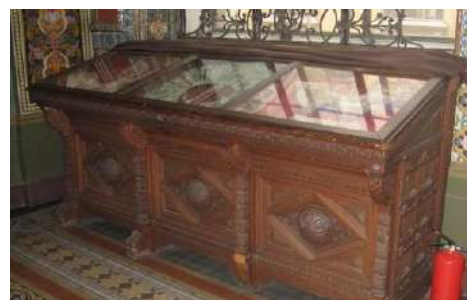
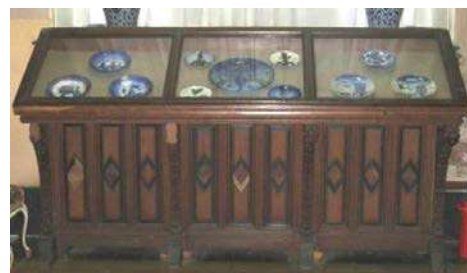
витрина (дуб) пристенная, со скошенным остекленным верхом из 3-х частей. Подставка с 4-мя кронштейнами, декорированными резьбой растительного характера. Между кронштейнами филенчатые вставки с ромбовидными накладками. Углубления тонированы в черный цвет. Боковые стороны декорированы резьбой растительного характера.

Время: кон. XIX - нач. XX в.
Размер: дл. - 235 см, выс. - 130 см,
шир. - 67 см.
Сохранность: потертость отделочного
слоя, сколы, трещины;

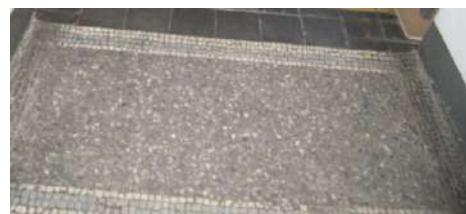
покрытие пола мозаикой в технике терраццо между помещениями 323-Н и 324-Н, 324-Н и 384-Н;

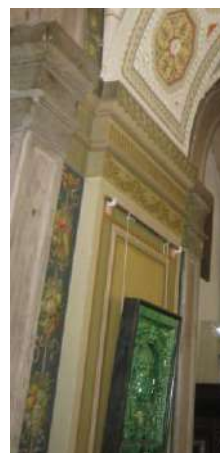
филенки полихромные живописные живопись клеевая (?) по штукатурной основе) в нижней части подпружных арок;

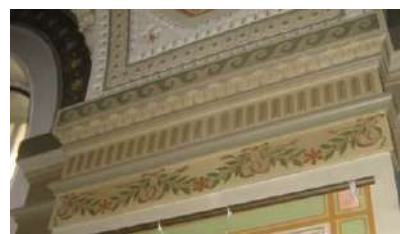
орнаментальная полихромная полоса «морская волна» (живопись клеевая (?) по штукатурной основе?) на импосте подпружной арки;

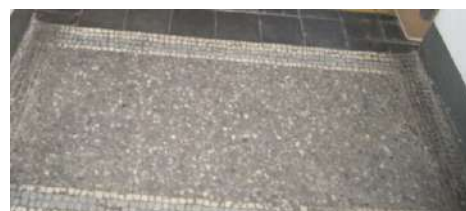
покрытие пола мозаикой в технике терраццо между помещениями 384-Н и 337-Н, 337-Н и 335-Н;

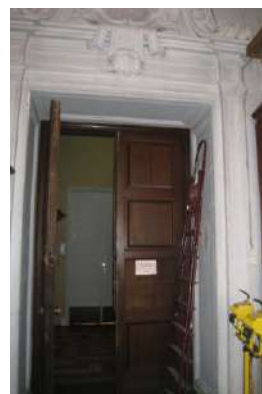
дверной проем в лепных филенчатых откосах (ведет в помещение 330-Н);
дверной портал лепной с профилированным карнизом, филенчатым фризом и филенчатыми пилястрами по сторонам

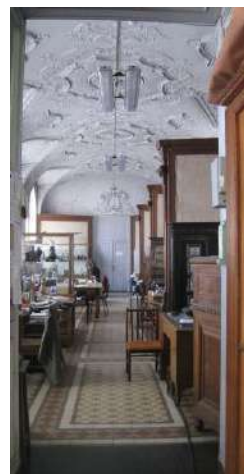
коробовый свод с распалубками и люнеты декорированы лепным орнаментом и тремя лепными десюдепортами фигурной формы с изображением античных богинь;

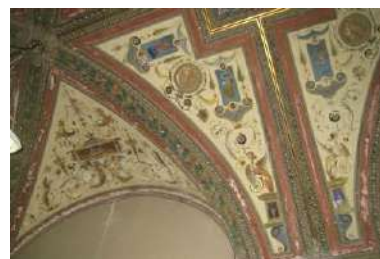
крестовые своды декорированы монументальной орнаментальной ("гротесковой",) росписью (клеевая (?) по штукатурной основе); лепные полихромные с золочением ребра сводов и фигурные рамы с рельефом из листьев аканта, плодовых гирлянд перевитых лентой;

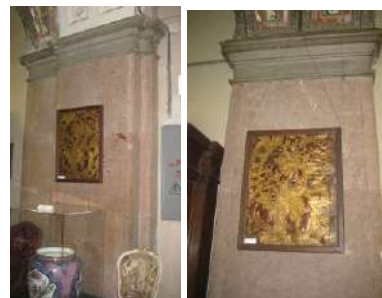
пилястры искусственного мрамора с профилированной капителью и базой из серого натурального мрамора между подпружными арками;

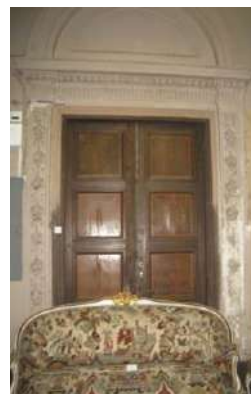
портал лепной с выступающим карнизом, боковые стороны в виде пилястр со свисающими плодовыми гирляндами, над карнизом лепное полуциркульное завершение;

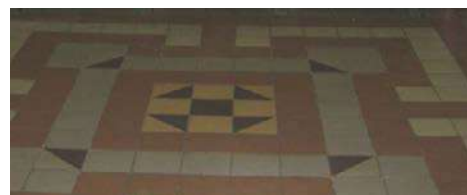
покрытие пола полихромной керамической плиткой;

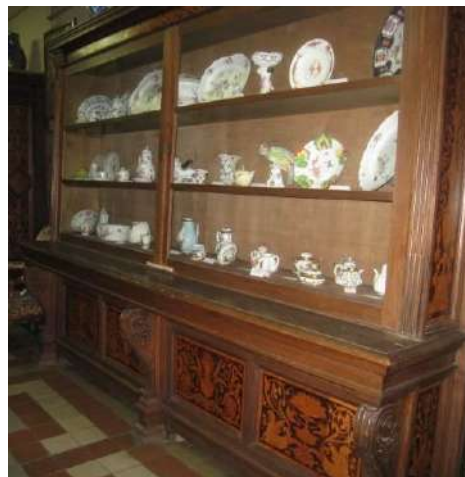
четыре витрины-шкаф (дуб) пристенные, двухстворчатые, с остеклением, с тремя полками. Карниз выступающий, профилированный, фриз и боковые стороны декорированы орнаментом в технике выжигание с тонированием. Стороны фланкированы каннелированными пилястрами с волютообразным завершением в виде листа аканта. Подставка на 3-х волютообразных консолях, декорированных резьбой, с широкой профилированной полочкой-карнизом и гладким фризом. Между консолями по 2 филенки, декорированные гротесковым орнаментом в желто-коричневых тонах, выполненным в технике выжигание с тонированием;

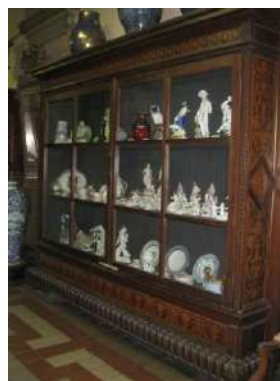
три витрины-шкаф (дуб), 2-х створчатые, на 3 полки с расстекловкой на прямоугольники, с выступающим карнизом и гладким фризом, декорированным орнаментом в технике выжигание с тонированием. Боковые стороны декорированы орнаментом и накладной ромбовидной филенкой. Карниз выступающий, профилированный, нижняя часть с крупным профилем, листами аканта по углам и полосой орнамента над ним;

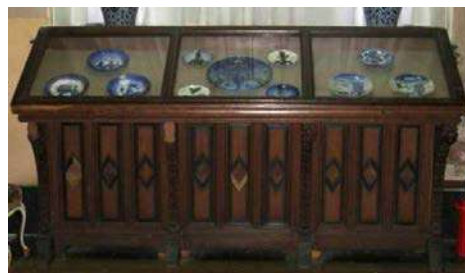
витрина (дуб) пристенная, со скошенным остекленным верхом из 3-х частей. Подставка с 4-мя кронштейнами, декорированными резьбой растительного характера. Между кронштейнами филенчатые вставки с ромбовидными накладками. Углубления тонированы в черный цвет. Боковые стороны декорированы резьбой растительного характера. Время: кон. XIX - нач. XX в. Размер: дл. - 235 см, выс. - 130 см, шир. - 67 см.

Сохранность: потертость отделочного слоя, сколы, трещины;

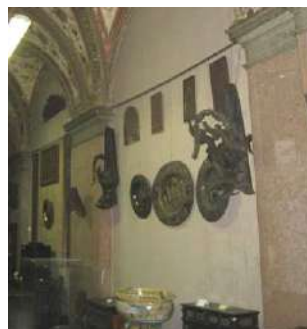
софиты подпружных арок декорирован лепными филенками с рельефами растительного характера; основание подпружных арок из искусственного мрамора с профилированным импостом и базой из серого натурального мрамора; пилястры искусственного мрамора с профилированной капителью и базой из серого натурального мрамора между подпружными арками;

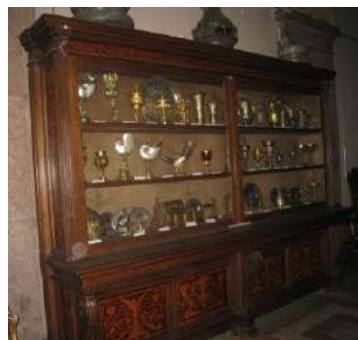
четыре витрины-шкафа (дуб) пристенные, двухстворчатые, с остеклением, с тремя полками. Карниз выступающий, профилированный, фриз и боковые стороны декорированы орнаментом в технике выжигание с тонированием. Стороны фланкированы каннелированными пилястрами с волютообразным завершением в виде листа аканта. Подставка на 3-х волютообразных консолях, декорированных резьбой, с широкой профилированной полочкой-карнизом и гладким фризом. Между консолями по 2 филенки, декорированные гротесковым орнаментом в желто-коричневых тонах, выполненным в технике выжигание с тонированием;

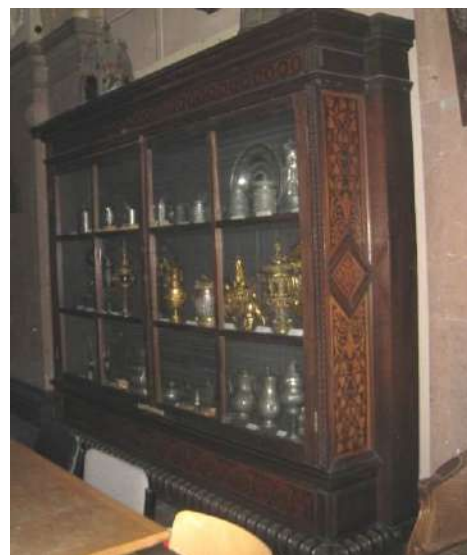
витрина-шкаф (дуб), 2-х створчатые, на 3 полки с расстекловкой на прямоугольники, с выступающим карнизом и гладким фризом, декорированным орнаментом в технике выжигание с тонированием. Боковые стороны декорированы орнаментом и накладной ромбовидной филенкой. Карниз выступающий, профилированный, нижняя часть с крупным профилем, листами аканта по углам и полосой орнамента над ним;

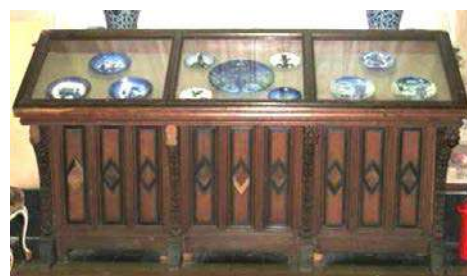
витрина (дуб) пристенная, со скошенным остекленным верхом из 3-х частей. Подставка с 4-мя кронштейнами, декорированными резьбой растительного характера. Между кронштейнами филенчатые вставки с ромбовидными накладками. Углубления тонированы в черный цвет. Боковые стороны декорированы резьбой растительного характера. Время: кон. XIX - нач. XX в. Размер: дл. - 235 см, выс. - 130 см, шир. - 67 см.

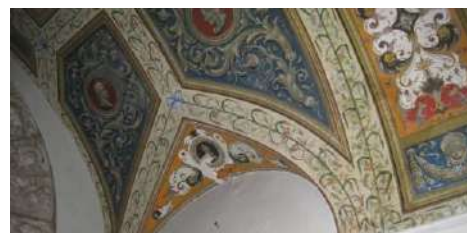
коробовый с распалубкой свод декорирован монументальной орнаментальной ("гротесковой"), росписью (темперно-клеевая по штукатурной основе?);

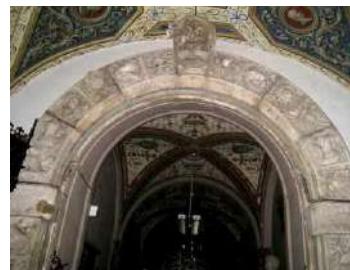
портал арочной формы, каменный, филенчатый с декором в виде военных атрибутов, с овальным завершением, имитирующим замковый камень, с изображением военной сцены. Время: 17 в. (?);

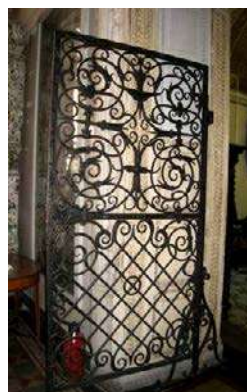
решетка (металл, ковка)
одностворчатая, ажурная, 2-х частная,
с замком и двумя крепежными стойками;

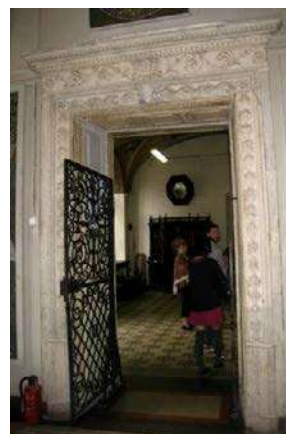
портал белого мрамора, с резным декором из листьев и с выступающим профилированным карнизом, фризом с рельефом растительного характера; откос дверного проема декорирован филёнками с рельефом из иоников по периметру и полосой лепного орнамента из S-образных завитков по краю

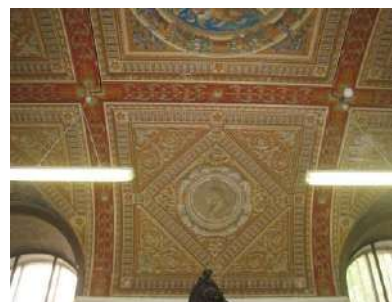
коробовый свод с распалубками декорирован монументальной, полихромной, орнаментально-гротесковой клеевой живописью, со вставками с изображением в медальонах представителей рода Медичи;

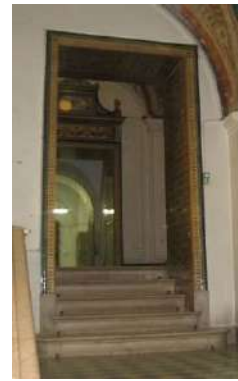
портал арочной формы облицован майоликовой плиткой с гротесковым орнаментом (ведет в помещение 335-Н);

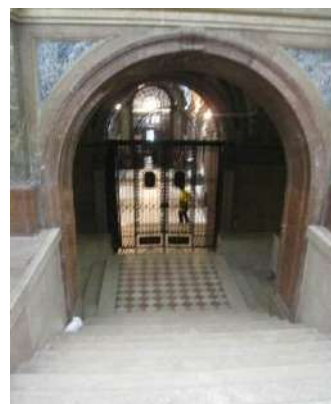
портал искусственного мрамора с профилированным наличником с замковым камнем-волютой и в филенчатом откосе;

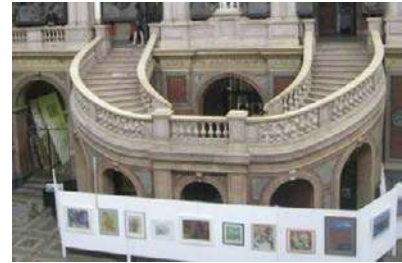
два верхних марша дугообразной формы с ограждением из балясин (внутренняя сторона) и звеньев из балясин и филенчатых тумб (внешняя сторона ограждения); ступени забежные мраморной плиты с латунными ковродержателями; поручень мраморный профилированный;

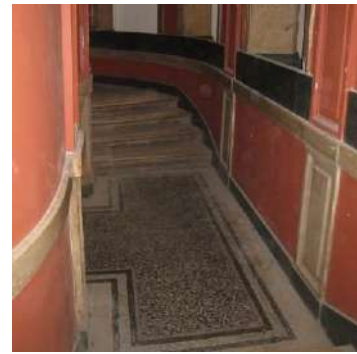
полы белого и черного мрамора в технике терраццо;
ступени мраморной плиты;

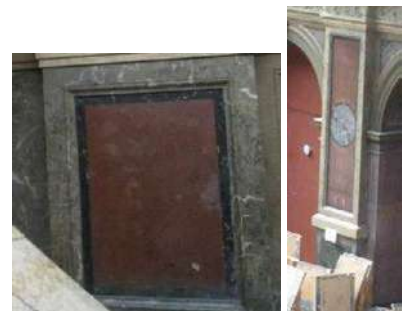
фриз (известняк) с рельефом растительного характера между ярусами помещения;
карниз профилированный с дентикулами;

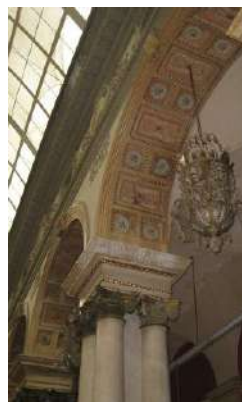
софит арки с лепными полихромными филенками с розетками в поле;

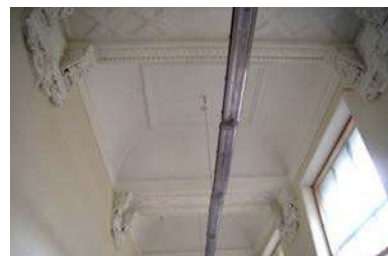
потолок разделен поперек сдвоенными балками на части, каждая часть в виде зеркального свода на гладкой высокой падуге. Балки с рельефом типа плетенка на лепных волютообразных кронштейнах с рельефом из листьев аканта. Между балками лепные пересекающиеся тяги образующие ромбовидный орнамент. Балки в нижней части объединены коротким профилированным карнизом, под карнизом лепные женские маски в обрамлении волютообразных завитков и гирлянд плодового характера;

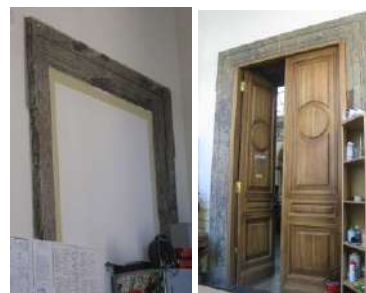
обрамление дверных проемов (частично зашиты) профилированное, искусственного мрамора (двери учтены со стороны помещения 289-Н);

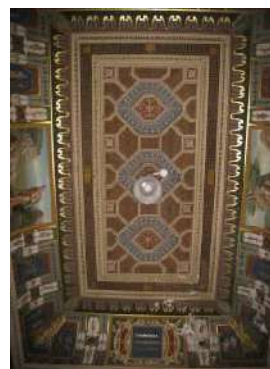
плафоны на высокой падуге декорированы полихромной орнаментальной живописью (живопись клеевая (?) по штукатурной основе, позолота) между балкам; падуги декорированы полихромной сюжетной и орнаментальной живописью (живопись клеевая (?) по штукатурной основе, позолота);

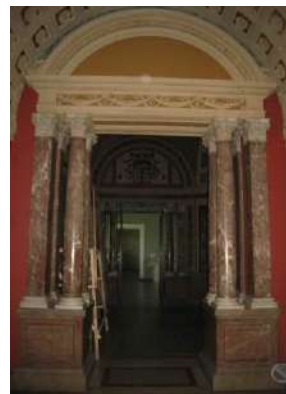
дверной портал с лепным навершием в виде лучкового фронтона ,по сторонам сдвоенные $\frac{3}{4}$ колонны искусственного мрамора с лепной капителью композитного ордера(одна круглая в плане, вторая квадратная в плане) с профилированной базой. Фриз декорирован лепными провисающими гирляндами;Постаменты искусственного мрамора филенчатые (учтен со стороны помещения 282-Н;

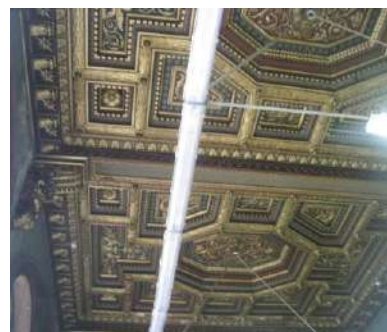
потолок трехчастный лепной (?) полихромный, на золоченых модульонах и волютообразных кронштейнах поддерживающих балки, с кессонами различной конфигурации в золоченом обрамлении с рельефом из листьев лавра, в поле кессонов рельефы растительного характера;

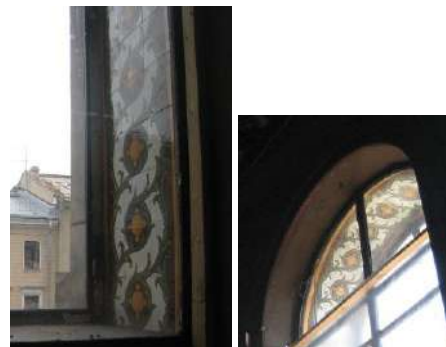
оконные откосы декорированы полихромной керамической плиткой;

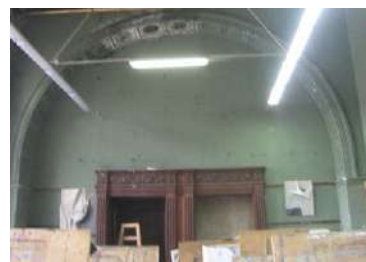
две ниши арочной формы с наличником декорированным лепной тягой с рельефом растительного характера и кессонированным софитом арки. В поле кессонов розетки из листьев аканта;

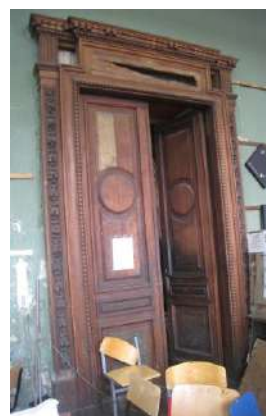
дверной портал (дуб резьба) с фигурным профилированным наличником, раскрепованным карнизом с выносом и дентикулами. По сторонам узкие опатки с резьбой растительного характера; дверное заполнение двустворчатое, глухое, с филенками различной конфигурации;

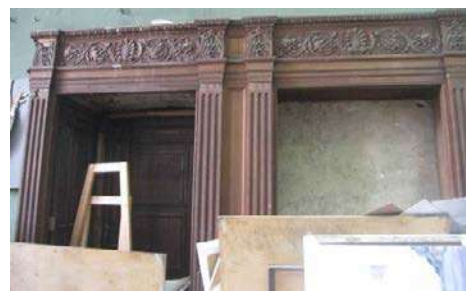
два портала (дуб, резьба) один ложный. Фриз раскрепованный с резьбой растительного характера. Стороны фланкированы каннелированными пилястрами. Один портал в филенчатых откосах; дверное заполнение (дуб) одностворчатое, глухое, филенчатое;

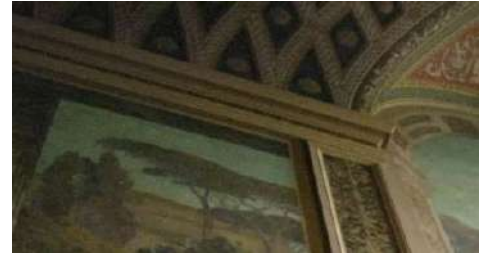
карниз лепной профилированный с выносом по периметру помещения

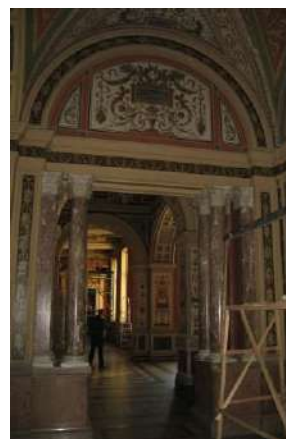
два дверные портала с лепным профилированным карнизом, по сторонам сдвоенные $\frac{3}{4}$ колонны искусственного мрамора с лепной капителью композитного ордера (одна круглая в плане, вторая квадратная в плане) с профилированной базой. Постаменты искусственного мрамора филенчатые ведут в помещения в помещения 285-Н и 280,281-Н;

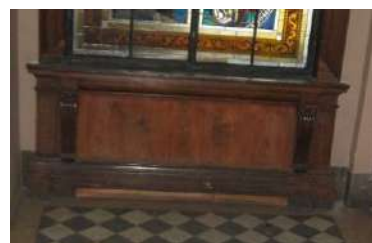
радиаторное ограждение (хвойное дерево?, резьба) на профилированном плинтё на ножках, подоконная доска с профилем по краю на волутообразных кронштейнах. В центре лицевой поверхности большая филенка с профилем по периметр, по сторонам малые филенки с профилем по периметру;

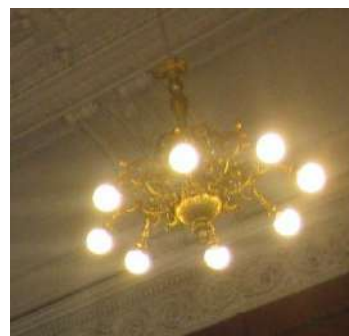
три люстры (бронза, литье, золочение) на 8 свт. в форме шара, обработанного дольчатым орнаментом, с накладными розетками по кругу и отходящими от них 8-ю волютообразными фигурными рожками, загнутыми книзу, с листовным декором. Шток сложный, в виде балясин. Рожки соединены с центральной частью штока волютообразными завитками. Корона из семи лепестков, внизу розетка из четырех лепестков и не большая чешуйчатая шишка.

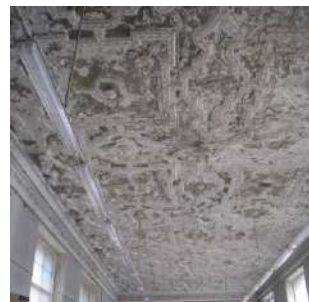
потолок лепной с фигурными филенками, в центре филенок ложчатые «гирьки»;

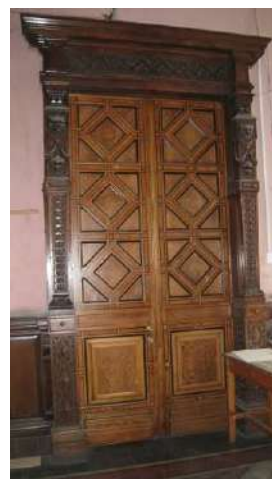
три портала (дуб), по сторонам фигурные трехчастные пилястры с резьбой геометрического характера в нижней части, полосой из монет в средней части и со свисающей плодовой гирляндой и маскаронем над ней в верхней части. Карниз профилированный с выносом. Фриз с рельефом растительного характера;

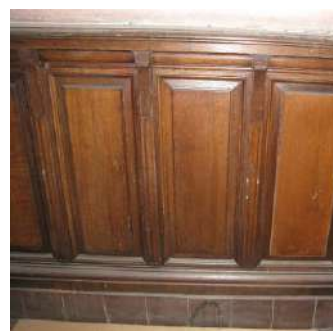
панель (дуб) филенчатая, по периметру помещения в нижней части стен;

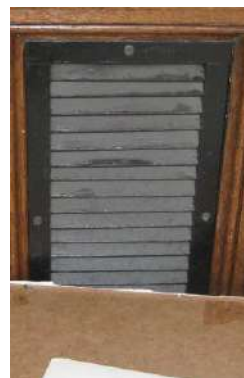
решетки радиаторного отопления (черный металл) в стеновых панелях;

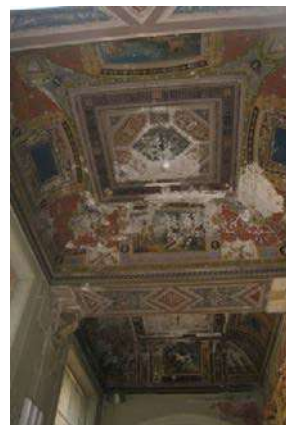
потолок разделен на три части балками на волнитообразных кронштейнах. В каждой части сомкнутый свод. Балки и свод декорированы живописью (темперно-клеевая (?) по штукатурной основе) полихромная, с орнаментальной и сюжетной;

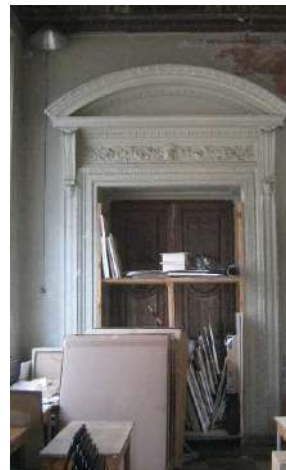
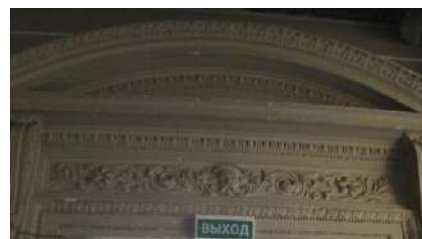
два дверных заполнения (одно учтено со стороны помещения 304-Н) двухстворчатые, с филенками прямоугольной формы и круглой в центре, в филенчатых откосах. Наверху на волнитообразных кронштейнах в виде лепного лучкового фронтона с рельефом из остролистника. Фриз с рельефом растительного характера и маской в центре;

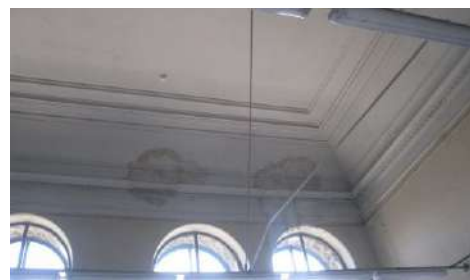
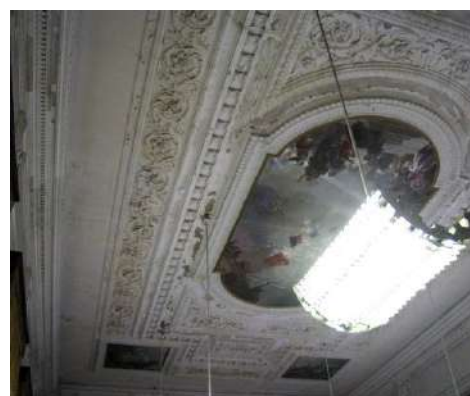
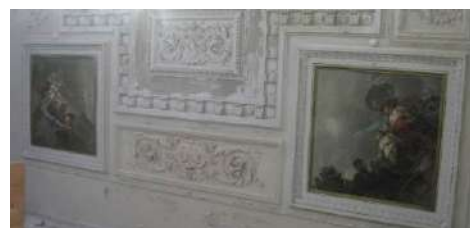
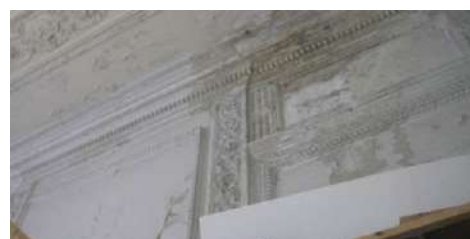
стены декорированы лепными филенками в рамах с рельефом типа «жгут»:
между филенками лепные лопатка с рельефом из листа аканта, птиц и розеток с женской маской в центре;

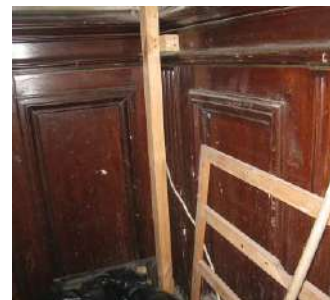
панели (хвойное дерево?),
филенчатые разделены
каннелированными лопатками, с
гладким фризом и профилированным
карнизом с выносом;

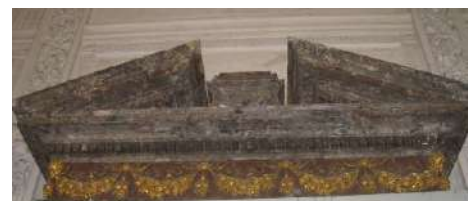
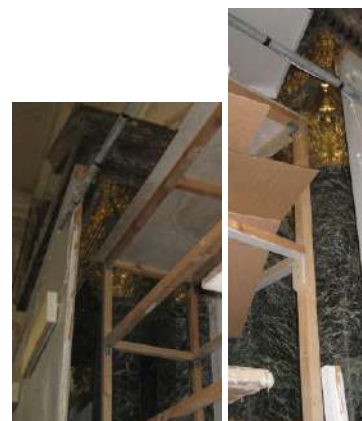
портал (частично зашит, доступ
ограничен) из различных цветных
пород мрамора, с разорванным
профилированным фронтоном и
прямоугольной тумбой - постаментом
в тимпане. Стороны фланкированы
двумя мраморными колоннами и двумя
пилястрами коринфского ордера.
Плинты, базы колонн, капители,
розетки в кессонах, провисающие
плодовые гирлянды, схваченные
бантами, львиные маски по углам -
золоченой бронзы;

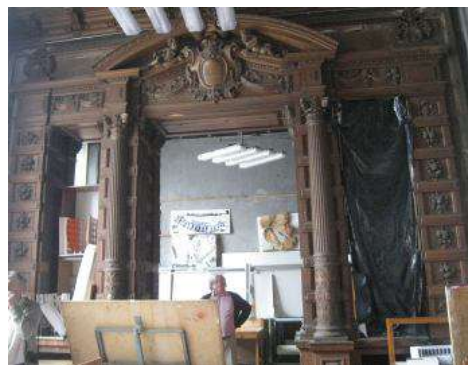
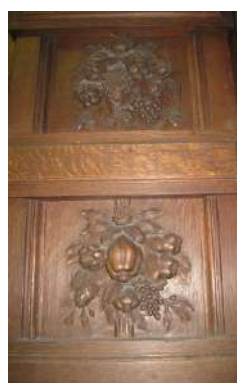
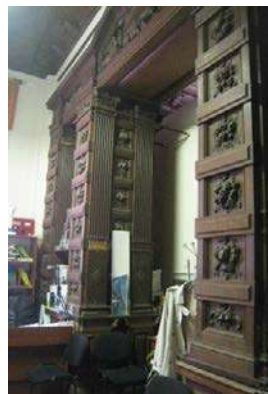
Карниз профилированный, с порезкой из иоников, в центре фигурной формы, трехгранный приподнятый. Под центральной частью карниза картуш и ниспадающие гирлянды;

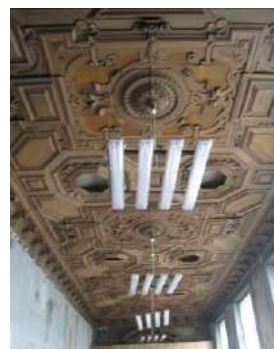
потолок (дуб, резьба) с кессонами 8-угольной формы в профилированный раме (заполнение кессонов утрачено). По краям потолка филенки различной конфигурации с профилем по периметру. В центральной части потолка филенка по краям которой резьба в виде S-образных завитков. В центре филенок картуш, в поле которого розетка из листьев аканта в раме с порезкой растительного характера. Карниз профилированный, на кронштейнах;

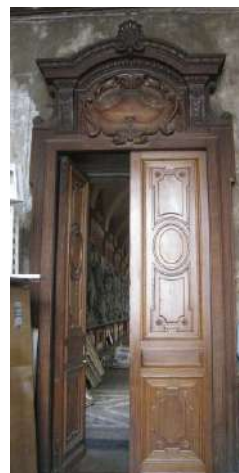
две двери (дуб) двухстворчатые на две фигурных вертикальных филенки; портал (дуб, резьба) в навершии фигурный с волютообразными завитками и пальметтой в завершении. Тимпан фронтона декорирован крупным резным картушем (учтены со стороны помещения 289-Н);

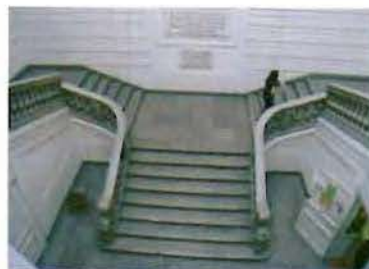
лестница распашная многомаршевая
с 4-мя промежуточными площадками;
ступени и площадки известняковой
плиты;

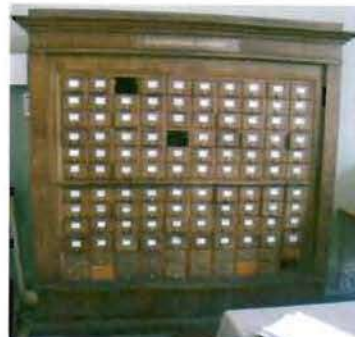
Сохранность: загрязнен, отделочный слой потерт, сколы, утраты фурнитуры;

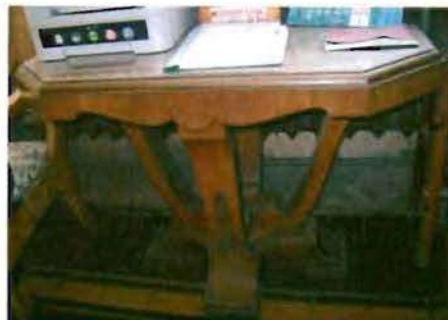
Сохранность: потертость отделочного слоя, утраты фанеровки;

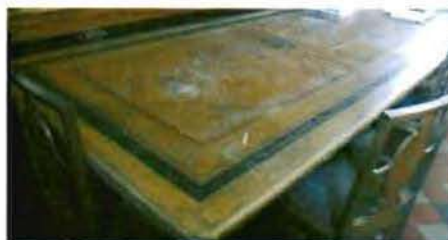
стол (дуб) с наборной столешницей в "шашку" по периметру полоса черного дерева, углы скруглены, на десяти ножках-балясинах, завершающихся резной консолью.

Сохранность: потертость отделочного слоя, утраты фанеровки, рассыхание в местах сопряжений;

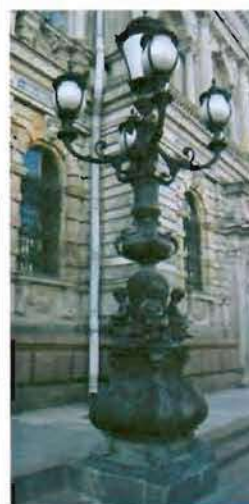
два торшера патинированной бронзы с пятью фонарями. Стержень сложный в виде пяти ваз различных конфигураций и размеров с рельефным декором. Постамент фигурный, четырехгранный на четырех львиных лапах. Стороны и грани декорированы крупным листом аканта и горящим факелом посередине, сверху. Лапы укреплены на двухступенчатом прямоугольном плинте. Над постаментом четыре сидящих путти, символизирующие различные виды декоративно-прикладного искусства. Стержень завершен фонарем молочного стекла в виде усеченного конуса в металлической оправе с рельефным шлемовидным завершением и

четырьмя круглыми фонарями на загнутых кверху рожках с листовым декором, прикрепленных к верхней части стержня.

Время: 1893 г., скульптор А.Г.Бауман.

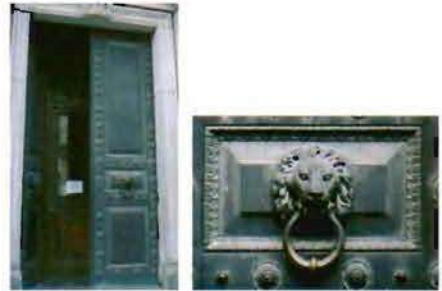
дверь наружная (металл, литье) двухстворчатая, филенчатая, с бронзовым накладным декором, по периметру филенок рельеф растительного характера. На плоскости средней филенки крупная бронзовая львиная маска с подковообразной ручкой, с профилем посредине (время: 1893 г. фирма "П.Виммель и К");

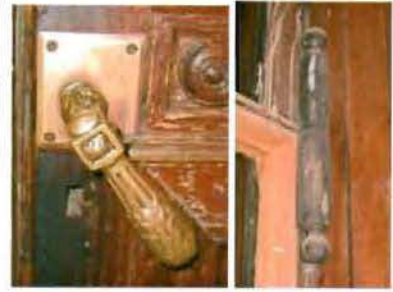
две ручки-фаль (бронза, литье) с орнаментом в виде колоса и каннелюрами. Цапфа в виде балясины, накладка орнаментированная;

петли латунные;
коробовый свод с резным чешуйчатым орнаментом, двумя крупными волютами и пальметтой между ними (время: 1892-1893 гг., фирма "Клоц и Франц");

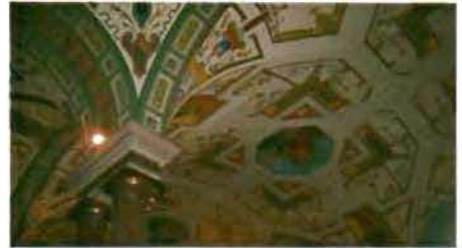
своды коробовые с распалубкой в основном объеме помещения; крестовые над площадкой лестницы; своды, арки и люнеты декорированы монументальной фигурно-орнаментальной ("гротесковой") росписью (темперно-клевая по штукатурной основе?), включая 18 восьмигранников с аллегорическими фигурами, олицетворяющими виды декоративно-прикладного искусства и медальоны со сценами из античной мифологии;

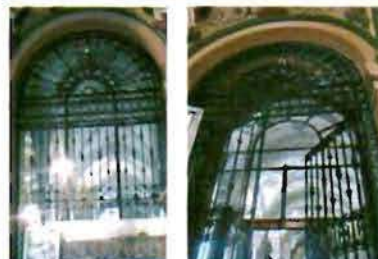
две решетки в (металл, ковка)
ажурные, трехчастные, с
полуциркульным завершением, в двух
оконных проемах в помещении 384-Н;
ворота (металл, ковка) ажурные,
двухстворчатые с полуциркульной
ажурной фрамугой;

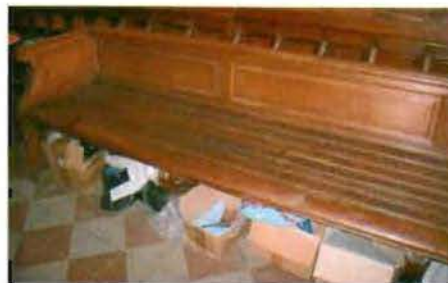
две скамьи (дуб, резьба) на сплошных боковых опорах. Сиденье, спинка, жесткие, филенчатые, спинка и подлокотники равной высоты. Подлокотники фигурные, волютообразные с чешуйчатым орнаментом. Посредине две сплошных фигурных волютообразных ножки с резным декором.

Время: кон. XIX - нач. XX в.

Размер: выс. - 76 см, дл. - 285 см, шир. - 60 см.

Сохранность: потертость отделочного слоя, рассыхание в местах сопряжений.

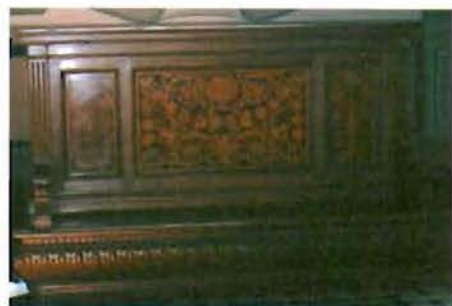
витрина пристенная (красное дерево), со скошенным открывающимся застекленным верхом. Царга гладкая. Ножки ссужающиеся к низу. Время: нач. XX в. Размер: выс. - 130 см, дл. - 200 см, шир. - 67 см. Сохранность: потертость отделочного слоя, сколы фанеовки;

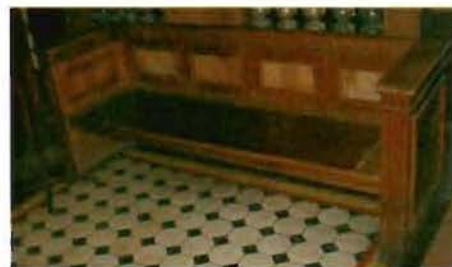
Сохранность: трещины, сколы, утраты массива и фанеровки.

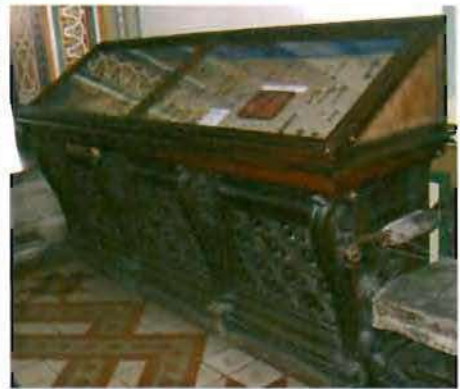
две витрины пристенные (дуб), со скошенным 2-х частным открывающимся застекленным верхом. Подставка с 4-мя резными профилированными кронштейнами. Между кронштейнами и с торцов вставки со сквозным геометрическим рисунком.

Время: кон. XIX - нач. XX в.
Размер: выс. - 136 см, дл. - 250 см, шир. - 67 см.

Сохранность: потертость отделочного слоя, сколы, утраты профилей и резных деталей;

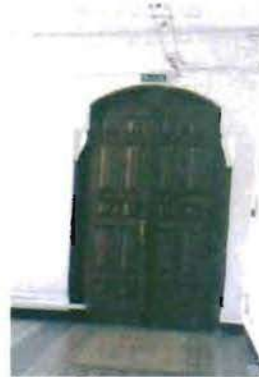
дверь (дуб) двухстворчатая, в фигурном портале, обработанном резным орнаментом растительного характера. На створке по 10 выступающих филенок в профилированных рамках. Внизу филенчатая накладка.

Время: кон. XIX в.

Размер: выс. - 300 см, шир. - 190 см.

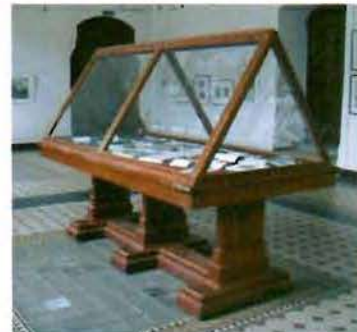
витрина (красное дерево) шатровой формы с четырехсторонним обзором. На трех прямоугольных в сечении ножках на профилированных основаниях, соединенных профилированными проножками.

Время: нач. XX в.

Размер: выс. - 140 см, дл. - 200 см, шир. - 70 см.

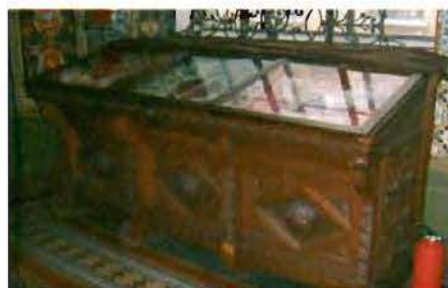
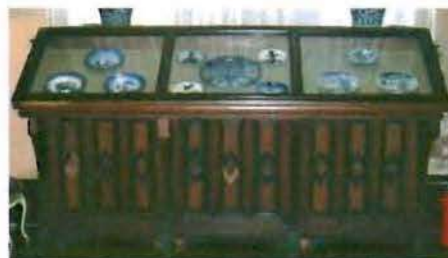
витрина (дуб) пристенная, со скошенным остекленным верхом из 3-х частей. Подставка с 4-мя кронштейнами, декорированными резьбой растительного характера. Между кронштейнами филенчатые вставки с ромбовидными накладками. Углубления тонированы в черный цвет. Боковые стороны декорированы резьбой растительного характера.

Время: кон. XIX - нач. XX в.
Размер: дл. - 235 см, выс. - 130 см,
шир. - 67 см.
Сохранность: потертость отделочного
слоя, сколы, трещины;

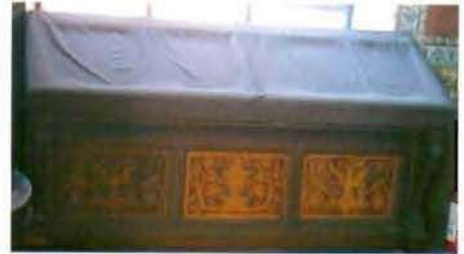
витрина (дуб) пристенная,
усеченная, с наклонной крышкой с
остеклением из 2-х частей. Подставка с
2-мя резными волутообразными
консолями, 3-мя
филенками между ними и по одной
филенке на боковых сторонах.
Филенки декорированы гротесковым
орнаментом в технике выжигание с
тонированием.

Время: кон. XIX - нач. XX в.
Размер: дл. - 225 см, выс. - 130 см,
шир. - 65 см.
Сохранность: Сохранность: потертость
отделочного слоя, сколы, трещины;

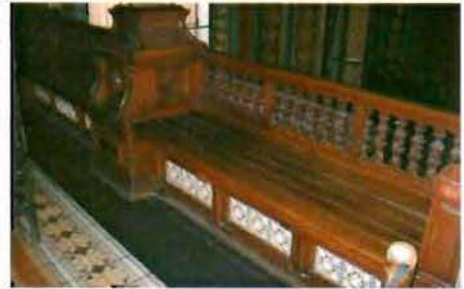
две скамьи (дуб) встроенные, резные
с жестким профилированным сиденьем,
разделенным массивной резной тумбой
на 2 части. Спинка резная из отдельно
стоящих балясинок. Нижняя часть
скамьи из 8-ми консолей с
майоликовыми вставками между ними.
Боковины сплошные с резным
декором.

Время: кон. XIX - нач. XX в.
Размер: дл.- 390 см, выс.- 102 см, гл.-
50 см.
Сохранность: потертость отделочного
слоя, сколы, трещины;

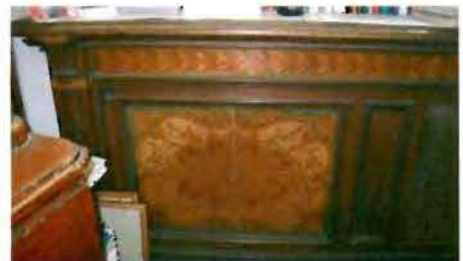
Время: кон. XIX в.

Сохранность: потертость отделочного слоя, трещины, сколы, утрачена одна филенка;

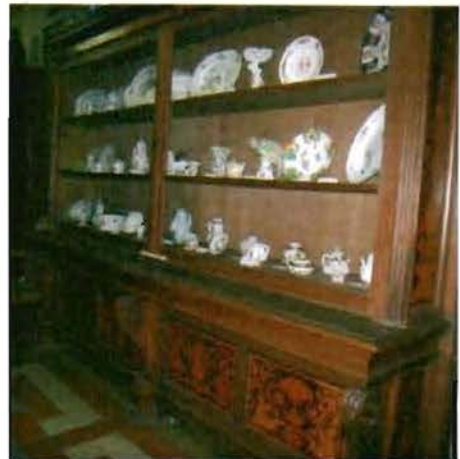
четыре витрины-шкаф (дуб) пристенные, двухстворчатые, с остеклением, с тремя полками. Карниз выступающий, профилированный, фриз и боковые стороны декорированы орнаментом в технике выжигание с тонированием. Стороны фланкированы каннелированными пилястрами с воллютообразным завершением в виде листа аканта. Подставка на 3-х воллютообразных консолях, декорированных резьбой, с широкой профилированной полочкой-карнизом и гладким фризом. Между консолями по 2 филенки, декорированные гротесковым орнаментом в желто-коричневых тонах, выполненным в технике выжигание с тонированием;

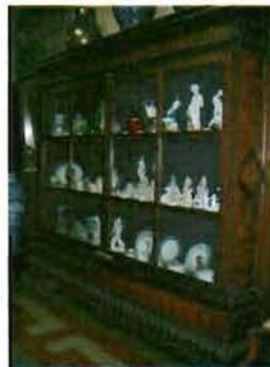
витрина (дуб) пристенная, со скошенным остекленным верхом из 3-х частей. Подставка с 4-мя кронштейнами, декорированными резьбой растительного характера. Между кронштейнами филенчатые вставки с ромбовидными накладками. Углубления тонированы в черный цвет. Боковые стороны декорированы резьбой растительного характера. Время: кон. XIX - нач. XX в. Размер: дл. - 235 см, выс. - 130 см, шир. - 67 см.

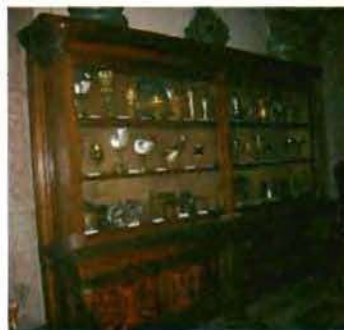
четыре витрины-шкафа (дуб) пристенные, двухстворчатые, с остеклением, с тремя полками. Карниз выступающий, профилированный, фриз и боковые стороны декорированы орнаментом в технике выжигание с тонированием. Стороны фланкированы каннелированными пилястрами с волутообразным завершением в виде листа аканта. Подставка на 3-х волутообразных консолях, декорированных резьбой, с широкой профилированной полочкой-карнизом и гладким фризом. Между консолями по 2 филенки, декорированные гротесковым орнаментом в желто-коричневых тонах, выполненным в технике выжигание с тонированием;

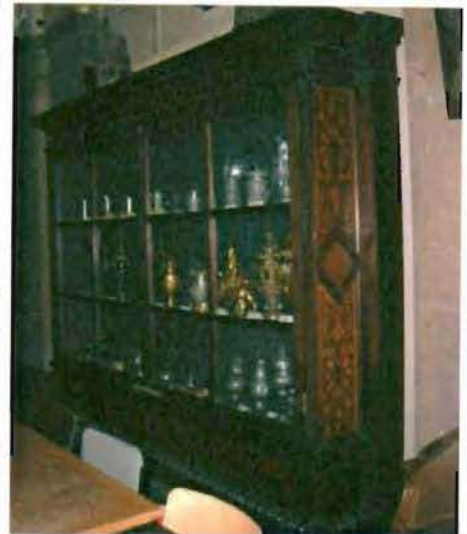
витрина-шкаф (дуб), 2-х створчатые, на 3 полки с расстекловкой на прямоугольнички, с выступающим карнизом и гладким фризом, декорированным орнаментом в технике выжигание с тонированием. Боковые стороны декорированы орнаментом и накладной ромбовидной филенкой. Карниз выступающий, профилированный, нижняя часть с крупным профилем, листьями аканта по углам и полосой орнамента над ним;

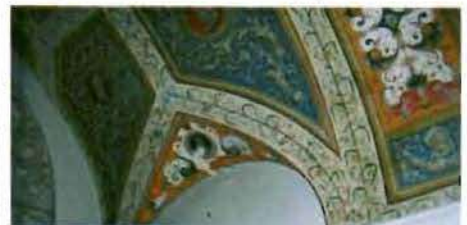
коробовый с распалубкой свод декорирован монументальной орнаментальной ("гротесковой") росписью (темперно-клеевая по штукатурной основе?);

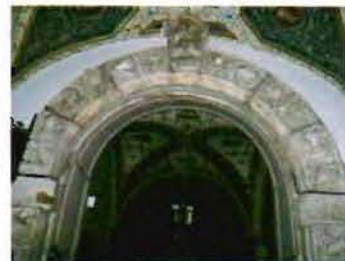
портал арочной формы, каменный, филенчатый с декором в виде военных атрибутов, с овальным завершением, имитирующим замковый камень, с изображением военной сцены. Время: 17 в. (?);

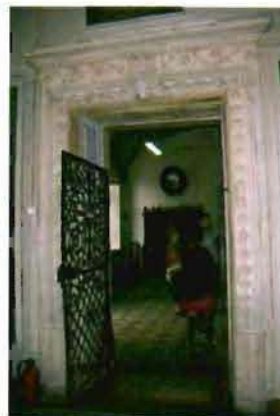
портал белого мрамора, с резным декором из листьев и с выступающим профилированным карнизом, фризом с рельефом растительного характера; откос дверного проема декорирован филенками с рельефом из иоников по периметру и полосой лепного орнамента из S-образных завитков по краю

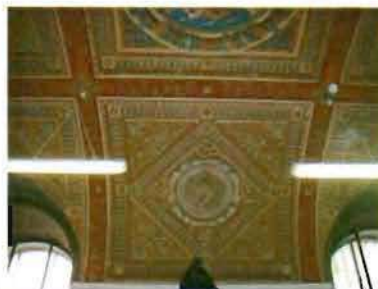
коробовый свод с распалубками декорирован монументальной, полихромной, орнаментально-гротесковой клеевой живописью, со вставками с изображением в медальонах представителей рода Медичи;

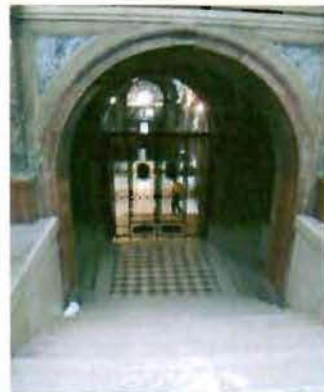
портал искусственного мрамора с профилированным наличником с замковым камнем-волютой и в филенчатом откосе;

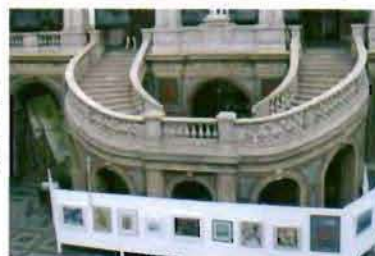
два верхних марша дугообразной формы с ограждением из балясин (внутренняя сторона) и звеньев из балясин и филенчатых тумб (внешняя сторона ограждения); ступени забежные мраморной плиты с латунными ковродержателями; поручень мраморный профилированный;

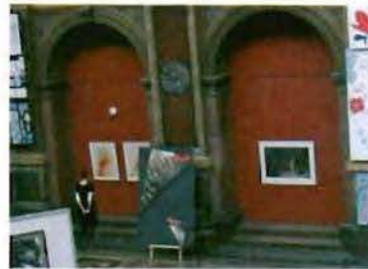
порталы арочной формы (защиты) искусственного мрамора с профилированными архивольтом и импостом, замковым камнем-волютой, постаменты черного мрамора в нижнем ярусе;

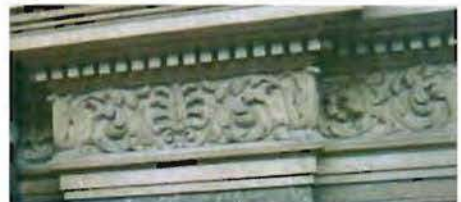
фриз (известняк) с рельефом растительного характера между ярусами помещения;
карниз профилированный с дентикулами;

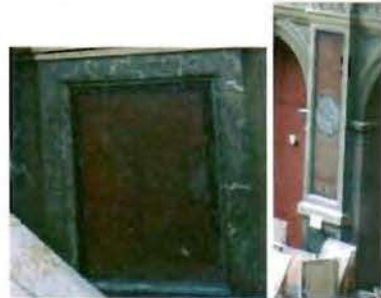
лопатки искусственного мрамора с профилированными филенками различной конфигурации в нижнем ярусе между порталами;

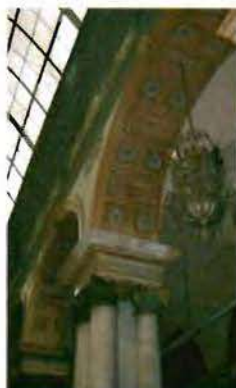
софит арки с лепными полихромными филенками с розетками в поле;

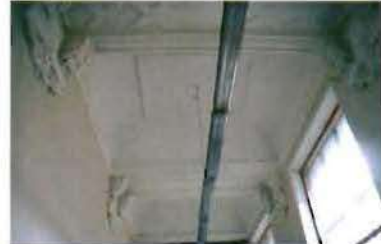
потолок разделен поперек сдвоенными балками на части, каждая часть в виде зеркального свода на гладкой высокой падаге. Балки с рельефом типа плетенка на лепных волютообразных кронштейнах с рельефом из листьев аканта. Между балками лепные пересекающиеся тяги образующие ромбовидный орнамент. Балки в нижней части объединены коротким профилированным карнизом, под карнизом лепные женские маски в обрамлении волютообразных завитков и гирлянд плодового характера;

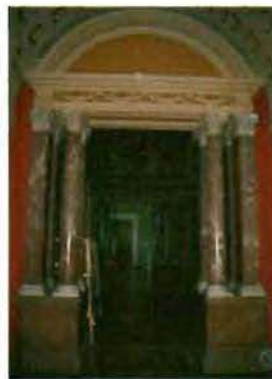
дверной портал с лепным навершием в виде лучкового фронтона, по сторонам сдвоенные $\frac{3}{4}$ колонны искусственного мрамора с лепной капителью композитного ордера (одна круглая в плане, вторая квадратная в плане) с профилированной базой. Фриз декорирован лепными провисающими гирляндами; Постаменты искусственного мрамора филенчатые (учтен со стороны помещения 282-Н;

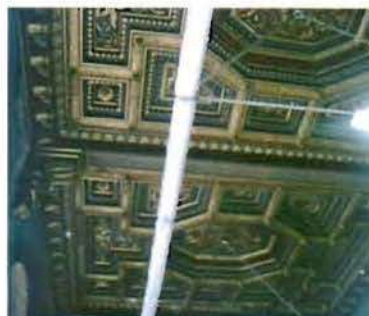
потолок трехчастный лепной (?) полихромный, на золоченых модульонах и волютообразных кронштейнах поддерживающих балки, с кессонами различной конфигурации в золоченом обрамлении с рельефом из листьев лавра, в поле кессонов рельефы растительного характера;

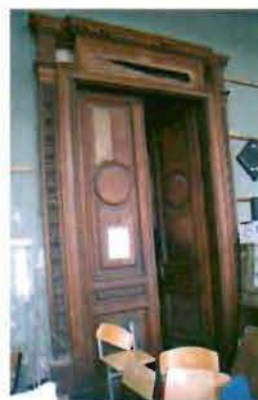
дверной портал (дуб резьба) с фигурным профилированным наличником, раскрепованным карнизом с выносом и дентикулами. По сторонам узкие опатки с резьбой растительного характера; дверное заполнение двустворчатое, глухое, с филенками различной конфигурации;

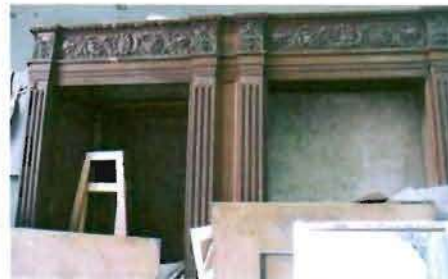
два портала (дуб, резьба) один ложный. Фриз раскрепованный с резьбой растительного характера. Стороны фланкированы каннелированными пилястрами. Один портал в филенчатых откосах; дверное заполнение (дуб) одностворчатое, глухое, филенчатое;

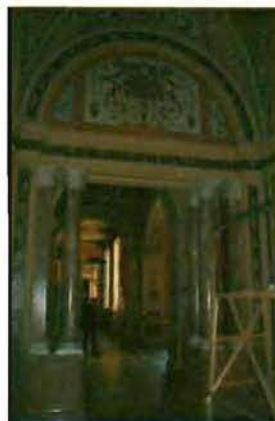
два дверные портала с лепным профилированным карнизом, по сторонам сдвоенные $\frac{3}{4}$ колонны искусственного мрамора с лепной капителью композитного ордера (одна круглая в плане, вторая квадратная в плане) с профилированной базой. Постаменты искусственного мрамора филечатые ведут в помещения в помещении 285-Н и 280,281-Н;

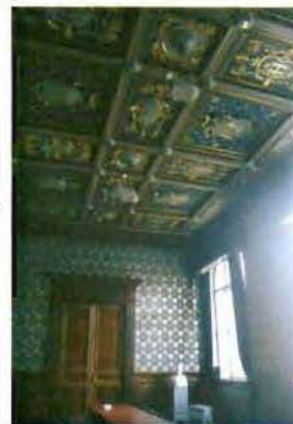
потолок лепной, кессонированный, полихромный. Кессоны в профилированных рамах. На пересечении рам полусферы с золоченым рельефом из трех сплетенных полумесяцев. В поле кессонов серо-синему фону золоченые рельефы с изображением королевского герба Франции. На щите три белых лилии, герб Генриха II с короной, тремя сплетенными полумесяцами и начальной буквой его имени;

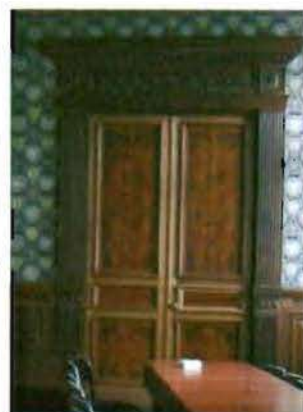
портал (дуб, резьба). Фриз с резьбой растительного характера, карниз профилированный с выносом, по сторонам каннелированные лопатки со вставками из элементов типа «алмазная грань»;

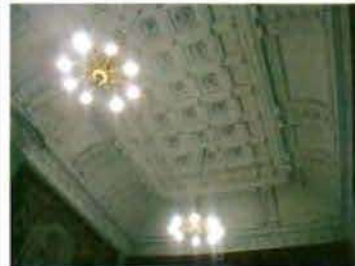
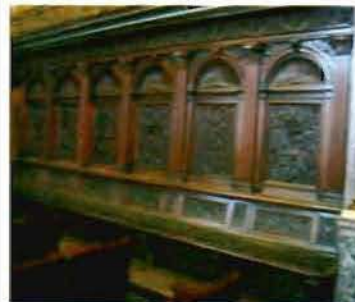
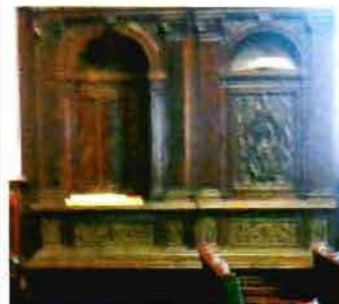
панели стеновые (дуб) в нижней части стен по периметру помещения с разрезами на дверные и оконные проемы разделены каннелированными пилястрами с резными капителями. Между пилястрами филенки в профилированных рамах, декорированные резным рельефом растительного характера. Над филенками люнеты с профилем и замковым камнем из волютообразного листа аканта, поле люнета с рельефом имитирующим раковину. Фриз с рельефом растительного характера. Карниз с выносом, профилированный. Рядом с оконными проемами в стеновых панелях две полуциркульные ниши; стеновые по периметру помещения дубовые.
Время: 1896 г., фабрика А.Вунша.

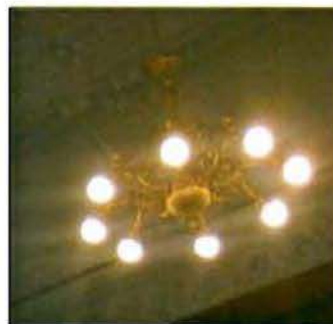
три люстры (бронза, литье, золочение) на 8 свт. в форме шара, обработанного дольчатым орнаментом, с накладными розетками по кругу и отходящими от них 8-ю воллютообразными фигурными рожками, загнутыми книзу, с листовным декором. Шток сложный, в виде балясин. Рожки соединены с центральной частью штока воллютообразными завитками. Корона из семи лепестков, внизу розетка из четырех лепестков и не большая чешуйчатая шишка.
