Акт
по результатам государственной историко-культурной экспертизы
проектной документации на проведение работ
по сохранению объекта культурного наследия
"Научно-проектная документация на проведение работ по сохранению
объекта культурного наследия федерального значения
"Центральное училище технического рисования и музей Штиглица А.Л"
по адресу: Санкт-Петербург, Соляной пер., д. 13-15,
реставрация и приспособление Помещения 288-Н (Зал Людовика XIV),
оконные заполнения, включая фурнитуру, откосы и живопись,
помещения 4-Н (ком. 4-9,145) помещение 1-Н (каб.60,51,52,53,90)",
разработанной ООО "АЛЬКОР-2" в 2020г. Шифр ПД-ЭА/22/2020

г. Санкт-Петербург

«14» декабря 2020 г.

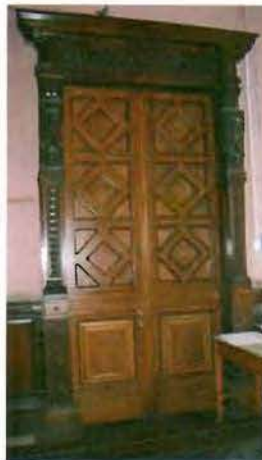
три портала (дуб), по сторонам фигурные трехчастные пилястры с резьбой геометрического характера в нижней части, полосой из монет в средней части и со свисающей плодовой гирляндой и маскароном над ней в верхней части. Карниз профилированный с выносом. Фриз с рельефом растительного характера;

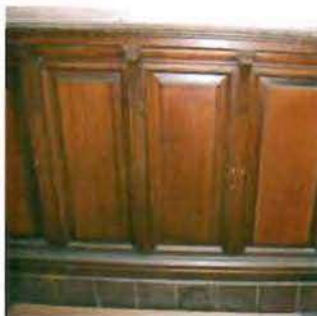
панель (дуб) филенчатая, по периметру помещения в нижней части стен;

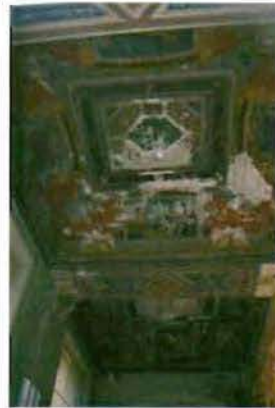
потолок разделен на три части балками на волютообразных кронштейнах. В каждой части сомкнутый свод. Балки и свод декорированы живописью (темперно-клеевая (?) по штукатурной основе) полихромная, с орнаментальной и сюжетной;

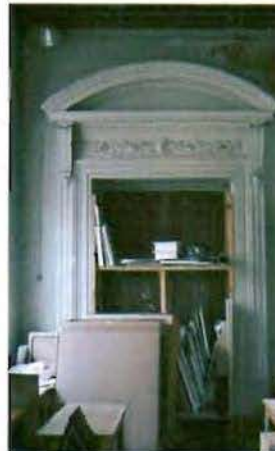
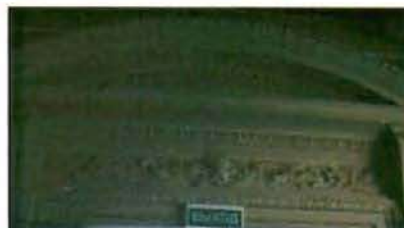
два дверных заполнения (одно учтено со стороны помещения 304-Н) двухстворчатые, с филенками прямоугольной формы и круглой в центре, в филенчатых откосах. Наверху на волютообразных кронштейнах в виде лепного лучкового фронтона с рельефом из остролистника. Фриз с рельефом растительного характера и маской в центре;

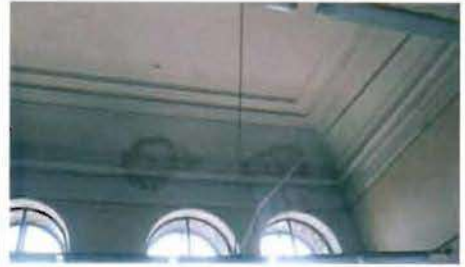
тяга лепная профилированная по периметру потолка;
тяга лепная профилированная по периметру стен под падугой;
падуга лепная с профилированными тягами по краям;

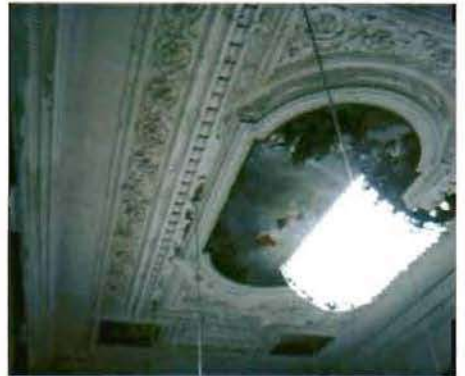
потолок лепной с филенками различной конфигурации. В поле филенок рельеф растительного характера;

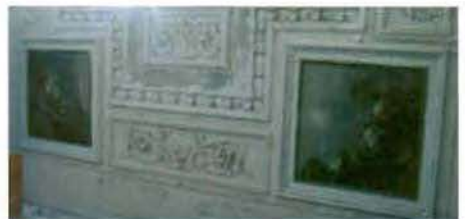
на потолке пять живописных картин (холст, масло, 1951 г.) с тематикой, посвященной празднованию Дня Победы. Четыре малые по углам в лепных рамах квадратной формы, в центре потолка в лепной фигурной раме;

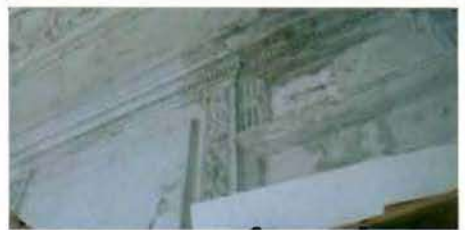
между филенками лепные лопатка с рельефом из листа аканта, птиц и розеток с женской маской в центре;

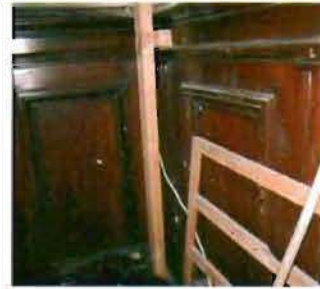
панели (хвойное дерево?),
филенчатые разделены
каннелированными лопатками, с
гладким фризом и профилированным
карнизом с выносом;

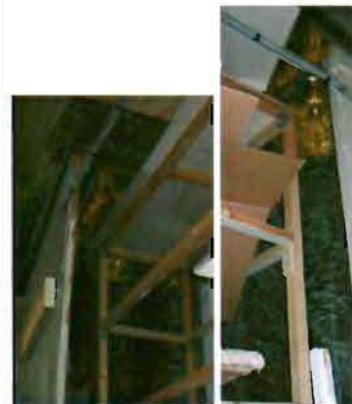
портал (частично зашит, доступ
ограничен) из различных цветных
пород мрамора, с разорванным
профилированным фронтоном и
прямоугольной тумбой - постаментом
в тимпане. Стороны фланкированы
двумя мраморными колоннами и двумя
пилястрами коринфского ордера.
Плинты, базы колонн, капители,
розетки в кессонах, провисающие
плодовые гирлянды, схваченные
бантами, львиные маски по углам -
золоченой бронзы;

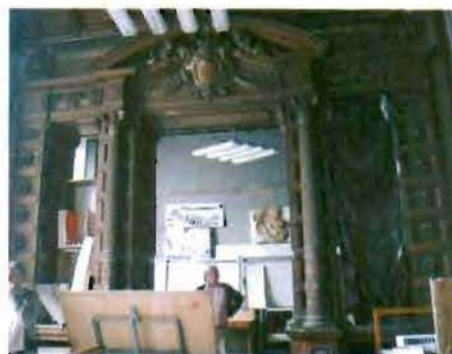
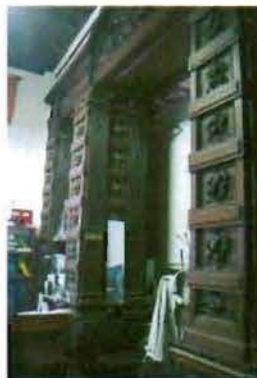
Карниз профилированный, с порезкой из иоников, в центре фигурной формы, трехгранный приподнятый. Под центральной частью карниза картуш и ниспадающие гирлянды;

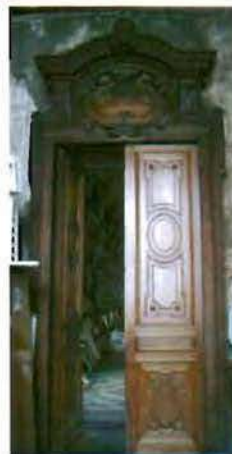
две двери (дуб) двухстворчатые на две фигурных вертикальных филенки; портал (дуб, резьба) в навершии фронтон фигурный с воллютообразными завитками и пальметтой в завершении. Тимпан фронтона декорирован крупным резным картушем (учтены со стороны помещения 289-Н);

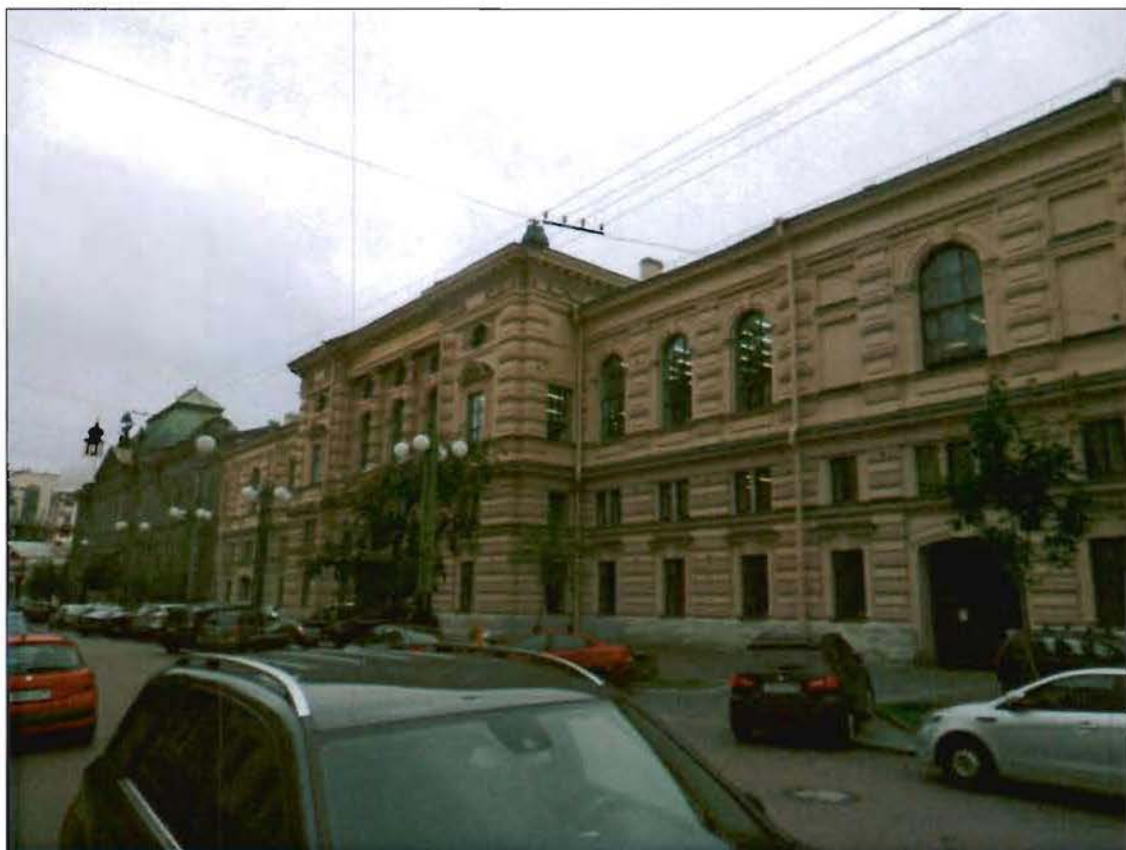
28. Лицевой фасад. Общий вид.

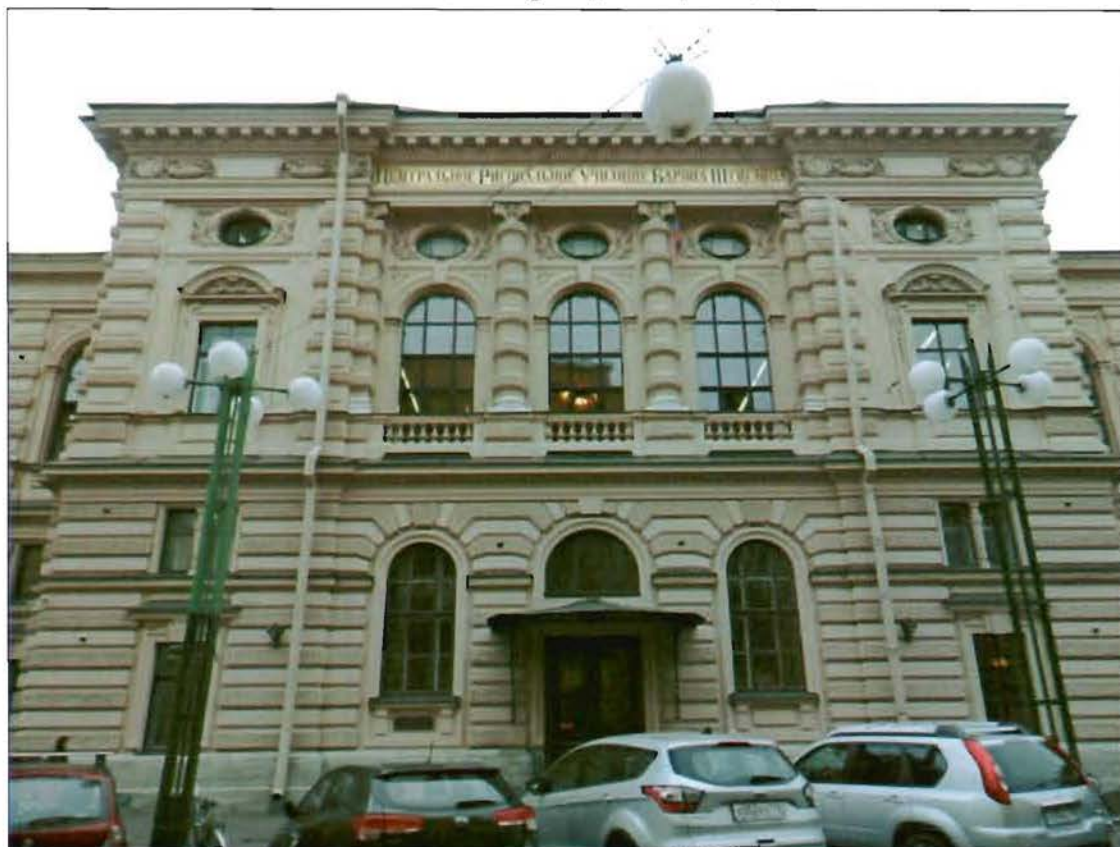
29. Лицевой фасад. Центральный ризалит.

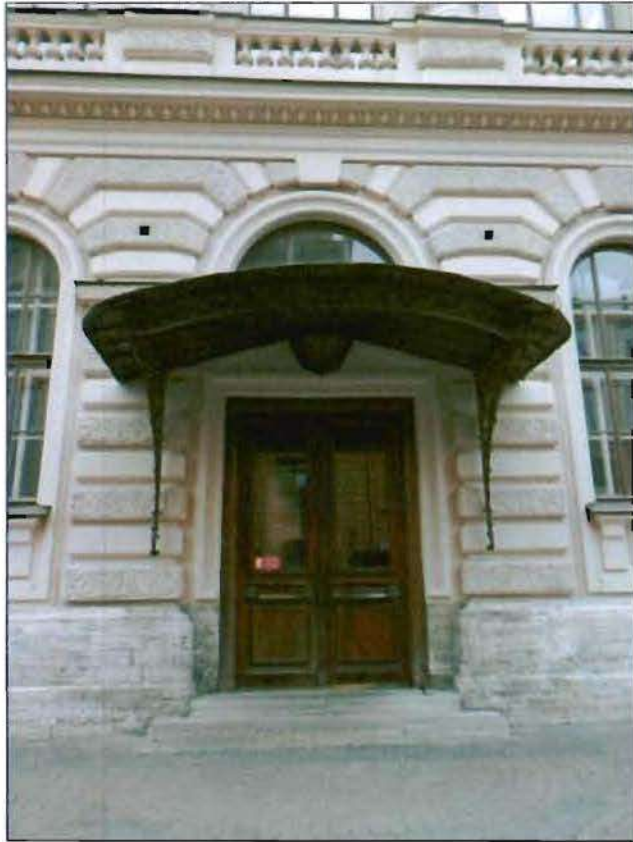
30. Лицевой фасад. Главный вход.

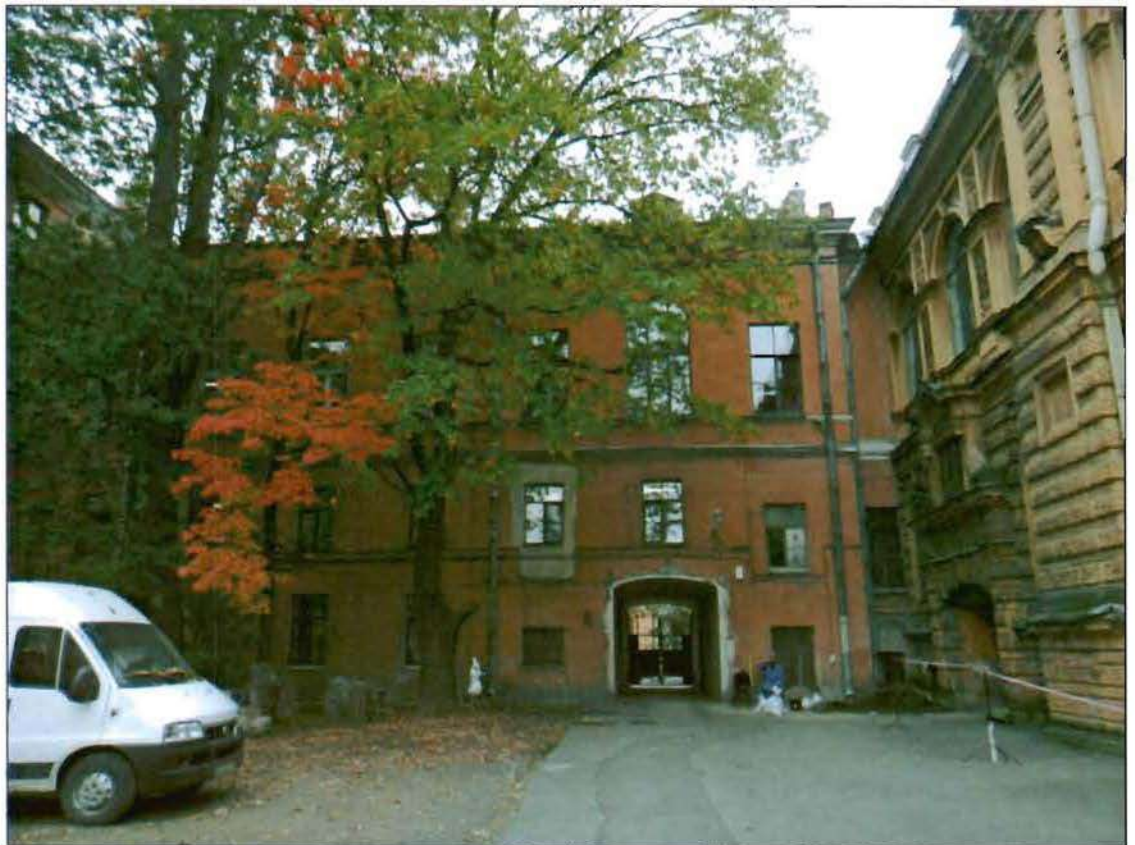
31. Восточный дворовый фасад. Общий вид.

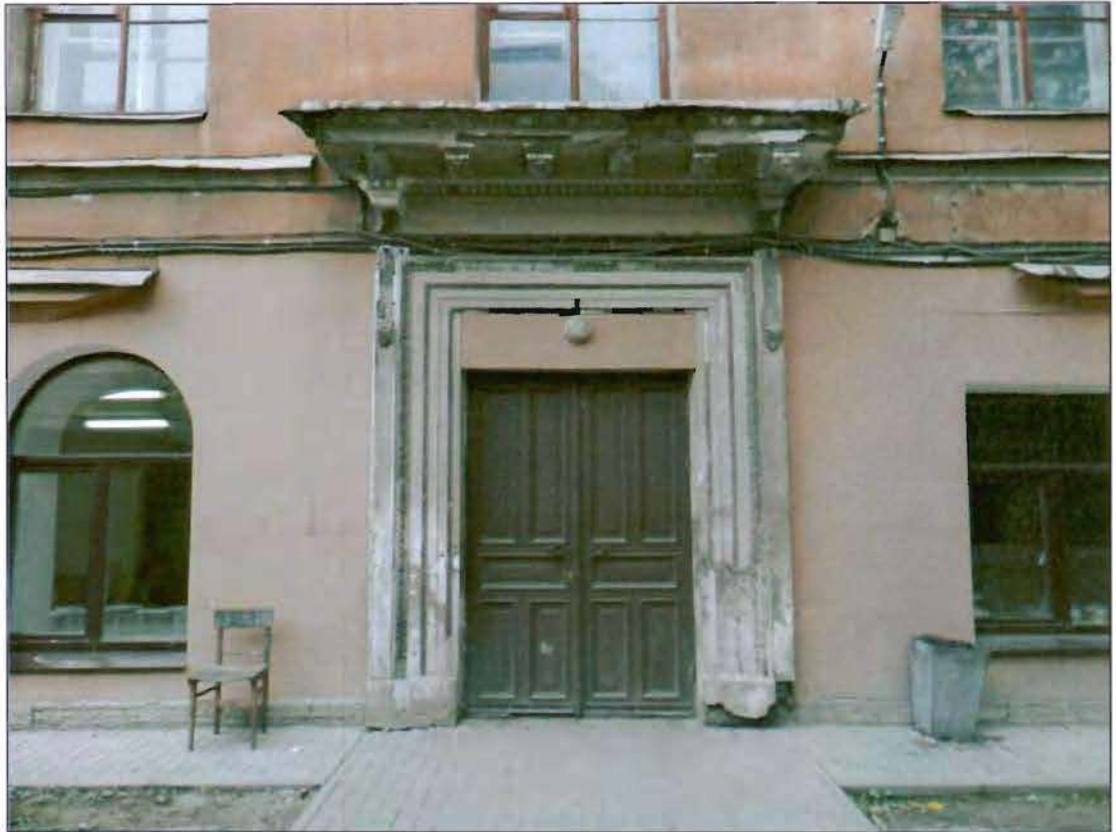
32. Южный дворовый фасад. Фрагмент.

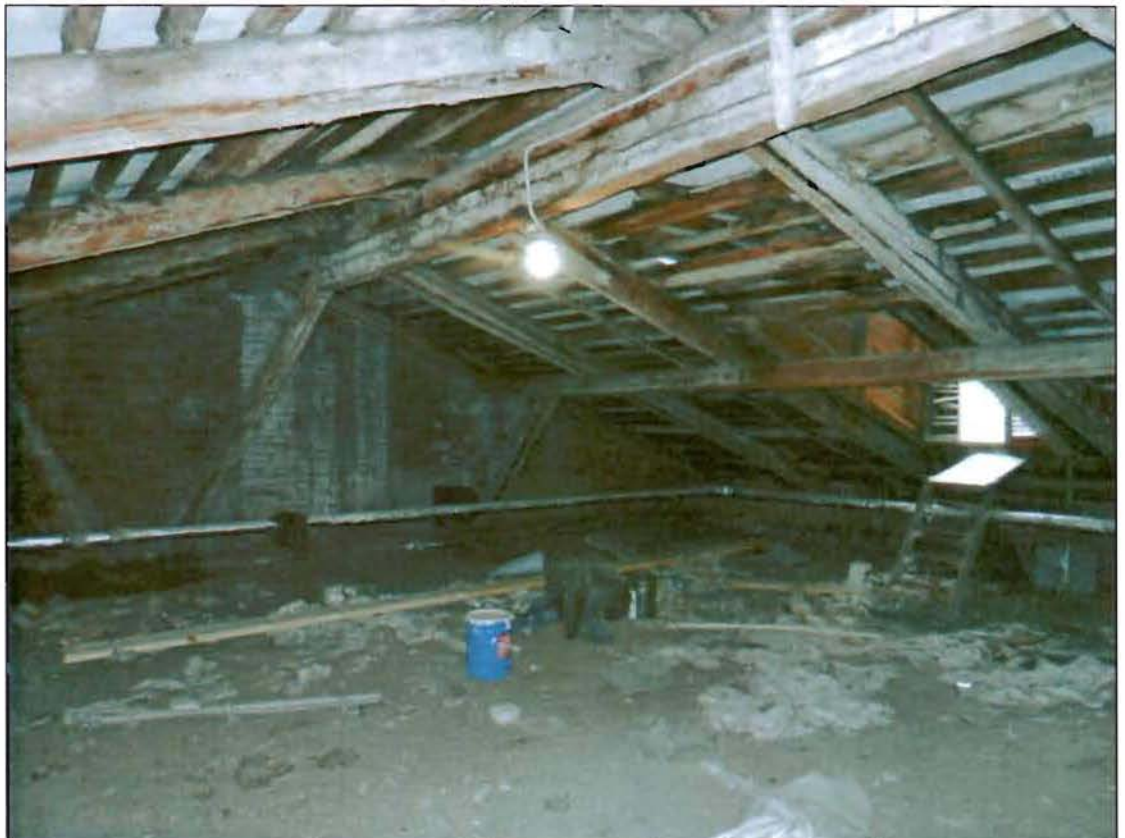
35. Стропильная система. Общий вид.

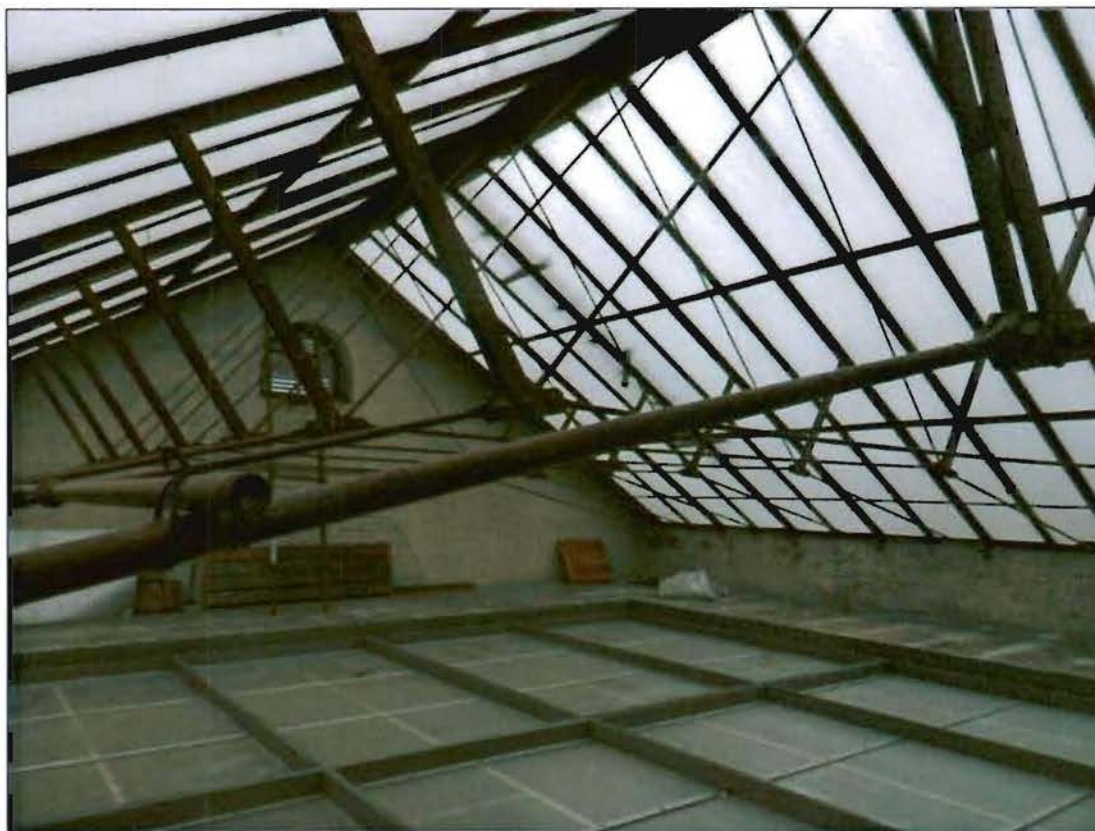
36. Металлические фермы над световым фонарем парадной лестницы.

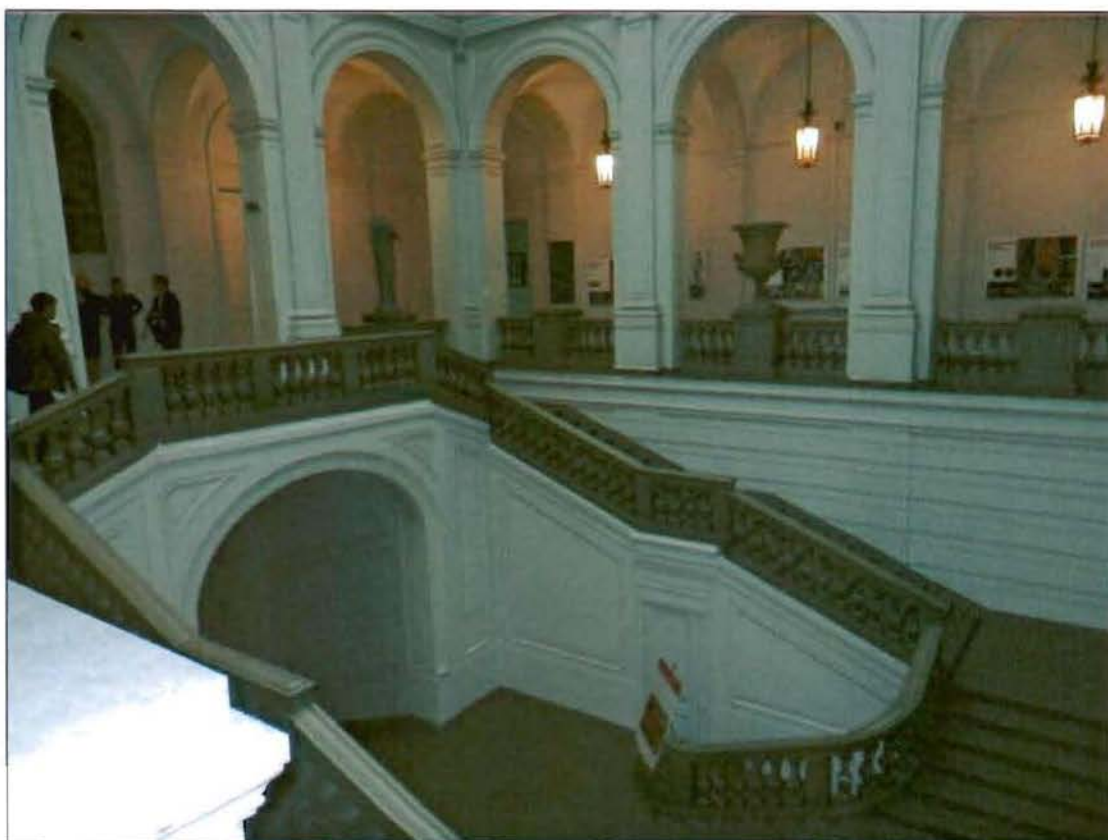
37. Парадная лестница. Общий вид.

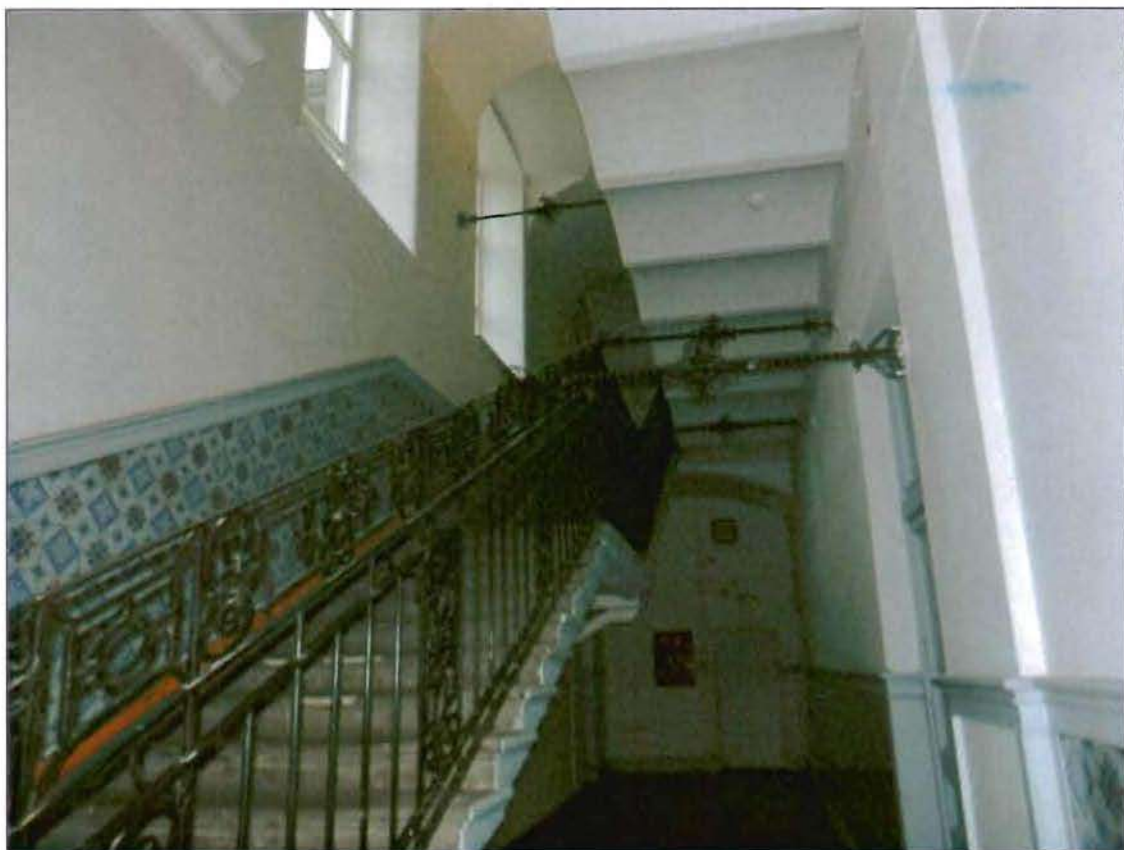
38. Лестница помещения № 1-Н (155). Общий вид.

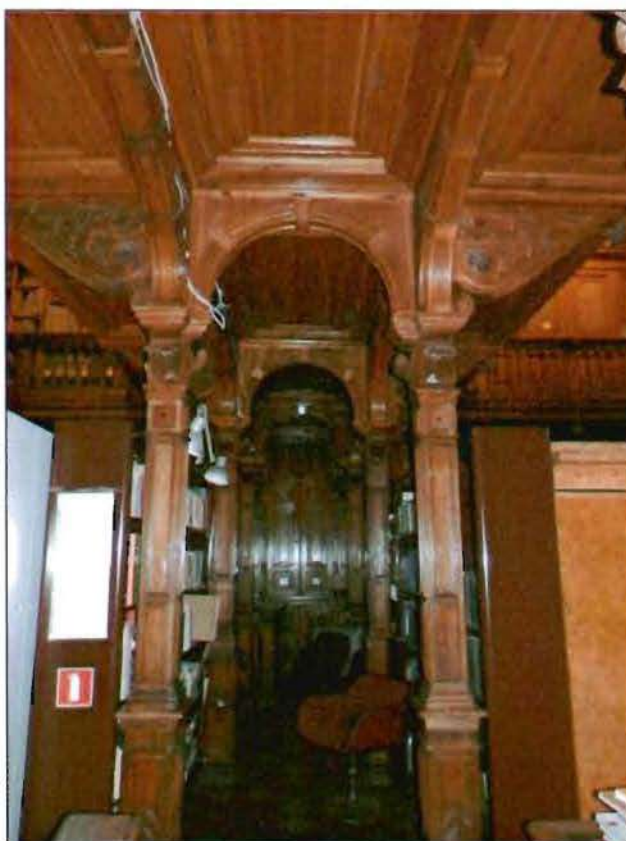
39. Помещение № 1-Н (271). Деревянные колонны.

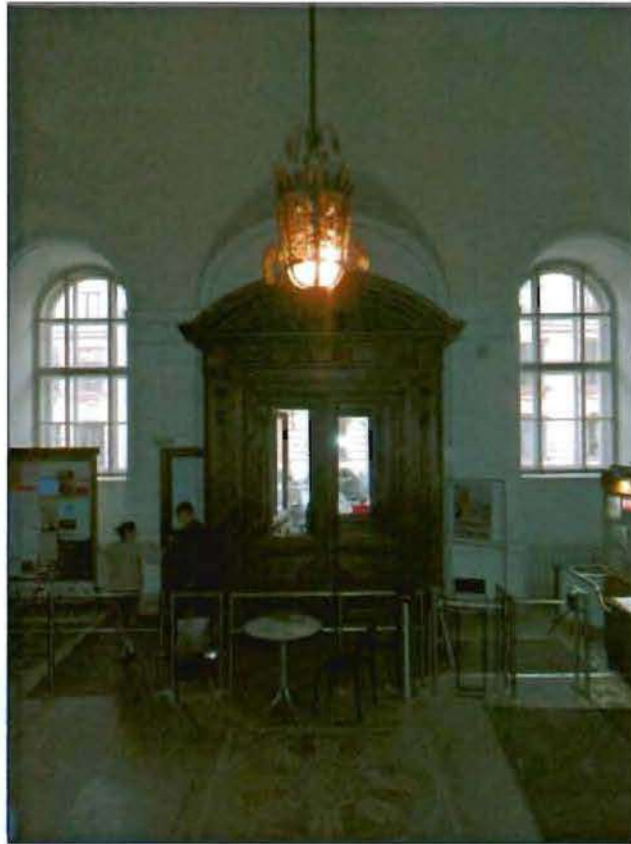
40. Вестибюль. Деревянный тамбур.
