### **Акт**

**по результатам государственной историко-культурной экспертизы**  
проектной документации на проведение работ по сохранению объекта культурного наследия федерального значения «Корпус химический с двумя флигелями», входящего в состав объекта культурного наследия федерального значения «Институт Санкт-Петербургский Политехнический императора Петра Великого» по адресу: г. Санкт-Петербург, Политехническая ул., 29, Гидротехников ул., Гжатская ул., Фаворского ул., юго-восточнее главного здания<sup>1</sup>: «Разработка научно-проектной документации на реставрацию и ремонт помещений: входная группа главной лестницы (тамбур, вестибюль) главная лестница, боковые лестницы (ЛК11, ЛК12) Химического корпуса», Шифр: 19/12-02-СП-1, разработанной ООО «ИНТЕХ Констракшн», ЗАО «СПБ-ПРОЕКТ» в 2020 году

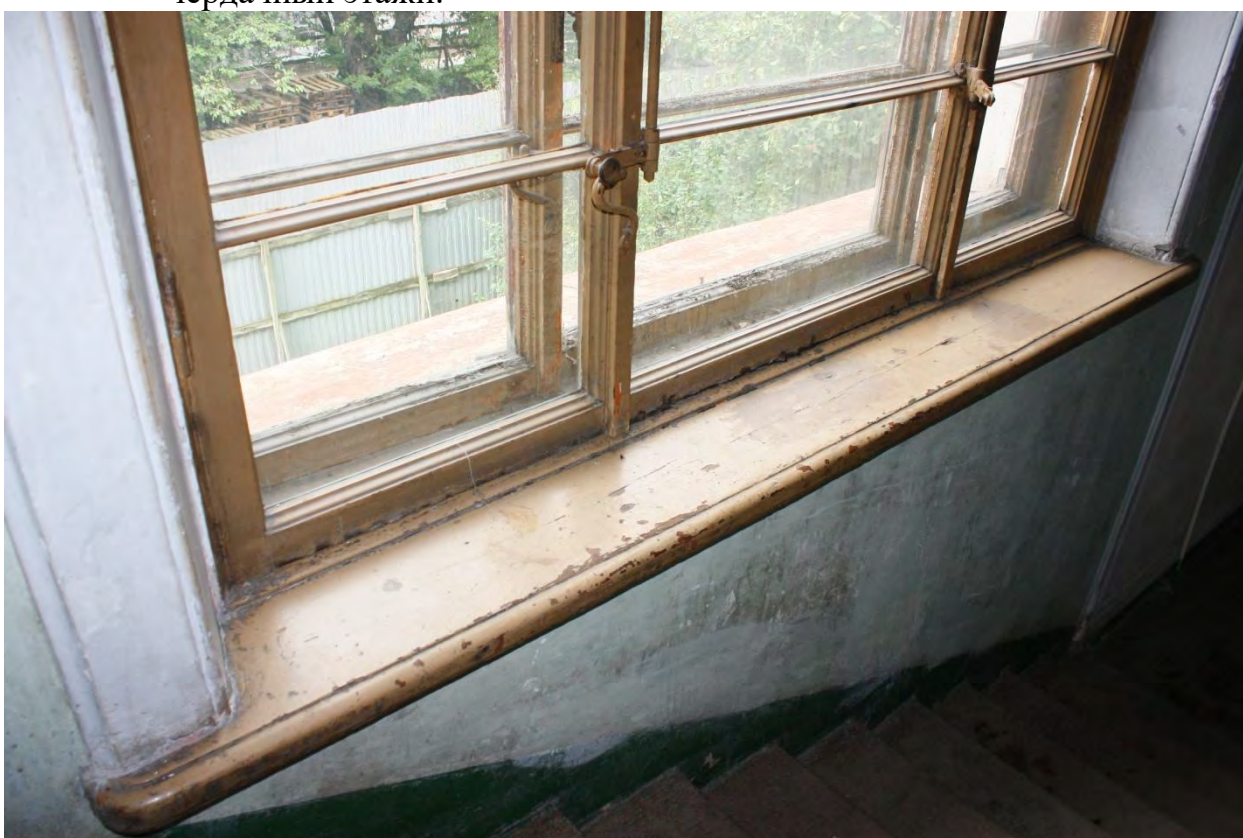
Фото 78. Оконное заполнение в уровне между вторым и первым этажами.

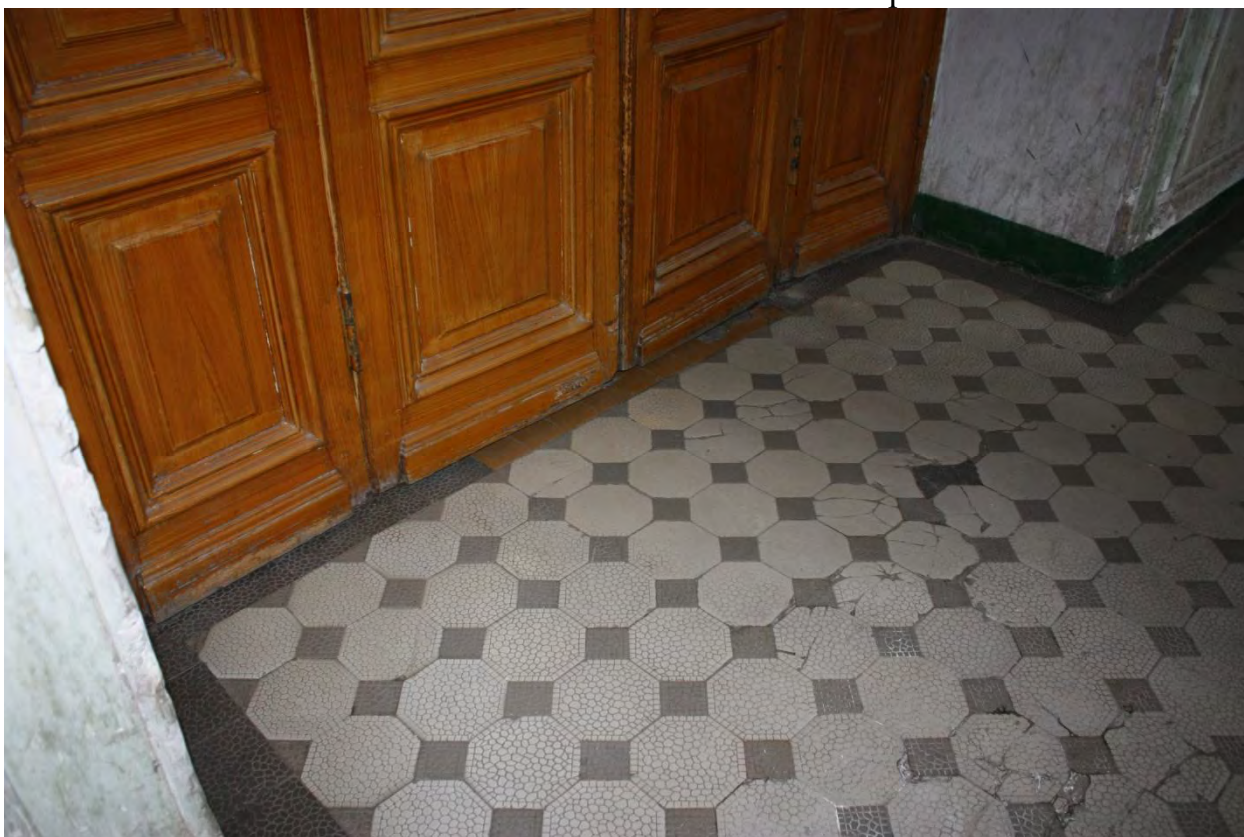
Фото 83. Покрытие пола в уровне первого этажа.

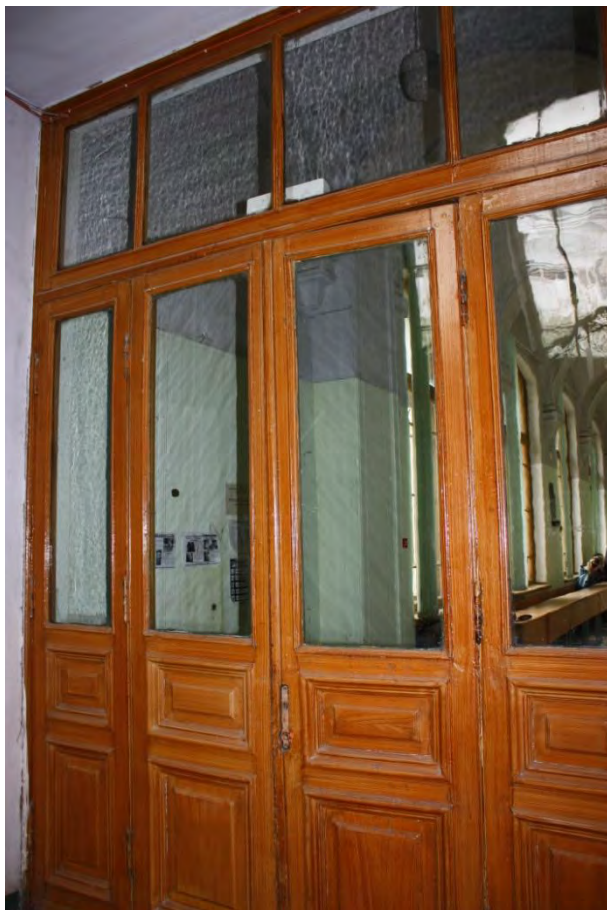
Фото 84. Дверное заполнение в коридор первого этажа.

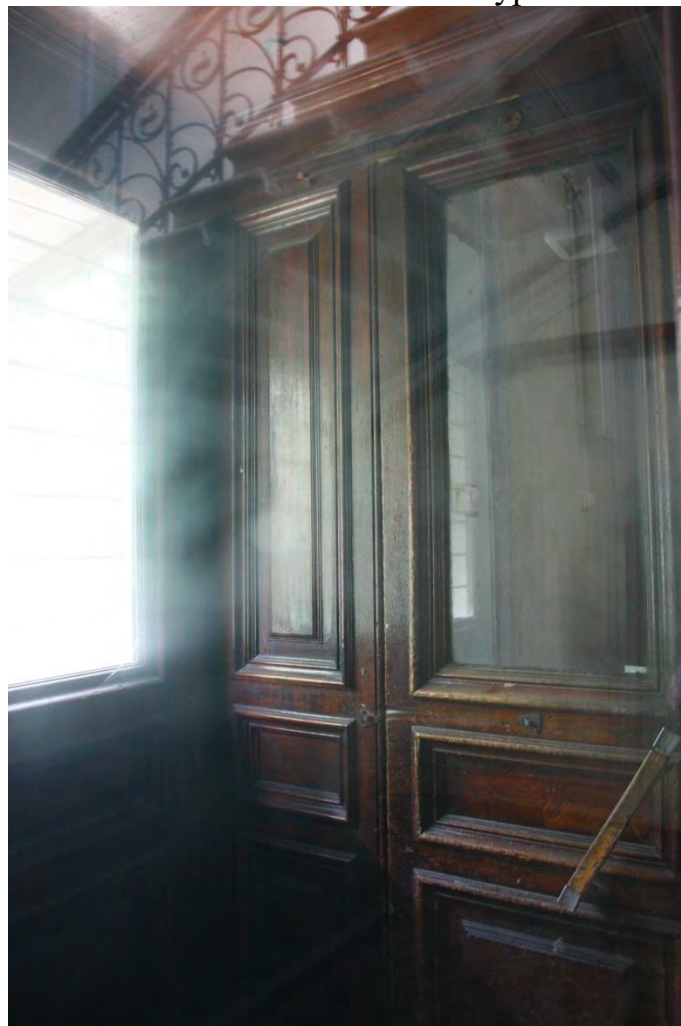
Фото 91. Северная часть тамбура.

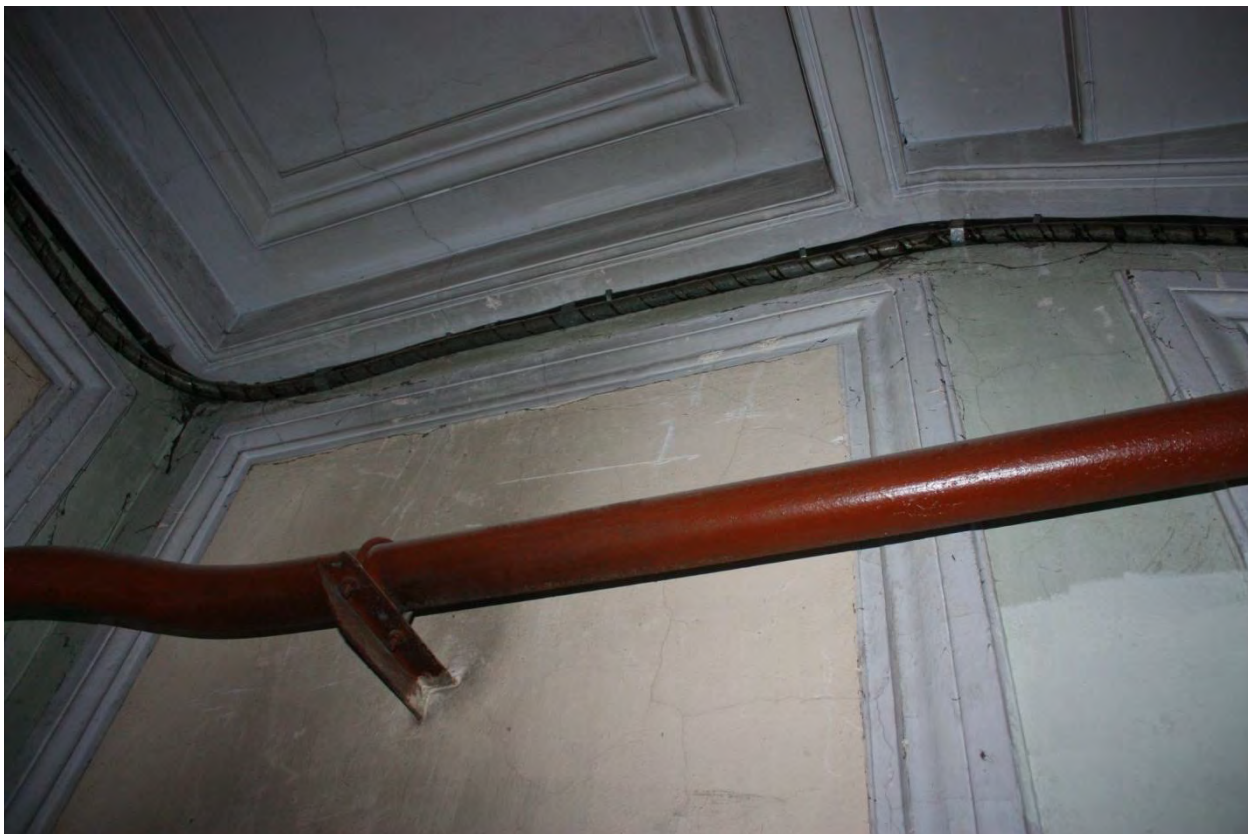
Фото 92. Фрагмент северной стены первого (цокольного) этажа.

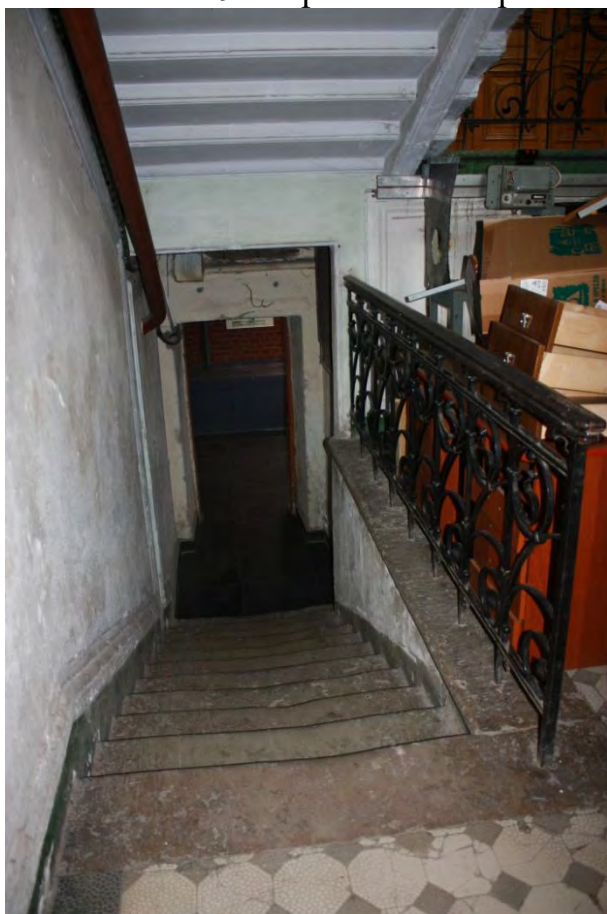
Фото 93. Лестница в подвал.

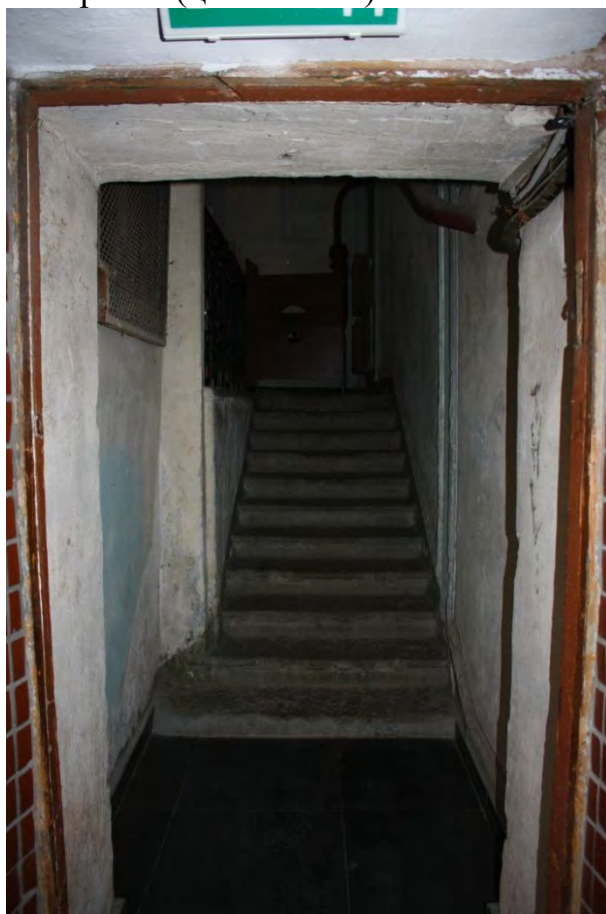
Фото 94. Лестница, вид из подвала.

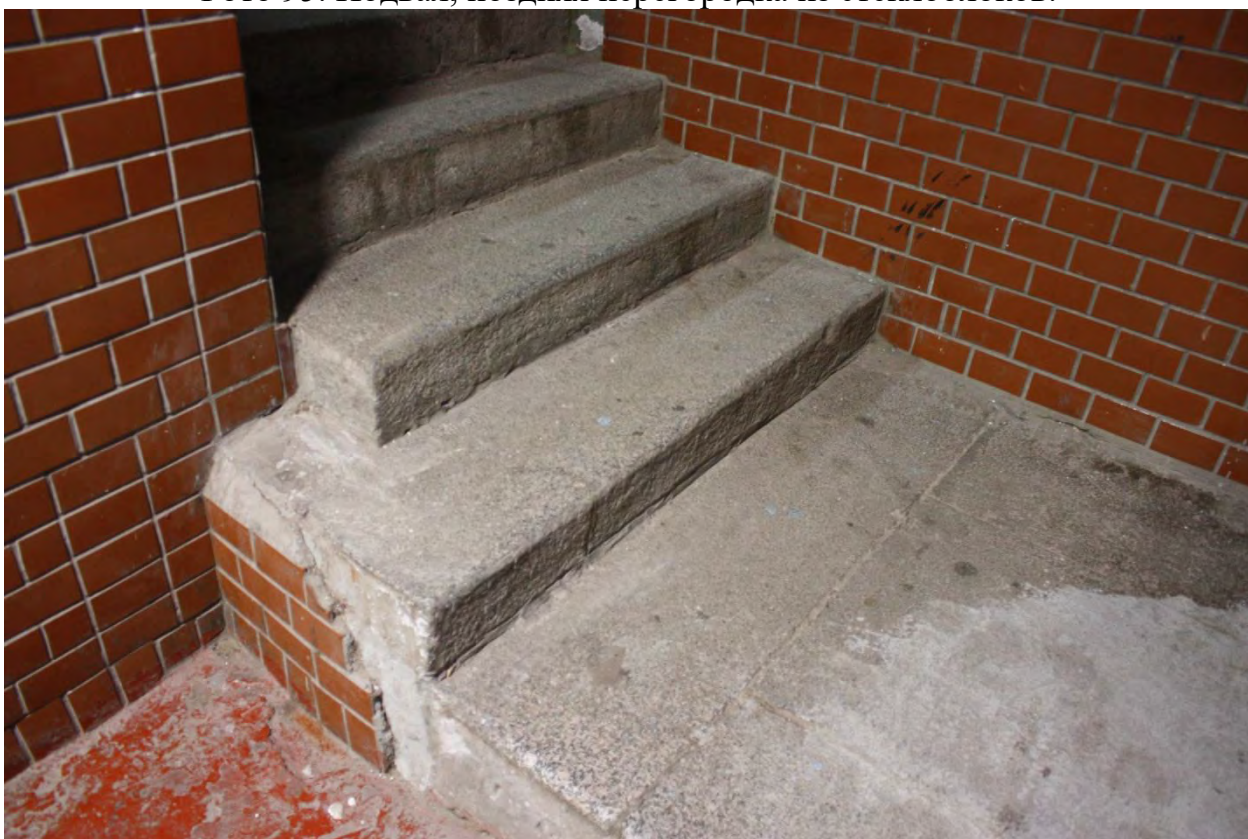
Фото 96. Начало лестницы, вид из подвала.

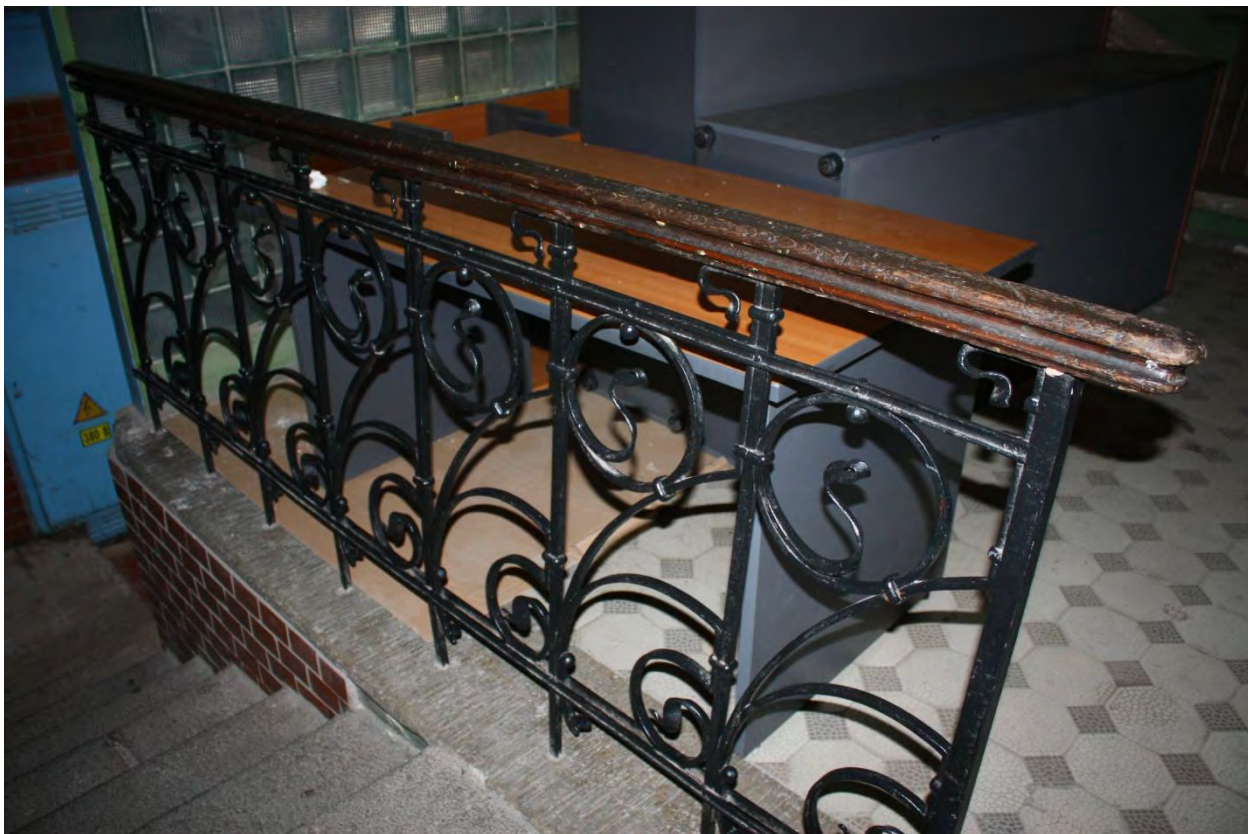
Фото 97. Ограждение лестницы в подвал.

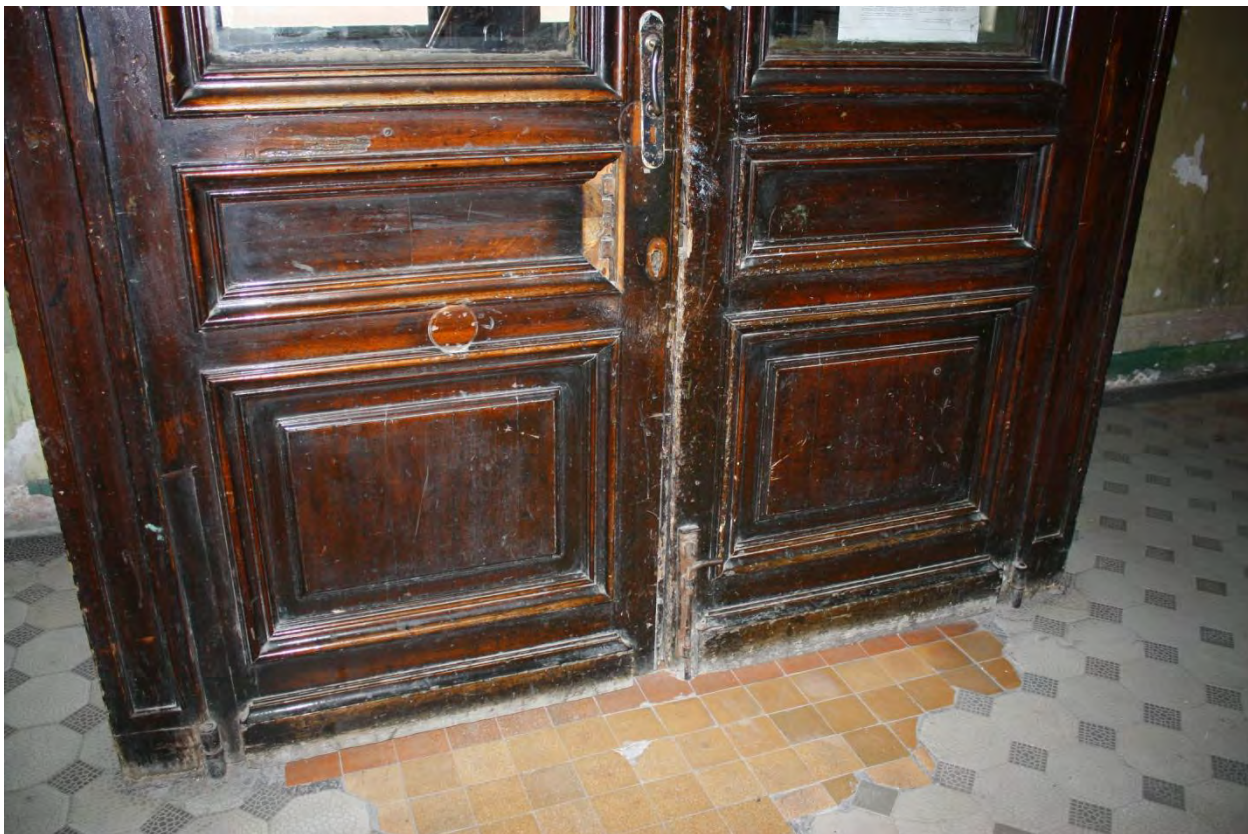
Фото 100. Цокольная зона дверных полотен.

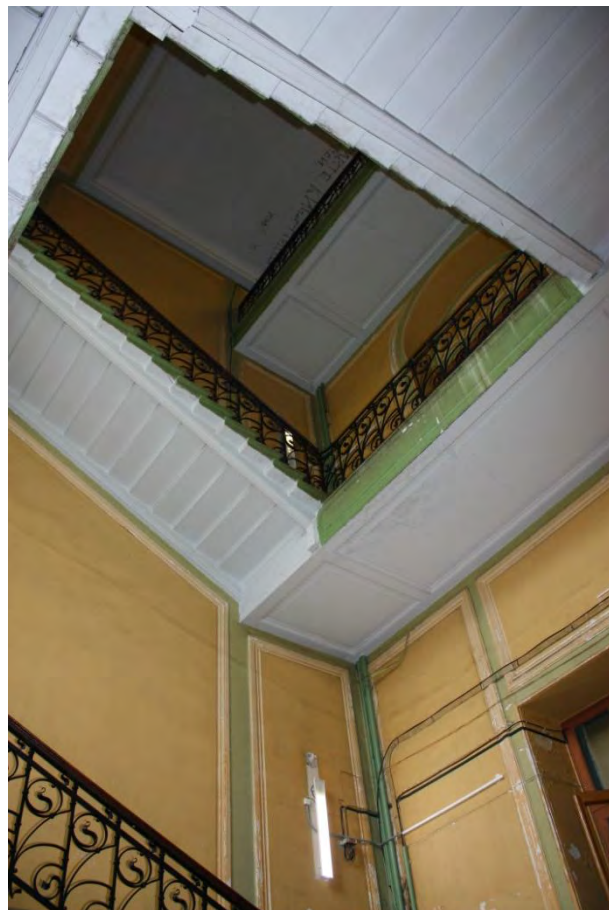
Фото 103. Общий вид лестницы.

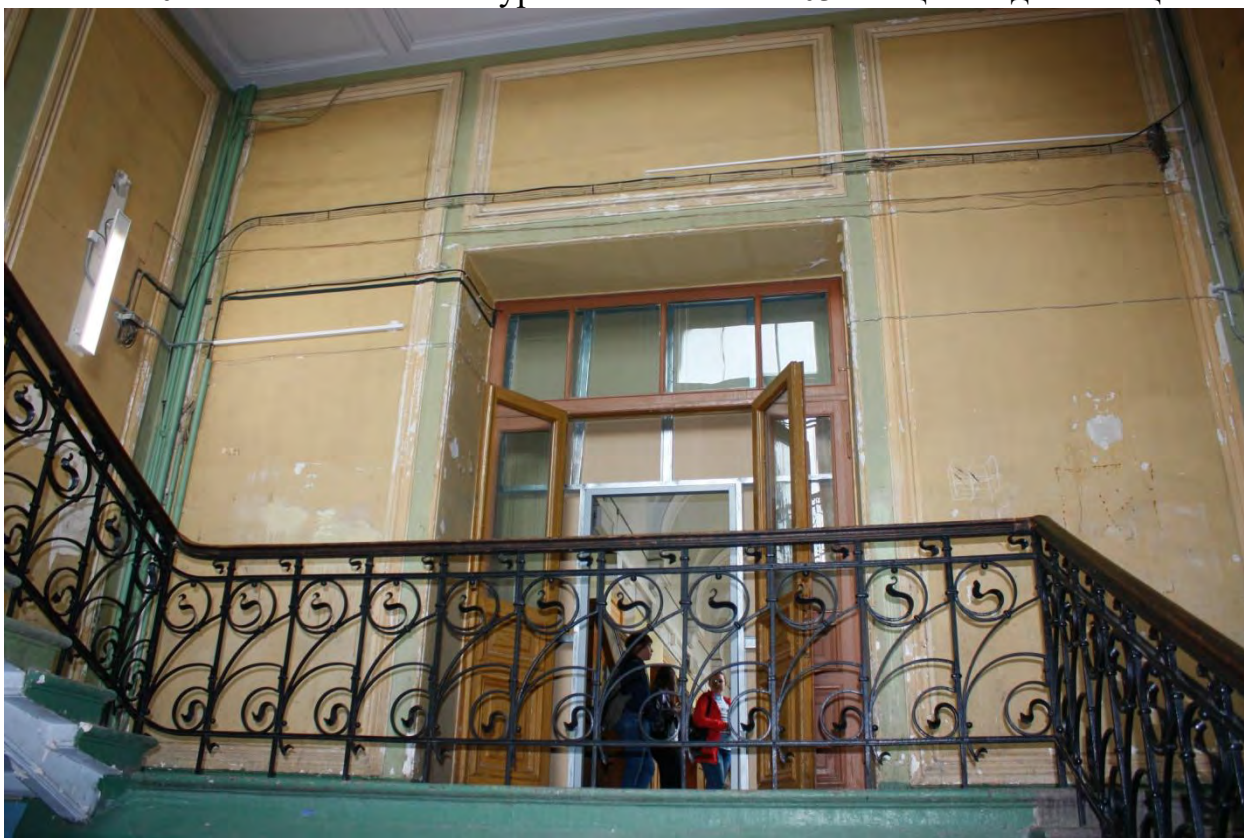
Фото 104. Ограждение в уровне первого этажа.

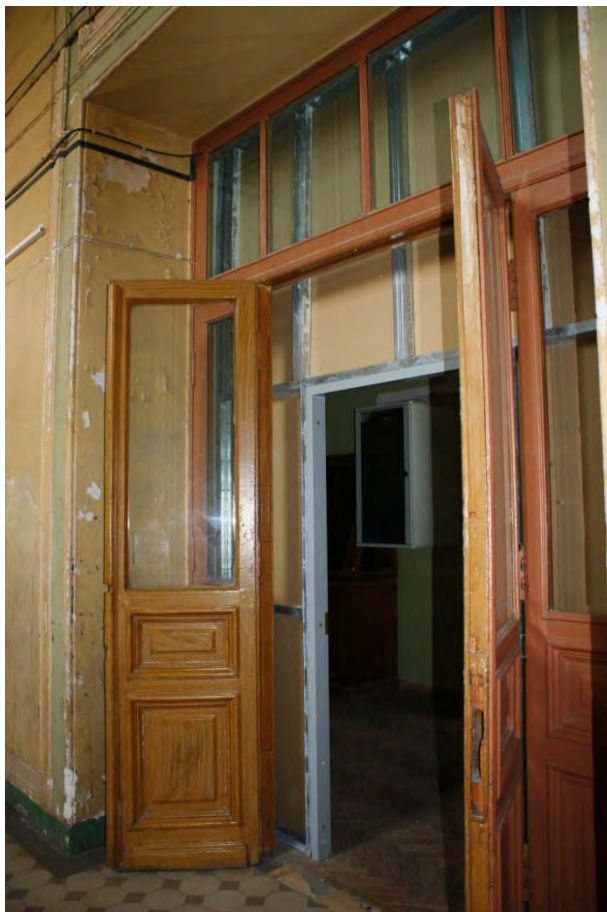
Фото 106. Дверное заполнение в уровне первого этажа.

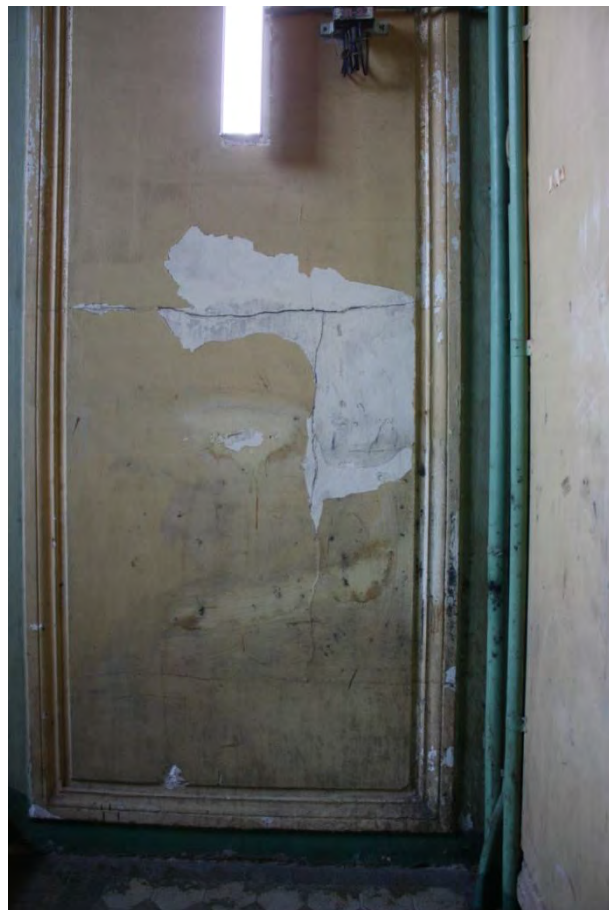
Фото 109. Фрагмент южной стены в уровне 1 этажа.

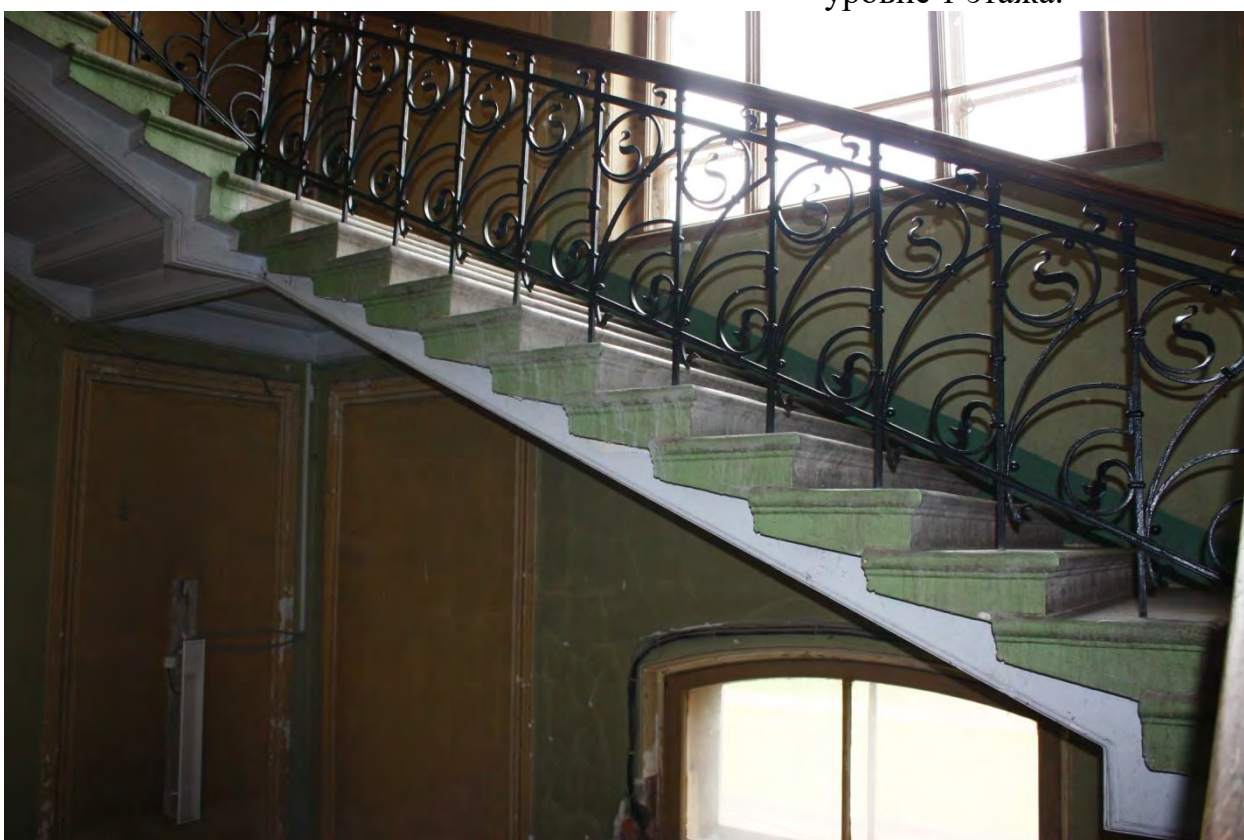
Фото 110. Лестничный марш вдоль восточной стены.

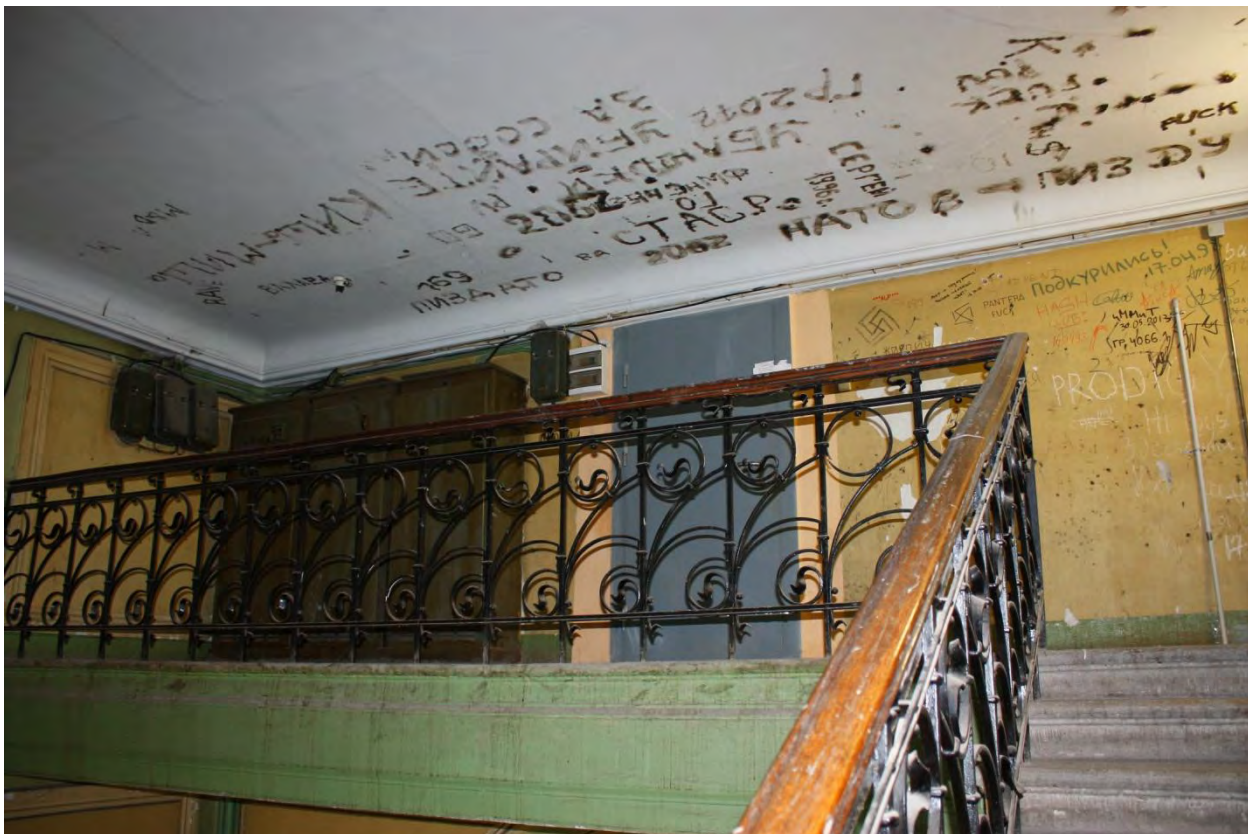
Фото 125. Разрушение деревянной подшивки.
