Акт

по результатам государственной историко-культурной экспертизы
проектной документации - «Проектная документация на проведение работ по сохранению объекта культурного наследия регионального значения «Дом, где в 1907 г. жил Бонч-Бруевич В.Д.» по адресу: Санкт-Петербург, Херсонская ул., д. 1/7 литера А. Ремонт фасадов с целью поддержания их в эксплуатационном состоянии» (шифр: 11/14/18/202/Д/ФС/2022-03), разработанной ООО «БизнесИнвестПроект» в 2022г.

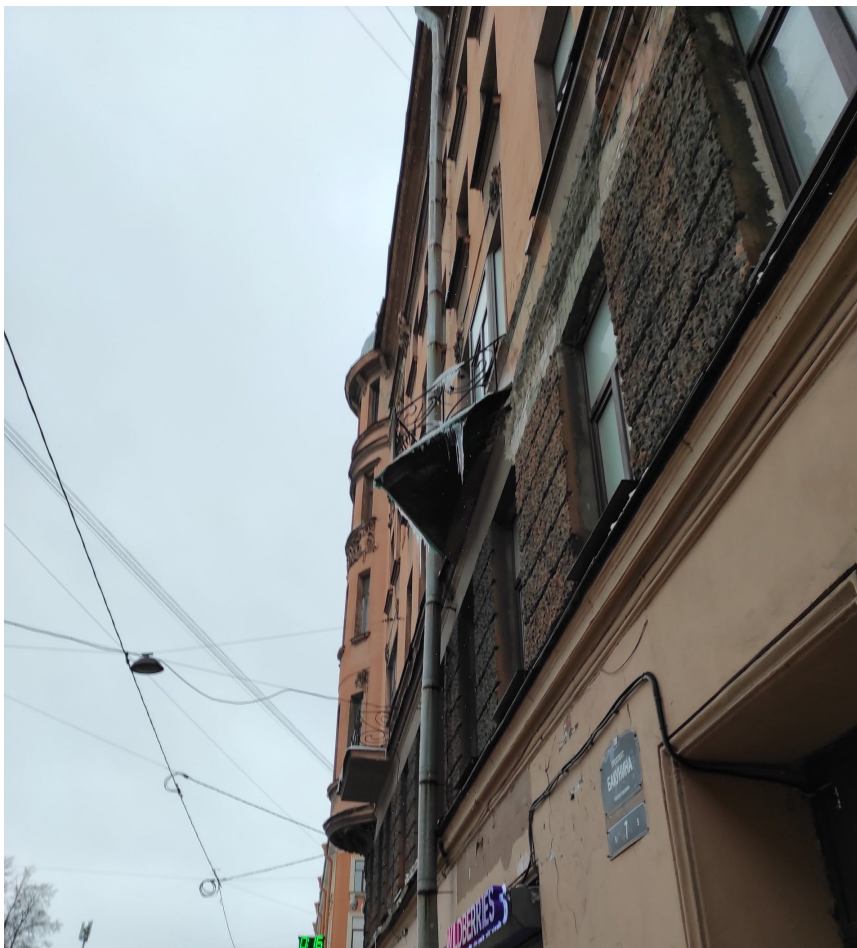
Фото 5. Фасад 1-8. Балконы треугольный и квадратный

64. Покрытие металлического ограждения балконов антикоррозийным составом, покраска на два слоя;
 65. Замена парапетного ограждения;
 66. Расчистка флагодержателя от коррозии и красочных наслоений;

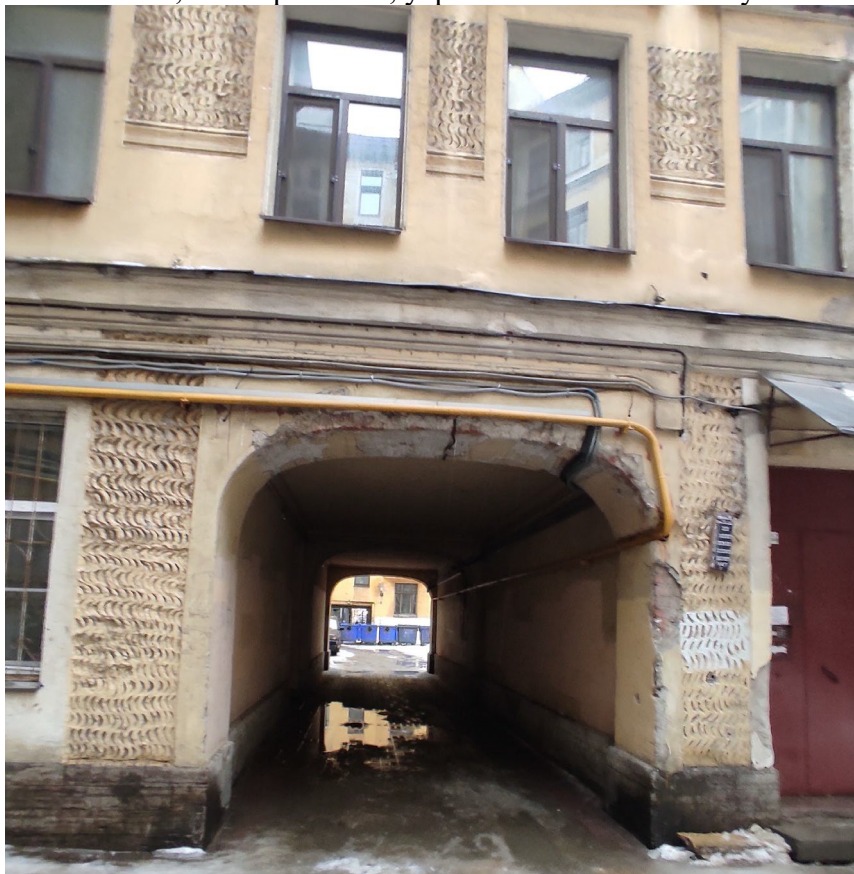
Фото 12. Фасад 2-9. Проездная арка. Утраты штукатурного слоя до кирпичного

основания, биопоражения, утрата известняковых ступеней

- 91. Обработка антикоррозийным составом балок перекрытия;
- 92. Восстановление штукатурного слоя;
- 93. Грунтовка, окраска по силикатной программе;
- 94. Ремонт ступеней из известняка;
