Акт

**по результатам государственной историко-культурной экспертизы
проектной документации на проведение работ по сохранению объекта
культурного наследия регионального значения «Жилой дом» по адресу:
г. Санкт-Петербург, Московский р-н, Московский пр., д. 190, лит. «А»,
разработанной в 2022г.**

Договор №11/14/18-202/Д/ФС/2022.

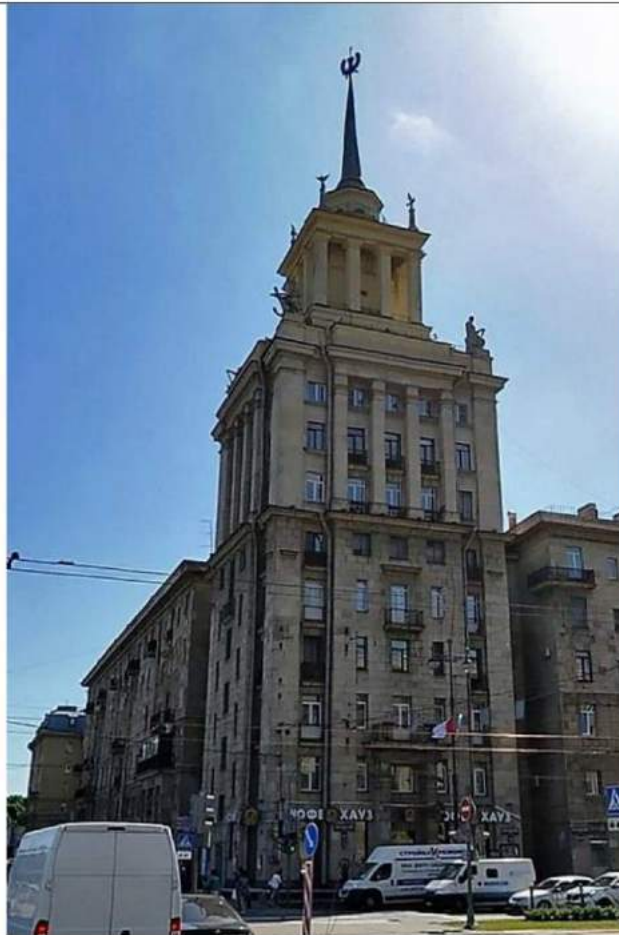
Фото 1.Общий вид здания – башни со стороны Московского пр – та.

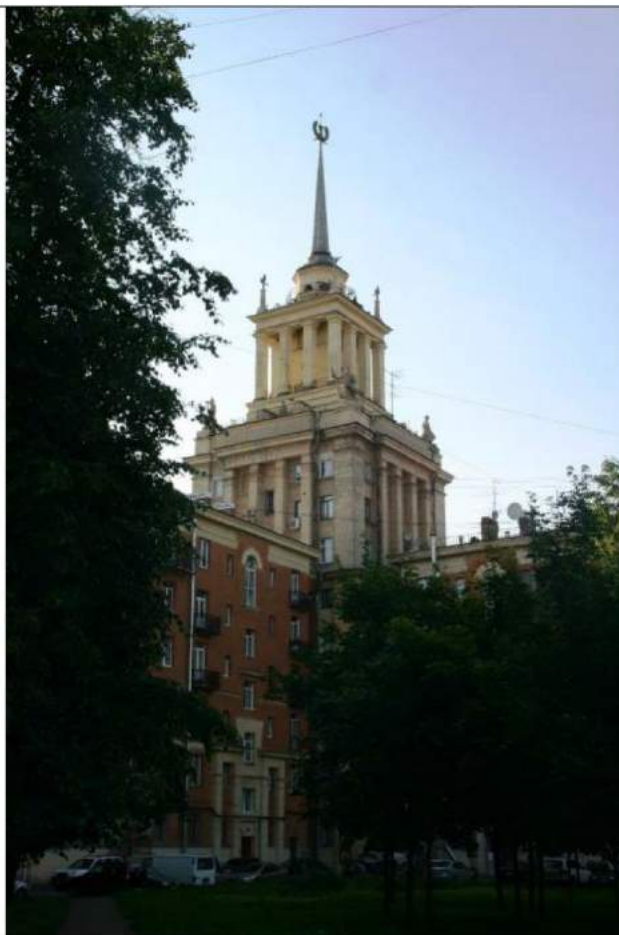
Фото 2. Вид здания – башни со стороны внутреннего двора.

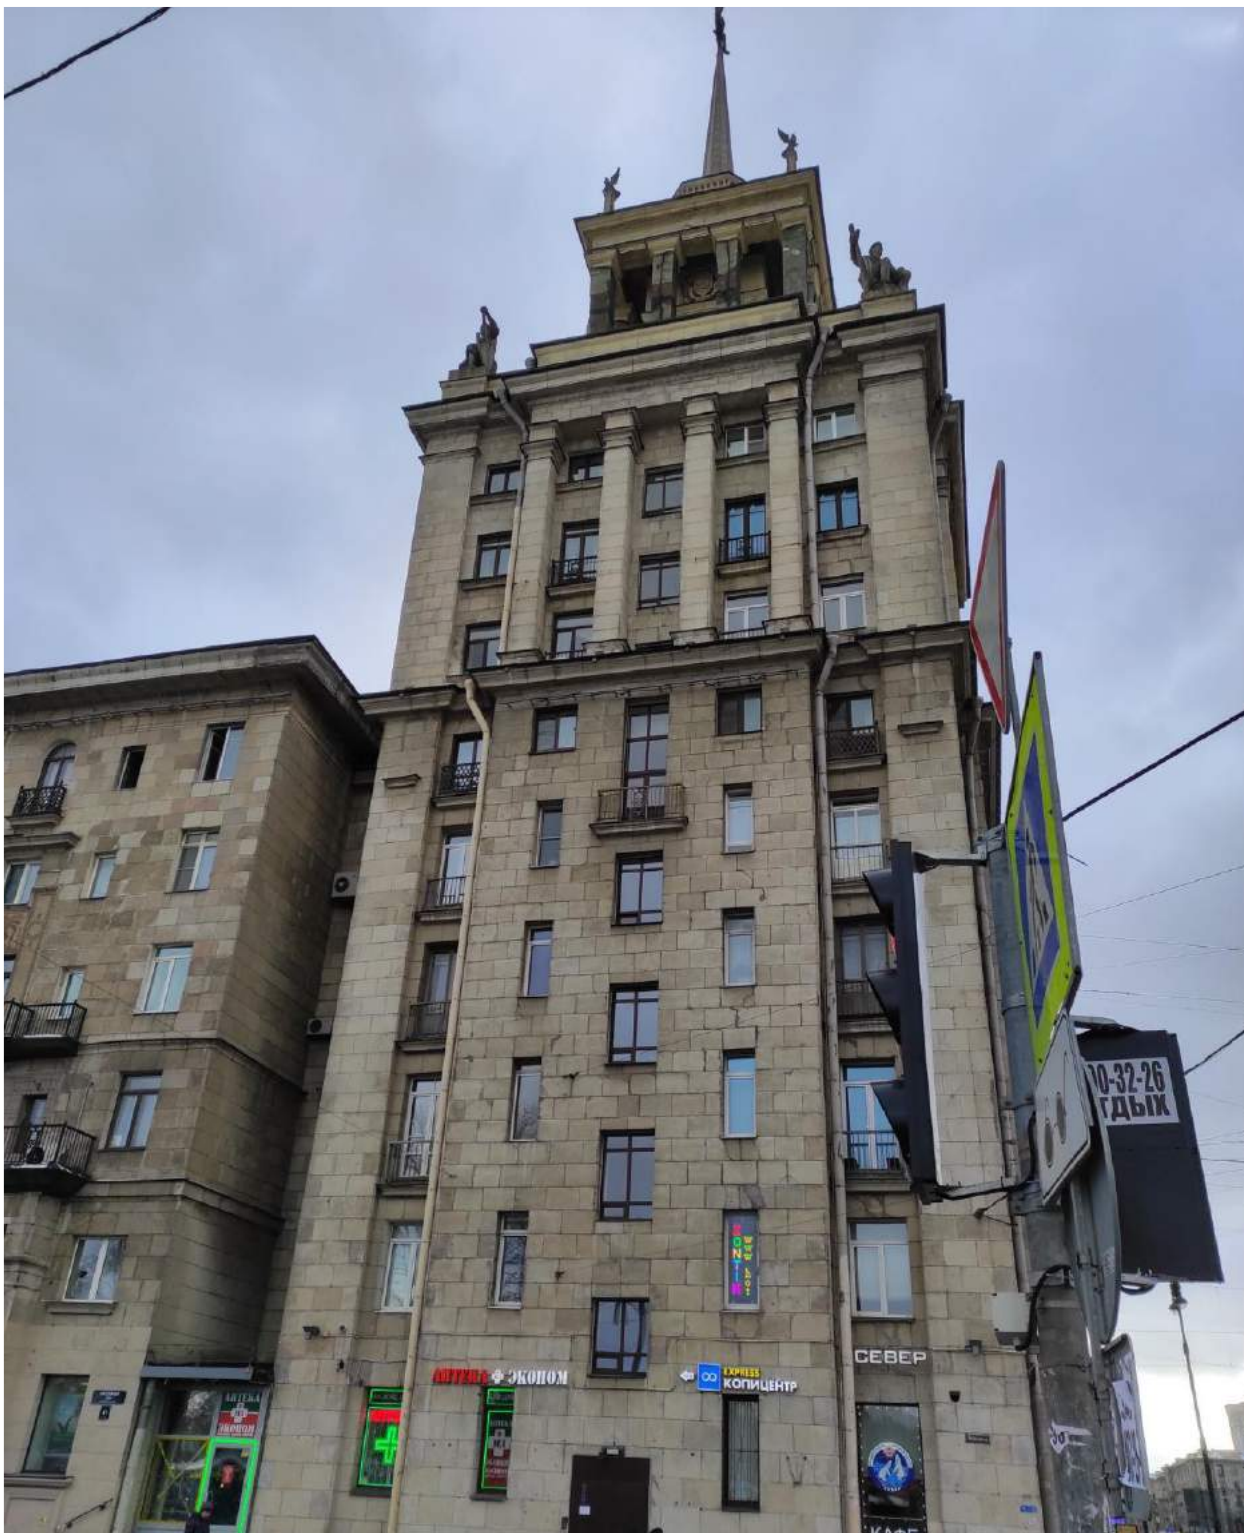
Фото 2. Фасад Г-А Общий вид
