**АКТ**

**по результатам проведения государственной историко-культурной экспертизы проектной документации на проведение работ по сохранению выявленного объекта культурного наследия «Дом культуры им.В.И.Ленина завода "Большевик"», расположенного по адресу: г. Санкт-Петербург, пр. Обуховской Обороны, д. 223, лит. А (Обуховской Обороны пр., 223), в части ремонта и реставрации фасадов, - «Разработка проектной документации на проведение работ по сохранению выявленного объекта культурного наследия «Дом культуры им. В.И. Ленина завода «Большевик»», расположенного по адресу: Санкт-Петербург, пр. Обуховской обороны, д. 223, лит. А (ремонт и реставрация фасадов)», разработанной ООО «АРМ «Арх-Рест» в 2022 г., шифр 0372200086922000004-01, с целью определения соответствия проектной документации требованиям законодательства Российской Федерации в области государственной охраны объектов культурного наследия**

06.10.2022 г.

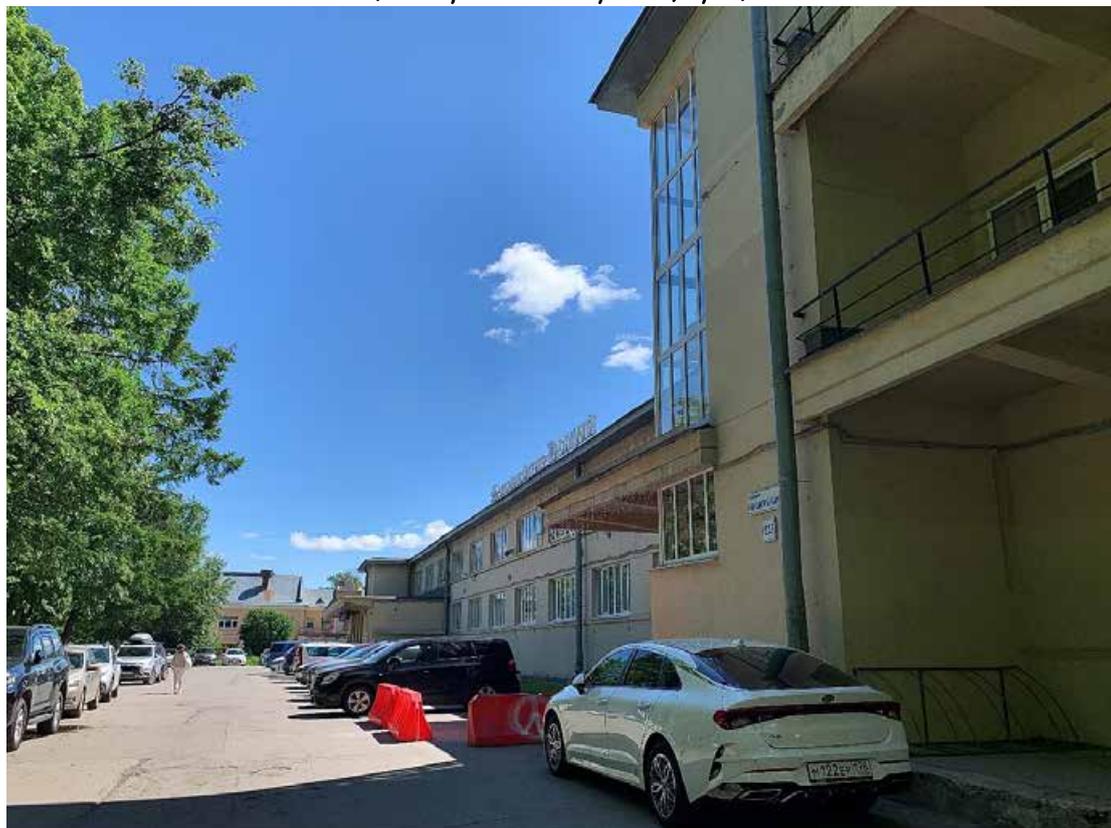
*Фото №4. Главный фасад со стороны проспекта Одуховской Обороны. Наблюдается деструкция штукатурного слоя, современные стеклопакеты, следы некачественного ремонта, общая загрязненность фасада, трещины.*

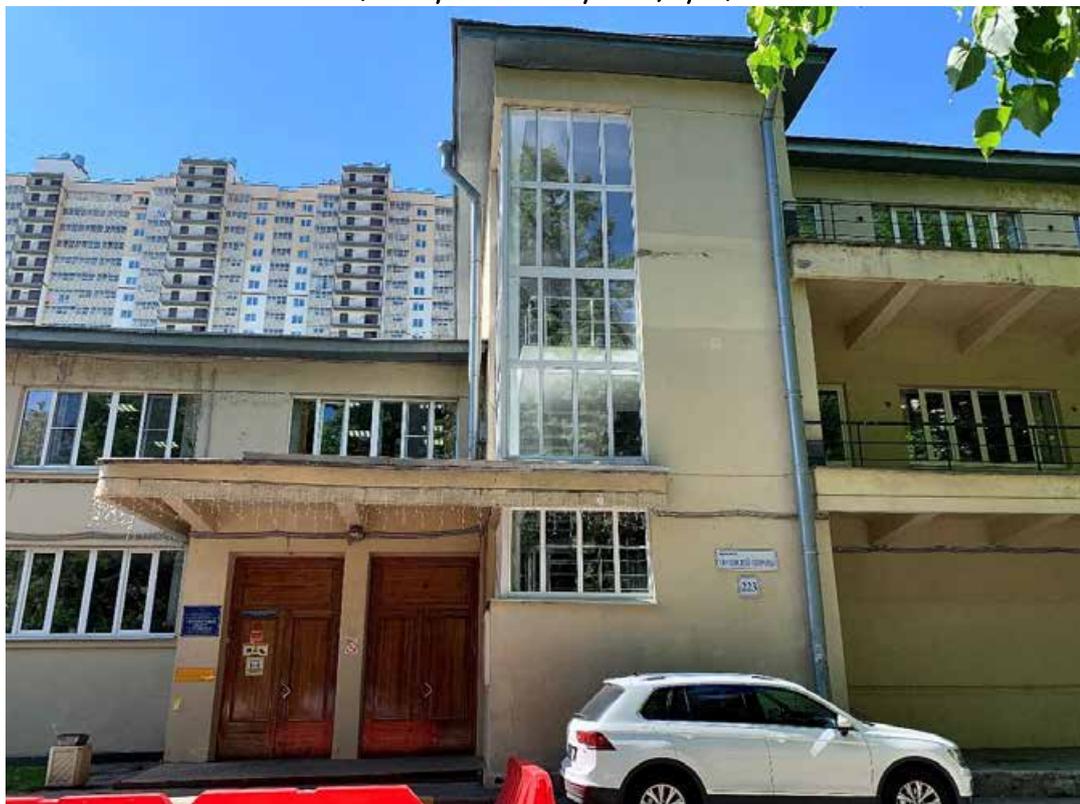
*Фото №10. Фрагмент главного фасада с входной группой. Наблюдается деструкция штукатурного слоя, современные стеклопакеты, поздние ремонтные вмешательства, общая загрязненность фасада, трещины.*

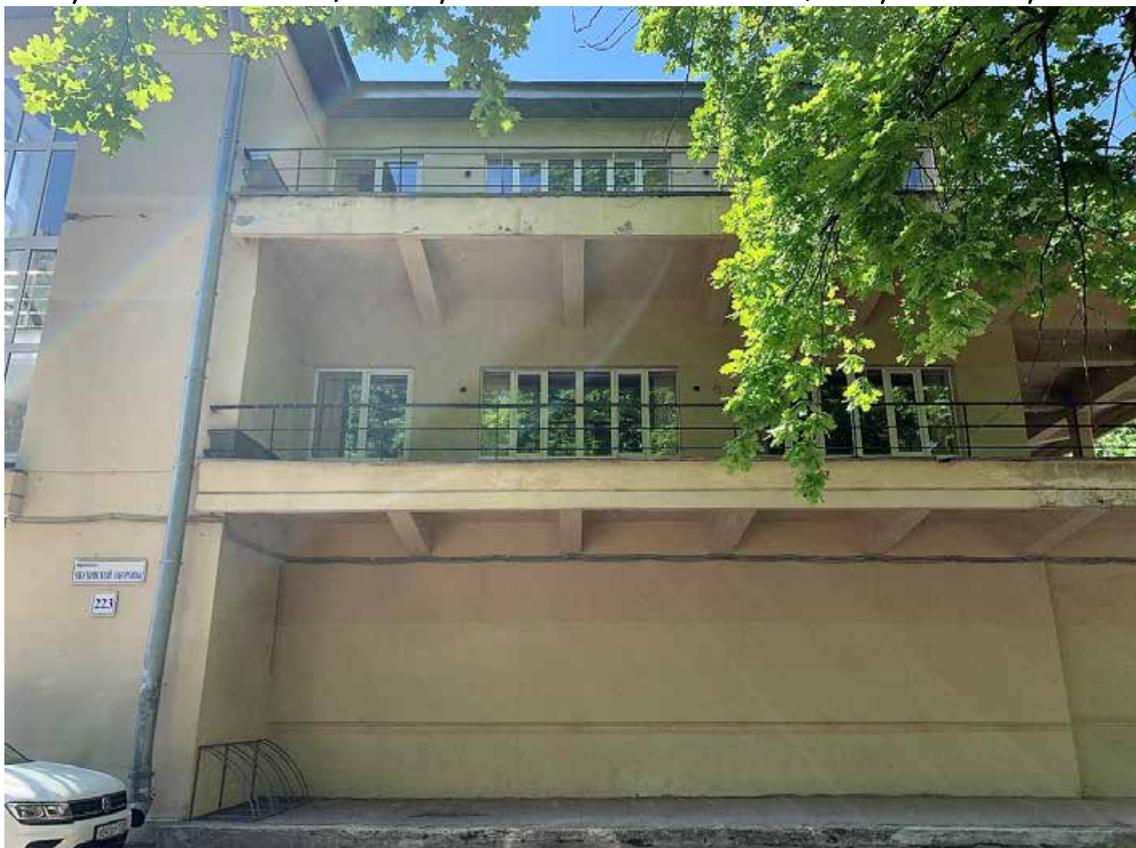
*Фото №12. Фрагмент главного фасада с балконом. Наблюдается деградация красочного и штукатурного слоя, современные стеклопакеты, поздние ремонтные вмешательства и общая загрязненность фасада.*

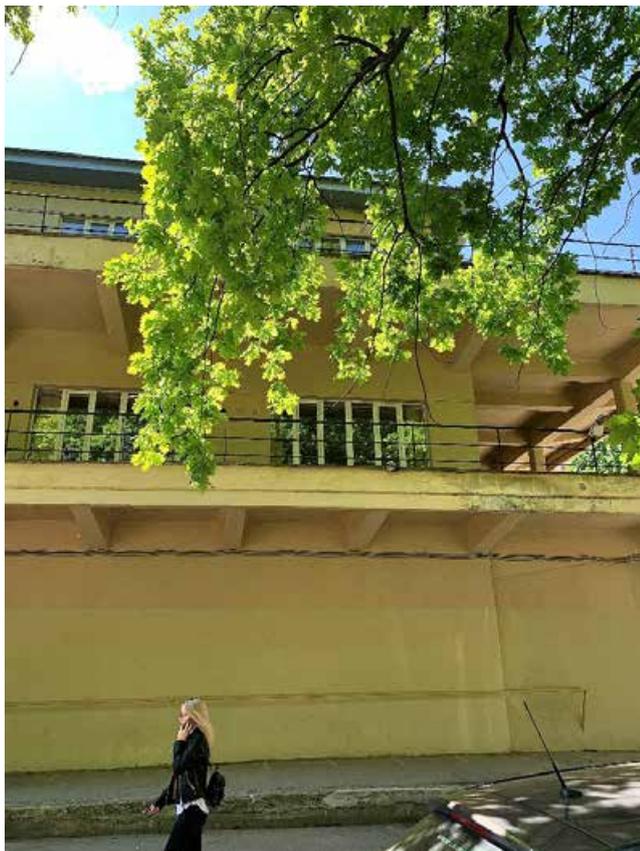
*Фото №13. Фрагмент главного фасада с балконом. Наблюдается деградация красочного и штукатурного слоя, современные стеклопакеты, поздние ремонтные вмешательства и общая загрязненность фасада.*

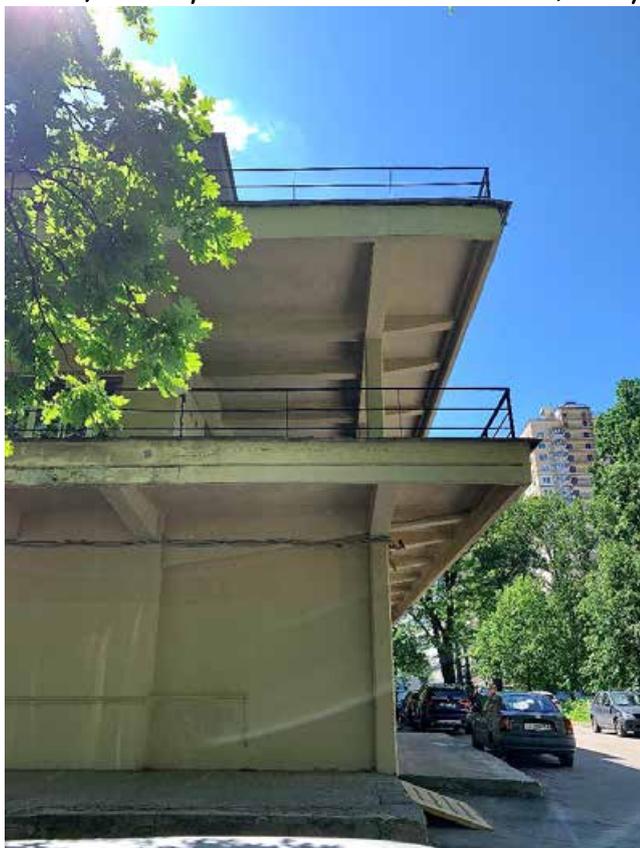
*Фото №14. Фрагмент главного фасада с балконом. Наблюдается деградация красочного и штукатурного слоя, поздние ремонтные вмешательства и общая загрязненность фасада.*

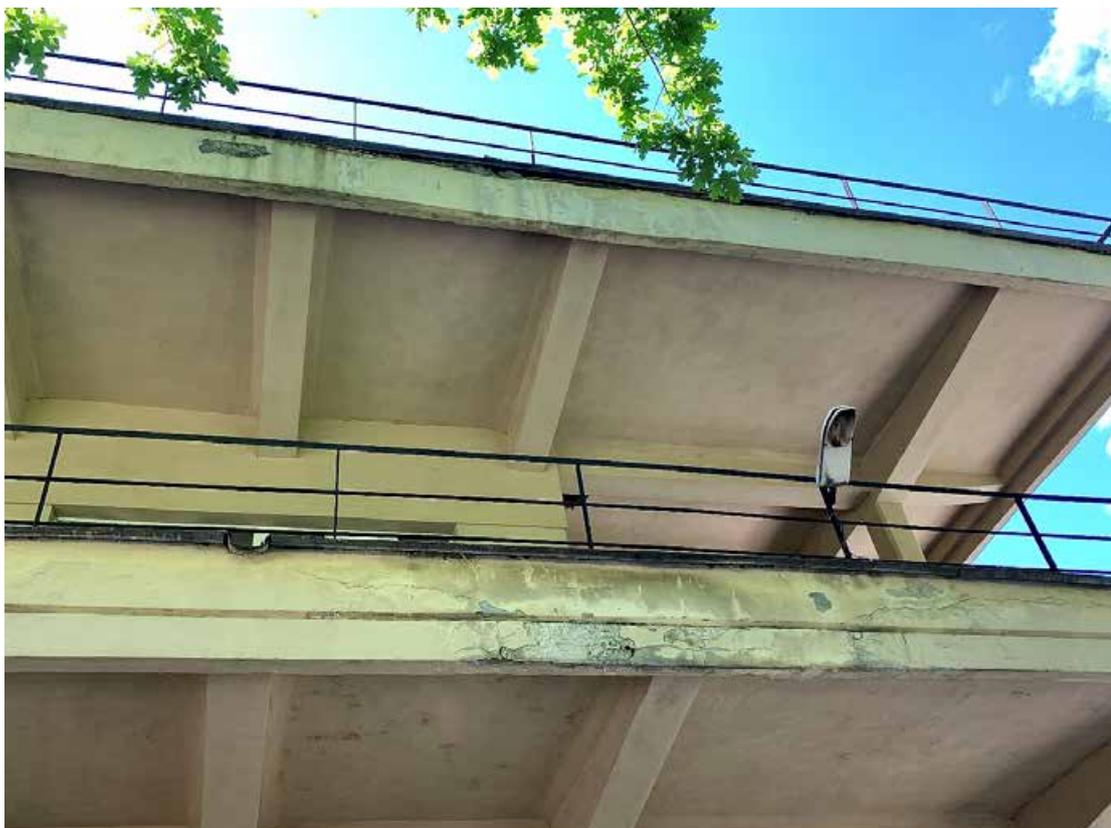
*Фото №15. Фрагмент балкона. Наблюдается деструкция красочного и штукатурного слоя, потеки и общая загрязненность.*

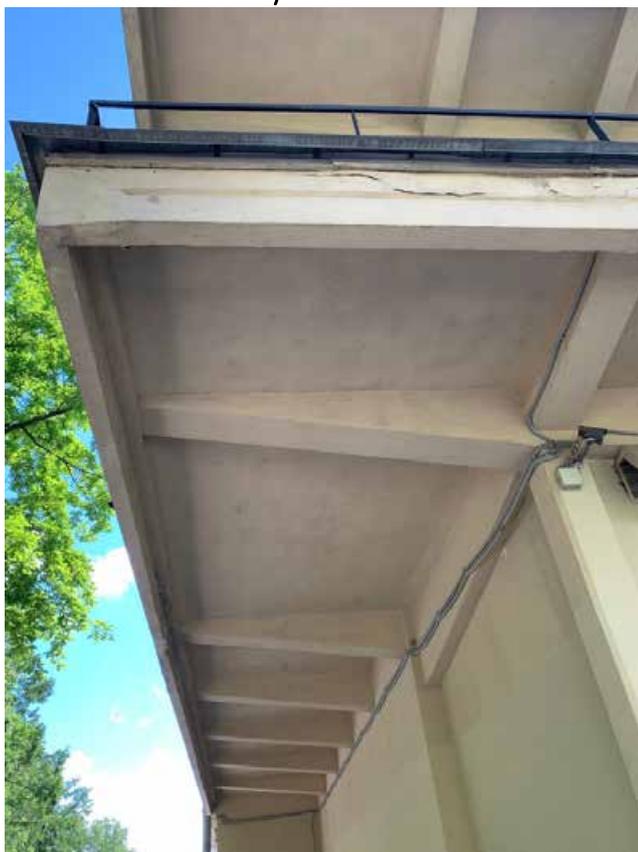
*Фото №16. Фрагмент балкона. Наблюдается деструкция красочного и штукатурного слоя, общая загрязненность, трещины.*

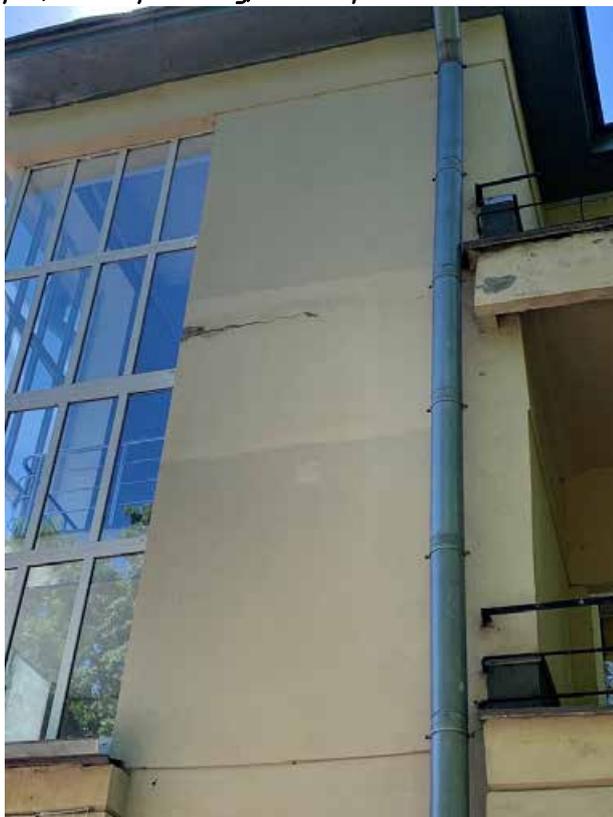
*Фото №18. Фрагмент главного фасада. Наблюдаются трещины, разрушения красочного и штукатурного слоя, многочисленные волосяные трещины по красочному слою, поздние ремонтные вмешательства и общая загрязненность.*

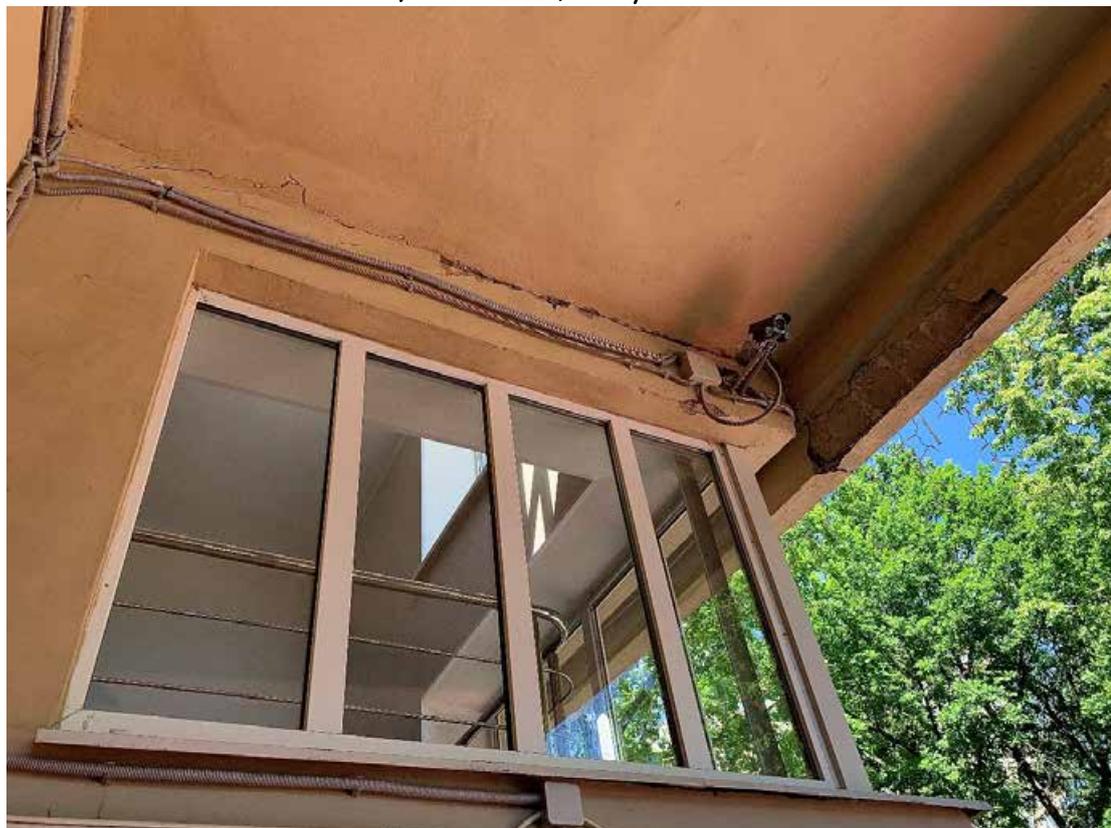
*Фото №20. Фрагмент входной группы главного фасада с угловым окном. Наблюдаются трещины, деструкция штукатурного слоя, многочисленные волосяные трещины по красочному слою, общая загрязненность.*

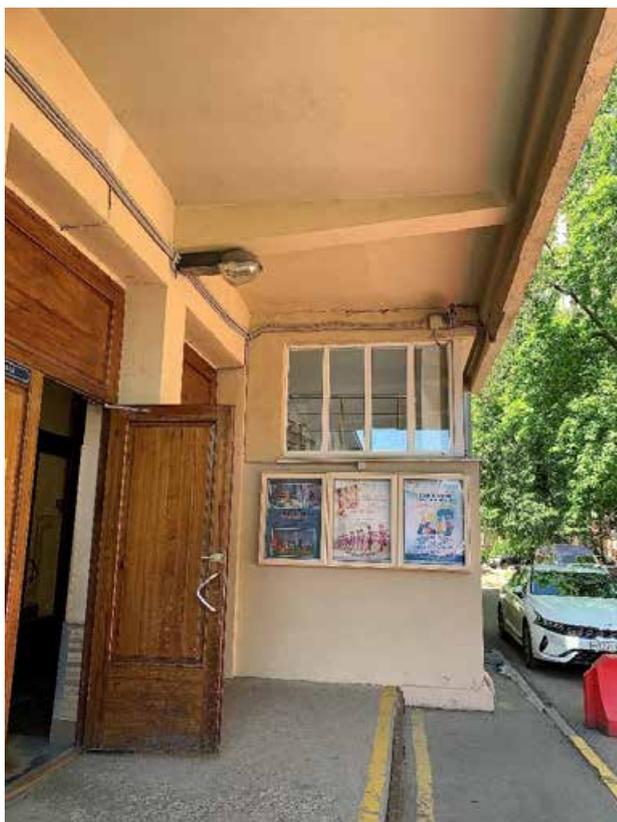
*Фото №21. Фрагмент входной группы главного фасада с козырьком. Наблюдаются трещины, деструкция штукатурного слоя, многочисленные волосяные трещины по красочному слою, общая загрязненность.*

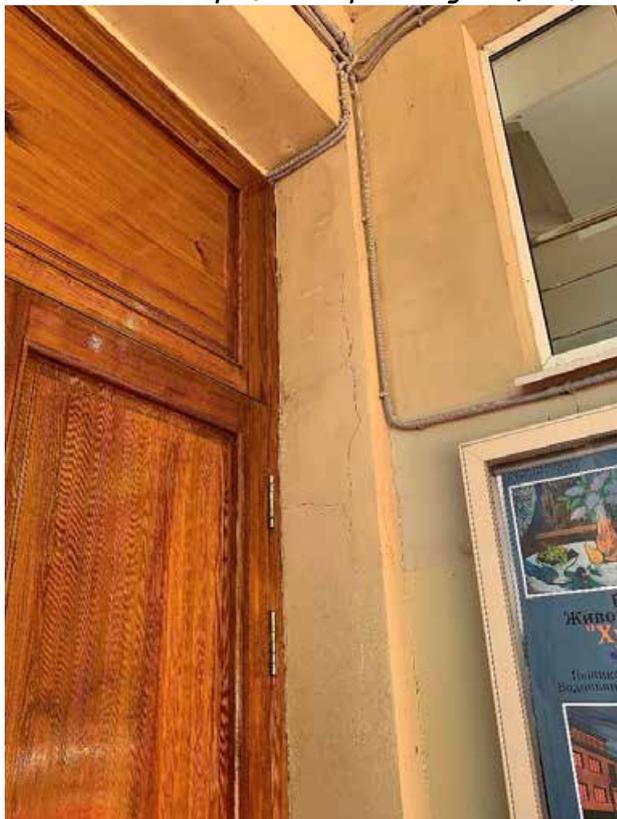
*Фото №22. Фрагмент входной группы главного фасада с козырьком. Наблюдаются трещины, деструкция штукатурного слоя, многочисленные волосяные трещины по красочному слою, поздние ремонтные вмешательства, общая загрязненность.*

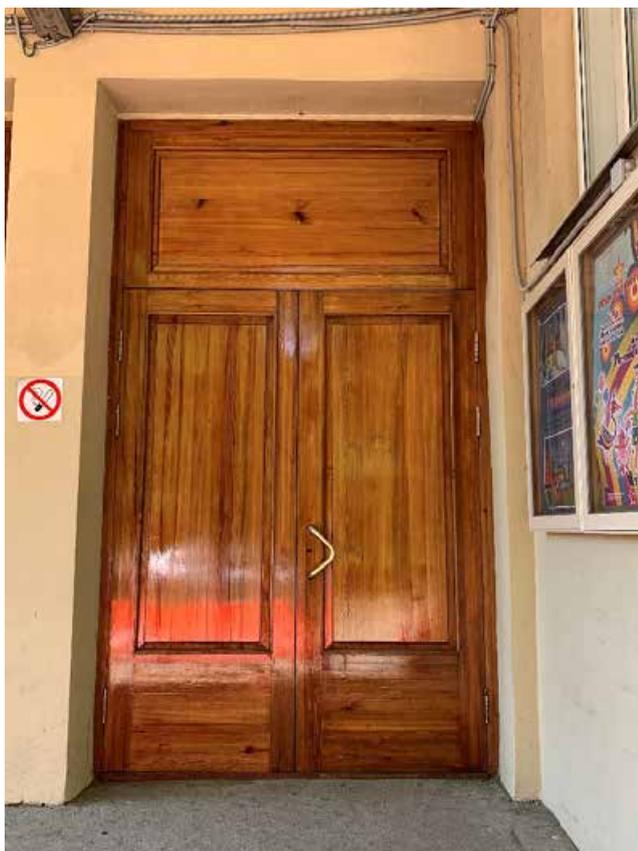
*Фото №23. Фрагмент входной группы главного фасада с козырьком. Вид на входную деревянную дверь. Наблюдаются деструкция красочного слоя, поздние ремонтные вмешательства, общая загрязненность.*

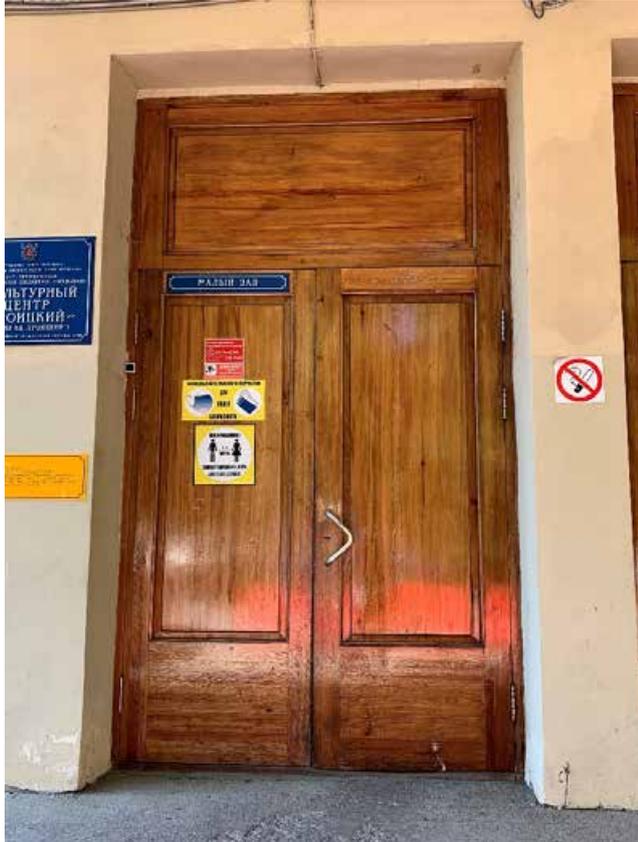
*Фото №24. Фрагмент входной группы главного фасада с козырьком. Вид на входную деревянную дверь. Наблюдаются деструкция красочного слоя, поздние ремонтные вмешательства, общая загрязненность.*

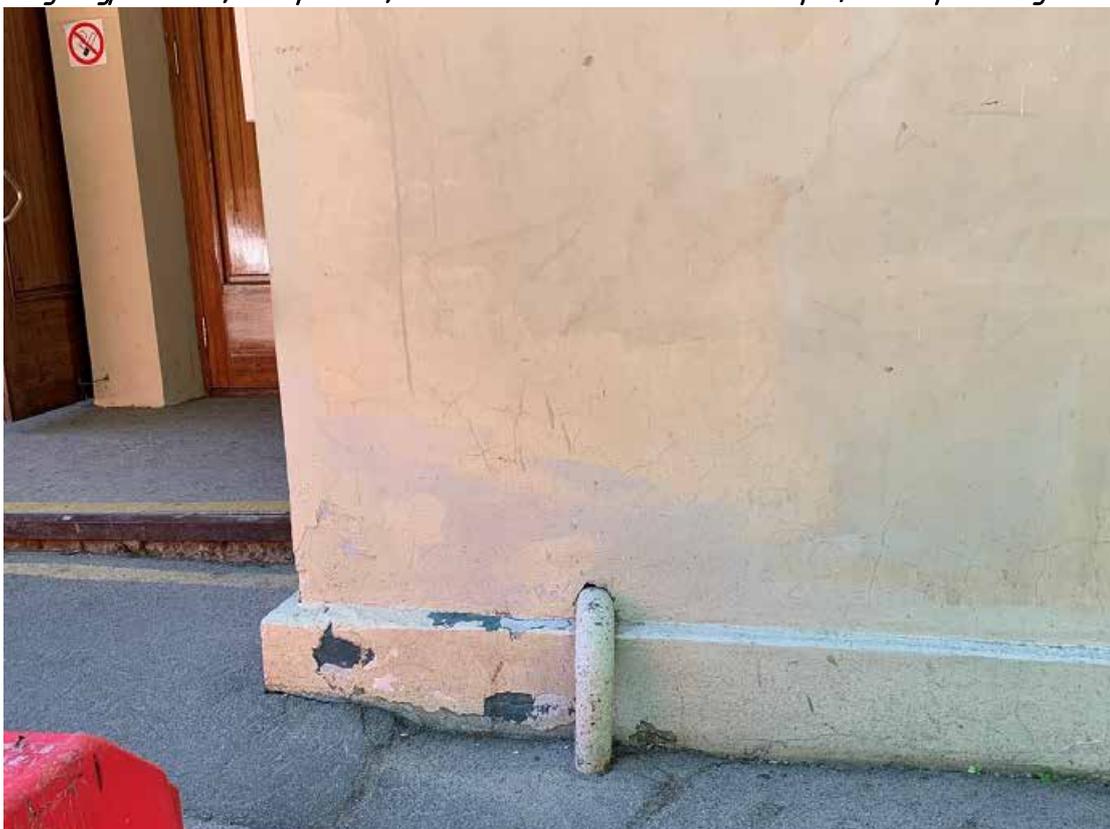
*Фото №26. Фрагмент входной группы главного фасада с козырьком. Наблюдается деструкция красочного слоя, многочисленные волосяные трещины по красочному слою, поздние ремонтные вмешательства, общая загрязненность.*

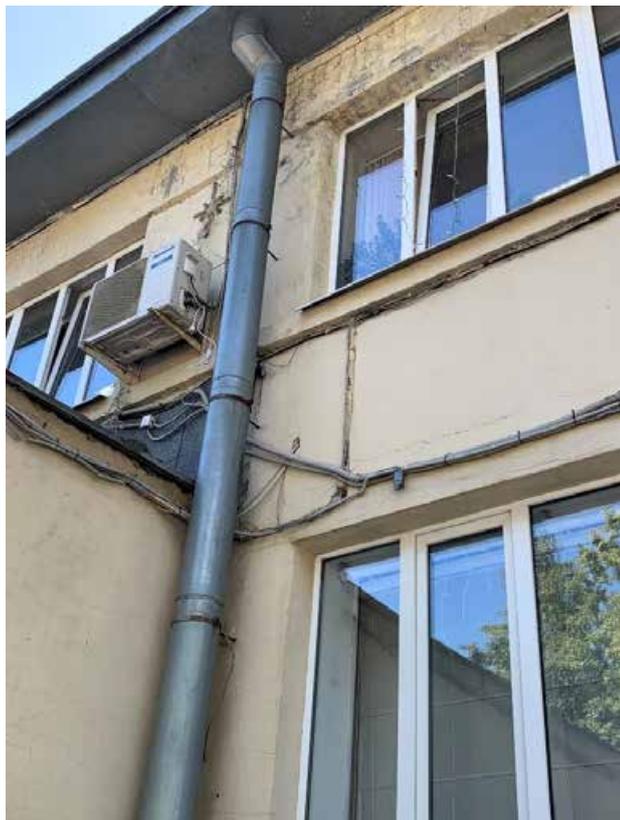
*Фото №27. Фрагмент главного фасада. Наблюдается деградация красочного и штукатурного слоя, потеки, трещины, многочисленные волосяные трещины по красочному слою и общая загрязненность фасада.*

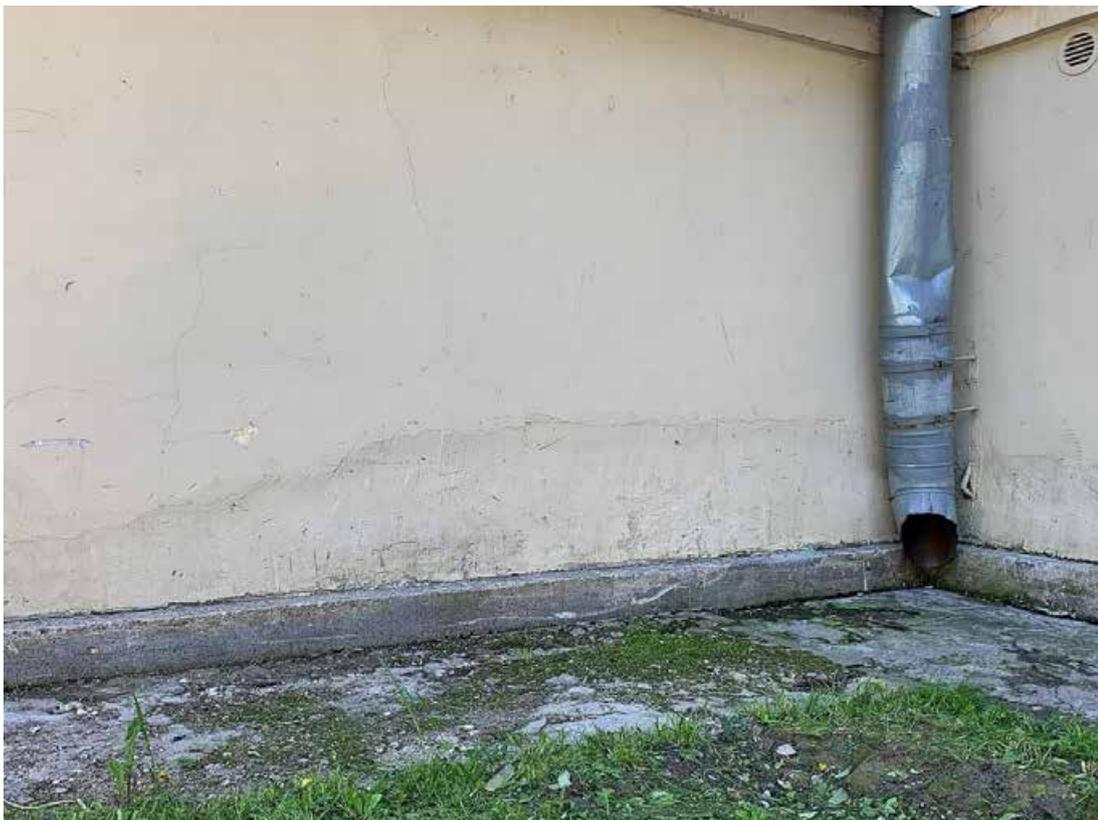
*Фото №29. Фрагмент боковой части центральной входной группы главного фасада с козырьком. Наблюдается деструкция штукатурного слоя, многочисленные волосяные трещины по красочному слою, потки и общая загрязненность.*

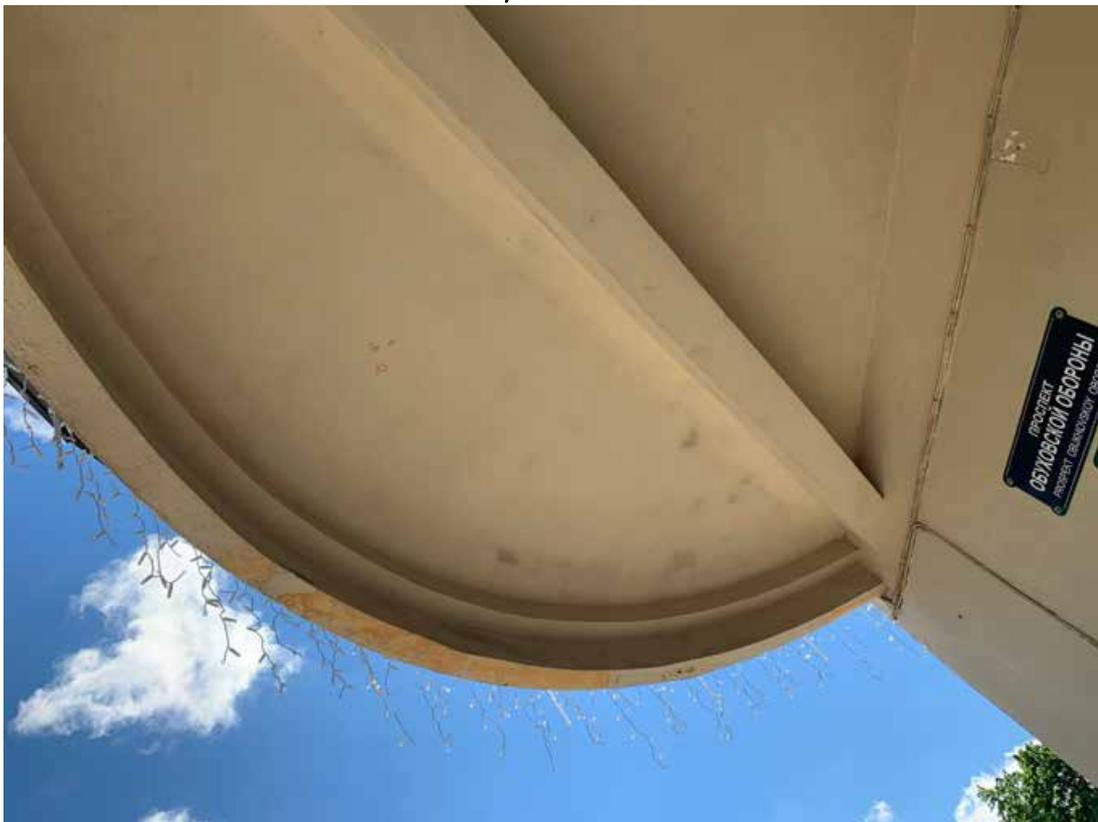
*Фото №30. Фрагмент козырька центральной входной группы лицевого фасада с козырьком. Наблюдается деструкция красочного и штукатурного слоя, многочисленные волосяные трещины по красочному слою, общая загрязненность.*

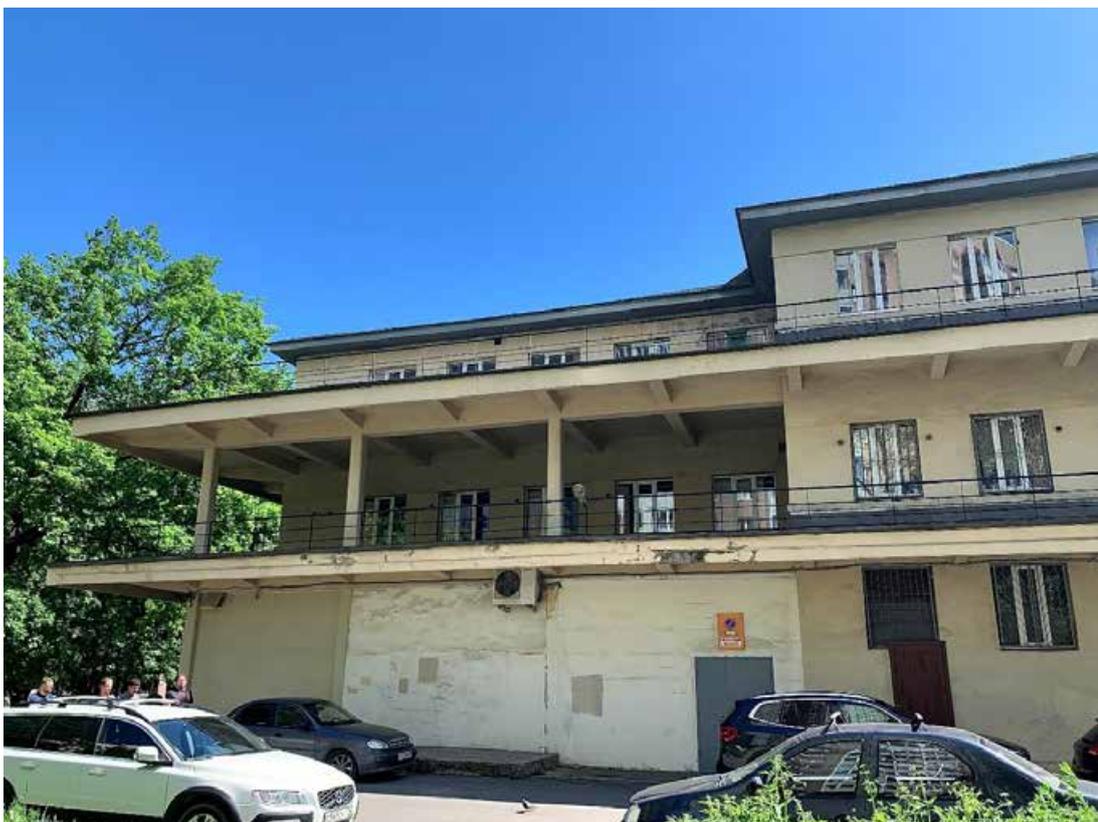
*Фото №33. Фрагмент бокового фасада с балконом. Наблюдается деструкция штукатурного слоя, современные стеклопакеты, общая загрязненность фасада, трещины и следы некачественного ремонта.*

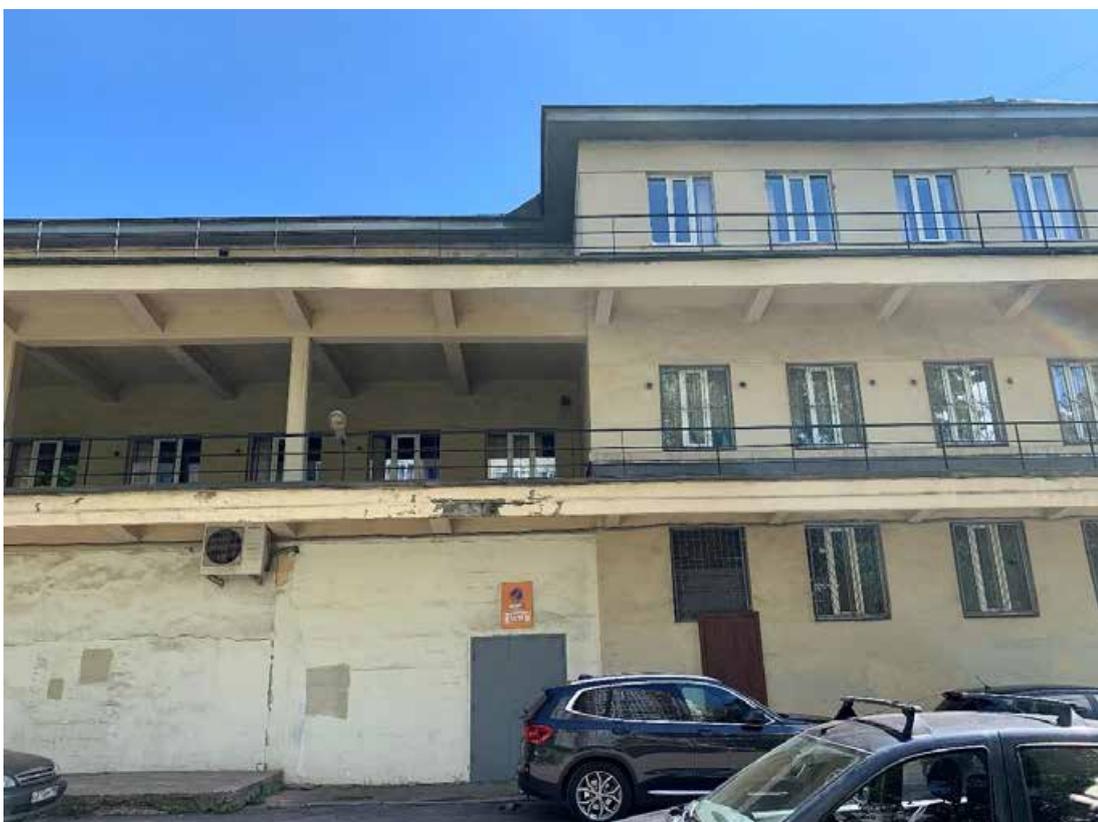
*Фото №34. Фрагмент бокового фасада с балконом. Наблюдается деструкция штукатурного слоя, современные стеклопакеты, общая загрязненность фасада, трещины и поздние ремонтные вмешательства.*

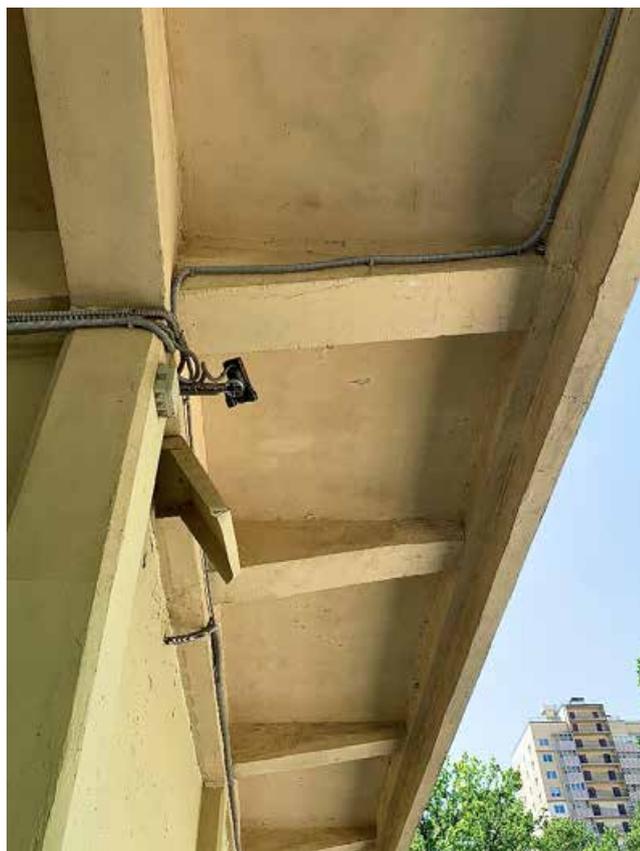
*Фото №37. Фрагмент балкона докового фасада. Наблюдается деструкция красочного слоя, многочисленные волосяные трещины по красочному слою, общая загрязненность.*

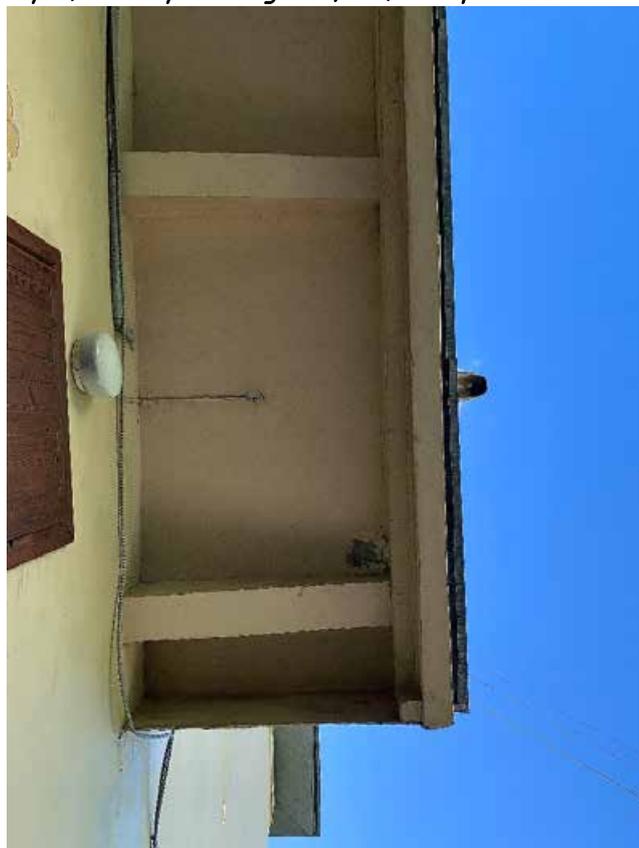
*Фото №38. Фрагмент балкона докового фасада. Наблюдается деструкция красочного слоя, многочисленные волосяные трещины по красочному слою, общая загрязненность.*

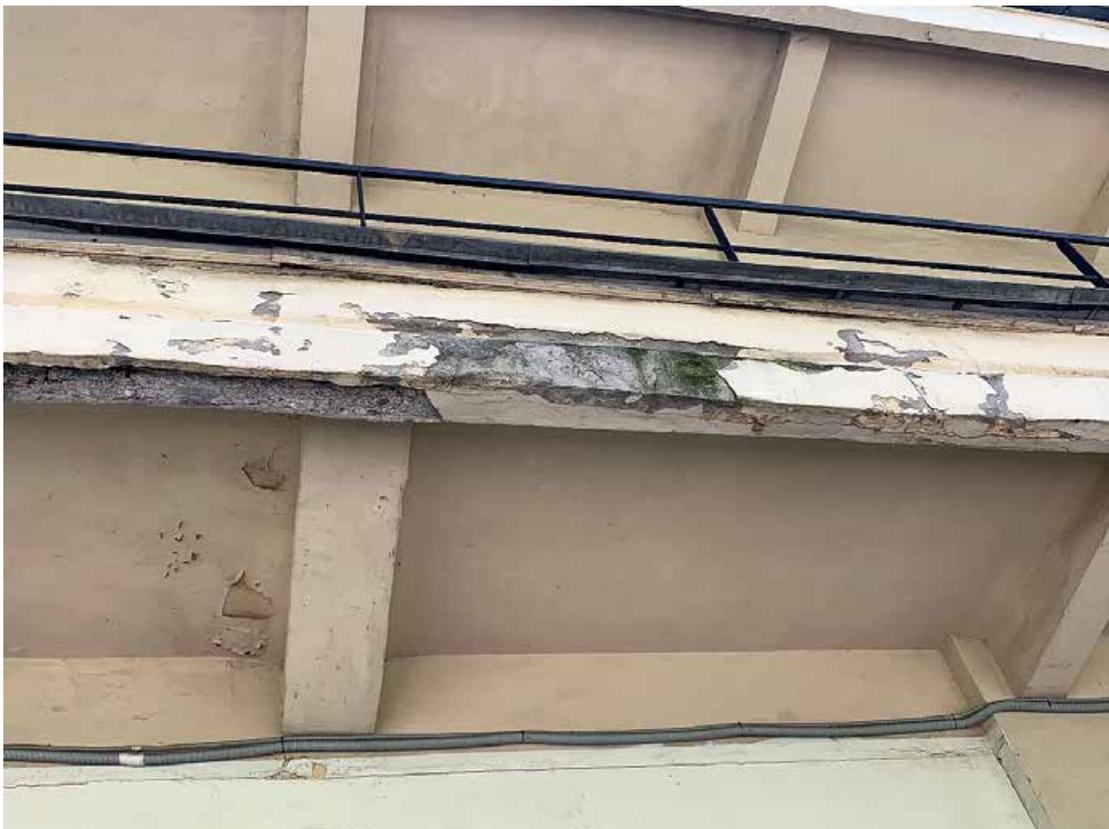
*Фото №39. Фрагмент балкона бокового фасада. Наблюдается деградация красочного и штукатурного слоя, биопоражения, общая загрязненность.*

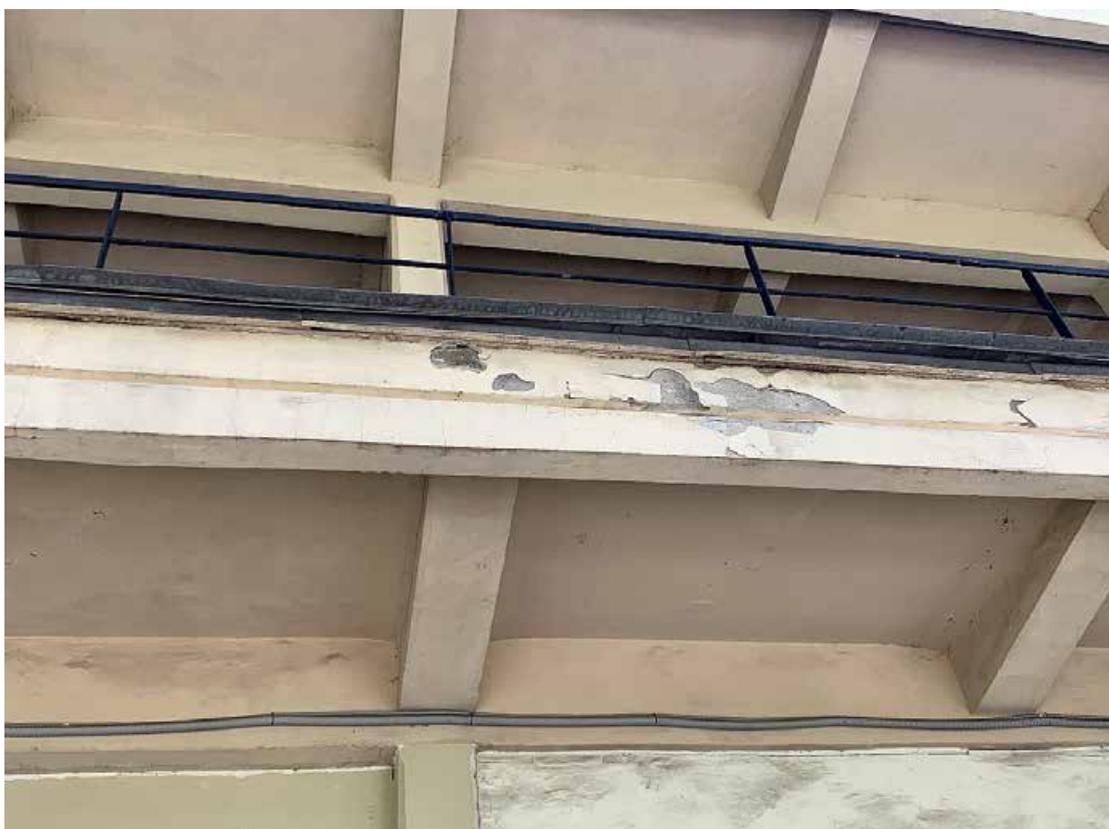
*Фото №40. Фрагмент балкона бокового фасада. Наблюдается деградация красочного и штукатурного слоя, многочисленные волосяные трещины по красочному слою, общая загрязненность.*

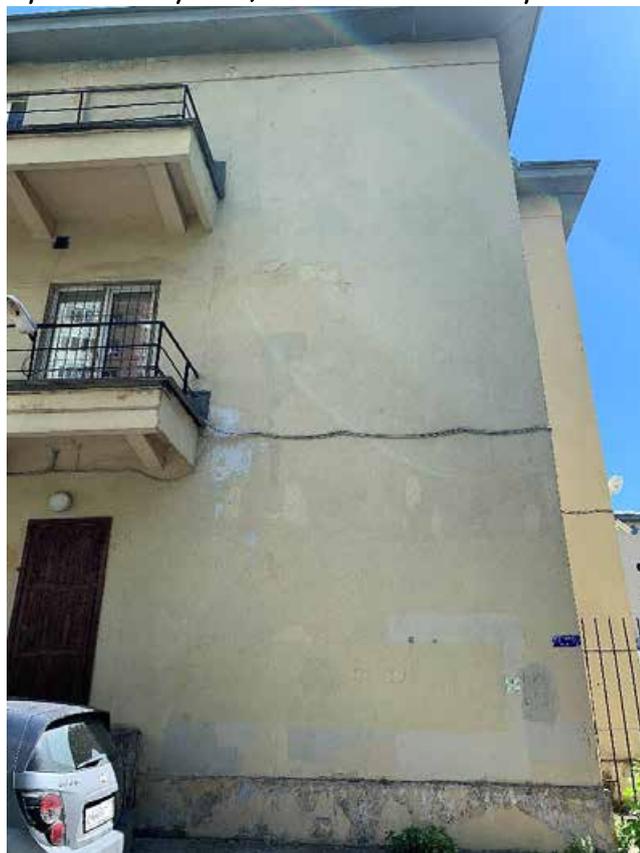
*Фото №4.2. Фрагмент бокового фасада. Наблюдается деструкция красочного и штукатурного слоя, общая загрязненность фасада, поздние ремонтные вмешательства.*

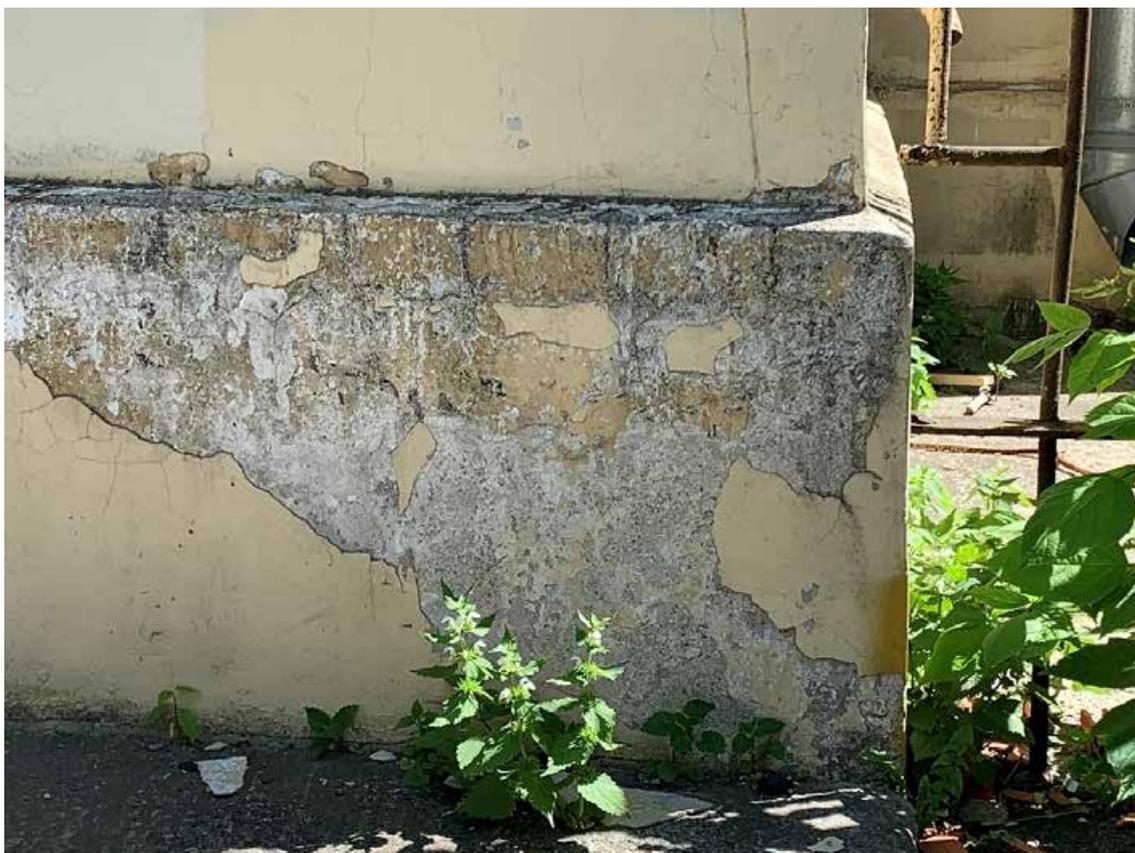
*Фото №43. Фрагмент цоколя докового фасада. Фрагмент докового фасада. Наблюдается деструкция красочного слоя, общая загрязненность.*

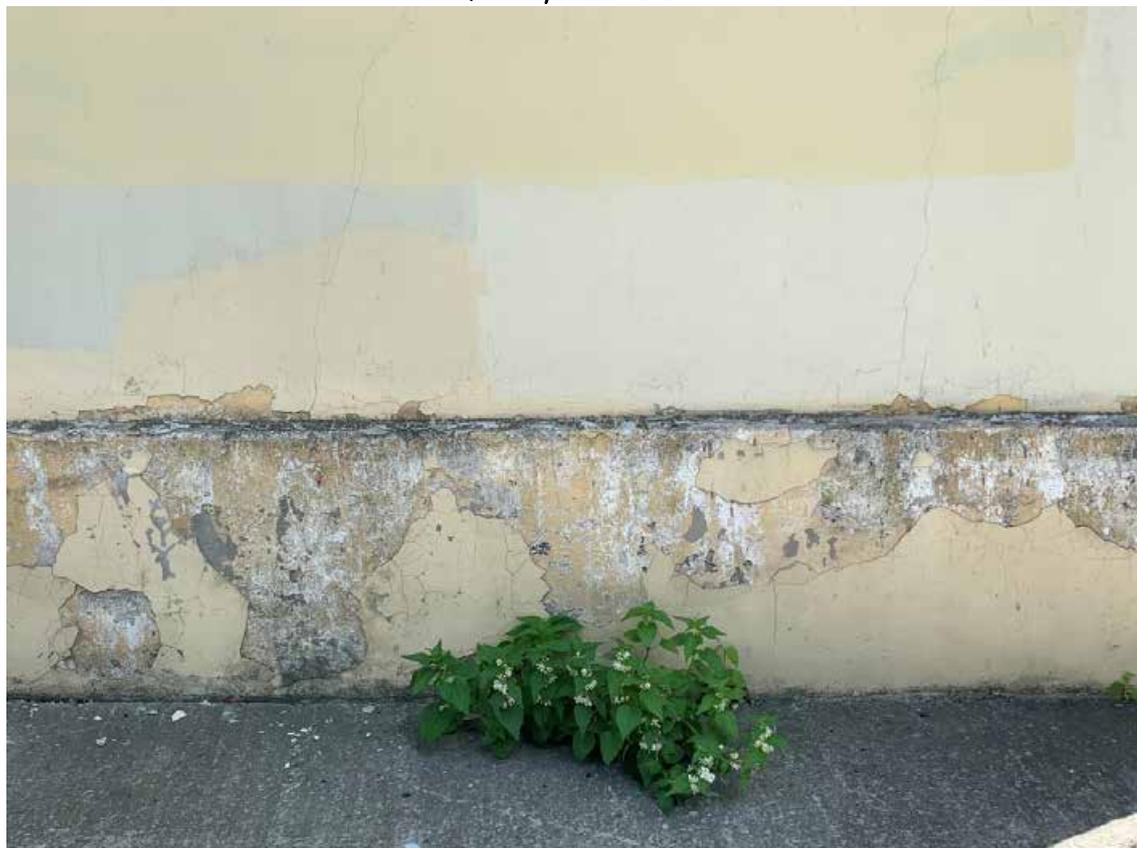
*Фото №44. Фрагмент цоколя докового фасада. Фрагмент докового фасада. Наблюдается деструкция красочного слоя, общая загрязненность.*

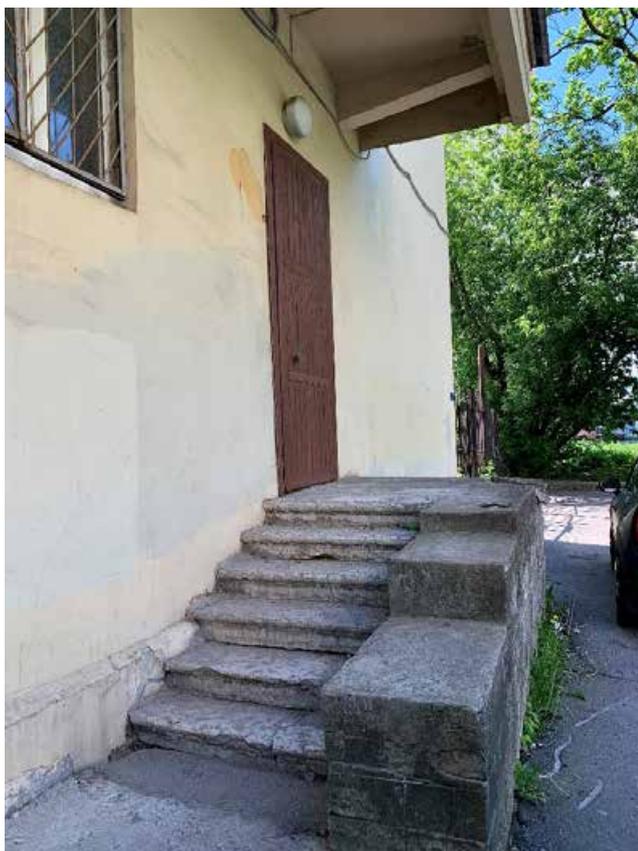
*Фото №45. Фрагмент входной деревянной двери докового фасада. Наблюдается деградация красочного слоя, общая загрязненность, поздние ремонтные вмешательства*

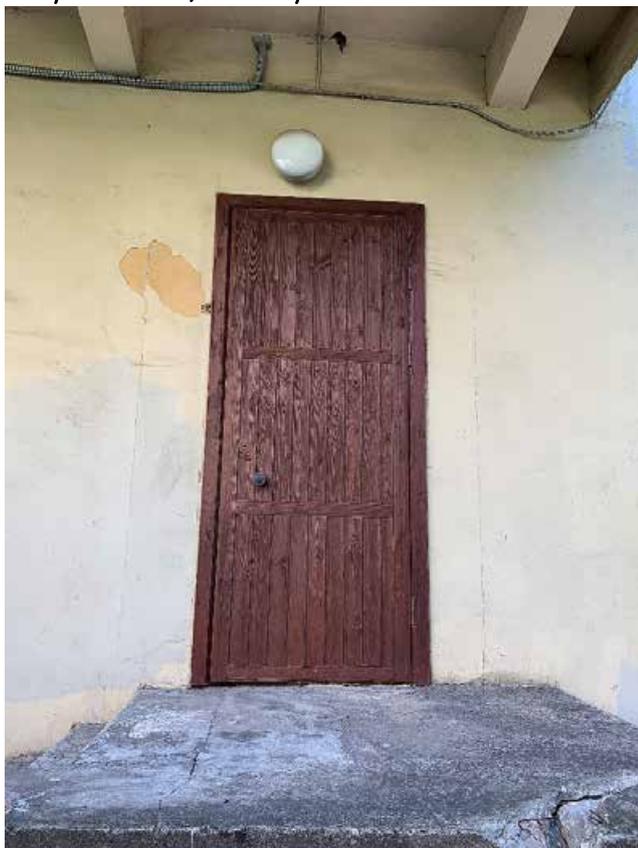
*Фото №46. Фрагмент входной деревянной двери докового фасада. Наблюдается деградация красочного слоя, общая загрязненность, поздние ремонтные вмешательства*

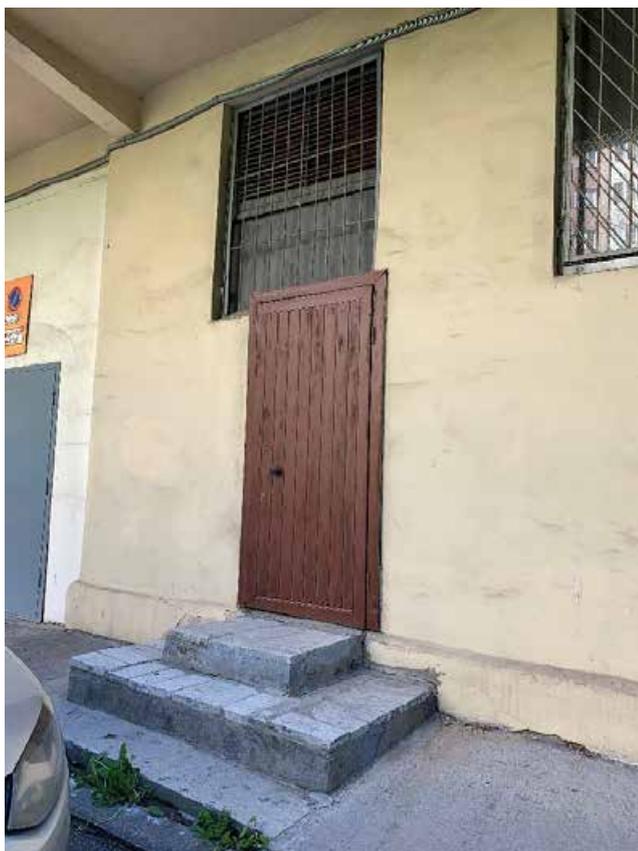
*Фото №4.7. Фрагмент входной деревянной двери докового фасада. Наблюдается деструкция красочного слоя, общая загрязненность.*

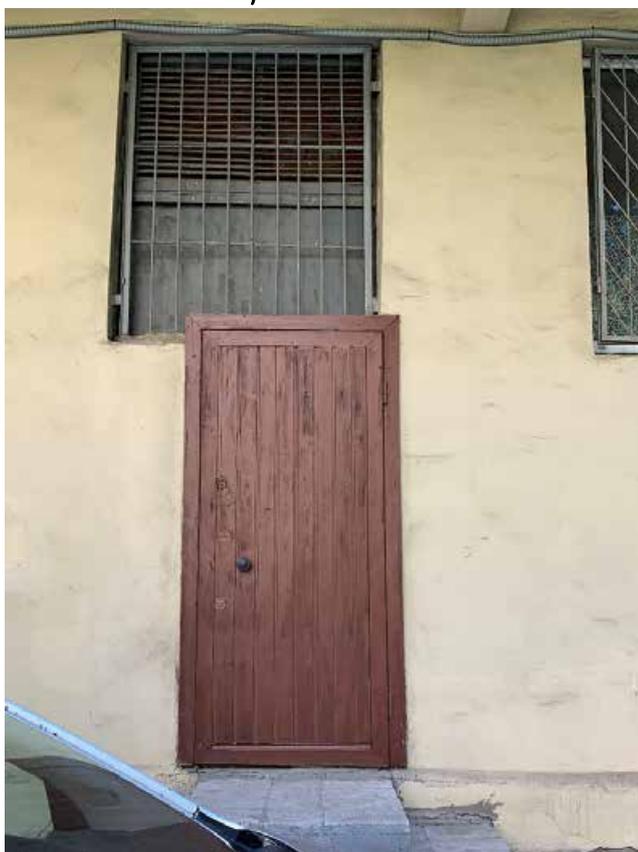
*Фото №4.8. Фрагмент входной деревянной двери докового фасада. Наблюдается деструкция красочного слоя, общая загрязненность.*
