**АКТ**

**по результатам проведения государственной историко-культурной экспертизы проектной документации на проведение работ по сохранению выявленного объекта культурного наследия «Дом культуры им.В.И.Ленина завода "Большевик"», расположенного по адресу: г. Санкт-Петербург, пр. Обуховской Обороны, д. 223, лит. А (Обуховской Обороны пр., 223), в части ремонта и реставрации фасадов, - «Разработка проектной документации на проведение работ по сохранению выявленного объекта культурного наследия «Дом культуры им. В.И. Ленина завода «Большевик»», расположенного по адресу: Санкт-Петербург, пр. Обуховской обороны, д. 223, лит. А (ремонт и реставрация фасадов)», разработанной ООО «АРМ «Арх-Рест» в 2022 г., шифр 0372200086922000004-01, с целью определения соответствия проектной документации требованиям законодательства Российской Федерации в области государственной охраны объектов культурного наследия**

06.10.2022 г.

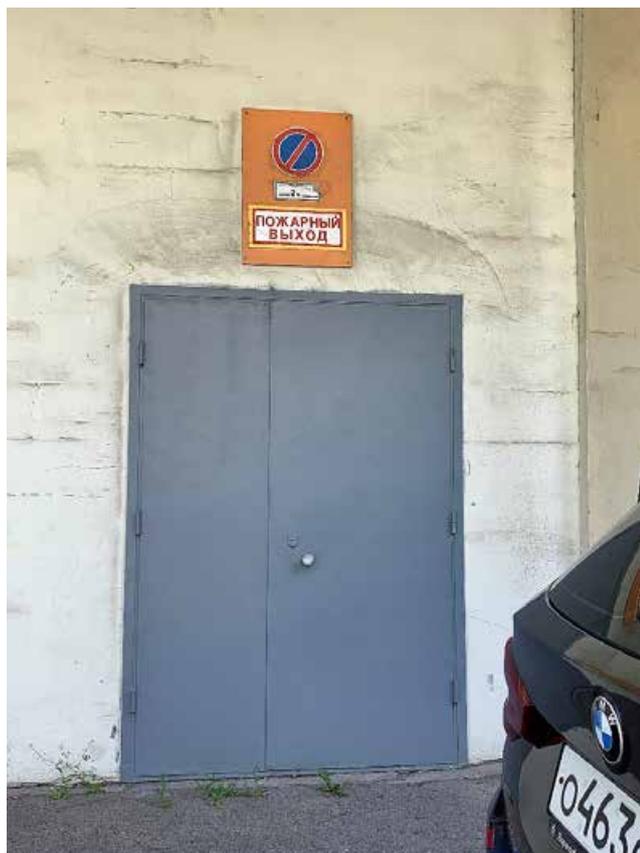
*Фото №49. Фрагмент входной металлической двери докового фасада. Наблюдается деградация красочного слоя, общая загрязненность.*

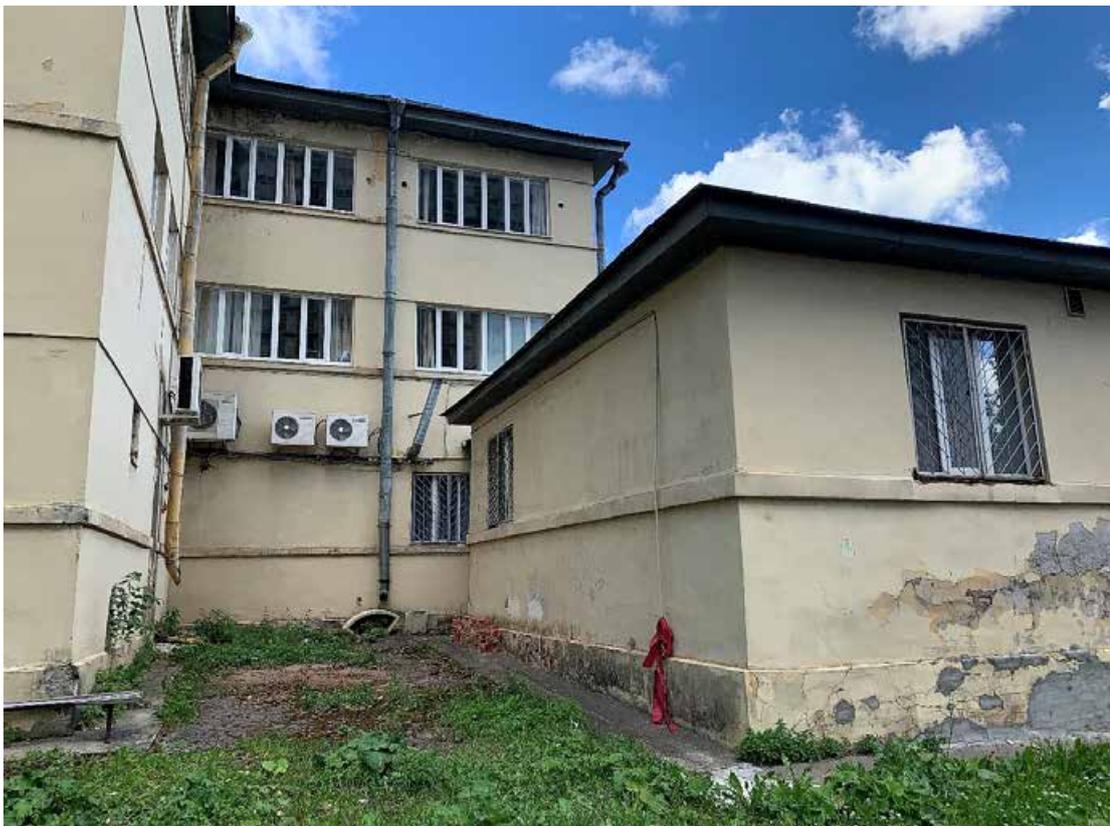
*Фото №52. Общий вид дворового фасада. Наблюдается деградация красочного и штукатурного слоя, современные стеклопакеты, общая загрязненность фасада, многочисленные волосяные трещины по красочному слою.*

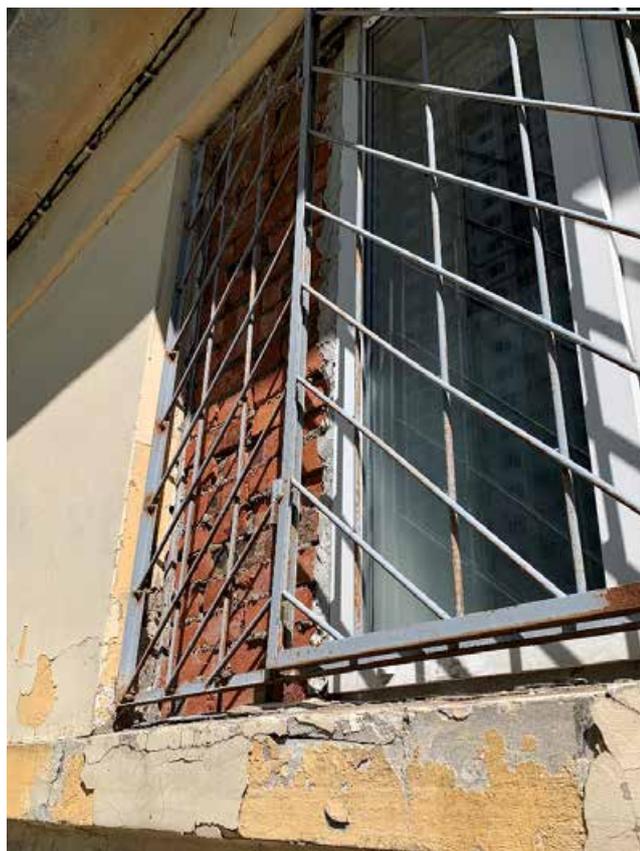
*Фото №68. Фрагмент оконного проема. Наблюдается частичное заложение проема кирпичом.*

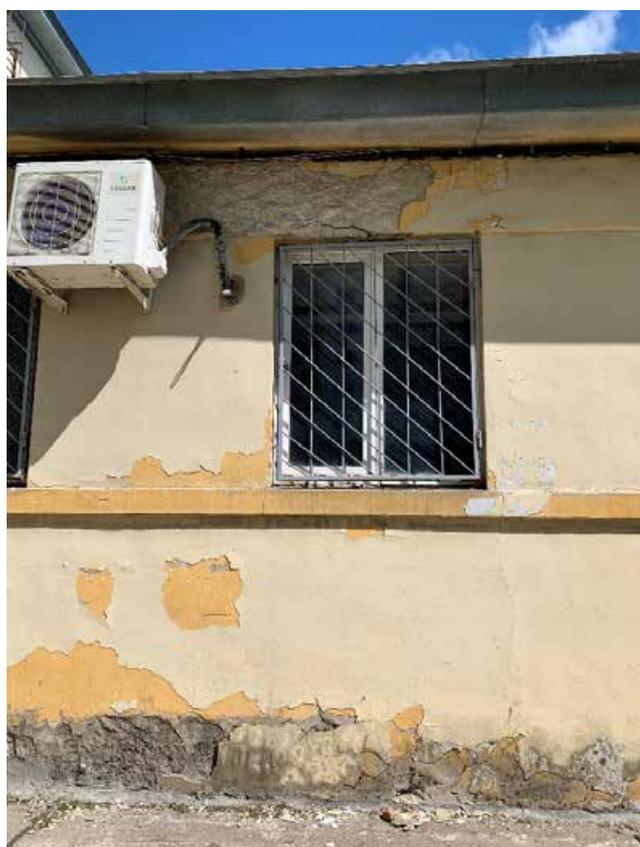
*Фото №69. Фрагмент дворового фасада. Наблюдается деградация красочного и штукатурного слоя с сетью волосяных трещин, общая загрязненность фасада.*

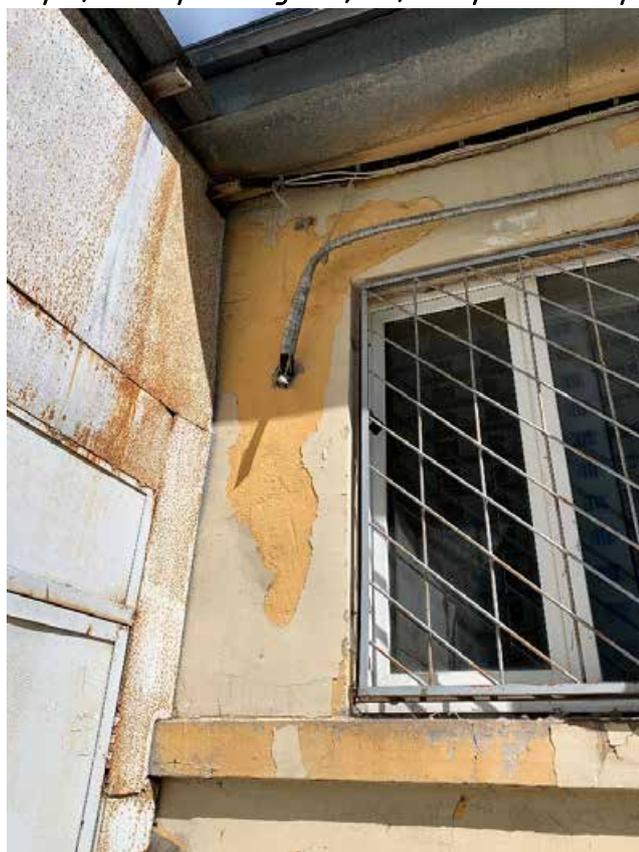
*Фото №71. Фрагмент оконного проема. Наблюдается деструкция красочного и штукатурного слоя, многочисленные волосяные трещины по красочному слою, общая загрязненность фасада.*

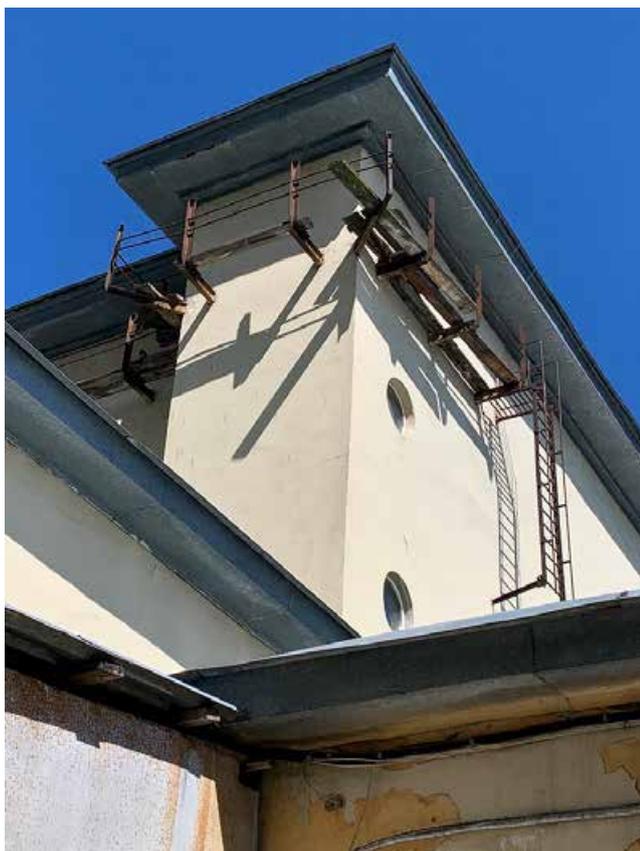
*Фото №73. Фрагмент дворового фасада. Наблюдается деградация красочного и штукатурного слоя, сеть волосяных трещин, общая загрязненность фасада.*

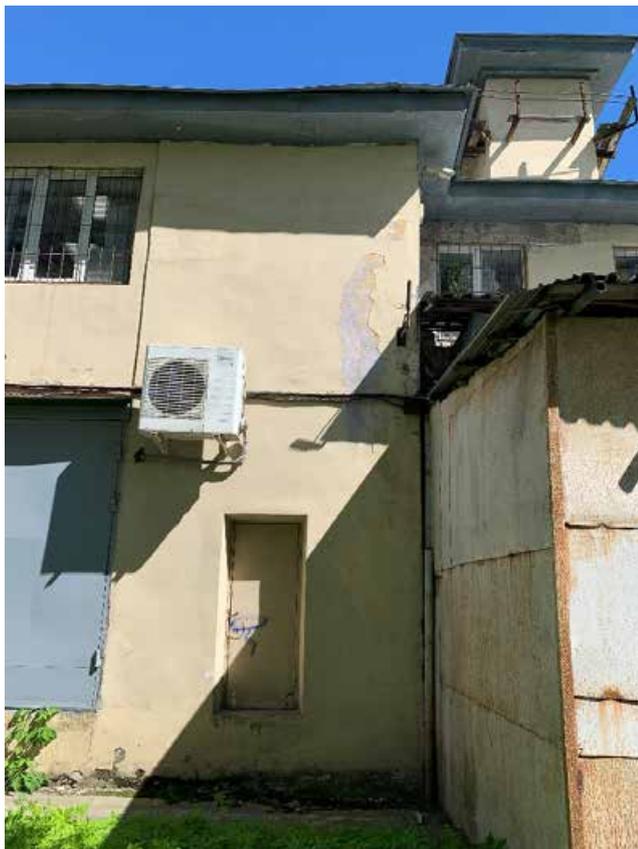
*Фото №75. Фрагмент дворового фасада. Наблюдается деструкция красочного и штукатурного слоя, сеть волосяных трещин, общая загрязненность фасада.*

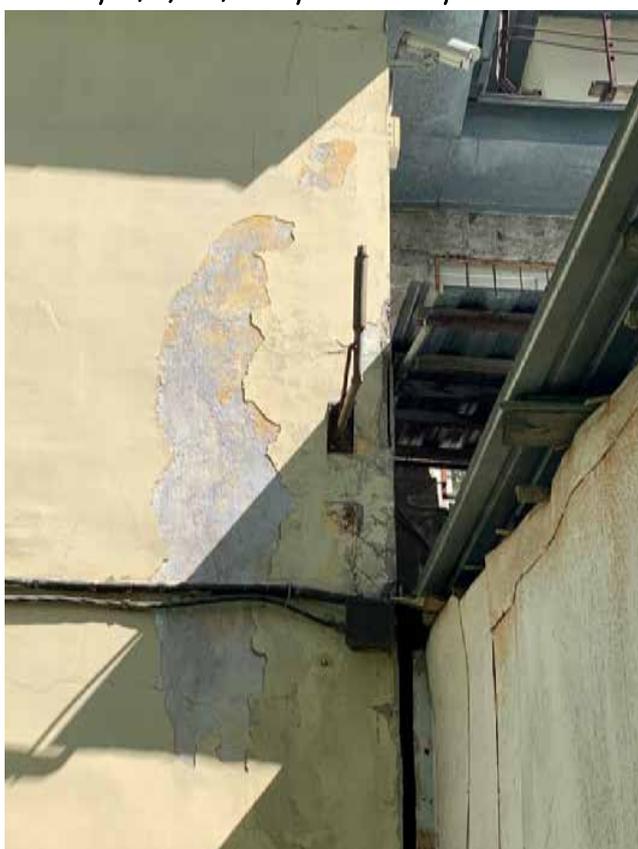
*Фото №76. Фрагмент фасада. Наблюдается деструкция красочного и штукатурного слоя, сеть волосяных трещин, общая загрязненность фасада.*

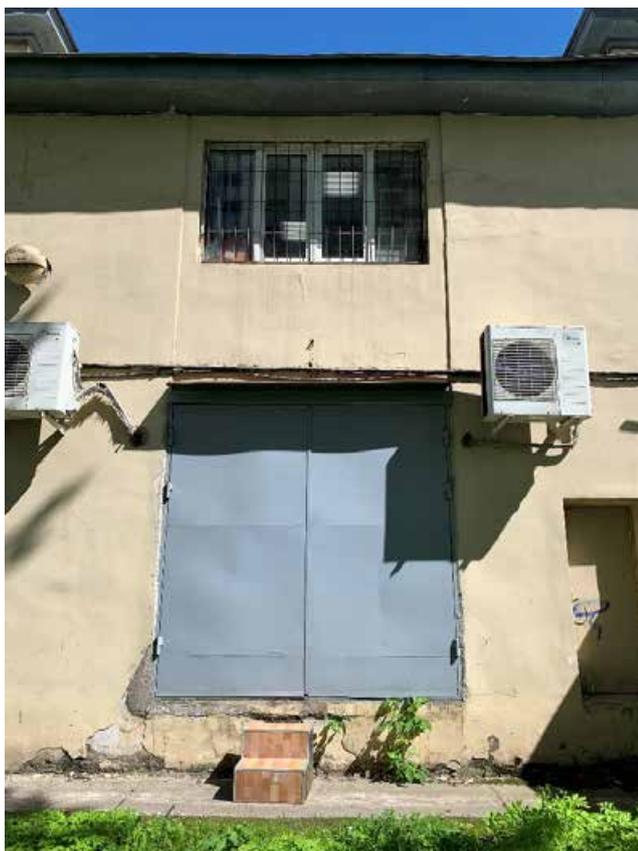
*Фото №77. Фрагмент дворового фасада. Наблюдается деструкция красочного и штукатурного слоя сеть волосяных трещин, общая загрязненность фасада.*

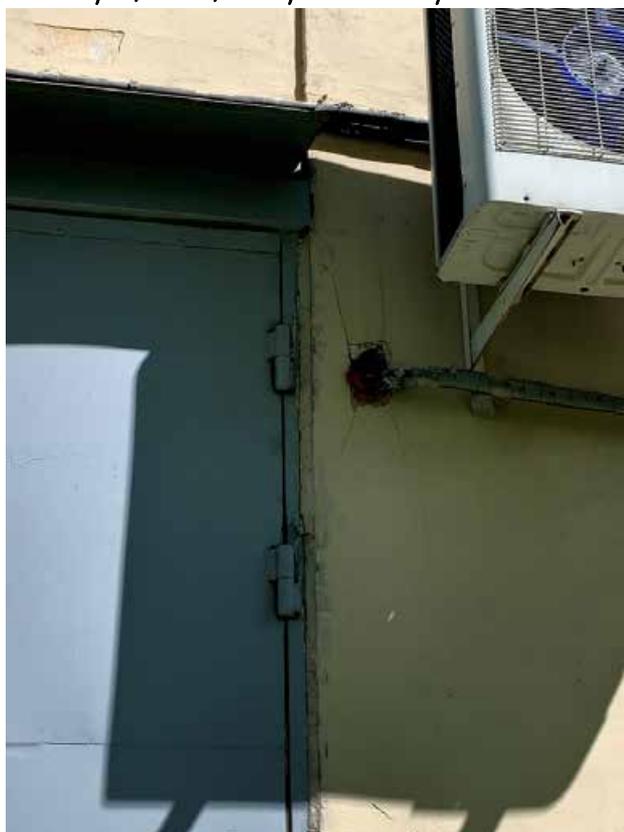
*Фото №78. Фрагмент металлический ворот. Фрагмент дворового фасада. Наблюдается деструкция штукатурного слоя, сеть волосяных трещин, общая загрязненность.*

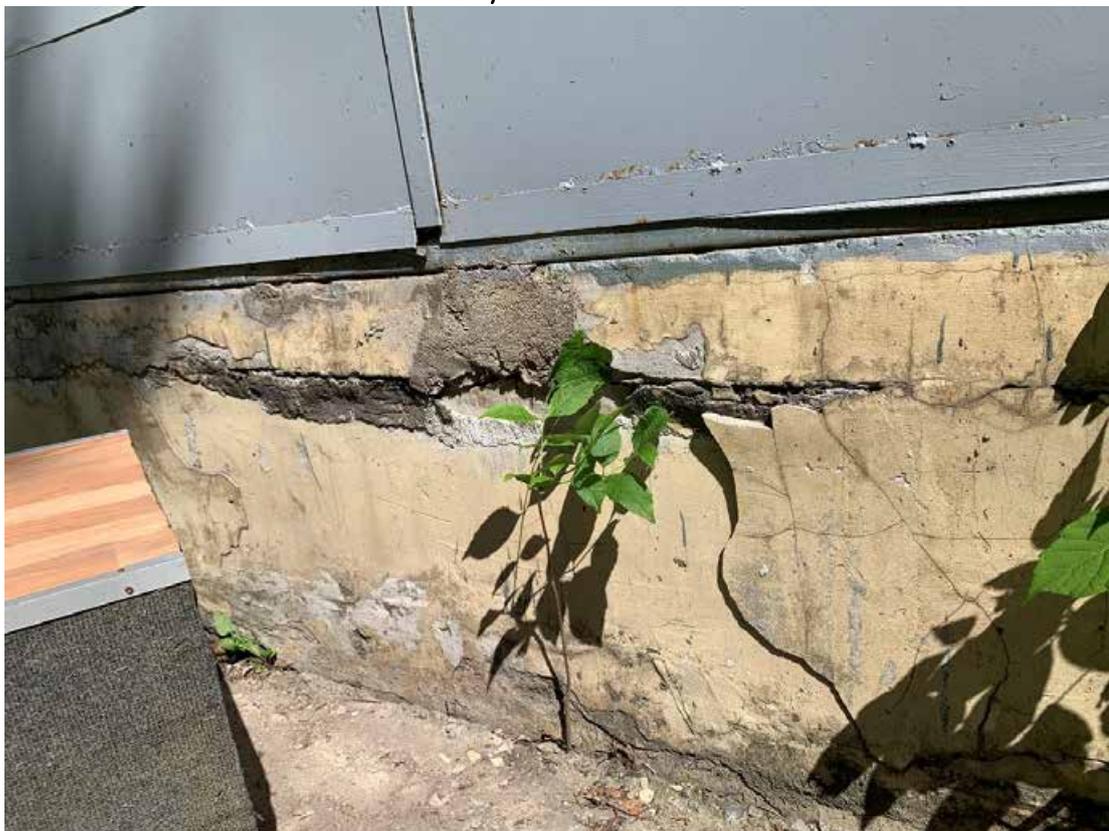
*Фото №80. Фрагмент металлических ворот. Наблюдается отслоение красочного, деструкция штукатурного слоя, общая загрязненность.*

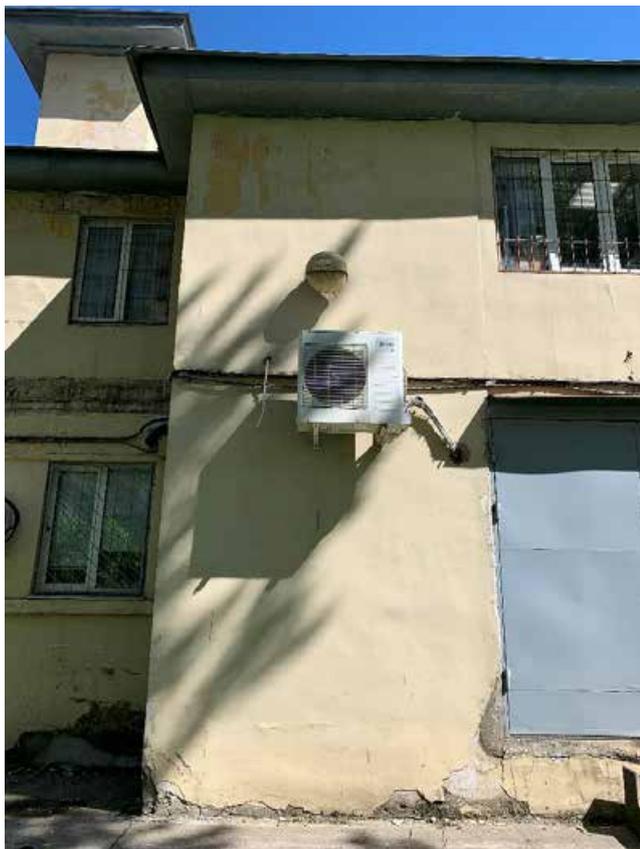
*Фото №81. Фрагмент дворового фасада. Наблюдается деструкция красочного и штукатурного слоя, общая загрязненность фасада.*

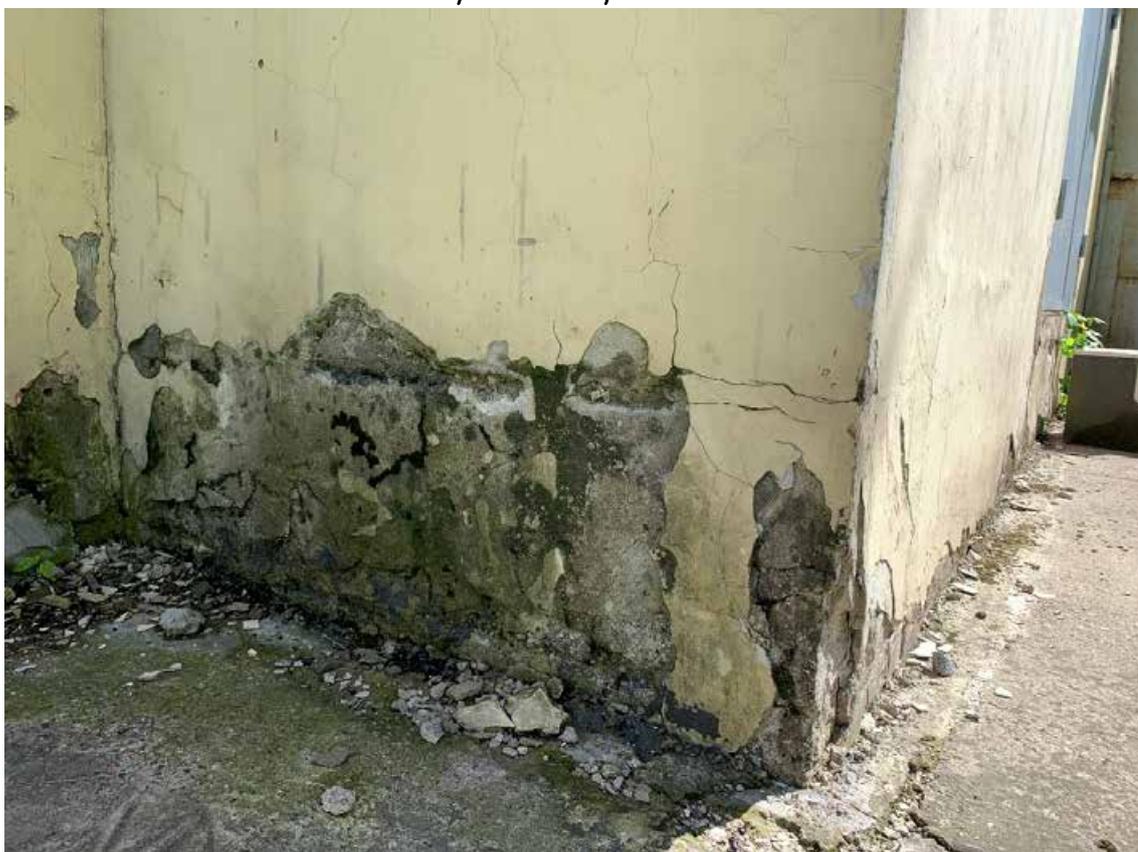
*Фото №82. Фрагмент цоколя фасада. Наблюдается деструкция красочного и штукатурного слоя, биопоражения, общая загрязненность.*

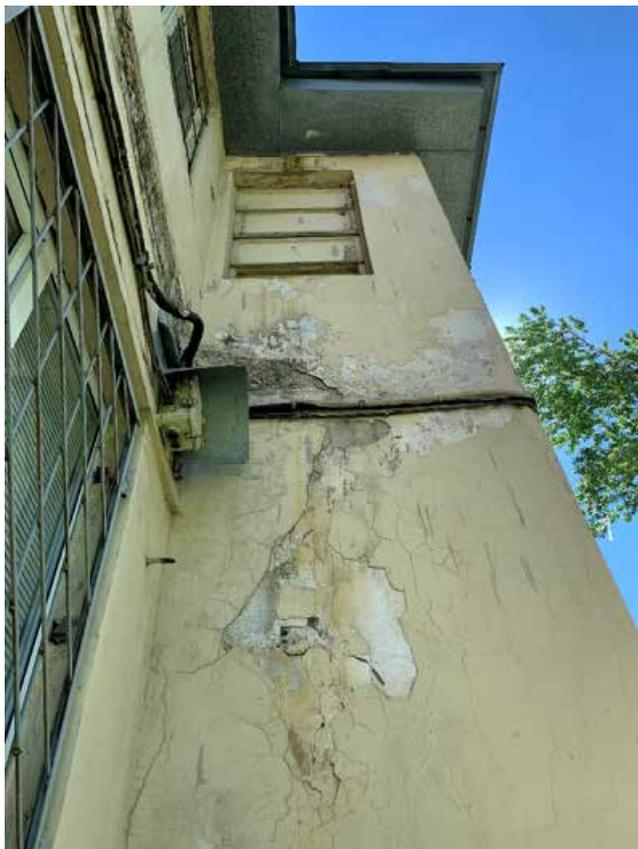
*Фото №83. Фрагмент дворового фасада. Наблюдается деструкция красочного и штукатурного слоя, сеть волосяных трещин, общая загрязненность.*

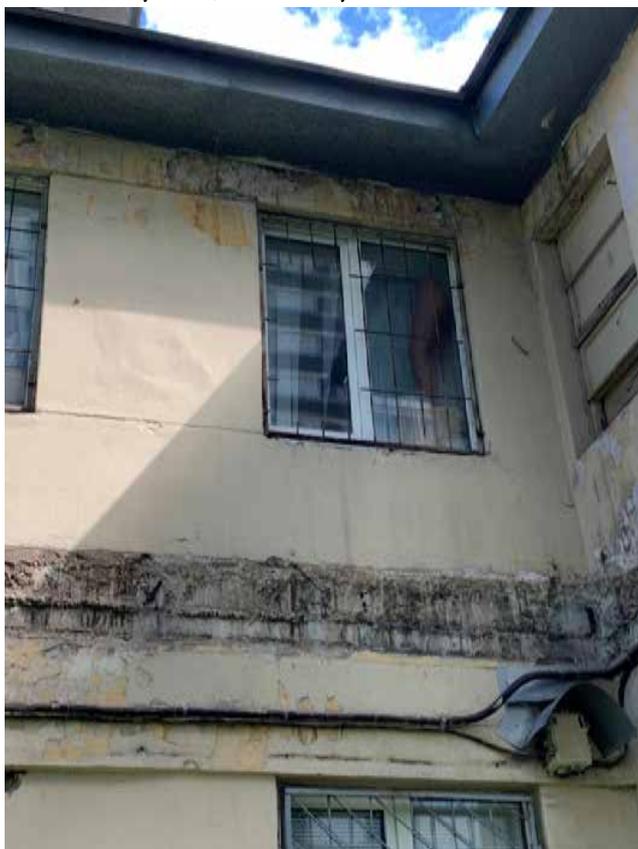
*Фото №84. Фрагмент фасада. Наблюдается деструкция красочного и штукатурного слоя, сеть волосяных трещин, общая загрязненность.*

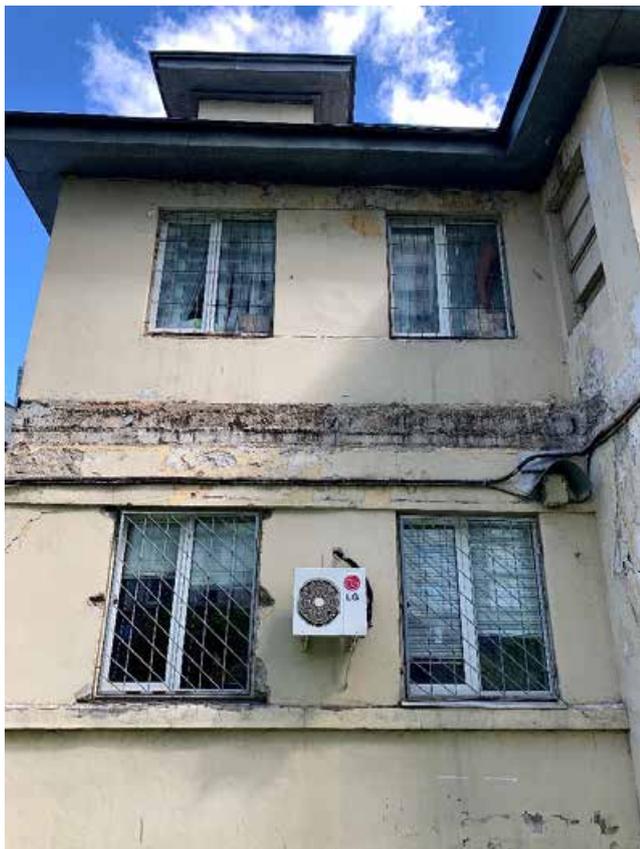
*Фото №85. Фрагмент фасада. Наблюдается деструкция красочного и штукатурного слоя, сеть волосяных трещин, общая загрязненность.*

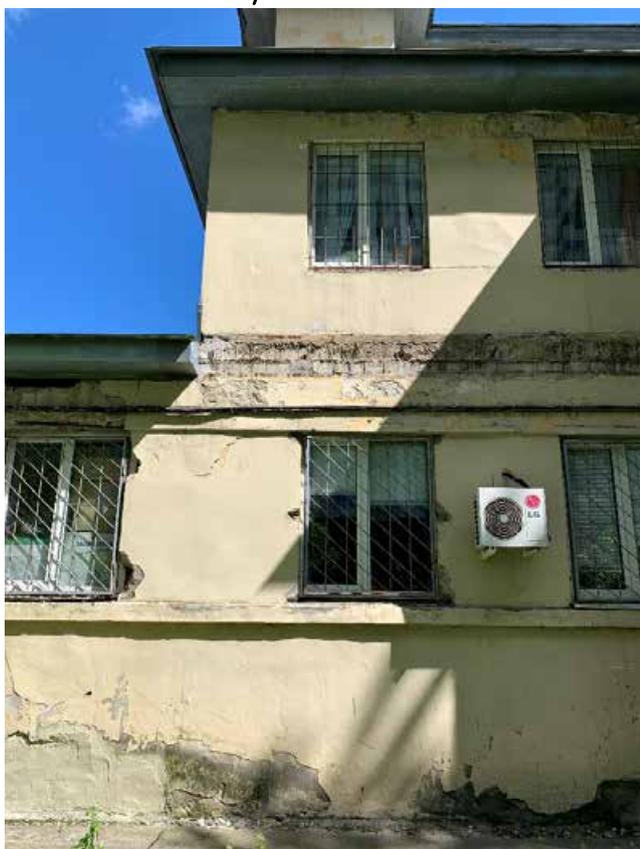
*Фото №86. Фрагмент фасада. Наблюдается деструкция красочного и штукатурного слоя, сеть волосяных трещин, общая загрязненность.*

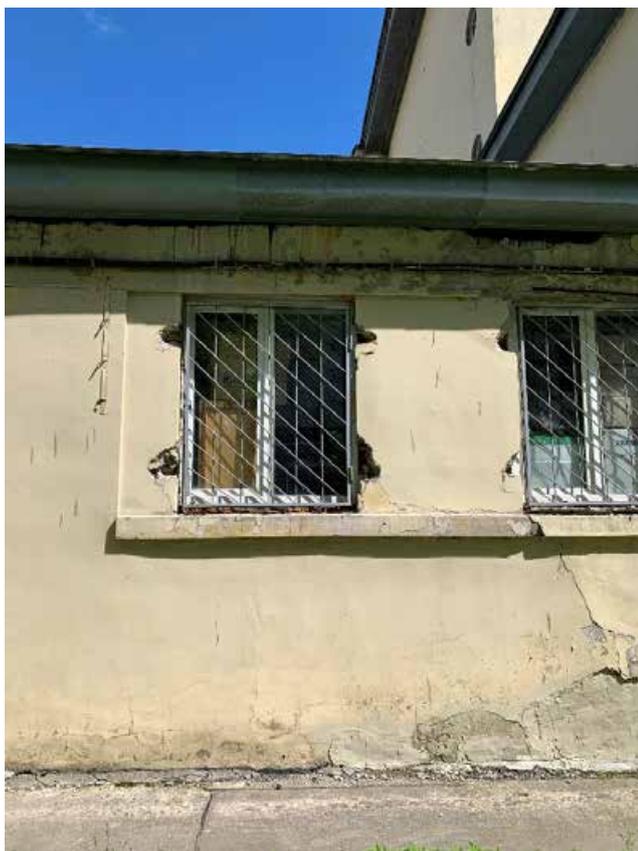
*Фото №87. Фрагмент оконных проемов. Наблюдается деструкция красочного и штукатурного слоя, сеть волосяных трещин, общая загрязненность.*

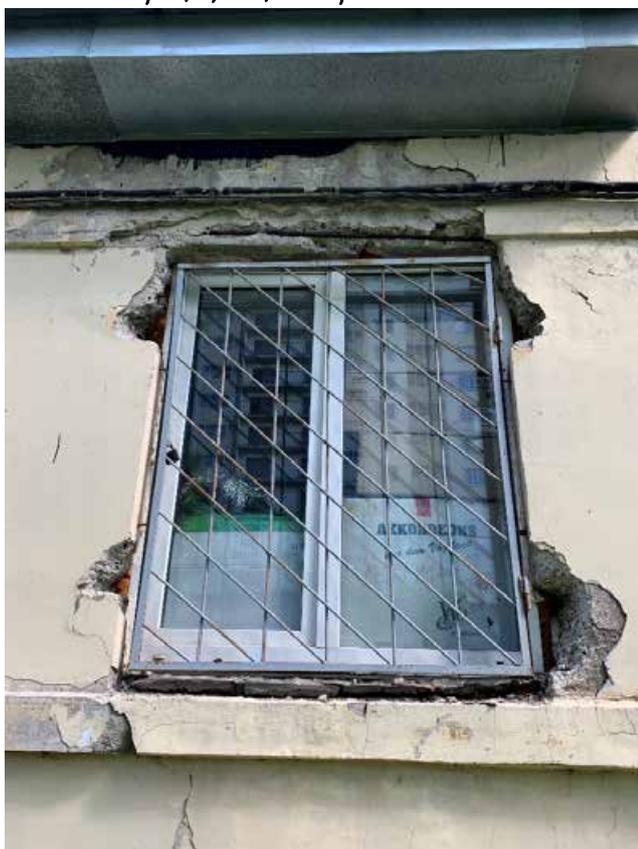
*Фото №88. Фрагмент оконного проема. Наблюдается деструкция красочного и штукатурного слоя, сколы, трещины, общая загрязненность.*

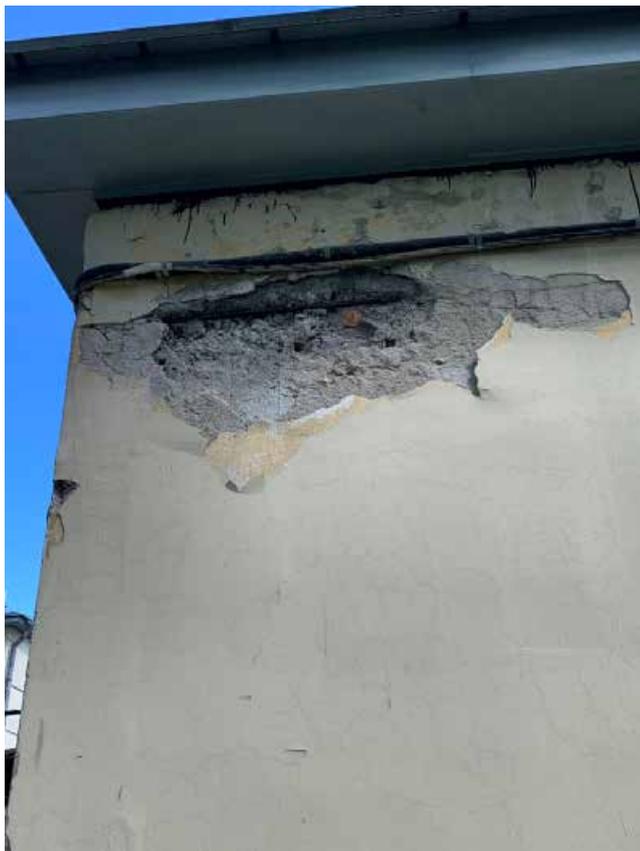
*Фото №91. Фрагмент фасада. Наблюдается деструкция красочного и штукатурного слоя, сеть волосяных трещин, общая загрязненность.*

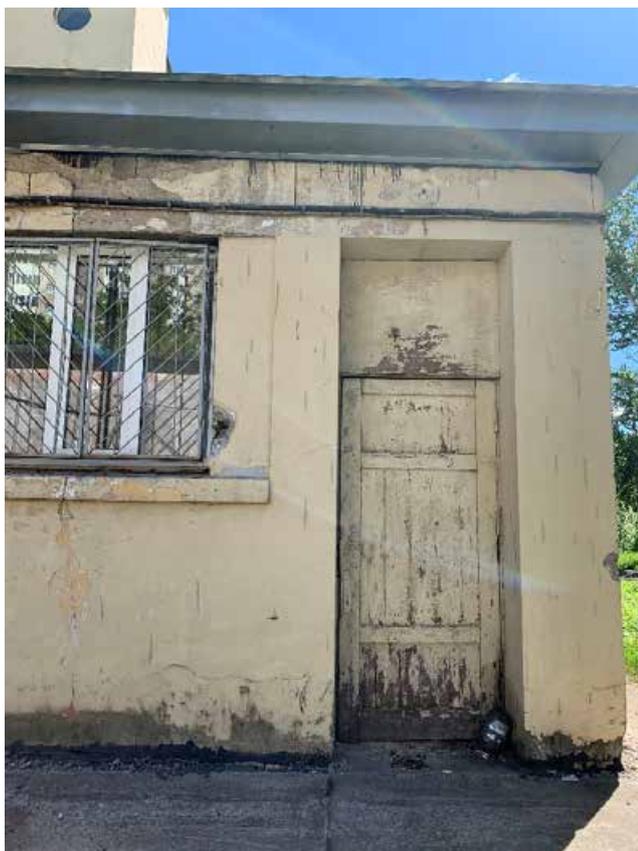
*Фото №93. Фрагмент дворового фасада. Наблюдается общая деструкция красочного и штукатурного слоя, сеть волосяных трещин, общая загрязненность.*

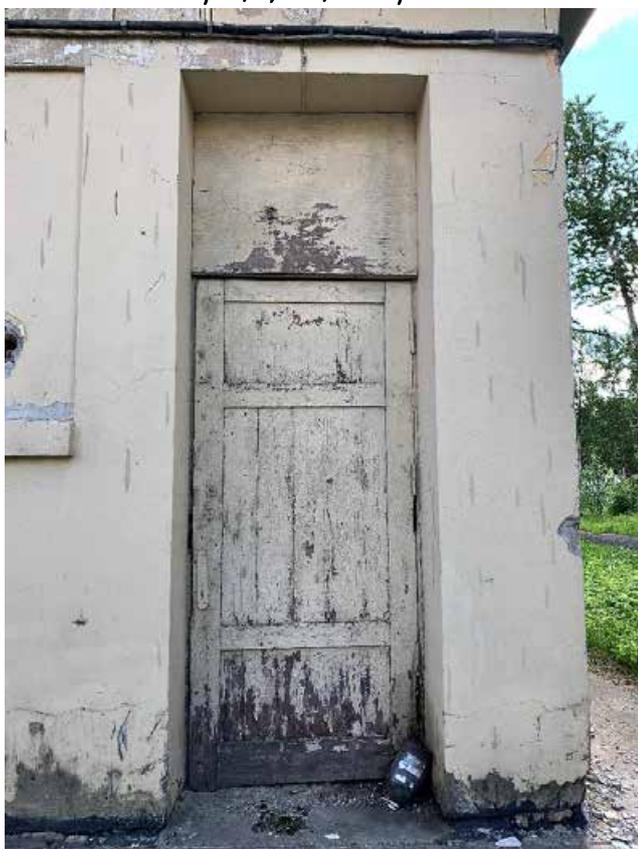
*Фото №94. Фрагмент входной деревянной двери. Наблюдается деструкция красочного слоя, общая загрязненность.*

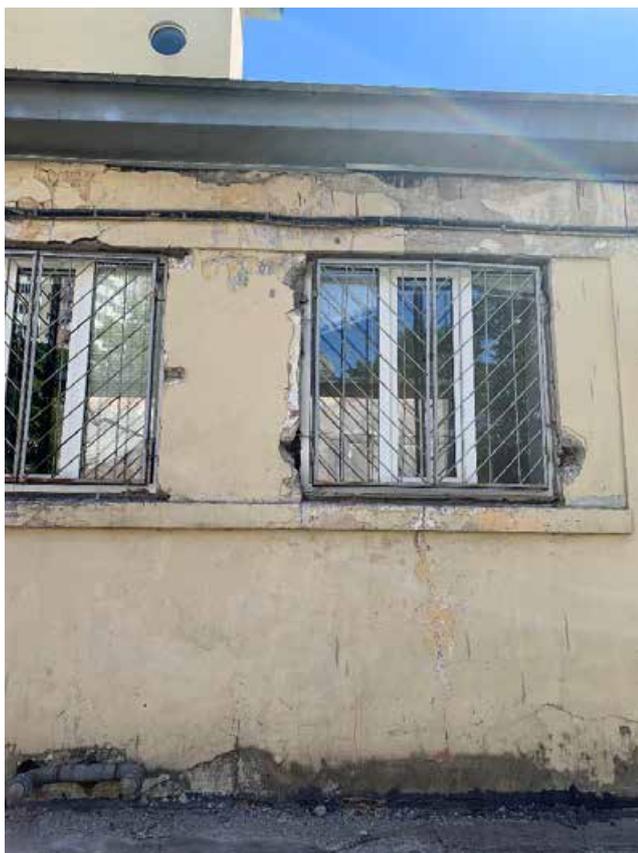
*Фото №95. Фрагмент оконных проемов. Наблюдается общая деструкция красочного и штукатурного слоя, сеть волосяных трещин, общая загрязненность.*

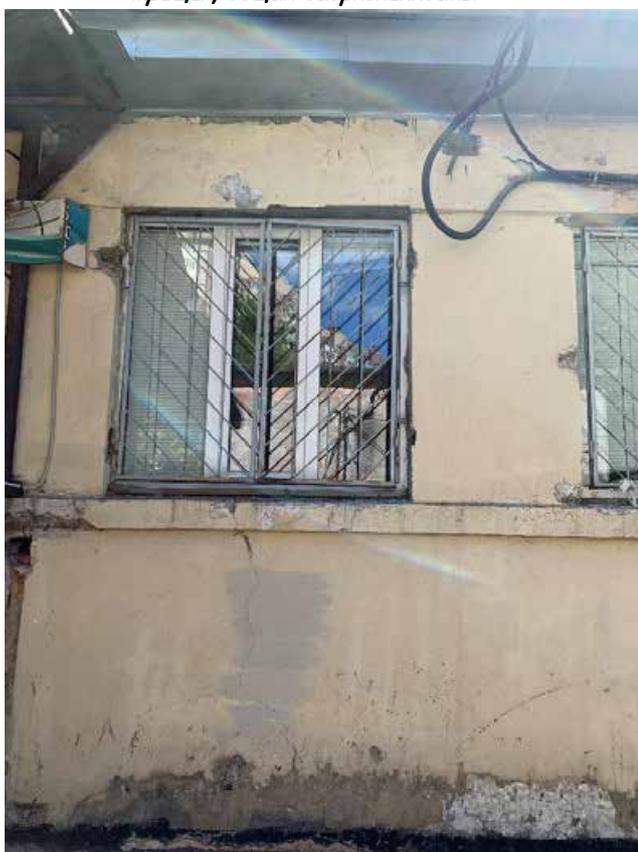
*Фото №96. Фрагмент оконных проемов. Наблюдается общая деструкция красочного и штукатурного слоя, сеть волосяных трещин, общая загрязненность.*

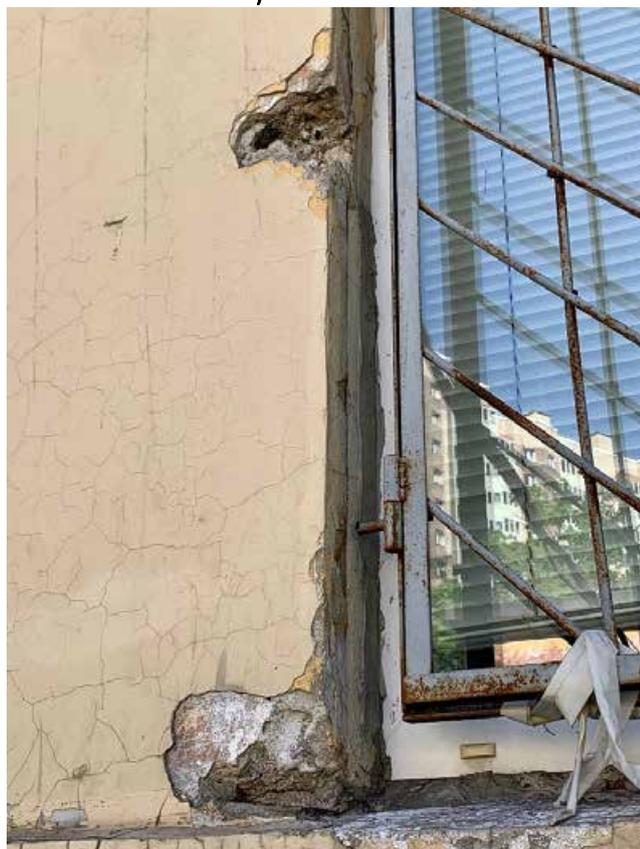
*Фото №98. Фрагмент оконного проема. Наблюдаются деструкция красочного и штукатурного слоя, сколы, сеть волосяных трещин, общая загрязненность.*

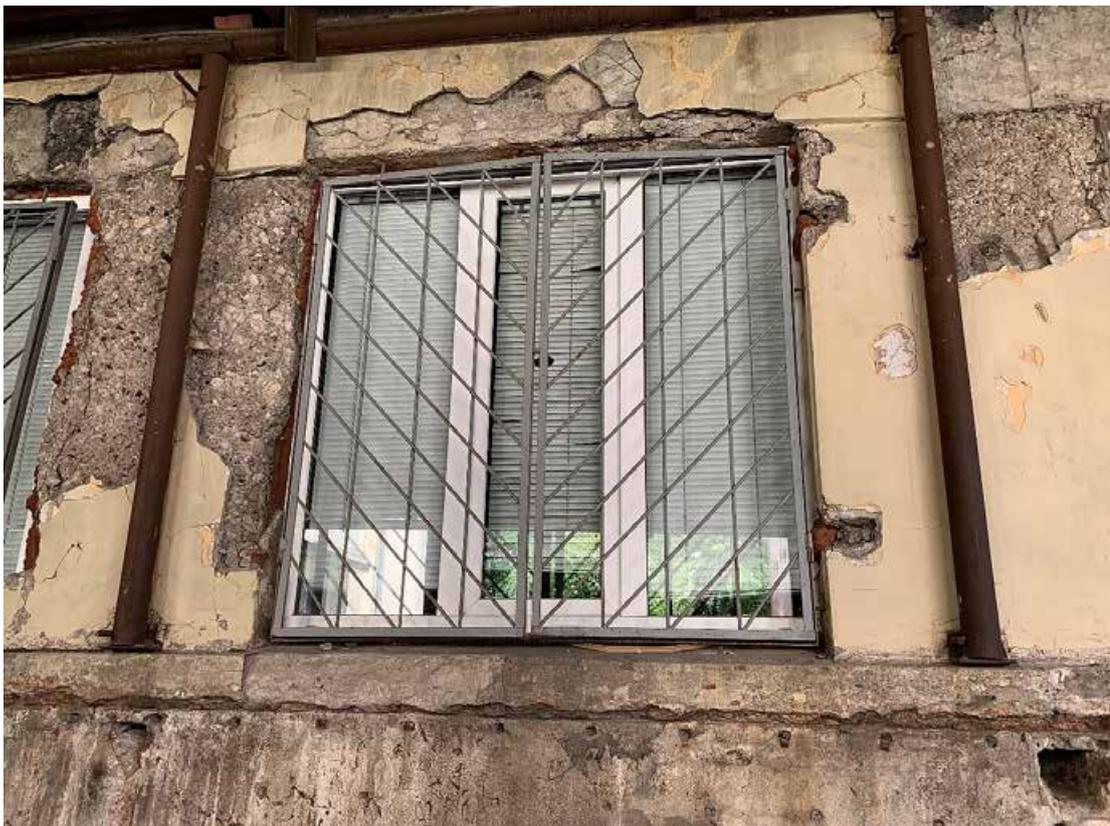
*Фото №101. Фрагмент оконного проема. Наблюдаются деструкция красочного и штукатурного слоя, сколы, трещины, общая загрязненность.*

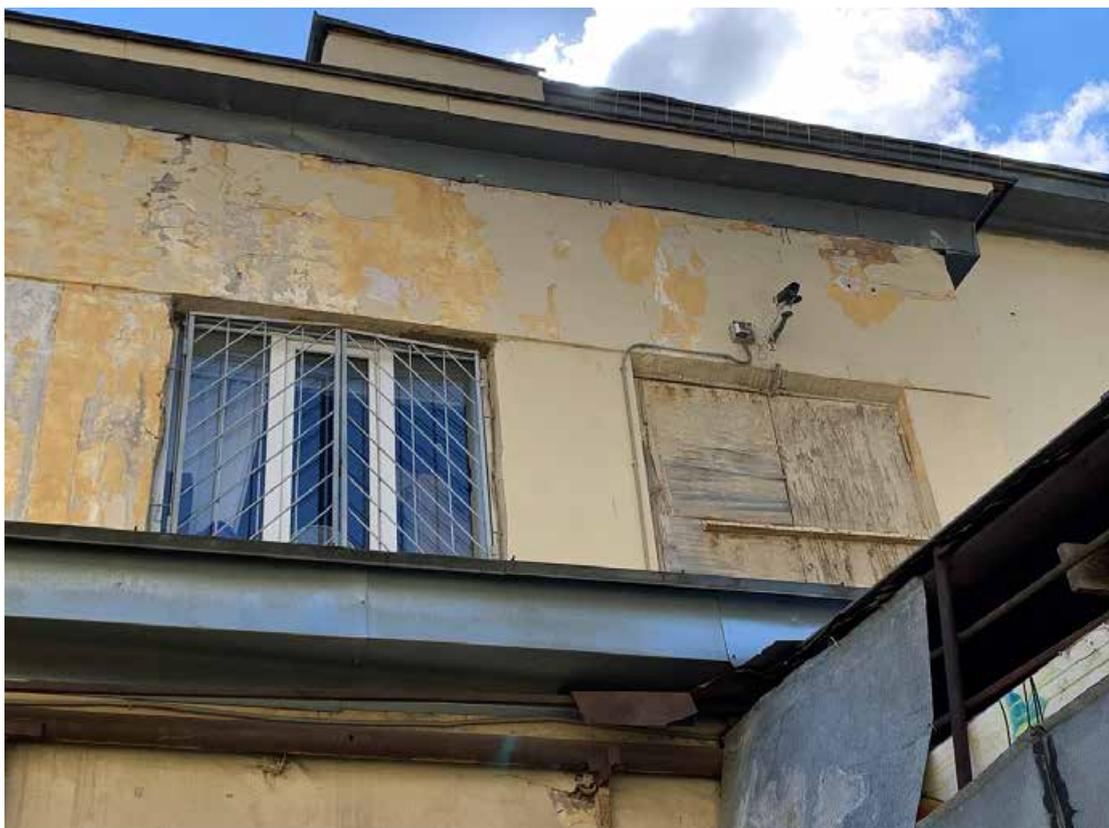
*Фото №87. Фрагмент фасада. Наблюдаются деградация красочного и штукатурного слоя, общая загрязненность.*

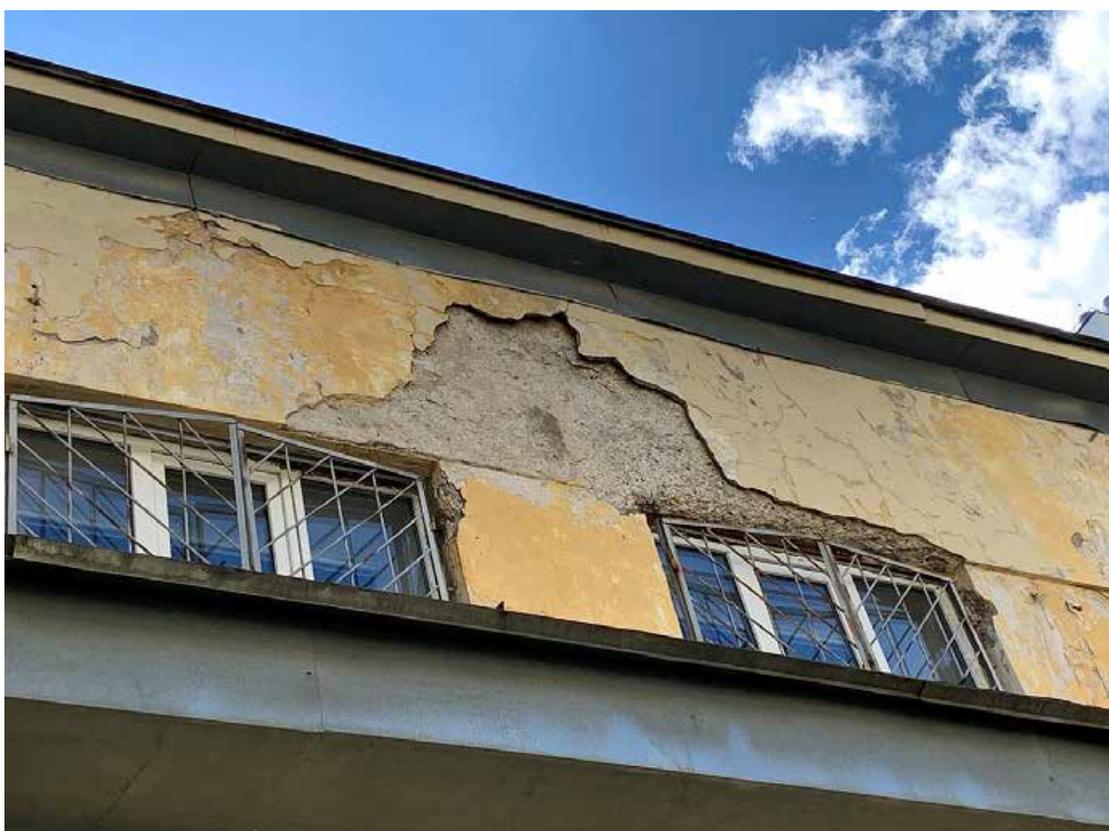
*Фото №88. Фрагмент фасада. Наблюдаются деградация красочного и штукатурного слоя, сколы, общая загрязненность.*

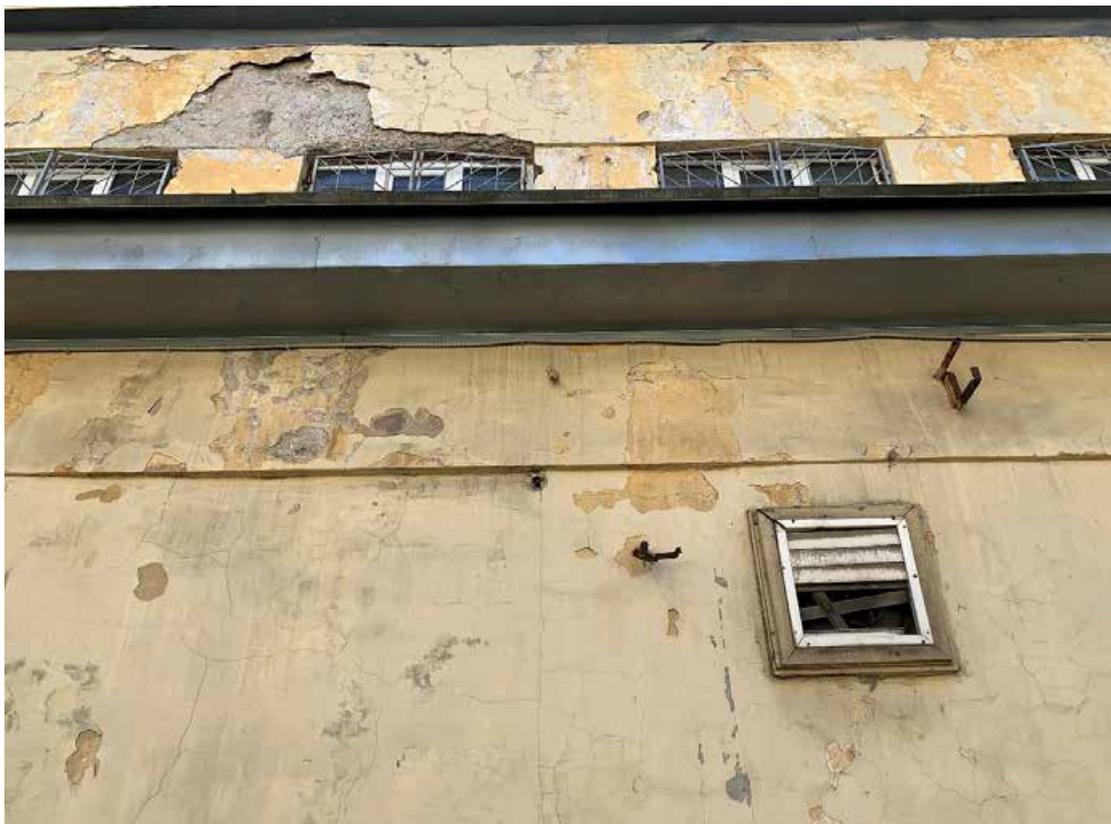
*Фото №107. Фрагмент фасада. Наблюдаются деградация красочного и штукатурного слоя, общая загрязненность.*

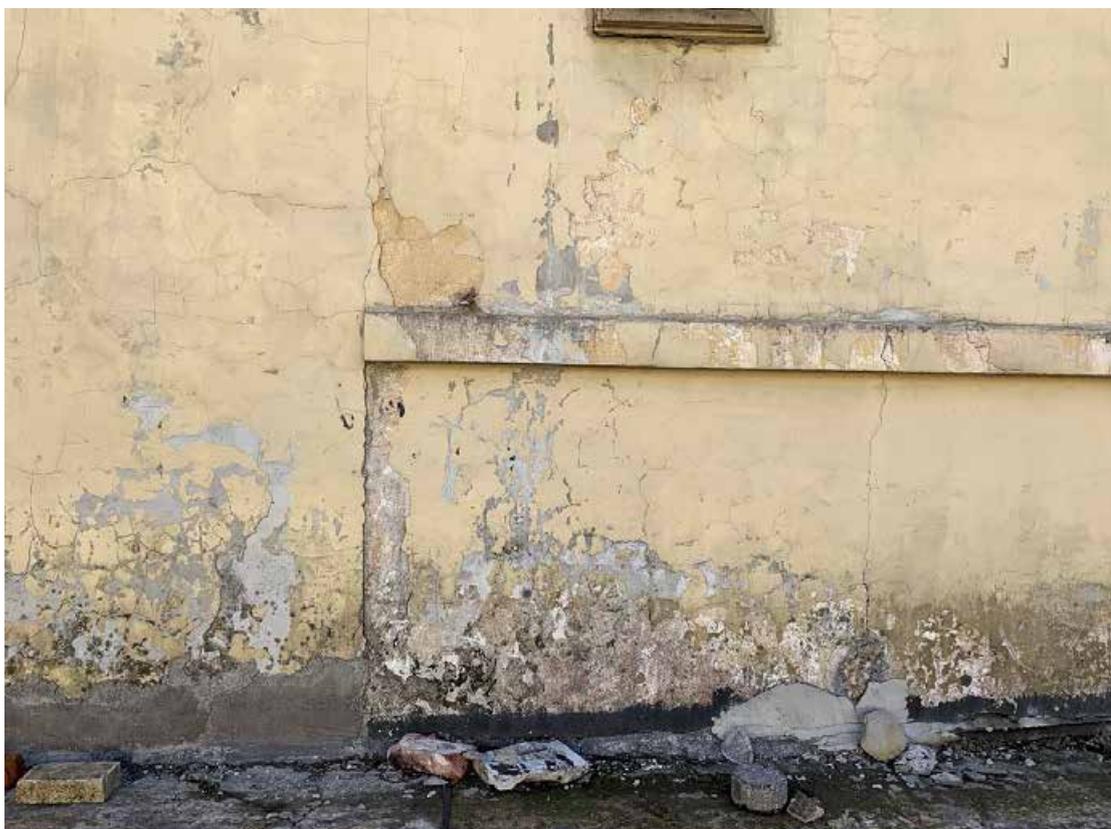
*Фото №108. Фрагмент фасада. Наблюдаются деградация красочного и штукатурного слоя, биопоражения, общая загрязненность.*

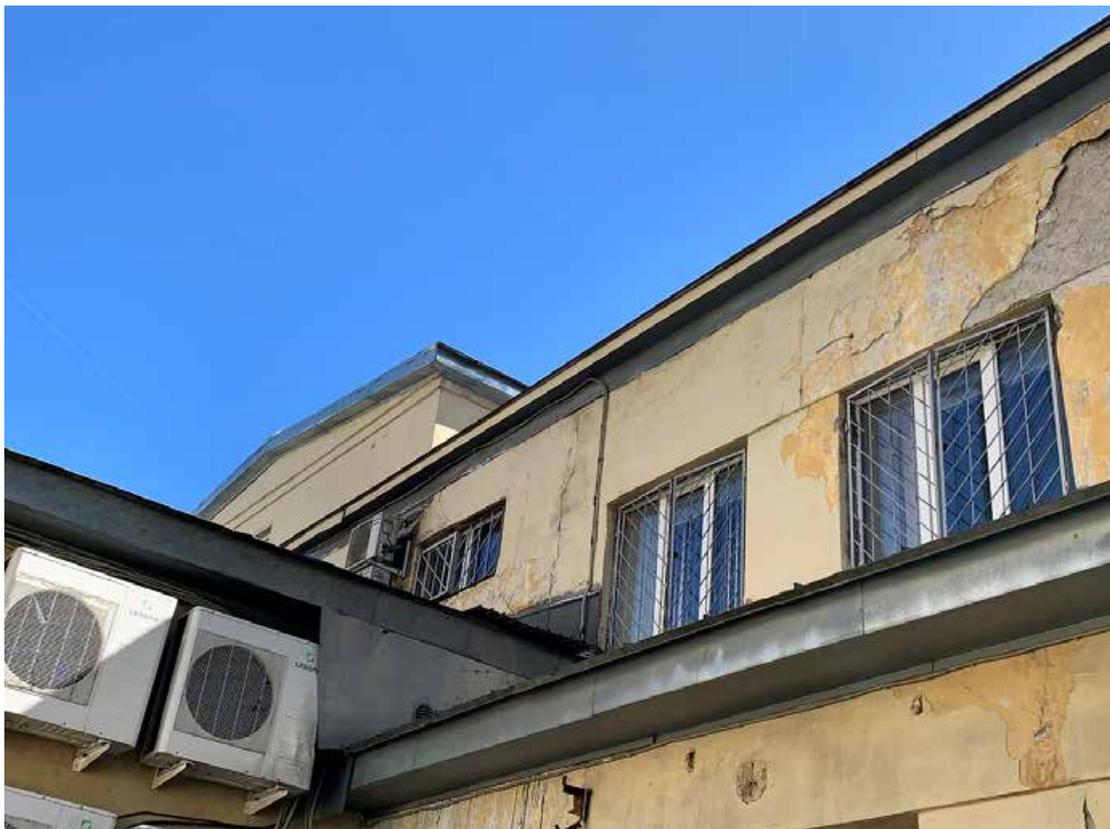
*Фото №109. Фрагмент фасада. Наблюдаются деградация красочного и штукатурного слоя, трещины, общая загрязненность.*

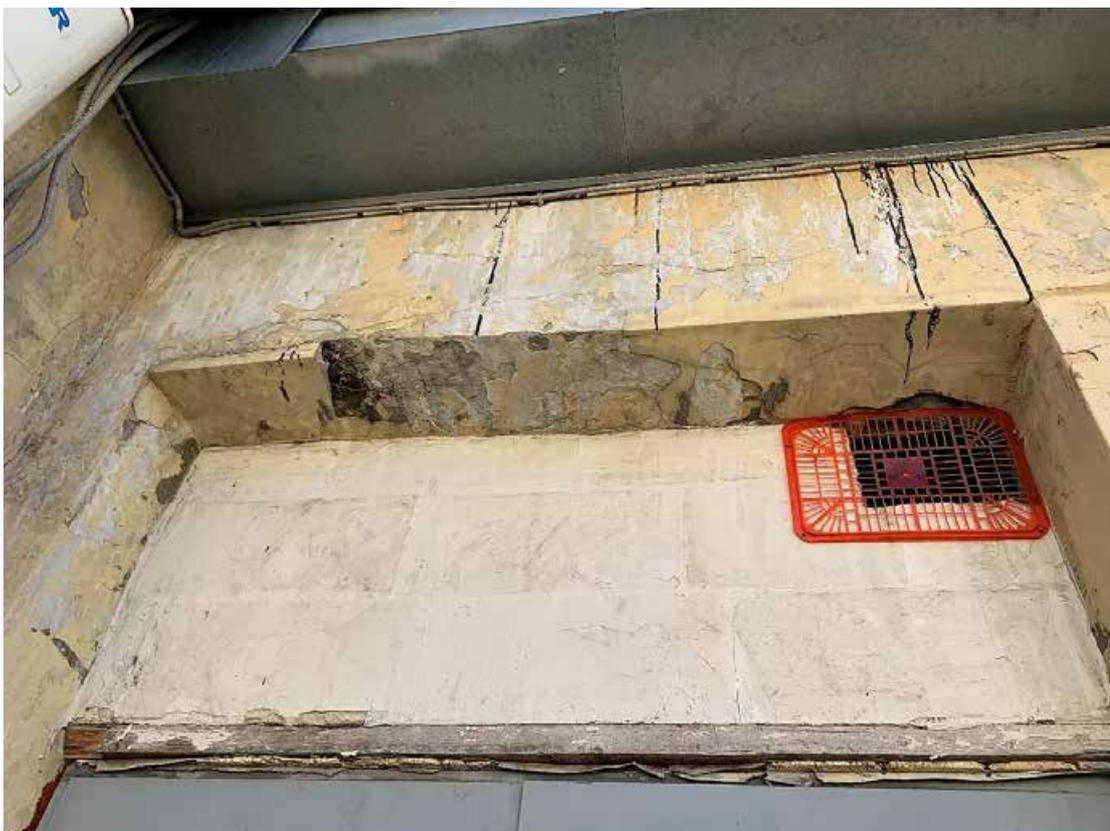
*Фото №111. Фрагмент фасада. Наблюдаются деструкция красочного и штукатурного слоя, сколы, общая загрязненность.*
