**АКТ**

**по результатам проведения государственной историко-культурной экспертизы проектной документации на проведение работ по сохранению выявленного объекта культурного наследия «Дом культуры им.В.И.Ленина завода "Большевик"», расположенного по адресу: г. Санкт-Петербург, пр. Обуховской Обороны, д. 223, лит. А (Обуховской Обороны пр., 223), в части ремонта и реставрации фасадов, - «Разработка проектной документации на проведение работ по сохранению выявленного объекта культурного наследия «Дом культуры им. В.И. Ленина завода «Большевик»», расположенного по адресу: Санкт-Петербург, пр. Обуховской обороны, д. 223, лит. А (ремонт и реставрация фасадов)», разработанной ООО «АРМ «Арх-Рест» в 2022 г., шифр 0372200086922000004-01, с целью определения соответствия проектной документации требованиям законодательства Российской Федерации в области государственной охраны объектов культурного наследия**

06.10.2022 г.

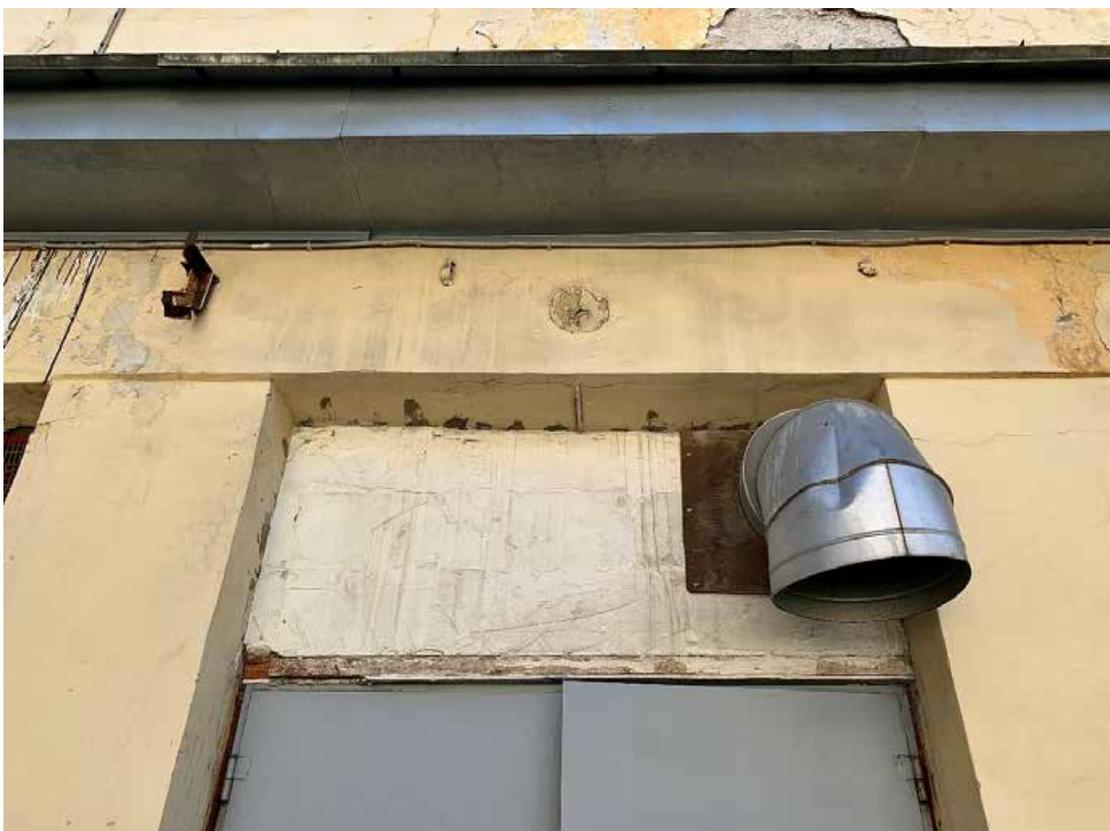
*Фото №112. Фрагмент входной металлической двери дворового фасада. Наблюдаются деструкция красочного и штукатурного слоя, общая загрязненность.*

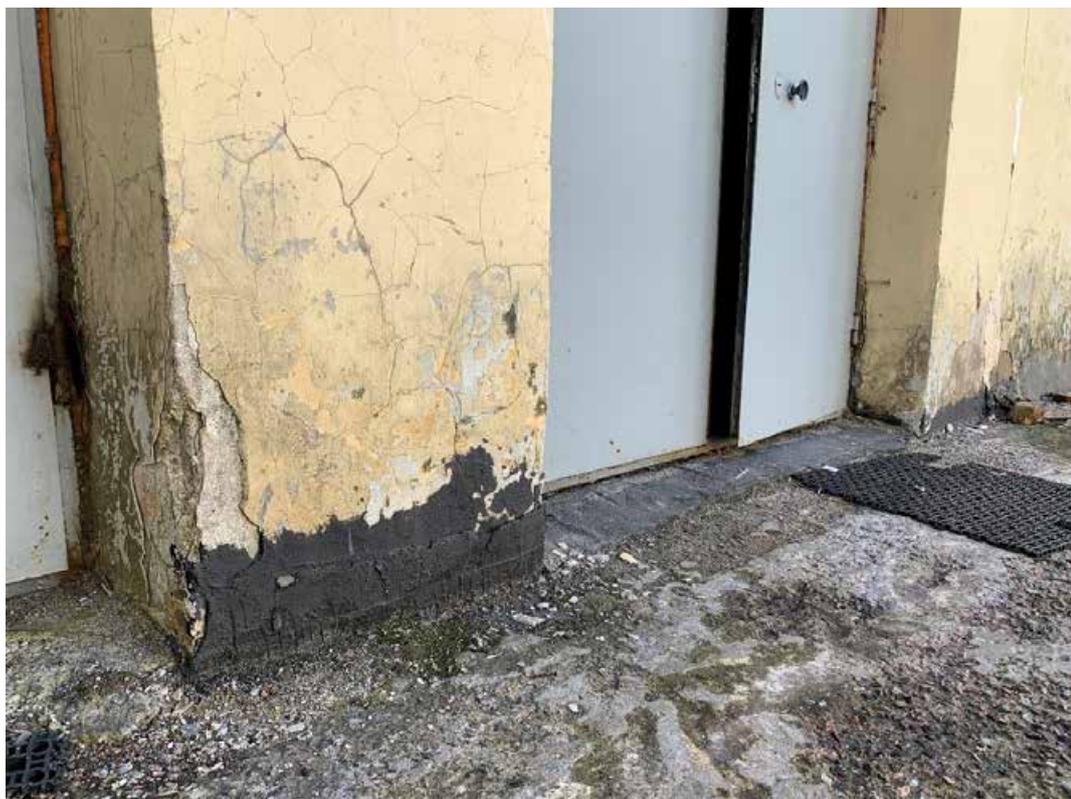
*Фото №113. Фрагмент оборочного фасада. Наблюдаются деструкция красочного и штукатурного слоя, сеть волосяных трещин, биопоражения, общая загрязненность.*

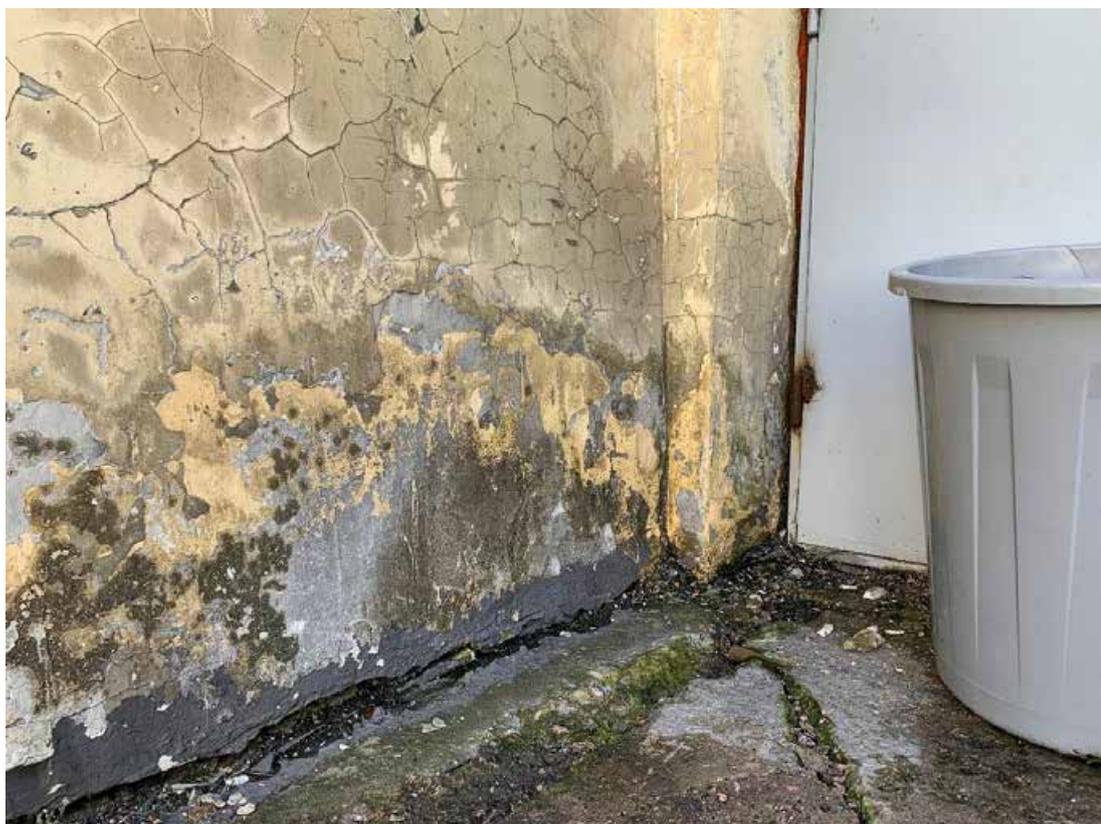
*Фото №114. Фрагмент фасада. Наблюдаются деструкция красочного и штукатурного слоя, сеть волосяных трещин, потеки, биопоражения, общая загрязненность.*

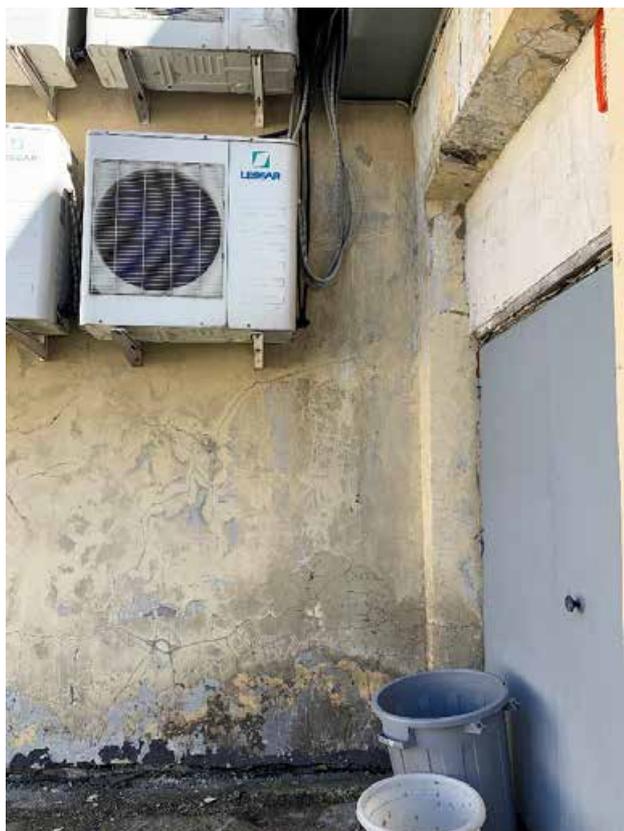
*Фото №15. Фрагмент фасада. Наблюдаются деструкция красочного и штукатурного слоя, потеки, сеть волосяных трещин, биопоражения, общая загрязненность.*

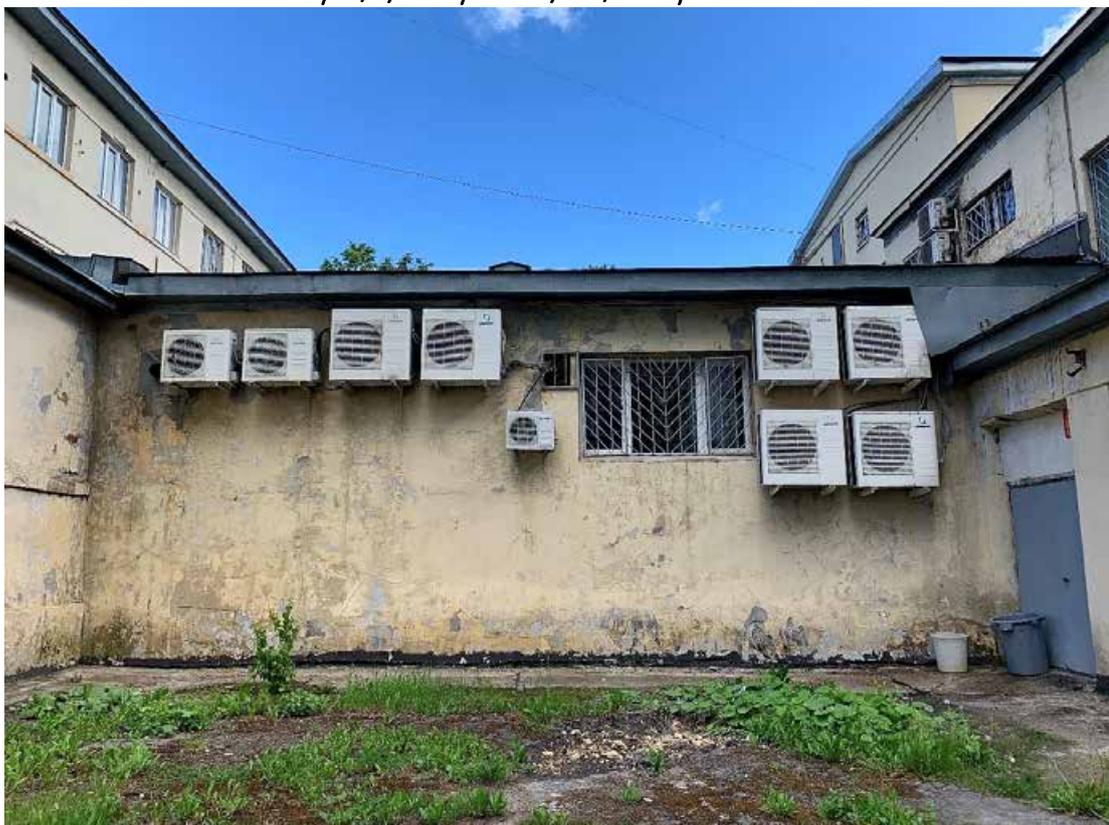
*Фото №16. Фрагмент фасада. Фрагмент фасада. Наблюдаются деструкция красочного и штукатурного слоя, сеть волосяных трещин, потеки, биопоражения, общая загрязненность.*

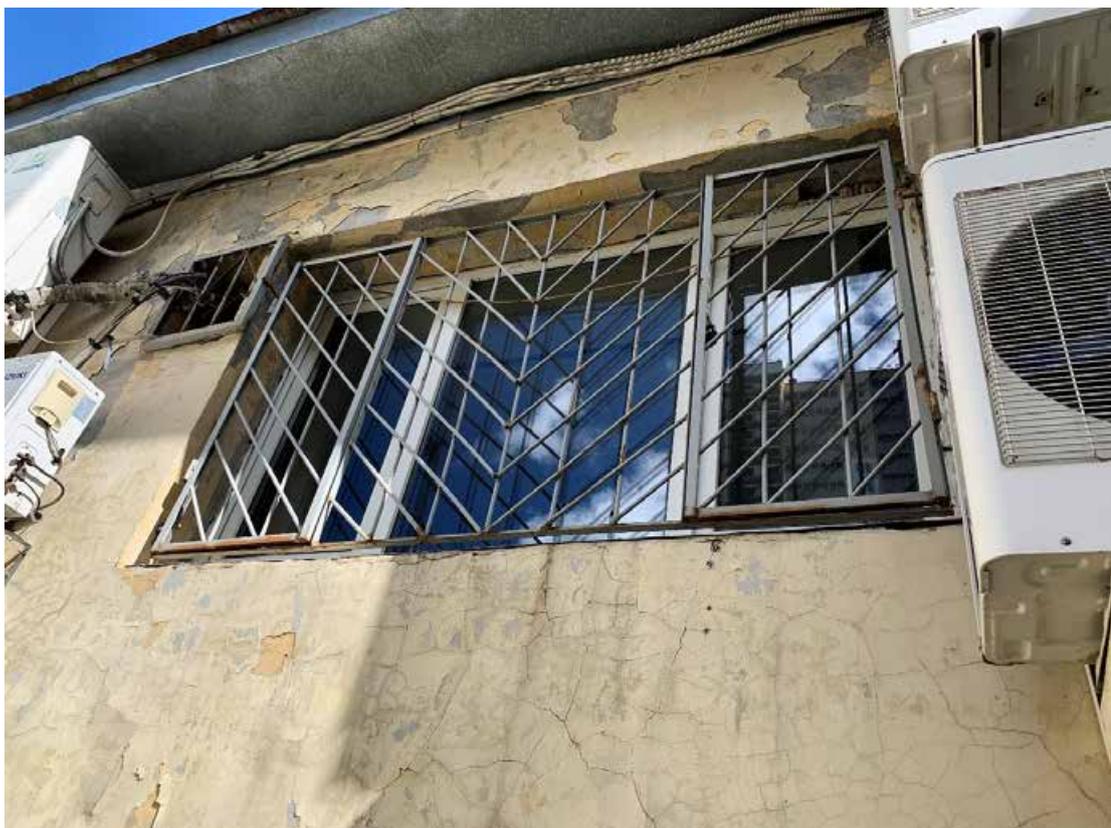
*Фото №117. Фрагмент оконного проема. Наблюдаются деструкция красочного и штукатурного слоя, общая загрязненность.*

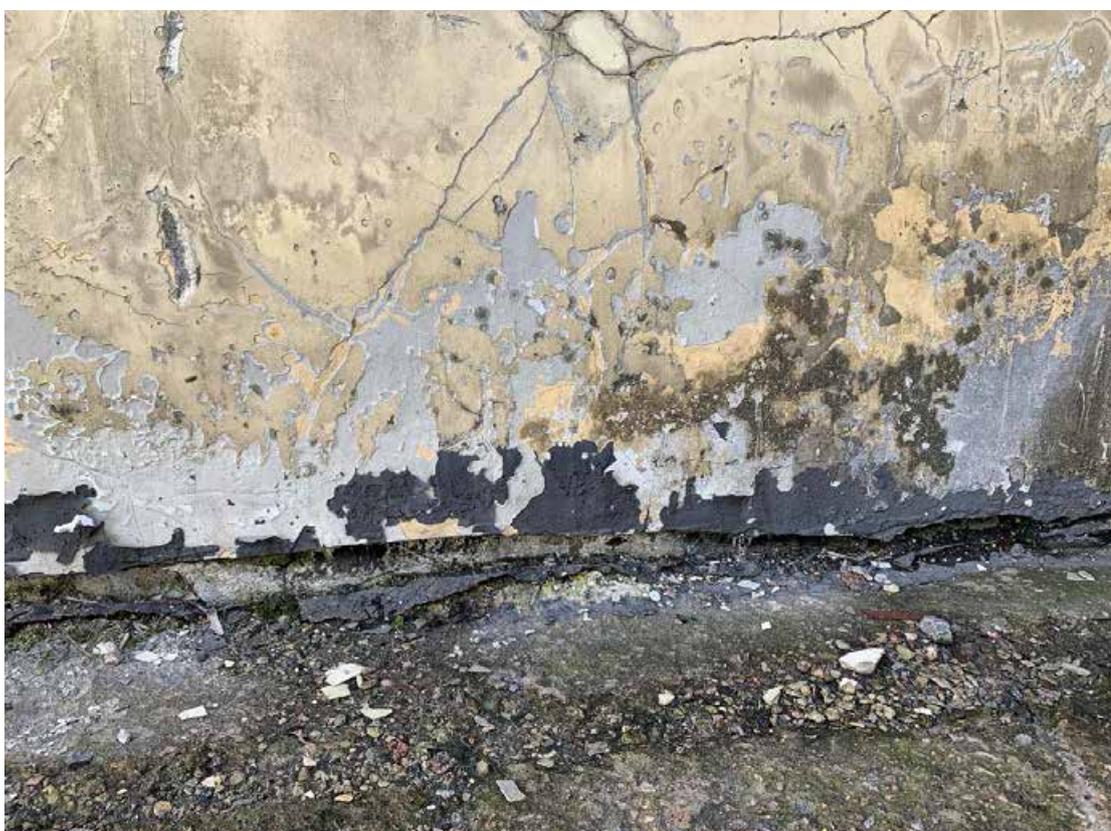
*Фото №118. Фрагмент фасада. Наблюдаются деструкция красочного и штукатурного слоя, диспоразнения, общая загрязненность.*

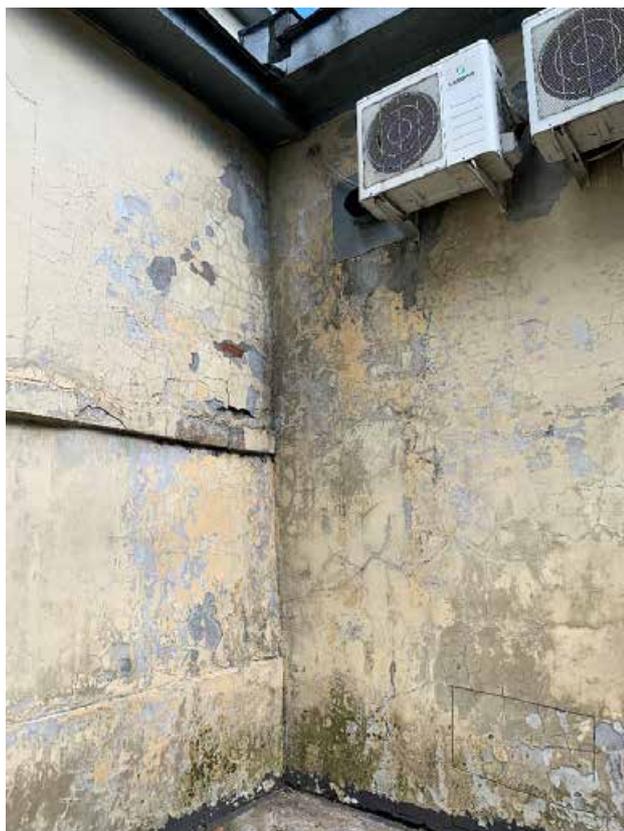
*Фото №119. Фрагмент фасада. Наблюдаются деструкция красочного и штукатурного слоя, сеть волосяных трещин, биопоражения, общая загрязненность.*

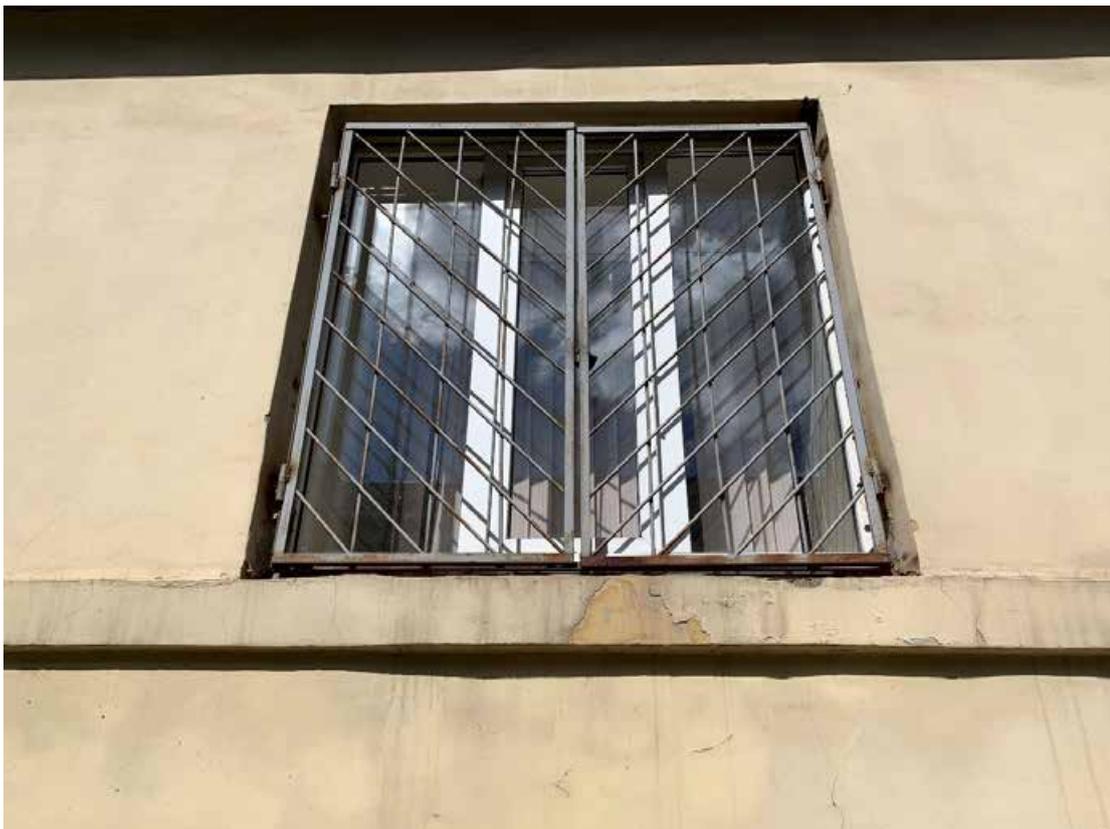
*Фото №121. Фрагмент оконного проема. Наблюдаются деструкция красочного и штукатурного слоя, сеть волосяных трещин, общая загрязненность.*

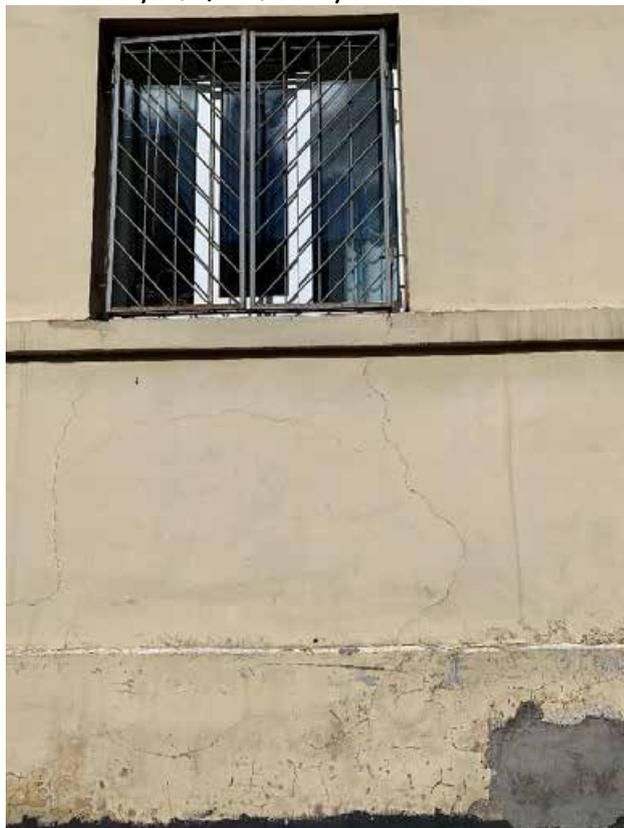
*Фото №122. Фрагмент фасада. Наблюдаются деструкция красочного и штукатурного слоя, сеть волосяных трещин, трещины по красочному слою, поздние ремонтные вмешательства, общая загрязненность.*

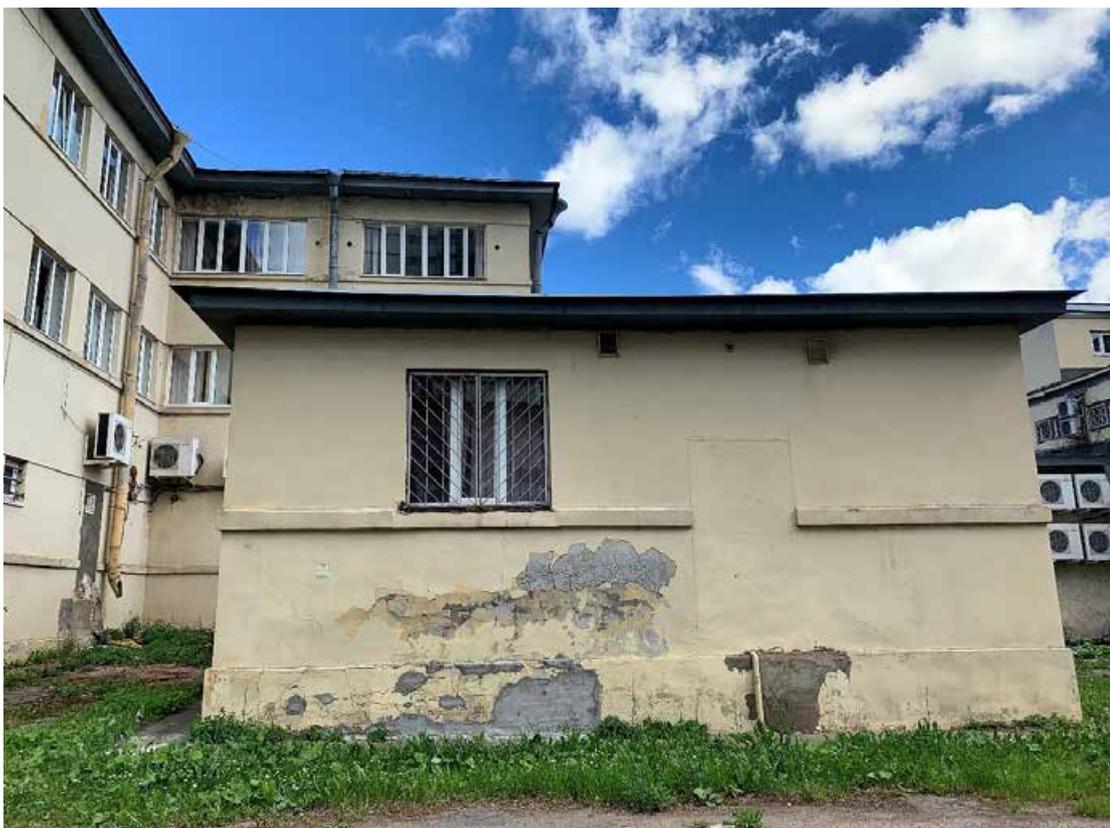
*Фото №123. Фрагмент фасада. Наблюдаются деструкция красочного и штукатурного слоя, сеть волосяных трещин, поздние ремонтные вмешательства, общая загрязненность.*

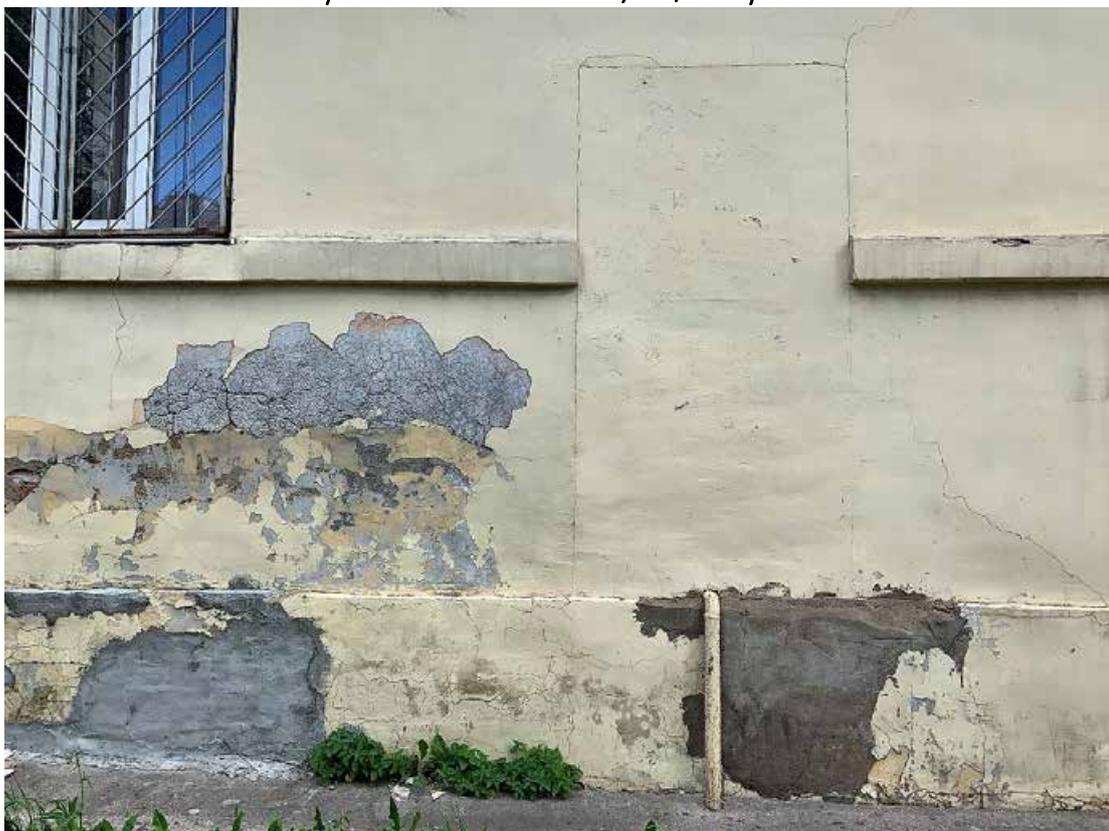
*Фото №124. Фрагмент фасада. Наблюдаются деструкция красочного и штукатурного слоя, сеть волосяных трещин, трещины, поздние ремонтные вмешательства, общая загрязненность. Заложённый проем.*

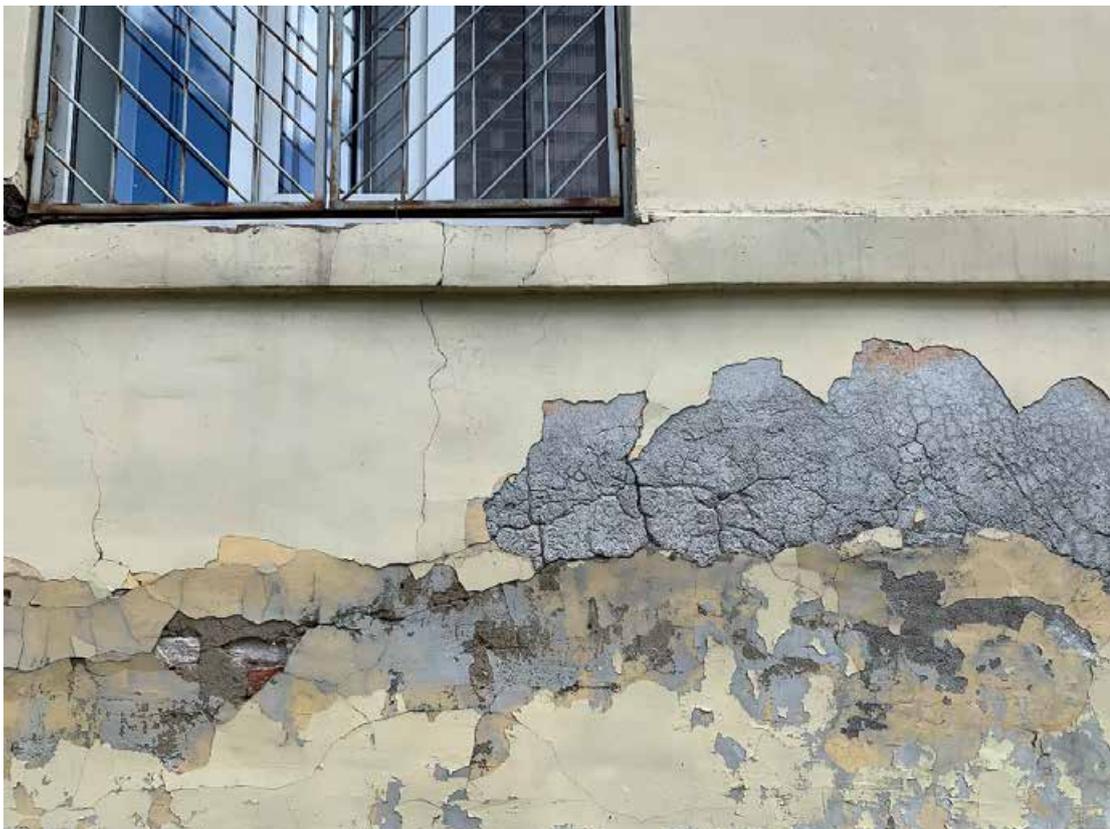
*Фото №125. Фрагмент фасада. Наблюдаются деструкция красочного и штукатурного слоя, общая загрязненность.*

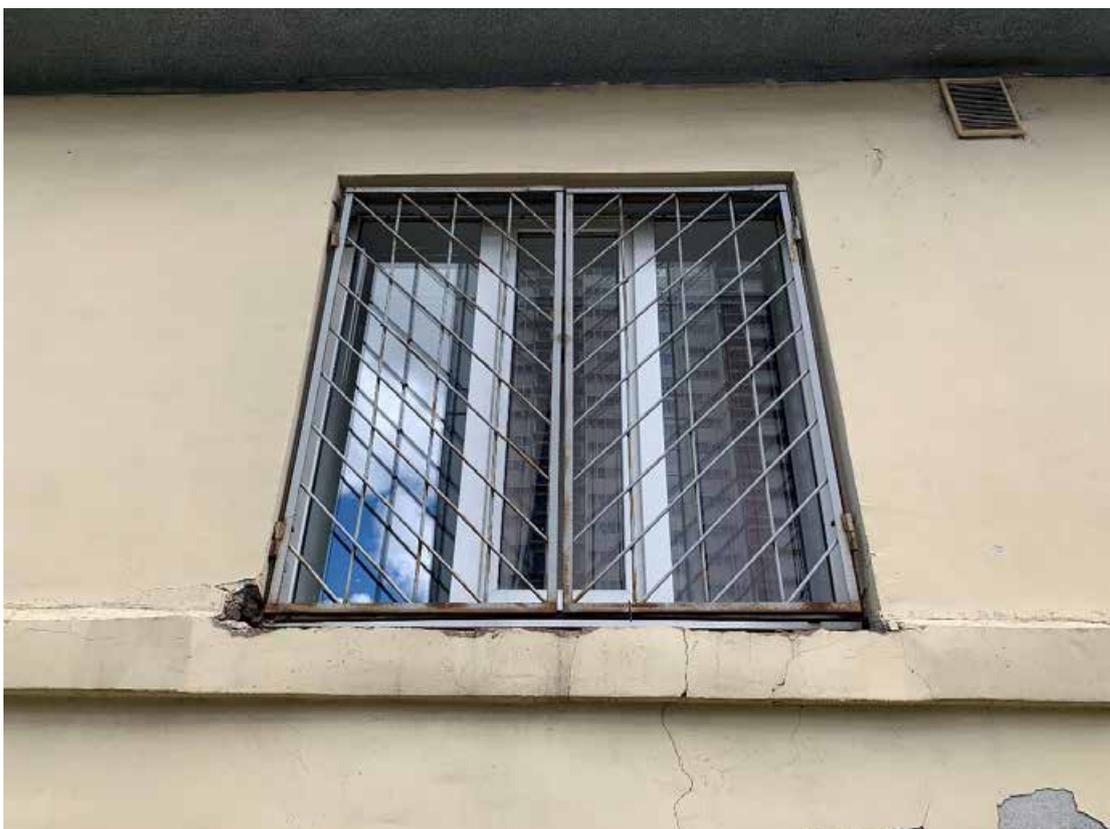
*Фото №126. Фрагмент оконного проема. Наблюдаются деструкция красочного слоя, сколы, трещины, по красочному слою, общая загрязненность.*

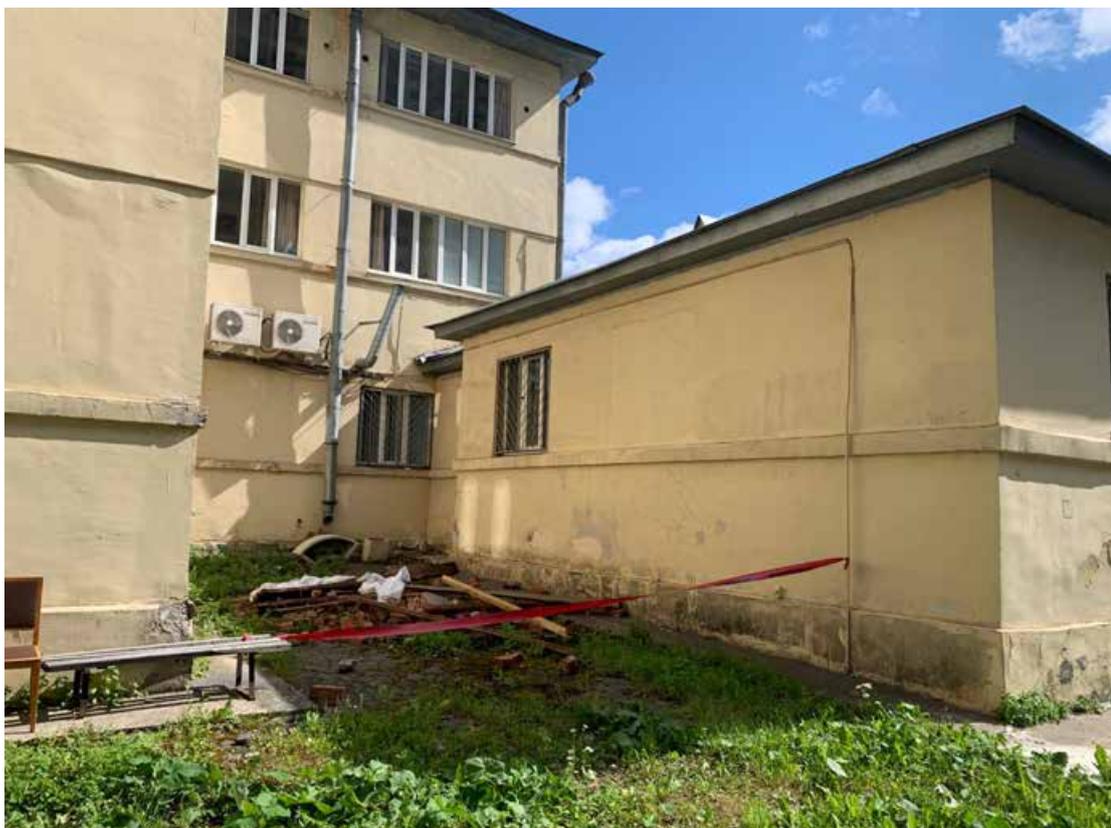
*Фото №127. Фрагмент дворового фасада. Наблюдаются деструкция красочного слоя, сеть волосяных трещин, общая загрязненность.*

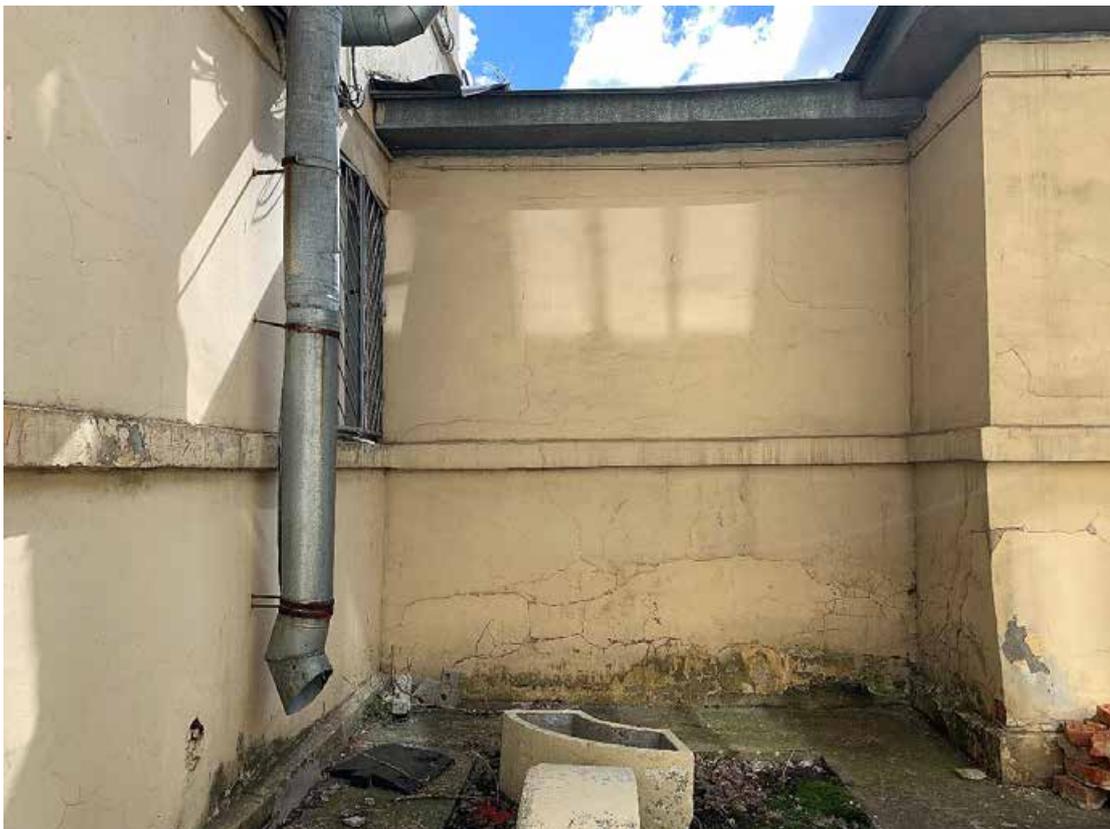
*Фото №131. Фрагмент фасада. Наблюдаются деструкция красочного и штукатурного слоя, биопоражения, сеть волосяных трещин, трещины, общая загрязненность.*

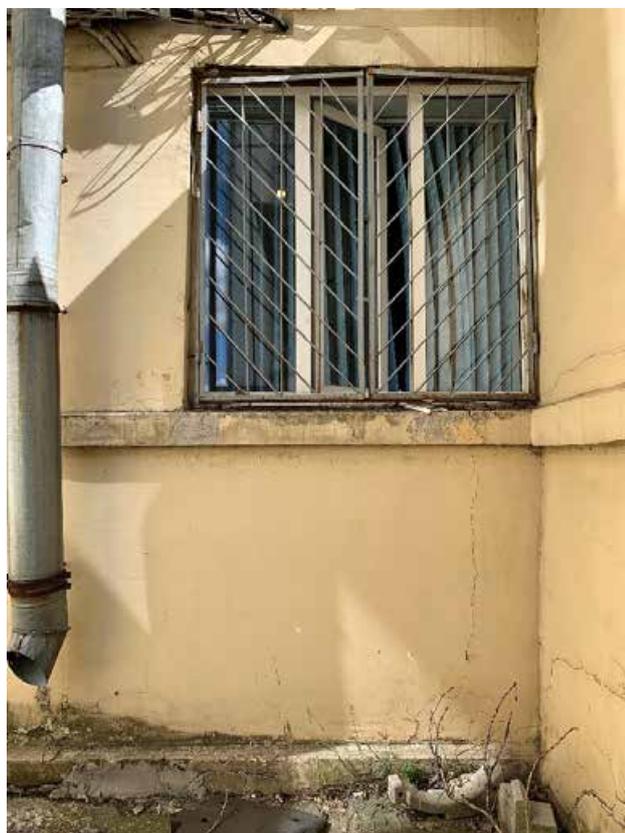
*Фото №132. Фрагмент фасада. Наблюдаются деструкция красочного и штукатурного слоя, биопоражения, сеть волосяных трещин, трещины, общая загрязненность.*

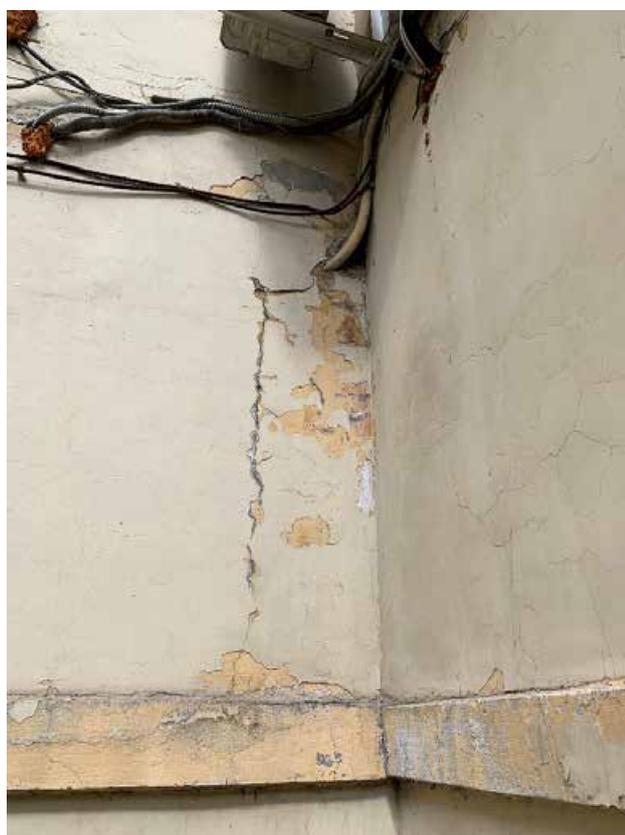
*Фото №136. Фрагмент фасада. Наблюдаются деструкция красочного и штукатурного слоя, волосяные трещины, общая загрязненность.*

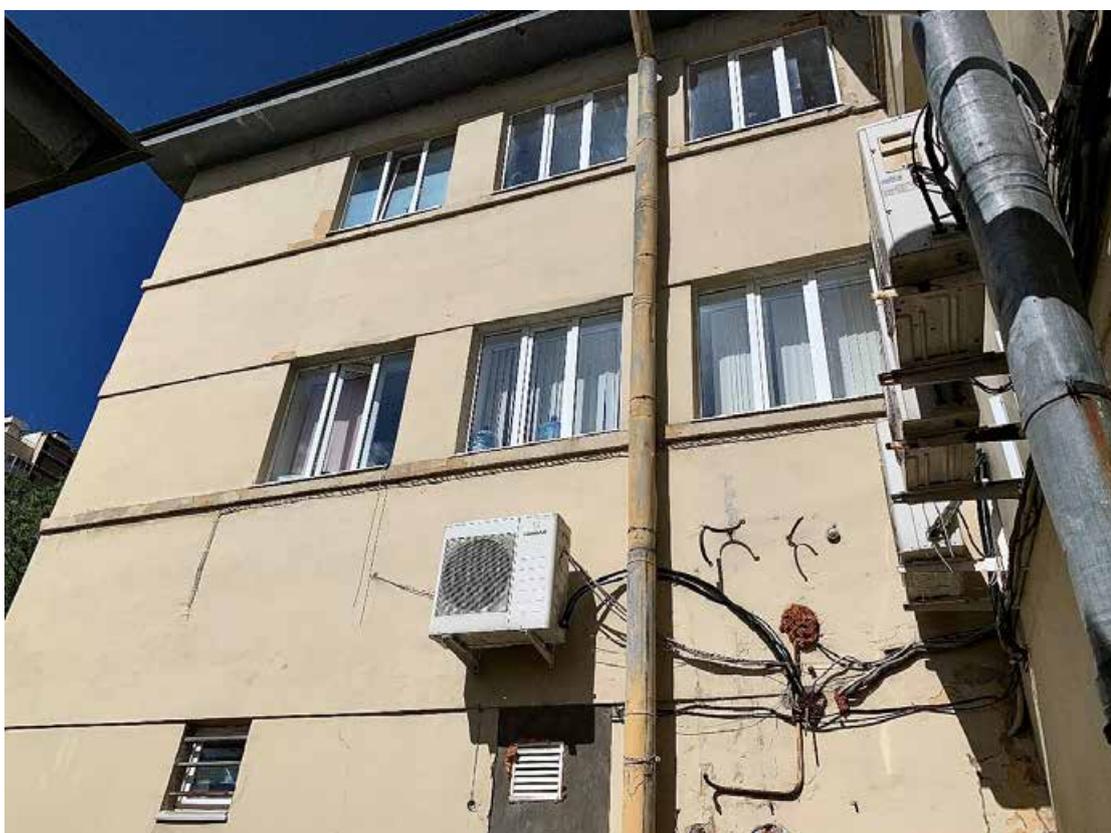
*Фото №138. Фрагмент фасада. Наблюдаются деструкция красочного слоя, общая загрязненность.*

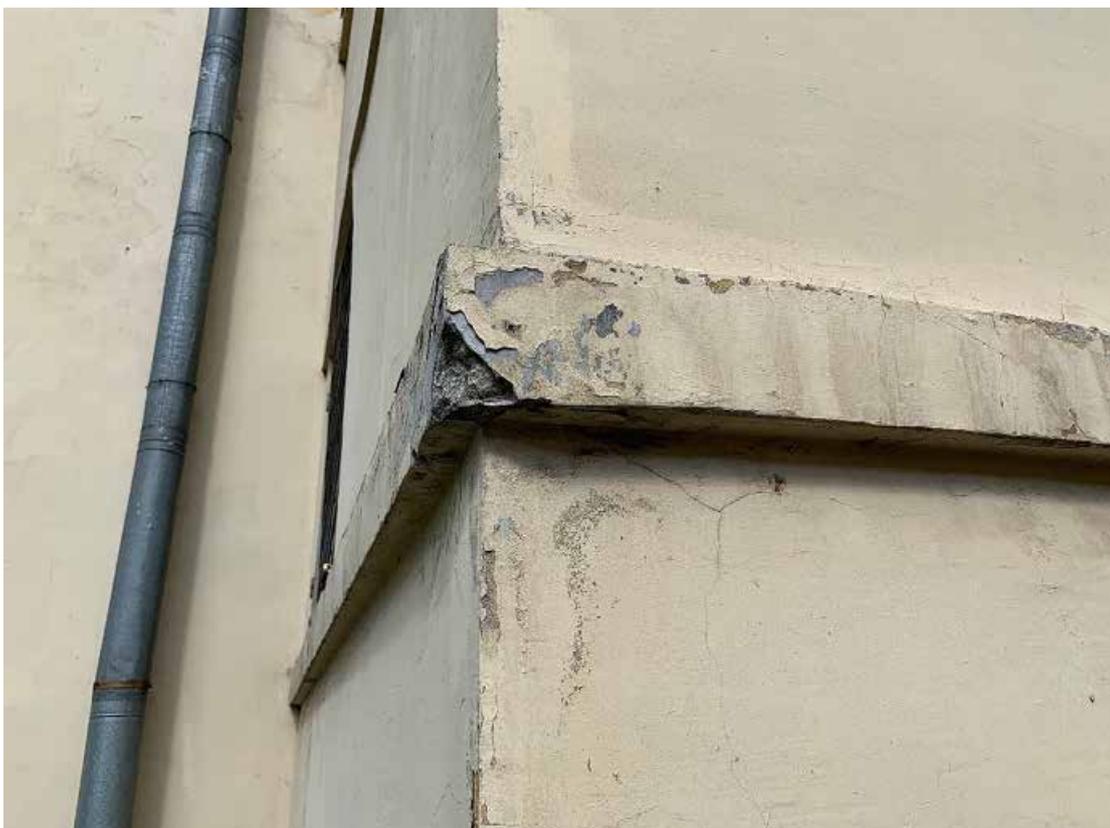
*Фото №139. Фрагмент фасада. Наблюдаются деструкция красочного и штукатурного слоя, сколы, общая загрязненность.*

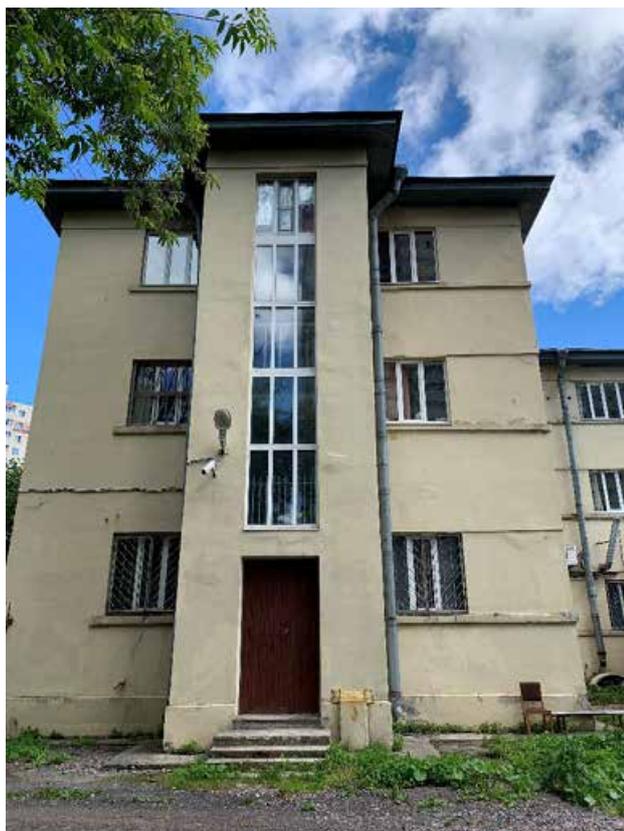
*Фото №141. Фрагмент дворового фасада. Наблюдаются деструкция красочного и штукатурного слоя, сеть волосяных трещин, общая загрязненность.*

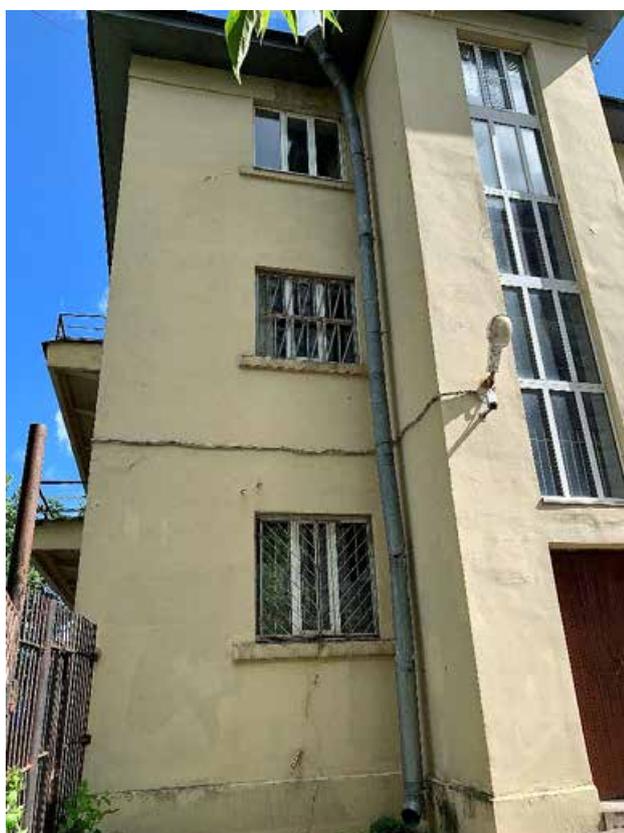
*Фото №142. Фрагмент дворового фасада. Наблюдаются деструкция красочного и штукатурного слоя, сеть волосяных трещин, общая загрязненность, трещины, позднее ремонтные вмешательства.*

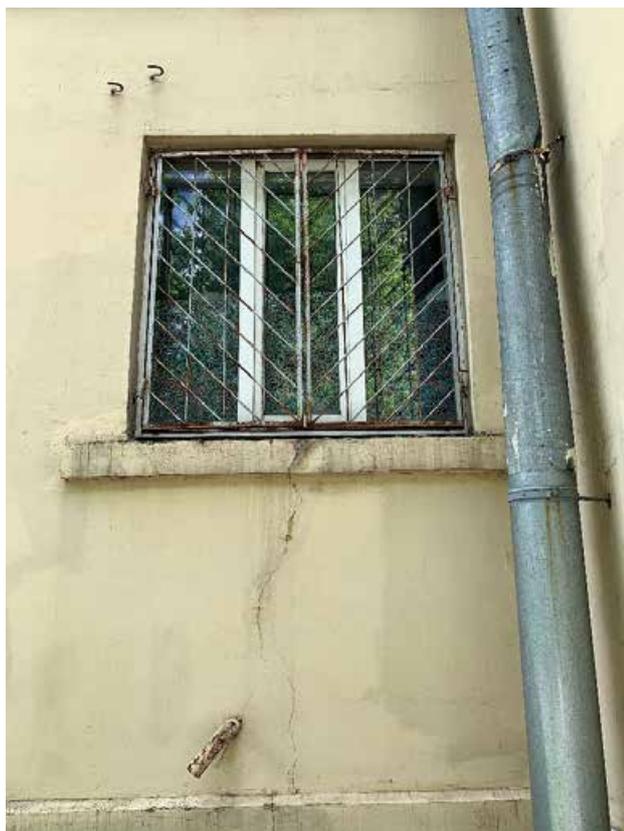
*Фото №143. Фрагмент оконного проема. Наблюдается деградация красочного слоя, общая загрязненность, трещины, позднее ремонтные вмешательства.*

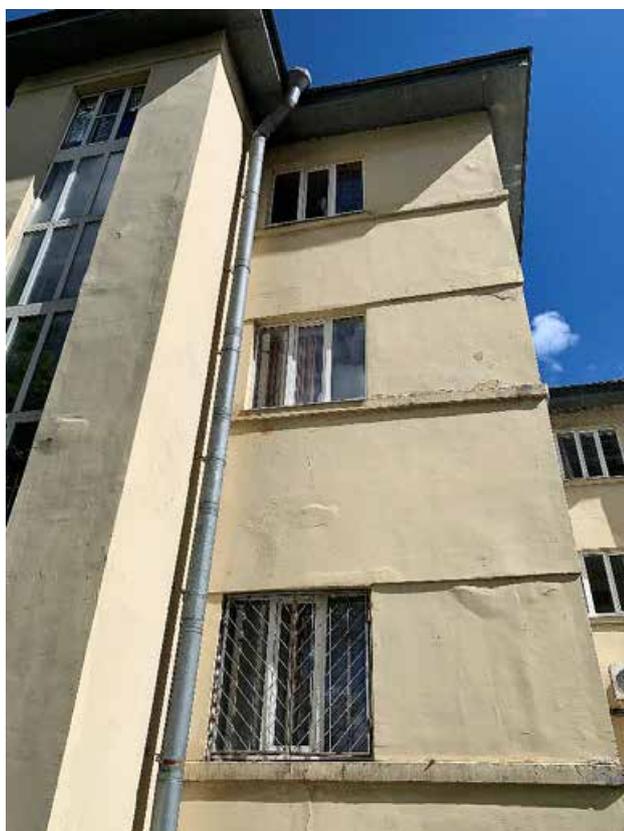
*Фото №144. Фрагмент фасада. Наблюдаются деградация красочного и штукатурного слоя, общая загрязненность.*

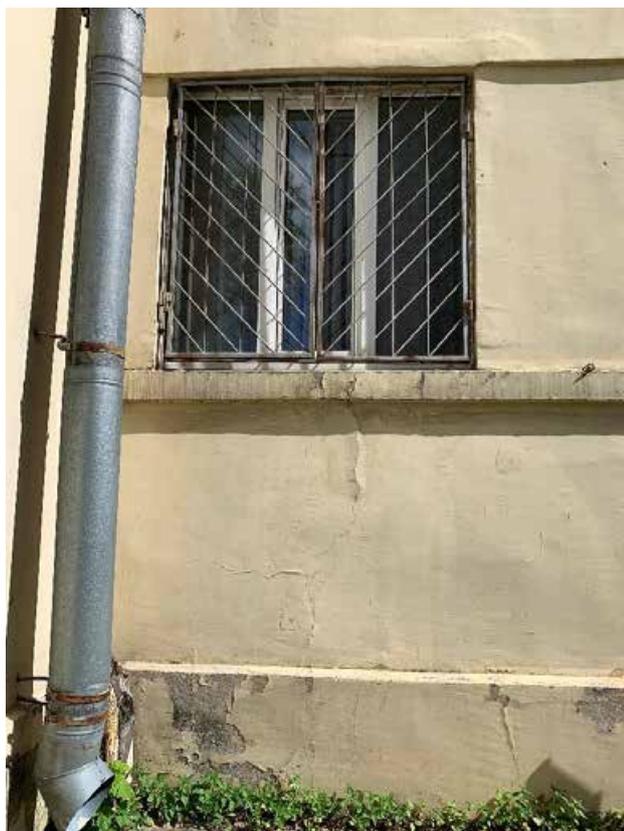
*Фото №145. Фрагмент оконного проема. Наблюдается деструкция красочного слоя, общая загрязненность, сеть волосяных трещин.*

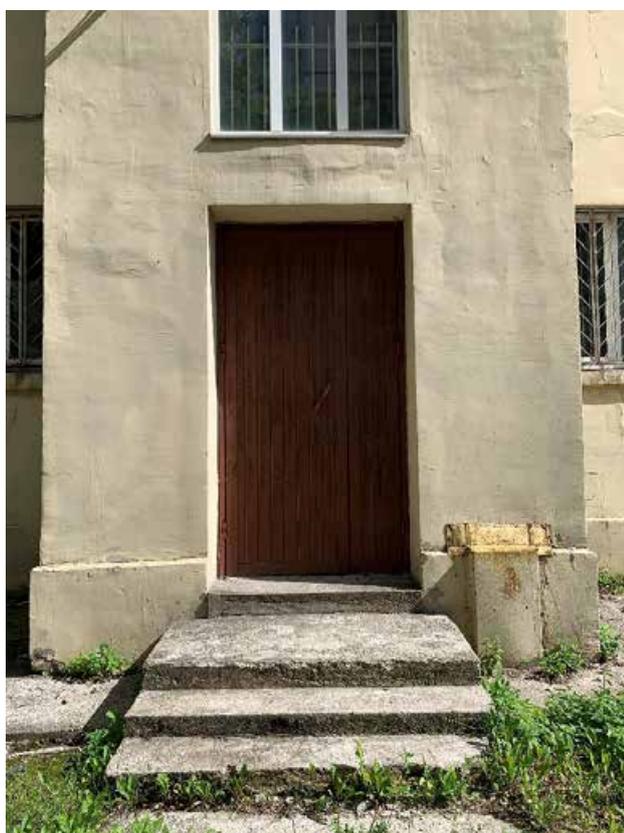
*Фото №146. Фрагмент входной деревянной двери оборотового фасада. Наблюдается деструкция красочного слоя, общая загрязненность, сеть волосяных трещин.*

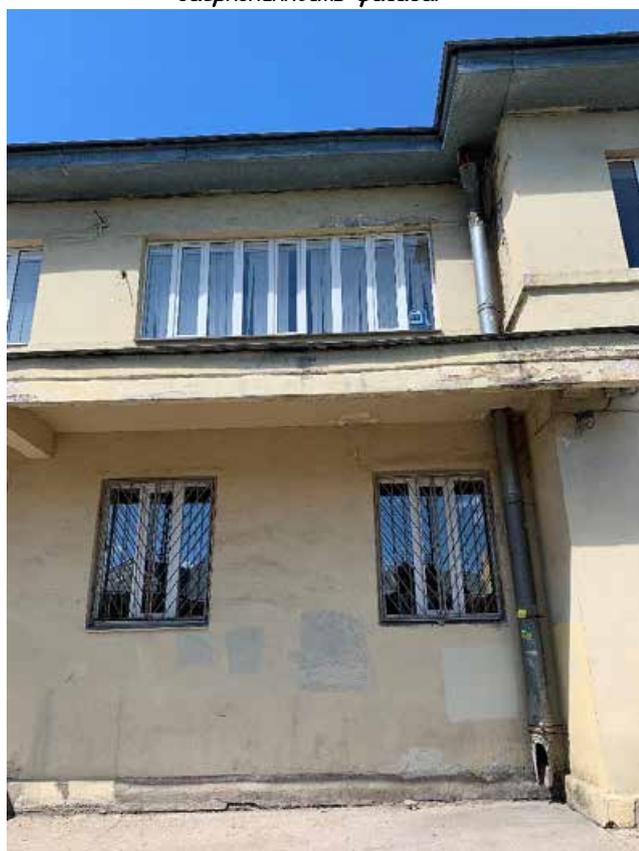
*Фото №156. Фрагмент бокового фасада с козырьком. Наблюдается деструкция красочного слоя, сколы, сеть волосяных трещин, поздние ремонтные вмешательства, общая загрязненность фасада.*

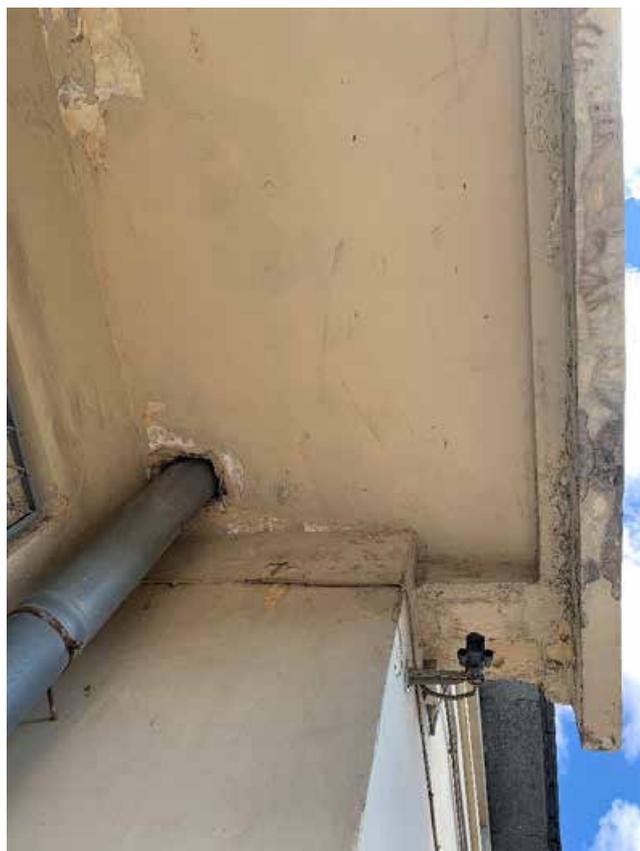
*Фото №157. Фрагмент козырька бокового фасада. Наблюдается деструкция красочного и штукатурного слоя, сколы, сеть волосяных трещин, общая загрязненность.*

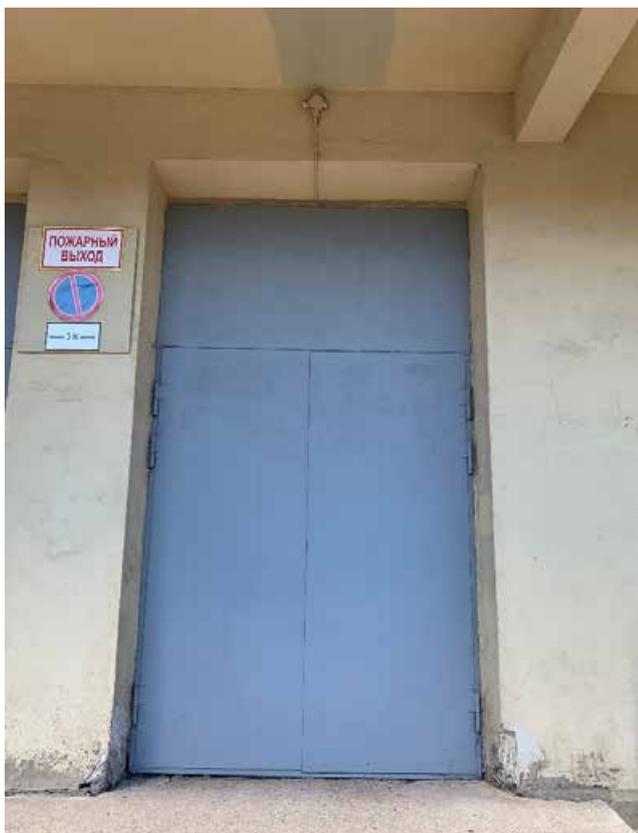
*Фото №159. Фрагмент металлической входной двери. Наблюдается деградация красочного слоя, сколы, сеть волосяных трещин, поздние ремонтные вмешательства, общая загрязненность.*

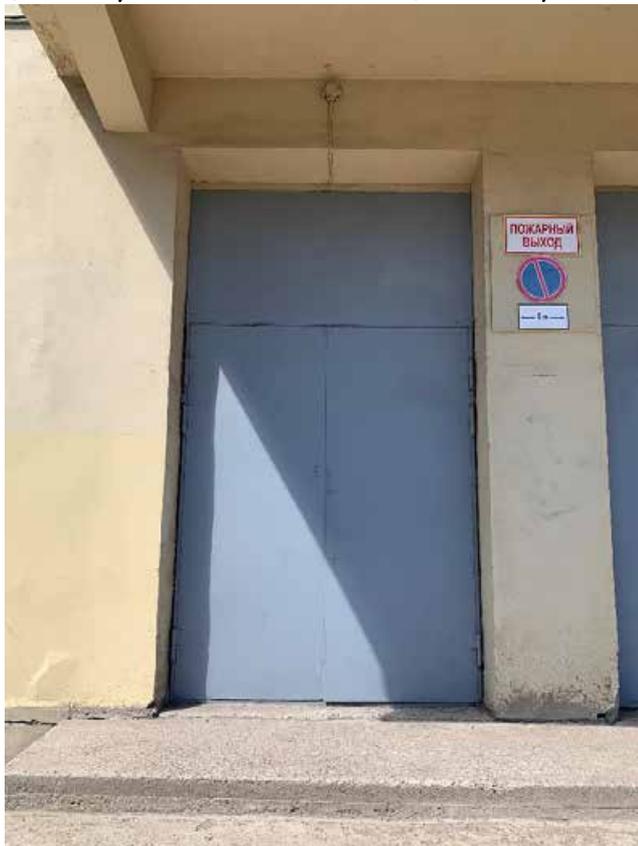
*Фото №160. Фрагмент металлической входной двери. Наблюдается деградация красочного слоя, сколы, сеть волосяных трещин, поздние ремонтные вмешательства, общая загрязненность.*
