**АКТ**

**по результатам проведения государственной историко-культурной экспертизы проектной документации на проведение работ по сохранению выявленного объекта культурного наследия «Дом культуры им.В.И.Ленина завода "Большевик"», расположенного по адресу: г. Санкт-Петербург, пр. Обуховской Обороны, д. 223, лит. А (Обуховской Обороны пр., 223), в части ремонта и реставрации фасадов, - «Разработка проектной документации на проведение работ по сохранению выявленного объекта культурного наследия «Дом культуры им. В.И. Ленина завода «Большевик»», расположенного по адресу: Санкт-Петербург, пр. Обуховской обороны, д. 223, лит. А (ремонт и реставрация фасадов)», разработанной ООО «АРМ «Арх-Рест» в 2022 г., шифр 0372200086922000004-01, с целью определения соответствия проектной документации требованиям законодательства Российской Федерации в области государственной охраны объектов культурного наследия**

06.10.2022 г.

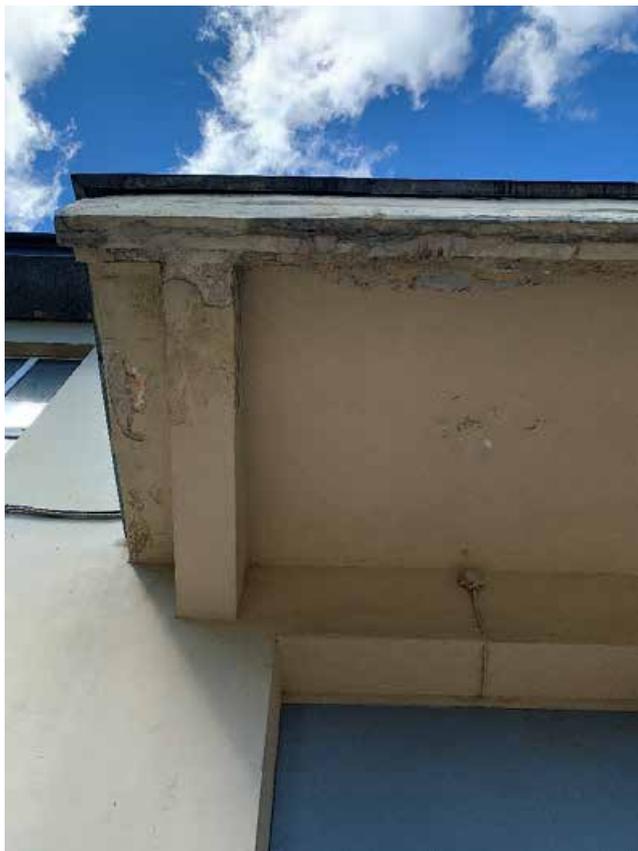
*Фото №161. Фрагмент козырька докового фасада. Наблюдается деструкция красочного и штукатурного слоя, сколы, сеть волосяных трещин, общая загрязненность.*

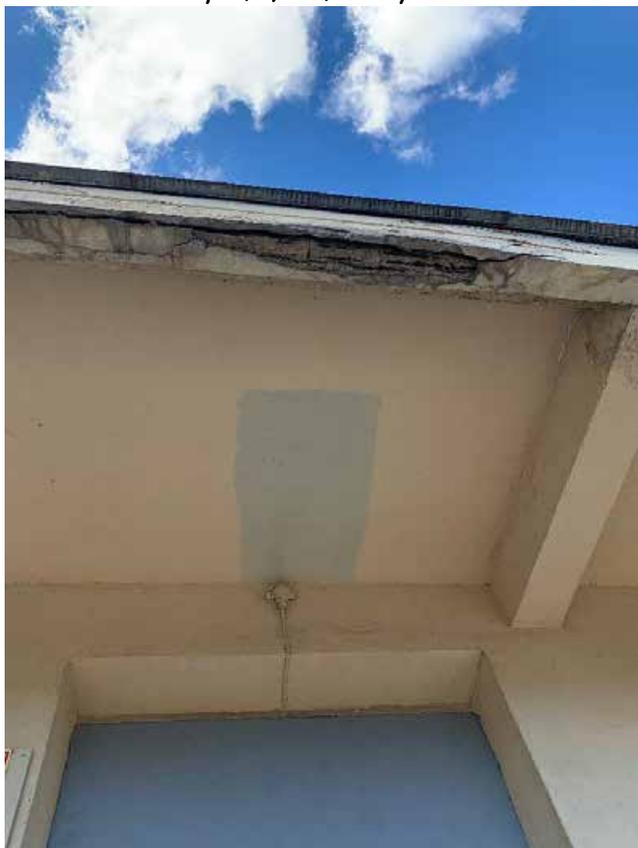
*Фото №162. Фрагмент козырька докового фасада. Наблюдается деструкция красочного и штукатурного слоя, сколы, сеть волосяных трещин, поздние ремонтные вмешательства, общая загрязненность.*

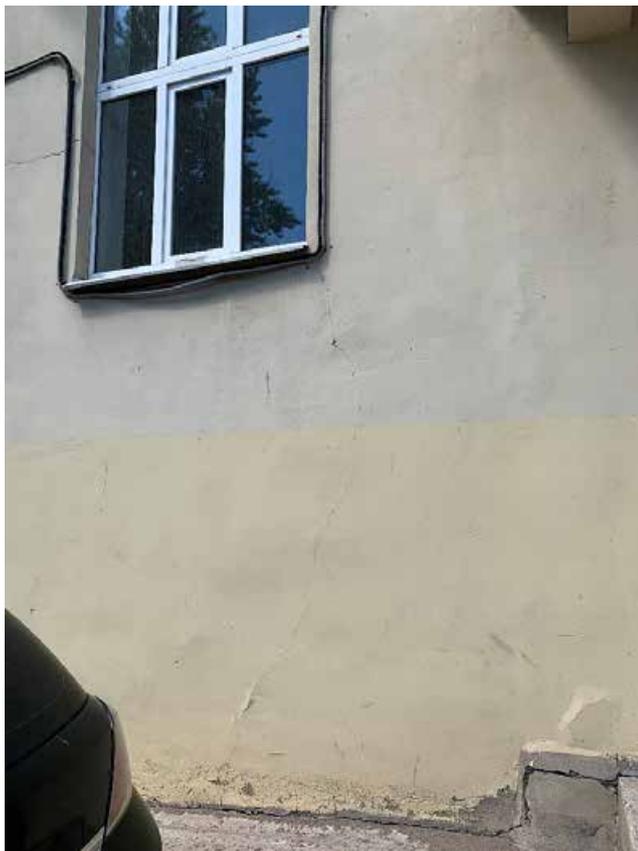
*Фото №163. Фрагмент бокового фасада. Наблюдается деградация красочного слоя, сеть волосяных трещин, поздние ремонтные вмешательства, общая загрязненность.*

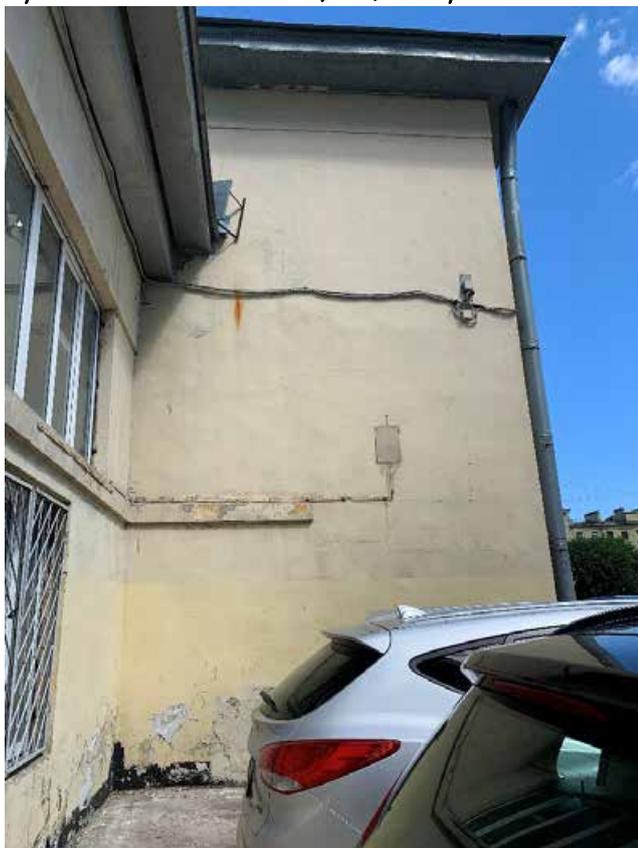
*Фото №164. Фрагмент бокового фасада. Наблюдается деградация красочного и штукатурного слоя, сеть волосяных трещин, поздние ремонтные вмешательства, общая загрязненность.*

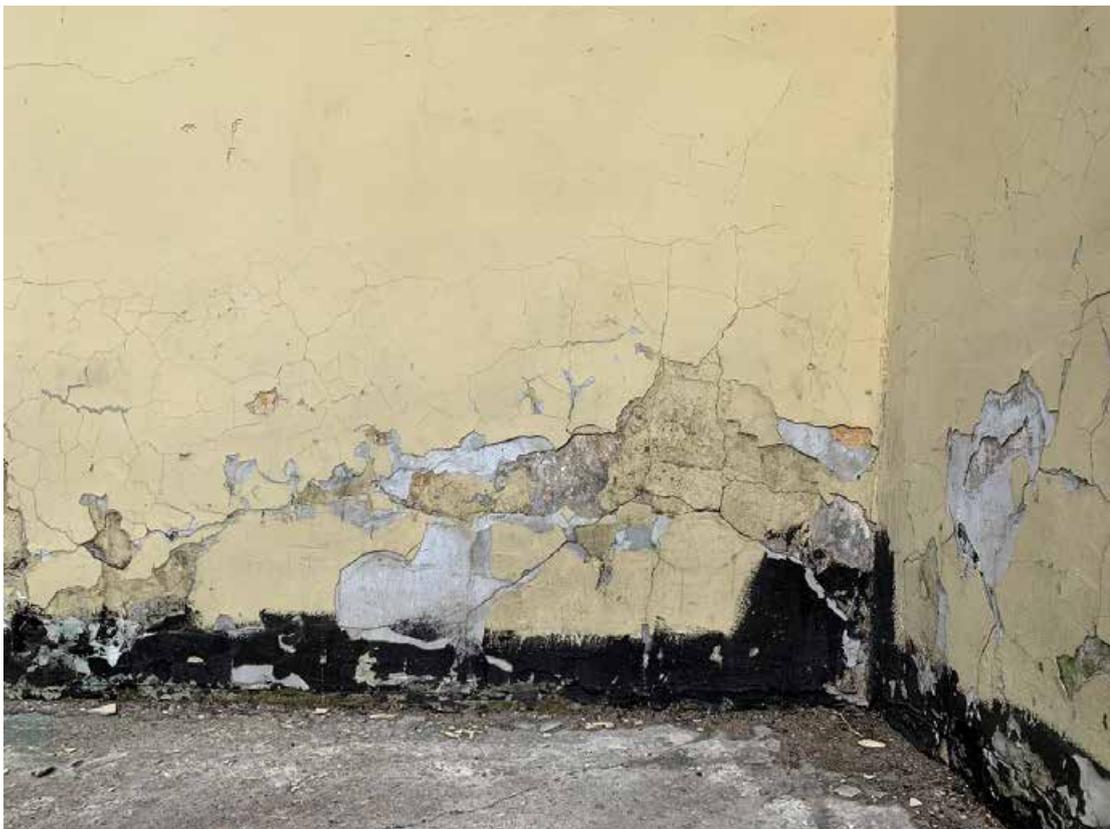
*Фото №165. Фрагмент докового фасада. Наблюдается деградация красочного и штукатурного слоя, сеть волосяных трещин, общая загрязненность.*

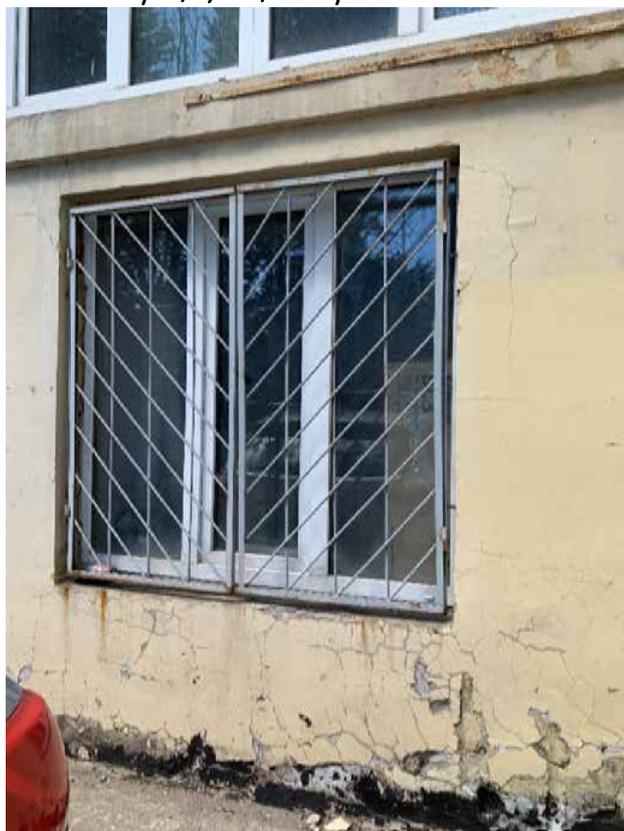
*Фото №166. Фрагмент оконного проема. Наблюдается деградация красочного и штукатурного слоя, сеть волосяных трещин, сколы, общая загрязненность.*

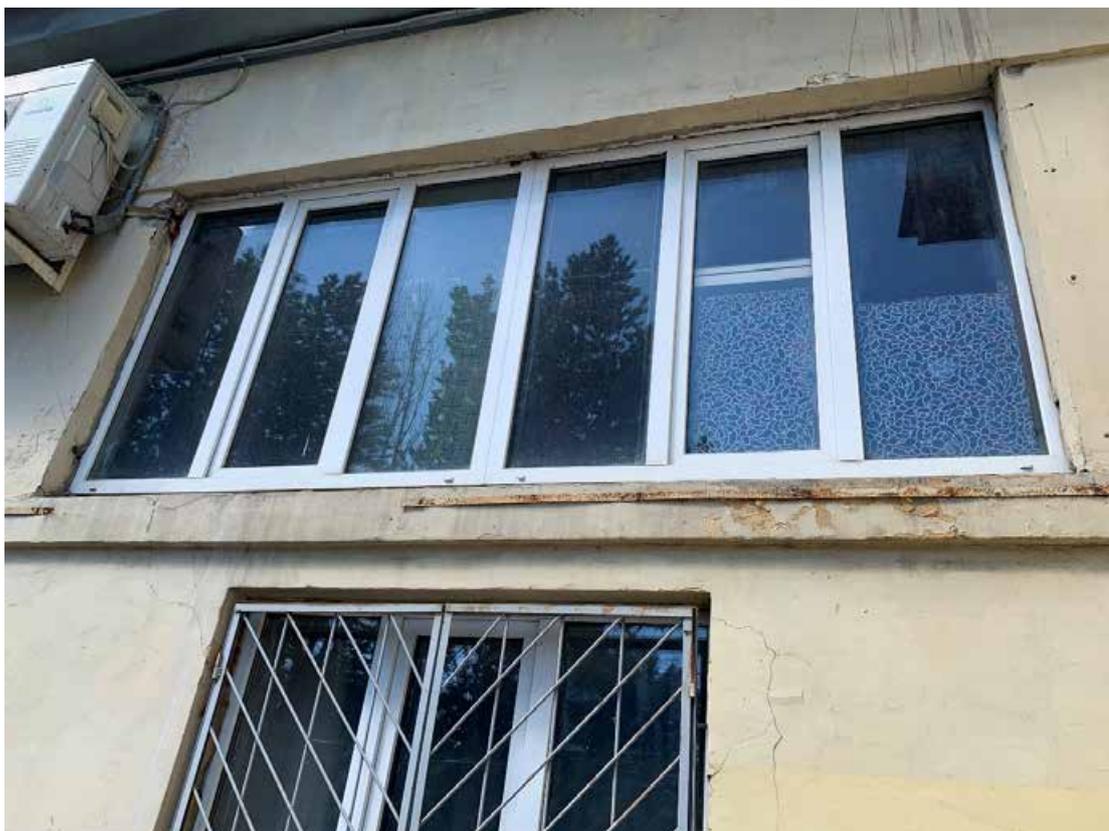
*Фото №167. Фрагмент оконного проема. Наблюдается деградация красочного, сеть волосяных трещин, общая загрязненность.*

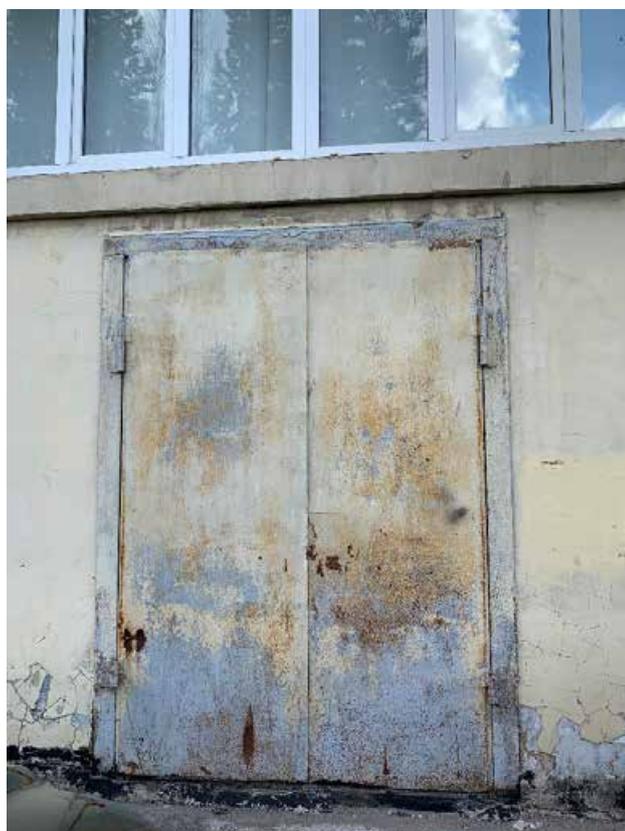
*Фото №168. Фрагмент металлической двери. Наблюдается деградация красочного и штукатурного слоя, коррозия металла, сеть волосяных трещин, потеки, общая загрязненность.*

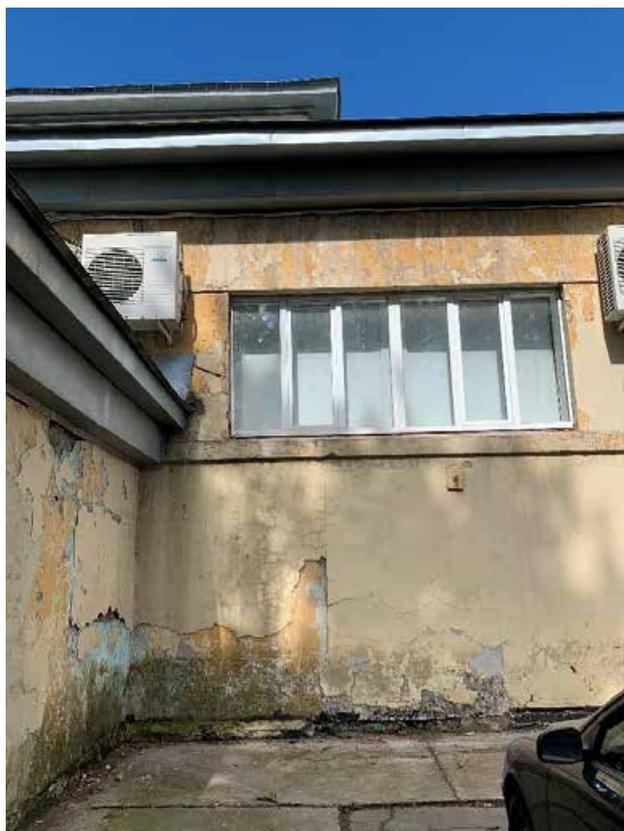
*Фото №169. Фрагмент бокового фасада. Наблюдается деградация красочного и штукатурного слоя, биопоражение, сеть волосяных трещин, сколы, общая загрязненность.*

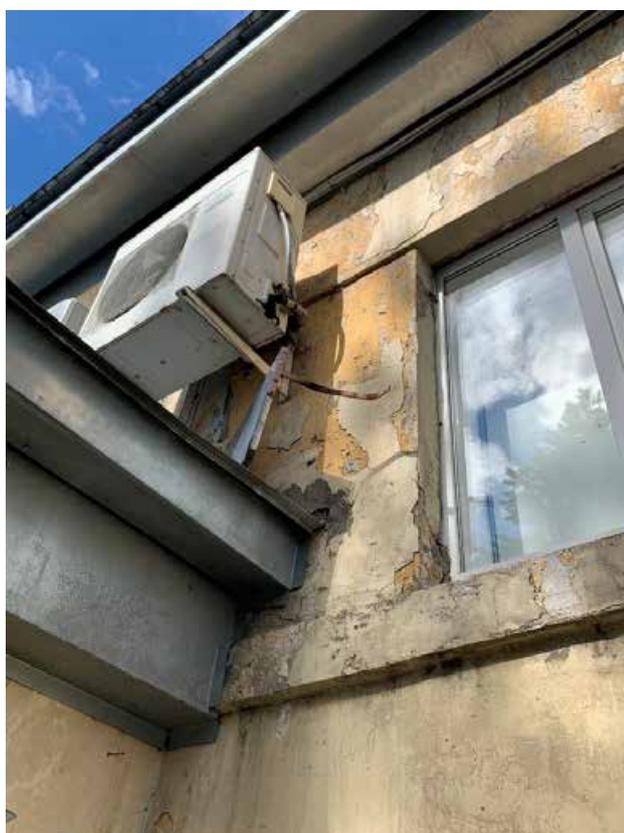
*Фото №170. Фрагмент бокового фасада. Наблюдается деградация красочного и штукатурного слоя, сеть волосяных трещин, сколы, общая загрязненность.*

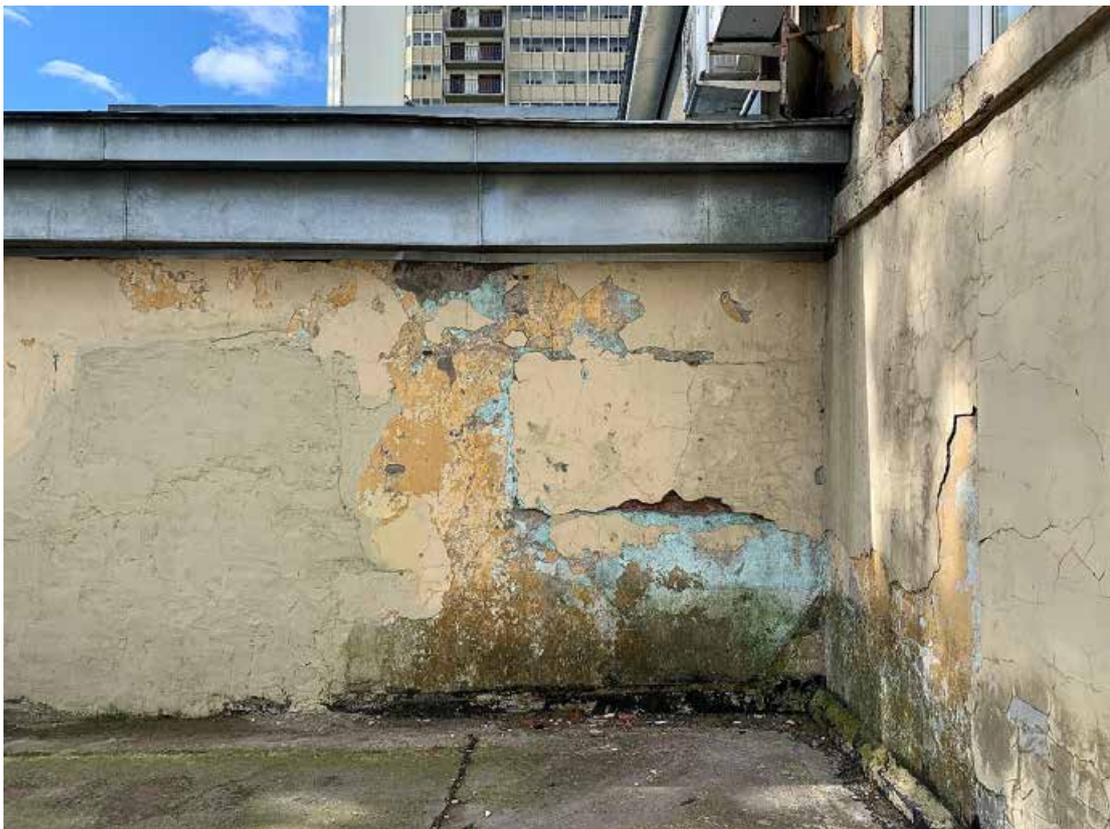
*Фото №171. Фрагмент докового фасада. Наблюдается деструкция красочного и штукатурного слоя, биопоражение, сеть волосяных трещин, поздние ремонтные вмешательства, сколы, общая загрязненность.*

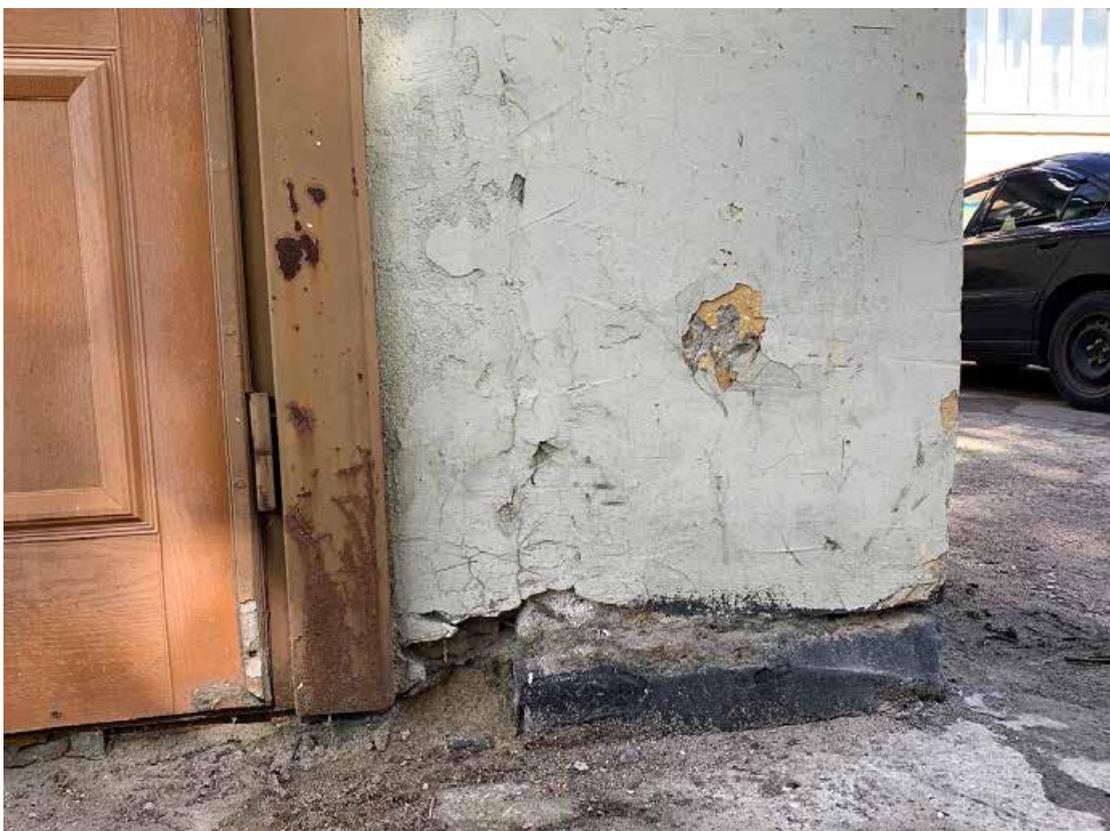
*Фото №172. Фрагмент докового фасада. Наблюдается деструкция красочного и штукатурного слоя, сеть волосяных трещин, сколы, общая загрязненность.*

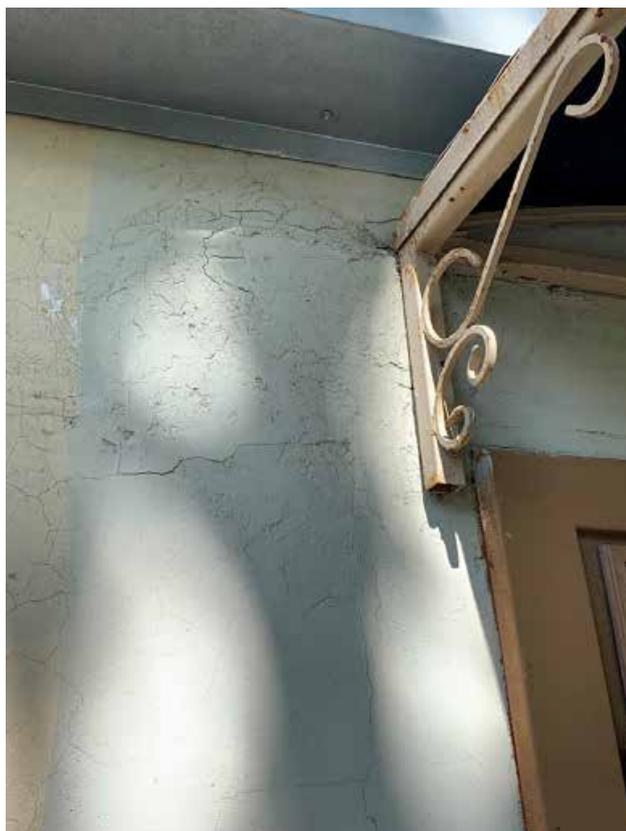
*Фото №173. Фрагмент бокового фасада. Наблюдается сеть волосяных трещин, поздние ремонтные вмешательства, общая загрязненность.*

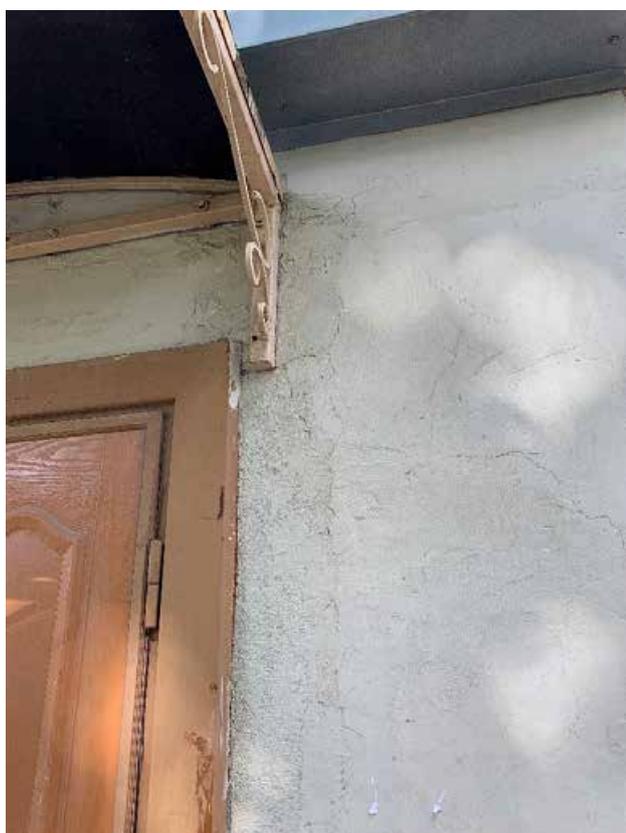
*Фото №174. Фрагмент бокового фасада. Наблюдается сеть волосяных трещин, поздние ремонтные вмешательства, общая загрязненность.*

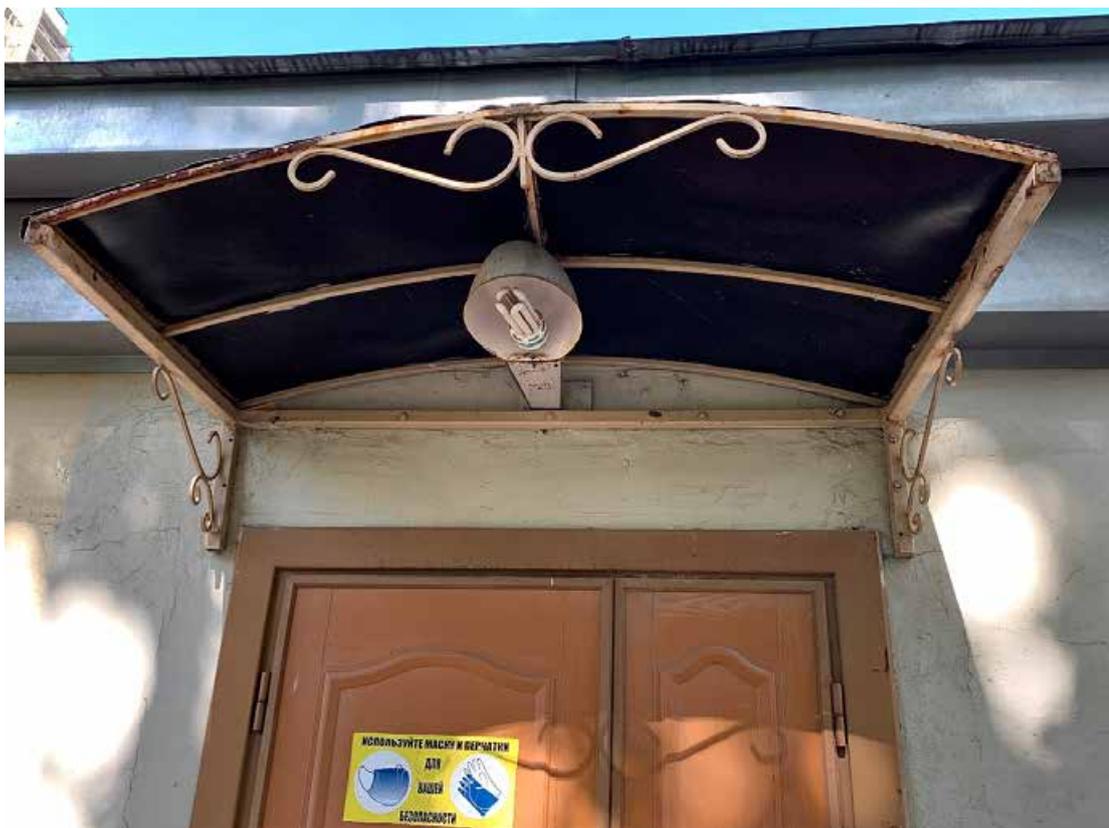
*Фото №175. Фрагмент бокового фасада. Наблюдается сеть волосяных трещин, поздние ремонтные вмешательства, коррозия металла, общая загрязненность.*

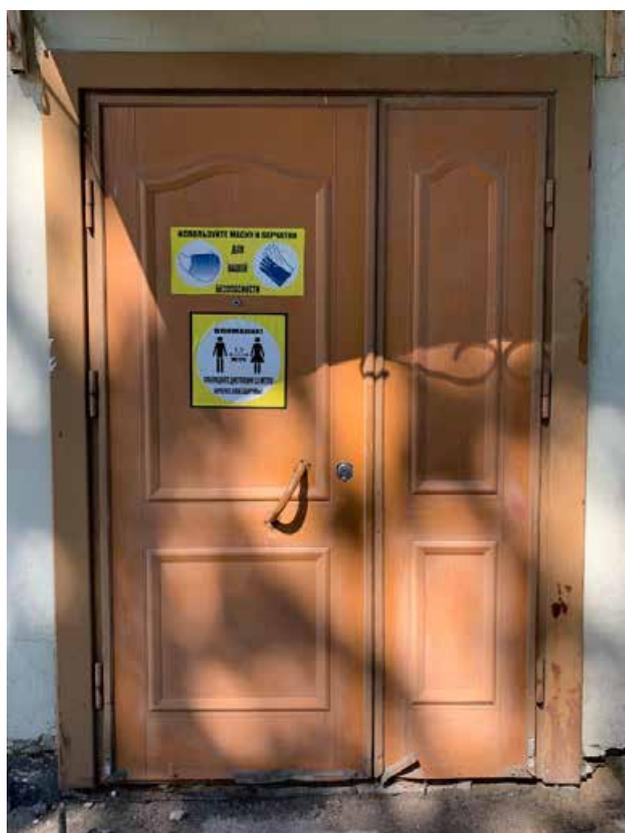
*Фото №176. Фрагмент входной деревянной двери. Наблюдается деструкция красочного слоя, общая загрязненность.*

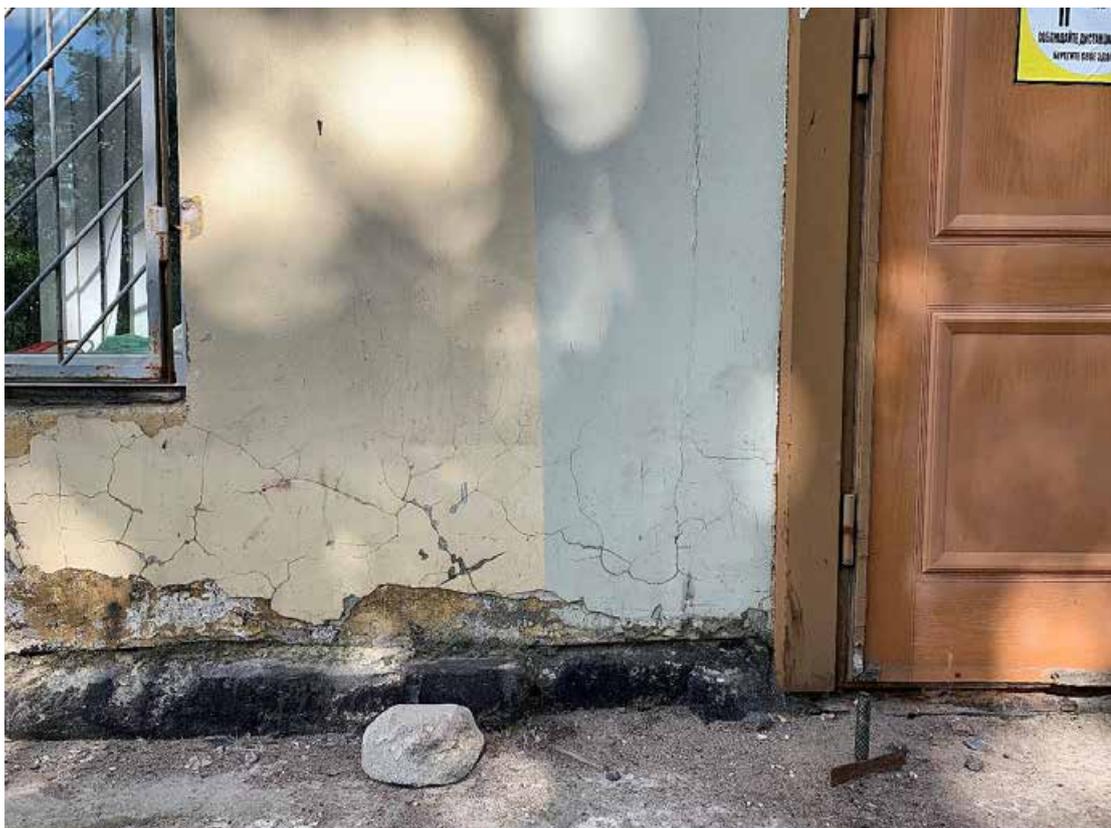
*Фото №177. Фрагмент докового фасада. Наблюдается деструкция красочного и штукатурного слоя, поздние ремонтные вмешательства, сеть волосяных трещин, сколы, общая загрязненность.*

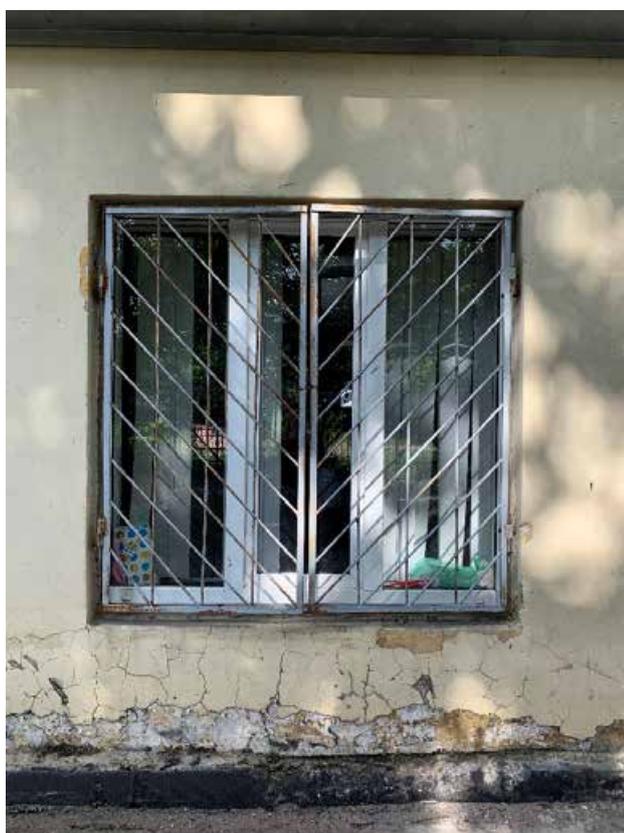
*Фото №178. Фрагмент оконного проема. Наблюдается деструкция красочного и штукатурного слоя, волосяных трещин, сколы, общая загрязненность.*

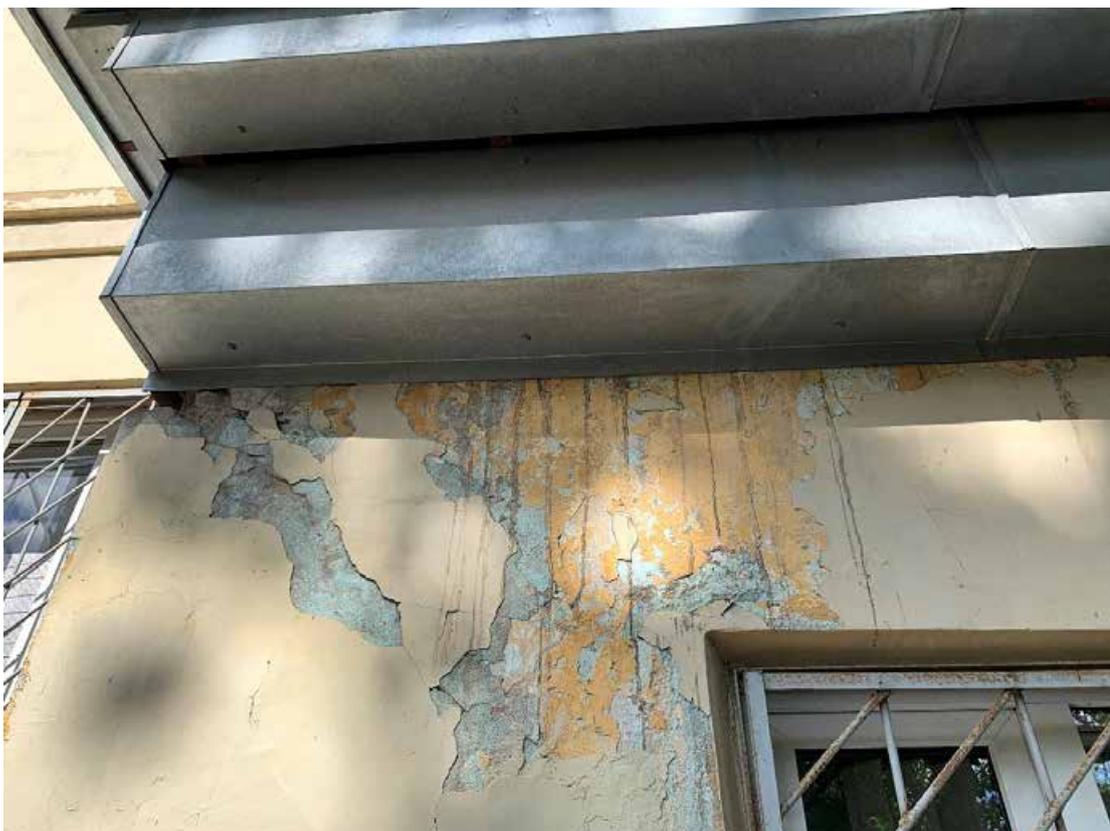
*Фото №179. Фрагмент докового фасада. Наблюдается деградация красочного и штукатурного слоя, волосяных трещин, общая загрязненность.*

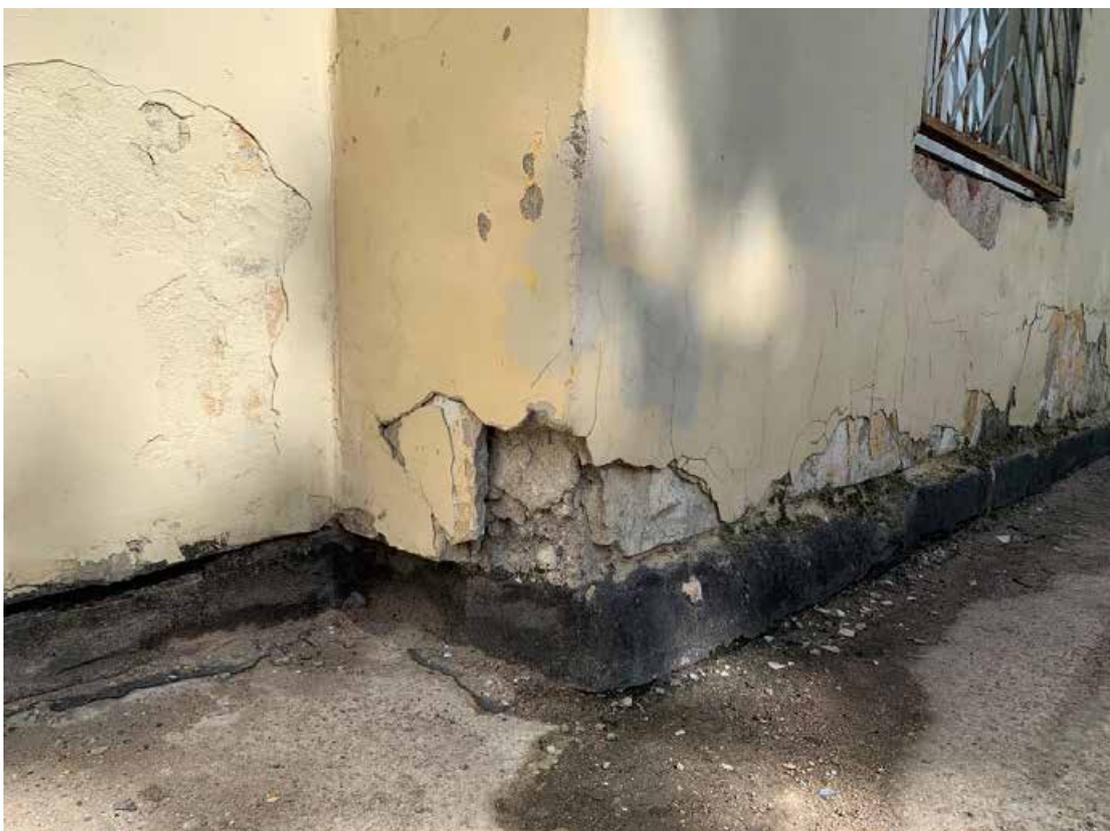
*Фото №180. Фрагмент докового фасада. Наблюдается деградация красочного и штукатурного слоя, поздние ремонтные вмешательства, сеть волосяных трещин, сколы, общая загрязненность.*

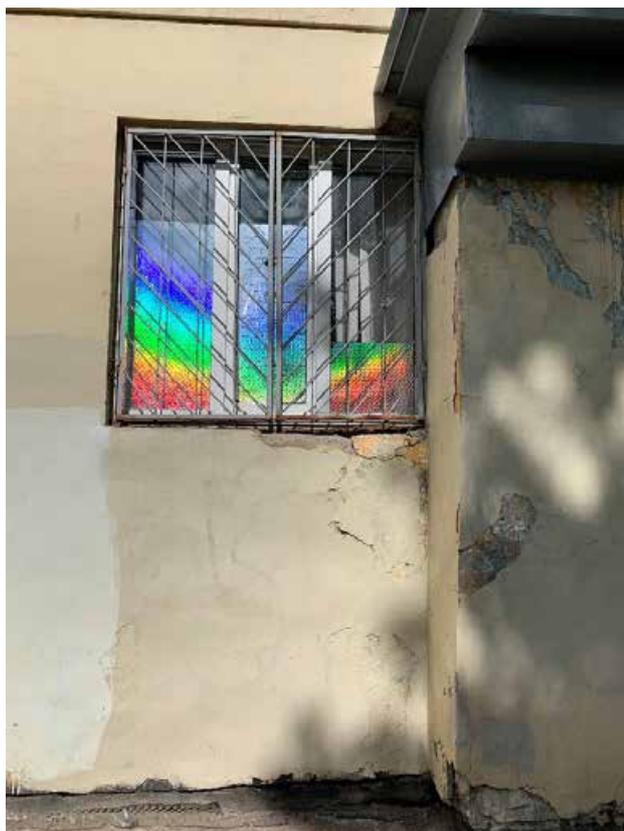
*Фото №181. Фрагмент оконного проема. Наблюдается деструкция красочного и штукатурного слоя, волосяных трещин, сколы, поздние ремонтные вмешательства, общая загрязненность.*

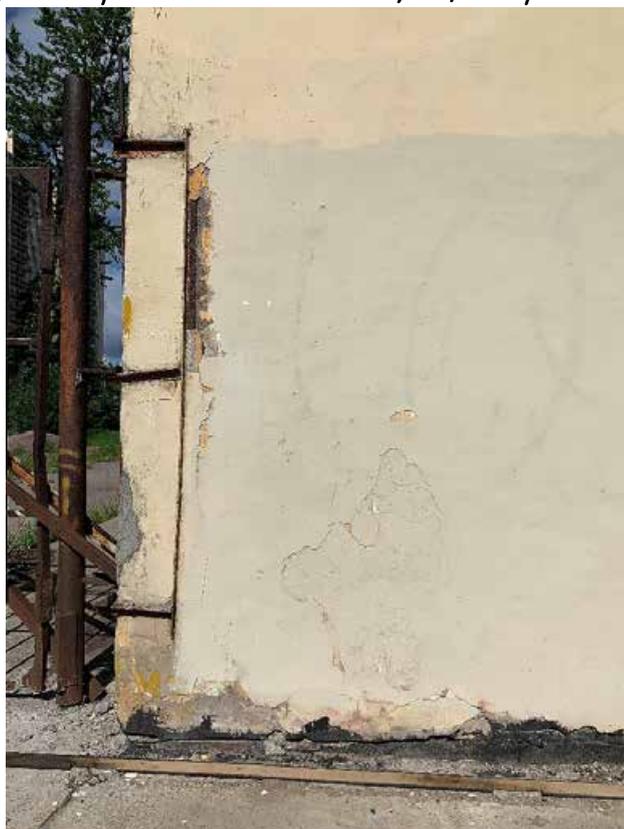
*Фото №182. Фрагмент бокового фасада. Наблюдается деструкция красочного и штукатурного слоя, поздние ремонтные вмешательства, сеть волосяных трещин, сколы, общая загрязненность.*
