Акт

**по результатам государственной историко-культурной экспертизы
проектной документации по сохранению объекта культурного наследия
регионального значения «Дом М.В. Захарова»,
расположенного по адресу: г. Санкт-Петербург,
Большой Казачий переулок, д.6, лит. А:
«Ремонт и реставрация лицевого и дворовых фасадов объекта культурного наследия
регионального значения «Дом М.В. Захарова»,
г. Санкт-Петербург, Большой Казачий переулок, дом 6, лит. А»,
выполненной ООО «СПбПроектРеставрация» в 2022 -2023 г.г.
(Шифр: ПД-7МКД-2022)**

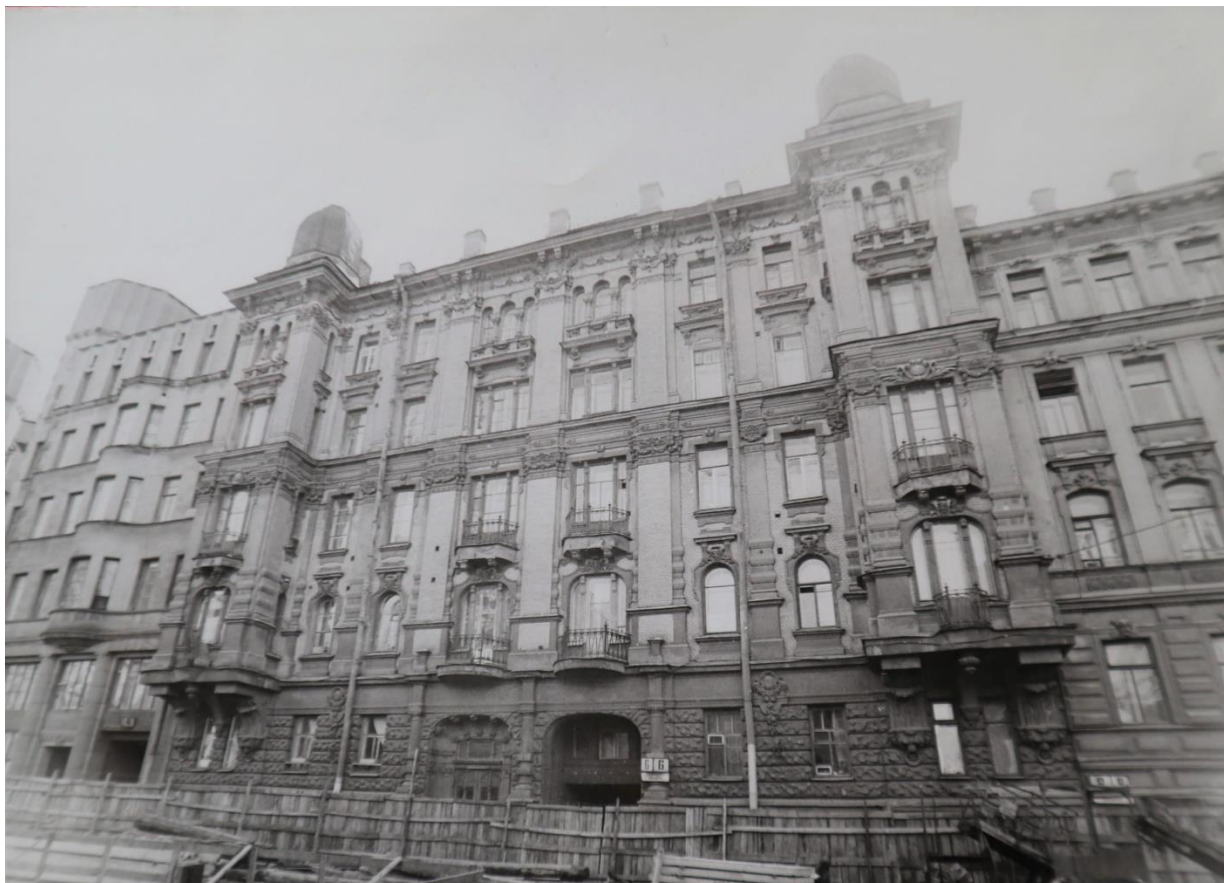
Илл. 47. Доходный дом М.В. Захарова. Вид главного фасада во время ремонта инженерных сетей. 1988 г. Архив КГИОП

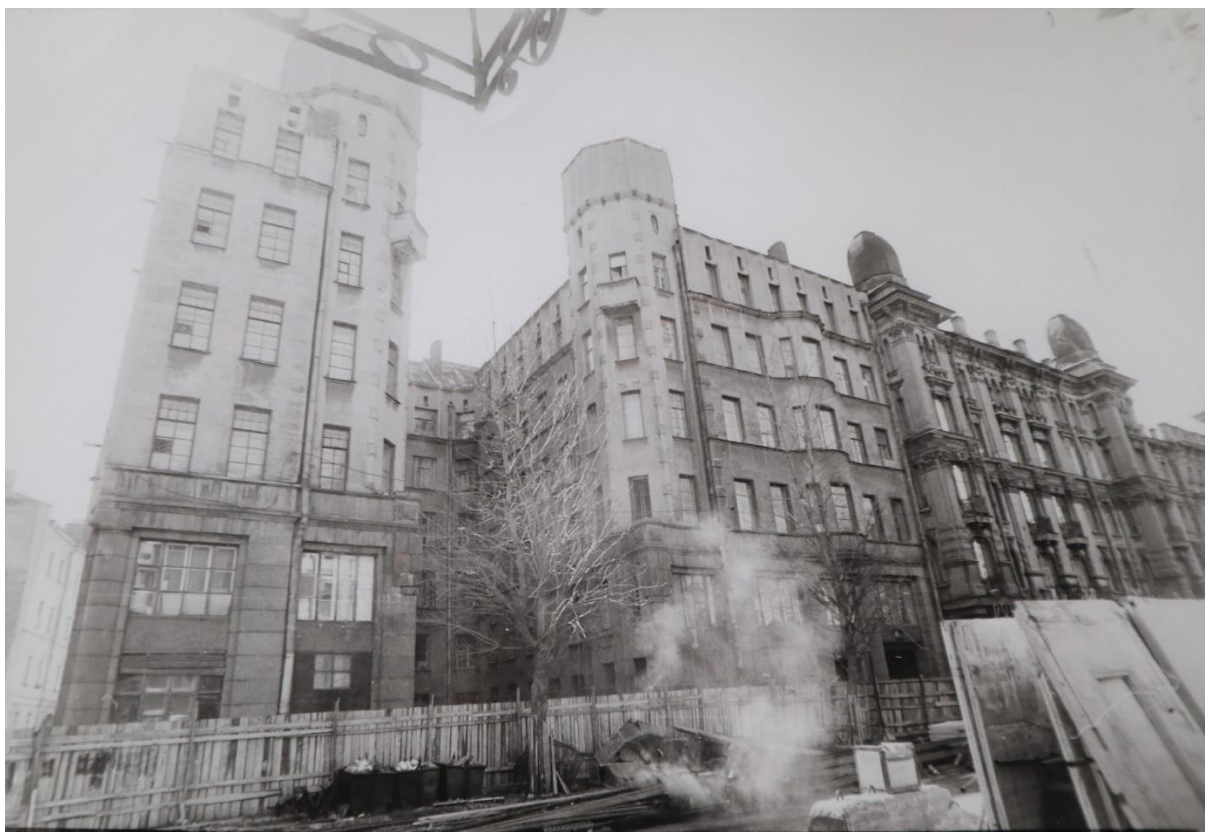
Илл. 48. Доходные дома Н.П. Семенова и М.В. Захарова (справа). Вид главного фасада во время ремонта инженерных сетей. 1988 г. Архив КГИОП

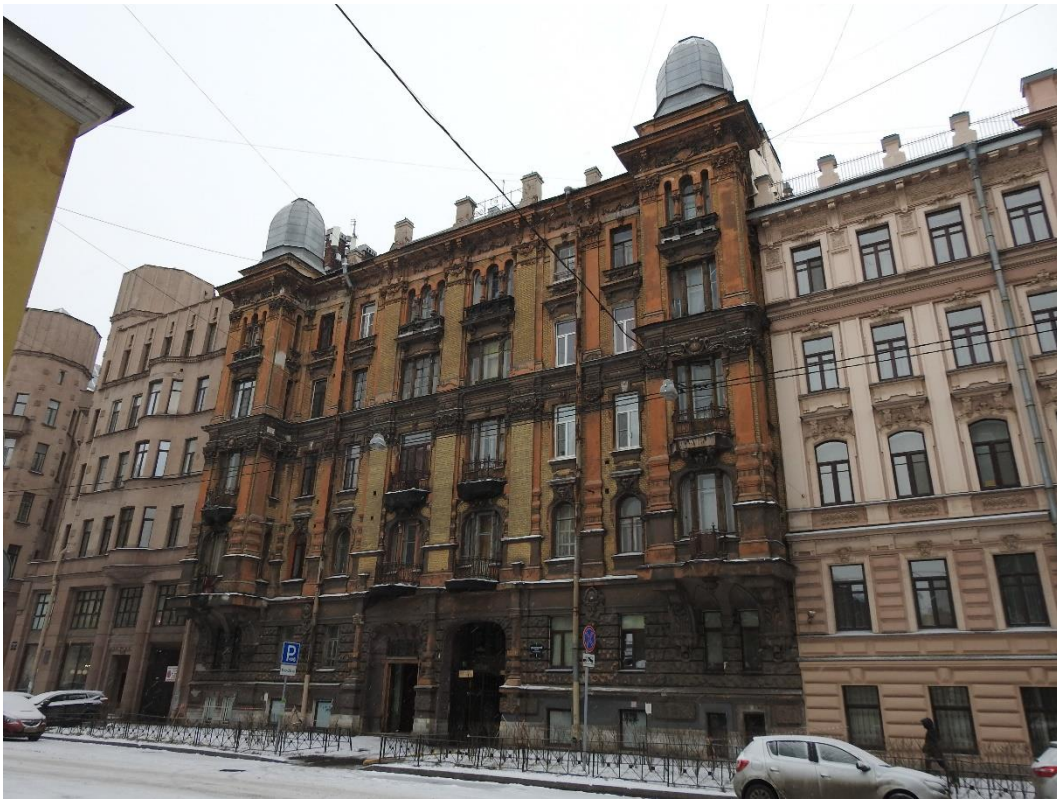
1. «Дом М.В. Захарова», Большой Казачий переулок, д.6, лит. А. Северо-западный фасад. Общий вид. Фото 06.02.2023г.

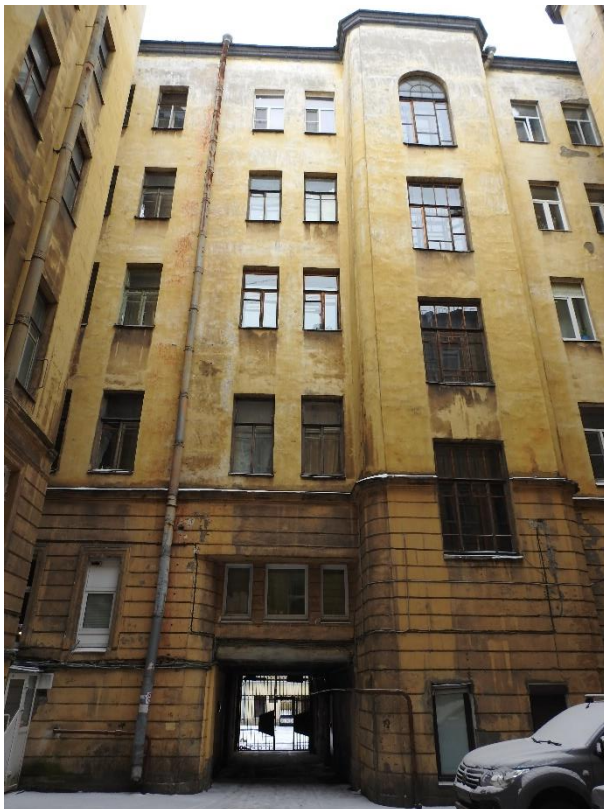
2. «Дом М.В. Захарова», Большой Казачий переулок, д.6, лит. А. Юго-восточный фасад внутреннего двора. Общий вид. Фото 06.02.2023г.

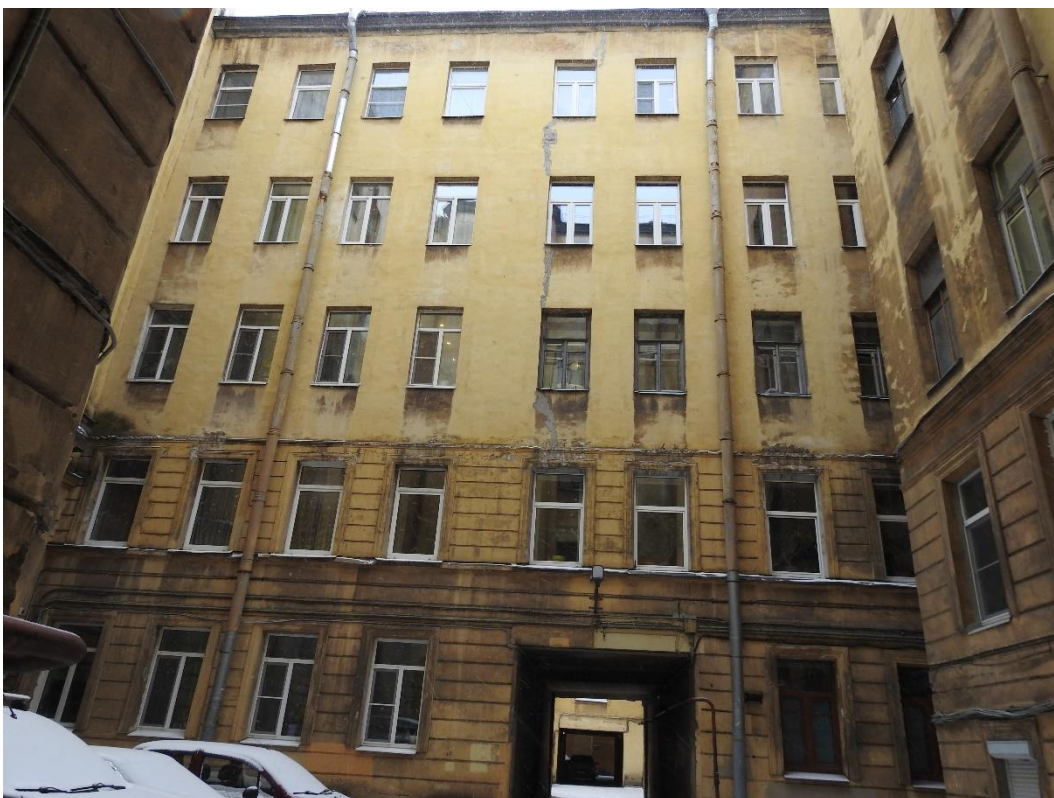
3. «Дом М.В. Захарова», Большой Казачий переулок, д.6, лит. А. Северо-западный фасад внутреннего двора. Общий вид. Фото 06.02.2023г.

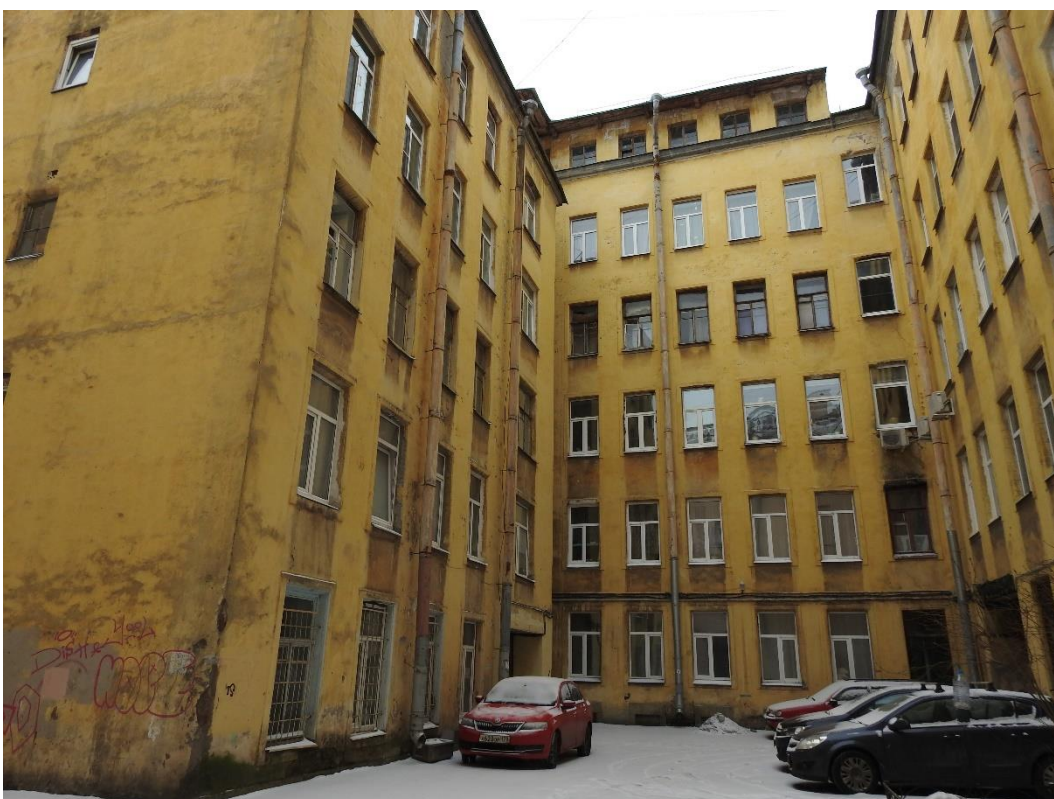
4. «Дом М.В. Захарова», Большой Казачий переулок, д.6, лит. А. Северо-восточный фасад внутреннего двора. Общий вид. Фото 06.02.2023г.

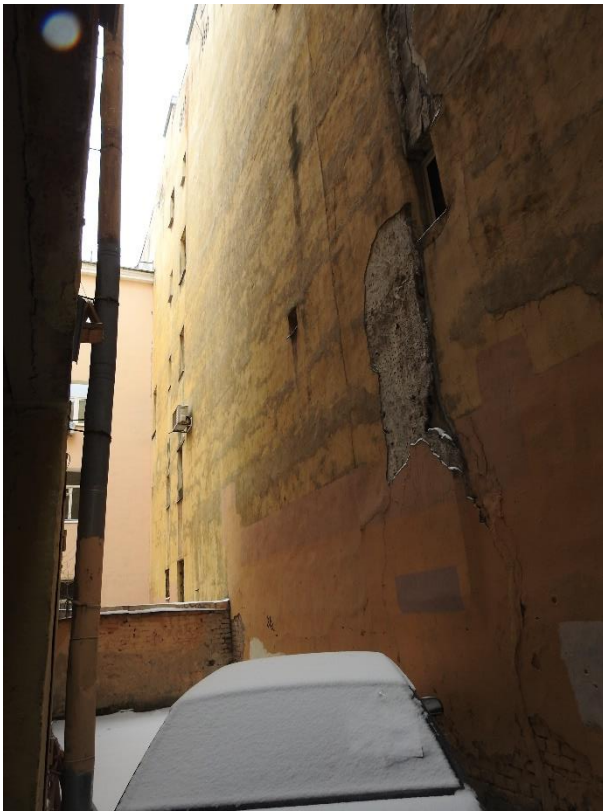
5. «Дом М.В. Захарова», Большой Казачий переулок, д.6, лит. А. Юго-восточный фасад. Общий вид. Фото 06.02.2023г.

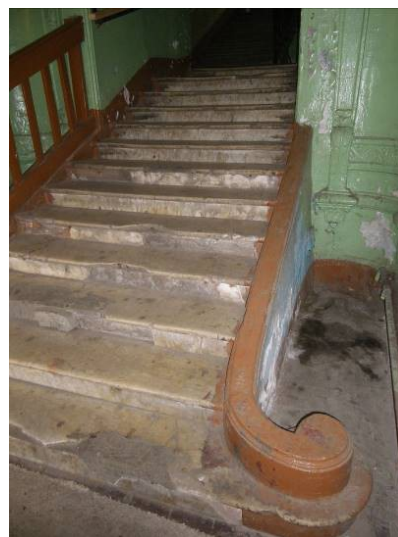
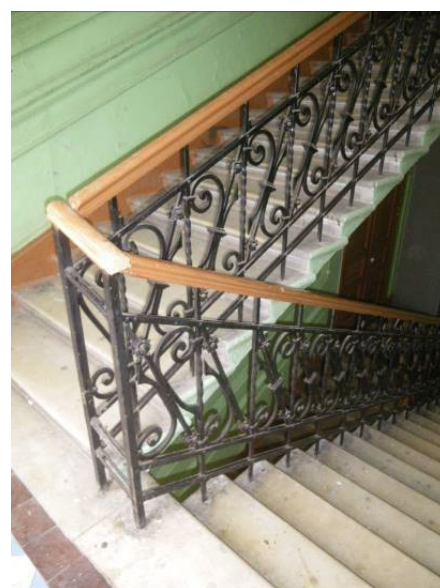
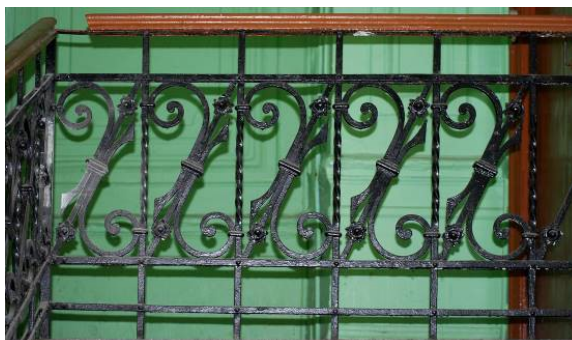
с металлическим ограждением (ковка, литье) в виде вертикальных витых стоек, с горизонтальными направляющими сверху и снизу и центральным заполнением образованных секций: из стойки, декорированной двумя розетками и фланкированной двумя завитками;

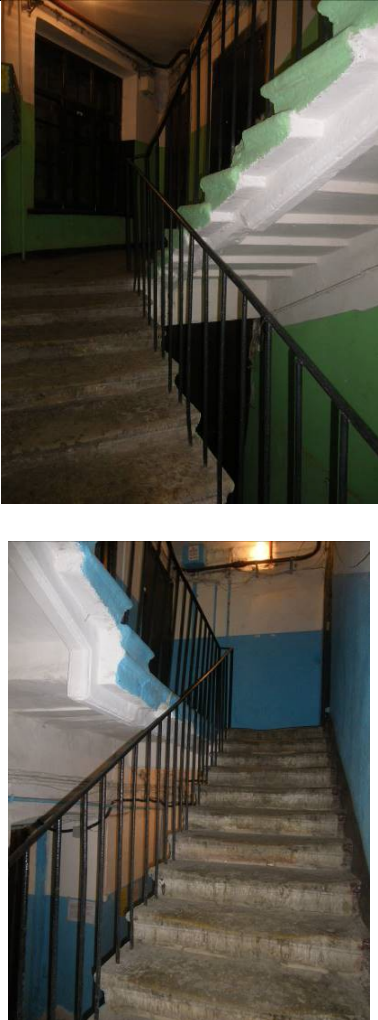
<p>служебные лестницы 2-ЛК – 4- ЛК – двухмаршевые, на косоурах, с известняковыми ступенями и площадками, с металлическим ограждением простого рисунка.</p>

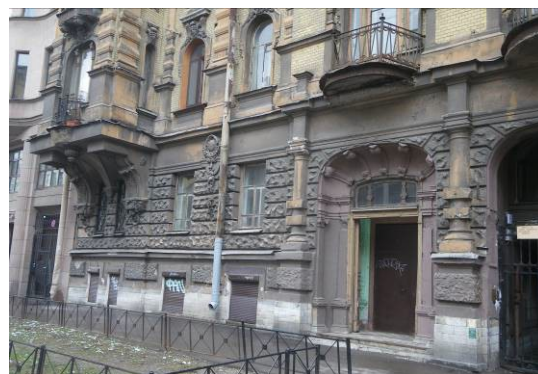
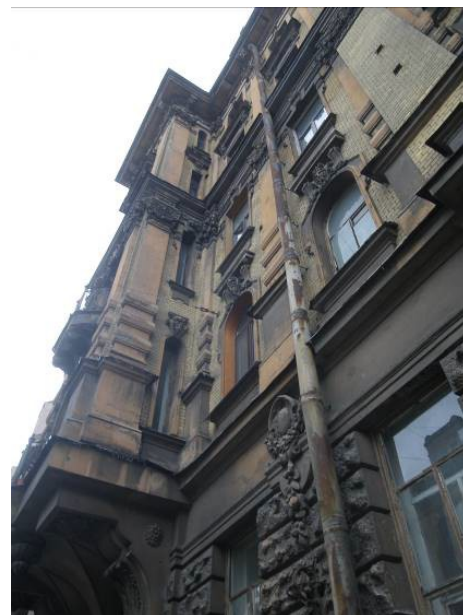
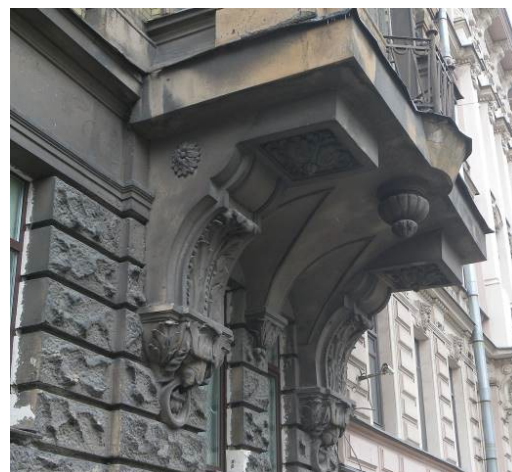
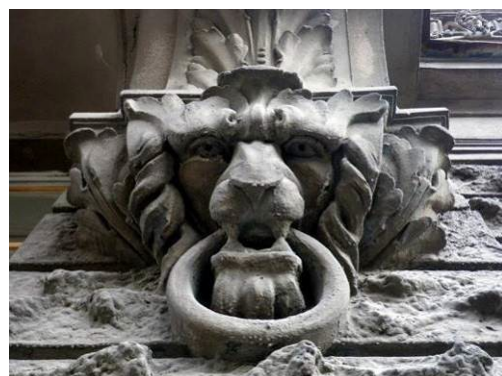
Эркер на штукатурных
кронштейнах (2) –
местоположение (в уровне
2- 5-го этажей, по крайним
осям фасада), габариты,
конфигурация
(прямоугольный в плане);

оформление основания
эркера – кронштейны,
декорированные лепными
листьями аканта, круглыми
и квадратными розетками,
львиными масками с
кольцами;
в основании кронштейнов
профилированные
модульоны в форме
волют*, поддерживающие
профилированную тягу по
нижнему краю эркера,
шишка в завершении
центральной оси основания
эркера на розетке из
акантовых листьев*

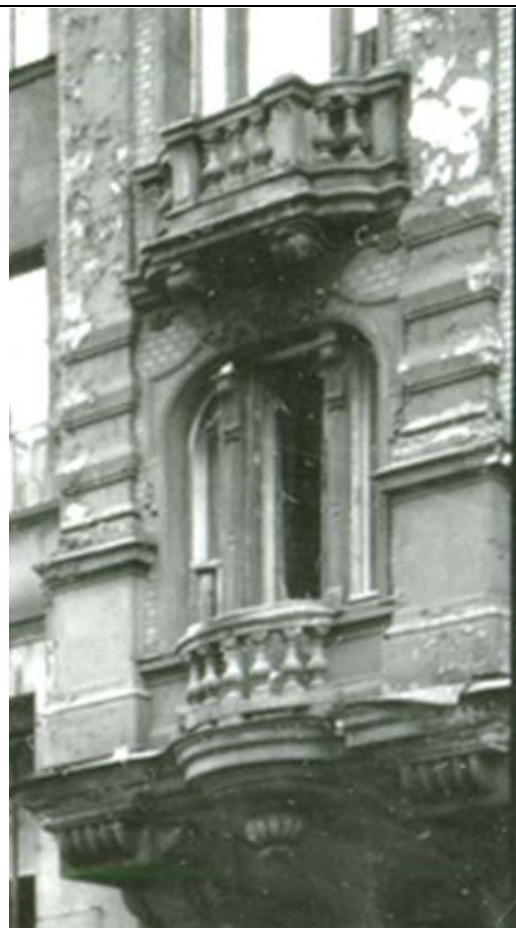
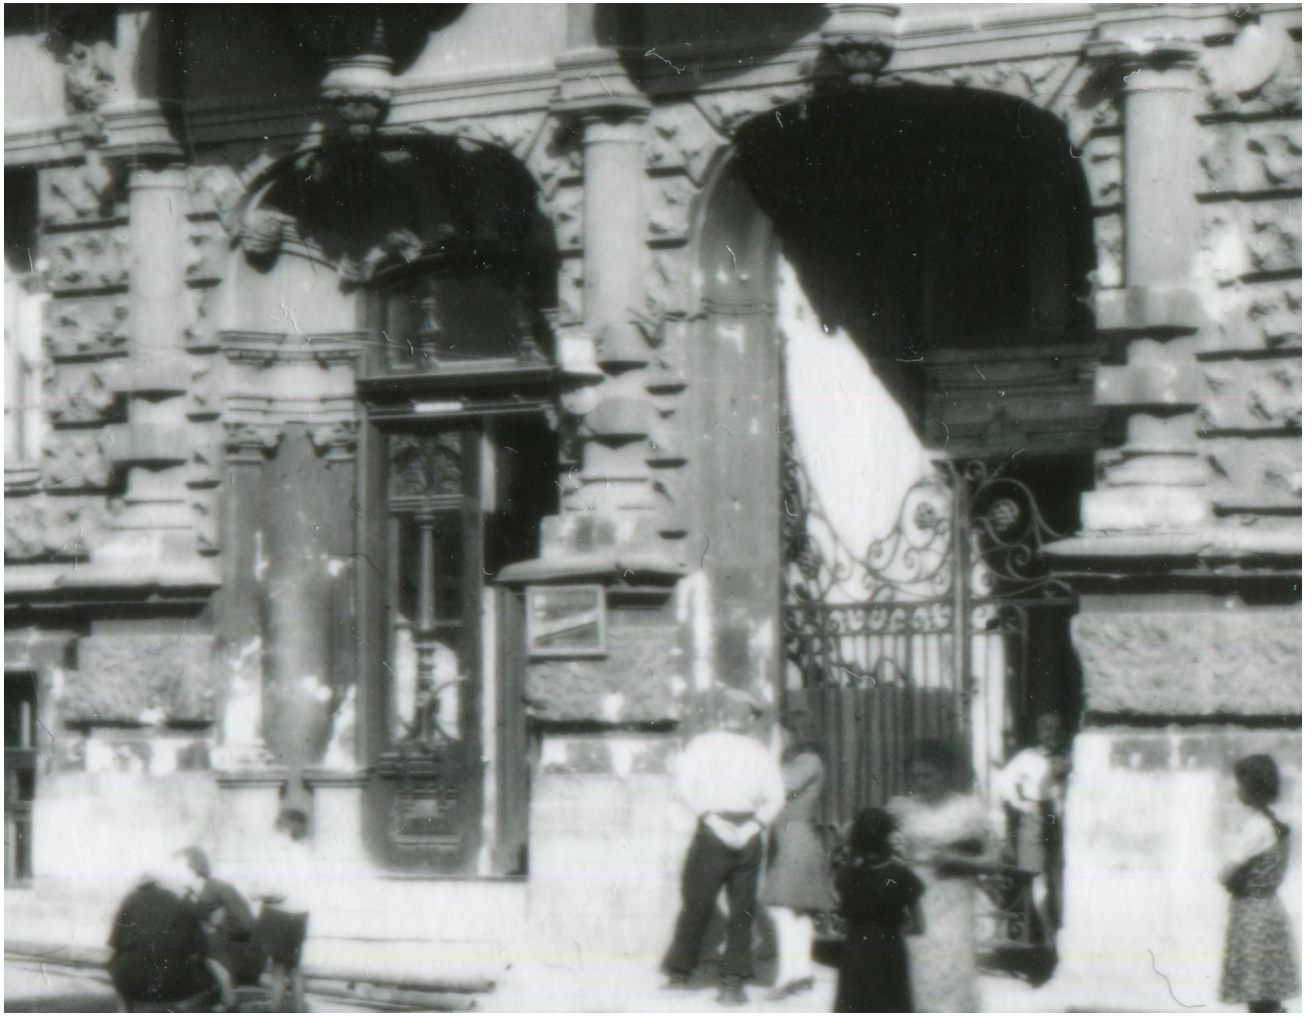
балкон (8) – местоположение (в уровне 2-3-го этажей по центральным осям фасада и в уровне 1-2-го этажей эркеров), габариты, конфигурация; исторический рисунок ограждения – балясины* (2-го этажа) и балясины, и тумбы* (в уровне 3-го этажа), под балконной плитой 4, 5 световой оси второго этажа - лепной декор в виде листьев аканта, собирающихся в бутон*, плита балкона декорирована профилированной тягой*, под плитами балконов 1,4,5,6 световой оси 3 этажа кронштейны в виде профилированных волют с листьями аканта, по периметру плиты профилированная тяга
*-в настоящий момент декор утрачен;

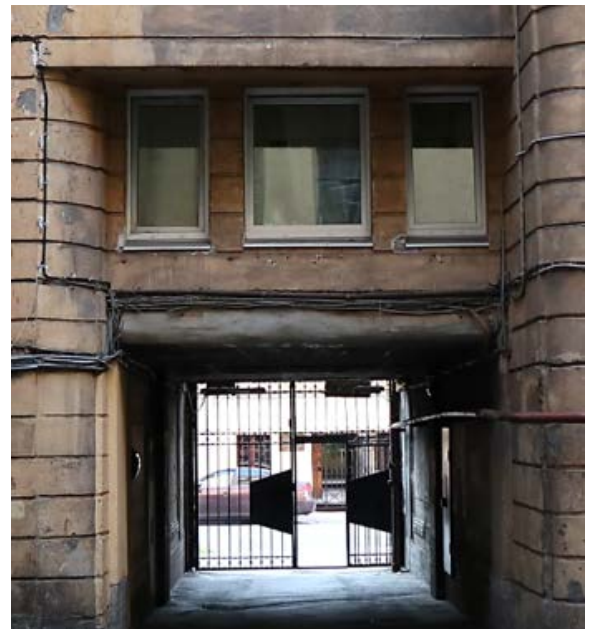
воротный проезд – местоположение, габариты, конфигурация (в форме трехцентрковой арки), оформление (муфтированные полуколонки на высоких, сложно профилированных постаментах (одна общая с полуколонкой дверного проема));

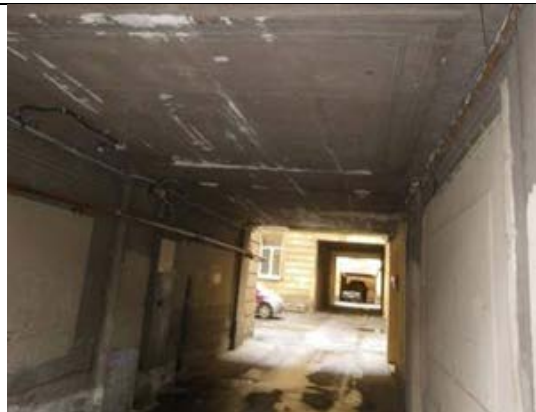
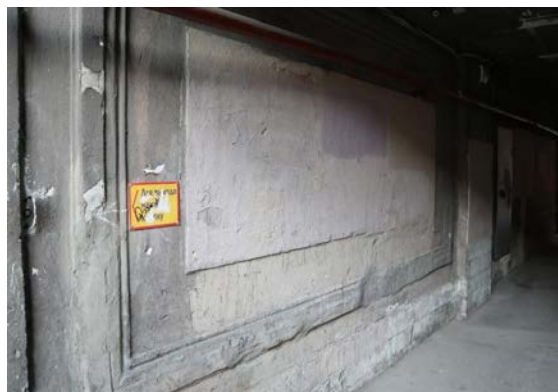
оформление воротного проезда – профилированные штукатурные зеркала;

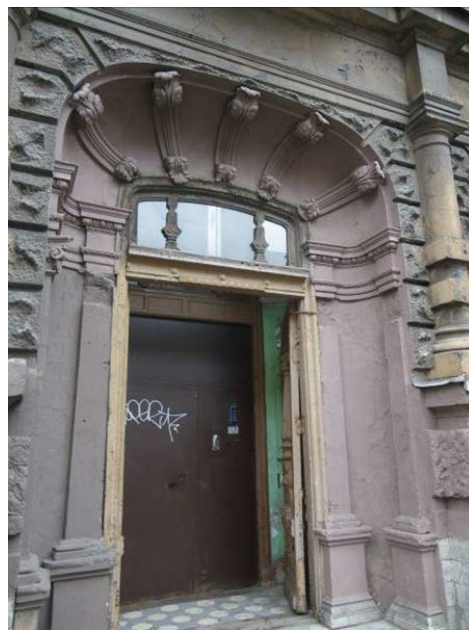
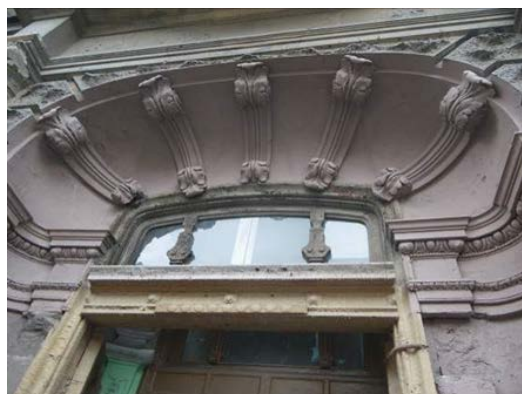
исторический дверной проем – местоположение, габариты, конфигурация (прямоугольный), оформление (муфтированные полуколонки на высоких, сложнопрофилированных постаментах (одна общая с полуколонкой воротного проезда); портал в виде стилизованной раковины, образованной парными пилястрами, соединенными профилированными тягами и каннелированными консолями, декорированными листом аканта);

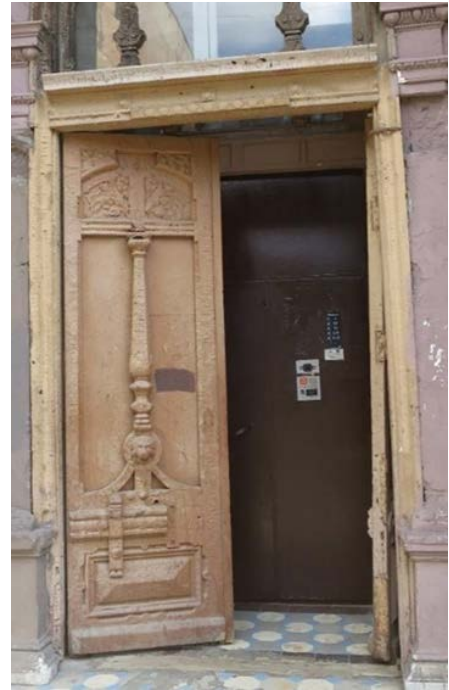
историческое заполнение
дверного проема –
деревянное, двустворчатое, с
остекленной фрамугой с
лучковой перемычкой;
фрамуга трехчастная, с
резными фигурными
перемычками;

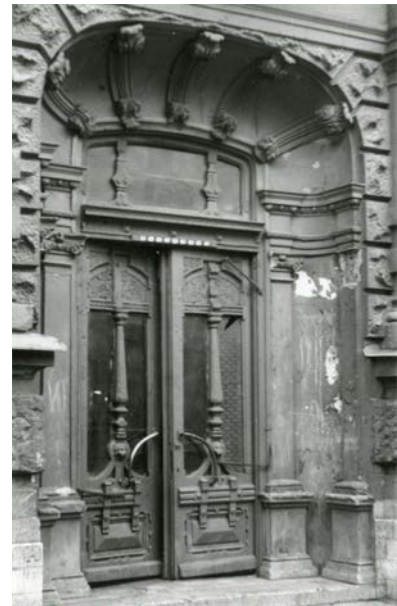
дверные полотна
полусветлые –с
профилированными
филенками, по три на
полотне нижняя – с
алмазной гранью, средняя –
с граненой колонкой с
львиной маской внизу,
верхняя – с фигурной
балясиной и резной
композицией из цветов и
листьев;

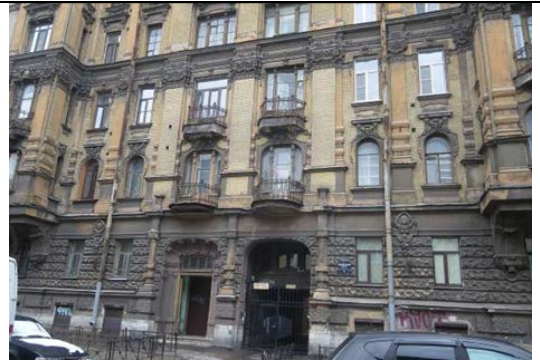
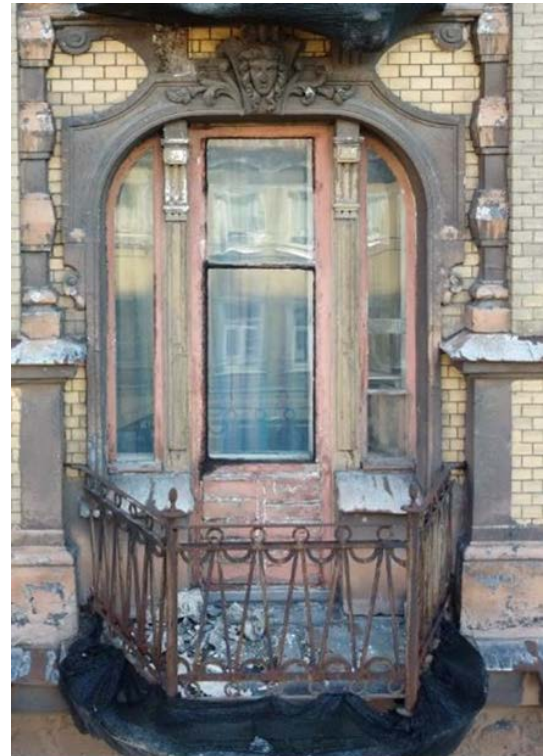
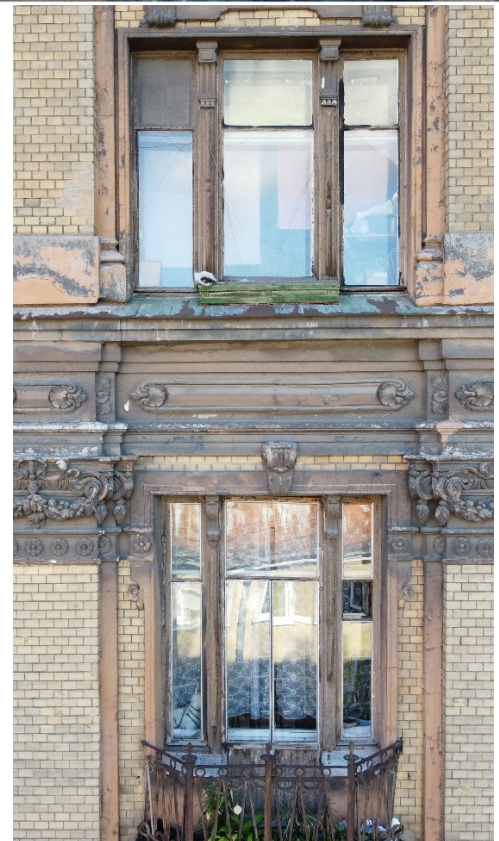
Заполнения балконных и оконных проемов по первой, четвертой, пятой и восьмой световой оси в уровне второго–четвертого этажей – деревянные профилированные филенчатые лопатки с кронштейнами двух типов: в виде каннелированных консолей с гуттами и волют с листом аканта;

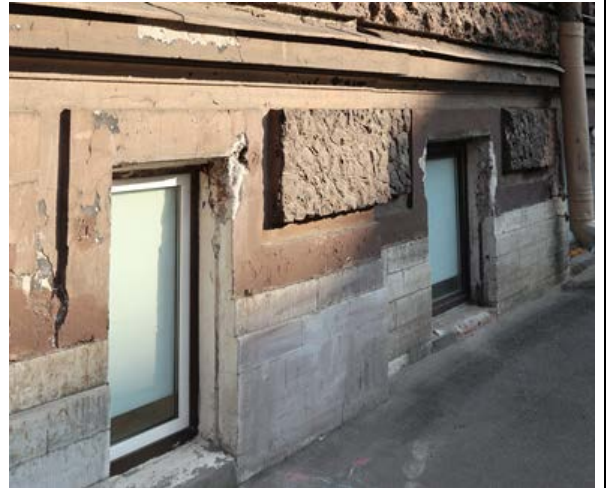
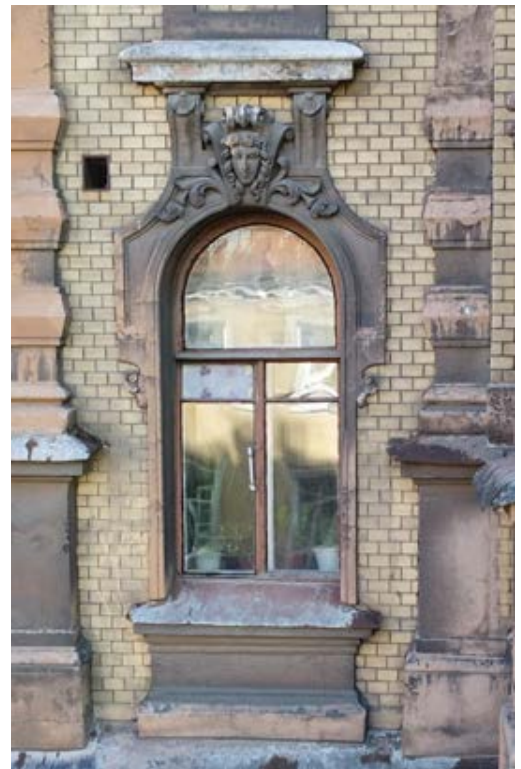
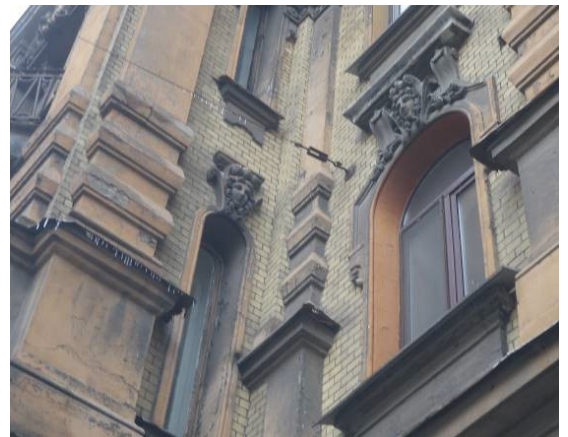
сложнопрофилированные наличники, линейные сандрики на консолях, замковые камни с женской маской, подоконные филенки – в уровне 2-го этажа;

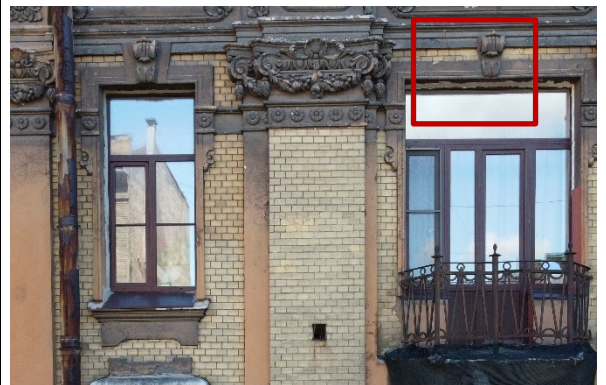
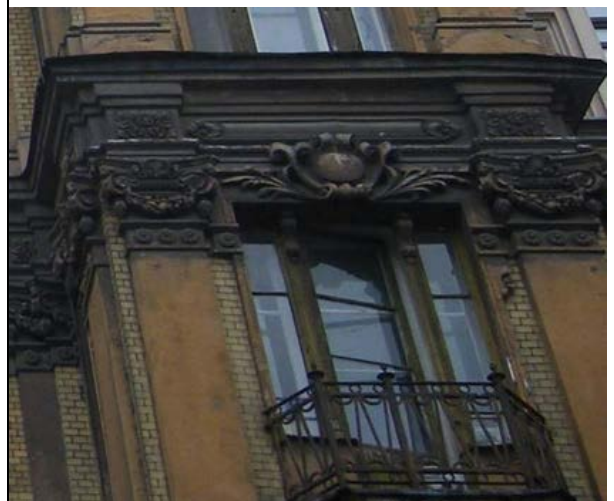
полуналичники, каннелированные замковые камни, лепные композиции из медальонов в картушах, фланкированных пальмовыми ветвями* над оконными проемами по четвертой и пятой световых осях, аналогичные лепным композициям над проемами эркера в уровне третьего этажа, фигурные подоконные доски – в уровне 3-го этажа;
*в настоящий момент часть декора утрачена

над проемами эркеров – лепные композиции из медальонов в картушах, фланкированных пальмовыми ветвями – в уровне 3-го этажа

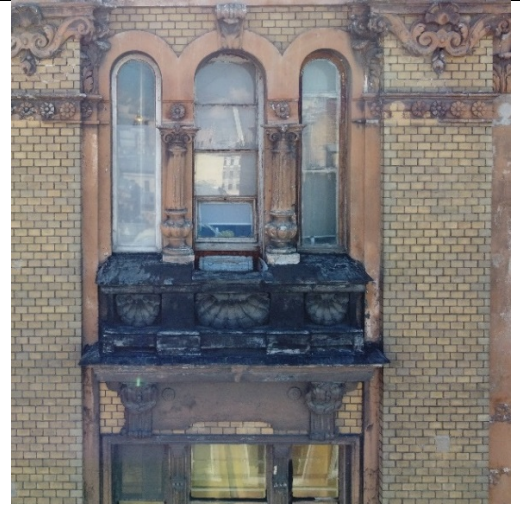
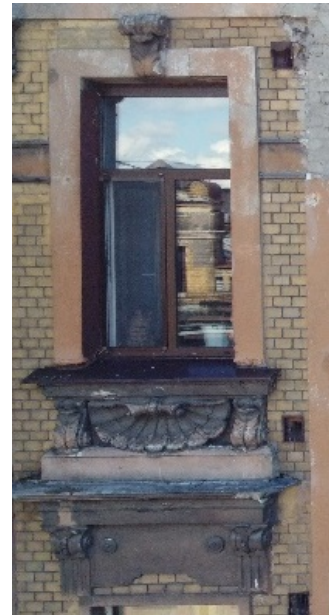
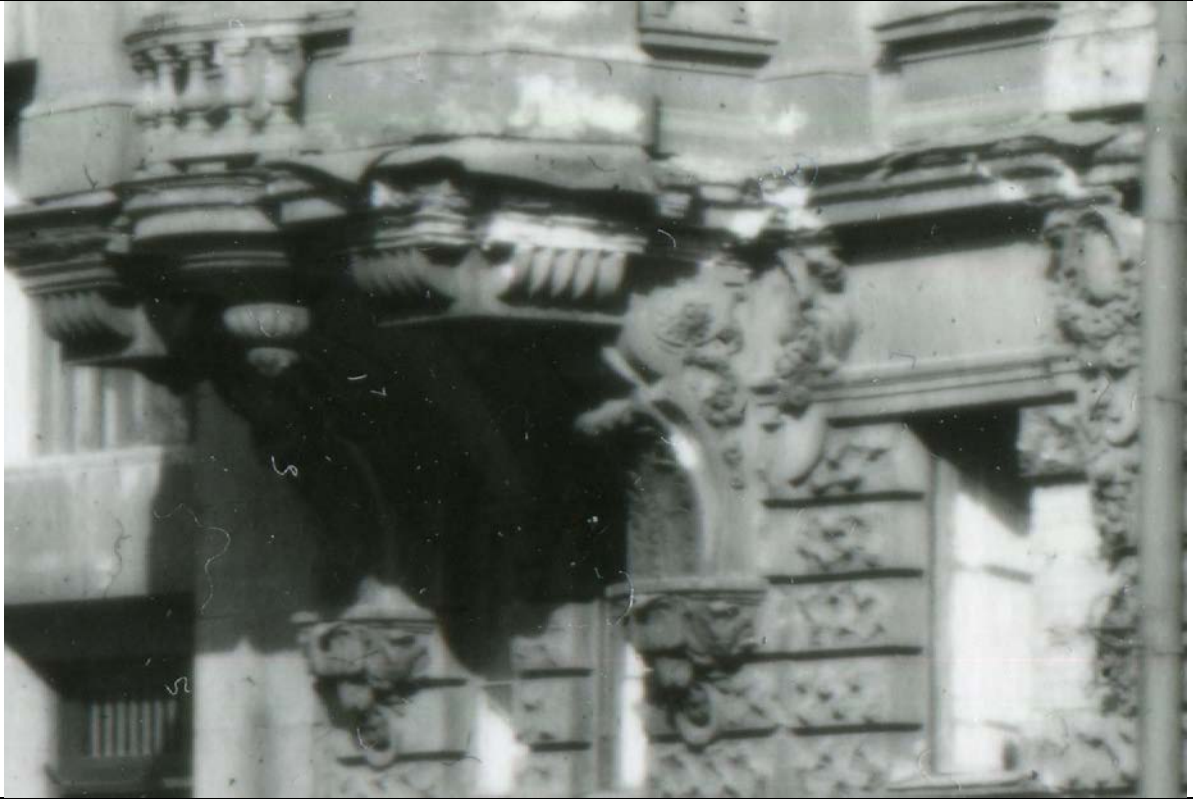
фигурные филенки, линейные сандрики на каннелированных консолях, по центральным осям, декорированных венками – в уровне 5-го этажа;

замковые камни, декорированные листом аканта, ограждение балконов, по 1,4,5,8 световой оси декорированное рокайлями (шпиатр) – в уровне 5-го этажа;

оконные проемы эркеров и по центральным осям оформлены $\frac{3}{4}$ каннелированными колонками композитного ордера;

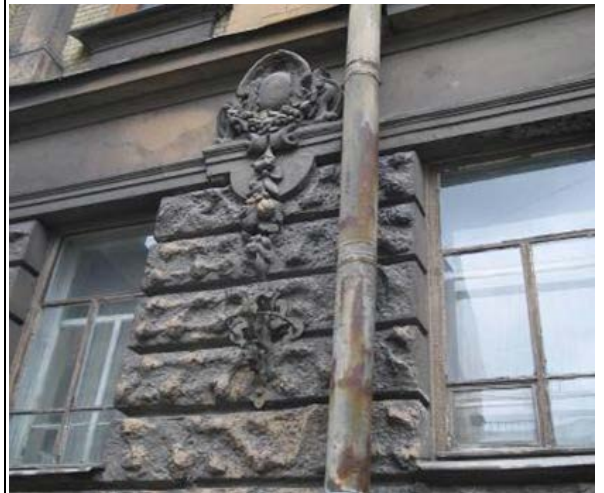
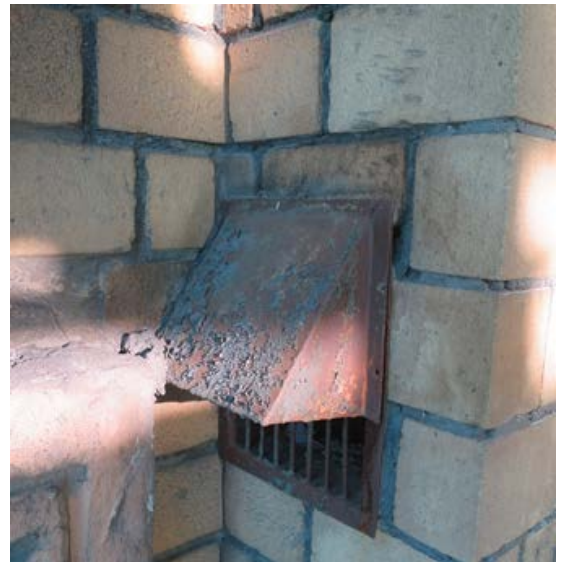
над окнами 1-го этажа:
лепные композиции (2) из
медальонов в картушах,
декорированные
провисающей и
ниспадающей плодовыми
гирляндами, половинками
лепных композиций
аналогичного рисунка
фланкированы эркеры и
входная группа*;
*-в настоящий момент
декор утрачен

флагодержатели (2) –
материал (металл), форма;

решетки фасадные
вентиляционные, стальные
кованные;
месторасположение, размер;

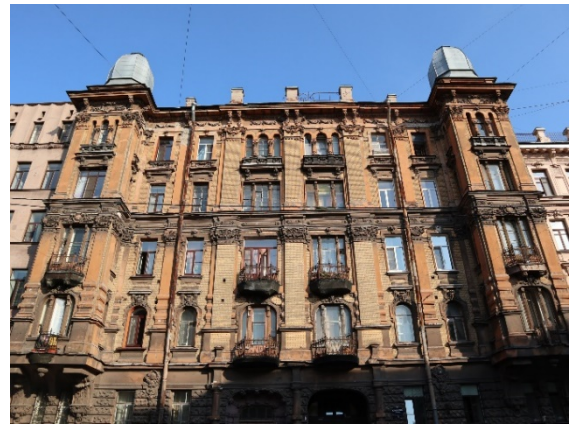
оформление фасада:
пилястры с капителями,
декорированными
провисающими цветочными
гирляндами, муфтированные
пилястры – в уровне 2-5-го
этажей, включая эркеры;

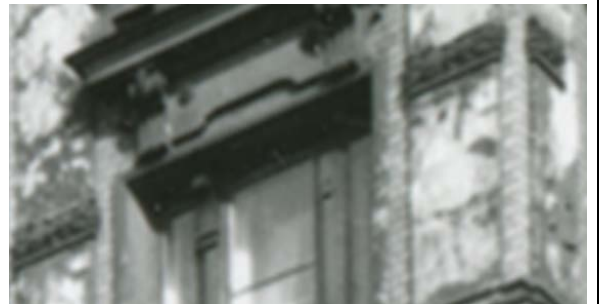
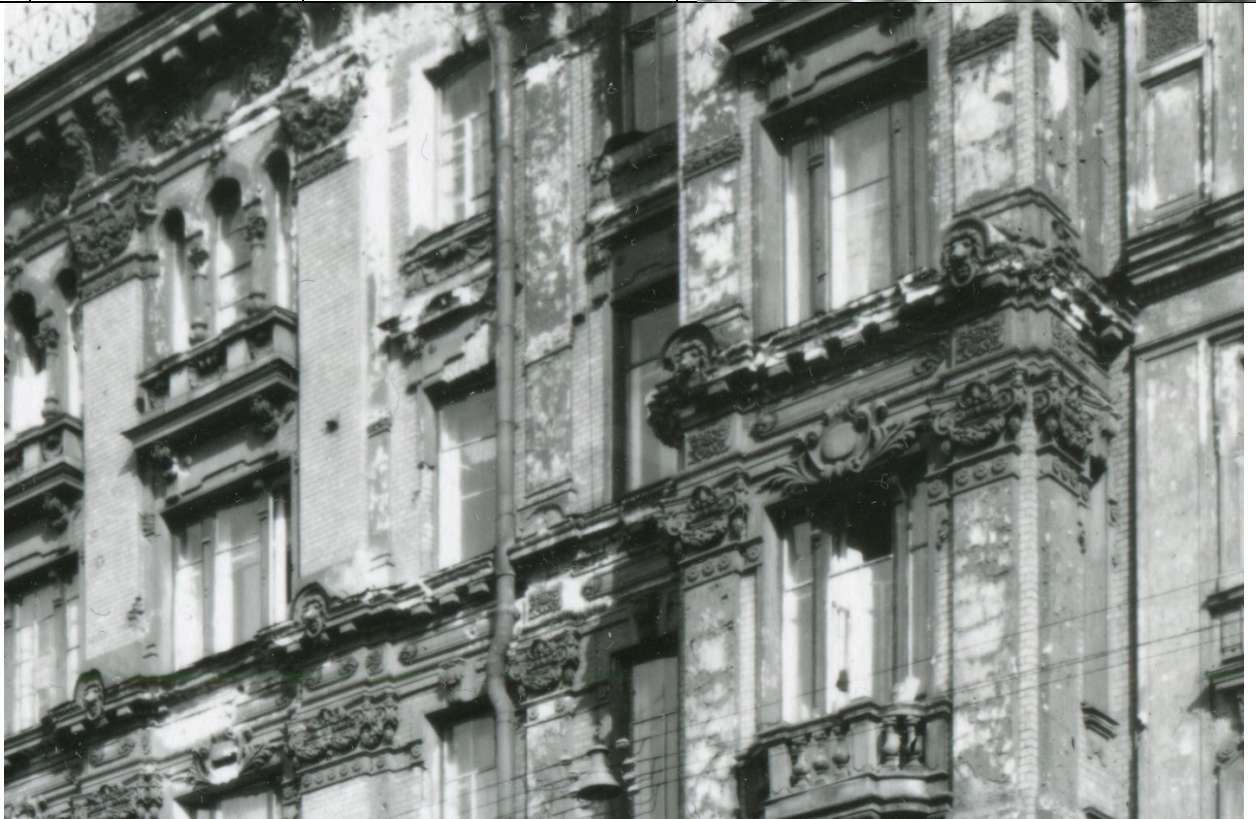
на фустах штукатурных
пилястр гирлянда в уровне
перемычки окон четвертого
этажа

профилированные
междуэтажные тяги и
подоконные карнизы,
включая филенчатый фриз в
уровне между 3-4-м
этажами; над фризом в
уровне четвертого этажа в
основании пилястр люнеты
с маскаронем в виде головы
льва с кольцом в пасти под
металлическим окрытием,
между люнетами лепные

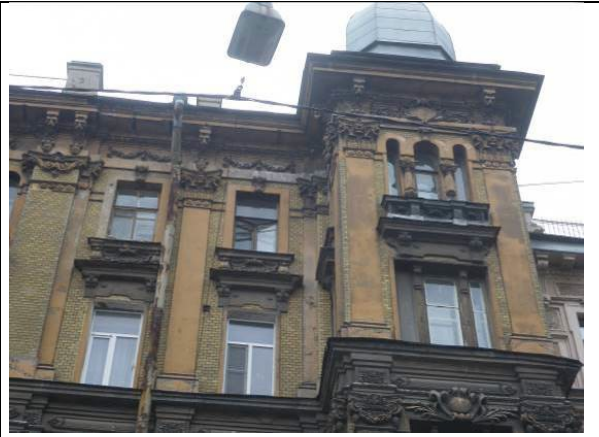
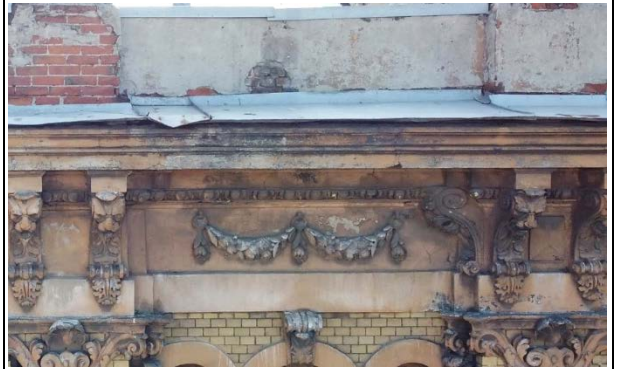
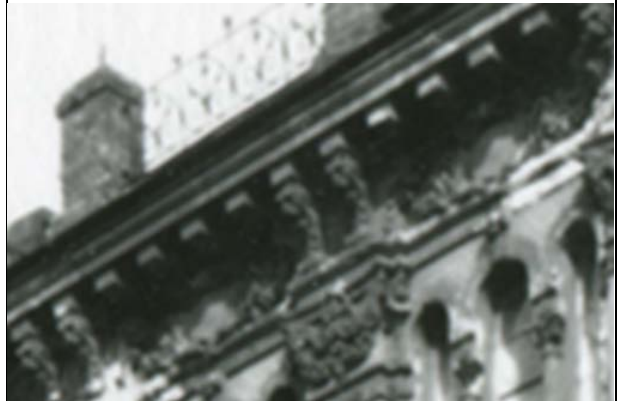
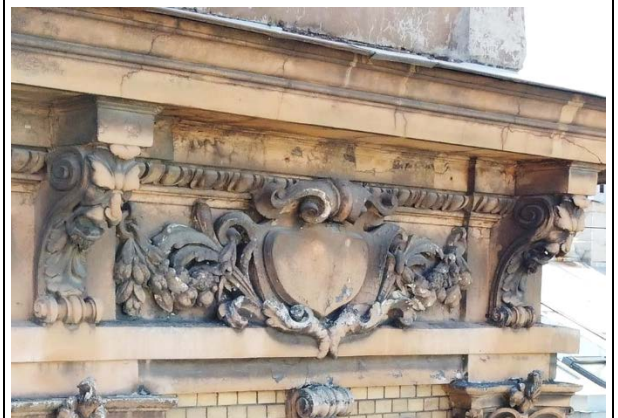
широкий фриз над оконными проемами пятого этажа с провисающими цветочными гирляндами на боковых простенках эркера, с картушами на эркерах и аналогичными картушами* на фризе, профилированный венчающий карниз с порезкой иоником, на консолях, в том числе парных декоративных листом аканта и львиными масками. лепные модульоны* на карнизе расположены между кронштейнами,

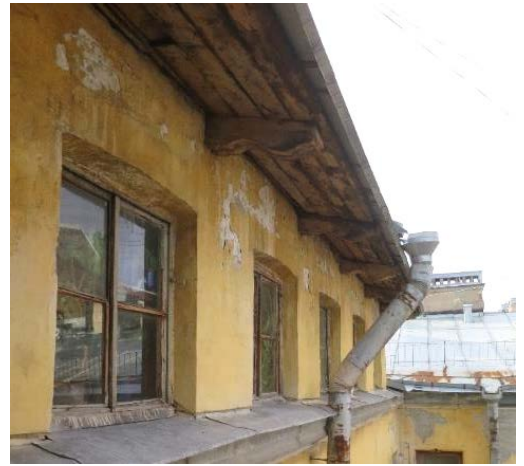
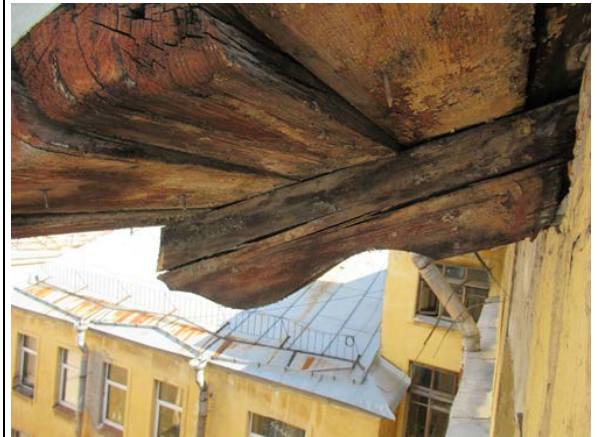
карниз деревянный с
деревянными фигурными
кобылками

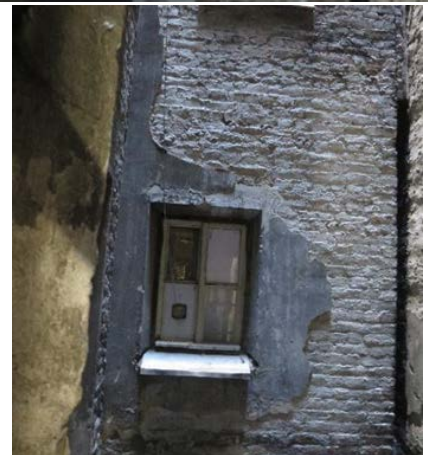
дворы колодцы с западной
и восточной стороны
здания.
материал и характер
отделки цоколя – известняк
гладкая штукатурка

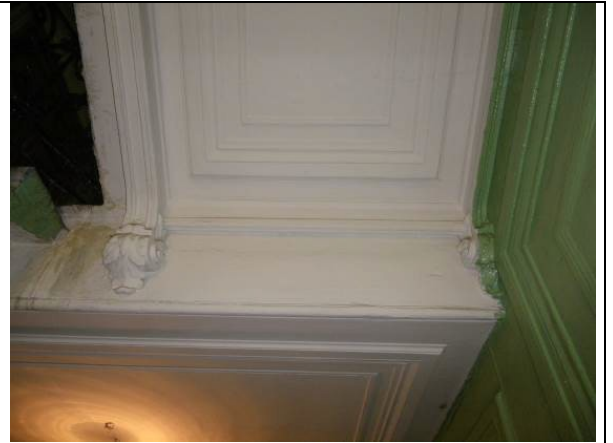
косоуры оформлены лепными листьями аканта;

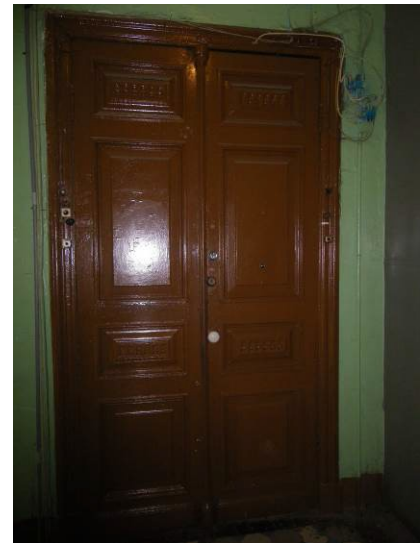
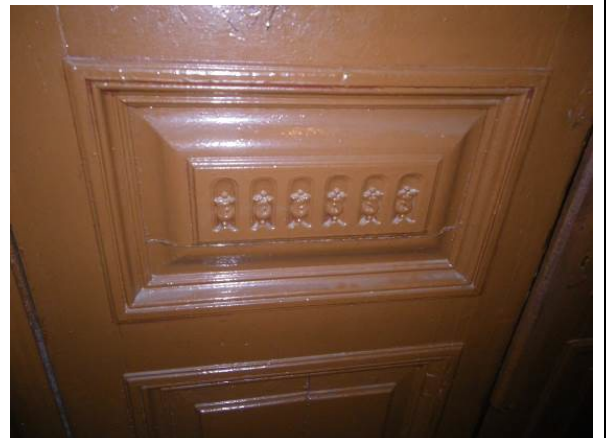
заполнение дверных проемов – деревянное, двустворчатое, с профилированными филенками, по четыре на каждом полотне, чередующиеся широкие и узкие, узкие с резьбой ложчатого орнамента с растительными вазонами;

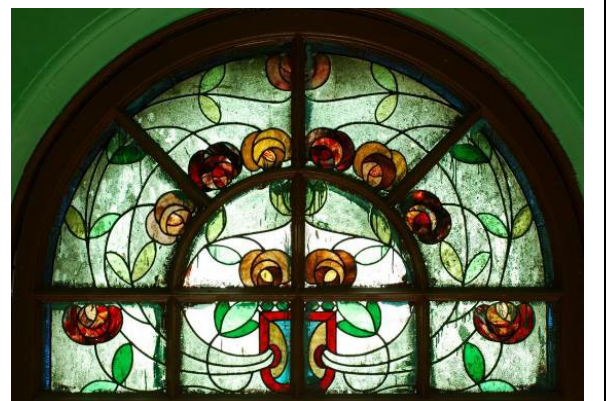
сохранившиеся фрагменты витражей (свинцово-паечные переплеты с гладким, фактурным, рифленным стеклом цветным, белым матовым и прозрачным); в уровне межэтажной площадки 5-го этажа – с изображением геральдического щитка, из которого кругами расходятся побеги из цветов и листьев;

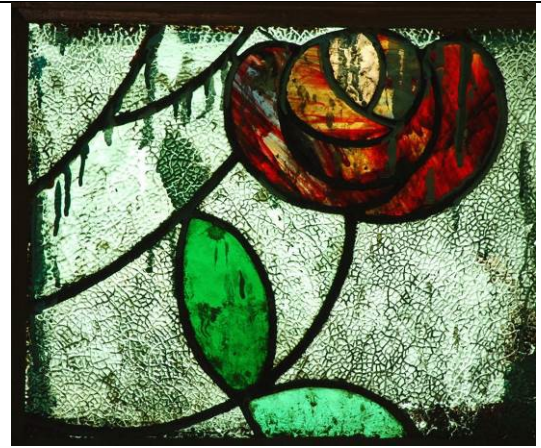
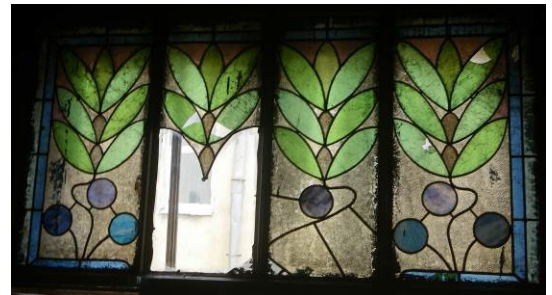
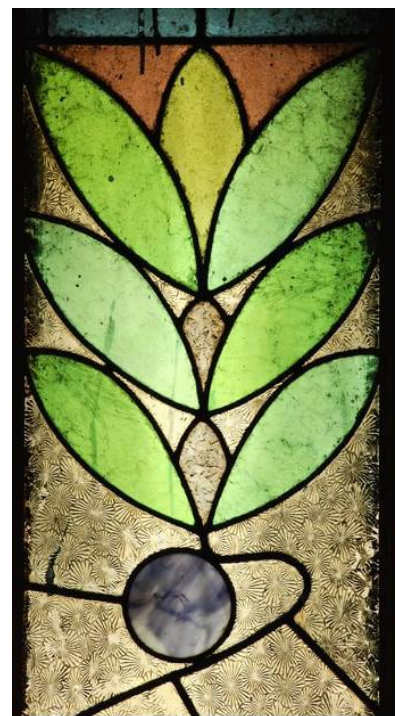
в уровне межэтажной площадки 4-го этажа – с изображением листьев и шариков;

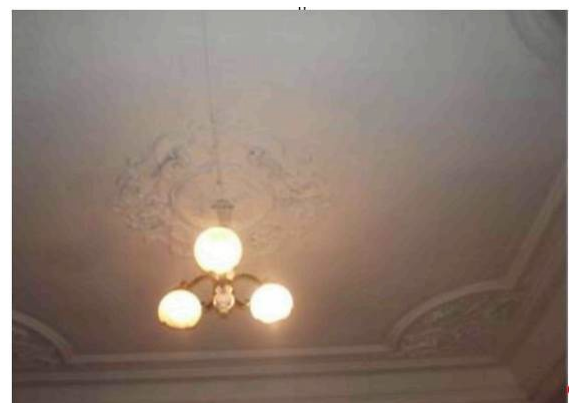
оформление плафона – профилированные тяги, центральная с выкружками по углам, с лепными композициями растительного рисунка; в центре плафона – круглая лепная розетка растительного рисунка;
