Акт

**по результатам государственной историко-культурной экспертизы
проектной документации по сохранению объекта культурного наследия
регионального значения «Дом М.В. Захарова»,
расположенного по адресу: г. Санкт-Петербург,
Большой Казачий переулок, д.6, лит. А:
«Ремонт и реставрация лицевого и дворовых фасадов объекта культурного наследия
регионального значения «Дом М.В. Захарова»,
г. Санкт-Петербург, Большой Казачий переулок, дом 6, лит. А»,
выполненной ООО «СПбПроектРеставрация» в 2022 -2023 г.г.
(Шифр: ПД-7МКД-2022)**

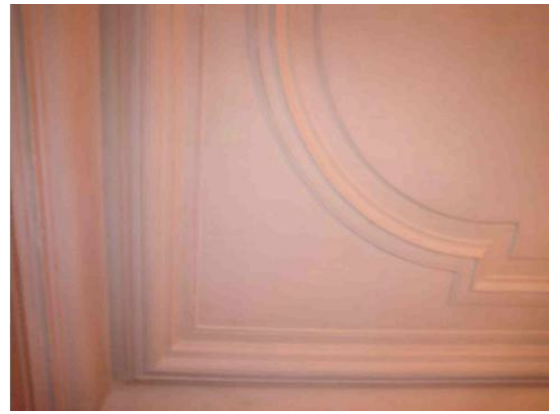
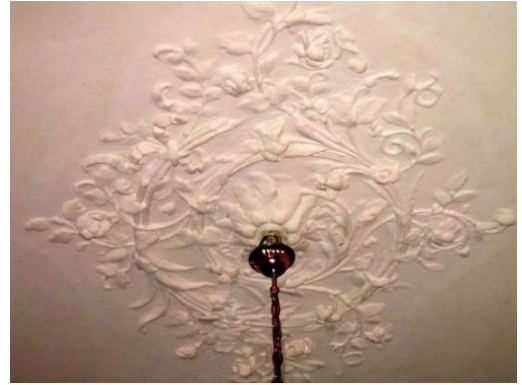
<p>печь угловая, двухъярусная, облицованная коричневым глазурованным рельефным изразцом с рокайльным и цветочным орнаментом (завод «Або»); с профилированной раскрепованной полочкой; сверху верхнего яруса фриз растительного рисунка и профилированный карниз с дентикулами; в навершии фигурный фронто́н, в тимпане с рокайлями; в углах акротерии в виде пальметт;</p> <p>комната № 8 (23.2 кв.м.):</p> <p>оформление плафона – профилированный карниз с порезкой дентикулами; профилированные тяги, центральная – кессонированная, с лепными композициями растительного рисунка; в центре плафона – круглая лепная розетка растительного рисунка;</p> <p>комната № 4 (19,9 кв.м.):</p> <p>падуга, профилированные тяги, включая фигурную в центральном зеркале; профилированный карниз;</p>	       
--	--	--	---

в центре плафона – ромбовидная лепная розетка из побегов из цветов и листьев;

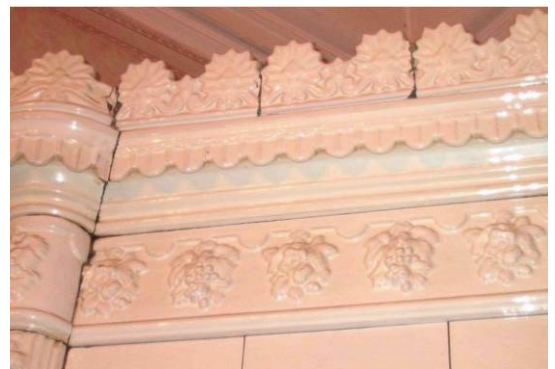
печь угловая, одноярусная, с центральным ризалитом; облицована белым глазурированным изразцом, гладким и рельефным; углы оформлены полуколонками; фриз и полуколонны рельефного изразца из виноградной лозы с гроздьями; профилированный карниз со стилизованным кружевом; в навершии антефиксы в виде фриза из пальметт и волнот; фурнитура латунная;

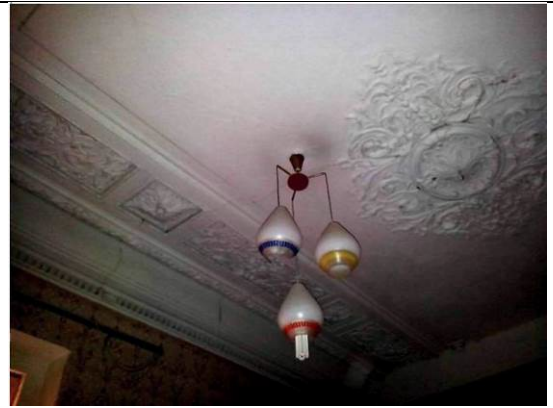
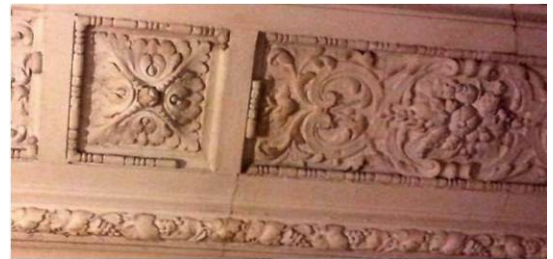
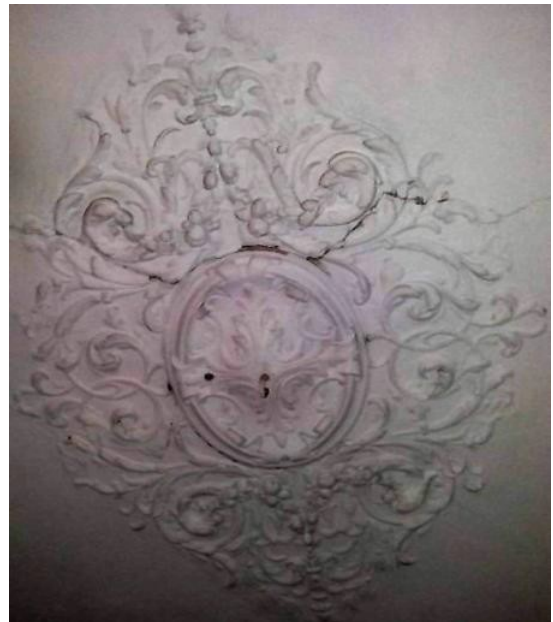
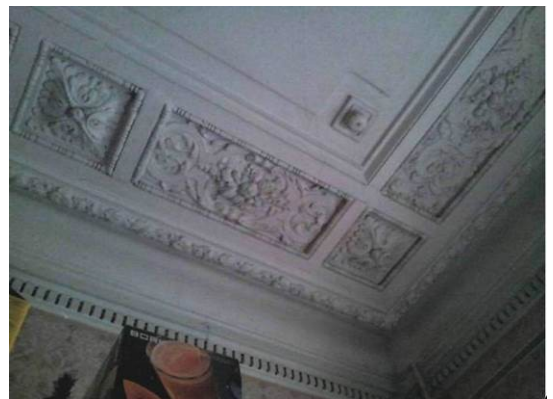
в центре плафона овальная
лепная розетта из завитков
из побегов аканта, по
продольной стороне с
акантовыми вазонами;

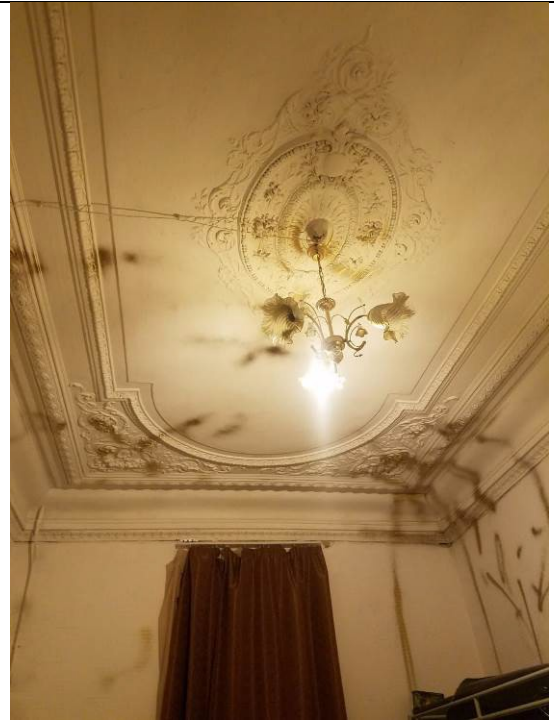
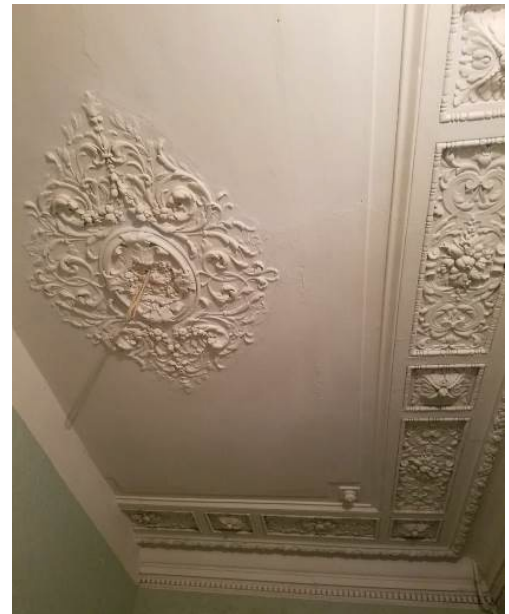
Оформление плафона – падуга, профилированный карниз с порезкой иоником;
 профилированная рама с чередующимися прямоугольными и квадратными кессонами с лепным заполнением из цветочных розетт, листьев и завитков; по внешнему краю рамы – лепная плодовая гирлянда; в центре плафона овальная лепная розетка из завитков из побегов аканта, по продольной стороне с акантовыми вазонами;

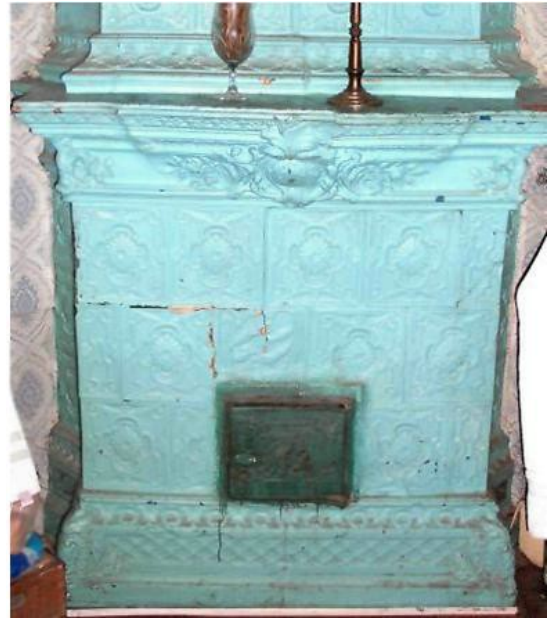
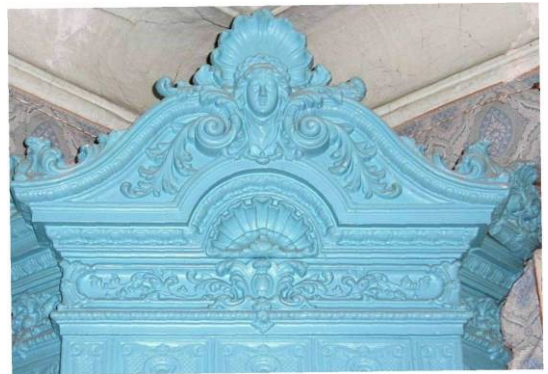
<p>квартира № 9: комната № 8 (20,7 кв. м.): печь угловая, двухъярусная, с центральным ризалитом; облицована коричневым терракотовым рельефным изразцом в виде фигурных филенок с цветочной розеттой в центре; во фризе картуш – пальметта в окружении акантовых листьев; профилированный карниз с порезкой дентикулами; высокий фигурный фронто образованный волютами, в тимпане с крупным картушем с трельяжной сеткой в обрамлении акантовых листьев; в углах акротерии в виде пальметт;</p>	     
		<p>комната № 11 (21,7 кв.м.): печь угловая, двухъярусная, с центральным ризалитом, на фигурном цоколе; облицована терракотовым рельефным изразцом рокайльного рисунка; профилированная полочка декорирована крупным картушем; фриз из завитков аканта и вазона; профилированный венчающий карниз с повышенной полуциркульной частью в центре фронтальной стороны; под полуциркулем – раковина; высокий фигурный фронтон образован волютами и венчается женским маскаронем в обрамлении короны в виде раковины; по</p>

углам – акротерии; дверца
топки чугунная, рельефная;

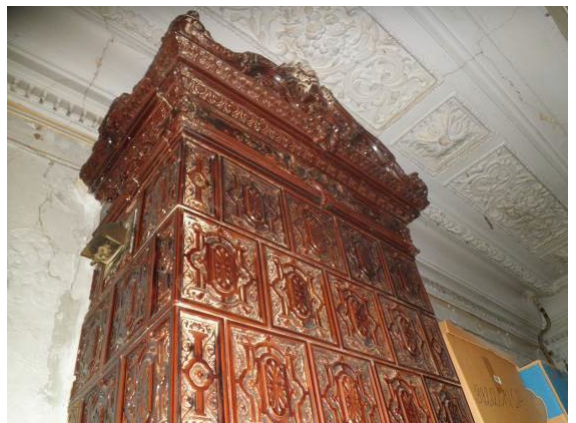
оформление плафона –
падуга, профилированный
карниз с порезкой
дентикулами,
профилированная рама с
чередующимися
прямоугольными и
квадратными кессонами с
лепным заполнением из
цветочных розетт, листьев
и завитков; по внешнему
краю рамы – лепная
плодовая гирлянда; печь
среди́стенная,
двухъярусная,
облицованная
глазу́рованным рельефным

коричневым изразцом растительно-геометрического рисунка; с уплощенной полочкой, орнаментированной фризом из пальметт; под полочкой фриз из медальонов в картушах, фланкированных волютами из аканта; фриз из побегов аканта, по центру фронтальной стороны с медальоном в картуше и трельяжной сетки; в навершии – фронтон в виде волют из листьев и цветов аканта и раковины в навершии; с акротериями; фурнитура латунная;

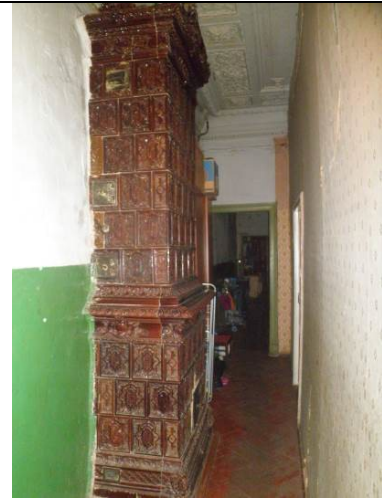
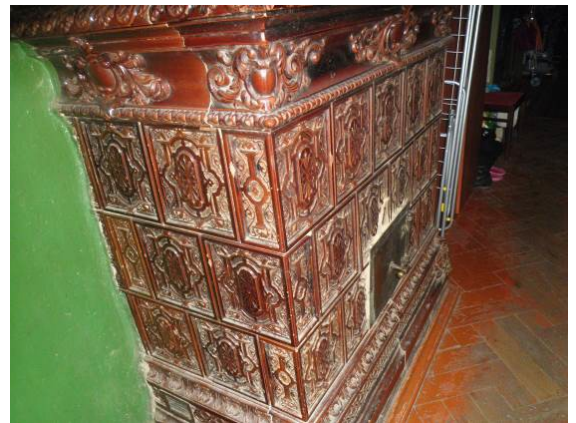
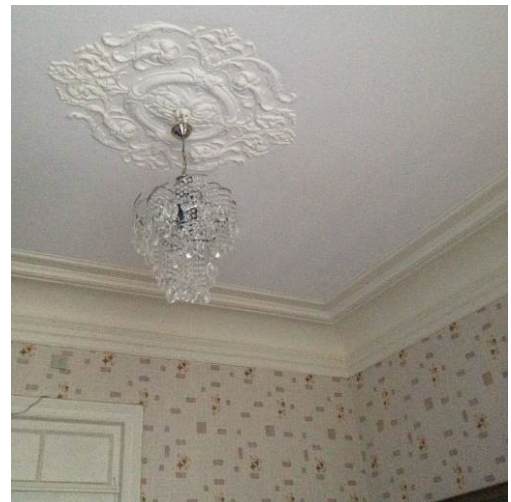
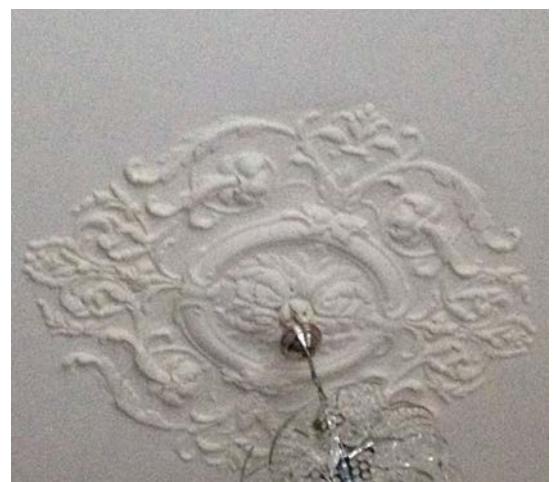
оформление плафона – падуга, профилированные тяги; в центре потолка – овальная лепная розетка из завитков из побегов аканта;

<p>печь угловая, двухъярусная, с центральным ризалитом; облицована коричневым глазурованным рельефным изразцом в виде фигурных филенок с цветочной розеттой в центре; с уплощенной полочкой, орнаментированной фризом из пальметт; под полочкой фриз из медальонов в картушах, фланкированных волютами из аканта; во фризе волюты из акантовых листьев; профилированный карниз; высокий фигурный фронтон, образованный волютами из аканта, в тимпане крупный рокайль; в углах акротерии в виде пальметт; фурнитура латунная;</p> <p>комната № 13 (22,3 кв.м.):</p> <p>оформление плафон– невысокая падуга, профилированные тяги, в том числе орнаментированные; внутренняя рама зеркала – фигурная; в угловых резервах с лепными композициями из волют из цветов и побегов аканта, с провисающими цветочными гирляндами; в центре потолка – овальная лепная розетта в виде овального профиля из бус с катушкой, фланкированного по центральной оси картушами, медальонами с лавровыми ветвями; внутри обрамления – гирлянды из цветов; снаружи – волюты из побегов аканта, лавровые ветви;</p>
