## Акт

по результатам государственной историко-культурной экспертизы проектной документации на проведение работ по сохранению выявленного объекта культурного наследия «Здание школы», расположенного по адресу: г. Санкт-Петербург, Балтийская улица, дом 35, литера А. (Балтийская ул., 35): «Проект ремонта и реставрации фасадов здания», разработанный ООО «Реставрационные технологии» в 2021 г. (Шифр 519-Б35а), с целью определения соответствия проектной документации требованиям законодательства Российской Федерации в области государственной охраны объектов культурного наследия.

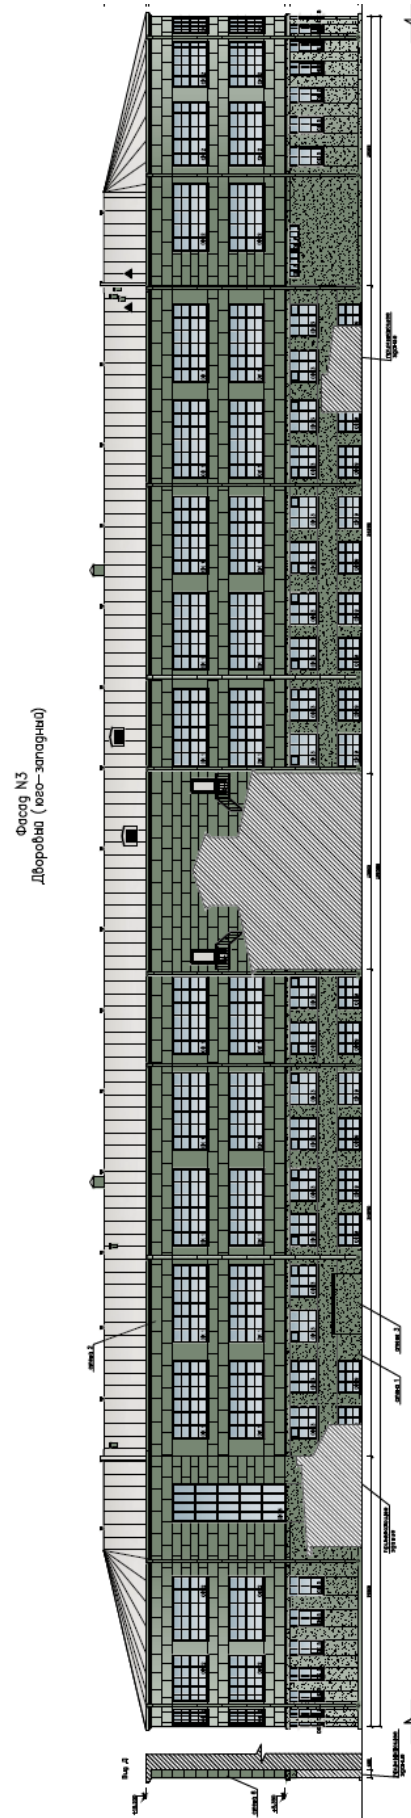
**Илл. 6.** Здание школы. Дворовый фасад. Чертёж ООО «Реставрационные технологии» по данным историко-архивных изысканий и обследования. 2019 г.

**Илл. 6.** Здание школы. Дворовый фасад. Чертёж ООО «Реставрационные технологии» по данным историко-архивных изысканий и обследования. 2019 г.

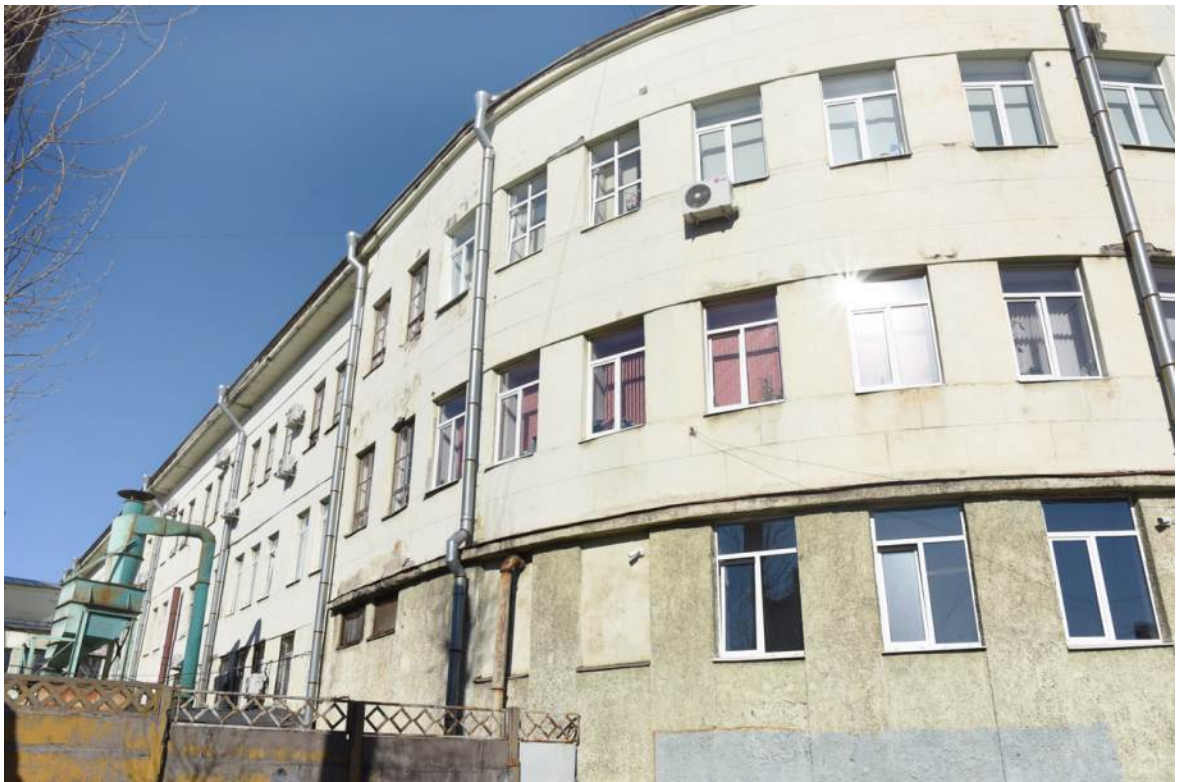
**Фото 8.** Выявленный ОКН «Здание школы». Общий вид западного фасада. Вид с юга.

- Фото 7.** Выявленный ОКН «Здание школы». Вид с юга.
- Фото 8.** Выявленный ОКН «Здание школы». Общий вид западного фасада. Вид с юга.
- Фото 9.** Выявленный ОКН «Здание школы». Общий вид западного фасада. Вид с пер. Урюпина.

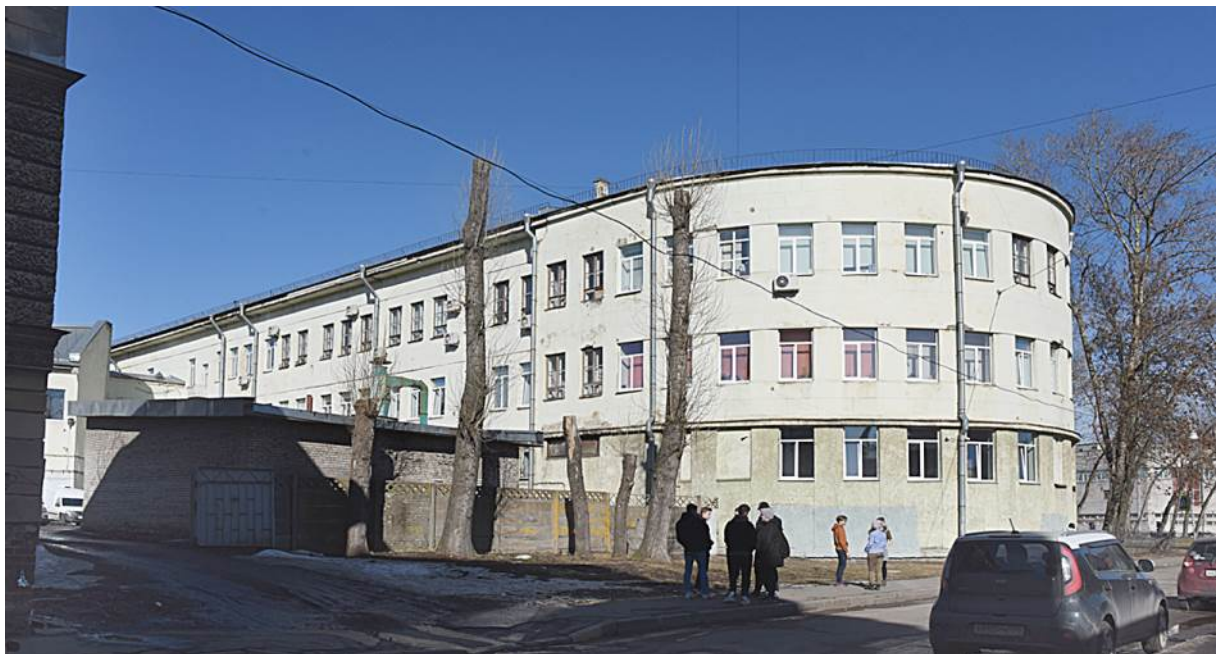
**Фото 9.** Выявленный ОКН «Здание школы». Общий вид западного фасада. Вид с пер. Урюпина.

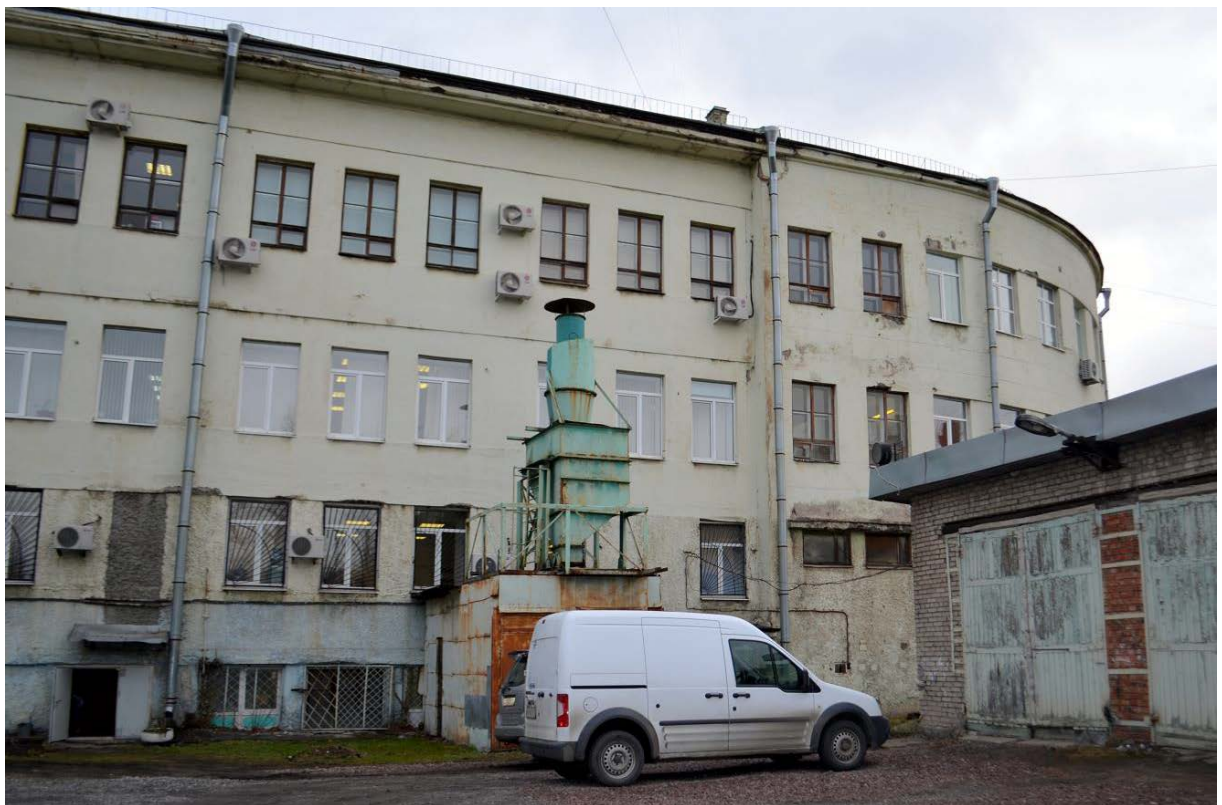
**Фото 10.** Выявленный ОКН «Здание школы». Фрагмент западного фасада.

- Фото 10.** Выявленный ОКН «Здание школы». Фрагмент западного фасада.
- Фото 11.** Выявленный ОКН «Здание школы». Фрагмент западного фасада.
- Фото 12.** Выявленный ОКН «Здание школы». Фрагмент южного фасада.

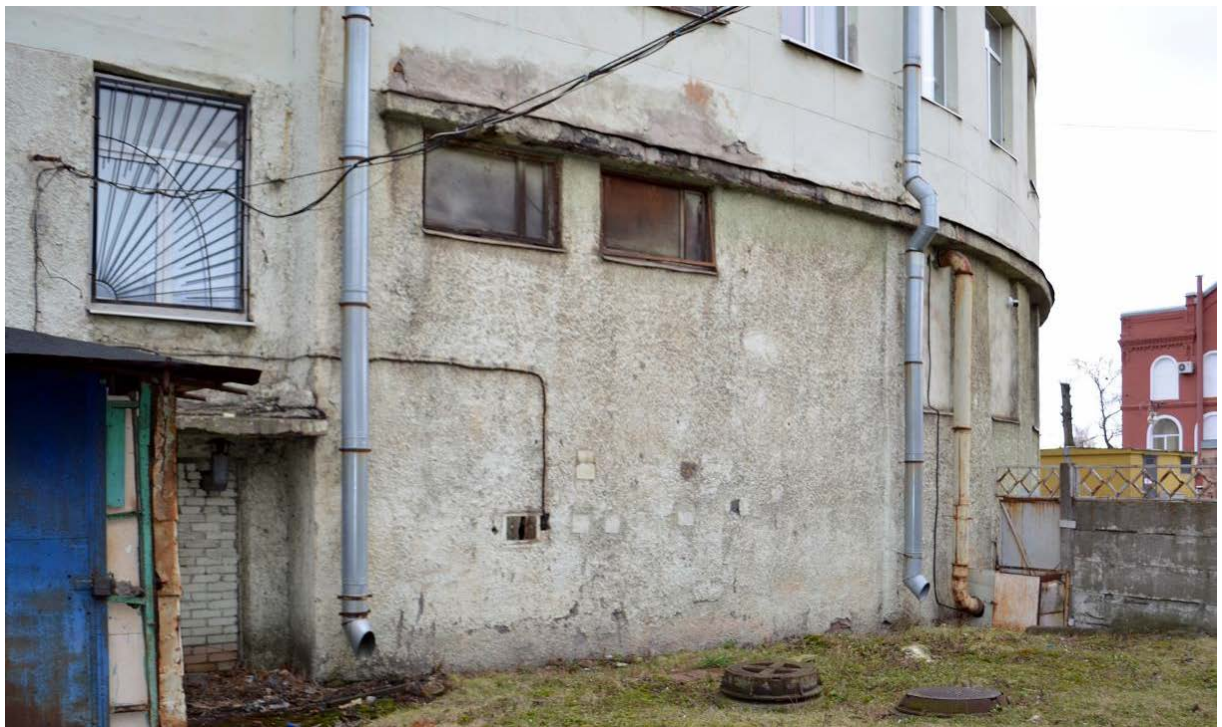
**Фото 11.** Выявленный ОКН «Здание школы». Фрагмент западного фасада.

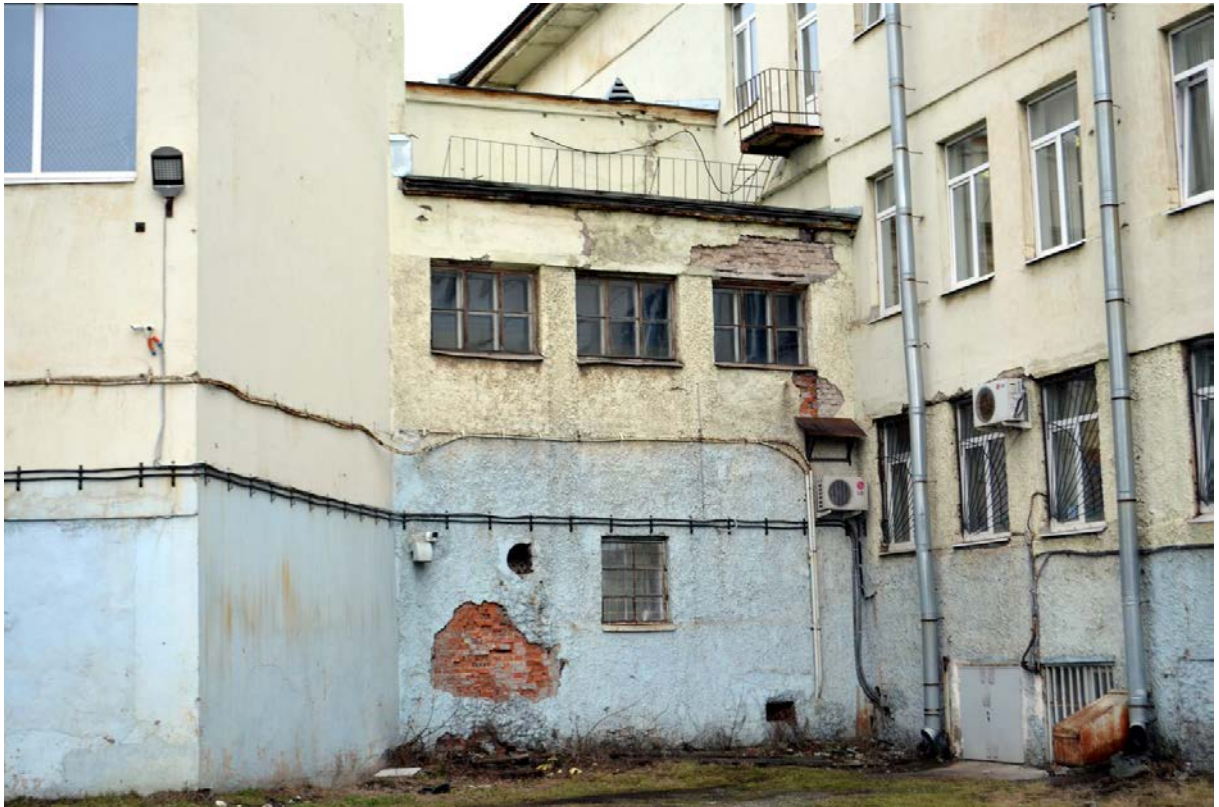
**Фото 12.** Выявленный ОКН «Здание школы». Фрагмент южного фасада.

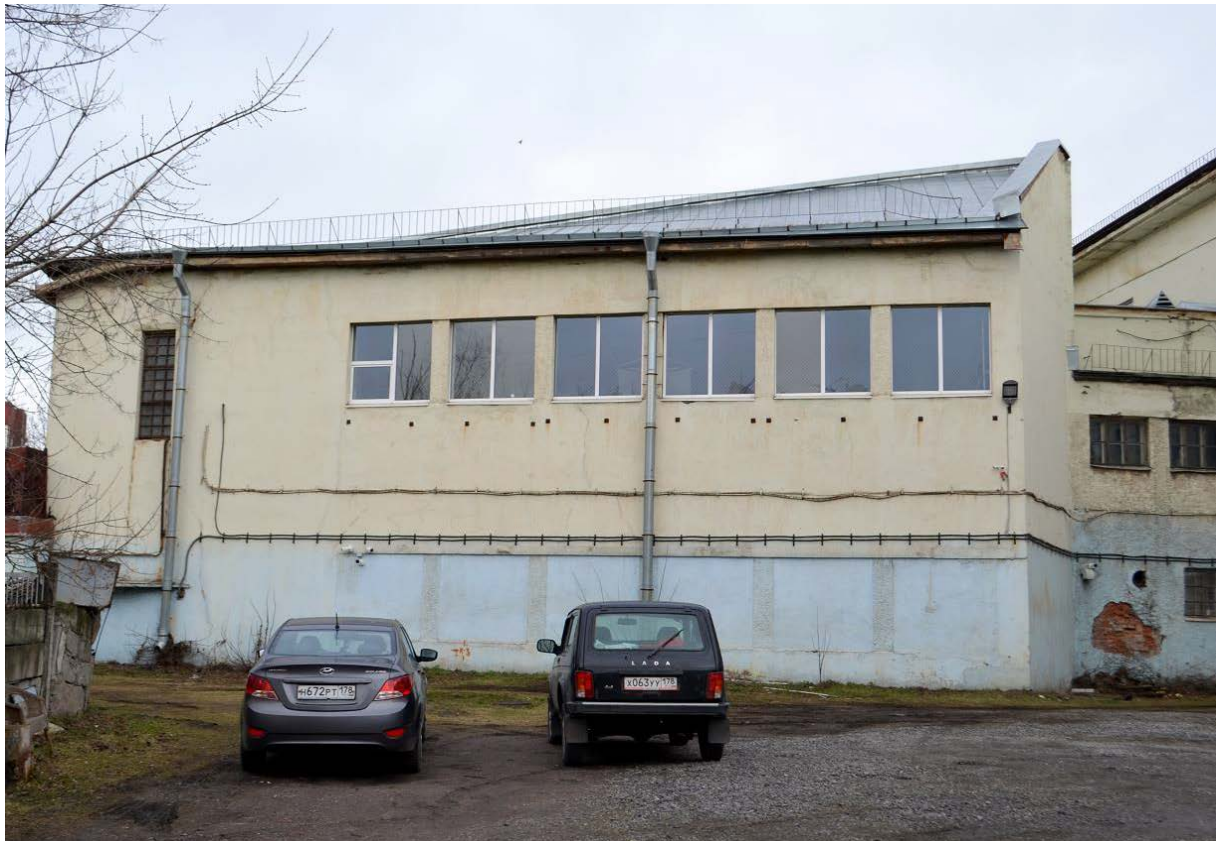
**Фото 13.** Выявленный ОКН «Здание школы». Фрагмент южного фасада.

- Фото 13.** Выявленный ОКН «Здание школы». Фрагмент южного фасада.
- Фото 14.** Выявленный ОКН «Здание школы». Вид с севера.
- Фото 15.** Выявленный ОКН «Здание школы». Общий вид западного фасада. Вид с северо-запада.

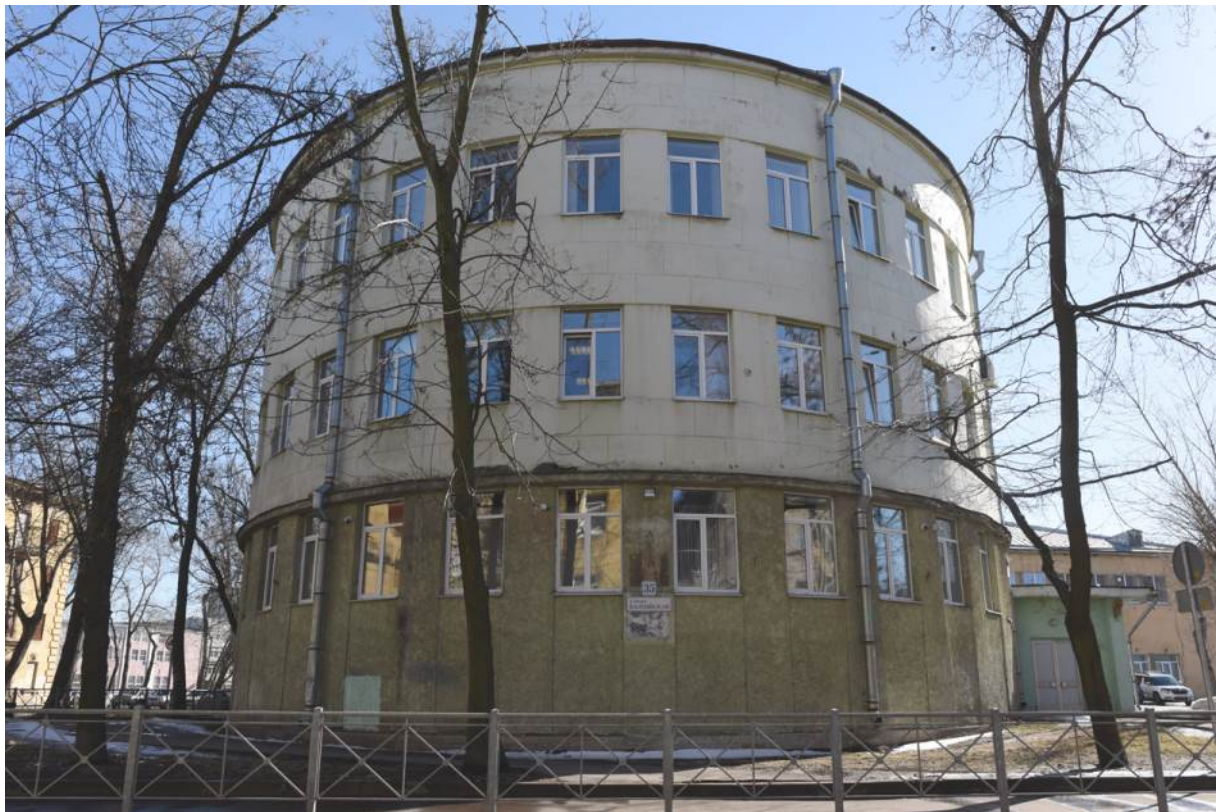
**Фото 14.** Выявленный ОКН «Здание школы». Вид с севера.

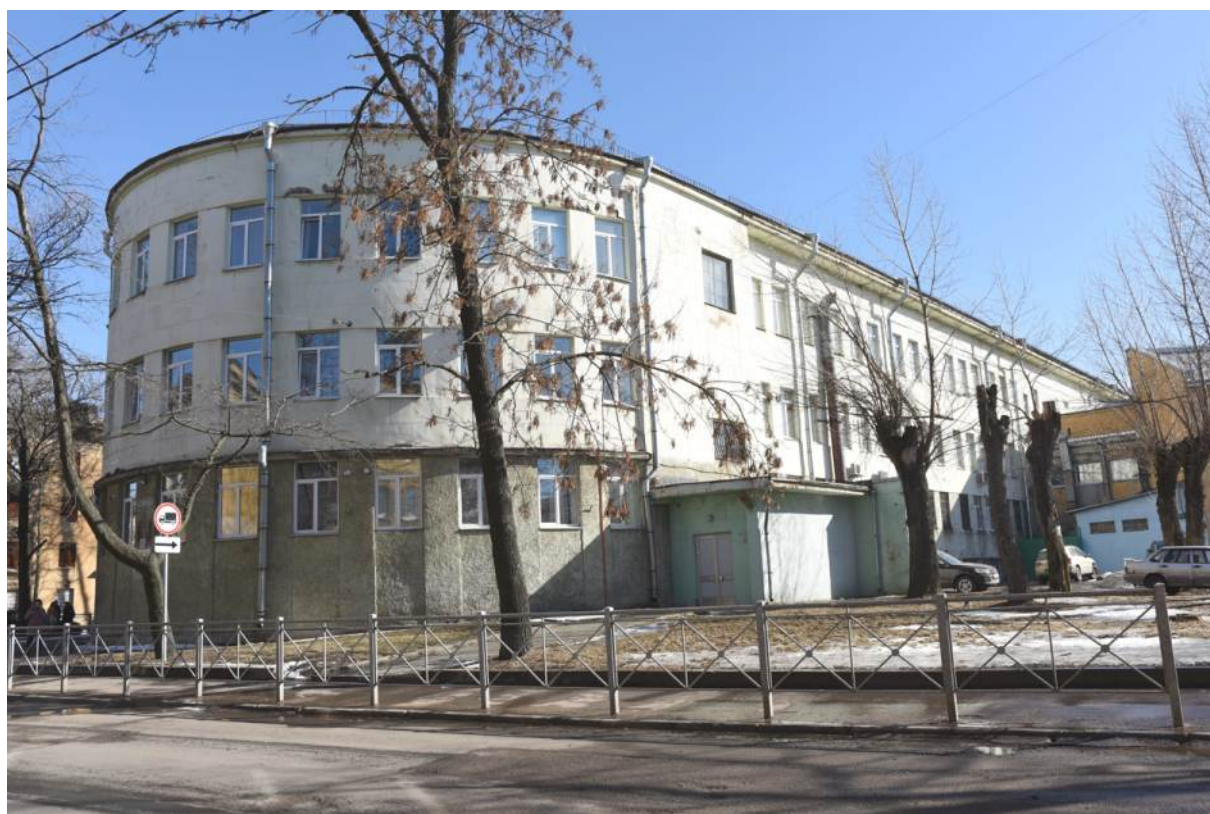
**Фото 15.** Выявленный ОКН «Здание школы». Общий вид западного фасада.  
Вид с северо-запада..

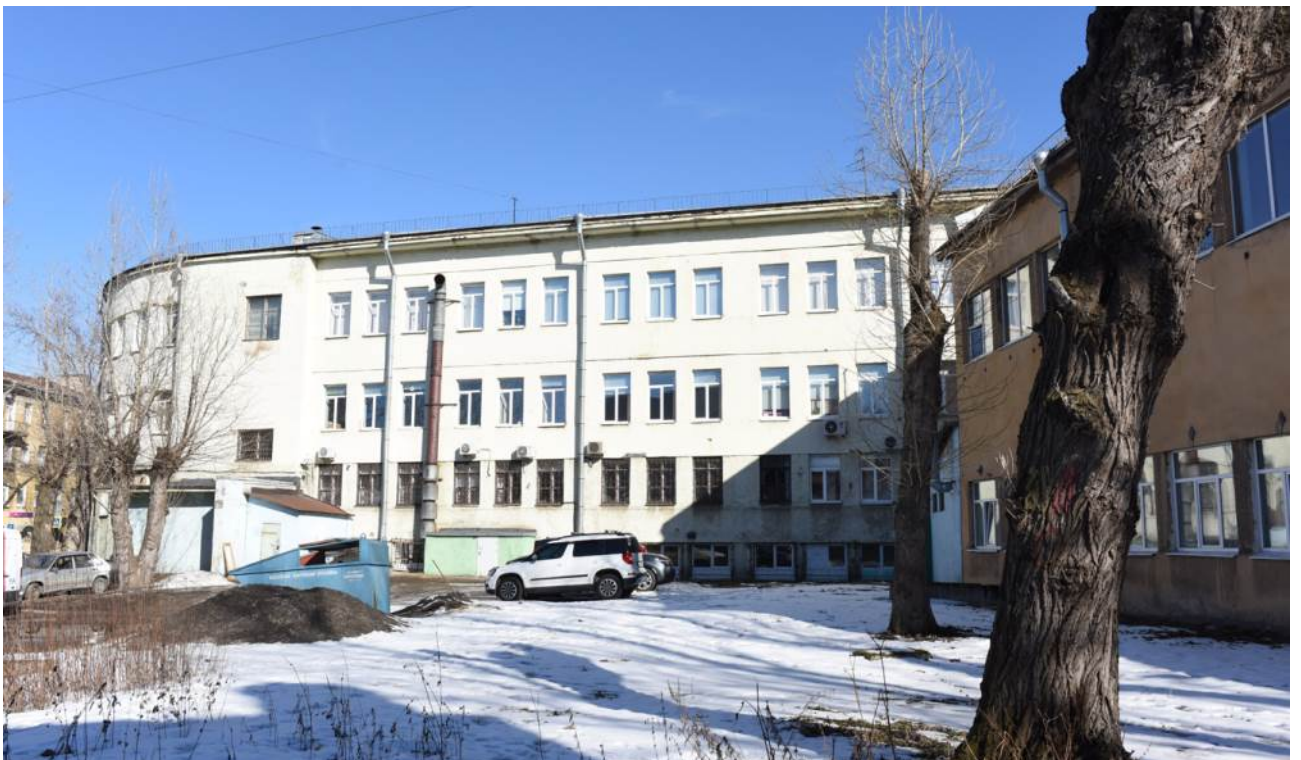
**Фото 16.** Выявленный ОКН «Здание школы». Фрагмент западного фасада.

- Фото 16.** Выявленный ОКН «Здание школы». Фрагмент западного фасада.
- Фото 17.** Выявленный ОКН «Здание школы». Фрагмент северного фасада.
- Фото 18.** Выявленный ОКН «Здание школы». Фрагмент северного фасада.

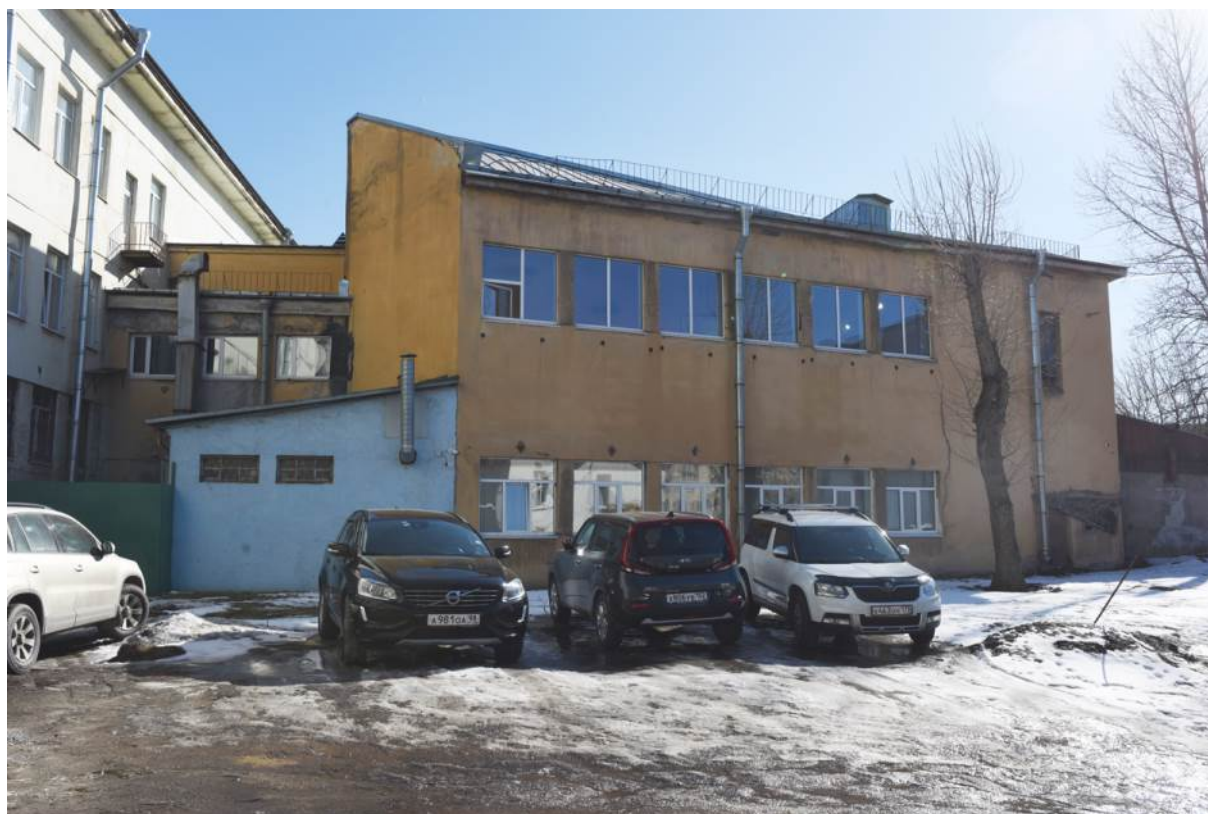
Фото 17. Выявленный ОКН «Здание школы». Фрагмент северного фасада.

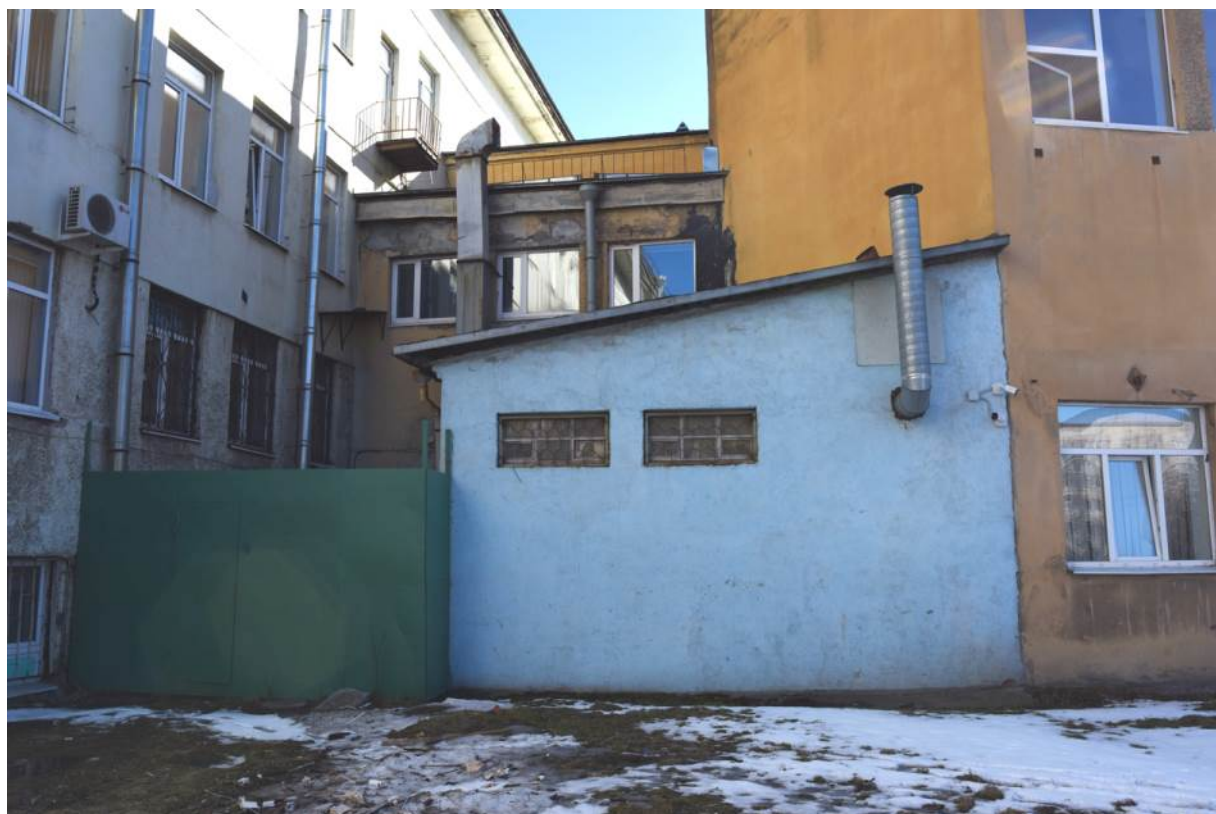
**Фото 18.** Выявленный ОКН «Здание школы». Фрагмент северного фасада.

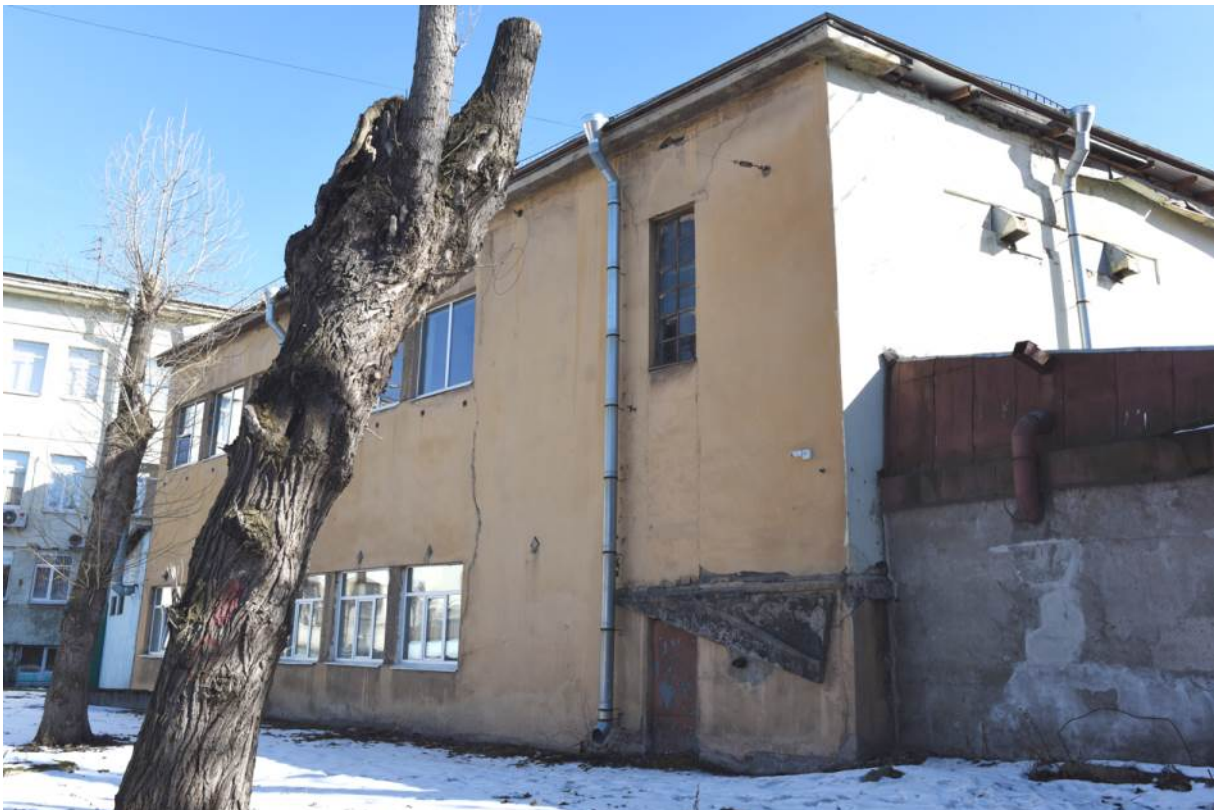
**Фото 19.** Выявленный ОКН «Здание школы». Фрагмент северного фасада.  
Вид с запада.

- Фото 19.** Выявленный ОКН «Здание школы». Фрагмент северного фасада. Вид с запада.
- Фото 20.** Выявленный ОКН «Здание школы». Фрагмент северного фасада.

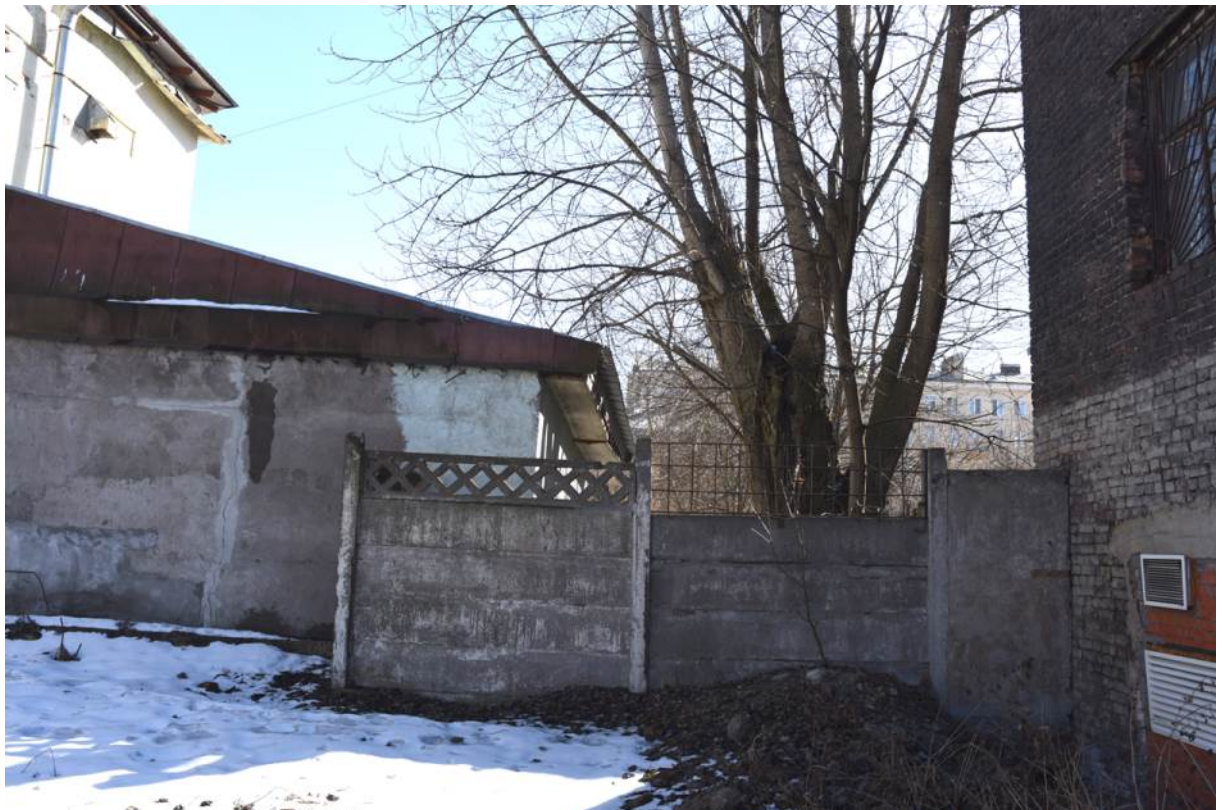
**Фото 20.** Выявленный ОКН «Здание школы». Фрагмент северного фасада.
