АКТ
государственной историко-культурной экспертизы
научно-проектной документации «Разработка проектно-сметной документации по
сохранению объекта культурного наследия регионального значения «Дом
управляющего Акционерного общества нефтеперегонных заводов «Ропс и Ко» с садом»,
расположенного по адресу: г. Санкт-Петербург, Петровская коса, д. 9 лит. Б»

Проектные решения по сохранению объекта культурного наследия регионального значения «Дом управляющего Акционерного общества нефтеперегонных заводов «Росп и Ко» с садом» (г. Санкт-Петербург, Петровская коса, д. 9 лит. Б) (выдержки из графической части)

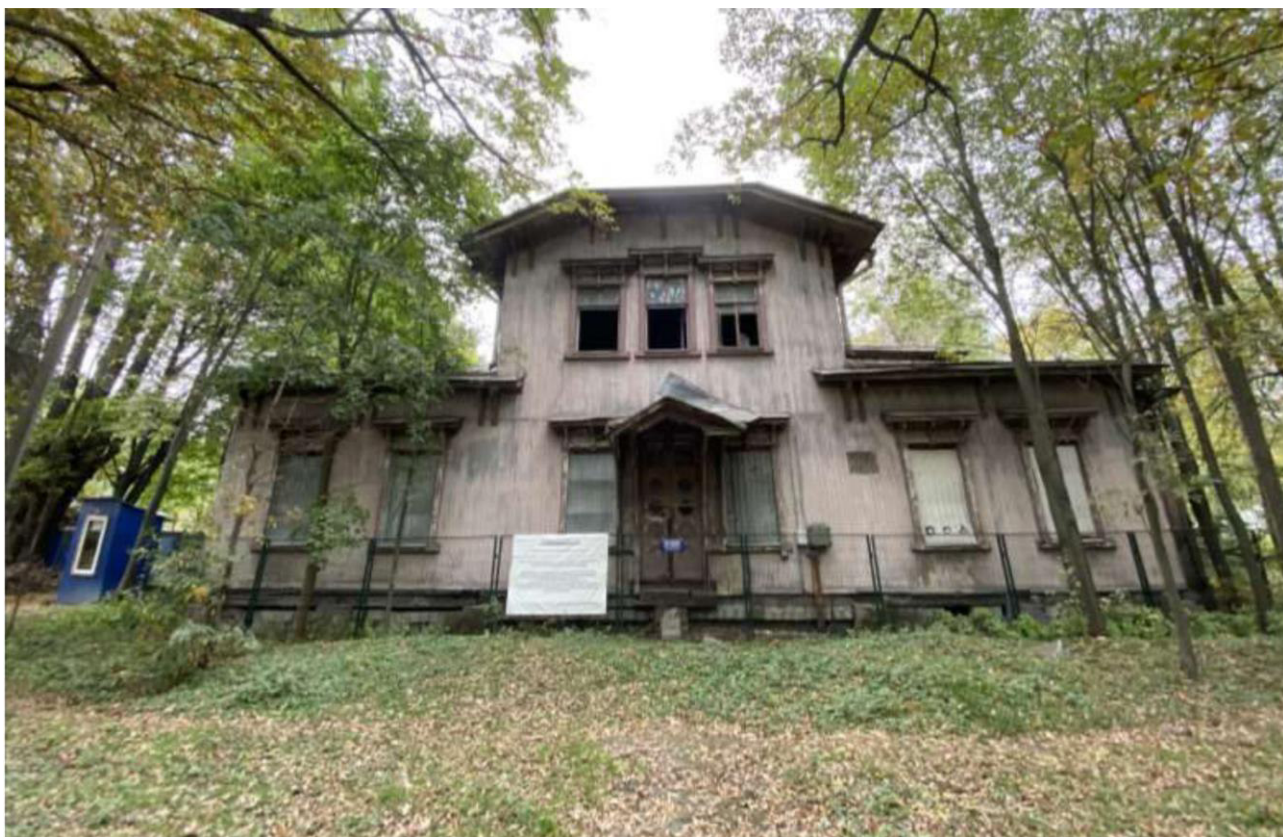
Южный фасад. Общий вид (фотография из проектной документации).

Здание двухэтажное, деревянное, обшито снаружи вертикальной доской и покрашено. Было построено, как жилой дом в стиле модерн с элементами романтизма. Фасады покрашены, украшены деревянными декоративными накладными деталями более тёмного цвета, имитирующими элементы фахверка. Северо-западный угол дома акцентирует квадратная в плане башенка с балконом на западную сторону. Крыша у здания полувальмовой формы, сложная, с широким карнизом, подшитым доской. Покрытие крыши - из металлических листов с фальцевым соединением. Водосток отсутствует. Дом имеет несколько входов. Главный вход расположен на южном фасаде и имеет двухскатный деревянный навес с фронтоном в виде разорванного сандрика. Шесть других выходов распределены следующим образом: три выхода расположены на северном фасаде, обращённом в сторону р. Малой Невки, два выхода – на восточном фасаде и один – на западном. Эти шесть выходов из здания вели на огибающую здание террасу, построенную в 1935 г. после передачи объекта яхт-клубу, ныне утраченную.
