АКТ

по результатам государственной историко-культурной экспертизы проектной документации на проведение работ по сохранению объекта культурного наследия регионального значения «Жилой дом Страхового общества «Россия» с садом и оградами», по адресу: г. Санкт-Петербург, Моховая улица, дом 27-29, литера А (Моховая ул., 27-29): «Проектная документация на проведение работ по сохранению объекта культурного наследия регионального значения Ансамбль «Жилой дом Страхового общества “Россия” с садом и оградами». Ремонт фасадов», выполненной ООО «МАТИС» в 2021г. Шифр: 1/13/18-22/Д/ФС/2021-МОХ.27

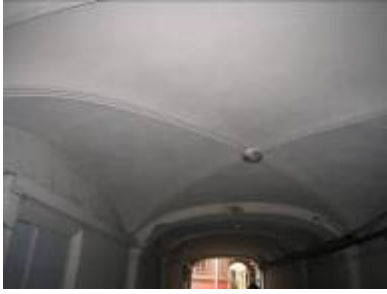
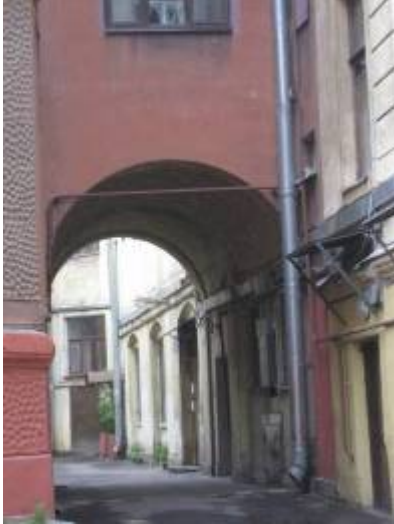
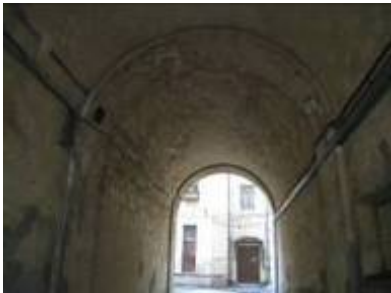
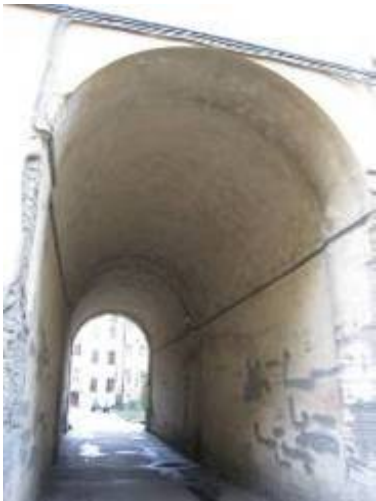
<p>воротные проезды:</p> <p>местоположение (северный корпус. ведет с ул. Моховой во двор), конфигурация (крестовые своды) габариты;</p> <p>подпружные арки;</p> <p>местоположение (дворовый южный корпус), конфигурация (полуциркульный), габариты;</p> <p>местоположение (дворовый южный корпус, ведет в последний двор), конфигурация (полуциркульный), габариты;</p> <p>подпружная арка;</p> <p>местоположение (между последним южным двором и главным зданием), конфигурация (полуциркульный), габариты;</p> <p>подпружная арка;</p>

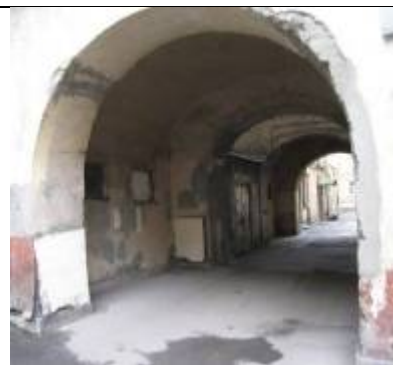
местоположение (между последним южным двором и двором главного здания), , конфигурация (две арки с просветом, полуциркульные), габариты;

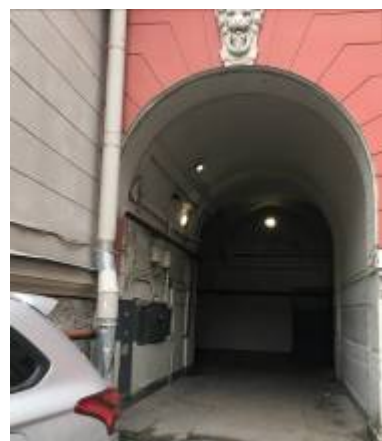
местоположение (между курдонёром и восточным проездом), конфигурация (полуциркульный), габариты;

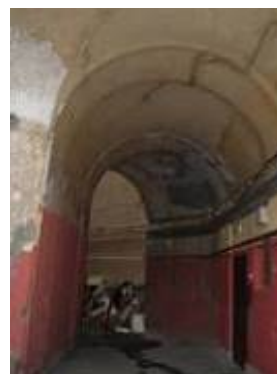
местоположение (между двором главного здания и восточным проездом) конфигурация (полуциркульный, с поворотом), габариты;

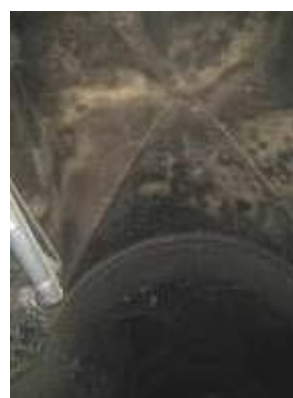
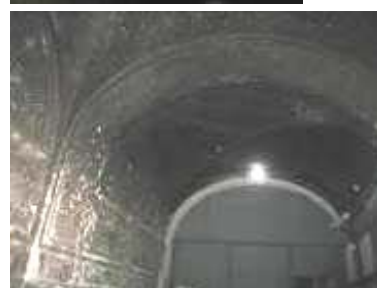
местоположение (восточный проезд), конфигурация (крестовые своды), габариты;

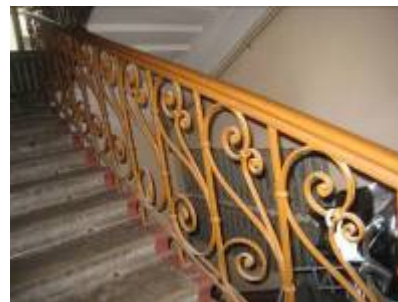
лестница 6:
(с 1-го по 4-й этаж)

местоположение, габариты,
конфигурация (средистенная в уровне 1-
о этажа, двухмаршевая);
с промежуточными площадками;

ступени из известняковой плиты с
валиком;

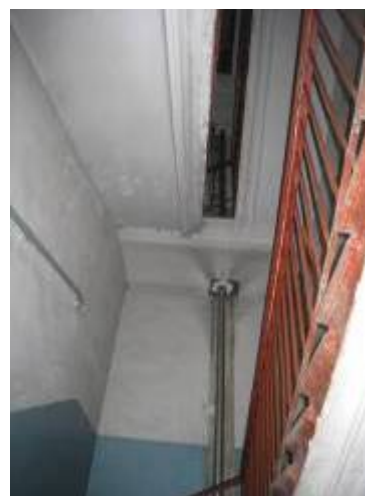
лестница 7:
(с 1-го по 5-й этаж)

местоположение, габариты,
конфигурация (двухмаршевая, на
косоурах);
с промежуточными площадками;

ступени из известняковой плиты с
валиком;

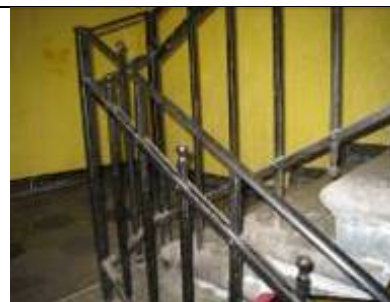
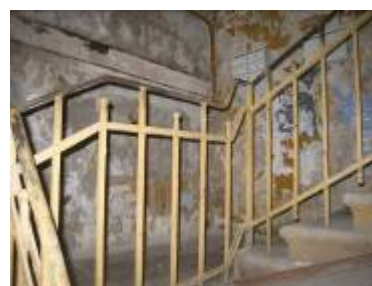
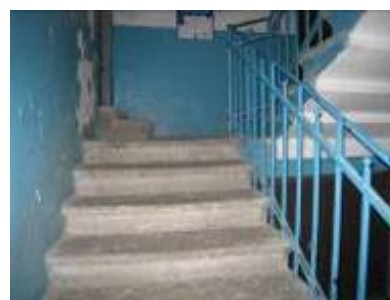
ступени из известняковой плиты;

лестничные площадки известняковой плиты;

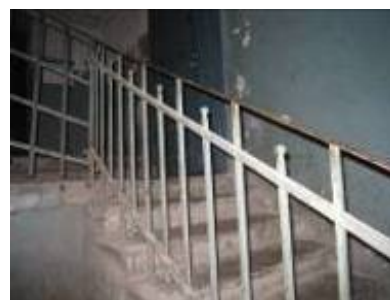
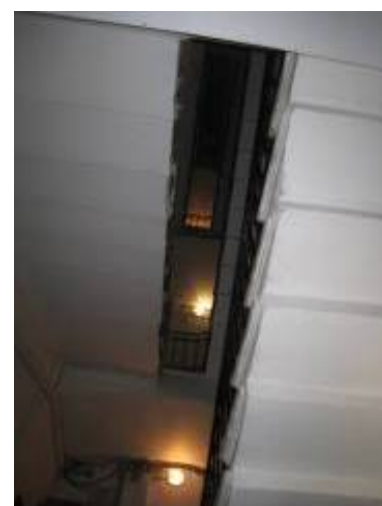
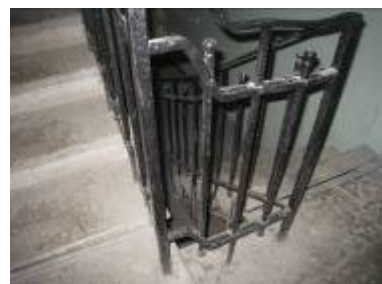
ступени из известняковой плиты;

лестничные площадки из известняковой
плиты;

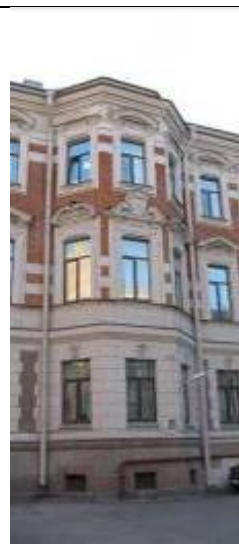
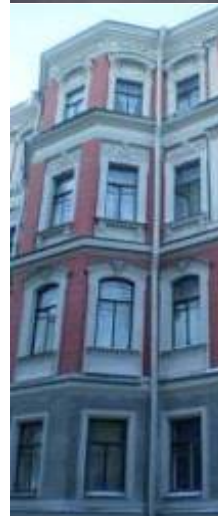
трехгранный ризалит – в уровне 1-3-х этажей на западном (внутреннем) фасаде восточного корпуса (слева от курдонёра), два в уровне 1-4-го этажей на фасаде главного здания, оформление – профилированная тяга, межэтажные профилированные штукатурные карнизы, прямоугольный руст в уровне 1-го этажа (эркер южного корпуса) и в уровне 1-4-го этажей (эркеры главного фасада), профилированные филенки в подоконном пространстве 2-го этажа, венчающий антаблемент: фриз с лепными гирляндами из фруктов, лент и круглых розеток, профилированный карниз с поясом «сухариков»;

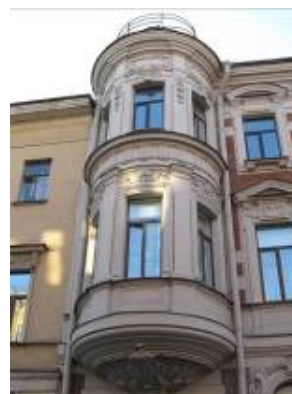
полуциркульный эркер на восточном (внешнем) фасаде восточного корпуса (слева от курдонёра) в уровне 2-3-го этажей, оформление – в поле подшивки лепная композиция в виде стилизованной раковины и наложенного на нее картуша с завитками на концах, акантовыми листьями и пальметтами, плоские пилястры тосканского ордера, в уровне третьего этажа, декорированные цветочными гирляндами, профилированный штукатурный карниз в межэтажном пространстве, под ним фриз с триглифами и метопами, над окнами второго этажа лепные акантовые листья и пальметты, над окнами третьего этажа прямоугольные филенки с картушами внутри, венчающий профилированный карниз;

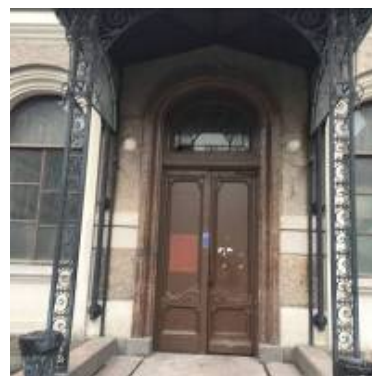
оформление дверного проема лицевого фасада главного здания – профилированный гранитный наличник с полуциркульным завершением;

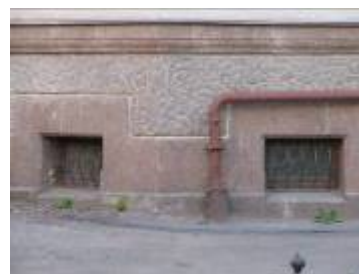
оконные и дверные проемы цокольного и 1-4-го этажей лицевых фасадов южного корпуса и главного здания – местоположение, габарит, конфигурация (прямоугольные, с лучковым завершением, круглые), оформление (профилированный наличники, рустованные наличники с веерными замковыми камнями, женские и мужские маскароны, лучковые полуциркулярные и треугольные фронтоны на фигурных кронштейнах, разорванные фронтоны в виде пары волн, лепные пояса растительного орнамента, лепные картуши и прямоугольные филенки под фронтонами, подоконные блоки на фигурных кронштейнах, прямоугольные филенки в подоконном пространстве);

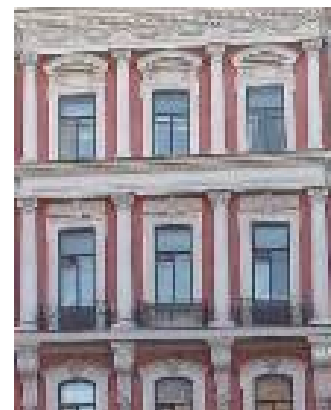
четыре трехчетвертные колонны
ионического ордера и четыре
трехчетвертные колонны композитного
ордера в уровне третьего и четвертого
этажей лицевого фасада главного здания;

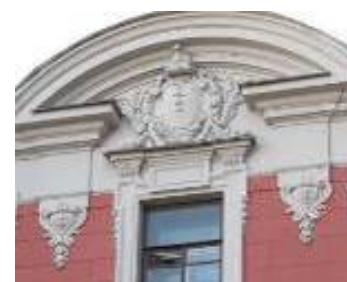
венчающий лучковый фронтон западного(внутреннего) фасада в восточной части главного здания (слева от курдонера) с лепным картушем в обрамлении цветочных композиций, с венчающей волютой и цветочной гирляндой в поле картуша;

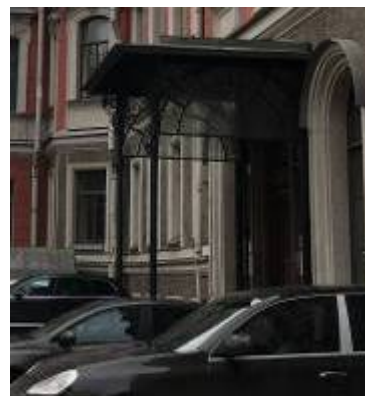
козырек над входом (черный металл, ковка), пристенный, с большим выносом, плоское перекрытие с подшивкой в форме крестового свода опирается на три ажурные арки по сторонам;

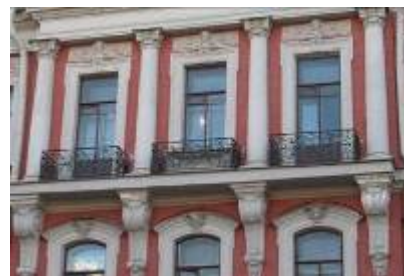
три ограждения прямоугольных балконов на фигурных орнаментированных кронштейнах, декорированных акантовыми листьями и стилизованными раковинами в уровне третьего этажа лицевого фасада главного здания, кованые ограждения, рисунок (центрические композиции – стилизованные лилии в овальном обрамлении с цветами по обеим сторонам, воллютообразные завитки, овальные сегменты с кругами внутри);

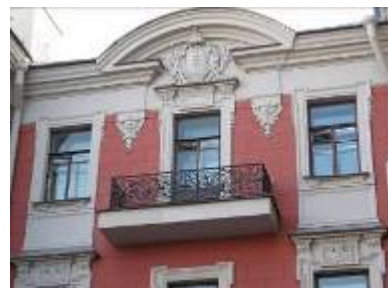
прямоугольный балкон в уровне третьего этажа западного (внутреннего) фасада в восточной части главного здания (слева от курдонёра):ограждение – ажурная кованая решетка, рисунок (горизонтальные тяги, две центрические композиции – стилизованные лилии в овальном обрамлении с цветами по обеим сторонам, воллютообразные завитки, овалы, круги);

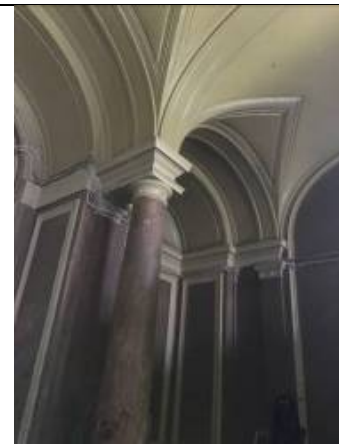
колонны и пилястры- штукатурные под мрамор коричневого цвета с прожилками, тосканского ордера;

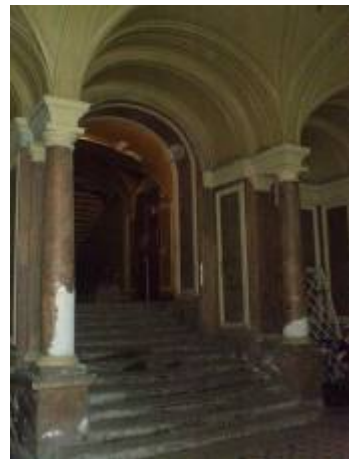
филенки- прямоугольные, штукатурные, под мрамор коричневого цвета с прожилками, в лепных, профилированных рамах;

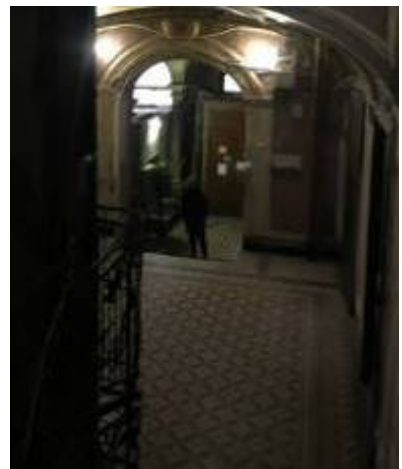
покрытие пола- керамическая плитка с эффектом микромозаики, рисунок растительно-геометрического характера, окантовка орнаментом «бегущая волна»);

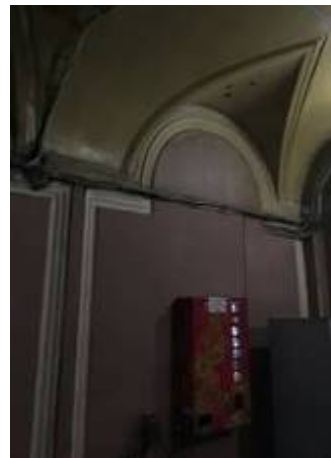
оформление стен лестничных площадок – штукатурные, прямоугольные и фигурные филенки, штукатурные профилированные карнизы;

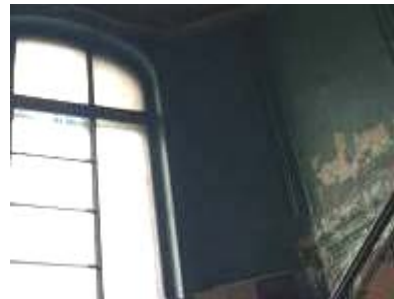
оформление стен лестничных маршей – штукатурные, прямоугольные филенки;

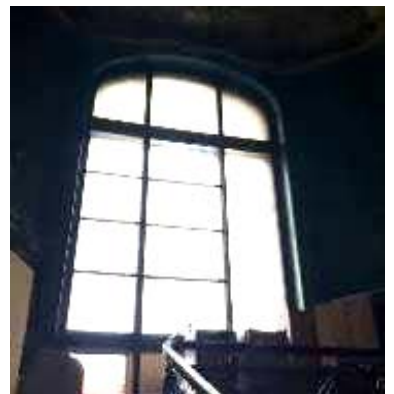
исторические внутренние оконные заполнения- местоположение (со 2-го по 4-й этаж), материал (дерево), рисунок расстекловки;

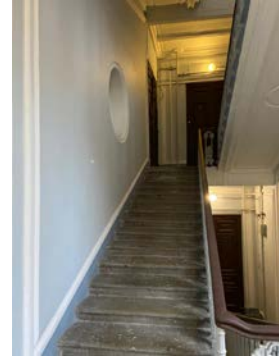
оформление стен лестничных маршей-
лепные, профилированные рамы;

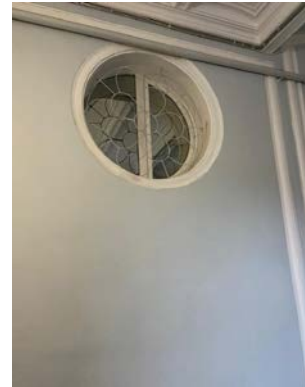
оформление световых люкарн-
местоположение (лестничная клетка 4-го
этажа), штукатурные, профилированные
рамы;

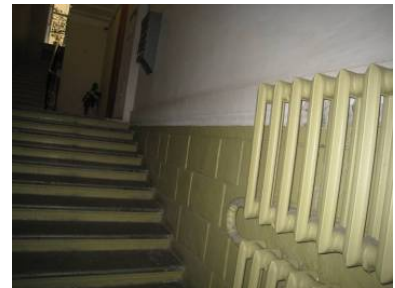
лестница 5:
квадровый штукатурный руст в уровне
лестничного марша 1-го этажа;

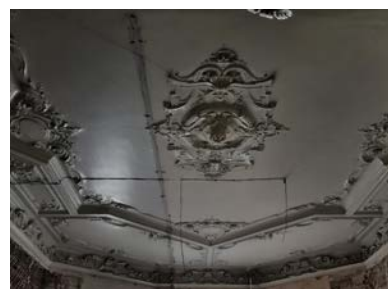
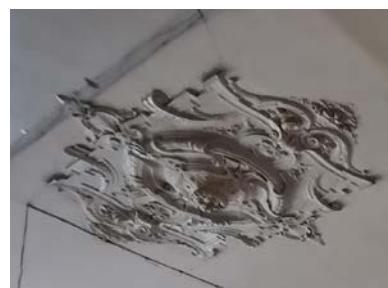
потолочная розетка- местоположение (в центре потолка), сложная лепная композиция состоящая из круглой рамы с перехватами из волют. Рама вписана в профилированную квадратной формы раму с раскрепованными углами, по осям рамы, на внешней стороне- стилизованные раковины, сходящиеся волюты;

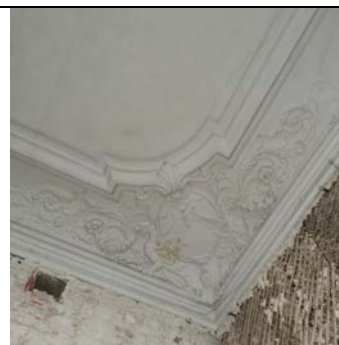
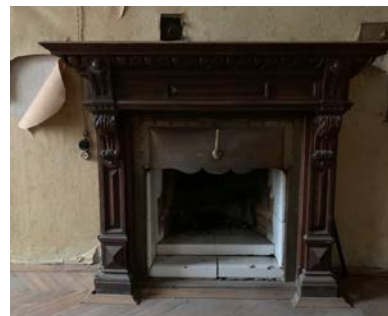
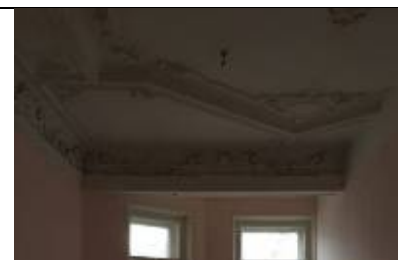
оформление потолка- по периметру многоугольные филенки в лепных профилированных рамах; на внешней стороне рам и во внутреннем поле расположены лепные раковины, волюты, медальоны, фигурные профилированные тяги, элементы растительного характера;

потолочная розетка- местоположение (в центре потолка), сложная лепная композиция состоящая из круглой рамы с перехватами из волют. Рама вписана в профилированную квадратной формы раму с раскрепованными углами, по осям рамы, на внешней стороне- стилизованные раковины, сходящиеся волюты;

фриз с лепным рельефом из картушей, волютообразных завитков, элементов растительного характера, расположен по периметру помещения

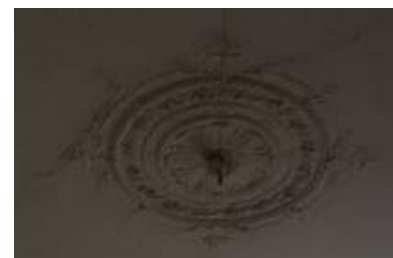
квартира № 70:

помещение 5-Н (32,0 кв.м.)
розетка потолочная- лепная, в центре листья аканта в обрамлении венка перевитого лентой, профилированных тяг и 4-х стилизованных раковин на каждой стороне;

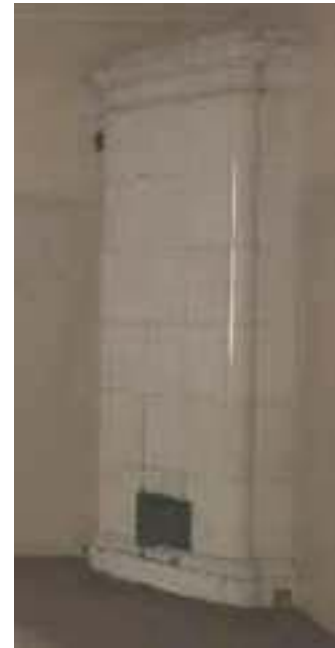
печь- угловая, с скругленными углами, белого глазурованного изразца; фриз гладкий, карниз профилированный, аттик гладкий. Плинт гладкий, с профилем по краю;

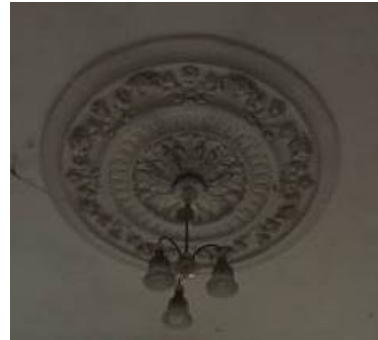
помещение 6-Н (29, 6 кв.м.)
розетка потолочная- лепная, в центре
листа аканта в обрамлении венка из
плодового характера и профилированных
тяг;

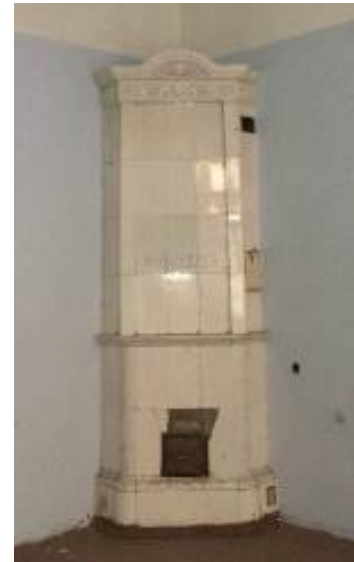
печь- угловая, двухъярусная, белого
крупноформатного глазурованного изразца;
латунная фурнитура; на цоколе;
профилированная полочка; фриз
декорирован акантовыми цветами;
профилированный и орнаментированный
листьями и бусами венчающий карниз;
фронтон полукруглый, в тимпане - картуш,
лавровые ветви;

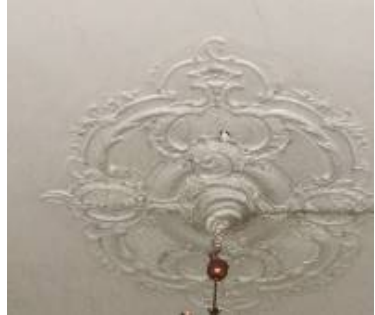
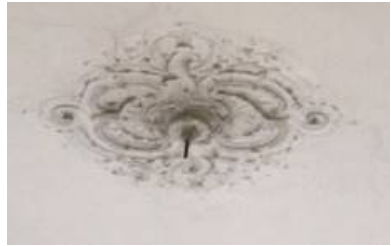
<p>помещение 9-Н (19,9 кв.м.) карниз- штукатурный, профилированный, по периметру перекрытия;</p> <p>розетка потолочная- лепная, трехчастная, из элементов растительного характера;</p> <p>падуга- с лепным рельефом из стилизованных раковин по углам, в центре каждой стороны и .профилированной тягой по периметру;</p> <p>карниз лепной профилированный с рельефом из иоников;</p> <p>комната № 10 (49,6 кв.м.) падуга с лепным рельефом из стилизованных раковин по углам, в центре каждой стороны и .профилированной тягой по периметру;</p> <p>карниз лепной профилированный с рельефом из иоников;</p> <p>две лепные потолочные розетки с рельефом растительного характера, стилизованных раковин и завитков;</p>

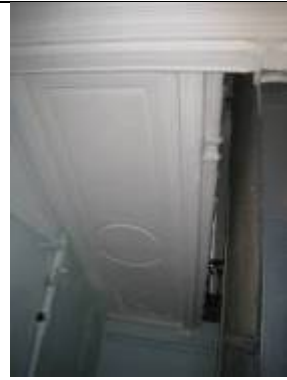
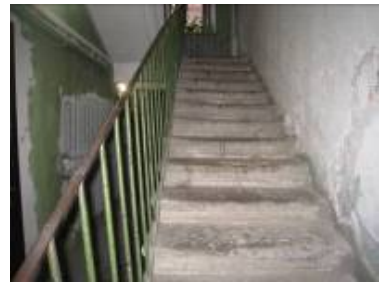
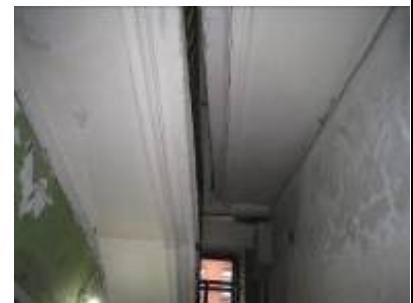
ступени известняковой плиты с
валиком;

подшивка лестничных маршей –
штукатурные тяги;

<p>лестница 4: (с 1-о по 4-й этаж) местоположение, габариты, конфигурация (двухмаршевая); с промежуточными площадками, на косоурах;</p> <p>ограждение (черный металл) из круглых в сечении прутков, стянутых нижней тетивой; поручень металлический;</p> <p>ступени известняковой плиты с валиком; лестничные площадки известняковой плиты;</p> <p>лестницы со стороны лицевого фасада восточного корпуса со стороны ул. Моховой</p> <p>помещение 3-Н: (с 1-го этажа на полуэтаж вестибюля 4-Н) местоположение (средистенная), габариты, конфигурация (одномаршевая);</p> <p>ступени известняковой плиты с валиком;</p> <p>лестница Л-3 (с 1-го по 3-й этаж)</p> <p>местоположение, габариты, конфигурация (двухмаршевая); с промежуточными площадками;</p> <p>ограждение (металл, ковка) ажурное, из С-образных завитков, листьев акана, стянутых верхней и нижней тетивой;</p> <p>поручень деревянный, профилированный;</p> <p>ступени известняковой плиты с валиком;</p>

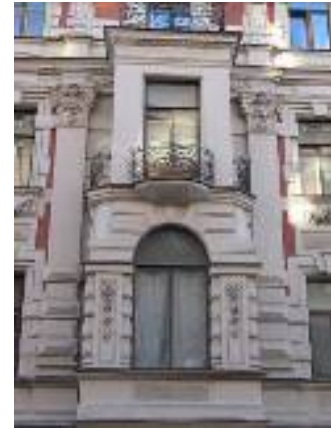
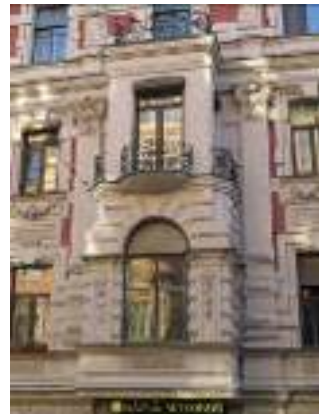
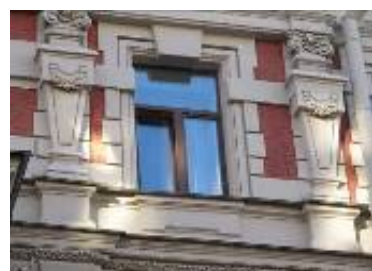
профилированный штукатурный карниз с поясом растительного орнамента между третьим и четвертым этажами;

пилястры ионического ордера, сужающиеся к низу, декорированные цветочными гирляндами и филенками, расположенные в межоконных пространствах четвертого этажа;

венчающий антаблемент: архитрав, фриз с филенками, со штукатуркой внутри, обработанной «под шубу», пояс иоников, профилированный карниз на фигурных орнаментированных кронштейнах;
венчающий треугольный разорванный фронтон с модульонами внутри центральной части фасада, аттиковый объем, декорированный волютами и завершенный двумя сегментами полуциркульного фронтона;

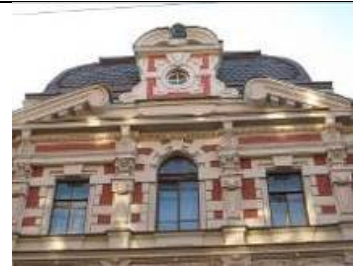
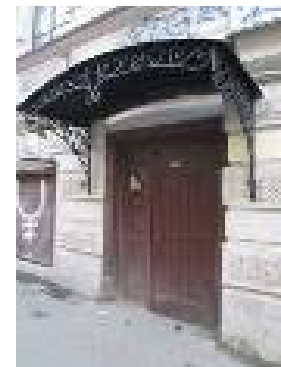
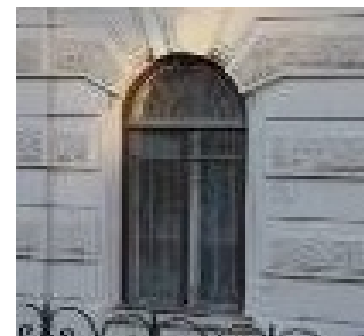
исторические дверные и оконные проемы 1-4-го этажей и аттиковых объемов лицевого фасада северного корпуса (в т.ч. балконных дверей) – местоположение, габариты; конфигурация (прямоугольные, с полуциркульным завершением, круглые), оформление (замковые камни «алмазная грань», веерные и трехчастные замковые камни, прямоугольные и полуциркульные профилированные наличники с рустовкой, филенки с рустовкой «алмазная грань», треугольные и полуциркульные фронтоны на фигурных кронштейнах с лепными картушами и гирляндами внутри, разорванные лучковые фронтоны, под фронтонами прямоугольные филенки, подоконные «доски» гладкие, со штукатуркой, оформленной «под шубу» и с лепными гирляндами);

исторический рисунок оконных и балконных заполнений, единообразие их цветового решения;

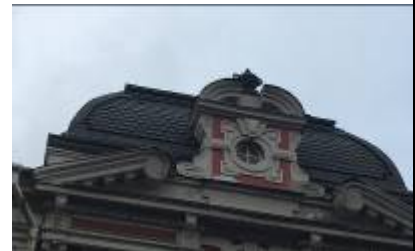
ваза- медь, окрашена. В виде урны с крышкой, с рельефом ложчатого характера на корпусе, расположена на карнизе фронтона центрального купола;

фиалы- медные, окрашенные, на ступенчатом основании, расположены парно по сторонам четырехгранных шатров;

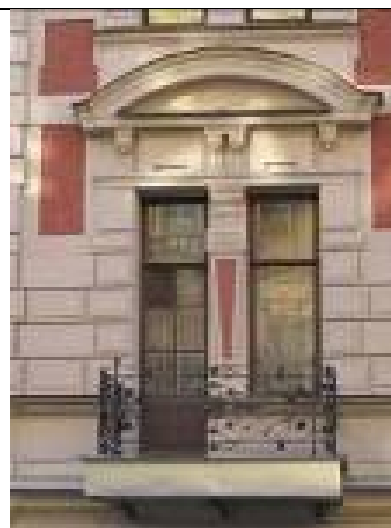
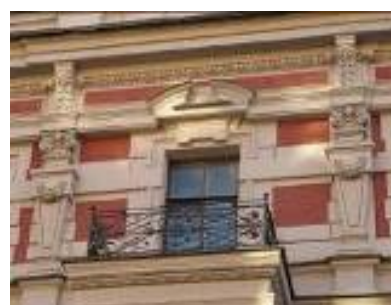
три ограждения балконов- прямоугольных в плане(в уровне второго и четвертого этажа лицевого фасада)-кованое ограждение, рисунок (горизонтальные тяги, диагональные тяги с завитками на концах, в центре розетка от которой расходятся акантовые листья, вокруг пояс круглых розеток, два акантовых листа по сторонам);

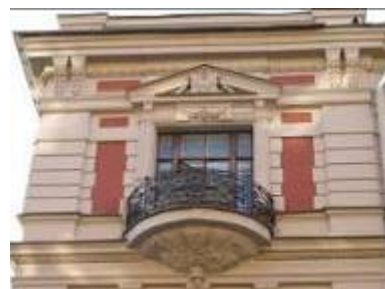
три ограждения балконов полуциркульной формы(в уровне третьего и четвертого этажа)- поле подшивки декорировано веерообразно расходящимися прямоугольными филёнками с наложенными на них акантовыми листьями;

кованое ограждение, рисунок (горизонтальные тяги, диагональные тяги с завитками на концах, в центре розетка от которой расходятся акантовые листья, вокруг пояс круглых розеток, два акантовых листа по сторонам);

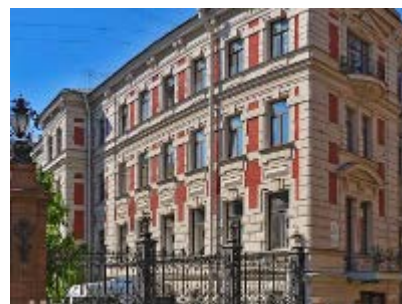
восточный фасад северного корпуса (справа от курдонера) – прямоугольный ризалит в центре фасада; оформление – руст под «шубу», прямоугольный руст, межэтажные профилированные карнизы, прямоугольные филёнки со штукатуркой, оформленной «под шубу» внутри, венчающий антаблемент: фриз с лепными гирляндами, профилированный штукатурный карниз на фигурных кронштейнах;

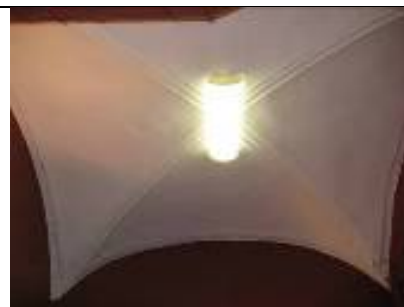
помещение 7-Н (8):

оформление сводов потолка– штукатурные, профилированные тяги по ребрам свода;

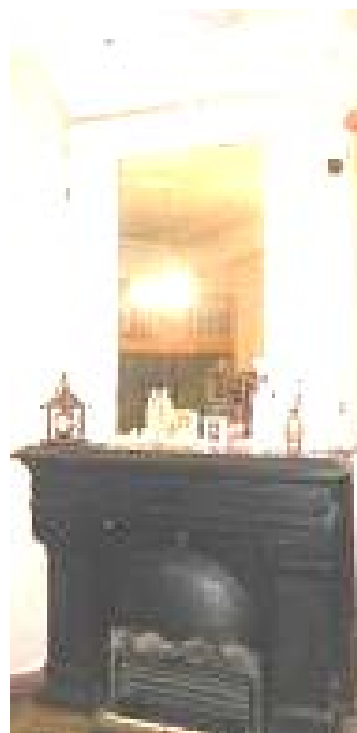
камин - угловой, двухъярусный;
нижний ярус: черны мрамор, резьба, оформление - углы фланкированы пилястрами, капители в виде кронштейнов; антаблемент - гладкий фриз, профилированный карниз; полуциркульное топочное отверстие, козырек с фестончатым краем (металл), таган (чугун, литье);

верхний ярус: штукатурка, окраска, оформление - фронтальная поверхность с зеркалом в обрамлении профилированной рамы, профилированный венчающий карниз, латунная фурнитура;

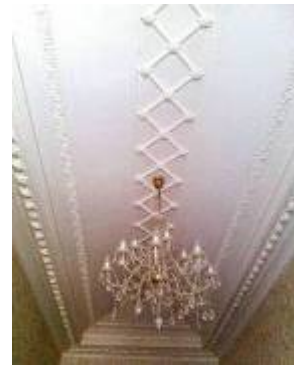
комната № 4 (17, 2 кв. м.)

потолок: с лепным декором; потолок в форме усеченной пирамиды; в поле плафона профилированная рама – по профилям орнамент из аканта и горельефной гирлянды, узкие филенки; центральная часть декорирована элементом трельяжной решетки, в местах пересечения – розетты;

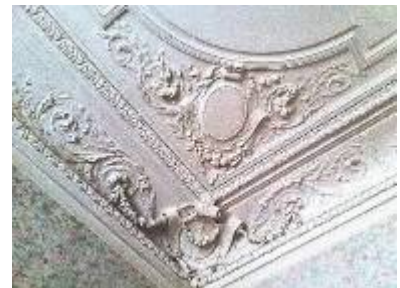
помещение №5 –коридор (10, 3 кв. м.)

потолок: с лепным декором; орнамент аналогичен и является продолжением декора комнаты № 6;
примечание: комнаты № 6, 7 и тамбур № 5, исторически, являлись одним большим залом, деленным поздними перегородками. Лепной декор описан без учета поздних перегородок. Продолжение декора в смежной квартире;

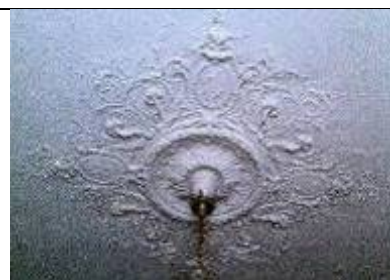
комната № 7 (23, 6 кв. м.)
 потолок: с лепным декором; в центре плафона фигурная розетка из акантовых скрученных листьев и цветов, и медальонов на свитке вокруг круглой акантовой розетты;

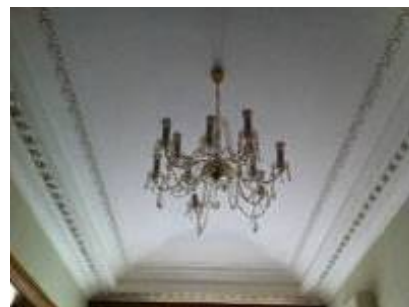
комната № 8 (17, 2 кв. м.)
 потолок: с лепным декором; потолок в форме усеченной пирамиды; в поле плафона - профилированная рама с полосой аканта и горельефной гирлянды, узкие филленки;

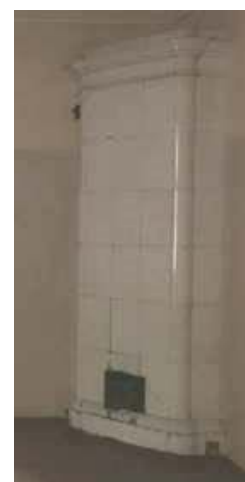
печь- угловая, двухъярусная, белого крупноразмерного глазурированного изразца; латунная фурнитура; на цоколе; профилированная полочка; фриз декорирован акантовыми цветами; профилированный и орнаментированный листьями и бусами венчающий карниз; фронтоны полукруглый, в тимпане - картуш, лавровые ветви;

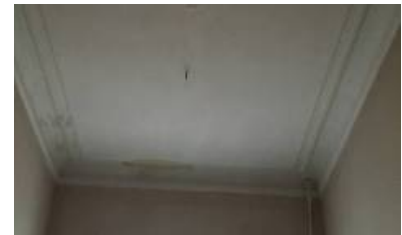
розетка потолочная- лепная, трехчастная, из элементов растительного характера;

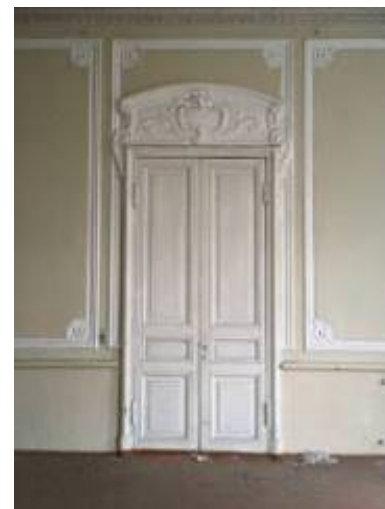
дверной проем в помещение 9-Н;

заполнение дверного проема- дверь двухстворчатая, в каждой створке по 3 филенки с профилем по периметру, средняя филенка узкая, с рельефом в виде аркатурного пояса и элементов растительного характера;

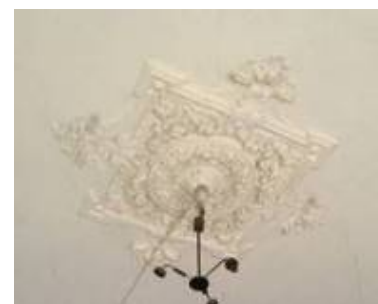
<p align="center"><u>квартира № 116:</u></p> <p align="center">комната №10 (32,7 кв.м.)</p> <p>печь- угловая, двухъярусная, облицована рельефными изразцами белого цвета. Основание первого яруса декорировано полосой пальметт. Лопатки первого яруса имеют декор в виде растительного орнамента. Полочка профилированная; Фриз второго яруса декорирован растительно-цветочным орнаментом. Наверху фигурной формы орнаментировано бусами, листьями аканта. В центре – композиция из веточек и картушей.</p> <p>Потолок: в центре розетка растительно-цветочного орнамента. В декоре – акантовые завитки, цветочные гирлянды, букеты, картуши;</p>	
III. Ограда с воротами:

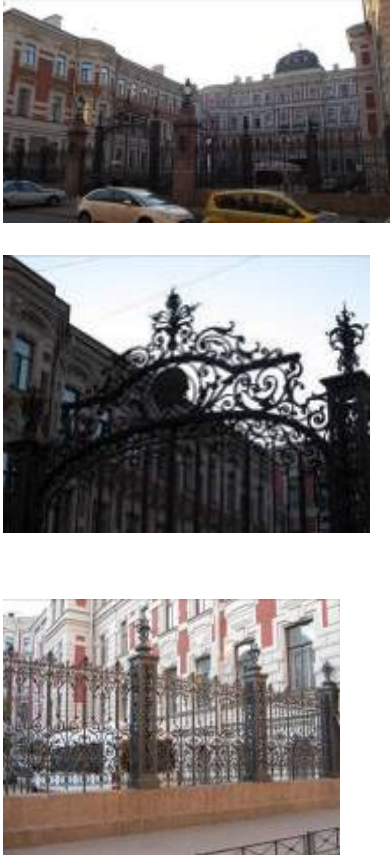
1.		<p>ограда курдонера - габариты, конфигурация (прямая решетка), конструкция (двустворные ворота на двух ажурных прямоугольных в плане столбах, одностворная калитка в восточной части, по три ажурных столба с каждой стороны ворот с профилированными карнизами и навершиями с завитками и акантовыми листьями, два гранитных столба с пилястрами тосканского ордера и профилированными карнизами, гранитное с цоколем основание ограды);</p> <p>ворота и решетка выполнены из металла (техника – ковка, литье), рисунок (ворота с полуциркульным завершением, каждая створка с горизонтальными тягами и вертикальными стойками, завершающимися многочисленными завитками с растительным орнаментом, над створками полуциркульный фронтон в окружении растительного орнамента и завитков из акантовых листьев, в центре медальон с надписью «Страховое общество «Россия», секции между столбами – вертикальные стойки с перехватами, завитками в верхних и нижних частях, цветами и акантовыми листьями, горизонтальные тяги);</p>

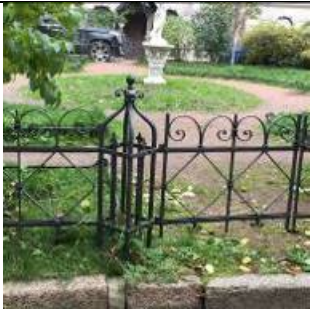
IV. Ограда сада:

1.		габариты, конфигурация (овальная в плане), материал (черный металл), техника исполнения (ковка). Звенья ажурные из пересекающихся по диагонали тяг с волнитообразными завитками в завершении. Калитка двустворная на двух ажурных прямоугольных в плане столбах из сходящихся в верхней части металлических тяг.

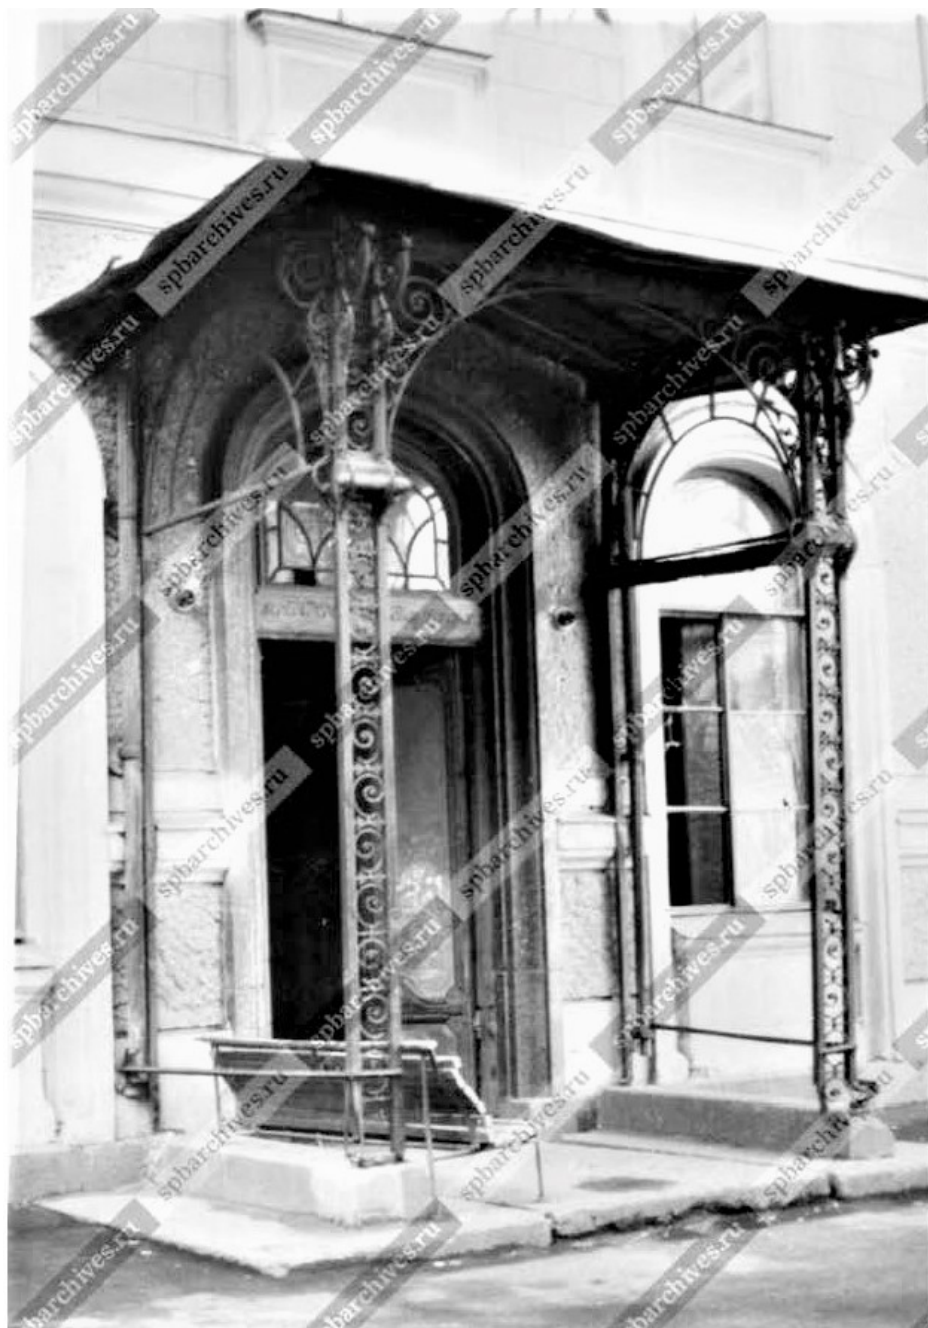
51. Дом № 27-29 по Моховой улице. Вид навеса входа Страхового общества «Россия». 1991 г. Источник: www.spbarchives.ru
