**по результатам государственной историко-культурной экспертизы
проектной документации на проведение работ по сохранению объекта культурного
наследия регионального значения «Особняк Штифтер»¹,
расположенного по адресу: Санкт-Петербург, ул. Моховая, д.15, лит.А:
«Научно-проектная документация на выполнение работ по реставрации и ремонту
помещений вестибюля, парадной лестницы, парадных интерьеров 2,3 и 4 этажа,
кроме интерьеров Колонного зала объекта культурного наследия регионального
значения «Особняк Штифтер», (Санкт-Петербург, ул. Моховая, д.15, лит.А)»,
выполненной ООО «СПбПроектРеставрация» в 2020 г.
(Шифр: ПД-20000024-20)**

¹ Наименование согласно Распоряжения Мэра Санкт-Петербурга от 30.01.1992 г. № 108-р: «Особняк Штифтер. Время постройки и автор не установлены. 1912 г. Арх.Л.Л.Хойновский. Изменение отделки, постройка дворовых флигелей». Моховая ул.,15

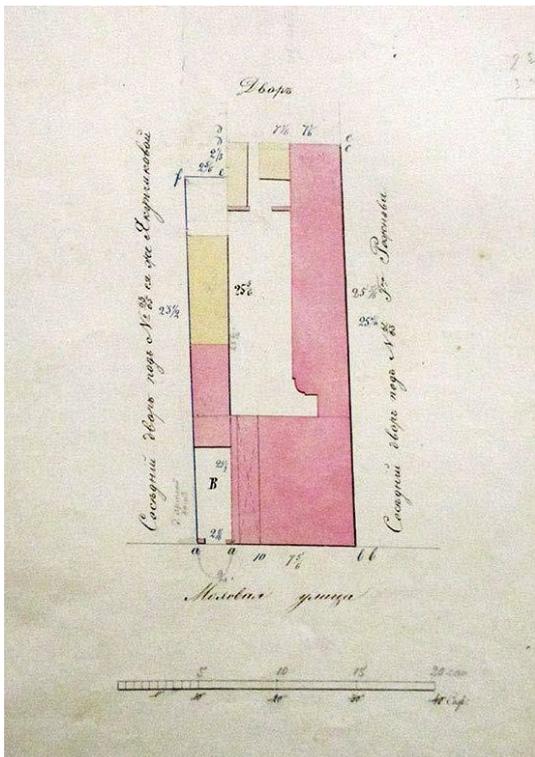
17. План дворового места А.И. Якунчиковой с обозначением участка, присоединяемой земли (лит. В). 1872 г.. ЦГИА СПб.

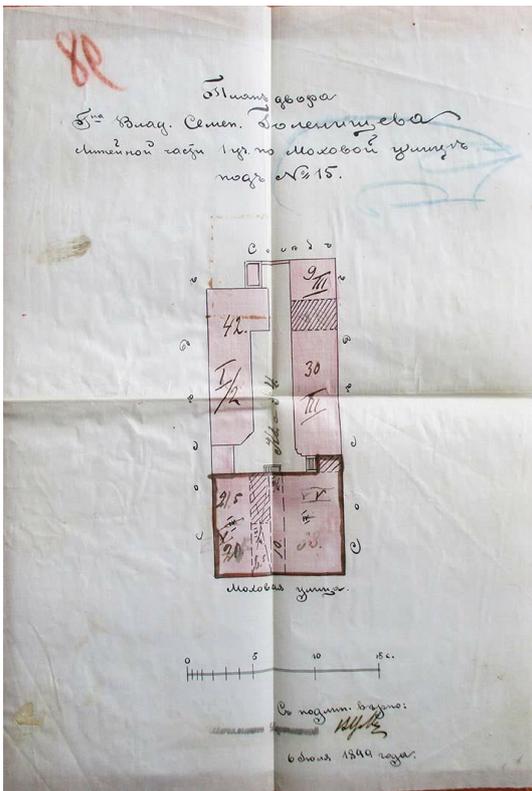
19. Генеральный план участка дома №15 по Моховой ул., принадлежащего В.С. Голенищеву. 1899 г.. ЦГИА СПб.

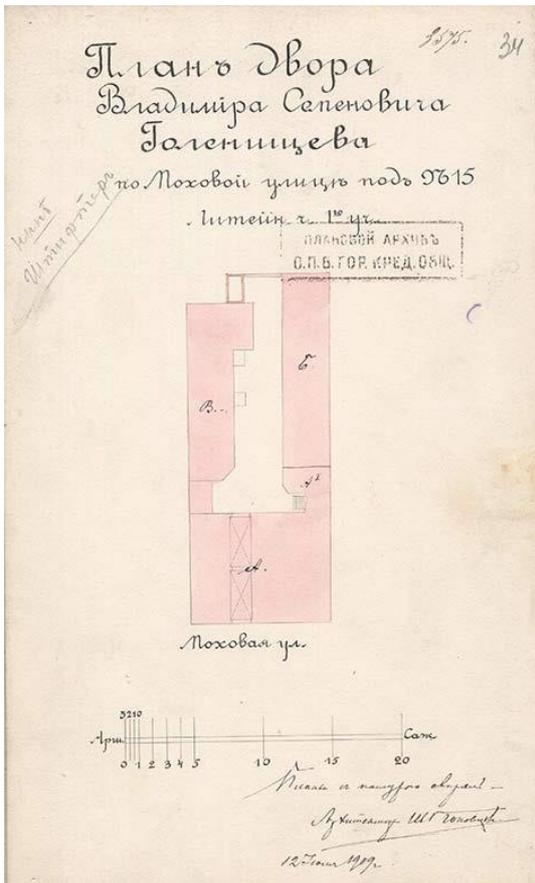
20. Генеральный план двора В.С. Голенищева. Фиксационный чертеж. Июль 1909 г. ЦГИА СПб.

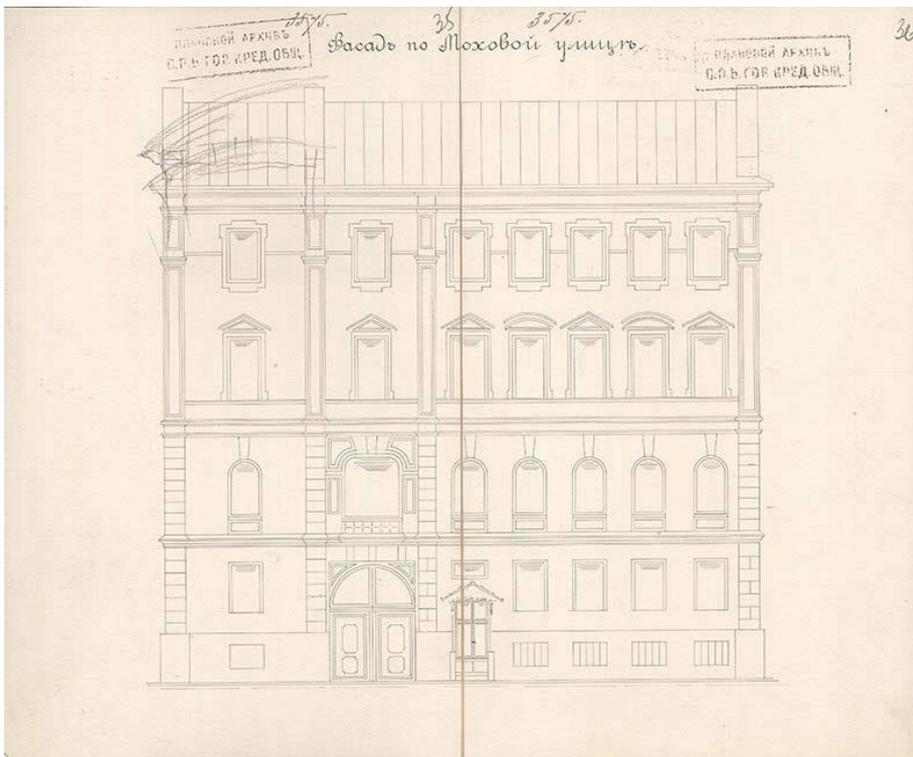
21. Дом В.С. Голенищева. Фасад по Моховой улице. Фиксационный чертеж. Июль 1909 г. ЦГИА СПб.

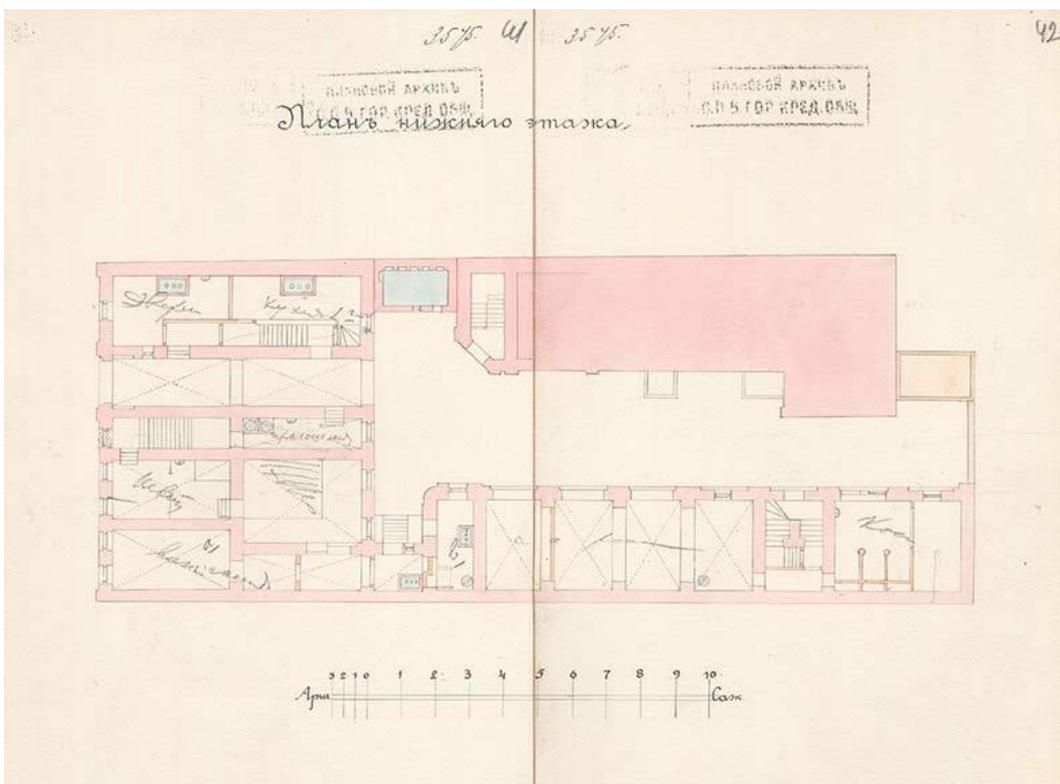
22. Дом В.С. Голенищева. План подвального этажа. Фиксационный чертеж. Июль 1909 г. ЦГИА СПб.

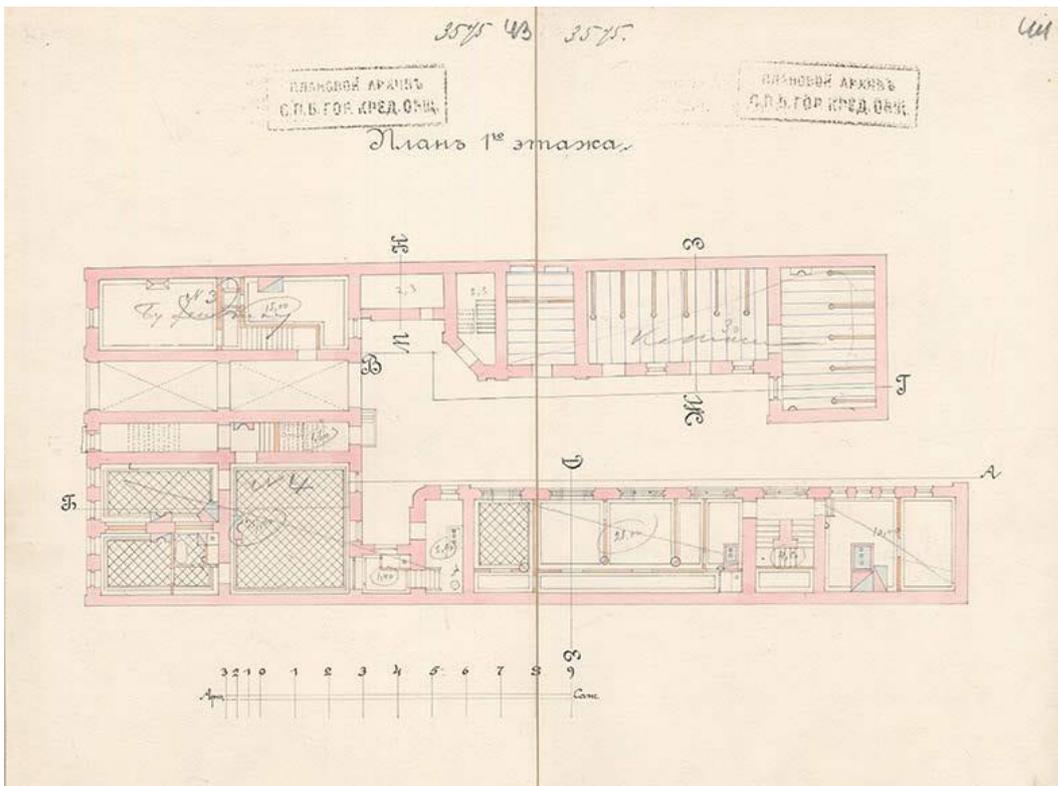
23. Дом В.С. Голенищева. План 1-го этажа. Фиксационный чертеж. Июль 1909 г. ЦГИА СПб.

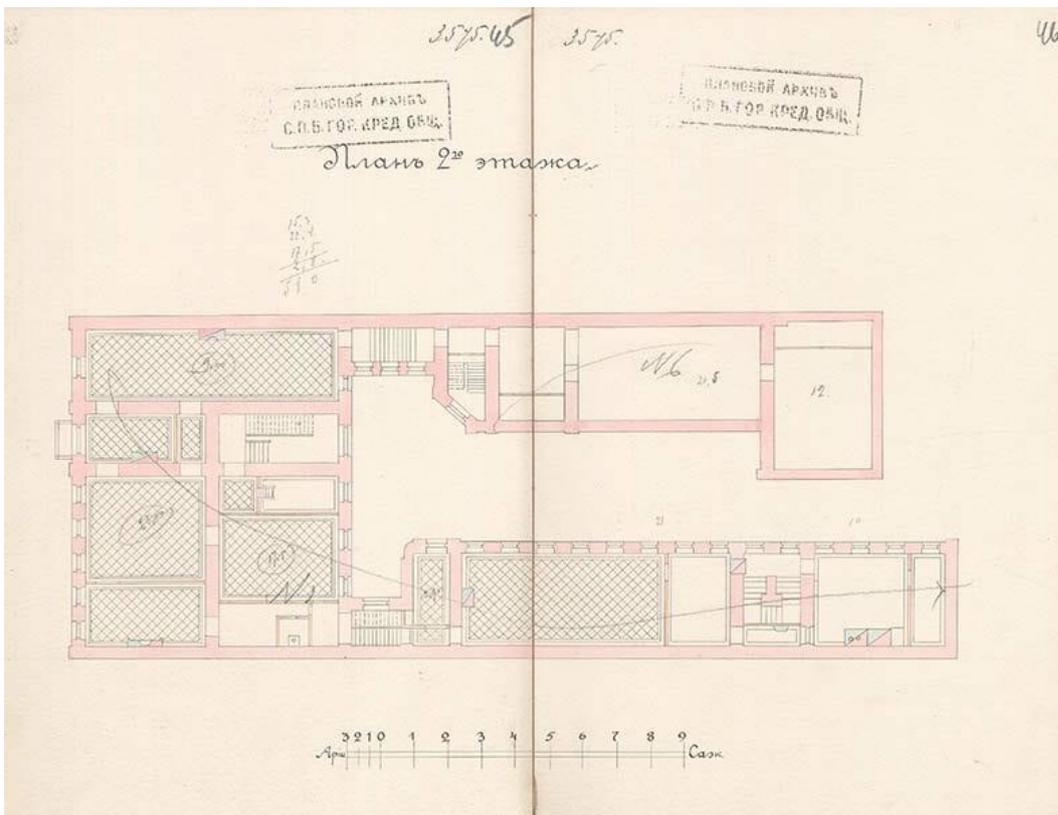
24. Дом В.С. Голенищева. План 2-го этажа. Фиксационный чертеж. Июль 1909 г. ЦГИА СПб.

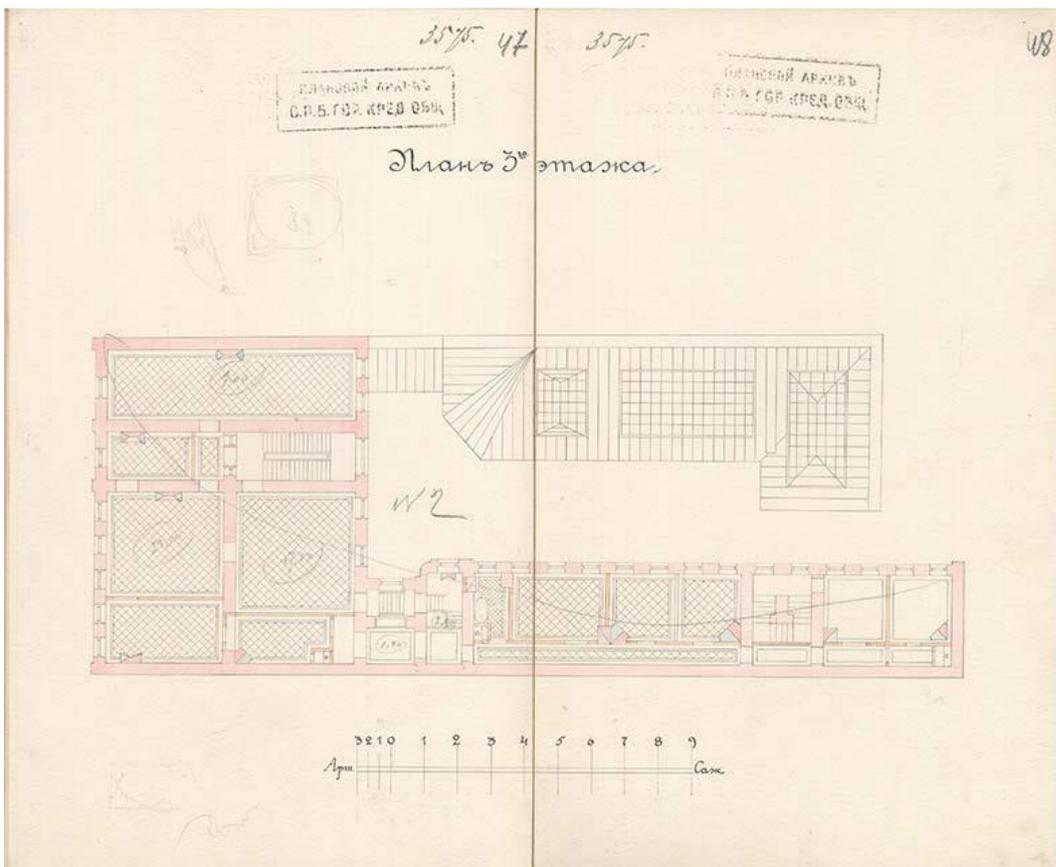
25. Дом В.С. Голенищева. План 3-го этажа. Фиксационный чертеж. Июль 1909 г. ЦГИА СПб.

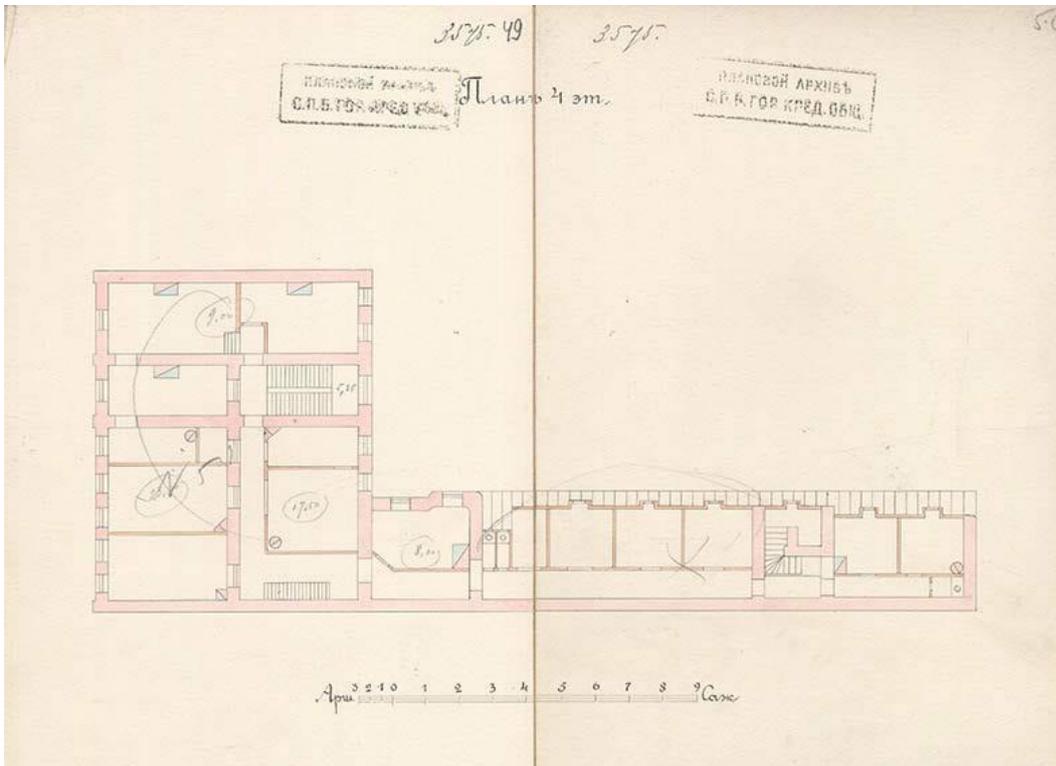
26. Дом В.С. Голенищева. План 4-го этажа. Фиксационный чертеж. Июль 1909 г. ЦГИА СПб.

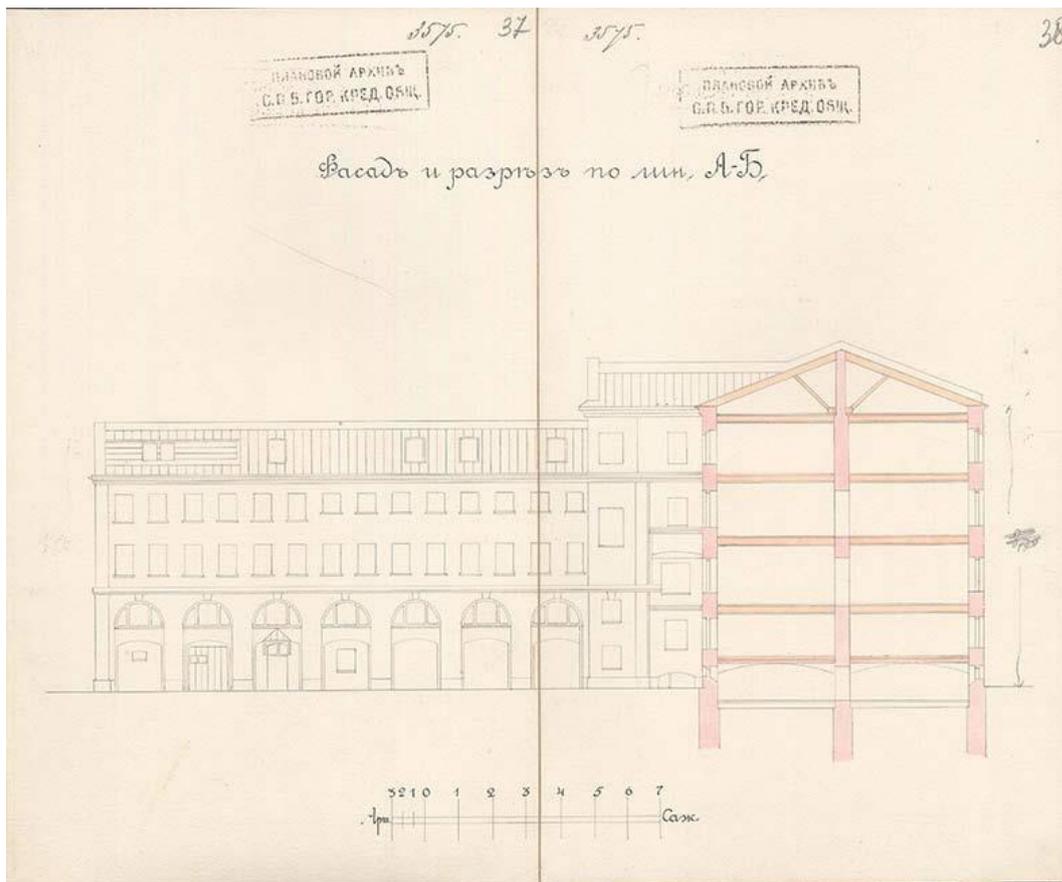
27. Дом В.С. Голенищева. Поперечный разрез по лицевому дому. Фасад жилого флигеля. Фиксационный чертеж. Июль 1909 г. ЦГИА СПб.

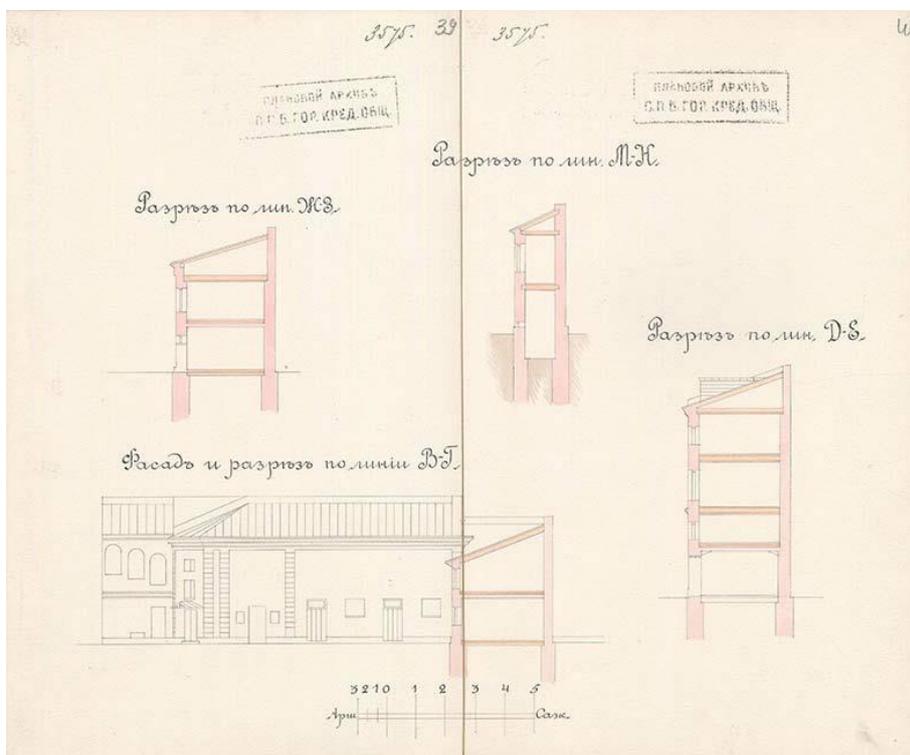
28. Дом В.С. Голенищева. Поперечные разрезы. Фасад нежилого флигеля. Фиксационный чертеж. Июль 1909 г. ЦГИА СПб.

28. Дом В.С. Голенищева. Поперечные разрезы. Фасад нежилого флигеля. Фиксационный чертеж. Июль 1909 г. ЦГИА СПб.
29. Египетский музей в доме В.С. Голенищева на Моховой улице. Второй зал. Фотография. 1900-е гг.

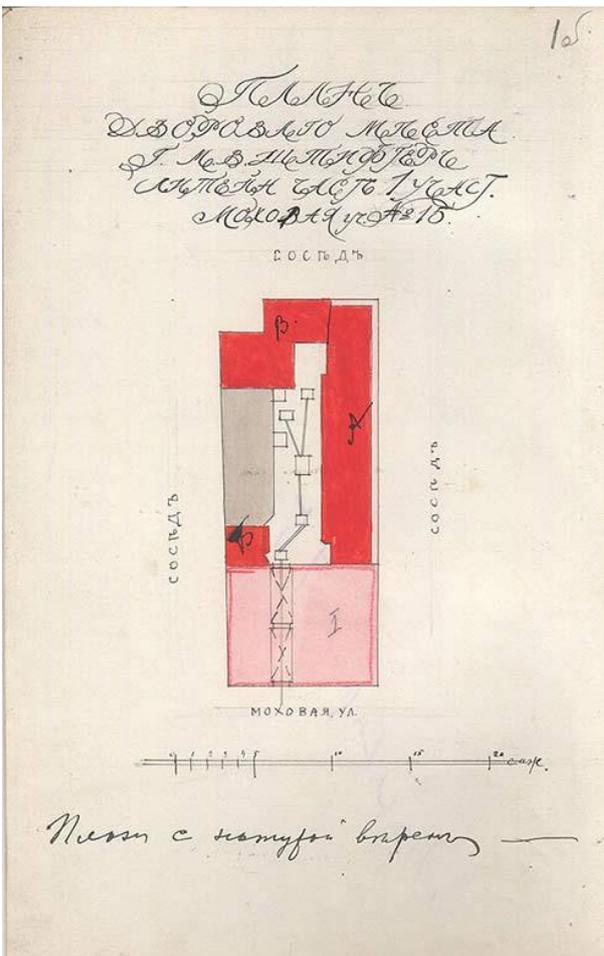
34. Генеральный план дворового места С.Б. Штифтер. Проект. 1912 г. ЦГИА СПб.

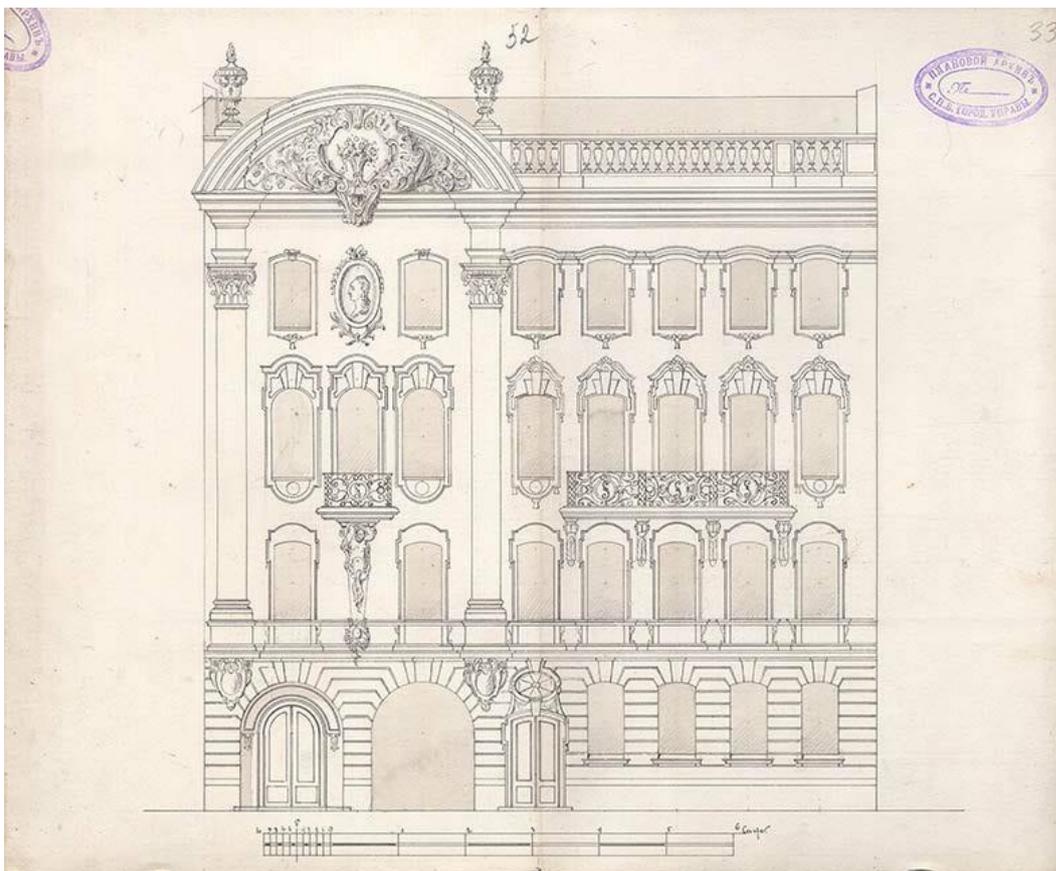
35. Дом С.Б. Штифтер. Фасад по Моховой улице. Предварительный проект. 1912 г. ЦГИА СПб.

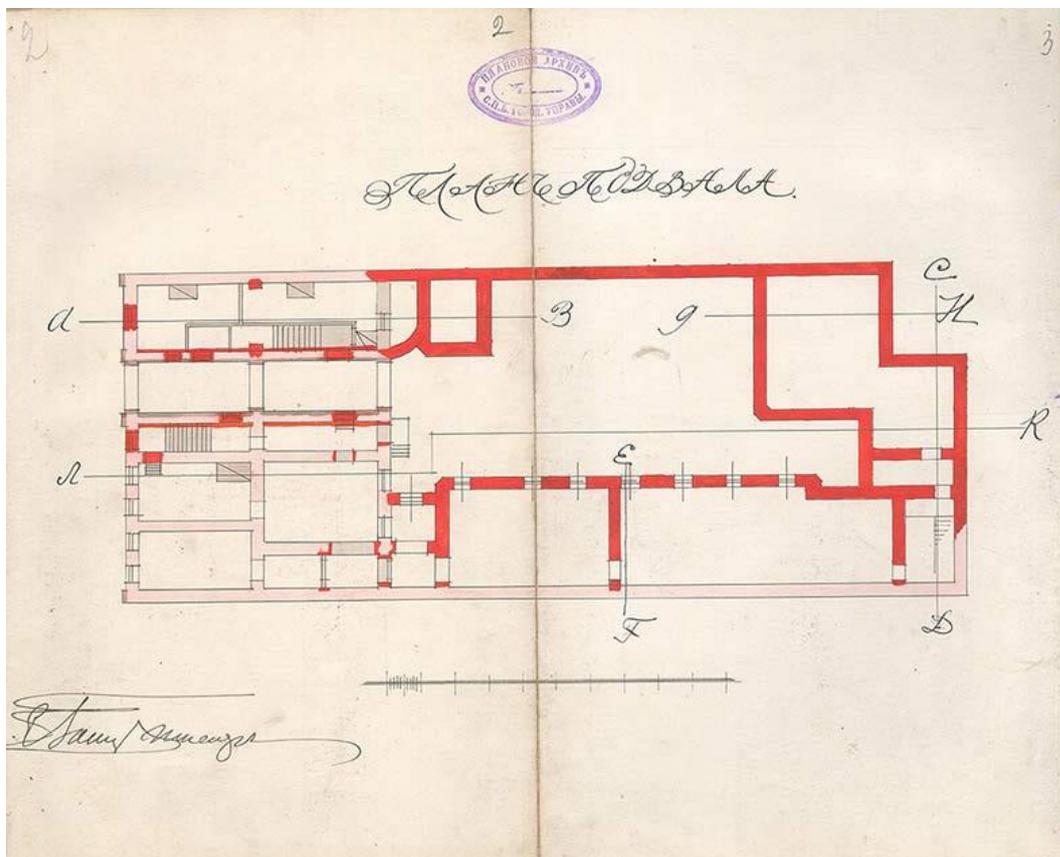
36. Дом С.Б. Штифтер. План подвального этажа. Предварительный проект. 1912 г. ЦГИА СПб.

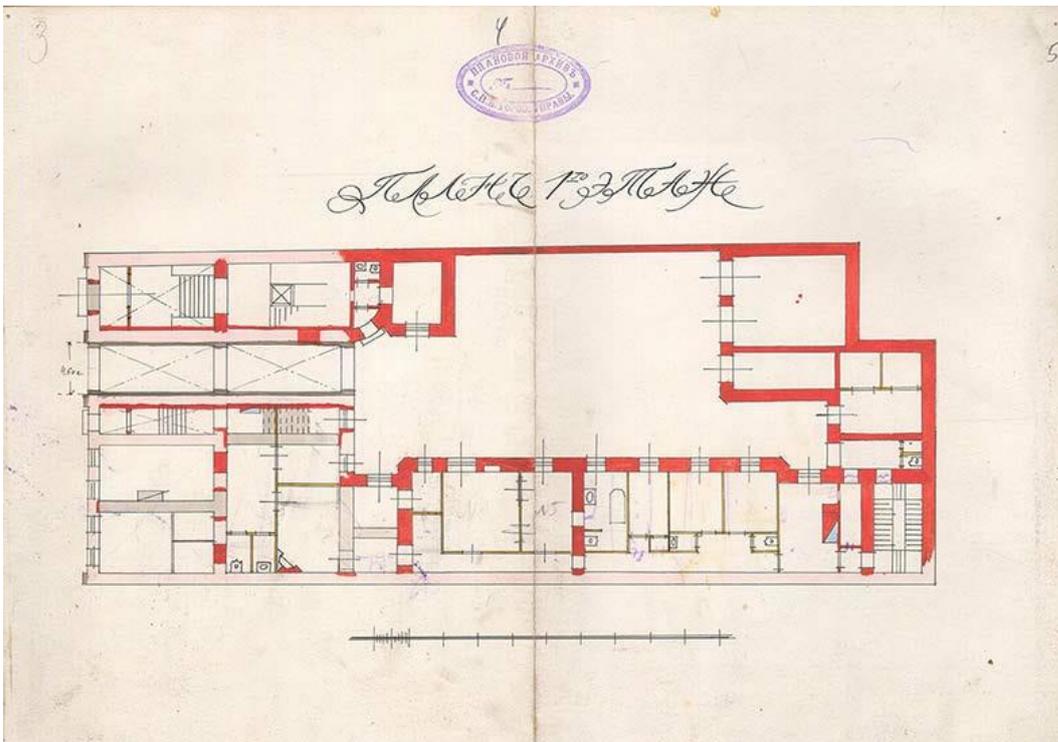
37. Дом С.Б. Штифтер. План 1 этажа. Предварительный проект. 1912 г. ЦГИА СПб.

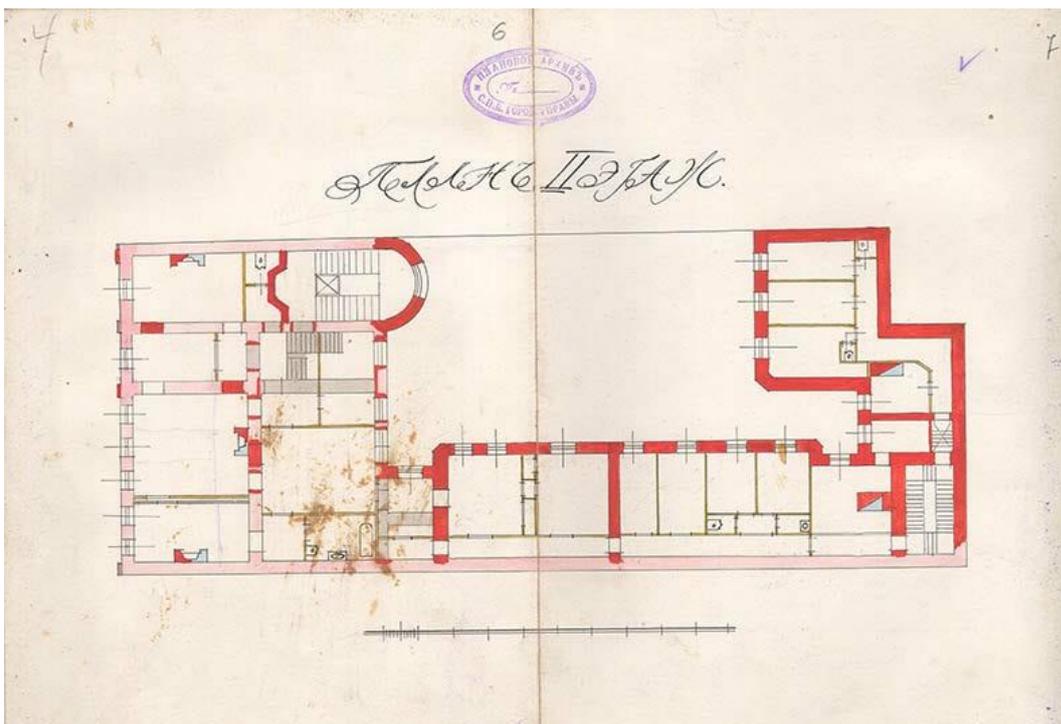
38. Дом С.Б. Штифтер. План 2 этажа. Предварительный проект. 1912 г. ЦГИА СПб.

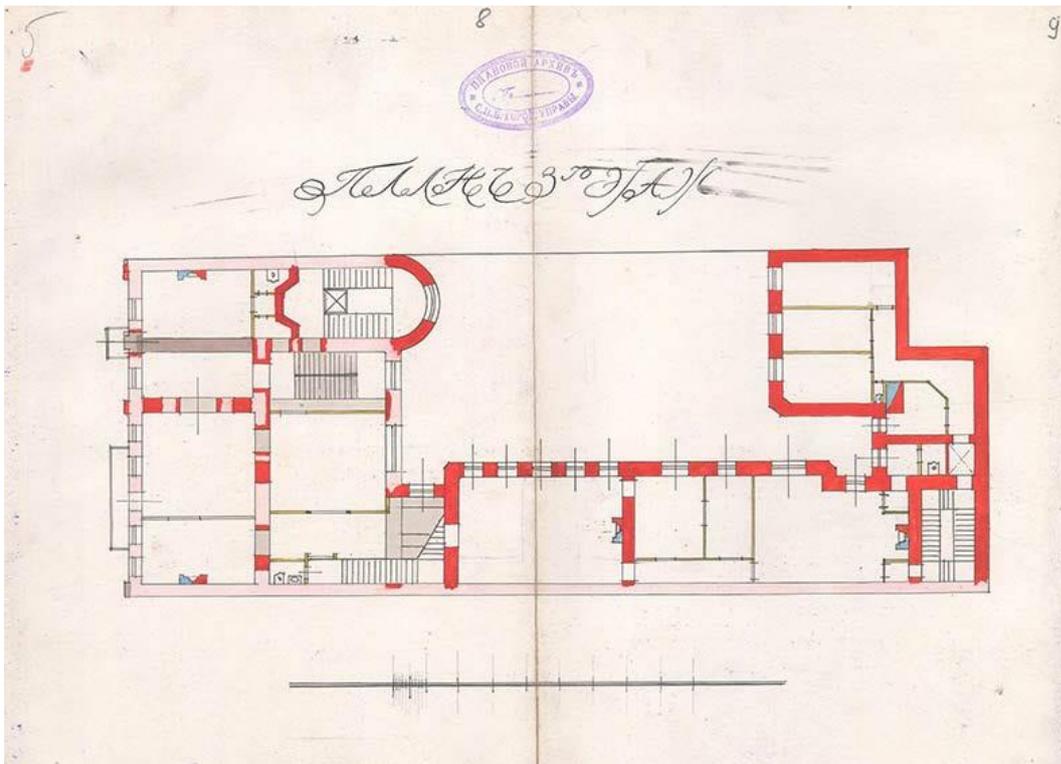
39. Дом С.Б. Штифтер. План 3 этажа. Предварительный проект. 1912 г. ЦГИА СПб.

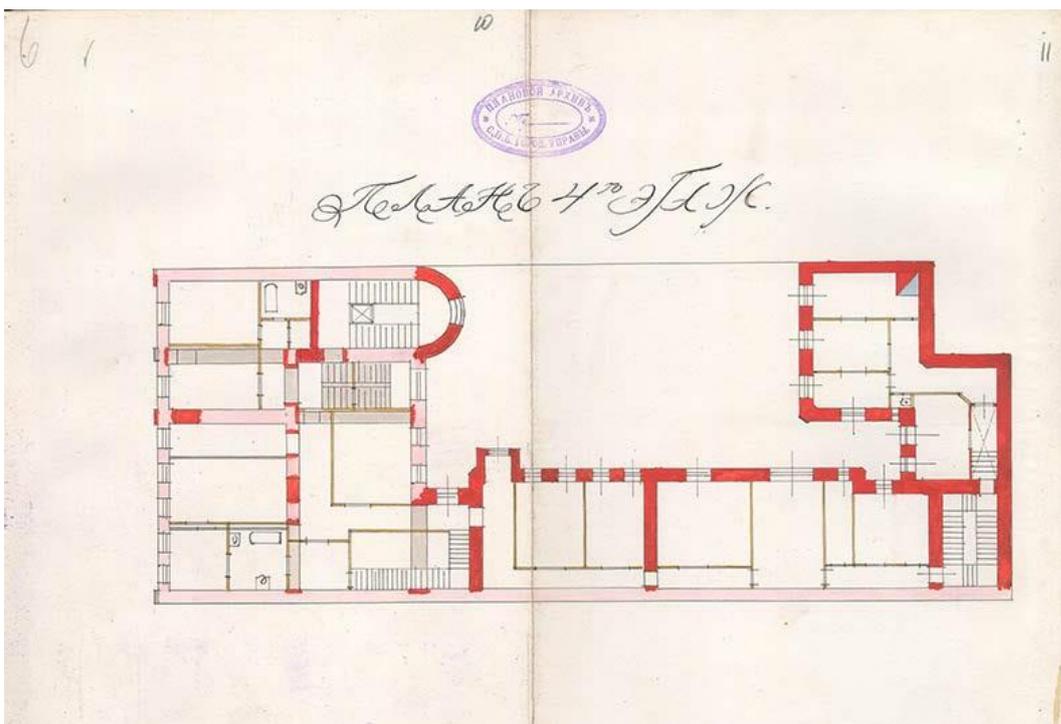
40. Дом С.Б. Штифтер. План 4 этажа. Предварительный проект. 1912 г. ЦГИА СПб.

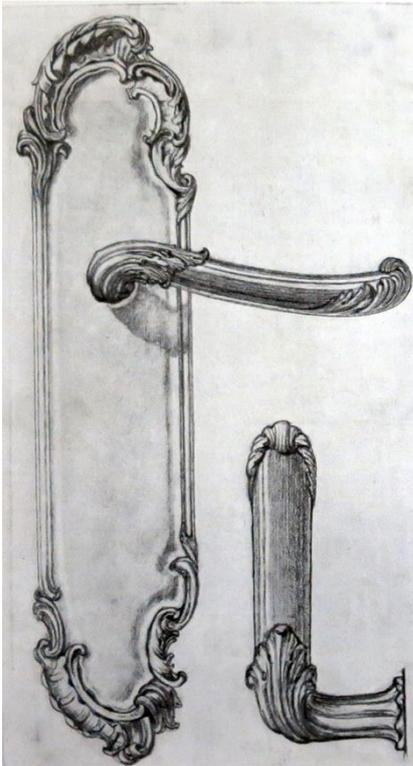
53. Дом С.Б. Штифтер. Архитектор Л.Л. Хойновский. Эскиз ручки оконного шпингалета «поворотного типа». Журнал «Ежегодник Общества архитекторов и художников», 1916 г.

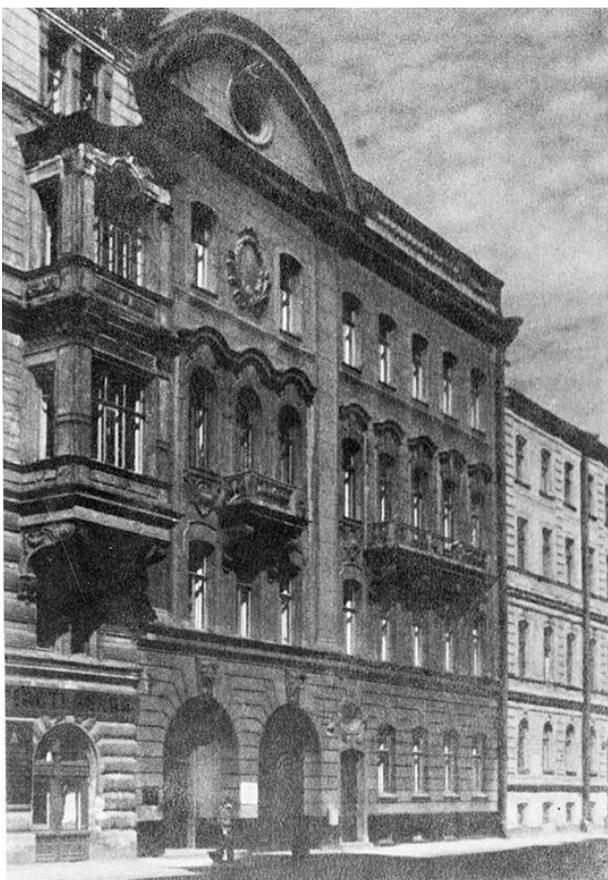
88. Институт усовершенствования ветеринарных врачей. Главный фасад по Моховой улице. Фотография. 1940 г. Архив Санкт-Петербургского государственного университета ветеринарной медицины.

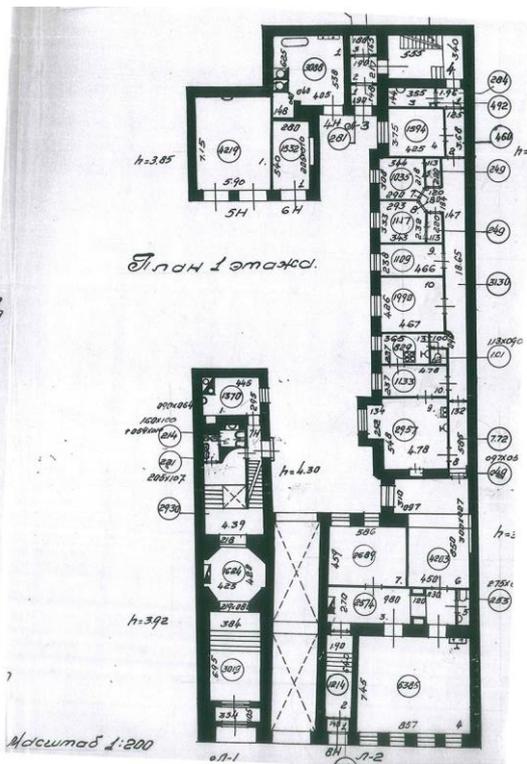
96. План 1 этажа дома по Моховой ул., 15. 1954 г. Архив ПИБ.

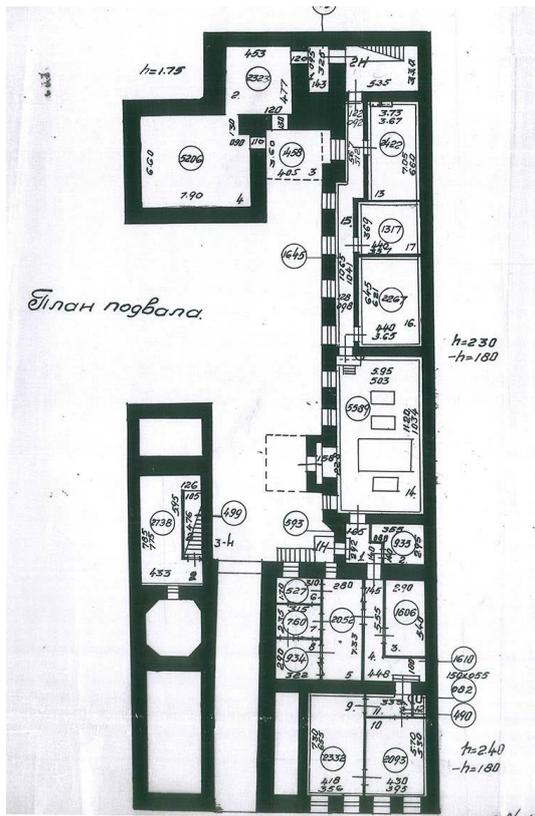
97. План подвального этажа дома по Моховой ул., 15. 1954 г. Архив ПИБ.

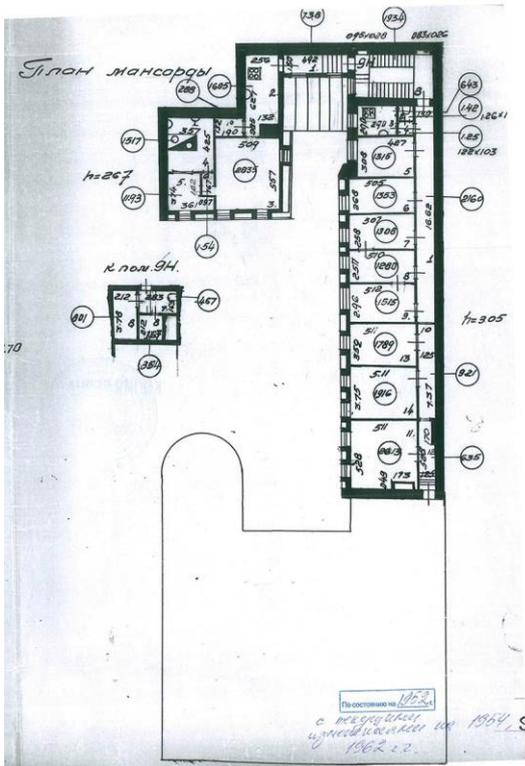
100. План мансардного этажа дома по Моховой ул., 15. 1954 г. Архив ПИБ.

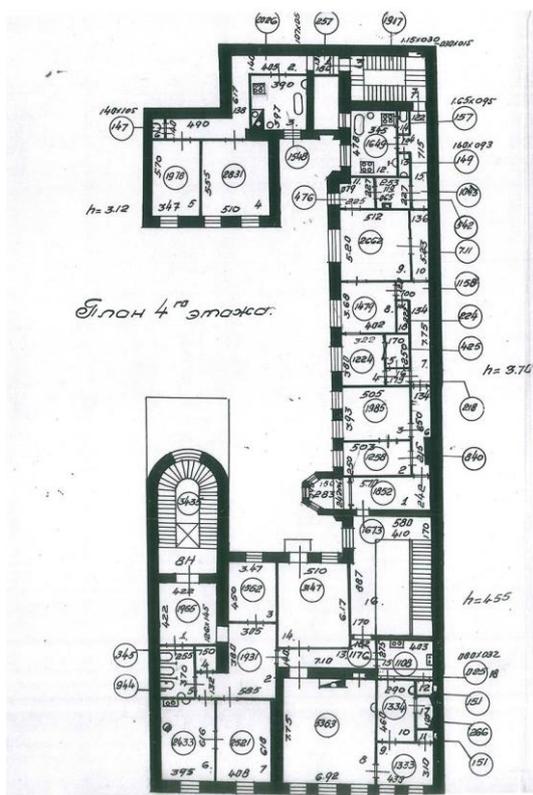
101. План 4 этажа дома по Моховой ул., 15. 1954 г. Архив ПИБ.

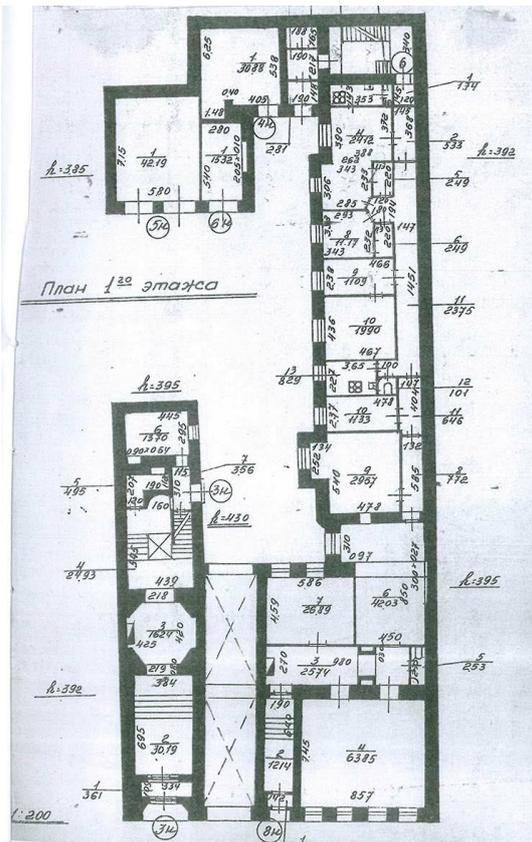
102. План 1 этажа дома по Моховой ул., 15. 1977 г. Архив ПИБ.

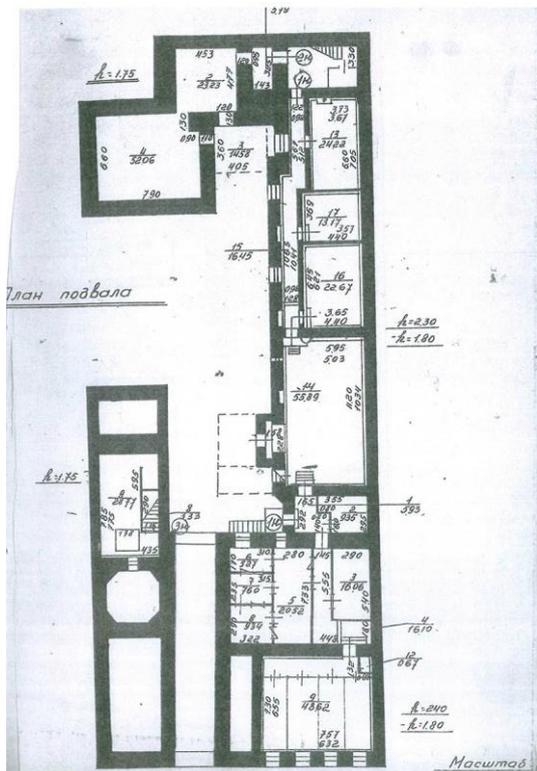
103. План подвального этажа дома по Моховой ул., 15. 1977 г. Архив ПИБ.

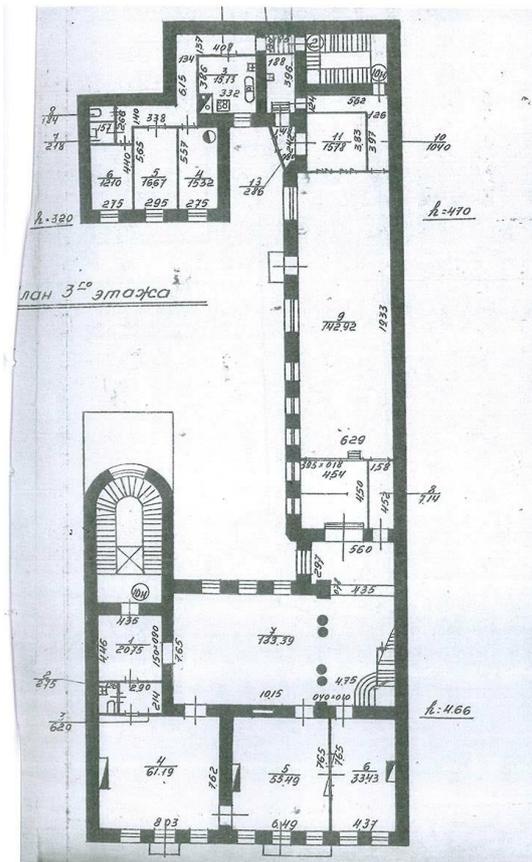
104. План 3 этажа дома по Моховой ул., 15. 1977 г. Архив ПИБ.

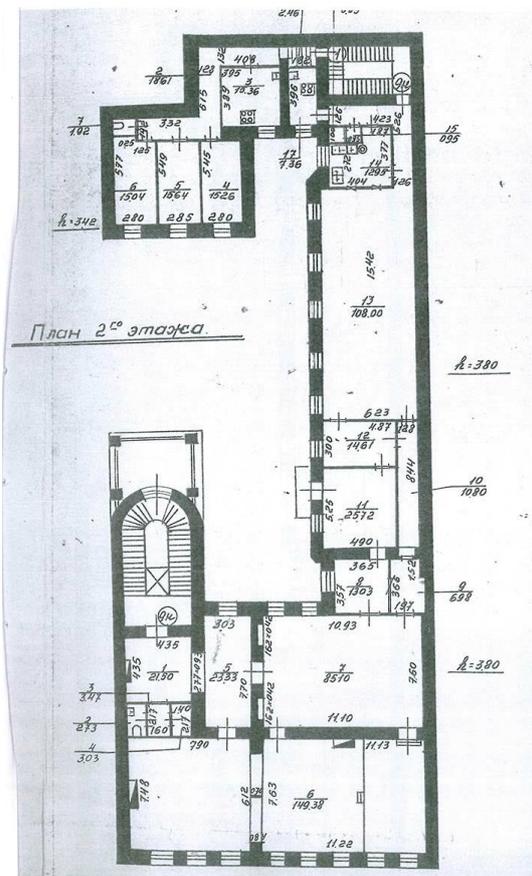
105. План 2 этажа дома по Моховой ул., 15. 1977 г. Архив ПИБ.

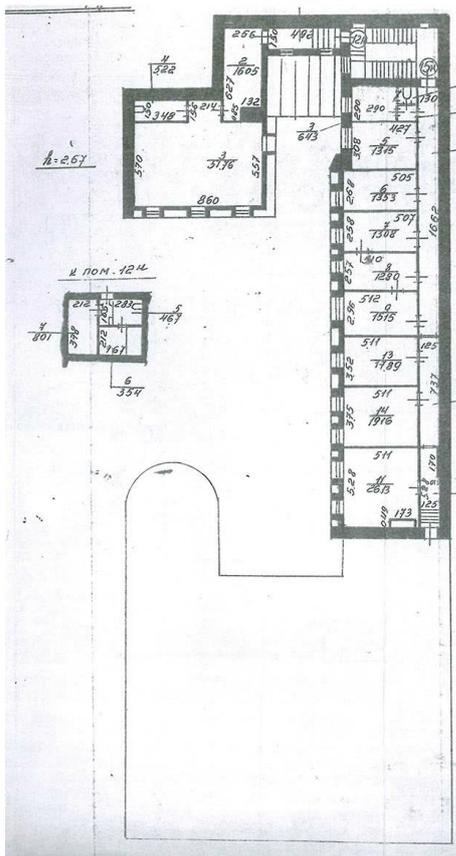
106. План мансардного этажа дома по Моховой ул., 15. 1977 г. Архив ПИБ.

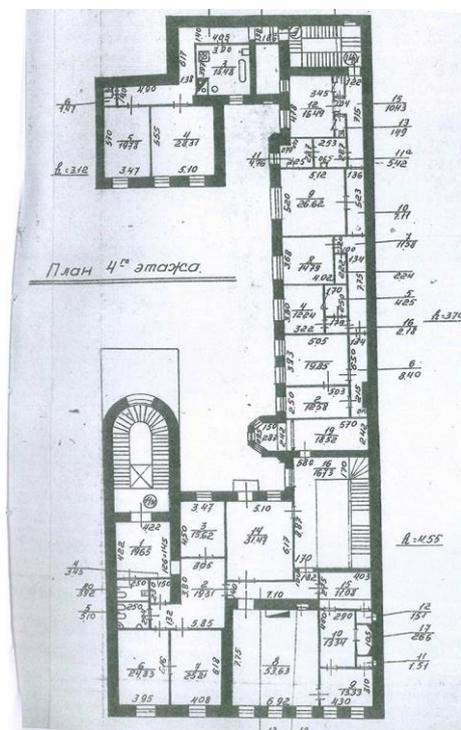
107. План 4 этажа дома по Моховой ул., 15. 1977 г. Архив ПИБ.

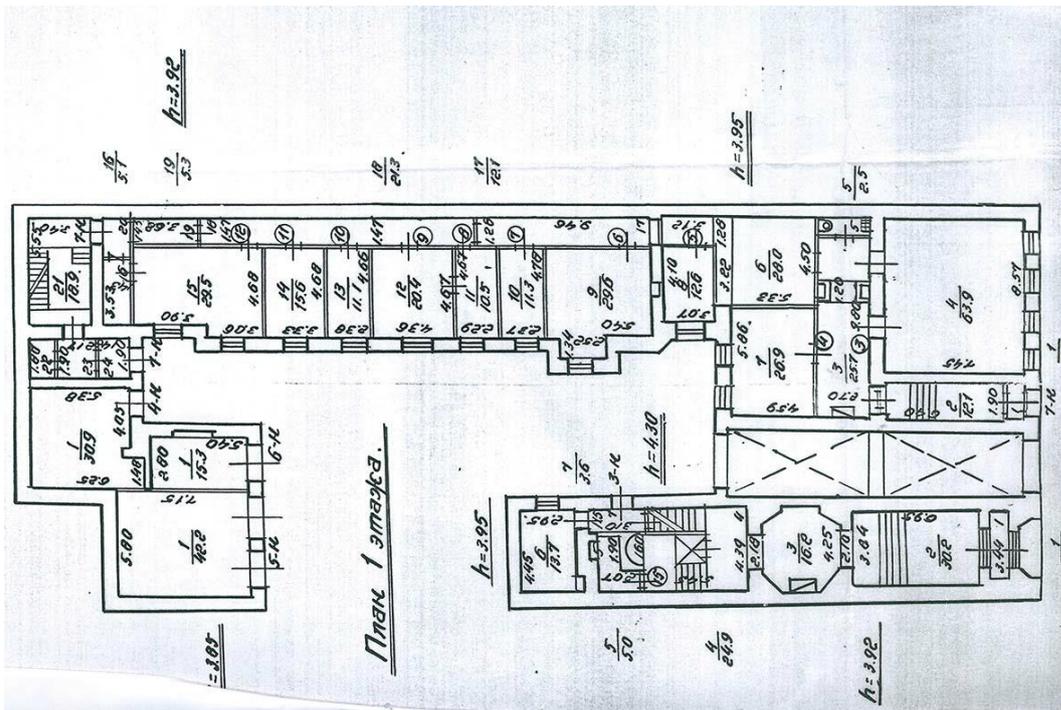
108. План 1 этажа дома по Моховой ул., 15. 1984 г. Архив ПИБ.

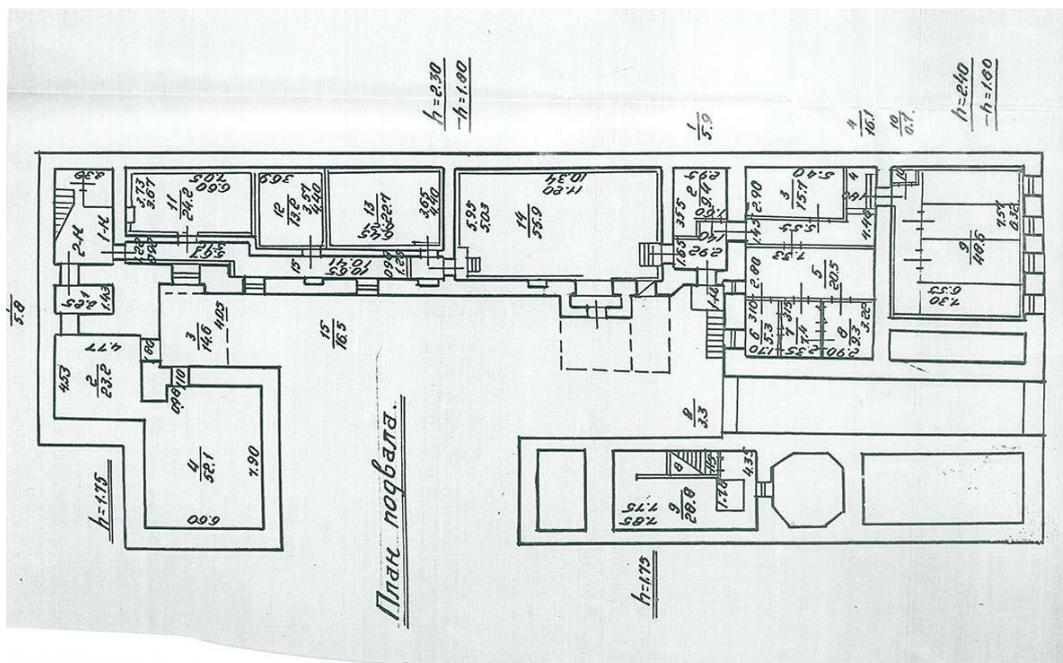
109. План подвального этажа дома по Моховой ул., 15. 1984 г. Архив ПИБ.

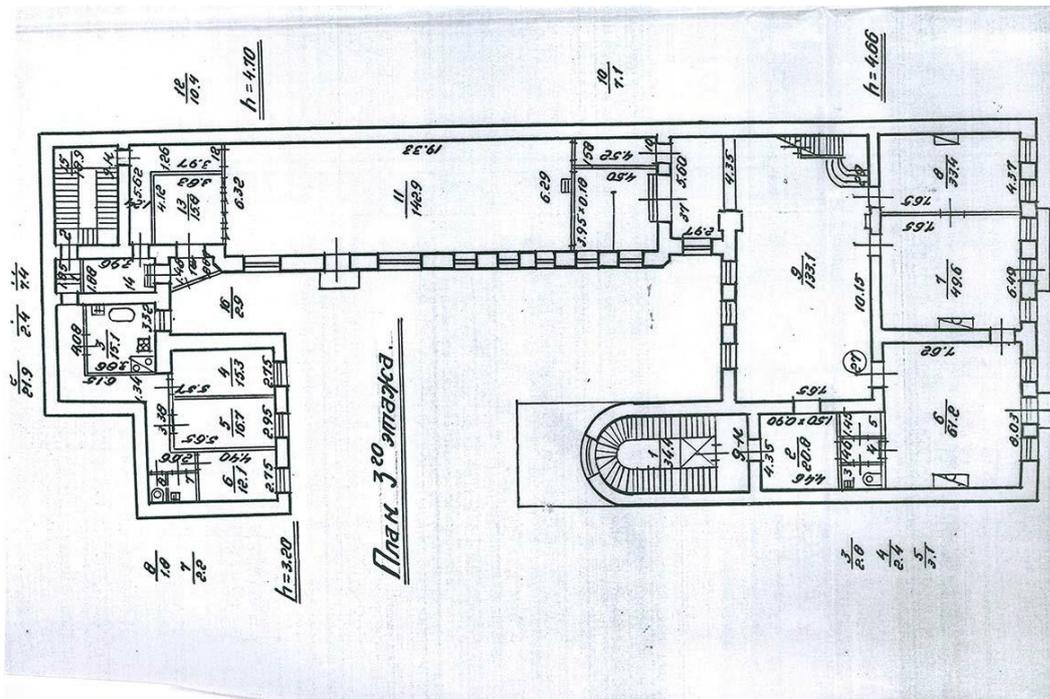
110. План 3 этажа дома по Моховой ул., 15. 1984 г. Архив ПИБ.

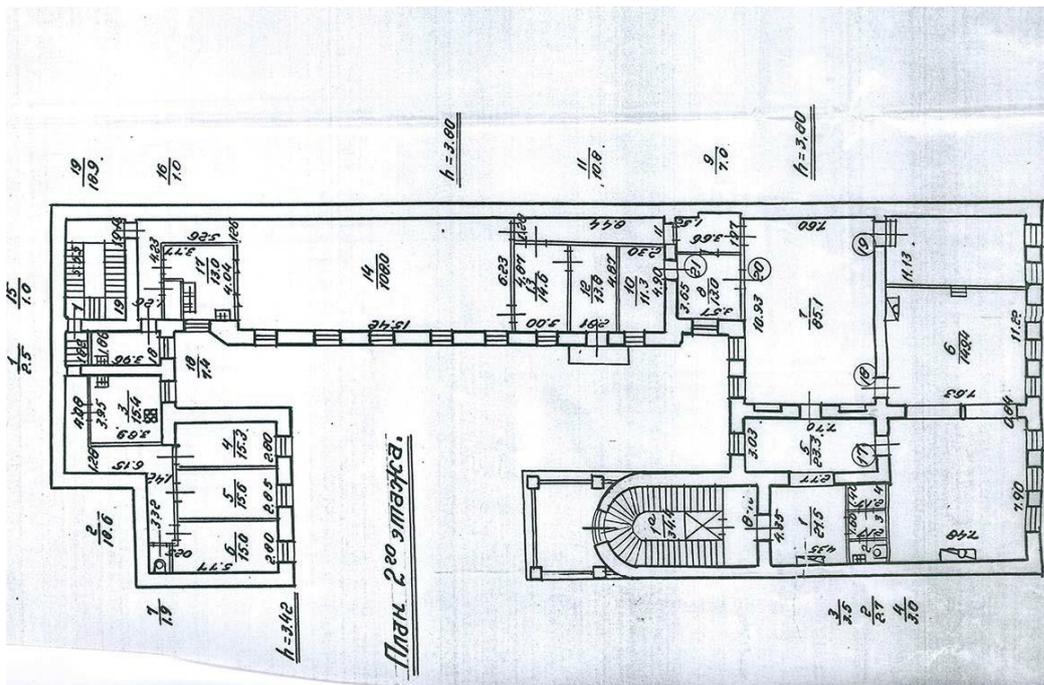
111. План 2 этажа дома по Моховой ул., 15. 1984 г. Архив ПИБ.

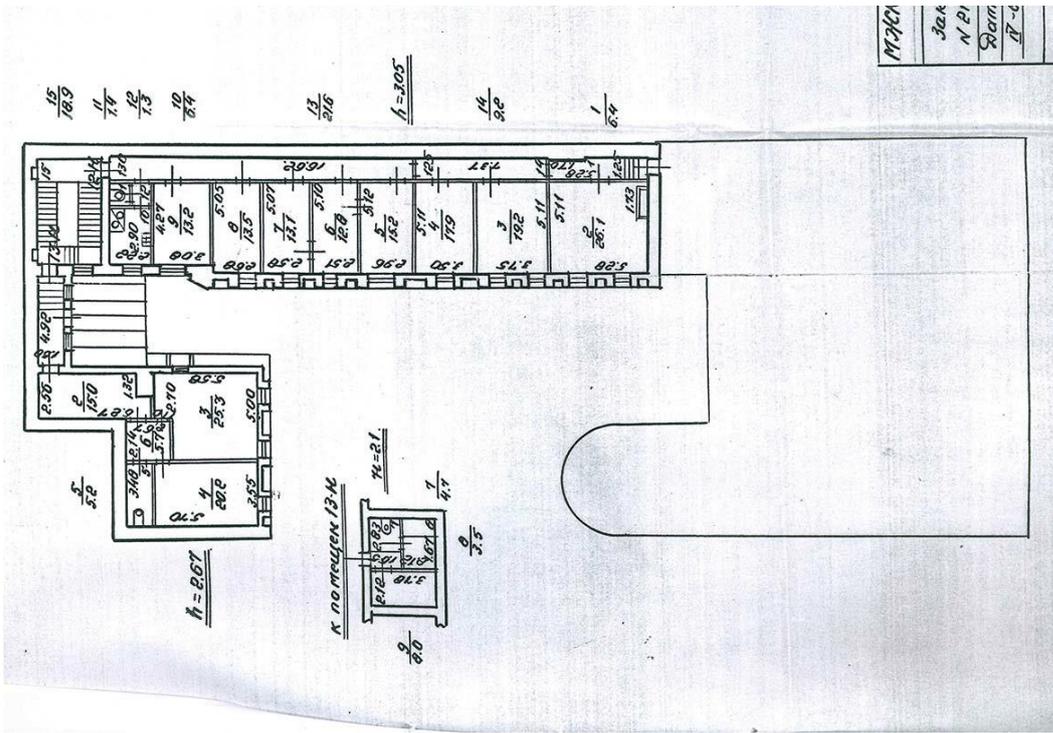
112. План мансардного этажа дома по Моховой ул., 15. 1984 г. Архив ПИБ.
