**по результатам государственной историко-культурной экспертизы
проектной документации на проведение работ по сохранению объекта культурного
наследия регионального значения «Особняк Штифтер»¹,
расположенного по адресу: Санкт-Петербург, ул. Моховая, д.15, лит.А:
«Научно-проектная документация на выполнение работ по реставрации и ремонту
помещений вестибюля, парадной лестницы, парадных интерьеров 2,3 и 4 этажа,
кроме интерьеров Колонного зала объекта культурного наследия регионального
значения «Особняк Штифтер», (Санкт-Петербург, ул. Моховая, д.15, лит.А)»,
выполненной ООО «СПбПроектРеставрация» в 2020 г.
(Шифр: ПД-20000024-20)**

¹ Наименование согласно Распоряжения Мэра Санкт-Петербурга от 30.01.1992 г. № 108-р: «Особняк Штифтер. Время постройки и автор не установлены. 1912 г. Арх.Л.Л.Хойновский. Изменение отделки, постройка дворовых флигелей». Моховая ул.,15

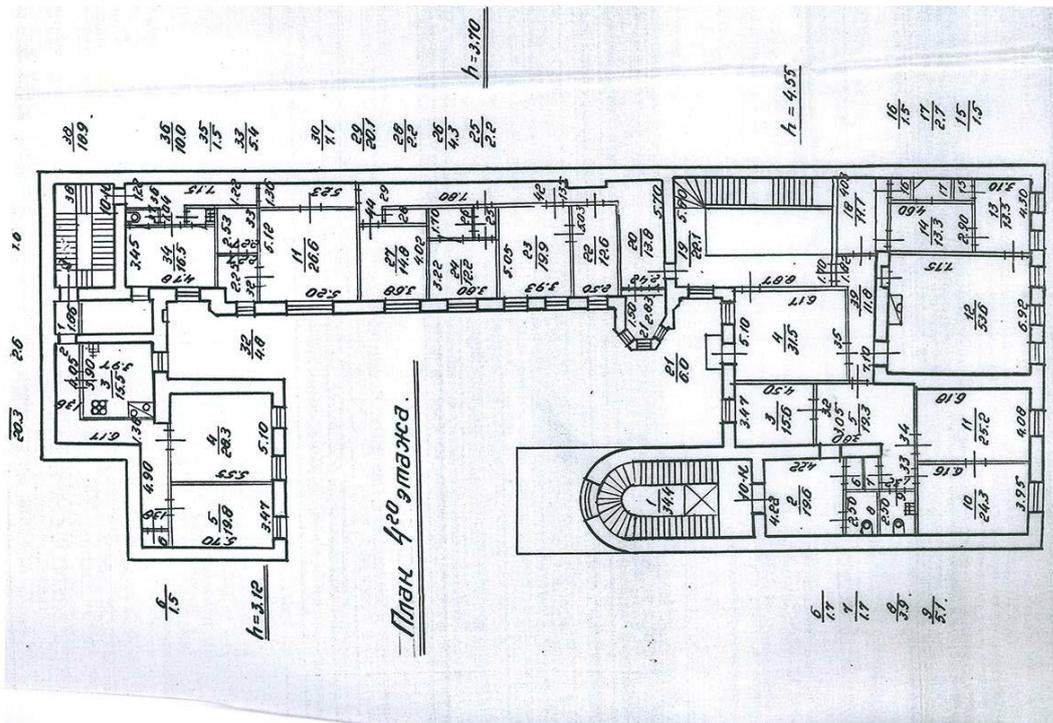
113. План 4 этажа дома по Моховой ул., 15. 1984 г. Архив ПИБ.

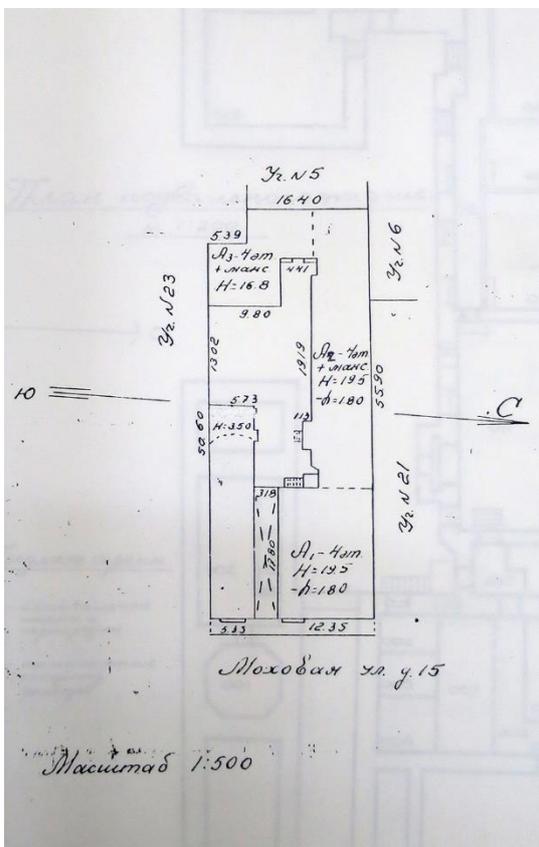
119. Генеральный план участка дома №15 по Моховой улице. 1997 г.

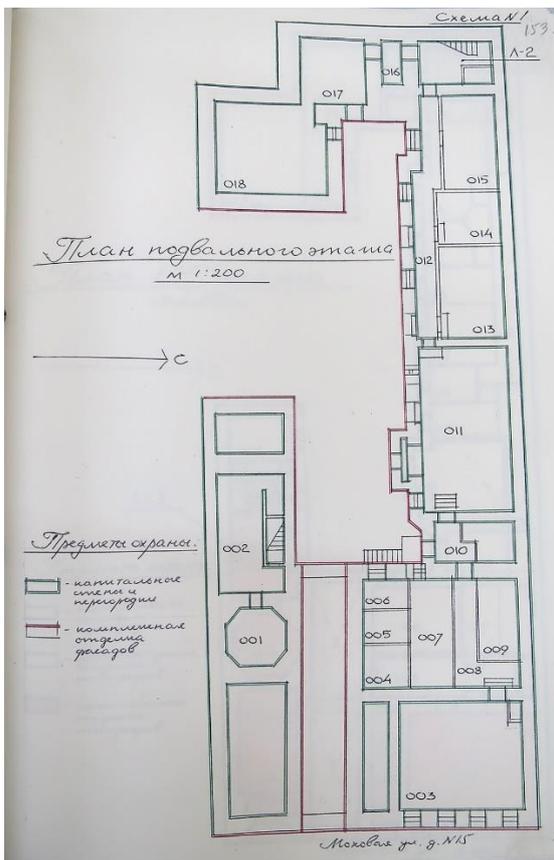
120. Дом №15 по Можовой улице. План подвального этажа с обозначением предметов охраны объекта культурного наследия (ОКН). 1997 г. Архив КГИОП.

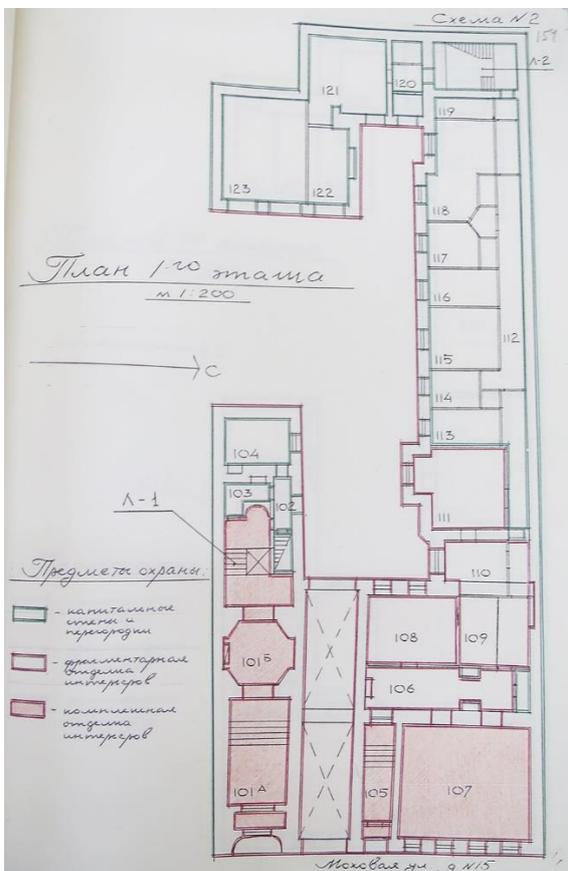
121. Дом №15 по Можовой улице. План 1-го этажа с обозначением предметов охраны объекта культурного наследия (ОКН). 1997 г. Архив КГИОП.

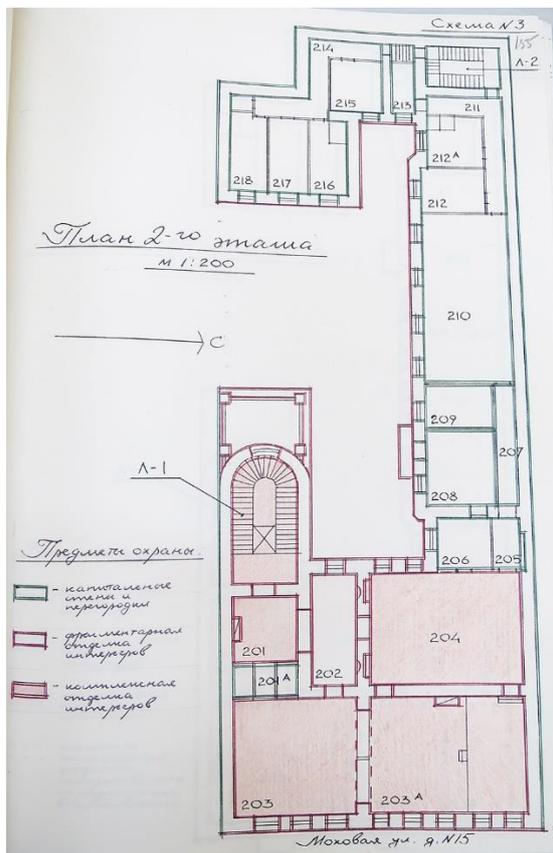
122. Дом №15 по Моховой улице. План 2-го этажа с обозначением предметов охраны объекта культурного наследия (ОКН). 1997 г. Архив КГИОП.

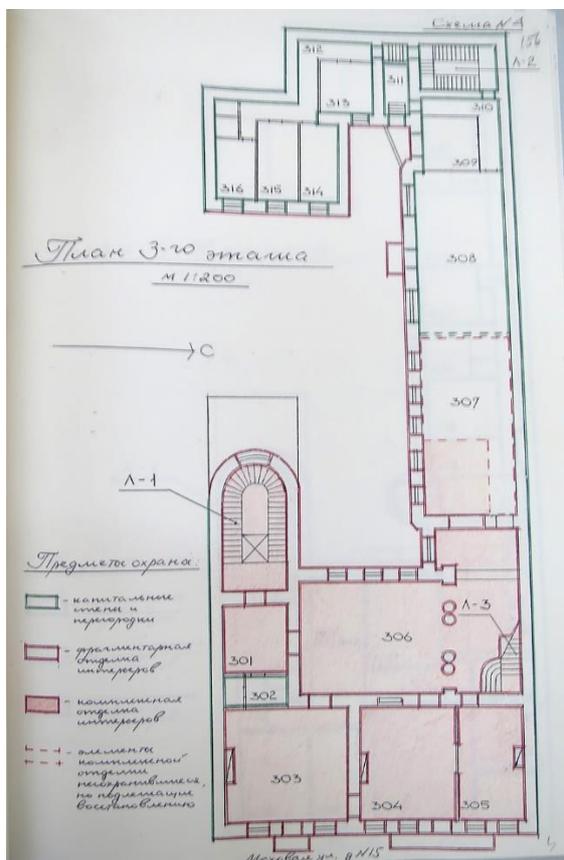
123. Дом №15 по Моховой улице. План 3-го этажа с обозначением предметов охраны объекта культурного наследия (ОКН). 1997 г. Архив КГИОП.

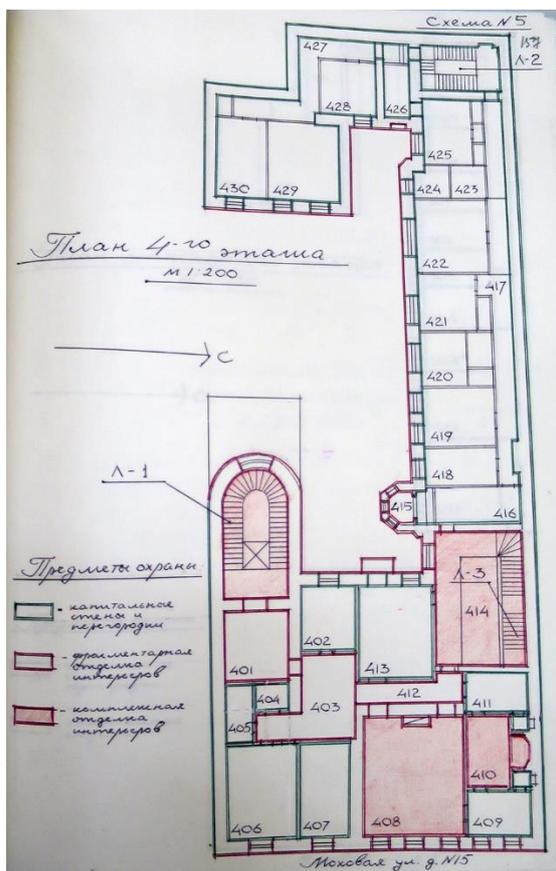
124. Дом №15 по Моховой улице. План 4-го этажа с обозначением предметов охраны объекта культурного наследия (ОКН). 1997 г. Архив КГИОП.

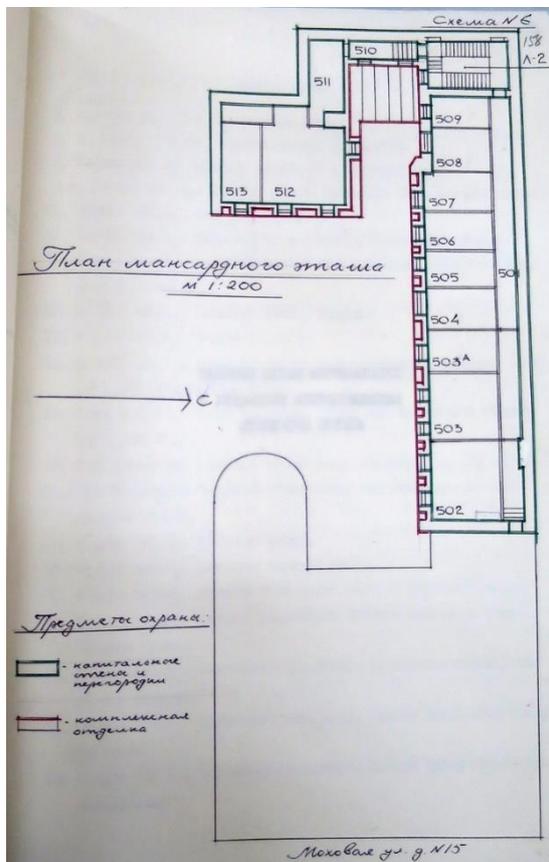
125. Дом №15 по Моховой улице. План мансардного этажа с обозначением предметов охраны объекта культурного наследия (ОКН). 1997 г. Архив КГИОП.

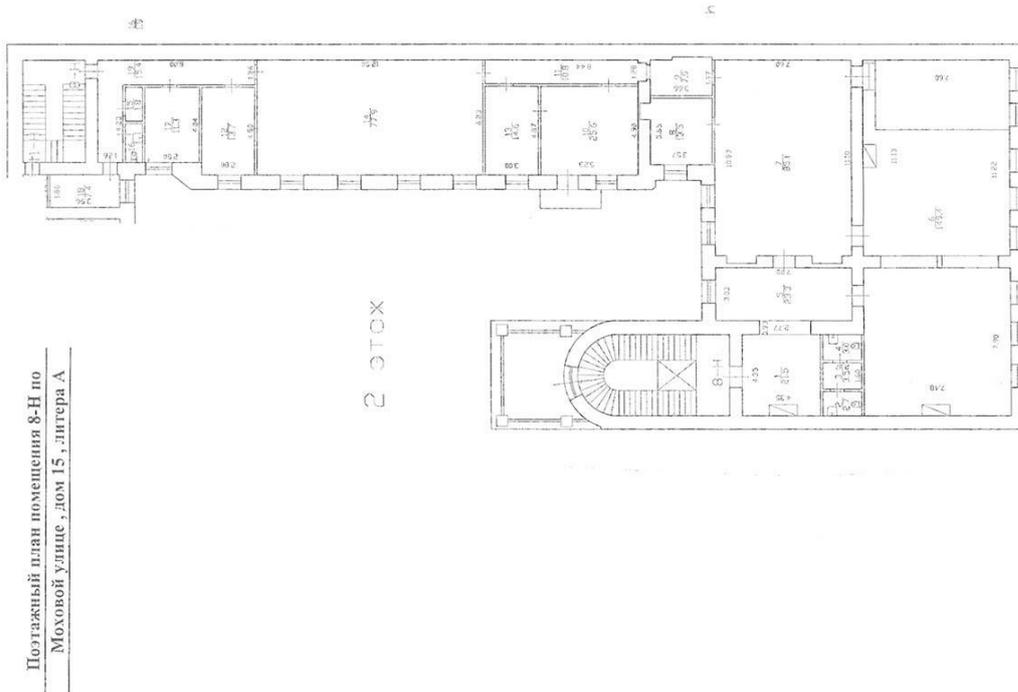
126. План 2 этажа дома по Моховой ул., 15. 2013 г. Архив ПИБ.

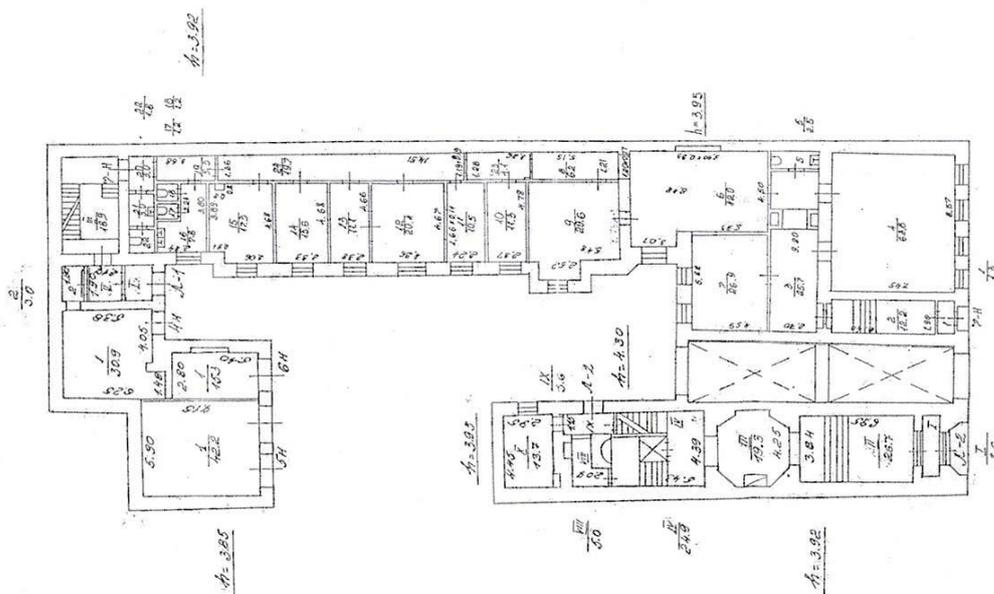
127. План 2 этажа дома по Моховой ул., 15. 2013 г. Архив ПИБ.

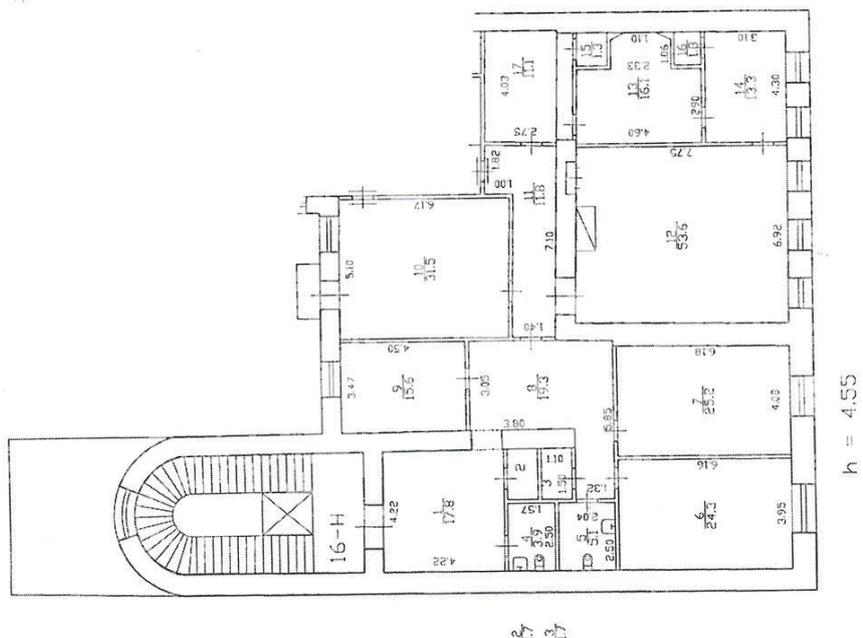
128. План 4 этажа (лицевой корпус) дома по Моховой ул., 15. 2013 г. Архив ПИБ.

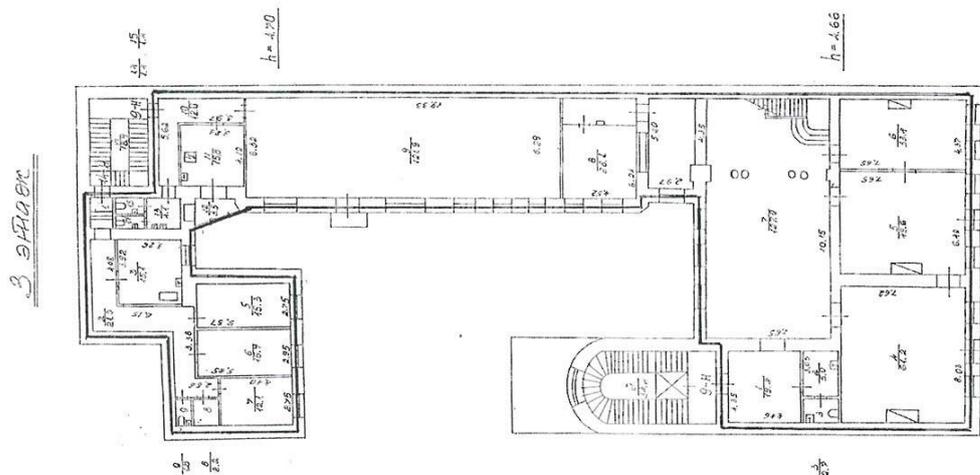
129. План 3 этажа дома по Моховой ул., 15. 2013 г. Архив ПИБ.

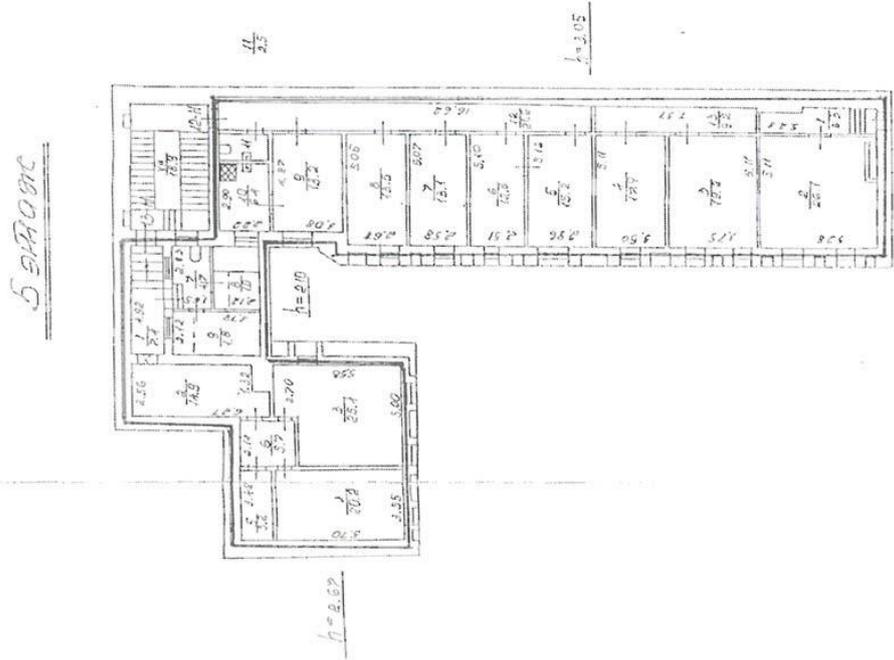
130. План 5 этажа дома по Моховой ул., 15. 2013 г. Архив ПИБ.

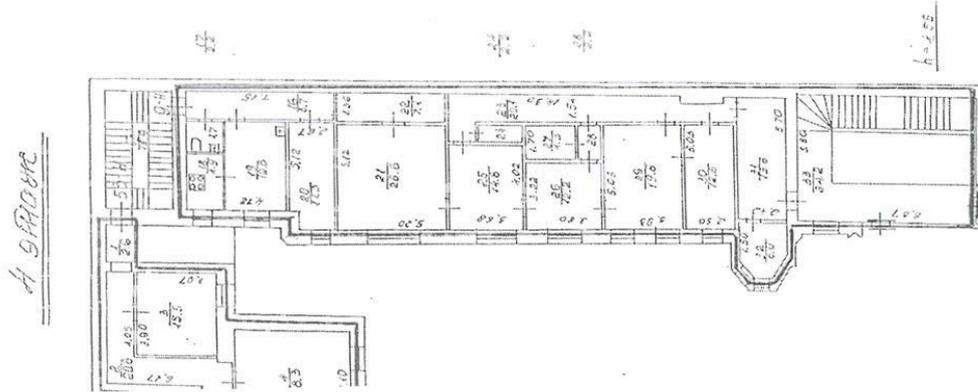
131. План 4 этажа (северный флигель) дома по Моховой ул., 15. 2013 г. Архив ПИБ.

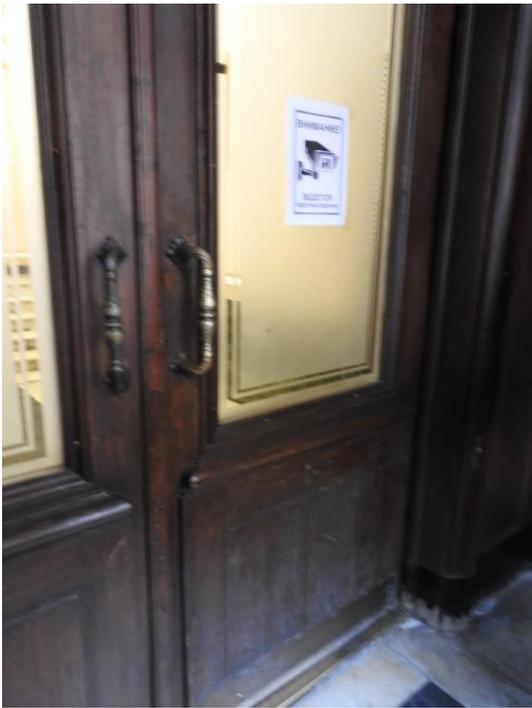
9. «Особняк Штифтер», ул. Моховая, д.15, лит.А. Общий вид внутренней двери со стороны тамбура. Фото 01.12.2020г.

Основные дефекты дверных заполнений.

- искажение первоначальной пластики профилированных элементов;
- различные повреждения механического характера на элементах дверных заполнений (мелкие сколы, отщепы, ударные вмятины, царапины, отверстия от гвоздей, шурупов, канцелярских кнопок и пр.);

- трещины на палубной (шпонированной) отделке из-за усыхания древесины;
- участки с отслоением палубной (шпонированной) отделки;
- загрязнение поверхности дверных петель краской и лаком или их сплошная окраска;

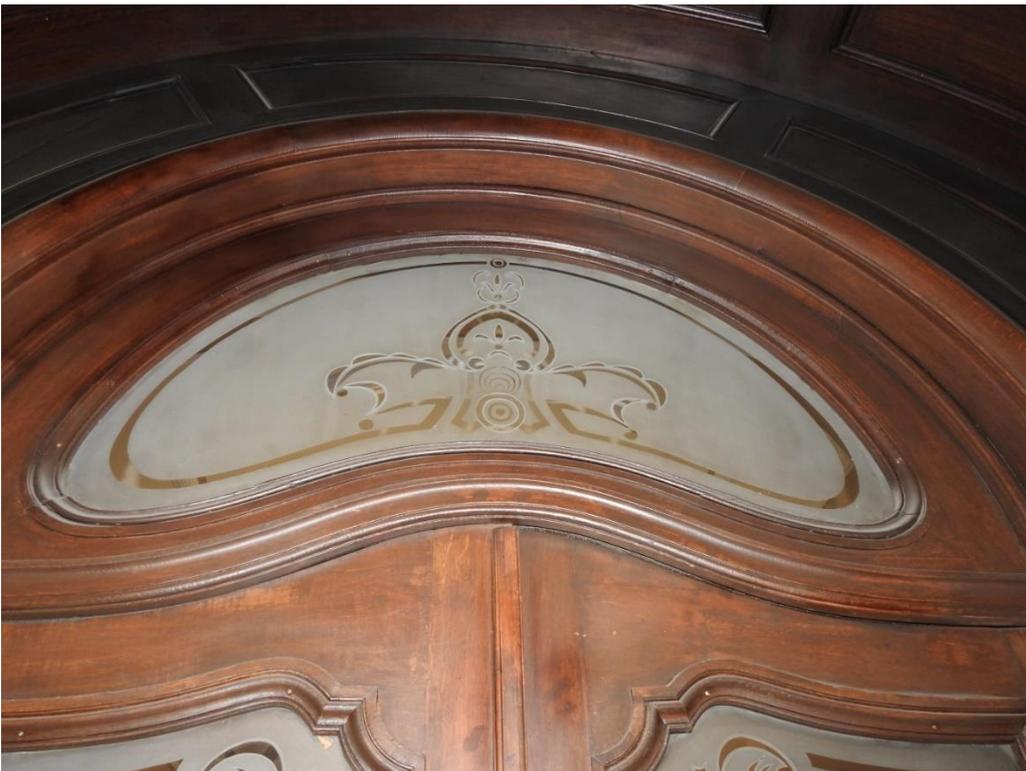
10. «Особняк Штифтер», ул. Моховая, д.15, лит.А. Общий вид фрамуги внутренней двери со стороны тамбура. Фото 01.12.2020г.

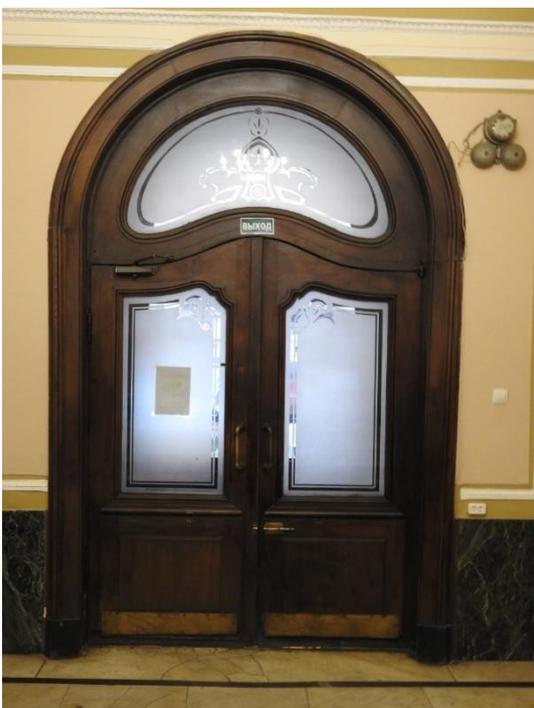
11. «Особняк Штифтер», ул. Моховая, д.15, лит.А. Общий вид внутренней двери тамбура. Фото 01.12.2020г.

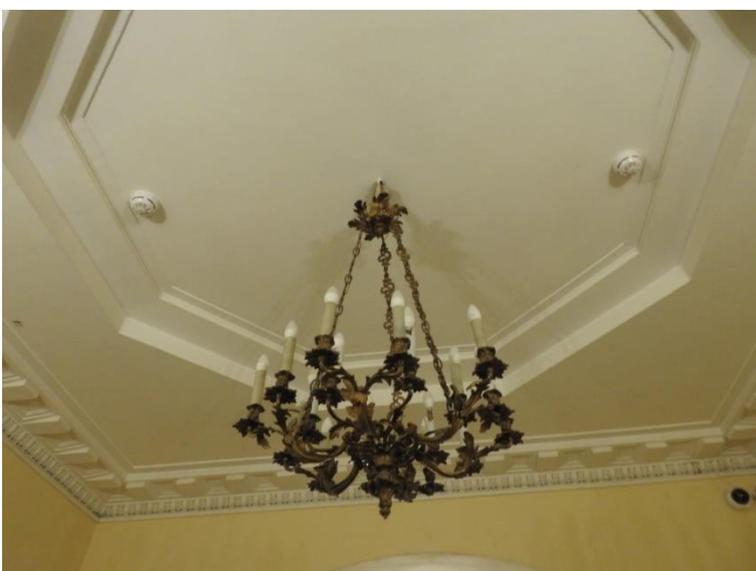
30. «Особняк Штифтер», ул. Моховая, д.15, лит.А. Общий вид потолка помещения 2.1. Фото 01.12.2020г.

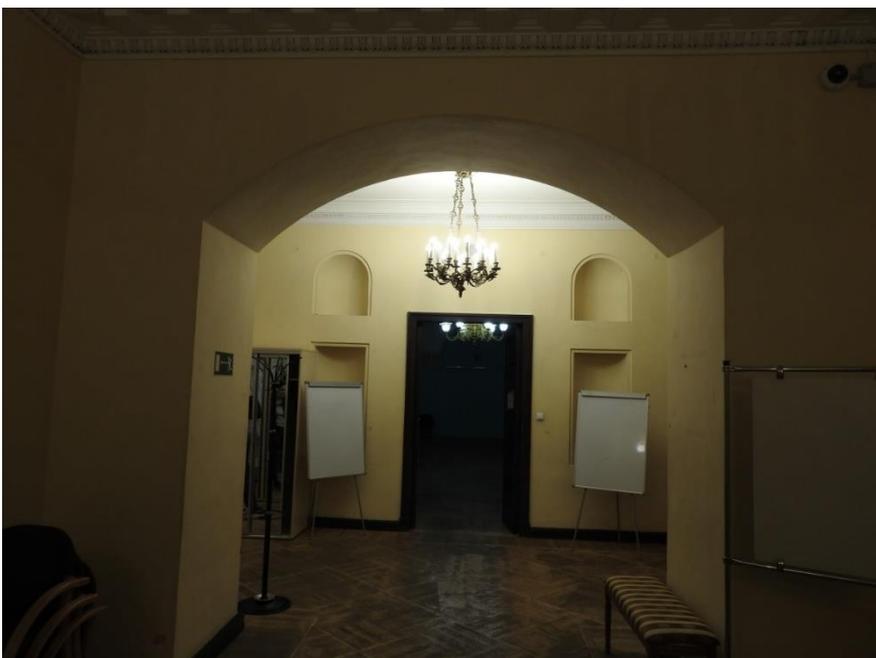
34. «Особняк Штифтер», ул. Моховая, д.15, лит.А. Общий вид потолка помещения 2.2. Фото 01.12.2020г.

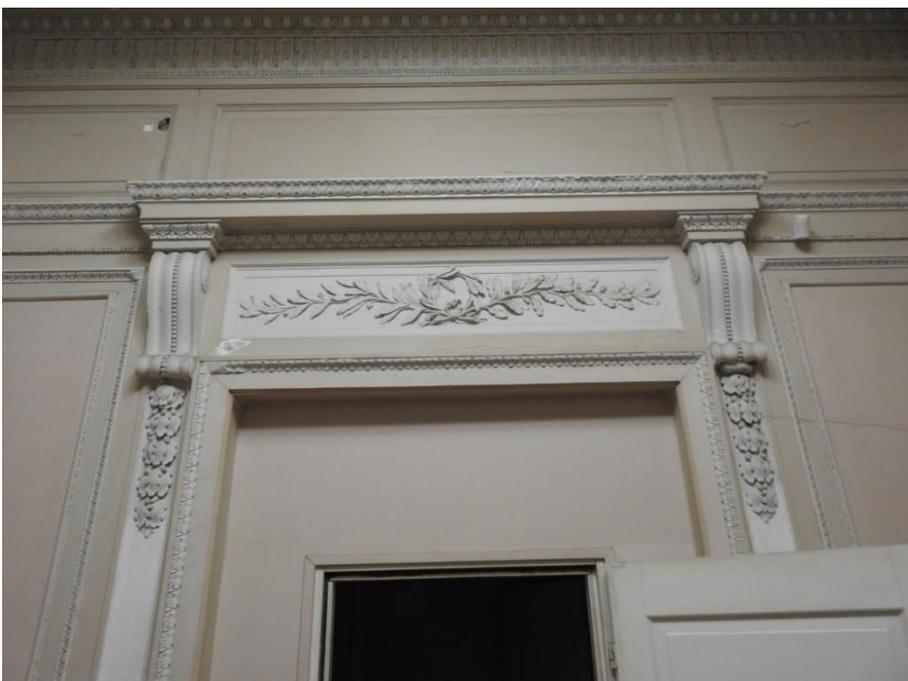
70. «Особняк Штифтер», ул. Моховая, д.15, лит.А. Дверной проём с тамбуром. Вход на 3-й этаж. Общий вид помещения 3.1 вестибюля с видом на помещение 3.2. Фото 01.12.2020г.

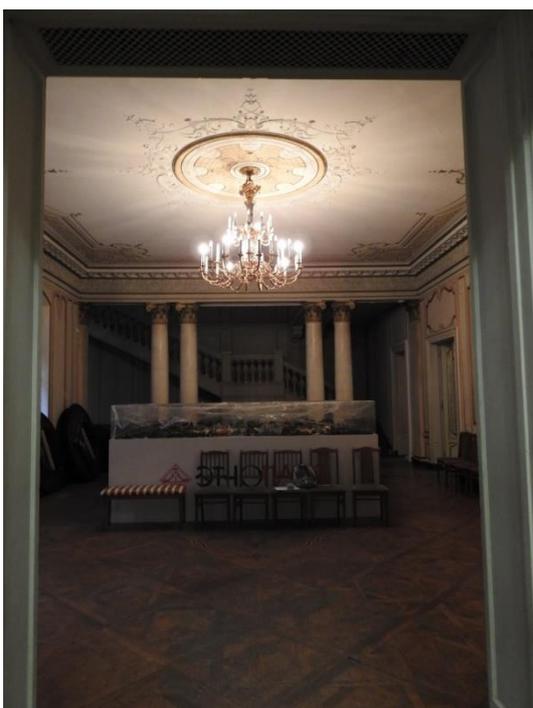
75. «Особняк Штифтер», ул. Моховая, д.15, лит.А. Дверной проём входа в помещении Колонного зала. Фото 01.12.2020г.

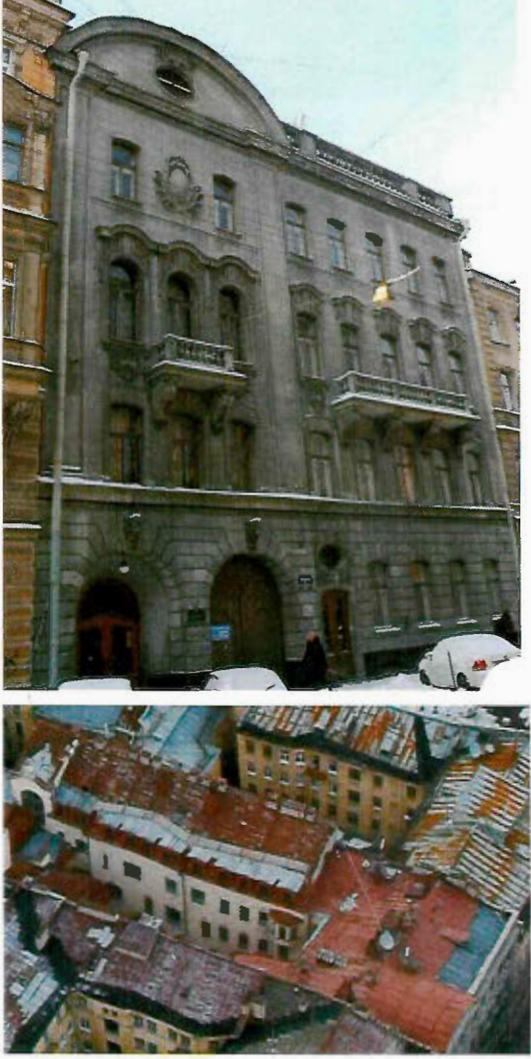
2.	Объемно-пространственное решение:	<p>габариты четырехэтажного на подвалах здания, сложного в плане, образующего с дворовым флигелем один внутренний двор и выходящего фасадами на Моховую улицу;</p> <p>конфигурация и габариты крыш, включая высотные отметки коньков и карнизов;</p>

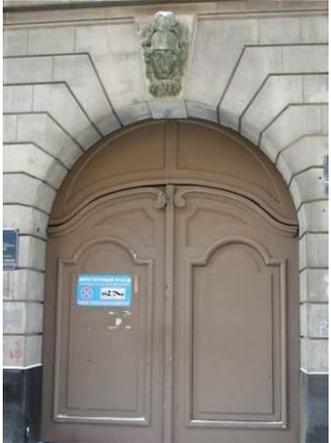
<p>воротный проезд – историческое местоположение, конфигурация (с полуциркульным завершением), габариты;</p>

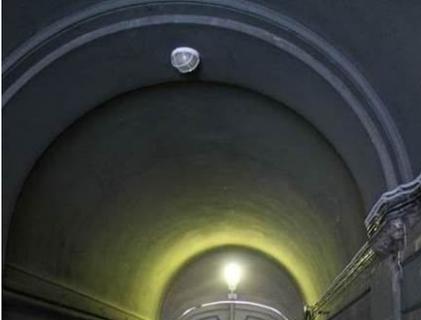
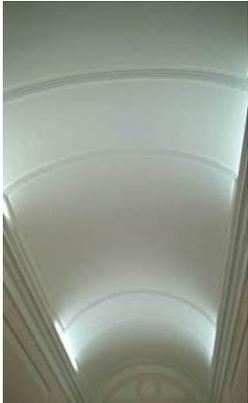
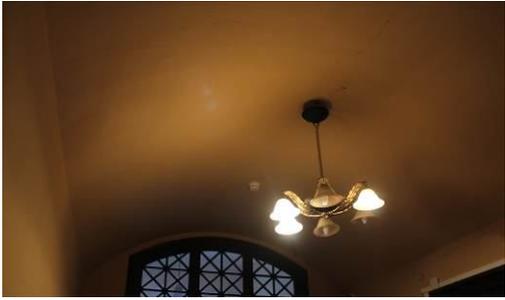
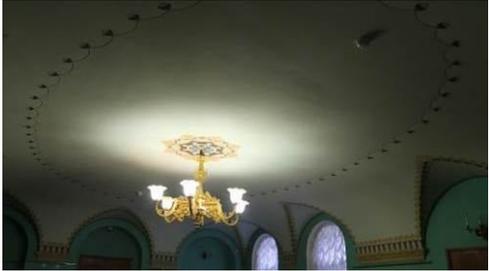
3.	<p>Конструктивная система:</p>	<p>исторические наружные и внутренние капитальные стены, их местоположение, материал (кирпич);</p> <p>междуэтажные перекрытия – местоположение;</p> <p>коробовые своды воротного проезда, вестибюля в центральной части здания (помещение 7-Н(2)) и помещения 16-Н(8);</p> <p>зеркальный с распалубками свод в помещении 8-Н(7);</p>

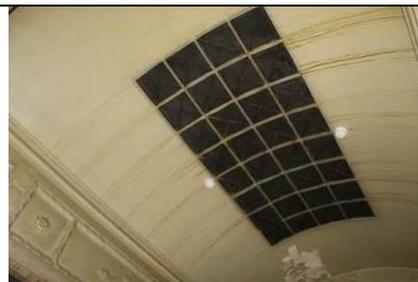
коробовый свод с прямоугольным световым фонарем (деревянный каркас, мелкая расстекловка) по центру в помещении 16-Н(13);

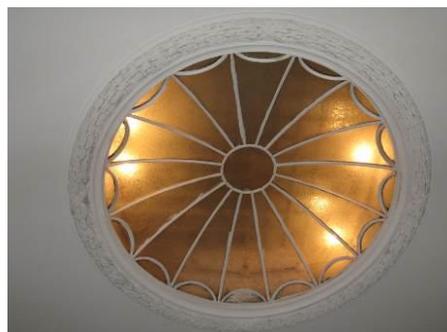
световой фонарь (деревянный каркас, мелкая расстекловка), имитирующий купольный свод – в помещении 9-Н(1);

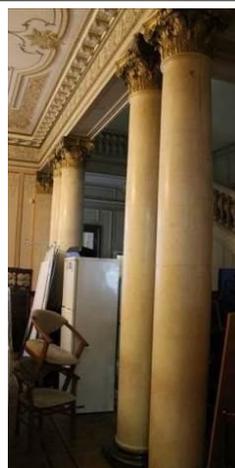
четыре мраморные колонны коринфского ордера с золочеными капителями - в помещении 9-Н(7);

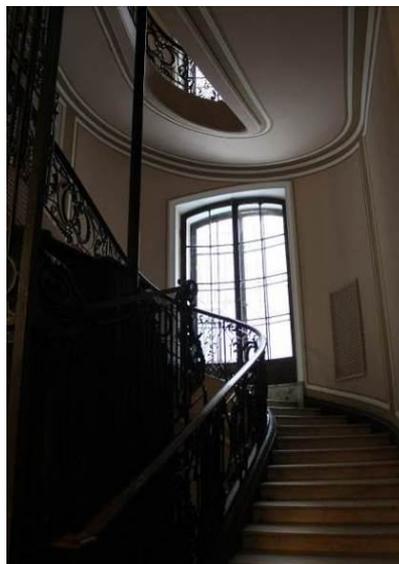
двухмаршевая винтообразная межэтажная парадная лестница (Л-2), – со ступенями, облицованными светлым мрамором, ковным ограждением черного металла (рисунок – вертикальные стойки, между ними - композиции из рокайлей и волют с акантовыми листьями по сторонам) и с деревянными профилированными поручнями, на косоурах;

профиль ступеней (с валиком);

латунные кольца для ковродержателей; покрытие полов лестничных площадок – белый и серый мрамор;

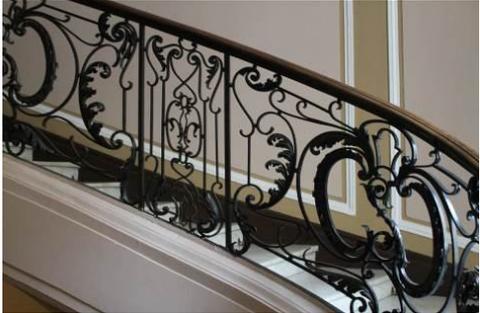
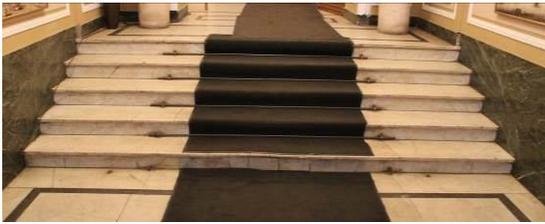
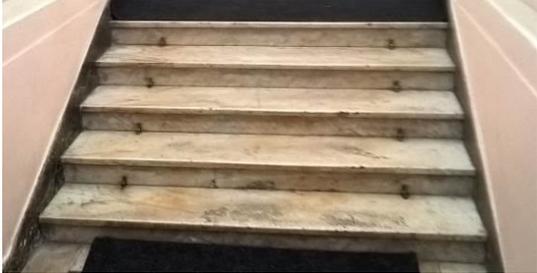
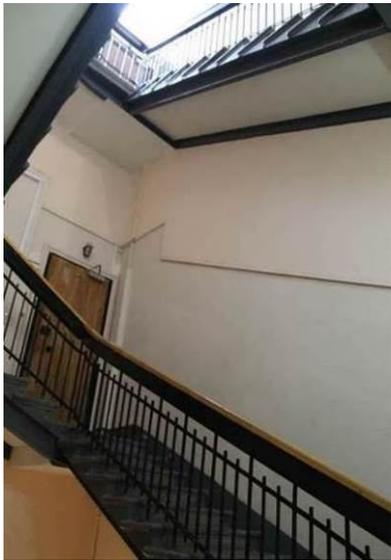
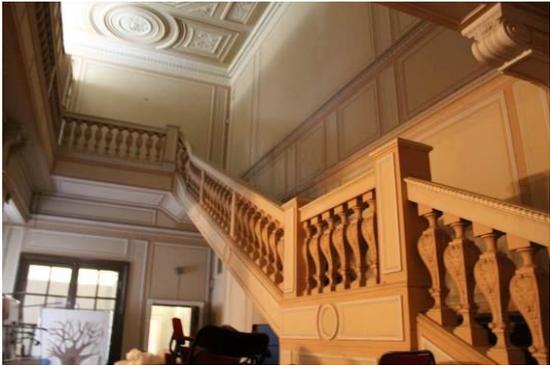
<p>одномаршевая межстенная лестница в вестибюле парадной лестницы – с мраморными ступенями, латунными кольцами и ковродержателями;</p> <p>профиль ступеней (с валиком);</p> <p>одномаршевая межстенная лестница в вестибюле в центральной части (помещение 7-Н(2)) – с мраморными ступенями, латунными кольцами для ковродержателей;</p> <p>профиль ступеней (с валиком);</p> <p>трехмаршевая межэтажная лестница (Л-1) – с известняковыми ступенями, металлическим ограждением, с деревянными профилированными поручнями, на косоурах;</p> <p>покрытие полов лестничных площадок – керамическая метлахская плитка;</p> <p>профиль ступеней (с валиком);</p> <p>двухмаршевая межэтажная лестница (Л-3), ведущая из помещения 9-Н(7) в помещение 16-Н(33) - с деревянными ступенями, балюстрадным ограждением (с прямоугольными филленчатыми тумбами и фигурными орнаментированными столбами), профилированными поручнями, декорированными поясом иоников, на косоурах;</p> <p>покрытие полов лестничных площадок – дерево;</p> <p>профиль ступеней (с валиком);</p>

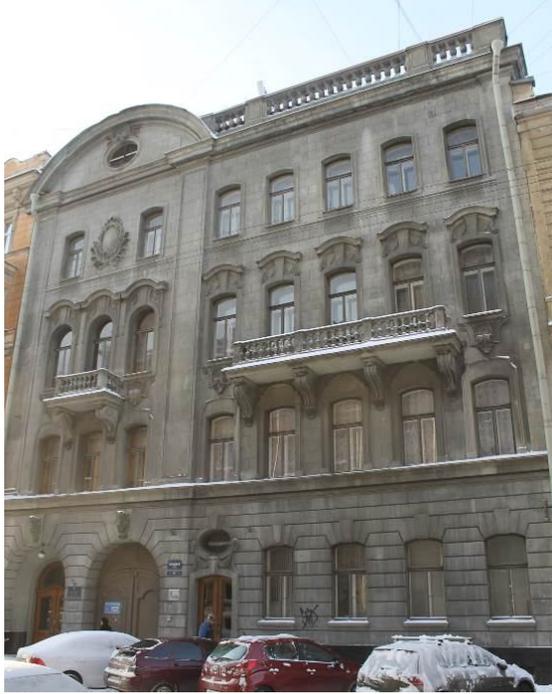
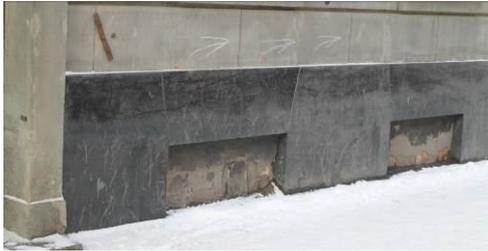
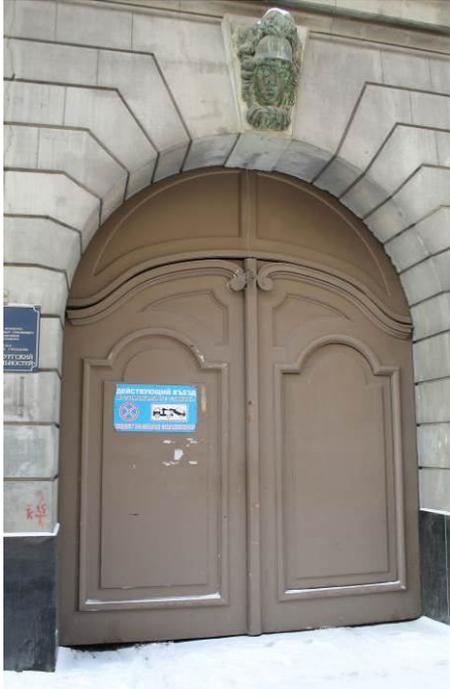
5.	Архитектурно-художественное решение фасадов:	<p>лицевой фасад, его историческое архитектурно-художественное решение в формах эклектики, выполненное по проекту Л.Л. Хойновского 1912 года;</p> <p>цоколь, облицованный анортозитом; характер отделки фасадов: декоративная штукатурка (прямоугольный руст – 1-й этаж, уплощенный руст – 2-4-й этажи и аттиковый объем);</p> <p>оформление воротного проезда – веерная рустовка, замковый камень с маскароном (женская голова в шлеме с плюмажем); двустворчатое деревянное глухое воротное заполнение – каждая створка завершена профилированной тягой с волютообразными завитками, и декорирована двумя фигурными филенками; полуциркулярная деревянная фрамуга с двумя фигурными филенками;</p>

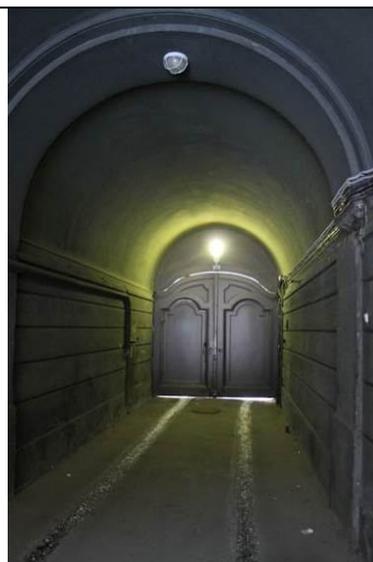
арки сводов воротного проезда оформлены профилями;
 профилированный карниз в верхних частях стен;
 стены оформлены полосовым рустом;

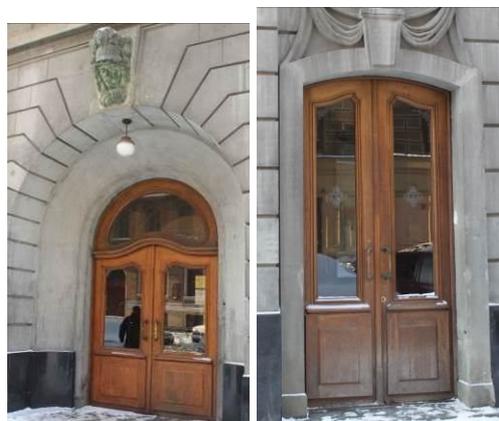
двустворчатые полусветлые деревянные дверные заполнения входных проемов (два), каждая створка на одну прямоугольную и на одну фигурную филенки;
 фрамуга с полуциркульным завершением;
 латунная фурнитура дверных заполнений;

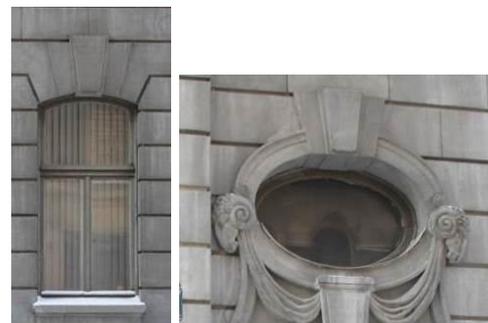
исторические оконные проемы 1-4-го этажей (в т.ч. балконные двери) – местоположение, конфигурация (полуциркульные, с лучковым завершением, овальные), оформление (веерная рустовка, замковые камни, профилированные фигурные наличники, лепные композиции из раковин с волютообразными завитками, листьями аканта и драпировками), габариты;

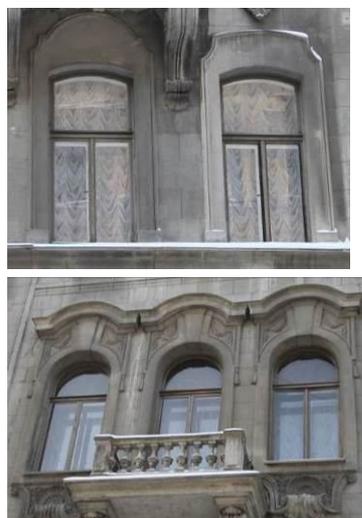
заполнения оконных проемов – исторические рисунок, материал (дерево), цвет;

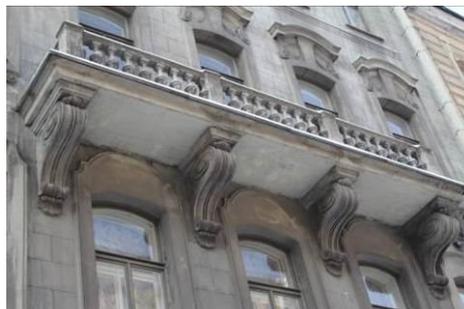
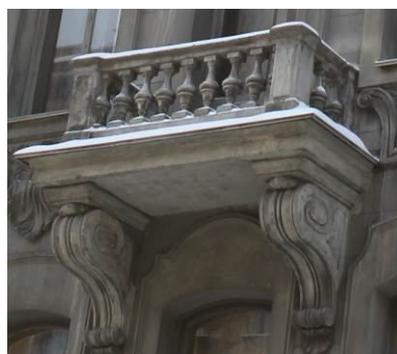
два прямоугольных балкона в уровне 3-го этажа на фигурных орнаментированных кронштейнах (один балкон на четырех, второй на двух) с балюстрадными ограждениями (фигурные столбики, прямоугольные опорные тумбы, профилированные поручни);

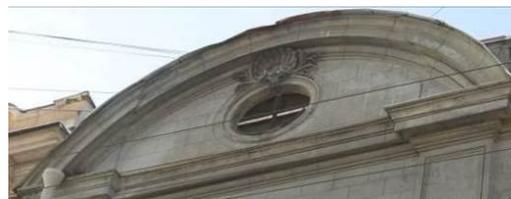
лучковый раскрепованный профилированный фронтон над южной частью фасада;

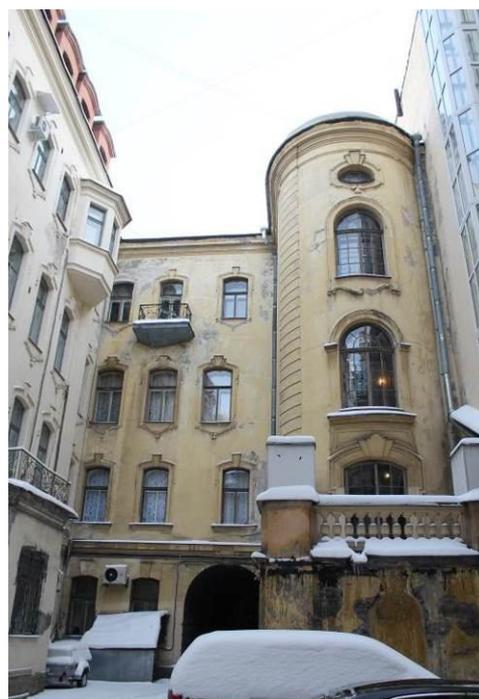
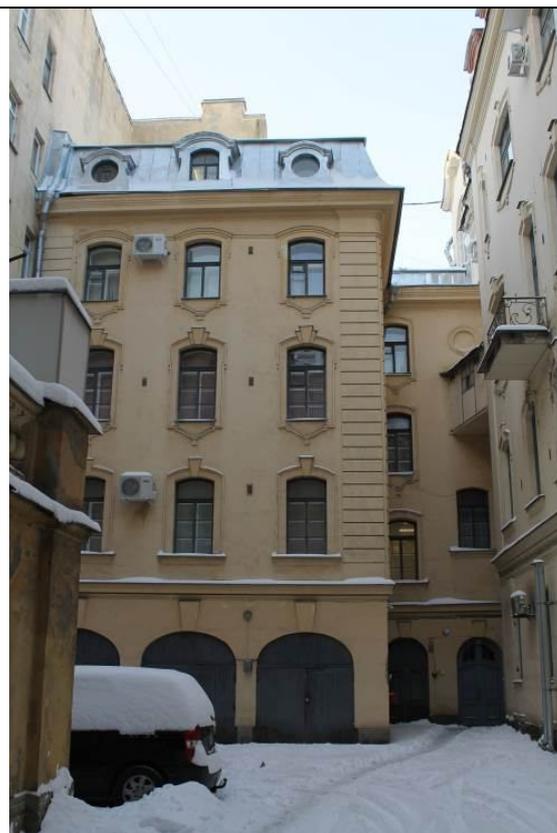
архитектурно-художественное решение дворовых фасадов;
цоколь, облицованный известняковой скобой;
материал и характер отделки фасадов - окрашенная штукатурка;

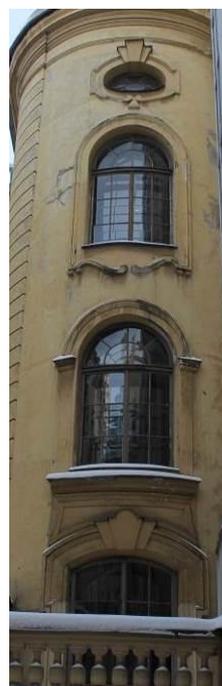
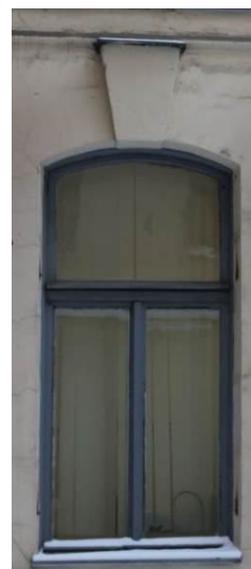
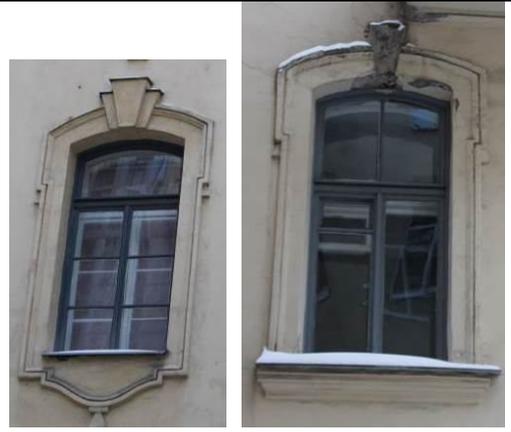
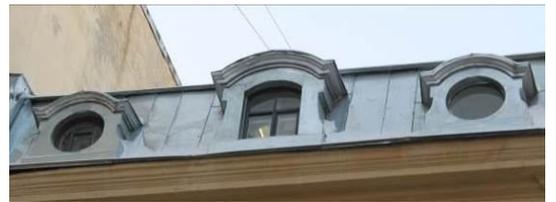
исторические оконные проемы цокольного и 1-4-го и мансардного этажей – местоположение, конфигурация (прямоугольные, с лучковым завершением, с полуциркульным завершением, круглые, овальные), оформление (замковые камни, фигурные профилированные наличники с «ушками» и трёхчастными замковыми камнями, профилированные подоконные блоки), габариты;

заполнения оконных проемов – исторические рисунок, материал (дерево), цвет;

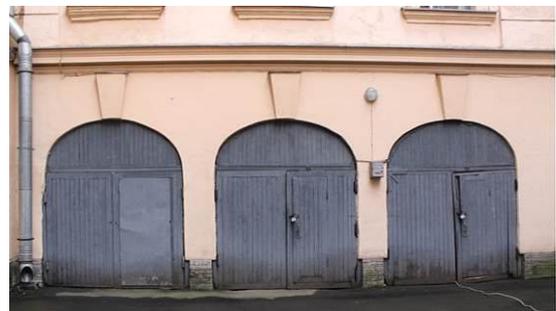
полуциркульные арочные проемы первого этажа, оформление – замковые камни;

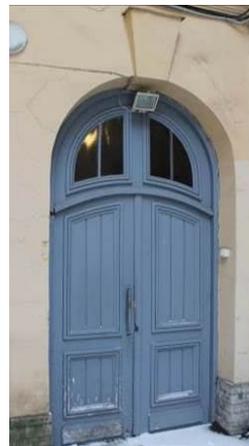
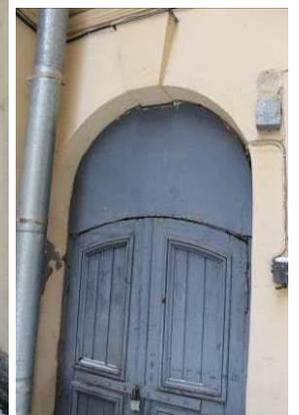
полуциркульные входные проемы в западной части дворового корпуса, оформление – замковые камни;

двустворчатое глухое дверное заполнение (два), каждая створка на две прямоугольных филенки; полуциркульная фрамуга с двумя прямоугольными филенками;

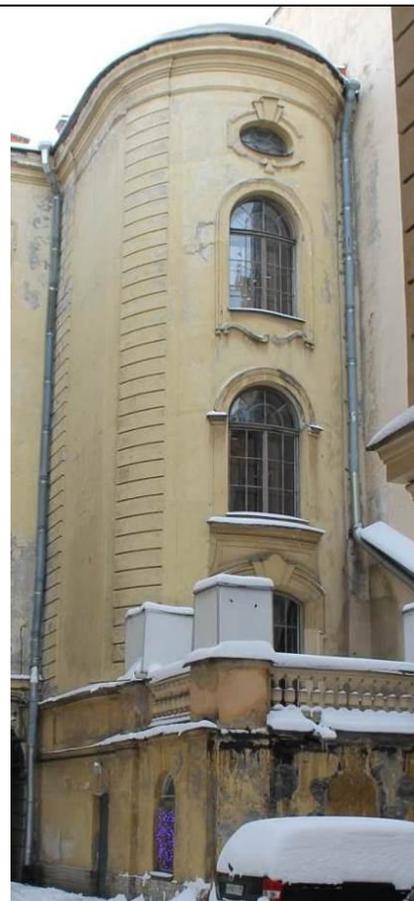
полуциркульный лестничный ризалит, оформление - рустованные лопатки, профилированные тяги в основании и в верхних частях стен, гладкий фриз; в уровне первого этажа прямоугольный ризалит, завершенный террасой с балюстрадным ограждением (гладкие опорные стойки, прямоугольные тумбы с вазами (в настоящее время закрыты футлярами), профилированные поручни), оформление - углы с лопатками, полуциркульная ниша с замковым камнем, венчающий профилированный карниз;

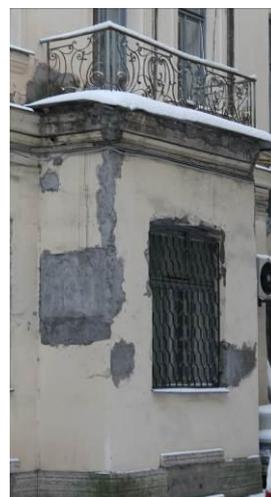
прямоугольный ризалит в уровне первого этажа, завершен балконом с металлическим ограждением (рисунок - вертикальные стойки, волютообразные завитки, рокайли);

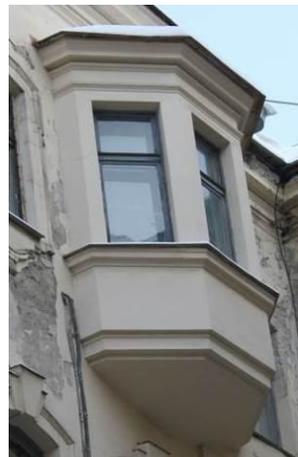
пятигранный эркер в уровне 4-го этажа, оформление - профилированные тяги, венчающий профилированный карниз;

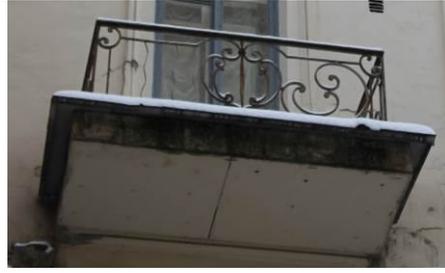
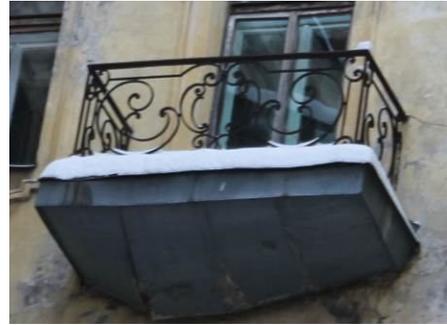
прямоугольные балконы в уровне 3-го и 4-го этажей с металлическим ограждением (рисунок – вертикальный стойки, волнообразные завитки, рокайли);

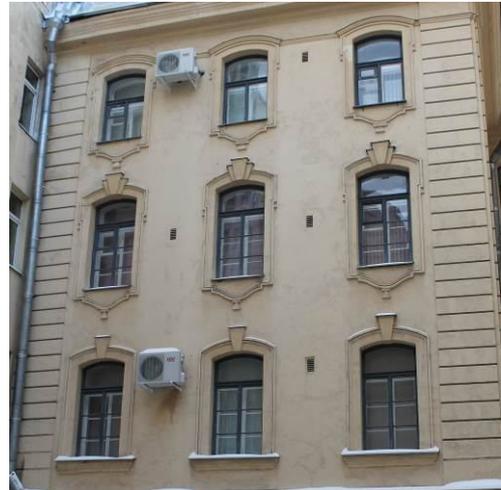
фасады западной части дворового корпуса оформлены рустованными лопатками;

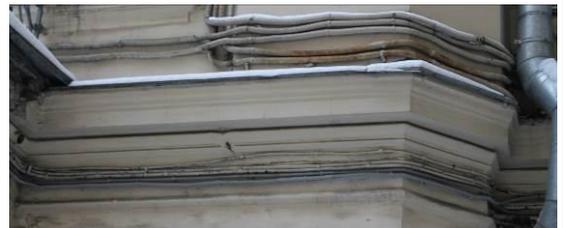
исторический профиль межэтажных карнизов и тяг;

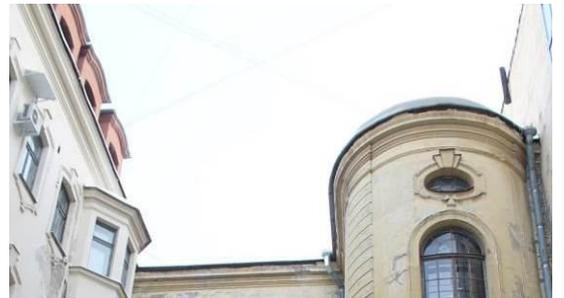
венчающий профилированный карниз;

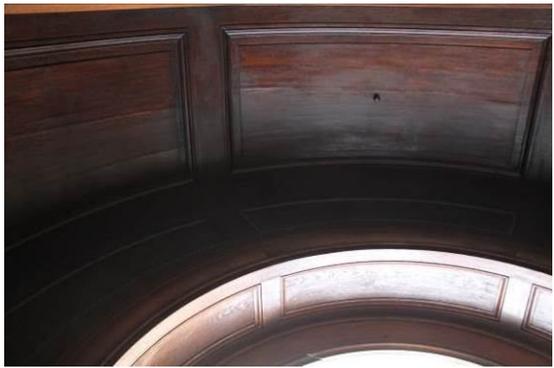
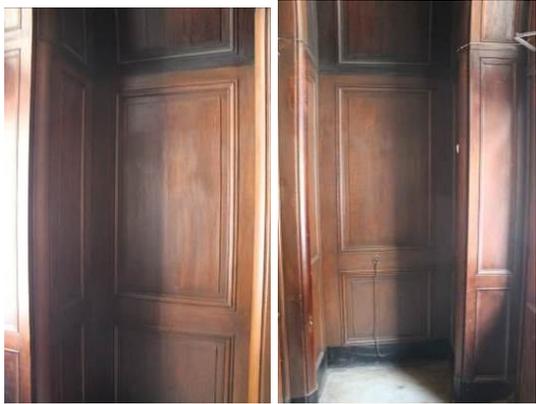
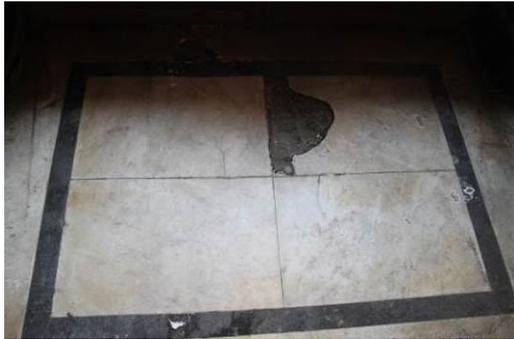
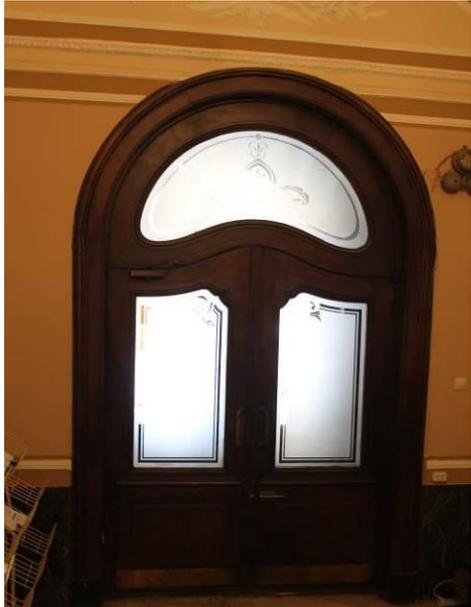
6.	<p>Декоративно-художественное оформление интерьеров, предметы декоративно-прикладного искусства:</p>	<p>тамбур парадного вестибюля лестницы (Л-2), оформление - деревянные филенчатые панели потолка и стен;</p> <p>покрытие пола тамбура – белый мрамор с темной окантовкой;</p> <p>оформление входного проема - деревянный профилированный наличник; двухстворчатое деревянное полусветлое дверное заполнение входного проема из тамбура в вестибюль, каждая створка на одну прямоугольную и одну фигурную филенки, латунная фурнитура (фигурные дверные ручки); полуциркулярная фрамуга; стекла в филенках с травлением, матовые;</p>
