**по результатам государственной историко-культурной экспертизы
проектной документации на проведение работ по сохранению объекта культурного
наследия регионального значения «Особняк Штифтер»¹,
расположенного по адресу: Санкт-Петербург, ул. Моховая, д.15, лит.А:
«Научно-проектная документация на выполнение работ по реставрации и ремонту
помещений вестибюля, парадной лестницы, парадных интерьеров 2,3 и 4 этажа,
кроме интерьеров Колонного зала объекта культурного наследия регионального
значения «Особняк Штифтер», (Санкт-Петербург, ул. Моховая, д.15, лит.А)»,
выполненной ООО «СПбПроектРеставрация» в 2020 г.
(Шифр: ПД-20000024-20)**

¹ Наименование согласно Распоряжения Мэра Санкт-Петербурга от 30.01.1992 г. № 108-р: «Особняк Штифтер. Время постройки и автор не установлены. 1912 г. Арх.Л.Л.Хойновский. Изменение отделки, постройка дворовых флигелей». Моховая ул.,15

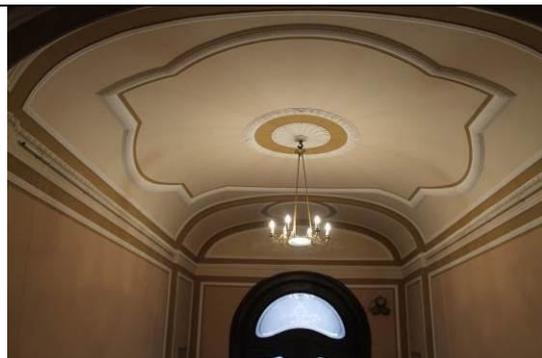
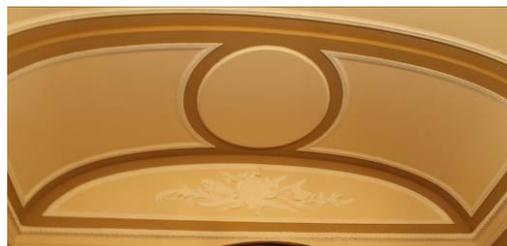
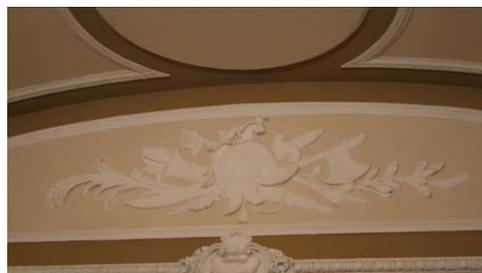
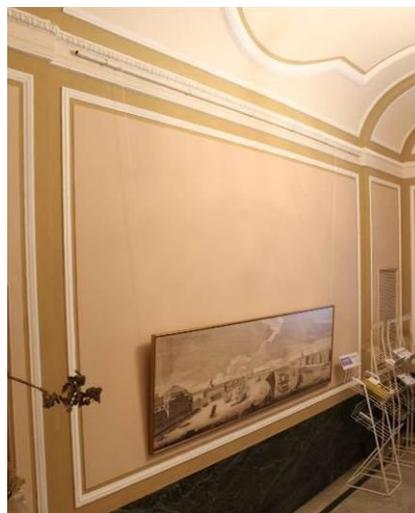
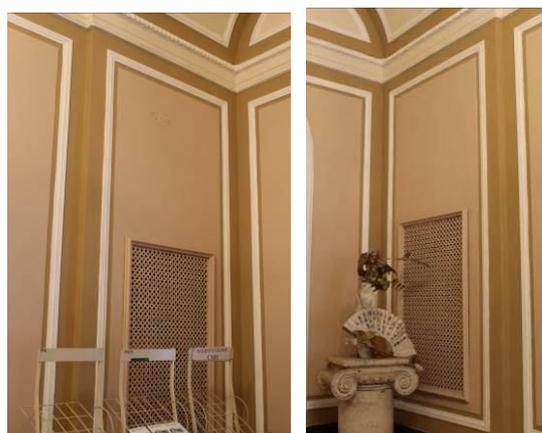
вестибюль состоит из двух помещений – прямоугольного Л-2 (II) и восьмиугольного Л-2 (III);
 оформление потолка прямоугольной части: по центру - лепная розетка с расходящимися по сторонам листьями в обрамлении лаврового венка, перевитого лентами;
 фигурная филенка, по периметру потолка – профилированная тяга;

в тимпанах над входными проемами лепные композиции – арматура, по сторонам – оливковые ветви;

в верхних частях стен – профилированный карниз с поясом иоников, оформление стен – прямоугольный филенки;

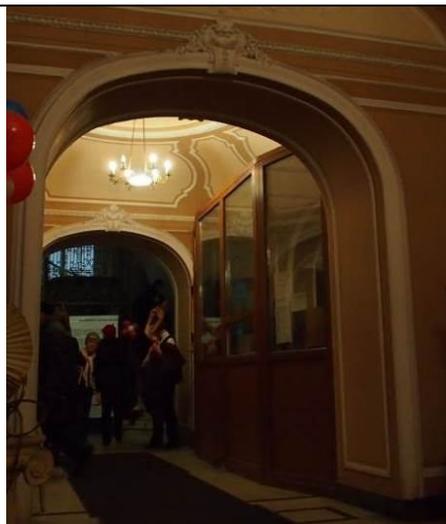
оформление входного проема в восьмиугольную часть вестибюля: профилированный архивольт с лепным замковым камнем в виде картуша со стилизованной раковиной и цветочными гирляндами по сторонам; свод проема оформлен прямоугольной филенкой;

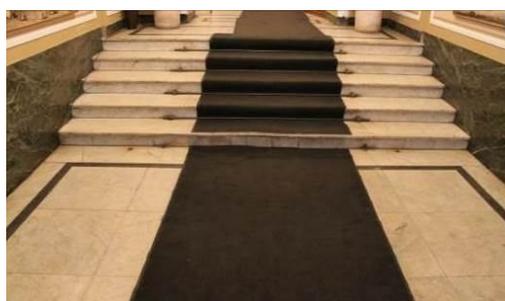
нижние части стен облицованы серпентинитом; покрытие пола – белый мрамор с темной окантовкой;

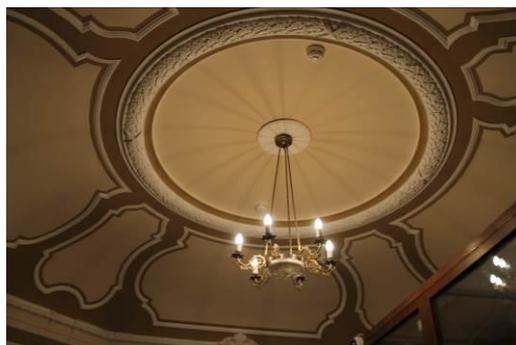
оформление потолка восьмиугольной части вестибюля: лепная розетка по центру, лепной венок из лавровых листьев, перевитых лентой; по сторонам от венка – фигурные филенки;

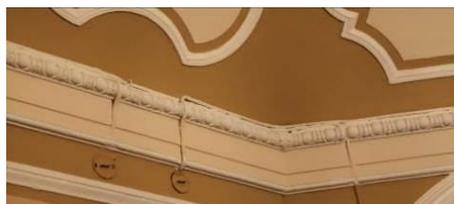
в верхних частях стен профилированный карниз с поясом иоников; профилированный архитрав;

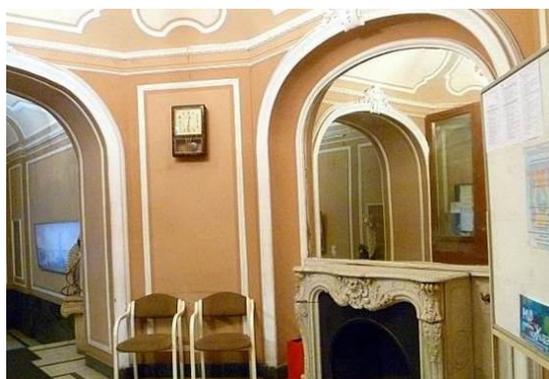
в стенах помещения - полуциркульные ниши с профилированными архивольтами и лепным замковым камнем в виде картуша со стилизованной раковиной и цветочными гирляндами по сторонам;

стены оформлены прямоугольными филёнками;

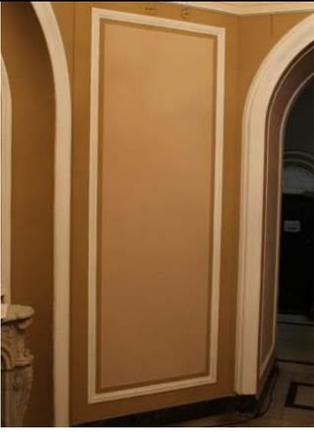
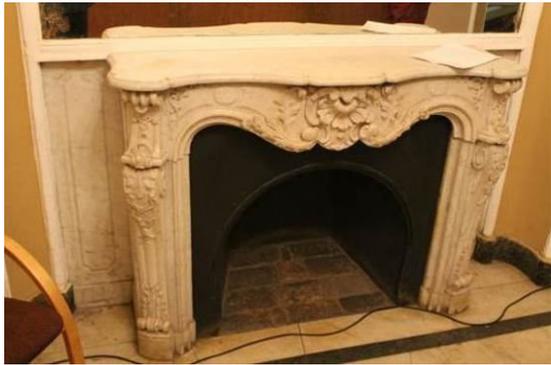
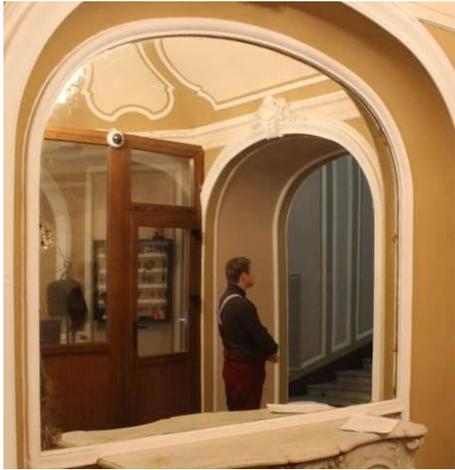
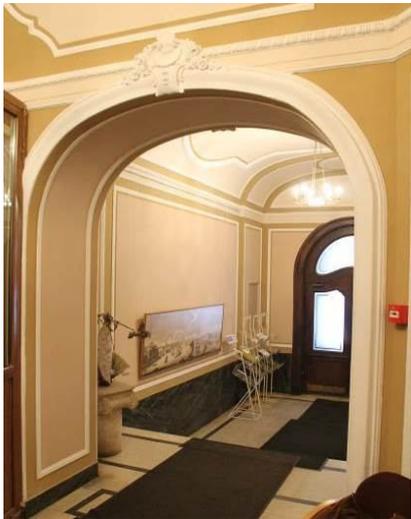
<p>одноярусный средистенный камин белого мрамора; по бокам - стилизованные фигурные кронштейны, декорированные висячими цветочными гирляндами и резными акантовыми листьями (снизу); под полкой – филенки, по центру – резная композиция из акантовых листьев и волютообразных завитков; профилированная фигурная полка; портал - обшивка топочного отверстия - чугун, литье, окраска оформление - профилированная тяга; таган – чугун, литье, окраска; время – нач. XX в.;</p> <p>по сторонам от камина мраморные панели с фигурными филенками;</p> <p>над камином – зеркало в штукатурной профилированной раме;</p> <p>оформление входных проемов в прямоугольную часть вестибюля и на парадную лестницу: штукатурный профилированный наличник с лепным замковым камнем в виде картуша со стилизованной раковиной и цветочными гирляндами по сторонам; свод проема оформлен прямоугольной филенкой;</p>

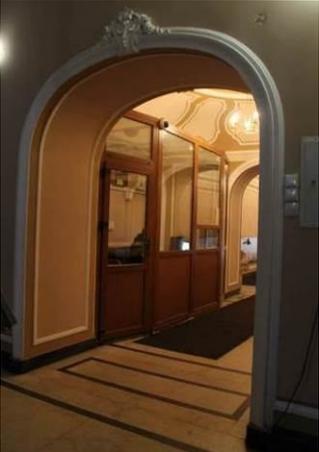
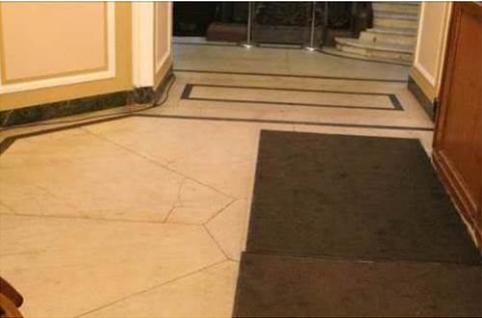
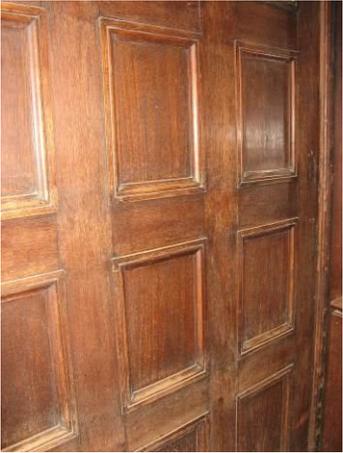
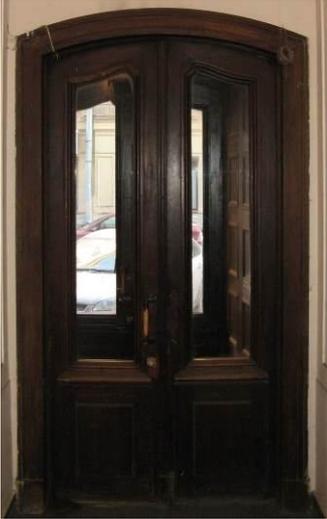
<p>бордюр облицован серпентинитом; покрытие пола – белый мрамор с темной окантовкой;</p> <p>тамбур вестибюля в центральной части здания (7-Н(1)), оформление - деревянные филленчатые панели потолка и стен;</p> <p>оформление входного проема - деревянный профилированный наличник; двухстворчатое деревянное полусветлое дверное заполнение входного проема из тамбура в вестибюль, каждая створка на одну прямоугольную и одну фигурную филленки;</p>

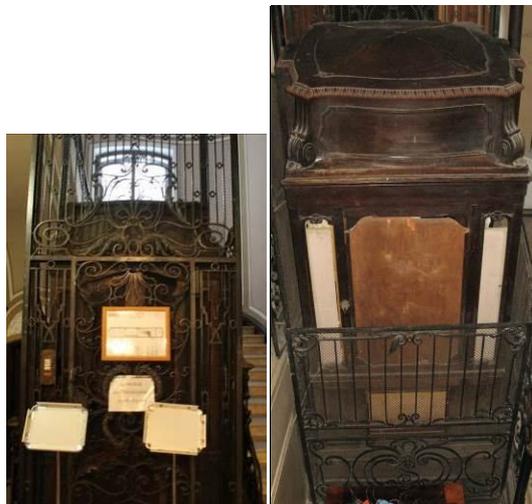
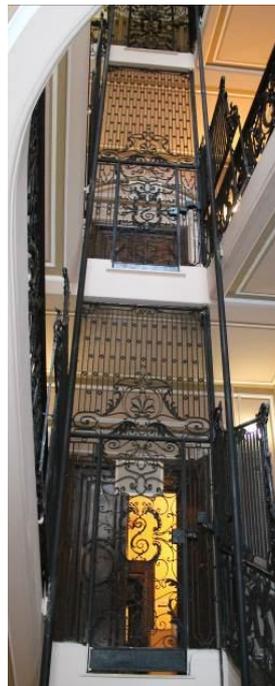
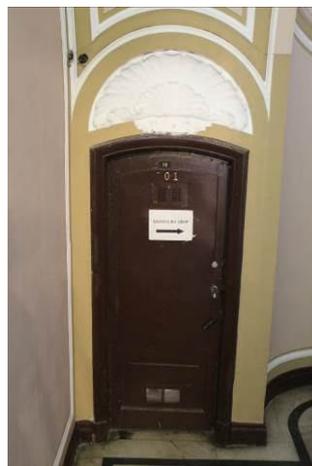
оформление парадной лестницы (Л-2):
деревянная (дуб) кабина лифта –
прямоугольная, с двустворчатым
полусветлыми дверным заполнением,
каждая створка на две фигурные
филенки;
цокольная часть кабины оформлена
прямоугольными филенками;
верхняя часть скруглённая, с волютами
по углам и филенками между ними,
венчающий карниз с поясом иоников;

кованое ограждение шахты лифта,
рисунок – вертикальные стойки с
розетками между ними, акантовые
листья, воллютообразные завитки;
двери на этажах одностворчатые,
ажурные, рисунок – по центру S-
образный вензель, вокруг
воллютообразные завитки,
переплетающиеся друг с другом и листья
аканта;

оформление дверного проема в
помещении под лестницей (Л-2(X)):
полуциркулярная филенка, внутри лепная
раковина, деревянный профилированный
наличник;
деревянное одностворчатое дверное
заполнение, на две прямоугольные
филенки;
полуциркулярная ниша, оформленная
прямоугольной филенкой;
покрытие пола под лестницей – белый
мрамор с темной окантовкой;

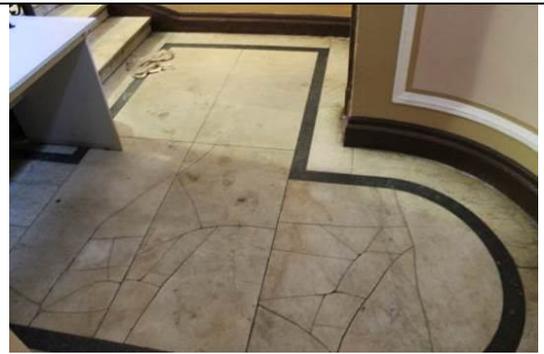
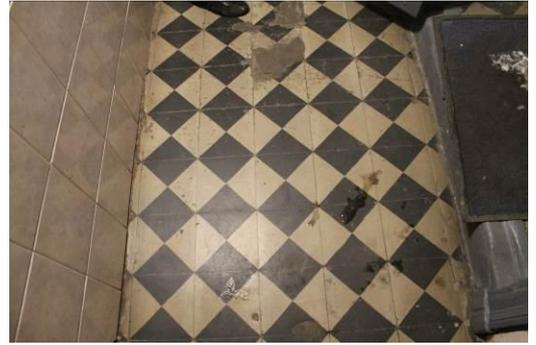
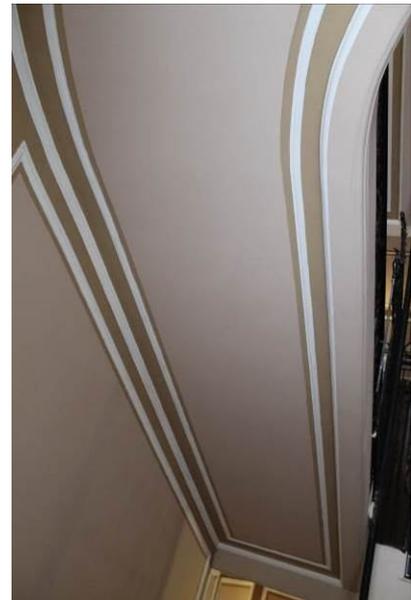
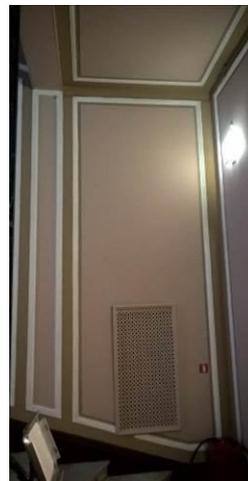
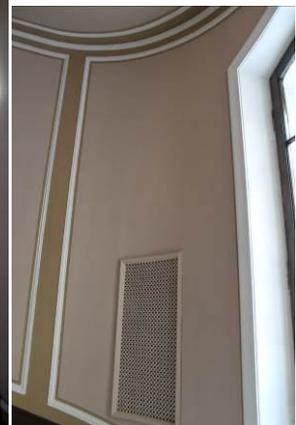
покрытие пола помещения под лестницей Л-2 (IX) - керамическая метлахская плитка, геометрический рисунок;

поля подшивки маршей, потолки лестничных площадок и стены парадной лестницы оформлены прямоугольными филенками;

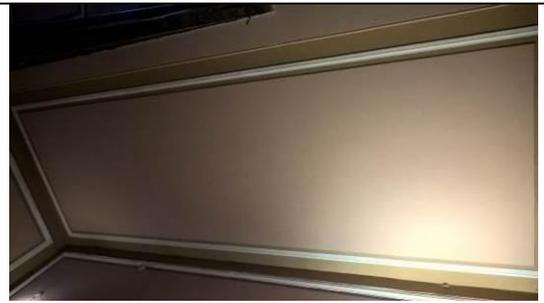
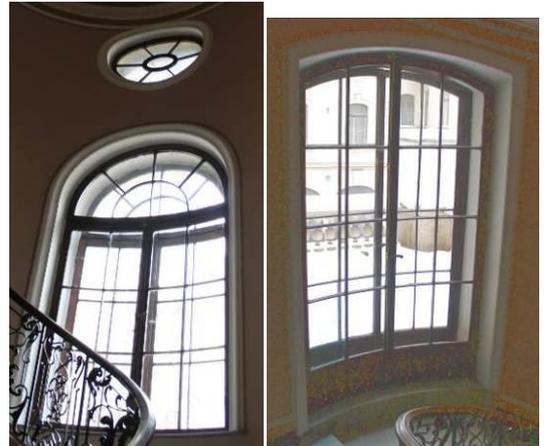
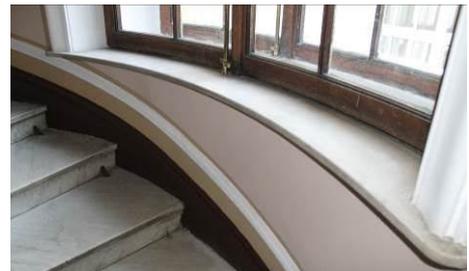
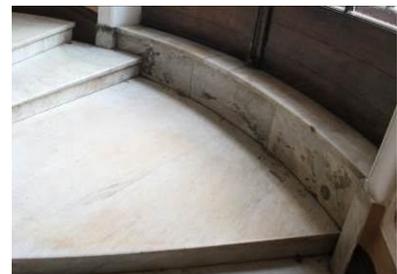
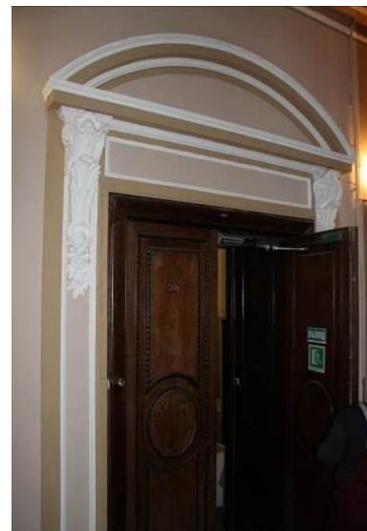
оформление оконных проемов лестницы и балконной двери (в уровне между 1 и 2-м этажами) – штукатурные профилированные наличники; латунная фурнитура (шпингалеты с фигурными ручками);

подоконные доски белого мрамора;

порог балконной двери (между 1-м и 2-м этажами) облицован белым мрамором (с профилем по краю);

оформление дверных проемов парадной лестницы: лучковые и прямые сандрики на фигурных орнаментированных кронштейнах, прямоугольные филёнки; деревянные двустворчатые глухие дверные заполнения, каждая створка на две прямоугольные и одну круглую филёнку, оформленных по периметру резными поясами растительного орнамента;

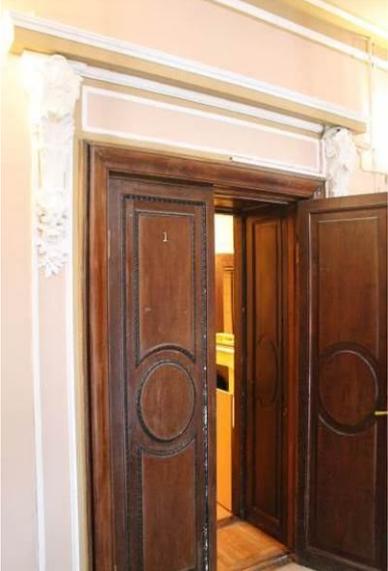
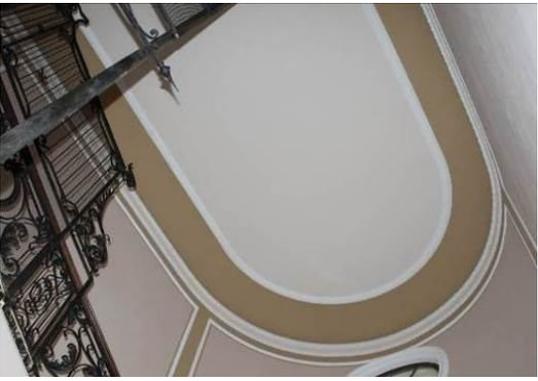
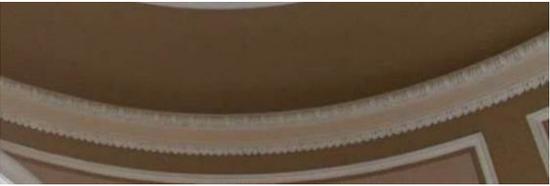
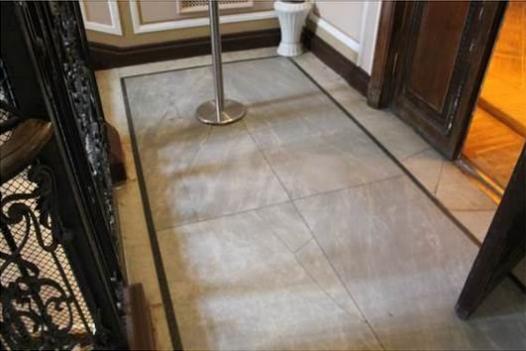
<p>оформление потолка лестничного марша: профилированная тяга по периметру потолка;</p> <p>в верхних частях стен профилированный карниз с поясом иоников и поясом «бус»;</p> <p>покрытие полов лестничных площадок – серый с прожилками мрамор в темной окантовке;</p>

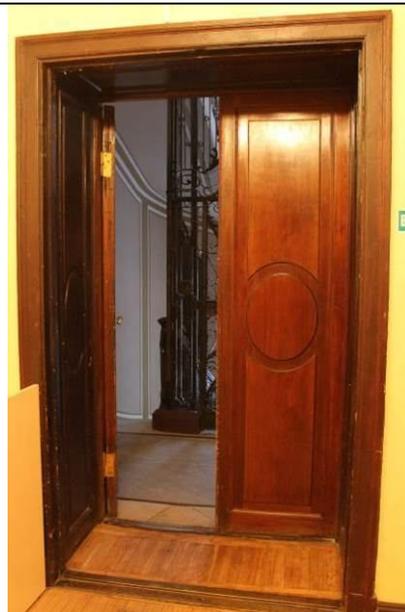
помещения 2-го этажа;
 помещение 8-Н (1): откосы дверного проема оформлены деревянными филенчатыми панелями;
 оформление дверного проема – деревянный профилированный наличник;

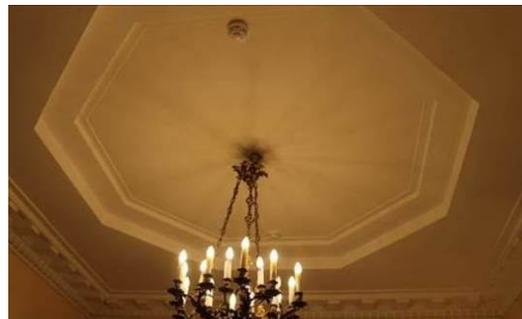
оформление потолка – восьмигранная филенка с профилированной тягой по периметру;

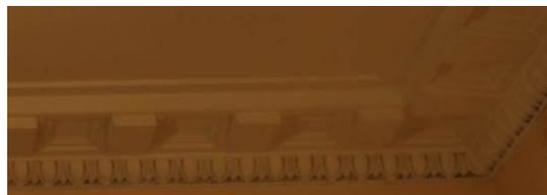
в верхних частях стен профилированный карниз с поясом модульонов и прямоугольными филенками между ними и поясом иоников;

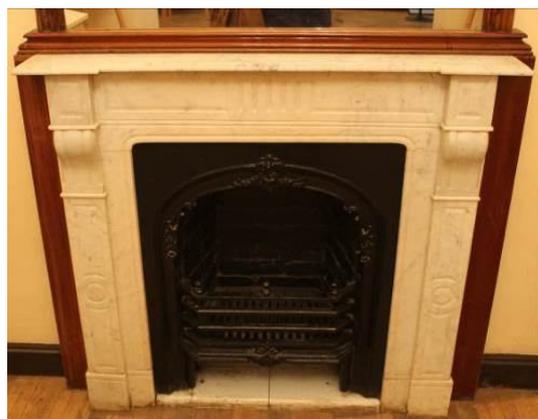
однорусный средистенный камин белого мрамора;
 по сторонам – стилизованные пилястры, декорированные прямоугольными и круглыми филенками, под полкой – прямоугольные филенки с желобчатым поясом между ними, полка профилированная;
 портал - обшивка топчного отверстия - чугун, литье, окраска, оформление – профилированное обрамление, растительный орнамент;
 таган – чугун, литье, окраска;
 время – нач. XX в.;

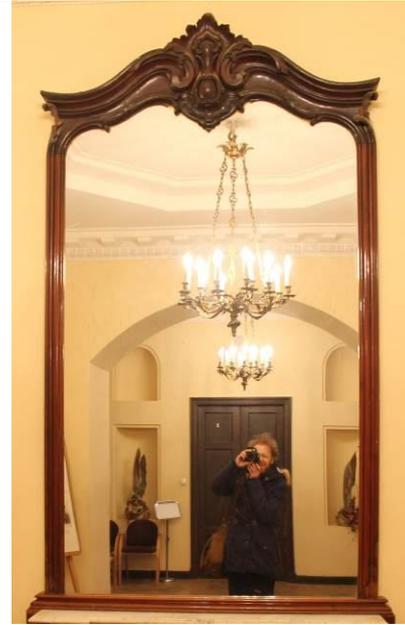
над камином зеркало в дубовой лакированной профилированной раме с фигурным завершением в виде фигурных тяг с волутообразным завершением, по центру картуш с акантовыми листьями по сторонам;

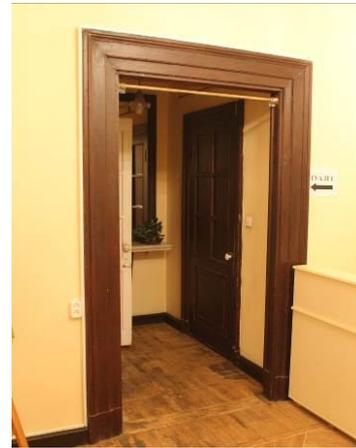
оформление дверного проема в помещении 8-Н(3): деревянный профилированный наличник;

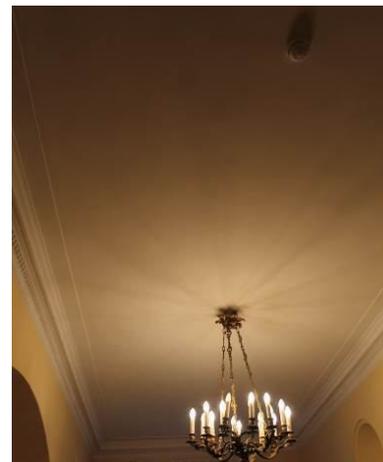
помещение 8-Н(5): оформление потолка – профилированная тяга по периметру;

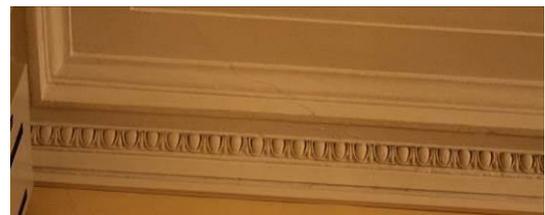
в верхних частях стен – профилированный карниз с поясом иоников, профилированный архитрав;

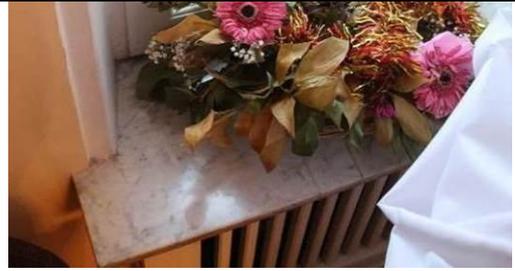
подоконная доска белого мрамора;

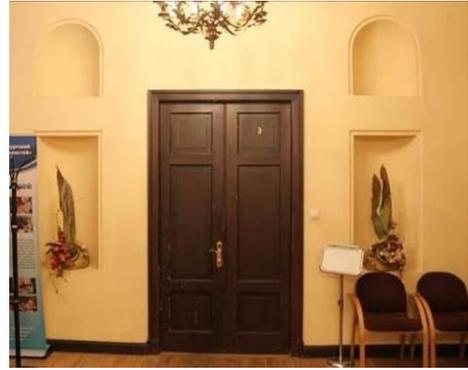
в северной стене помещения две пары ниш (одна полуциркулярная, другая прямоугольная) в профилированном обрамлении;
 оформление дверного проема – деревянный профилированный наличник;
 деревянное двухстворчатое глухое дверное заполнение, каждая створка на три прямоугольные филенки;

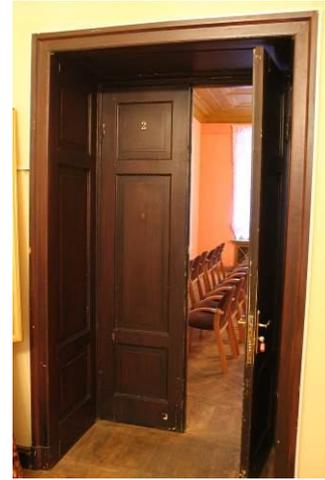
откосы дверного проема (в помещении 8-Н (6) оформлены деревянными филенчатыми панелями;
 оформление дверного проема – деревянный профилированный наличник;
 деревянное двухстворчатое глухое дверное заполнение, каждая створка на три прямоугольные филенки;

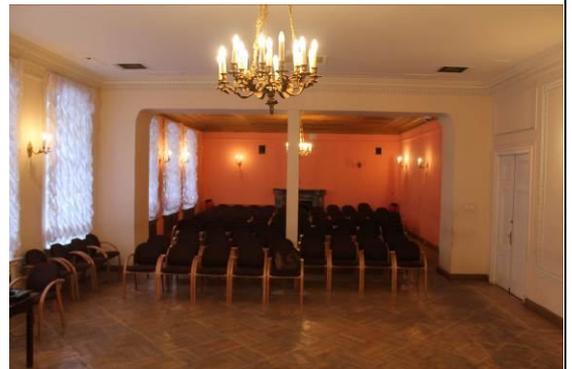
помещение 8-Н(6): двухчастный зал, состоящий из двух помещений;

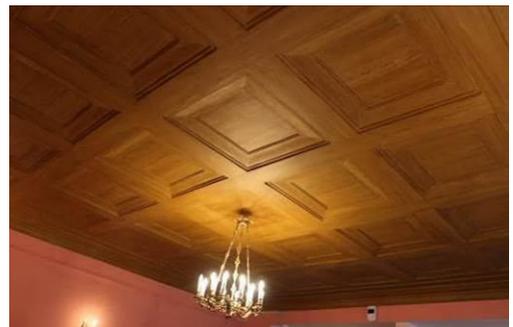
потолок южной части помещения кессонированный с профилированной тягой по периметру (материал - штукатурка, отделанная под дуб);

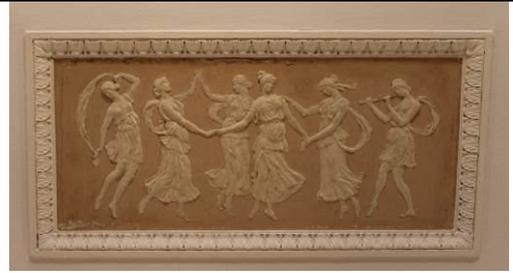
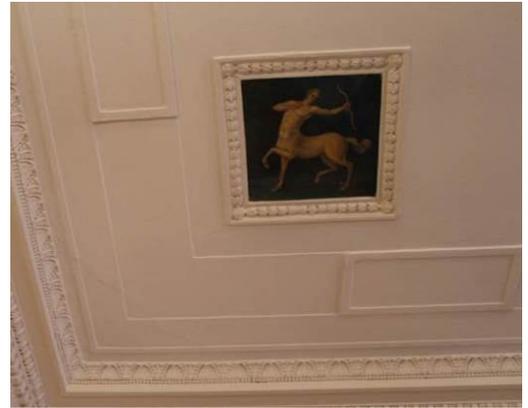
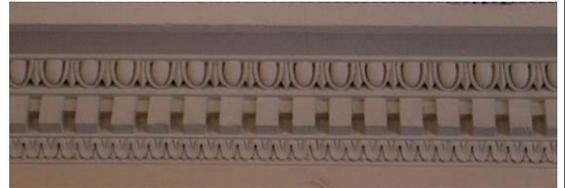
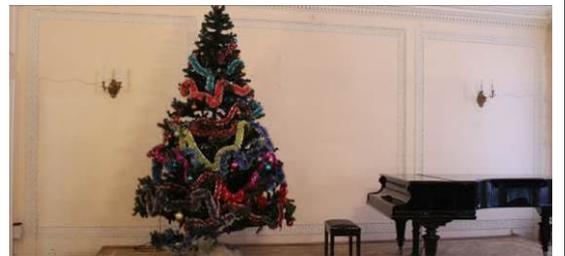
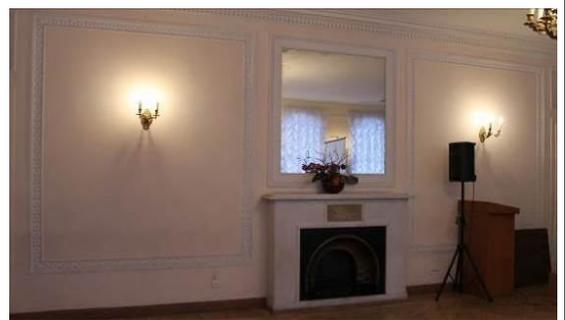
по сторонам от центральной лепной композиции четыре прямоугольные филенки, обрамленных лепными поясами растительного орнамента, внутри – двухцветный барельеф – танцующие девушки и юноши в античных одеяниях;

по периметру потолка – пояс из прямоугольных филенок, профилированная тяга с поясом растительного орнамента и поясом «бус»;

в верхних частях стен профилированный карниз с поясом иоников, поясом «сухариков» и поясом растительного орнамента;

стены оформлены прямоугольными филенками, обрамленными лепными поясами растительного орнамента и поясами из розеток с восьмиконечными звездами внутри;

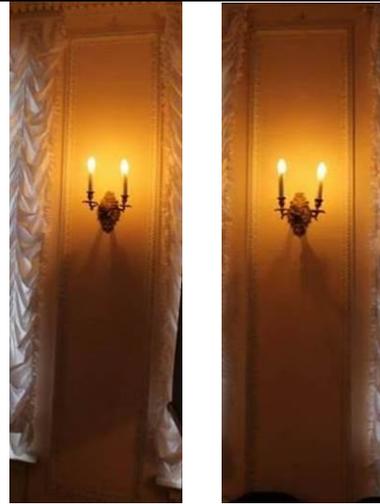
в межконных пространствах прямоугольные филенки, обрамленные лепными поясами растительного орнамента;

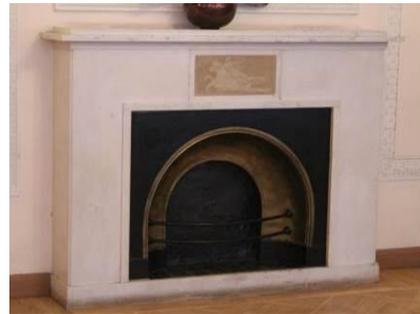
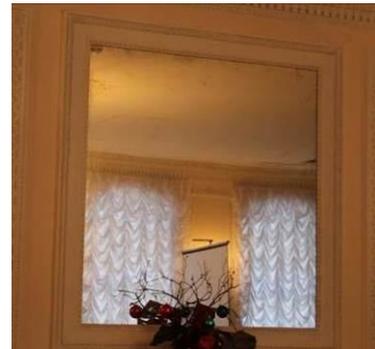
одноярусный средистенный камин белого мрамора;

цоколь с профилем, профилированная полка, под ней – прямоугольная филенка с двцветным барельефом «Похищение Европы»;

над камином прямоугольное зеркало в штукатурной профилированной раме с поясами растительного орнамента;

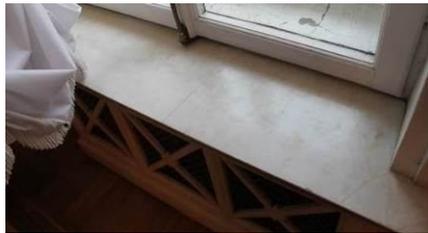
латунная фурнитура (шпингалеты с фигурными ручками);

подоконная доска (пять) светлого мрамора;

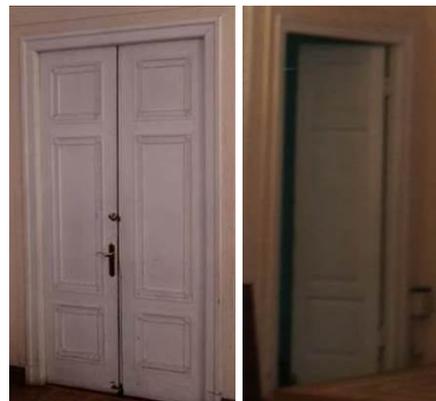
оформление входных проемов – деревянные профилированные наличники;

деревянное двухстворчатое глухое дверное заполнение, каждая створка на три прямоугольные филенки, обрамленные поясами желобчатого орнамента с розетками по углам;

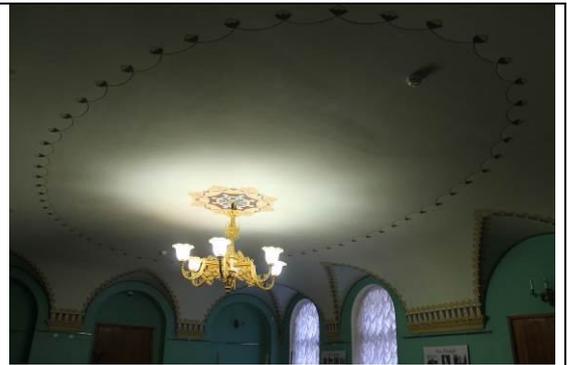
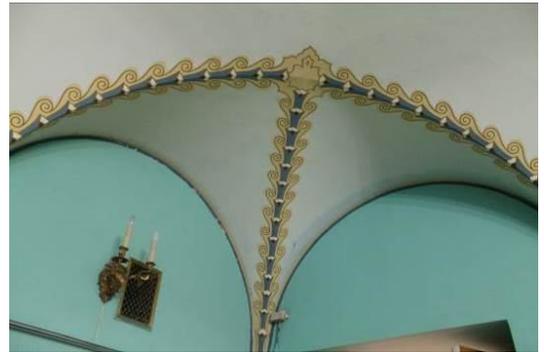
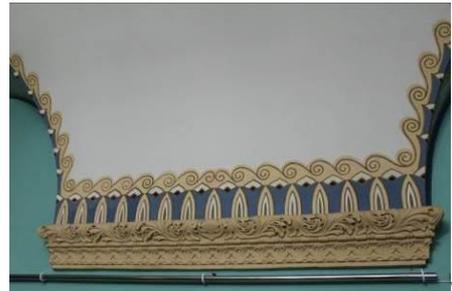
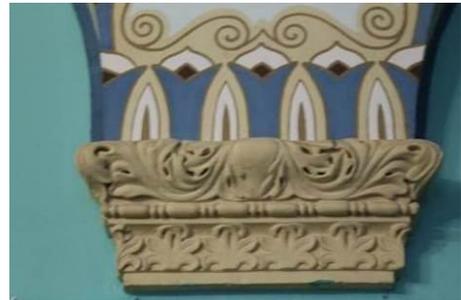
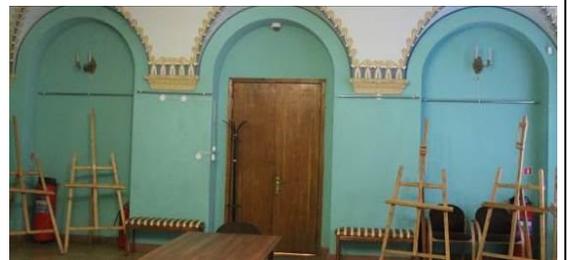
помещение 8-Н(7): прямоугольное, с плоским потолком с распалубками; живописное оформление потолка (техника – масло по штукатурке): по центру композиция из растительных орнаментов, цветочных стеблей и бутонов, по периметру потолка – пояс из бутонов;

ребра распалубок оформлены живописными поясами волнообразного орнамента;

под пятами распалубок – профилированные импосты с поясами растительного орнамента и поясом «бус»;

в южной стене три ниши с полуциркульными завершениями;

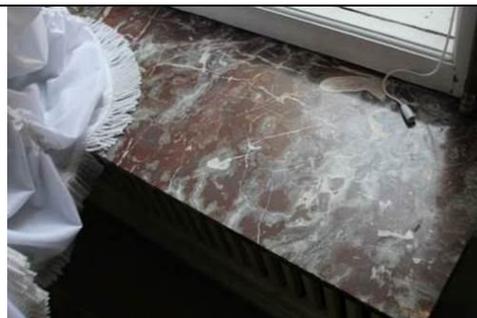
латунная фурнитура (шпингалеты с фигурными ручками);
подоконная доска (две) багрового брекчиевидного мрамора;

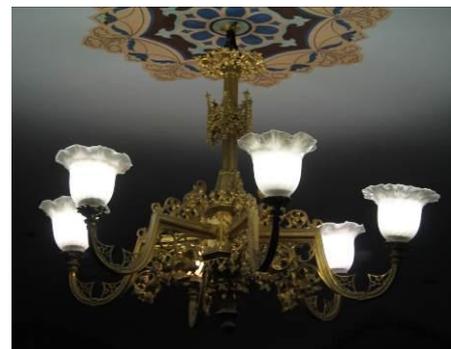
люстра - бронза, литье, позолота, на шесть рожков;
центральный стержень и стержни рожков декорированы розетками и ажурным растительным орнаментом, на конце каждого рожка – цветочная розетка;

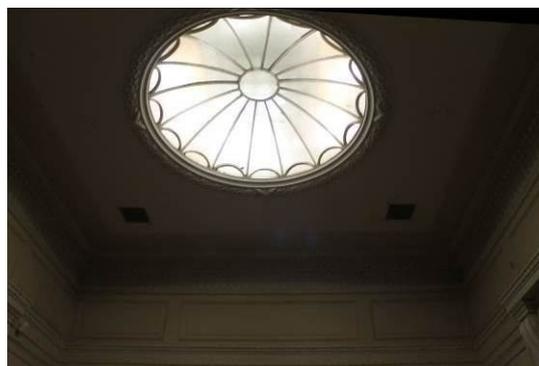
помещения 3-го этажа;
помещение 9-Н(1): прямоугольное, с круглым отверстием для светового фонаря по центру потолка;
оформление потолка – световой фонарь по контуру обрамлен лепным венком, перевитым лентой;
профилированная тяга по периметру потолка;
две латунные вентиляционные решетки в профилированном обрамлении;

Основные дефекты светового фонаря:

- общее пылевое загрязнение поверхности;
- многослойная окраска поверхности деревянных элементов и стекол;
- искажение первоначальной пластики профилированных деревянных деталей и рельефа стекол;
- участки шелушения, отслоения, растрескивания и утрат слоев окрасок на поверхности деревянных элементов и стекол;
- продольные трещины на элементах деревянного обрамления и рамы светового фонаря, из-за усыхания древесины.
- утрата 3-х стекол.

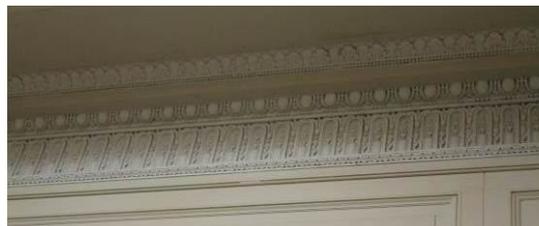
антаблемент в верхних частях стен:
профилированный карниз с поясом растительного орнамента, поясом «бус» и поясом иоников, фриз с лепным поясом из арочек, чередующихся со стилизованными цветочными стеблями, профилированный архитрав с поясом растительного орнамента;

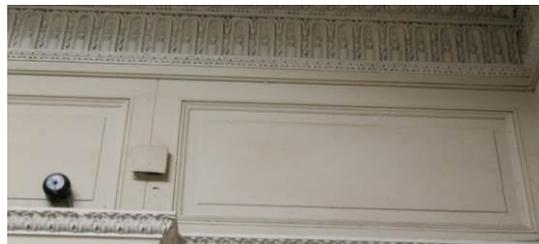
под антаблементом – пояс из прямоугольных филенок, ниже – карниз с поясом растительного орнамента, гладкий фриз и пояс «бус»;

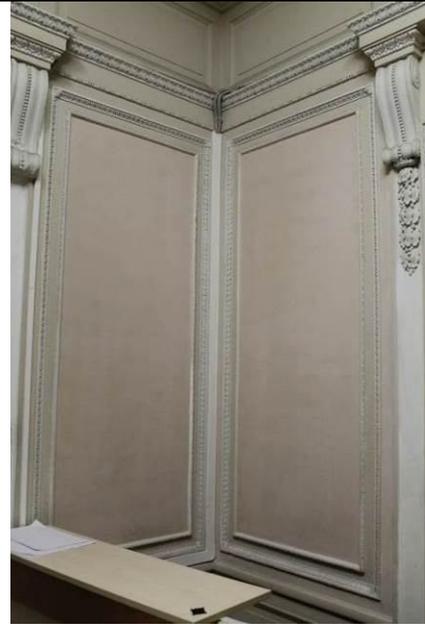
стены оформлены прямоугольными филёнками, обрамленными поясами растительного орнамента и «бус»;

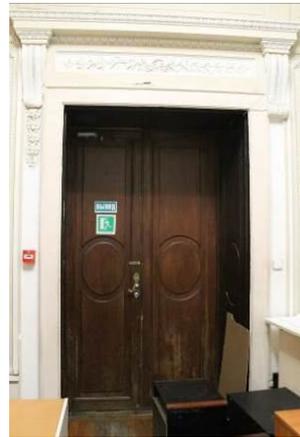
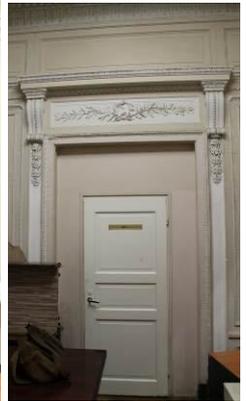
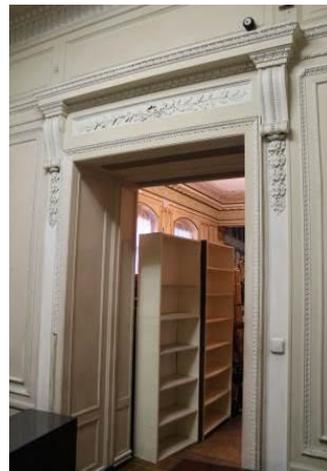
оформление трех входных проемов: прямой сандрик с поясами растительного орнамента и «бус», на фигурных орнаментированных кронштейнах с лепными гирляндами из дубовых листьев, под сандриком прямоугольная филёнка с лепной композицией из дубовой и лавровой ветвей с венком по центру, профилированный наличник с поясом растительного орнамента; откосы входного проема на парадную лестницу Л-2 оформлены деревянными филёнчатыми панелями; откосы входного проема в помещение 9-Н(7) оформлены прямоугольными филёнками;

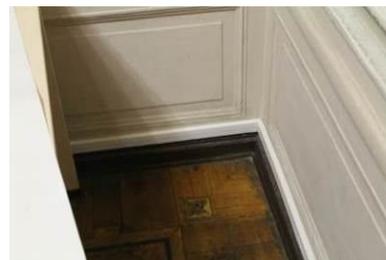
в нижних частях стен — пояс из прямоугольных филёнок;

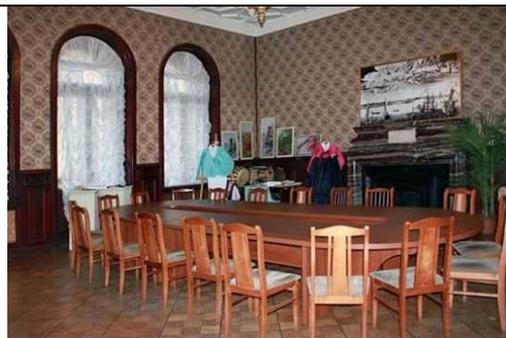
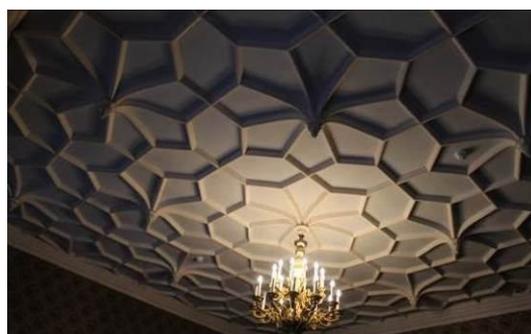
помещение 9-Н(4) (Дубовая гостиная):
 оформление потолка – имитация
 нервюрного свода с профилированными
 нервюрами и розетками,
 декорированными лепными акантовыми
 листьями;
 профилированный карниз в верхних
 частях стен;

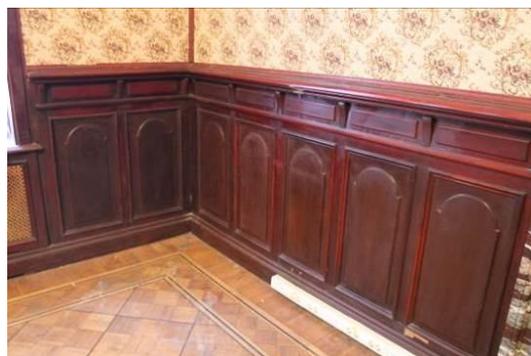
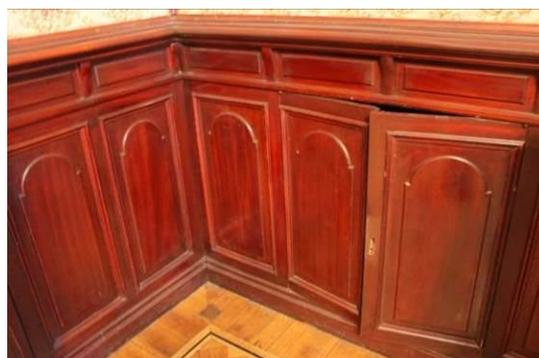
нижние части стен облицованы
 деревянными дубовыми панелями,
 декорированными прямоугольными и
 фигурными филёнками,
 профилированный карниз;

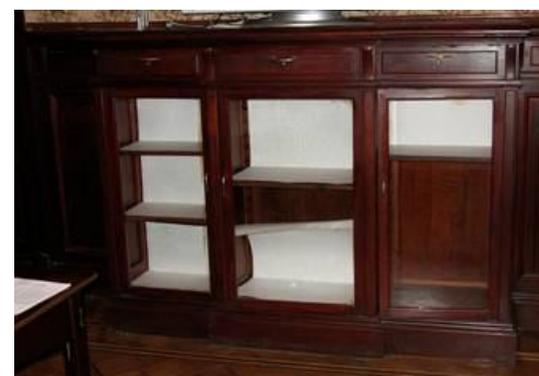
встроенный в стенную панель шкаф,
 фанерованный красным деревом,
 трехстворчатый, на цокольном
 основании;
 средняя часть выступает вперед,
 филёнки остекленные, над створками три
 ящика с латунными ручками-скобами,
 верхний край профилирован;
 время: нач. 20 в.
 размер: в. – 137 см, ш. – 190 см., гл. – 40
 см.;

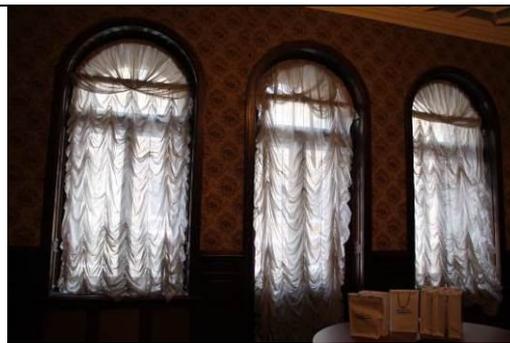
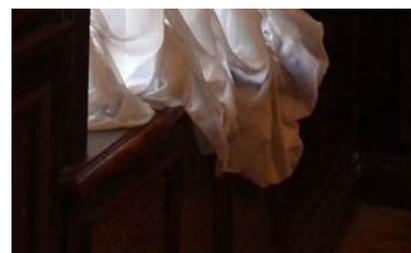
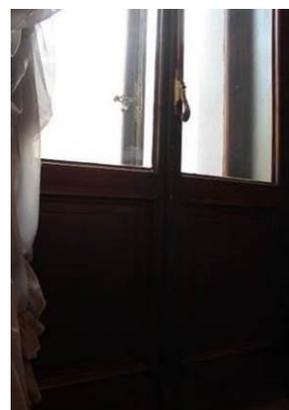
оформление оконных проемов и балконной двери (по центру) – деревянные профилированные наличники;
 оформление оконных и дверных откосов - деревянные филенчатые панели;
 прямоугольные деревянные подоконные доски (с профилем по краю);
 деревянное двустворчатое полусветлое заполнение балконного входного проема, каждая створка на одну прямоугольную филенку, латунная фурнитура (шпингалеты с орнаментированными ручками);

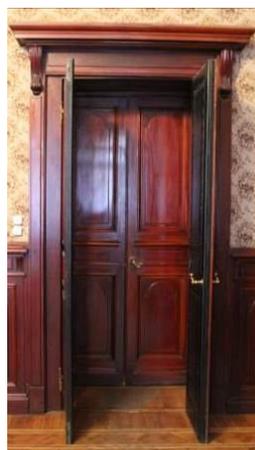
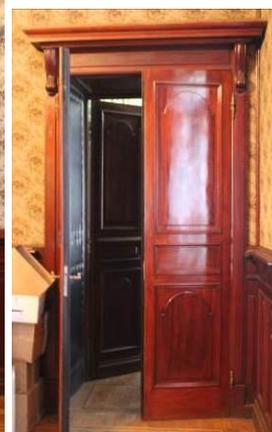
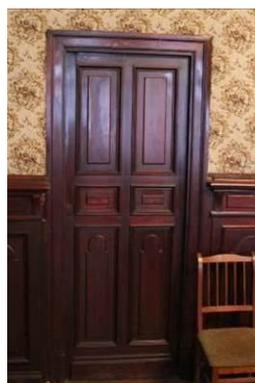
оформление дверных проемов (в помещения 9-Н(7) и 9-Н(5)) – деревянный прямой сандрик на фигурных орнаментированных кронштейнах, деревянные филенчатые панели;
 потолки тамбуров оформлены деревянными филенчатыми панелями;
 два двустворчатых деревянных глухих заполнения, каждая створка на одну прямоугольную и две фигурную филенки;
 дверная фурнитура (две латунные ручки, декорированные растительным орнаментом);
 оформление дверного проема (ведет в помещение 9-Н(3)) – деревянный профилированный наличник;
 деревянное двустворчатое глухое дверное заполнение, каждая створка на две прямоугольные и одну фигурную филенки;

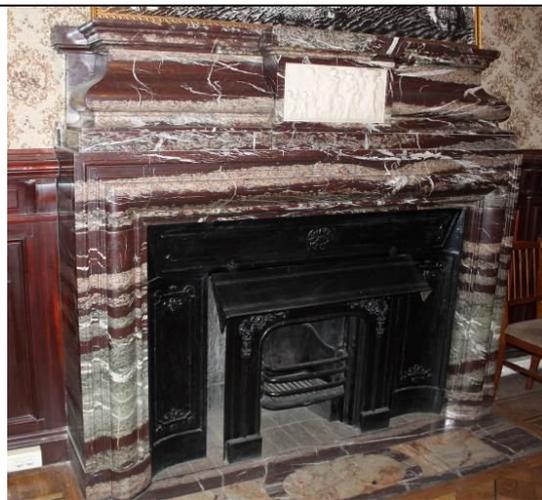
однорядный средистенный камин светло-коричневой яшмы с розовыми и белыми вкраплениями; цоколь с профилем, профилированная рама, обрамляющая топку; венчающая часть с профилированным карнизом и цоколем, между ними – прямоугольная филёнка с мраморным барельефом «Бегство в Египет»; портал - обшивка топочного отверстия - чугун, литье, окраска, оформление - рельефные детали в виде виноградных гроздьев и листьев, задняя часть с фигурным завершением, козырек над топочным отверстием, боковины гладкие, в центре фриза розетка, на углах фигурные филёнки с волнитообразными деталями, притопочная плита из светло-коричневой яшмы; таган – чугун, литье, окраска; время: нач. 20 в., размер: в. – 188 см, ш. – 220 см., гл. – 43 см.;

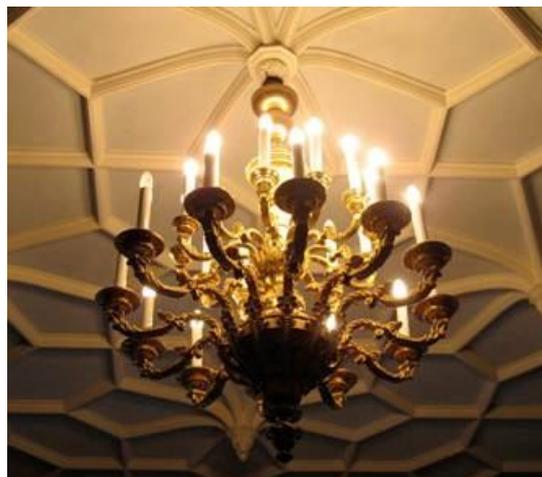
бронзовая люстра на 24 светоточки: центральный стержень круглый, с расширениями, нижний ярус в виде обода, несущего кронштейны, в местах крепления которых – розетки, кронштейны изогнутые, состоят из двух волнитообразных деталей, на концах бабешки с рельефным растительным орнаментом, аналогичные кронштейны во втором ярусе, в местах их крепления – листья аканта, бабешки такие же, но меньшего размера, в верхней части люстры шарообразная деталь, сужающаяся кверху; время: нач. 20 в., размер: в. – ок. 150 см.;

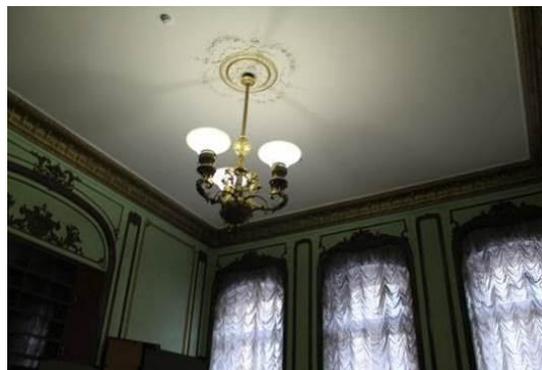
помещение 9-Н(5): оформление потолка – по центру лепная розетка, декорированная акантовыми листьями и лепным поясом с розетками и позолоченным обрамлением, по сторонам лепные цветочные гирлянды, перевитые лентами; по периметру потолка – профилированная тяга;

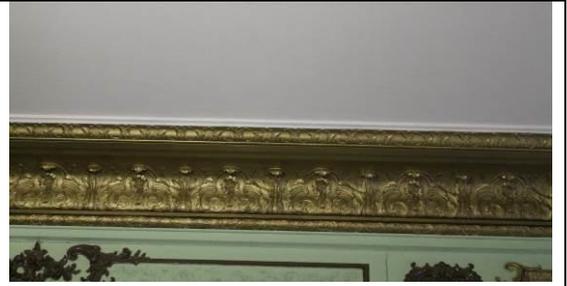
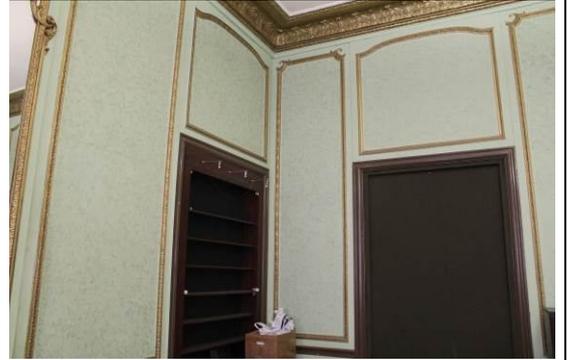
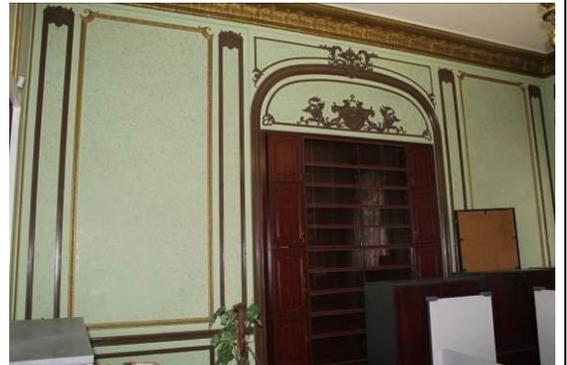
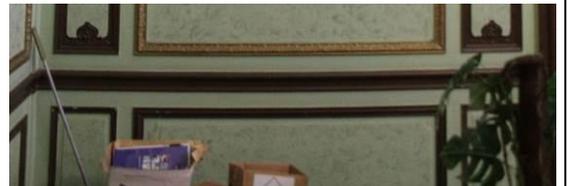
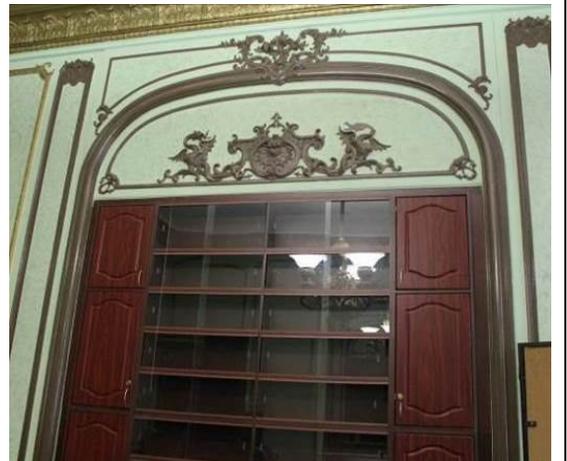
в верхних частях стен позолоченный антаблемент: профилированный карниз с поясом растительного орнамента, фриз, заполненный растительным орнаментом, профилированный архитрав с поясом растительного орнамента;

стены оформлены фигурными филенками, обрамленными лепными позолоченными поясами растительного орнамента с рокайлями;
в нижних частях стен профилированная тяга по периметру стены и пояс прямоугольных филенок;

оформление входного проема в помещение 9-Н(6)*: деревянный профилированный наличник со стилизованным замковым камнем в виде лепного картуша с рокайлями и растительным орнаментом, десюдепорт в виде фигурной филенки, внутри – лепная композиция: картуш с волнатообразными элементами и рокайлями, по сторонам – фигуры драконов;

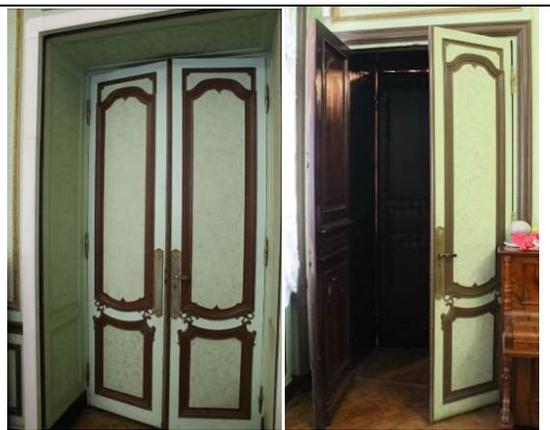
оформление входных проемов в помещения 9-Н(4) и 9-Н(7): деревянные профилированные наличники, откосы входного проема в помещении 9-Н(7) оформлены прямоугольными филенками;
деревянные двустворчатые глухие заполнения (два), каждая створка на две фигурные филенки с рокайльным орнаментом;
дверная фурнитура (латунные накладные пластины с декором трельяжа и растительным орнаментом, латунные фигурные орнаментированные ручки);

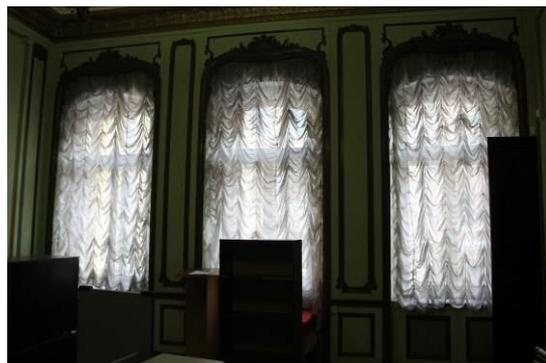
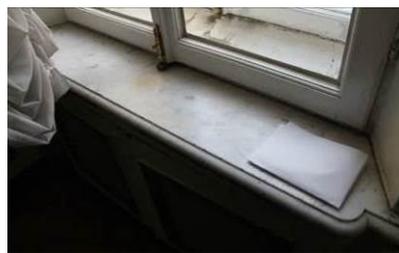
оформление оконных проемов и балконной двери: деревянные профилированные наличники с лепными замковыми камнями в виде картушей со стилизованными раковинами и цветочными гирляндами по сторонам;
деревянное двустворчатое полусветлое заполнение балконного входного проема, каждая створка на одну прямоугольную филенку, латунная фурнитура (шпингалеты с фигурными орнаментированными ручками);
подоконные доски (две) белого мрамора (фигурные, с профилем по краю);

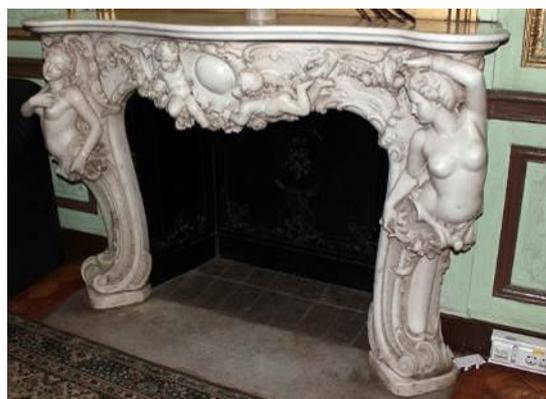
одноярусный средистенный камин белого мрамора;
боковины в виде герм с обнаженными женскими торсами, с волютообразной нижней частью, с медальоном в стилизованной растительной рамке и цветочными гирляндами, фриз декорирован цветочными гирляндами, рокайльными завитками и трельяжами, в центре фриза два путти, держащие картуш;
полка камина криволинейных очертаний, профилированная;
портал - обшивка топочного отверстия - чугун, литье, окраска;
таган - чугун, литье, окраска;
три металлических панели внутри, декорированные рельефными рамками с растительными деталями, в центре задней панели букет;
притопочная плита из светлого мрамора;
время: нач. 20 в.,
размер: в. - 110 см., ш. - 160 см., гл. - 37 см.;

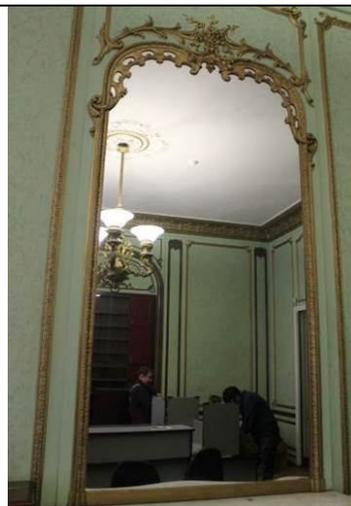
над камином - зеркало в штукатурной позолоченной орнаментированной раме с полуциркульным завершением, по контуру рамы орнамент аканта, вверху гирлянды и букет в центре;

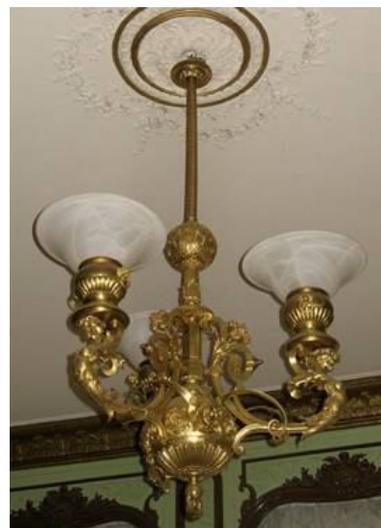
люстра – бронза, литье, позолота (?), на три светоточки;
 центральный шток в виде двух сфер разного диаметра (верхняя – меньше), соединенных граненым стержнем, между ними диск с рельефным орнаментом, верхняя сфера декорирована орнаментом из розеток и листьев аканта, нижняя сфера внизу ложчатая;

изогнутые, с растительными завитками кронштейны крепятся на диске штока и на нижней сфере, на концах кронштейнов сферические детали с диском внизу, несущие чашеобразные плафоны молочного стекла, части кронштейнов, находящиеся под плафоном, решены в виде фантастических голов с женскими торсами, на нижней сфере между кронштейнами находятся рельефные маскароны, к которым прикреплены волютообразные детали, соединяющие маскароны с кронштейнами, в нижней части люстры петлевидное завершение;
 время: нач. 20 в.,
 размер: в. – ок. 120 см;

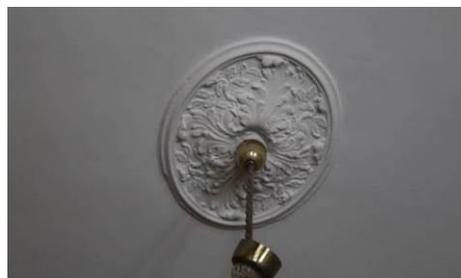
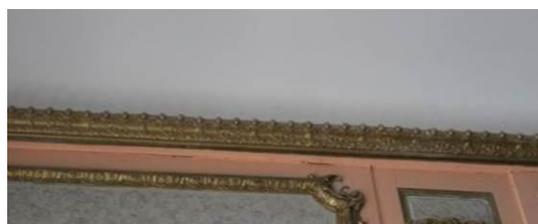
помещение 9-Н(6): оформление потолка:
 по центру – лепная розетка с листьями аканта и профилированной тягой;
 в верхних частях стен – профилированный позолоченный карниз с поясом иоников, поясом растительного орнамента и профилированной тягой;

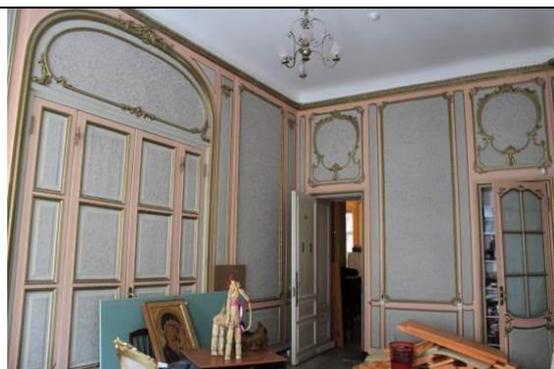
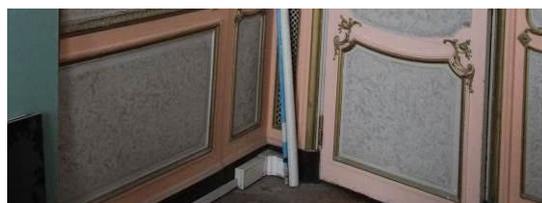
стены оформлены фигурными филенками, обрамленными позолоченными поясами растительного орнамента с рокайлями; в нижних частях стен пояс прямоугольных филенок, обрамленных рокайльным орнаментом;
