**по результатам государственной историко-культурной экспертизы
проектной документации на проведение работ по сохранению объекта культурного
наследия регионального значения «Особняк Штифтер»¹,
расположенного по адресу: Санкт-Петербург, ул. Моховая, д.15, лит.А:
«Научно-проектная документация на выполнение работ по реставрации и ремонту
помещений вестибюля, парадной лестницы, парадных интерьеров 2,3 и 4 этажа,
кроме интерьеров Колонного зала объекта культурного наследия регионального
значения «Особняк Штифтер», (Санкт-Петербург, ул. Моховая, д.15, лит.А)»,
выполненной ООО «СПбПроектРеставрация» в 2020 г.
(Шифр: ПД-20000024-20)**

¹ Наименование согласно Распоряжения Мэра Санкт-Петербурга от 30.01.1992 г. № 108-р: «Особняк Штифтер. Время постройки и автор не установлены. 1912 г. Арх.Л.Л.Хойновский. Изменение отделки, постройка дворовых флигелей». Моховая ул.,15

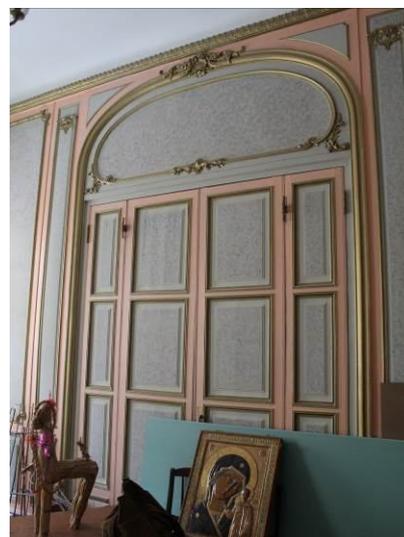
оформление входного проема в помещение 9-Н(5): деревянный позолоченный профилированный наличник со стилизованным замковым камнем в виде лепного картуша с рокайлями и растительным орнаментом, десюдепорт в виде фигурной филенки, декорированной растительной орнаментом и рокайлями; деревянное четырехстворчатое глухое заполнение, каждая створка на три прямоугольные филенки; дверная фурнитура (фигурные латунные петли);

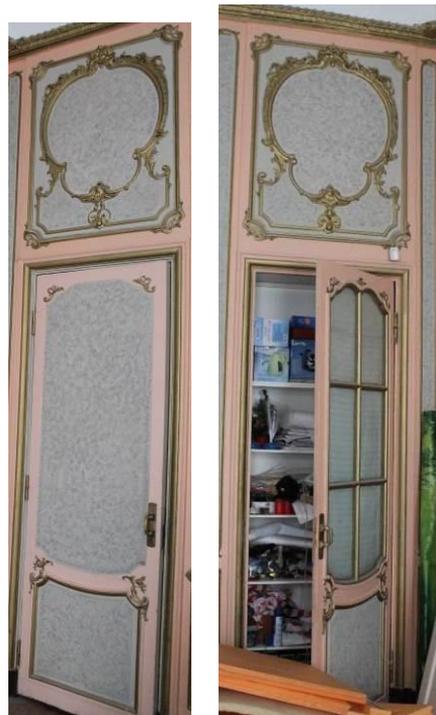
оформление дверного проема в помещение 9-Н(7) и проема встроенного шкафа: десюдепорты в виде фигурных филенок, декорированных растительным орнаментом, цветочными гирляндами и рокайлями, деревянный позолоченные профилированные наличники; деревянное глухое одностворчатое дверное заполнение, каждая створка на две фигурные филенки, декорированные рокайлями; деревянное полусветлое одностворчатое дверное заполнение, каждая створка на две фигурные филенки, декорированные рокайлями;

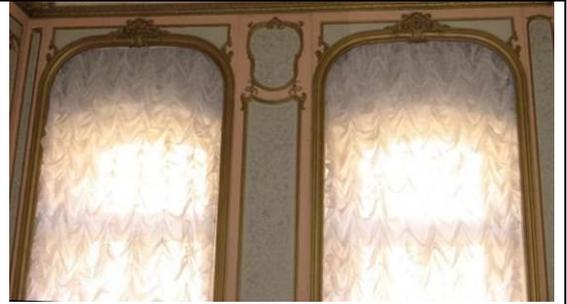
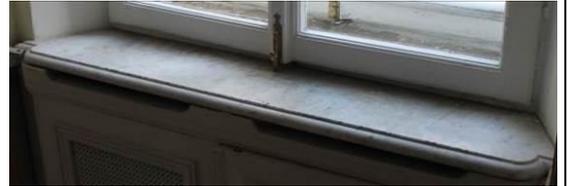
оформление оконных проемов: деревянные позолоченные штукатурные профилированные наличники с замковыми камнями в виде лепных картушей, декорированных растительным орнаментом, латунная фурнитура (шпингалеты с фигурными орнаментированными ручками; подоконные доски (две) белого мрамора (фигурные, с профилем по краю);

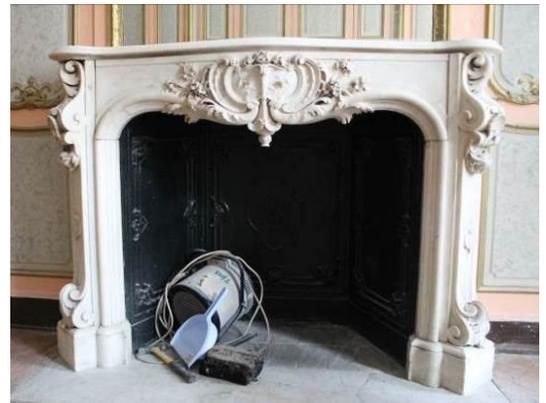
одноярусный средистенный камин белого мрамора; боковины с волютообразными деталями, листьями аканта в верхней и нижней частях, декорированы рельефными деталями в виде раковин, дельфинов и трельяжных рамок, по центру – резная композиция из двух рокайлей с цветочным букетом между ними, по сторонам цветы и листья аканта; полка камина криволинейных очертаний, с профилированным краем; топочный портал металлический, обшивка топочного отверстия - чугун, литье, окраска, с тремя металлическими панелями внутри, в центре задней панели – вензель из двух букв «S»; таган – чугун, литье, окраска; время: нач. 20 в., размер: в. – 118 см, ш. – 154 см., гл. – 30 см;

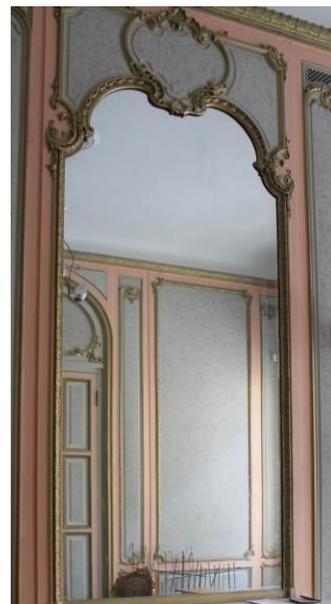
зеркало над камином - в фигурной раме с растительным орнаментом по контуру, завершение полуциркульное с выгнутыми и вогнутыми частями;

люстра – бронза, литье, позолота (?), на три светоточки;
 центральный стержень с двумя гранеными хрустальными сферами разного диаметра и аналогичной полусферой внизу, в бронзовом профилированном обрамлении, в средней части стержня крепятся волутообразные бронзовые детали, нижний ярус решен в виде бронзовой сферы, несущей три кронштейна с чашеобразными плафонами граненого хрусталя;
 время: нач. 20 в.,
 размер: в. – ок. 150 см.;

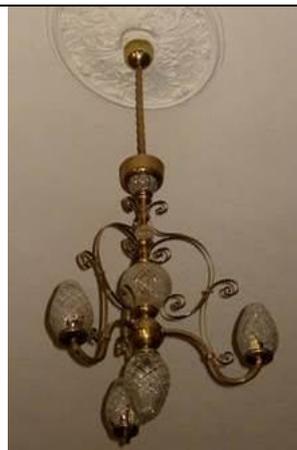
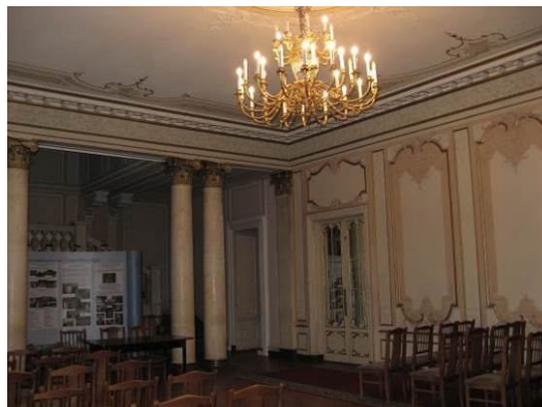
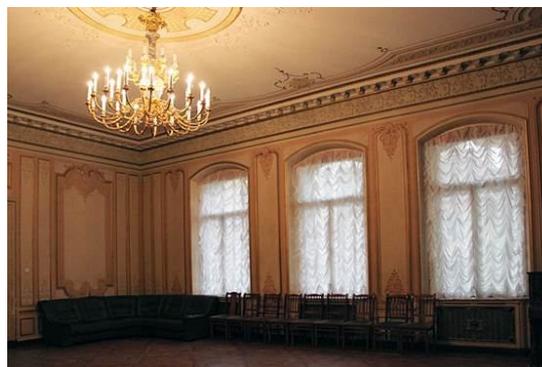
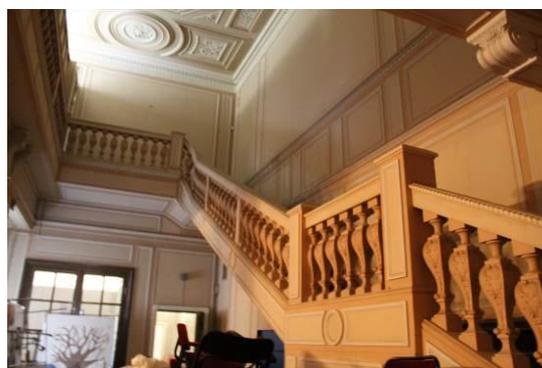
помещение 9-Н(7): прямоугольное, двухчастное, разделено четырьмя колоннами, северная часть – двусветная, с межэтажной лестницей Л-3;

оформление потолка: по центру лепная композиция – зубчатая розетка, декорированная крестчатым орнаментом, в центре позолоченные листья аканта с поясами «бус» и лепными пальметтами с листьями аканта; розетка обрамлена лепными тягами с растительным орнаментом; вокруг розетки лепной растительный орнамент с композициями из розеток, пальметт и волютообразных завитков; по периметру потолка – профилированная лепная фигурная тяга и позолоченная тяга, в средних частях лепные листья аканта;

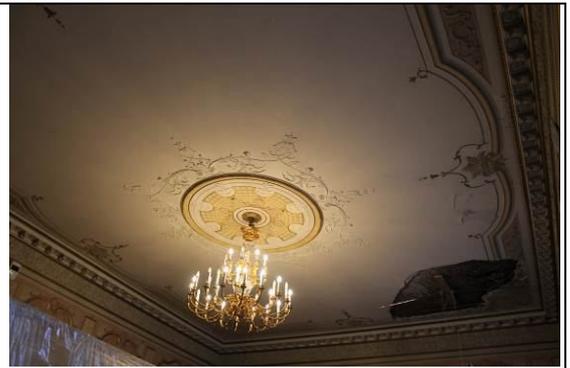
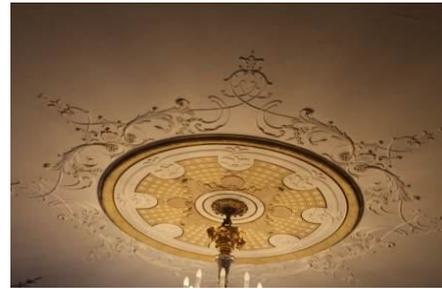
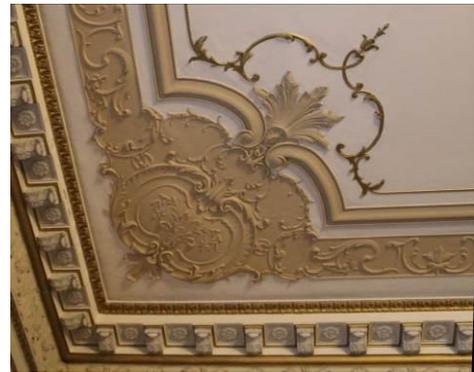
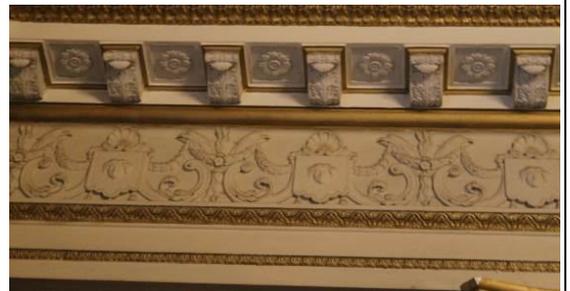
по углам потолка лепные композиции из рокайлей, образующих картуши, акантовых листьев и растительного орнамента, по сторонам – прямоугольные филёнки, заполненные растительным орнаментом; по внешнему контуру потолка – лепной позолоченный пояс растительного орнамента;

в верхних частях стен антаблемент: профилированный карниз с поясом орнаментированных модульонов и розетками между ними, фриз с повторяющейся лепной композицией – картуш с женской головой, над ним – пальметта, по сторонам рокайли, композиции соединены цветочными гирляндами, которые в клювах держат головы мифологических существ (грифоны?), позолоченный пояс растительного орнамента, профилированный архитрав с позолоченным поясом растительного орнамента;

балки между колоннами декорированы прямоугольными филёнками;

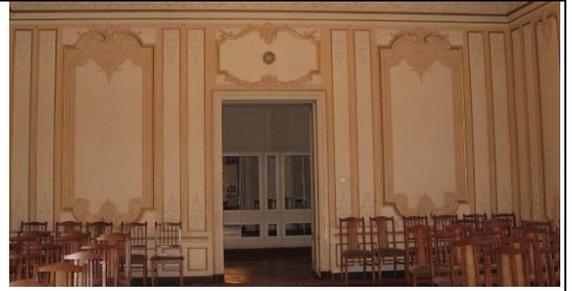
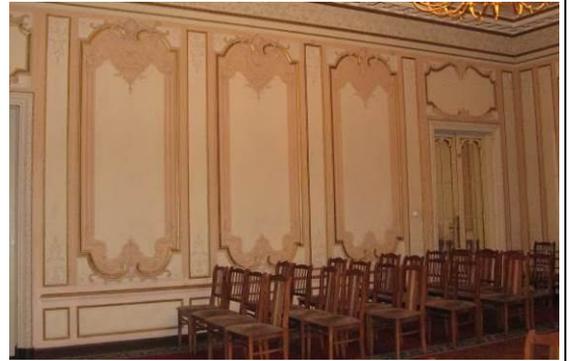
стены оформлены фигурными и прямоугольными филенками, обрамленными лепными позолоченными тягами, внутри филенок сверху и снизу лепные композиции из пальметт и растительного орнамента;

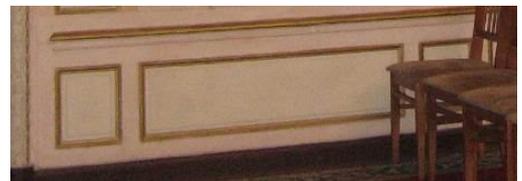
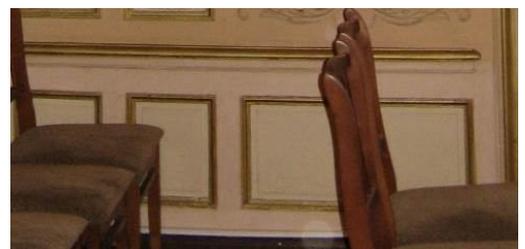
в нижних частях стен профилированная позолоченная тяга, под ней пояс прямоугольных филенок, обрамленных лепными позолоченными тягами;

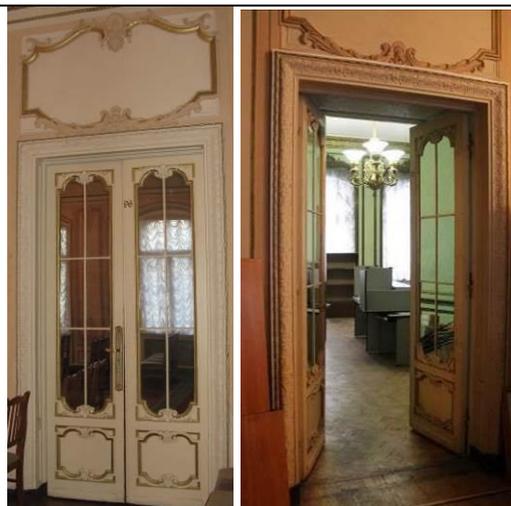
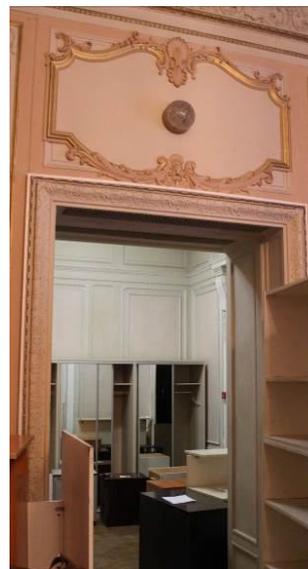
оформление входных проемов (в помещения 9-Н (1,4,5)): десюдепорты внутри прямоугольных филенок – фигурные филенки в лепном позолоченном обрамлении, декорированном акантовыми листьями с волютообразными завершениями, сверху филенки – пальметта с растительным орнаментом; профилированные штукатурные наличники, декорированные растительным орнаментом и позолоченным поясом «бус»; деревянные двустворчатые полусветлые дверные заполнения (оформление створок со стороны помещения 9-Н (7)), каждая сворка на две фигурные филенки, обрамленные лепными позолоченными тягами и декорированные резными картушами с акантовыми листьями по сторонам (в верхних филенках зеркальная расстекловка на шесть сегментов), дверная фурнитура (латунные накладные пластины с декором трельяжа и растительным орнаментом);

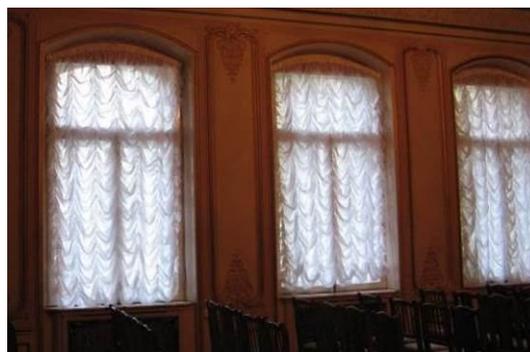
оформление оконных проемов – штукатурные профилированные позолоченные наличники; оконная фурнитура (три латунных шпингалета с орнаментированными ручками и монограммами);

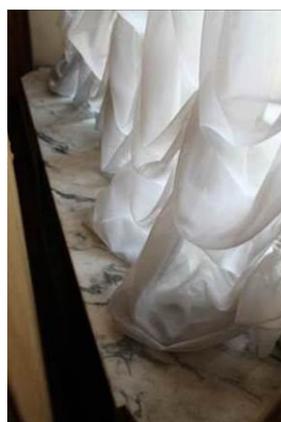
фигурные подоконные доски (три) светлого брекчиевидного мрамора; под окнами латунные калориферные решетки (три) в деревянных прямоугольных рамах – решетки декорированы по периметру рокайлями и пальметтами, в центре – фигурная филенка с пальметтами по сторонам и монограммой владельца – стилизованные буквы “SS”;

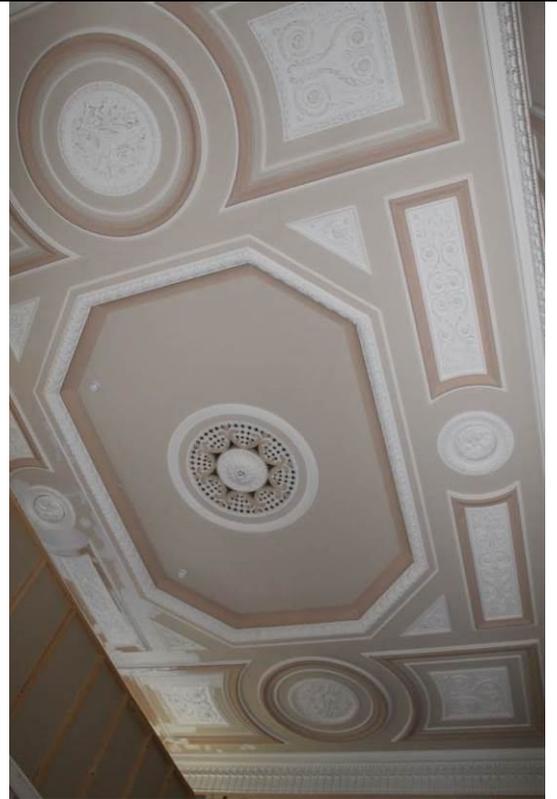
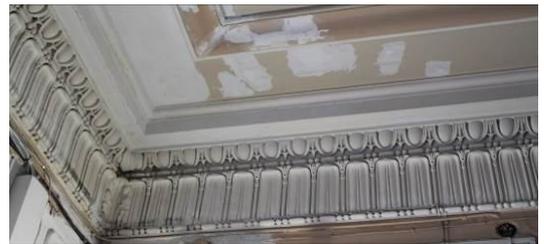
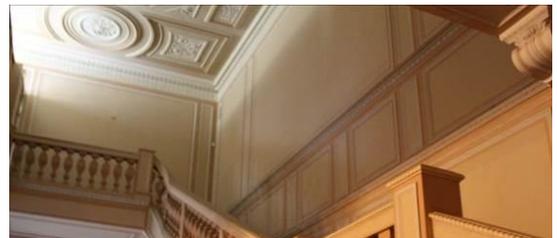
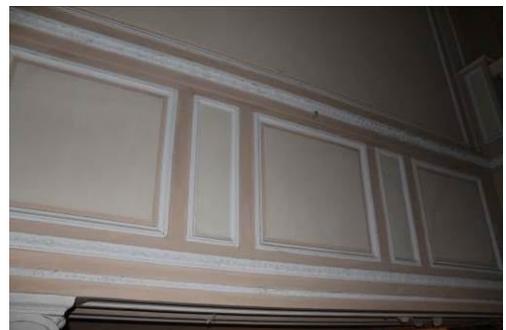
оформление потолка двусветной части помещения – лестничной клетки Л-3: прямоугольные, фигурные и круглые филенки, центральная восьмиугольная филенка, обрамлённая лепным поясом растительного орнамента, внутри – лепная розетка, обрамлённая растительным орнаментом, поясом «бус» и профилированной тягой, по торцевым сторонам потолка в круглых филенках, обрамленных лепными венками, лепные композиции из музыкальных инструментов, цветов и лент, остальные прямоугольные и круглые филенки внутри заполнены лепным растительным орнаментом с воллютообразными завитками; профилированная тяга по периметру потолка;

в верхних частях стен – антаблемент: профилированный карниз с поясом иоников, фриз с лепным растительным орнаментом и поясами «бус»;

стены оформлены прямоугольными филенками, разделенными по горизонтали лепными поясами растительного орнамента;

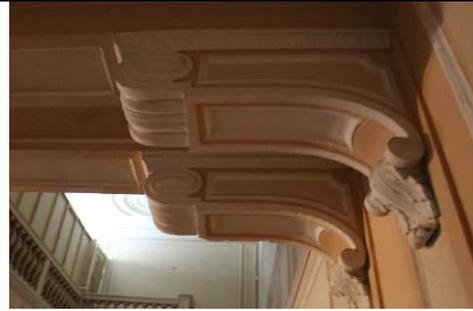
фигурные орнаментированные кронштейны под лестничными площадками; между кронштейнами – пояс прямоугольных филенок, под ними – лепные пояса растительного орнамента;

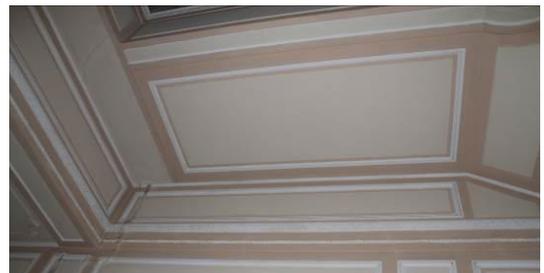
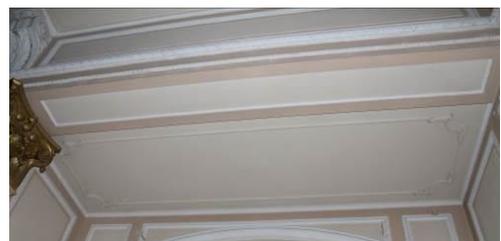
поля подшивок лестничных маршей оформлены прямоугольными и фигурными филенками;

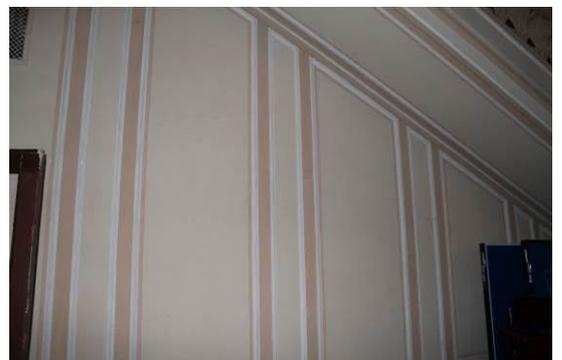
стены под лестничным маршем оформлены прямоугольными филенками;

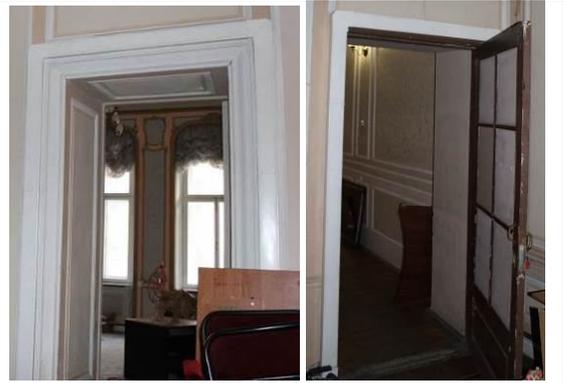
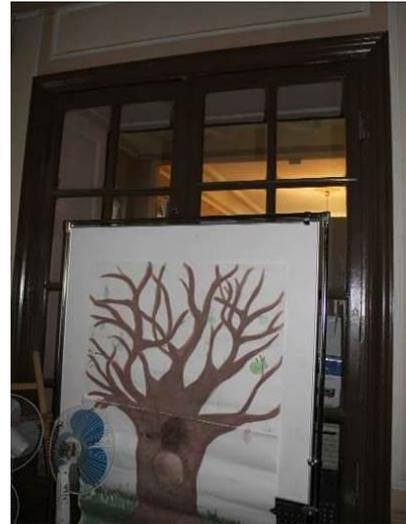
оформление дверных проемов:
деревянный профилированный
наличник;
оформление откосов дверных проемов –
прямоугольные филенки;
двустворчатое деревянное дверное
заполнение* (в помещение 9-Н(8)),
каждая створка на восемь
прямоугольных застекленных филёнок;

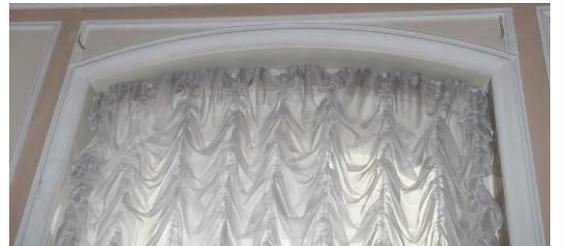
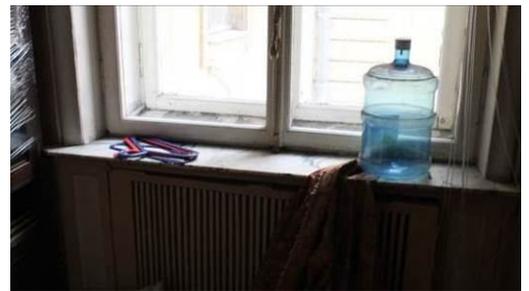
оформление оконного проема –
штукатурный профилированный
наличник;
оконная фурнитура (латунный
шпингалет с орнаментированными
ручками и монограммами);
фигурная подоконная доска светлого
брекчиевидного мрамора;

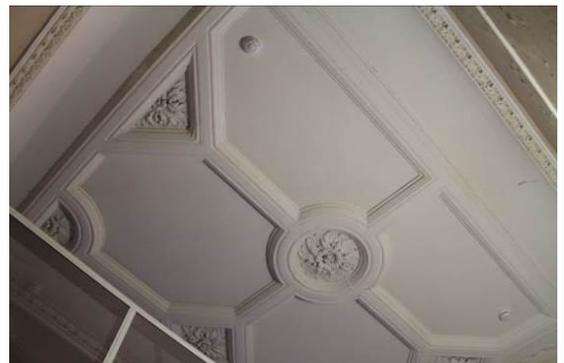
помещение 9-Н(8): оформление потолка
– прямоугольные и круглые филенки,
соединенные профилированными
тягами, внутри филенок - лепные
композиции из акантовых листьев;
профилированная тяга по периметру
потолка;

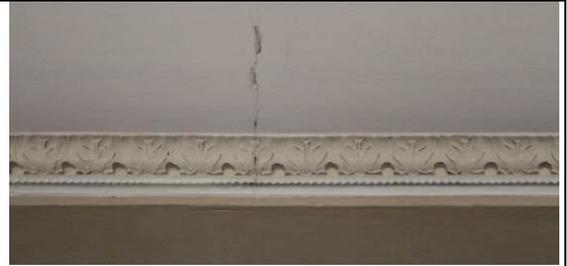
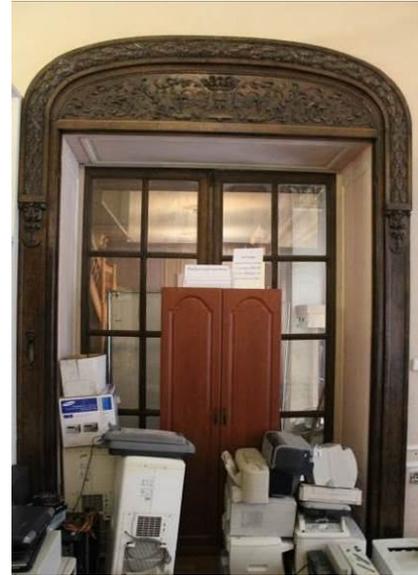
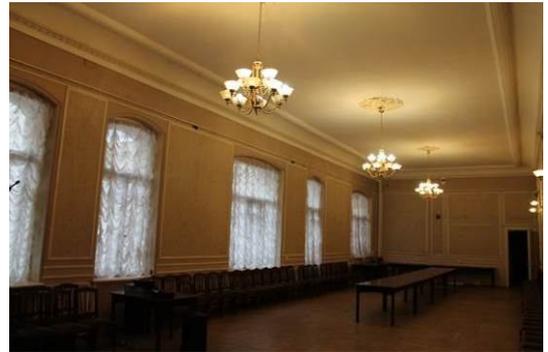
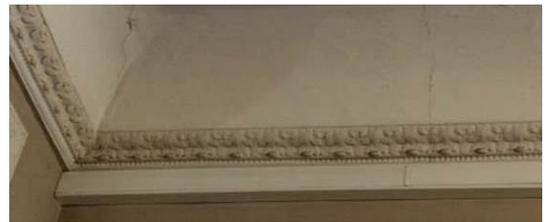
помещение 9-Н(9): оформление потолка – три лепные розетки с расходящимися по сторонам акантовыми листьями и растительным орнаментом; профилированная тяга по периметру потолка;

в верхних частях стен – профилированный карниз с лепным поясом растительного орнамента и пояса порезки;

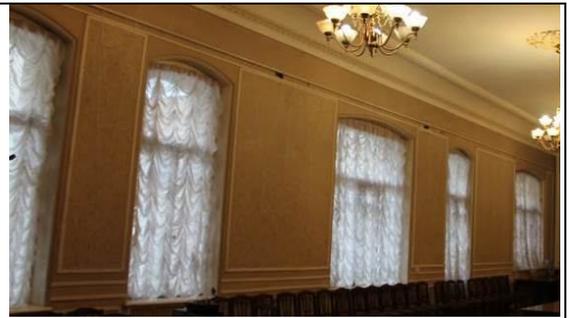
оформление оконных проемов – штукатурные профилированные наличники;

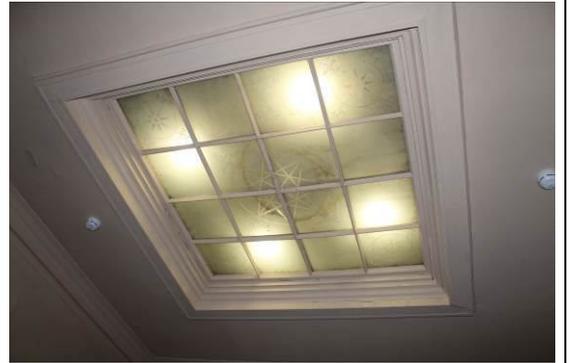
помещения 4-го этажа;
помещение 16-Н(1): по центру потолка – плоский световой фонарь (деревянный каркас, мелкая расстекловка с изображениями звезд и цветов), оформление – профилированная рама; в верхних частях стен – профилированный карниз;

- общее пылевое загрязнение поверхности;
- многослойная окраска поверхности деревянных элементов и стекол;
- искажение первоначальной пластики профилированных деревянных деталей и рельефа стекол;
- участки шелушения, отслоения, растрескивания и утрат слоев окрасок на поверхности деревянных элементов и стекол;
- продольные трещины на элементах деревянного обрамления и рамы светового фонаря, из-за усыхания древесины.
- утрата 3-х стекол.

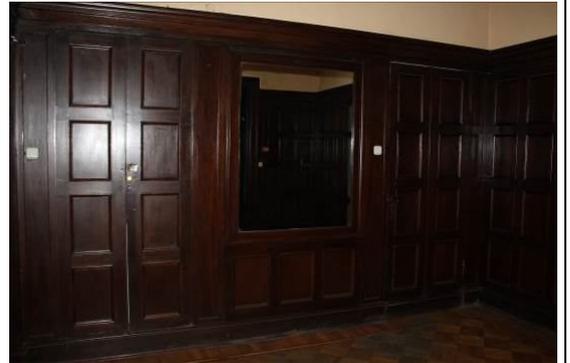
стены на три четверти высоты облицованы деревянными дубовыми филенчатыми панелями, профилированный венчающий карниз;

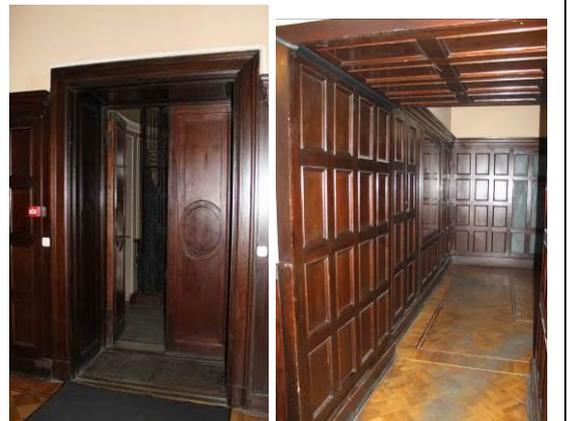
оформление входного проема на парадную лестницу Л-2 и в помещении 16-Н(8): деревянный профилированный наличник, откосы оформлены деревянными филенчатыми панелями;

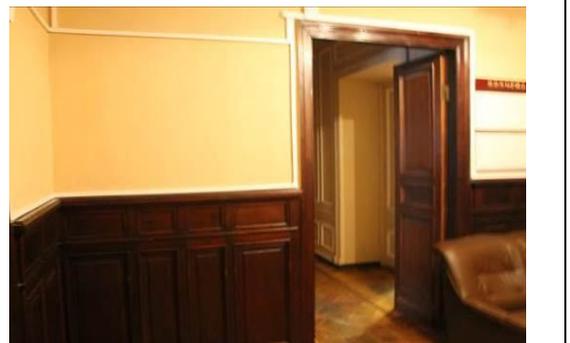
помещение 16-Н(8): нижние части стен облицованы деревянными дубовыми филенчатыми панелями, профилированный венчающий карниз;

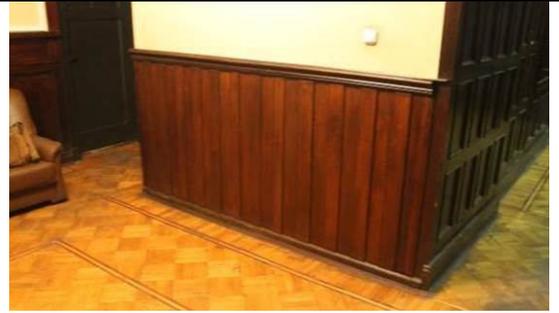
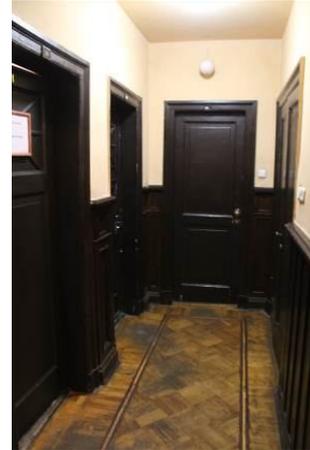
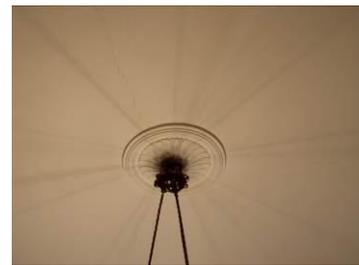
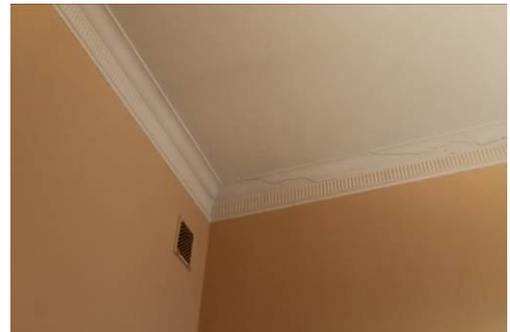
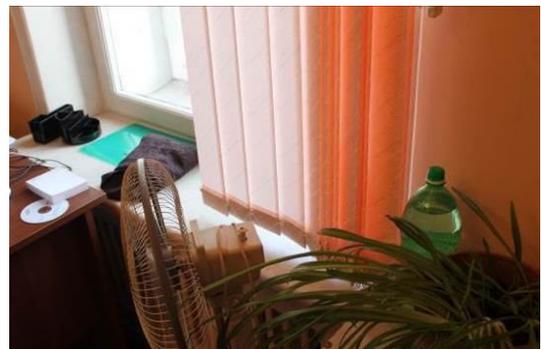
оформление входных проемов в помещения 16-Н (3,5,6,7,11) – деревянный профилированный наличник;
 деревянное одностворчатое глухое дверное заполнение (пять), створка на две прямоугольные филенки;

помещение 16-Н(6): оформление потолка: по центру – лепная розетка, по периметру потолка – профилированная тяга;
 в верхних частях стен – профилированный карниз с желобчатым поясом;

оформление оконного проема – штукатурный профилированный наличник;
 прямоугольная подоконная доска светлого мрамора;

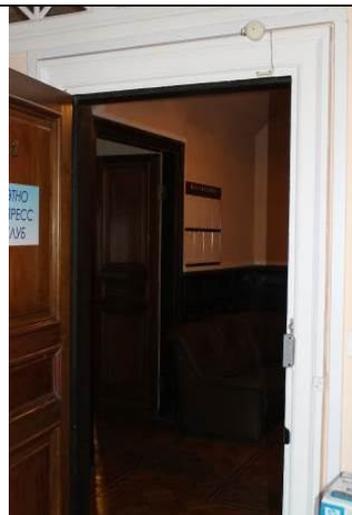
оформление дверного проема –
деревянный профилированный
наличник;
деревянное одностворчатое глухое
дверное заполнение, створка на три
прямоугольные филенки;

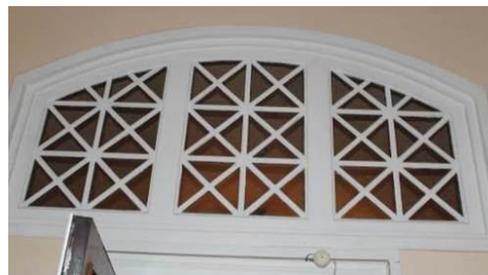
над дверным проемом - фрамуга с
лучковым завершением: в деревянном
профилированном обрамлении,
трехчастная, с мелкой расстекловкой;

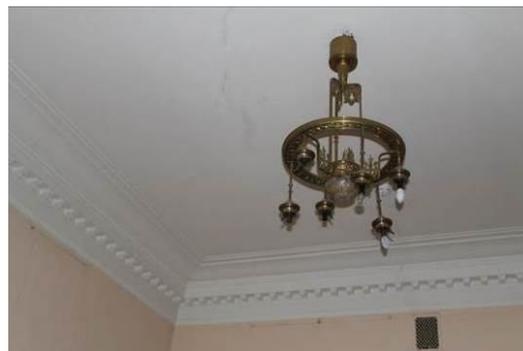
помещение 16-Н(10): оформление
потолка: профилированная тяга по
периметру;
в верхних частях стен антаблемент:
профилированный карниз с поясом
модульонов и поясом растительного
орнамента, гладкий фриз,
профилированный архитрав;

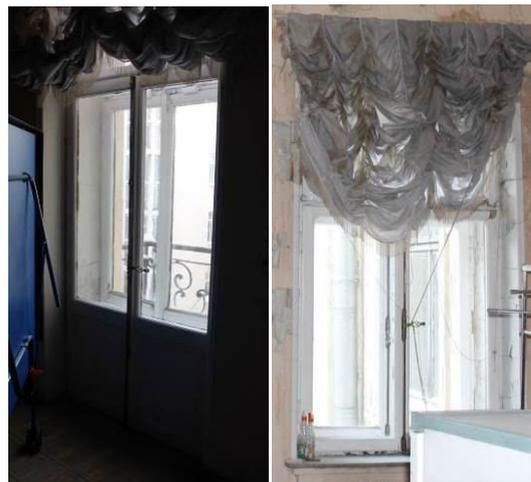
оформление проема балконной двери и
оконного проема – штукатурные
профилированные наличники;
двустворчатое, полусветлое заполнение,
каждая створка на одну прямоугольную
филенку;

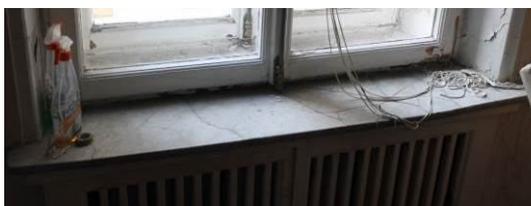
латунная оконная фурнитура
(шпингалеты с фигурными ручками);

прямоугольная подоконная доска белого
мрамора;

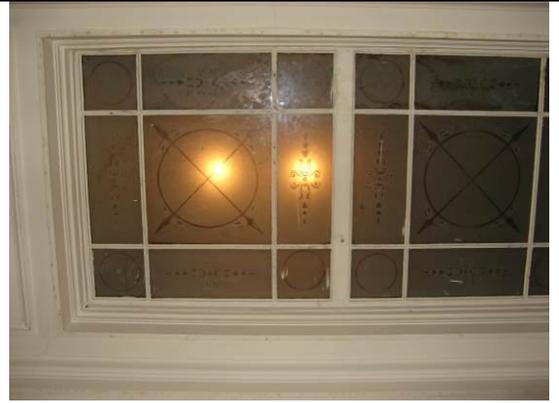
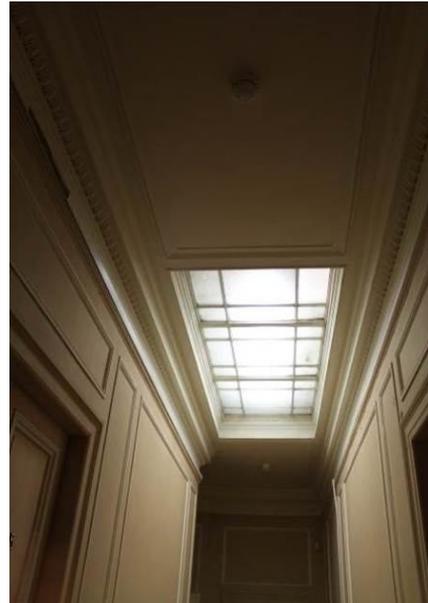
помещение 16-Н(11) (Г-образный коридор): оформление потолка: по центру – плоский световой фонарь (деревянный каркас, мелкая расстекловка с изображениями гирлянд, пересекающихся жезлов и кругов), оформление – профилированная рама; прямоугольные филенки по сторонам светового фонаря;

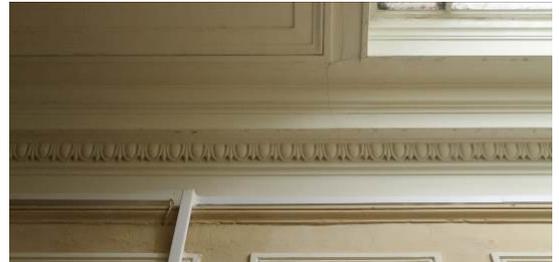
в верхних частях стен – антаблемент: профилированный карниз с поясом иоников, гладкий фриз, профилированный архитрав;

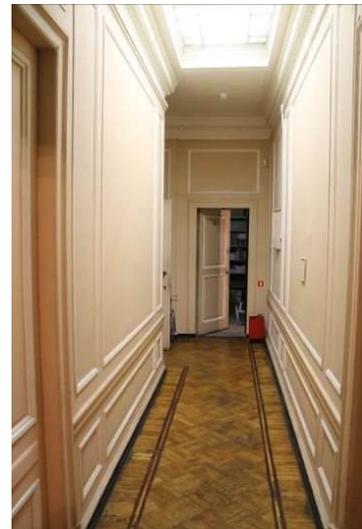
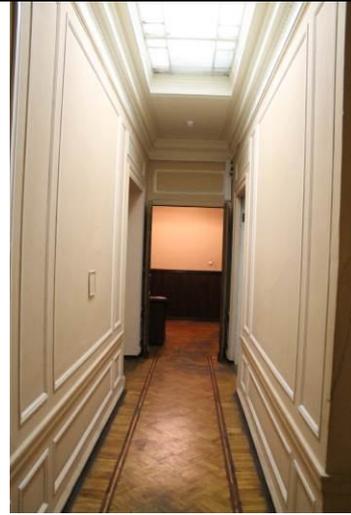
стены оформлены прямоугольными филенками; оформление входных проемов в помещения 16-Н (10,12,18) – деревянные профилированные наличники;

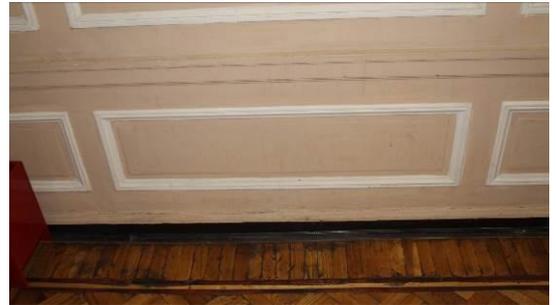
в нижних частях стен профилированная тяга по периметру стены и пояс прямоугольных филенок;

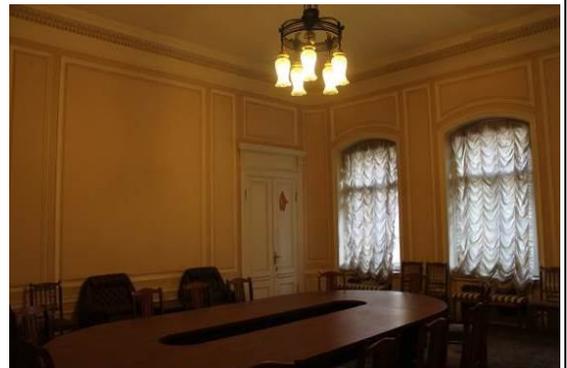
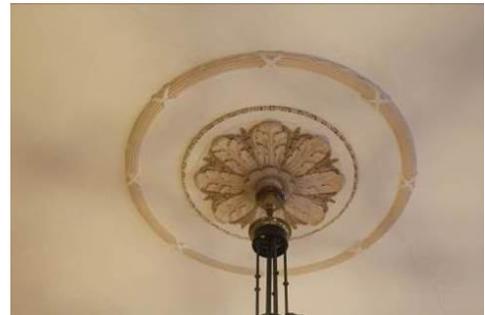
помещение 16-Н(12): оформление потолка: по центру – лепная розетка, декорированная акантовыми листьями с поясами «бус»; профилированная тяга - по периметру потолка;

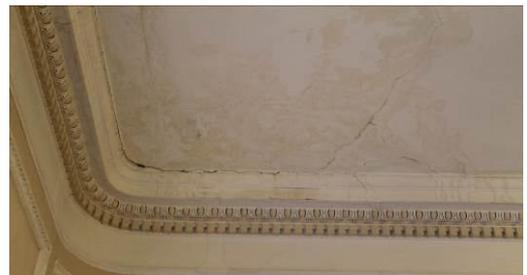
в верхних частях стен – антаблемент: профилированный карниз с поясом иоников и поясом «сухариков», гладкий фриз, профилированный архитрав;

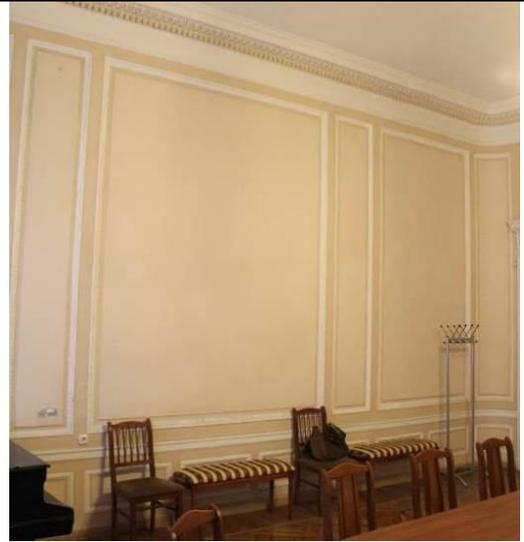
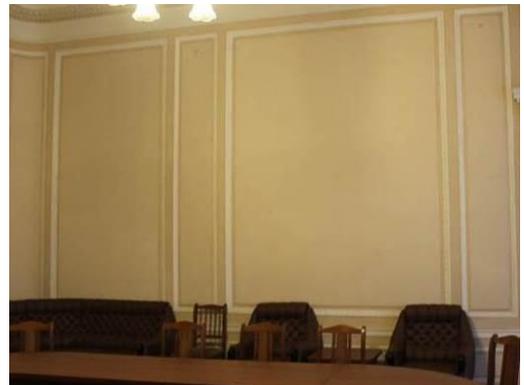
стены оформлены прямоугольными филенками, обрамленными лепными поясами растительного орнамента; в нижних частях стен – профилированная тяга и пояс прямоугольных филенок;

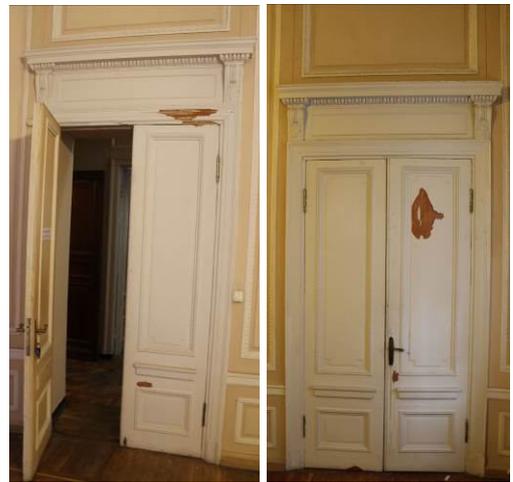
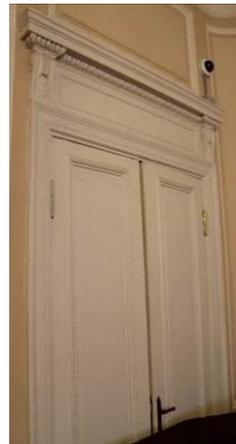
оформление дверных проемов (в помещения 16-Н (11,13) – прямоугольные филенки, обрамленные лепными поясами растительного орнамента над проемами, прямые сандрики на фигурных орнаментированных кронштейнах с прямоугольной филенкой между ними, пояса иоников, деревянные профилированные наличники; деревянные двустворчатые глухие дверные заполнения (три), каждая створка на две прямоугольные филенки, обрамленные поясами растительного орнамента и с профилированной тягой;

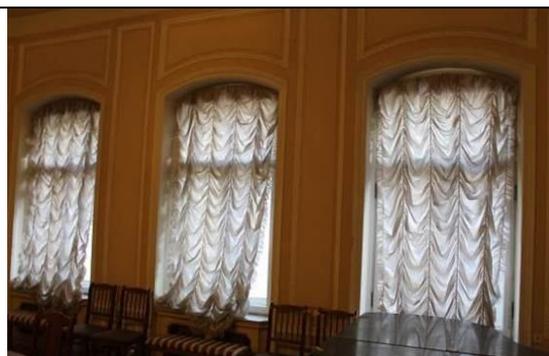
оформление оконных проемов – фигурные филенки над проемами, штукатурные профилированные наличники, откосы оформлены прямоугольными филенками; латунная фурнитура (шпингалеты с фигурными ручками);

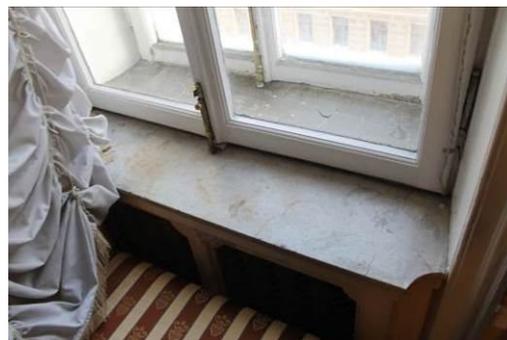
фигурные подоконные доски (три) белого мрамора; под окнами латунные калориферные решетки (три) в деревянных фигурных рамах;

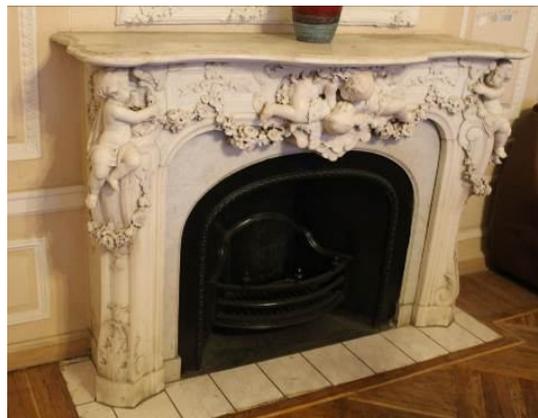
одноярусный средистенный камин белого мрамора; боковины в виде уплощенных консолей, декорированных акантовыми листьями и резными цветочными гирляндами, с волютообразной нижней частью и фигурами путти наверху, фриз декорирован фигурными филенками, цветочными гирляндами, перевитыми лентами, в центре фриза два играющих путти; полка камина криволинейных очертаний, профилированная; портал - обшивка топочного отверстия - чугун, литье, окраска; таган – чугун, литье, окраска; время – нач. XX в.; притопочная плита из белого мрамора;

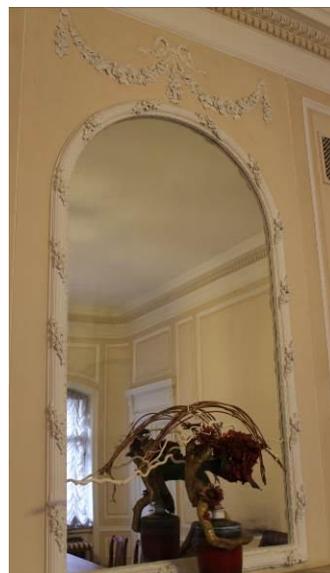
над камином - зеркало в штукатурной профилированной орнаментированной раме с полуциркульным завершением, над зеркалом лепная композиция из гирлянд, перевитых лентами;

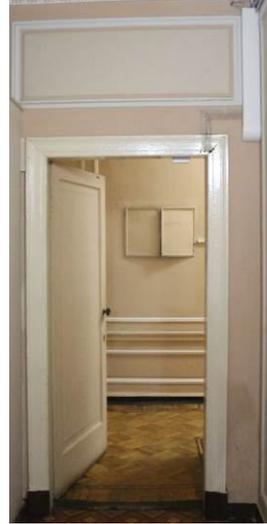
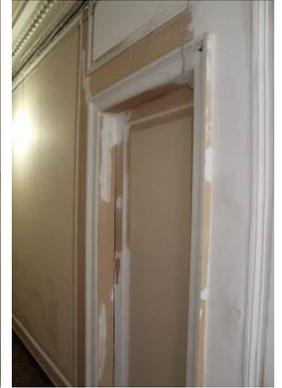
оформление входных проемов (в помещения 16-Н(10,11)): прямоугольные филенки над проемами, деревянные профилированные наличники;

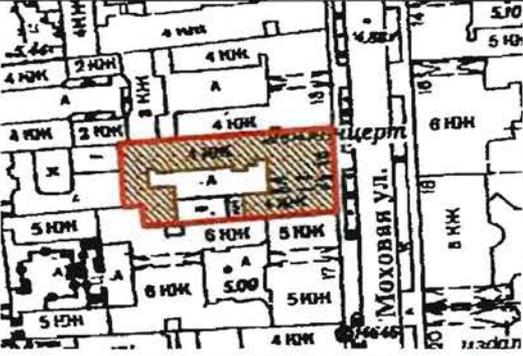
№ пп	Видовая принадлежность предмета охраны	Предмет охраны	Фотофиксация
1	2	3	4
1.	Объемно-пространственное и планировочное решение территории:	местоположение и градостроительные характеристики здания, его роль в композиционно-планировочной структуре квартала и в панораме застройки Моховой улицы;

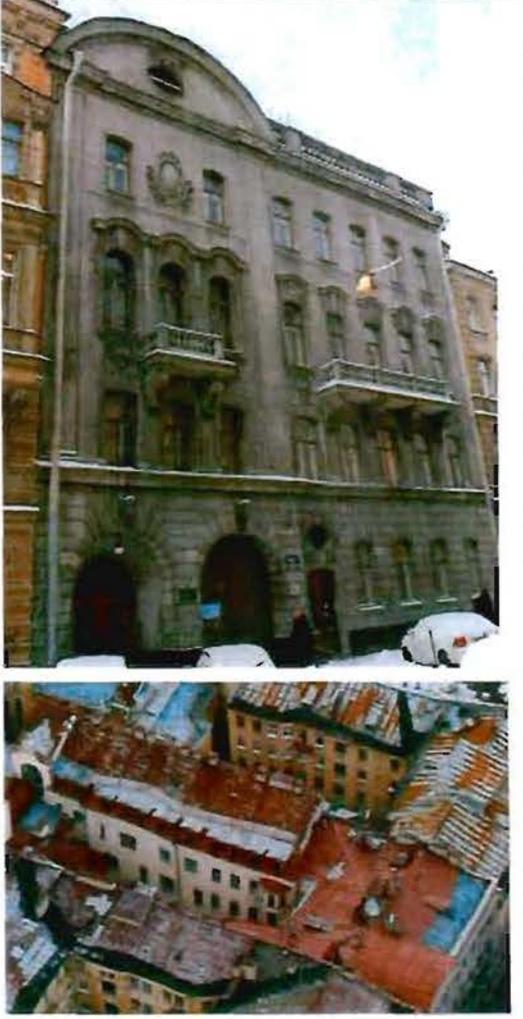
2.	Объемно-пространственное решение:	габариты четырехэтажного на подвалах здания, сложного в плане, образующего с дворовым флигелем один внутренний двор и выходящего фасадами на Моховую улицу; конфигурация и габариты крыш, включая высотные отметки коньков и карнизов;

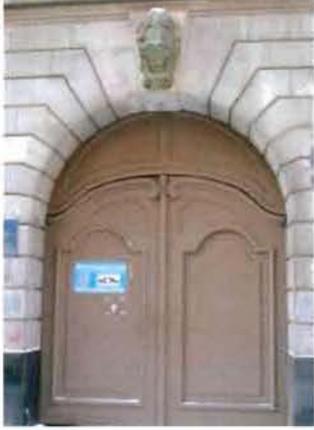
<p>воротный проезд – историческое местоположение, конфигурация (с полуциркульным завершением), габариты;</p>

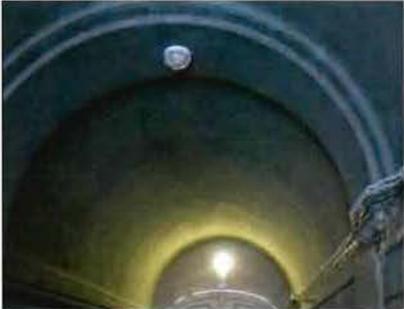
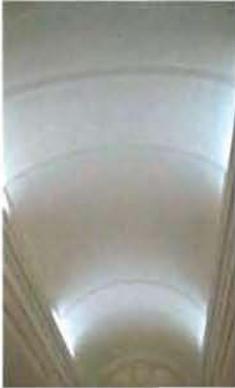
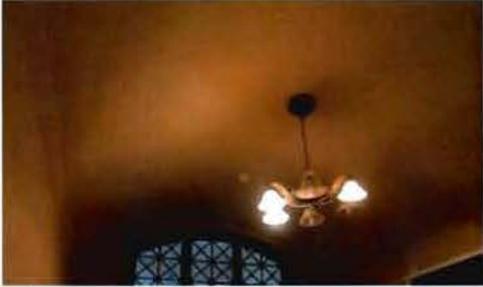
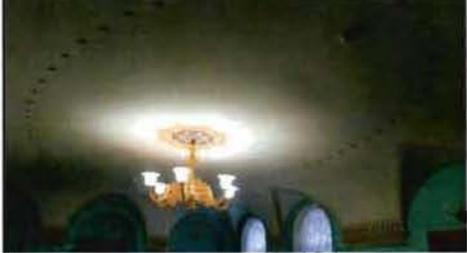
3.	<p>Конструктивная система:</p>	<p>исторические наружные и внутренние капитальные стены, их местоположение, материал (кирпич);</p> <p>междуэтажные перекрытия – местоположение;</p> <p>коробовые своды воротного проезда, вестибюля в центральной части здания (помещение 7-Н(2)) и помещения 16-Н(8);</p> <p>зеркальный с распалубками свод в помещении 8-Н(7);</p>

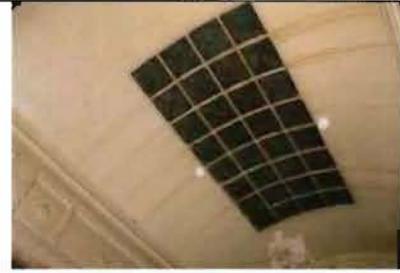
коробовый свод с прямоугольным световым фонарем (деревянный каркас, мелкая расстекловка) по центру в помещении 16-Н(13);

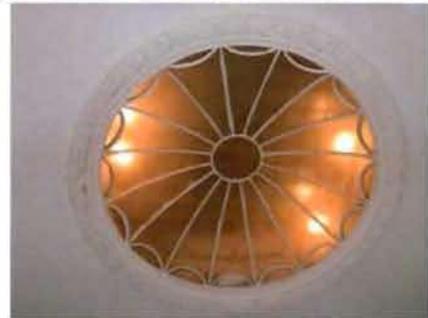
световой фонарь (деревянный каркас, мелкая расстекловка), имитирующий купольный свод – в помещении 9-Н(1);

Основные дефекты светового фонаря:

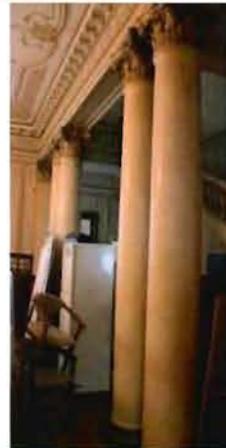
четыре мраморные колонны коринфского ордера с золочеными капителями - в помещении 9-Н(7);

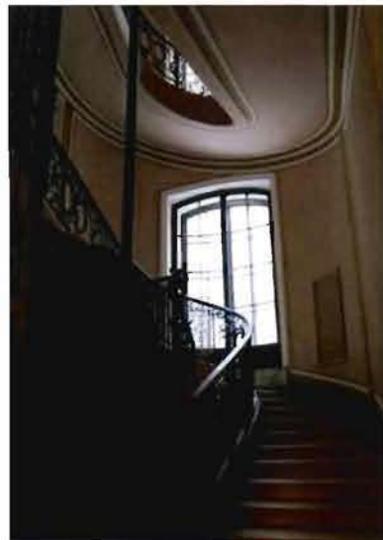
двухмаршевая винтообразная межэтажная парадная лестница (Л-2), – со ступенями, облицованными светлым мрамором, кованым ограждением черного металла (рисунок – вертикальные стойки, между ними - композиции из рокайлей и волют с акантовыми листьями по сторонам) и с деревянными профилированными поручнями, на косоурах;

профиль ступеней (с валиком);

латунные кольца для ковродержателей; покрытие полов лестничных площадок – белый и серый мрамор;

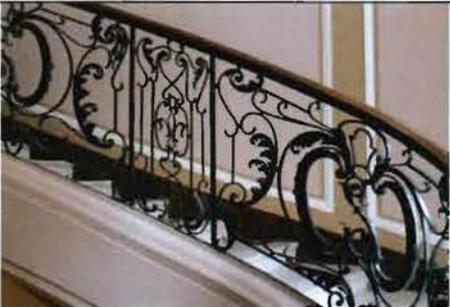
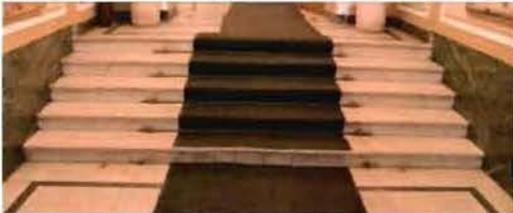
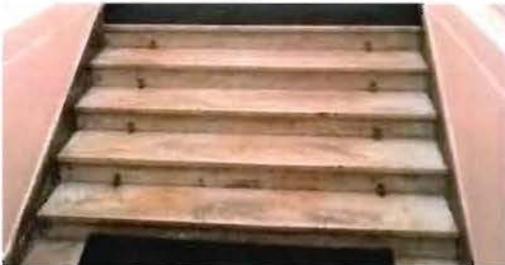
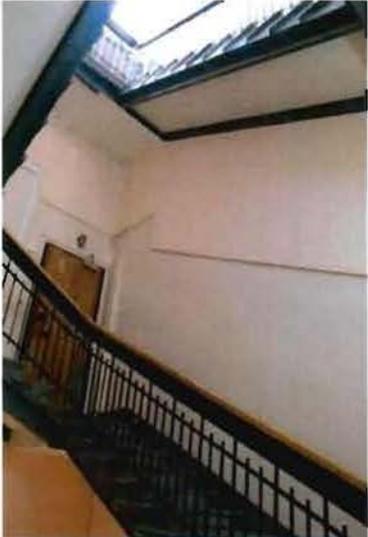
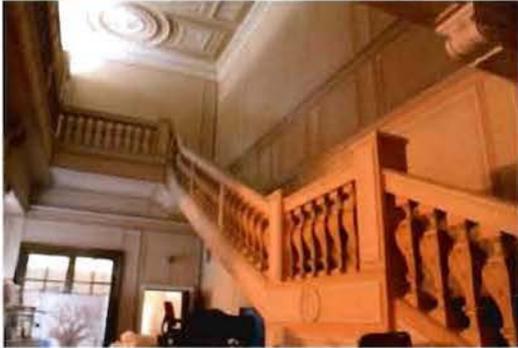
<p>одномаршевая межстенная лестница в вестибюле парадной лестницы – с мраморными ступенями, латунными кольцами и ковродержателями;</p> <p>профиль ступеней (с валиком);</p> <p>одномаршевая межстенная лестница в вестибюле в центральной части (помещение 7-Н(2)) – с мраморными ступенями, латунными кольцами для ковродержателей;</p> <p>профиль ступеней (с валиком);</p> <p>трехмаршевая межэтажная лестница (Л-1) – с известняковыми ступенями, металлическим ограждением, с деревянными профилированными поручнями, на косоурах;</p> <p>покрытие полов лестничных площадок – керамическая метлахская плитка;</p> <p>профиль ступеней (с валиком);</p> <p>двухмаршевая межэтажная лестница (Л-3), ведущая из помещения 9-Н(7) в помещение 16-Н(33) - с деревянными ступенями, балюстрадным ограждением (с прямоугольными филленчатыми тумбами и фигурными орнаментированными столбами), профилированными поручнями, декорированными поясом иоников, на косоурах;</p> <p>покрытие полов лестничных площадок – дерево;</p> <p>профиль ступеней (с валиком);</p>

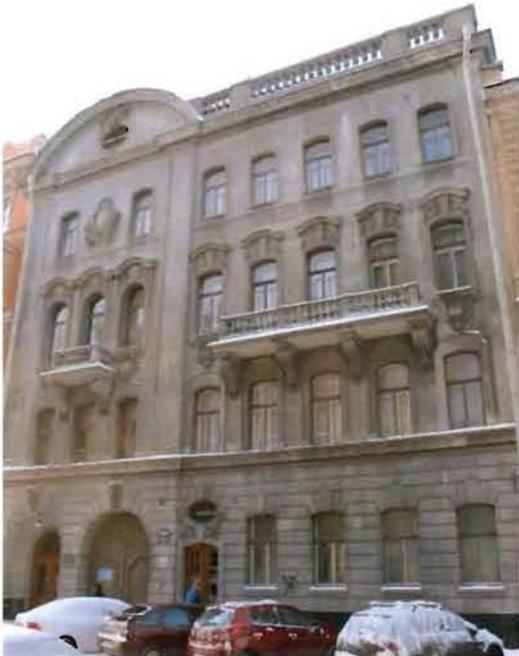
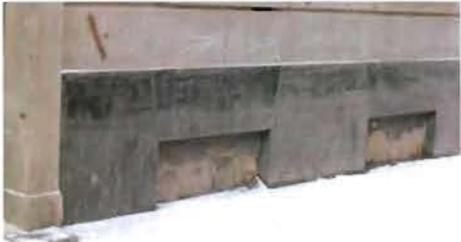
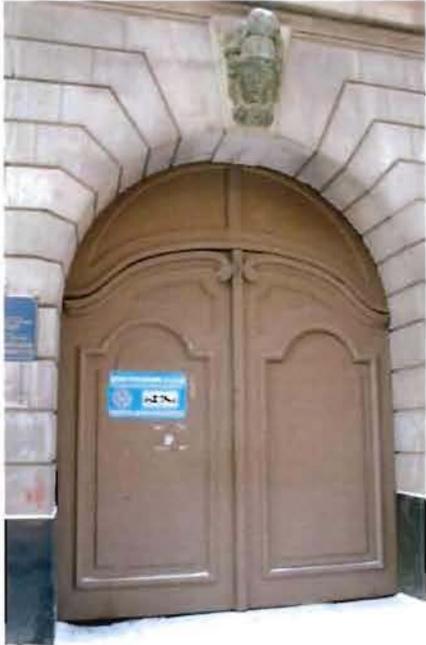
5.	Архитектурно-художественное решение фасадов:	<p>лицевой фасад, его историческое архитектурно-художественное решение в формах эклектики, выполненное по проекту Л.Л. Хойновского 1912 года;</p> <p>цоколь, облицованный анортозитом;</p> <p>характер отделки фасадов: декоративная штукатурка (прямоугольный руст – 1-й этаж, уплощенный руст – 2-4-й этажи и аттиковый объем);</p> <p>оформление воротного проезда – веерная рустовка, замковый камень с маскароном (женская голова в шлеме с плюмажем); двустворчатое деревянное глухое воротное заполнение – каждая створка завершена профилированной тягой с волнитообразными завитками, и декорирована двумя фигурными филенками;</p> <p>полуциркулярная деревянная фрамуга с двумя фигурными филенками;</p>

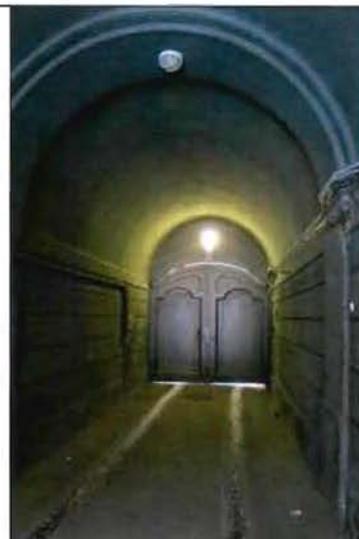
арки сводов воротного проезда оформлены профилями;
 профилированный карниз в верхних частях стен;
 стены оформлены полосовым рустом;

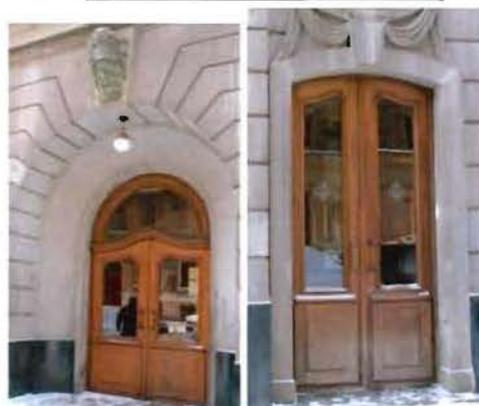
оформление дверных проемов – веерный руст, замковый камень с маскароном (женская голова в шлеме с плюмажем), профилированный наличник с замковым камнем;

двустворчатые полусветлые деревянные дверные заполнения входных проемов (два), каждая створка на одну прямоугольную и на одну фигурную филенки;
 фрамуга с полуциркульным завершением;
 латунная фурнитура дверных заполнений;

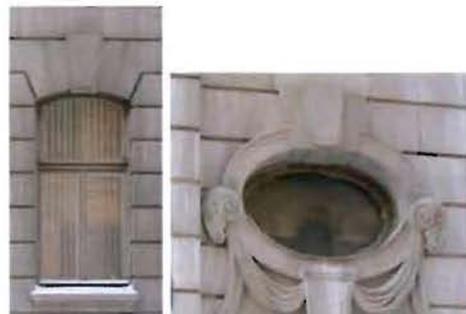
исторические оконные проемы 1-4-го этажей (в т.ч. балконные двери) – местоположение, конфигурация (полуциркульные, с лучковым завершением, овальные), оформление (веерная рустовка, замковые камни, профилированные фигурные наличники, лепные композиции из раковин с волнитообразными завитками, листьями аканта и драпировками), габариты;
