**по результатам государственной историко-культурной экспертизы
проектной документации на проведение работ по сохранению объекта культурного
наследия регионального значения «Особняк Штифтер»¹,
расположенного по адресу: Санкт-Петербург, ул. Моховая, д.15, лит.А:
«Научно-проектная документация на выполнение работ по реставрации и ремонту
помещений вестибюля, парадной лестницы, парадных интерьеров 2,3 и 4 этажа,
кроме интерьеров Колонного зала объекта культурного наследия регионального
значения «Особняк Штифтер», (Санкт-Петербург, ул. Моховая, д.15, лит.А)»,
выполненной ООО «СПбПроектРеставрация» в 2020 г.
(Шифр: ПД-20000024-20)**

¹ Наименование согласно Распоряжения Мэра Санкт-Петербурга от 30.01.1992 г. № 108-р: «Особняк Штифтер. Время постройки и автор не установлены. 1912 г. Арх.Л.Л.Хойновский. Изменение отделки, постройка дворовых флигелей». Моховая ул.,15

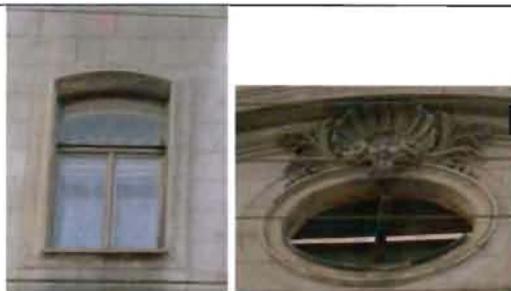
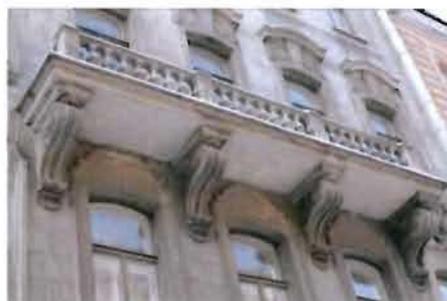
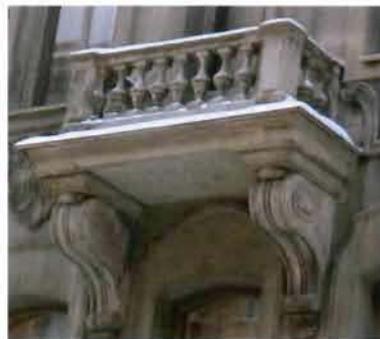
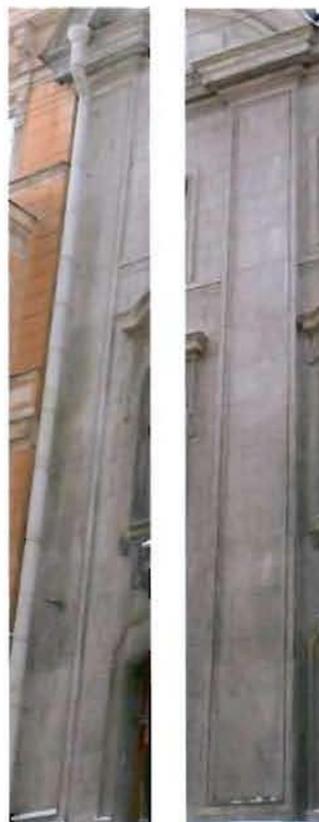
два прямоугольных балкона в уровне 3-го этажа на фигурных орнаментированных кронштейнах (один балкон на четырех, второй на двух) с балюстрадными ограждениями (фигурные столбики, прямоугольные опорные тумбы, профилированные поручни);

филенчатые пилястры тосканского ордера в уровне 2-4-го этажей;

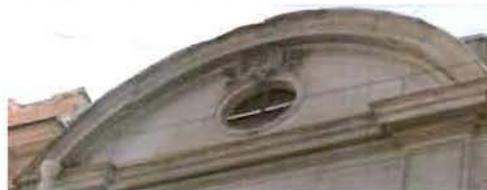
лучковый раскрепованный профилированный фронтон над южной частью фасада;

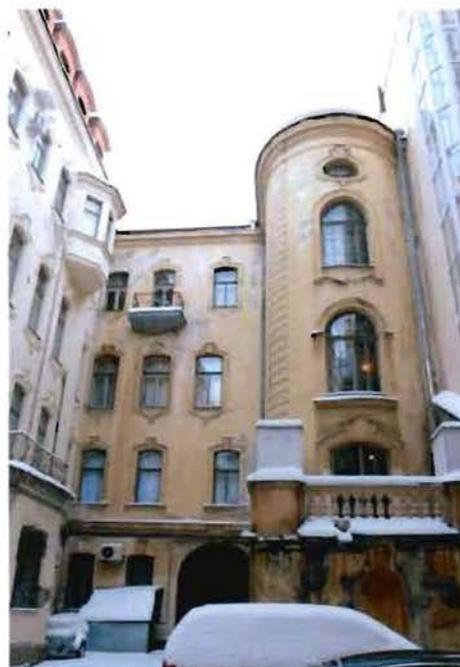
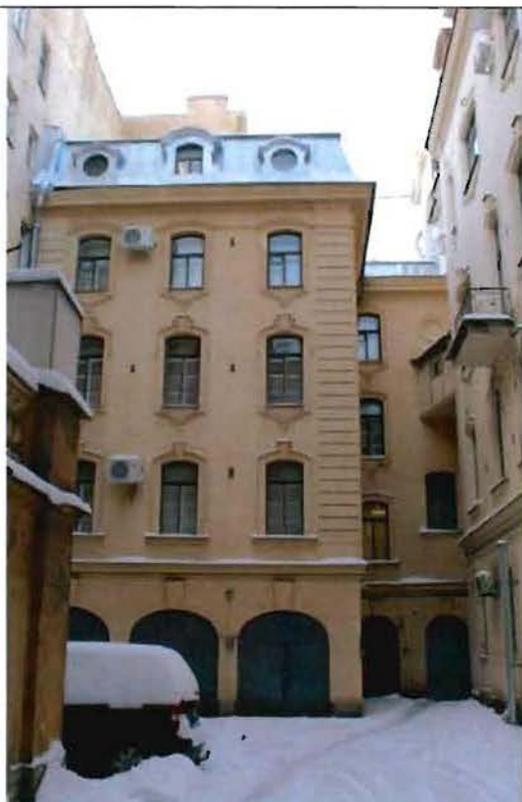
архитектурно-художественное решение дворовых фасадов;
цоколь, облицованный известняковой скобой;
материал и характер отделки фасадов - окрашенная штукатурка;

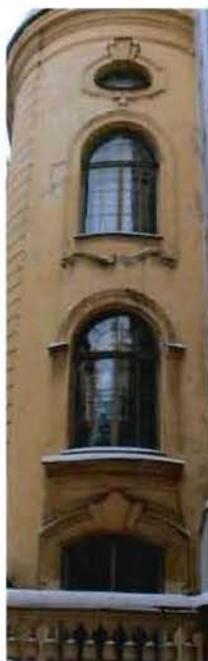
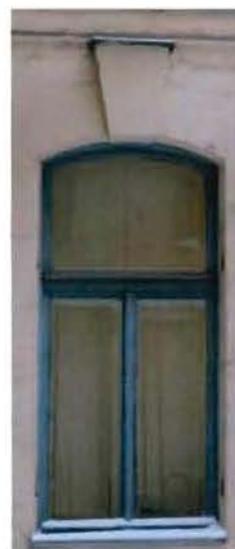
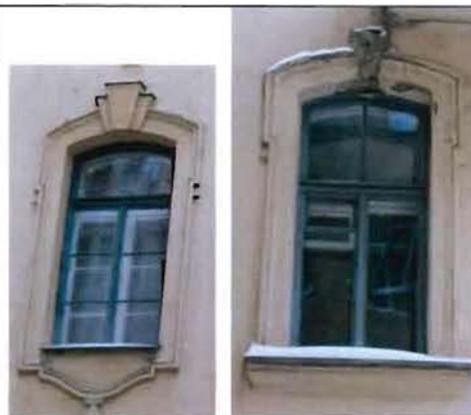
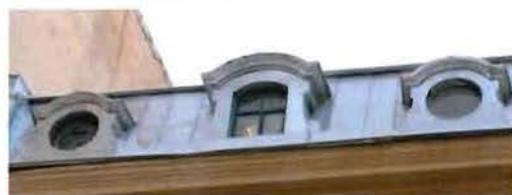
исторические оконные проемы цокольного и 1-4-го и мансардного этажей – местоположение, конфигурация (прямоугольные, с лучковым завершением, с полуциркульным завершением, круглые, овальные), оформление (замковые камни, фигурные профилированные наличники с «ушками» и трёхчастными замковыми камнями, профилированные подоконные блоки), габариты;

заполнения оконных проемов – исторические рисунок, материал (дерево), цвет;

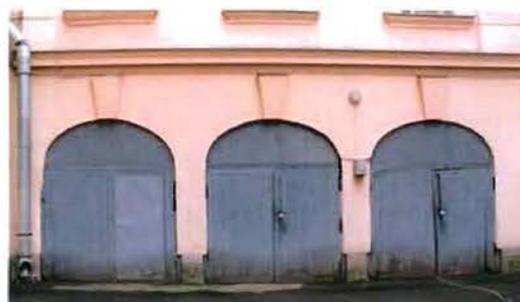
полуциркульные арочные проемы
первого этажа, оформление – замковые
камни;

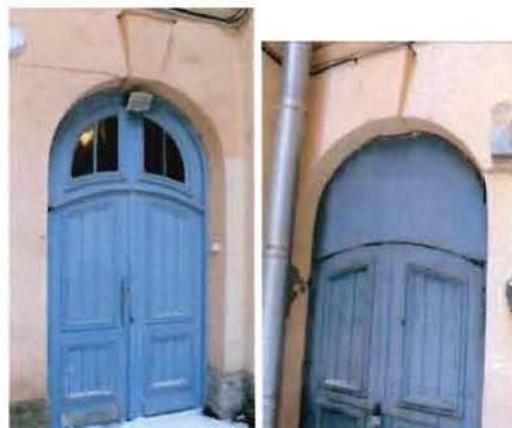
полуциркульные входные проемы в
западной части дворового корпуса,
оформление – замковые камни;

двустворчатое глухое дверное
заполнение (два), каждая створка на две
прямоугольных филенки;
полуциркульная фрамуга с двумя
прямоугольными филенками;

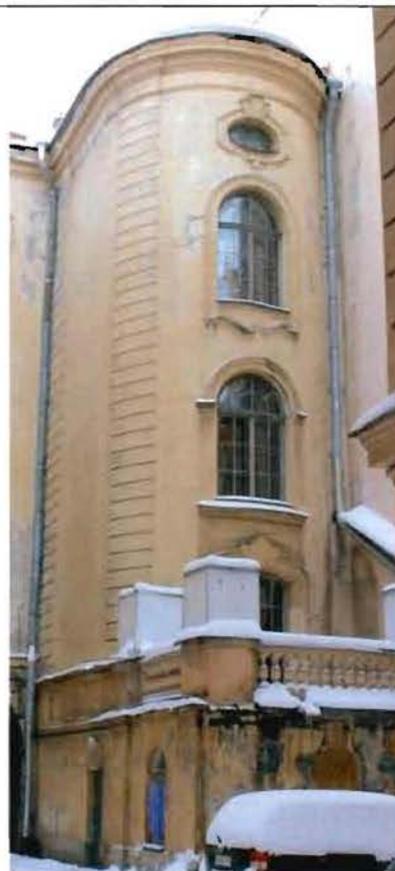
полуциркульный лестничный ризалит, оформление - рустованные лопатки, профилированные тяги в основании и в верхних частях стен, гладкий фриз; в уровне первого этажа прямоугольный ризалит, завершенный террасой с балюстрадным ограждением (гладкие опорные стойки, прямоугольные тумбы с вазами (в настоящее время закрыты футлярами), профилированные поручни), оформление - углы с лопатками, полуциркульная ниша с замковым камнем, венчающий профилированный карниз;

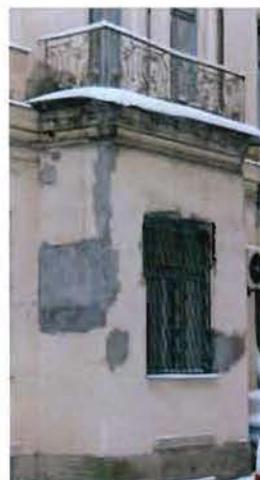
прямоугольный ризалит в уровне первого этажа, завершен балконом с металлическим ограждением (рисунок - вертикальные стойки, волнотобразные завитки, рокайли);

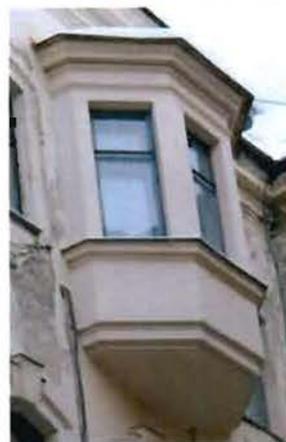
пятигранный эркер в уровне 4-го этажа, оформление - профилированные тяги, венчающий профилированный карниз;

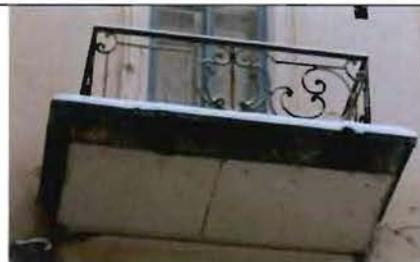
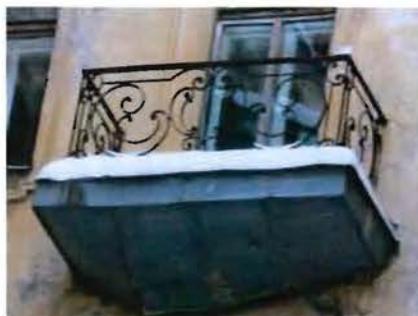
прямоугольные балконы в уровне 3-го и 4-го этажей с металлическим ограждением (рисунок – вертикальный стойки, волнообразные завитки, рокайли);

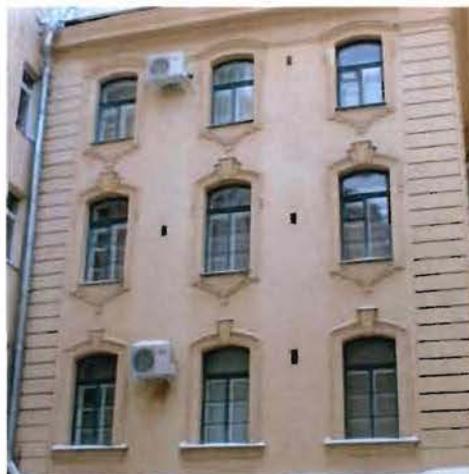
фасады западной части дворового корпуса оформлены рустованными лопатками;

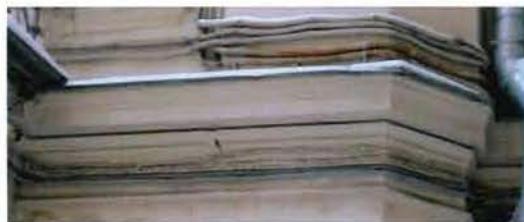
исторический профиль межэтажных карнизов и тяг;

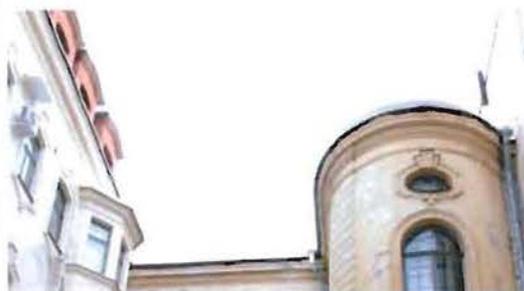
венчающий профилированный карниз;

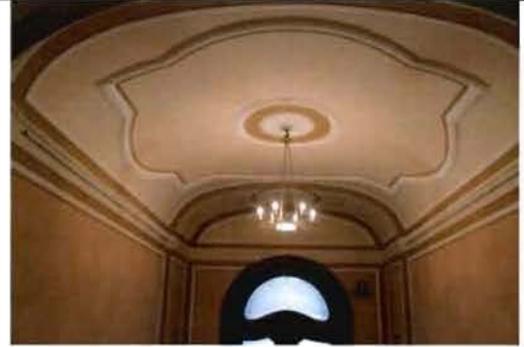
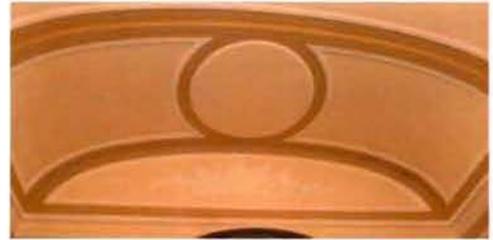
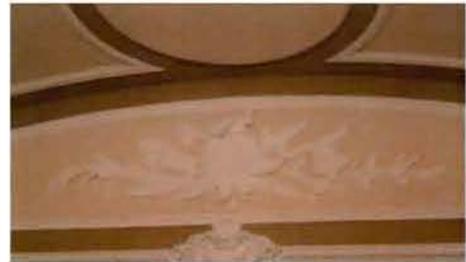
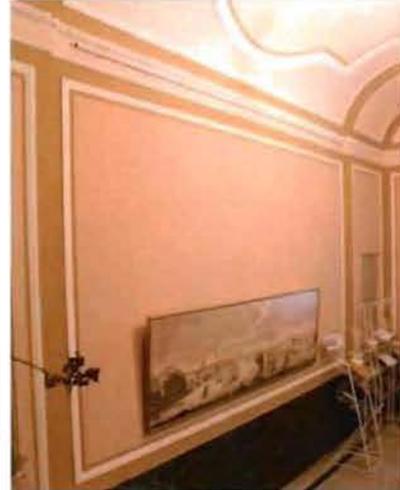
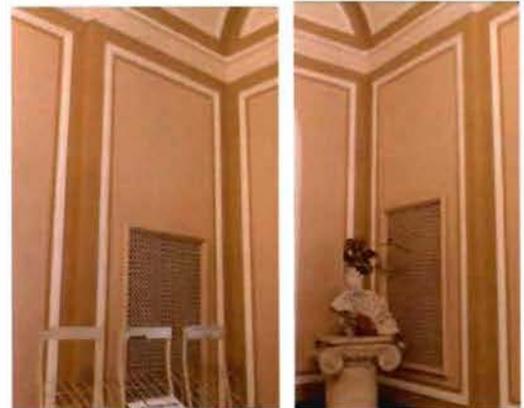
вестибюль состоит из двух помещений – прямоугольного Л-2 (II) и восьмиугольного Л-2 (III);
 оформление потолка прямоугольной части: по центру - лепная розетка с расходящимися по сторонам листьями в обрамлении лаврового венка, перевитого лентами;
 фигурная филенка, по периметру потолка – профилированная тяга;

в тимпанах над входными проемами лепные композиции – арматура, по сторонам – оливковые ветви;

в верхних частях стен – профилированный карниз с поясом иоников, оформление стен – прямоугольный филенки;

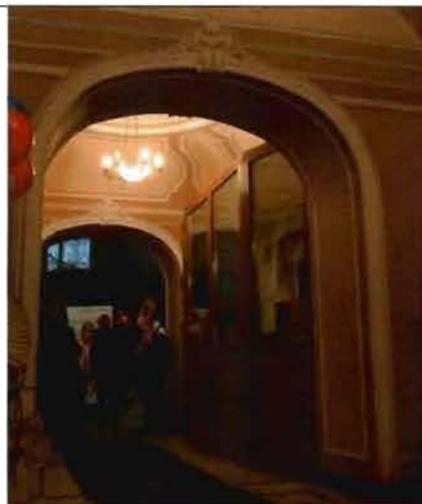
оформление входного проема в восьмиугольную часть вестибюля: профилированный архивольт с лепным замковым камнем в виде картуша со стилизованной раковиной и цветочными гирляндами по сторонам; свод проема оформлен прямоугольной филенкой;

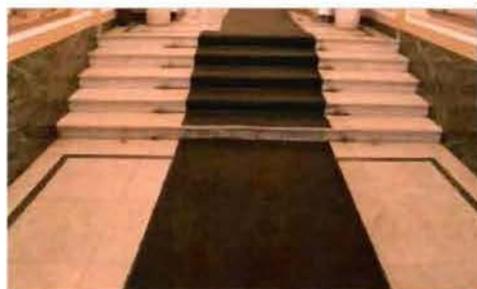
нижние части стен облицованы серпентинитом; покрытие пола – белый мрамор с темной окантовкой;

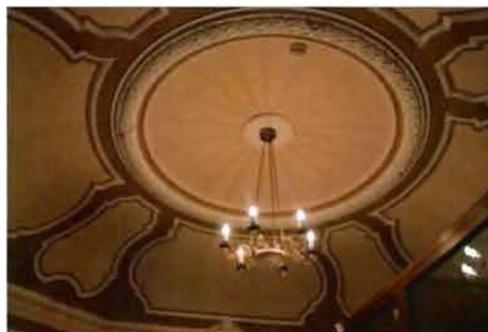
оформление потолка восьмиугольной части вестибюля: лепная розетка по центру, лепной венок из лавровых листьев, перевитых лентой; по сторонам от венка – фигурные филенки;

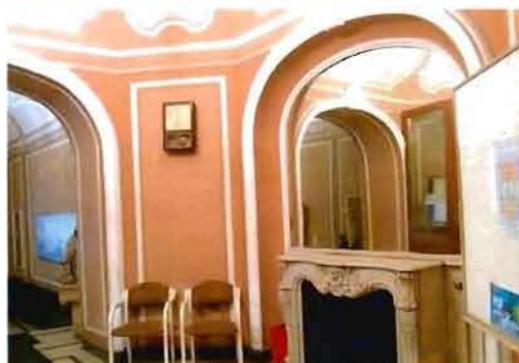
в верхних частях стен профилированный карниз с поясом иоников; профилированный архитрав;

в стенах помещения - полуциркульные ниши с профилированными архивольтами и лепным замковыми камнями в виде картуша со стилизованной раковиной и цветочными гирляндами по сторонам;

стены оформлены прямоугольными филёнками;

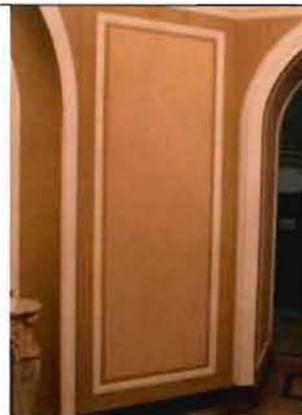
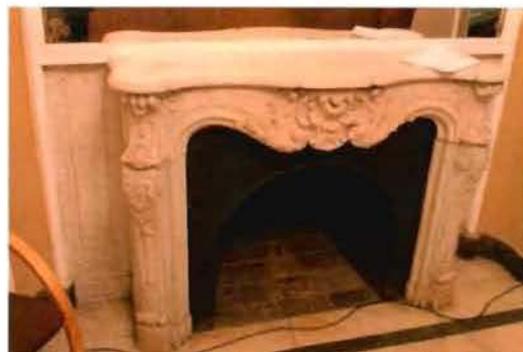
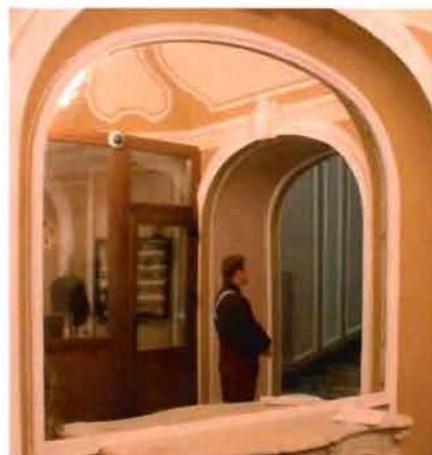
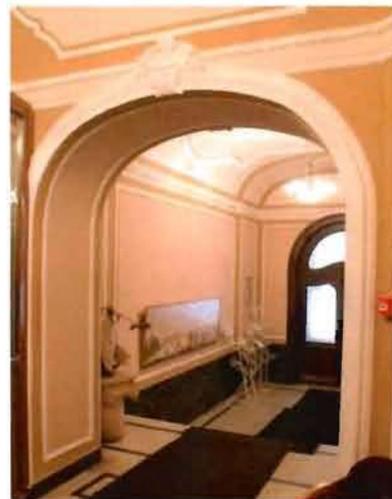
одноярусный средистенный камин белого мрамора;
 по бокам - стилизованные фигурные кронштейны, декорированные висячими цветочными гирляндами и резными акантовыми листьями (снизу);
 под полкой - филенки, по центру - резная композиция из акантовых листьев и воллютообразных завитков;
 профилированная фигурная полка;
 портал - обшивка топочного отверстия - чугун, литье, окраска оформление - профилированная тяга;
 таган - чугун, литье, окраска;
 время - нач. XX в.;

по сторонам от камина мраморные панели с фигурными филенками;

над камином - зеркало в штукатурной профилированной раме;

оформление входных проемов в прямоугольную часть вестибюля и на парадную лестницу: штукатурный профилированный наличник с лепным замковым камнем в виде картуша со стилизованной раковиной и цветочными гирляндами по сторонам;
 свод проема оформлен прямоугольной филенкой;

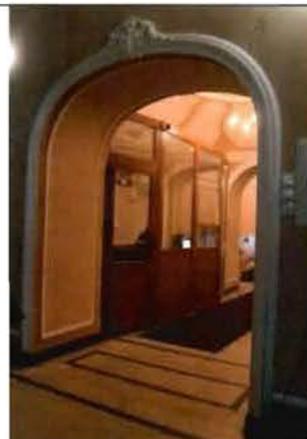
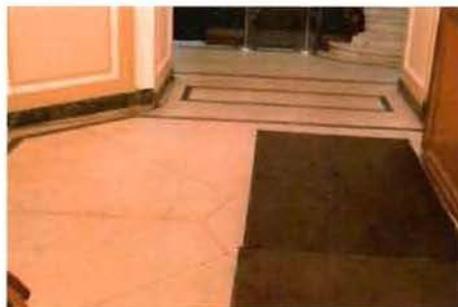
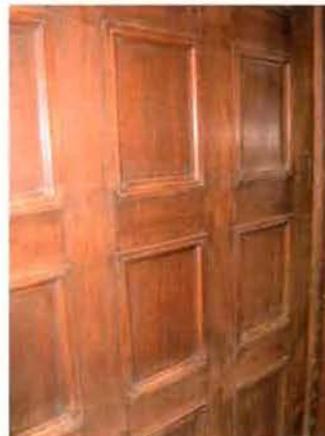
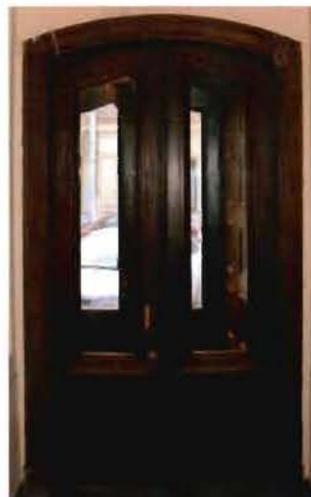
бордюр облицован серпентинитом;
покрытие пола – белый мрамор с темной
окантовкой;

тамбур вестибюля в центральной части
здания (7-Н(1)), оформление -
деревянные филенчатые панели потолка
и стен;

оформление входного проема -
деревянный профилированный
наличник;
двухстворчатое деревянное полусветлое
дверное заполнение входного проема из
тамбура в вестибюль, каждая створка на
одну прямоугольную и одну фигурную
филенки;

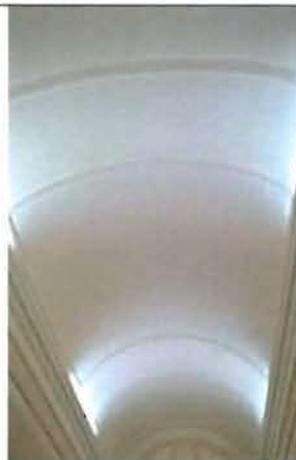
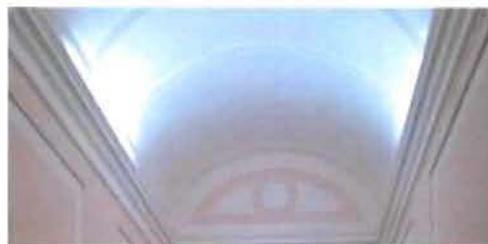
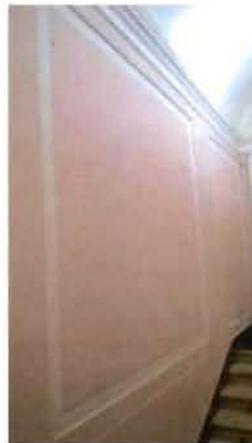
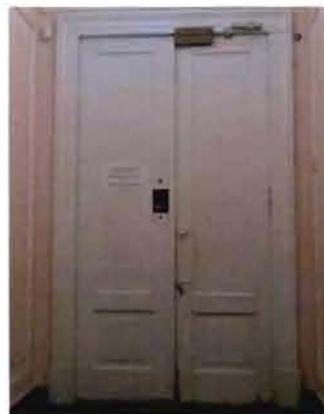
вестибюль в центральной части здания (помещение 7-Н (2)), оформление свода – прямоугольные филенки;

в верхних частях стен – профилированный карниз;
в тимпане свода – филенка с полуциркульным завершением, внутри которой две фигурные филенки с круглой филёнкой по центру;
над входным проемом овальное окно, оформленное штукатурным профилированным наличником;

оформление стен вестибюля – прямоугольные филенки;

входной проем в помещение 7-Н(3) оформлен профилированным наличником;
деревянное двустворчатое глухое дверное заполнение, каждая створка на две прямоугольные филенки;

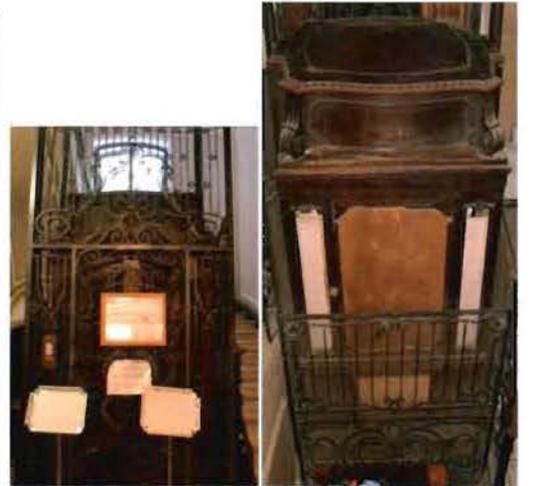
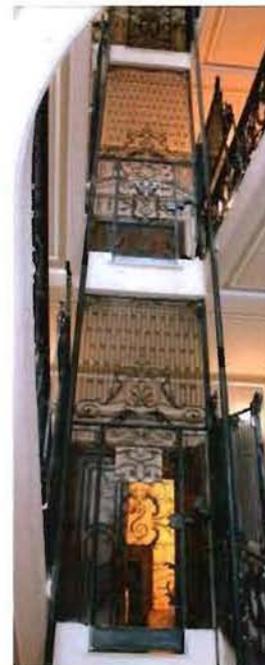
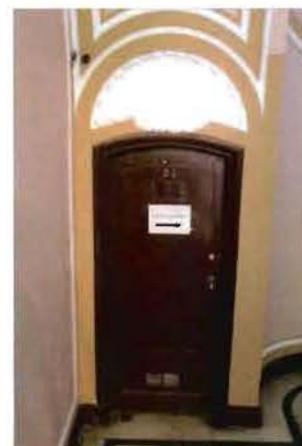
бордюр выполнен из серпентинита;
покрытие пола вестибюля – белый мрамор с темной окантовкой;

оформление парадной лестницы (Л-2):
деревянная (дуб) кабина лифта –
прямоугольная, с двустворчатым
полусветлыми дверным заполнением,
каждая створка на две фигурные
филенки;
цокольная часть кабины оформлена
прямоугольными филенками;
верхняя часть скруглённая, с волютами
по углам и филенками между ними,
венчающий карниз с поясом иоников;

кованое ограждение шахты лифта,
рисунок – вертикальные стойки с
розетками между ними, акантовые
листья, волютообразные завитки;
двери на этажах одностворчатые,
ажурные, рисунок – по центру S-
образный вензель, вокруг
волютообразные завитки,
переплетающиеся друг с другом и листья
аканта;

оформление дверного проема в
помещение под лестницей (Л-2(Х)):
полуциркулярная филенка, внутри лепная
раковина, деревянный профилированный
наличник;
деревянное одностворчатое дверное
заполнение, на две прямоугольные
филенки;
полуциркулярная ниша, оформленная
прямоугольной филенкой;
покрытие пола под лестницей – белый
мрамор с темной окантовкой;

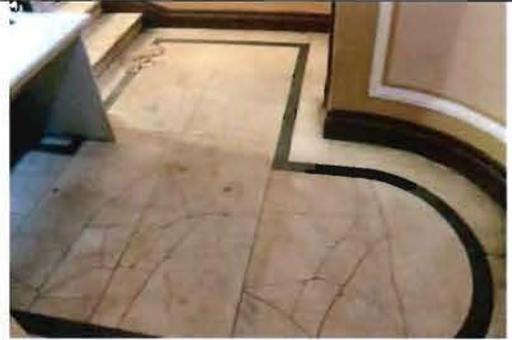
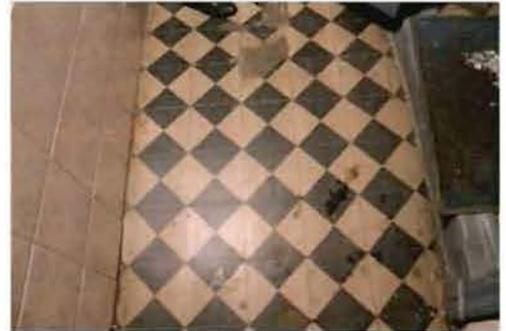
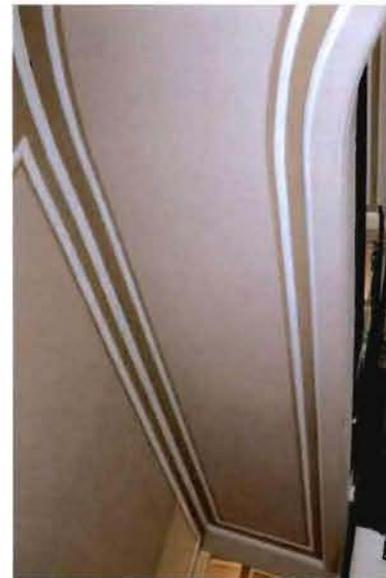
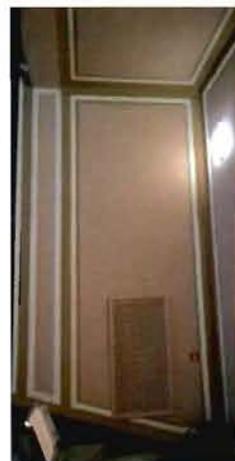
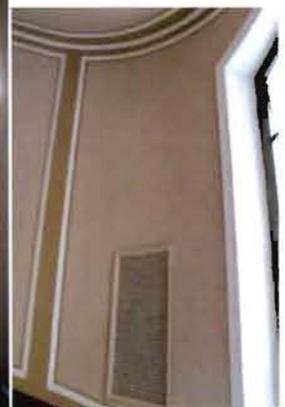
покрытие пола помещения под лестницей Л-2 (IX) - керамическая метлахская плитка, геометрический рисунок;

поля подшивки маршей, потолки лестничных площадок и стены парадной лестницы оформлены прямоугольными филенками;

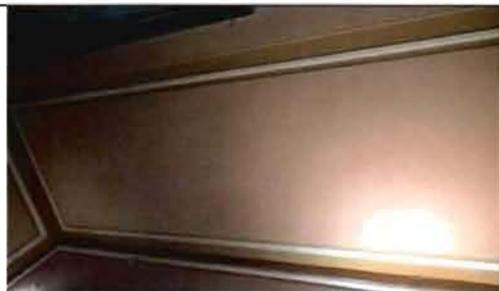
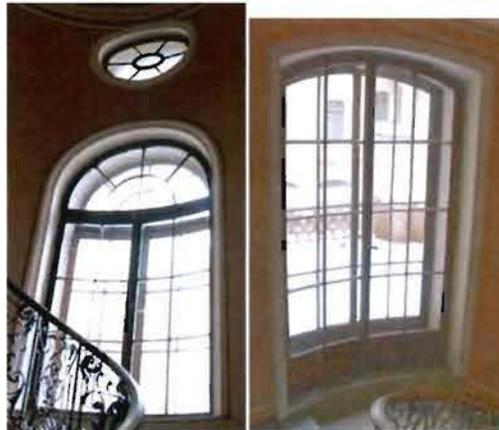
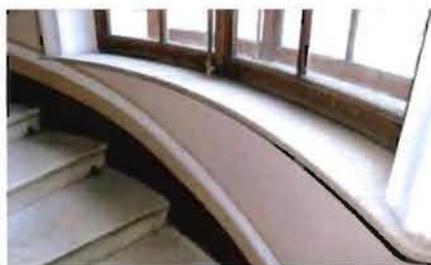
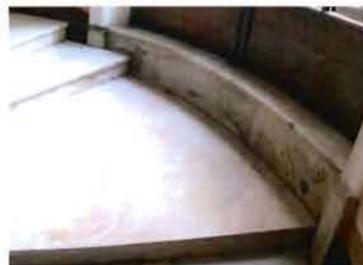
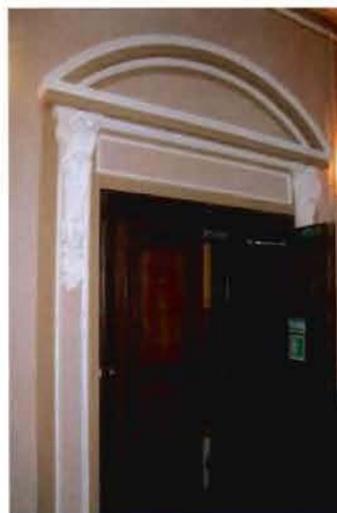
оформление оконных проемов лестницы и балконной двери (в уровне между 1 и 2-м этажами) – штукатурные профилированные наличники; латунная фурнитура (шпингалеты с фигурными ручками);

подоконные доски белого мрамора;

порог балконной двери (между 1-м и 2-м этажами) облицован белым мрамором (с профилем по краю);

оформление дверных проемов парадной лестницы: лучковые и прямые сандрики на фигурных орнаментированных кронштейнах, прямоугольные филёнки; деревянные двустворчатые глухие дверные заполнения, каждая створка на две прямоугольные и одну круглую филёнку, оформленных по периметру резными поясами растительного орнамента;

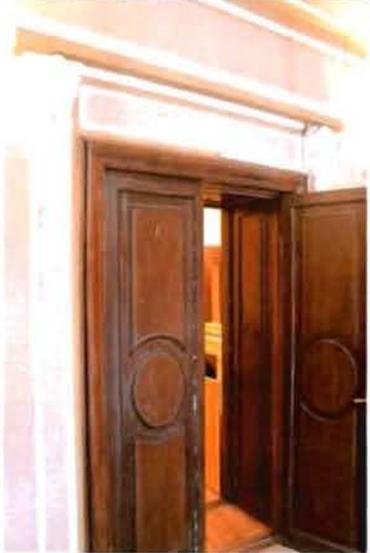
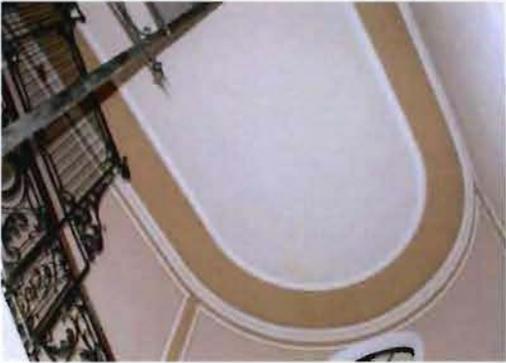
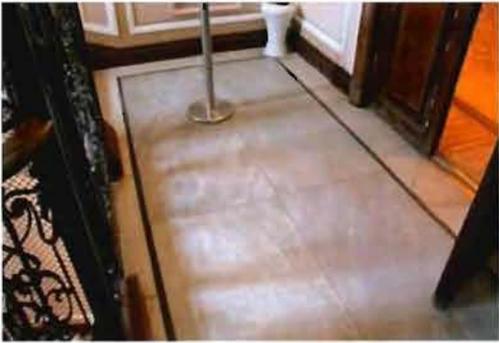
<p>оформление потолка лестничного марша: профилированная тяга по периметру потолка;</p> <p>в верхних частях стен профилированный карниз с поясом иоников и поясом «бус»;</p> <p>покрытие полов лестничных площадок – серый с прожилками мрамор в темной окантовке;</p>

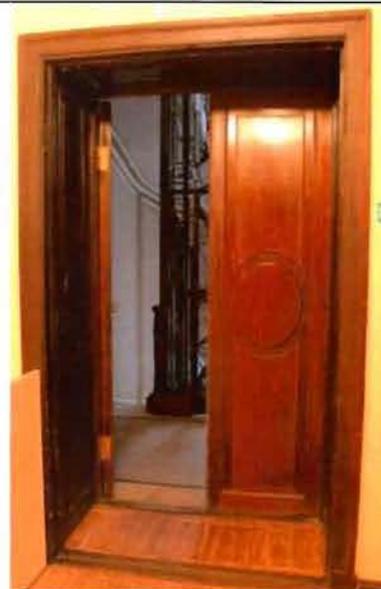
помещения 2-го этажа;
 помещение 8-Н (1): откосы дверного проема оформлены деревянными филенчатыми панелями;
 оформление дверного проема – деревянный профилированный наличник;

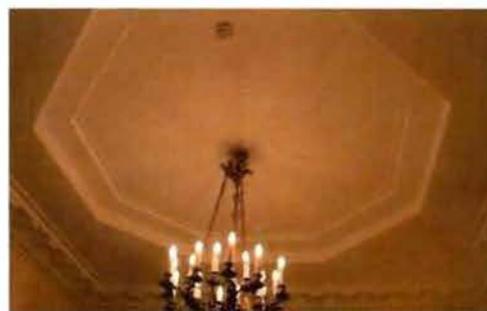
оформление потолка – восьмигранная филенка с профилированной тягой по периметру;

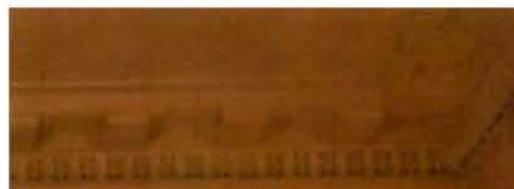
в верхних частях стен профилированный карниз с поясом модульонов и прямоугольными филенками между ними и поясом иоников;

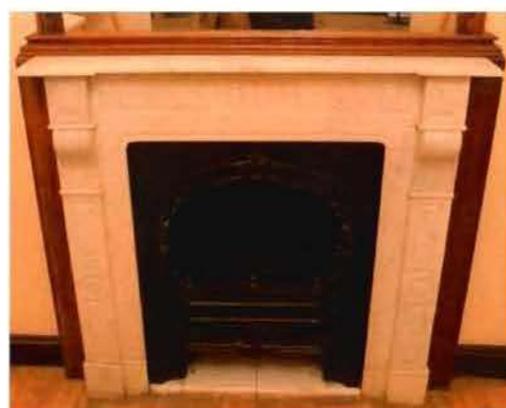
одноярусный средистенный камин белого мрамора;
 по сторонам – стилизованные пилястры, декорированные прямоугольными и круглыми филенками, под полкой – прямоугольные филенки с желобчатым поясом между ними, полка профилированная;
 портал - обшивка топочного отверстия - чугун, литье, окраска, оформление – профилированное обрамление, растительный орнамент;
 таган – чугун, литье, окраска;
 время – нач. XX в.;

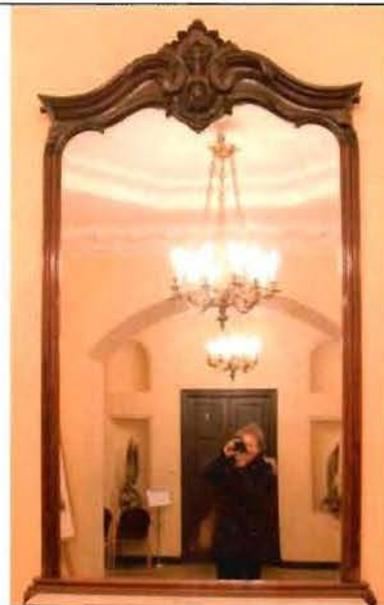
над камином зеркало в дубовой лакированной профилированной раме с фигурным завершением в виде фигурных тяг с воллютообразным завершением, по центру картуш с акантовыми листьями по сторонам;

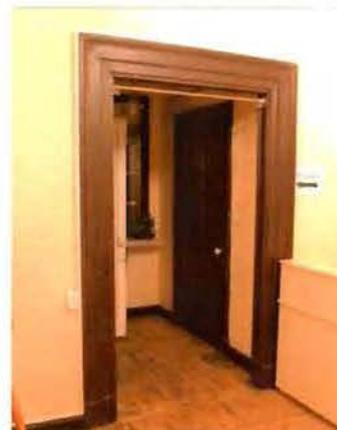
оформление дверного проема в помещении 8-Н(3): деревянный профилированный наличник;

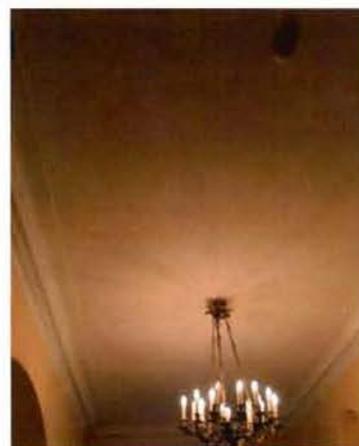
помещение 8-Н(5): оформление потолка – профилированная тяга по периметру;

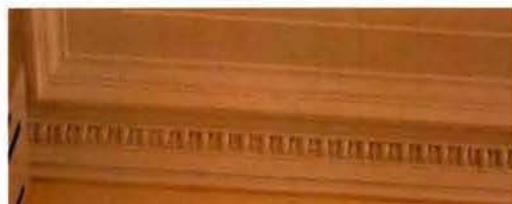
в верхних частях стен – профилированный карниз с поясом иоников, профилированный архитрав;

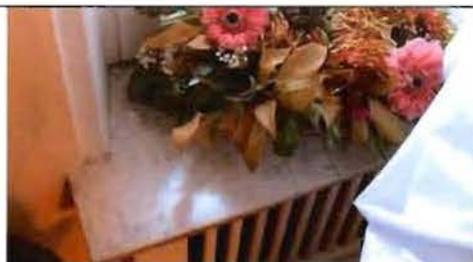
подоконная доска белого мрамора;

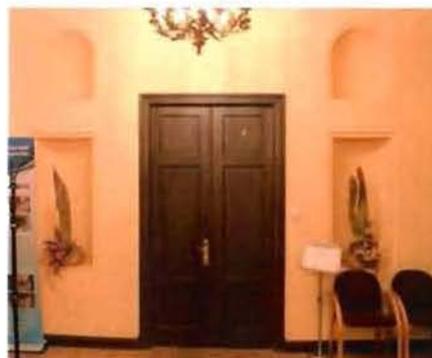
в северной стене помещения две пары ниш (одна полуциркулярная, другая прямоугольная) в профилированном обрамлении;

оформление дверного проема – деревянный профилированный наличник;

деревянное двухстворчатое глухое дверное заполнение, каждая створка на три прямоугольные филенки;

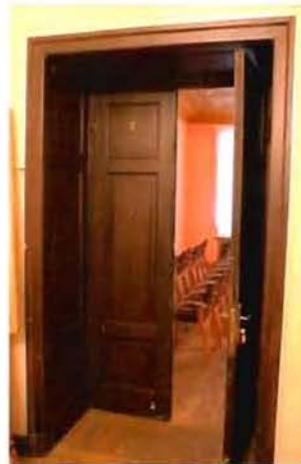
откосы дверного проема (в помещение 8-Н (6) оформлены деревянными филенчатыми панелями;

оформление дверного проема – деревянный профилированный наличник;

деревянное двухстворчатое глухое дверное заполнение, каждая створка на три прямоугольные филенки;

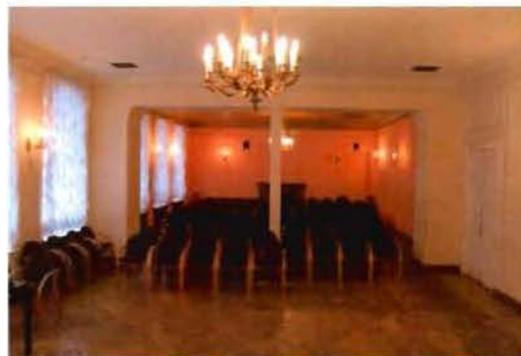
помещение 8-Н(6): двухчастный зал, состоящий из двух помещений;

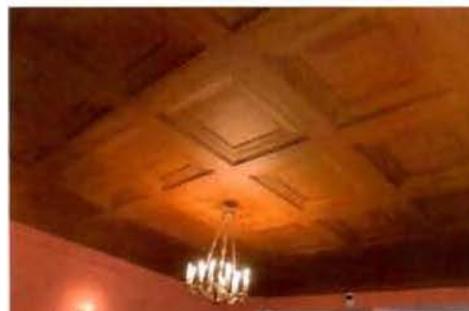
потолок южной части помещения кессонированный с профилированной тягой по периметру (материал - штукатурка, отделанная под дуб);

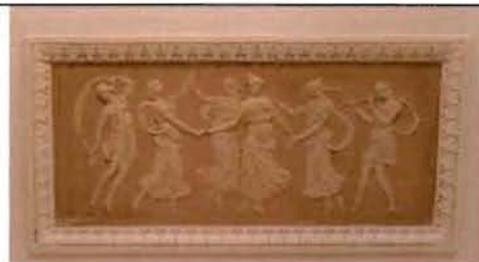
по сторонам от центральной лепной композиции четыре прямоугольные филенки, обрамленных лепными поясами растительного орнамента, внутри – двухцветный барельеф – танцующие девушки и юноши в античных одеяниях;

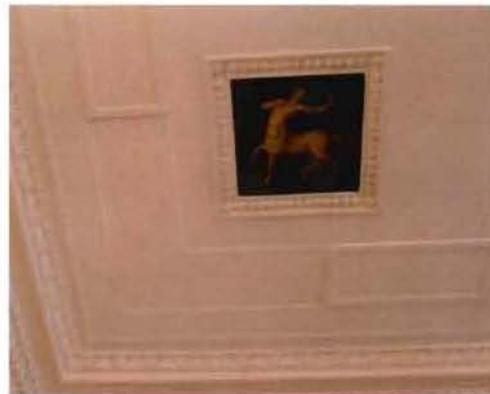
по периметру потолка – пояс из прямоугольных филенок, профилированная тяга с поясом растительного орнамента и поясом «бус»;

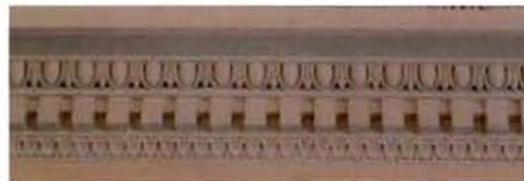
в верхних частях стен профилированный карниз с поясом иоников, поясом «сухариков» и поясом растительного орнамента;

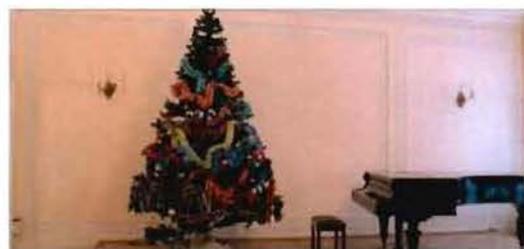
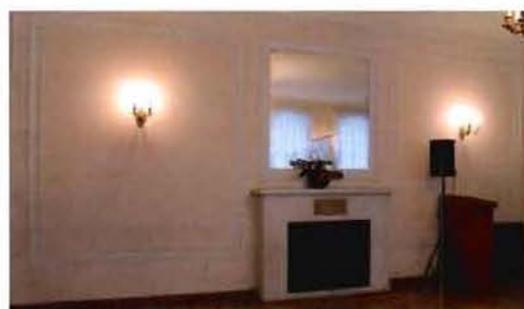
стены оформлены прямоугольными филенками, обрамленными лепными поясами растительного орнамента и поясами из розеток с восьмиконечными звездами внутри;

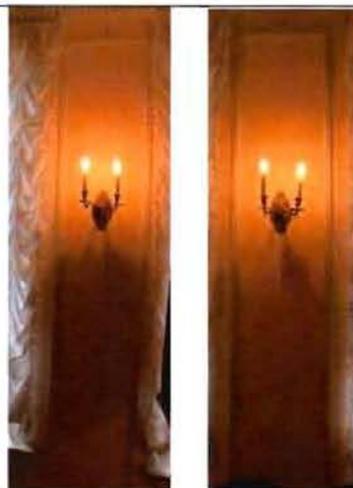
в межоконных пространствах прямоугольные филенки, обрамленные лепными поясами растительного орнамента;

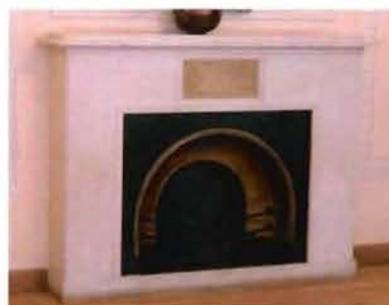
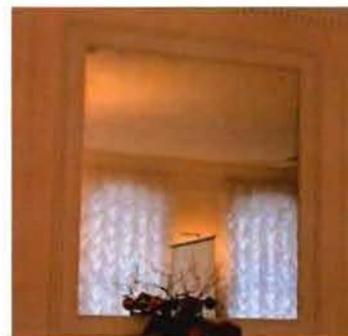
одноярусный средистенный камин белого мрамора;

цоколь с профилем, профилированная полка, под ней – прямоугольная филенка с двуцветным барельефом «Похищение Европы»;

над камином прямоугольное зеркало в штукатурной профилированной раме с поясами растительного орнамента;

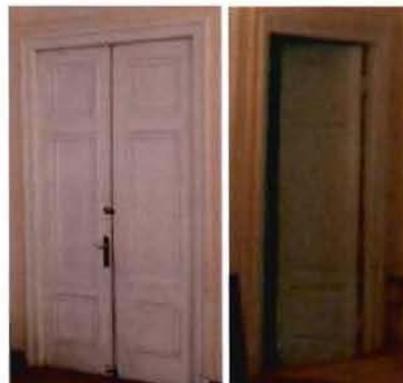
оформление входных проемов – деревянные профилированные наличники;

деревянное двухстворчатое глухое дверное заполнение, каждая створка на три прямоугольные филенки, обрамленные поясами желобчатого орнамента с розетками по углам;

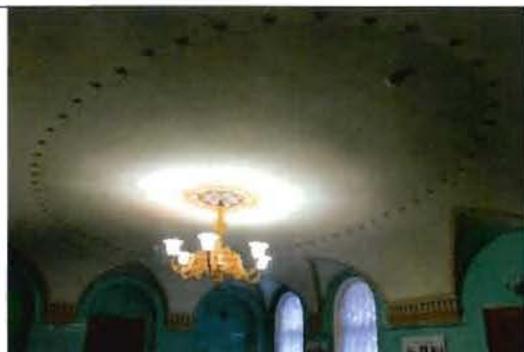
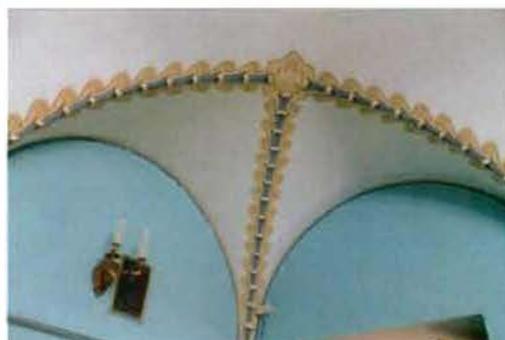
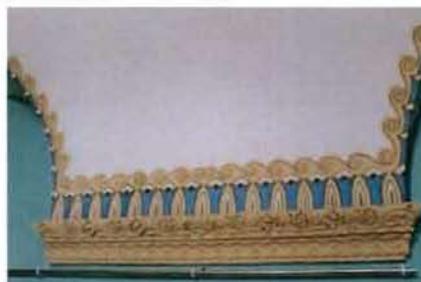
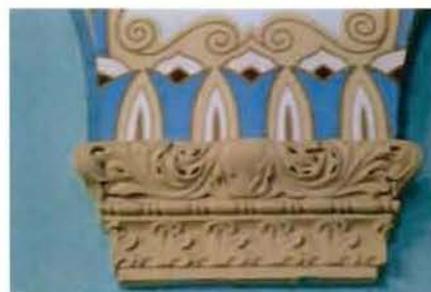
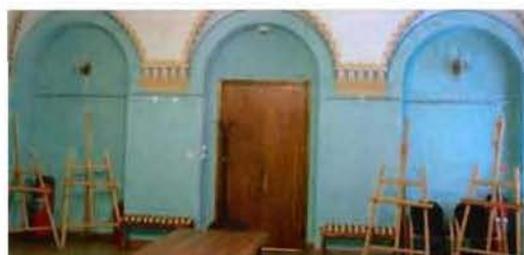
помещение 8-Н(7): прямоугольное, с плоским потолком с распалубками; живописное оформление потолка (техника – масло по штукатурке): по центру композиция из растительных орнаментов, цветочных стеблей и бутонов, по периметру потолка – пояс из бутонов;

ребра распалубок оформлены живописными поясами волнообразного орнамента;

под пятами распалубок – профилированные импосты с поясами растительного орнамента и поясом «бус»;

в южной стене три ниши с полуциркульными завершениями;

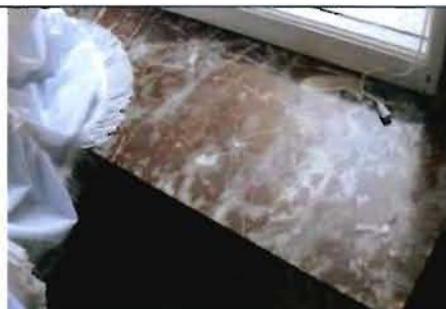
латунная фурнитура (шпингалеты с фигурными ручками);
подоконная доска (две) багрового брекчиевидного мрамора;

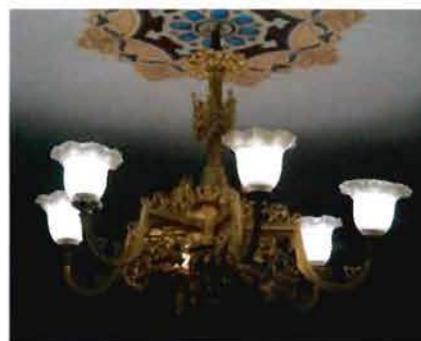
люстра - бронза, литье, позолота, на шесть рожков;
центральный стержень и стержни рожков декорированы розетками и ажурным растительным орнаментом, на конце каждого рожка – цветочная розетка;

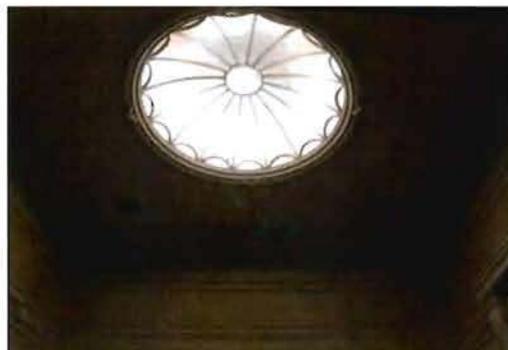
помещения 3-го этажа;
помещение 9-Н(1): прямоугольное, с круглым отверстием для светового фонаря по центру потолка;
оформление потолка – световой фонарь по контуру обрамлен лепным венком, перевитым лентой;
профилированная тяга по периметру потолка;
две латунные вентиляционные решетки в профилированном обрамлении;

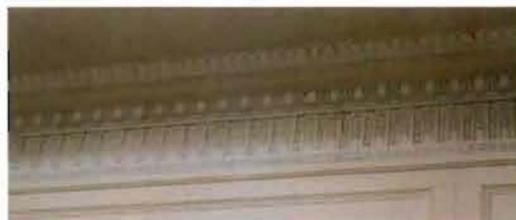
антаблемент в верхних частях стен: профилированный карниз с поясом растительного орнамента, поясом «бус» и поясом иоников, фриз с лепным поясом из арочек, чередующихся со стилизованными цветочными стеблями, профилированный архитрав с поясом растительного орнамента;

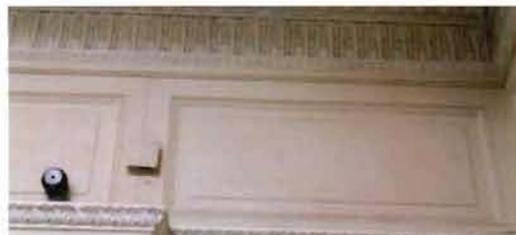
под антаблементом – пояс из прямоугольных филенок, ниже – карниз с поясом растительного орнамента, гладкий фриз и пояс «бус»;

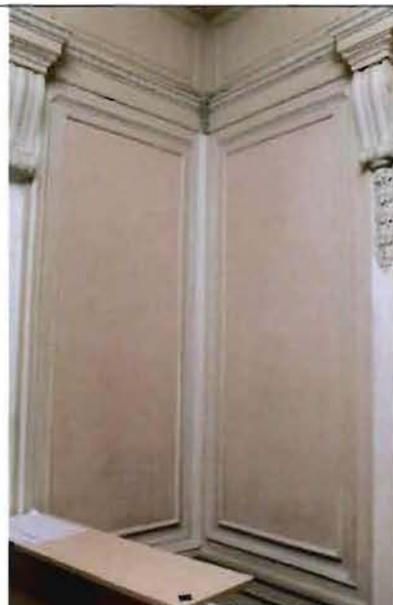
стены оформлены прямоугольными филёнками, обрамленными поясами растительного орнамента и «бус»;

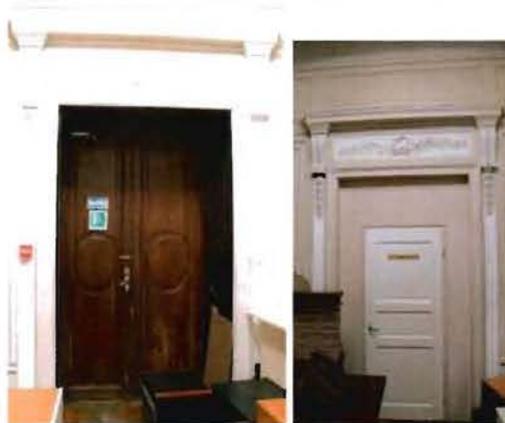
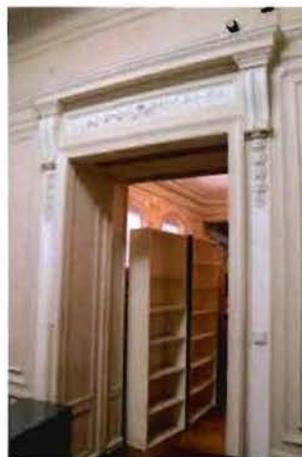
оформление трех входных проемов: прямой сандрик с поясами растительного орнамента и «бус», на фигурных орнаментированных кронштейнах с лепными гирляндами из дубовых листьев, под сандриком прямоугольная филенка с лепной композицией из дубовой и лавровой ветвей с венком по центру, профилированный наличник с поясом растительного орнамента; откосы входного проема на парадную лестницу Л-2 оформлены деревянными филенчатыми панелями; откосы входного проема в помещение 9-Н(7) оформлены прямоугольными филёнками;

в нижних частях стен — пояс из прямоугольных филенок;

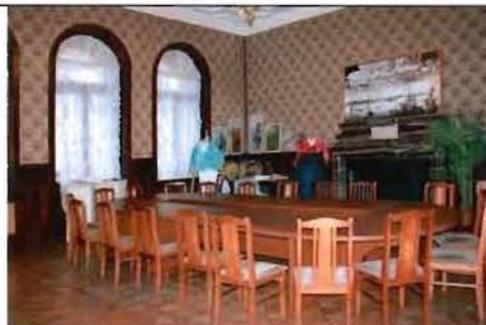
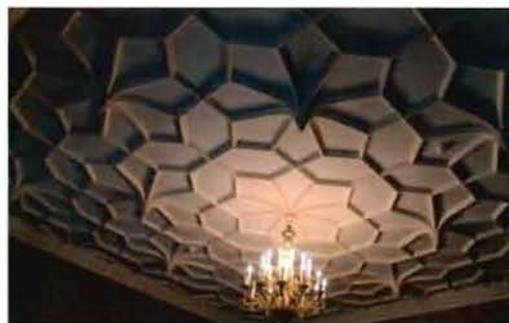
помещение 9-Н(4) (Дубовая гостиная);
 оформление потолка — имитация
 нервюрного свода с профилированными
 нервюрами и розетками,
 декорированными лепными акантовыми
 листьями;
 профилированный карниз в верхних
 частях стен;

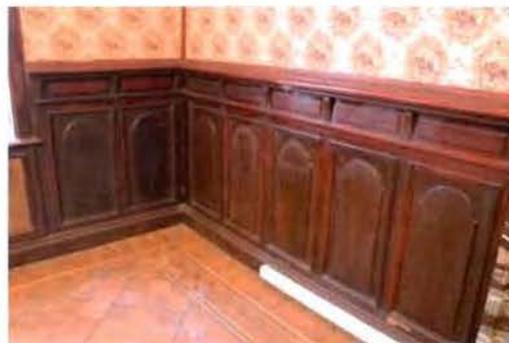
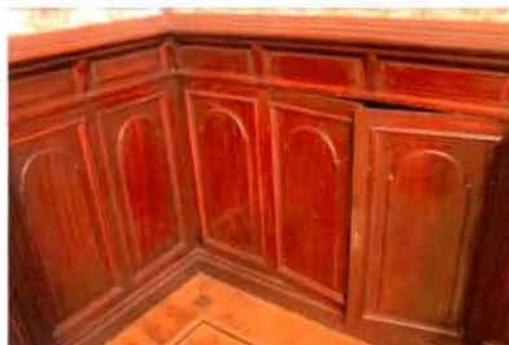
нижние части стен облицованы
 деревянными дубовыми панелями,
 декорированными прямоугольными и
 фигурными филенками,
 профилированный карниз;

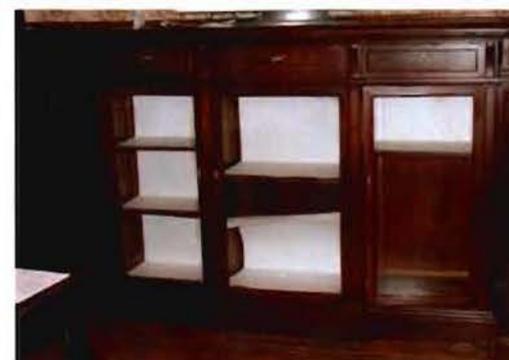
встроенный в стенную панель шкаф,
 фанерованный красным деревом,
 трехстворчатый, на цокольном
 основании;
 средняя часть выступает вперед,
 филенки остекленные, над створками три
 ящика с латунными ручками-скобами,
 верхний край профилирован;
 время: нач. 20 в.
 размер: в. — 137 см, ш. — 190 см., гл. — 40
 см.;

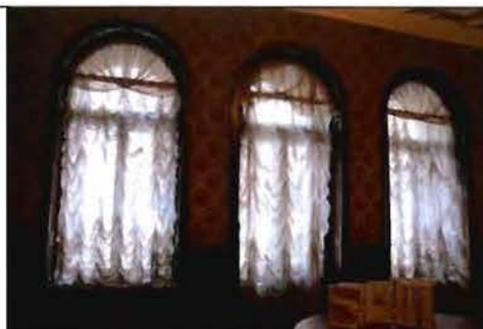
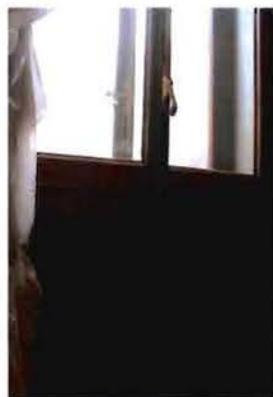
оформление оконных проемов и балконной двери (по центру) – деревянные профилированные наличники;

оформление оконных и дверных откосов - деревянные филенчатые панели; прямоугольные деревянные подоконные доски (с профилем по краю); деревянное двустворчатое полусветлое заполнение балконного входного проема, каждая створка на одну прямоугольную филенку, латунная фурнитура (шпингалеты с орнаментированными ручками);

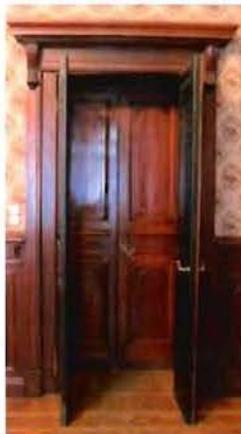
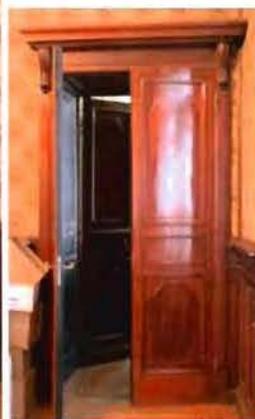
оформление дверных проемов (в помещения 9-Н(7) и 9-Н(5)) – деревянный прямой сандрик на фигурных орнаментированных кронштейнах, деревянные филенчатые панели;

потолки тамбуров оформлены деревянными филенчатыми панелями; два двустворчатых деревянных глухих заполнения, каждая створка на одну прямоугольную и две фигурную филенки;

дверная фурнитура (две латунные ручки, декорированные растительным орнаментом);

оформление дверного проема (ведет в помещение 9-Н(3)) – деревянный профилированный наличник; деревянное двустворчатое глухое дверное заполнение, каждая створка на две прямоугольные и одну фигурную филенки;

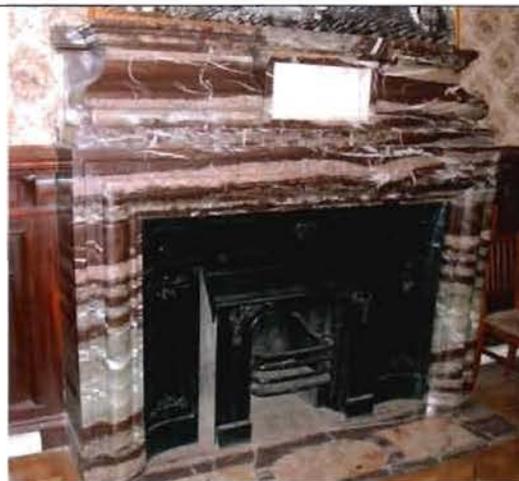
одноярусный средистенный камин светло-коричневой яшмы с розовыми и белыми вкраплениями; цоколь с профилем, профилированная рама, обрамляющая топку; венчающая часть с профилированным карнизом и цоколем, между ними – прямоугольная филёнка с мраморным барельефом «Бегство в Египет»; портал - обшивка топчного отверстия - чугун, литье, окраска, оформление - рельефные детали в виде виноградных гроздьев и листьев, задняя часть с фигурным завершением, козырек над топчным отверстием, боковины гладкие, в центре фриза розетка, на углах фигурные филёнки с волнотобразными деталями, притопочная плита из светло-коричневой яшмы; таган – чугун, литье, окраска; время: нач. 20 в., размер: в. – 188 см, ш. – 220 см., гл. – 43 см.;

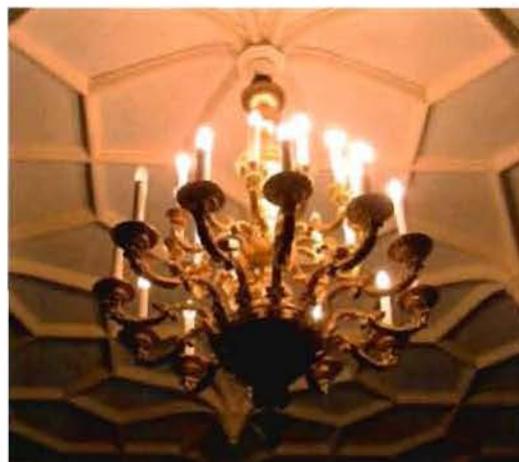
бронзовая люстра на 24 светоточки: центральный стержень круглый, с расширениями, нижний ярус в виде обода, несущего кронштейны, в местах крепления которых – розетки, кронштейны изогнутые, состоят из двух волнотобразных деталей, на концах бабешки с рельефным растительным орнаментом, аналогичные кронштейны во втором ярусе, в местах их крепления – листья аканта, бабешки такие же, но меньшего размера, в верхней части люстры шарообразная деталь, сужающаяся кверху; время: нач. 20 в., размер: в. – ок. 150 см.;

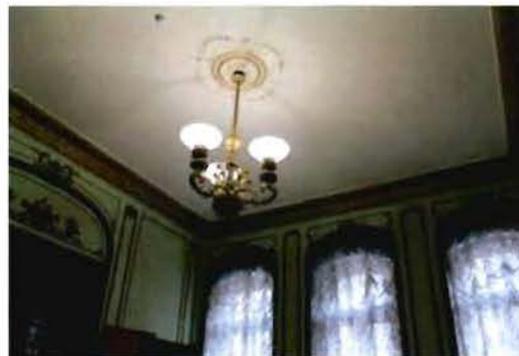
помещение 9-Н(5): оформление потолка – по центру лепная розетка, декорированная акантовыми листьями и лепным поясом с розетками и позолоченным обрамлением, по сторонам лепные цветочные гирлянды, перевитые лентами; по периметру потолка – профилированная тяга;
