**по результатам государственной историко-культурной экспертизы
проектной документации на проведение работ по сохранению объекта культурного
наследия регионального значения «Особняк Штифтер»¹,
расположенного по адресу: Санкт-Петербург, ул. Моховая, д.15, лит.А:
«Научно-проектная документация на выполнение работ по реставрации и ремонту
помещений вестибюля, парадной лестницы, парадных интерьеров 2,3 и 4 этажа,
кроме интерьеров Колонного зала объекта культурного наследия регионального
значения «Особняк Штифтер», (Санкт-Петербург, ул. Моховая, д.15, лит.А)»,
выполненной ООО «СПбПроектРеставрация» в 2020 г.
(Шифр: ПД-20000024-20)**

¹ Наименование согласно Распоряжения Мэра Санкт-Петербурга от 30.01.1992 г. № 108-р: «Особняк Штифтер. Время постройки и автор не установлены. 1912 г. Арх.Л.Л.Хойновский. Изменение отделки, постройка дворовых флигелей». Моховая ул.,15

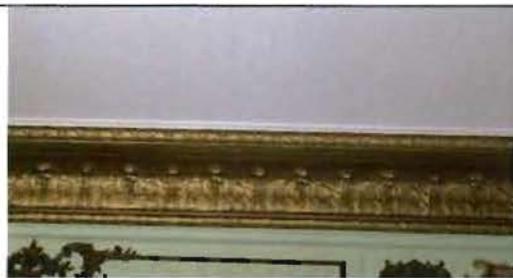
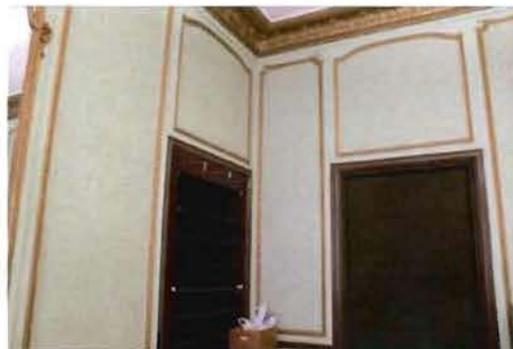
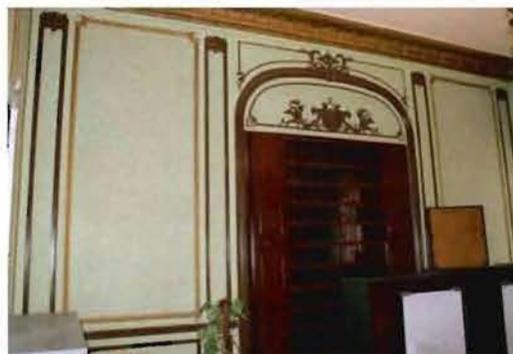
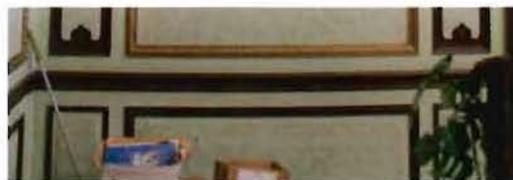
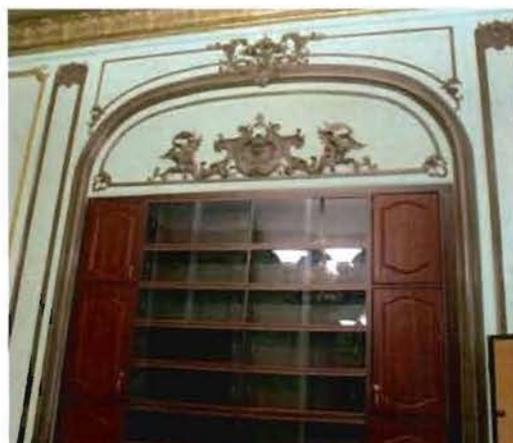
в верхних частях стен позолоченный антаблемент: профилированный карниз с поясом растительного орнамента, фриз, заполненный растительным орнаментом, профилированный архитрав с поясом растительного орнамента;

стены оформлены фигурными филенками, обрамленными лепными позолоченными поясами растительного орнамента с рокайлями; в нижних частях стен профилированная тяга по периметру стены и пояс прямоугольных филенок;

оформление входного проема в помещение 9-Н(6)*: деревянный профилированный наличник со стилизованным замковым камнем в виде лепного картуша с рокайлями и растительным орнаментом, десюдепорт в виде фигурной филенки, внутри – лепная композиция: картуш с волютообразными элементами и рокайлями, по сторонам – фигуры драконов;

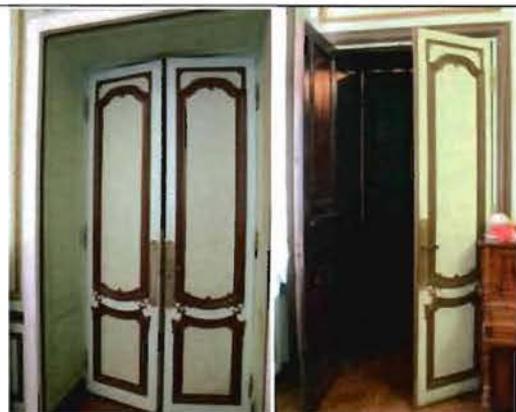
оформление входных проемов в помещения 9-Н(4) и 9-Н(7): деревянные профилированные наличники, откосы входного проема в помещение 9-Н(7) оформлены прямоугольными филенками; деревянные двустворчатые глухие заполнения (два), каждая створка на две фигурные филенки с рокайльным орнаментом; дверная фурнитура (латунные накладные пластины с декором трельяжа и растительным орнаментом, латунные фигурные орнаментированные ручки);

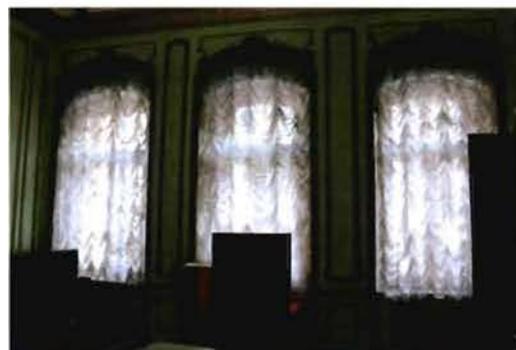
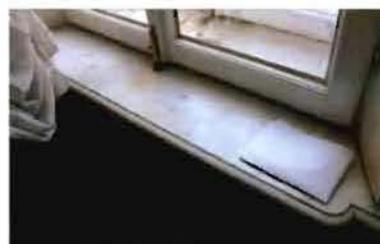
оформление оконных проемов и балконной двери: деревянные профилированные наличники с лепными замковыми камнями в виде картушей со стилизованными раковинами и цветочными гирляндами по сторонам; деревянное двустворчатое полусветлое заполнение балконного входного проема, каждая створка на одну прямоугольную филенку, латунная фурнитура (шпингалеты с фигурными орнаментированными ручками); подоконные доски (две) белого мрамора (фигурные, с профилем по краю);

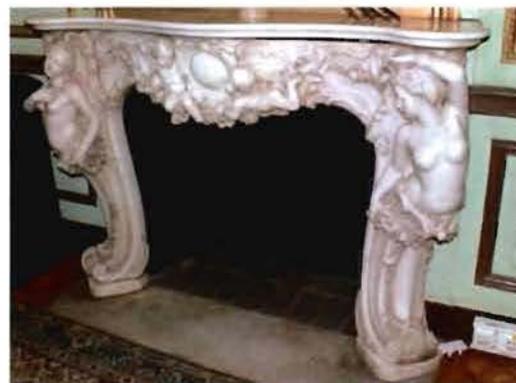
однорусный средистенный камин белого мрамора; боковины в виде герм с обнаженными женскими торсами, с волютообразной нижней частью, с медальоном в стилизованной растительной рамке и цветочными гирляндами, фриз декорирован цветочными гирляндами, рокайльными завитками и трельяжами, в центре фриза два путти, держащие картуш; полка каминная криволинейных очертаний, профилированная; портал - обшивка топочного отверстия - чугун, литье, окраска; таган - чугун, литье, окраска; три металлических панели внутри, декорированные рельефными рамками с растительными деталями, в центре задней панели букет; притопочная плита из светлого мрамора; время: нач. 20 в., размер: в. - 110 см, ш. - 160 см., гл. - 37 см.;

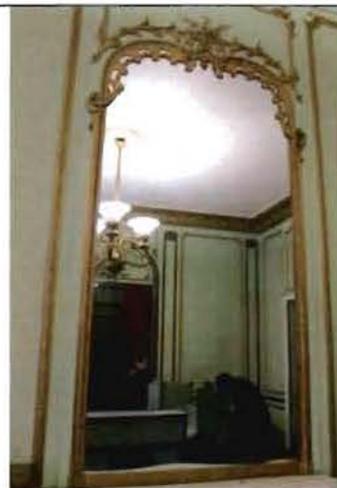
над камином - зеркало в штукатурной позолоченной орнаментированной раме с полуциркулярным завершением, по контуру рамы орнамент аканта, вверху гирлянды и букет в центре;

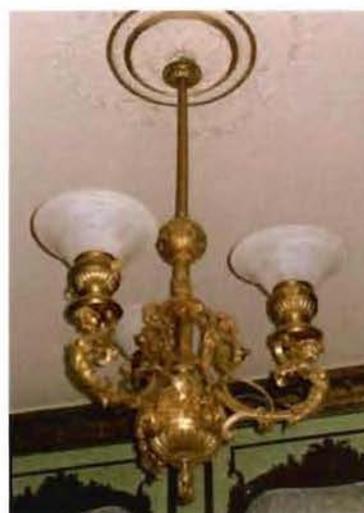
люстра – бронза, литье, позолота (?), на три светоточки;

центральный шток в виде двух сфер разного диаметра (верхняя – меньше), соединенных граненым стержнем, между ними диск с рельефным орнаментом, верхняя сфера декорирована орнаментом из розеток и листьев аканта, нижняя сфера внизу ложчатая;

изогнутые, с растительными завитками кронштейны крепятся на диске штока и на нижней сфере, на концах кронштейнов сферические детали с диском внизу, несущие чашеобразные плафоны молочного стекла, части кронштейнов, находящиеся под плафоном, решены в виде фантастических голов с женскими торсами, на нижней сфере между кронштейнами находятся рельефные маскароны, к которым прикреплены волнотобразные детали, соединяющие маскароны с кронштейнами, в нижней части люстры петлевидное завершение; время: нач. 20 в., размер: в. – ок. 120 см;

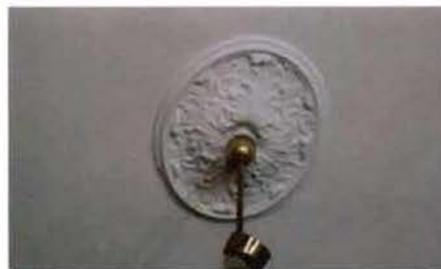
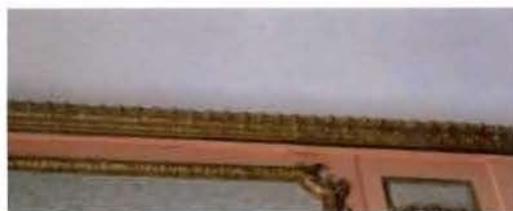
помещение 9-Н(6): оформление потолка: по центру – лепная розетка с листьями аканта и профилированной тягой;

в верхних частях стен – профилированный позолоченный карниз с поясом иоников, поясом растительного орнамента и профилированной тягой;

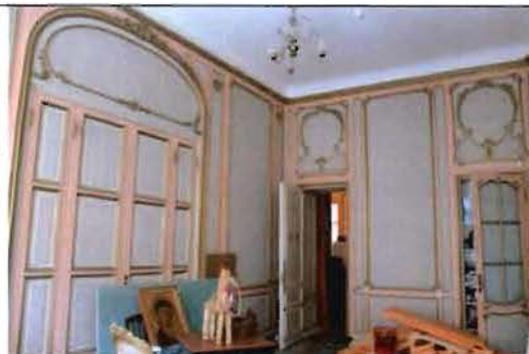
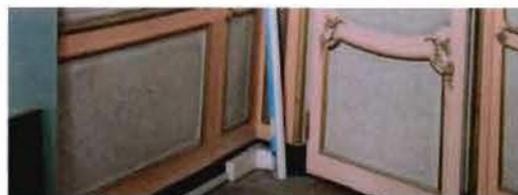
стены оформлены фигурными филенками, позолоченными поясами растительного орнамента с рокайлями; в нижних частях стен пояс прямоугольных филенок, обрамленных рокайльным орнаментом;

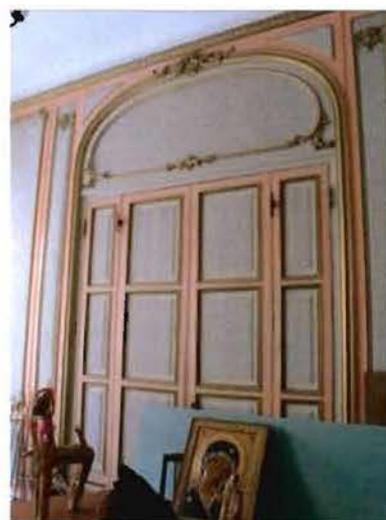
оформление входного проема в помещение 9-Н(5): деревянный позолоченный профилированный наличник со стилизованным замковым камнем в виде лепного картуша с рокайлями и растительным орнаментом, десюдепорт в виде фигурной филенки, декорированной растительной орнаментом и рокайлями; деревянное четырехстворчатое глухое заполнение, каждая створка на три прямоугольные филенки; дверная фурнитура (фигурные латунные петли);

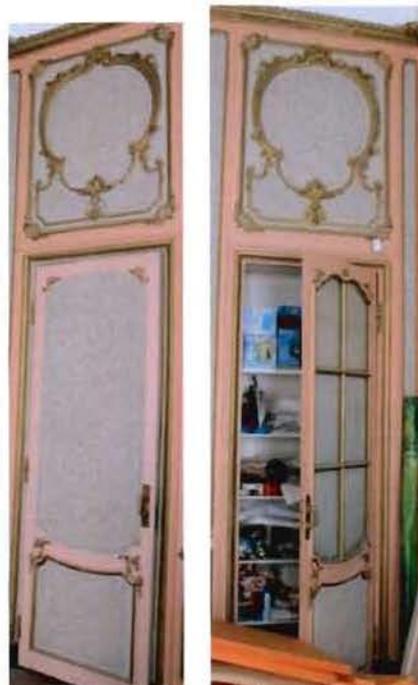
оформление дверного проема в помещение 9-Н(7) и проема встроенного шкафа: десюдепорты в виде фигурных филенок, декорированных растительным орнаментом, цветочными гирляндами и рокайлями, деревянный позолоченные профилированные наличники; деревянное глухое одностворчатое дверное заполнение, каждая створка на две фигурные филенки, декорированные рокайлями; деревянное полусветлое одностворчатое дверное заполнение, каждая створка на две фигурные филенки, декорированные рокайлями;

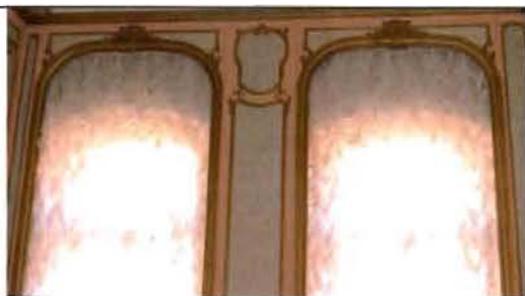
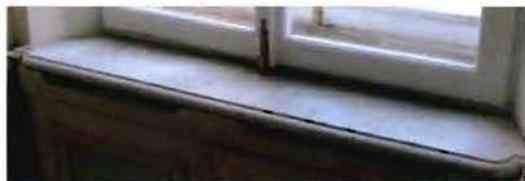
оформление оконных проемов: деревянные позолоченные штукатурные профилированные наличники с замковыми камнями в виде лепных картушей, декорированных растительным орнаментом, латунная фурнитура (шпингалеты с фигурными орнаментированными ручками; подоконные доски (две) белого мрамора (фигурные, с профилем по краю);

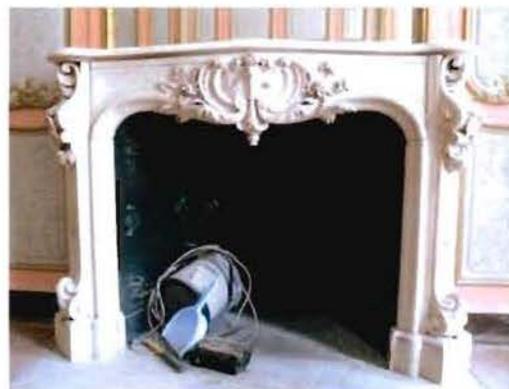
однорусный средистенный камин белого мрамора;

боковины с волнотобразными деталями, листьями аканта в верхней и нижней частях, декорированы рельефными деталями в виде раковин, дельфинов и трельяжных рамок, по центру – резная композиция из двух рокайлей с цветочным букетом между ними, по сторонам цветы и листья аканта;

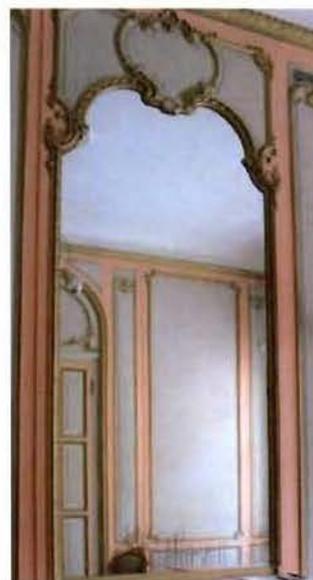
зеркало над камином - в фигурной раме с растительным орнаментом по контуру, завершение полуциркульное с выгнутыми и вогнутыми частями;

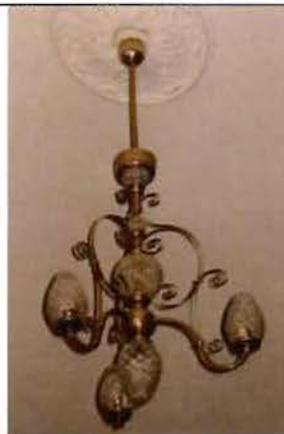
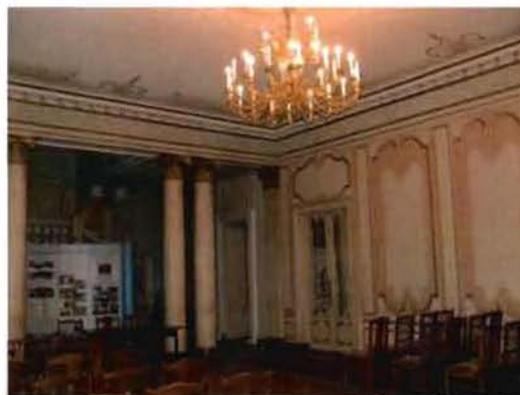
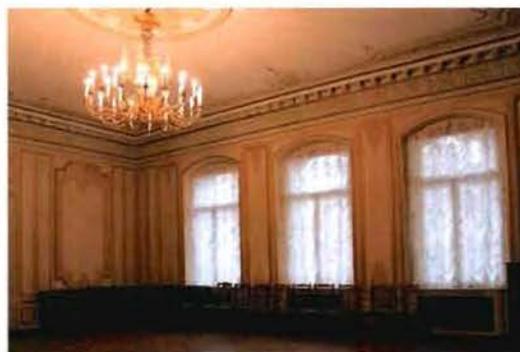
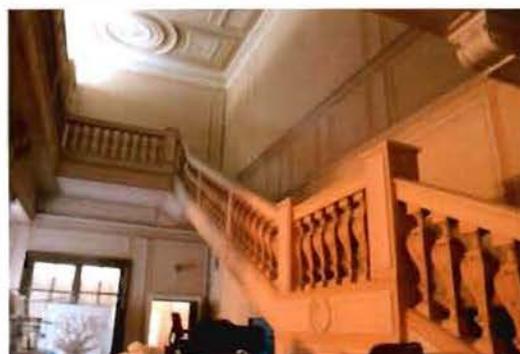
люстра – бронза, литье, позолота (?), на три светоточки;
 центральный стержень с двумя
 гранеными хрустальными сферами
 разного диаметра и аналогичной
 полусферой внизу, в бронзовом
 профилированном обрамлении, в
 средней части стержня крепятся
 волнитообразные бронзовые детали,
 нижний ярус решен в виде бронзовой
 сферы, несущей три кронштейна с
 чашеобразными плафонами граненого
 хрусталя;
 время: нач. 20 в.,
 размер: в. – ок. 150 см.;

помещение 9-Н(7): прямоугольное,
 двухчастное, разделено четырьмя
 колоннами, северная часть – двусветная,
 с межэтажной лестницей Л-3;

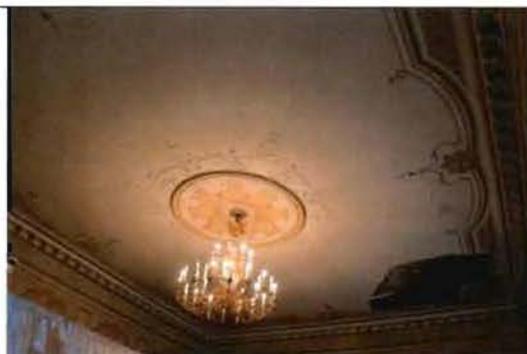
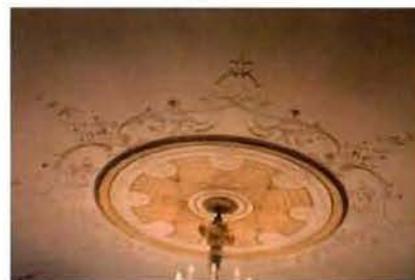
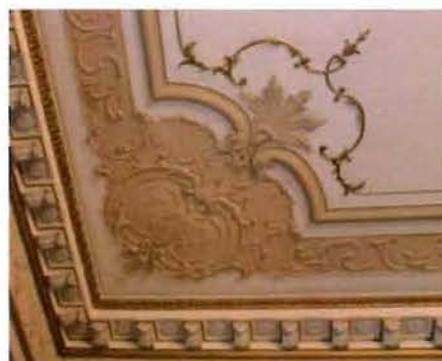
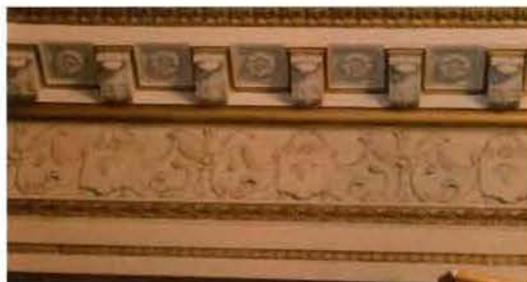
в верхних частях стен антаблемент: профилированный карниз с поясом орнаментированных модульонов и розетками между ними, фриз с повторяющейся лепной композицией – картуш с женской головой, над ним – пальметта, по сторонам рокайли, композиции соединены цветочными гирляндами, которые в клювах держат головы мифологических существ (грифоны?), позолоченный пояс растительного орнамента, профилированный архитрав с позолоченным поясом растительного орнамента;

балки между колоннами декорированы прямоугольными филёнками;

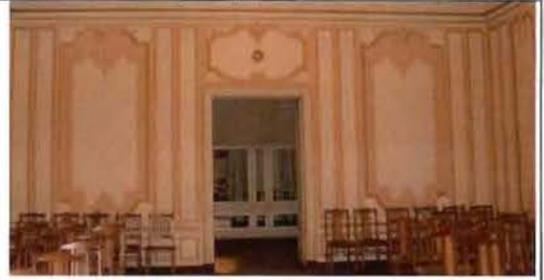
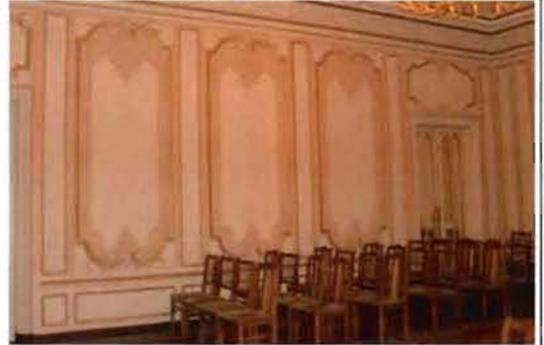
стены оформлены фигурными и прямоугольными филенками, обрамленными лепными позолоченными тягами, внутри филенок сверху и снизу лепные композиции из пальметт и растительного орнамента;

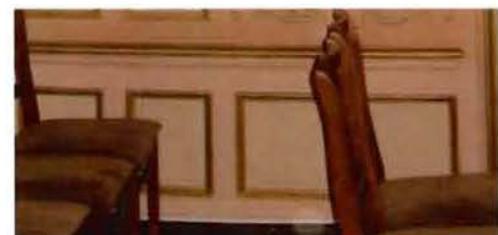
в нижних частях стен профилированная позолоченная тяга, под ней пояс прямоугольных филенок, обрамленных лепными позолоченными тягами;

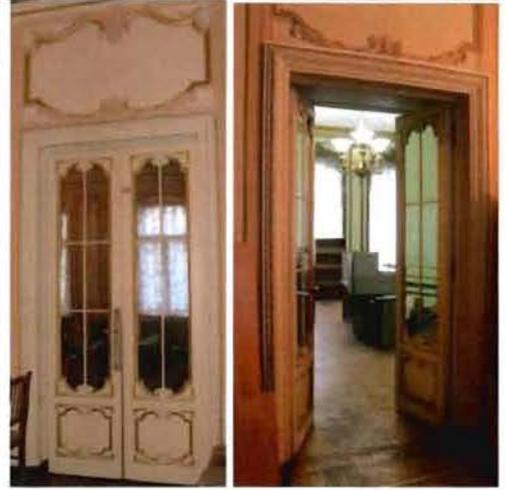
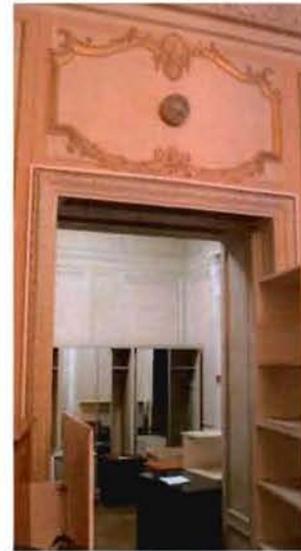
оформление входных проемов (в помещения 9-Н (1,4,5)): десюдепорты внутри прямоугольных филенок – фигурные филенки в лепном позолоченном обрамлении, декорированном акантовыми листьями с волютообразными завершениями, сверху филенки – пальметта с растительным орнаментом; профилированные штукатурные наличники, декорированные растительным орнаментом и позолоченным поясом «бус»; деревянные двустворчатые полусветлые дверные заполнения (оформление створок со стороны помещения 9-Н (7)), каждая створка на две фигурные филенки, обрамленные лепными позолоченными тягами и декорированные резными картушами с акантовыми листьями по сторонам (в верхних филенках зеркальная расстекловка на шесть сегментов), дверная фурнитура (латунные накладные пластины с декором трельяжа и растительным орнаментом);

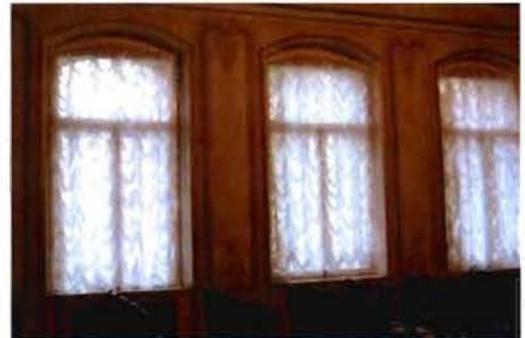
оформление оконных проемов - штукатурные профилированные позолоченные наличники; оконная фурнитура (три латунных шпингалета с орнаментированными ручками и монограммами);

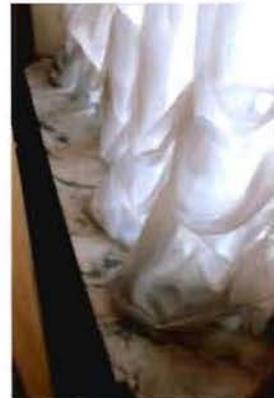
фигурные подоконные доски (три) светлого брекчиевидного мрамора; под окнами латунные калориферные решетки (три) в деревянных прямоугольных рамах – решетки декорированы по периметру рокайлями и пальметтами, в центре – фигурная филенка с пальметтами по сторонам и монограммой владельца – стилизованные буквы “SS”;

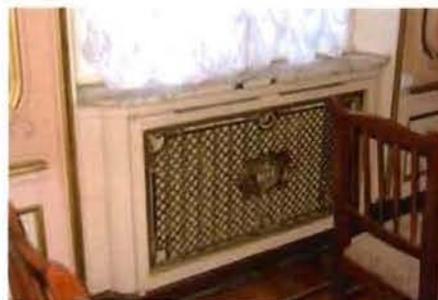
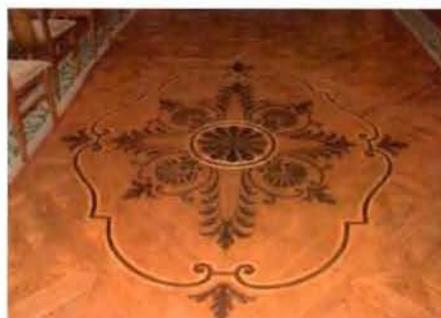
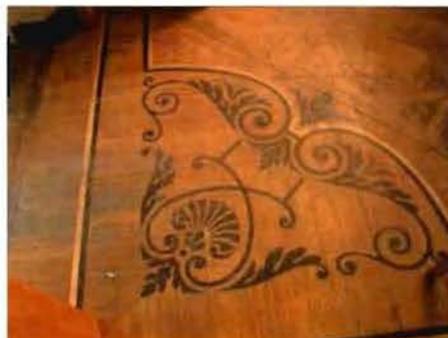
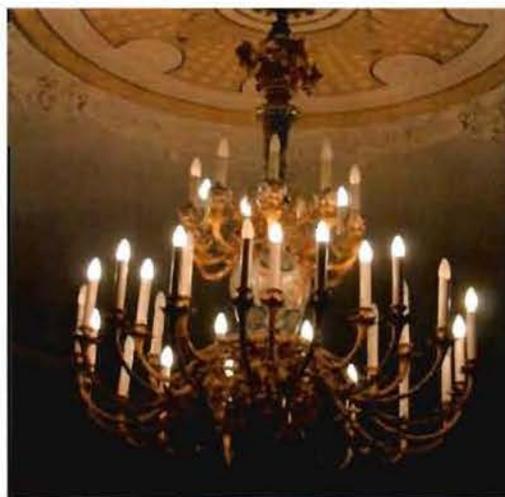
покрытие пола – наборный паркет из ценных пород дерева с бордюром по периметру, рисунок: по центру – композиция из розетки с расходящимися пальметтами в обрамлении растительного орнамента и фигурной филенки с листьями аканта; тяга по периметру пола, в углах – композиции из пальметт с расходящимися акантовыми листьями и воллютообразными завитками;

люстра – бронза, литье, позолота, двухъярусная, на 36 светоточек; центральный стержень с двумя вазообразными фарфоровыми деталями, расписанными стилизованными цветами, птицами и бабочками; нижний ярус состоит из девяти воллютообразных кронштейнов с листьями аканта, каждый кронштейн несет три рожка, один из которых расположен выше, каждые два нижних рожка с чашеобразной фарфоровой профиткой, с аналогичной росписью; верхний ярус состоит из девяти воллютообразных кронштейнов с листьями аканта, несущими один рожок, вверху корона из виноградных гроздьев и листьев, внизу рельефная гирька; время: кон. 19 – нач. 20 в. размер: в. ок. 170 см.;

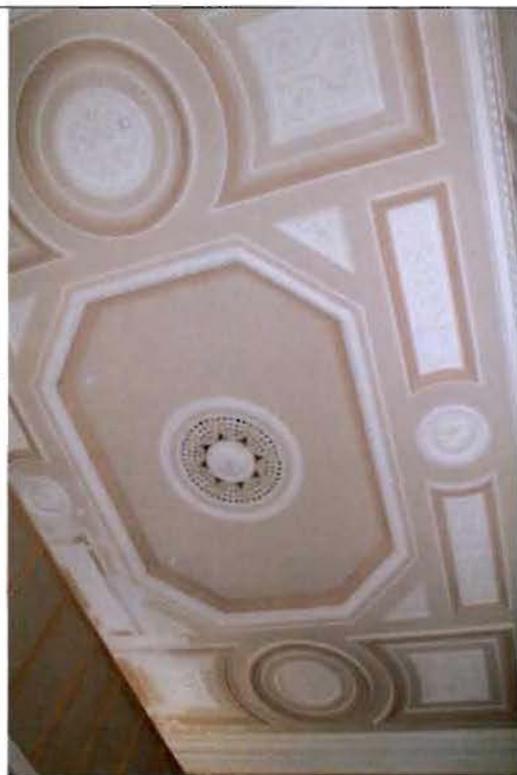
оформление потолка двусветной части помещения – лестничной клетки Л-3: прямоугольные, фигурные и круглые филенки центральная восьмиугольная филенка, обрамлённая лепным поясом растительного орнамента, внутри - лепная розетка, обрамленная растительным орнаментом, поясом «бус» и профилированной тягой, по торцевым сторонам потолка в круглых филенках, обрамленных лепными венками, лепные композиции из музыкальных инструментов, цветов и лент, остальные прямоугольные и круглые филенки внутри заполнены лепным растительным орнаментом с волютообразными завитками; профилированная тяга по периметру потолка;

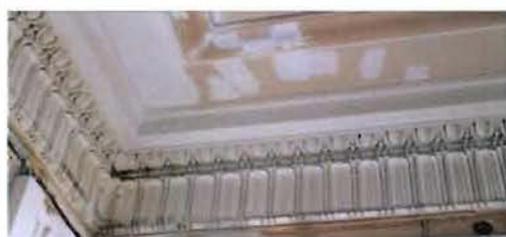
в верхних частях стен – антаблемент: профилированный карниз с поясом иоников, фриз с лепным растительным орнаментом и поясами «бус»;

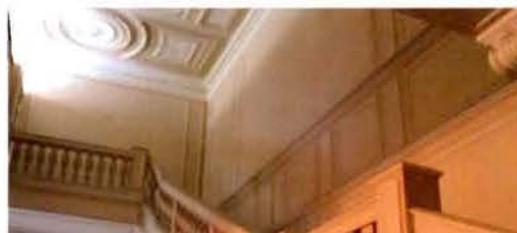
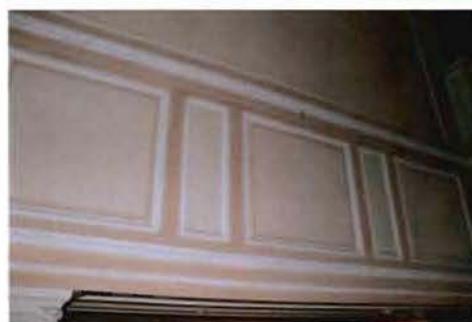
стены оформлены прямоугольными филенками, разделенными по горизонтали лепными поясами растительного орнамента;

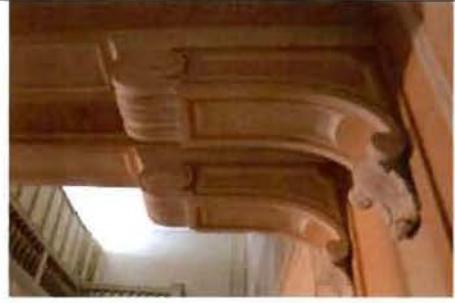
фигурные орнаментированные кронштейны под лестничными площадками; между кронштейнами – пояс прямоугольных филенок, под ними – лепные пояса растительного орнамента;

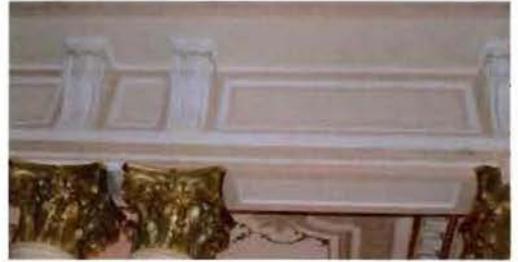
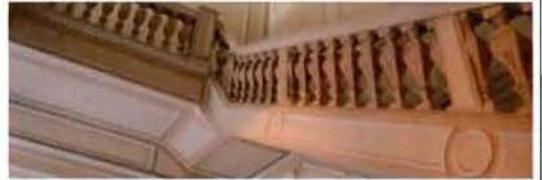
тетива лестницы оформлена прямоугольными и круглыми филенками и лепным поясом растительного орнамента;

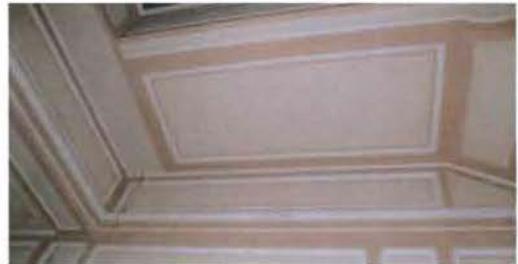
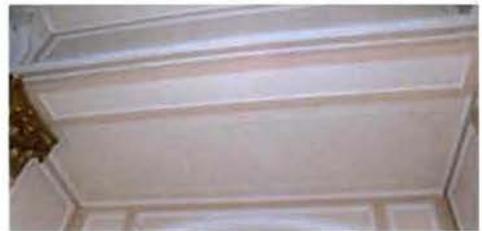
поля подшивок лестничных маршей оформлены прямоугольными и фигурными филенками;

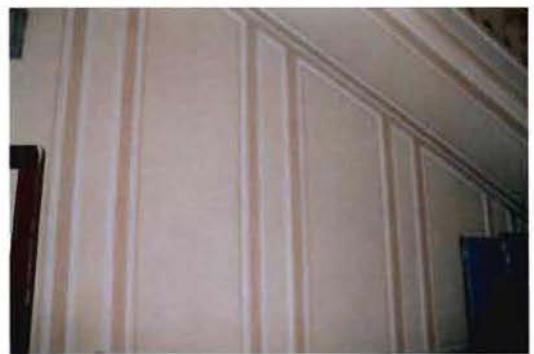
стены под лестничным маршем оформлены прямоугольными филенками;

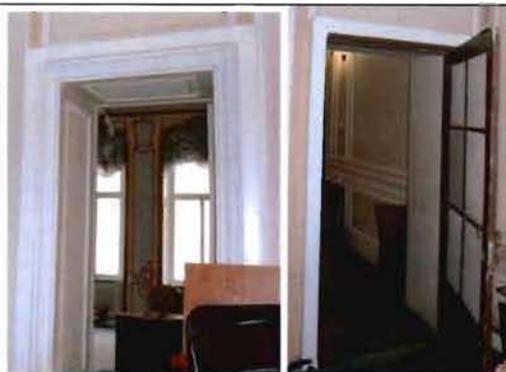
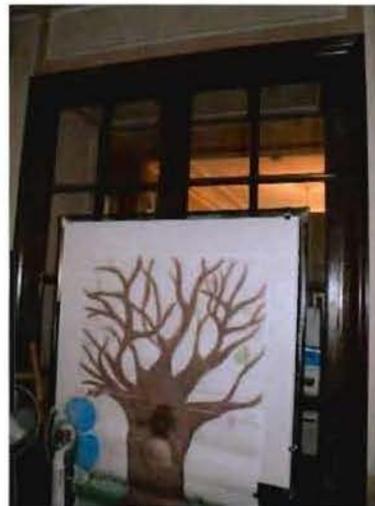
оформление дверных проемов: деревянный профилированный наличник;
оформление откосов дверных проемов – прямоугольные филенки;
двустворчатое деревянное дверное заполнение* (в помещение 9-Н(8)), каждая створка на восемь прямоугольных застекленных филёнок;

*в настоящее время проем не используется;

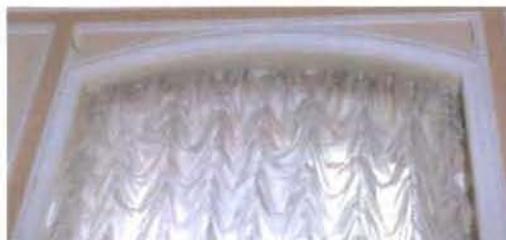
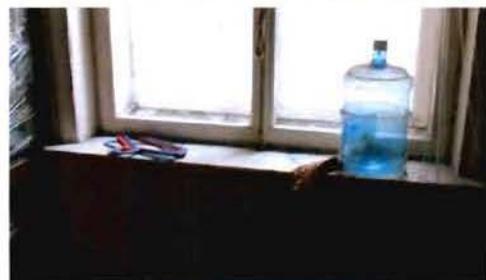
оформление оконного проема – штукатурный профилированный наличник;
оконная фурнитура (латунный шпингалет с орнаментированными ручками и монограммами);
фигурная подоконная доска светлого брекчиевидного мрамора;

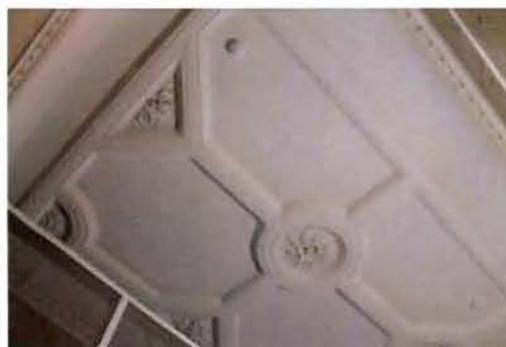
помещение 9-Н(8): оформление потолка – прямоугольные и круглые филенки, соединенные профилированными тягами, внутри филенок – лепные композиции из акантовых листьев;
профилированная тяга по периметру потолка;

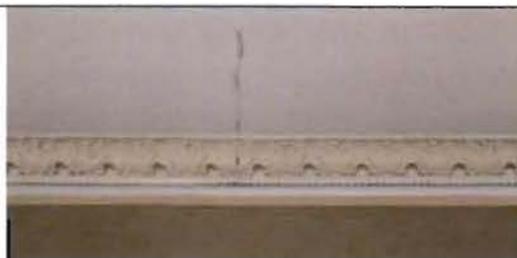
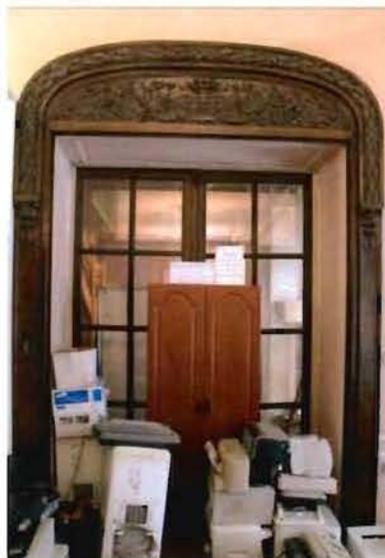
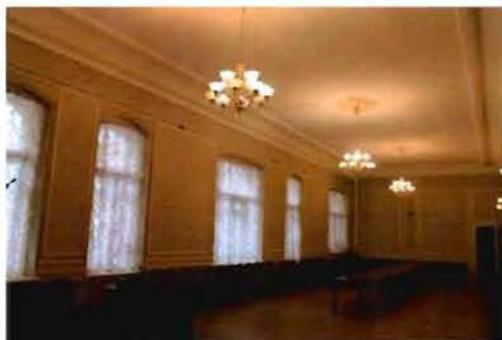
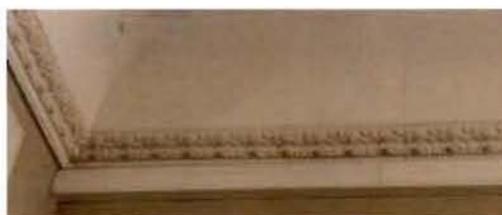
помещение 9-Н(9): оформление потолка – три лепные розетки с расходящимися по сторонам акантовыми листьями и растительным орнаментом; профилированная тяга по периметру потолка;

в верхних частях стен – профилированный карниз с лепным поясом растительного орнамента и пояса порезки;

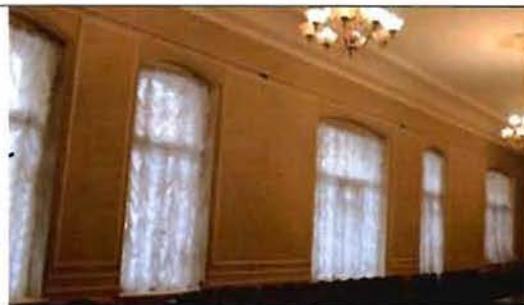
оформление оконных проемов – штукатурные профилированные наличники;

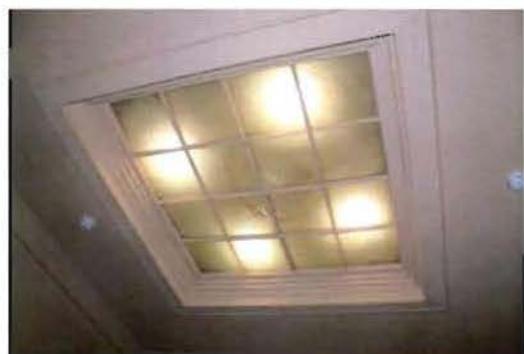
помещение 4-го этажа;
помещение 16-Н(1): по центру потолка – плоский световой фонарь (деревянный каркас, мелкая расстекловка с изображениями звезд и цветов), оформление – профилированная рама; в верхних частях стен – профилированный карниз;

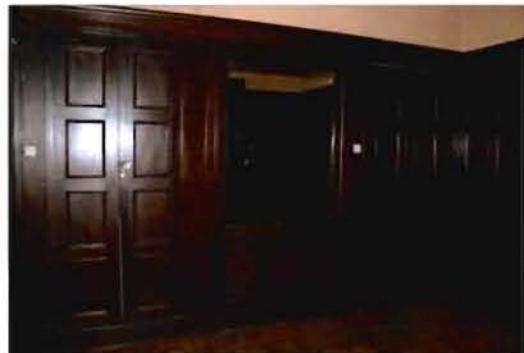
стены на три четверти высоты облицованы деревянными дубовыми филенчатыми панелями, профилированный венчающий карниз;

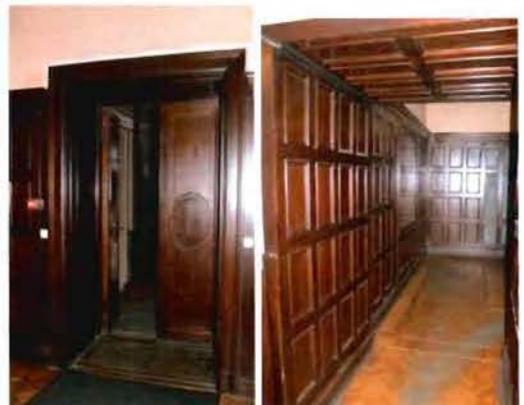
оформление входного проема на парадную лестницу Л-2 и в помещение 16-Н(8): деревянный профилированный наличник, откосы оформлены деревянными филенчатыми панелями;

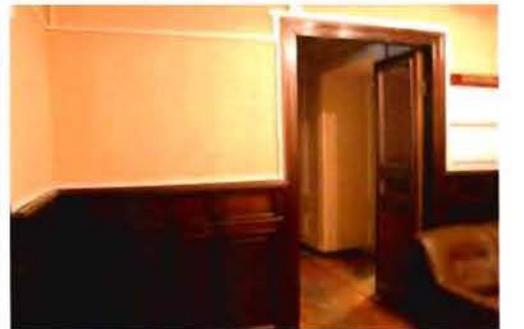
помещение 16-Н(8): нижние части стен облицованы деревянными дубовыми филенчатыми панелями, профилированный венчающий карниз;

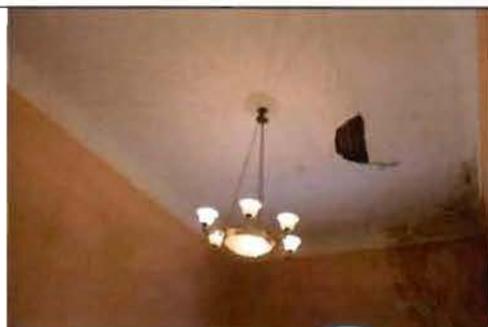
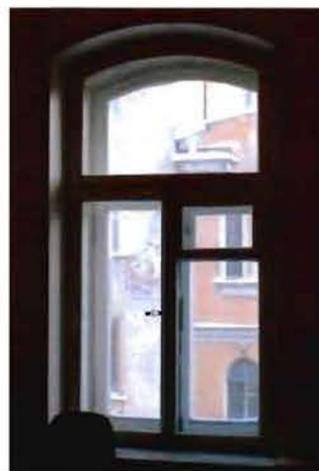
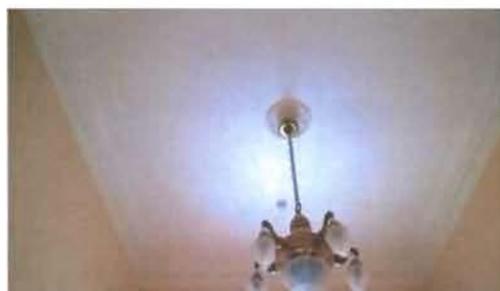
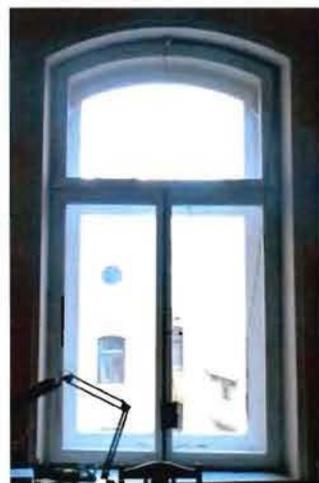
прямоугольная подоконная доска белого мрамора;

латунная оконная фурнитура (шпингалеты с фигурными ручками);

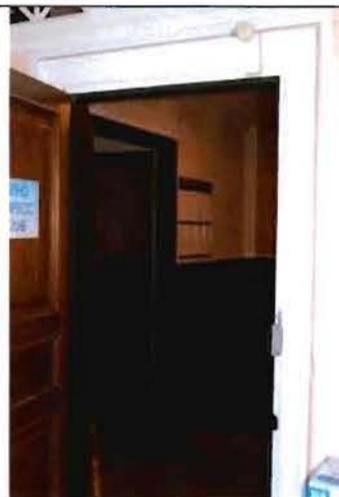
оформление дверного проема –
деревянный профилированный
наличник;
деревянное одностворчатое глухое
дверное заполнение, створка на три
прямоугольные филенки;

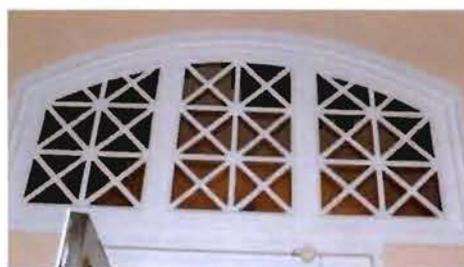
над дверным проемом - фрамуга с
лучковым завершением: в деревянном
профилированном обрамлении,
трехчастная, с мелкой расстекловкой;

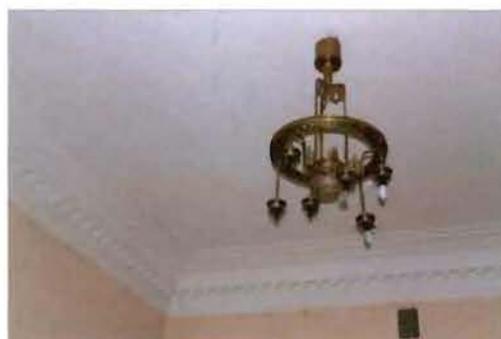
помещение 16-Н(10): оформление
потолка: профилированная тяга по
периметру;
в верхних частях стен антаблемент:
профилированный карниз с поясом
модульонов и поясом растительного
орнамента, гладкий фриз,
профилированный архитрав;

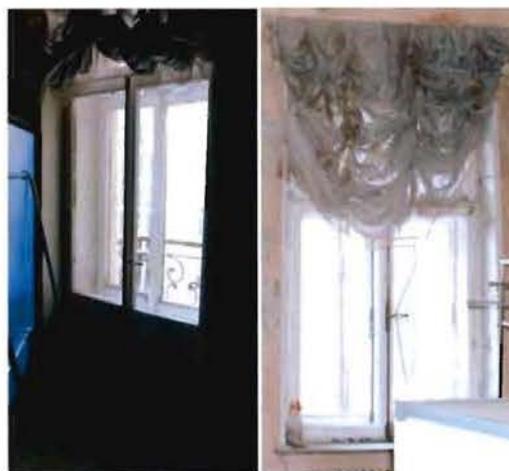
оформление проема балконной двери и
оконного проема – штукатурные
профилированные наличники;
двустворчатое, полусветлое заполнение,
каждая створка на одну прямоугольную
филенку;

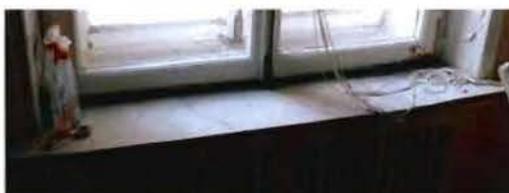
латунная оконная фурнитура
(шпингалеты с фигурными ручками);

прямоугольная подоконная доска белого
мрамора;

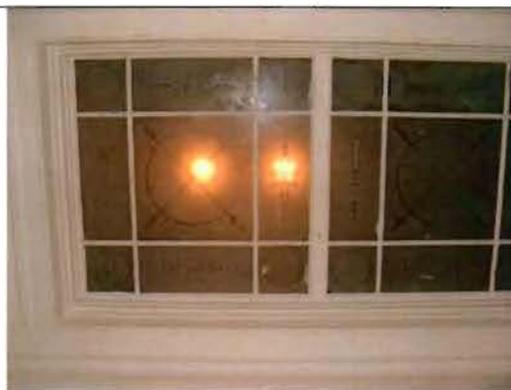
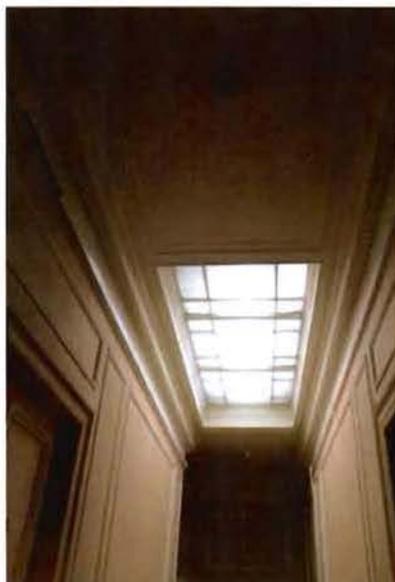
помещение 16-Н(11) (Г-образный коридор): оформление потолка: по центру – плоский световой фонарь (деревянный каркас, мелкая расстекловка с изображениями гирлянд, пересекающихся жезлов и кругов), оформление – профилированная рама; прямоугольные филенки по сторонам светового фонаря;

- общее пылевое загрязнение поверхности;
- многослойная окраска поверхности деревянных элементов и стекол;
- искажение первоначальной пластики профилированных деревянных деталей и рельефа стекол;
- участки шелушения, отслоения, растрескивания и утрат слоев окрасок на поверхности деревянных элементов и стекол;
- продольные трещины на элементах деревянного обрамления и рамы светового фонаря, из-за усыхания древесины.
- утрата 3-х стекол.

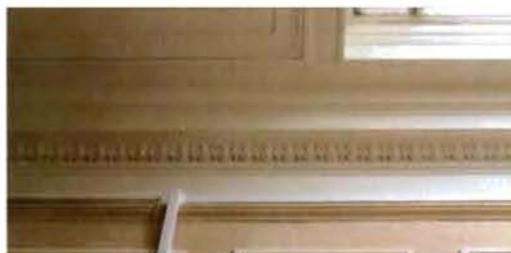
в верхних частях стен – антаблемент: профилированный карниз с поясом иоников, гладкий фриз, профилированный архитрав;

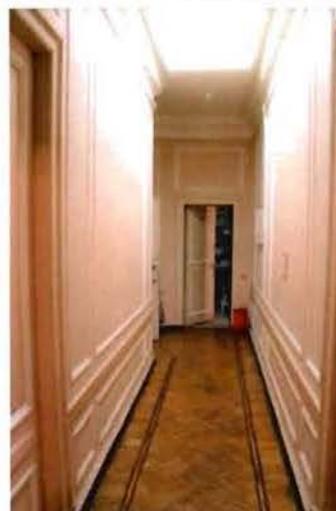
стены оформлены прямоугольными филенками; оформление входных проемов в помещения 16-Н (10,12,18) – деревянные профилированные наличники;

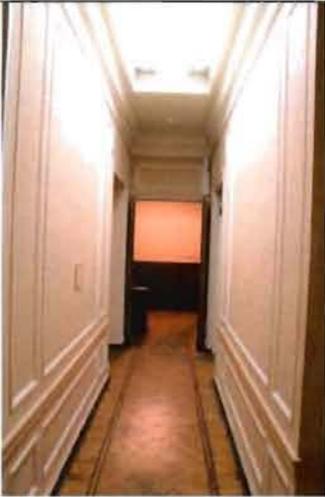
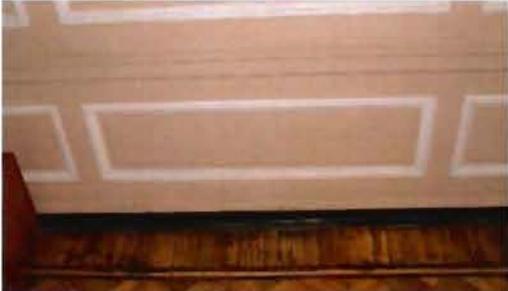
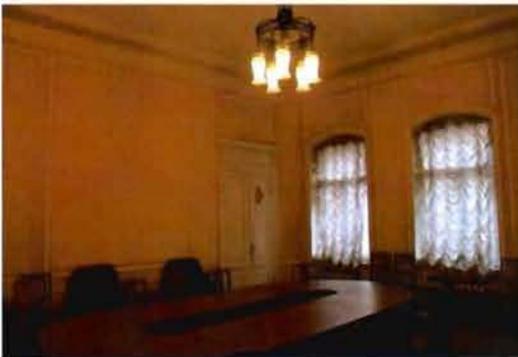
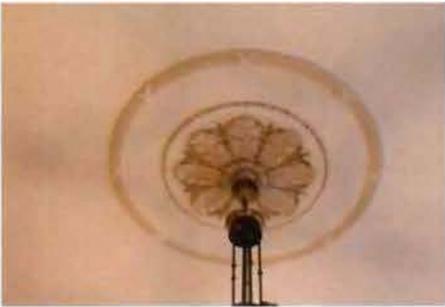
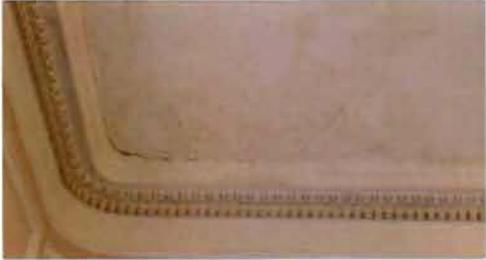
<p>в нижних частях стен профилированная тяга по периметру стены и пояс прямоугольных филенок;</p> <p>помещение 16-Н(12): оформление потолка: по центру – лепная розетка, декорированная акантовыми листьями с поясами «бус»; профилированная тяга - по периметру потолка;</p> <p>в верхних частях стен – антаблемент: профилированный карниз с поясом иоников и поясом «сухариков», гладкий фриз, профилированный архитрав;</p>

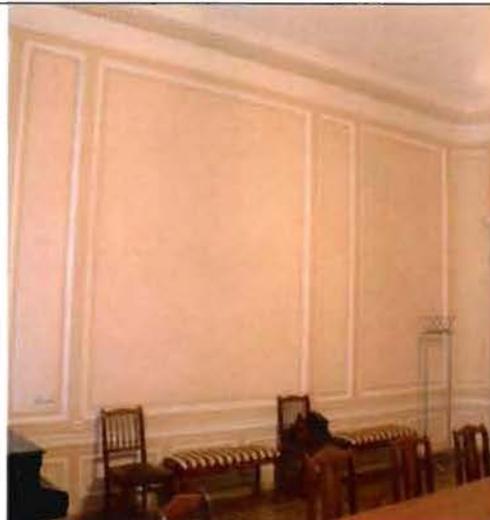
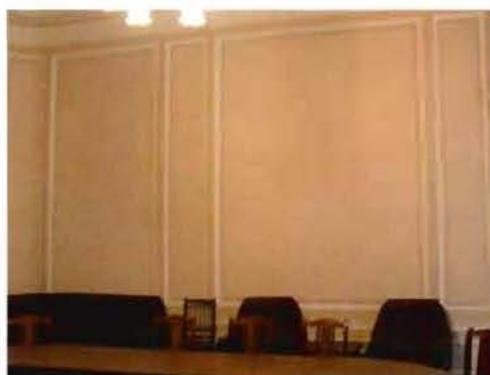
стены оформлены прямоугольными филенками, обрамленными лепными поясами растительного орнамента; в нижних частях стен – профилированная тяга и пояс прямоугольных филенок;

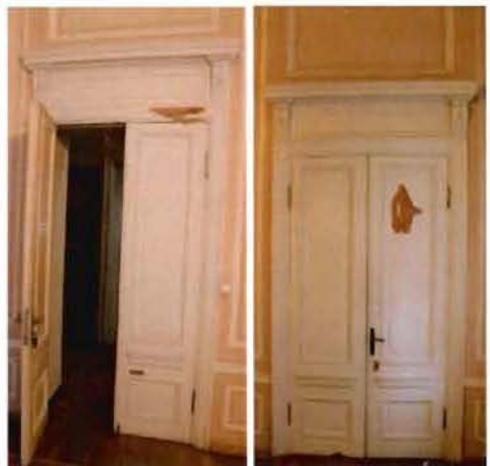
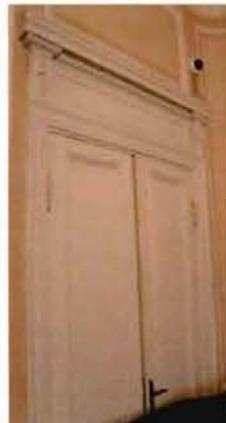
оформление дверных проемов (в помещения 16-Н (11,13) – прямоугольные филенки, обрамленные лепными поясами растительного орнамента над проемами, прямые сандрики на фигурных орнаментированных кронштейнах с прямоугольной филенкой между ними, пояса иоников, деревянные профилированные наличники; деревянные двустворчатые глухие дверные заполнения (три), каждая створка на две прямоугольные филенки, обрамленные поясами растительного орнамента и с профилированной тягой;

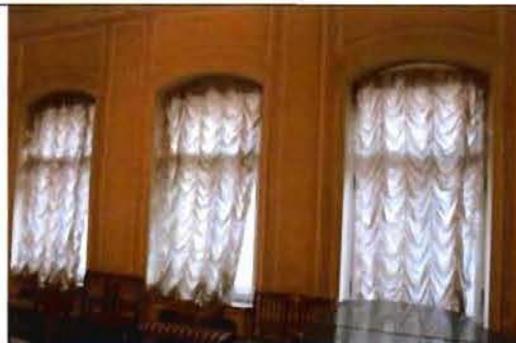
оформление оконных проемов – фигурные филенки над проемами, штукатурные профилированные наличники, откосы оформлены прямоугольными филенками; латунная фурнитура (шпингалеты с фигурными ручками);

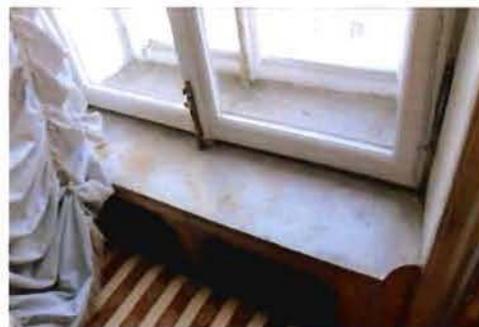
фигурные подоконные доски (три) белого мрамора; под окнами латунные калориферные решетки (три) в деревянных фигурных рамах;

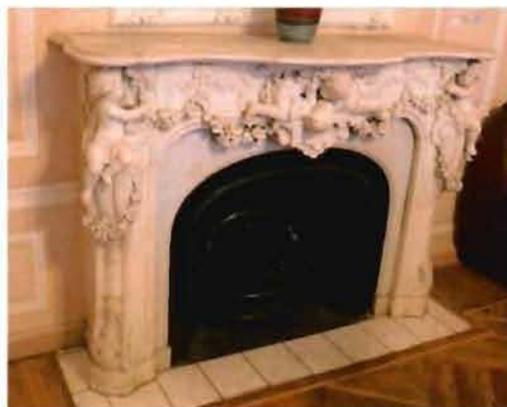
одноярусный средистенный камин белого мрамора; боковины в виде уплощенных консолей, декорированных акантовыми листьями и резными цветочными гирляндами, с волютообразной нижней частью и фигурами путти наверху, фриз декорирован фигурными филенками, цветочными гирляндами, перевитыми лентами, в центре фриза два играющих путти; полка каминная криволинейных очертаний, профилированная; портал - обшивка топочного отверстия - чугун, литье, окраска; таган – чугун, литье, окраска; время – нач. XX в.; притопочная плита из белого мрамора;

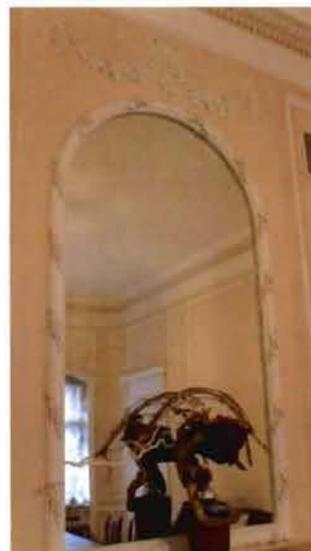
над камином - зеркало в штукатурной профилированной орнаментированной раме с полуциркульным завершением, над зеркалом лепная композиция из гирлянд, перевитых лентами;

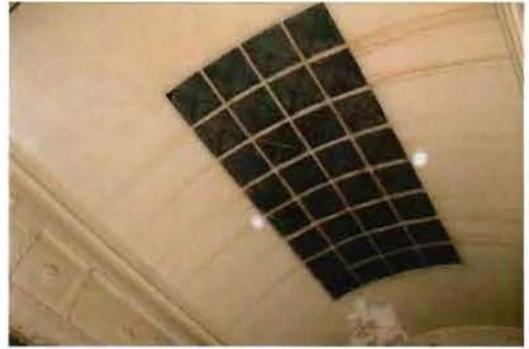
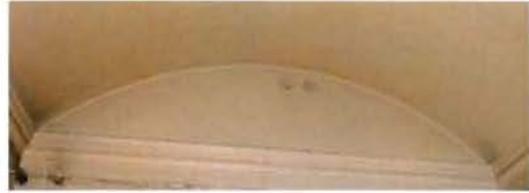
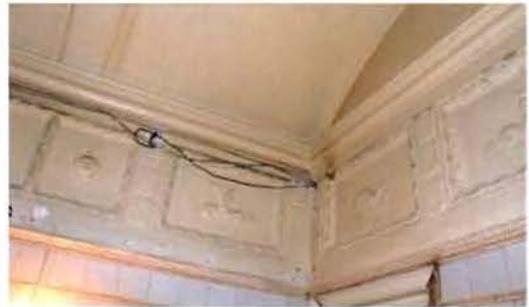
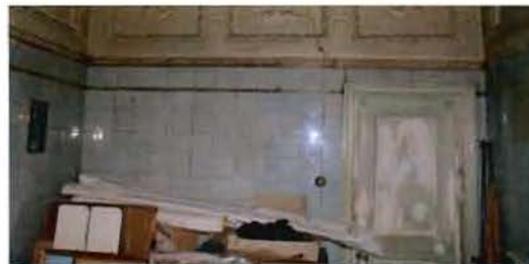
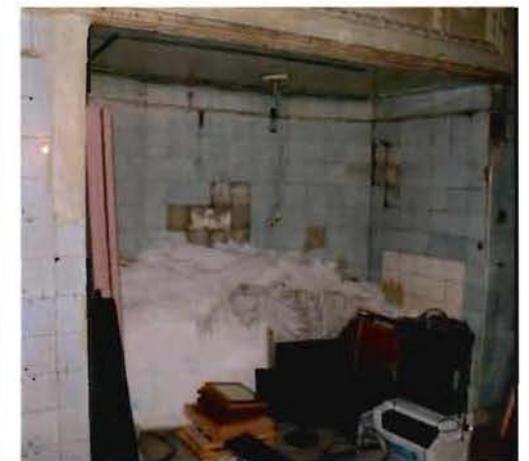
помещение 16-Н(14) (Ванная):
прямоугольное помещение с
шестиугольной нишей с северной стене;
оформление свода – профилированный
наличник светового фонаря;

в верхних частях стен -
профилированный карниз;

характер облицовки стен - светлая
керамическая поливная плитка;
в верхних частях профилированная тяга
с волнообразным орнаментом;

потолок ниши оформлен прямоугольной
филенкой, в верхних частях стен
профилированная тяга с волнообразным
орнаментом;

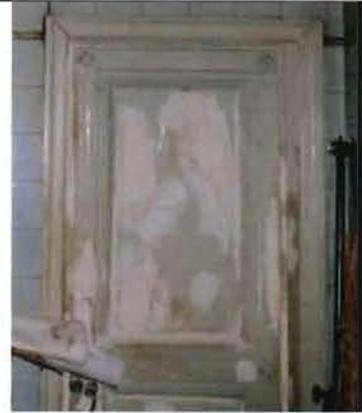
оформление входных проемов (в помещения 16-Н(13,18)) – деревянный профилированный наличник; деревянное одностворчатое глухое дверное заполнение (два), створка на две прямоугольные филенки, по углам каждой филенки – розетки;

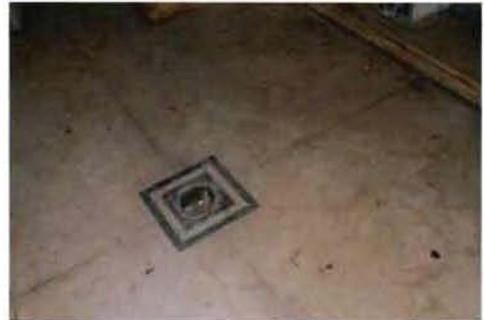
покрытие пола – плиты белого мрамора, по центру – сливное отверстие, обрамленное филенкой из темного мрамора;

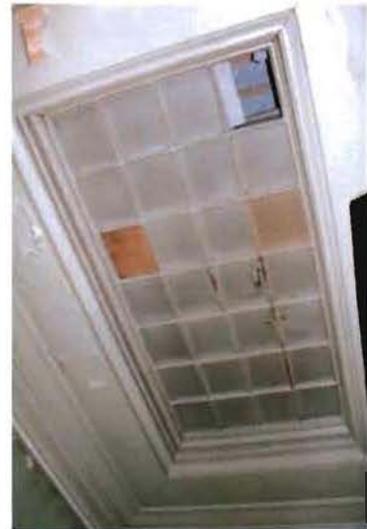
помещение 16-Н(18): оформление потолка: по центру – плоский световой фонарь (деревянный каркас, мелкая расстекловка), оформление – профилированная рама, по периметру потолка – профилированная тяга; в верхних частях стен – профилированный карниз;

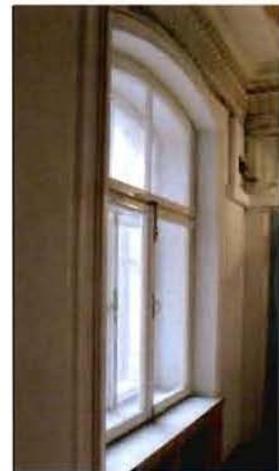
помещение 9-Н(33) (верхний марш лестницы Л-3): оформление оконного проема – штукатурный профилированный наличник;

латунная фурнитура (шпингалет с фигурной ручкой);

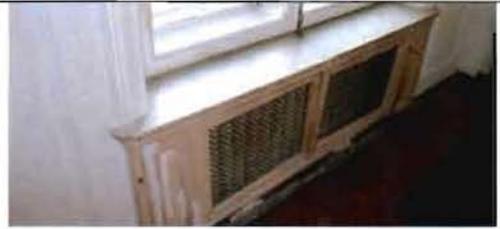
фигурная подоконная доска белого мрамора;
под окнами латунная калориферная решетка в деревянной прямоугольной раме с прямоугольными филенками по сторонам;
