**по результатам государственной историко-культурной экспертизы
проектной документации на проведение работ по сохранению объекта культурного
наследия регионального значения «Особняк Штифтер»¹,
расположенного по адресу: Санкт-Петербург, ул. Моховая, д.15, лит.А:
«Научно-проектная документация на выполнение работ по реставрации и ремонту
помещений вестибюля, парадной лестницы, парадных интерьеров 2,3 и 4 этажа,
кроме интерьеров Колонного зала объекта культурного наследия регионального
значения «Особняк Штифтер», (Санкт-Петербург, ул. Моховая, д.15, лит.А)»,
выполненной ООО «СПбПроектРеставрация» в 2020 г.
(Шифр: ПД-20000024-20)**

¹ Наименование согласно Распоряжения Мэра Санкт-Петербурга от 30.01.1992 г. № 108-р: «Особняк Штифтер. Время постройки и автор не установлены. 1912 г. Арх.Л.Л.Хойновский. Изменение отделки, постройка дворовых флигелей». Моховая ул.,15

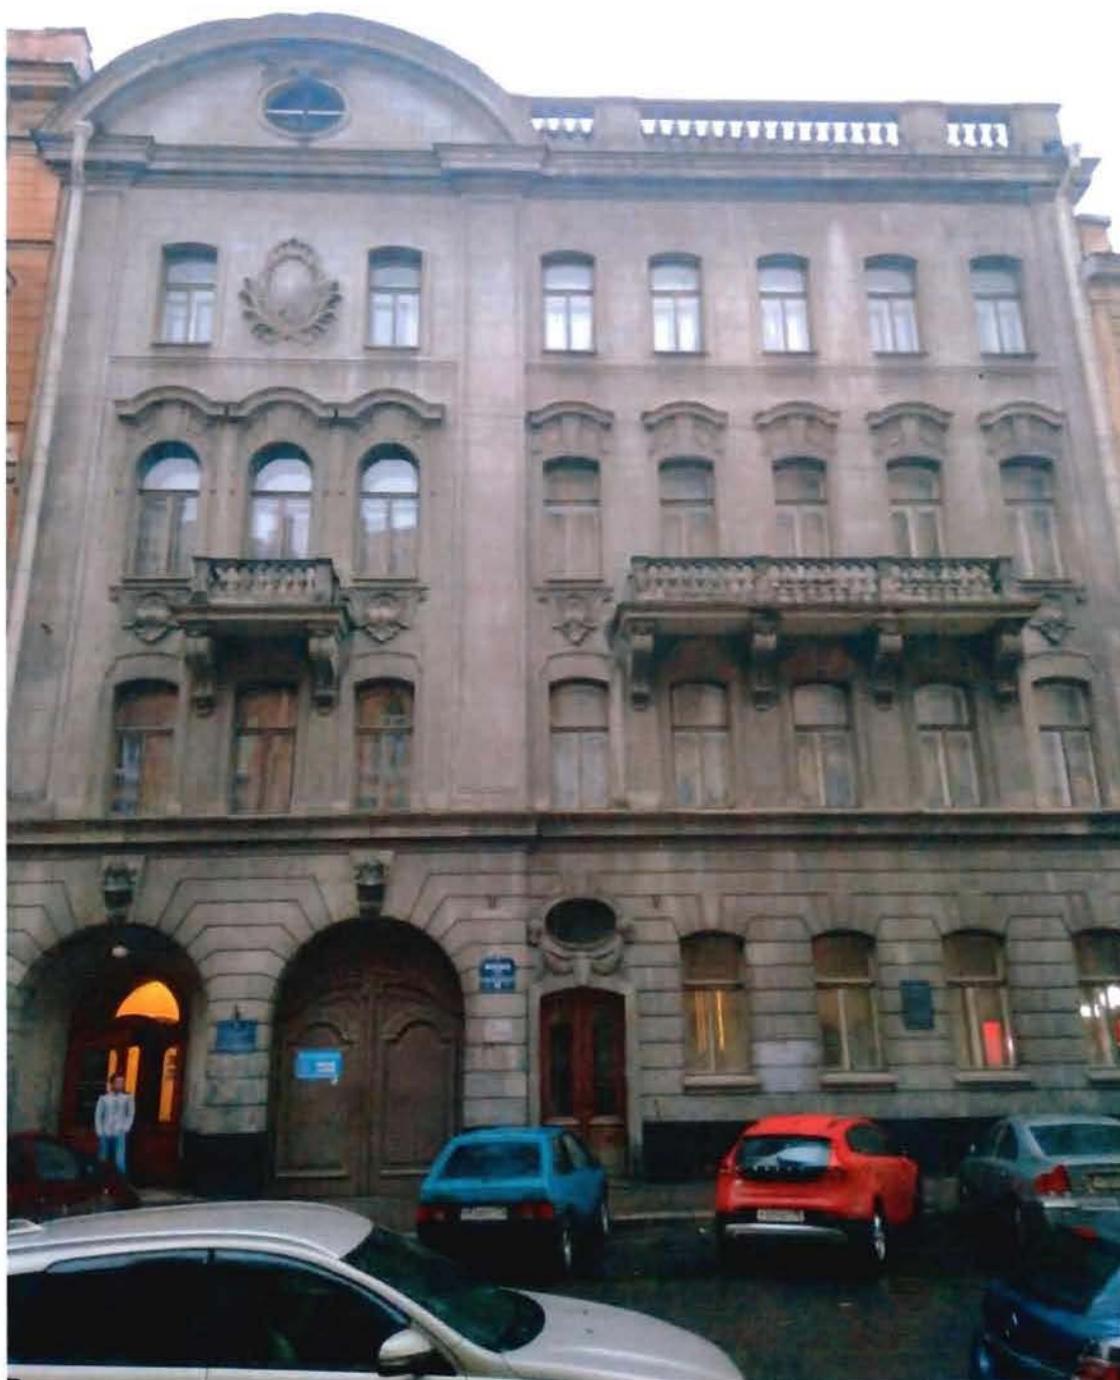
1. Вид на восточный (лицевой) фасад объекта культурного наследия.

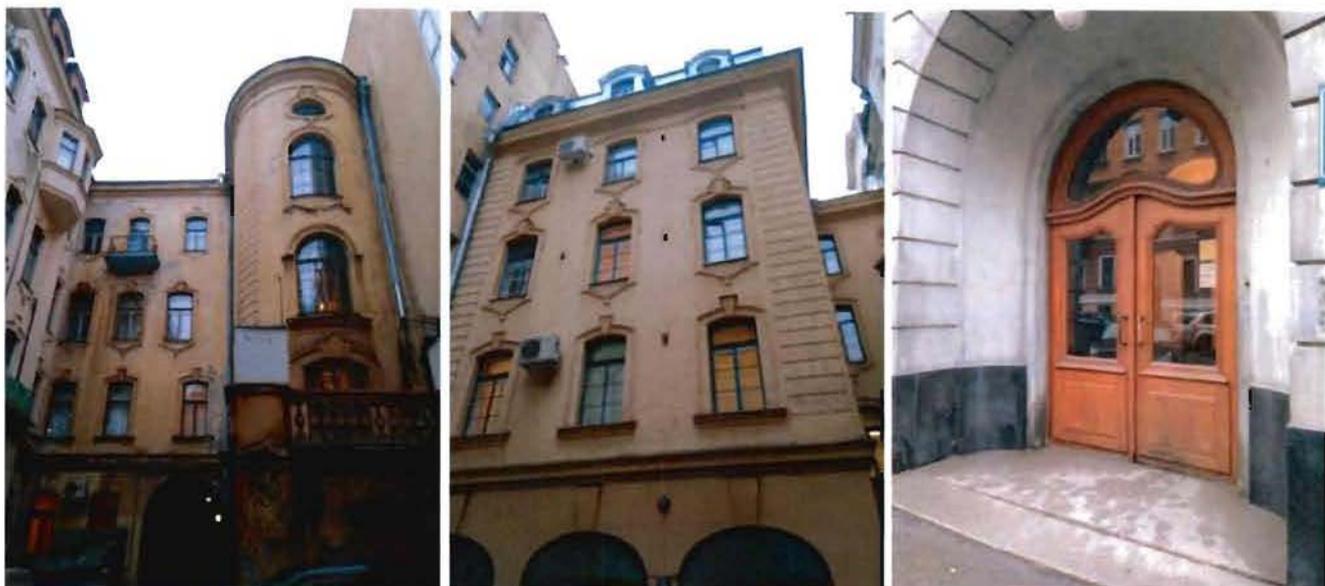
2. Вид на восточный дворовой фасад 3. Вид на западный фасад объекта 4. Входная группа с ул. Моховая.
 объекта культурного наследия. культурного наследия.
