Акт**по результатам государственной историко-культурной экспертизы**

проектной документации на проведение работ по сохранению выявленного объекта культурного наследия «Особняк и каретный магазин Ф.Ф. Миллера (доходный дом страхового общества "Россия")» по адресу: г. Санкт-Петербург, Рылеева ул., д. 17-19, лит. А (Рылеева ул., 17-19¹) – «Проведение работ по сохранению выявленного объекта культурного наследия по адресу: Санкт-Петербург, Рылеева ул., д.17-19, литера А. Ремонт фасадов» (шифр: 18-860/Д/ФС/2021-Рл17-19-),
ООО «ИЦ «РОКАДА», 2022 г.

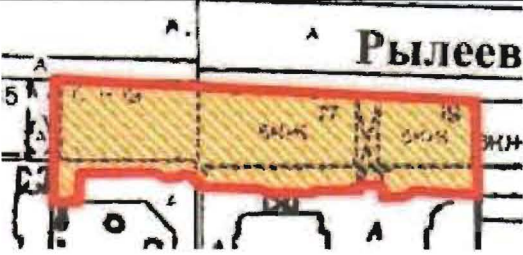
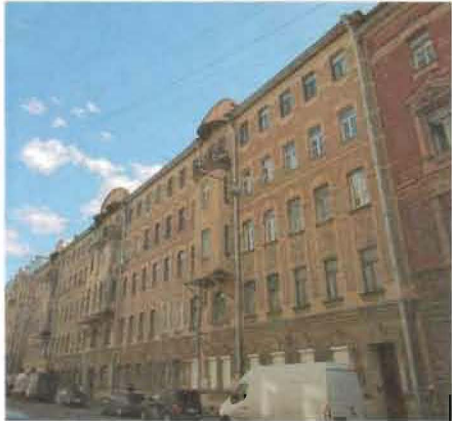
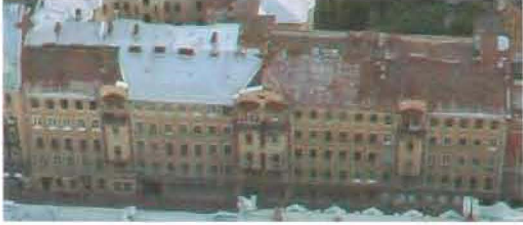
№ п.п.	Видовая принадлежность предмета охраны	Предмет охраны	Фотофиксация
1	2	3	4
1	Объемно-пространственное решение:	<p>габариты и конфигурация пятиэтажного на подвале лицевого корпуса;</p> <p>воротный проезд – местоположение, габариты, конфигурация;</p> <p>эркеры – количество (четыре), местоположение (по 6-ой, 14-ой, 15-ой и 23-ей осям), габариты (на уровне 3-4-го этажей, завершенные балконами), конфигурация (со скошенными углами)</p> <p>крыша – габариты и конфигурация (двускатная, со щипцами); кровля металлическая; высотные отметки.</p>

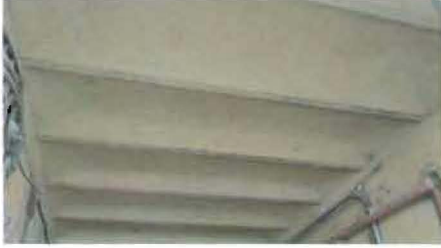
2	Конструктивная система:	<p>исторические наружные и внутренние капитальные стены (кирпич);</p> <p>исторические отметки междуэтажных перекрытий;</p> <p>сомкнутые своды – местоположение (в воротном проезде);</p>

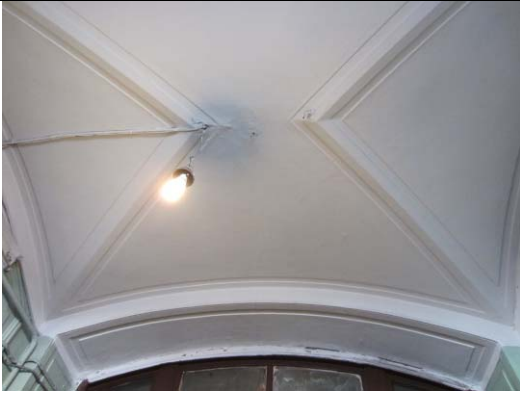
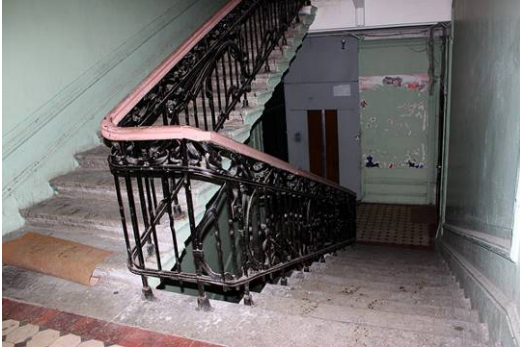
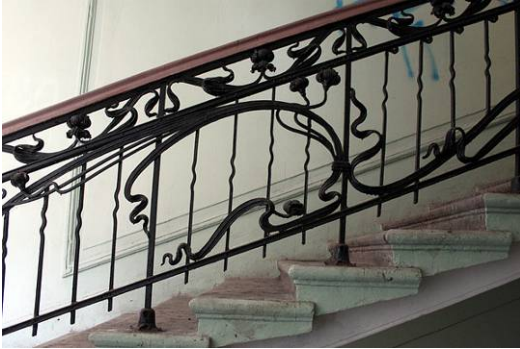
<p>коробовый с распалубками свод (тамбур парадной лестницы).</p> <p>парадная лестница – исторические местоположение, габариты, конструкция (по металлическим косоурам), тип (двухмаршевая); материал ступеней: известняк.</p> <p>металлическое ограждение лестничных маршей – габариты, конфигурация (в виде стоек, с растительным орнаментом в характере модерна; в верхней части ограждения цветочный фриз), техника исполнения (художественная ковка, литье);</p> <p>черные лестницы – исторические местоположение, габариты, конструкции (по металлическим косоурам), тип (двухмаршевая), материал (известняк).</p>

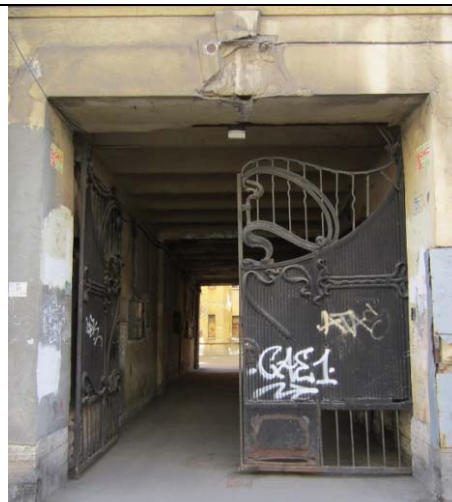
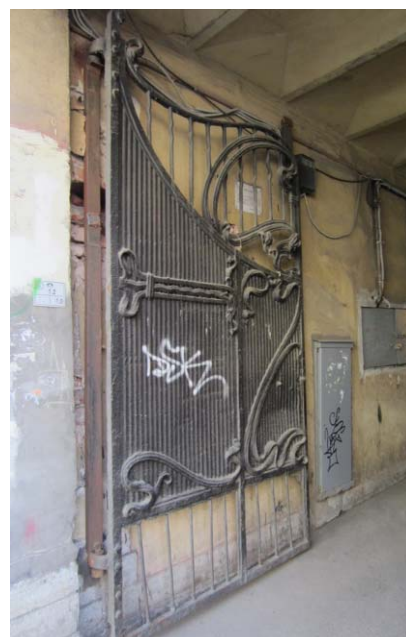
воротный проезд – местоположение (по 8-ой оси), габариты, конфигурация (прямоугольный), оформление (веерный замковый камень);

створы ворот воротного проезда - (металл),ковка, двухстворчатые, оформление (в характере модерна);

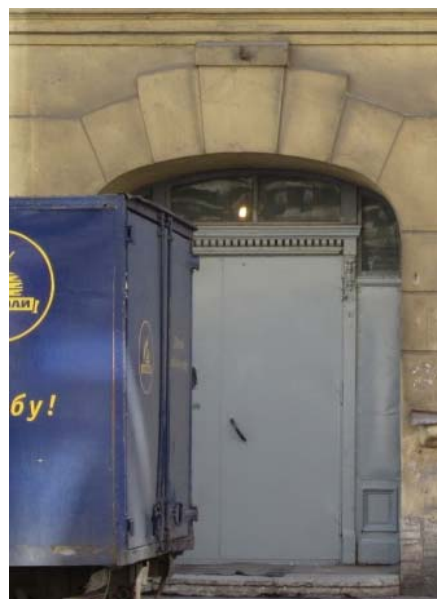
дверной проем (парадный) – местоположение (по 14-ой оси в нише), габариты, конфигурация (с бочарным завершением), оформление (с замковым камнем);

мошение перед входом (известняковая плита);

дверное заполнение – материал (дерево, частично утрачено), конструкция (трехчастная с фрамугой), оформление (боковые нестворные части с профилированными филенками (остекление утрачено); профилированный деревянный карниз с сухариками, по бокам стилизованные пилястры с резными капителями в виде маскарона);

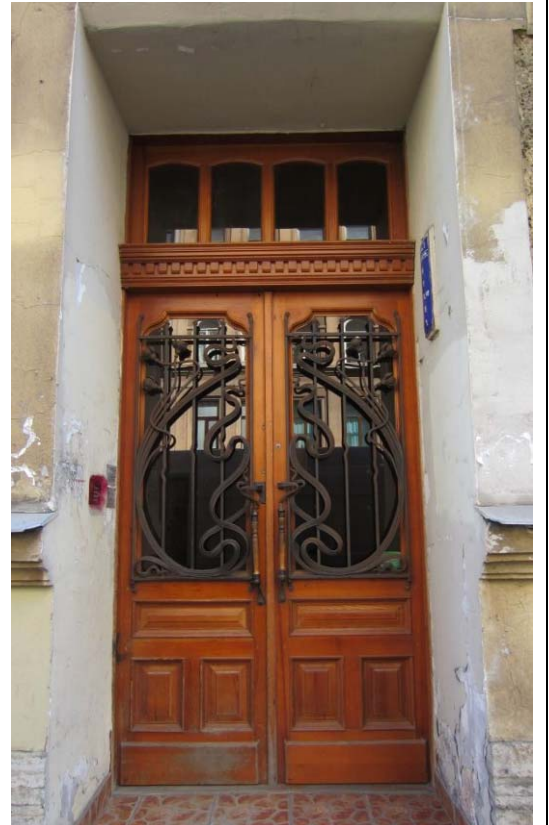
исторические дверные проемы –
местоположение (по 1-ой и 29-ой
осям, в нише), габариты, конфигурация
(прямоугольная);

заполнения дверных проемов – материал
(дерево), рисунок заполнения

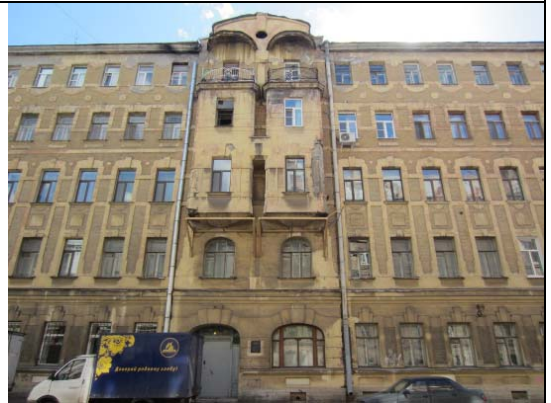
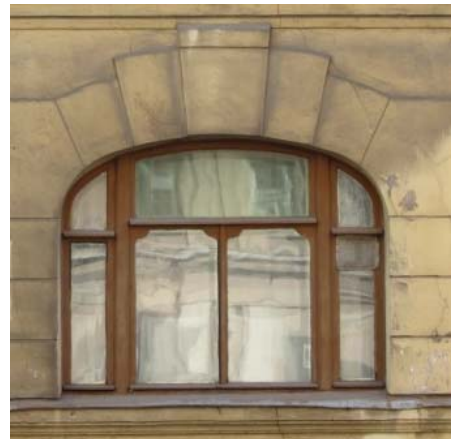
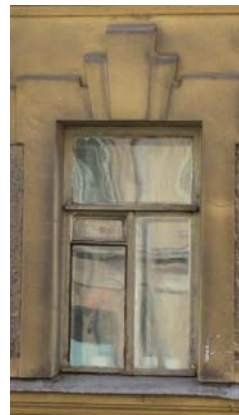
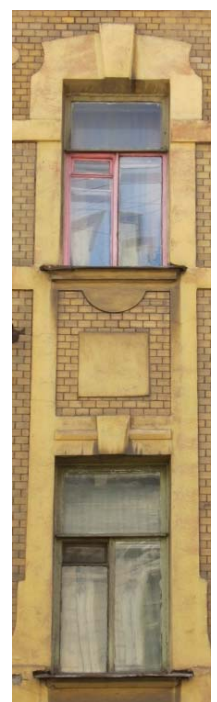
оконные проемы – местоположение, габариты, конфигурация (прямоугольные; с бочарным завершением – по 15-ой оси в уровне 1-го этажа; с полуциркульным завершением - по 6-ой, 14-ой, 15-ой и 23-ей осям в уровне 2-го этажа);

исторические заполнения оконных проемов – материал (дерево), расстекловка, цвет;

проемы цокольного этажа – отметки высоты и габариты ширины;

оформление оконных проемов – гладкие штукатурные наличники, замковые камни;

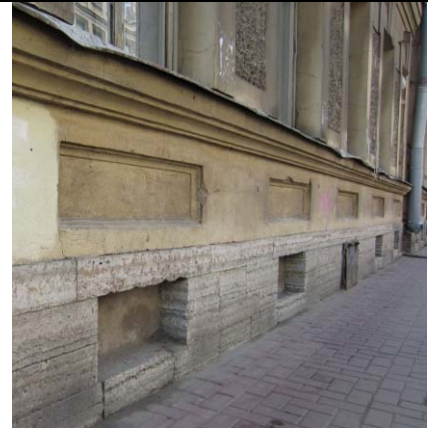
прямоугольные профилированные штукатурные филенки под окнами первого этажа;

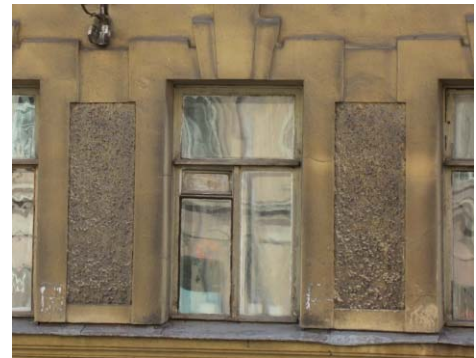
прямоугольные филенки с отделкой «под шубу» между окнами 1-го этажа;

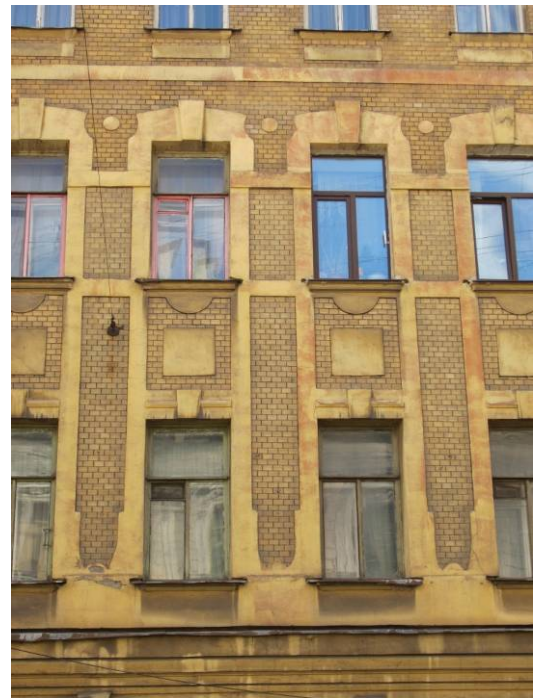
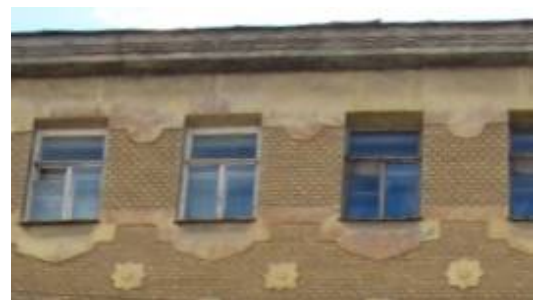
квадратные и многоугольные медальоны гладкой штукатурки;

фигурные подоконные выступы гладкой штукатурки;

штукатурная тяга между 3-4-м этажами;

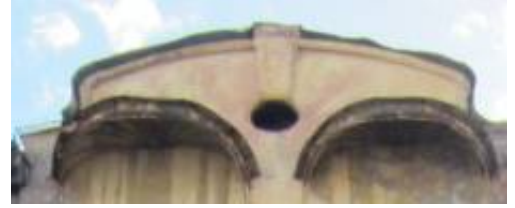
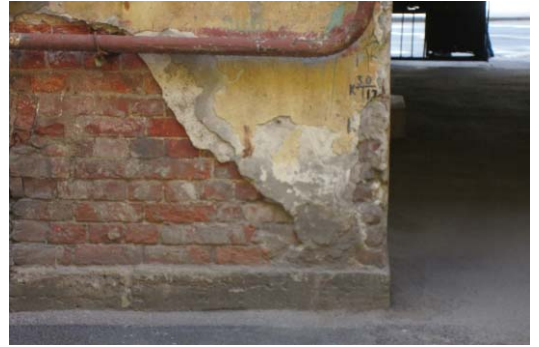
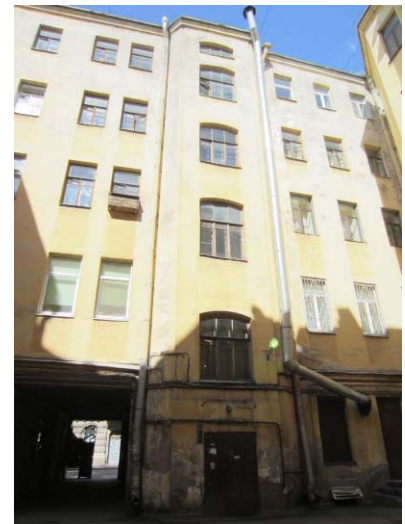
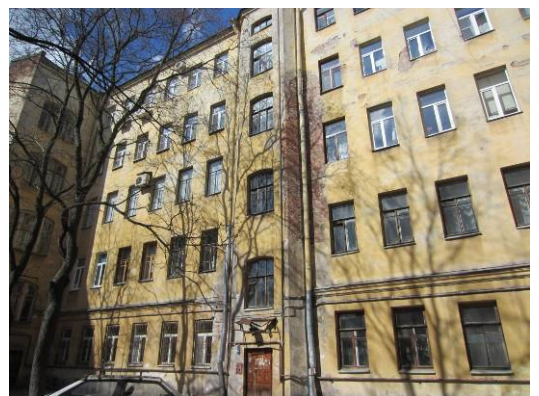
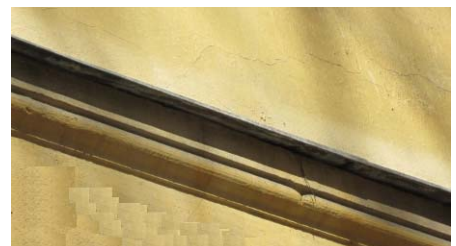
венчающий профилированный карниз;

дверные проемы – исторические местоположение, габариты и конфигурация (прямоугольные);

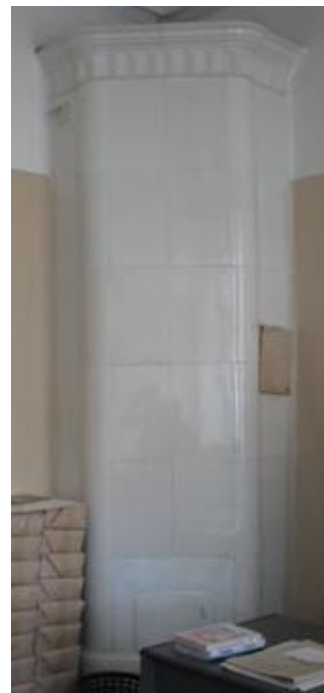
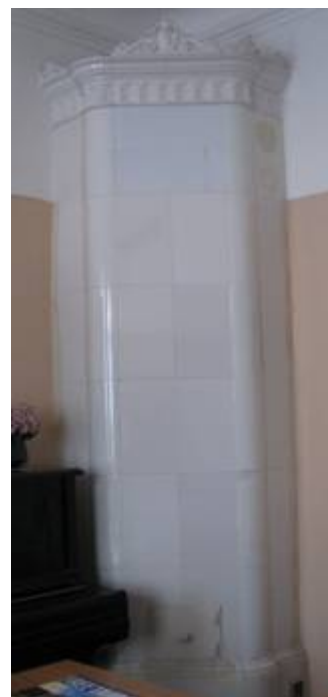
печь (пом. 3-Н(2) (18,3 кв. м.)) – угловая, одноярусная, белого изразца, на невысоком плинте с профилем по верхнему краю; угловые части закруглены; в боковых сторонах – душники; фриз маленьких нишек; в завершении профилированный карниз;

печь (пом. 3-Н(12) (22,1 кв. м.)) – угловая, одноярусная, белого изразца, на невысоком плинте с профилем по верхнему краю; угловые части закруглены; топочное отверстие квадратной формы, металлическая орнаментированная ручка-кнопка; фриз маленьких нишек, профилированный карниз; в завершении композиции из волютообразных завитков, картуша и пальметт;

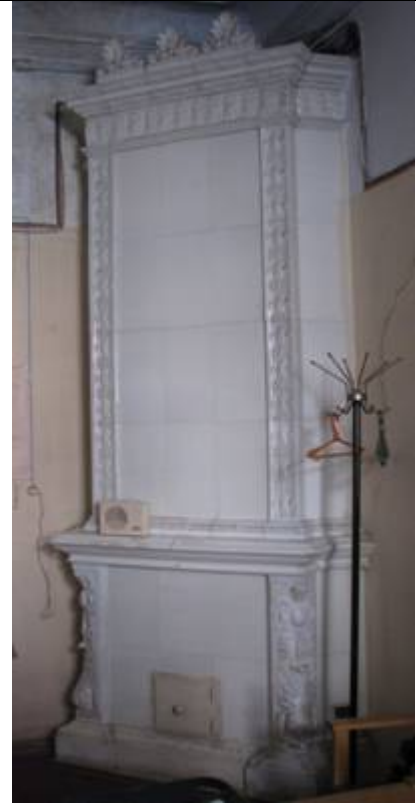
печь (пом. 3-Н(13) (16,0 кв. м.)) – угловая, двухъярусная, белого изразца, на невысоком плинте с профилем и поясом ложчатого орнамента по верхнему краю; ярусы разделены профилированной выносной полочкой; угловые части нижнего яруса декорированы стилизованной растительной консолью, драпировкой и картушем; топочное отверстие квадратной формы, металлическая орнаментированная ручка-кнопка; в основании верхнего яруса орнаментированный пояс; угловые части лицевой поверхности верхнего яруса оформлены лопатками с профилем по периметру, с композициями геометрического и растительного характера; фриз листьев аканта, с профилями и поясом иоников; профилированный карниз с поясами пальчикового орнамента и листьев аканта; в завершении три композиции из волнитообразных завитков и пальметт;

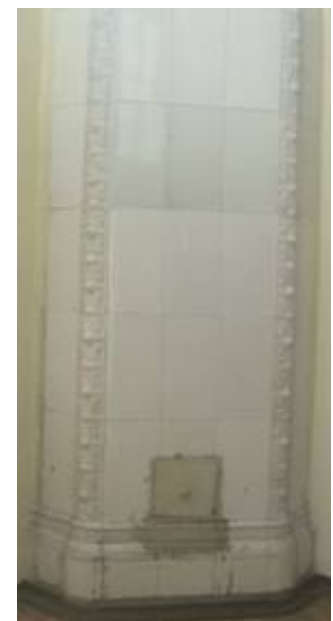
печь (пом. 3-Н(17) (8,7 кв. м.)) – угловая, одноярусная, белого изразца, на невысоком плинте с профилем и поясом пальчикового орнамента по верхнему краю; угловые части закруглены, декорированы растительно-геометрическим орнаментом; топочное отверстие квадратной формы, металлическая орнаментированная ручка-кнопка; в верхней части правой боковой стороны – душник; фриз стилизованных пальметт с профилями и орнаментальными поясками; профилированный карниз с поясом пальчикового орнамента; в завершении ряд волнитообразных завитков и пальметт;

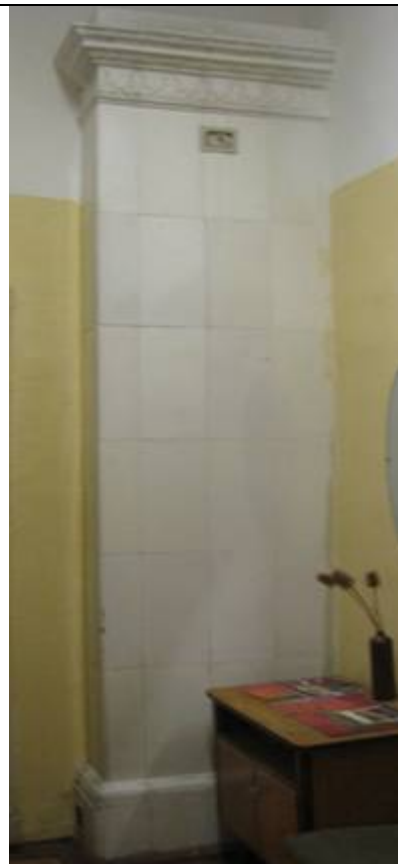
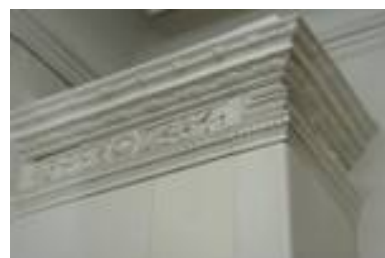
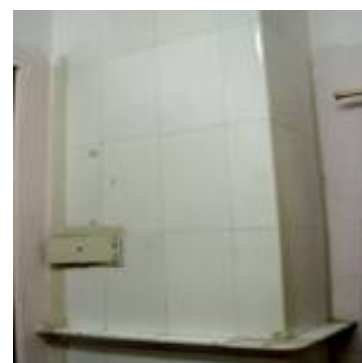
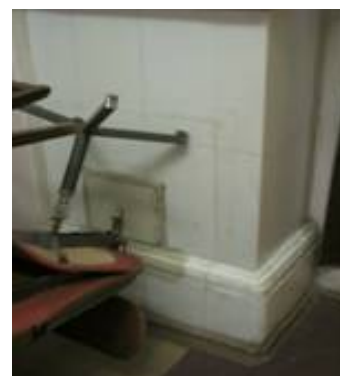
печь (пом. 3-Н(1, 22) (8,9 и 8,5 кв. м.) – угловая, одноярусная, белого изразца, на невысоком плинте с профилем по верхнему краю; со стороны пом. 3-Н(1) – душник в верхней части, фриз пальметт с профилями и орнаментальными поясками; профилированный карниз с поясами листьев аканта и пальчикового орнамента; со стороны пом. 3-Н(22) – два яруса, разделенные гладкой полочкой, топочное отверстие и зольник; филенчатый фриз с профилями, дентикулами и композициями из медальона и лавровых листьев; профилированный карниз с поясами листьев аканта и пальчикового орнамента.

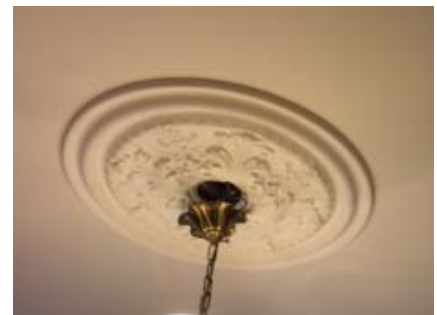
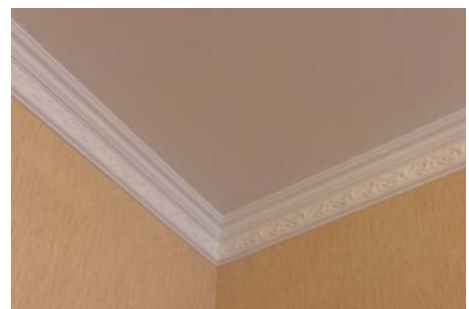
потолок: по периметру потолка лепная профилированная рамка с растительным орнаментом; в центре потолка круглая профилированная розетка растительного орнамента;

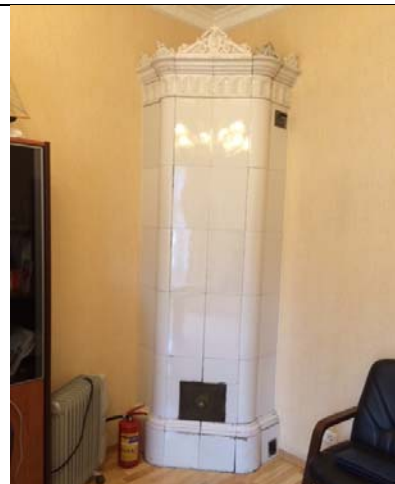
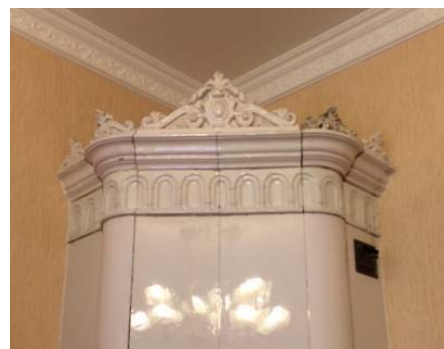
печь: угловая, одноярусная, белого изразца, на невысоком плинте с профилем по верхнему краю; угловые части закруглены; топочное отверстие квадратной формы, дверца топки латунная с ручкой-кнопкой; фриз маленьких нишек, профилированный карниз; в завершении композиции из волнитообразных завитков, картуша и пальметт;

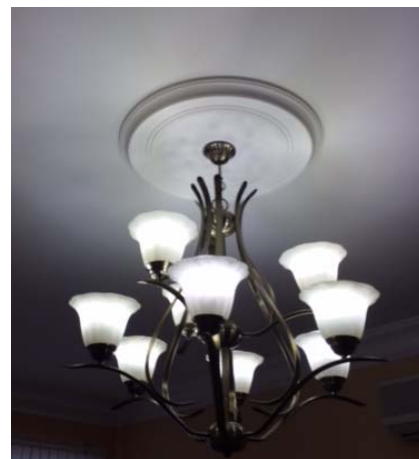
комната №4 (31,9 кв.м)
потолок: по периметру потолка лепная профилированная тяга; в центре потолка круглая профилированная розетка;

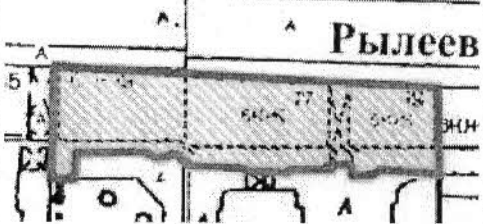
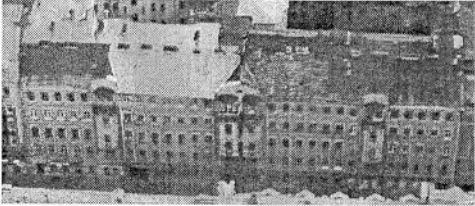
№ п.п.	Видовая принадлежность предмета охраны	Предмет охраны	Фотофиксация
1	2	3	4
1	Объемно-пространственное решение:	<p>исторические габариты и конфигурация пятиэтажного на подвале лицевого корпуса;</p> <p>воротный проезд – местоположение, габариты, конфигурация;</p> <p>эркеры – количество (четыре), местоположение (по 6-ой, 14-ой, 15-ой и 23-ей осям), габариты (на уровне 3-4-го этажей, завершенные балконами), конфигурация (со скошенными углами)</p> <p>крыша – исторические габариты и конфигурация (двускатная, со щипцами); кровля металлическая;</p> <p>исторические высотные отметки.</p>

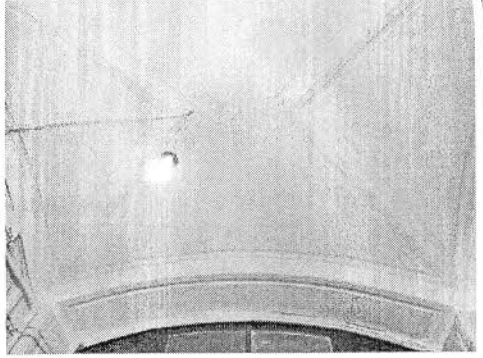
2	Конструктивная система:	<p>фундаменты бутовые;</p> <p>исторические наружные и внутренние капитальные стены – материал (кирпич);</p> <p>исторические отметки междуэтажных перекрытий;</p> <p>своды – местоположение (в воротном проезде);</p>

<p>коробовый с распалубками свод – местоположение (тамбур парадной лестницы).</p> <p>парадная лестница – исторические местоположение, габариты, конструкция (по металлическим косоурам), тип (двухмаршевая);</p> <p>металлическое ограждение лестничных маршей – габариты, конфигурация (в виде прутьев, с растительным орнаментом в характере модерна; в верхней части ограждения цветочный фриз), техника исполнения (художественная ковка, литье);</p> <p>служебные лестницы (Л-1, Л-2) – исторические местоположение, габариты, конструкция (по косоурам), тип (двухмаршевая), материал (известняк).</p>

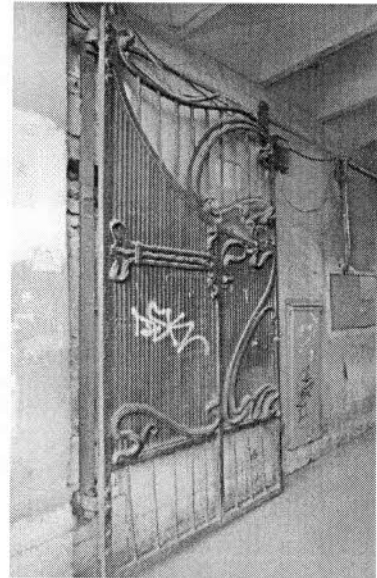
воротный проезд – местоположение (по 8-ой оси), габариты, конфигурация (прямоугольный), оформление (всерный замковый камень);

створы ворот воротного проезда - материал (черный металл), техника исполнения (ковка), конструкция (двухстворчатые), оформление (в характере модерна);

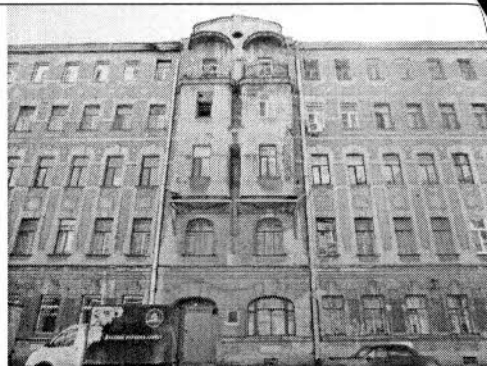
оконные проемы – местоположение, габариты, конфигурация (прямоугольные; с бочарным завершением – по 15-ой оси в уровне 1-го этажа; с полуциркульным завершением - по 6-ой, 14-ой, 15-ой и 23-ей осям в уровне 2-го этажа);

исторические заполнения оконных проемов – материал (дерево), расстекловка, цвет;

оформление оконных проемов – гладкие штукатурные наличники, замковые камни;

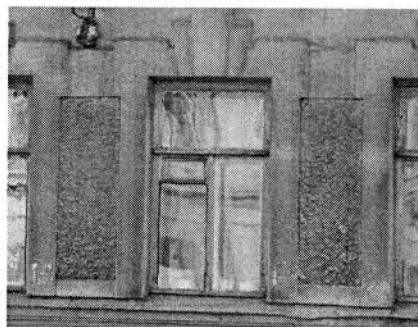
прямоугольные филенки с отделкой «под шубу» между окнами I-го этажа;

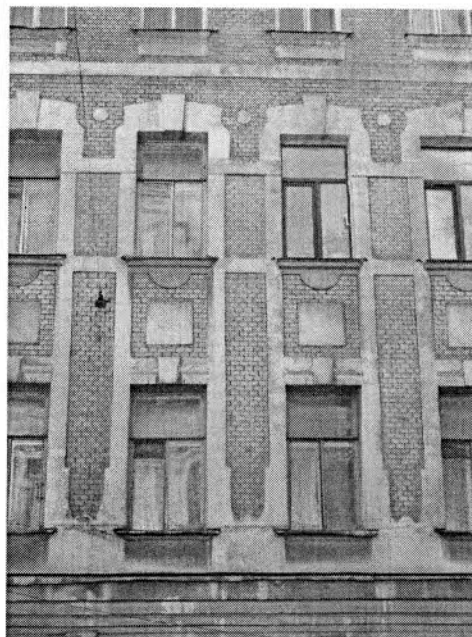
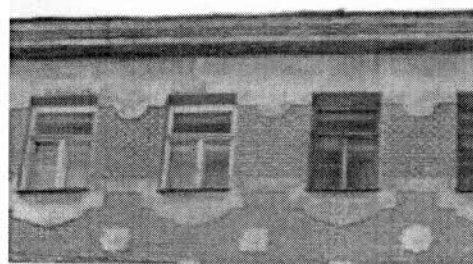
квадратные и многоугольные медальоны гладкой штукатурки;

фигурные подоконные выступы гладкой штукатурки;

штукатурная тяга между 3-4-м этажами;

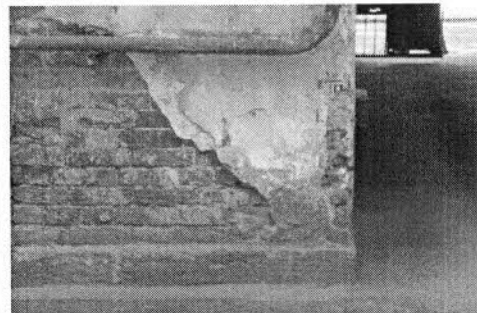
дворовые фасады:

материал и характер отделки цоколя – известняк;
материал и характер отделки фасада – гладкая штукатурка;

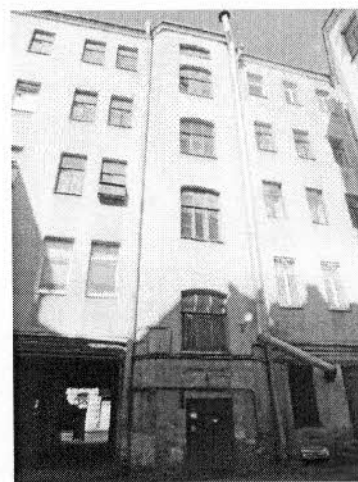
лестничные ризалиты – местоположение, габариты, конфигурация;

венчающий профилированный карниз;

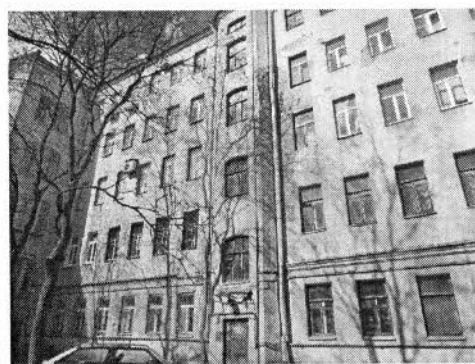
дверные проемы – исторические местоположение, габариты и конфигурация (прямоугольные);

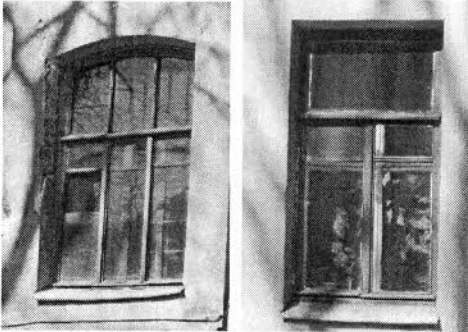
<p>оконные проемы – исторические местоположение, габариты, конфигурация (прямоугольные, с лучковой перемычкой в зоне ризалитов).</p>

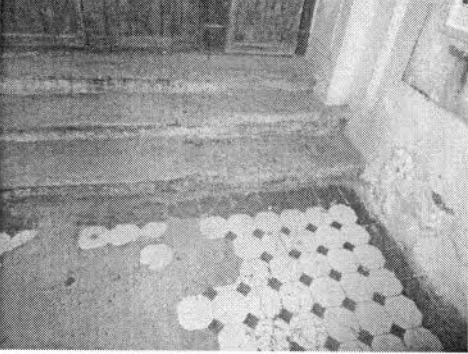
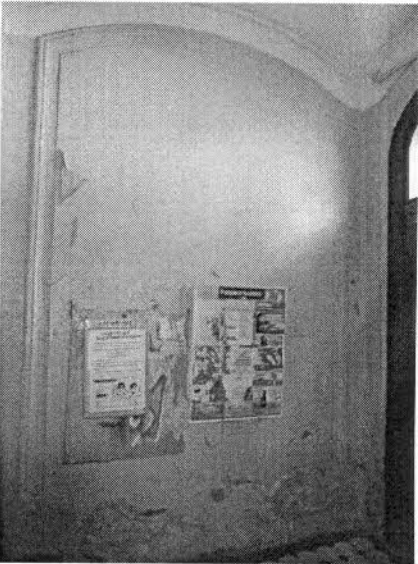
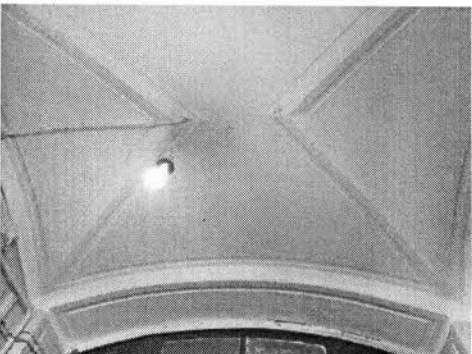
5	<p>Декоративно-художественное оформление интерьеров:</p>	<p>покрытие пола тамбура – материал (метлахская плитка), двухцветная, рисунок («соты»); трехступенчатая лестница известняковой плиты, ведущая в нижний вестибюль;</p> <p>оформление стен вестибюля – филенки, образованные профилированными тягами;</p> <p>перекрытия нижнего вестибюля – свод с распалубками, арка;</p>

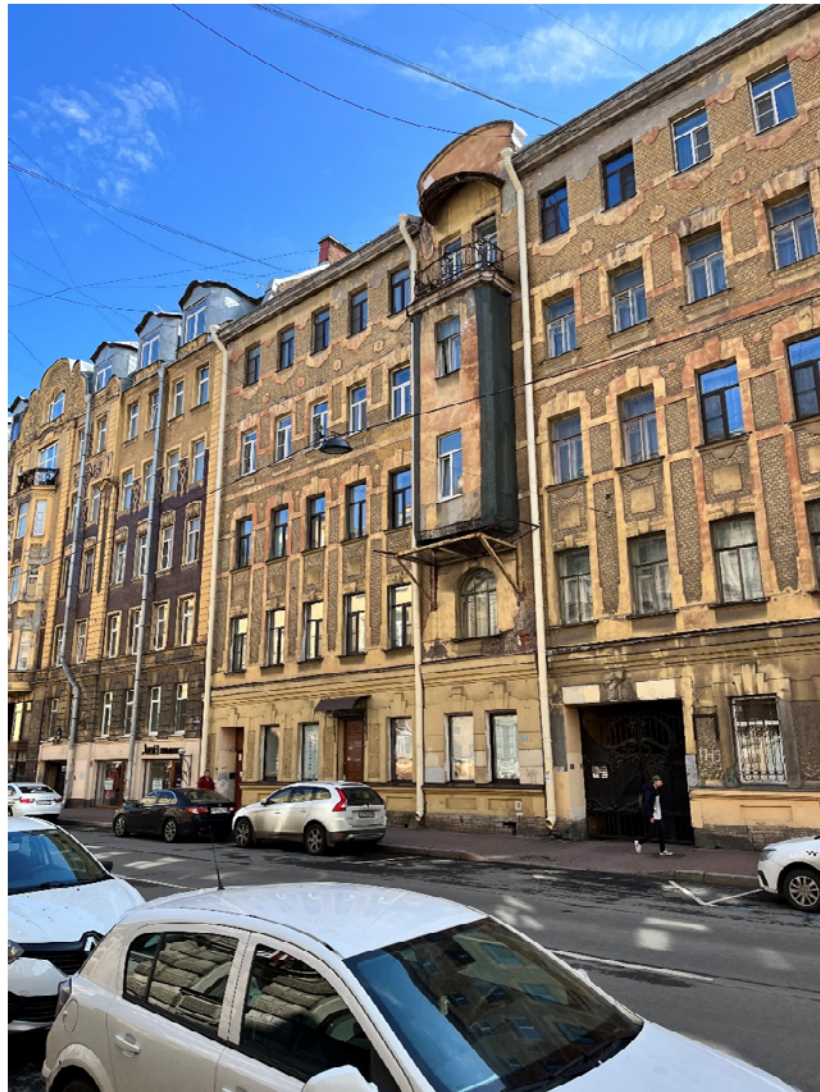
Фото №3. Лицевой (северный) фасад здания, западная часть.

- Фото №1.** Лицевой (северный) фасад здания.
- Фото №2.** Лицевой (северный) фасад здания, центральные эркеры.
- Фото №3.** Лицевой (северный) фасад здания, западная часть.

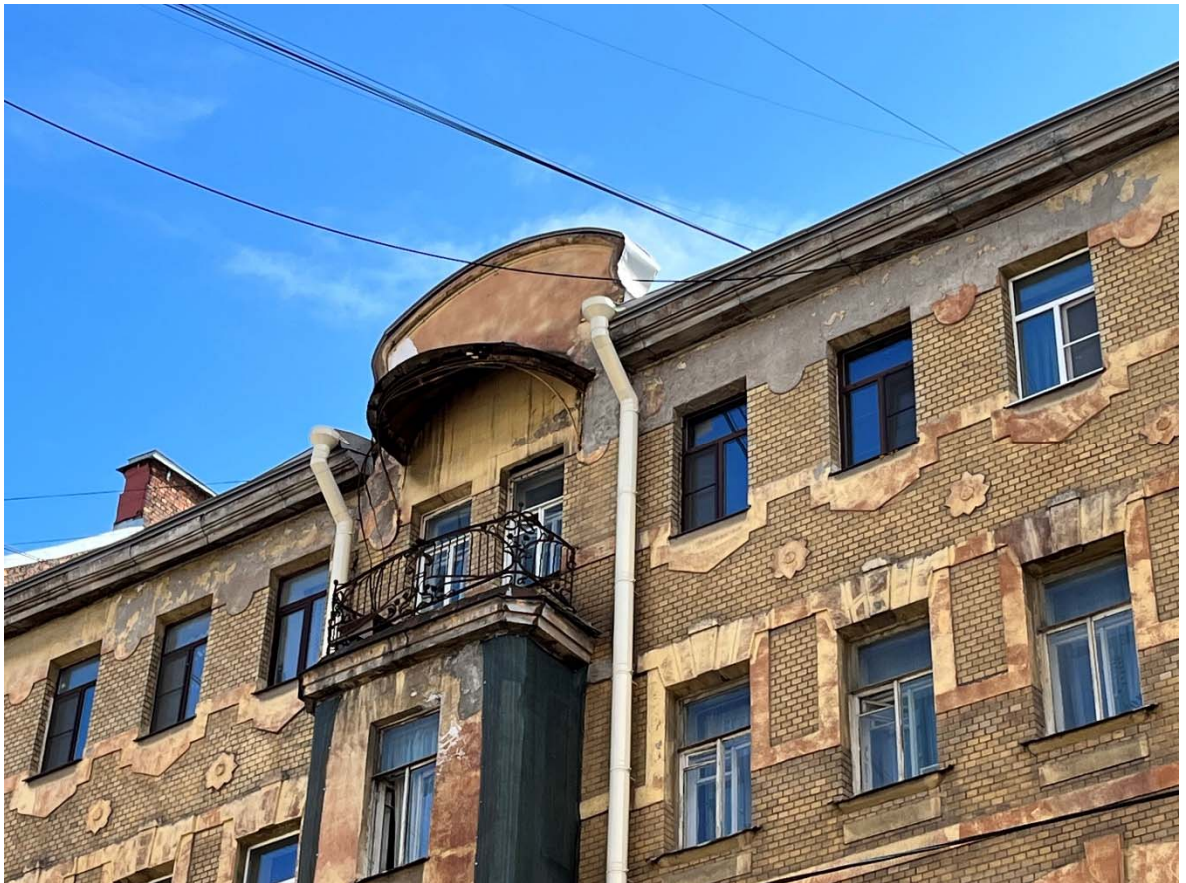
Фото №8. Балкон эркера западной части лицевого (северного) фасада.

- пилястры: отсутствуют;
- балконы, лоджии, крыльца: лицевой фасад – балконы в завершении эркеров в уровне 5-го этажа, с металлическим ограждением в виде вертикальных стоек и растительных элементов; полуциркульные козырьки на кронштейнах над балконами в щипцах; металлические элементы частично повреждены коррозией;

- Фото №6.** Воротный проезд, заполнение воротного проезда.
- Фото №7.** Балконы центральных эркеров со стороны лицевого (северного) фасада.
- Фото №8.** Балкон эркера западной части лицевого (северного) фасада.

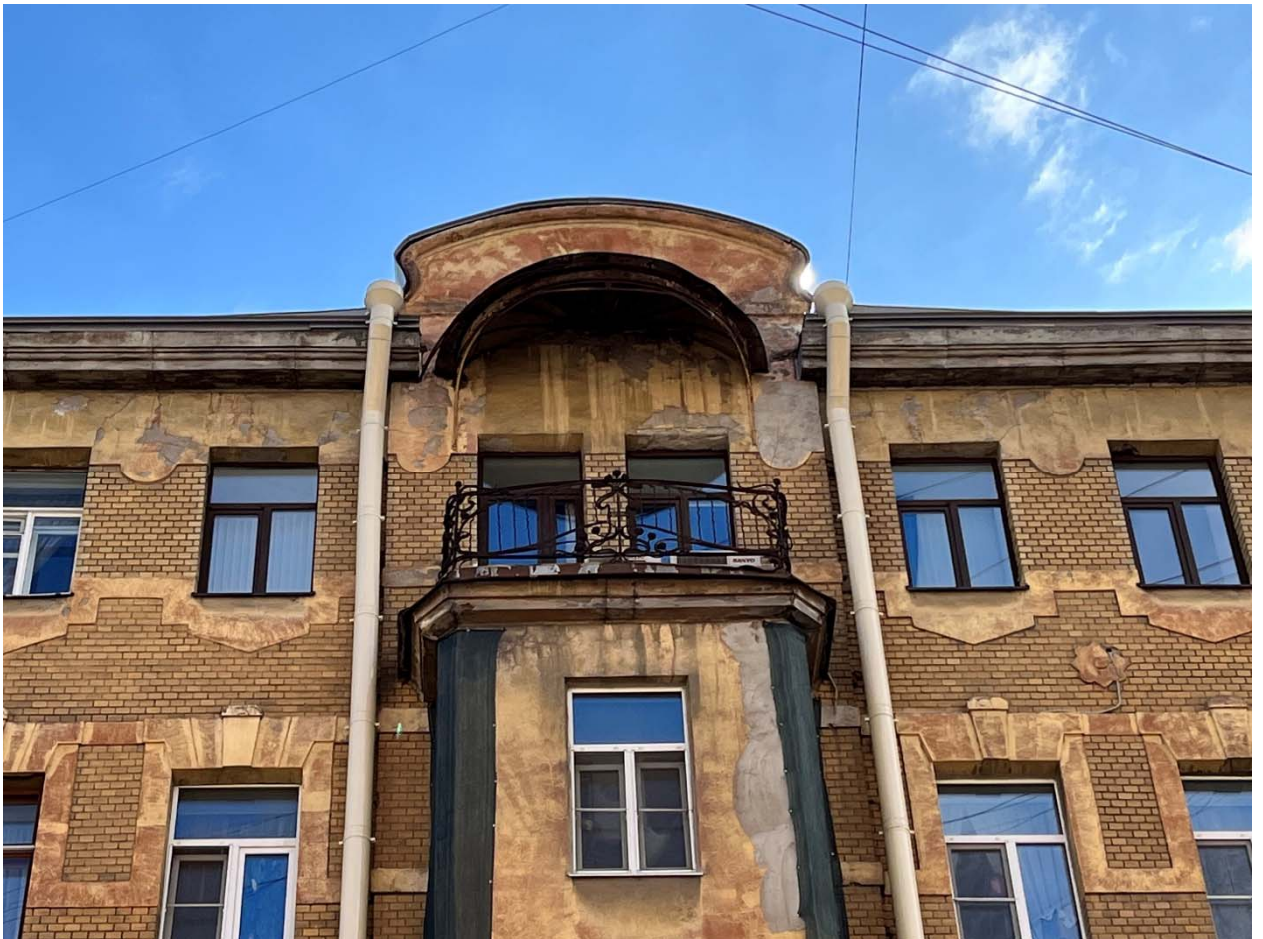
Фото №9. Балкон эркера восточной части лицевого (северного) фасада.

- Фото №9.** Балкон эркера восточной части лицевого (северного) фасада.
- Фото №10.** Цокольная часть лицевого (северного) фасада, отмостка.
- Фото №11.** Вход в лестничную клетку Л-2, заполнение дверного проема, каменная площадка.

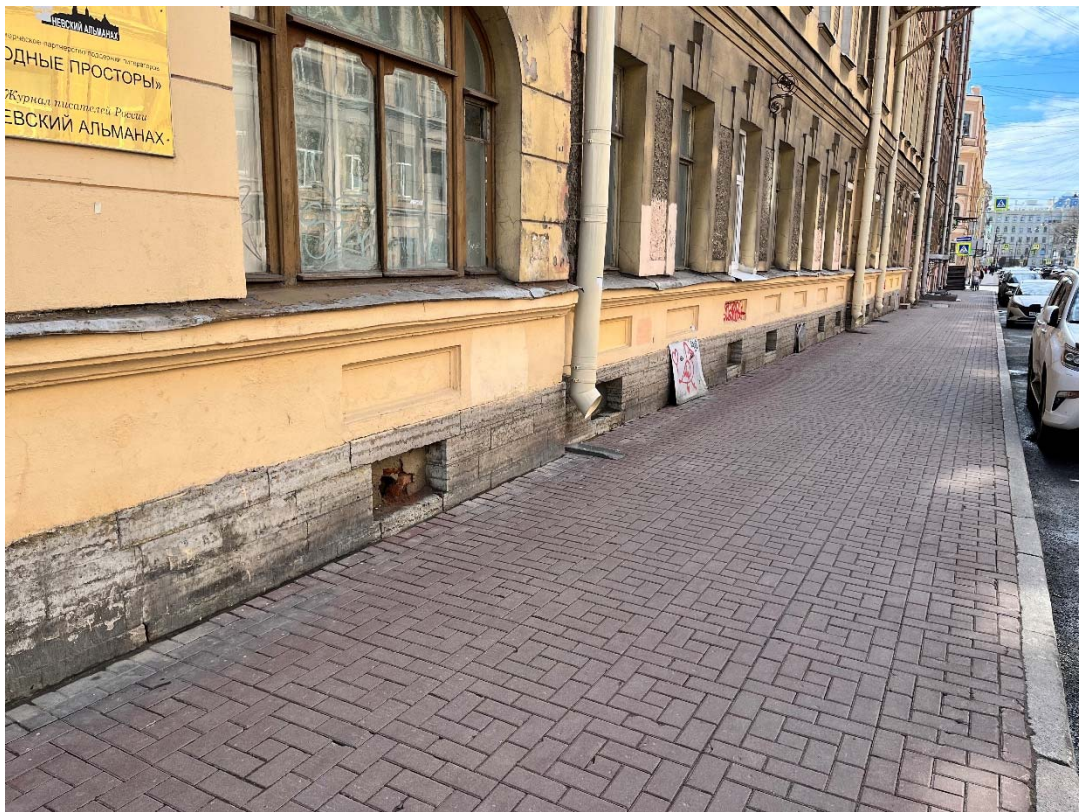
Фото №10. Цокольная часть лицевого (северного) фасада, отмостка.

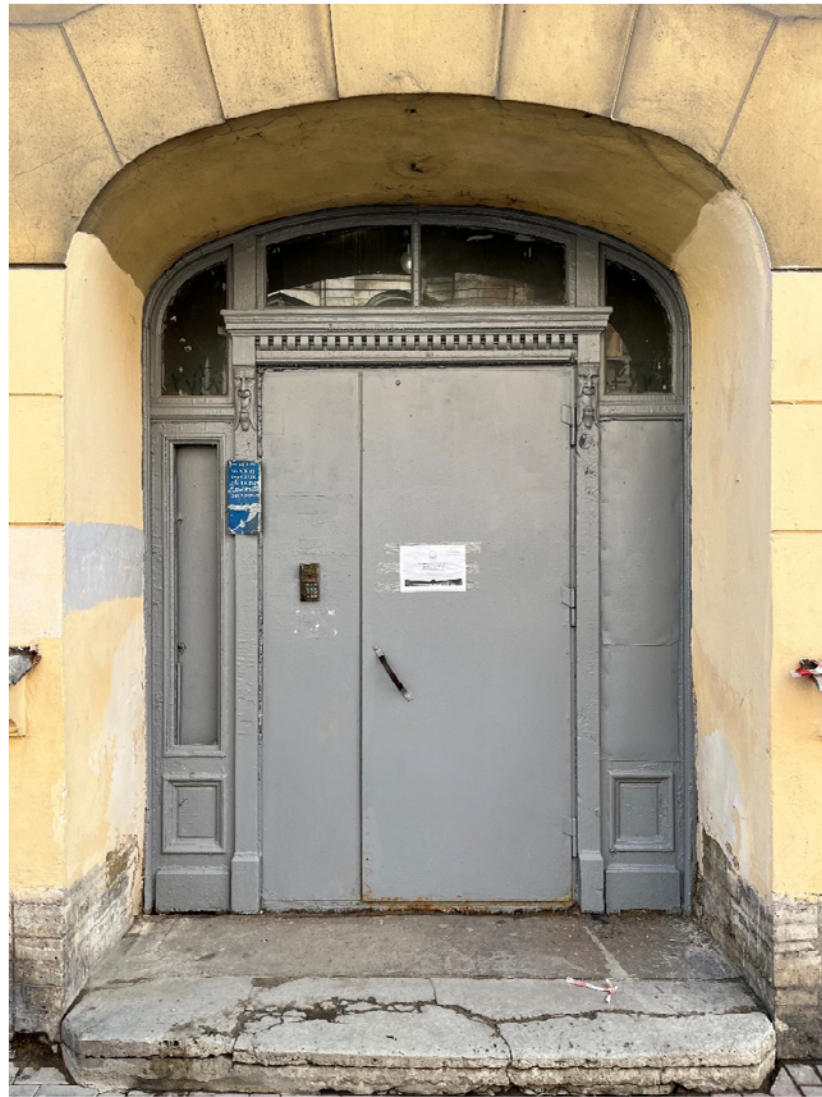
Фото №11. Вход в лестничную клетку Л-2,
заполнение дверного проема, каменная площадка.

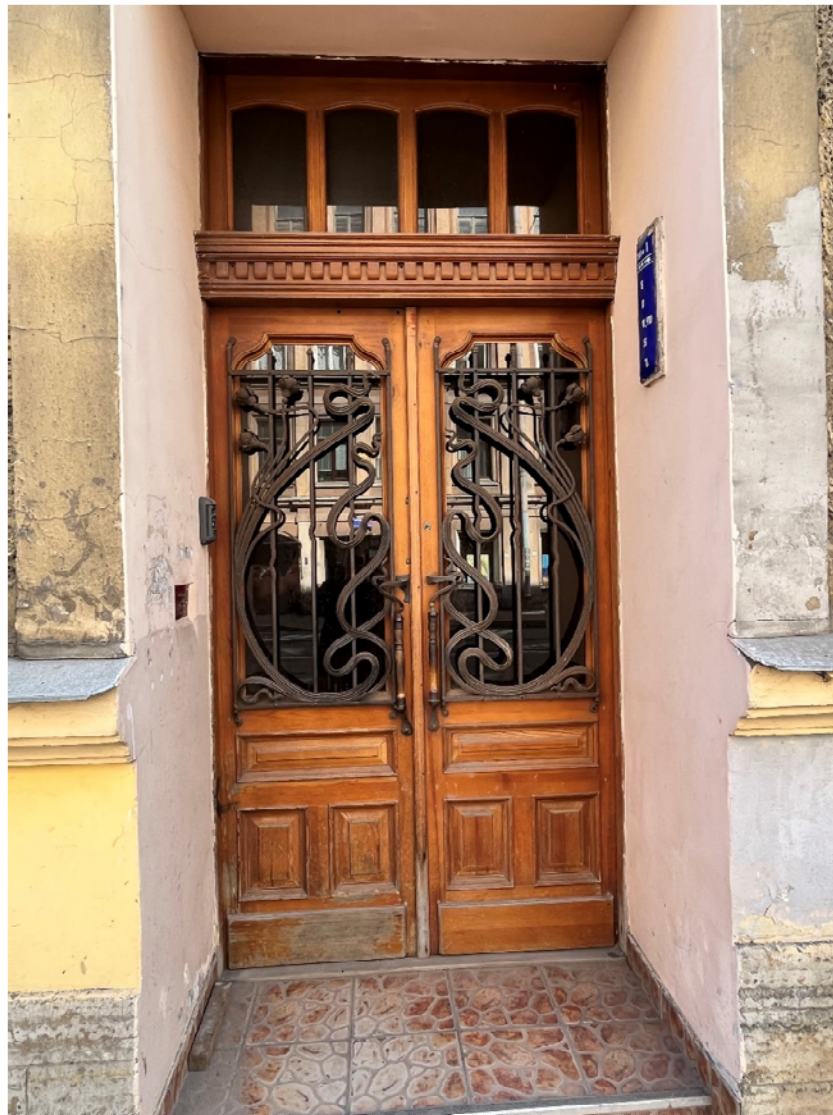
Фото №12. Вход в лестничную клетку Л-3, заполнение дверного проема, площадка входа из поздней керамической плитки.

Перед дверью входа со стороны дворового фасада у оси 29 выполнено бетонное крыльцо в две ступени, облицованное керамической плиткой. Утрат и дефектов плиток не выявлено.

- Фото №12.** Вход в лестничную клетку Л-3, заполнение дверного проема, площадка входа из поздней керамической плитки.
- Фото №13.** Дворовый (южный) фасад здания, восточная часть.

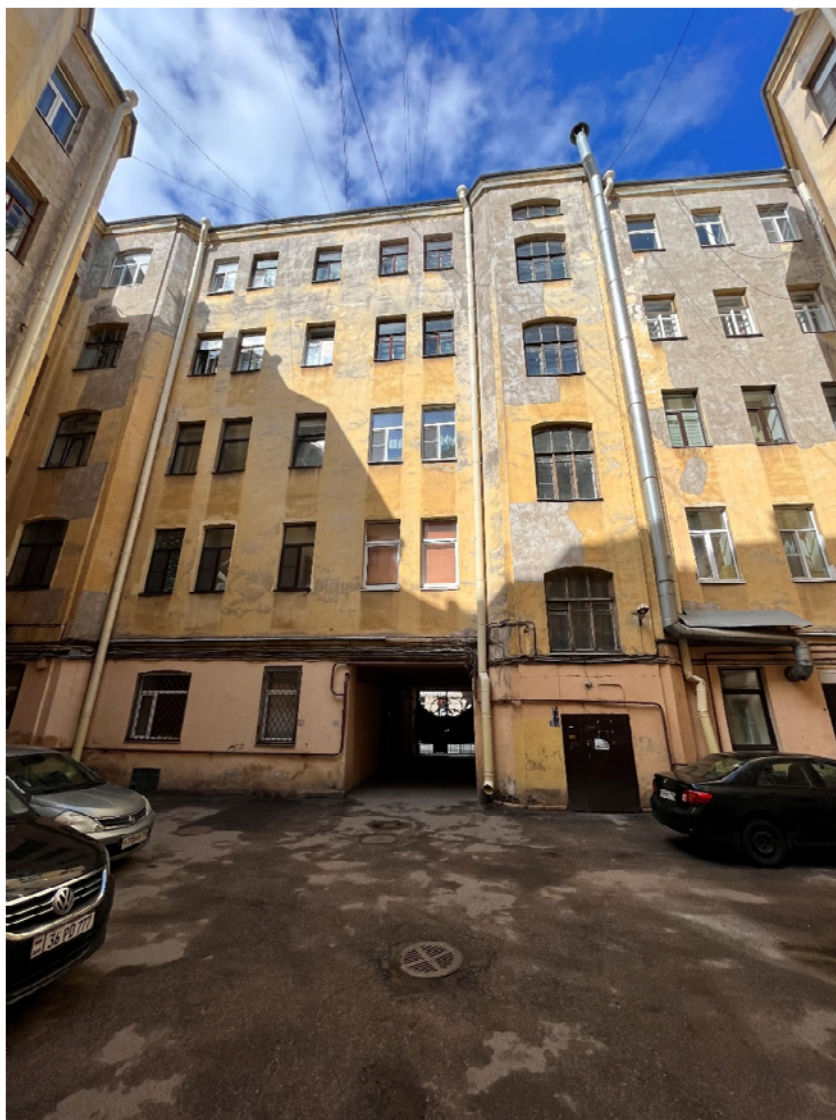
Фото №13. Дворовый (южный) фасад здания, восточная часть.

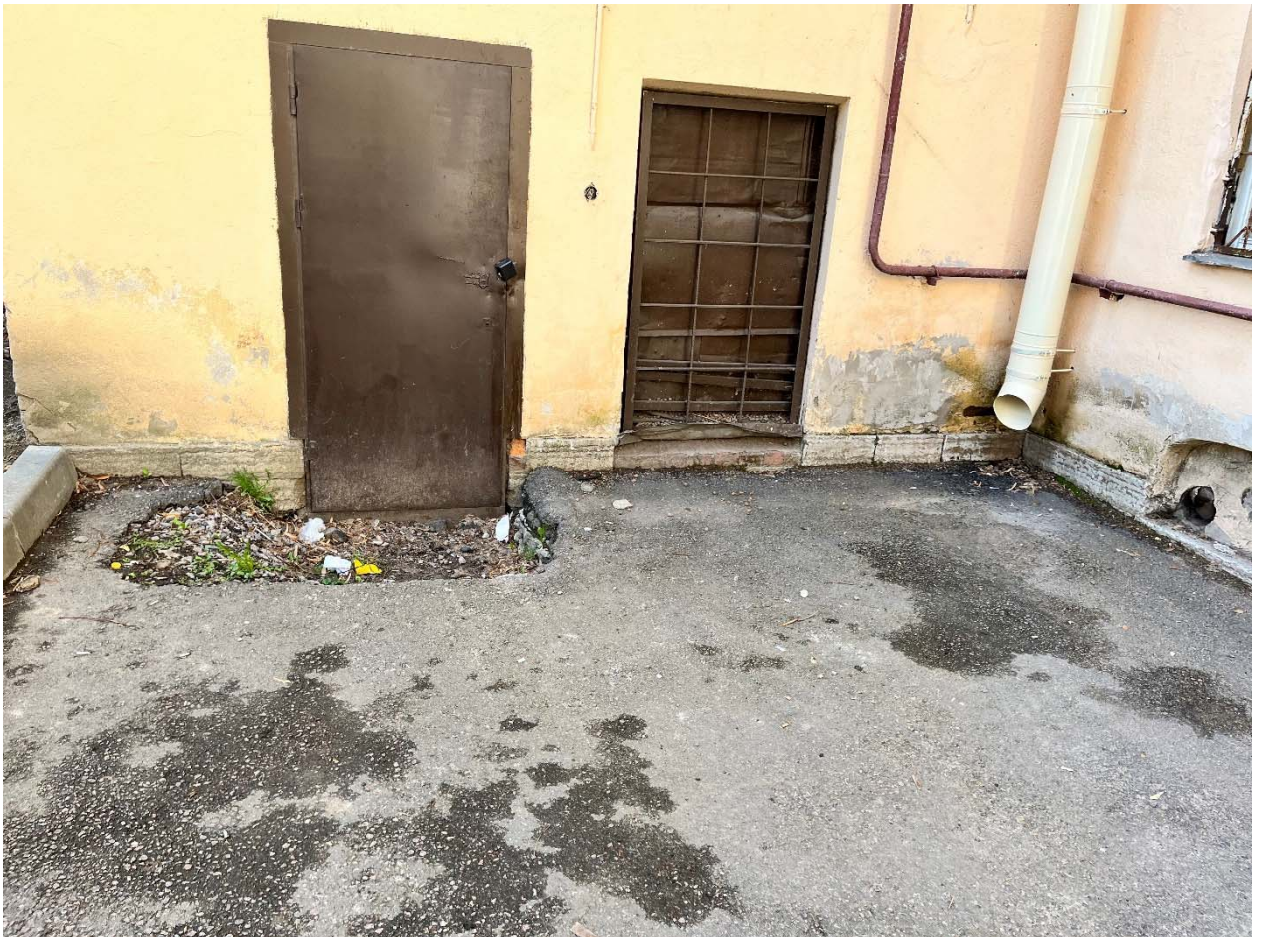
Фото №18. Вход в Л-3.

- Фото №17.** Дворовый (южный) фасад здания западная часть.
- Фото №18.** Вход в Л-3.
- Фото №19.** Дворовый (южный) фасад здания западная часть.
- Фото №20.** Дворовый (южный) фасад здания западная часть.
