**Общество с ограниченной ответственностью
«НАУЧНО-ПРОЕКТНЫЙ РЕСТАВРАЦИОННЫЙ ЦЕНТР»**

Акт

**по результатам государственной историко-культурной экспертизы
проектной документации по сохранению объекта культурного наследия
регионального значения «Машинное отделение №6 с котельной» в составе ансамбля
«Комплекс главной станции Санкт-Петербургских городских водопроводов»,
расположенного по адресу: г. Санкт-Петербург, ул. Таврическая, д. 10, лит. А:
«Научно-проектная документация: проектно-изыскательские работы по ремонту,
реставрации фасадов и кровли объектов, составляющих «Комплекс главной станции
Санкт-Петербургских городских водопроводов»¹,
выполненной ООО «ГлавРеставрация» в 2022 г.
(Шифр ГР-04/04-2022),**

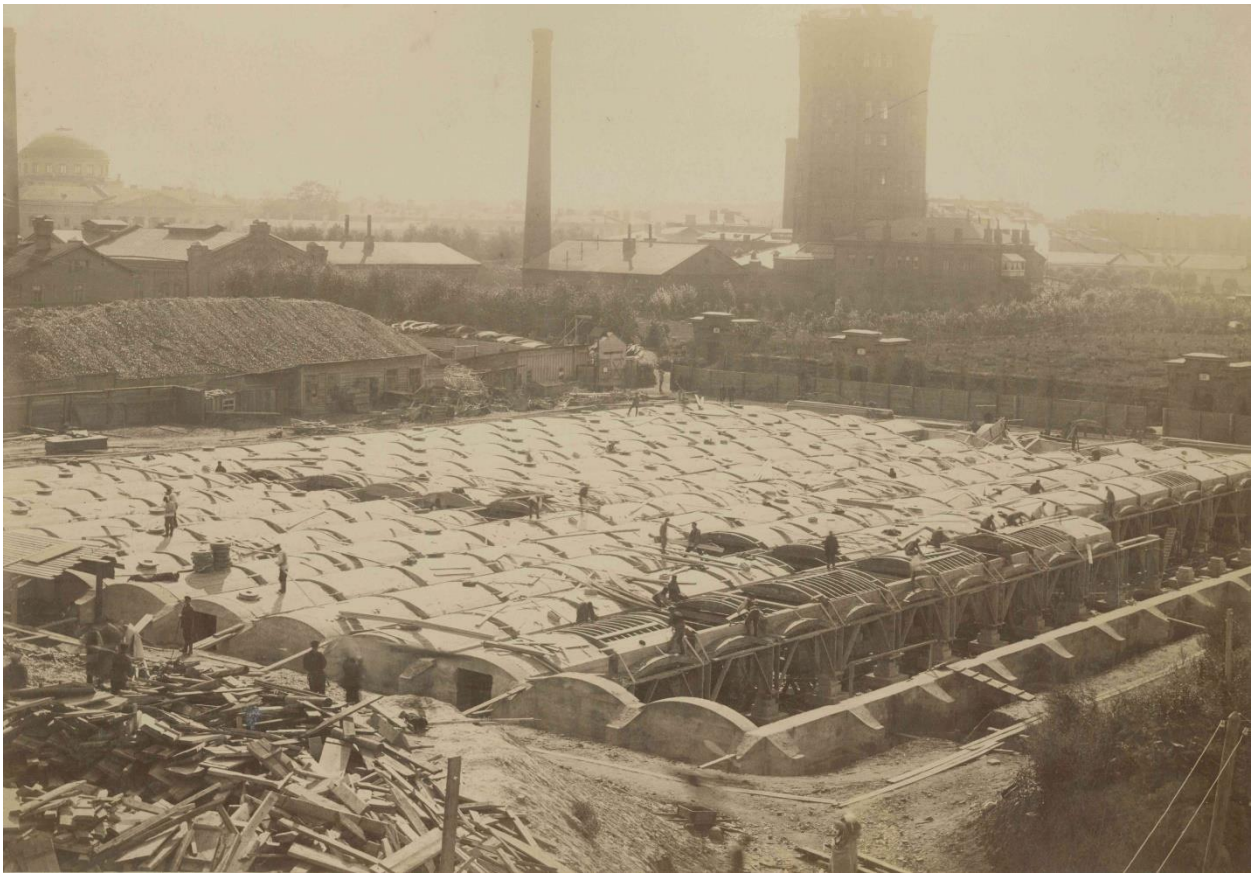
Илл. 5. Строительство фильтров. кон. 1880-х гг.

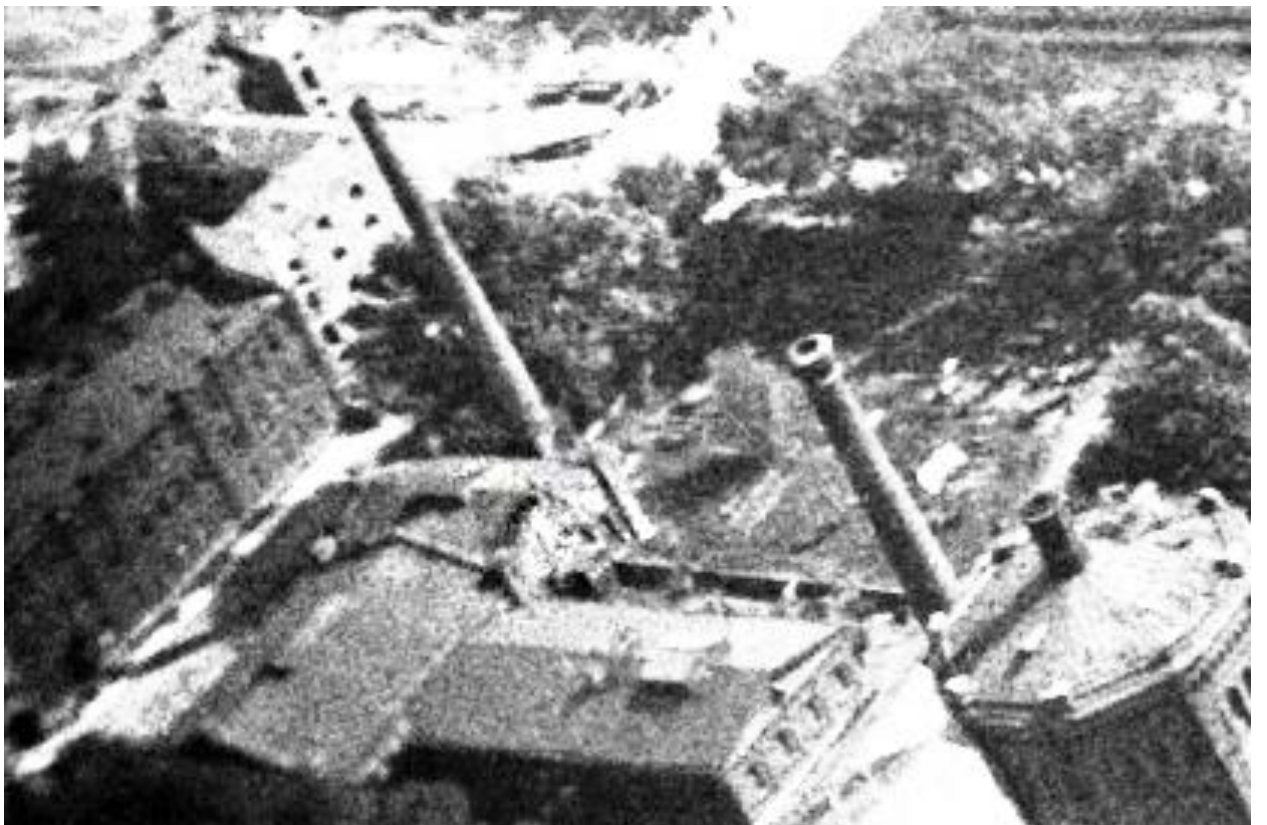
Илл.16 Фрагмент аэрофотосъемки 1931 г.

Здание с юга имеет котельное отделение, причем в юго-восточном углу на исторических планах показано иногда круглое, иногда на квадратном основании круглое сооружение, по-видимому, это является изображением дымовой трубы, что и объясняется соседством этого объема рядом с котельной.⁹ На фото конца 1880-х гг., хорошо видна такая труба у корпуса рядом с водонапорной башней, а слева на срезе снимка видна труба корпуса машинного отделения № 6.¹⁰ На фото 1931г. - труба еще не демонтирована до основания. За котельной находилось машинное отделение.¹¹

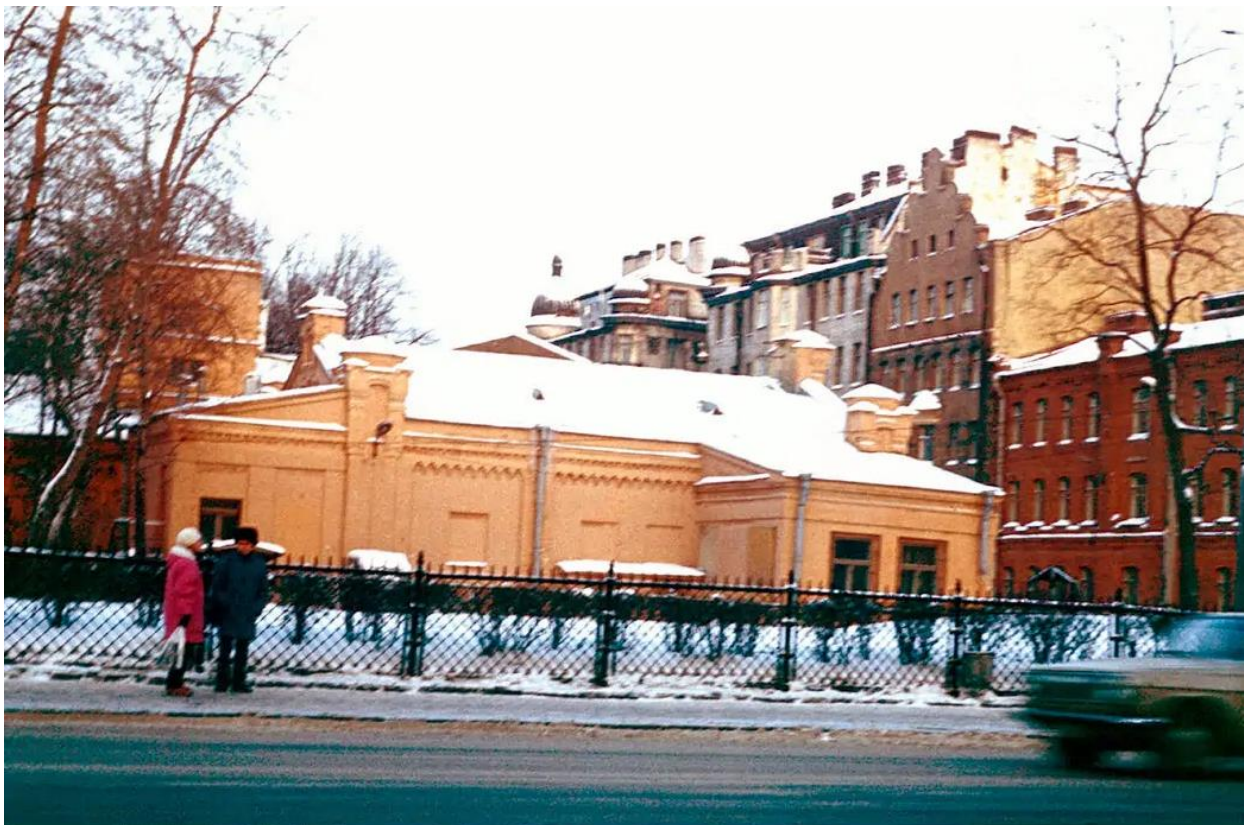
Илл.17. Вид с южной стороны. Фото 1988 г.

На фото 1988 г. здание изображено с южной стороны.¹⁴ На месте трубы с восточной стороны находится одноэтажная пристройка на две оси. С запада к торцевому фасаду также пристроен кирпичный объем. В настоящее время данные пристройки демонтированы. На месте юго-восточной пристройки располагается круглое в плане, облицованное зеркальным стеклом, сооружение.

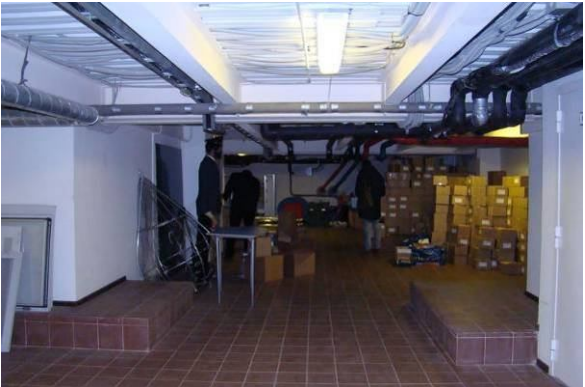
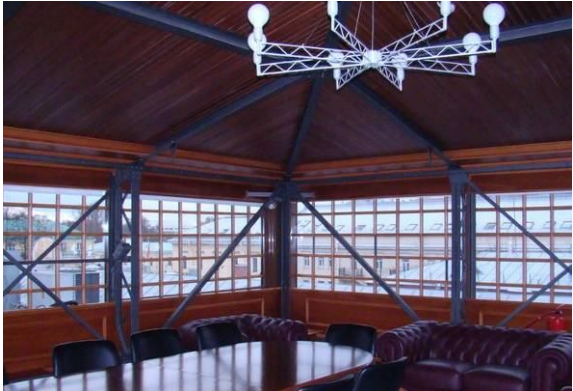
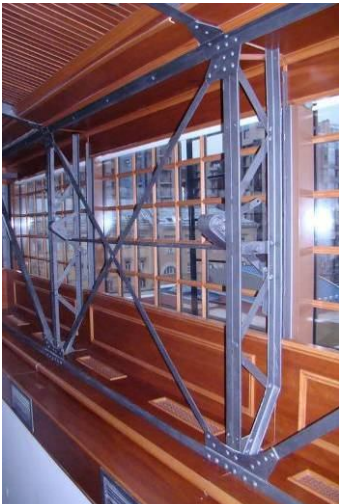
2	<p>Конструктивная система:</p>	<p>исторические конструкции: наружные и внутренние капитальные стены, исторические конструкции перекрытий: исторические отметки плоских междуэтажных перекрытий; пилоны, в том числе обшитые железом в помещении бывшего машинного зала; двутавровые балки перекрытия бывшего машинного зала;</p> <p>металлический клепаный каркас фонаря; лестницы – историческое местоположение и габариты;</p>

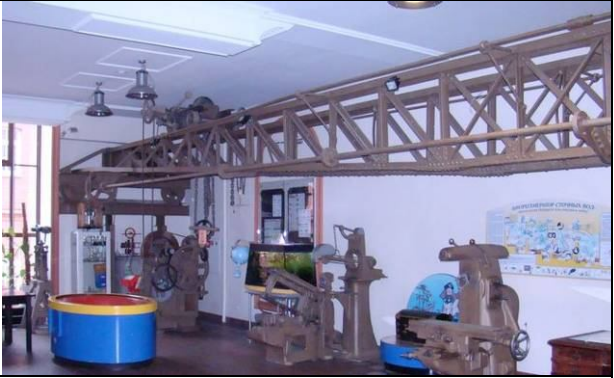
помещение бывшего машинного зала: кран-балка - историческая клепаная конструкция, габариты.

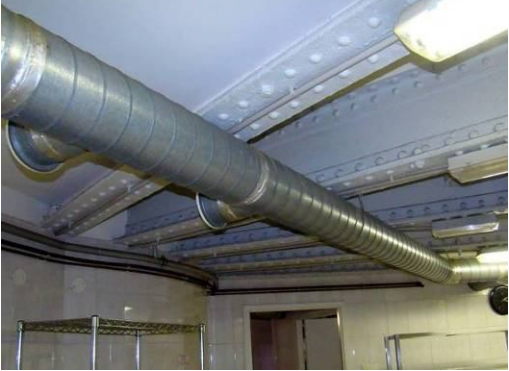
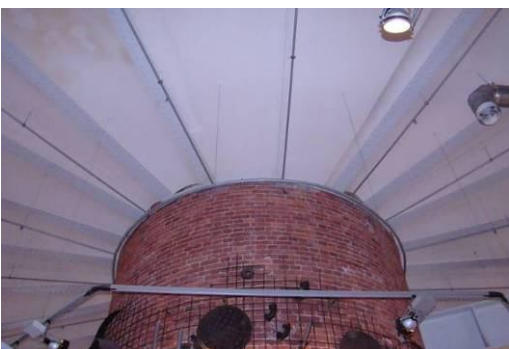
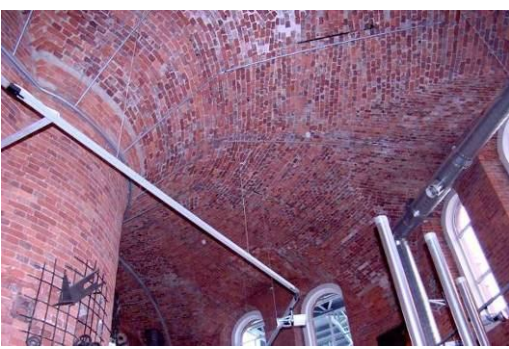
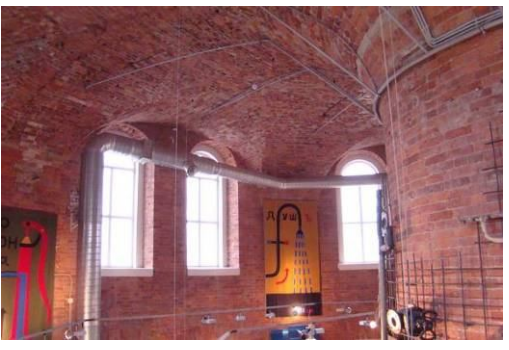
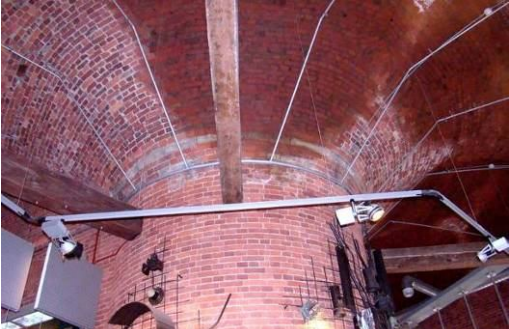
<p>исторические конструкции перекрытий башни: клепаные двугавровые балки; кирпичные своды с распалубками и деревянными балками;</p> <p>арочные проемы;</p> <p>лестницы – историческое местоположение и габариты.</p>

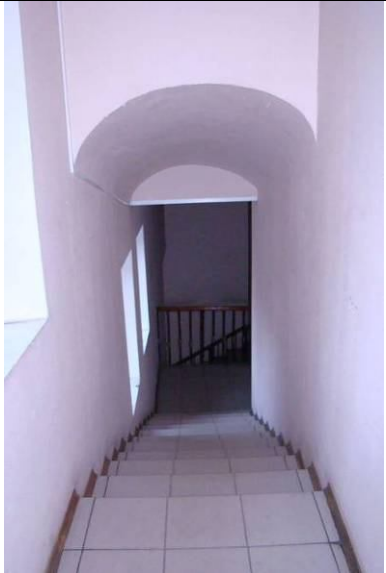
<p>коробовый свод средистенной лестницы.</p> <p>колонны, скрытые огралитовой обшивкой стены и подвесным потолком коридора - пом. 4- Н – 11.</p>

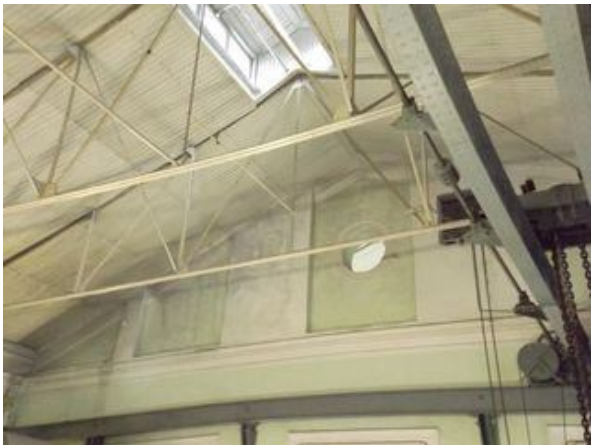
2	Конструктивная система:	исторические конструкции: исторические наружные и внутренние капитальные стены, исторические отметки надподвального перекрытия; фермовая конструкция крыши; кран-балка - историческая клепаная конструкция, габариты.

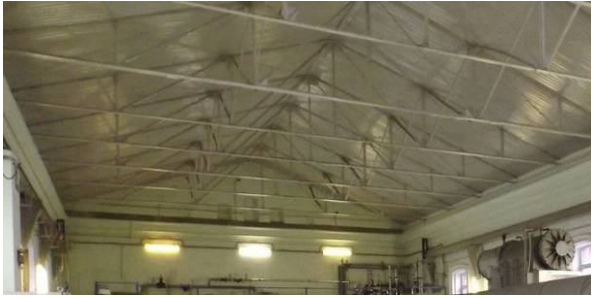
2	Конструктивная система:	исторические конструкции: исторические наружные и внутренние капитальные стены, исторические отметки надподвального перекрытия; фермовая конструкция крыши.

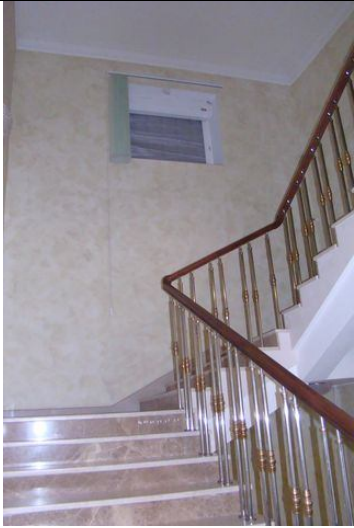
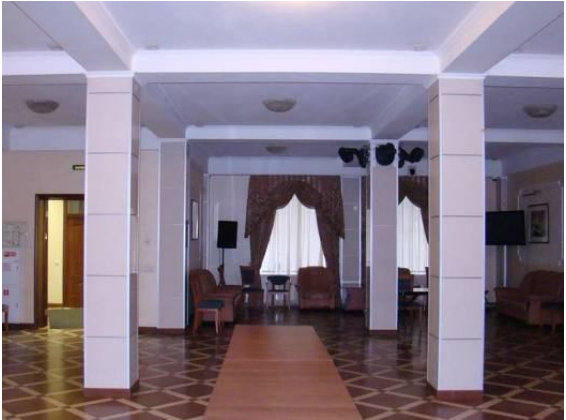
2	<p>Конструктивная система:</p>	<p>исторические конструкции: исторические наружные и внутренние капитальные стены, исторические отметки плоских междуэтажных перекрытий; лестница – историческое местоположение (северный корпус) и габариты, конфигурация, конструкция и материал ступеней;</p> <p>пилоны, в том числе пилоны вестибюля - пом. 2-Н(4), поддерживающие выпущенные балки перекрытия;</p> <p>балконная плита на кронштейнах – местоположение (восточный фасад), габариты, конфигурация.</p>

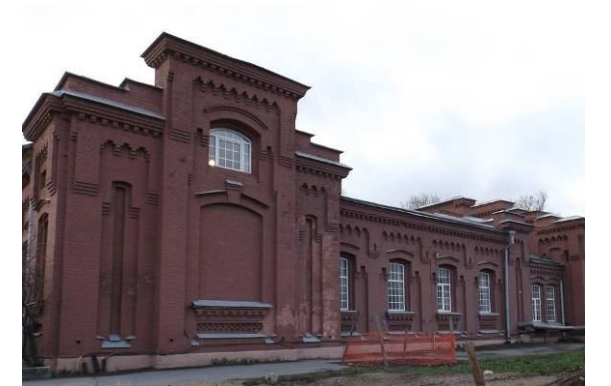
Северный фасад северо-восточного корпуса

северо-восточный корпус:
северный фасад -
угловая раскреповка, с
аттиковым повышением, с
фланкирующими
ступенчатыми аттиковыми
стенками;

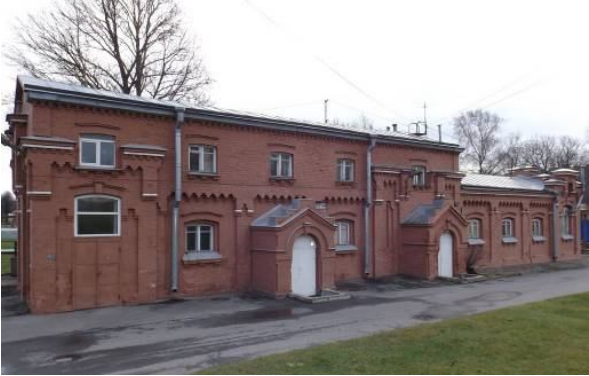
<p style="text-align: center;">Западный фасад северного корпуса</p>

XI. «Сеточное отделение» (Кавалергардская ул., д. 42, литера АБ).			
№ пп	Видовая принадлежность предмета охраны	Предмет охраны	Фотофиксация
1	2	3	4
1	Объемно-пространственное решение:	исторические габариты и конфигурация прямоугольного в плане здания, состоящего из южного одноэтажного и северного двухэтажного корпусов; конфигурация и габариты крыши (скатная); материал окрытия кровли – листовое железо.

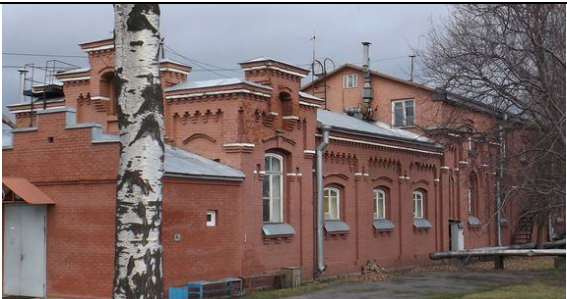
<p>Восточный фасад</p>

3	Объемно-планировочное решение:	историческое объемно-планировочное решение в габаритах капитальных стен.	
4	Архитектурно-художественное решение:	<p>Архитектурно-художественное решение в приемах кирпичного стиля; местоположение, габариты, конфигурация исторических оконных (с лучковой перемычкой) и дверных проемов; исторический рисунок расстекловки и цвет заполнений оконных и дверных проемов; материал и характер фасадной поверхности (известняковый цоколь, открытая краснокирпичная лицевая кладка); ступенчатые аттики, с карнизами на стилизованных кронштейнах южного корпуса; ступенчатый аттик над входным ризалитом; раскрепованные углы восточного и западного фасадов южного корпуса</p> <p>оформление оконных проемов - лучковые сандрики с замком, подоконные доски на стилизованных кронштейнах;</p> <p>раскреповки крайних осей северного, восточного и западного фасадов со стилизованными</p>

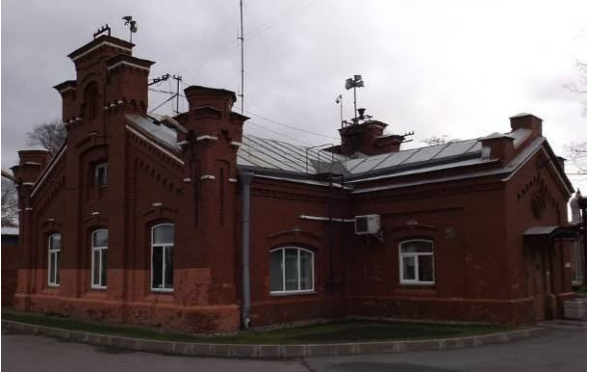
<p>Южный и западный фасад</p>

2	Конструктивная система здания:	исторические конструкции: исторические наружные и внутренние капитальные стены, исторические отметки надподвального перекрытия.	
3	Объемно-планировочное решение:	историческое объемно-планировочное решение в габаритах капитальных стен.	
4	Архитектурно-художественное решение:	<p>Архитектурно-художественное решение в приемах кирпичного стиля; местоположение, габариты, конфигурация оконных (с лучковой перемычкой) и дверных проемов; исторический рисунок расстекловки и цвет заполнений оконных и дверных проемов; материал и характер фасадной поверхности (известняковый цоколь, открытая краснокирпичная лицевая кладка);</p> <p>щипцы завершающие восточный, западный и ризалит южного фасадов; ступенчатые аттики, оформлены «городками» на восточном и западном щипце; ступенчатый аттик над входным ризалитом; венчающий карниз с «сухариками»; гладкие лопатки; «городчатый» фриз;</p> <p>оформление оконных проемов - лучковые сандрики с замком, ложное круглое окно в профилированном наличнике над входным проемом; раскрепованные углы восточного и западного фасадов решены в виде стилизованных башенок с фигурным завершением;</p>

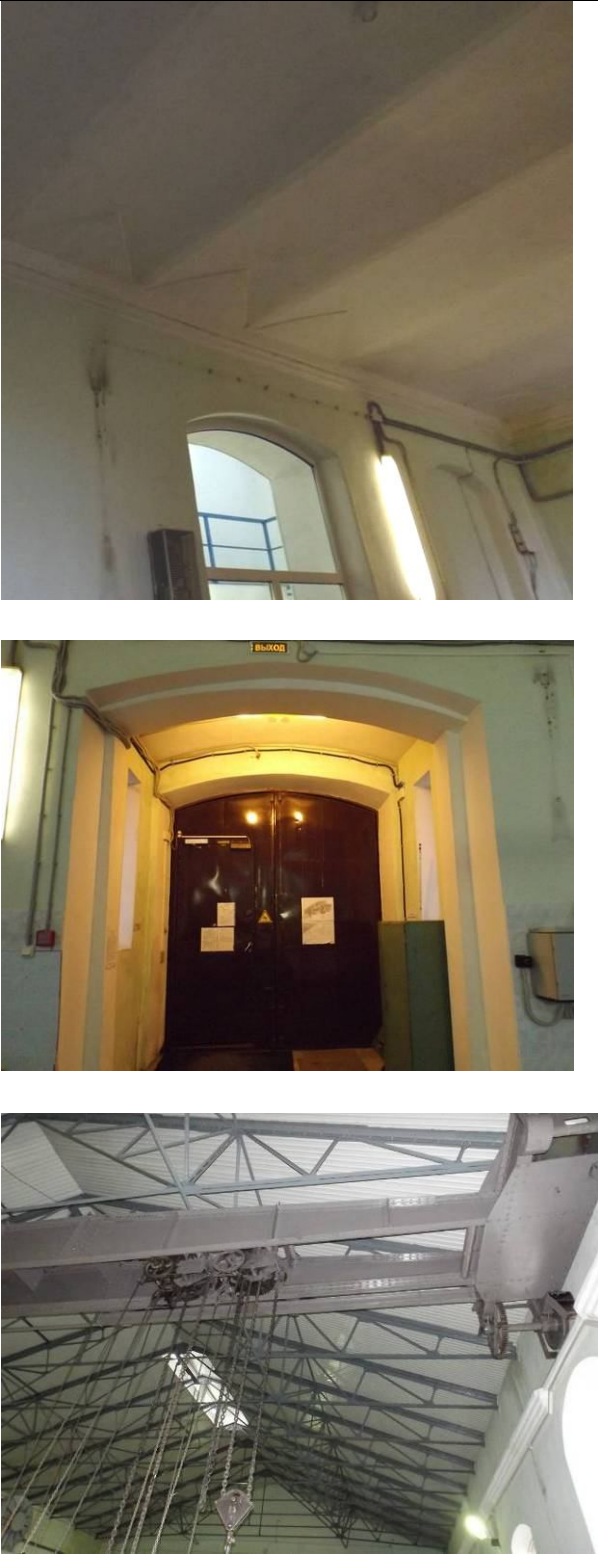
2	<p>Конструктивная система:</p>	<p>исторические конструкции: наружные и внутренние капитальные стены, исторические конструкции перекрытий: исторические отметки плоских междуэтажных перекрытий; исторические фермовые конструкции; прусские своды – пом.1-Н (2) проемы в помещениях с лучковым завершением;</p> <p>Помещение 1-Н (17) - кран-балка - историческая клепаная конструкция, габариты.</p>

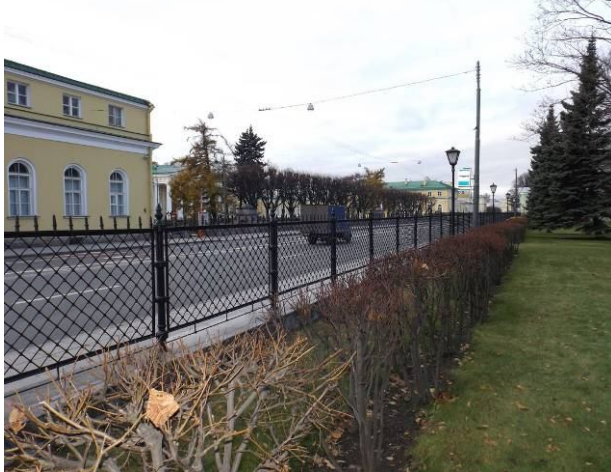
2	ограда	<p>местоположение – вдоль южной границы участка по Шпалерной ул., части западной границы по линии Водопроводного переулка и вдоль восточной границы по Таврической улице;</p> <p>габариты;</p> <p>на цоколе из плит известняка, кованая решетка, геометрического рисунка, вертикальные устои, оканчивающиеся пиками.</p>

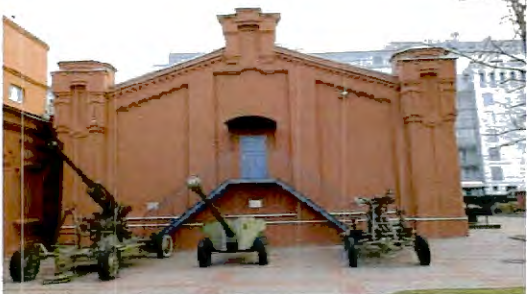
<p style="text-align: center;">Западный фасад южного корпуса</p>

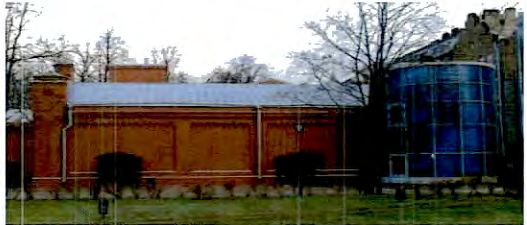
<p style="text-align: center;">Южный фасад южного корпуса</p>

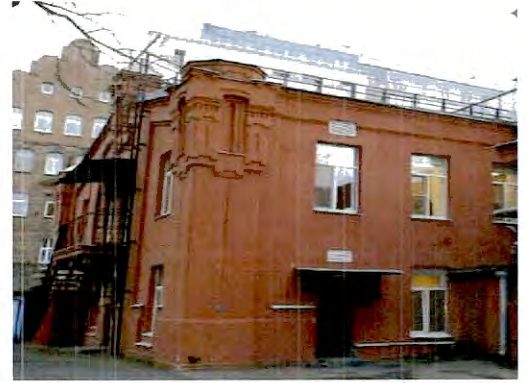
<p style="text-align: center;">Фрагмент западного и северного фасадов северного корпуса</p>

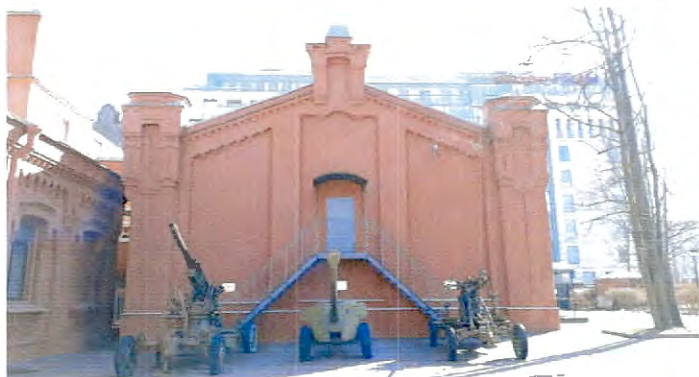
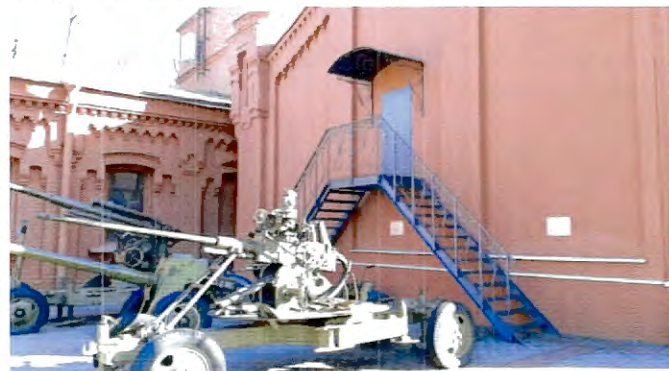
1, 2. Западный фасад здания

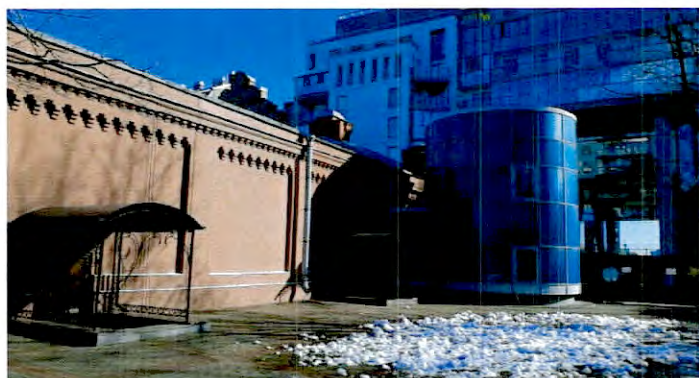
3. Южный фасад здания

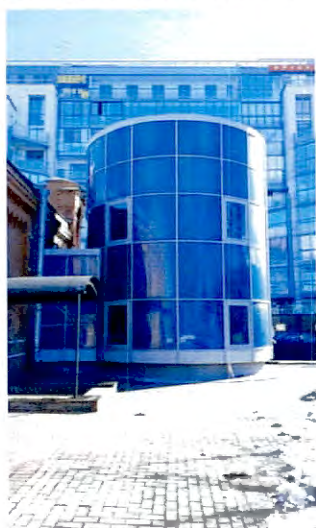
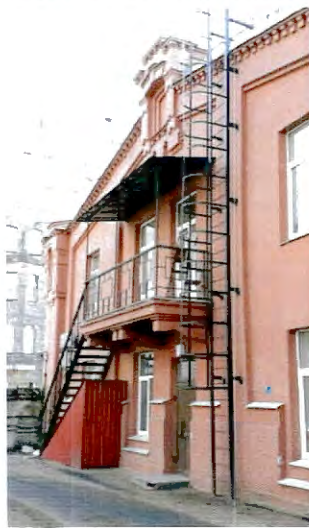
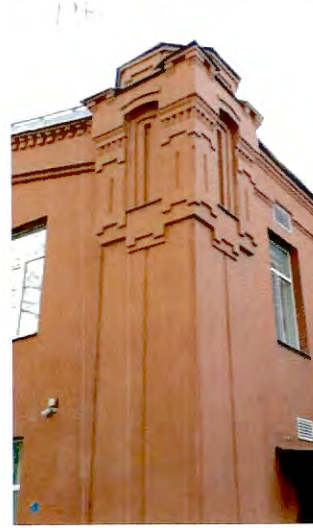
5. Восточная часть здания 6. Металлические наружные лестницы 7. Декор на углах здания

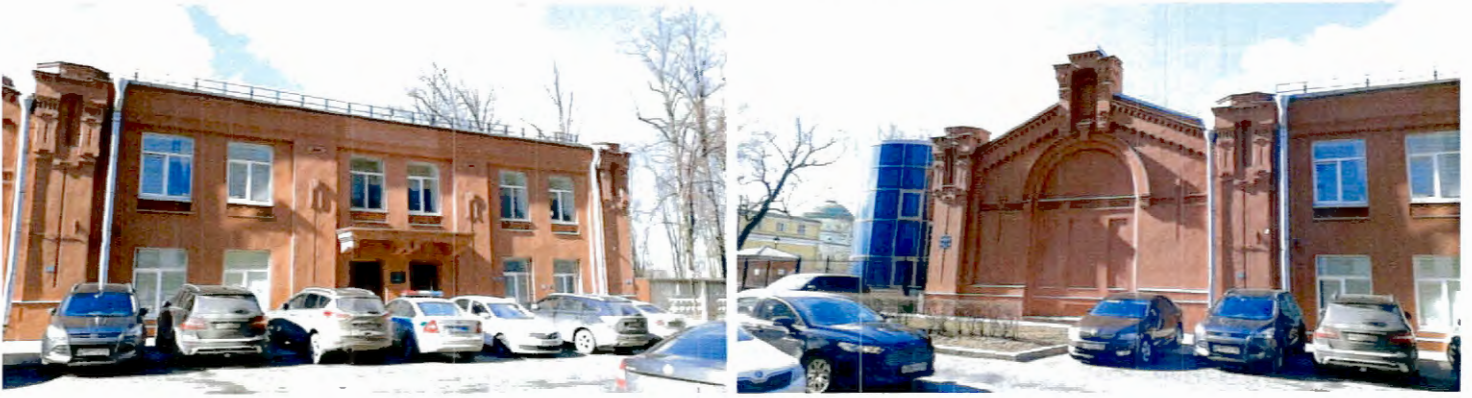
8, 9. Восточный фасад здания

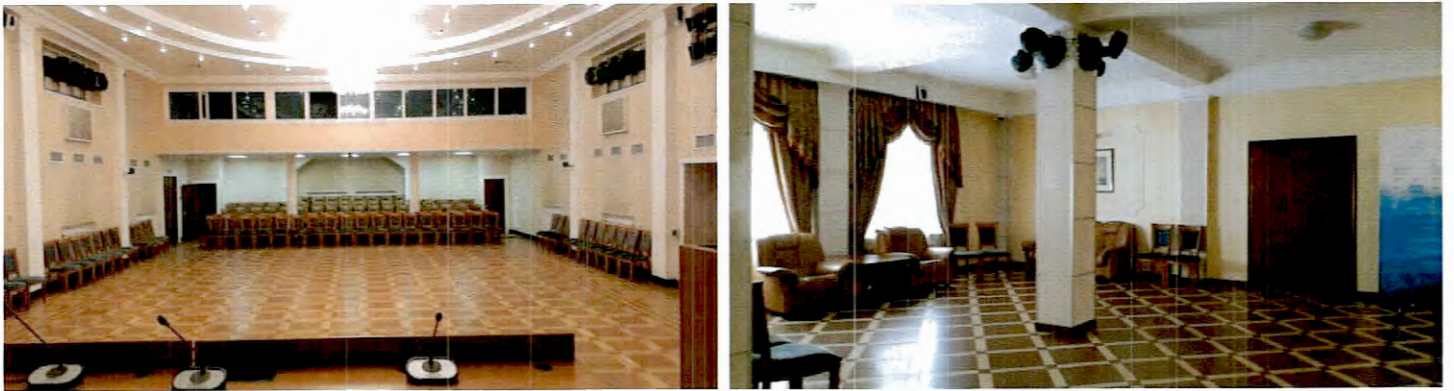
10, 11. Интерьер помещений 1Н

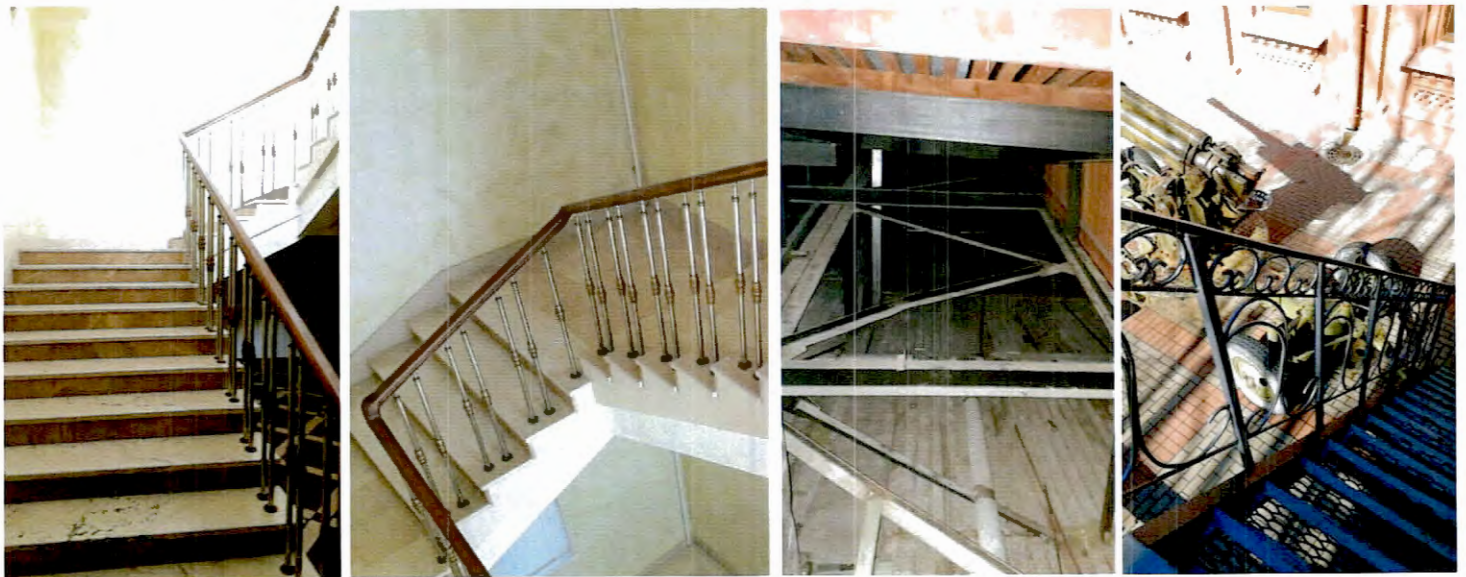
12, 13. Межэтажные лестницы

14. Чердачное помещение 15. Метал. наружная лестница
