Акт

**по результатам государственной историко-культурной экспертизы
проектной документации по сохранению объекта культурного наследия
регионального значения**

**«Машинное отделение №6 с котельной» в составе ансамбля «Комплекс
главной станции Санкт-Петербургских городских водопроводов»,
расположенного по адресу: г. Санкт-Петербург, ул. Таврическая, д. 10, лит.
А: «Работы по сохранению объекта культурного наследия регионального
значения «Машинное отделение №6 с котельной» в составе ансамбля
«Комплекс главной станции Санкт-Петербургских городских водопроводов»
на основании Распоряжения КГИОП №10-835 от 22.12.2014, расположенного
по адресу: Санкт-Петербург, ул. Таврическая д. 10 Лит. А. Ремонт и
реставрация фасадов»,
выполненной ООО «ГлавРеставрация» в 2022 г.
(Шифр ГР-01/04-2022).**

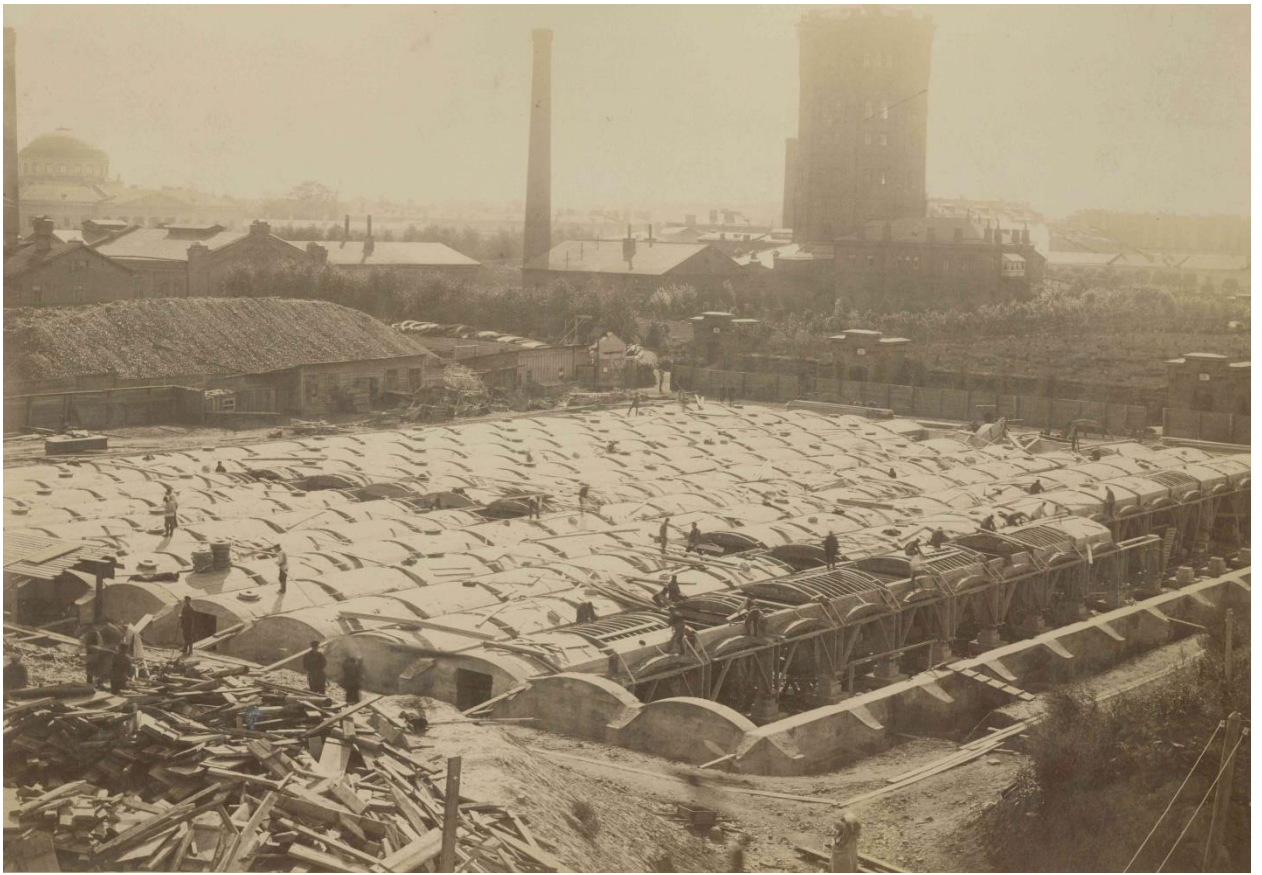
Илл. 5. Строительство фильтров. кон. 1880-х гг.

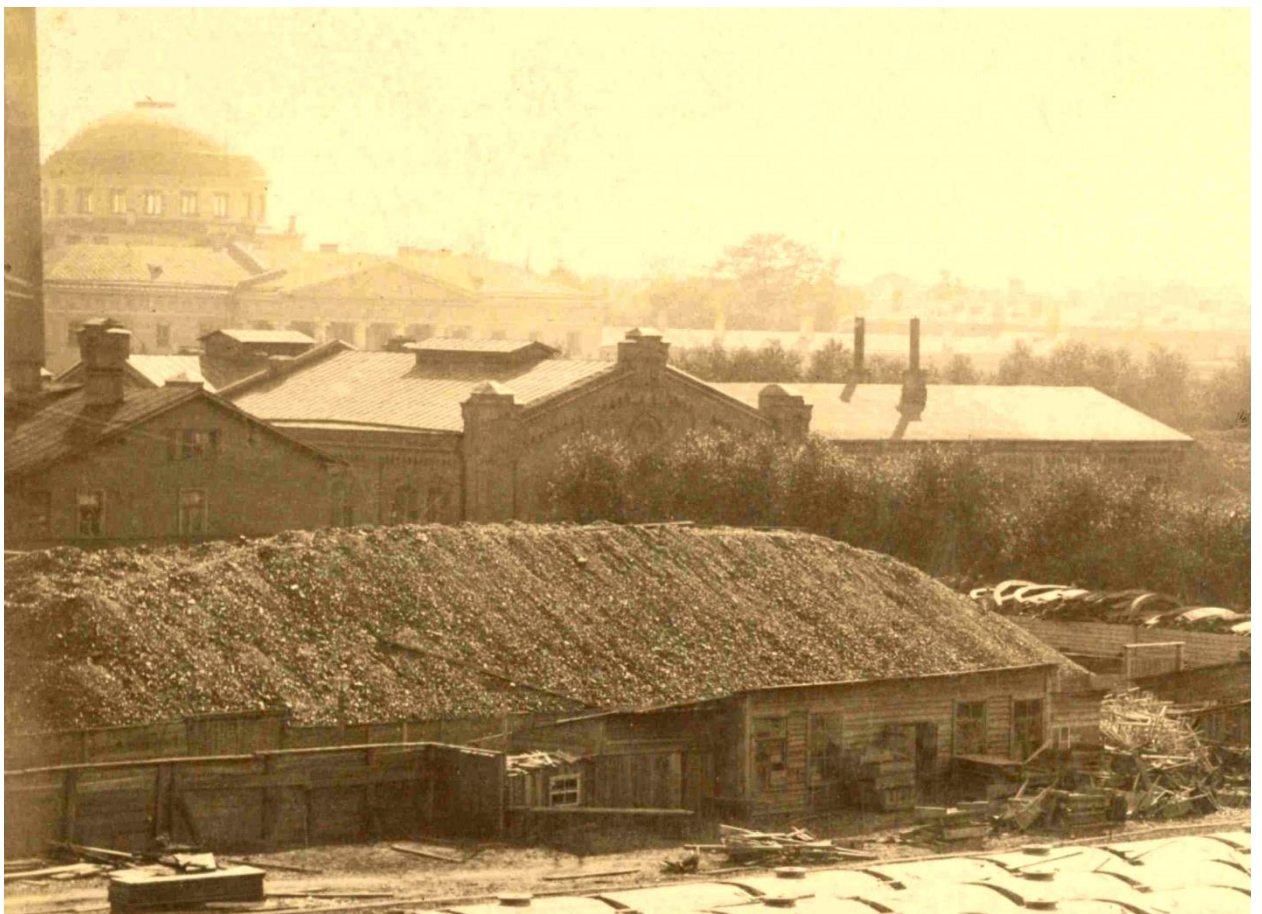
Илл. 6. Фрагмент фото с изображением строительства фильтров. кон. 1880-х гг.

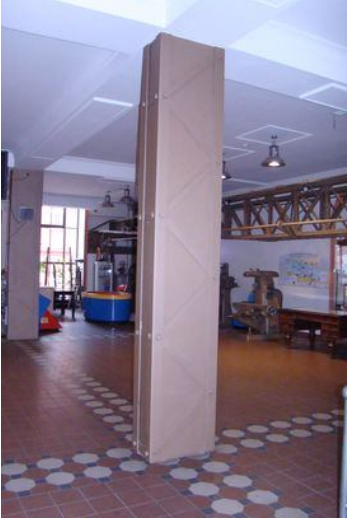
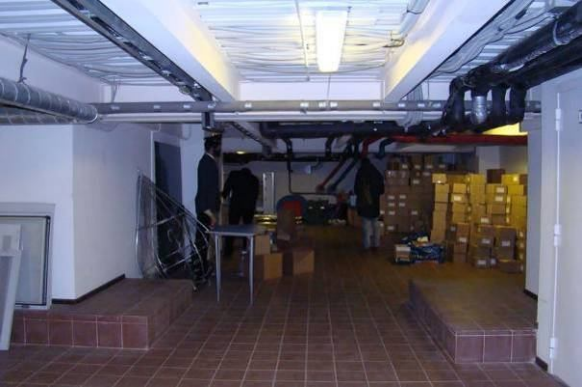
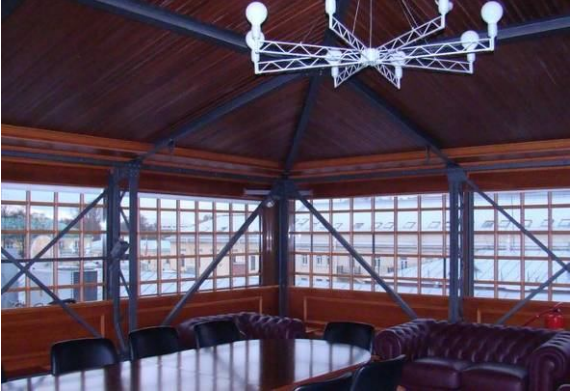
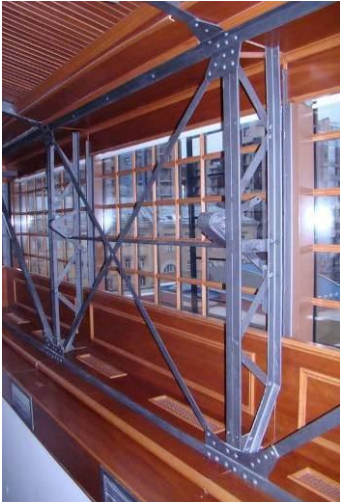
2	<p>Конструктивная система:</p>	<p>исторические конструкции: наружные и внутренние капитальные стены, исторические конструкции перекрытий: исторические отметки плоских междуэтажных перекрытий; пилоны, в том числе обшитые железом в помещении бывшего машинного зала; двутавровые балки перекрытия бывшего машинного зала;</p> <p>металлический клепаный каркас фонаря; лестницы – историческое местоположение и габариты;</p>

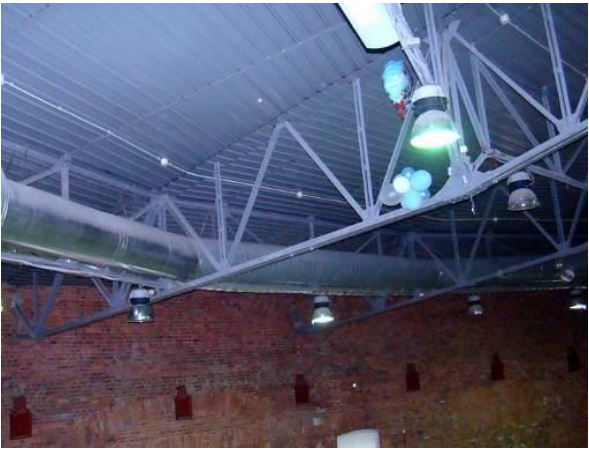
2	Конструктивная система:	<p>исторические конструкции: исторические наружные и внутренние капитальные стены; фундаменты; металлические большепролетные фермы с заклепками, балки, прогоны в помещениях машинного отделения и котельной;</p>

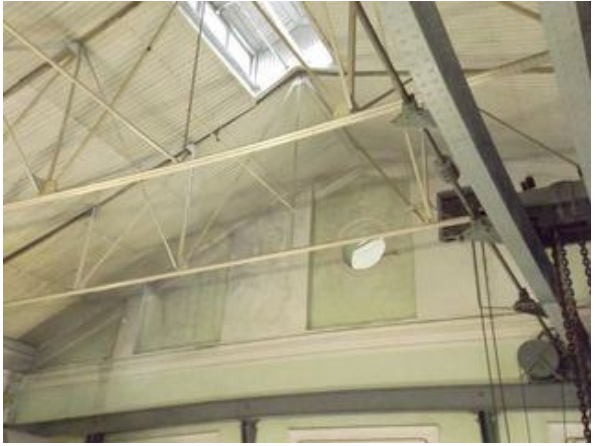
2	Конструктивная система:	исторические конструкции: исторические наружные и внутренние капитальные стены, исторические отметки надподвального перекрытия; фермовая конструкция крыши; кран-балка - историческая клепаная конструкция, габариты.

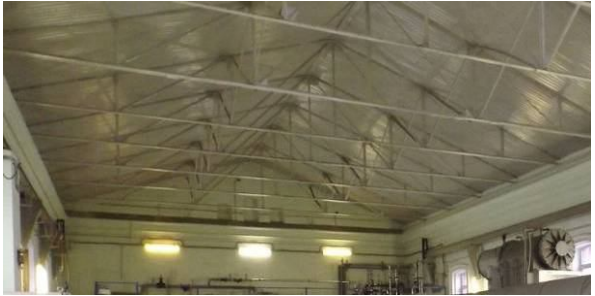
2	Конструктивная система:	исторические конструкции: исторические наружные и внутренние капитальные стены, исторические отметки надподвального перекрытия; фермовая конструкция крыши.

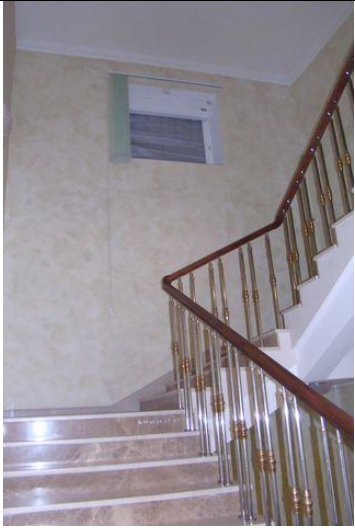
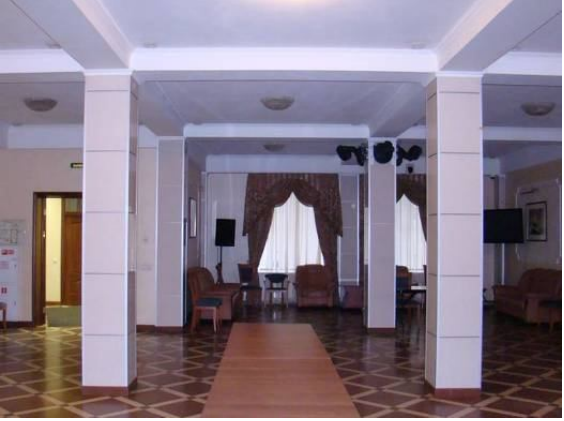
2	<p>Конструктивная система:</p>	<p>исторические конструкции: исторические наружные и внутренние капитальные стены, исторические отметки плоских междуэтажных перекрытий; лестница – историческое местоположение (северный корпус) и габариты, конфигурация, конструкция и материал ступеней;</p> <p>пилоны, в том числе пилоны вестибюля - пом. 2-Н(4), поддерживающие выпущенные балки перекрытия;</p> <p>балконная плита на кронштейнах – местоположение (восточный фасад), габариты, конфигурация.</p>

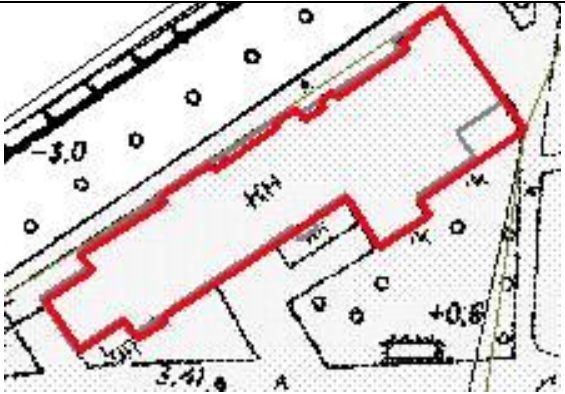
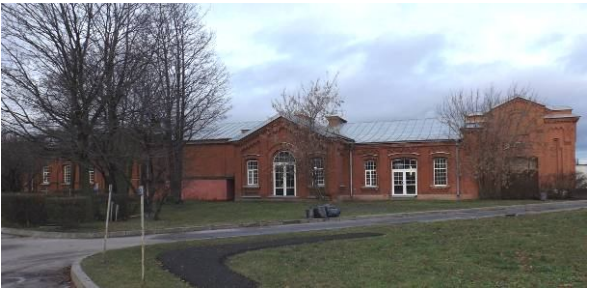
Х. «Машинное отделение № 7 с котельной» (Кавалергардская ул., д. 42, литера АН).			
№ пп	Видовая принадлежность предмета охраны	Предмет охраны	Фотофиксация
1	2	3	4
1	Объемно-пространственное решение:	исторические габариты и конфигурация сложного в плане здания, состоящего из северо-восточного и юго-западного корпусов; конфигурация и габариты крыши (скатная); материал окрытия кровли – листовое железо.

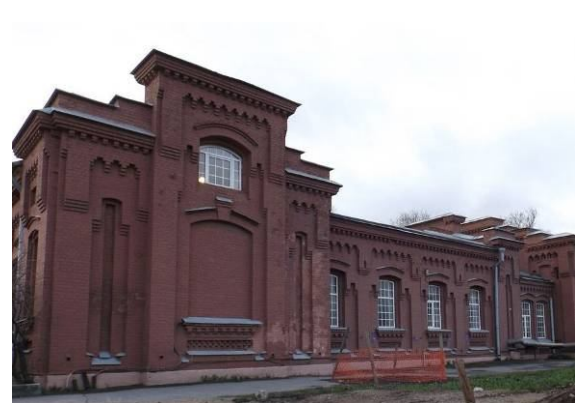
Северный фасад северо-восточного корпуса

северо-восточный корпус:
северный фасад -
угловая раскреповка, с
аттиковым повышением, с
фланкирующими
ступенчатыми аттиковыми
стенками;

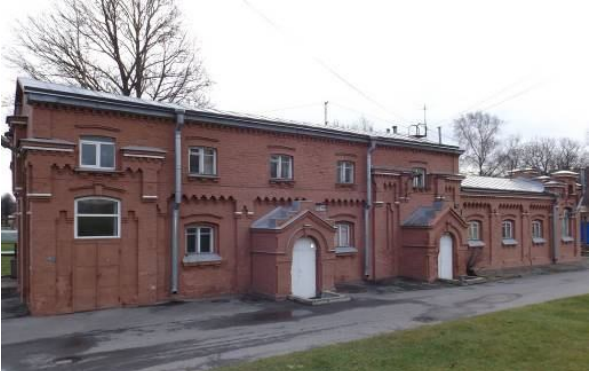
<p style="text-align: center;">Западный фасад северного корпуса</p>

XI. «Сеточное отделение» (Кавалергардская ул., д. 42, литера АБ).			
№ пп	Видовая принадлежность предмета охраны	Предмет охраны	Фотофиксация
1	2	3	4
1	Объемно-пространственное решение:	исторические габариты и конфигурация прямоугольного в плане здания, состоящего из южного одноэтажного и северного двухэтажного корпусов; конфигурация и габариты крыши (скатная); материал окрытия кровли – листовое железо.

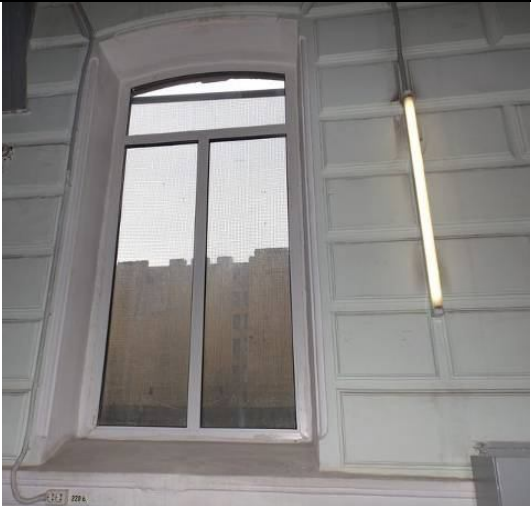
5	<p>Декоративно-художественная отделка интерьеров:</p>	<p>Помещение 1-Н (4) Оформление стен – руст, профилированные тяги и карнизы; профилированные штукатурные наличники проемов;</p>

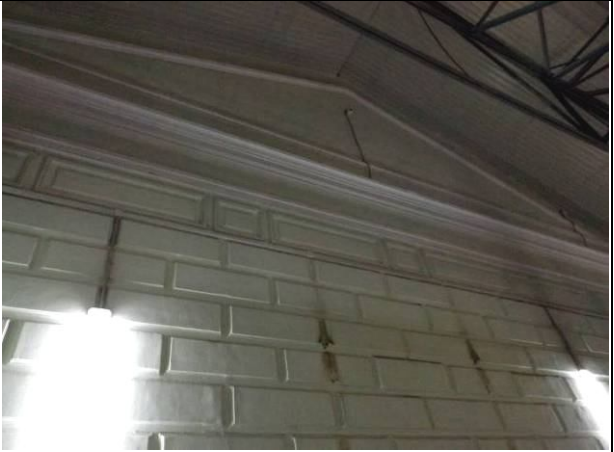
Помещение 1-Н (17) Оформление стен - руст, профилированные тяги и карнизы; филенчатый фриз.

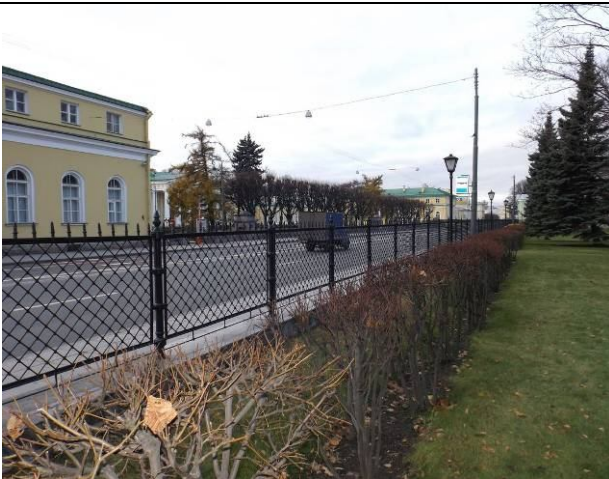
2	ограда	<p>местоположение – вдоль южной границы участка по Шпалерной ул., части западной границы по линии Водопроводного переулка и вдоль восточной границы по Таврической улице;</p> <p>габариты;</p> <p>на цоколе из плит известняка, кованая решетка, геометрического рисунка, вертикальные устои, оканчивающиеся пиками.</p>

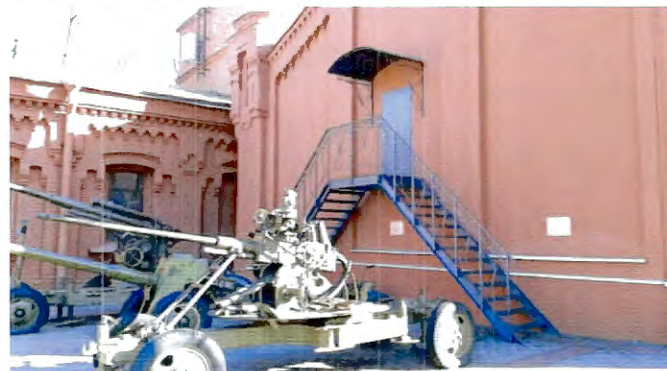
1, 2. Западный фасад здания

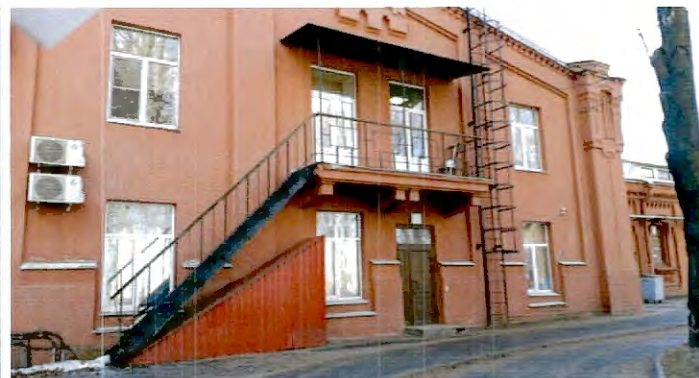
4. Северный фасад здания

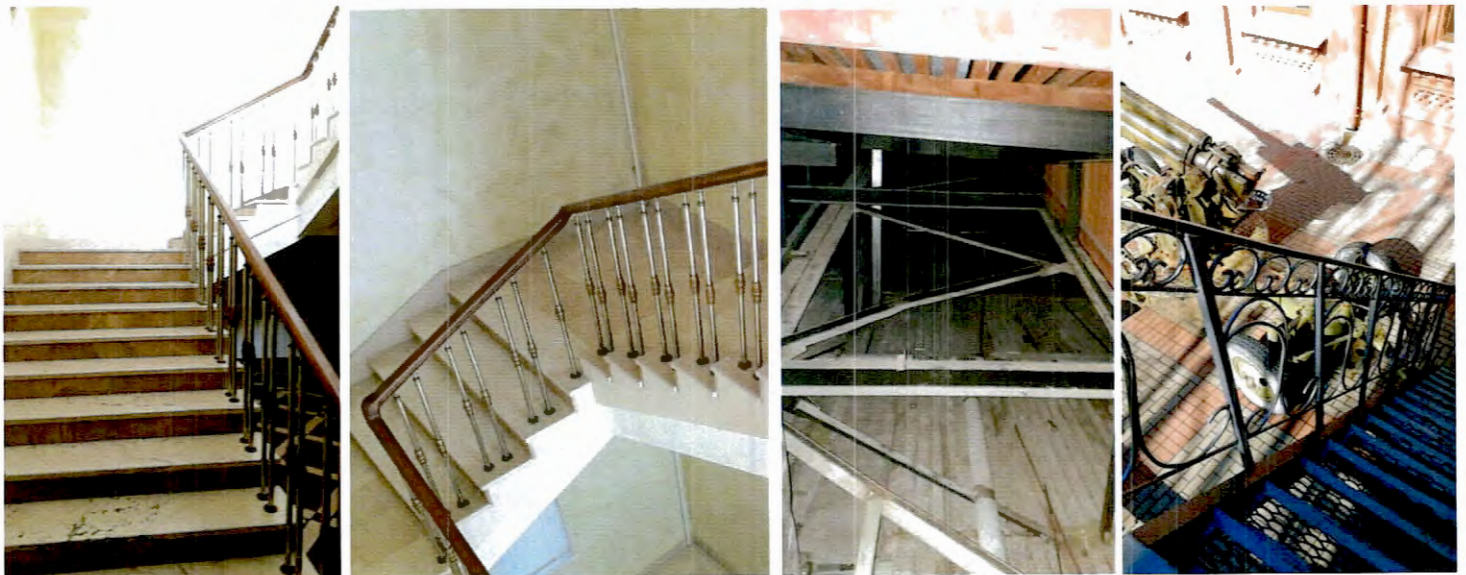
12, 13. Межэтажные лестницы

14. Чердачное помещение 15. Метал. наружная лестница
