Акт
по результатам государственной историко-культурной
экспертизы проектной документации на проведение
работ по сохранению выявленного объекта культурного
наследия «Дом Мальцева (?)» по адресу: г. Санкт-Петербург,
Московский пр., д. 126, лит. А, разработанной ООО
«Архитектурно-реставрационная мастерская «Вега» в 2022 г. –
«Проект ремонта и перепланировки помещения 6-Н
в целях приспособления для современного использования»
(Шифр: 233-19), с целью определения соответствия
проектной документации требованиям законодательства
Российской Федерации в области государственной
охраны объектов культурного наследия

Санкт-Петербург
2023 г.

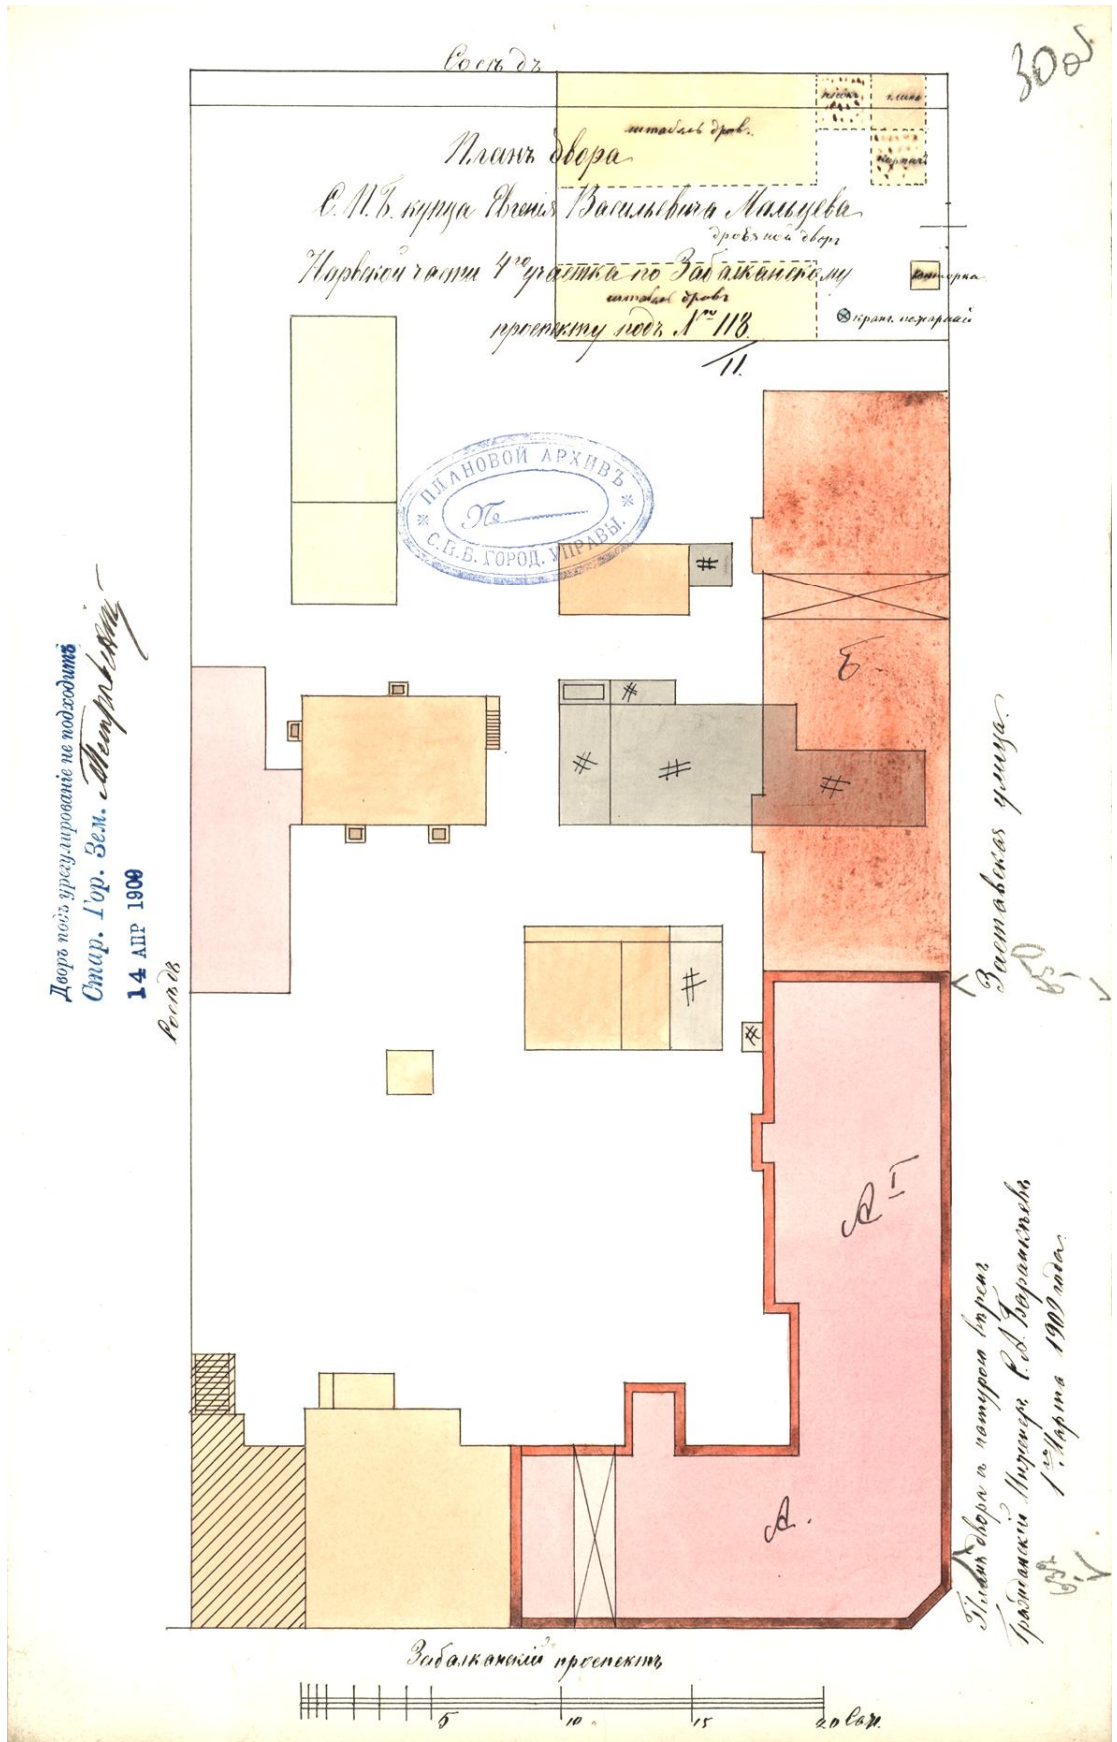
11. Фасад углового корпуса по Забалканскому пр. Гражд. инж. С.А. Баранкеев. 1899 г. СПб., Ф.513, Оп. 102, Д.6153, Л.23-25.
