А К Т

по результатам проведения государственной историко-культурной экспертизы проектной документации на проведение работ по сохранению объекта культурного наследия регионального значения «Бывший дом Толстого (фасады)» по адресу: г. Санкт-Петербург, ул. Рубинштейна, д.15-17, литера А

«Проект приспособления для современного использования объекта культурного наследия регионального значения «Бывший дом Толстого (фасады)» по адресу: г. Санкт-Петербург, ул. Рубинштейна, д.15-17, литера А, в части перепланировки и переустройства квартиры №558», шифр объекта: Ю-02/2023, разработанный ООО «ЮрИнвестСтрой» в 2023 году.

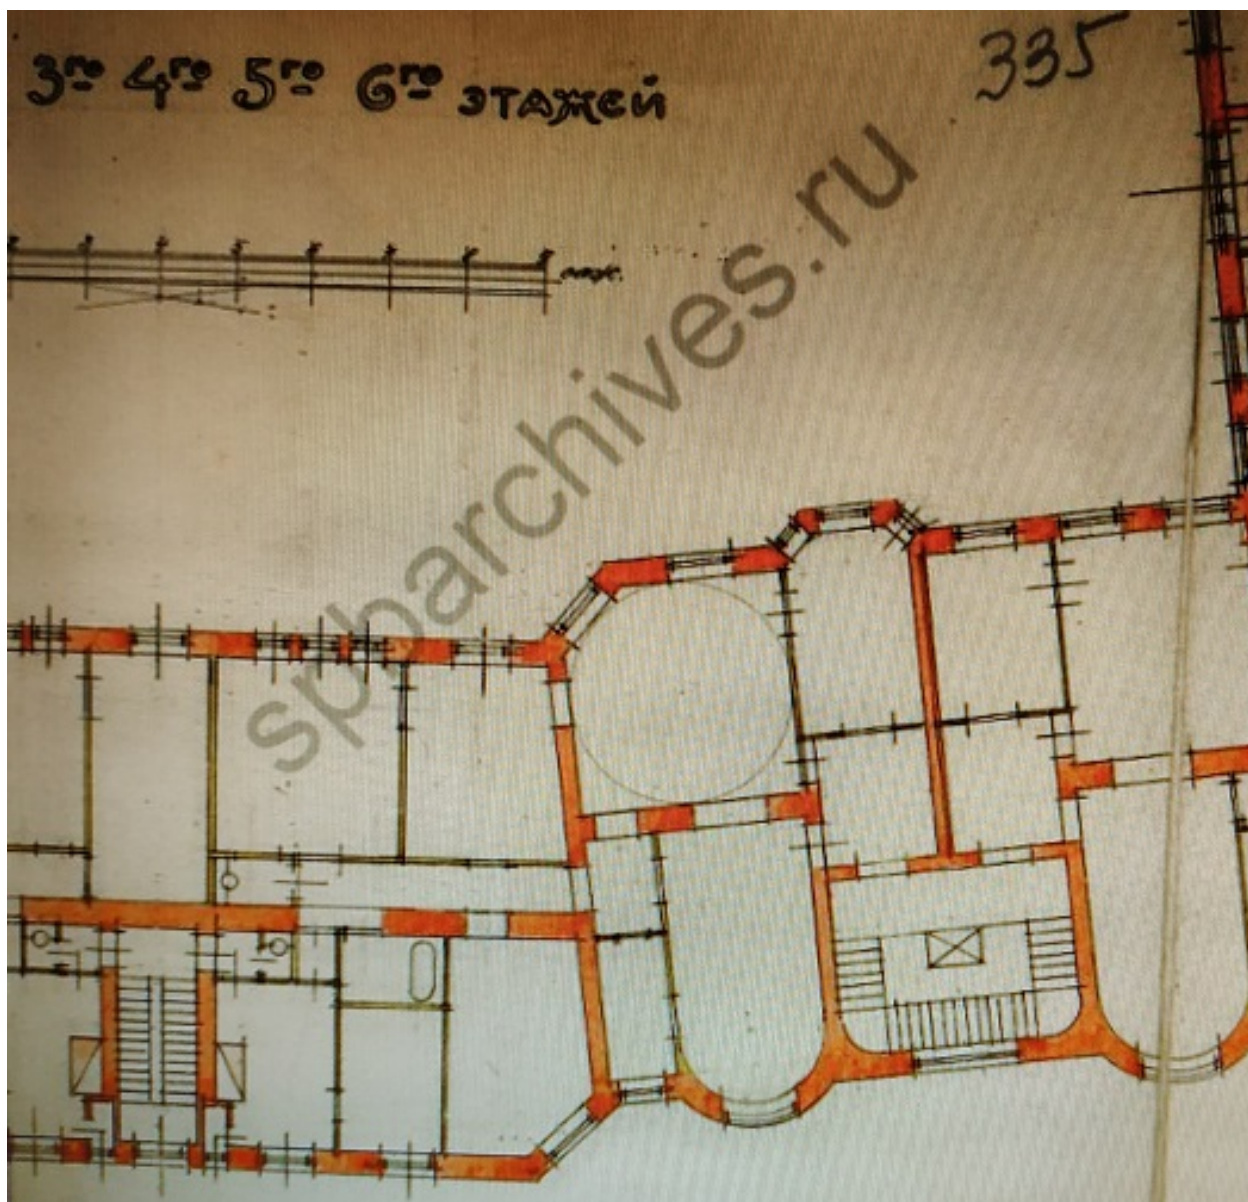
36. План 2-го – 6-го этажей (фрагмент в осях квартиры 558) планируемого к постройке дома его Сиятельства Графа М.П.Толстого Московской части 1-го участка по набережной Фонтанки под № 52-54, а по Троицкой улице под № 15-17. 1910 г. ЦГИА СПб. Ф. 513. Оп. 102. Д. 5313. Л. 335.

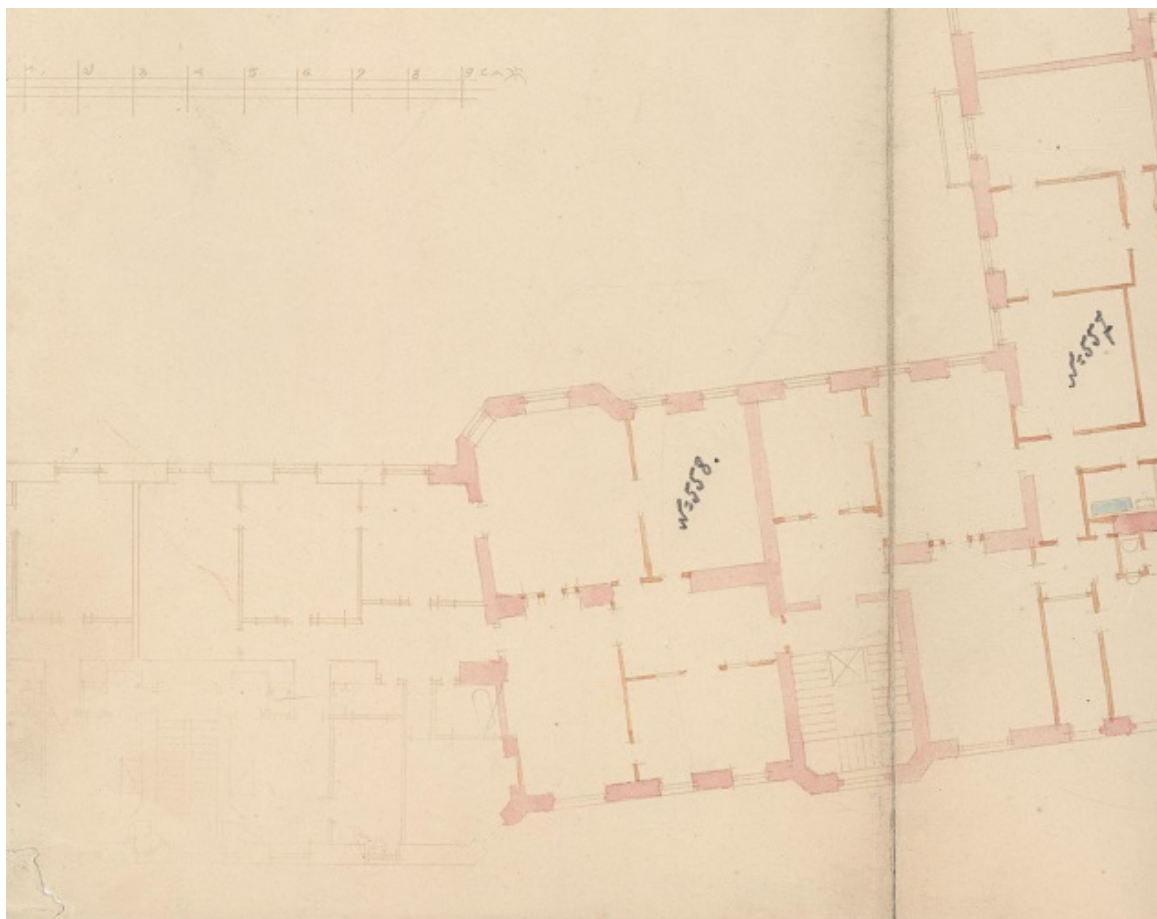
38. План 5-го этажа (фрагмент в осях квартиры 558) постройки дома его Сиятельства Графа М.П.Толстого Московской части 1-го участка по набережной Фонтанки под № 52-54, а по Троицкой улице под № 15-17. 24 ноября 1910 г. ЦГИА СПб. Ф. 515. Оп. 4. Д. 5628. Лл. 205, 207.

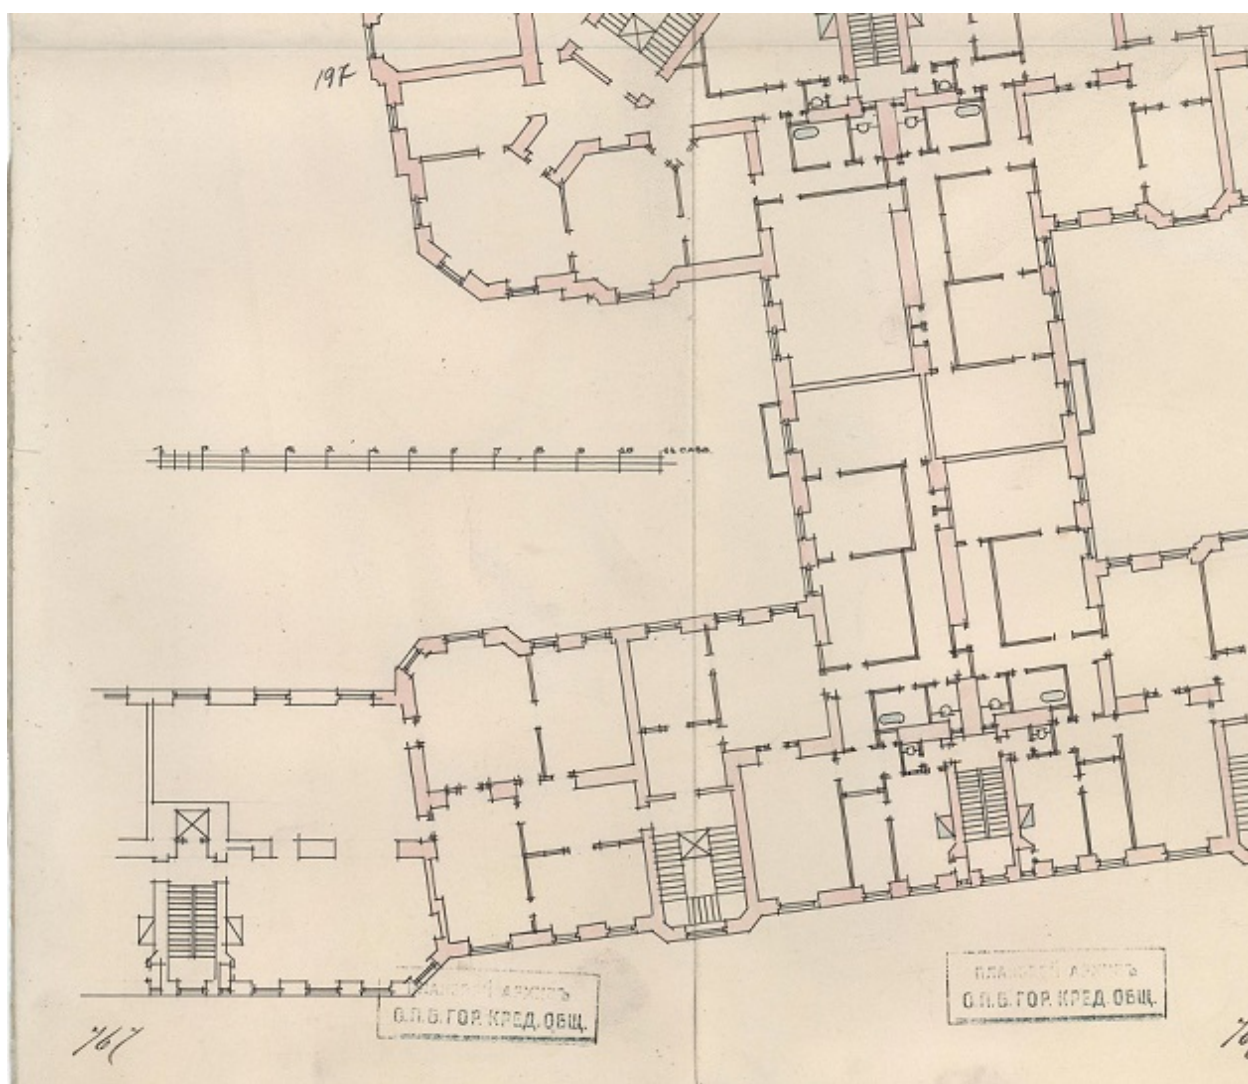
39. План 5-го этажа (фрагмент в осях квартиры 558) постройки дома его Сиятельства Графа М.П.Толстого Московской части 1-го участка по набережной Фонтанки под № 52-54, а по Троицкой улице под № 15-17. 1910 г. ЦГИА СПб. Ф. 515. Оп. 4. Д. 5628. Лл. 196-199.

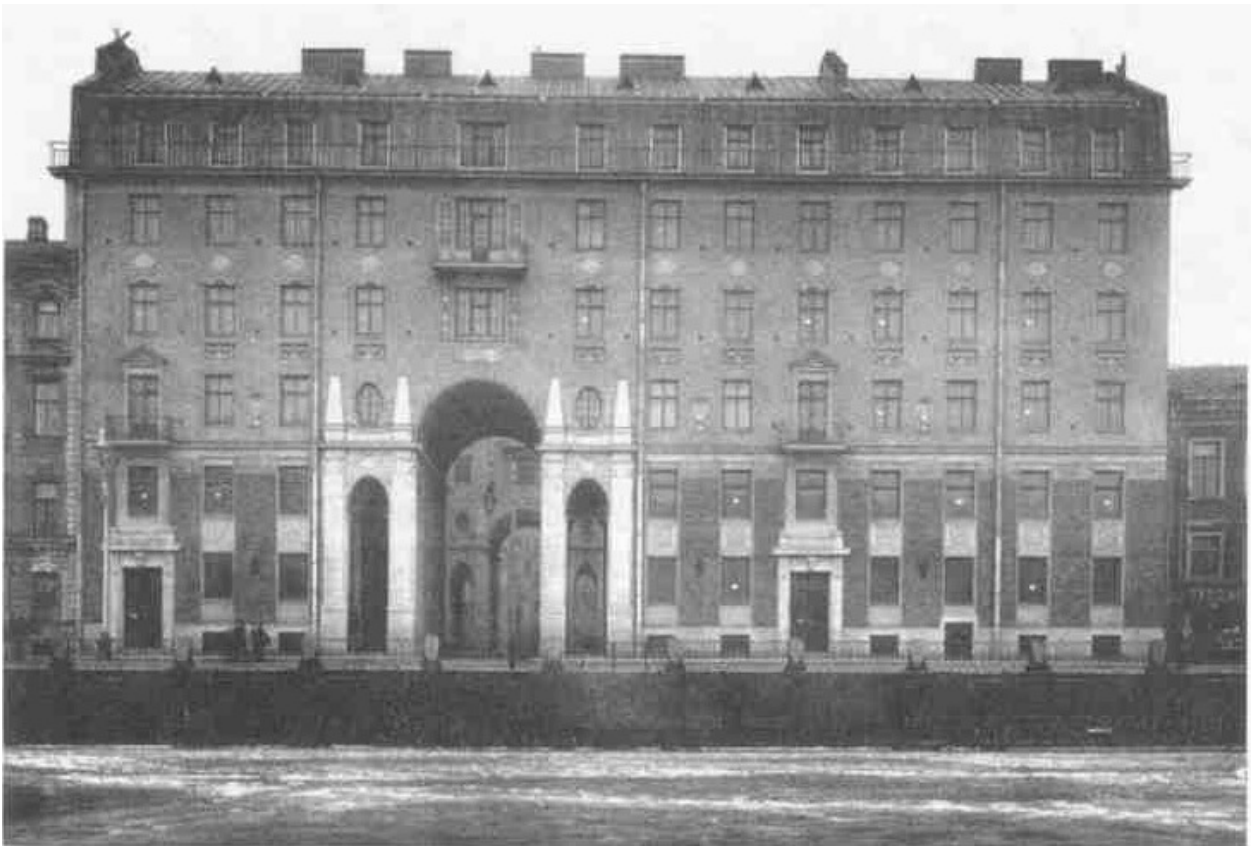
На фотографии (1912 год, К.Булла) видно, что слева от Толстовского Дома – четырехэтажный дом, а справа трехэтажный дом на месте нынешнего дома № 56

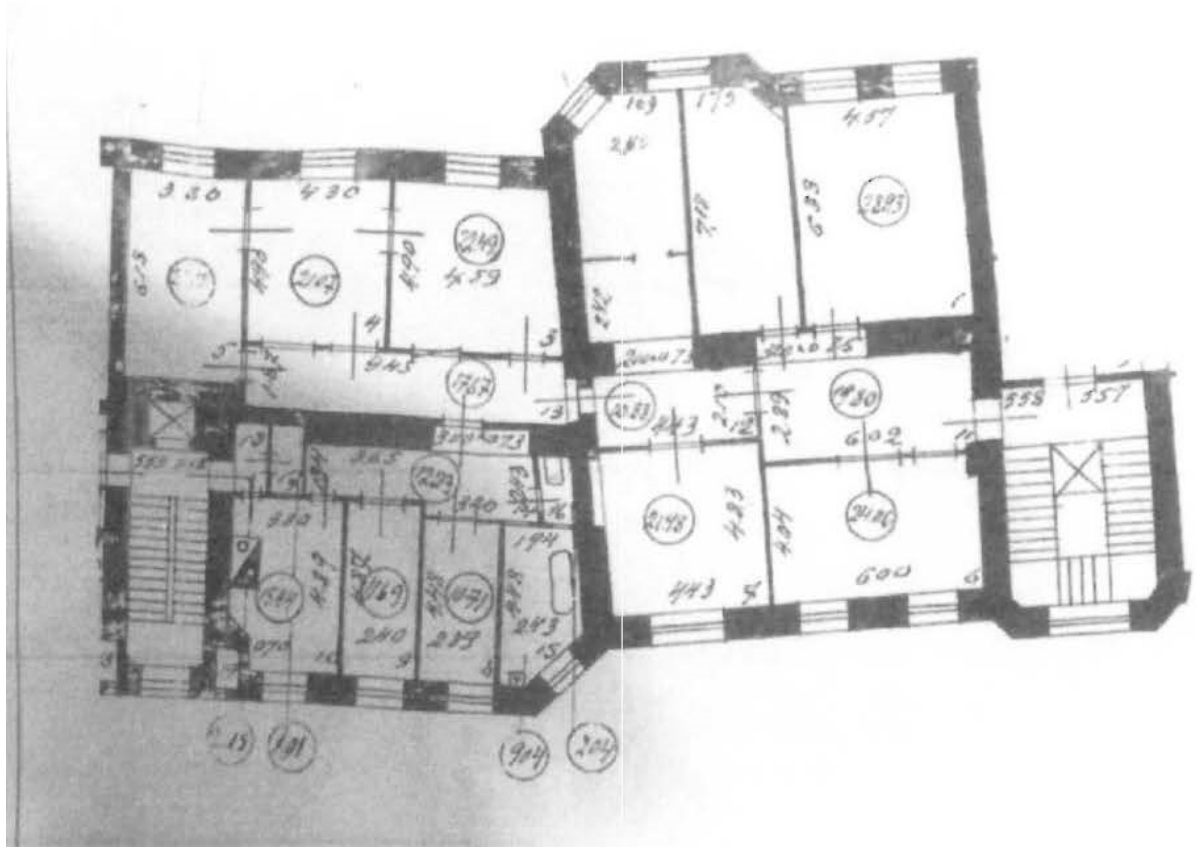
52. План квартиры 558 в здании по адресу: Санкт-Петербург, ул. Рубинштейна, д. 15-17, Лит. А. 1936 г. Филиал ГУП ГУИОН ПИБ Центрального района.

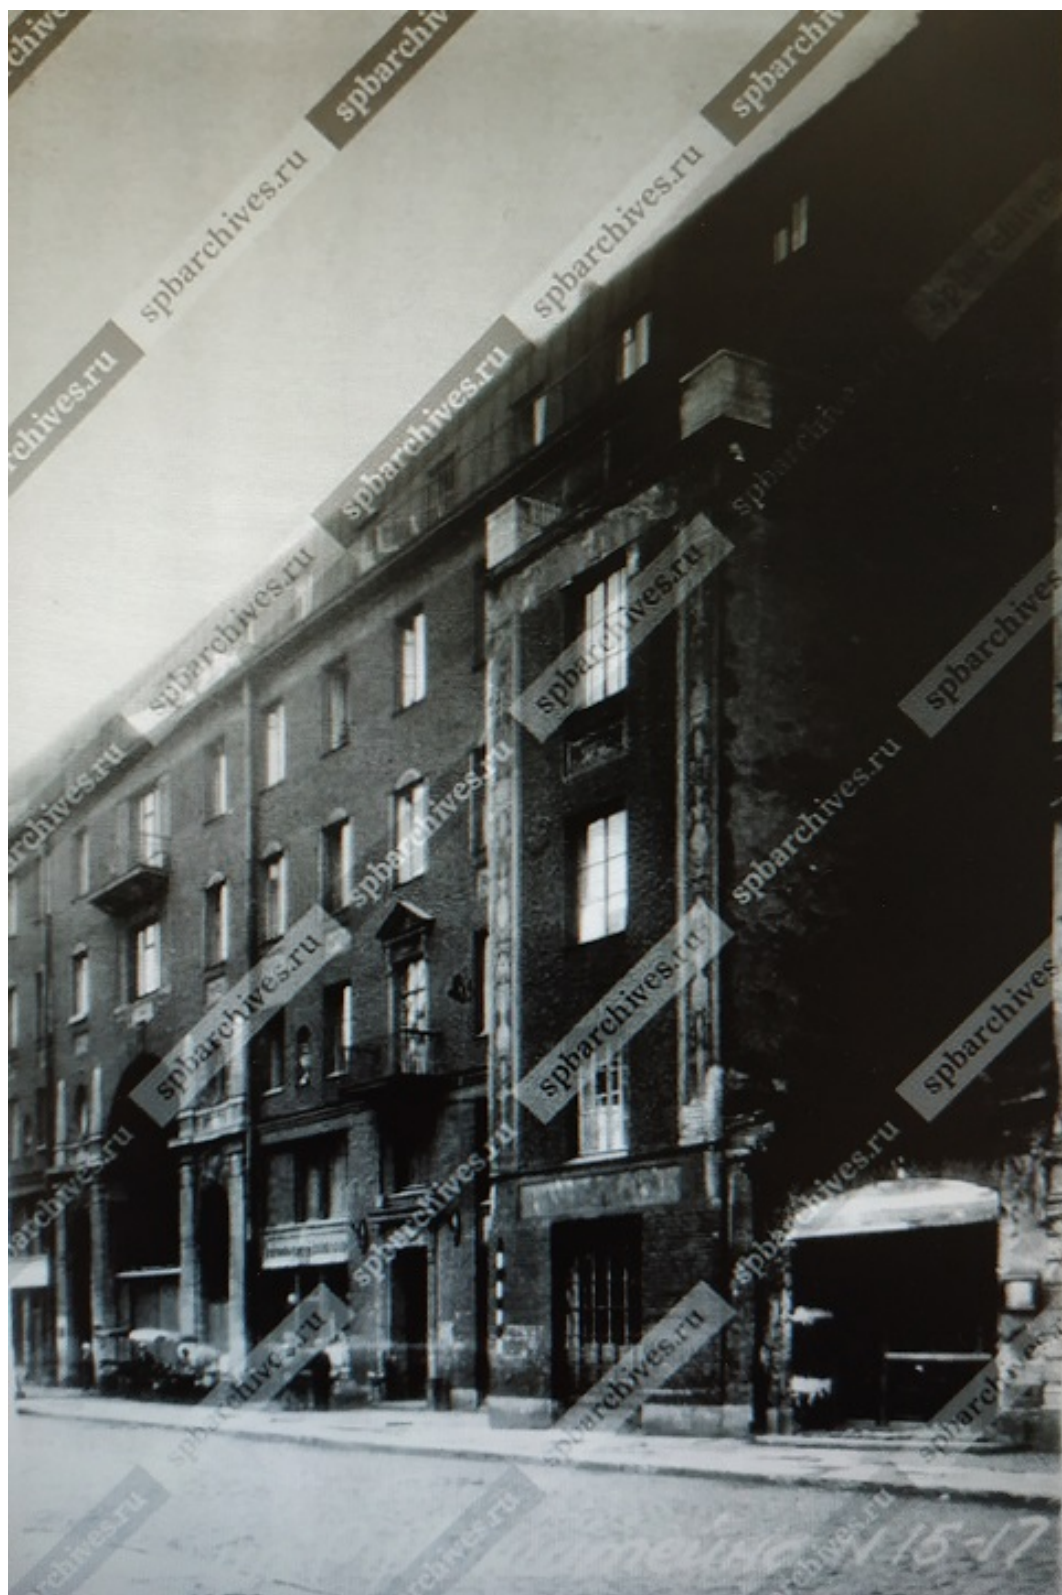
54. Фасад дома № 15-17 на улице Рубинштейна. 1949 г. ЦГАКФФД СПб. Гр72272.

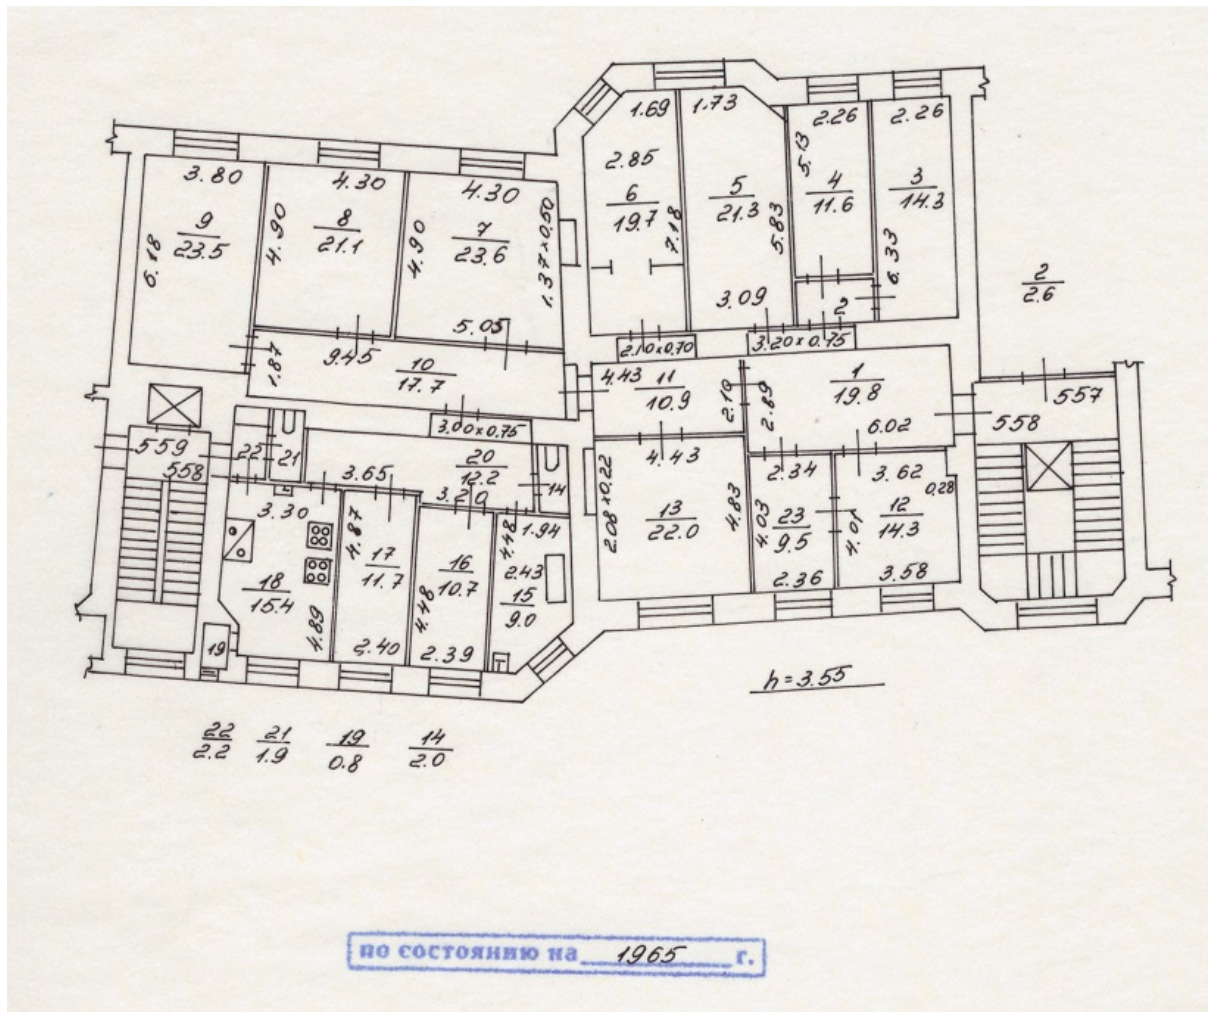
55. План квартиры 558 в здании по адресу: Санкт-Петербург, ул. Рубинштейна, д. 15-17, Лит. А. 1965 г. Филиал ГУП ГУИОН ПИБ Центрального района.

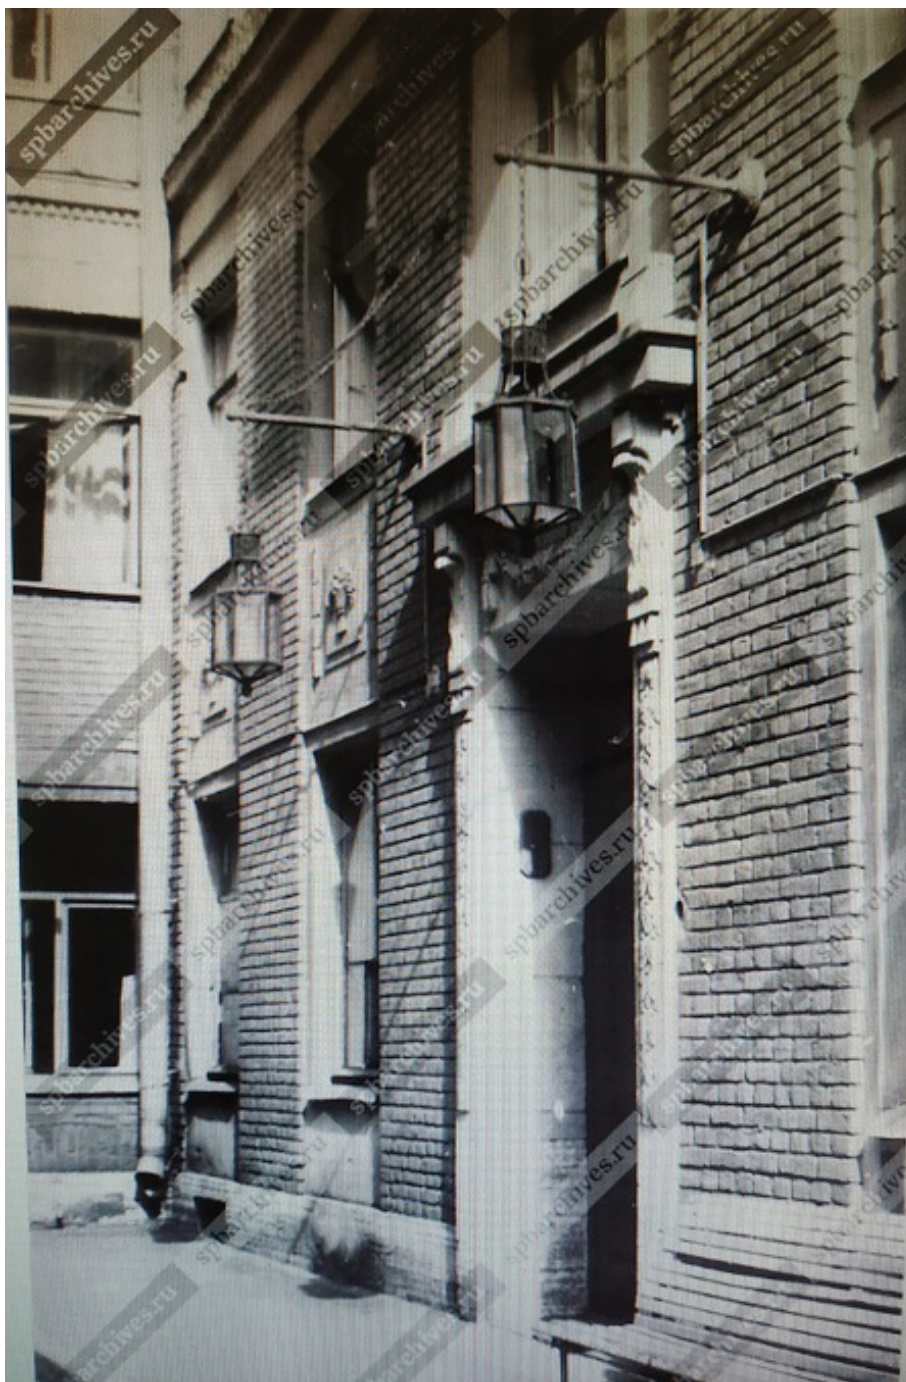
59. Вид фасада со стороны двора дома №15-17/54 по улице Рубинштейна и набережной Фонтанки (бывший доходный дом графа М.П.Толстого, архитектор Ф.И.Лидваль, 1910-1912 г.). 1986 г. ЦГАКФФД СПб. Ар217846.

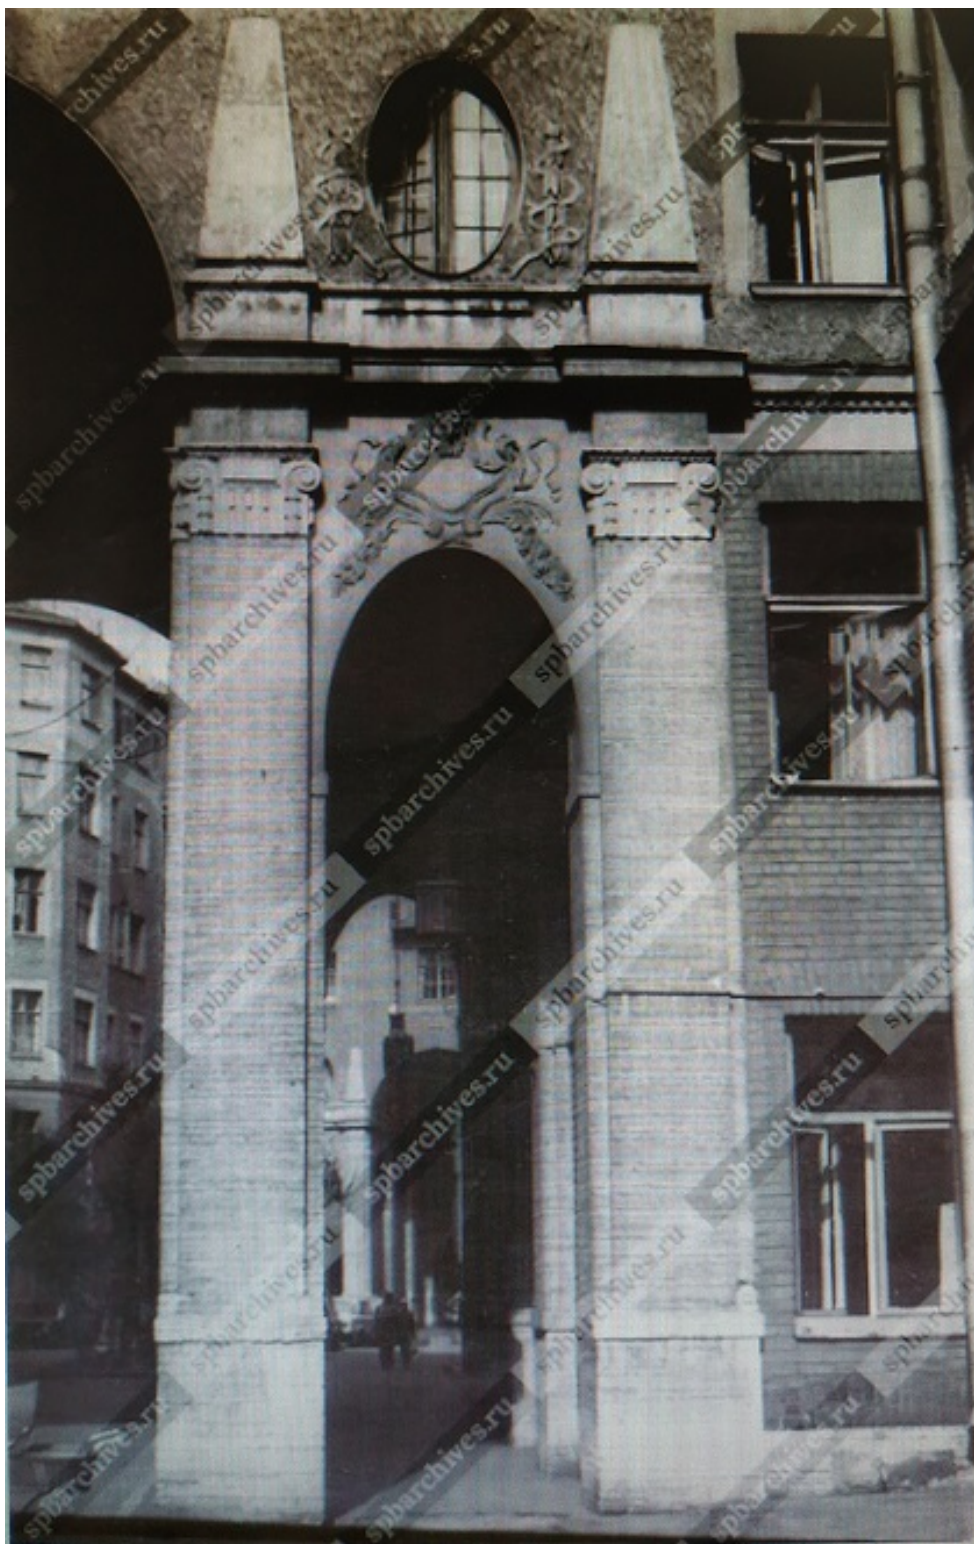
60. Вид арочного прохода, декорированного пилястрами со стороны улицы Рубинштейна, жилого дома №15-17/54 (бывший доходный дом графа М.П.Толстого, архитектор Ф.И.Лидваль, 1910-1912 г.). 1986 г. ЦГАКФФД СПб. Ар217847.

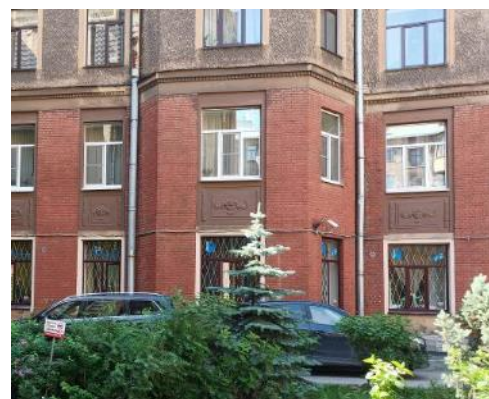
два ризалита (центральный двор) - исторические габариты и конфигурация (трехгранные);

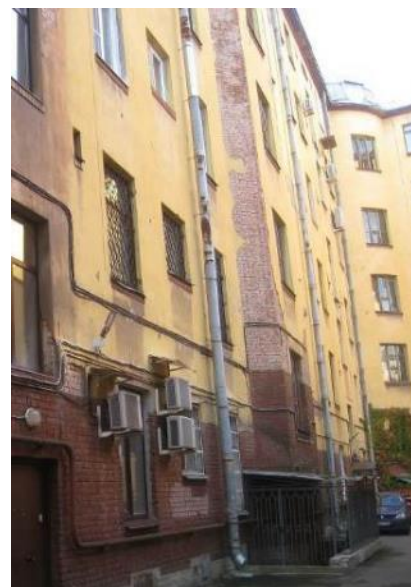
ризалиты дворовых фасадов внешнего контура;

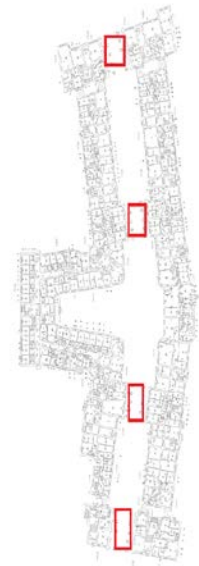
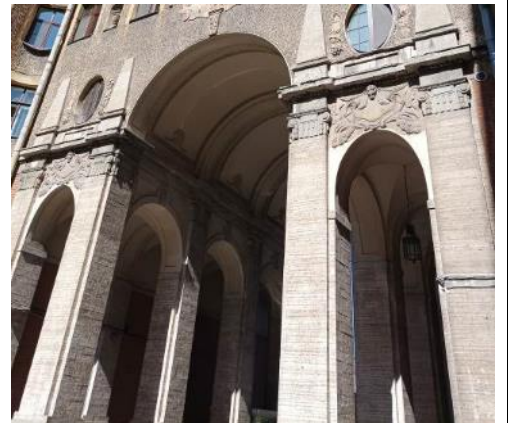
четыре воротных проезда - историческое местоположение (лицевые и дворовые местоположение корпуса), габариты, конфигурация (в виде тройных арок на пилонах, центральная на высоту трех этажей, боковые на высоту двух этажей, полуциркульного завершения);

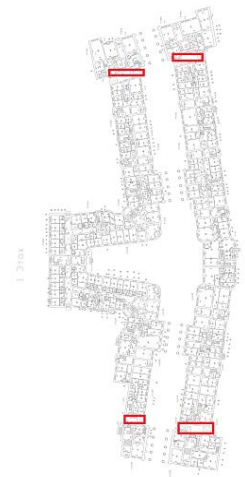
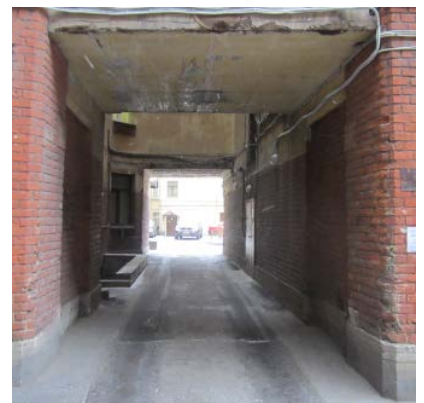
четыре воротных проезда - историческое местоположение (ведут к дворовым фасадам внешнего контура), габариты, конфигурация;

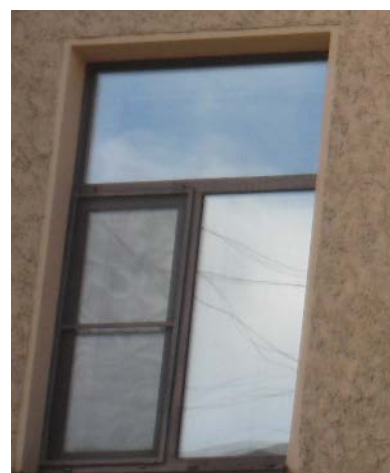
штукатурные наличники;

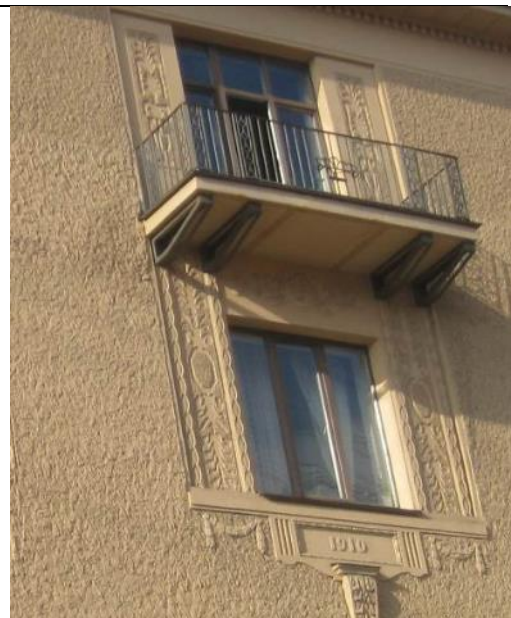
оформление оконного проема в уровне 4 этажа и балконного проема в уровне 5 этажа по 10 оси (фланкирующие филенки с рельефом из пальметт, листьев аканта);

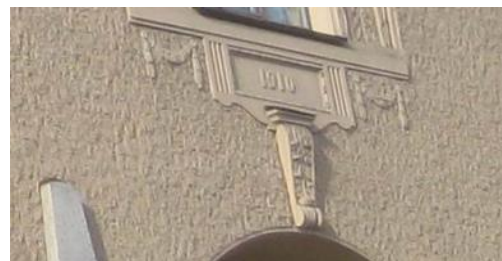
под оконным проемом расположена филенка в профилированной раме с цифрами «1910» под профилированным карнизом, фланкируемая провисающими гирляндами, под оконным проемом;

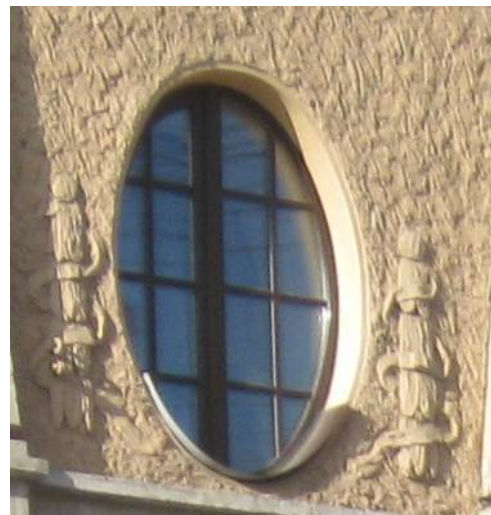
оформление овальных оконных проемов в уровне 3 этажа - фланкирующие, лепные свисающие гирлянды, перевитые лентами;

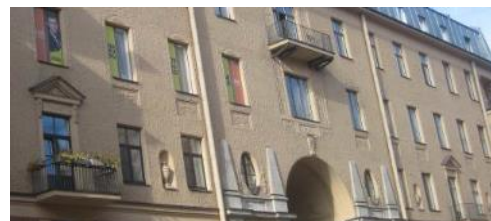
проемы балконных дверей – количество (пять), габариты, конфигурация (прямоугольные), местоположение (в завершении ризалитов и по 6, 10, 14 световых осях в уровне 3-го и 5-го этажей);

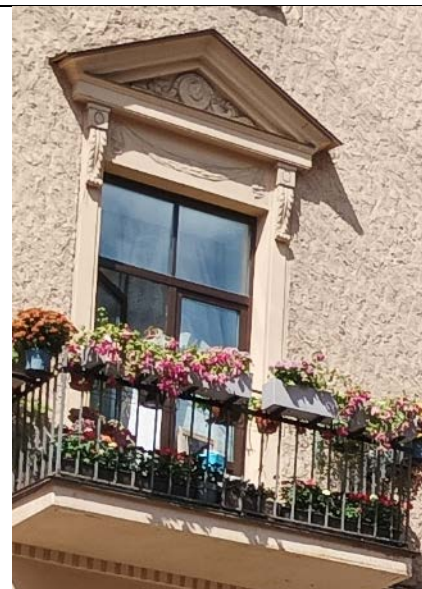
оформление балконных проемов в уровне 3 этажа, по 6 и 14 осям (штукатурные наличники, треугольные сандрики под профилированным карнизом на орнаментированных кронштейнах, маскарон в тимпане сандрика, под карнизом сандрика рельеф в виде провисающей ленты;

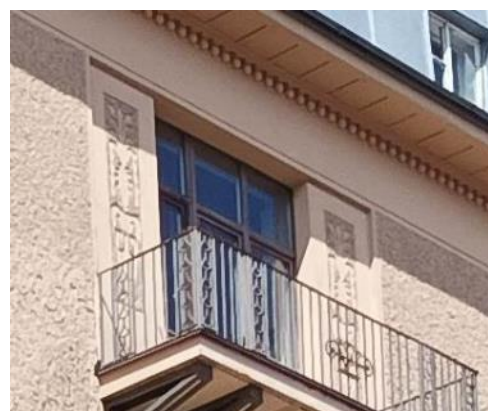
оформление балконного проема в уровне 5 этажа по 10 оси (фланкирующие филенки с рельефом из пальметт, листьев аканта)

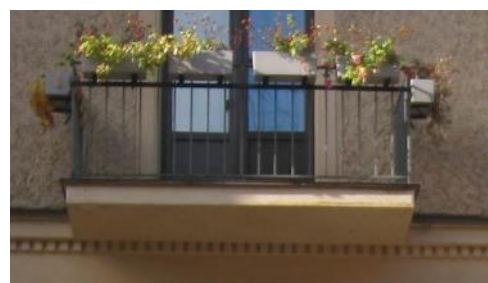
балконы – конструкция (на плите, металлических кронштейнах;

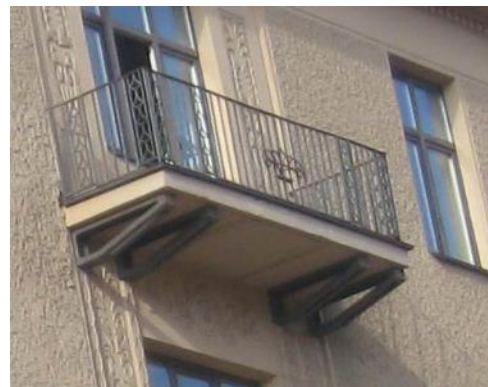
ограждение – вид материала (металл), техника исполнения (ковка), рисунок (вертикальные стойки, в том числе с геометрическим орнаментом);

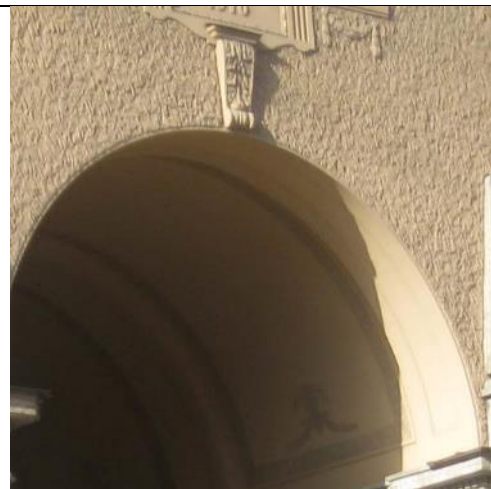
замковый камень с рельефом растительного характера;

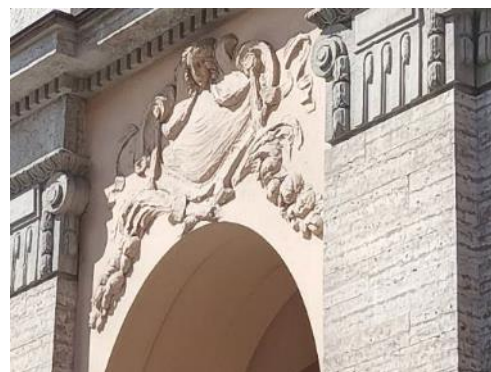
лепные композиции, в антресолях боковых проездов с рельефом из маскарона, гирлянд, элементов растительного характера;

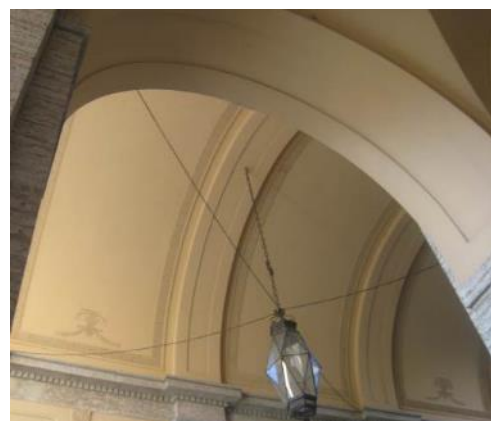
своды оформлены орнаментом из фактурной штукатурки;

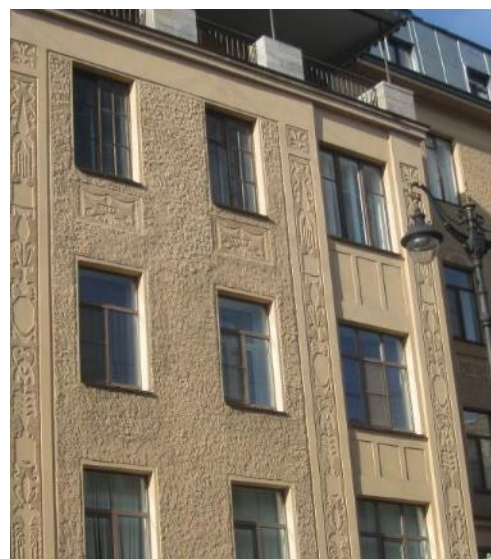
орнаментированные вертикальные филенки с рельефом растительного характера, местоположение (по углам ризалитов, в оконном простенке по 2 и 3 оси);

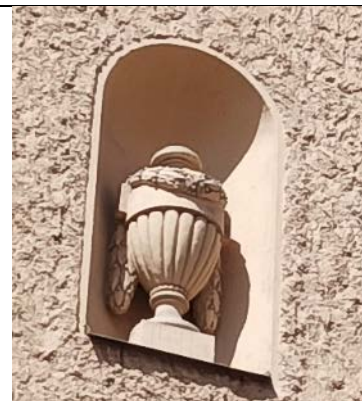
ниши – количество (четыре), местоположение, габариты, конфигурация (неглубокие с конховым завершением и декоративными вазонами);

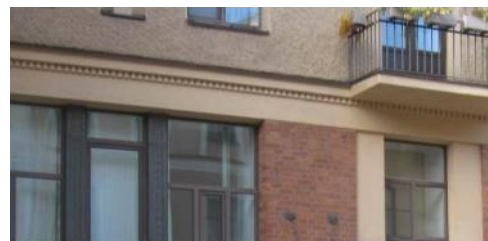
межэтажный карниз с дентикулами;

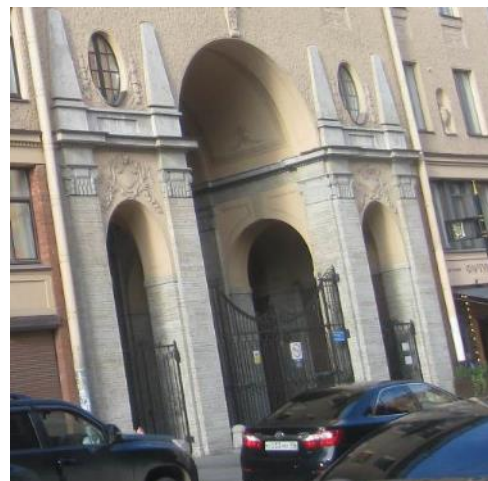
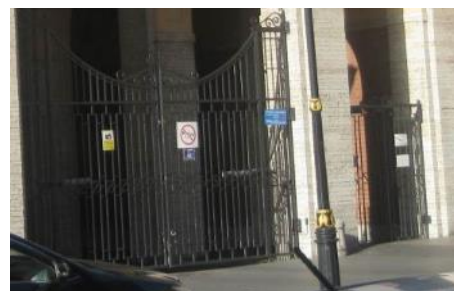
створы ворот и двух калиток – вид материала (металл), техника исполнения (ковка), рисунок (прямоугольные секции, завитки, пальметы);

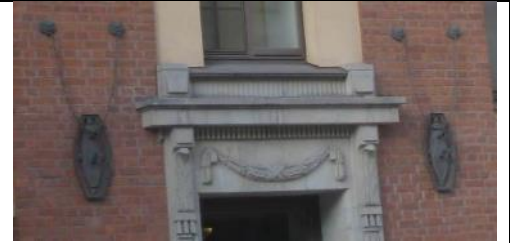
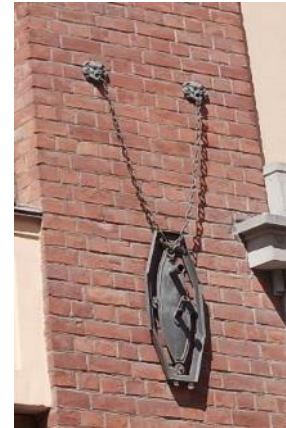
флагодержатели – количество (четыре), местоположение (между 1-м и 2-м этажом, по сторонам от дверных порталов), конструкция (пристенная часть в форме восьмерика с вписанным в него овалом, от него отходят две цепи, крепящиеся к стене маскаронами и полый стержень), вид материала (металл), техника исполнения (ковка, литье);

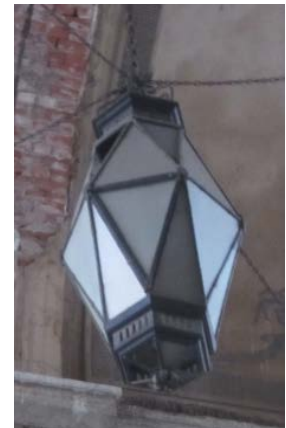
фонарь – местоположение (центральная часть воротного проезда), конструкция (подвесной, в форме сложного многогранника), способ крепления (на центральной цепи и растяжках), вид материала (черный металл), техника исполнения (ковка);

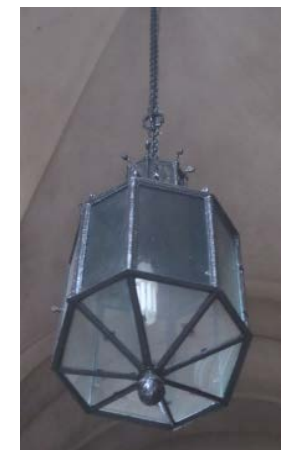
четыре фонаря – местоположение (боковые части воротного проезда), конструкция (подвесной, восьмигранный в плане, сегменты дна смыкаются на шишке пинии), способ крепления (на цепи), вид материала (черный металл), техника исполнения (ковка);

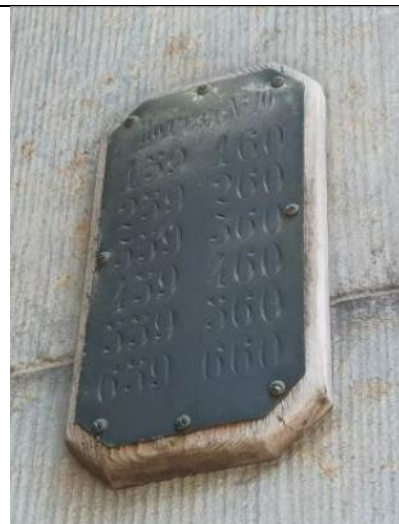
таблички с указанием номеров квартир – местоположение (в дверных откосах), конфигурация (прямоугольные со скошенными углами), вид материала (медь);

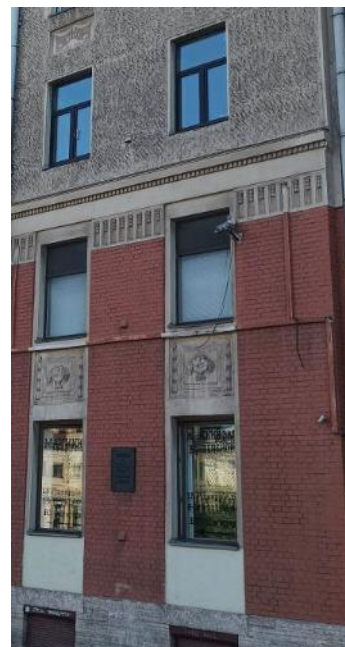
вид материала и характер отделки фасада - сочетание гладкой и фактурной штукатурки, красного кирпича (лопатки в уровне 1-2-го этажей), талькохлорита и известняка;

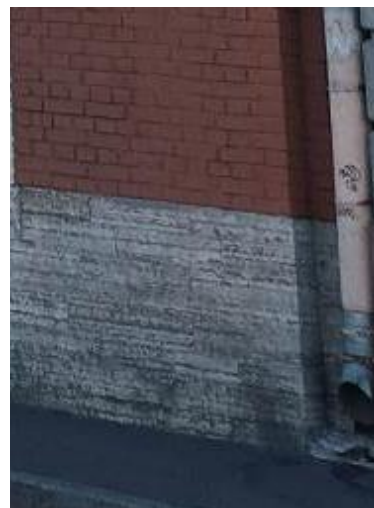
вид материала и характер отделки цоколя – скобы из известняка;

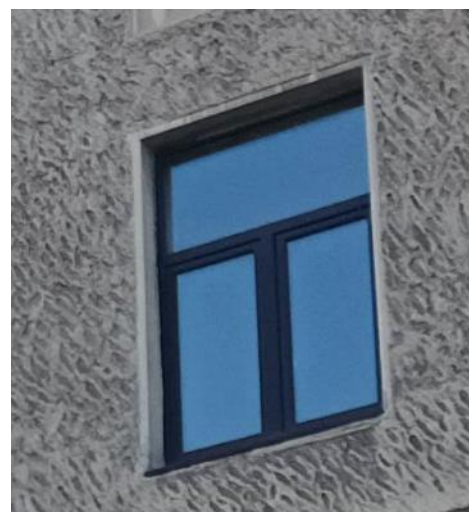
оконные проемы - габариты, конфигурация (прямоугольные и овальные), местоположение;

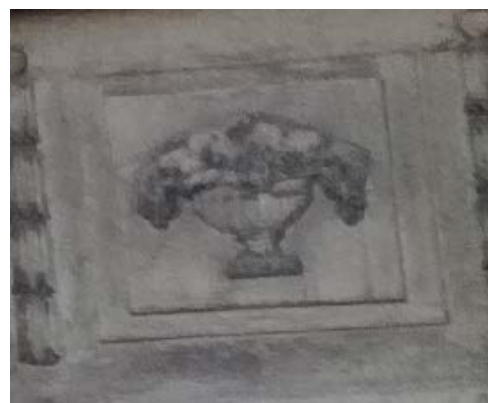
в подоконном пространстве 2-го этажа филенки с лепным рельефом в виде вазонов с цветами;

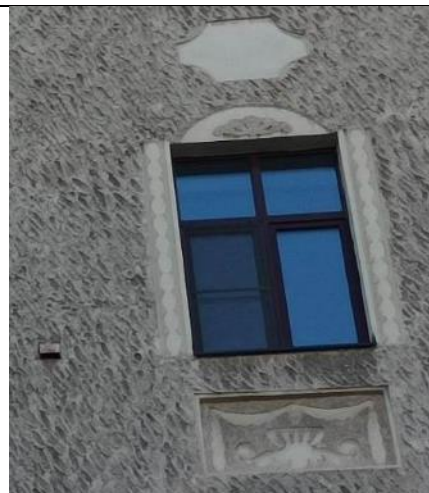
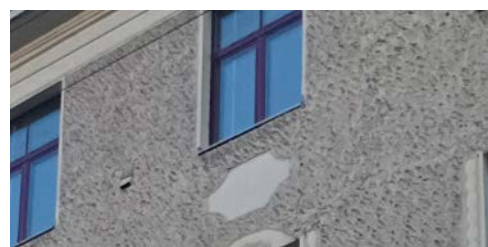
в уровне 4 этажа - фланкирующие полосы орнамента из ромбовидных элементов;

над оконным проемом – лучковый фронтон, в тимпане фронтона расположен плоский рельеф растительного характера;

в подоконном пространстве филенки с плоским рельефом из провисающей ленты, вазона и S-образных завитков;

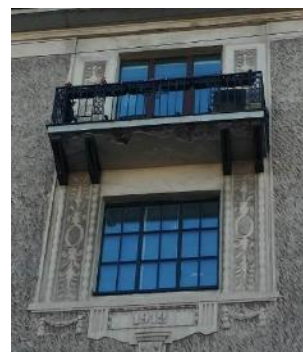
оформление оконного проема в уровне 4 этажа и балконного проема в уровне 5 этажа по 5 оси (фланкирующие лопатки с плоским рельефом из пальметт, листьев аканта)

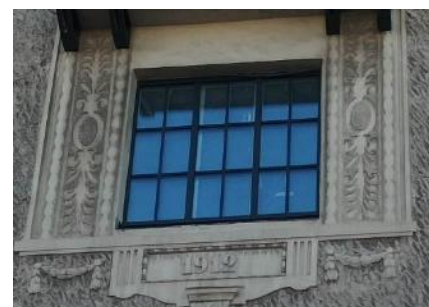
под оконным проемом расположена филенка в профилированной раме с цифрами «1912» под профилированным карнизом, фланкируемая провисающими гирляндами, под оконным проемом;

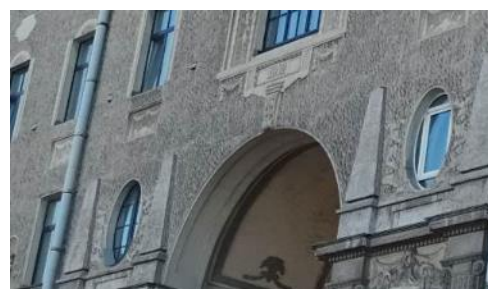
оформление овальных оконных проемов в уровне 3 этажа- по 4 и 6 осям- фланкирующие, лепные свисающие гирлянды перевитые лентами;

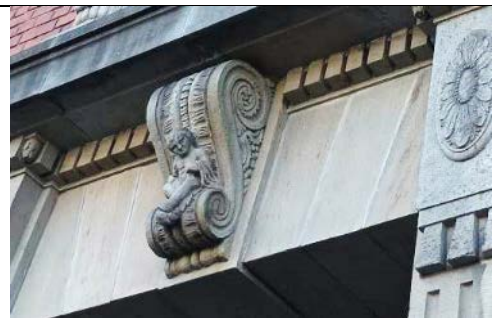
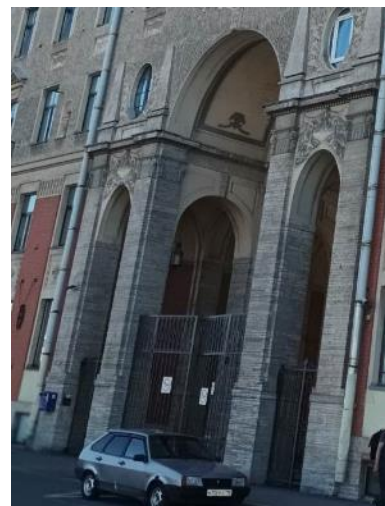
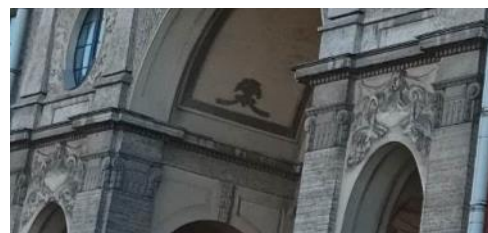
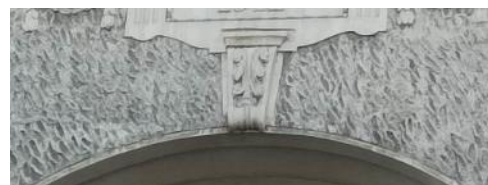
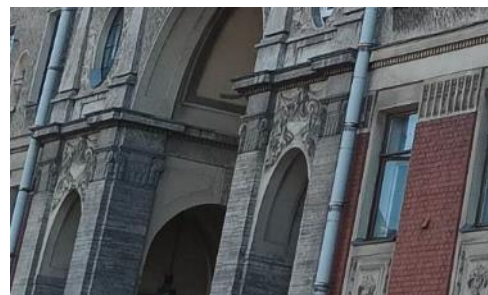
оформление воротных проездов –
обелиски и пилястры из известняковых
плит с капителями из талькохлорита;

антаблемент с карнизом и дентикулами;

замковый камень с рельефом в виде
листа аканта;

лепные композиции, в антревольтах
боковых проездов с рельефом из
гирлянд, элементов растительного
характера и маскаронов;

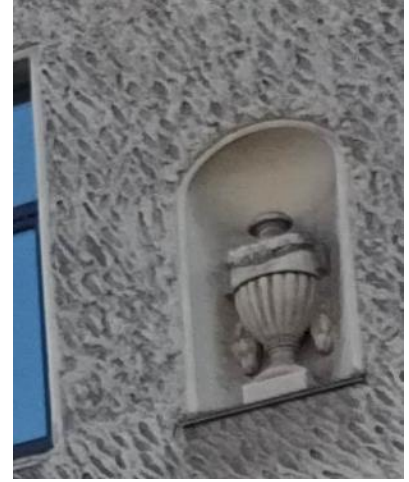
ниши – количество (три), местоположение, габариты, конфигурация (неглубокие с конховым завершением и декоративными вазами);

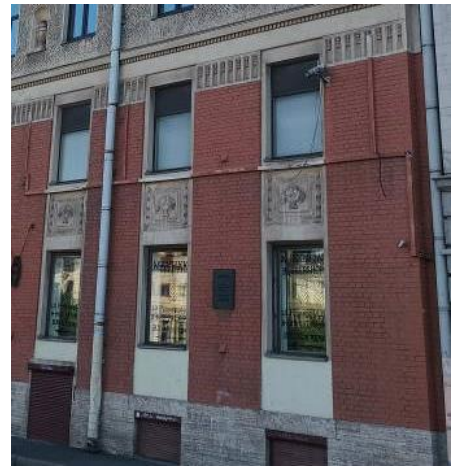
лопатки из красного кирпича в подоконных простенках 1 и 2 этажа, над лопатками фриз с ложчатым орнаментом;

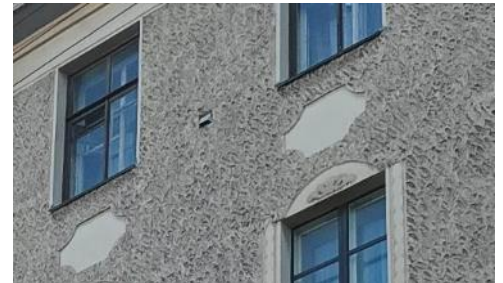
штукатурные филенки фигурной формы, контррельеф, между 4-м и 5-м этажами;

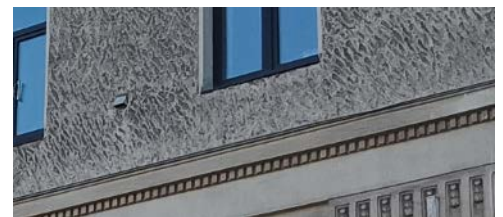
межэтажный карниз с дентикулами;

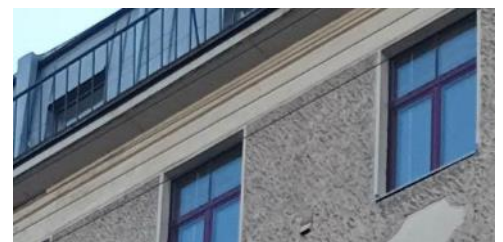
гладкий штукатурный фриз ;
венчающий профилированный карниз;

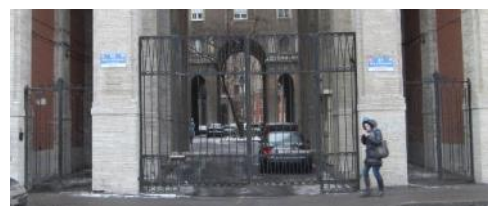
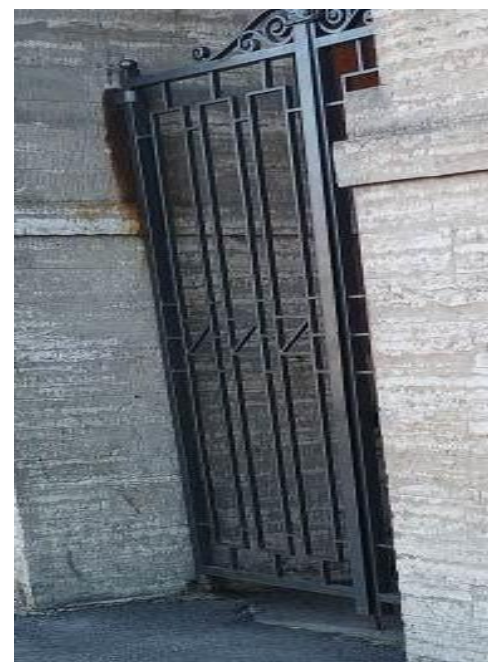
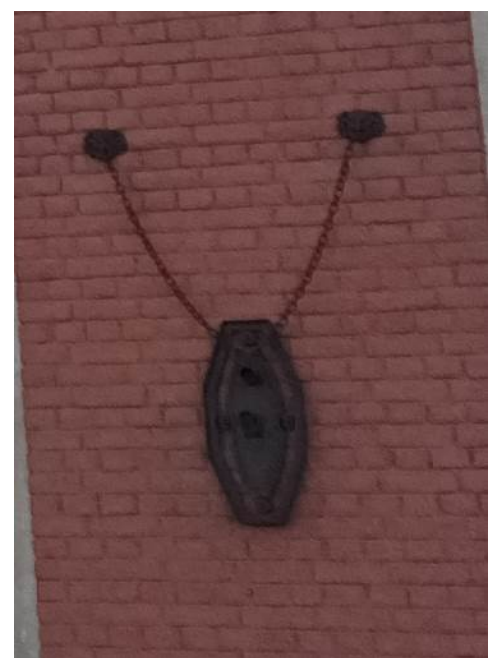
створы двух калиток –

вид материала (металл), техника исполнения (ковка), рисунок (прямоугольные секции, в навершии S-образные завитки);

флагодержатели – количество (три), местоположение (между 1-м и 2-м этажом, по сторонам от дверных порталов), конструкция (пристенная часть в форме восьмерика с вписанным в него овалом, от него отходят две цепи, крепящиеся к стене маскаронами и полый стержень), вид материала (металл), техника исполнения (ковка, литье);

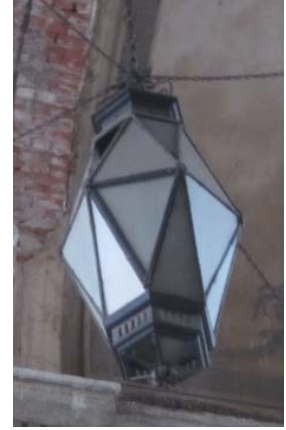
фонарь – местоположение (центральная часть воротного проезда), конструкция (подвесной, в форме сложного многогранника), способ крепления (на центральной цепи и растяжках), вид материала (черный металл), техника исполнения (ковка);
