А К Т

по результатам проведения государственной историко-культурной экспертизы проектной документации на проведение работ по сохранению объекта культурного наследия регионального значения «Бывший дом Толстого (фасады)» по адресу: г. Санкт-Петербург, ул. Рубинштейна, д.15-17, литера А

«Проект приспособления для современного использования объекта культурного наследия регионального значения «Бывший дом Толстого (фасады)» по адресу: г. Санкт-Петербург, ул. Рубинштейна, д.15-17, литера А, в части перепланировки и переустройства квартиры №558», шифр объекта: Ю-02/2023, разработанный ООО «ЮрИнвестСтрой» в 2023 году.

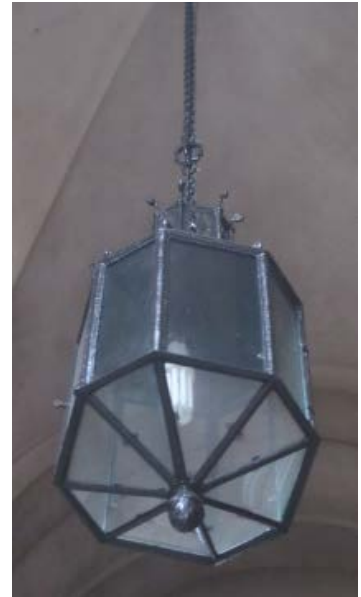
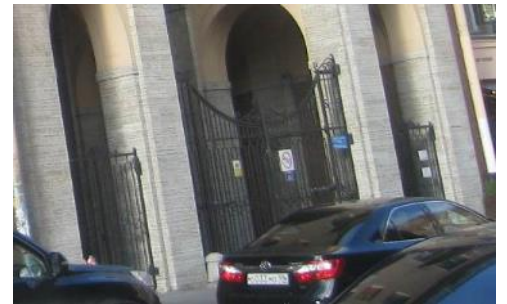
четыре фонаря – местоположение (боковые части воротного проезда), конструкция (подвесной, восьмигранный в плане, сегменты дна смыкаются на шишке пинии), способ крепления (на цепи), вид материала (черный металл), техника исполнения (ковка);

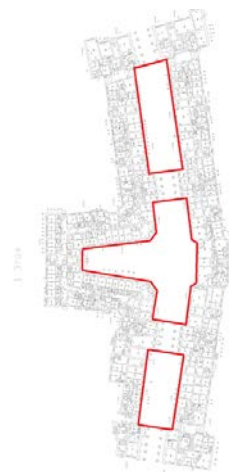
три внутренних двора соединенные
воротными проездами

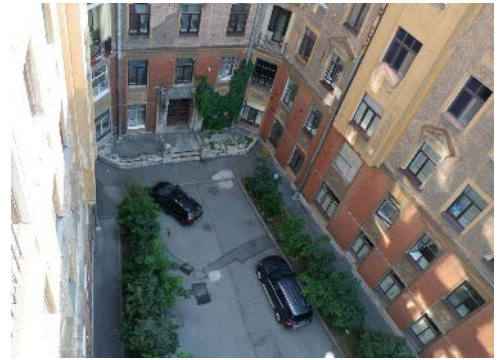
вид материала и характер отделки фасадов - сочетание гладкой и рельефной штукатурки, красного кирпича (в уровне 1-2-го этажей), талькохлорита и известняка;
вид материала и характер отделки цоколя – скобы из известняка;

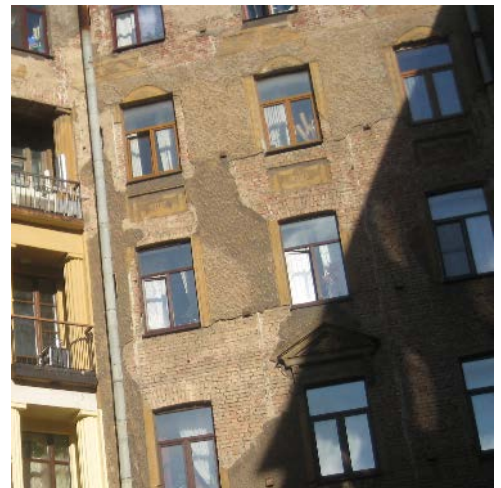
оконные проемы - габариты, конфигурация (прямоугольные и овальные), местоположение, оформление (обрамления, лепной декор);

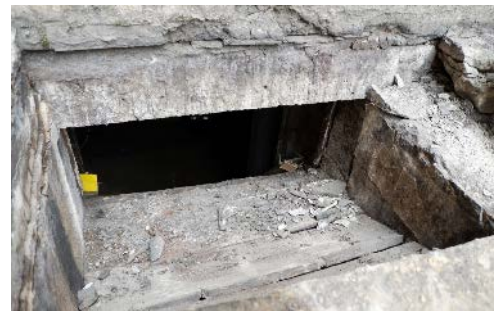
световые окна - местоположение (терраса у парадной №9), конфигурация, габариты;

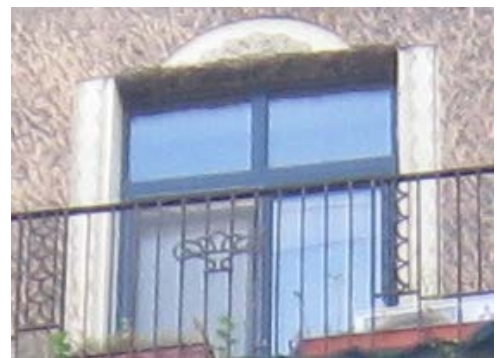
проемы балконных дверей – габариты, конфигурация (прямоугольные), местоположение, оформление (штукатурные наличники, лучковый фронтон в наывершии.);

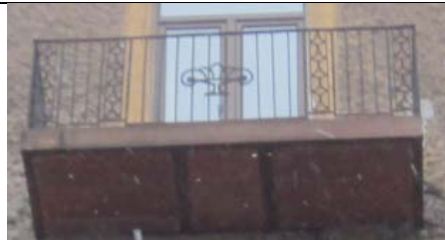
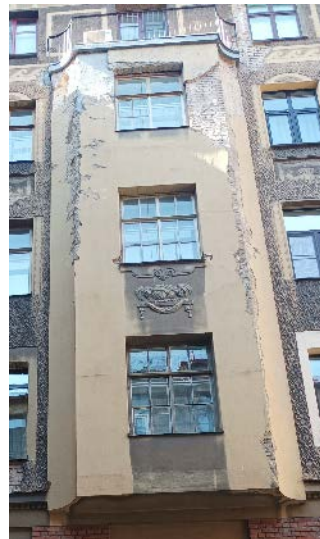
балконы – местоположение (в уровне 3-го, 5-го этажей, в завершении эркера), габариты, конфигурация (прямоугольные в завершении эркеров, прямоугольные с вогнутыми углами), конструкция (на металлических кронштейнах, на металлических балках);

ограждение – вид материала (металл), техника исполнения (ковка), рисунок (вертикальные стойки, в том числе с геометрическим орнаментом);

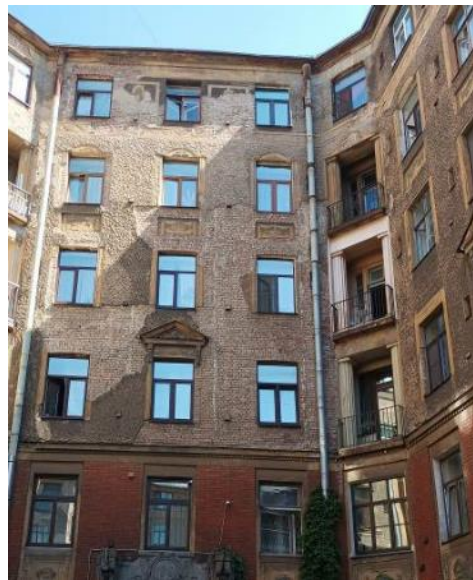
лоджии – местоположение (в уровне 3-5 этажей), габариты, конфигурация, оформление (с каннелированными полуколоннами по сторонам), ограждение – вид материала (металл), техника исполнения (ковка), рисунок (вертикальные стойки с геометрическим орнаментом);

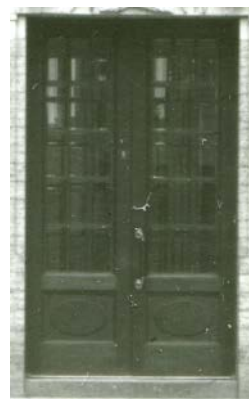
дверные проемы - габариты, конфигурация (прямоугольные), местоположение;

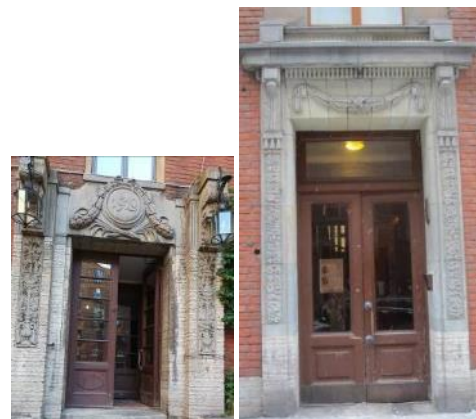
оформление (порталы из известняка, декор из талькохлорита);

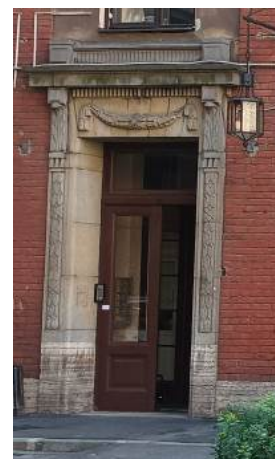
заполнение дверных проемов - конструкция (двухстворчатые, с прямоугольной остекленной фрамугой, полусветлые), оформление (прямоугольные с овальными филенками), вид материала (дерево);

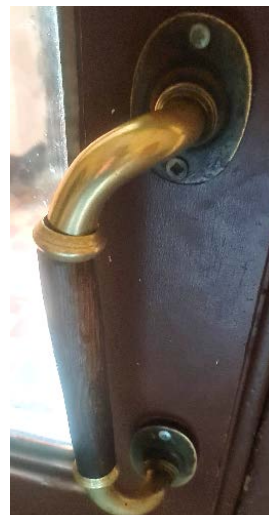
ручки дверные, типа скоба-местоположение (с внешней и внутренней стороны дверей в парадные), деревянный цилиндрический стержень на латунных цапфах;

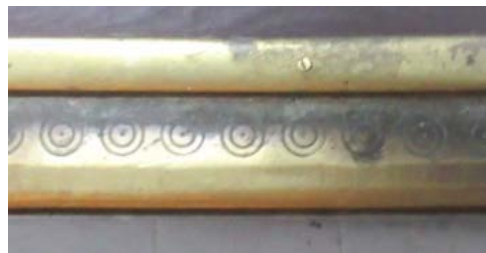
порожки - местоположение (дверные проемы парадных), материал (латунь), оформление (штампованный орнамент из мелких обручей);

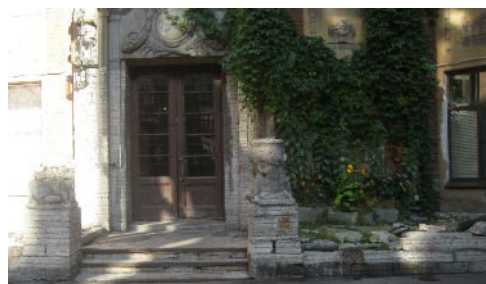
терраса с лестницей на 3 ступеньки – местоположение (перед подъездом №9), материал (известняковые блоки);

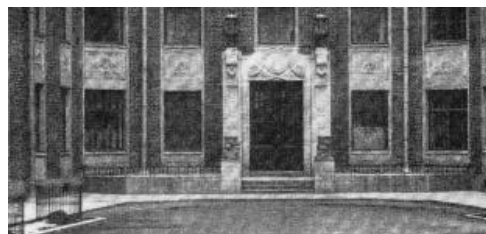
ограждение террасы - вид материала (металл), техника исполнения (ковка), рисунок (ажурные звенья с лучковой верхней частью);*

*ограждение террасы утрачено

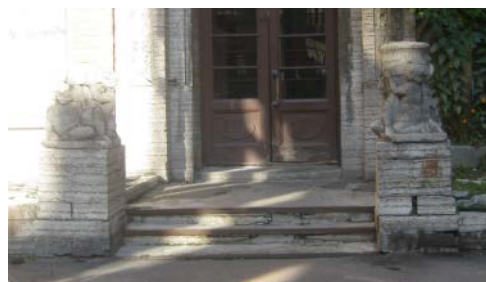
две скульптурные композиции с изображением путти, поддерживающих вазу, местоположение (центральный двор, на террасе у подъезда № 9), габариты, конфигурация, вид материала (скульптура-бетон, постаменты-известняковые блоки);

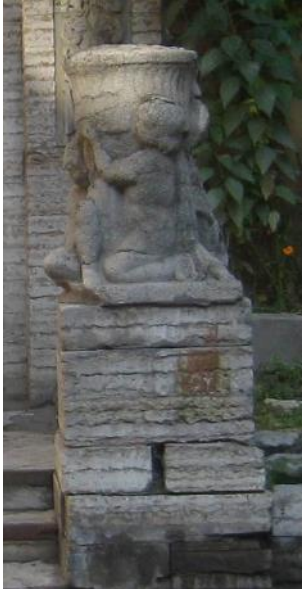
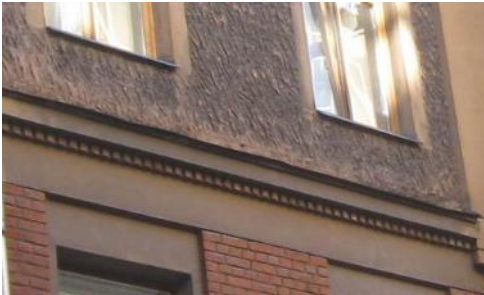
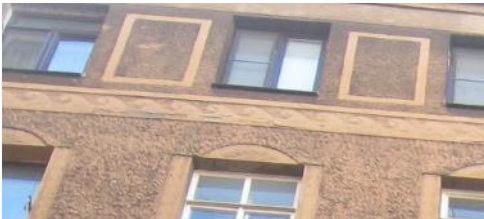
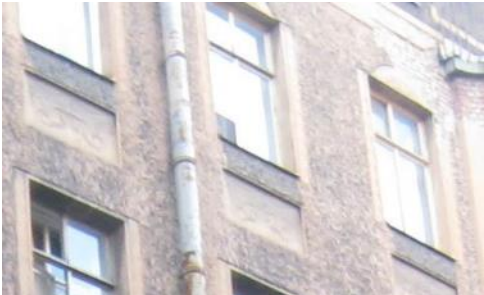
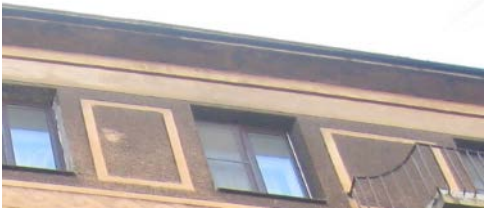
<p>профилированный межэтажный карниз;</p> <p>филенки в пространстве между окнами;</p> <p>орнаментальный фриз «бегущая волна» между 5 и 6 этажами;</p> <p>прямоугольные филенки в подоконном пространстве, с рельефным изображением вазонов;</p> <p>профилированный венчающий карниз обшитый листами металла;</p>

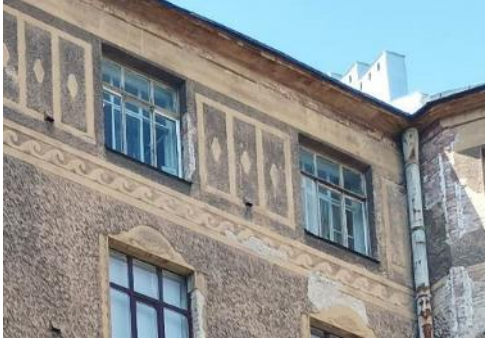
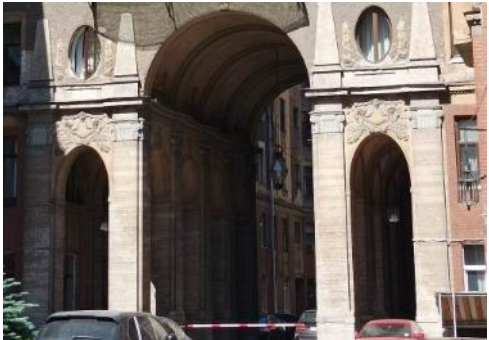
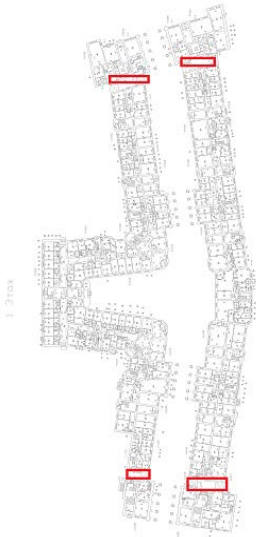
<p>6-й этаж: филенки с орнаментом геометрического характера, местоположение (в простенках 6 этажа);</p> <p>воротные проезды - количество (два), местоположение (между 1-м и средним, между средним и 3-м дворами);</p> <p>оформление воротных проездов – обелиски и пилястры из известняковых плит с капителями из талькохлорита; своды оформлены орнаментом фактурной штукатурки, антаблемент с карнизом и дентикулами, замковый камень, лепные композиции, фигурные филенки;</p> <p>воротные проезды - количество (четыре), местоположение (ведут к дворовым фасадам внешнего контура);</p>

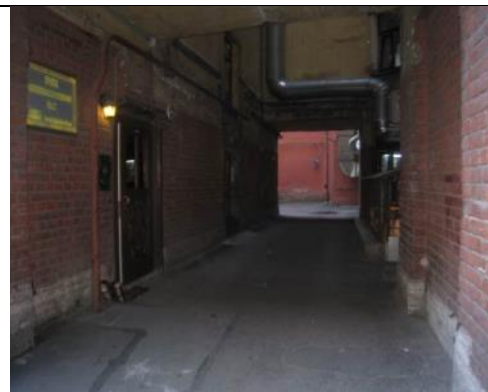
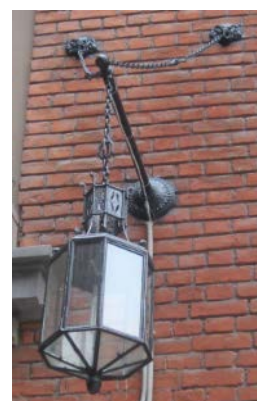
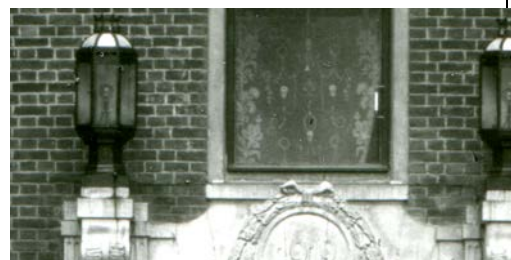
фонарь – количество (два), местоположение (центральная часть воротных проездов), конструкция (подвесной, в форме сложного многогранника);

способ крепления (на центральной цепи и растяжках), вид материала (черный металл), техника исполнения (ковка);

фонари – количество (восемь), местоположение (боковые части воротных проездов), конструкция (подвесной), восьмигранные в плане, сегменты основания смыкаются на шишке пинии, грани с остеклением; способ крепления (на цепи), вид материала (черный металл), техника исполнения (ковка);

фонари – количество (двадцать), местоположение (фланкируют дверные проемы), конструкция (подвесной), восьмигранные в плане, сегменты основания смыкаются на шишке пинии, грани с остеклением;

способ крепления (на цепи), вид материала (черный металл), техника исполнения (ковка);

фонари – количество (два), местоположение (фланкируют дверной проем в парадную №9), конструкция (с вертикальным креплением), вид материала (черный металл), техника исполнения (ковка), восьмигранные в плане, на восьмигранном металлическом основании, грани с остеклением;

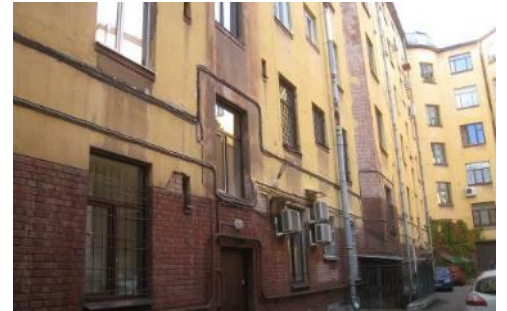
вид материала и характер отделки фасадов - сочетание гладкой штукатурки и красного кирпича (в уровне 1-го этажа);

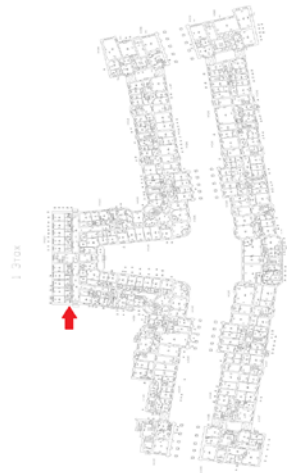
ложное окно - габариты, конфигурация (прямоугольное), местоположение (северо-западная стена);

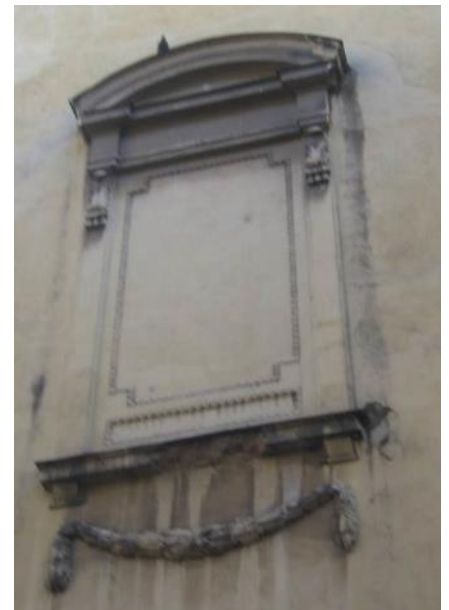
оформление (штукатурная рама на кронштейнах, под раскрепованным карнизом на кронштейнах с дентикулами, в навершии лучковый фронтон под профилированным карнизом, под рамой провисающая гирлянда);

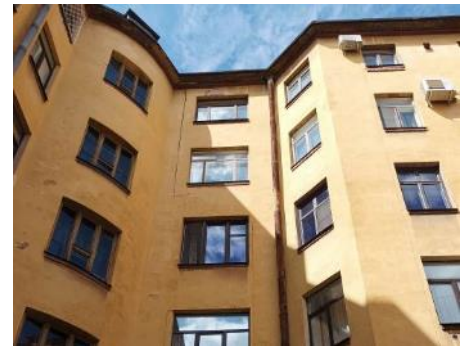
оконные проемы в том числе малых габаритов - конфигурация (прямоугольные), местоположение, габариты;

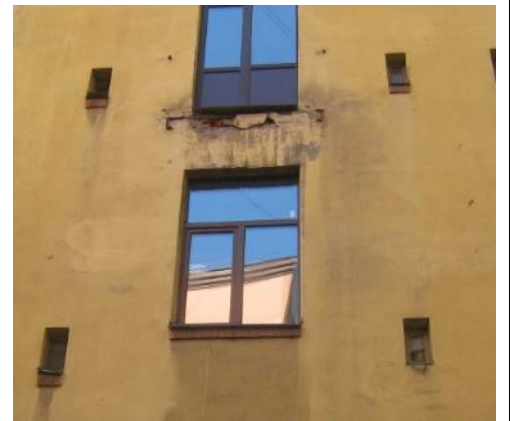
заполнение оконных проемов парадных лестниц - исторический рисунок расстекловки, материал (дерево), единообразие цветового решения (цвет коричневый);

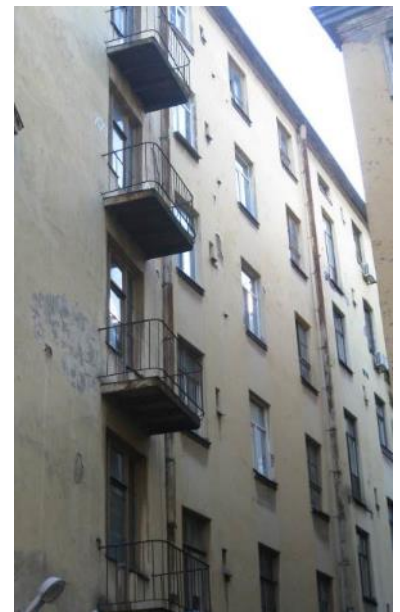
заполнение проемов балконных дверей – единообразие рисунка расстекловки и цветового решения (цвет коричневый);

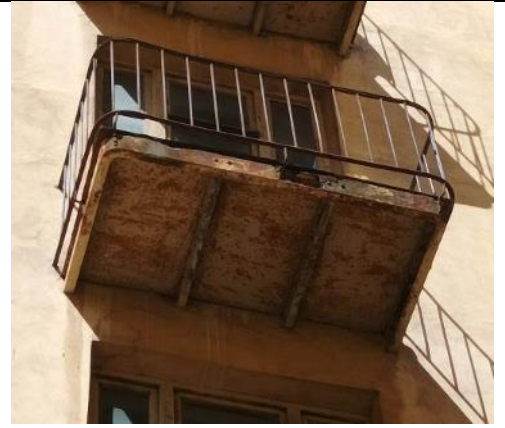
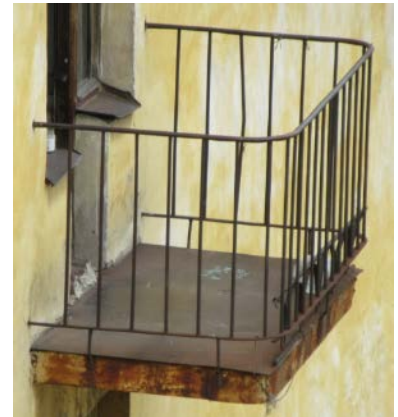
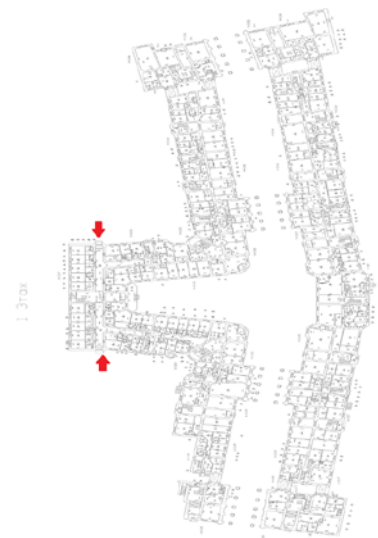
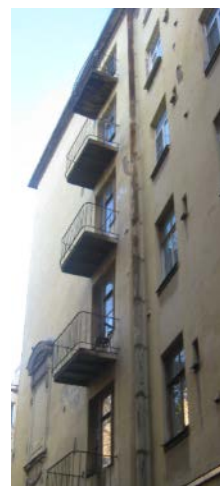
балконы- конструкция (на металлических балках), ограждение – вид материала (металл), техника исполнения (ковка), рисунок (вертикальные стойки);

покрытие пола балконов (металлический лист);

балконные заполнения (внутренняя сторона) и откосы балконных проемов-местоположение (из общего коридора парадной № 9 выходят на дворовые фасады внешнего контура,

материал (хвойное дерево), отделочный слой (разделка под ценные породы дерева);

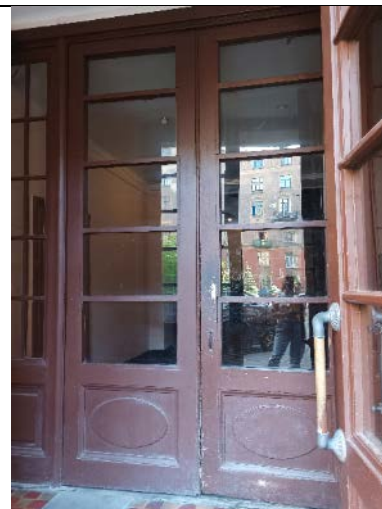
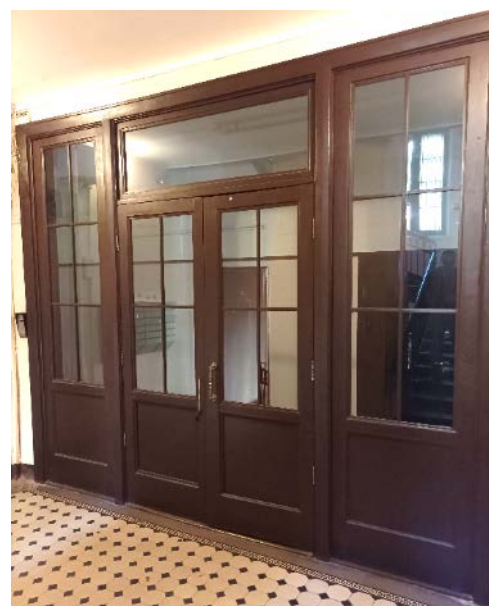
5	<p>Декоративно-художественная отделка интерьеров</p>	<p>парадные лестницы:</p> <p>декоративное оформление потолков – профилированные тяги, пояса иоников по периметру;</p> <p>исторические дверные проемы – конфигурация (прямоугольные), местоположение, (в квартиры), габариты;</p> <p>заполнение дверных проемов – конструкция (двухстворчатые), оформление (прямоугольные филенки, в верхней части овальные медальоны в обрамлении прорезки ложчатого орнамента);</p>

дверные проемы – конфигурация (прямоугольные), местоположение (вестибюль), габариты, оформление (деревянные наличники);

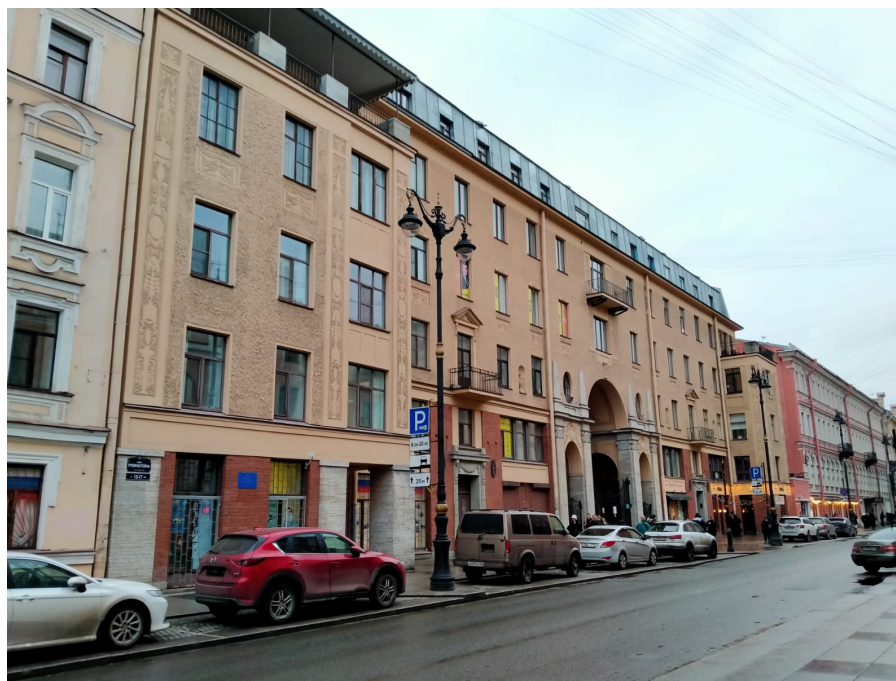
1. Общий вид лицевого фасада здания по адресу: Санкт-Петербург, ул. Рубинштейна, д. 15-17, Лит. А со стороны улицы Рубинштейна

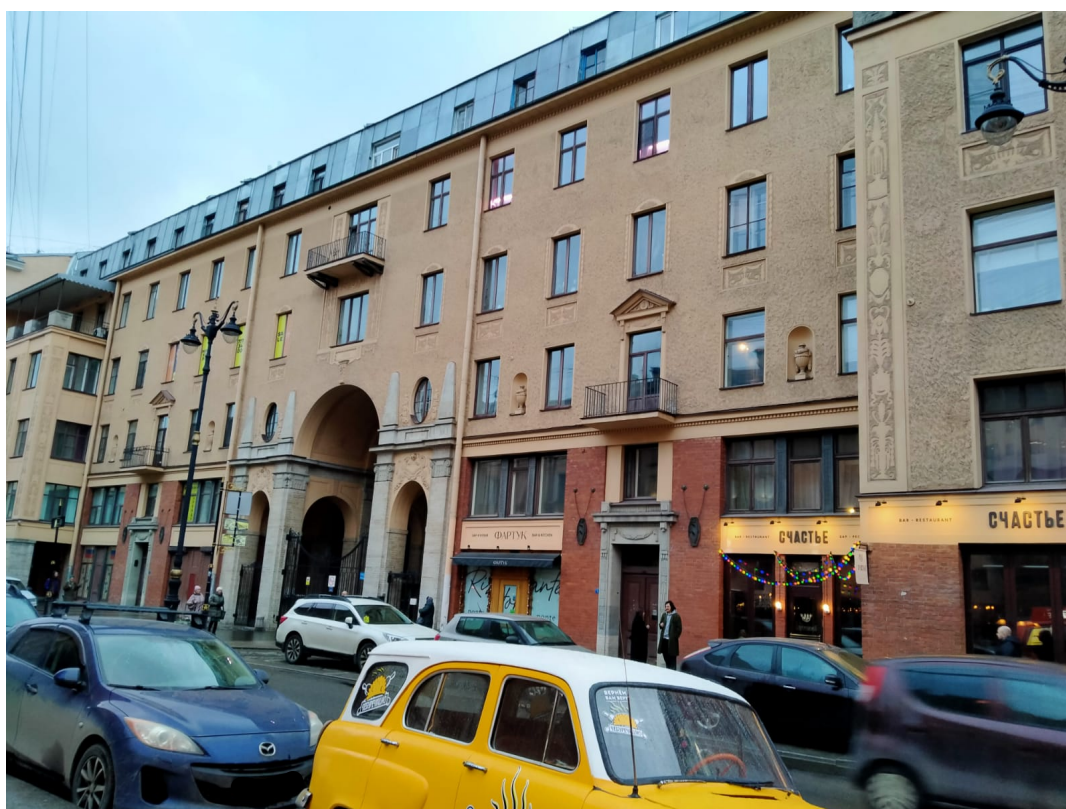
2. Общий вид лицевого фасада здания по адресу: Санкт-Петербург, ул. Рубинштейна, д. 15-17, Лит. А со стороны улицы Рубинштейна

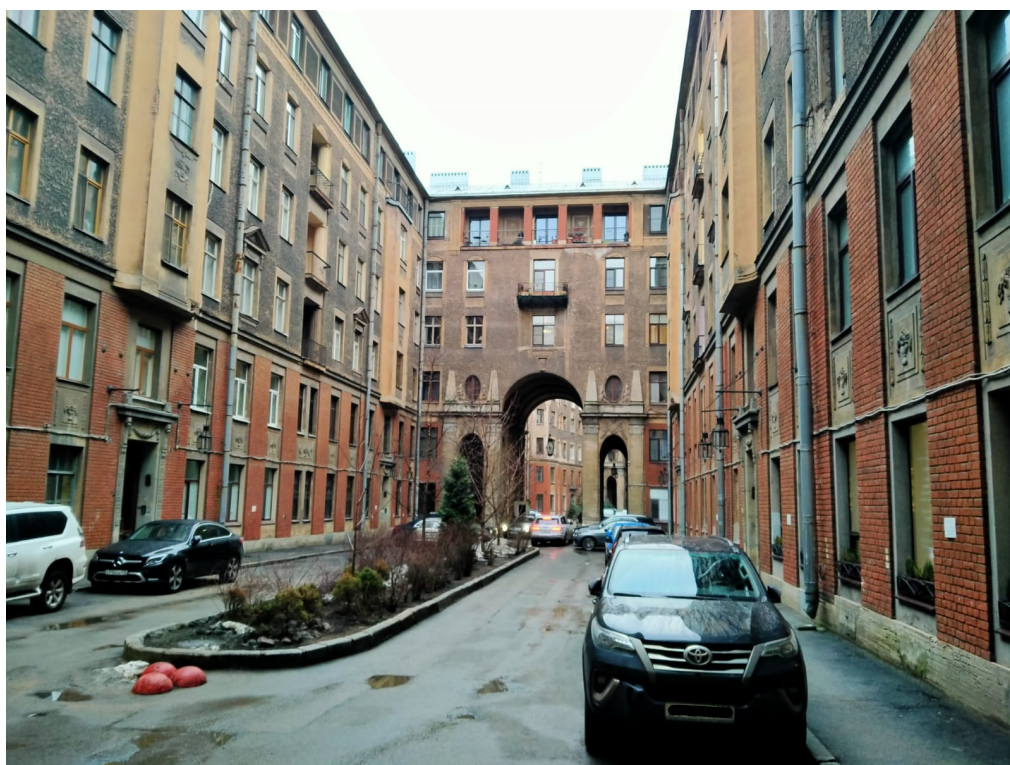
3. Общий вид дворовых фасадов здания адресу:
Санкт-Петербург, ул. Рубинштейна, д. 15-17, Лит. А

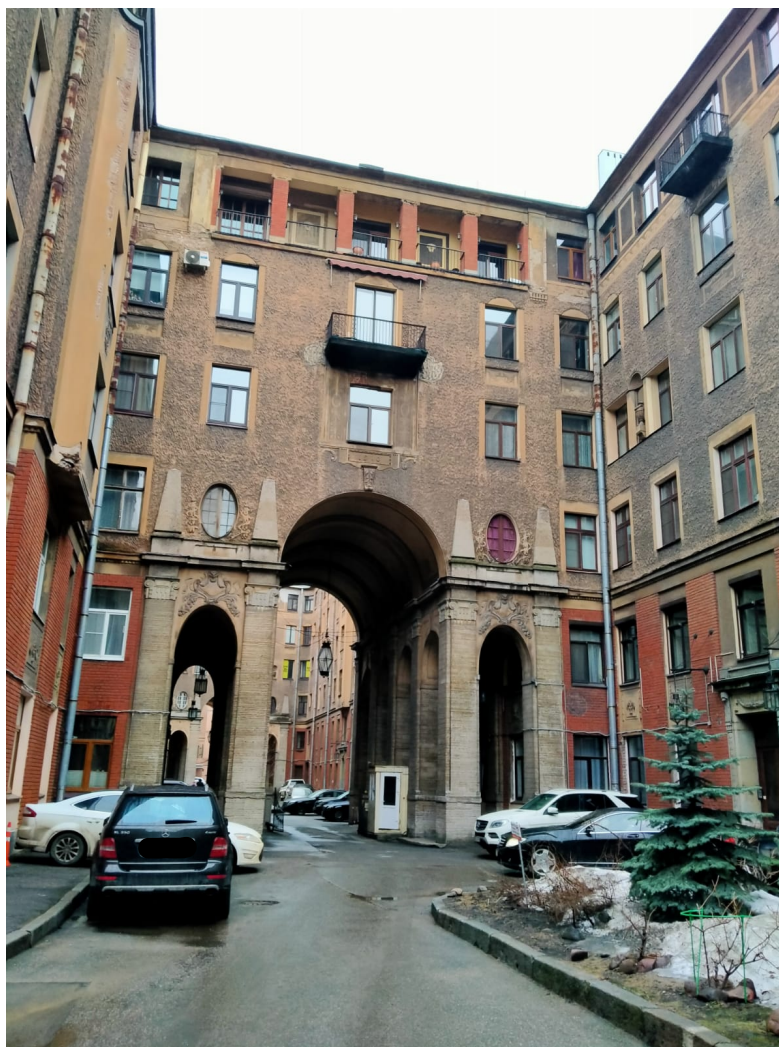
4. Общий вид дворовых фасадов здания по адресу: Санкт-Петербург, ул. Рубинштейна, д. 15-17, Лит. А

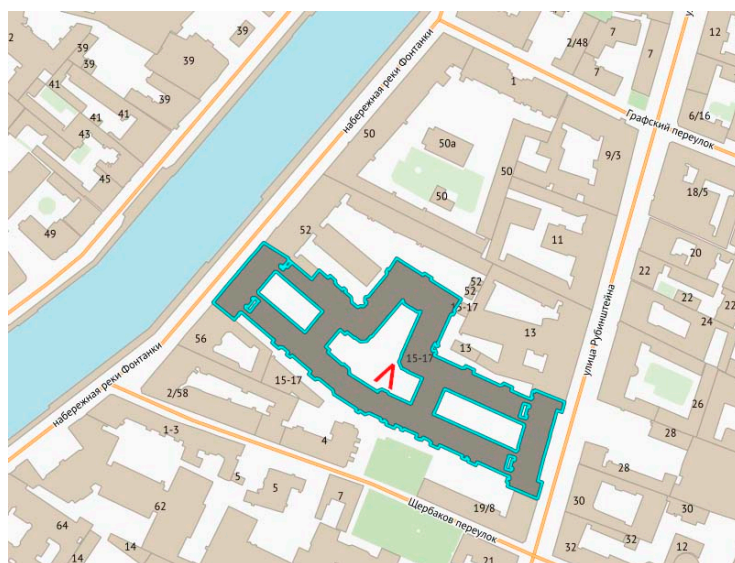
5. Здание по адресу: Санкт-Петербург, ул. Рубинштейна, д. 15-17, Лит. А.
Фрагмент дворового фасада и входа в парадную, где находится квартира №558.

— - здесь и далее отмечены оконные проемы квартиры №558

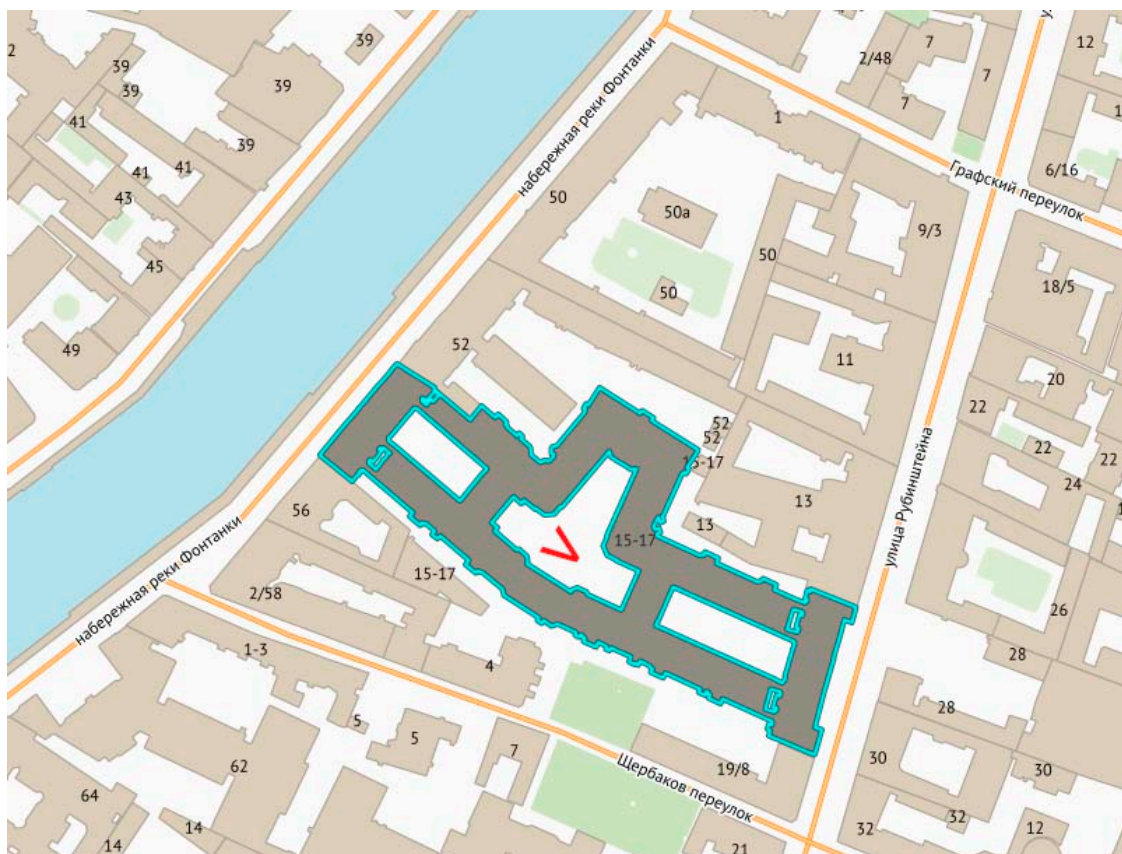
6. Общий вид дворовых фасадов здания по адресу:
Санкт-Петербург, ул. Рубинштейна, д. 15-17, Лит. А

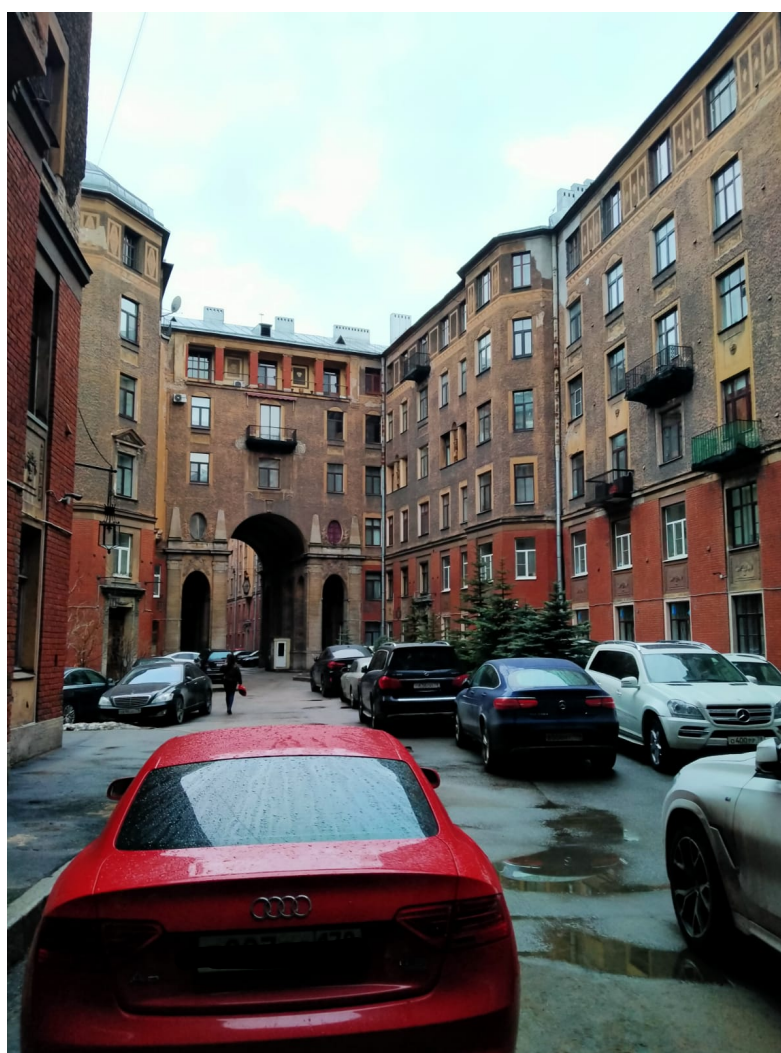
7. Общий вид дворовых фасадов здания по адресу:
Санкт-Петербург, ул. Рубинштейна, д. 15-17, Лит. А

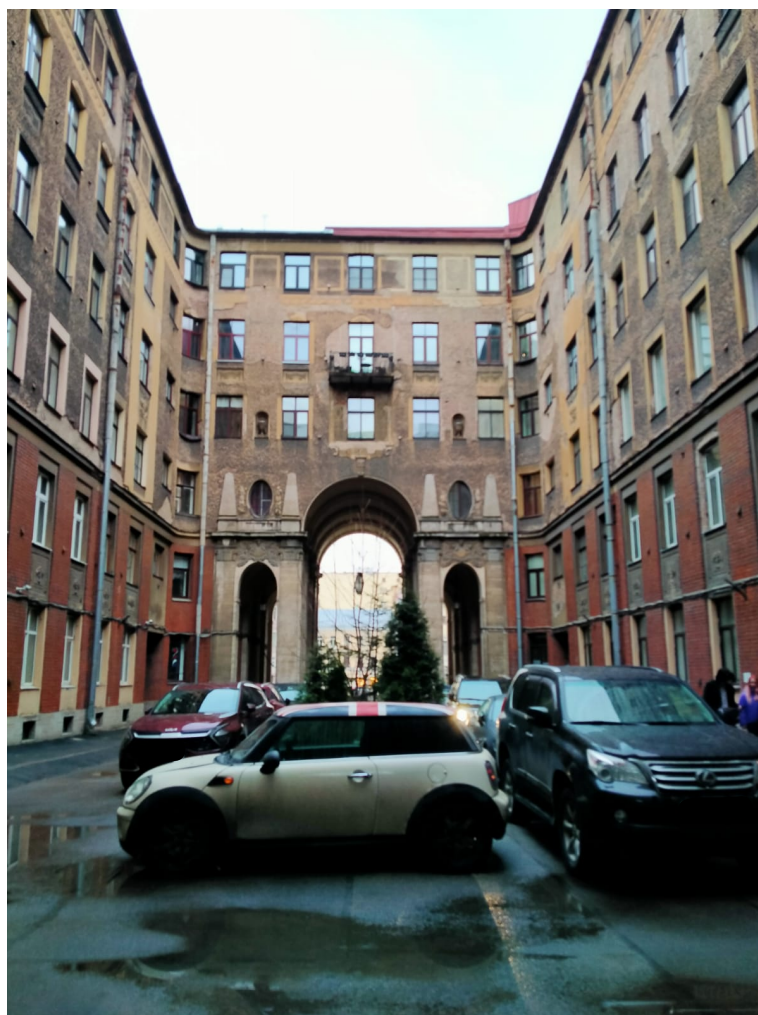
8. Общий вид дворовых фасадов здания по адресу:
Санкт-Петербург, ул. Рубинштейна, д. 15-17, Лит. А

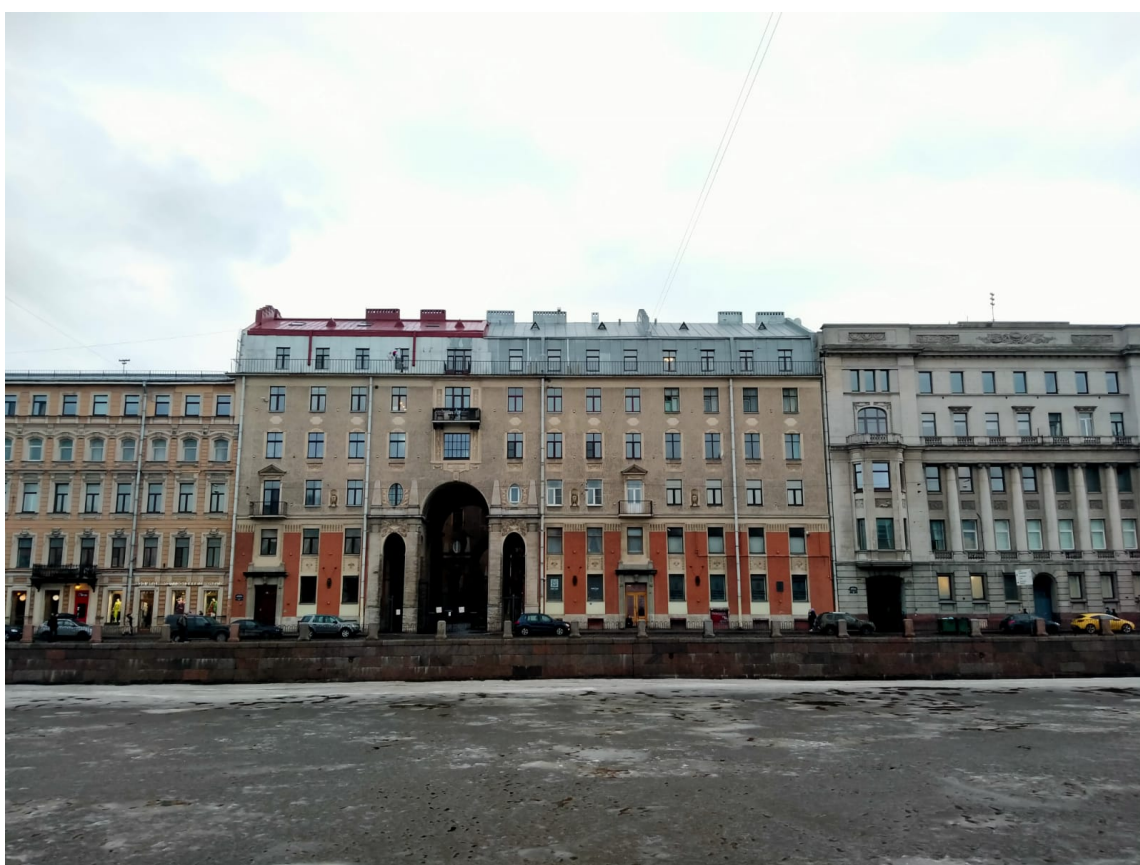
9. Здание по адресу: Санкт-Петербург, ул. Рубинштейна, д. 15-17, Лит. А.
Общий вид лицевого фасада со стороны набережной реки Фонтанки

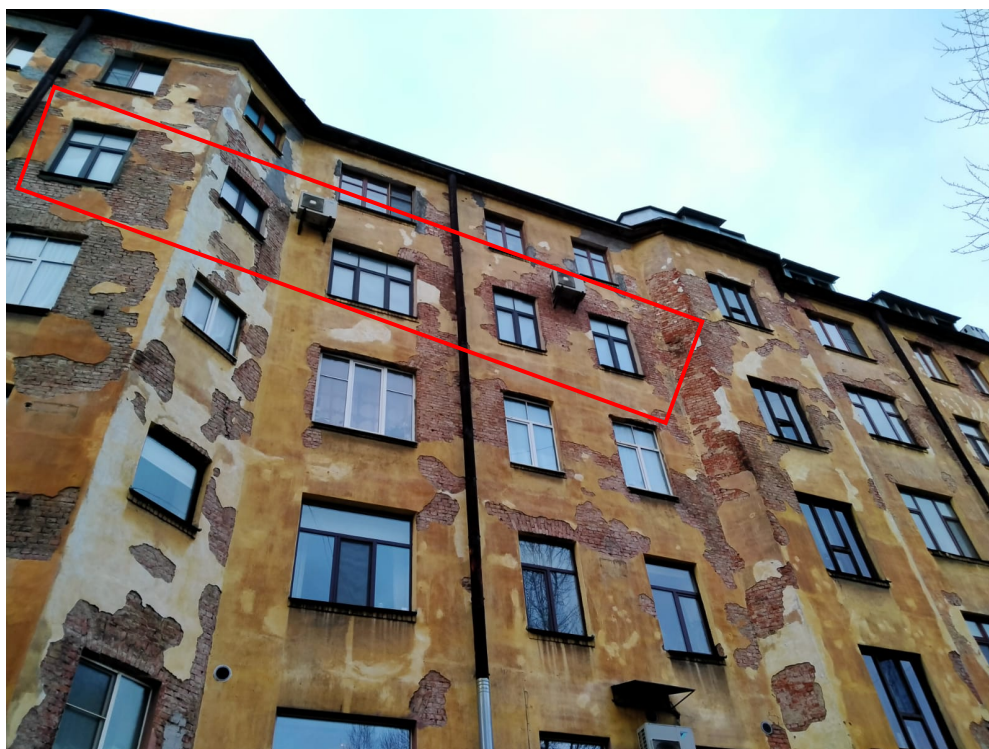
11. Здание по адресу: Санкт-Петербург, ул. Рубинштейна, д. 15-17, Лит. А.
Фрагмент дворового фасада здания. На фото выделены красным цветом пять оконных проемов из семи в квартире №558 со стороны двора

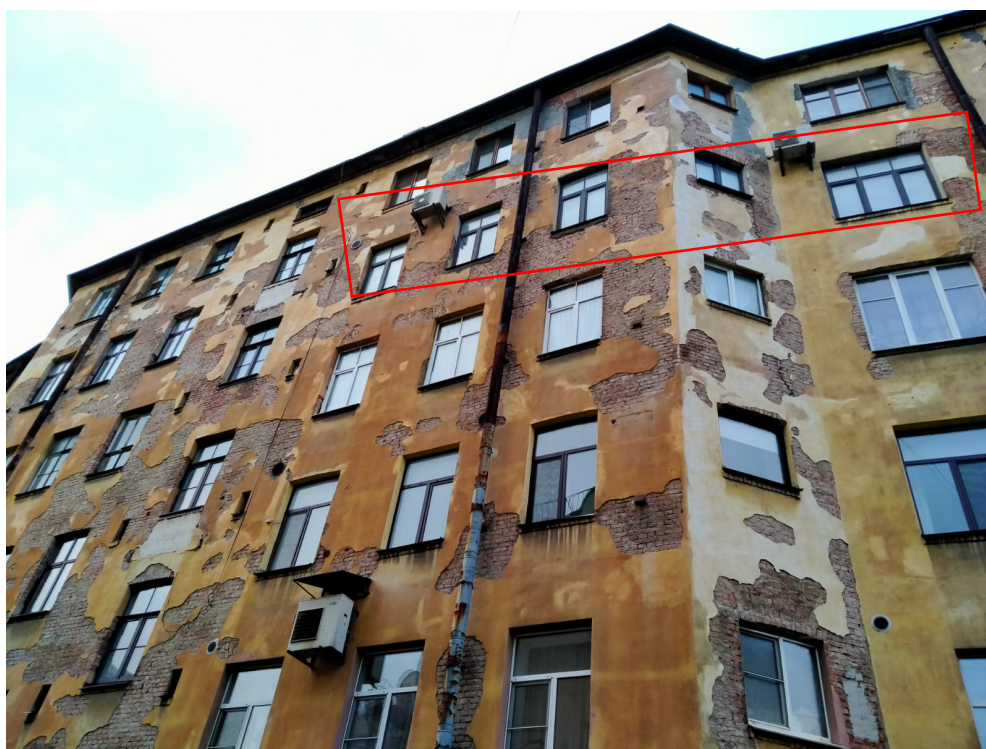
12. Здание по адресу: Санкт-Петербург, ул. Рубинштейна, д. 15-17, Лит. А.
Фрагмент дворового фасада здания. На фото выделены красным цветом пять оконных проемов из семи в квартире №558 со стороны двора

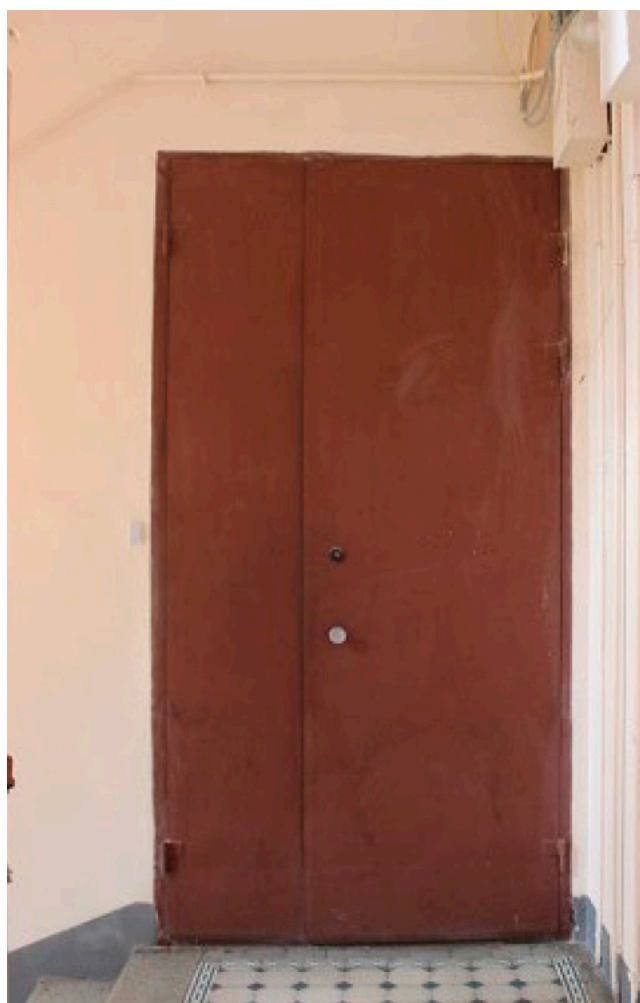
13. Входная дверь в квартиру №558

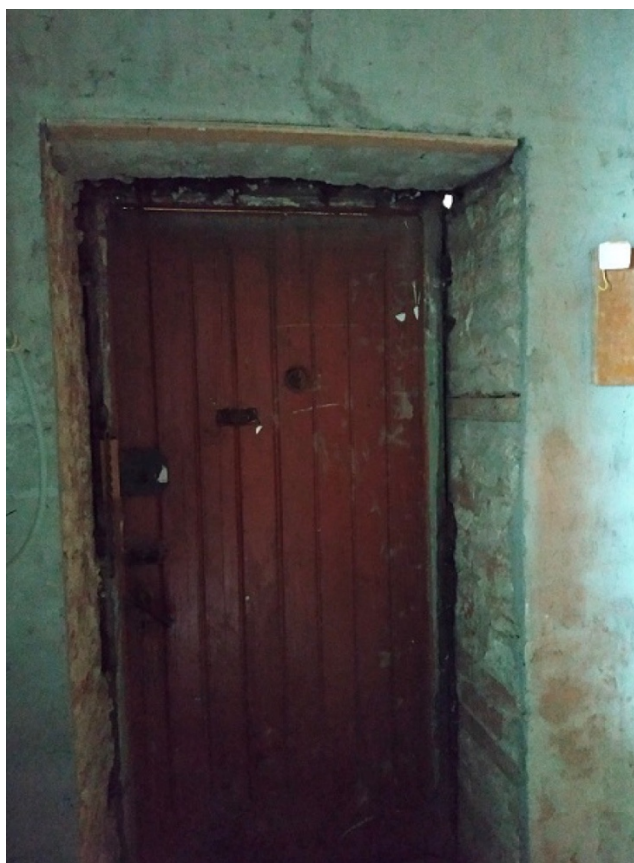
39. Входная дверь, ведущая на «черную» лестницу

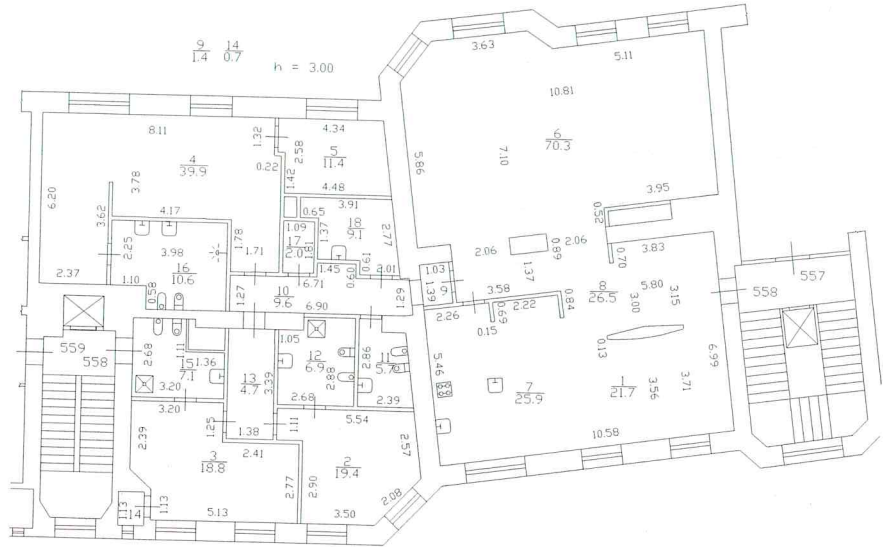
План 5 этажа

кв 558
 Проект (прот. № 4 от 13.04.2012г.)
 акт приемки от 14.05.2012г.
 08 02 13
 Соф

Дополнительные сведения: Утвержденная перепланировка. Основание - Проект (протокол №4 от 13.04.2012г.) и акт приемки в эксплуатацию от 14.05.2012г. Общая площадь квартиры изменилась и составила - 291.7 кв.м, жилая - 181.5 кв.м. Наружные границы объекта не изменились.
