Акт

государственной историко-культурной экспертизы проектной документации на проведение работ по сохранению объекта культурного наследия федерального значения «Главное здание (концертный зал с учебными флигелями)», в составе объекта культурного наследия федерального значения «Капелла Придворная певческая», расположенного по адресу: г. Санкт-Петербург, наб. р. Мойки, д. 20: «Проектная документация на реставрацию и ремонт Концертного зала по адресу: г. Санкт-Петербург, наб. р. Мойки, д. 20», разработанной ООО «ГРАДПРОЕКТ» в 2023 г. (шифр 128/07.22)

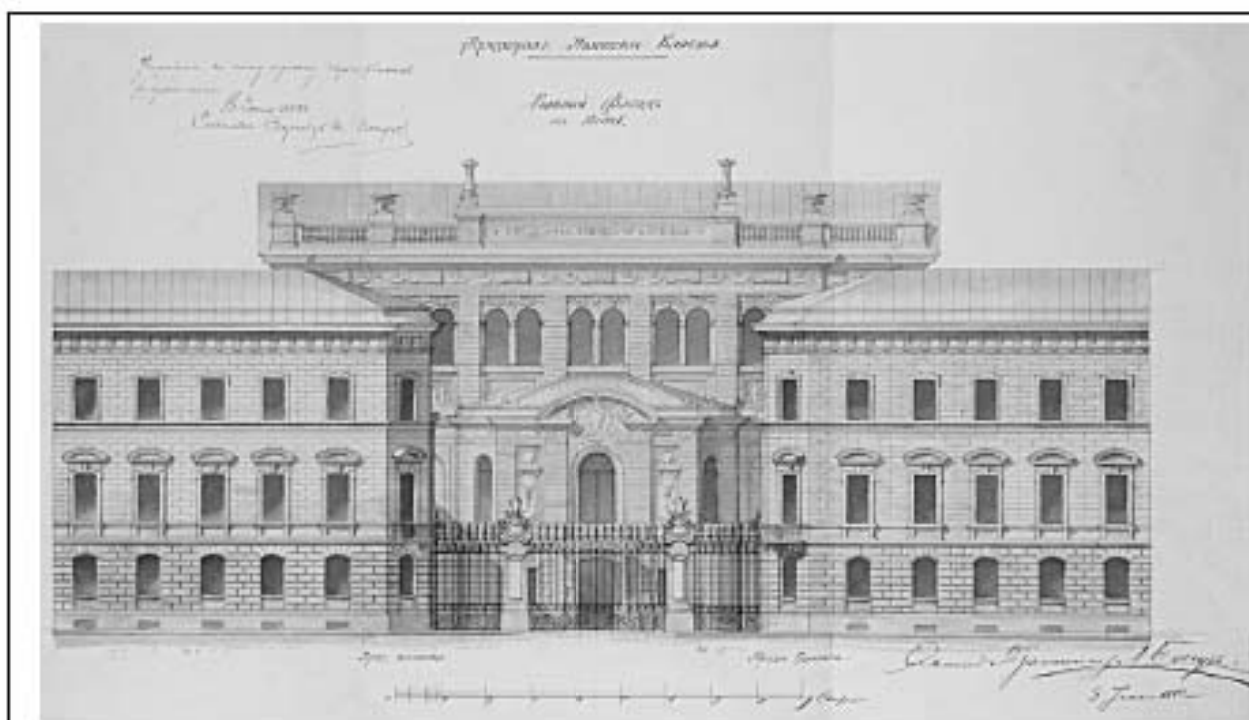
5. Главный фасад по реке Мойке, подписанный арх. Л.Н. Бенуа 09.06.1888. Вариант № 1

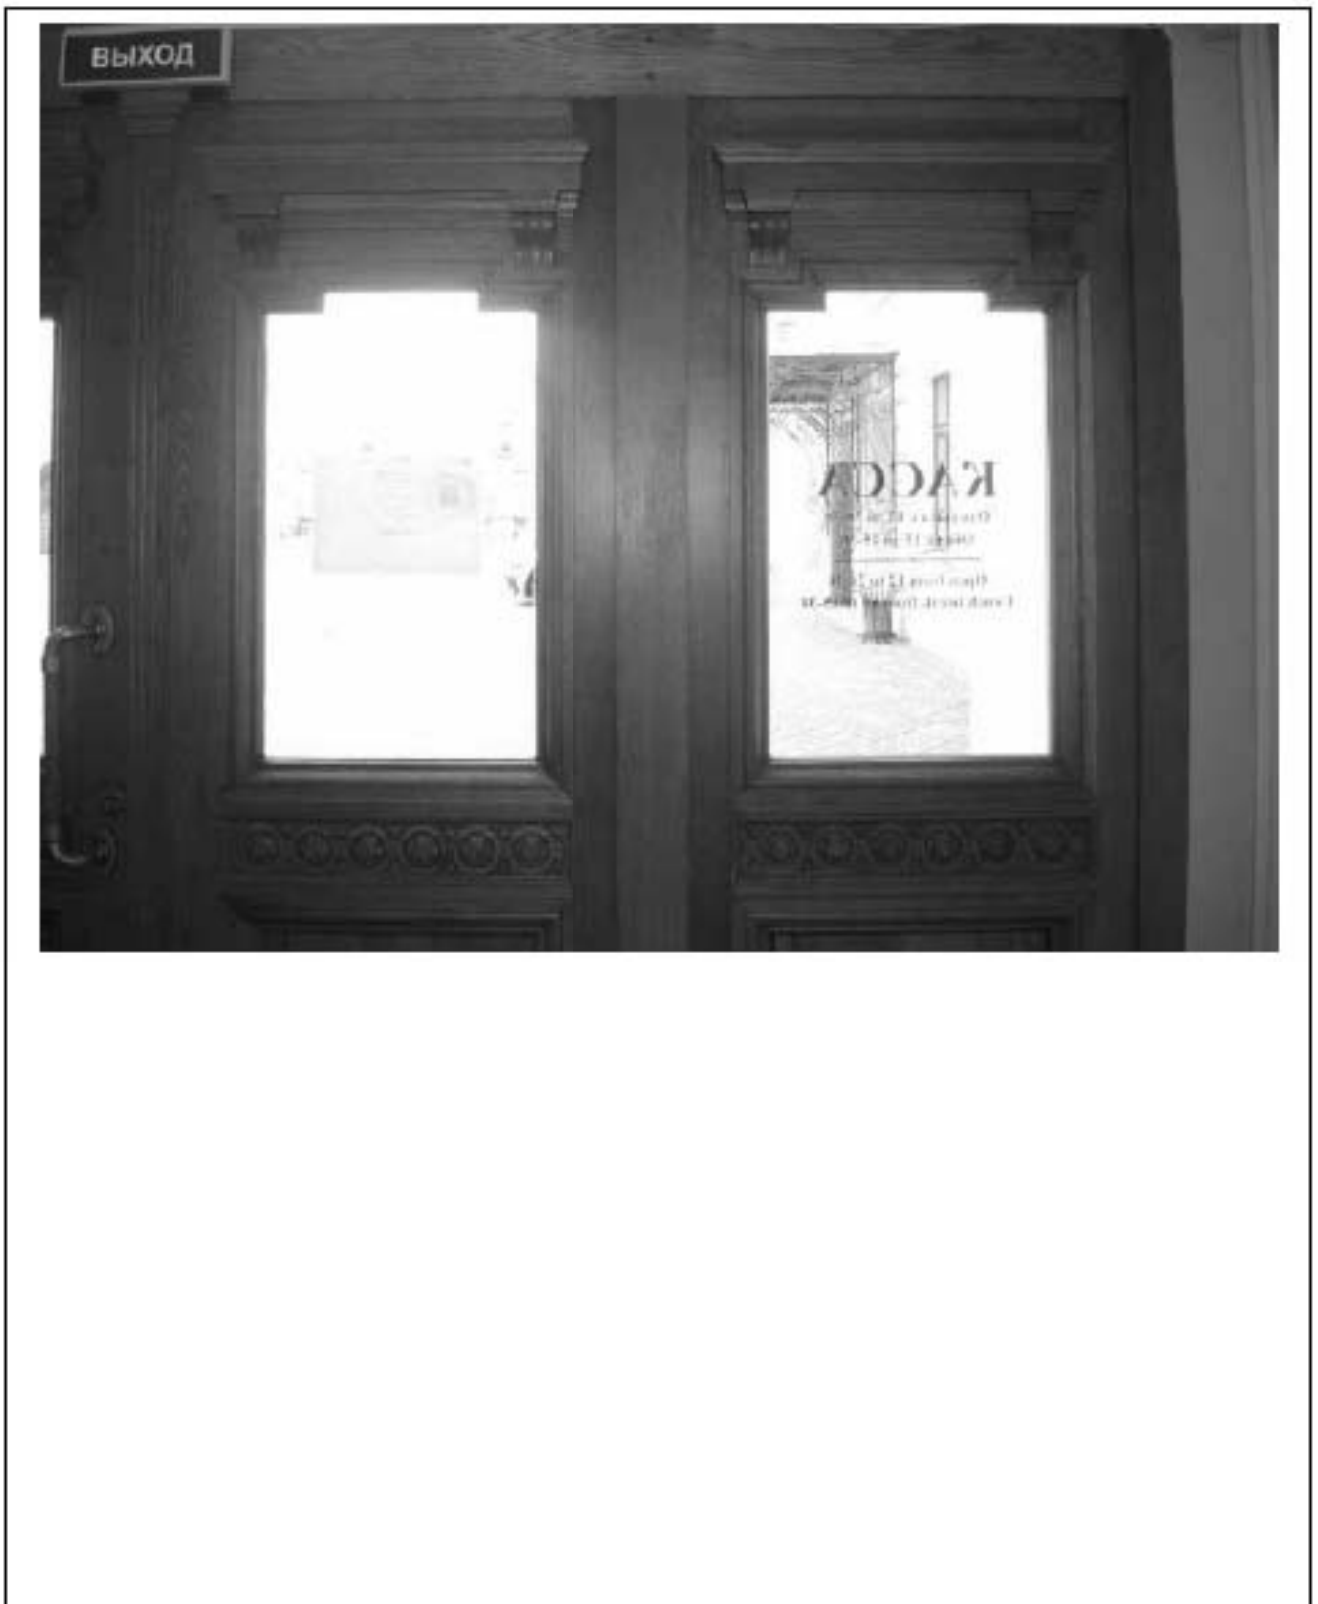
Фото №:	2
Адрес:	г. Санкт-Петербург, наб. р. Мойки, д. 20
Наименование ОКН:	«Главное здание (концертный зал с учебными флигелями)»
Аннотация:	Помещение 1. Фрагмент входной двери
Дата съемки:	5 июня 2023 г. (Зайцева Д. А.)
