**Акт**  
**по результатам государственной историко-культурной экспертизы проектной документации на проведение работ по сохранению объекта культурного наследия федерального значения «Монетный двор», входящего в состав объекта культурного наследия федерального значения «Петропавловская крепость», расположенного по адресу: Санкт-Петербург, Петропавловская крепость, д.6, литера А, предусмотренных проектом: «Проектная документация по сохранению объекта культурного наследия федерального значения «Монетный двор», в составе объекта культурного наследия федерального значения «Петропавловская крепость» по адресу: г. Санкт-Петербург, Петропавловская крепость, д. 6, литера А (реставрация фасадов и кровли производственного корпуса №5), выполненным АО «Фирма «ПИК» в 2022 г. (Шифр: ПД-005-11/2022-13/07/22)**

г. Санкт-Петербург

30 июня 2023 г.

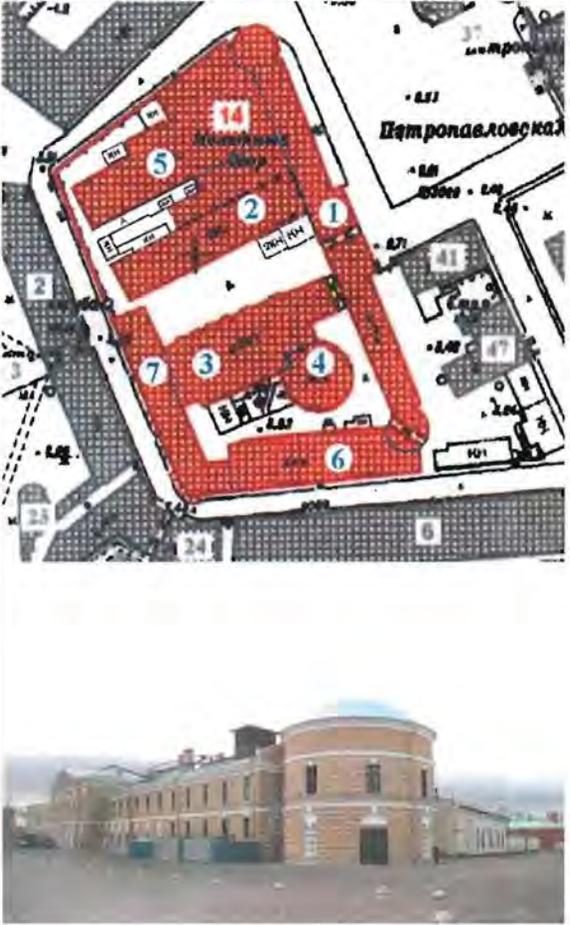
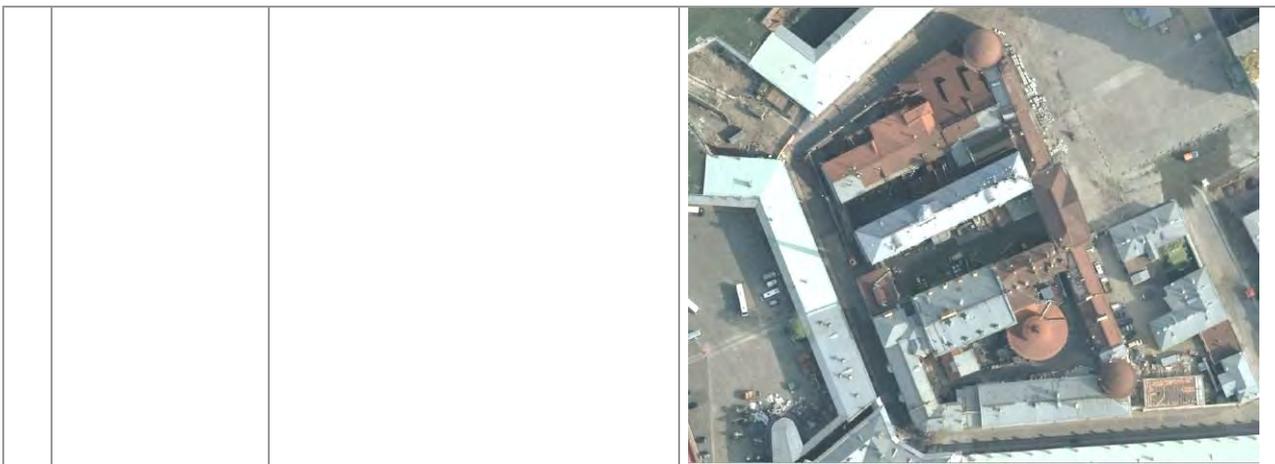
№ пп	Видовая принадлежность предмета охраны	Элемент предмета охраны	Фотофиксация
1.	Объемно-пространственное и объемно-планировочное решение территории:	пространственная организация участка, включающего семь разновысотных корпусов с 4 замкнутыми дворами, с оградой по северо-западной и западной границе комплекса, расположенного в границах территории объекта культурного наследия «Петропавловская крепость».

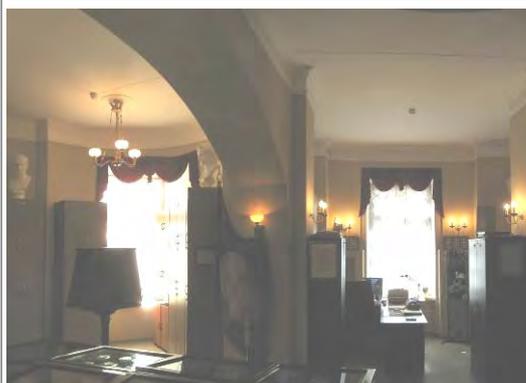
конструкции 2-го этажа южной башни – опорные пилоны с дуговыми арками между ними – местоположение, габариты;

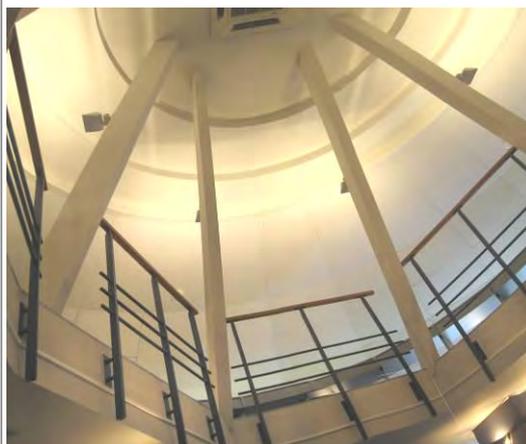
стропильные конструкции куполов северной и южной башен, включая опоры основания светового фонаря (8 шт., над пом. 301/№1)

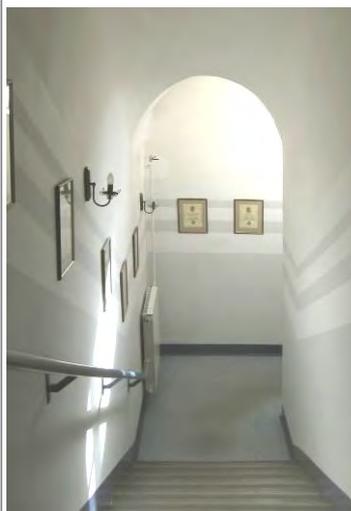
исторические лестницы и лестничные клетки – местоположение, габариты, конфигурация; лестница ЛК №1 – местоположение, габариты, конструкция (лестничные марши по сводам);

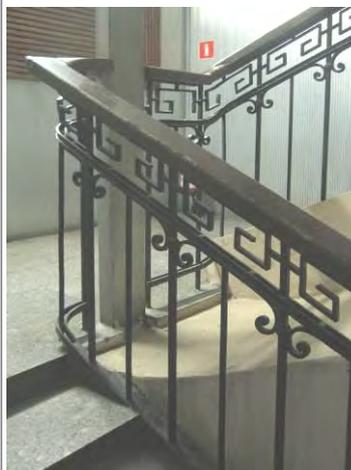
лестница в помещениях 145/№1, 217/№1 – лестничные марши по сводам, ограждения маршей – материал (черный металл), техника исполнения (ковка), рисунок (из вертикальных стержней с фризом из меандров и волютами в верхней части).

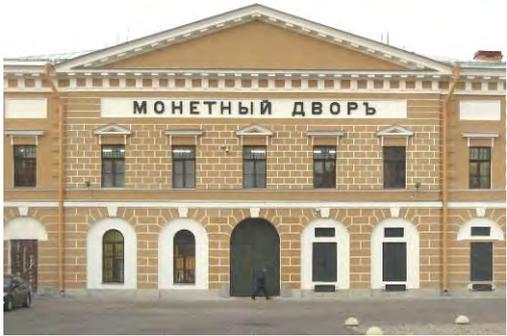
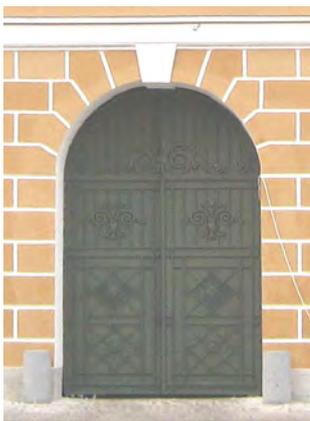
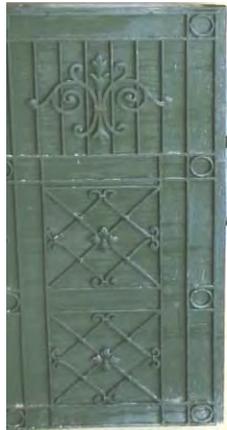
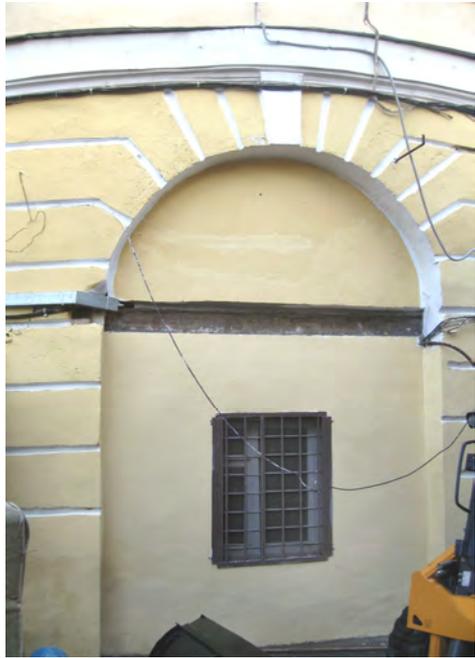
2.3	Объемно-планировочное решение	В габаритах капитальных стен.	
2.4	Архитектурно-художественное решение фасадов	<p>в стилистике классицизма, по проекту А. Порто 1800-1805 гг.; 1839-1844 гг., арх. Анерт Э.Х., арх. Куци А.М.;</p> <p>главный (восточный) фасад: материал и характер отделки – окрашенная штукатурка, гладкий ленточный и «кирпичный» руст по стенам в уровнях 1 и 2 этажей; по углам центральной части и ризалита – «наборный» руст; над оконными проемами 1-го этажа – «клинчатые камни»;</p> <p>по 3-й оси ризалита – арка проезда с полуциркульным завершением, с двухстворчатыми металлическими воротами (створки кованые, украшенные геометрическим орнаментом); арочные ниши в ризалите; прямоугольные ниши по крыльям над проемами 1-го этажа; прямоугольные и полуциркульные с замковыми камнями ниши на угловых частях (башнях);</p> <p>оконные проемы – местоположение, габариты; конфигурация: 1-го этажа по 2-й и 3-й осям ризалита – арочные, в других частях – прямоугольные;</p> <p>гладкие замковые камни над проемами 1-го этажа;</p> <p>сандрики на кронштейнах над проемами 2-го этажа в центральной части – по 1-й, 3-й и 5-й осям ризалита треугольные, по другим осям – прямые;</p> <p>профилированные междуэтажные тяги;</p> <p>профилированные карнизы (в центральной части и на угловых частях (башнях) с модульонами);</p> <p>фриз с триглифным поясом в центральной части;</p> <p>треугольный фронтон над</p>

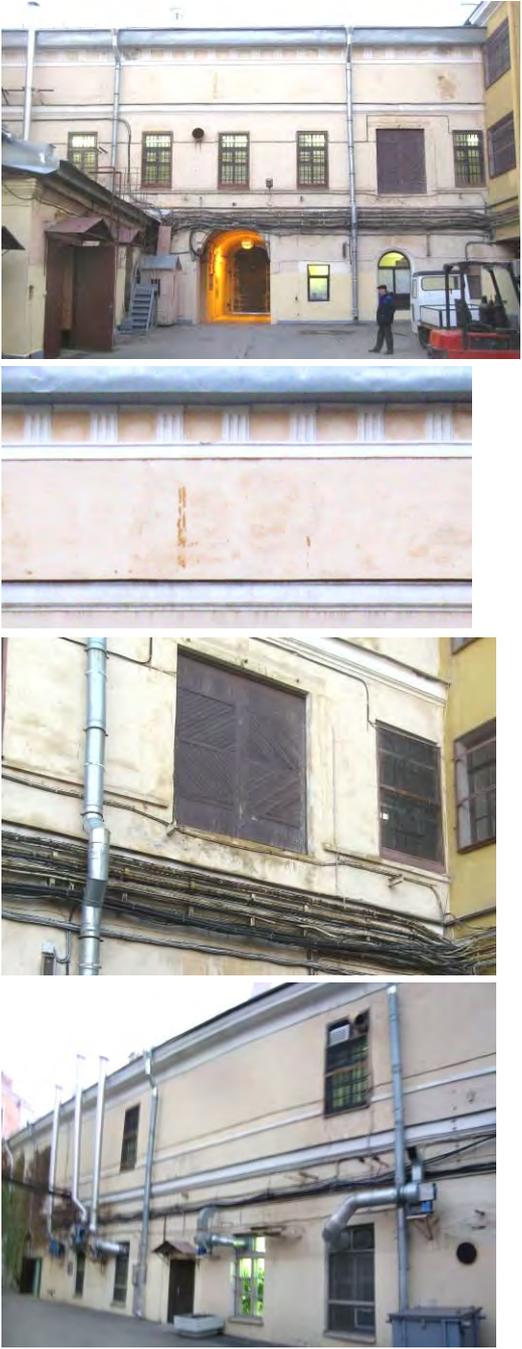
<p>ризалитом;</p> <p>местоположение и содержание надписи во фризе «Монетный двор».</p>	
	<p>дворовый (западный) фасад между корпусами 2 и 3: материал и характер отделки – гладкая штукатурка;</p> <p>оконные проемы – местоположение, габариты;</p> <p>конфигурация: 1-го этажа по 6-й оси арочное, в других частях – прямоугольные;</p> <p>арка проезда (по 4-й оси ризалита) с полуциркульным завершением в нише;</p> <p>профилированные междуэтажные тяги;</p> <p>профилированный карниз;</p> <p>фриз с триглифным поясом;</p> <p>заполнение проема – грузоподъемника 2 этажа: материал – дерево; рисунок реечной обшивки.</p> <p>Дворовый (западный) фасад между корпусами 3 и 6: материал и характер отделки – гладкая штукатурка;</p> <p>оконные проемы – местоположение, габариты;</p> <p>конфигурация: прямоугольные;</p> <p>профилированная междуэтажная тяга,</p> <p>профилированный поясок под проемами 2 этажа,</p> <p>профилированный карниз;</p> <p>часть фасада южной башни в 2 оконные оси – гладкая штукатурка;</p> <p>оконные проемы прямоугольные;</p>

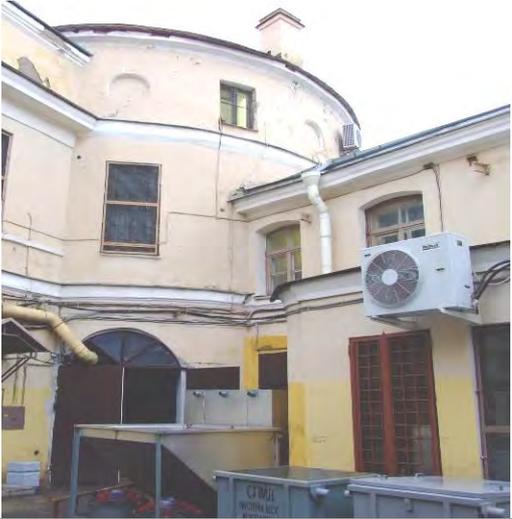
<p>овальные ниши в уровне 3 этажа (2)  арка проезда с полуциркульным завершением (<i>проезд переоборудован во внутренние помещения</i>);  профилированные междуэтажные тяги,  профилированный карниз.</p>

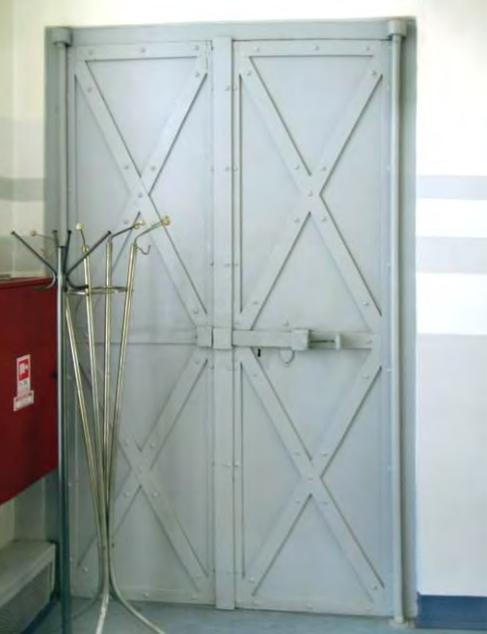
2.5	<p>Декоративно-художественная отделка интерьеров:</p>	<p>Лестница ЛК №1 –  заполнение дверного проема (между помещениями 203/№1 и 207/ №1) – металлическое с кованой фурнитурой на заклепках и замком-засовом.</p>

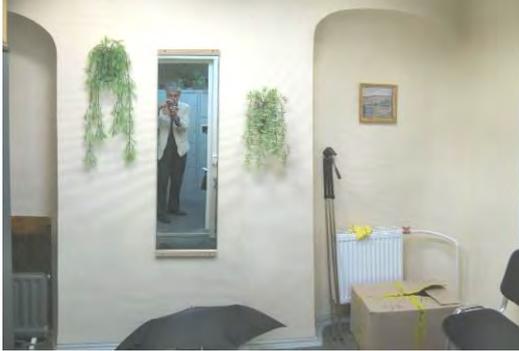
<p>Помещение 131/№1 (1-й этаж) –  ниши-экседры с трехцентровыми завершениями (2 шт.).</p>

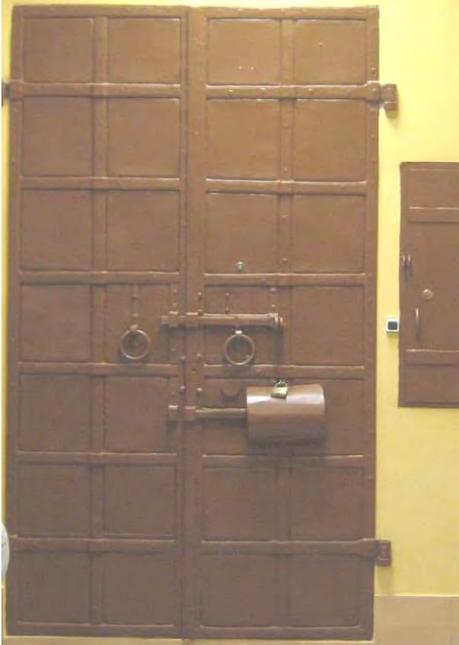
<p>Помещение 120/№1 (1-й этаж) – заполнение дверного проема – железное двухстворчатое с кованной фурнитурой на заклепках, ручками-кольцами (2 шт.) и замками-засовами (2 шт.)</p>

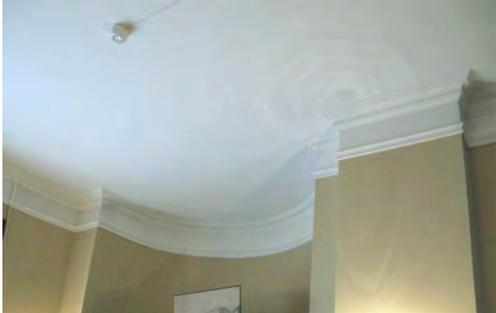
<p>Помещение 201/№1(2-й этаж) – профилированные карнизы;  круглый проем верхнего света (световой фонарь).</p>

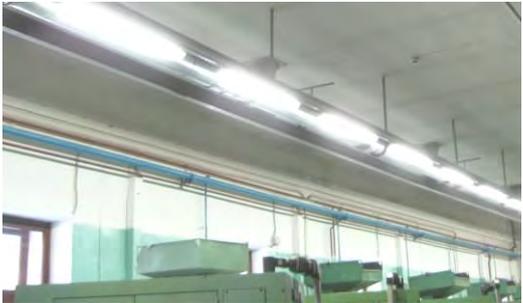
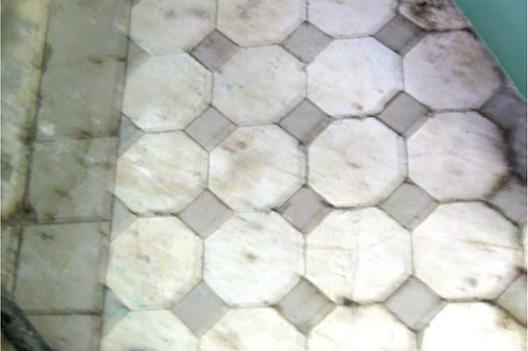
<p>Помещение 213/№1 (2-й этаж) – тяга над оконными проемами простого профиля;  покрытие пола – вид (метлахская плитка), рисунок («соты»), цвет (белый и темно-серый) (сохранились фрагменты).</p>

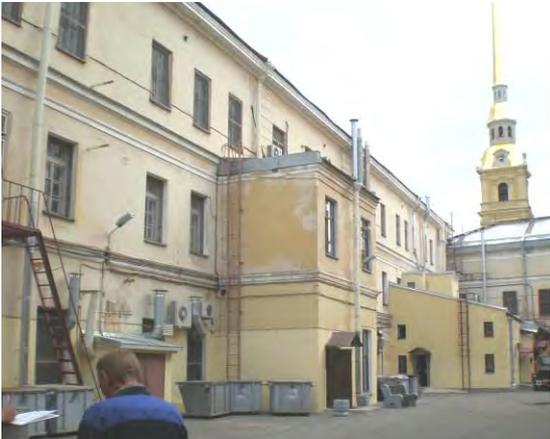
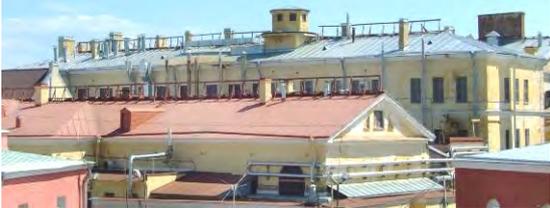
3.1	Объемно-пространственное решение	<p>габариты и конфигурация трехэтажного корпуса А-1 с пристройкой А-7 в уровне 1-го этажа и одно-двухэтажными пристройками А-8, А-9, А-10, А-11;</p> <p>композиция фасадов – южного в 22 оконных оси, с ризалитом в 3 оси (по 10-й, 11-й, 12-й осям), западного в 3 оконных оси, северного в 19 оконных осей;</p>

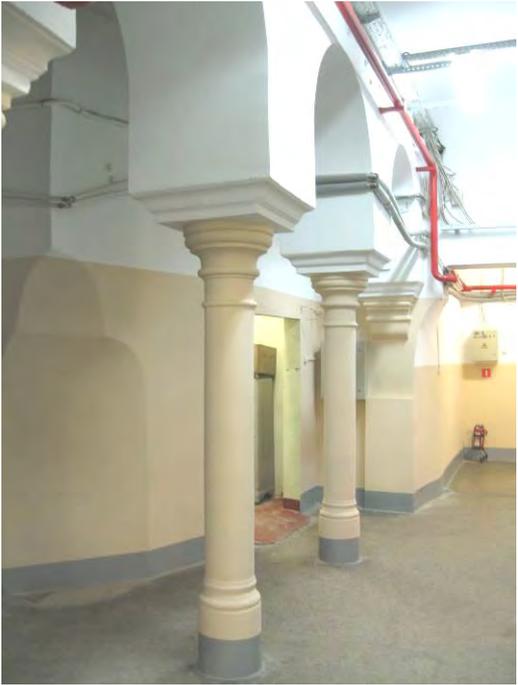
<p>(1-й этаж); 219/№2, 231–234/№2, 240–246/№2, 249–258/№2 (2-й этаж);</p> <p>арочное перекрытие центральной части вестибюля перед лестницей ЛК №3 (в помещении 138/№2) – из 4-х арок, опирающихся на профилированные кронштейны (2 шт.) и на чугунные опорные колонны (2 шт.) с круглыми базами, поясками по стволам и профилированными капителями;</p>

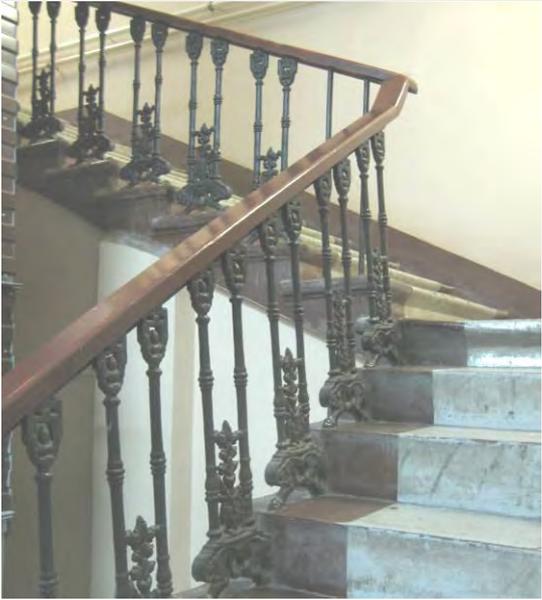
<p>исторические лестницы: лестница ЛК №3: местоположение; габариты; конструкция (лестничные марши по двутавровым металлическим балкам); материал ступеней (из лещадной плиты); ограждения лестничных маршей – материал (чугун), техника исполнения (литье), рисунок (из стержней с профилированными набалдашниками, крепления стержней к перилам и крепления между парными стержнями украшены растительным орнаментом, крепления стержней к ступеням в форме львиных лап).</p>

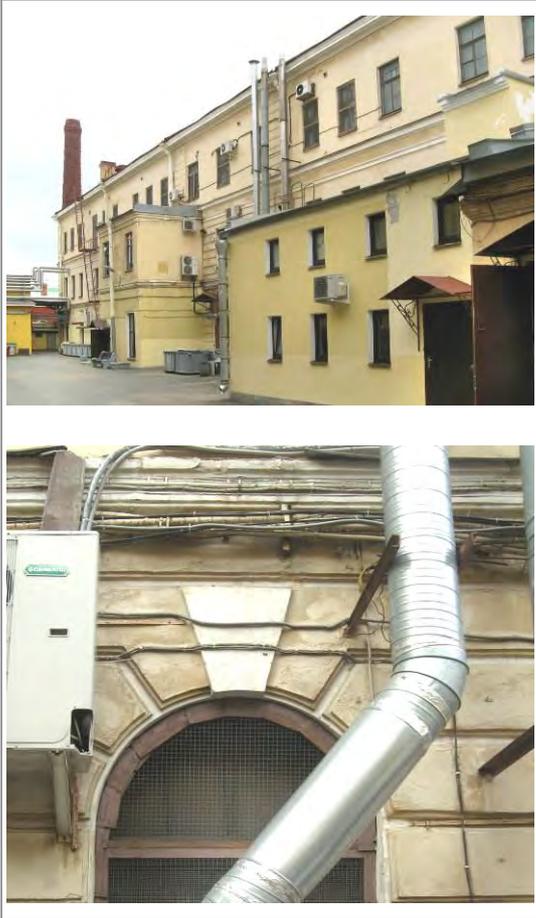
3.4	<p>Архитектурно-художественное решение фасадов</p>	<p>южный фасад (<i>изменен поздними пристройками по 9-й, 10-й, 18-й осям в уровне 1 и 2 этажей, по 9-й, 10-й, 16-й–22-й осям в уровне 2 этажа</i>):</p> <p>материал и характер отделки – гладкий ленточный руст по ризалиту в уровнях 1 и 2 этажей; в уровне 3 этажа по углам ризалита рустованные лопатки; в других частях – гладкая штукатурка;</p> <p>оконные и дверные проемы – местоположение, габариты; конфигурация: – прямоугольные; два арочных проема в 1-м этаже ризалита (по 13-й оси; по 11-й оси – внутри поздней пристройки, заложен) с замковыми камнями; профилированные междуэтажные тяги; профилированный поясок над проемами 2-го этажа; профилированный карниз;</p>

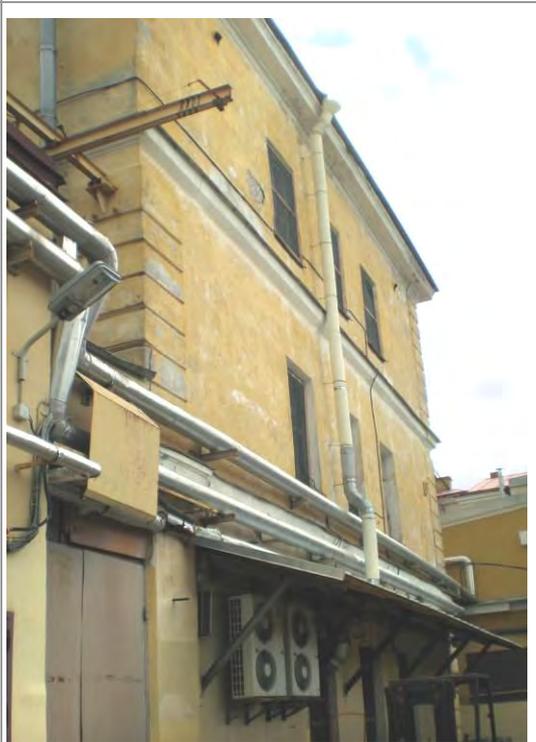
<p>западный фасад:</p> <p>материал и характер отделки – рустованные лопатки по углам; в других частях – гладкая штукатурка;</p> <p>оконные проемы – местоположение, габариты; конфигурация: прямоугольные;</p> <p>профилированные междуэтажные тяги и поясок над проемами 2-го этажа;</p> <p>профилированный карниз.</p>

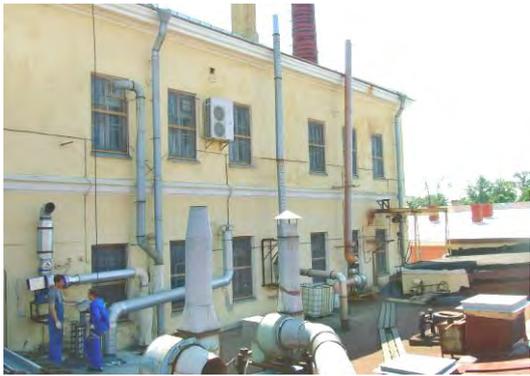
<p>северный фасад (д. 6 лит. А-1, в уровнях 2 и 3 этажей):</p> <p>материал и характер отделки – гладкая штукатурка;</p> <p>оконные проемы – местоположение, габариты; конфигурация: прямоугольные;</p> <p>профилированные междуэтажные тяги;</p> <p>профилированный карниз;</p> <p>северный фасад (д. 6 лит. А-7, в уровне 1 этажа):</p> <p>материал и характер отделки – гладкая штукатурка.</p>

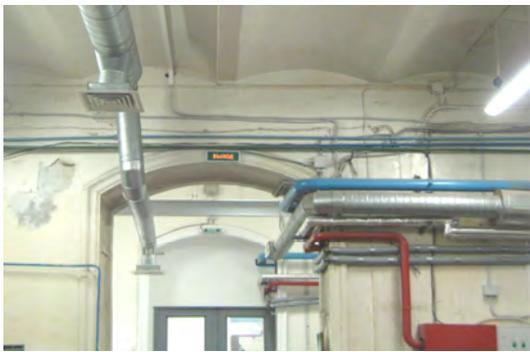
3.5	Декоративно-художественное оформление интерьеров:	<p>проемы (3) в помещениях 106/№2, 111/№2, 115/№2 – местоположение, габариты; конфигурация: с дуговыми завершениями; оформление – профилированные архивольты;</p> <p>арочные проемы в поперечных стенах в помещениях 138/№2, 140/№2 (1-й этаж) (заложены).</p>

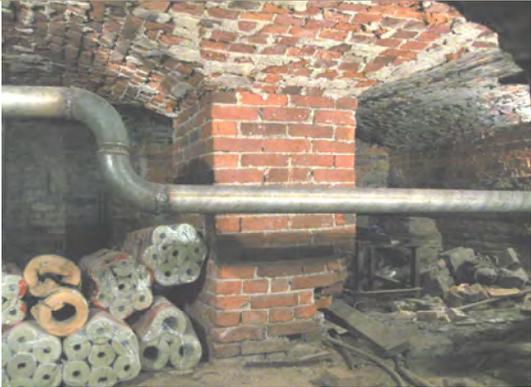
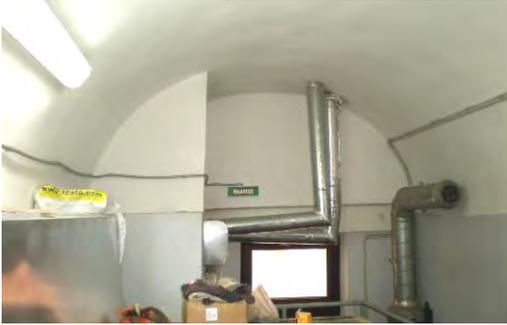
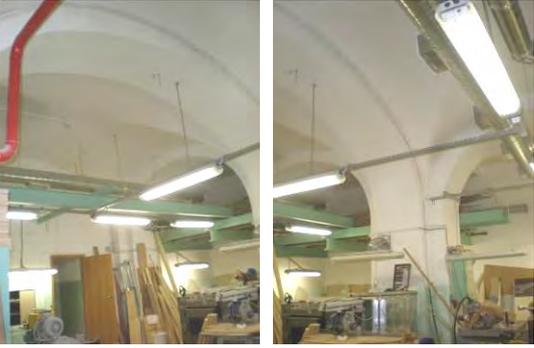
<p>исторические отметки междуэтажных перекрытий;</p> <p>своды полуциркульные на четырехгранных опорных столбах в помещениях 8-Н/214, 29-Н (подвал и тех.подполье),</p> <p>своды полуциркульные в помещениях 118–120/№3, 122–124/ №3, 126/№3,132–133/№3 (1-й этаж),</p> <p>своды полуциркульные с распалубками и полуциркульными арками между опорами в помещениях 108/№3, 108-а/№3, 121/№3 (1-й этаж /часть помещений разгорожена в период 1918–1960-х гг./);</p>

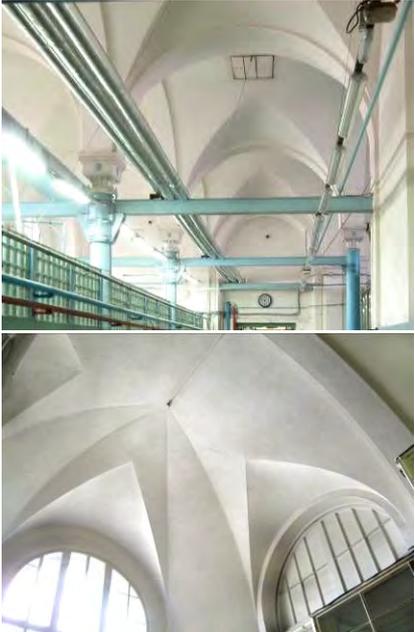
<p>своды полуциркульные с распалубками на чугунных опорных колоннах в помещениях 206/№3, 212–221/№3 (2-й этаж);</p>

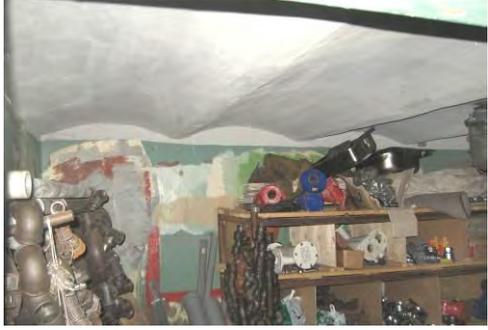
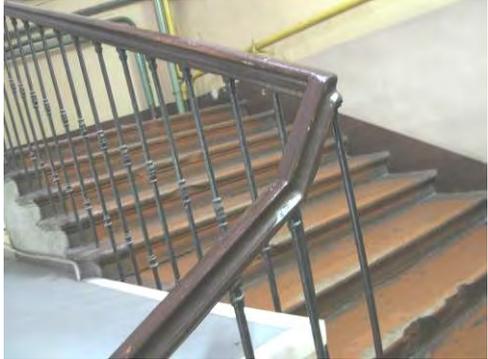
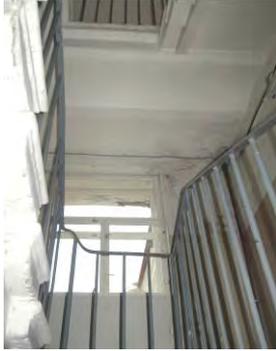
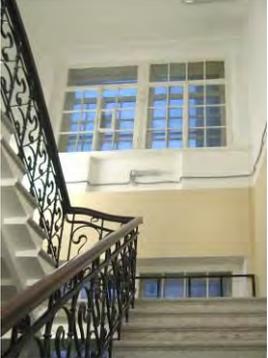
<p>своды «пруссские» по металлическим балкам в помещениях 8-Н/216 (подвал); 122–124/№3, 126/№3, 131–136/№3 (1-й этаж), 222–223 (2-й этаж);</p> <p>конструкции опор в помещениях 8-Н (212, 213), 103/№3 – конфигурация; материал (чугун);</p> <p>исторические лестницы: лестница в три марша между 1 и 2 этажами (помещения 130/№3 /1-й этаж/, 220/№3 /2-й этаж/) – местоположение; габариты; конструкция (лестничные марши по сводам); материал ступеней (из лещадной плиты); ограждения лестничных маршей – материал (чугун), техника исполнения (литье), рисунок (из стержней с профилированными набалдашниками); перила: габариты; конфигурация; материал (дерево).</p> <p>лестница ЛК №5 – местоположение; габариты; конструкция (лестничные марши по металлическим балкам; материал ступеней (из лещадной</p>

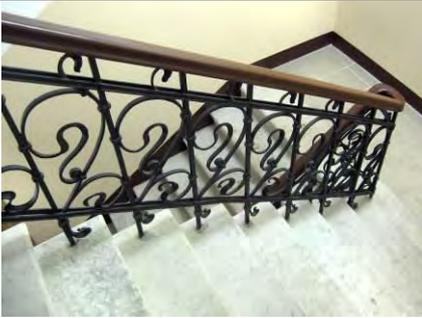
4.3	Объемно-планировочное решение:	<p>плиты) (за исключением 4-х нижних маршей);</p> <p>лестница ЛК №6 – местоположение; габариты; конструкция (лестничные марши по металлическим балкам; материал ступеней (из лещадной плиты); ограждения лестничных маршей – материал (железо), техника исполнения (ковка), рисунок (растительный орнамент – стилизованные побеги аканта между четырехгранными прутьями, скрепленными профилированными полосами на заклепках и кованными кольцами); перила: габариты; конфигурация; материал (дерево).</p> <p>в габаритах капитальных стен.</p>

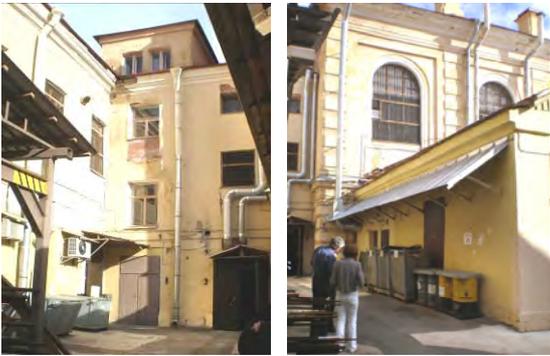
4.4	Архитектурно-художественное решение фасадов	<p>южный фасад д. 6 лит. А-46, А-47, А-48:</p> <p>материал и характер отделки – гладкая штукатурка;</p> <p>оконные и дверные проемы – местоположение, габариты; конфигурация прямоугольные, профилированный карниз; надстройка 4-го этажа по 1-й оси: стены кирпичные (окрашены); карниз ступенчатый.</p>

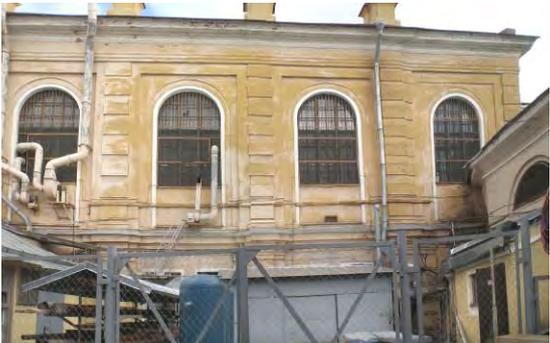
<p>южный фасад д. 6 лит. А-49:</p> <p>материал и характер отделки – стена окрашена без штукатурки, карниз оштукатуренный; рустованные лопатки в простенках (в уровне 1-го этажа – крепованные); профилированная междуэтажная тяга;</p> <p>оконные проемы – местоположение, габариты; конфигурация: 1-го этажа – прямоугольные, парные (по 1-й, 2-й и 5-й осям заложены); оконные проемы 2-го этажа – арочные в прямоугольных нишах</p>

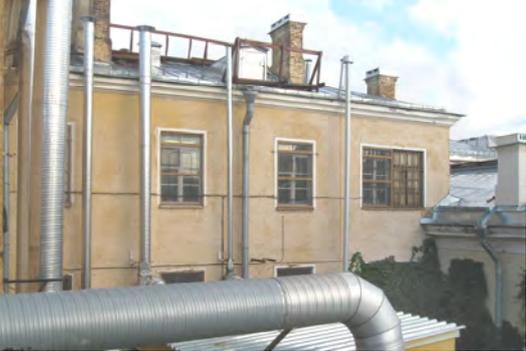
с филенками по форме проемов; профилированный карниз;	
		южный фасад д. 6 лит. А-52: материал и характер отделки – стена окрашена без штукатурки, карниз оштукатуренный; оконные проемы – прямоугольные (в уровне 2 и 3 этажей по 4-й оси расширенные ( <i>первоначально парные</i> )); профилированный карниз;

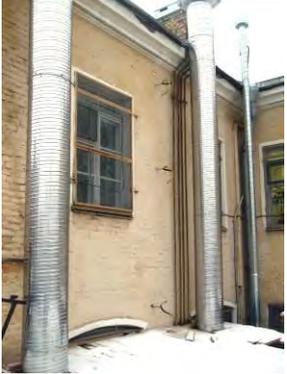
восточный фасад д. 6 лит. А-52 (в уровнях 2 и 3 этажей): материал и характер отделки – стена окрашена без штукатурки, карниз оштукатуренный; оконные проемы: 2-го этажа – с дугвым завершением, 3-го этажа – прямоугольные; профилированный карниз;

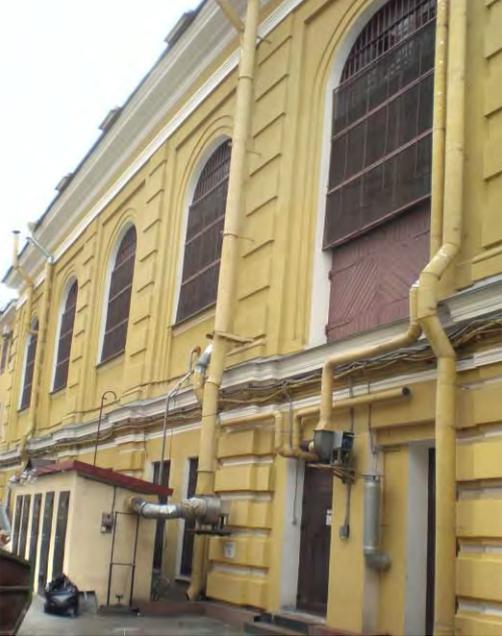
северный фасад д. 6 лит. А-47, А- 49: материал и характер отделки – гладкая штукатурка; рустованные лопатки в простенках (в уровне 1-го этажа – крепованные); профилированная междуэтажная тяга; оконные проемы: – местоположение, габариты; конфигурация 1-го этажа – прямоугольные, парные ( <i>по 2-й и 6-й осям устроены дверные проемы</i> ); оконные проемы 2-го этажа – арочные в прямоугольных нишах; профилированный карниз; заполнение проема – грузоподъемника 2 этажа: материал – дерево; рисунок реечной обшивки;

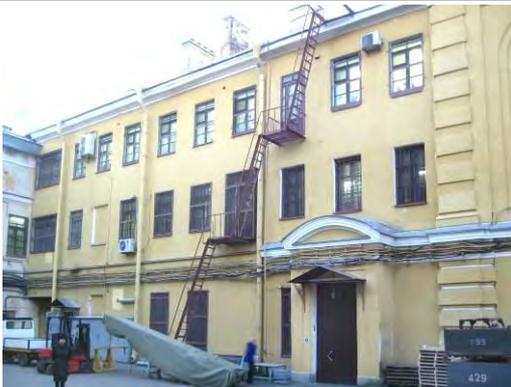
<p>северный фасад д. 6 лит. А-52, А-57:  материал и характер отделки – гладкая штукатурка;  профилированная междуэтажная тяга;  оконные проемы – местоположение, габариты;  конфигурация: прямоугольные (по 2 и 3 этажам устроены дверные проемы с площадками пожарной лестницы);  профилированный карниз;</p> <p>тамбур по 8-й оси в уровне 1-го этажа: гладкая штукатурка, карниз и поясок профилированные, лучковый фронтон с профилированным карнизом.</p>

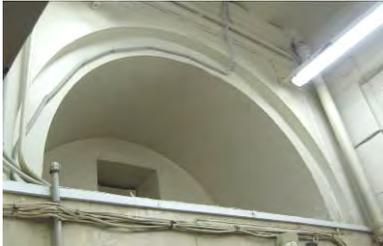
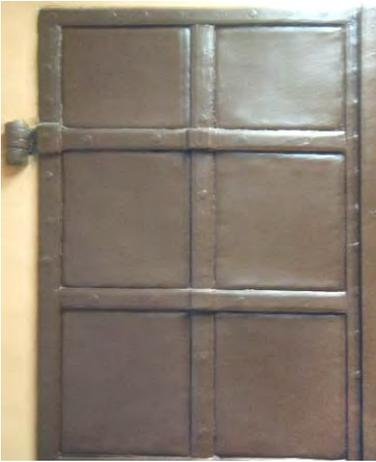
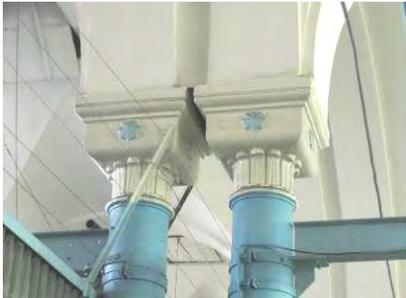
4.5	<p>Декоративно-художественное оформление интерьеров:</p>	<p>арочные проемы в неглубоких арочных нишах в помещениях 135–136/№3 (1-й этаж) (<i>заложены</i>).</p> <p>Помещение 126/№3 (1-й этаж) – заполнение дверного проема – железное одностворчатое с кованной фурнитурой на заклепках.</p> <p>элементы оформления чугунных опорных колонн в помещениях 206/№3, 212–215/№3: профилированный антаблемент, украшенный восьмиконечными звездами; и капители в виде стилизованных листьев лотоса.</p>

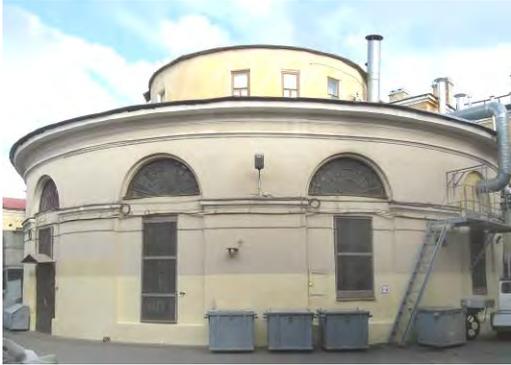
5.1	Объемно-пространственное решение:	габариты и конфигурация круглого в плане здания с надстройкой (барабаном) центральной части; композиция фасада в 9 оконных осей; габариты и конфигурация крыши основной части корпуса А-54 – скатная ( <i>крыша надстройки А-55 предметом охраны не является</i> ).

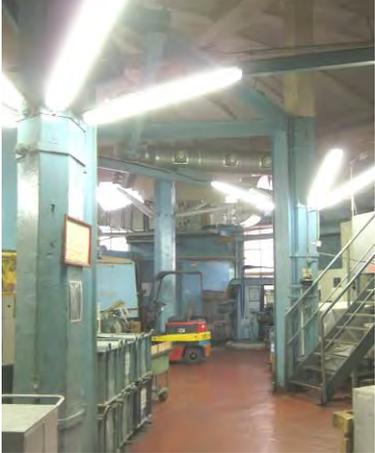
5.2	Конструктивная система	<p>опорные столбы в помещениях 103/№4, 104/№4, 112/№4, 302–304/№4: местоположение, габариты; конфигурация: центральный – круглый; опоры надстройки вокруг центрального столба (6 шт.) – шестигранные, с утолщением в верхних частях; стропильные фермы: габариты; конфигурация; материал – сталь;</p> <p>перекрытие на стальном каркасе, кессонированное в центральной части.</p>

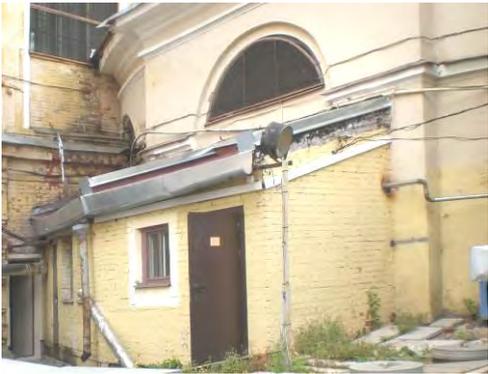
5.4	Архитектурно-художественное решение фасада	<p>материал и характер отделки – гладкая штукатурка; с западной стороны – выступ в 1 оконную ось (<i>место утраченного портика, частично закрыт поздней пристройкой</i>);</p> <p>оконные и дверные проемы – местоположение, габариты; конфигурация: в уровне 1 этажа прямоугольные в арочных нишах; проемы второго света – полуциркульные; заполнения проемов второго света: габариты; конфигурация: «веерные»; характер расстекловки – мелкая; профилированные пояса (в простенках между проемами второго света и под карнизом); карниз простого профиля на выносной плите.</p>

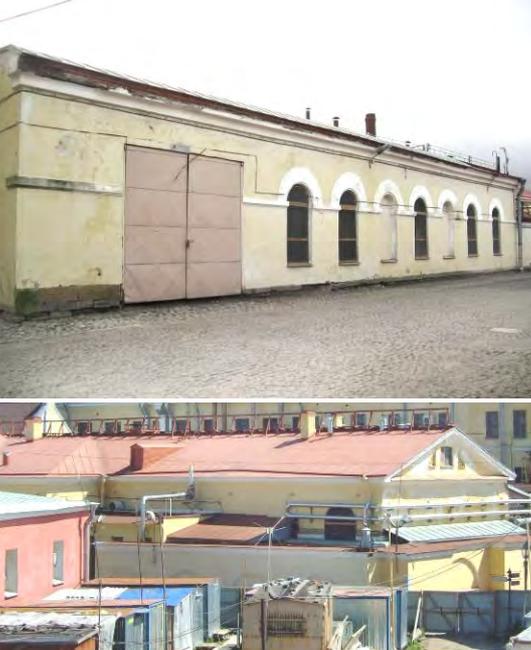
6.1	Объемно-пространственное решение	<p>габариты и конфигурация одно-двухэтажного корпуса А-12 с пристройками А-14, А-15, А-16, А-17, А-20 с северной стороны;</p> <p>композиция фасадов – северного лицевого в 8 оконных осей (<i>первоначально в 9</i>), северного дворового в 8 оконных осей, западного в 3 оси, южного (<i>в уровне 2 этажа</i>) в 6 оконных осей;</p> <p>габариты и конфигурация крыш: д. 6 лит. А-12 – двухскатная, лит. А-14 и А-15–А-17 – трехскатные; лит. А-20 – четырехскатная сложной конфигурации.</p>

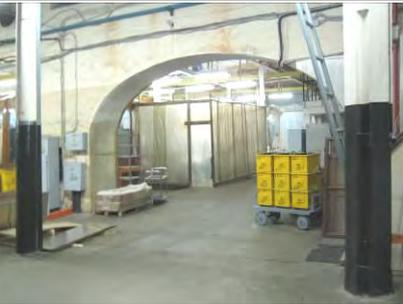
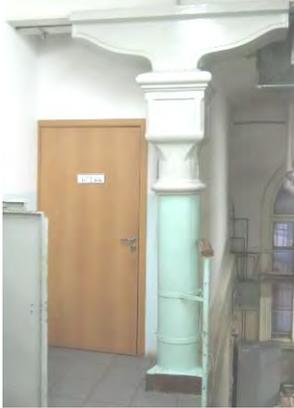
6.2	Конструктивная система	<p>опорные колонны в помещениях 109–111/№5, 121/№5, 123/№5, 126–129/№5 (1-й этаж), 203/№5, 209–210/№5 (антресоль и 2-й этаж): местоположение; габариты; конфигурация; материал (чугун).</p> <p>своды «пруссские» по металлическим балкам в помещениях 109 –111/№5, 113/№5, 121/№5, 123/№5 (1-й этаж), 203/№5, 209–210/№5 (антресоль и 2-й этаж)</p>

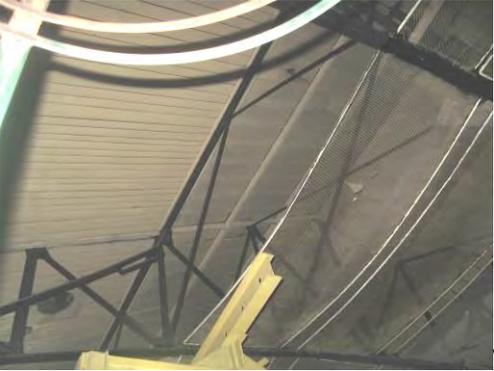
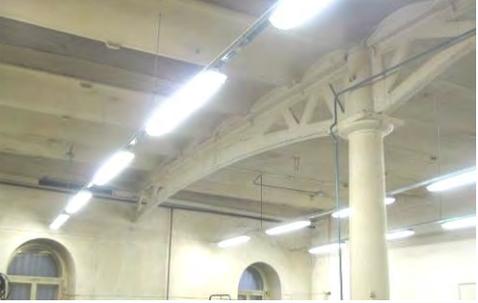
<p>стропильные фермы на опорных колоннах в помещениях 123/№5, 126,127/№5 (1-й этаж): габариты; конфигурация; материал (сталь).</p> <p>стропильные фермы – опоры основания светового фонаря над перекрытым внутренним двором между помещениями 129/№5 и 182/№2: габариты; конфигурация; материал (сталь).</p>

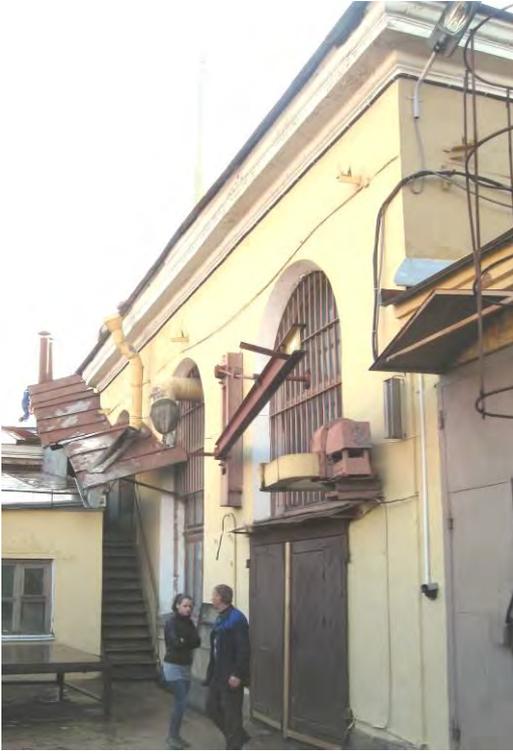
<p>северный (дворовый) фасад д. 6 лит. А-12, А-14:  материал и характер отделки: гладкая штукатурка;  оконные проемы – местоположение, габариты;  конфигурация: арочные (по 4-й, 5-й и 6-й осям заложены, по 1-й и 3-й осям устроены дверные проемы);  профилированный карниз;  заполнение дверного проема по 3-й оси: материал – дерево; рисунок реечной обшивки.</p>

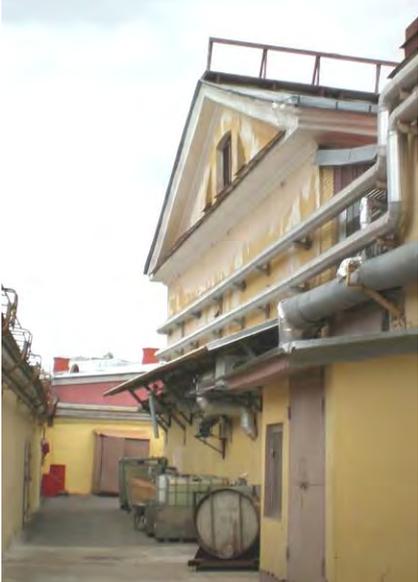
<p>западный фасад д. 6 лит. А-12:  материал и характер отделки: гладкая штукатурка;  оконные проемы – местоположение, габариты;  конфигурация: прямоугольные (заложены; в конце XX в. сделаны два новых проема); трехчастное полуциркульное окно в тимпане треугольного фронтона;  профилированный карниз;</p>

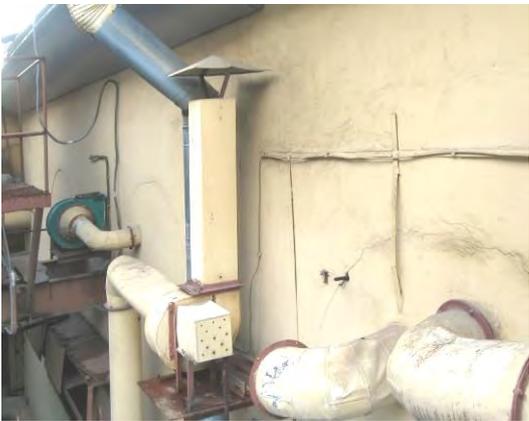
<p>южный фасад д. 6 лит. А-12 – в уровне 2 этажа (над поздней пристройкой А-5): материал и характер отделки – гладкая штукатурка; оконные проемы – местоположение, габариты; конфигурация: арочные (заложены); профилированный карниз; южный фасад д. 6 лит. А-12 – в уровне 1-2 этажей (между пристройками А-5, А-7, А-8): материал и характер отделки – гладкая штукатурка; - оконные проемы (заложены) – местоположение, габариты; конфигурация: арочные.</p>

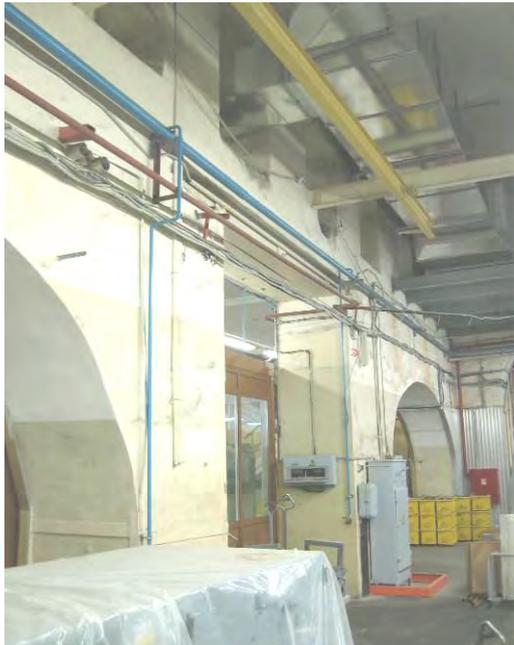
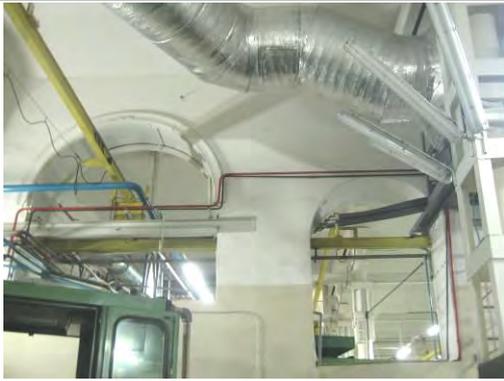
6.5	<p>Декоративно-художественное решение интерьеров:</p>	<p>проемы (начала XIX в.) в помещениях 113/№ 5, 128/№ 5: местоположение; габариты; конфигурация: арочные; проемы (1730-х гг.) в поперечной капитальной стене: местоположение; габариты; конфигурация: арочные;</p>

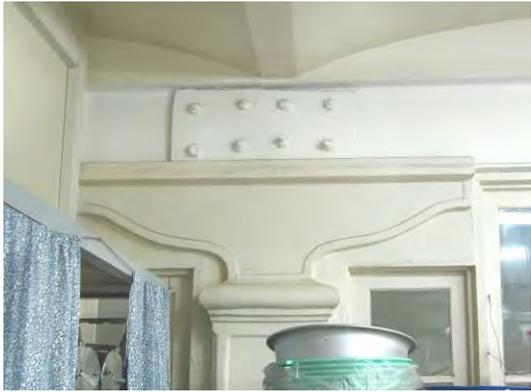
<p>элементы оформления фигурных опорных колонн в помещениях 203/№5, 209 – 210/№5 (антресоль, 2-й этаж): конфигурация профилированных капителей и фигурных венчающих частей.</p>

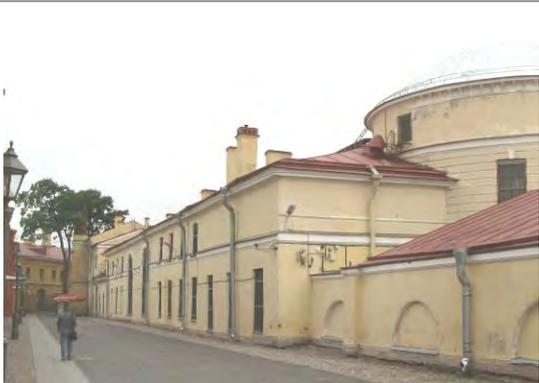
7.1	Объемно-пространственное решение	<p>габариты и конфигурация одно-двухэтажного корпуса; композиция фасадов – южного (лицевого) в 15, западного в 2 оси, северного в 13 оконных осей;</p> <p>габариты и конфигурация крыши: двухскатная.</p>

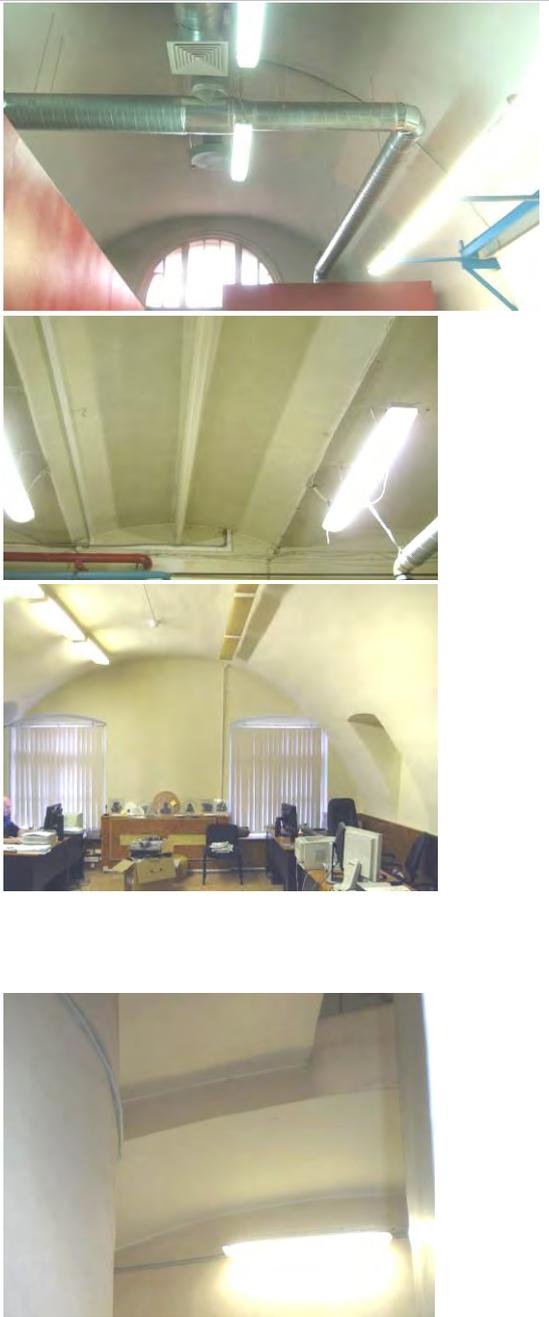
7.2	Конструктивная система	<p>своды полуциркульные в помещениях 112/№6, 114/№6 (1 этаж);</p> <p>своды «пруссские» по металлическим балкам в помещениях 101/№6, 103/№6, 108, 109/№6, 119–123/№6 (1-й этаж), 203–205/№6 (2-й этаж);</p> <p>своды полуциркульные с распалубками в помещениях 206–209/ №6, 213–217/№6 (2 этаж);</p> <p>своды сложной конфигурации в помещениях 102/№6, 201/№6 (ЛК №8)</p>

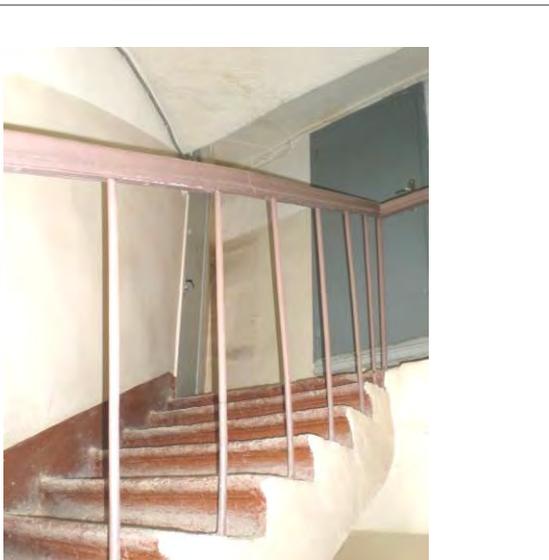
7.3	Объемно-планировочное решение:	<p>в габаритах капитальных стен.</p> <p>исторические лестницы: лестница ЛК № 8– местоположение, габариты, конструкция (лестничные марши по сводам), материал ступеней и площадок (из лещадной плиты).</p>

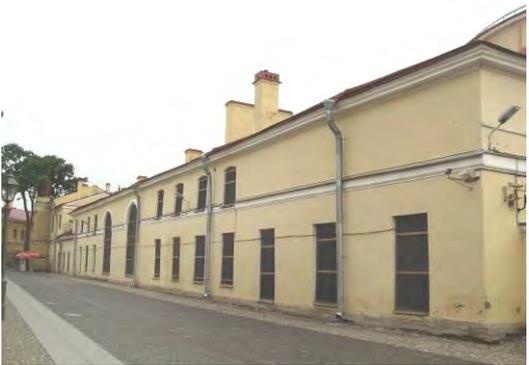
7.4	Архитектурно-художественное решение фасадов	<p>южный (лицевой) фасад: материал и характер отделки: гладкая штукатурка; профилированный пояс под проемами 2-го этажа (двухэтажной части лит. А-35, А-36, А-37, А-38);</p> <p>оконные проемы – местоположение, габариты; конфигурация: в части корпуса лит. А-37 в уровне 1-2 этажей – арочные с архивольтами, в других частях проемы 1-го этажа прямоугольные, 2-го этажа – с дуговым завершением;</p> <p>карнизы (двухэтажной части лит. А-35, А-36, А-37, А-38 и одноэтажной части А-39) – профилированные;</p>

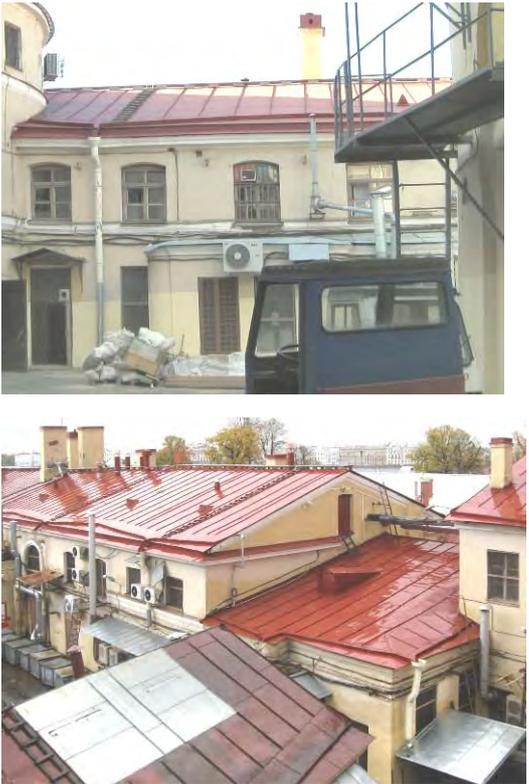
<p>северный фасад (<i>изменен поздними пристройками по 3-й, 4-й, 5-й и 6-й осям в уровне 1-го этажа</i>): материал и характер отделки: гладкая штукатурка; профилированная междуэтажная тяга;</p> <p>оконные проемы – местоположение, габариты; конфигурация: в части корпуса лит. А-37 в уровне 1-2 этажей – арочные с архивольтами, в других частях: 1-го этажа прямоугольные, 2-го этажа – с дуговым завершением;</p> <p>профилированный карниз двухэтажной части лит. А-35, А-36, А-37, А-38;</p>

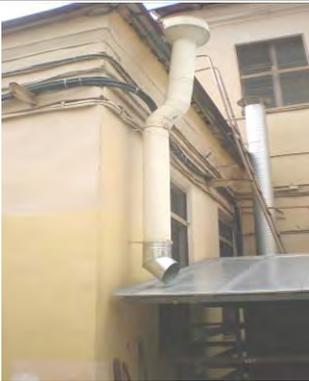
<p>западный фасад: материал и характер отделки: гладкая штукатурка; оконные проемы – местоположение, габариты; конфигурация: прямоугольные; карниз простого профиля.</p>

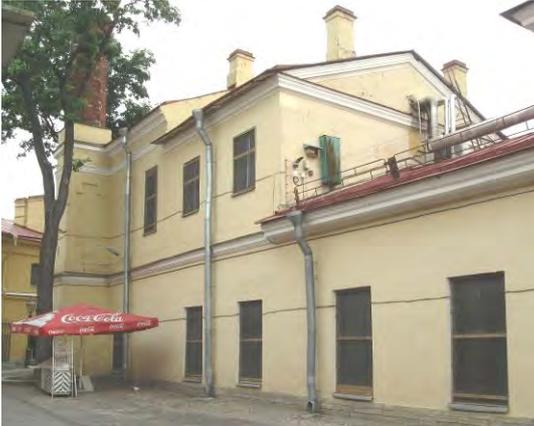
8.1	<p>Объемно-пространственное решение</p> <p>габариты и конфигурация двух-трехэтажного корпуса с одноэтажной пристройкой д. 6 лит. А-44; композиция фасадов – южного в 4 оконные оси, с выступом – основанием дымовой трубы в угловой части, западного в 14 оконных осей с выступами, северного в 3 оконные оси; восточного в 6 оконных осей; габариты и конфигурация крыш – д. 6 лит. А-42, А-44 – двухскатные, лит. А-43 – трехскатная; дымовая труба кирпичная восьмигранная, с городчатым поясом.</p>

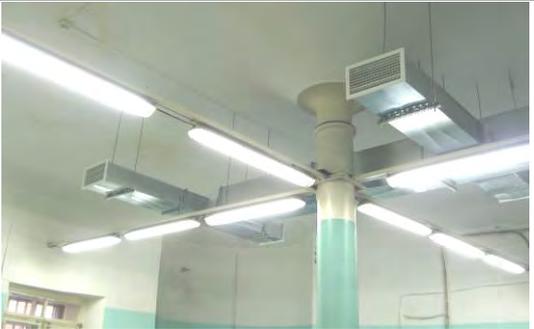
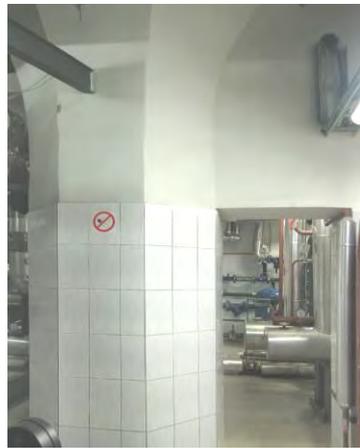
8.2	<p>Конструктивная система</p> <p>своды сложной конфигурации в помещениях 104/№7, 114/№7, 117/№7 (1 этаж), 202/№7 (2 этаж), 405–410/№7 (3 этаж);</p> <p>опорная колонна в центре помещения 104/№7: габариты; конфигурация; материал (чугун);</p> <p>восьмигранный опорный столб в центре помещений 114/№7, 117/№7 (1 этаж), 202/№7 (2 этаж);</p>

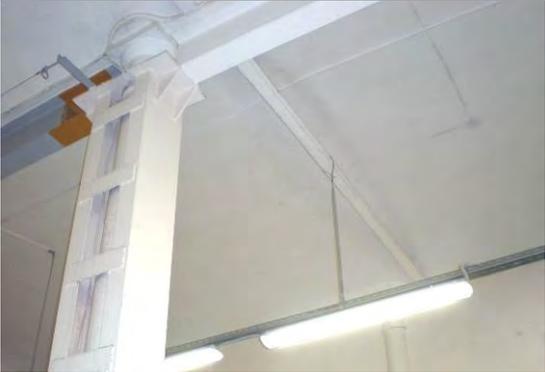
<p>своды «пруссские» по металлическим балкам в помещениях 106–113/№7 (1 этаж), 209/№7, 211/№7–южная часть (2 этаж);</p> <p>опорные колонны в помещениях 106–113/№7 (1 этаж) <i>(искажены металлическими конструкциями, установленными для увеличения несущей способности колонн в конце XX в.)</i>: габариты; конфигурация; материал (чугун); опорные колонны в помещениях 209/№7, 211/№7 (2 этаж) <i>(в южной части вмонтированы в перегородку)</i>: габариты; конфигурация; материал (чугун).</p>

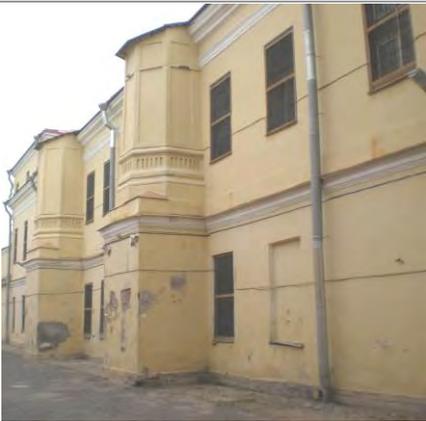
<p>западный (лицевой) фасад д. 6 лит. А-42:  материал и характер отделки – гладкая штукатурка, со скругленной угловой частью; профилированная междуэтажная тяга;  профилированный пояс над проемом 2-го этажа;  оконные проемы – местоположение, габариты;  конфигурация: прямоугольные; городчатые пояса и валики на двух выступах между 4-й и 5-й осями, 8-й и 9-й осями – основания дымовых труб (<i>трубы не сохранились</i>);  профилированный карниз;</p> <p>западный (лицевой) фасад д. 6 лит. А-43:  материал и характер отделки: гладкая штукатурка;  профилированная междуэтажная тяга; профилированный поясок над проемами 2-го этажа;</p>

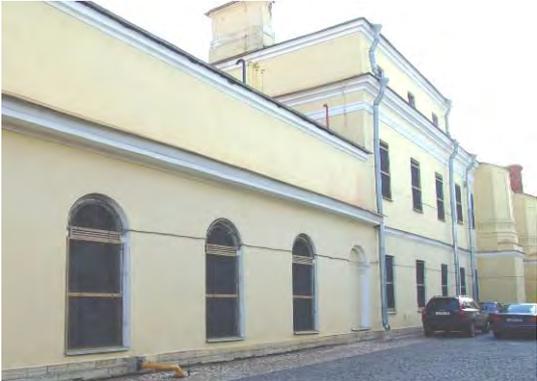
<p>оконные проемы – местоположение, габариты;  конфигурация: прямоугольные; профилированные карнизы над 2-м и над 3-м этажами;</p> <p>брандмауэр д. 6 лит. А-43 в уровне 2–3 этажей: материал и характер отделки – гладкая штукатурка; профилированные карнизы;</p> <p>западный (лицевой) фасад д. 6 лит. А-44:  материал и характер отделки – гладкая штукатурка;  оконные проемы и ниша по 4-й оси местоположение, габариты;  конфигурация: арочные; карнизы простого профиля над 1-м этажом и в аттике;</p>

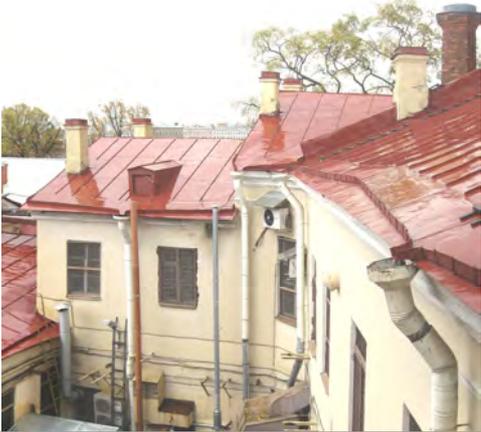
<p>северный (дворовый) фасад д. 6 лит. А-42:  материал и характер отделки – гладкая штукатурка, с закруглением по 3-й оси;  оконные проемы – местоположение, габариты;  конфигурация: прямоугольные; профилированные карнизы (по 1-й –2-й и по 3-й осям на разных высотных отметках).</p>
