**Акт**  
**по результатам государственной историко-культурной экспертизы проектной документации на проведение работ по сохранению объекта культурного наследия федерального значения «Монетный двор», входящего в состав объекта культурного наследия федерального значения «Петропавловская крепость», расположенного по адресу: Санкт-Петербург, Петропавловская крепость, д.6, литера А, предусмотренных проектом: «Проектная документация по сохранению объекта культурного наследия федерального значения «Монетный двор», в составе объекта культурного наследия федерального значения «Петропавловская крепость» по адресу: г. Санкт-Петербург, Петропавловская крепость, д. 6, литера А (реставрация фасадов и кровли производственного корпуса №5), выполненным АО «Фирма «ПИК» в 2022 г. (Шифр: ПД-005-11/2022-13/07/22)**

г. Санкт-Петербург

30 июня 2023 г.

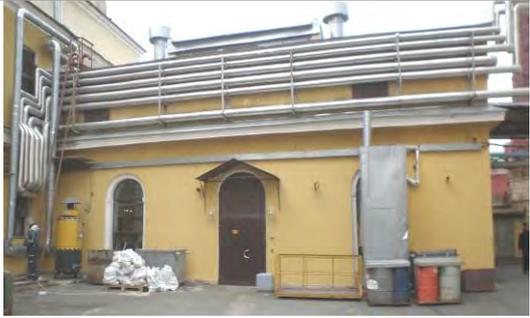
<p>восточный (дворовый) фасад д. 6 лит. А-42:  материал и характер отделки –</p>

гладкая штукатурка; оконные и дверные проемы – местоположение, габариты; конфигурация: прямоугольные; профилированные карнизы;

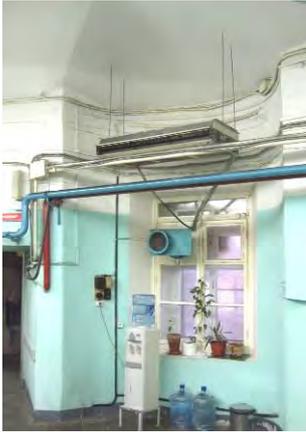
восточный фасад д. 6 лит. А-44: материал и характер отделки – гладкая штукатурка; оконные и дверной проемы – местоположение, габариты; конфигурация: арочные; карнизы простого профиля над 1-м этажом и в аттике.	
8.5	Декоративно-художественное решение интерьеров:	три полуциркульные в плане ниши с растесанными углами в помещении 104/№7 (1 этаж): местоположение, габариты; конфигурация: полуциркульные в плане, с растесанными углами;

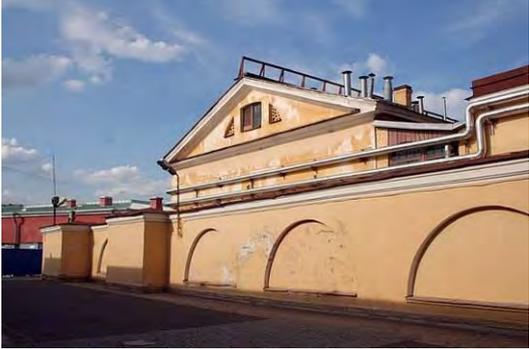
### 9. Ограда

9.1	Объемно-пространственное решение	местоположение, габариты и конфигурация ограды с двумя выступами (встроек лит. А-58, А-59).

9.2	Архитектурно-художественное решение (лицевые части)	<p>материал и характер отделки – гладкая штукатурка;</p> <p>полуциркульные ниши;</p> <p>профилированные карнизы ограды и встроек;</p> <p>двустворчатые въездные ворота в северной стене: местоположение, габариты, конфигурация створок (филенчатые).</p>

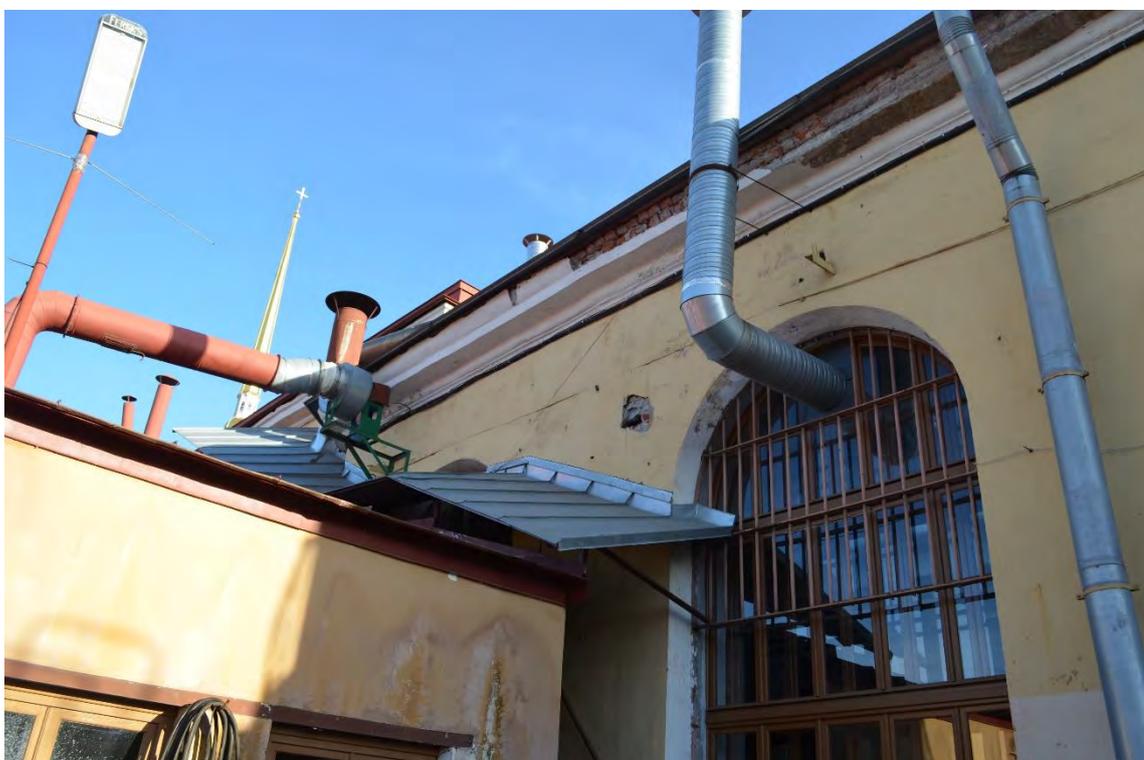
Фото 1. ОКН федерального значения «Монетный двор». Корпус № 5. Фасады. Фрагмент.  
Съёмка 24.11.2022 г.

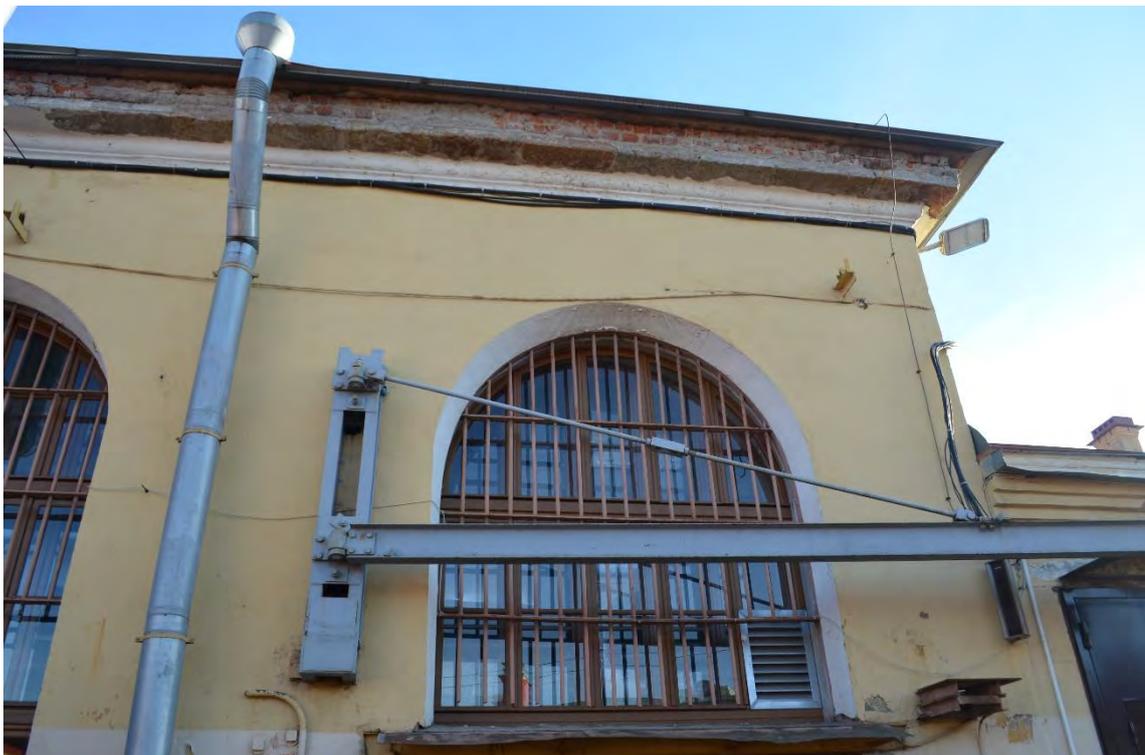
Фото 2. ОКН федерального значения «Монетный двор». Корпус № 5. Фасады. Фрагмент.  
Съёмка 24.11.2022 г.

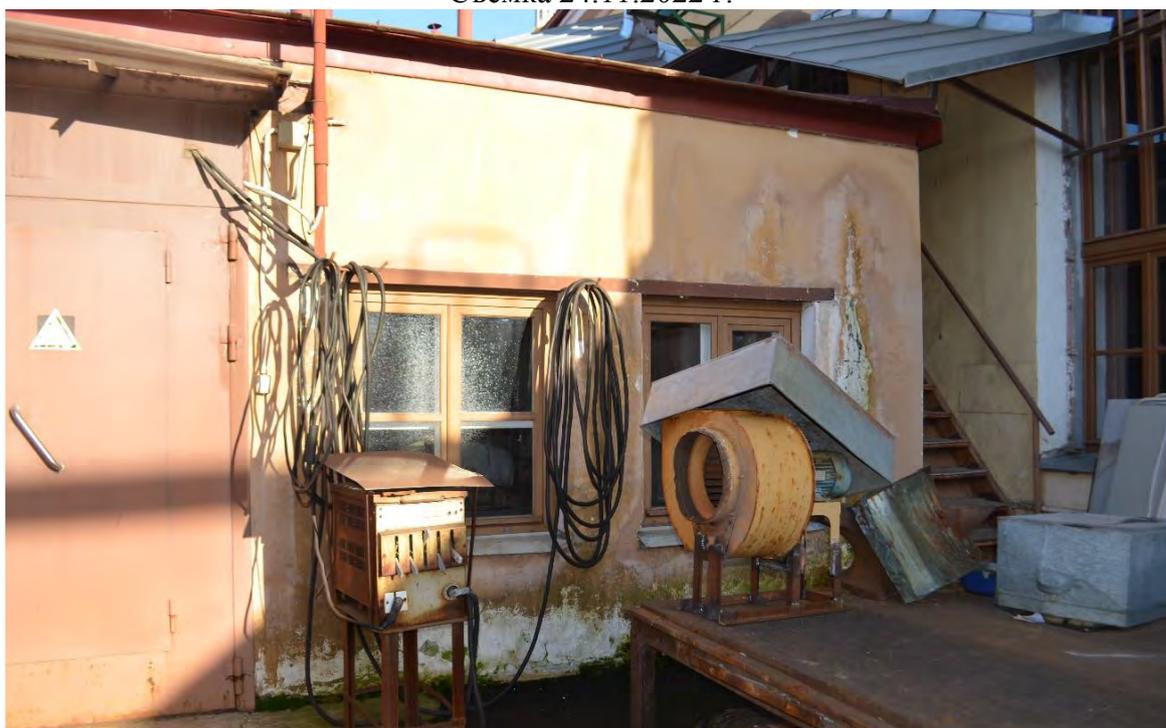
Фото 3. ОКН федерального значения «Монетный двор». Корпус № 5. Фасады. Фрагмент.  
Съёмка 24.11.2022 г.

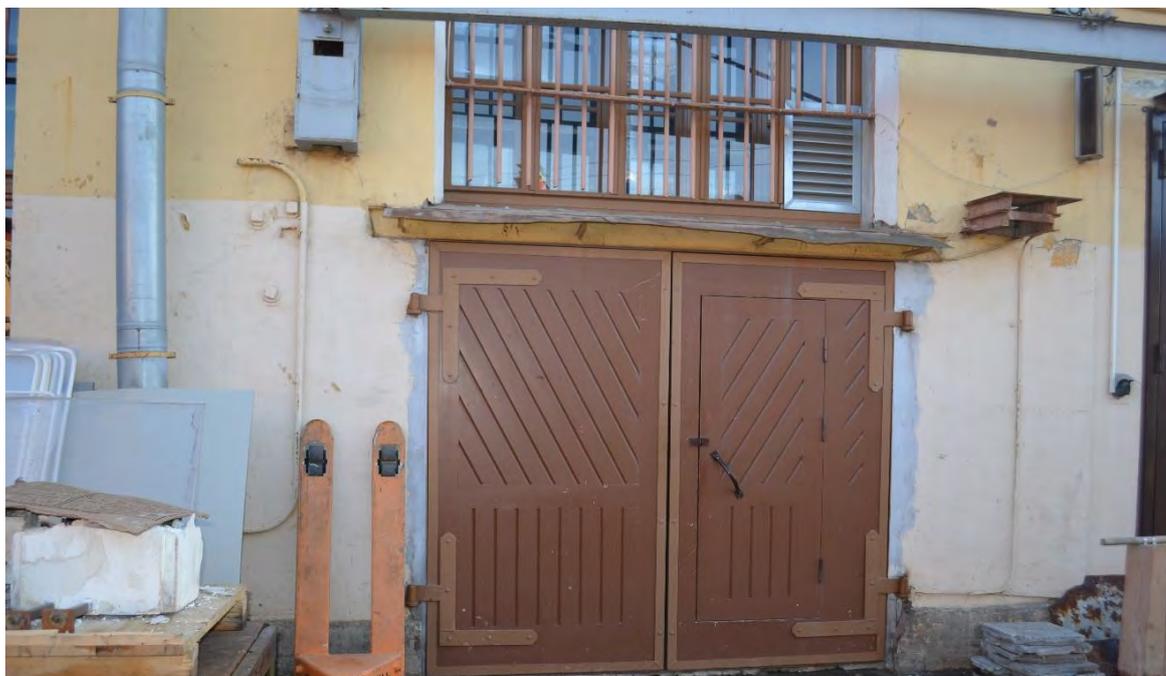
Фото 4. ОКН федерального значения «Монетный двор». Корпус № 5. Фасады. Фрагмент.  
Съёмка 24.11.2022 г.

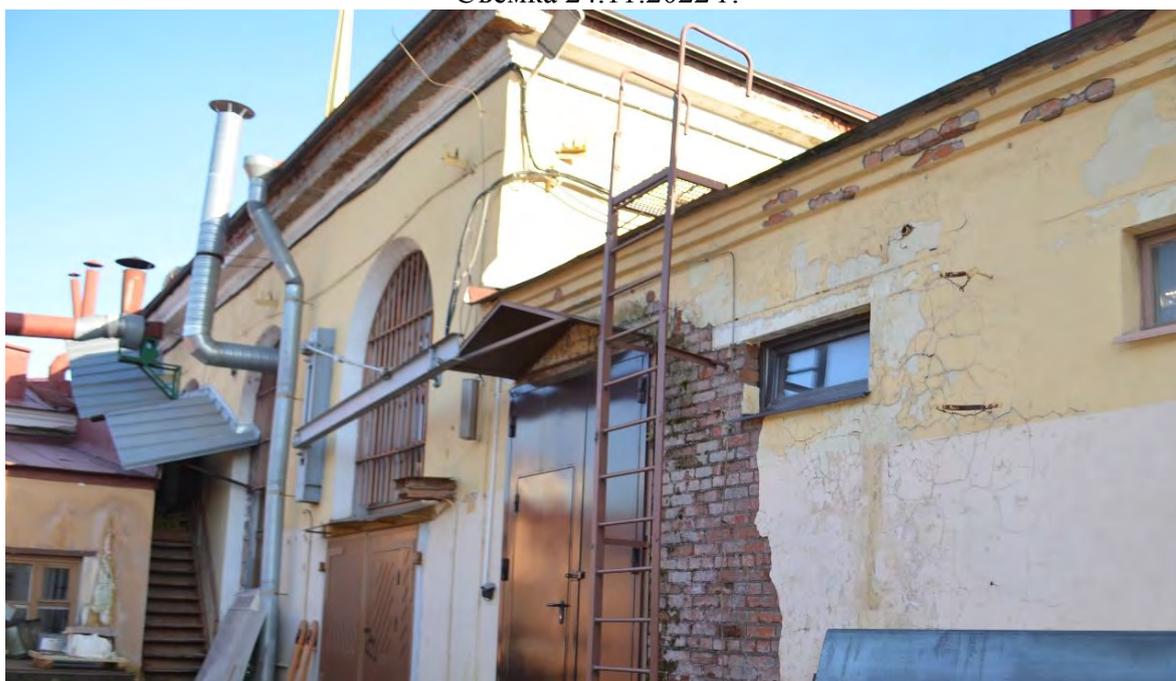
Фото 5. ОКН федерального значения «Монетный двор». Корпус № 5. Фасады. Фрагмент.  
Съёмка 24.11.2022 г.

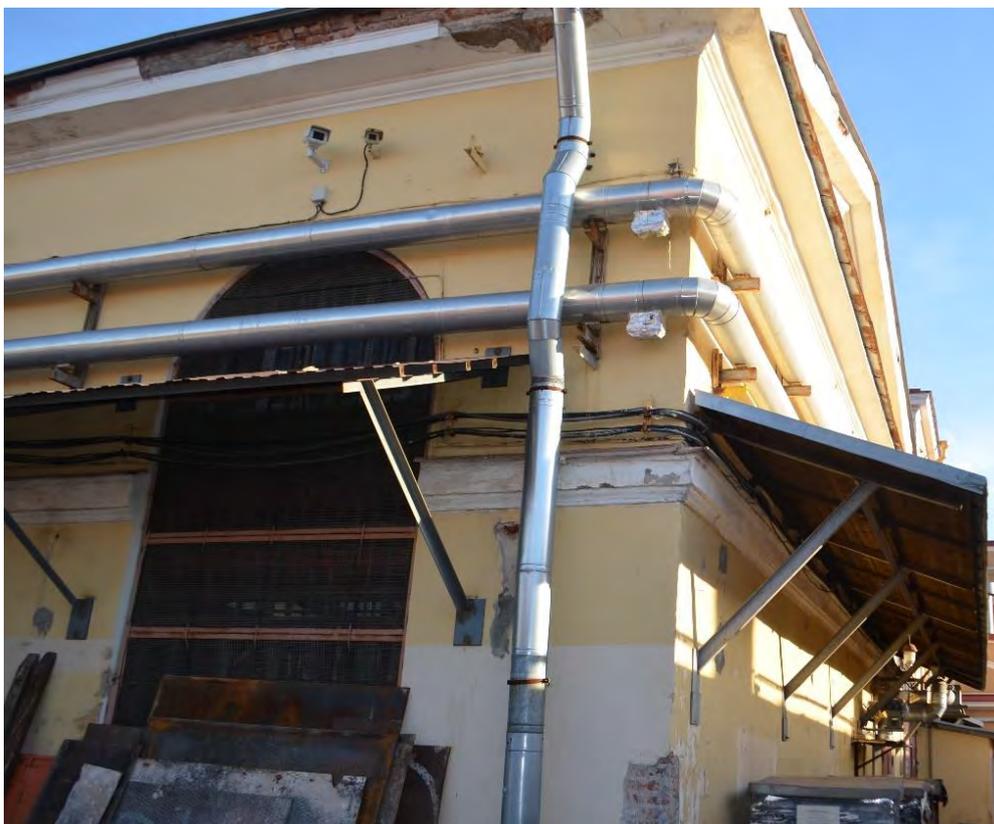
Фото 6. ОКН федерального значения «Монетный двор». Корпус № 5. Фасады. Фрагмент.  
Съёмка 24.11.2022 г.

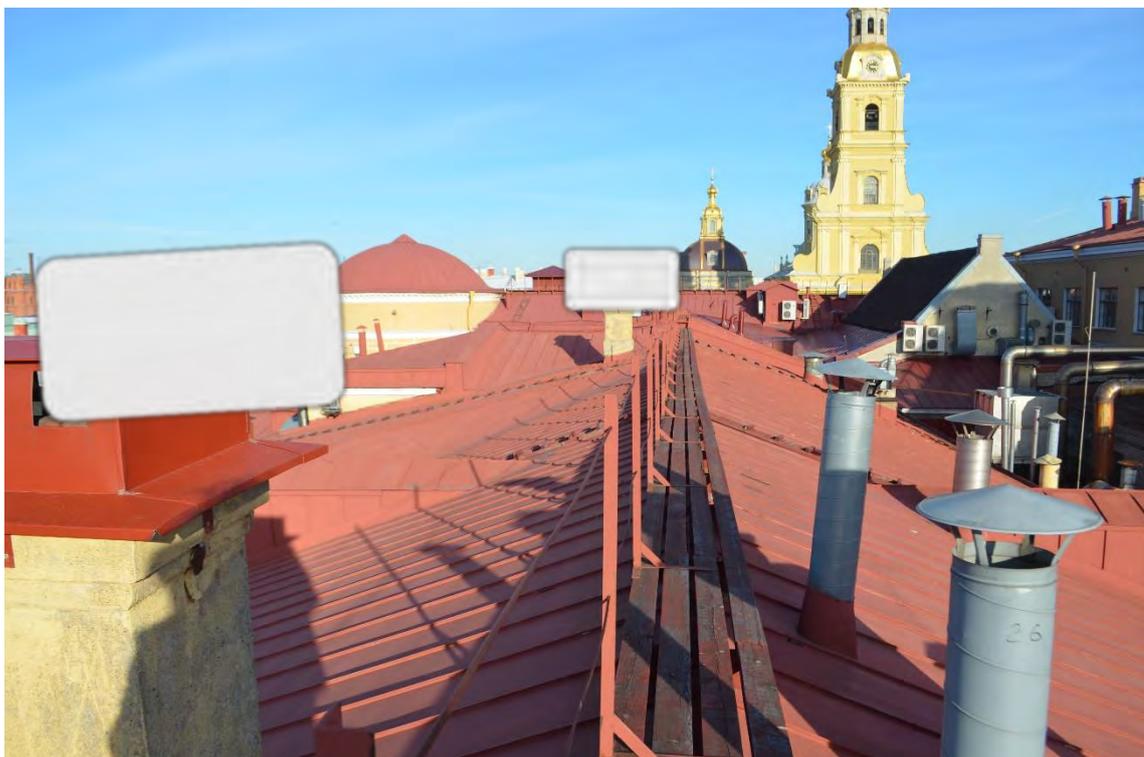
Фото 7. ОКН федерального значения «Монетный двор». Корпус № 5. Кровля. Общий вид.  
Съёмка 24.11.2022 г.

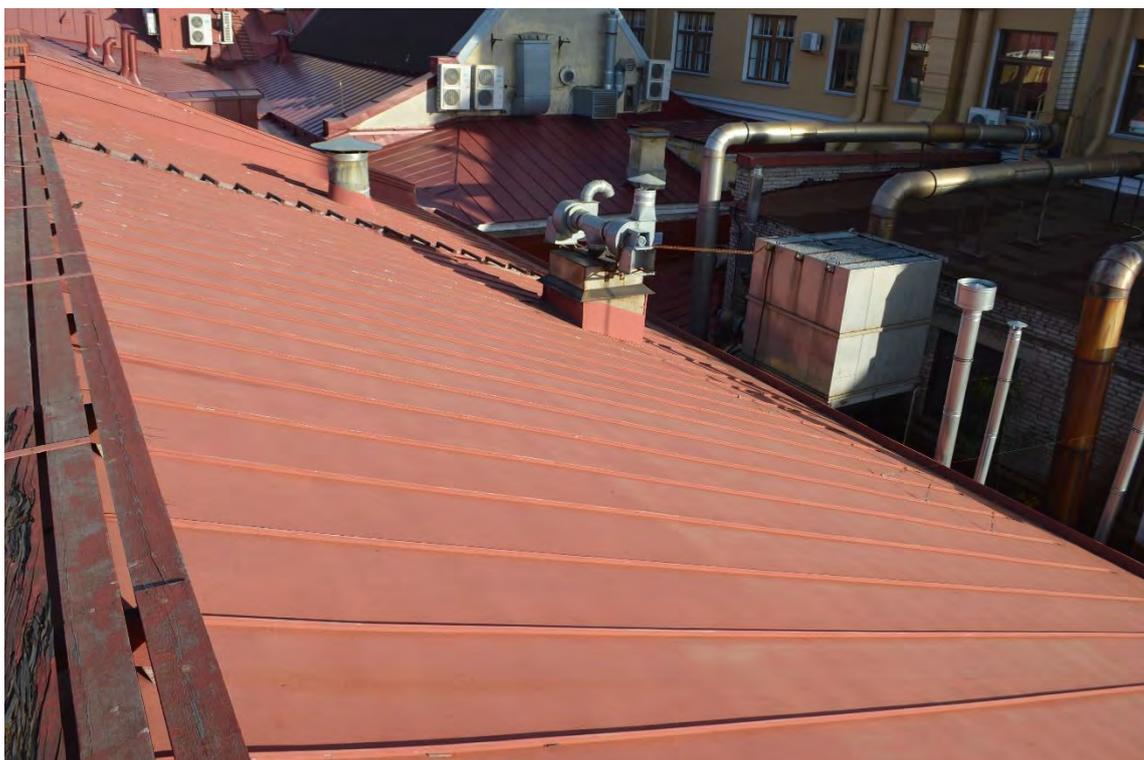
Фото 8. ОКН федерального значения «Монетный двор». Корпус № 5. Кровля. Общий вид.  
Съёмка 24.11.2022 г.

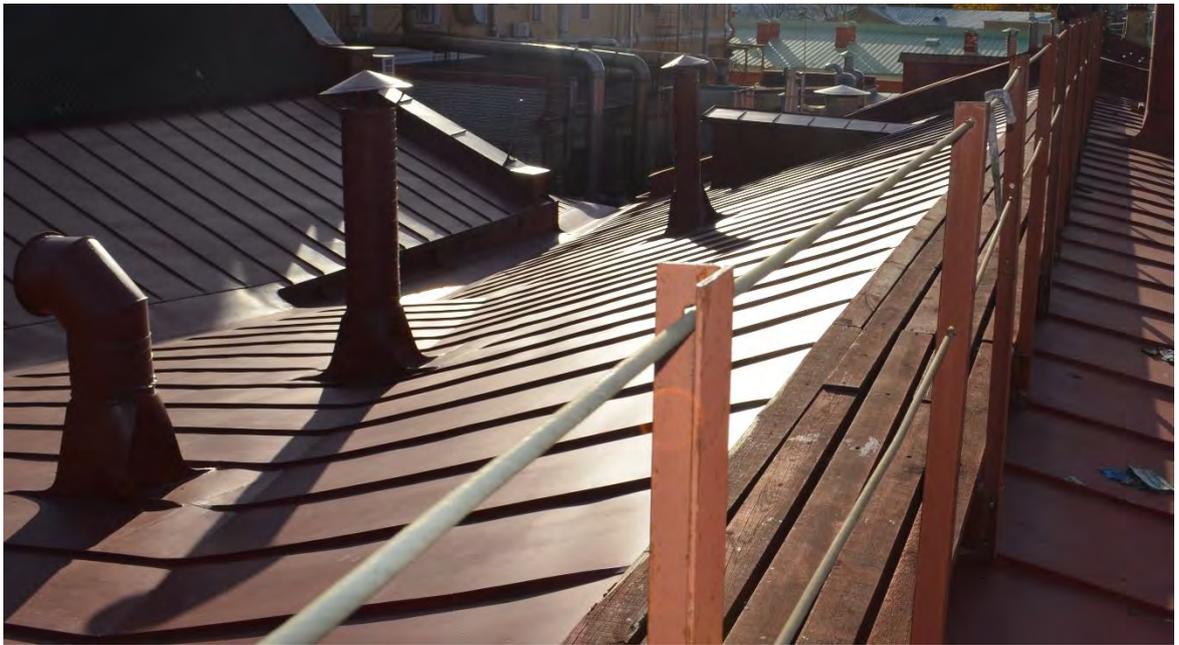
Фото 9. ОКН федерального значения «Монетный двор». Корпус № 5. Кровля. Общий вид.  
Съёмка 24.11.2022 г.

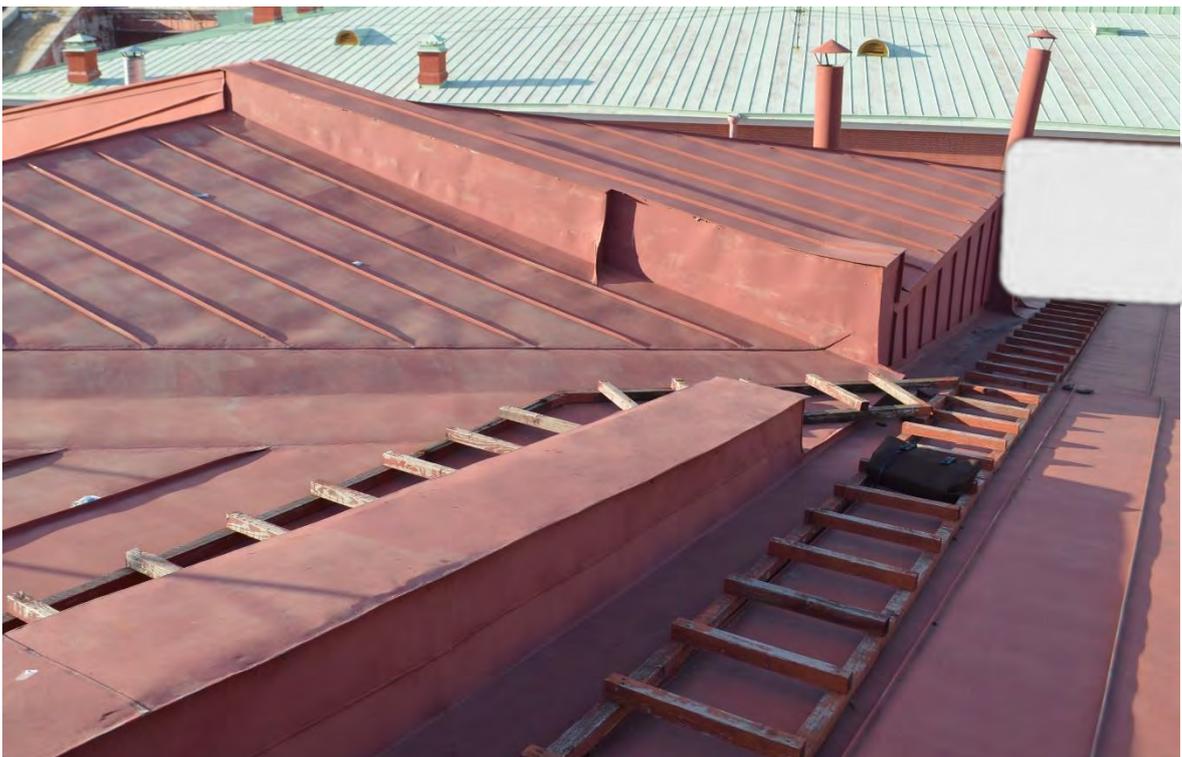
Фото 10. ОКН федерального значения «Монетный двор». Корпус № 5. Кровля. Фрагмент.  
Съёмка 24.11.2022 г.

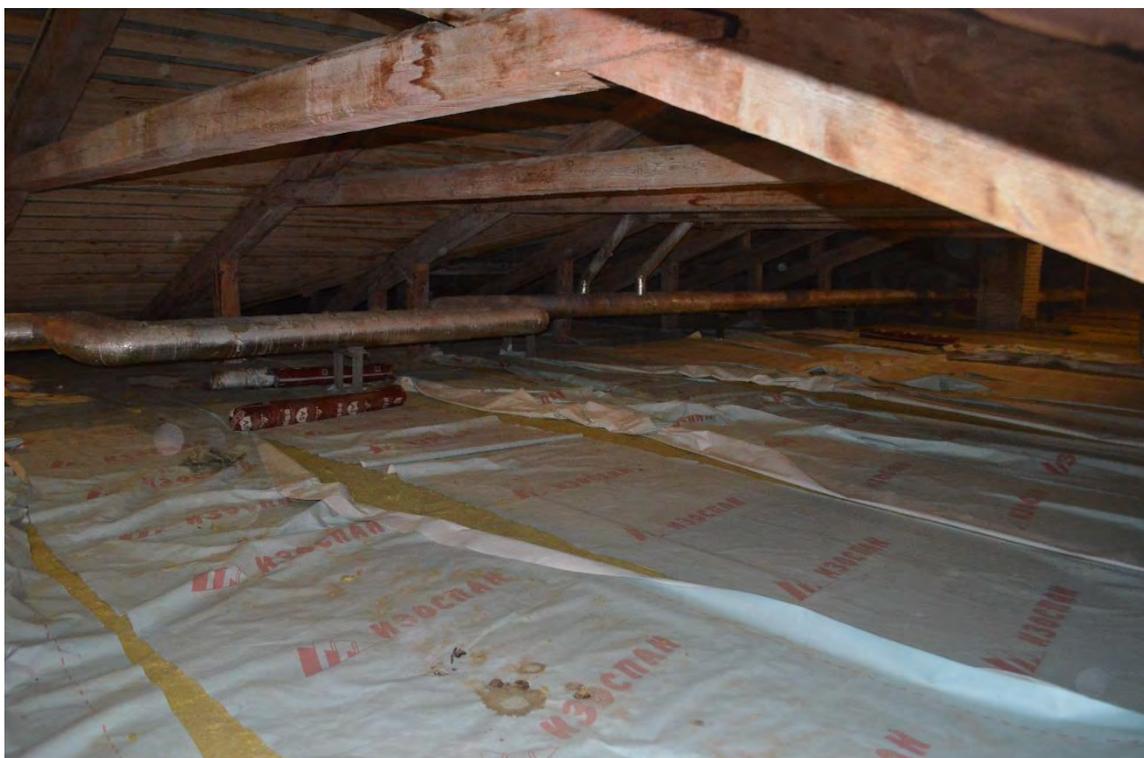
Фото 11. ОКН федерального значения «Монетный двор». Корпус № 5. Чердак.  
Стропильная система. Общий вид. Съёмка 24.11.2022 г.

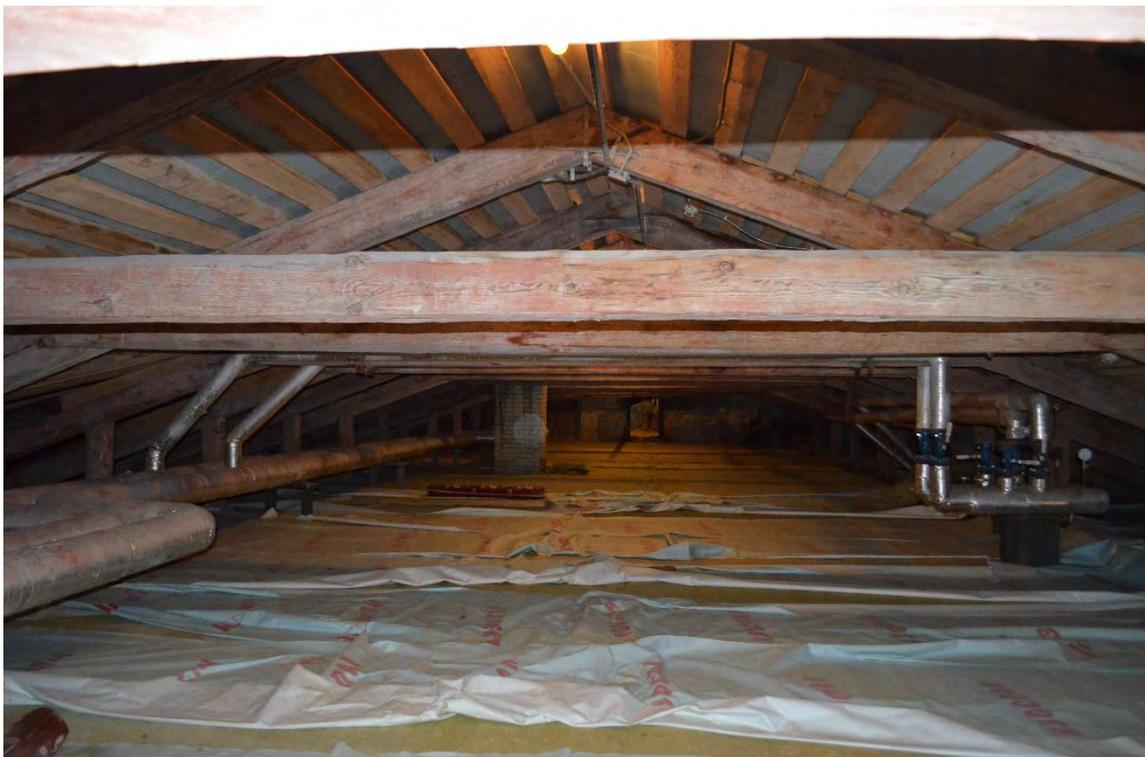
Фото 12. ОКН федерального значения «Монетный двор». Корпус № 5. Чердак.  
Стропильная система. Общий вид. Съёмка 24.11.2022 г.

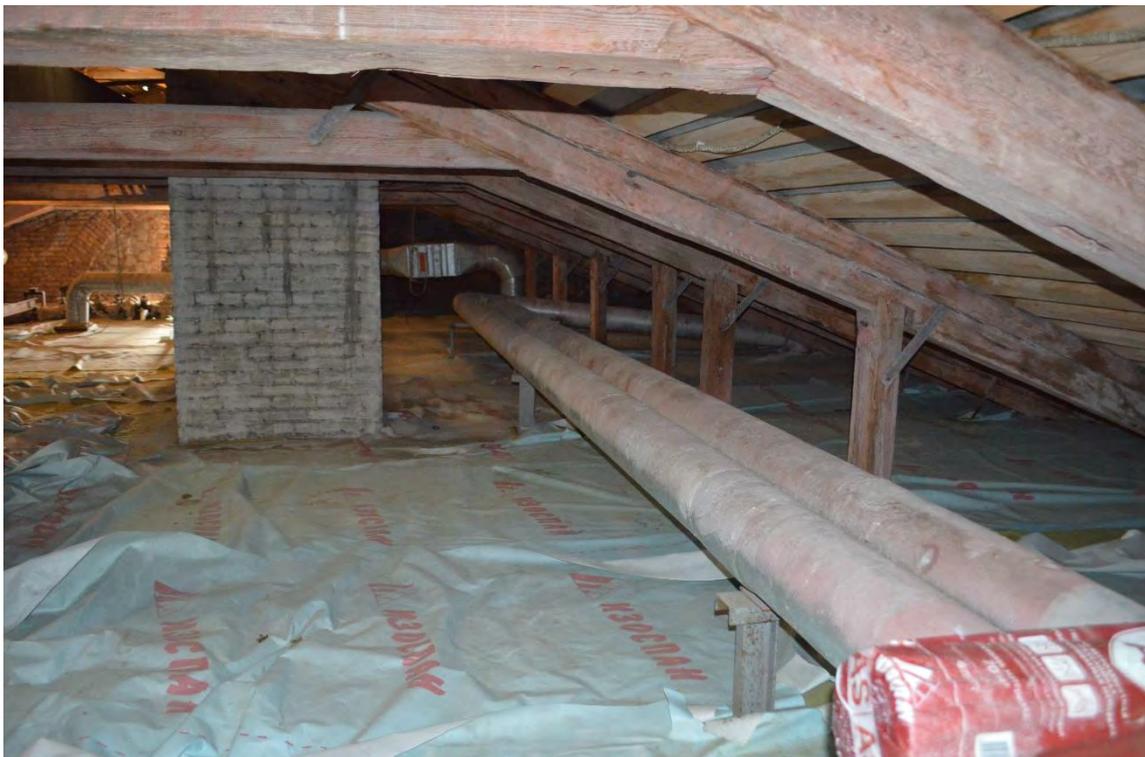
Фото 13. ОКН федерального значения «Монетный двор». Корпус № 5. Чердак.  
Стропильная система. Фрагмент. Съёмка 24.11.2022 г.

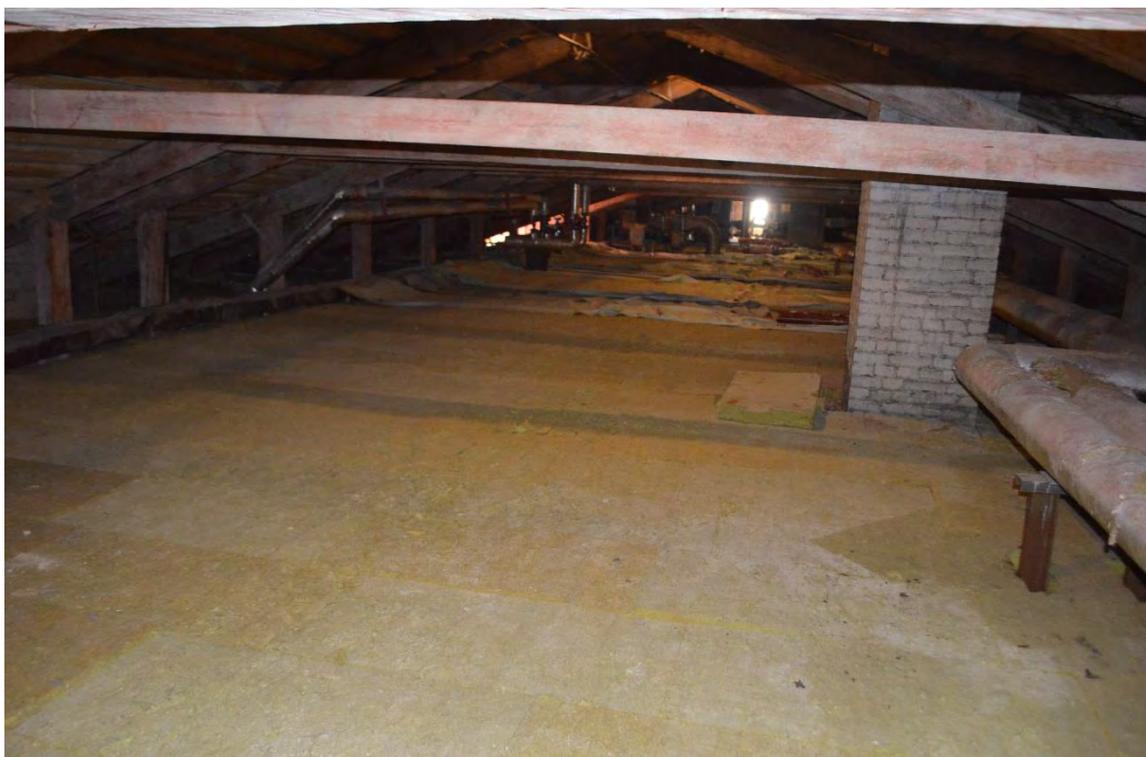
Фото 14. ОКН федерального значения «Монетный двор». Корпус № 5. Чердак.  
Стропильная система. Общий вид. Съёмка 24.11.2022 г.

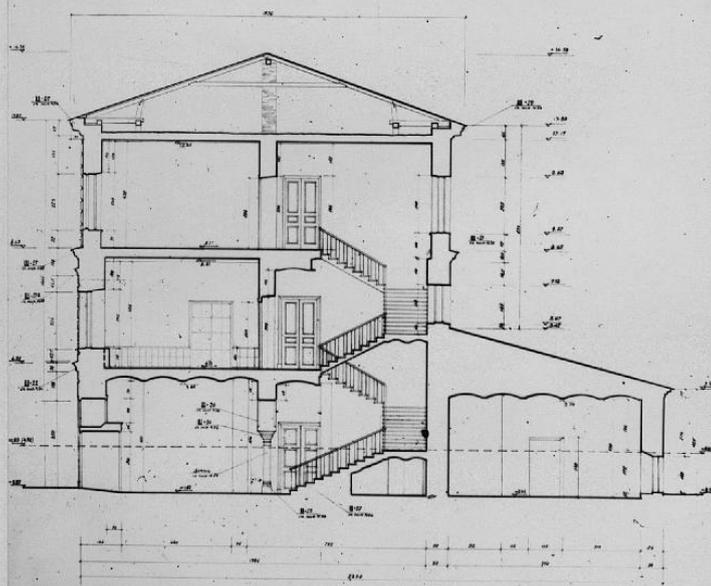
РАЗРЕЗ 5-5

Корпус 2

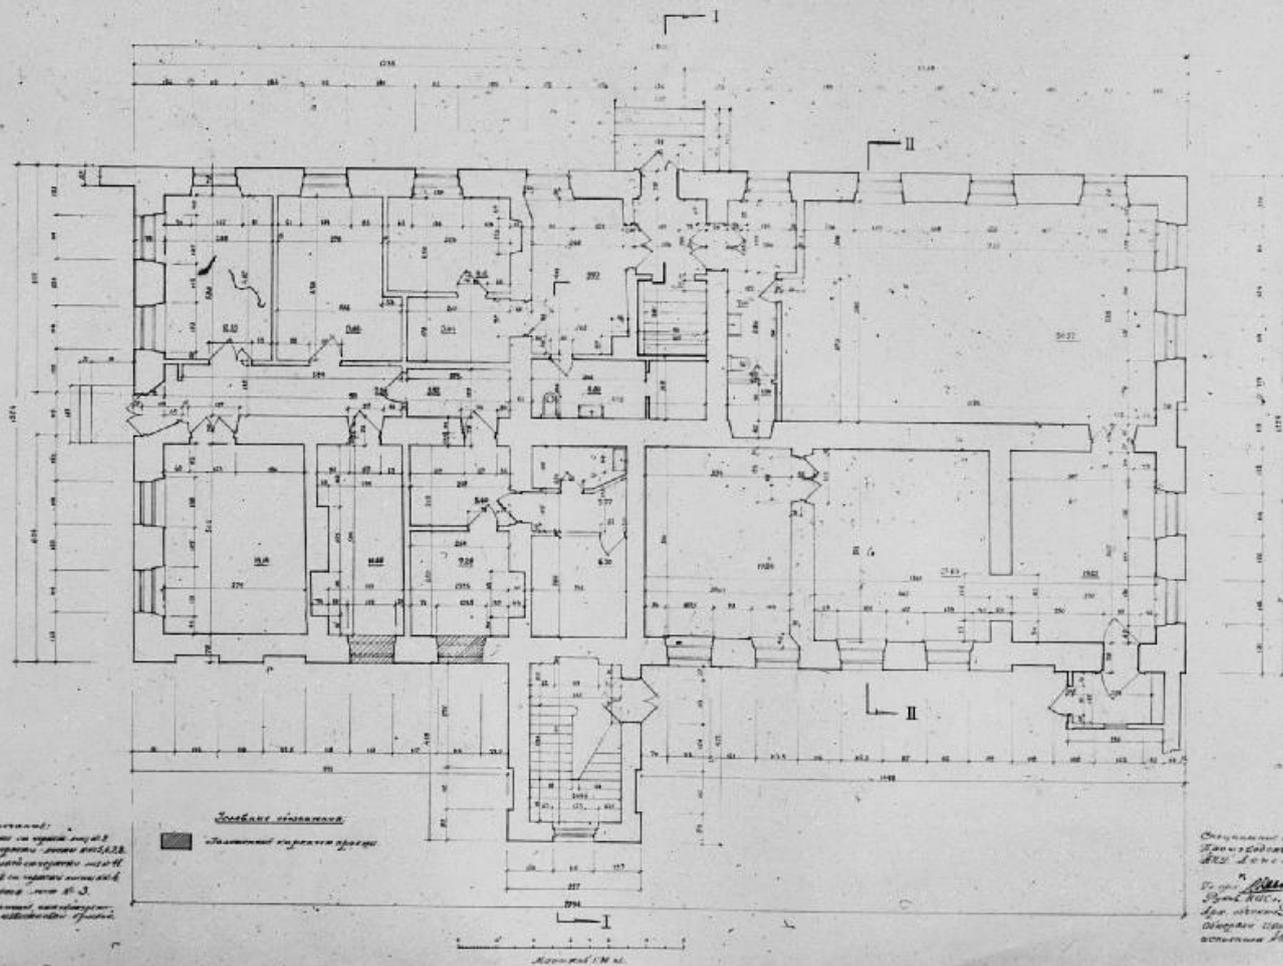
ПЛАН I ЭТАЖА

З.С. (6.5) -1.29.1  
 Ансамбль Петропавловской крепости.  
 Обер-офицерский дом (1768 г.)  
 Ф/с обмера Спец. научно-рест. пр. маст. Трлв АНУ, 1963 г.  
 План I эт.

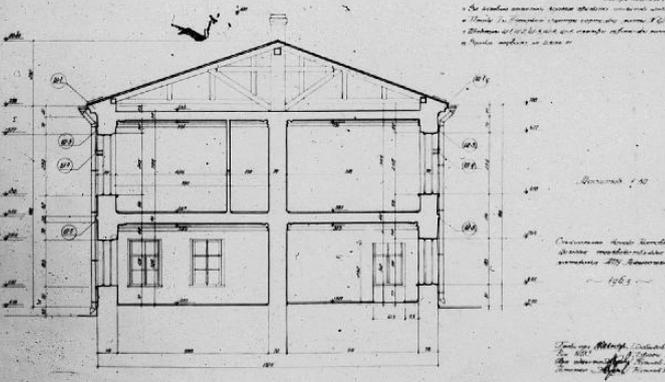
РАЗРЕЗ II-II

З.Л.Б.) -1.29.1  
 Ансамбль Петропавловской крепости.  
 Ober-офицерский дом (1768 г.)  
 Ф/с обмера Спец. научно-рест. пр. маст.  
 Глав АНУ, 1963 г.  
 Разрезы I-I, II-II.  
 Ф/л ГРИИ, 1982 г.

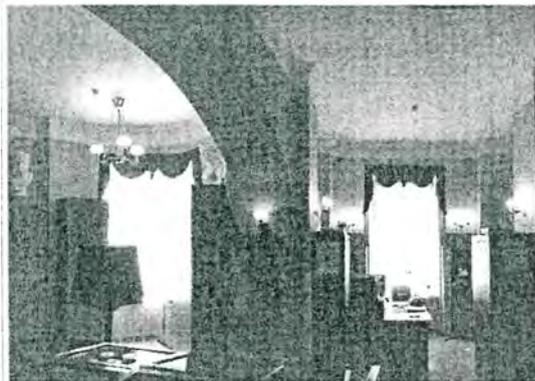
конструкции 2-го этажа южной башни – опорные пилоны с дуговыми арками между ними – местоположение, габариты;

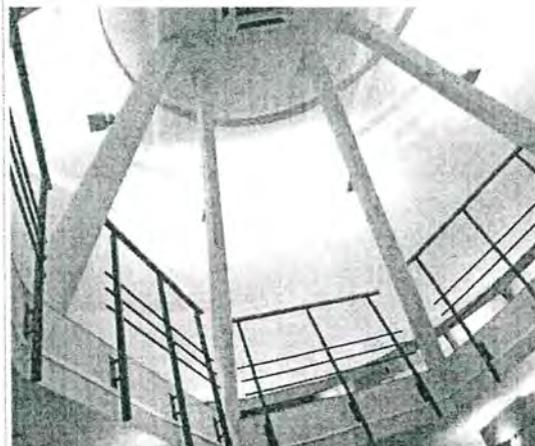
стропильные конструкции куполов северной и южной башен, включая опоры основания светового фонаря (8 шт., над пом. 301/№1)

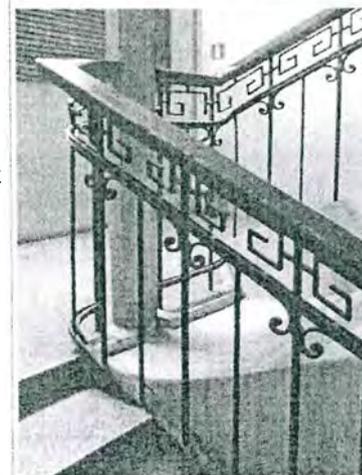
лестница в помещениях 145/№1, 217/№1 – лестничные марши по сводам,

ограждения маршей – материал (черный металл), техника исполнения (ковка), рисунок (из вертикальных стержней с фризом из меандров и волютами в верхней части).

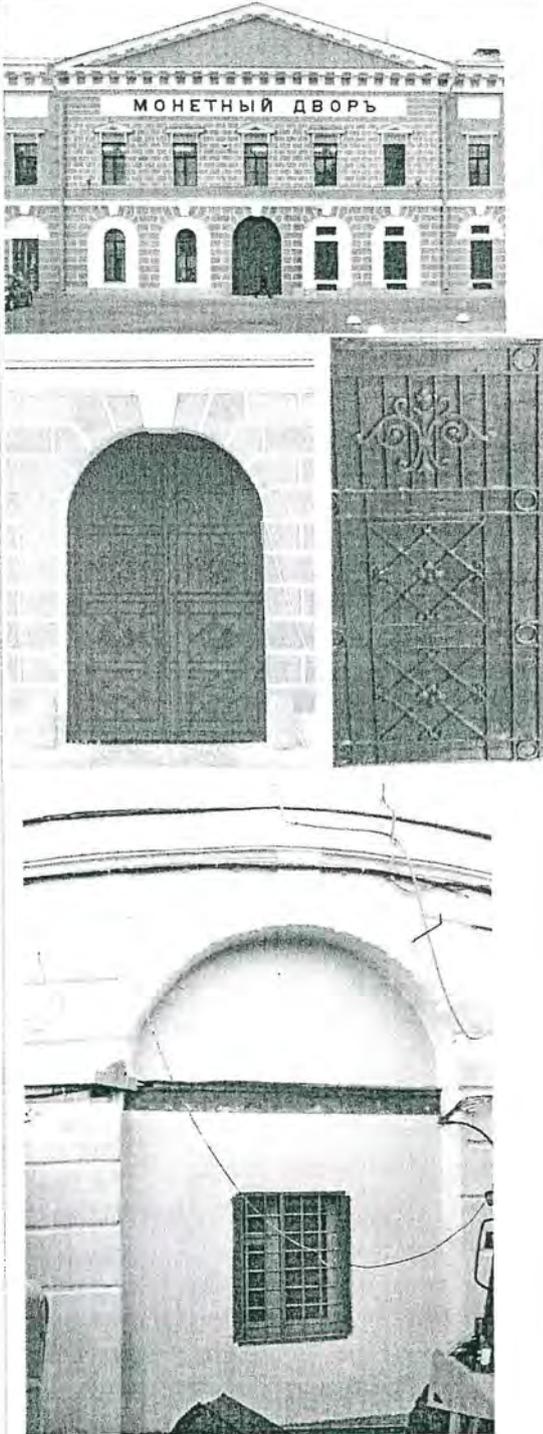
2.3	Объемно-планировочное решение	В габаритах капитальных стен.	
2.4	Архитектурно-художественное решение фасадов	<p>в стилистике классицизма, по проекту А. Порто 1800-1805 гг.; 1839-1844 гг., арх. Анерт Э.Х., арх. Куци А.М.;</p> <p>главный (восточный) фасад: материал и характер отделки – окрашенная штукатурка, гладкий ленточный и «кирпичный» руст по стенам в уровнях 1 и 2 этажей; по углам центральной части и ризалита – «наборный» руст; над оконными проемами 1-го этажа – «клинчатые камни»;</p> <p>по 3-й оси ризалита – арка проезда с полуциркульным завершением, с двухстворчатыми металлическими воротами (створки кованые, украшенные геометрическим орнаментом);</p> <p>арочные ниши в ризалите;</p> <p>прямоугольные ниши по крыльям над проемами 1-го этажа;</p> <p>прямоугольные и полуциркульные с замковыми камнями ниши на угловых частях (башнях);</p> <p>оконные проемы – местоположение, габариты; конфигурация: 1-го этажа по 2-й и 3-й осям ризалита – арочные, в других частях – прямоугольные;</p> <p>гладкие замковые камни над проемами 1-го этажа;</p> <p>сандрики на кронштейнах над проемами 2-го этажа в центральной части – по 1-й, 3-й и 5-й осям ризалита треугольные, по другим осям – прямые;</p> <p>профилированные междуэтажные тяги;</p> <p>профилированные карнизы (в центральной части и на угловых частях (башнях) с модульонами);</p> <p>фриз с триглифным поясом в центральной части;</p> <p>треугольный фронтон над</p>

<p>The image block contains several architectural drawings and photographs. At the top is a perspective drawing of the main facade of the 'МОНЕТНЫЙ ДВОРЬ' (Monnaie Courtyard) building, showing a two-story classical structure with a pediment and a central entrance. Below this are two detailed drawings: one of a large, arched metal gate with decorative panels, and another showing a close-up of a window with a semi-circular arch and a decorative keystone. At the bottom is a photograph of a section of the building's exterior wall, featuring a semi-circular archway and a window with a decorative frame.</p>

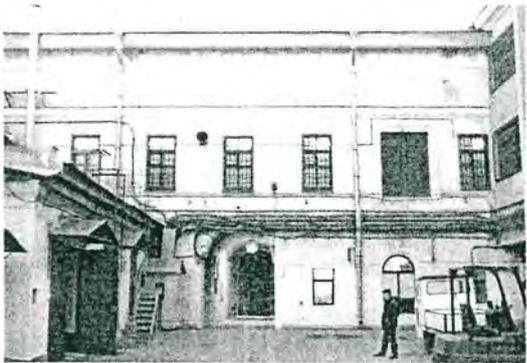
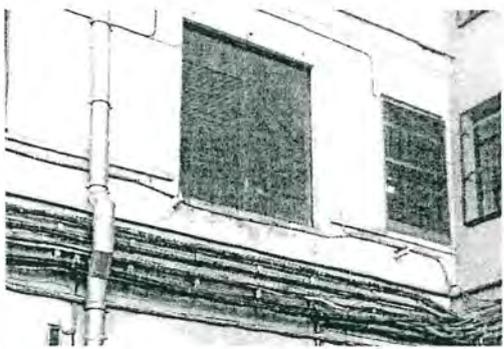
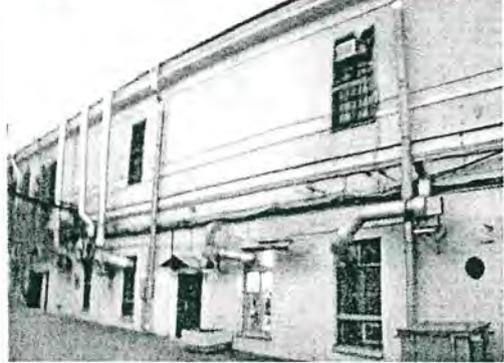
<p>ризалитом;</p> <p>местоположение и содержание надписи во фризе «Монетный двор».</p>	
	<p>дворовый (западный) фасад между корпусами 2 и 3: материал и характер отделки – гладкая штукатурка;</p> <p>оконные проемы – местоположение, габариты;</p> <p>конфигурация: 1-го этажа по 6-й оси арочное, в других частях – прямоугольные;</p> <p>арка проезда (по 4-й оси ризалита) с полуциркульным завершением в нише;</p> <p>профилированные междуэтажные тяги;</p> <p>профилированный карниз;</p> <p>фриз с триглифным поясом;</p> <p>заполнение проема – грузоподъемника 2 этажа: материал – дерево; рисунок речной обшивки.</p> <p>Дворовый (западный) фасад между корпусами 3 и 6: материал и характер отделки – гладкая штукатурка;</p> <p>оконные проемы – местоположение, габариты;</p> <p>конфигурация: прямоугольные;</p> <p>профилированная междуэтажная тяга,</p> <p>профилированный пояс под проемами 2 этажа,</p> <p>профилированный карниз;</p> <p>часть фасада южной башни в 2 оконные оси – гладкая штукатурка;</p> <p>оконные проемы прямоугольные;</p>

<p>овальные ниши в уровне 3 этажа (2)  арка проезда с полуциркульным завершением (<i>проезд переоборудован во внутренние помещения</i>);  профилированные междуэтажные тяги,  профилированный карниз.</p>

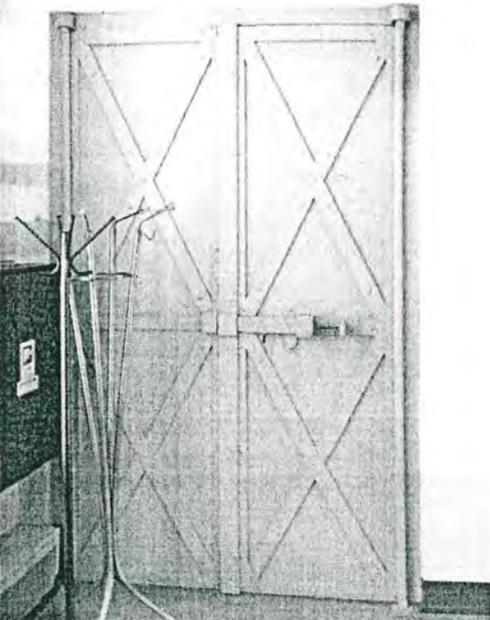
<p>2.5 Декоративно-художественная отделка интерьеров:</p>	<p>Лестница ЛК №1 –  заполнение дверного проема (между помещениями 203/№1 и 207/ №1) – металлическое с кованой фурнитурой на заклепках и замком-засовом.</p>

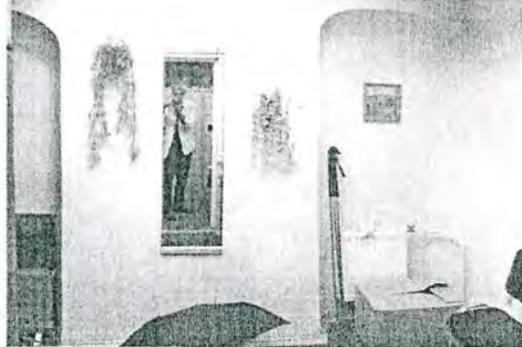
<p>Помещение 131/№1 (1-й этаж) –  ниши-экседры с трехцентровыми завершениями (2 шт.).</p>

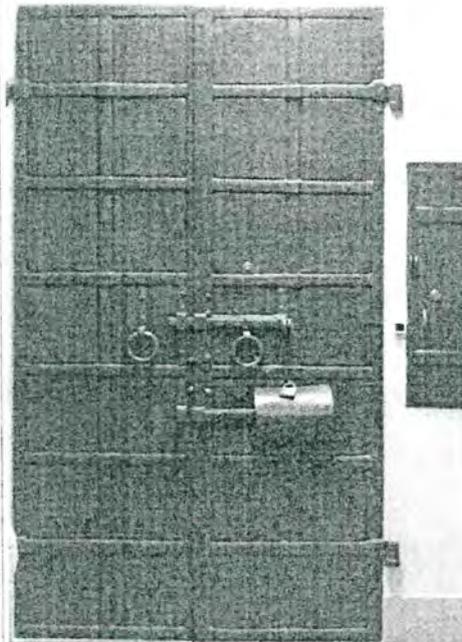
Помещение 120/№1 (1-й этаж) –  
заполнение дверного проема –  
железное двухстворчатое с  
кованной фурнитурой на  
заклепках, ручками-кольцами (2  
шт.) и замками-засовами (2 шт.)

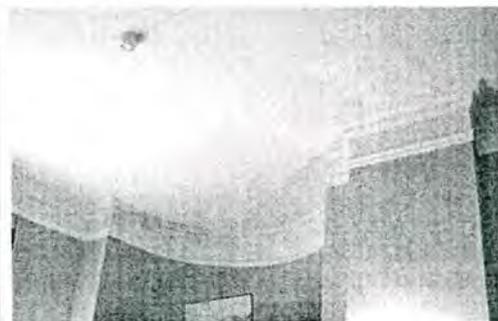
Помещение 201/№1(2-й этаж) –  
профилированные карнизы;

круглый проем верхнего света  
(световой фонарь).

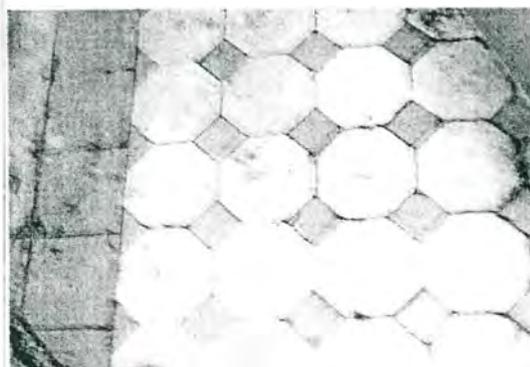
покрытие пола – вид (метлахская  
плитка), рисунок («соты»), цвет  
(белый и темно-серый)  
(сохранились фрагменты).

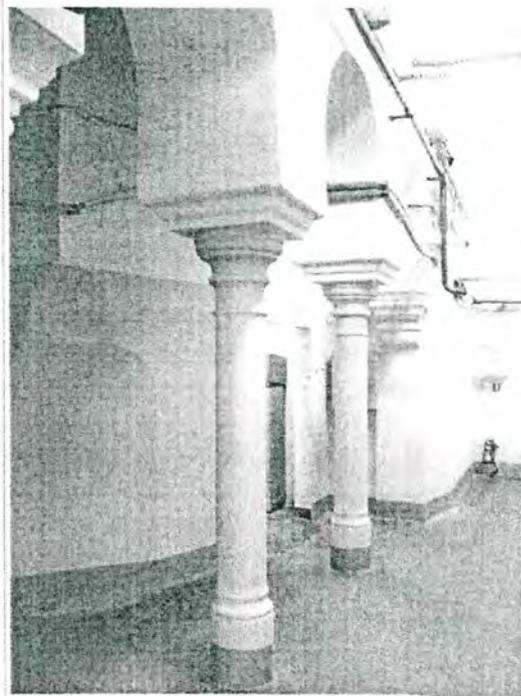
арочное перекрытие центральной части вестибюля перед лестницей ЛК №3 (в помещении 138/№2) – из 4-х арок, опирающихся на профилированные кронштейны (2 шт.) и на чугунные опорные колонны (2 шт.) с круглыми базами, поясками по стволам и профилированными капителями;

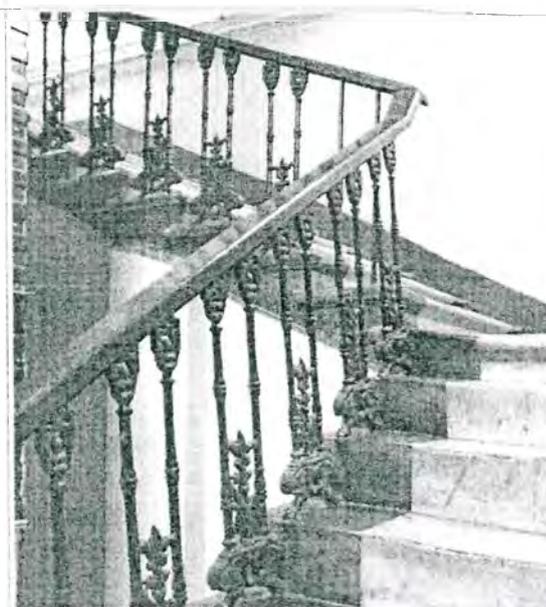
исторические лестницы:  
лестница ЛК №3:  
местоположение; габариты;  
конструкция (лестничные марши по двутавровым металлическим балкам);  
материал ступеней (из лещадной плиты); ограждения лестничных маршей – материал (чугун), техника исполнения (литье), рисунок (из стержней с профилированными набалдашниками, крепления стержней к перилам и крепления между парными стержнями украшены растительным орнаментом, крепления стержней к ступеням в форме львиных лап).

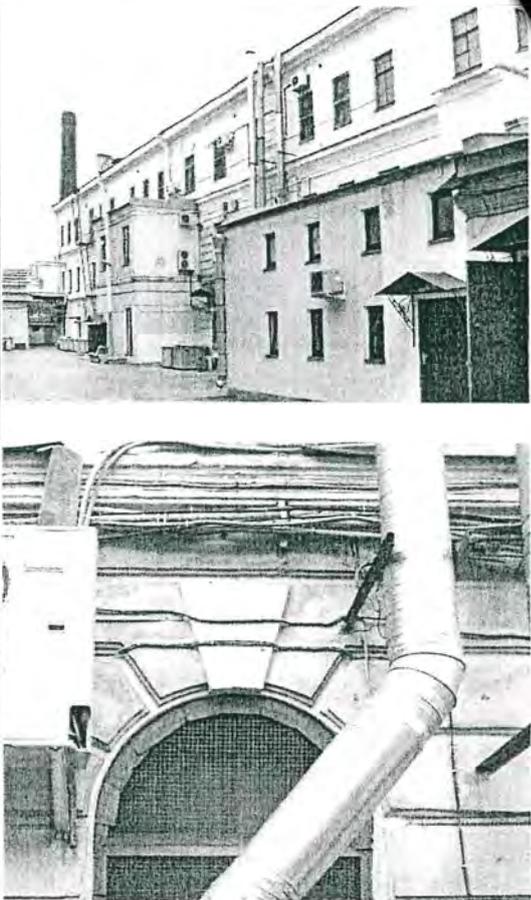
<p>3.4 Архитектурно-художественное решение фасадов</p>	<p>южный фасад (<i>изменен поздними пристройками по 9-й, 10-й, 18-й осям в уровне 1 и 2 этажей, по 9-й, 10-й, 16-й–22-й осям в уровне 2 этажа</i>):</p> <p>материал и характер отделки – гладкий ленточный руст по ризалиту в уровнях 1 и 2 этажей; в уровне 3 этажа по углам ризалита рустованные лопатки; в других частях – гладкая штукатурка;</p> <p>оконные и дверные проемы – местоположение, габариты; конфигурация: – прямоугольные; два арочных проема в 1-м этаже ризалита (по 13-й оси; по 11-й оси – внутри поздней пристройки, заложен) с замковыми камнями; профилированные междуэтажные тяги; профилированный поясok над проемами 2-го этажа; профилированный карниз;</p>

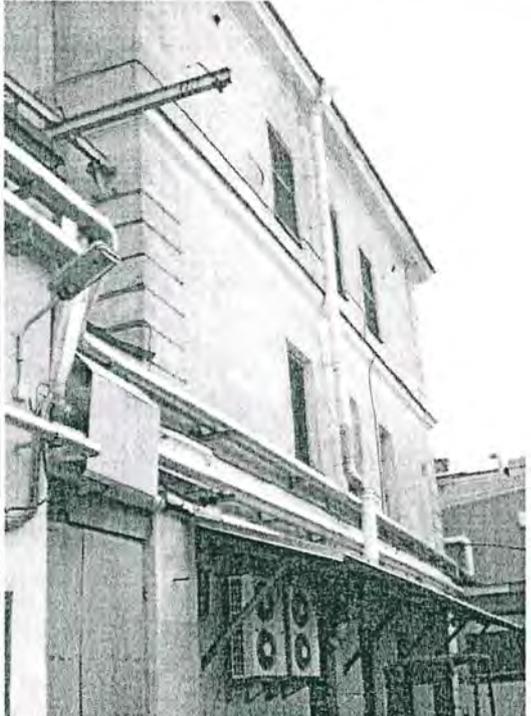
<p>западный фасад:</p> <p>материал и характер отделки – рустованные лопатки по углам; в других частях – гладкая штукатурка;</p> <p>оконные проемы – местоположение, габариты; конфигурация: прямоугольные;</p> <p>профилированные междуэтажные тяги и поясok над проемами 2-го этажа;</p> <p>профилированный карниз.</p>

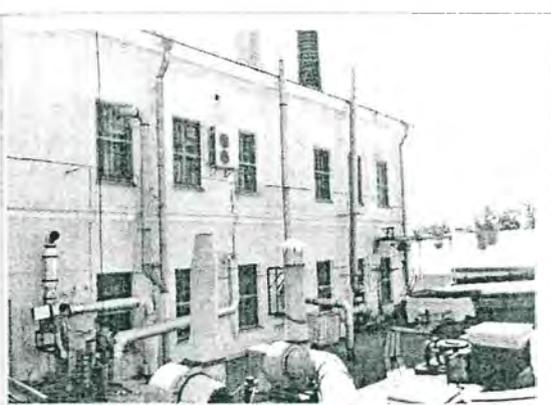
<p>северный фасад (д. 6 лит. А-1, в уровнях 2 и 3 этажей):</p> <p>материал и характер отделки – гладкая штукатурка;</p> <p>оконные проемы – местоположение, габариты; конфигурация: прямоугольные;</p> <p>профилированные междуэтажные тяги;</p> <p>профилированный карниз;</p> <p>северный фасад (д. 6 лит. А-7, в уровне 1 этажа):</p> <p>материал и характер отделки – гладкая штукатурка.</p>

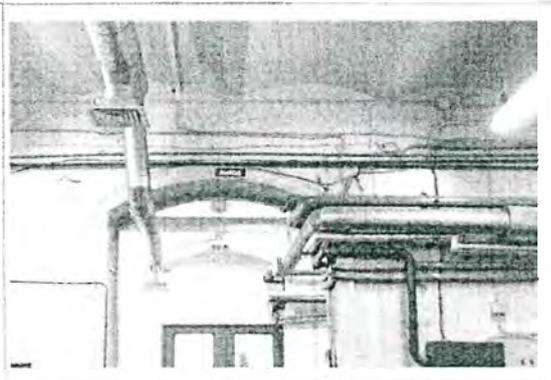
3.5 Декоративно-художественное оформление интерьеров:	<p>проемы (3) в помещениях 106/№2, 111/№2, 115/№2 – местоположение, габариты; конфигурация: с дугowymi завершениями; оформление – профилированные архивольты;</p> <p>арочные проемы в поперечных стенах в помещениях 138/№2, 140/№2 (1-й этаж) (заложены).</p>

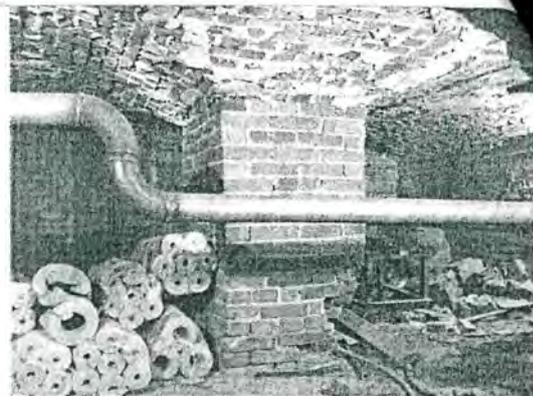
своды полуциркульные на  
четырёхгранных опорных столбах  
в помещениях 8-Н/214, 29-Н  
(подвал и тех.подполье),

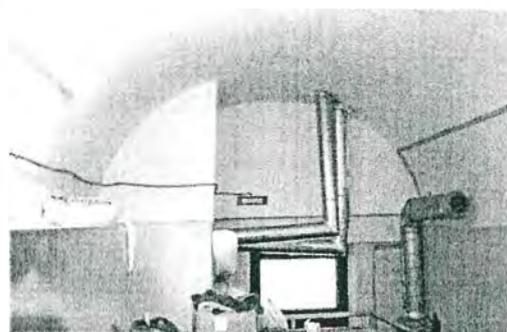
своды полуциркульные в  
помещениях 118–120/№3, 122–  
124/ №3, 126/№3, 132–133/№3 (1-й  
этаж),

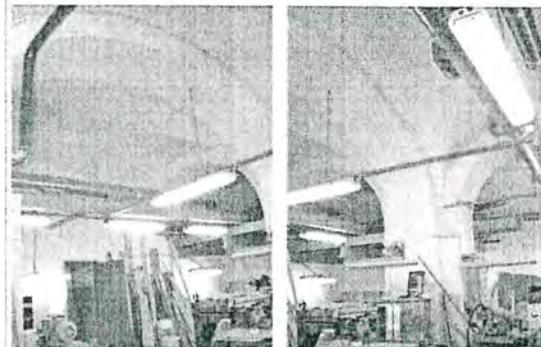
своды полуциркульные с  
распалубками и  
полуциркульными арками между  
опорами в помещениях 108/№3,  
108-а/№3, 121/№3 (1-й этаж  
*/часть помещений разгорожена в  
период 1918–1960-х гг./*);
