**Акт**  
**по результатам государственной историко-культурной экспертизы проектной документации на проведение работ по сохранению объекта культурного наследия федерального значения «Монетный двор», входящего в состав объекта культурного наследия федерального значения «Петропавловская крепость», расположенного по адресу: Санкт-Петербург, Петропавловская крепость, д.6, литера А, предусмотренных проектом: «Проектная документация по сохранению объекта культурного наследия федерального значения «Монетный двор», в составе объекта культурного наследия федерального значения «Петропавловская крепость» по адресу: г. Санкт-Петербург, Петропавловская крепость, д. 6, литера А (реставрация фасадов и кровли производственного корпуса №5), выполненным АО «Фирма «ПИК» в 2022 г. (Шифр: ПД-005-11/2022-13/07/22)**

г. Санкт-Петербург

30 июня 2023 г.

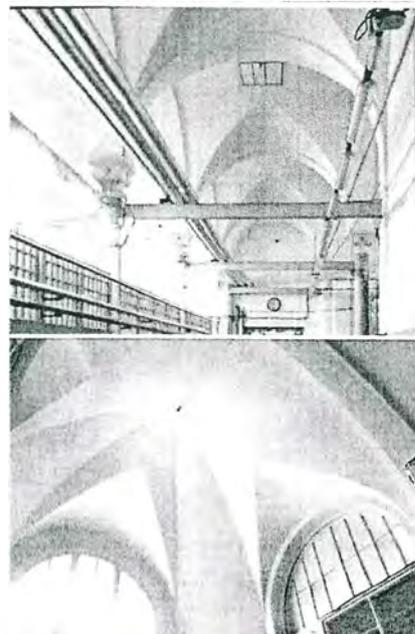
своды полуциркульные с  
распалубками на чугунных  
опорных колоннах в помещениях  
206/№3, 212–221/№3 (2-й этаж);

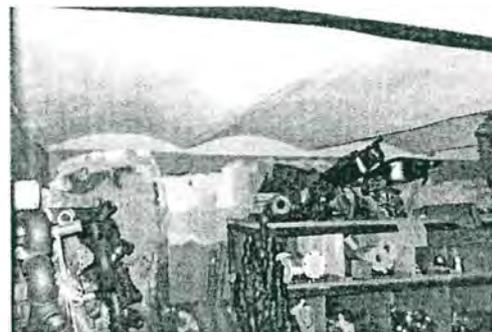
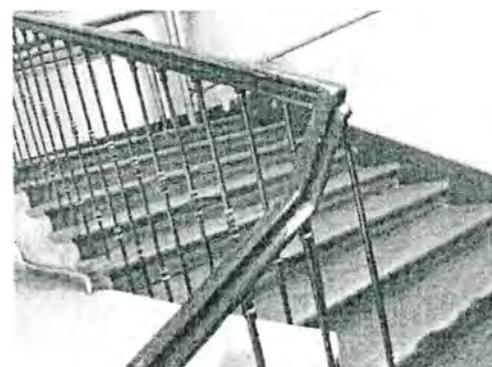
своды «пруссские» по  
металлическим балкам в  
помещениях

8-Н/216 (подвал); 122–124/№3, 126  
/№3, 131–136/№3 (1-й этаж), 222–  
223 (2-й этаж);

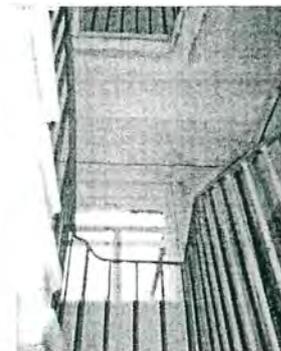
конструкции опор в помещениях 8-  
Н (212, 213), 103/№3 –  
конфигурация; материал (чугун);

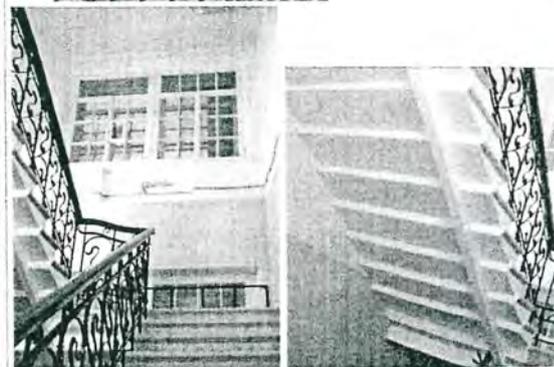
исторические лестницы:  
лестница в три марша между 1 и 2  
этажами (помещения 130/№3 /1-й  
этаж/, 220/№3 /2-й этаж/) –  
местоположение; габариты;  
конструкция (лестничные марши  
по сводам);  
материал ступеней (из лещадной  
плиты);  
ограждения лестничных маршей –  
материал (чугун),  
техника исполнения (литье),  
рисунок (из стержней с  
профилированными  
набалдашниками);  
перила: габариты; конфигурация;  
материал (дерево).

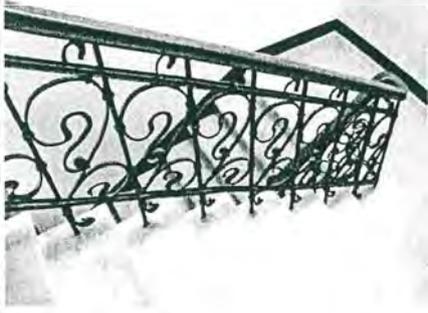
4.3	Объемно-планировочное решение:	<p>плиты) (за исключением 4-х нижних маршей);</p> <p>лестница ЛК №6 – местоположение; габариты; конструкция (лестничные марши по металлическим балкам; материал ступеней (из лещадной плиты); ограждения лестничных маршей – материал (железо), техника исполнения (ковка), рисунок (растительный орнамент – стилизованные побеги аканта между четырехгранными прутьями, скрепленными профилированными полосами на заклепках и кованными кольцами); перила: габариты; конфигурация; материал (дерево).</p> <p>в габаритах капитальных стен.</p>

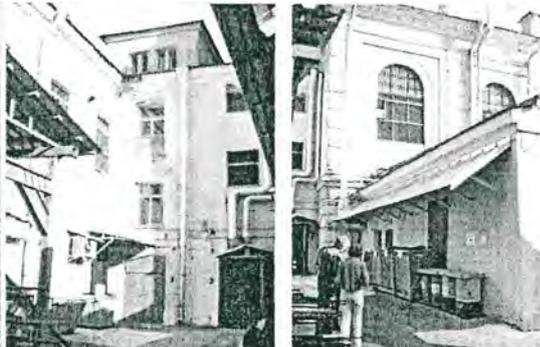
4.4	Архитектурно-художественное решение фасадов	<p>южный фасад д. 6 лит. А-46, А-47, А-48:</p> <p>материал и характер отделки – гладкая штукатурка;</p> <p>оконные и дверные проемы – местоположение, габариты; конфигурация прямоугольные, профилированный карниз;</p> <p>надстройка 4-го этажа по 1-й оси: стены кирпичные (окрашены); карниз ступенчатый.</p>

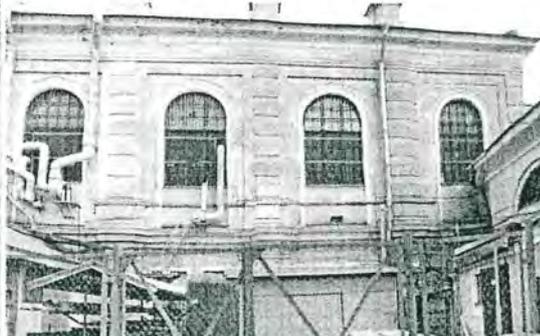
<p>южный фасад д. 6 лит. А-49:</p> <p>материал и характер отделки – стена окрашена без штукатурки, карниз оштукатуренный;</p> <p>рустованные лопатки в простенках (в уровне 1-го этажа – крепованные);</p> <p>профилированная междуэтажная тяга;</p> <p>оконные проемы – местоположение, габариты; конфигурация: 1-го этажа – прямоугольные, парные (по 1-й, 2-й и 5-й осям заложены); оконные проемы 2-го этажа – арочные в прямоугольных нишах</p>

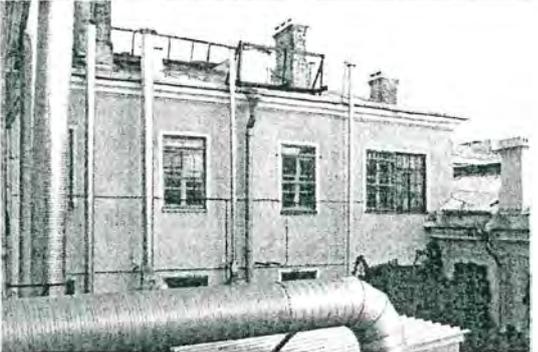
с филенками по форме проемов; профилированный карниз;	
	<p>южный фасад д. 6 лит. А-52: материал и характер отделки – стена окрашена без штукатурки, карниз оштукатуренный;</p> <p>оконные проемы – прямоугольные (в уровне 2 и 3 этажей по 4-й оси расширенные (<i>первоначально парные</i>));</p> <p>профилированный карниз;</p>

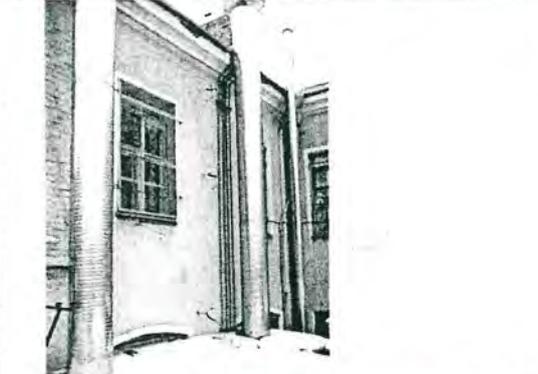
<p>восточный фасад д. 6 лит. А-52 (в уровнях 2 и 3 этажей):</p> <p>материал и характер отделки – стена окрашена без штукатурки, карниз оштукатуренный;</p> <p>оконные проемы: 2-го этажа – с дуговым завершением, 3-го этажа – прямоугольные;</p> <p>профилированный карниз;</p>

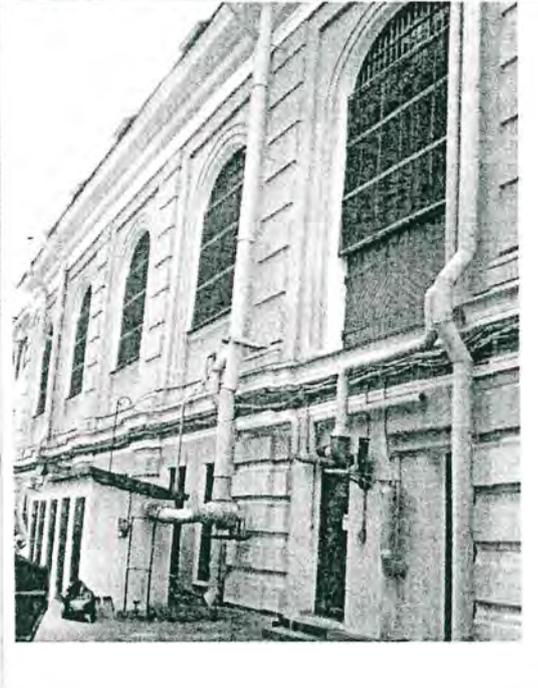
<p>северный фасад д. 6 лит. А-47, А-49:</p> <p>материал и характер отделки – гладкая штукатурка;</p> <p>рустованные лопатки в простенках (в уровне 1-го этажа – крепованные);</p> <p>профилированная междуэтажная тяга;</p> <p>оконные проемы: – местоположение, габариты; конфигурация 1-го этажа – прямоугольные, парные (<i>по 2-й и 6-й осям устроены дверные проемы</i>);</p> <p>оконные проемы 2-го этажа – арочные в прямоугольных нишах;</p> <p>профилированный карниз;</p> <p>заполнение проема – грузоподъемника 2 этажа: материал – дерево; рисунок речной обшивки;</p>

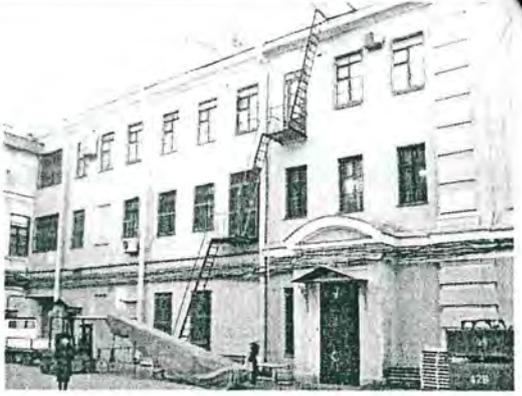
<p>северный фасад д. 6 лит. А-52, А-57:  материал и характер отделки – гладкая штукатурка;  профилированная междуэтажная тяга;  оконные проемы – местоположение, габариты;  конфигурация: прямоугольные (по 2 и 3 этажам устроены дверные проемы с площадками пожарной лестницы);  профилированный карниз;</p> <p>тамбур по 8-й оси в уровне 1-го этажа: гладкая штукатурка, карниз и поясок профилированные, лучковый фронтон с профилированным карнизом.</p>

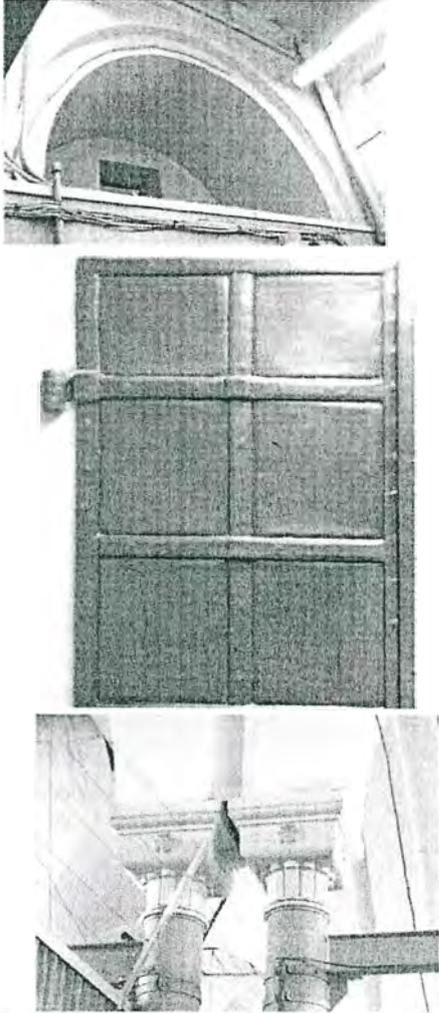
4.5	<p>Декоративно-художественное оформление интерьеров:</p>	<p>арочные проемы в неглубоких арочных нишах в помещениях 135–136/№3 (1-й этаж) (заложены).</p> <p>Помещение 126/№3 (1-й этаж) – заполнение дверного проема – железное одностворчатое с кованой фурнитурой на заклепках.</p> <p>элементы оформления чугунных опорных колонн в помещениях 206/№3, 212–215/№3: профилированный антаблемент, украшенный восьмиконечными звездами; и капители в виде стилизованных листьев лотоса.</p>

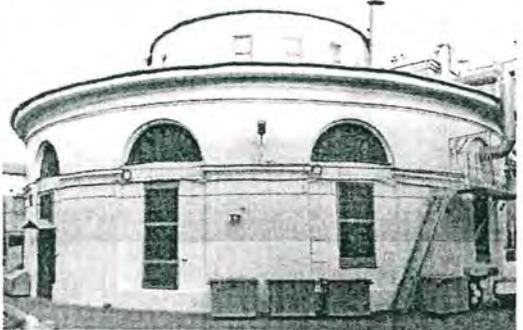
5.1	Объемно-пространственное решение:	габариты и конфигурация круглого в плане здания с надстройкой (барабаном) центральной части; композиция фасада в 9 оконных осях; габариты и конфигурация крыши основной части корпуса А-54 – скатная ( <i>крыша надстройки А-55 предметом охраны не является</i> ).

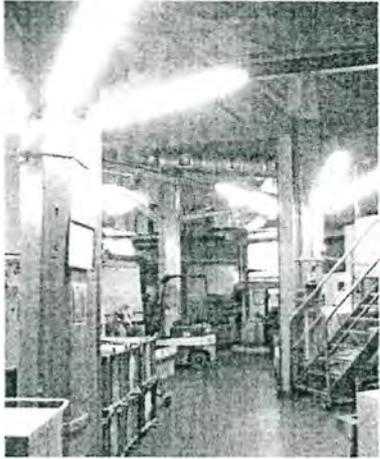
5.2	Конструктивная система	<p>опорные столбы в помещениях 103/№4, 104/№4, 112/№4, 302–304/№4: местоположение, габариты; конфигурация: центральный – круглый; опоры надстройки вокруг центрального столба (6 шт.) – шестигранные, с утолщением в верхних частях; стропильные фермы: габариты; конфигурация; материал – сталь;</p> <p>перекрытие на стальном каркасе, кессонированное в центральной части.</p>

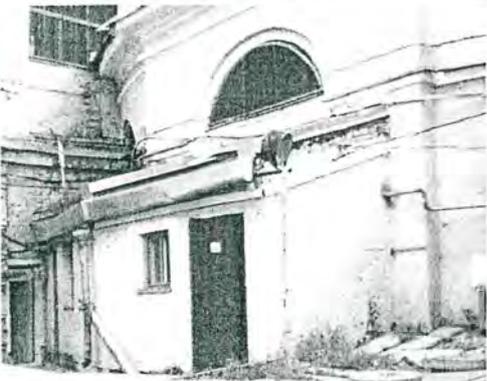
5.4	Архитектурно-художественное решение фасада	<p>материал и характер отделки – гладкая штукатурка;</p> <p>с западной стороны – выступ в I оконную ось (<i>место утраченного портика, частично закрыт поздней пристройкой</i>);</p> <p>оконные и дверные проемы – местоположение, габариты;</p> <p>конфигурация: в уровне I этажа прямоугольные в арочных нишах;</p> <p>проемы второго света – полуциркульные;</p> <p>заполнения проемов второго света: габариты; конфигурация: «веерные»; характер расстекловки – мелкая;</p> <p>профилированные пояса (в простенках между проемами второго света и под карнизом);</p> <p>карниз простого профиля на выносной плите.</p>

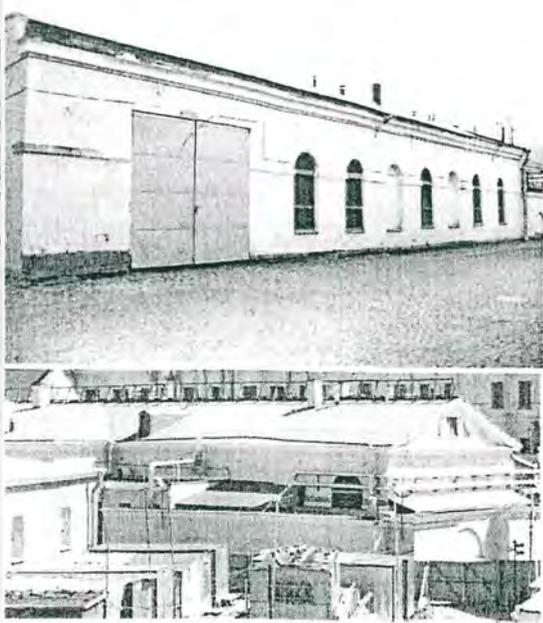
6.1	Объемно-пространственное решение	<p>габариты и конфигурация одно-двухэтажного корпуса А-12 с пристройками А-14, А-15, А-16, А-17, А-20 с северной стороны;</p> <p>композиция фасадов – северного лицевого в 8 оконных осей (<i>первоначально в 9</i>), северного дворового в 8 оконных осей, западного в 3 оси, южного (<i>в уровне 2 этажа</i>) в 6 оконных осей;</p> <p>габариты и конфигурация крыш: д. 6 лит. А-12 – двухскатная, лит. А-14 и А-15–А-17 – трехскатные; лит. А-20 – четырехскатная сложной конфигурации.</p>

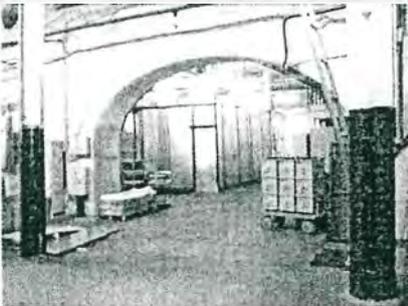
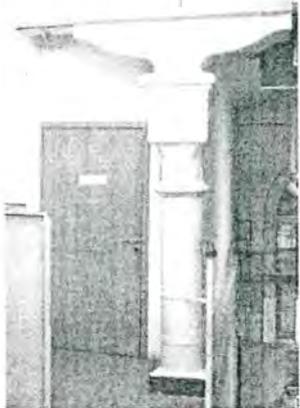
6.2	Конструктивная система	<p>опорные колонны в помещениях 109–111/№5, 121/№5, 123/№5, 126–129/№5 (1-й этаж), 203/№5, 209–210/№5 (антресоль и 2-й этаж): местоположение; габариты; конфигурация; материал (чугун).</p> <p>своды «пруссские» по металлическим балкам в помещениях 109 –111/№5, 113/№5, 121/№5, 123/№5 (1-й этаж), 203/№5, 209–210/№5 (антресоль и 2-й этаж)</p>

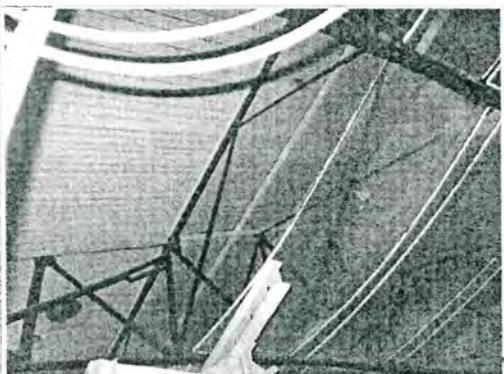
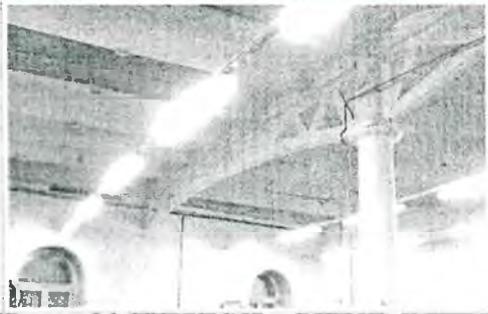
<p>стропильные фермы на опорных колоннах в помещениях 123/№5, 126, 127/№5 (1-й этаж): габариты; конфигурация; материал (сталь).</p> <p>стропильные фермы – опоры основания свегового фонаря над перекрытым внутренним двором между помещениями 129/№5 и 182/№2: габариты; конфигурация; материал (сталь).</p>

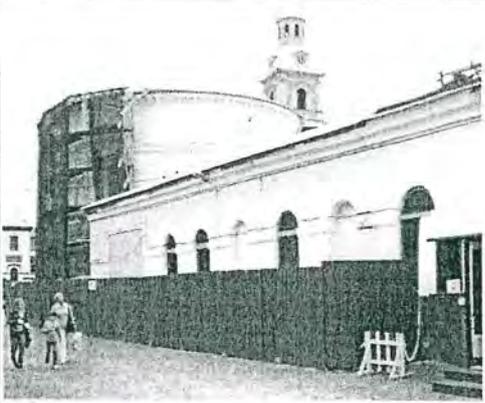
6.4	Архитектурно-художественное решение фасадов	<p>северный (лицевой) фасад д. 6 лит. А-20:  материал и характер отделки – гладкая штукатурка;  оконные проемы – местоположение, габариты;  конфигурация: арочные;  оформление: гладкие архивольты (вместо двух оконных проемов в конце XX в. устроен проезд с воротами);  пояс в простенках между архивольтами – простого профиля;  профилированный карниз;</p>

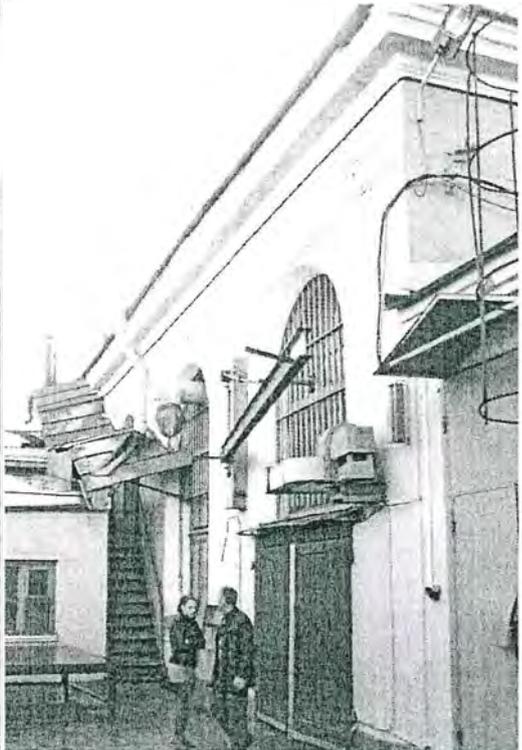
<p>северный (дворовый) фасад д. 6 лит. А-12, А-14:  материал и характер отделки: гладкая штукатурка;  оконные проемы – местоположение, габариты;  конфигурация: арочные (по 4-й, 5-й и 6-й осям заложены, по 1-й и 3-й осям устроены дверные проемы);  профилированный карниз;  заполнение дверного проема по 3-й оси: материал – дерево; рисунок реечной обшивки.</p>

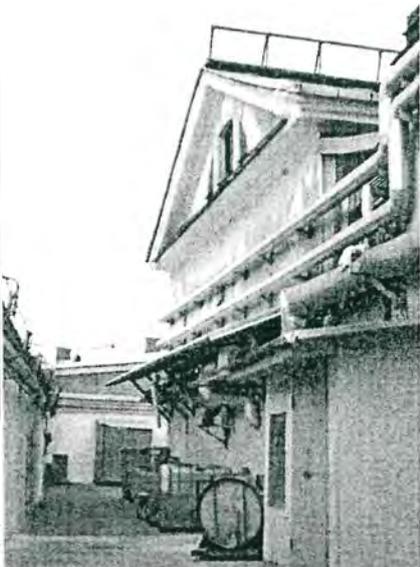
<p>западный фасад д. 6 лит. А-12:  материал и характер отделки: гладкая штукатурка;  оконные проемы – местоположение, габариты;  конфигурация: прямоугольные (заложены; в конце XX в. сделаны два новых проема); трехчастное полуциркульное окно в тимпане треугольного фронтона;  профилированный карниз;</p>

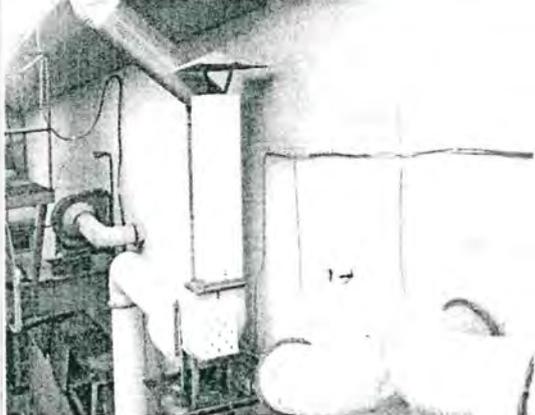
<p>южный фасад д. 6 лит. А-12          – в уровне 2 этажа (над поздней пристройкой А-5):          материал и характер отделки –          гладкая штукатурка;          оконные проемы –          местоположение, габариты;          конфигурация: арочные          (заложены);          профилированный карниз;          южный фасад д. 6 лит. А-12          – в уровне 1-2 этажей (между          пристройками А-5, А-7, А-8):          материал и характер отделки –          гладкая штукатурка;          - оконные проемы (заложены) –          местоположение, габариты;          конфигурация: арочные.</p>

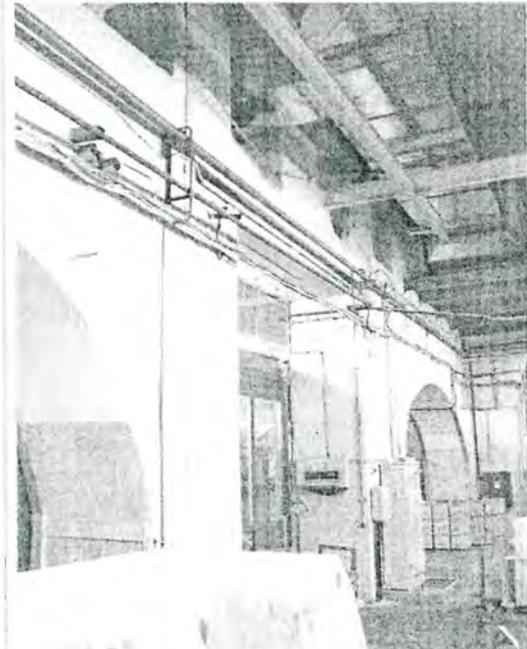
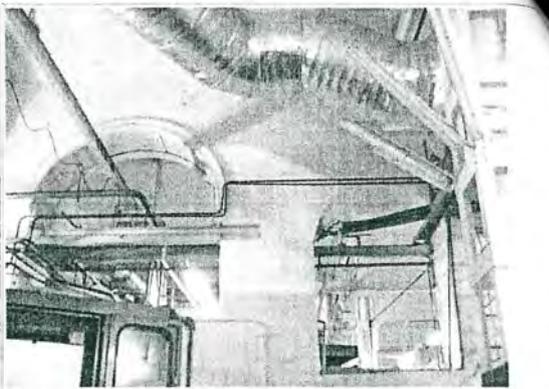
<p>6.5 Декоративно-художественное решение интерьеров:</p>	<p>проемы (начала XIX в.) в помещениях 113/№ 5, 128/№ 5:          местоположение; габариты;          конфигурация: арочные;          проемы (1730-х гг.) в поперечной капитальной стене:          местоположение; габариты;          конфигурация: арочные;</p>

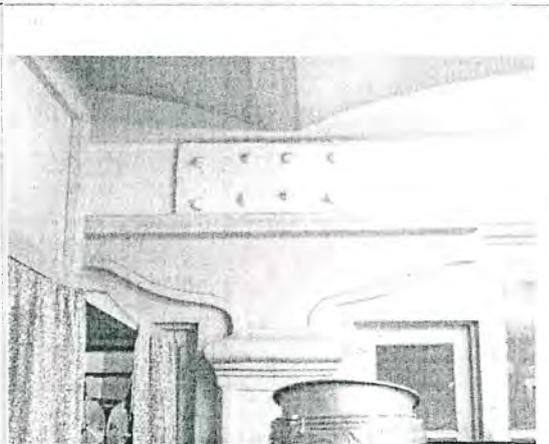
<p>элементы оформления фигурных опорных колонн в помещениях 203/№5, 209 – 210/№5 (антресоль, 2-й этаж): конфигурация профилированных капителей и фигурных венчающих частей.</p>

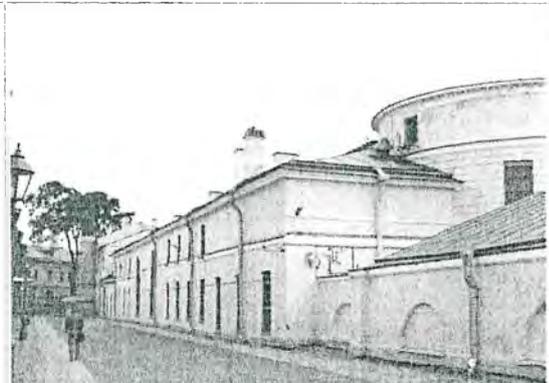
7.1	<p>Объемно-пространственное решение</p>	<p>габариты и конфигурация одно-двухэтажного корпуса; композиция фасадов – южного (лицевого) в 15, западного в 2 оси, северного в 13 оконных осей;</p> <p>габариты и конфигурация крыши: двухскатная.</p>

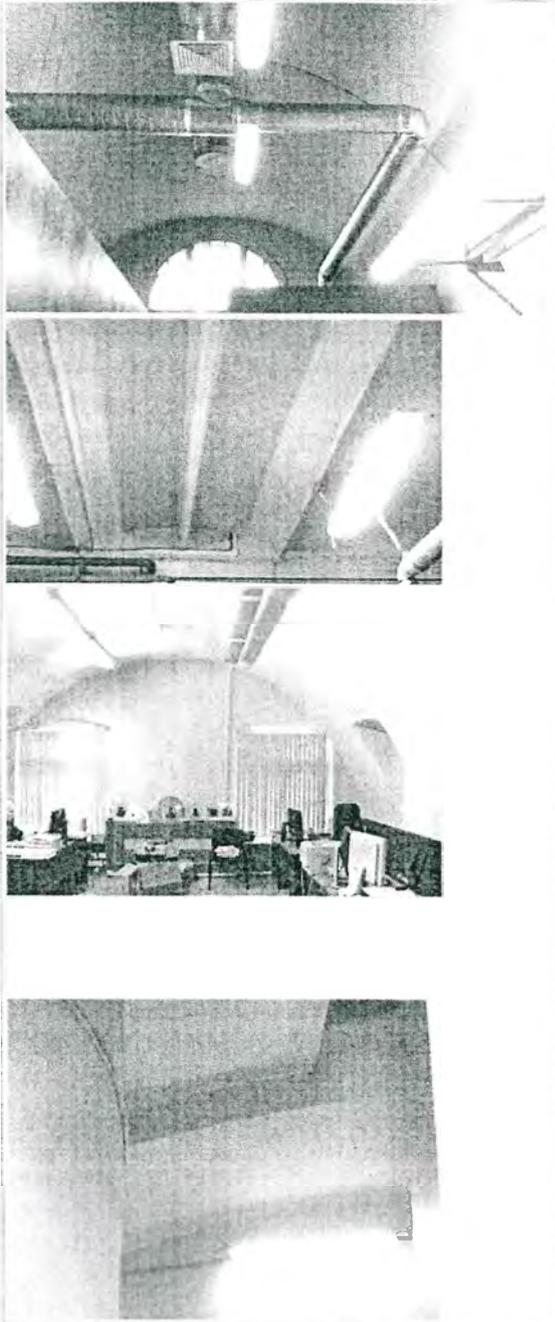
<p>7.2 Конструктивная система</p>	<p>своды полуциркульные в помещениях 112/№6, 114/№6 (1 этаж);</p> <p>своды «пруссские» по металлическим балкам в помещениях 101/№6, 103/№6, 108, 109/№6, 119–123/№6 (1-й этаж), 203–205/№6 (2-й этаж);</p> <p>своды полуциркульные с распалубками в помещениях 206–209/ №6, 213–217/№6 (2 этаж);</p> <p>своды сложной конфигурации в помещениях 102/№6, 201/№6 (ЛК №8)</p>

<p>The first photo shows a semi-circular vaulted ceiling with a central light fixture. The second photo shows a 'Prussian' vaulted ceiling supported by metal beams. The third photo shows a semi-circular vaulted ceiling with a large arched opening in the background. The fourth photo shows a semi-circular vaulted ceiling with a complex, multi-level structure.</p>
<p>7.3 Объемно-планировочное решение:</p>	<p>в габаритах капитальных стен.</p> <p>исторические лестницы: лестница ЛК № 8—местоположение, габариты, конструкция (лестничные марши по сводам), материал ступеней и площадок (из лещадной плиты).</p>

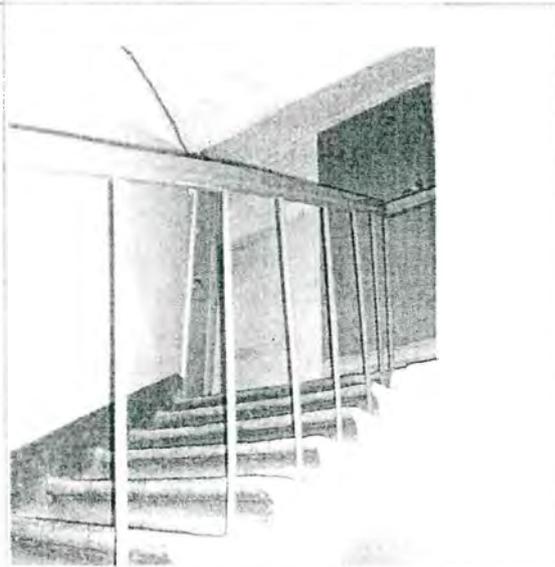
<p>The photo shows a staircase with a glass railing and a metal handrail, set within a room with vaulted ceilings.</p>

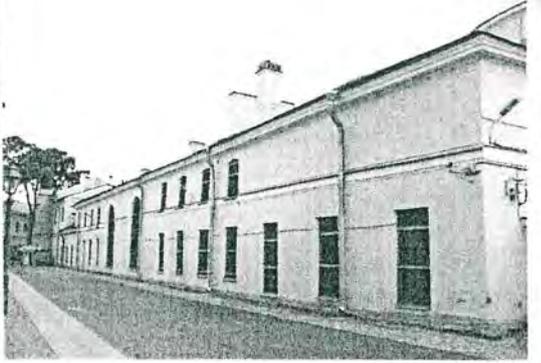
<p>7.4 Архитектурно-художественное решение фасадов</p>	<p>южный (лицевой) фасад: материал и характер отделки: гладкая штукатурка; профилированный пояс под проемами 2-го этажа (двухэтажной части лит. А-35, А-36, А-37, А-38);</p> <p>оконные проемы – местоположение, габариты; конфигурация: в части корпуса лит. А-37 в уровне 1-2 этажей – арочные с архивольтами, в других частях проемы 1-го этажа прямоугольные, 2-го этажа – с дуговым завершением;</p> <p>карнизы (двухэтажной части лит. А-35, А-36, А-37, А-38 и одноэтажной части А-39) – профилированные;</p>

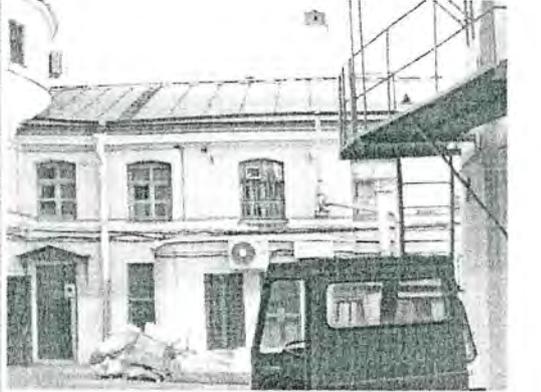
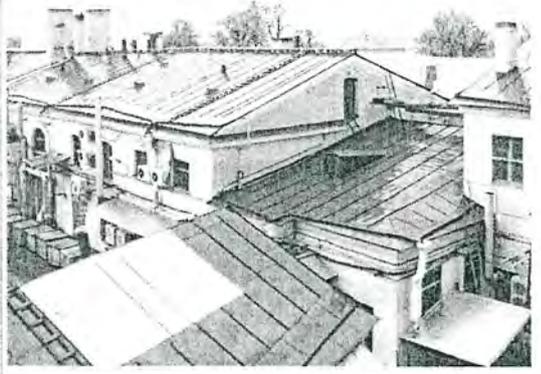
<p>северный фасад (<i>изменен поздними пристройками по 3-й, 4-й, 5-й и 6-й осям в уровне 1-го этажа</i>): материал и характер отделки: гладкая штукатурка; профилированная междуэтажная тяга;</p> <p>оконные проемы – местоположение, габариты; конфигурация: в части корпуса лит. А-37 в уровне 1-2 этажей – арочные с архивольтами, в других частях: 1-го этажа прямоугольные, 2-го этажа – с дуговым завершением;</p> <p>профилированный карниз двухэтажной части лит. А-35, А-36, А-37, А-38;</p>

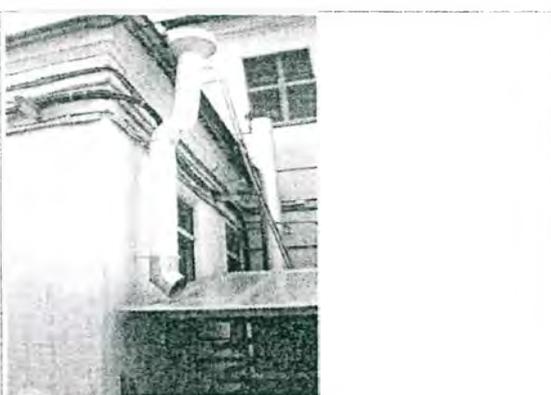
<p>западный фасад: материал и характер отделки: гладкая штукатурка; оконные проемы – местоположение, габариты; конфигурация: прямоугольные; карниз простого профиля.</p>

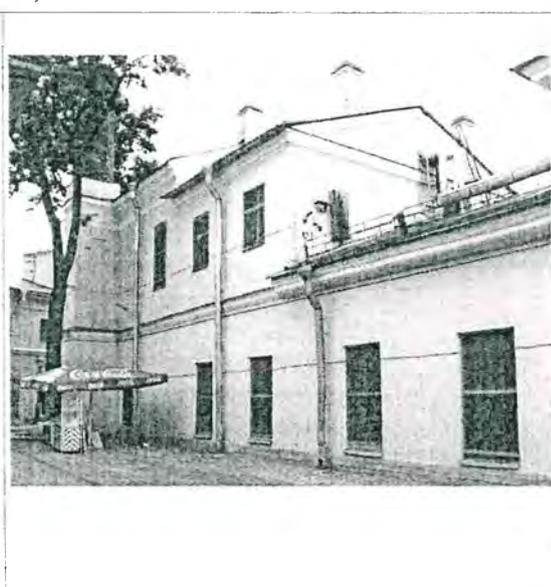
8.1	Объемно-пространственное решение	<p>габариты и конфигурация двух-трехэтажного корпуса с одноэтажной пристройкой д. 6 лит. А-44; композиция фасадов – южного в 4 оконные оси, с выступом – основанием дымовой трубы в угловой части, западного в 14 оконных осей с выступами, северного в 3 оконные оси; восточного в 6 оконных осей; габариты и конфигурация крыш – д. 6 лит. А-42, А-44 – двухскатные, лит. А-43 – трехскатная; дымовая труба кирпичная восьмигранная, с городчатым поясом.</p>

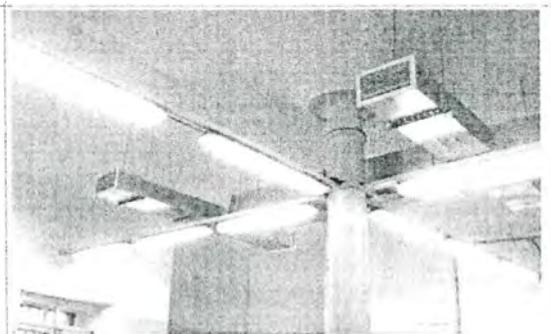
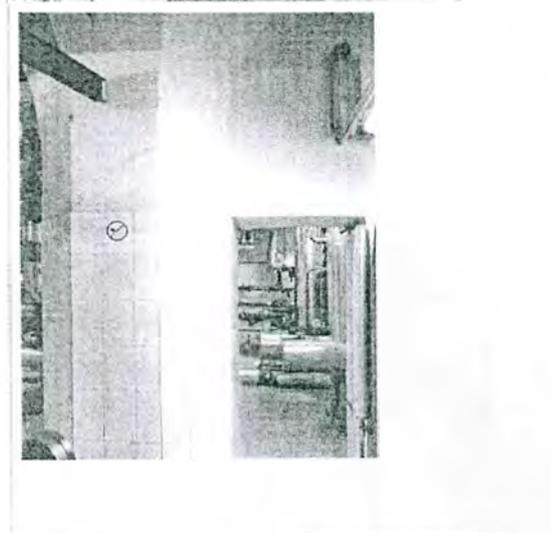
8.2	Конструктивная система	<p>своды сложной конфигурации в помещениях 104/№7, 114/№7, 117/№7 (1 этаж), 202/№7 (2 этаж), 405–410/№7 (3 этаж);</p> <p>опорная колонна в центре помещения 104/№7: габариты; конфигурация; материал (чугун);</p> <p>восьмигранный опорный столб в центре помещений 114/№7, 117/№7 (1 этаж), 202/№7 (2 этаж);</p>

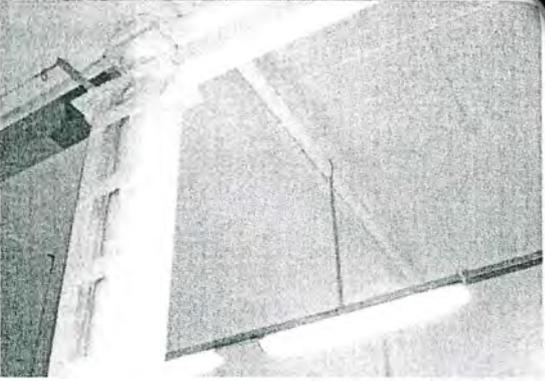
<p>своды «пруссские» по металлическим балкам в помещениях 106–113/№7 (1 этаж), 209/№7, 211/№7–южная часть (2 этаж);</p> <p>опорные колонны в помещениях 106–113/№7 (1 этаж) (<i>искажены металлическими конструкциями, установленными для увеличения несущей способности колонн в конце XX в.</i>); габариты; конфигурация; материал (чугун); опорные колонны в помещениях 209/№7, 211/№7 (2 этаж) (<i>в южной части вмонтированы в перегородку</i>): габариты; конфигурация; материал (чугун).</p>

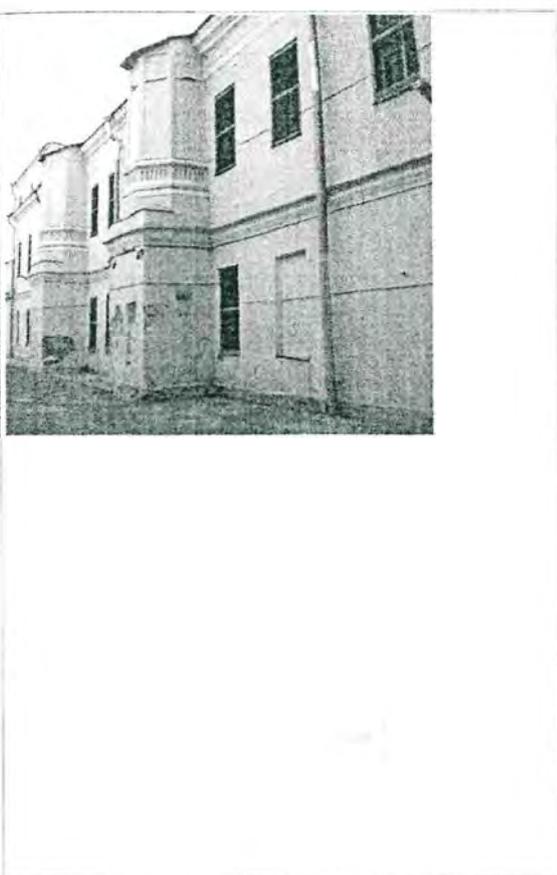
<p>западный (лицевой) фасад д. 6 лит. А-42:  материал и характер отделки – гладкая штукатурка, со скругленной угловой частью; профилированная междуэтажная тяга;  профилированный пояс над проемом 2-го этажа;  оконные проемы – местоположение, габариты;  конфигурация: прямоугольные; городчатые пояса и валики на двух выступах между 4-й и 5-й осями, 8-й и 9-й осями – основаниях дымовых труб (<i>трубы не сохранились</i>); профилированный карниз;</p> <p>западный (лицевой) фасад д. 6 лит. А-43:  материал и характер отделки: гладкая штукатурка; профилированная междуэтажная тяга; профилированный пояс над проемами 2-го этажа;</p>

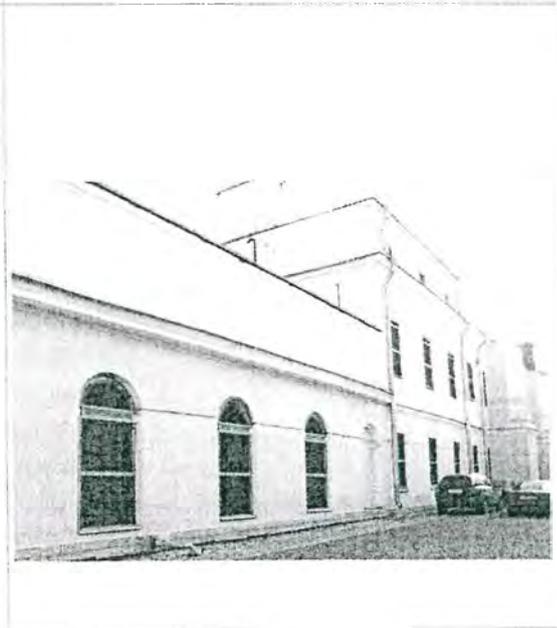
<p>оконные проемы – местоположение, габариты; конфигурация: прямоугольные; профилированные карнизы над 2-м и над 3-м этажами;</p> <p>брандмауэр д. 6 лит. А-43 в уровне 2–3 этажей: материал и характер отделки – гладкая штукатурка; профилированные карнизы;</p> <p>западный (лицевой) фасад д. 6 лит. А-44:  материал и характер отделки – гладкая штукатурка; оконные проемы и ниша по 4-й оси местоположение, габариты; конфигурация: арочные; карнизы простого профиля над 1-м этажом и в аттике;</p>

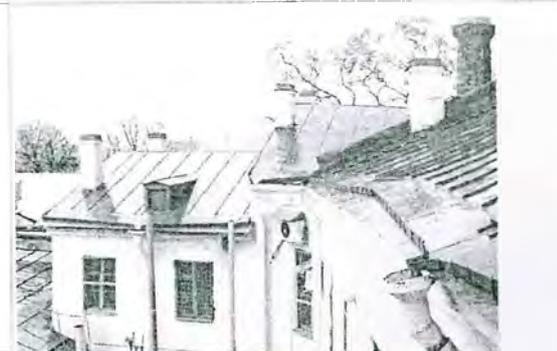
<p>северный (дворовый) фасад д. 6 лит. А-42:  материал и характер отделки – гладкая штукатурка, с закруглением по 3-й оси; оконные проемы – местоположение, габариты; конфигурация: прямоугольные; профилированные карнизы (по 1-й – 2-й и по 3-й осям на разных высотных отметках).</p>

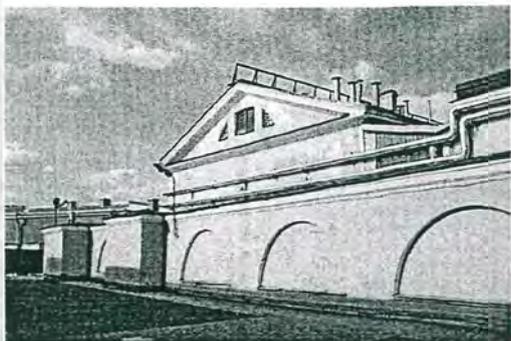
9.1 Объемно-пространственное решение	местоположение, габариты и конфигурация ограды с двумя выступами (встроек лит. А-58, А-59).

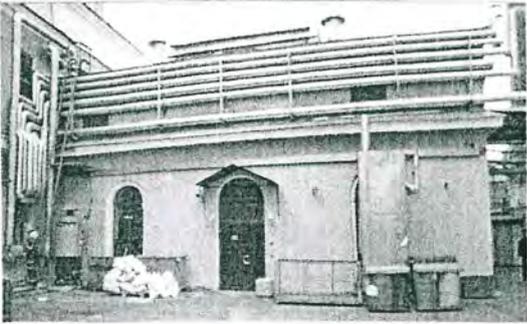
<p>гладкая штукатурка;  оконные и дверные проемы –  местоположение, габариты;  конфигурация: прямоугольные;  профилированные карнизы;</p>

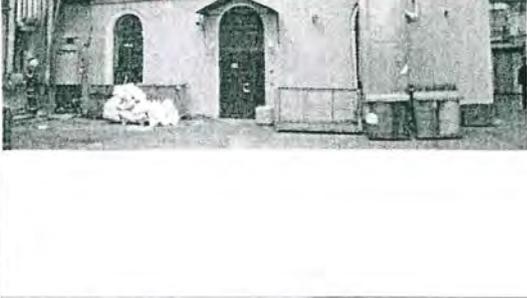
<p>восточный фасад д. 6 лит. А-44:  материал и характер отделки –  гладкая штукатурка;  оконные и дверной проемы –  местоположение, габариты;  конфигурация: арочные;  карнизы простого профиля над  1-м этажом и в аттике.</p>

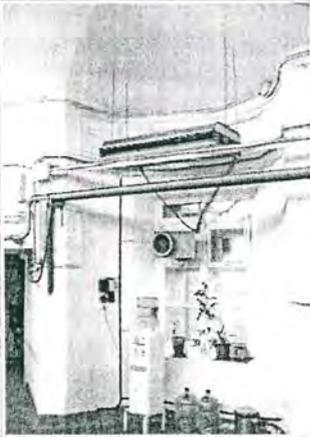
<p>8.5 Декоративно-художественное решение интерьеров:</p>	<p>три полуциркульные в плане ниши с растесанными углами в помещении 104/№7 (1 этаж):  местоположение, габариты;  конфигурация: полуциркульные в плане, с растесанными углами;</p>

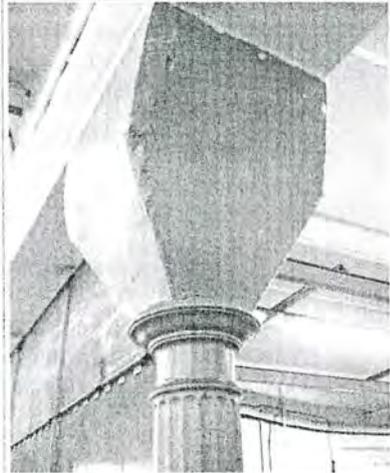
<p>четыре ниши в помещении 114, 117/№7 (1-й этаж):  местоположение, габариты;  конфигурация: полуциркульные в плане;</p>	
	<p>опорная колонна в помещении 211/№7 (северная часть):  габариты; конфигурация;  материал (чугун);  характер оформления:  каннелированная, с профилированной капителью;</p>

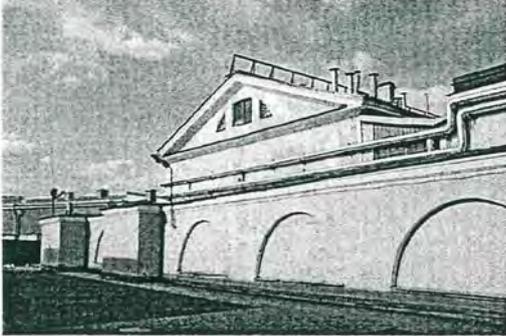
9.1	Объемно-пространственное решение	местоположение, габариты и конфигурация ограды с двумя выступами (встроек лит. А-58, А-59).

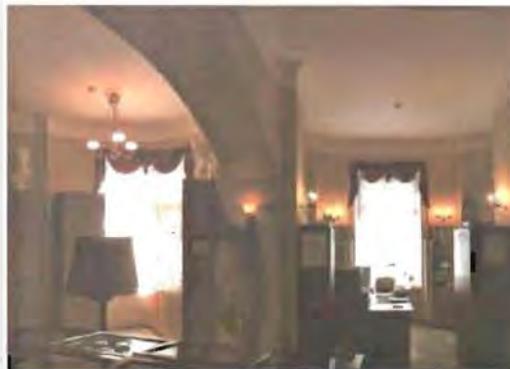
конструкции 2-го этажа южной башни – опорные пилоны с дуговыми арками между ними – местоположение, габариты;

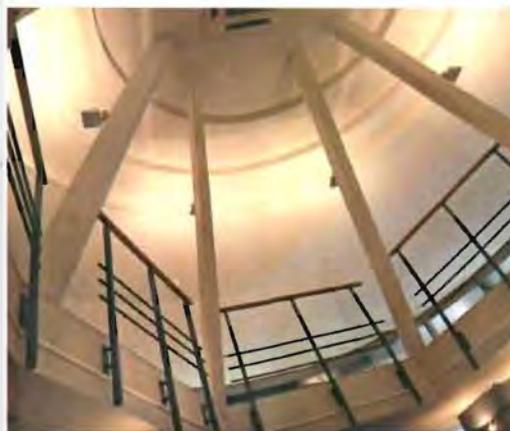
стропильные конструкции куполов северной и южной башен, включая опоры основания светового фонаря (8 шт., над пом. 301/№1)

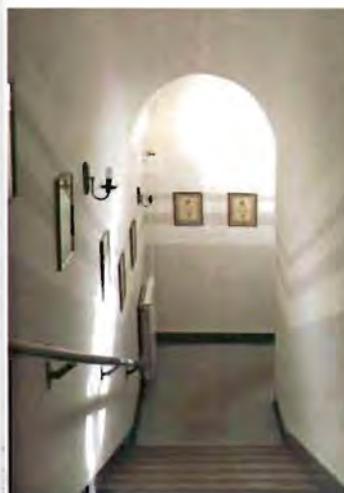
исторические лестницы и лестничные клетки – местоположение, габариты, конфигурация; лестница ЛК №1 – местоположение, габариты, конструкция (лестничные марши по сводам);

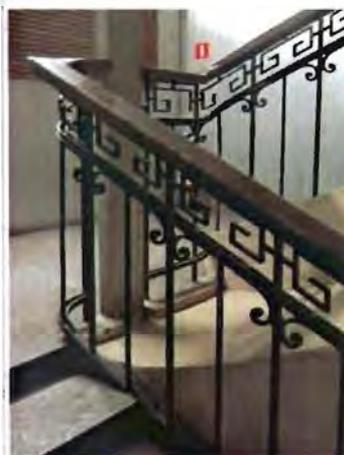
лестница в помещениях 145/№1, 217/№1 – лестничные марши по сводам, ограждения маршей – материал (черный металл), техника исполнения (ковка), рисунок (из вертикальных стержней с фризом из меандров и волютами в верхней части).

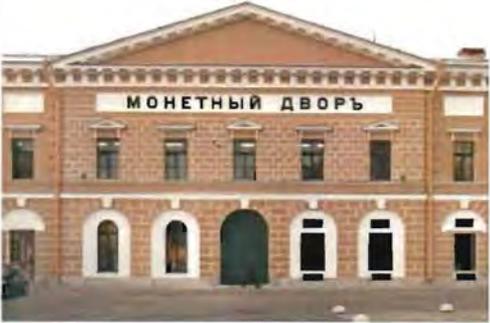
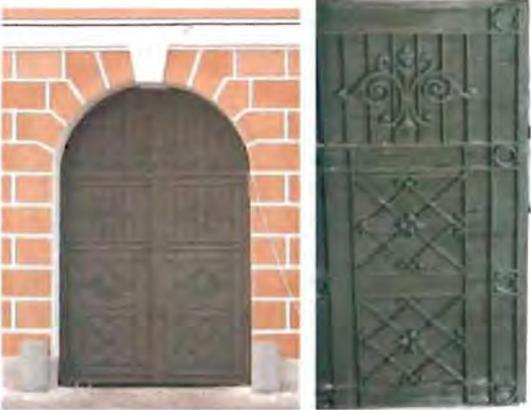
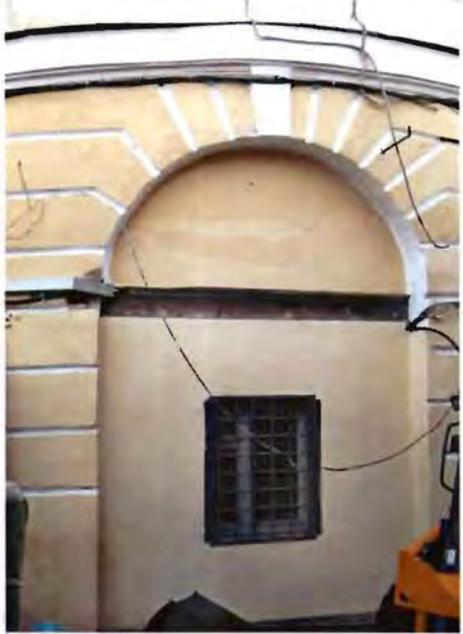
2.3	Объемно-планировочное решение	В габаритах капитальных стен.	
2.4	Архитектурно-художественное решение фасадов	<p>в стилистике классицизма, по проекту А. Порто 1800-1805 гг.; 1839-1844 гг., арх. Анерт Э.Х., арх. Куци А.М.;</p> <p>главный (восточный) фасад:  материал и характер отделки – окрашенная штукатурка, гладкий ленточный и «кирпичный» руст по стенам в уровнях 1 и 2 этажей; по углам центральной части и ризалита – «наборный» руст; над оконными проемами 1-го этажа – «клинчатые камни»;</p> <p>по 3-й оси ризалита – арка проезда с полуциркульным завершением, с двухстворчатыми металлическими воротами (створки кованые, украшенные геометрическим орнаментом);  арочные ниши в ризалите;  прямоугольные ниши по крыльям над проемами 1-го этажа;  прямоугольные и полуциркульные с замковыми камнями ниши на угловых частях (башнях);</p> <p>оконные проемы – местоположение, габариты;  конфигурация: 1-го этажа по 2-й и 3-й осям ризалита – арочные, в других частях – прямоугольные;</p> <p>гладкие замковые камни над проемами 1-го этажа;</p> <p>сандрики на кронштейнах над проемами 2-го этажа в центральной части – по 1-й, 3-й и 5-й осям ризалита треугольные, по другим осям – прямые;</p> <p>профилированные междуэтажные тяги;</p> <p>профилированные карнизы (в центральной части и на угловых частях (башнях) с модульонами);</p> <p>фриз с триглифным поясом в центральной части;</p> <p>треугольный фронтон над</p>

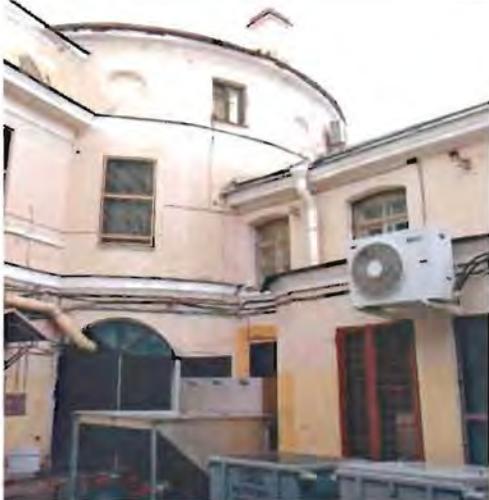
<p>овальные ниши в уровне 3 этажа (2)</p> <p>арка проезда с полуциркульным завершением (<i>проезд переоборудован во внутренние помещения</i>);</p> <p>профилированные междуэтажные тяги,</p> <p>профилированный карниз.</p>

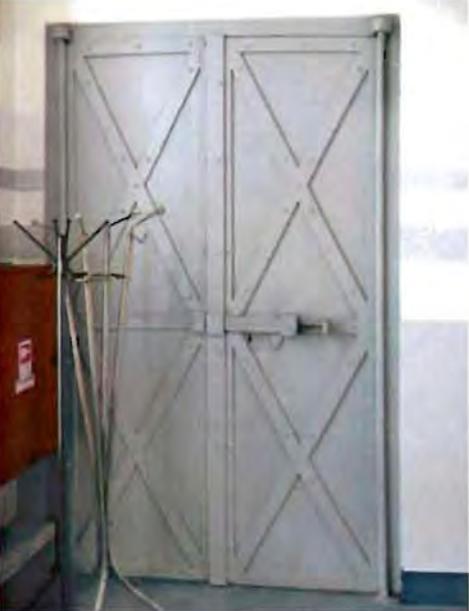
<p>2.5 Декоративно-художественная отделка интерьеров:</p>	<p>Лестница ЛК №1 – заполнение дверного проема (между помещениями 203/№1 и 207/ №1) – металлическое с кованой фурнитурой на заклепках и замком-засовом.</p>

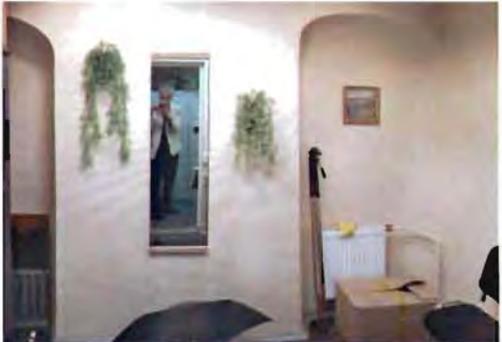
<p>Помещение 131/№1 (1-й этаж) – ниши-экседры с трехцентровыми завершениями (2 шт.).</p>

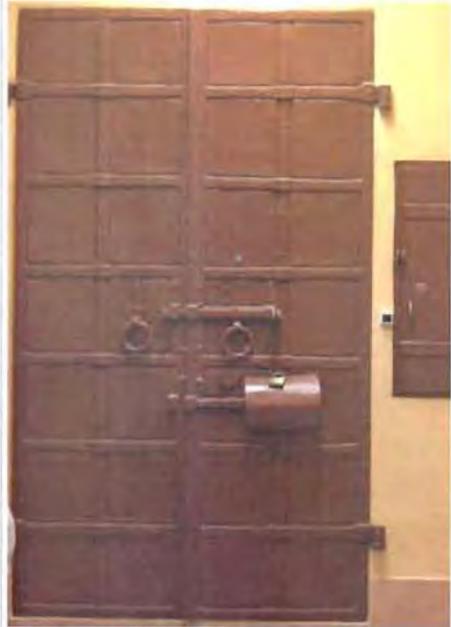
Помещение 120/№1 (1-й этаж) –  
заполнение дверного проема –  
железное двухстворчатое с  
кованной фурнитурой на  
заклепках, ручками-кольцами (2  
шт.) и замками-засовами (2 шт.)

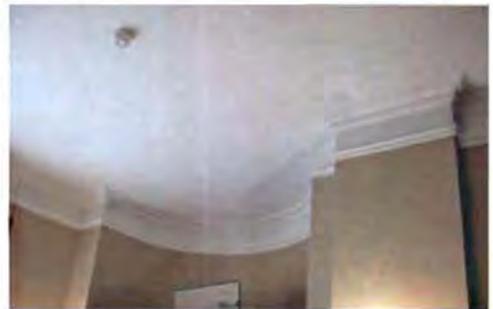
Помещение 201/№1 (2-й этаж) –  
профилированные карнизы;

круглый проем верхнего света  
(световой фонарь).

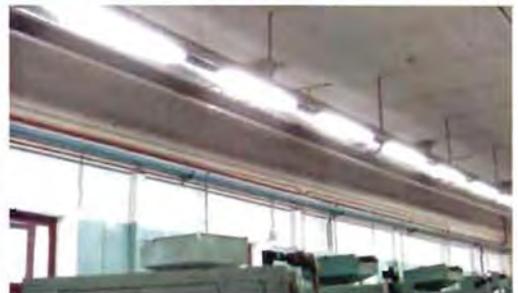
Помещение 213/№1 (2-й этаж) –  
тяга над оконными проемами  
простого профиля;

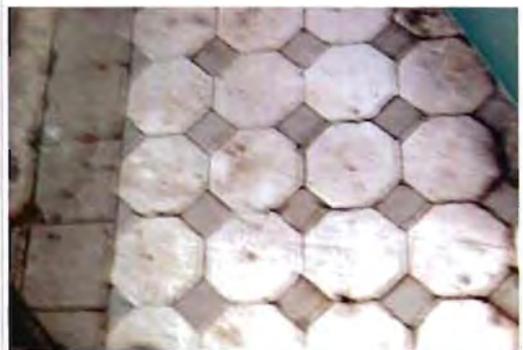
покрытие пола – вид (метлахская  
плитка), рисунок («соты»), цвет  
(белый и темно-серый)  
(сохранились фрагменты).

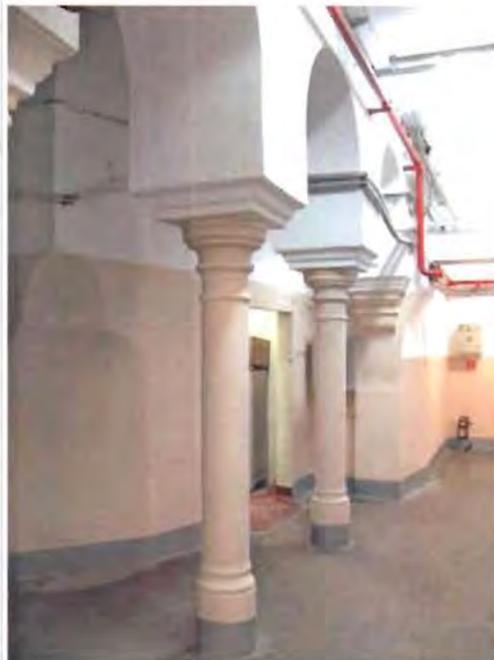
арочное перекрытие центральной части вестибюля перед лестницей ЛК №3 (в помещении 138/№2) – из 4-х арок, опирающихся на профилированные кронштейны (2 шт.) и на чугунные опорные колонны (2 шт.) с круглыми базами, поясками по стволам и профилированными капителями;

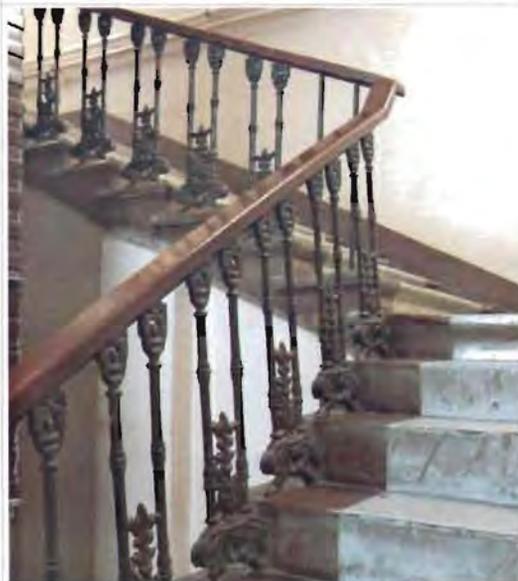
исторические лестницы:  
лестница ЛК №3:  
местоположение; габариты;  
конструкция (лестничные марши по двутавровым металлическим балкам);  
материал ступеней (из лещадной плиты); ограждения лестничных маршей – материал (чугун), техника исполнения (литье), рисунок (из стержней с профилированными набалдашниками, крепления стержней к перилам и крепления между парными стержнями украшены растительным орнаментом, крепления стержней к ступеням в форме львиных лап).

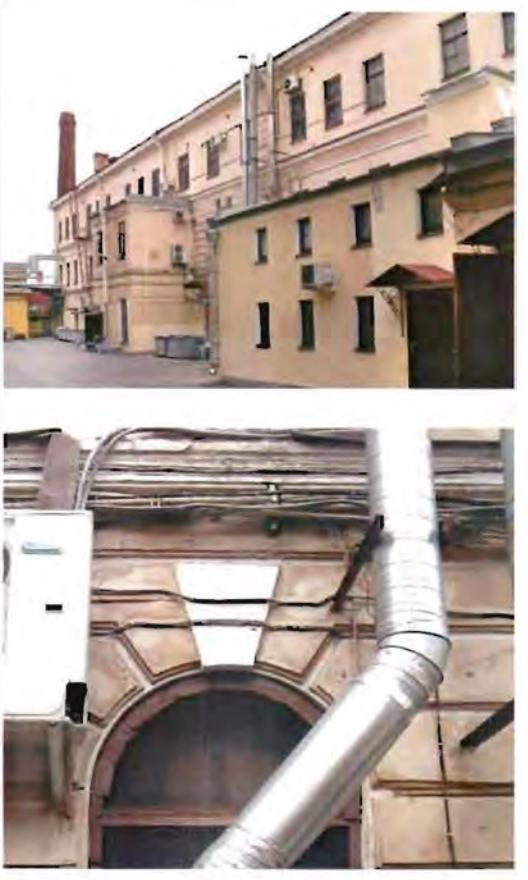
<p>3.4 Архитектурно-художественное решение фасадов</p>	<p>южный фасад (<i>изменен поздними пристройками по 9-й, 10-й, 18-й осям в уровне 1 и 2 этажей, по 9-й, 10-й, 16-й–22-й осям в уровне 2 этажа</i>):</p> <p>материал и характер отделки – гладкий ленточный руст по ризалиту в уровнях 1 и 2 этажей; в уровне 3 этажа по углам ризалита рустованные лопатки; в других частях – гладкая штукатурка;</p> <p>оконные и дверные проемы – местоположение, габариты; конфигурация: – прямоугольные; два арочных проема в 1-м этаже ризалита (по 13-й оси; по 11-й оси – внутри поздней пристройки, заложен) с замковыми камнями; профилированные междуэтажные тяги;</p> <p>профилированный поясок над проемами 2-го этажа;</p> <p>профилированный карниз;</p>

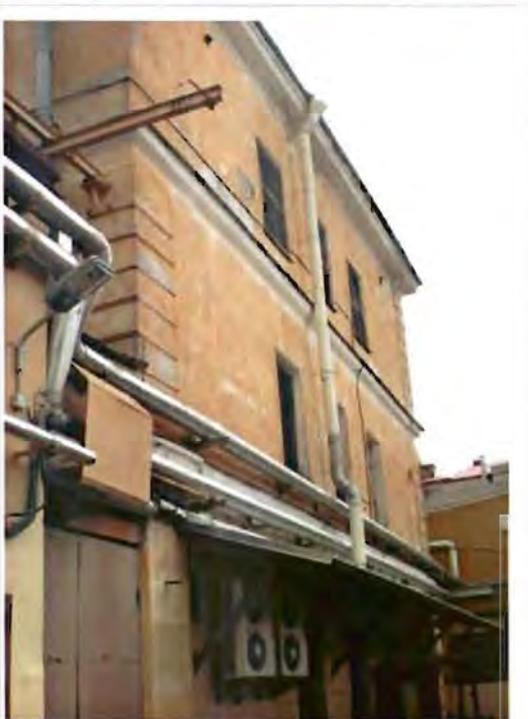
<p>западный фасад:</p> <p>материал и характер отделки – рустованные лопатки по углам; в других частях – гладкая штукатурка;</p> <p>оконные проемы – местоположение, габариты; конфигурация: прямоугольные;</p> <p>профилированные междуэтажные тяги и поясок над проемами 2-го этажа;</p> <p>профилированный карниз.</p>

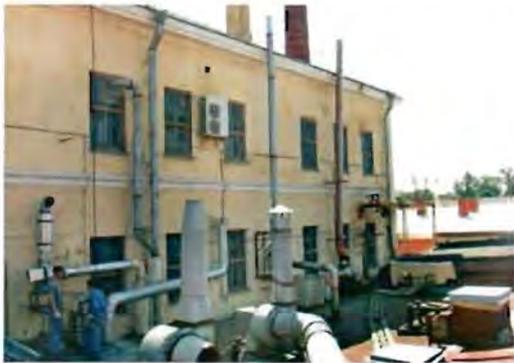
<p>северный фасад (д. 6 лит. А-1, в уровнях 2 и 3 этажей):</p> <p>материал и характер отделки – гладкая штукатурка;</p> <p>оконные проемы – местоположение, габариты; конфигурация: прямоугольные;</p> <p>профилированные междуэтажные тяги;</p> <p>профилированный карниз;</p> <p>северный фасад (д. 6 лит. А-7, в уровне 1 этажа):</p> <p>материал и характер отделки – гладкая штукатурка.</p>

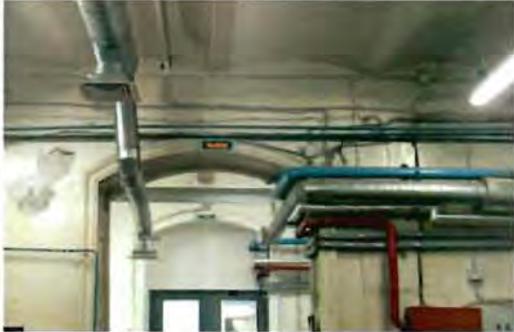
3.5	Декоративно-художественное оформление интерьеров:	<p>проемы (3) в помещениях 106/№2, 111/№2, 115/№2 – местоположение, габариты; конфигурация: с дуговыми завершениями; оформление – профилированные архивольты;</p> <p>арочные проемы в поперечных стенах в помещениях 138/№2, 140/№2 (1-й этаж) (заложены).</p>

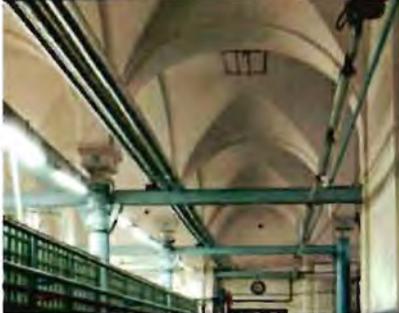
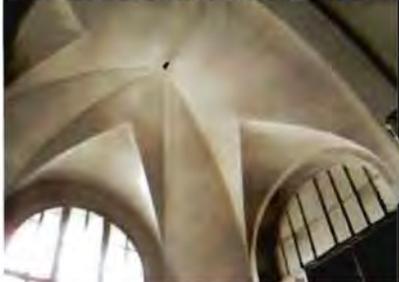
<p>своды полуциркульные с распалубками на чугунных опорных колоннах в помещениях 206/№3, 212–221/№3 (2-й этаж);</p>

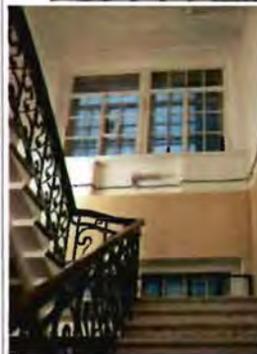
исторические лестницы:  
лестница в три марша между 1 и 2  
этажами (помещения 130/№3 /1-й  
этаж/, 220/№3 /2-й этаж/) –  
местоположение; габариты;  
конструкция (лестничные марши  
по сводам);  
материал ступеней (из лещадной  
плиты);  
ограждения лестничных маршей –  
материал (чугун),  
техника исполнения (литье),  
рисунок (из стержней с  
профилированными  
набалдашниками);  
перила: габариты; конфигурация;  
материал (дерево).
