**Акт**  
**по результатам государственной историко-культурной экспертизы проектной документации на проведение работ по сохранению объекта культурного наследия федерального значения «Монетный двор», входящего в состав объекта культурного наследия федерального значения «Петропавловская крепость», расположенного по адресу: Санкт-Петербург, Петропавловская крепость, д.6, литера А, предусмотренных проектом: «Проектная документация по сохранению объекта культурного наследия федерального значения «Монетный двор», в составе объекта культурного наследия федерального значения «Петропавловская крепость» по адресу: г. Санкт-Петербург, Петропавловская крепость, д. 6, литера А (реставрация фасадов и кровли производственного корпуса №5), выполненным АО «Фирма «ПИК» в 2022 г. (Шифр: ПД-005-11/2022-13/07/22)**

г. Санкт-Петербург

30 июня 2023 г.

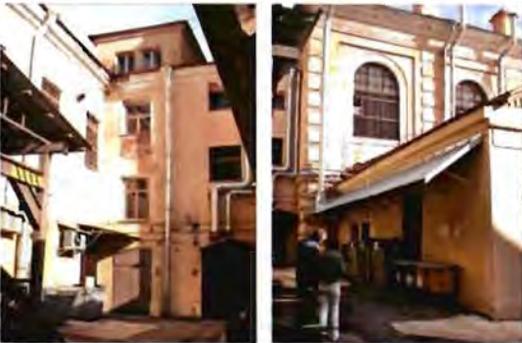
4.4	Архитектурно-художественное решение фасадов	<p>южный фасад д. 6 лит. А-46, А-47, А-48;</p> <p>материал и характер отделки – гладкая штукатурка;</p> <p>оконные и дверные проемы – местоположение, габариты; конфигурация прямоугольные, профилированный карниз; надстройка 4-го этажа по 1-й оси: стены кирпичные (окрашены); карниз ступенчатый.</p>

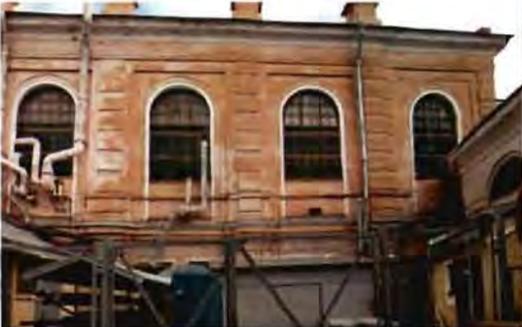
<p>южный фасад д. 6 лит. А-49:</p> <p>материал и характер отделки – стена окрашена без штукатурки, карниз оштукатуренный;</p> <p>рустованные лопатки в простенках (в уровне 1-го этажа – крепованные); профилированная междуэтажная тяга;</p> <p>оконные проемы – местоположение, габариты; конфигурация: 1-го этажа – прямоугольные, парные (по 1-й, 2-й и 5-й осям заложены); оконные проемы 2-го этажа – арочные в прямоугольных нишах</p>

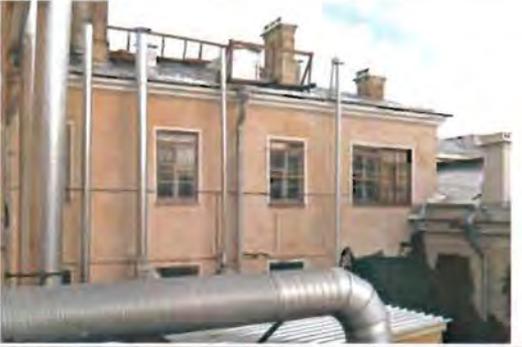
с филенками по форме проемов; профилированный карниз;	
	южный фасад д. 6 лит. А-52: материал и характер отделки – стена окрашена без штукатурки, карниз оштукатуренный; оконные проемы – прямоугольные (в уровне 2 и 3 этажей по 4-й оси расширенные ( <i>первоначально парные</i> )); профилированный карниз;

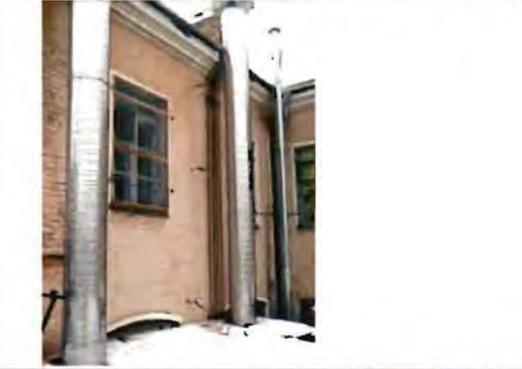
восточный фасад д. 6 лит. А-52 (в уровнях 2 и 3 этажей): материал и характер отделки – стена окрашена без штукатурки, карниз оштукатуренный; оконные проемы: 2-го этажа – с дуговым завершением, 3-го этажа – прямоугольные; профилированный карниз;

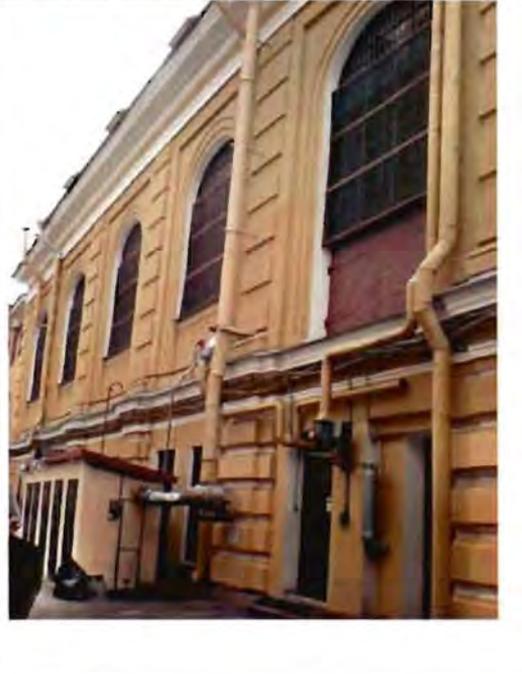
северный фасад д. 6 лит. А-47, А- 49: материал и характер отделки – гладкая штукатурка; рустованные лопатки в простенках (в уровне 1-го этажа – крепованные); профилированная междуэтажная тяга; оконные проемы: – местоположение, габариты; конфигурация 1-го этажа – прямоугольные, парные ( <i>по 2-й и 6-й осям устроены дверные проемы</i> ); оконные проемы 2-го этажа – арочные в прямоугольных нишах; профилированный карниз; заполнение проема – грузоподъемника 2 этажа: материал – дерево; рисунок реечной обшивки;

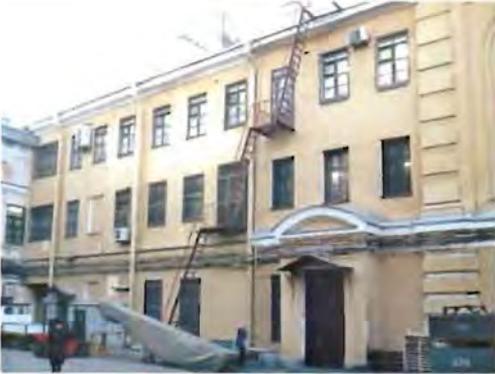
<p>северный фасад д. 6 лит. А-52, А-57:  материал и характер отделки – гладкая штукатурка;  профилированная междуэтажная тяга;  оконные проемы – местоположение, габариты;  конфигурация: прямоугольные (по 2 и 3 этажам устроены дверные проемы с площадками пожарной лестницы);  профилированный карниз;</p> <p>тамбур по 8-й оси в уровне 1-го этажа: гладкая штукатурка, карниз и пояс профилерованные, лучковый фронтон с профилированным карнизом.</p>

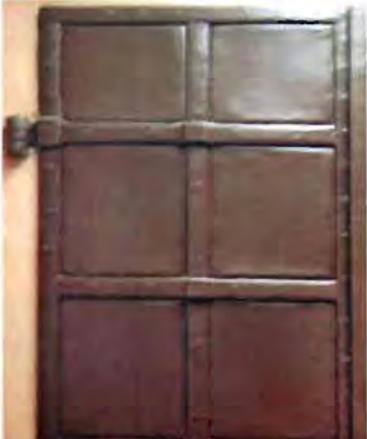
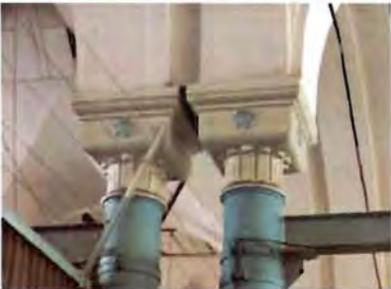
4.5	<p>Декоративно-художественное оформление интерьеров:</p>	<p>арочные проемы в неглубоких арочных нишах в помещениях 135–136/№3 (1-й этаж) (заложены).</p> <p>Помещение 126/№3 (1-й этаж) – заполнение дверного проема – железное одностворчатое с ковальной фурнитурой на заклепках.</p> <p>элементы оформления чугунных опорных колонн в помещениях 206/№3, 212–215/№3: профилированный антаблемент, украшенный восьмиконечными звездами; и капители в виде стилизованных листьев лотоса.</p>

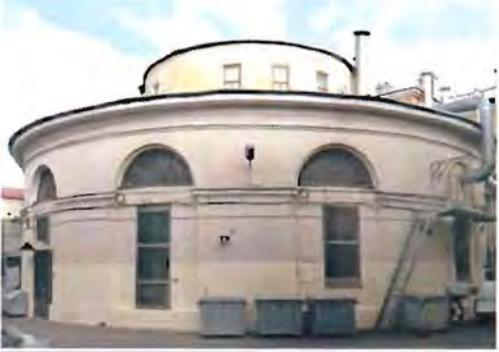
5.1	Объемно-пространственное решение:	габариты и конфигурация круглого в плане здания с надстройкой (барабаном) центральной части; композиция фасада в 9 оконных осей; габариты и конфигурация крыши основной части корпуса А-54 – скатная ( <i>крыша надстройки А-55 предметом охраны не является</i> ).

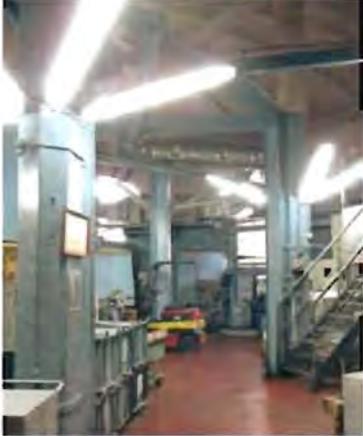
5.2	Конструктивная система	<p>опорные столбы в помещениях 103/№4, 104/№4, 112/№4, 302–304/№4: местоположение, габариты; конфигурация: центральный – круглый; опоры надстройки вокруг центрального столба (6 шт.) – шестигранные, с утолщением в верхних частях; стропильные фермы: габариты; конфигурация; материал – сталь;</p> <p>перекрытие на стальном каркасе, кессонированное в центральной части.</p>

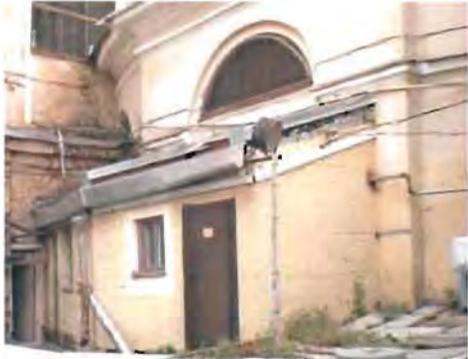
<p>5.4 Архитектурно-художественное решение фасада</p>	<p>материал и характер отделки – гладкая штукатурка;</p> <p>с западной стороны – выступ в 1 оконную ось (<i>место утраченного портика, частично закрыт поздней пристройкой</i>);</p> <p>оконные и дверные проемы – местоположение, габариты;</p> <p>конфигурация: в уровне 1 этажа прямоугольные в арочных нишах;</p> <p>проемы второго света – полуциркульные;</p> <p>заполнения проемов второго света: габариты; конфигурация: «веерные»; характер расстекловки – мелкая;</p> <p>профилированные пояса (в простенках между проемами второго света и под карнизом);</p> <p>карниз простого профиля на выносной плите.</p>

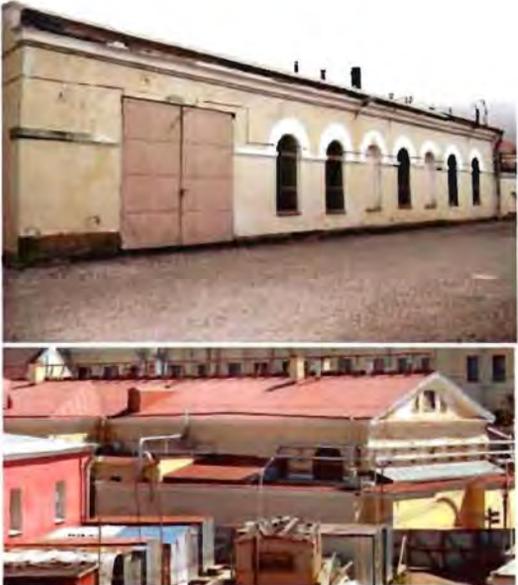
<p>6.1 Объемно-пространственное решение</p>	<p>габариты и конфигурация одно-двухэтажного корпуса А-12 с пристройками А-14, А-15, А-16, А-17, А-20 с северной стороны;</p> <p>композиция фасадов – северного лицевого в 8 оконных осей (<i>первоначально в 9</i>), северного дворового в 8 оконных осей, западного в 3 оси, южного (в уровне 2 этажа) в 6 оконных осей;</p> <p>габариты и конфигурация крыш: д. 6 лит. А-12 – двухскатная, лит. А-14 и А-15–А-17 – трехскатные; лит. А-20 – четырехскатная сложной конфигурации.</p>

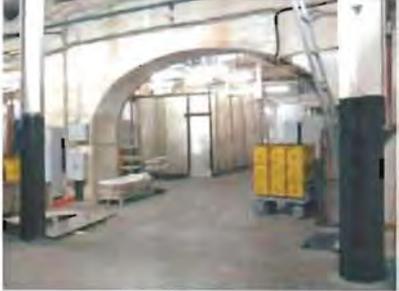
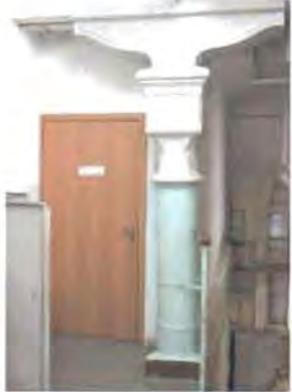
6.2	Конструктивная система	<p>опорные колонны в помещениях 109–111/№5, 121/№5, 123/№5, 126–129/№5 (1-й этаж), 203/№5, 209–210/№5 (антресоль и 2-й этаж): местоположение; габариты; конфигурация; материал (чугун).</p> <p>своды «пруссские» по металлическим балкам в помещениях 109 –111/№5, 113/№5, 121/№5, 123/№5 (1-й этаж), 203/№5, 209–210/№5 (антресоль и 2-й этаж)</p>

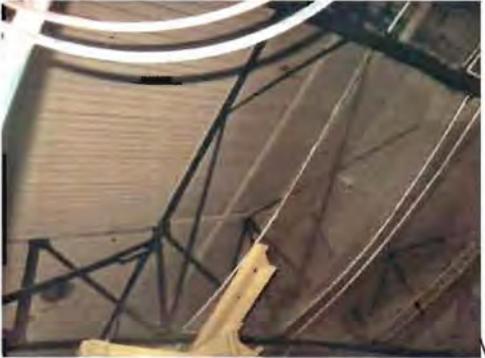
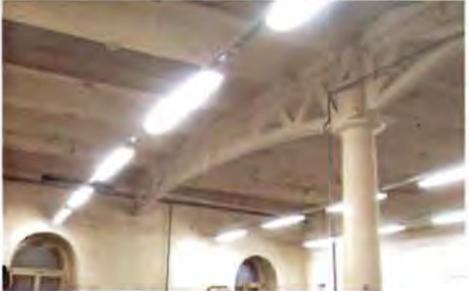
<p>стропильные фермы на опорных колоннах в помещениях 123/№5, 126, 127/№5 (1-й этаж): габариты; конфигурация; материал (сталь).</p> <p>стропильные фермы – опоры основания светового фонаря над перекрытым внутренним двором между помещениями 129/№5 и 182/№2: габариты; конфигурация; материал (сталь).</p>

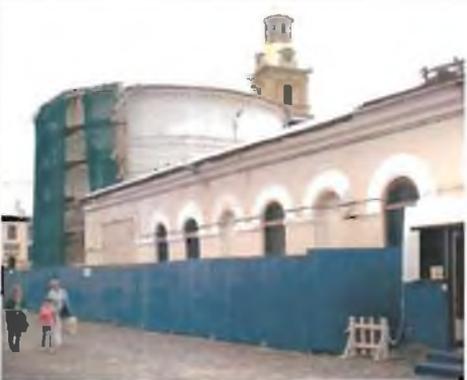
6.4	Архитектурно-художественное решение фасадов	<p>северный (лицевой) фасад д. 6 лит. А-20:  материал и характер отделки – гладкая штукатурка;  оконные проемы – местоположение, габариты;  конфигурация: арочные;  оформление: гладкие архивольты (вместо двух оконных проемов в конце XX в. устроен проезд с воротами);  пояс в простенках между архивольтами – простого профиля;  профилированный карниз;</p>

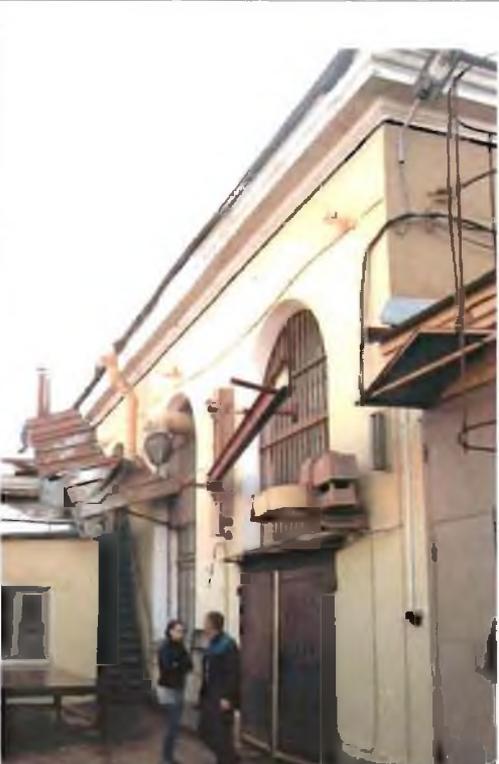
<p>северный (дворовый) фасад д. 6 лит. А-12, А-14:  материал и характер отделки: гладкая штукатурка;  оконные проемы – местоположение, габариты;  конфигурация: арочные (по 4-й, 5-й и 6-й осям заложены, по 1-й и 3-й осям устроены дверные проемы);  профилированный карниз;  заполнение дверного проема по 3-й оси: материал – дерево; рисунок реечной обшивки.</p>

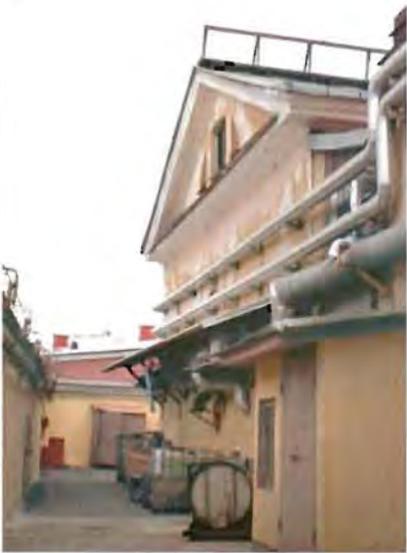
<p>западный фасад д. 6 лит. А-12:  материал и характер отделки: гладкая штукатурка;  оконные проемы – местоположение, габариты;  конфигурация: прямоугольные (заложены; в конце XX в. сделаны два новых проема); трехчастное полуциркульное окно в тимпане треугольного фронтона;  профилированный карниз;</p>

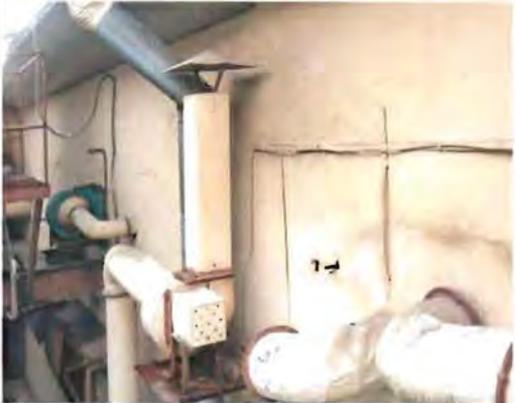
<p>южный фасад д. 6 лит. А-12 – в уровне 2 этажа (над поздней пристройкой А-5): материал и характер отделки – гладкая штукатурка; оконные проемы – местоположение, габариты; конфигурация: арочные (заложены); профилированный карниз; южный фасад д. 6 лит. А-12 – в уровне 1-2 этажей (между пристройками А-5, А-7, А-8): материал и характер отделки – гладкая штукатурка; - оконные проемы (заложены) – местоположение, габариты; конфигурация: арочные.</p>

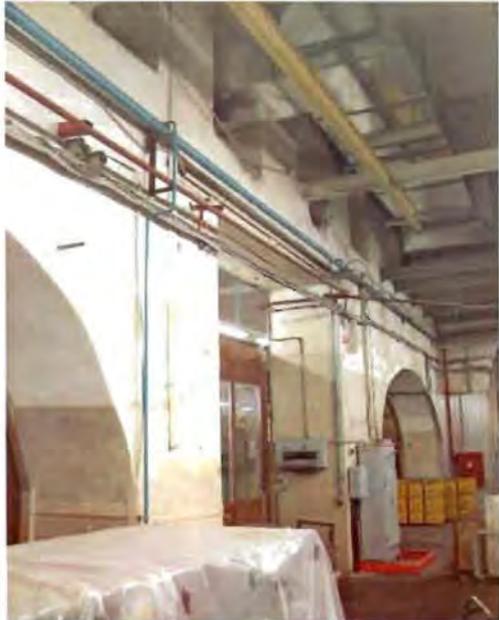
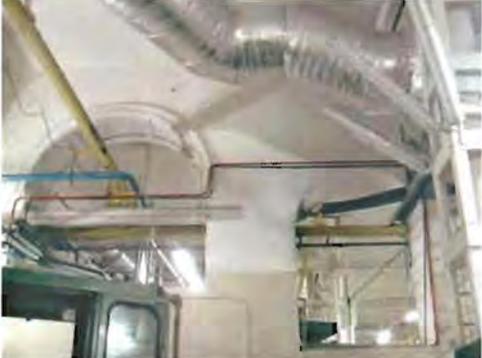
<p>6.5 Декоративно-художественное решение интерьеров:</p>	<p>проемы (начала XIX в.) в помещениях 113/№ 5, 128/№ 5: местоположение; габариты; конфигурация: арочные; проемы (1730-х гг.) в поперечной капитальной стене: местоположение; габариты; конфигурация: арочные;</p>

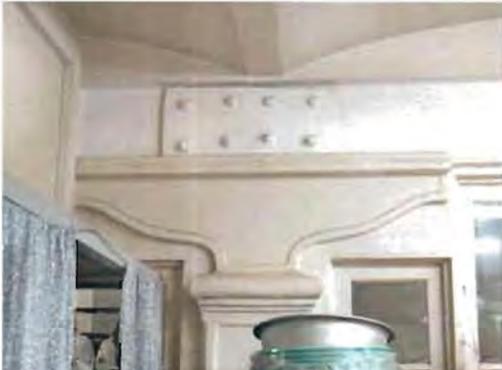
<p>элементы оформления фигурных опорных колонн в помещениях 203/№5, 209 – 210/№5 (антресоль, 2-й этаж): конфигурация профилированных капителей и фигурных венчающих частей.</p>

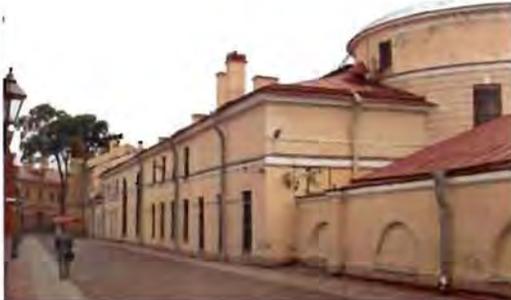
7.1	<p>Объемно-пространственное решение</p>	<p>габариты и конфигурация одно-двухэтажного корпуса; композиция фасадов – южного (лицевого) в 15, западного в 2 оси, северного в 13 оконных осей;</p> <p>габариты и конфигурация крыши: двухскатная.</p>

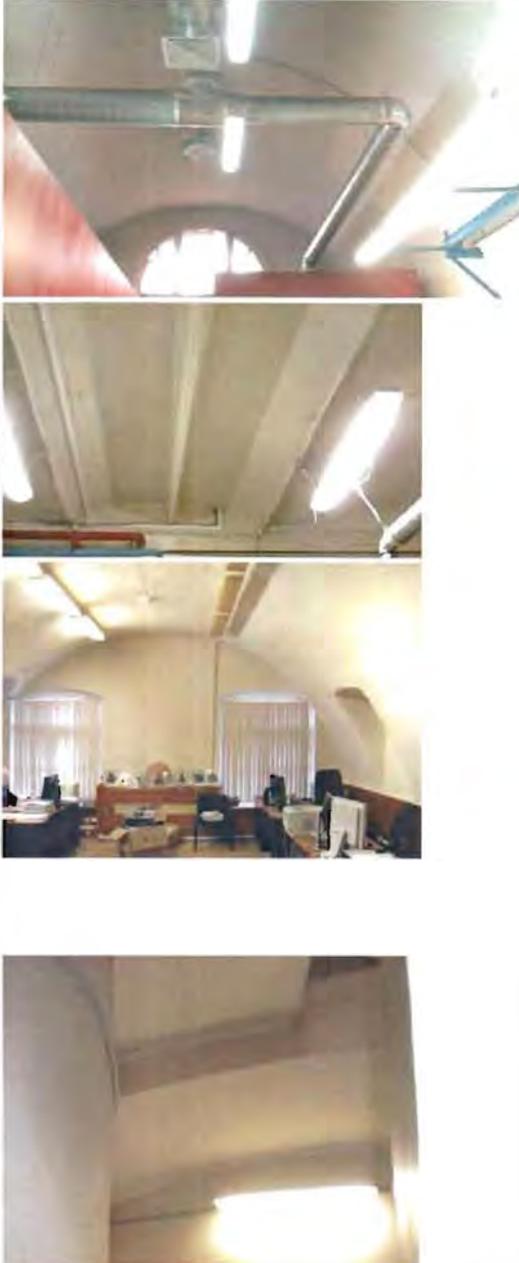
7.2	Конструктивная система	<p>своды полуциркульные в помещениях 112/№6, 114/№6 (1 этаж);</p> <p>своды «пруссские» по металлическим балкам в помещениях 101/№6, 103/№6, 108, 109/№6, 119–123/№6 (1-й этаж), 203–205/№6 (2-й этаж);</p> <p>своды полуциркульные с распалубками в помещениях 206–209/ №6, 213–217/№6 (2 этаж);</p> <p>своды сложной конфигурации в помещениях 102/№6, 201/№6 (ЛК №8)</p>

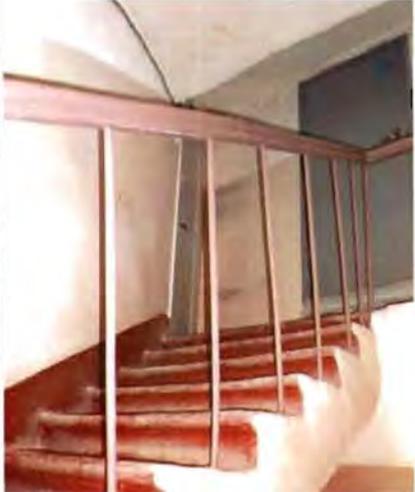
7.3	Объемно-планировочное решение:	<p>в габаритах капитальных стен.</p> <p>исторические лестницы: лестница ЛК № 8– местоположение, габариты, конструкция (лестничные марши по сводам), материал ступеней и площадок (из лещадной плиты).</p>

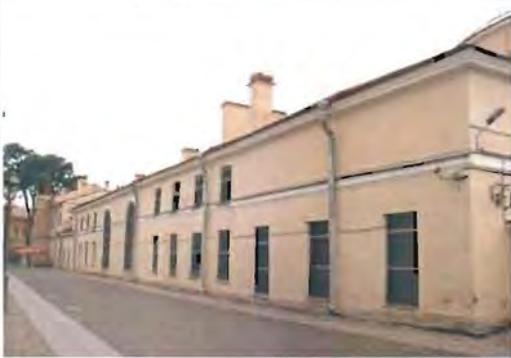
<p>7.4 Архитектурно-художественное решение фасадов</p>	<p>южный (лицевой) фасад: материал и характер отделки: гладкая штукатурка; профилированный пояс под проемами 2-го этажа (двухэтажной части лит. А-35, А-36, А-37, А-38);</p> <p>оконные проемы – местоположение, габариты; конфигурация: в части корпуса лит. А-37 в уровне 1-2 этажей – арочные с архивольтами, в других частях проемы 1-го этажа прямоугольные, 2-го этажа – с дуговым завершением;</p> <p>карнизы (двухэтажной части лит. А-35, А-36, А-37, А-38 и одноэтажной части А-39) – профилированные;</p>

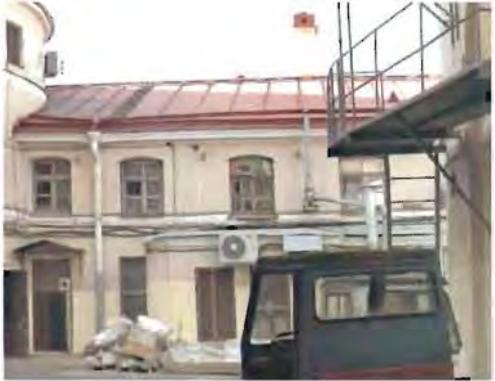
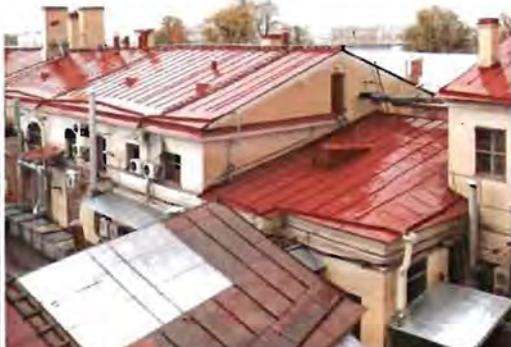
<p>северный фасад (<i>изменен поздними пристройками по 3-й, 4-й, 5-й и 6-й осям в уровне 1-го этажа</i>): материал и характер отделки: гладкая штукатурка; профилированная междуэтажная тяга;</p> <p>оконные проемы – местоположение, габариты; конфигурация: в части корпуса лит. А-37 в уровне 1-2 этажей – арочные с архивольтами, в других частях: 1-го этажа прямоугольные, 2-го этажа – с дуговым завершением;</p> <p>профилированный карниз двухэтажной части лит. А-35, А-36, А-37, А-38;</p>

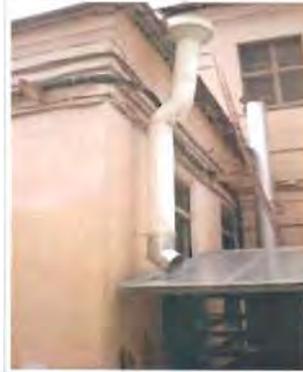
западный фасад:  
 материал и характер отделки:  
 гладкая штукатурка;  
 оконные проемы –  
 местоположение, габариты;  
 конфигурация: прямоугольные;  
 карниз простого профиля.

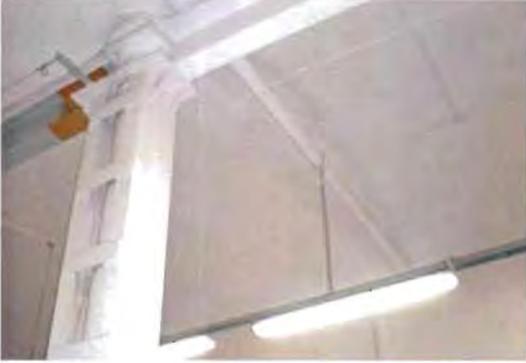
<p>своды «пруссские» по металлическим балкам в помещениях 106–113/№7 (1 этаж), 209/№7, 211/№7–южная часть (2 этаж);</p> <p>опорные колонны в помещениях 106–113/№7 (1 этаж) (<i>искажены металлическими конструкциями, установленными для увеличения несущей способности колонн в конце XX в.</i>); габариты; конфигурация; материал (чугун); опорные колонны в помещениях 209/№7, 211/№7 (2 этаж) (<i>в южной части вмонтированы в перегородку</i>); габариты; конфигурация; материал (чугун).</p>

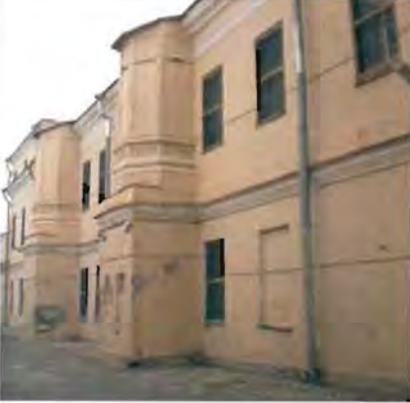
<p>западный (лицевой) фасад д. 6 лит. А-42:  материал и характер отделки – гладкая штукатурка, со скругленной угловой частью; профилированная междуэтажная тяга;  профилированный пояс над проемом 2-го этажа;  оконные проемы – местоположение, габариты;  конфигурация: прямоугольные; городчатые пояса и валики на двух выступах между 4-й и 5-й осями, 8-й и 9-й осями – основания дымовых труб (<i>трубы не сохранились</i>);  профилированный карниз;</p> <p>западный (лицевой) фасад д. 6 лит. А-43:  материал и характер отделки: гладкая штукатурка;  профилированная междуэтажная тяга; профилированный поясок над проемами 2-го этажа;</p>

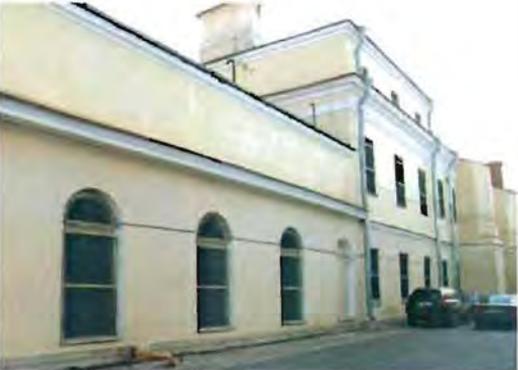
<p>оконные проемы – местоположение, габариты;  конфигурация: прямоугольные; профилированные карнизы над 2-м и над 3-м этажами;</p> <p>брандмауэр д. 6 лит. А-43 в уровне 2–3 этажей: материал и характер отделки – гладкая штукатурка; профилированные карнизы;</p> <p>западный (лицевой) фасад д. 6 лит. А-44:  материал и характер отделки – гладкая штукатурка;  оконные проемы и ниша по 4-й оси местоположение, габариты;  конфигурация: арочные; карнизы простого профиля над 1-м этажом и в аттике;</p>

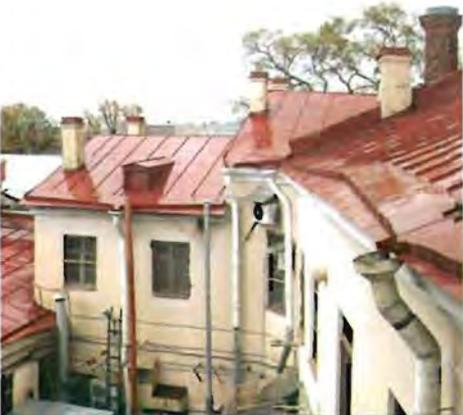
<p>северный (дворовый) фасад д. 6 лит. А-42:  материал и характер отделки – гладкая штукатурка, с закруглением по 3-й оси;  оконные проемы – местоположение, габариты;  конфигурация: прямоугольные; профилированные карнизы (по 1-й – 2-й и по 3-й осям на разных высотных отметках).</p>

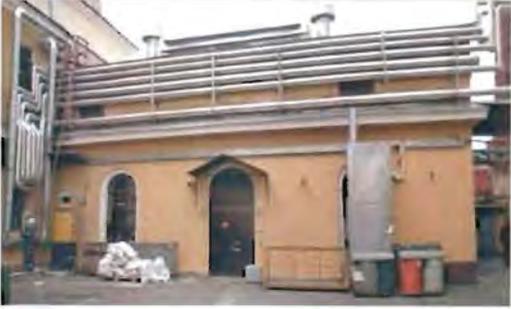
<p>восточный (дворовый) фасад д. 6 лит. А-42:  материал и характер отделки –</p>

<p>гладкая штукатурка;  оконные и дверные проемы –  местоположение, габариты;  конфигурация: прямоугольные;  профилированные карнизы;</p>

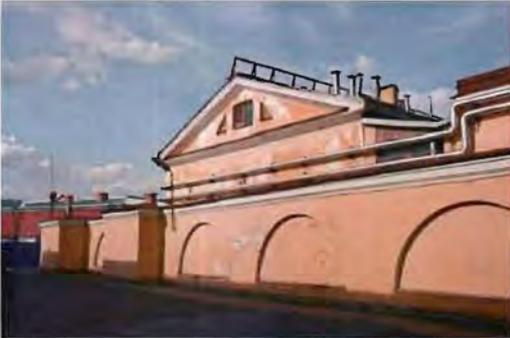
9.1	Объемно-пространственное решение	местоположение, габариты и конфигурация ограды с двумя выступами (встроек лит. А-58, А-59).

9.2	Архитектурно-художественное решение (лицевые части)	материал и характер отделки – гладкая штукатурка; полуциркульные ниши; профилированные карнизы ограды и встроек; двустворчатые въездные ворота в северной стене: местоположение, габариты, конфигурация створок (филенчатые).

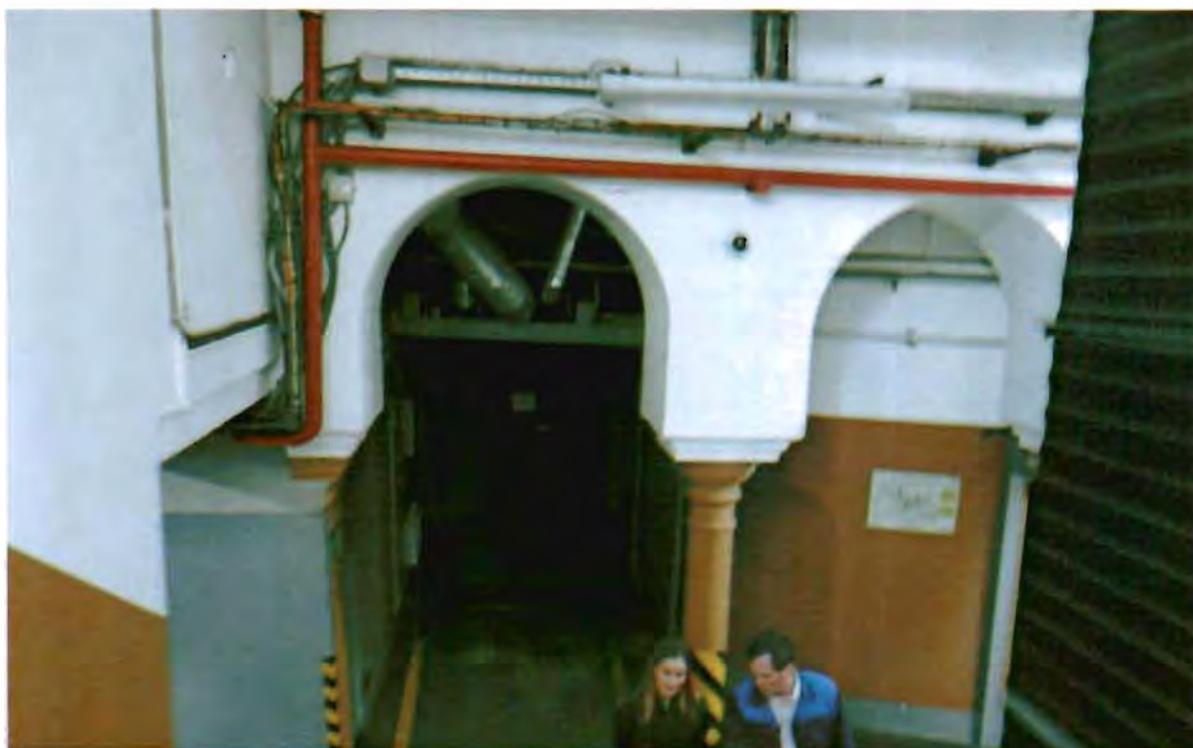
10. Арочное перекрытие центральной части вестибюля (корпус № 2).

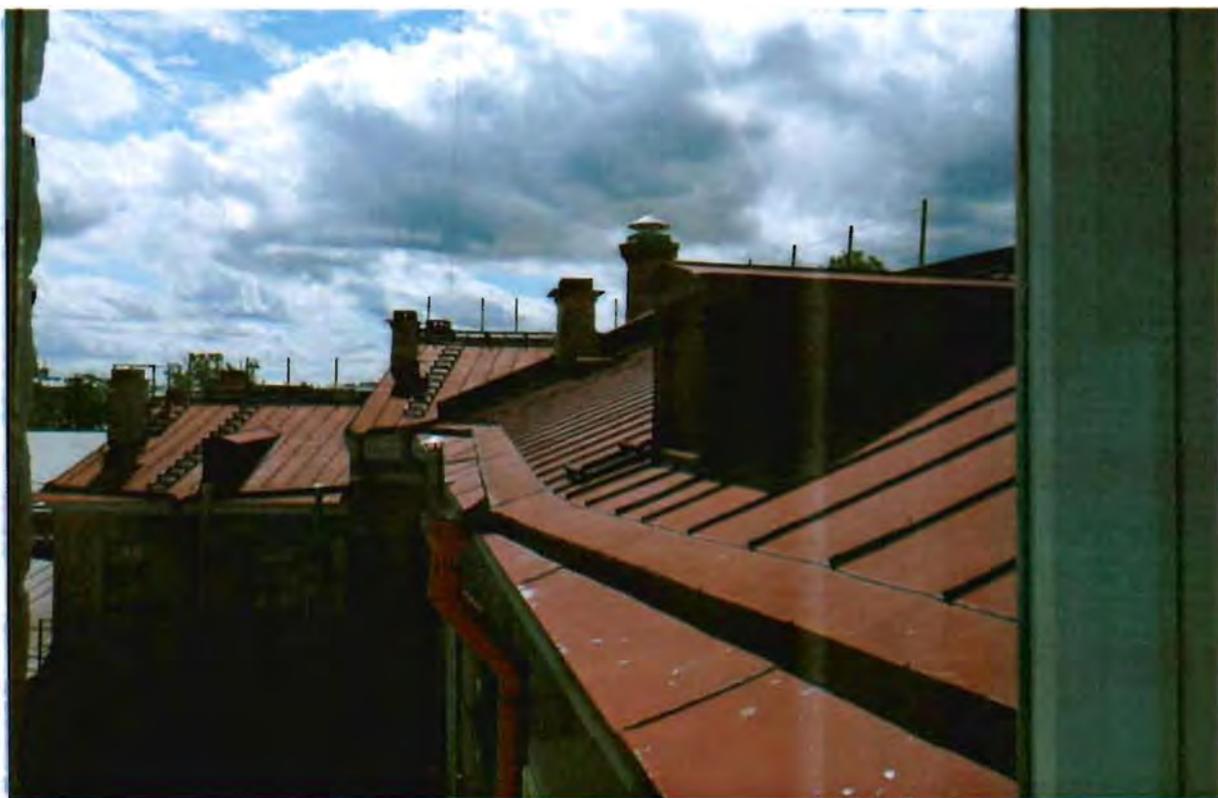
14. Кровля.

**Крыша и кровля.** Отмечаются определенные конструктивные недостатки и следующие повреждения: переувлажнение древесины (вследствие протечек и образования конденсата), трещины от усушки и деформаций под нагрузкой, в некотором количестве – дефекты узловых соединений, отсутствие связей – жесткости и противовеетровых. Техническое состояние стропильных конструкций крыши – **недопустимое**; кровельного покрытия здания – **работоспособное**. Температурно-влажностный режим чердачного помещения не обеспечен.

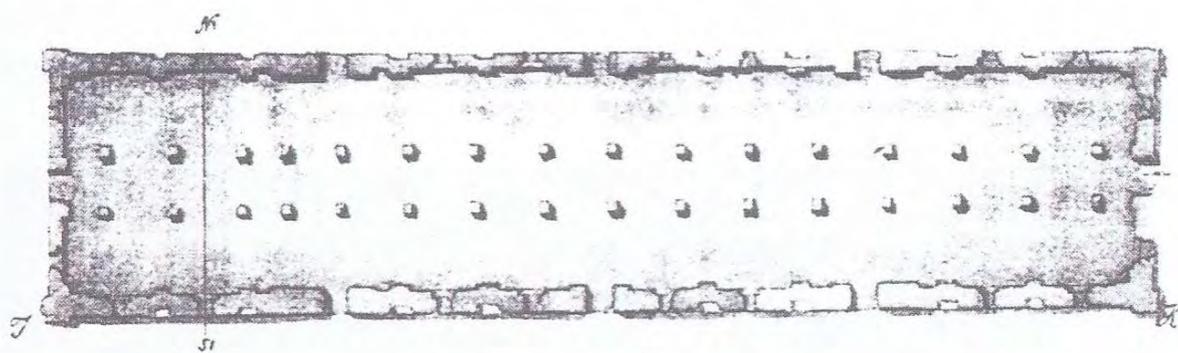
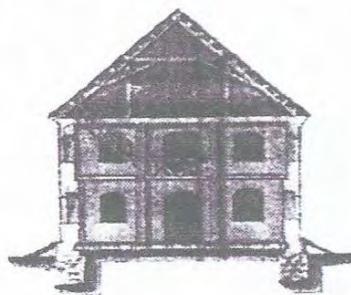
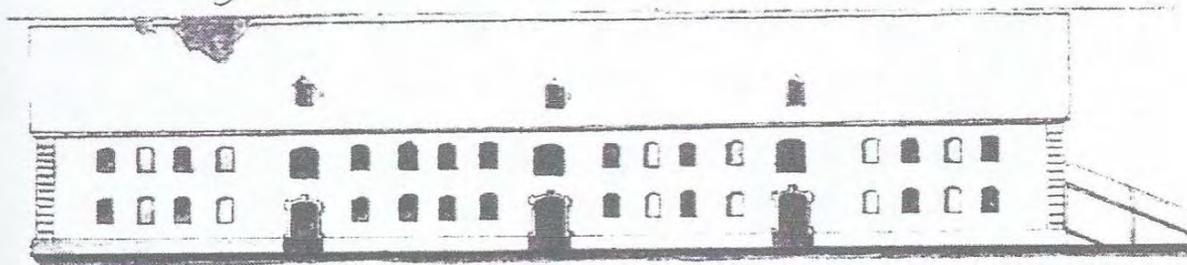
2. «План одному из двух равных между собою провиантских магазиновов. Профиль. Фасад». Фиксационный чертеж. 1733 г. ГМИ СПб.

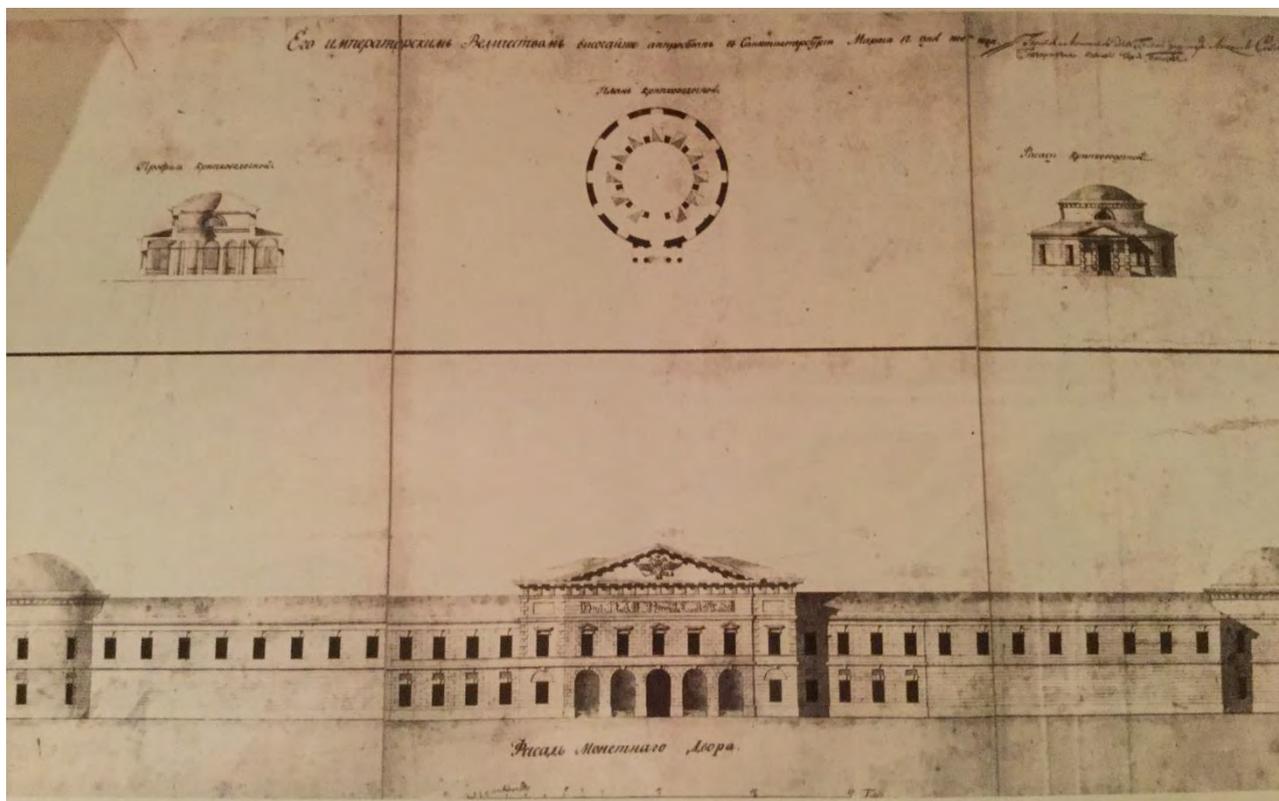
11. Проектные чертежи зданий Санкт-Петербургского Монетного двора. Архитектор А. Порто (А. делла Порта). 1800 г. Санкт-Петербургский Монетный двор. (Мюнц-кабинет). Копия: Архив КГИОП.

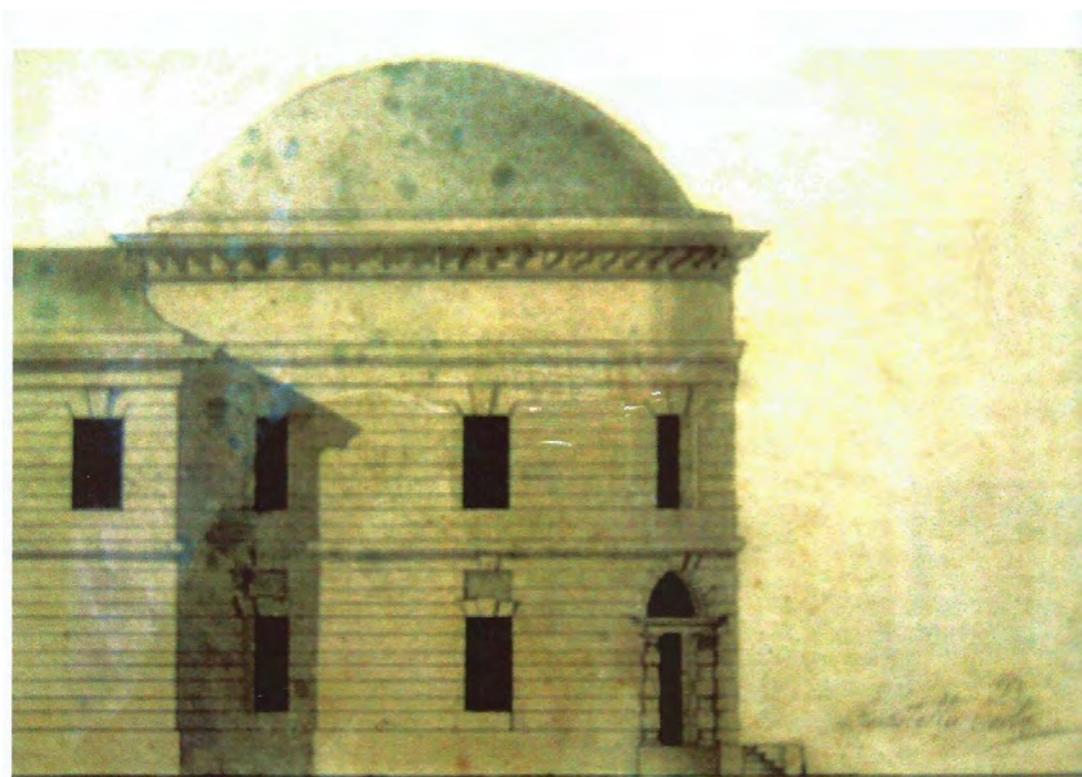
12. Главное здание Монетного двора. Фрагмент фасада главного фасада с северной башней. Архитектор А. Порто. (А. делла Порта). 1800 г. Санкт-Петербургский Монетный двор. (Мюнц-кабинет).

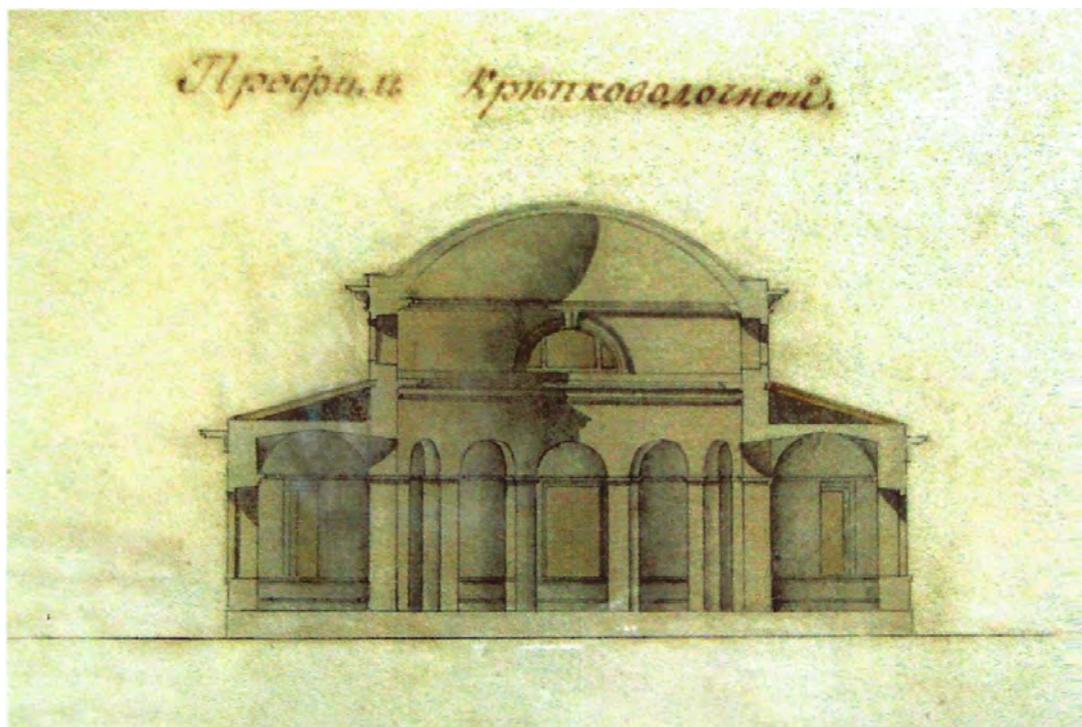
13. Разрез здания лаборатории (профиль крепководочной) Монетного двора. архитектор. (А. делла Порта). 1800 г. Санкт-Петербургский Монетный двор. (Мюнц-кабинет).

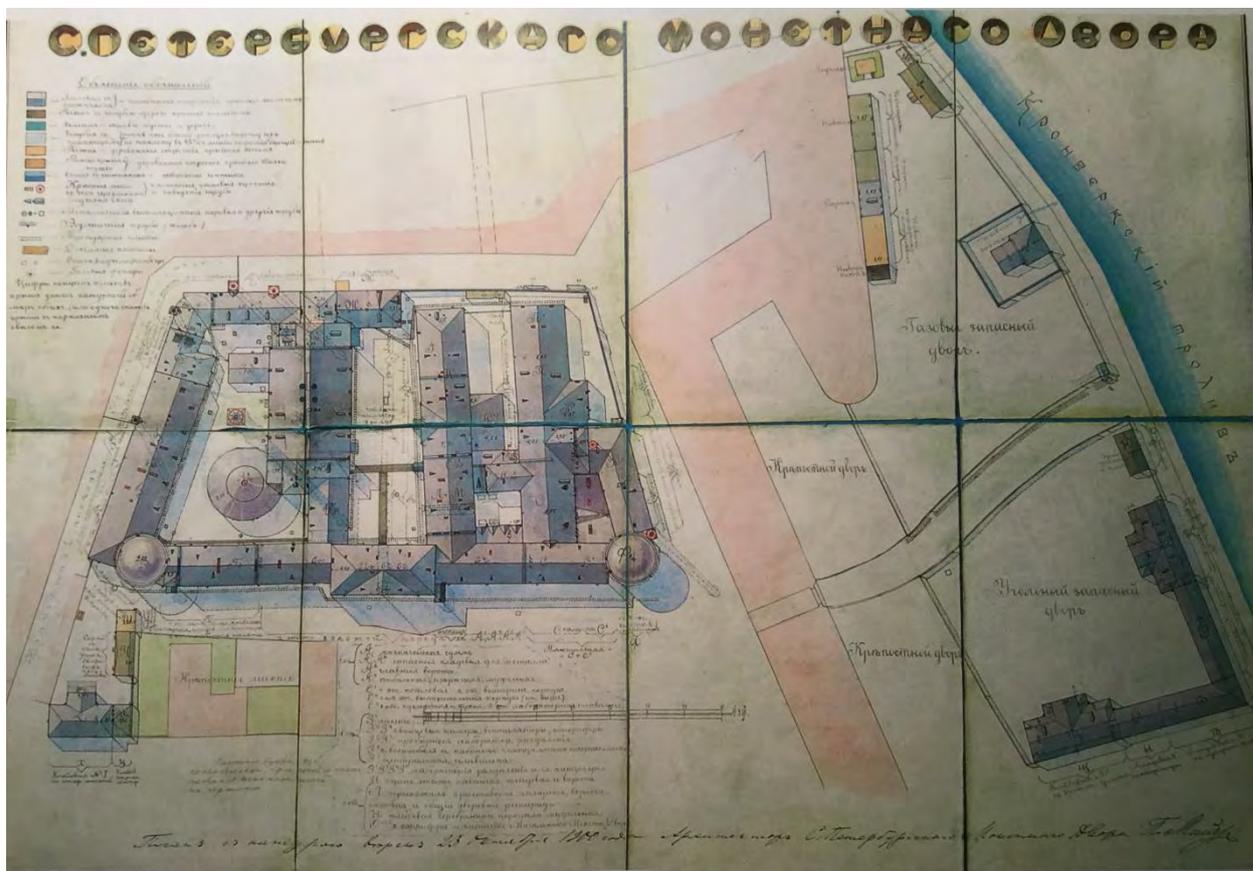
19. «План заводских и запасных дворов С.-Петербургскаго Монетнаго двора». Фиксационный чертеж. 1900 г. Арх. П. Майер.

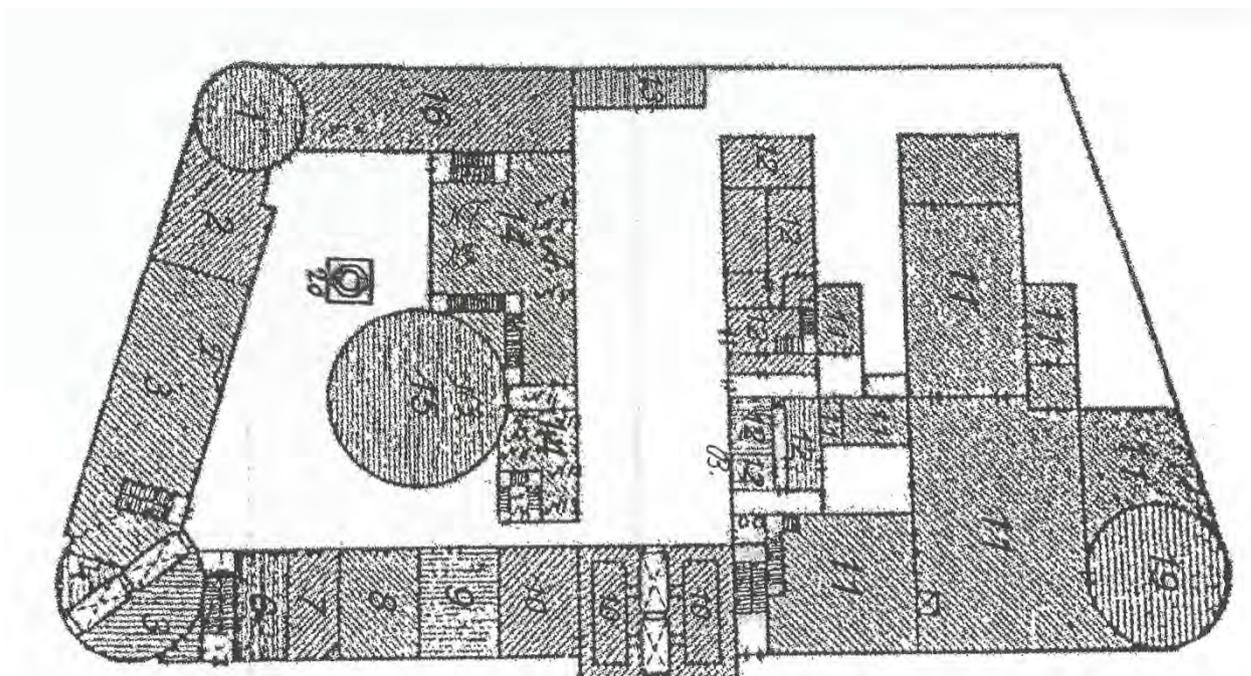
21. Санкт-Петербургский Монетный двор. Схематический план. 1911 г. Редько А.Г. Материалы для истории С.-Петербургского Монетного двора. (1905-1912). Пг., 1914.

23 ноября 1911 г. в одном из флигелей Монетного двора (корпус № 3) произошёл страшный взрыв, в результате которого «были разрушены внутренние помещения, стены дали много трещин, а одна стена даже выгнулась во дворик»<sup>8</sup>. На первом этаже каменного трехэтажного флигеля, где произошел взрыв, находились приемная казначея металла, бухгалтерия и кабинет помощника начальника Монетного двора. На втором и третьем этажах флигеля размещались «пробирное отделение» с лабораторией. Причиной взрыва стала неисправность газопроводной магистрали.

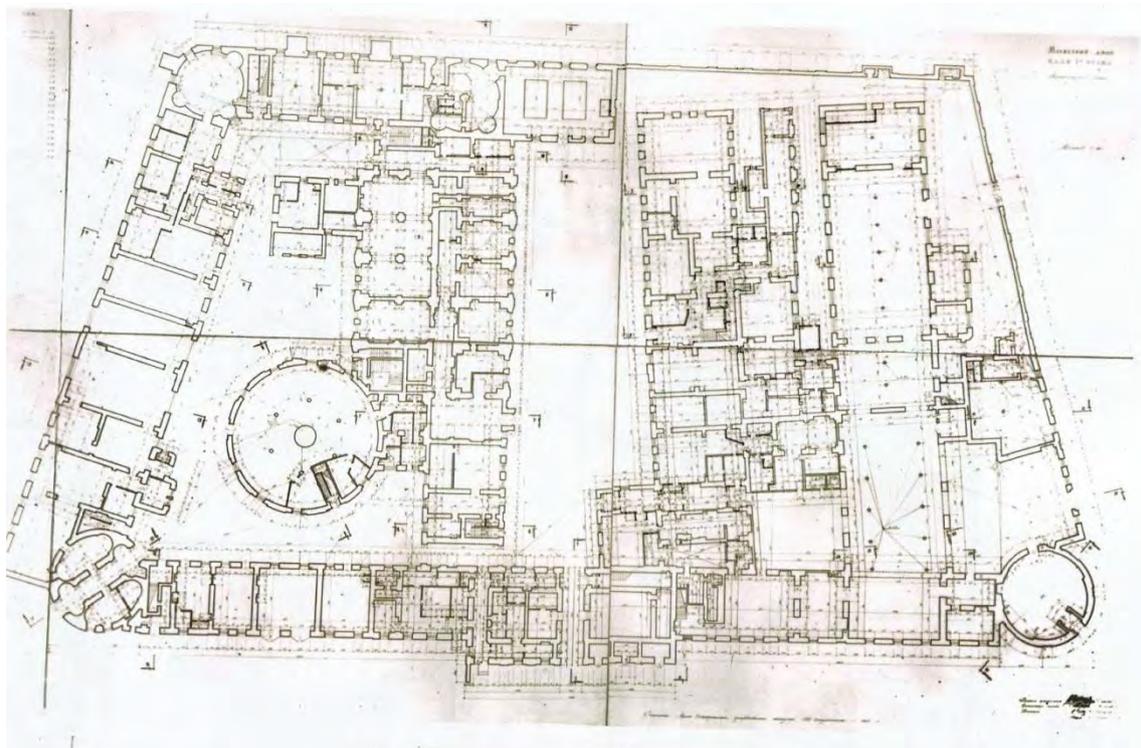
26. Монетный двор. Обмерный чертеж плана 1 этажа. 1964 г. Архив КГИОП.

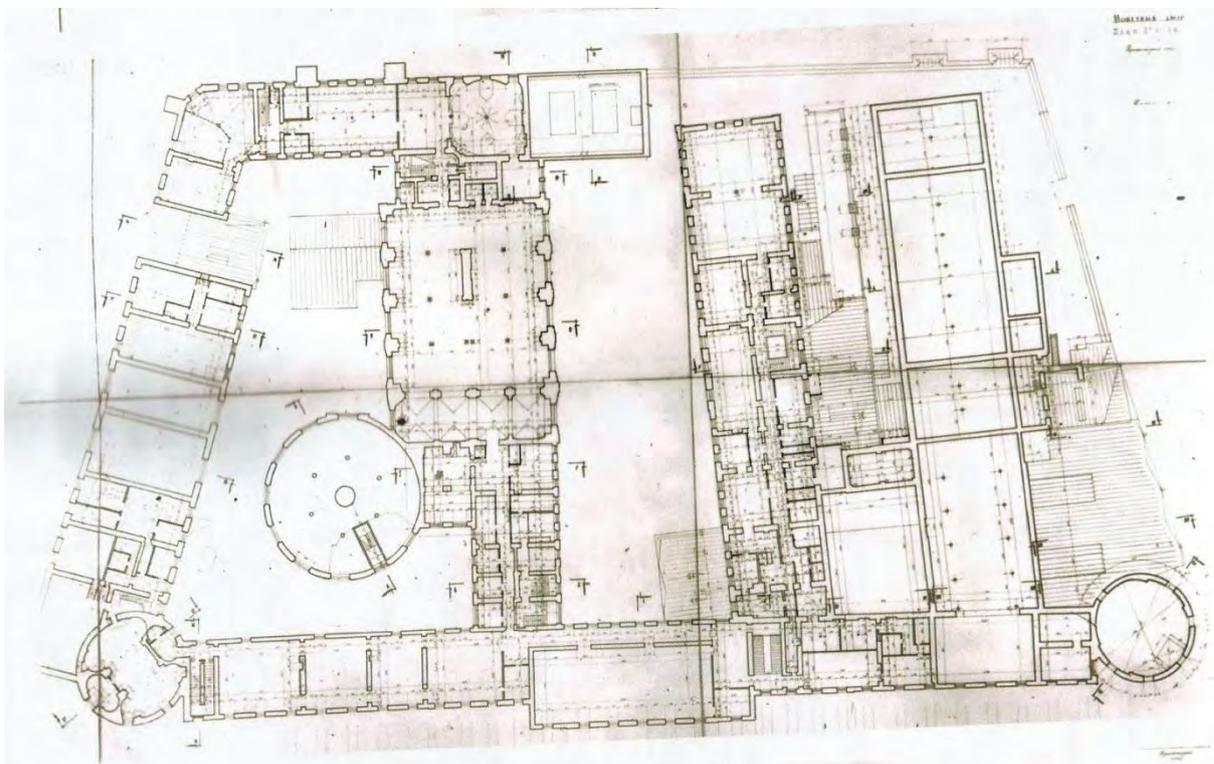
27. Монетный двор. Обмерный чертеж плана 2 этажа. 1964 г. Архив КГИОП.

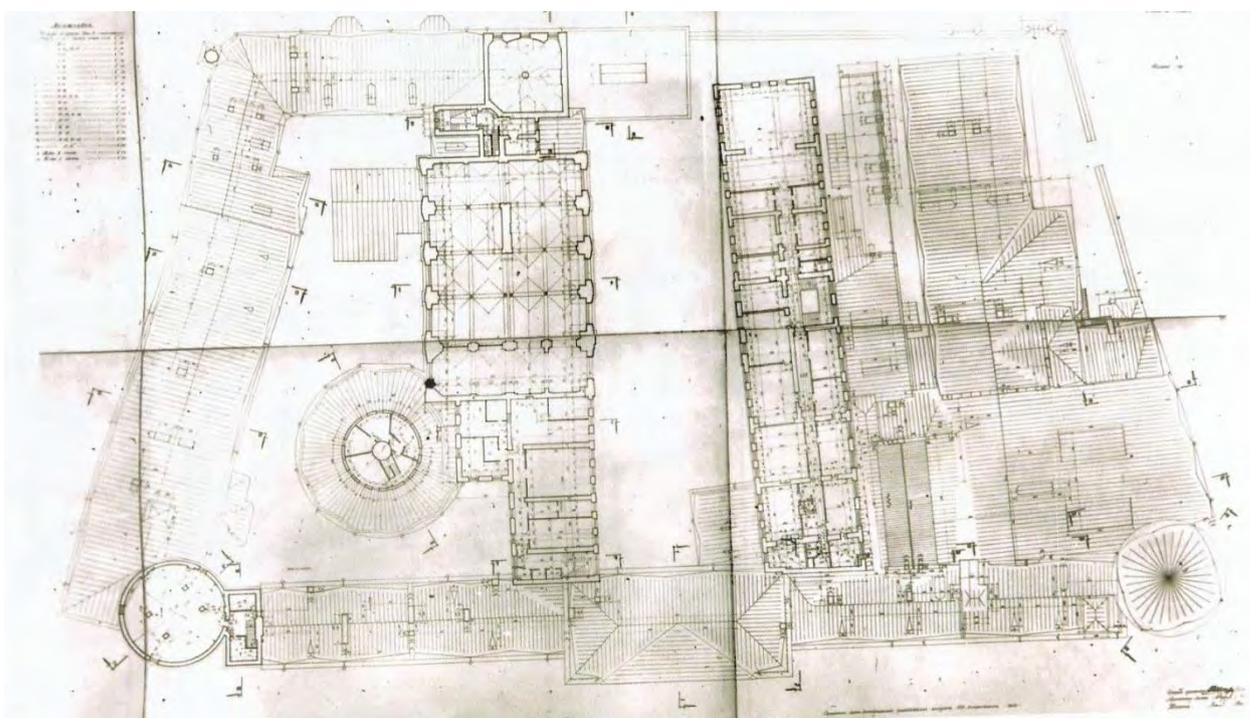
28. Монетный двор. Обмерный чертеж плана 3 этажа. 1964 г. Архив КГИОП.

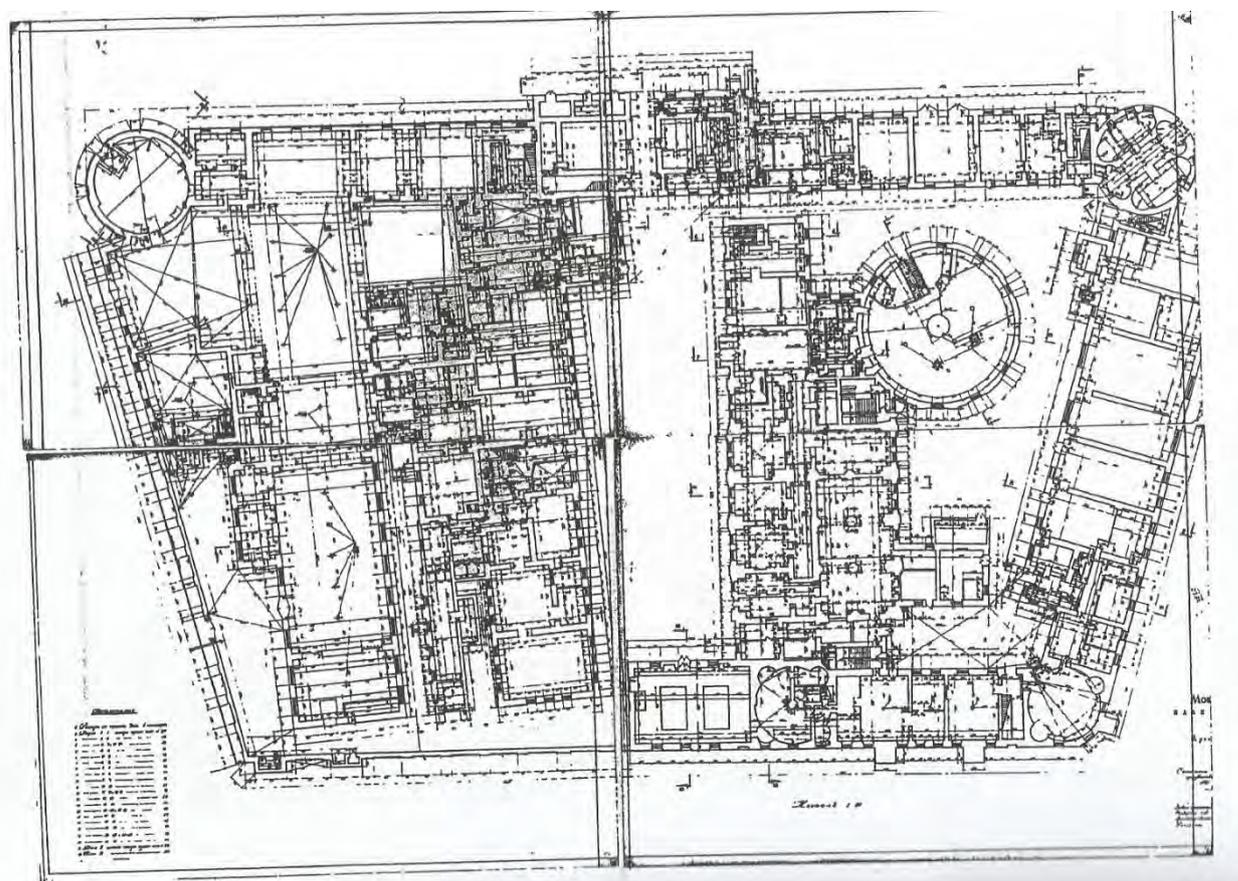
29. Монетный двор. Обмер. План 1 этажа Специальные научные реставрационно-производственные мастерские. 1965 г. Главный архитектор С.Н. Давыдов. Архив ОАО «СПб институт «Ленпроектреставрация». Инв. 209/4 № 6839.
