Акт

по результатам государственной историко-культурной экспертизы проектной документации на проведение работ по сохранению объекта культурного наследия регионального значения «Товарная контора Варшавского вокзала», расположенного по адресу: Санкт-Петербург, участок ж/д «Варшавский вокзал – М. Митрофаньевская ул.», лит. Л: «Проект реставрации, ремонта и приспособления для современного использования объекта культурного наследия регионального значения «Товарная контора Варшавского вокзала» по адресу: г. Санкт-Петербург, участок "ж/д Варшавский - М. Митрофаньевская ул.", дом б/н, литера Л. Кадастровый номер 78:32:0750102:3542" (Шифр: 010/21), разработанной ООО «Адамант-проект» в 2022 г. с целью определения соответствия проектной документации требованиям законодательства Российской Федерации в области государственной охраны объектов культурного наследия.

Проектная документация на проведение работ по сохранению объекта культурного наследия регионального значения «Товарная контора Варшавского вокзала» расположенного по адресу: Санкт-Петербург, участок ж/д «Варшавский вокзал –

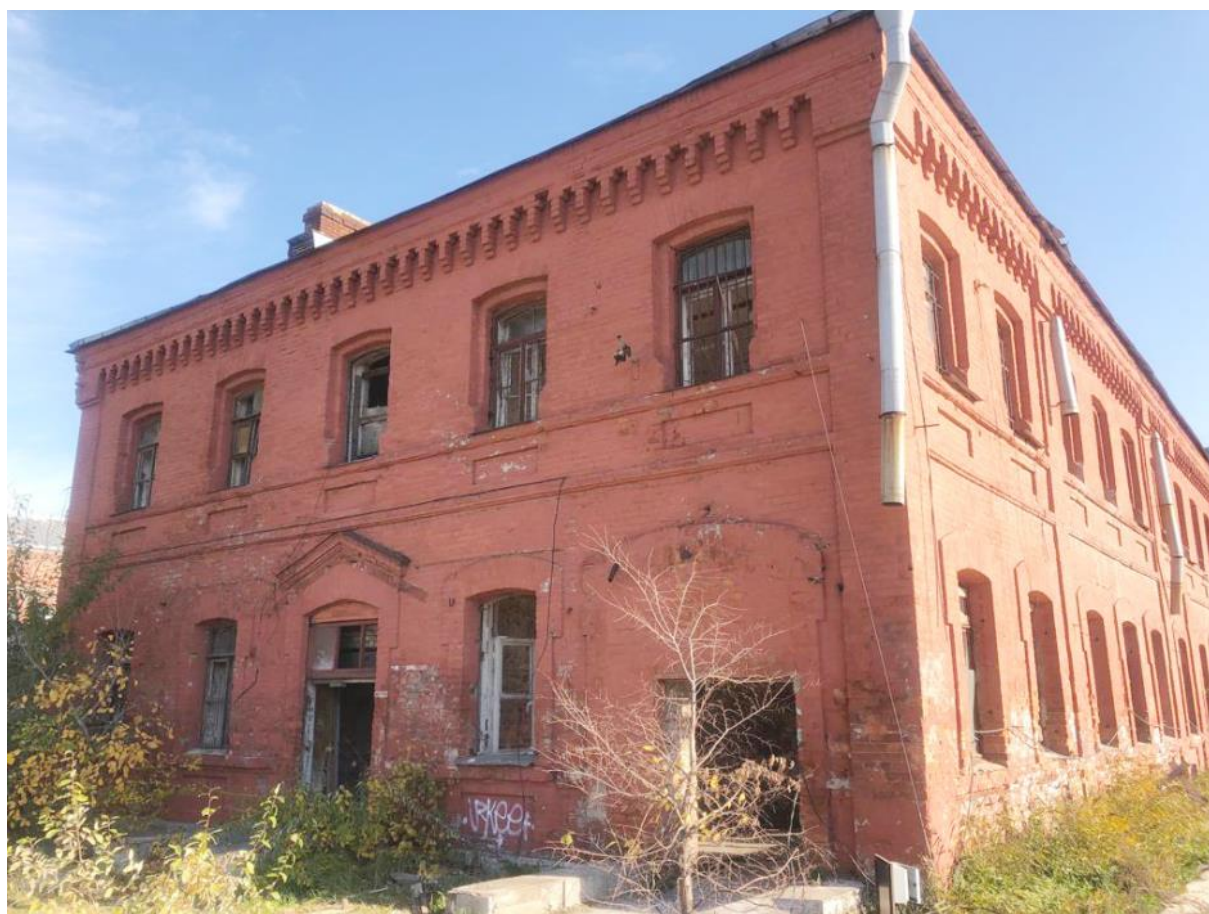
Фото 1. Объект культурного наследия регионального значения
«Товарная контора Варшавского вокзала».
Общий вид западного фасада.

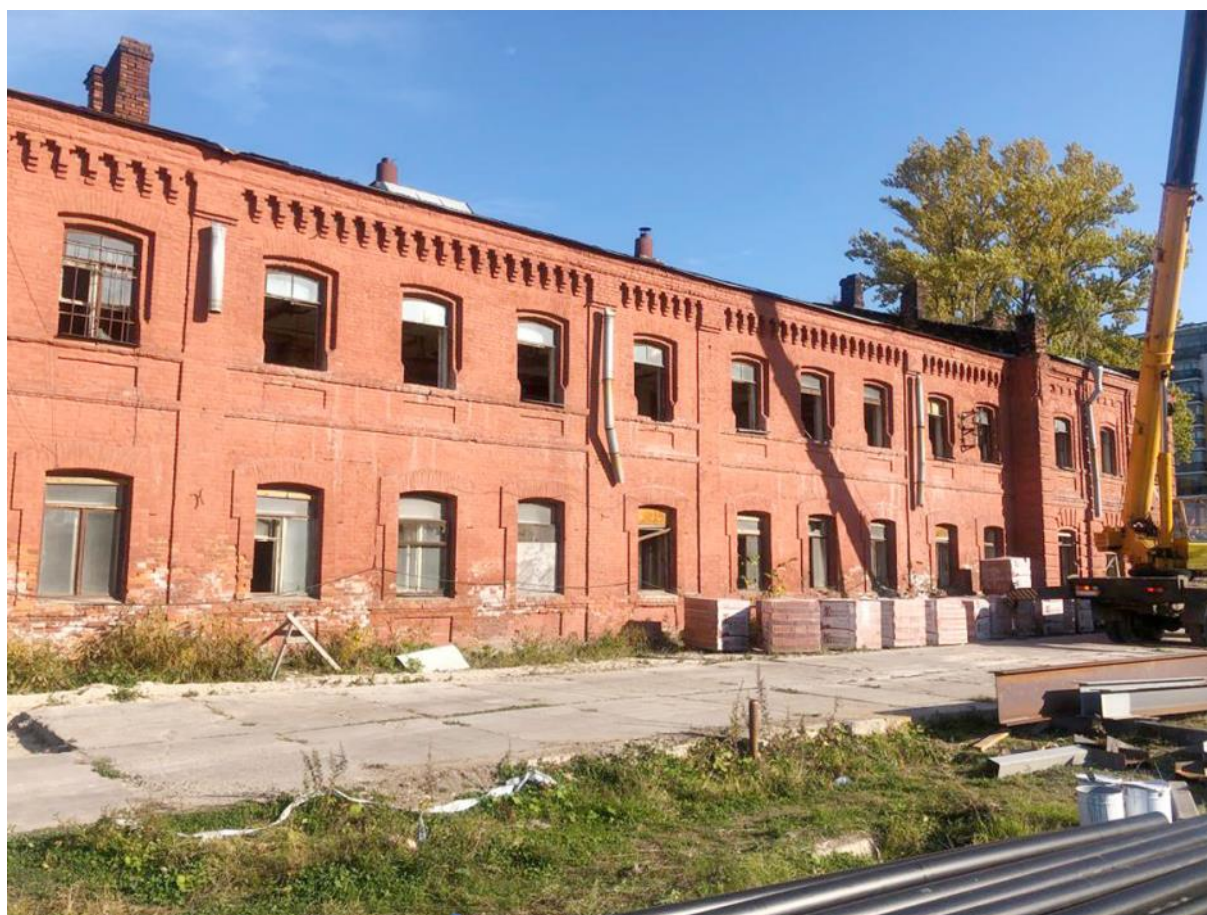
Фото 2. Объект культурного наследия регионального значения
«Товарная контора Варшавского вокзала».
Общий вид южного фасада.

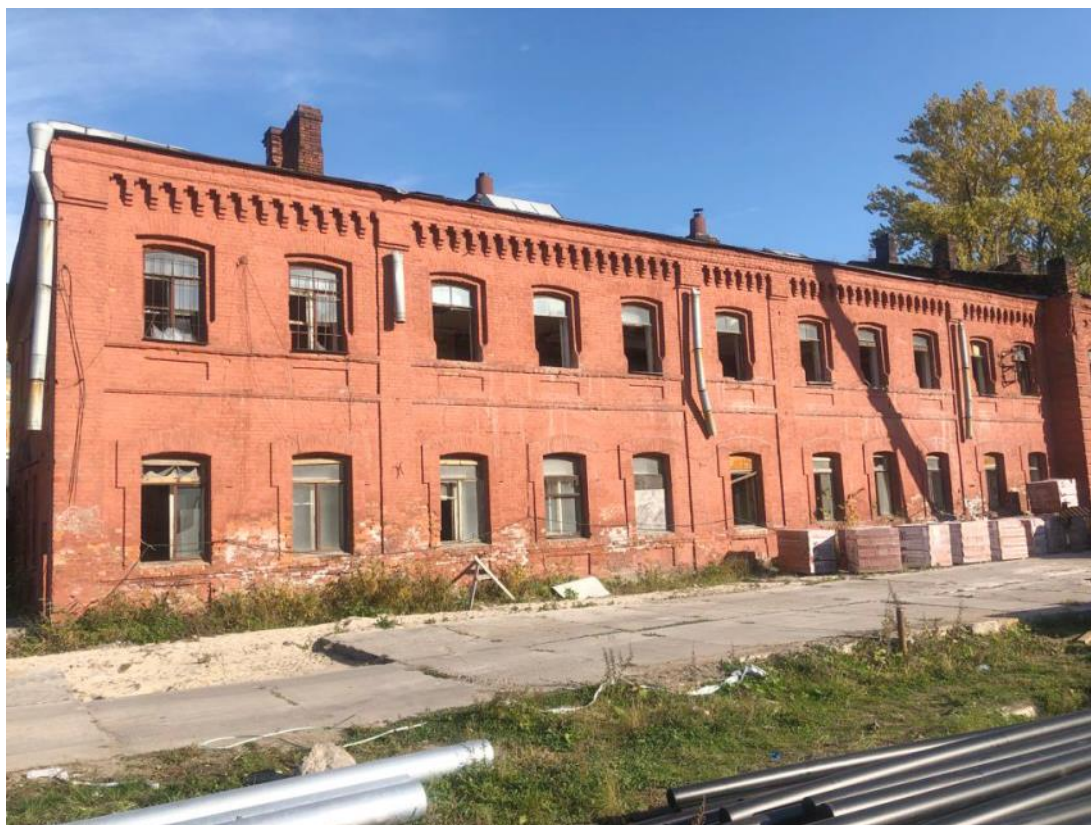
Фото 3. Объект культурного наследия регионального значения
«Товарная контора Варшавского вокзала».
Западная часть южного фасада.

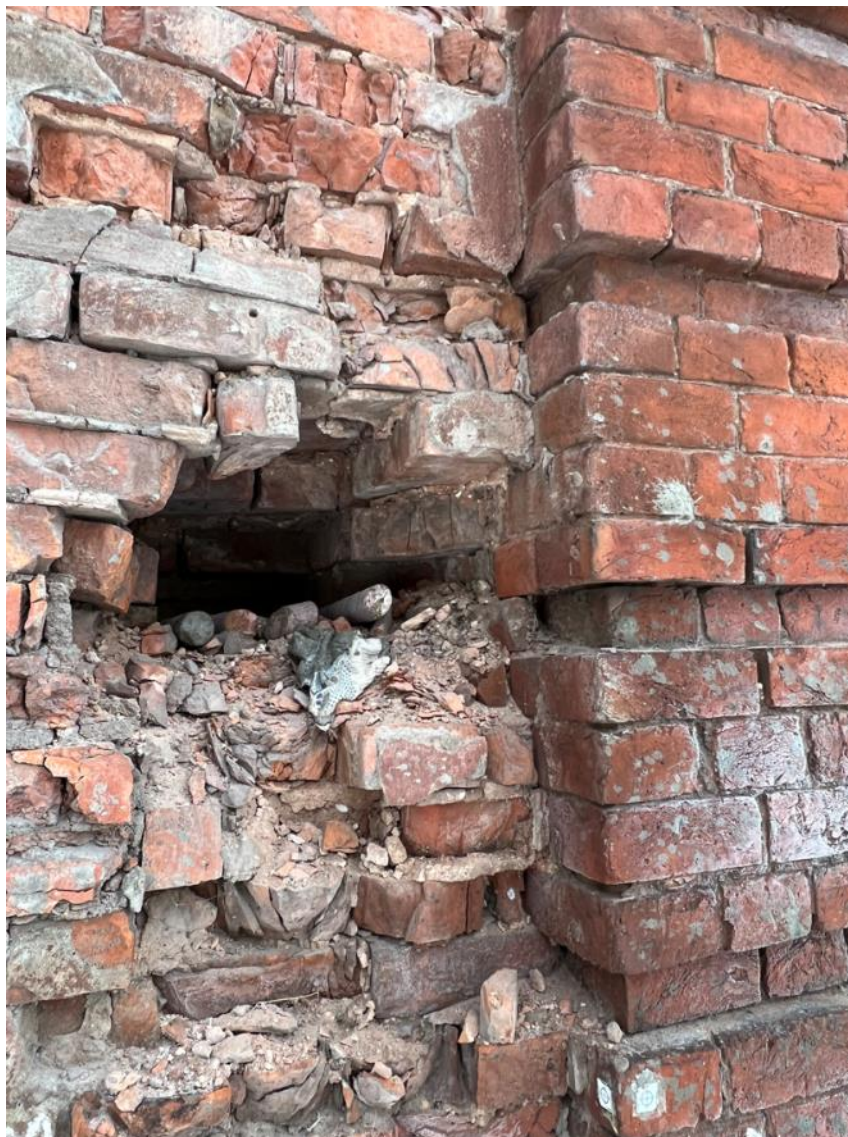
Фото 11. Объект культурного наследия регионального значения
«Товарная контора Варшавского вокзала».

Деталь примыкания восточной пристройки к основному объему здания.
Отсутствие привязки в кладке свидетельствует о одновременности строительства
основного объема и пристройки.

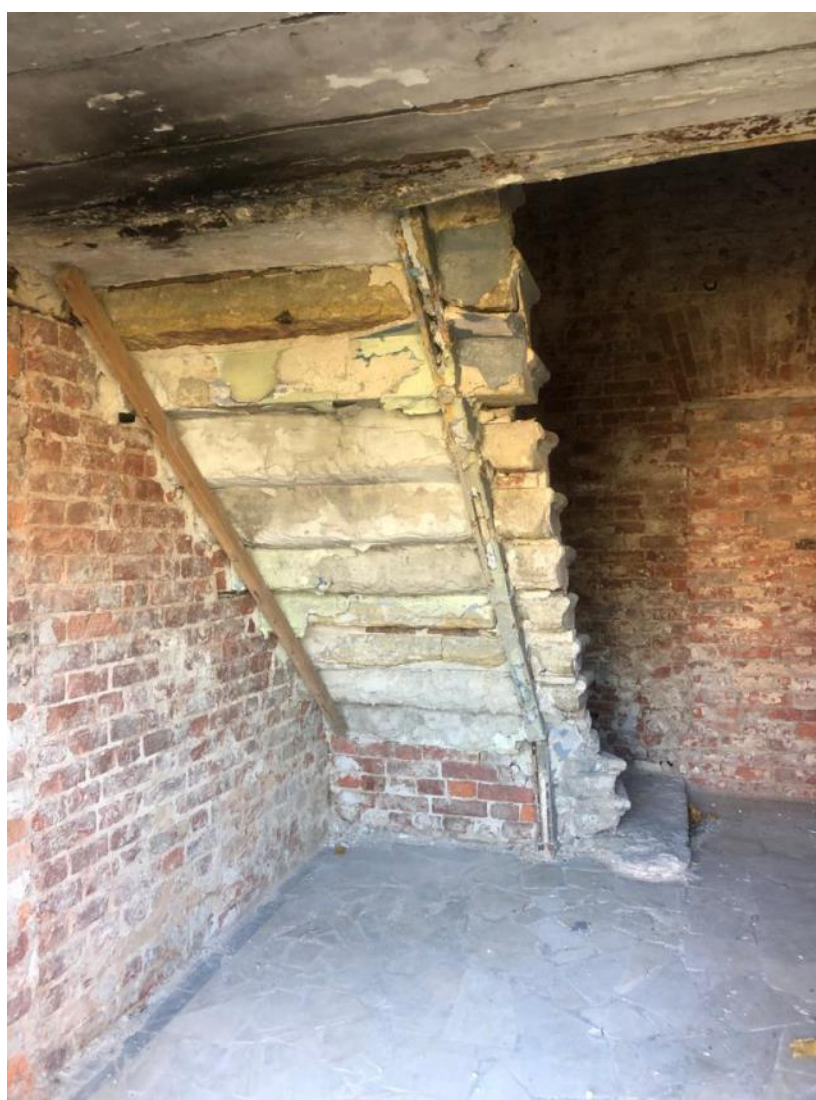
План 1 этажа

Фото 12. Нижний марш лестницы в осях В – Г между осями 1 – 2 (западной).
Вид с площадки 1-го этажа

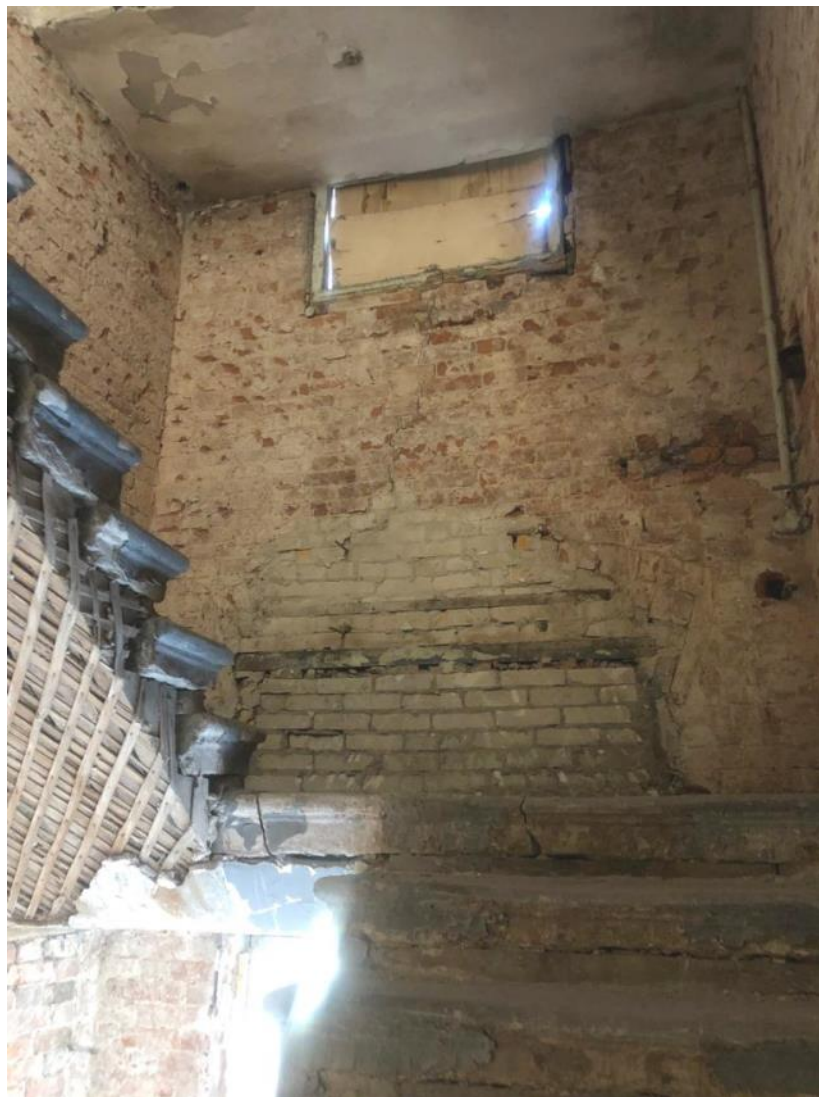
План 1 этажа

Фото 13. Западная лестница.
Вид нижнего марша на междуэтажную площадку.

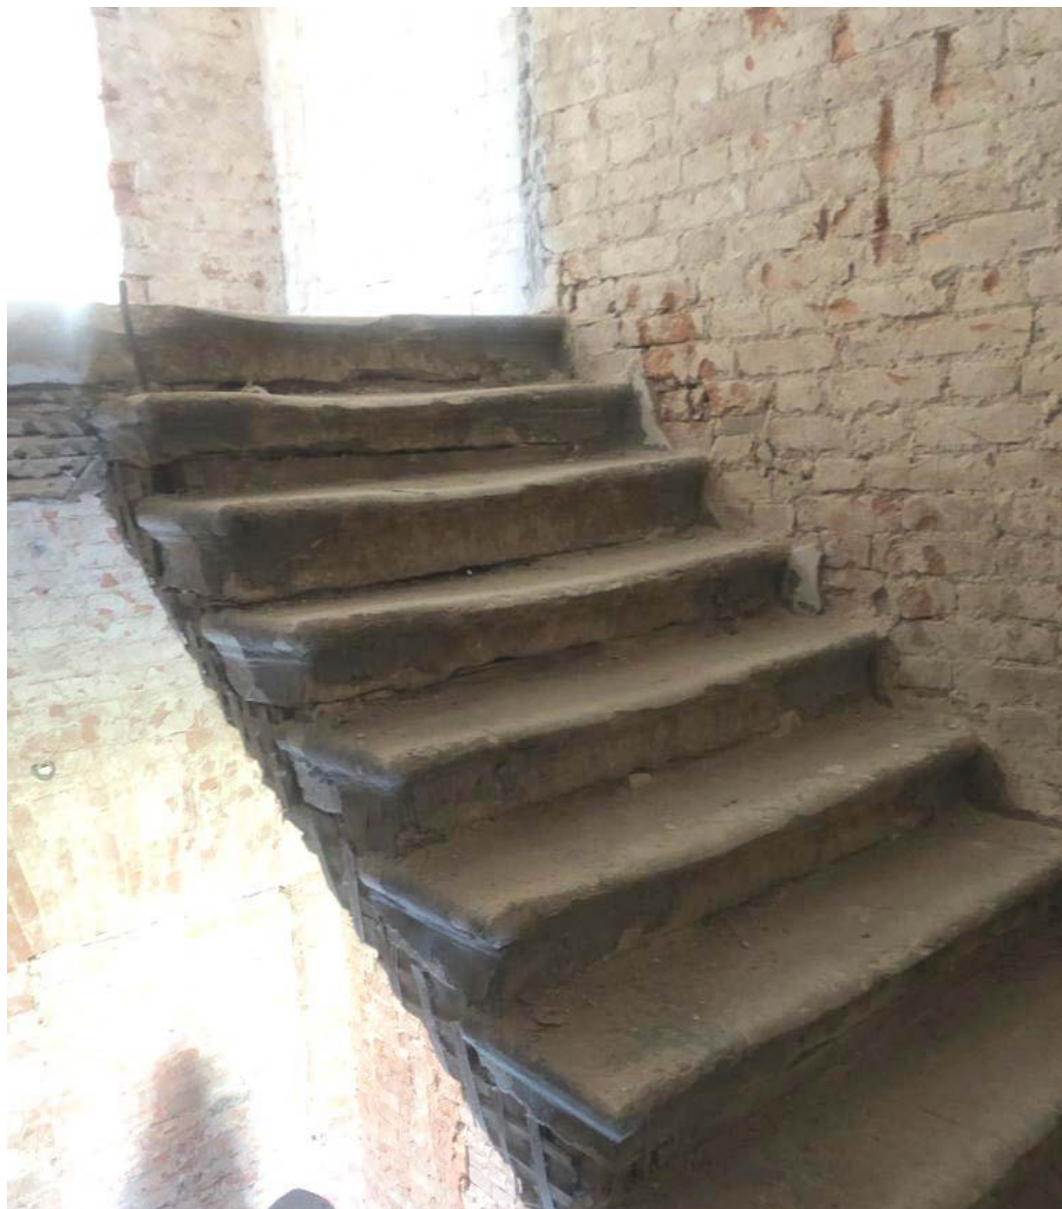
Фото 14. Западная лестница.
Вид на площадку 2-го этажа с междуэтажной площадки.

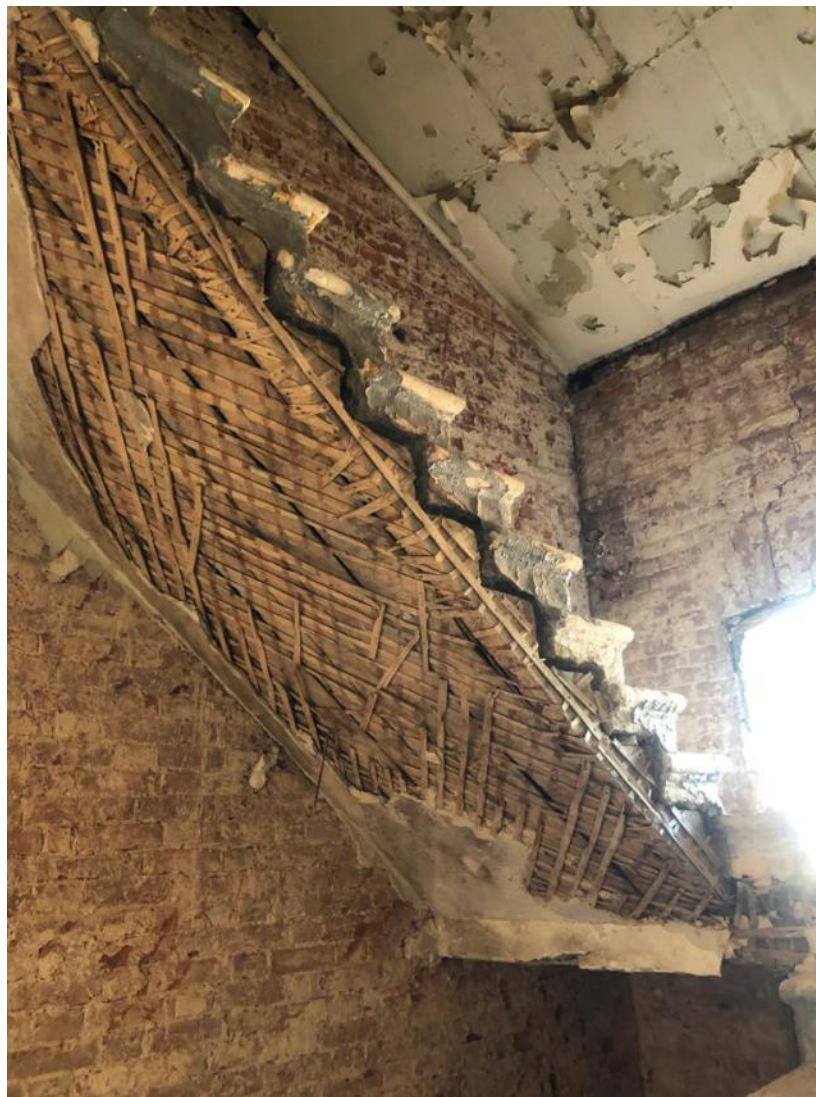
Фото 15. Западная лестница.
Вид на марш, ведущий на чердак с междуэтажной площадки.

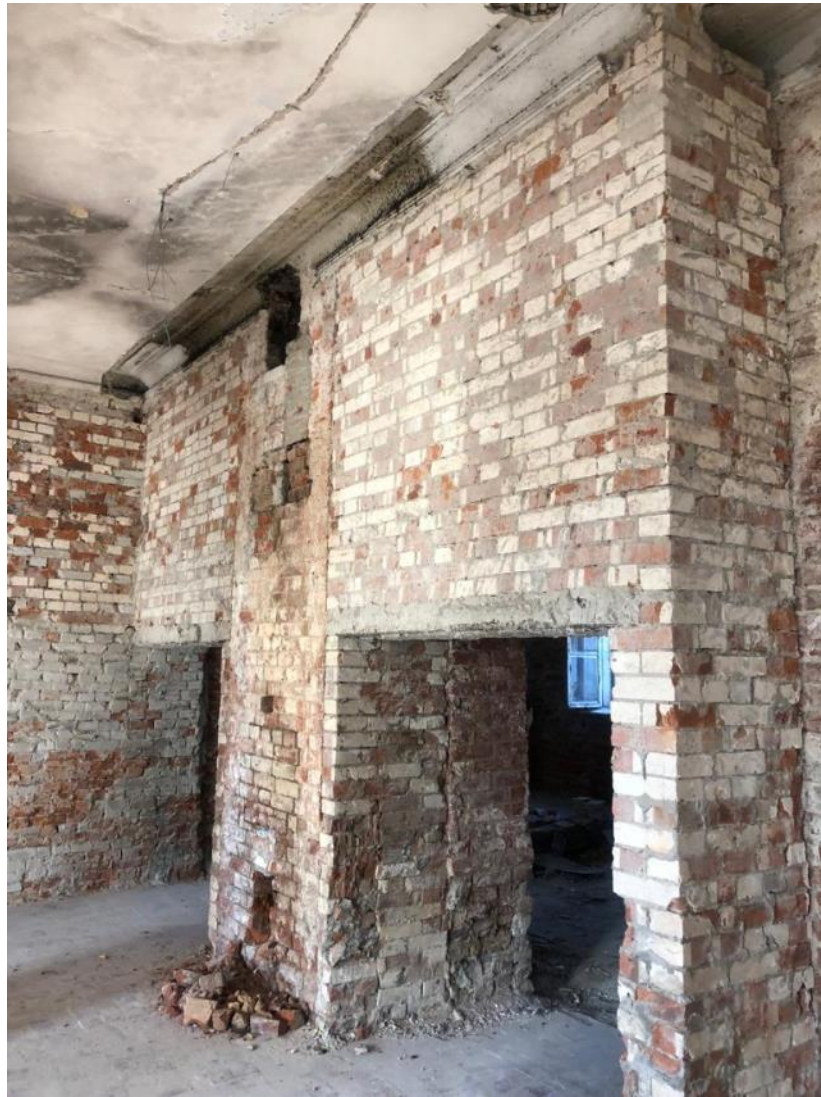
Фото 26. Фрагмент стены по оси «Г».

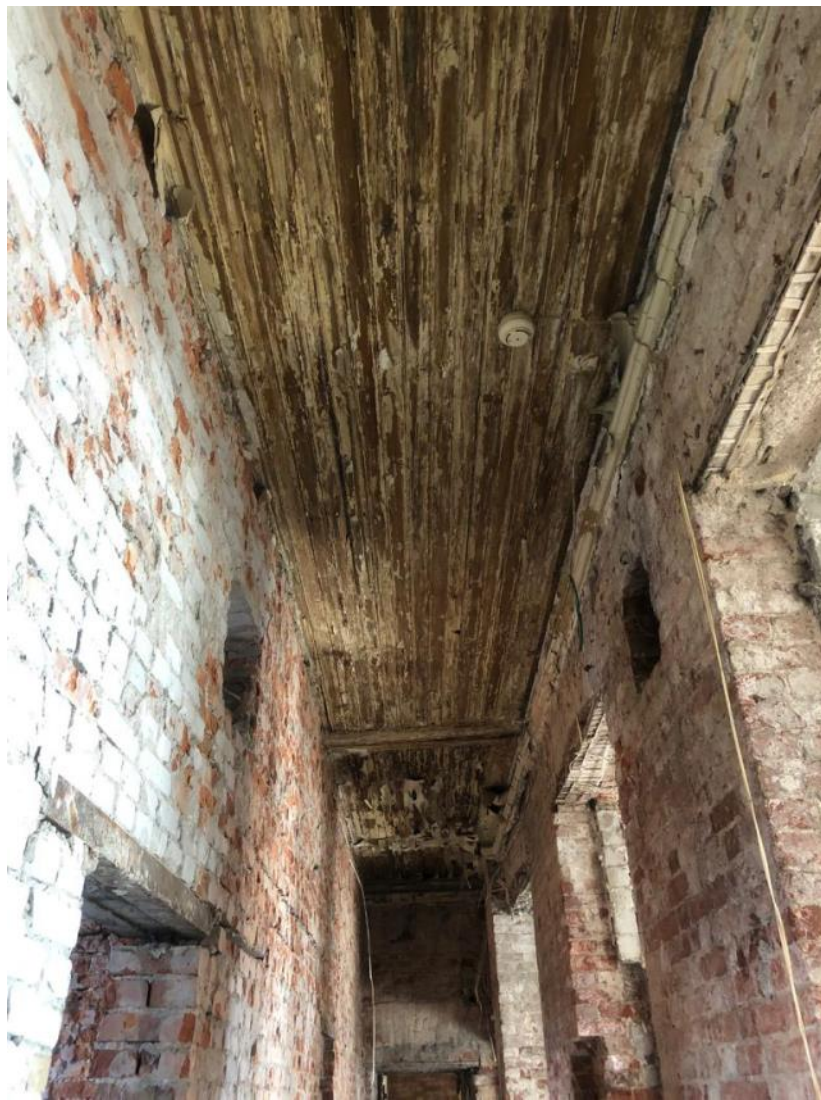
Фото 28. Подшивка потолка коридора 1-го этажа в осях В – Г.
Вид с западной стороны.

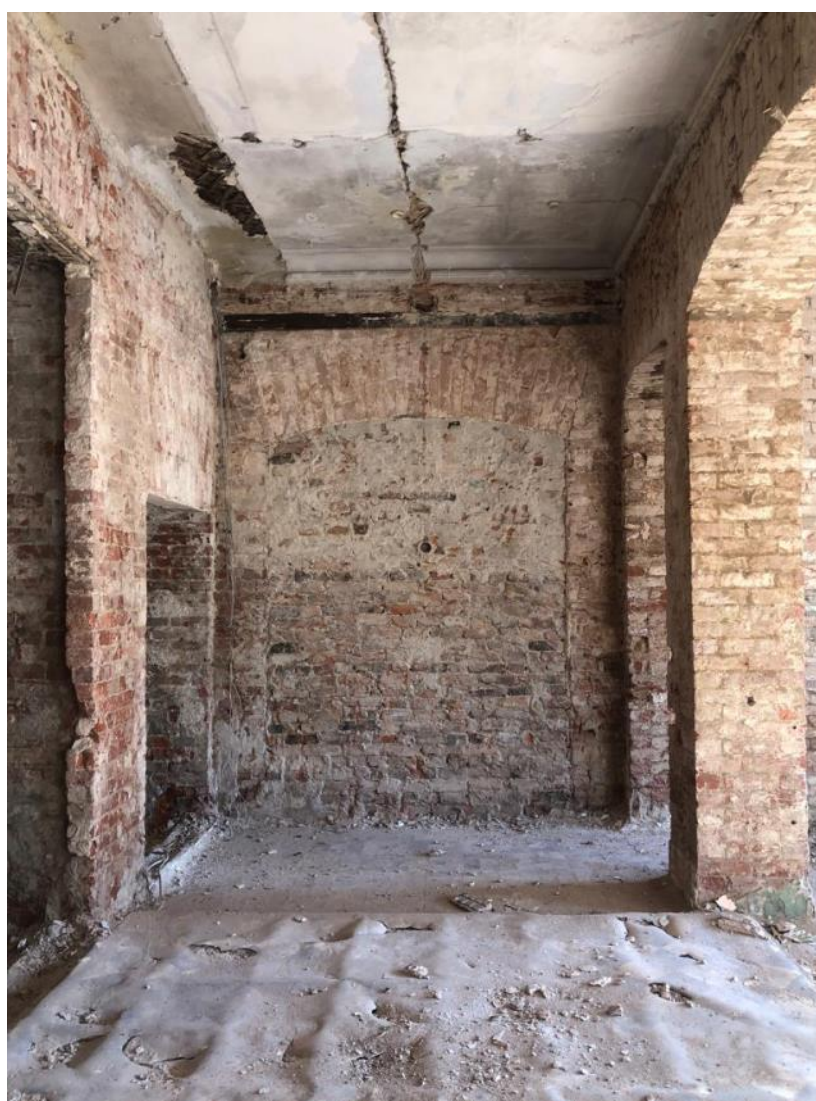
План 1 этажа

Фото 29. Заложенный дверной проем в стене по оси 10 в осях В – Г.
Вид с западной стороны.

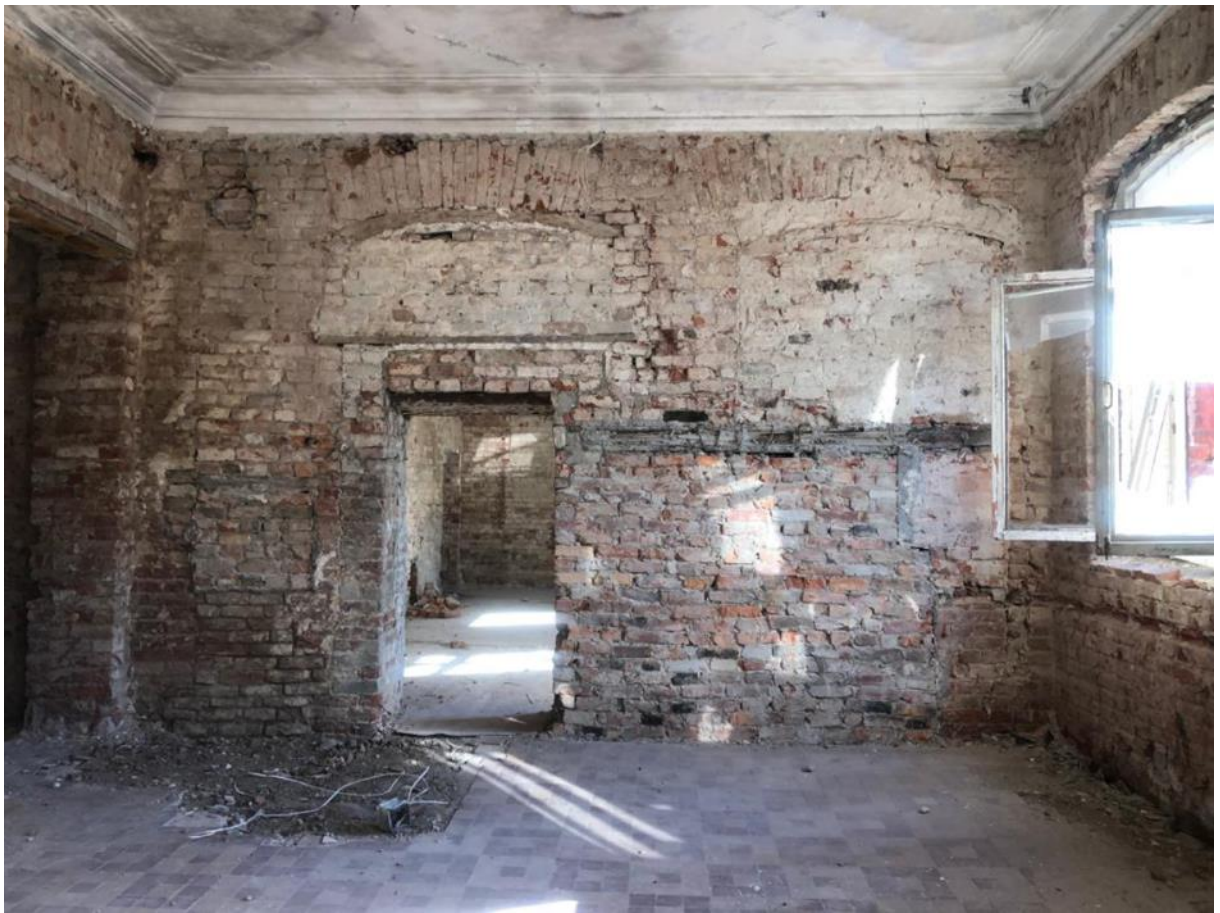
План 1 этажа

Фото 30. Стена по оси 10 в осях Б – В (первоначально – наружная).
 При пристройке части здания между осями 10 – 13 оконные проемы – заложены.
 Вид с западной стороны.

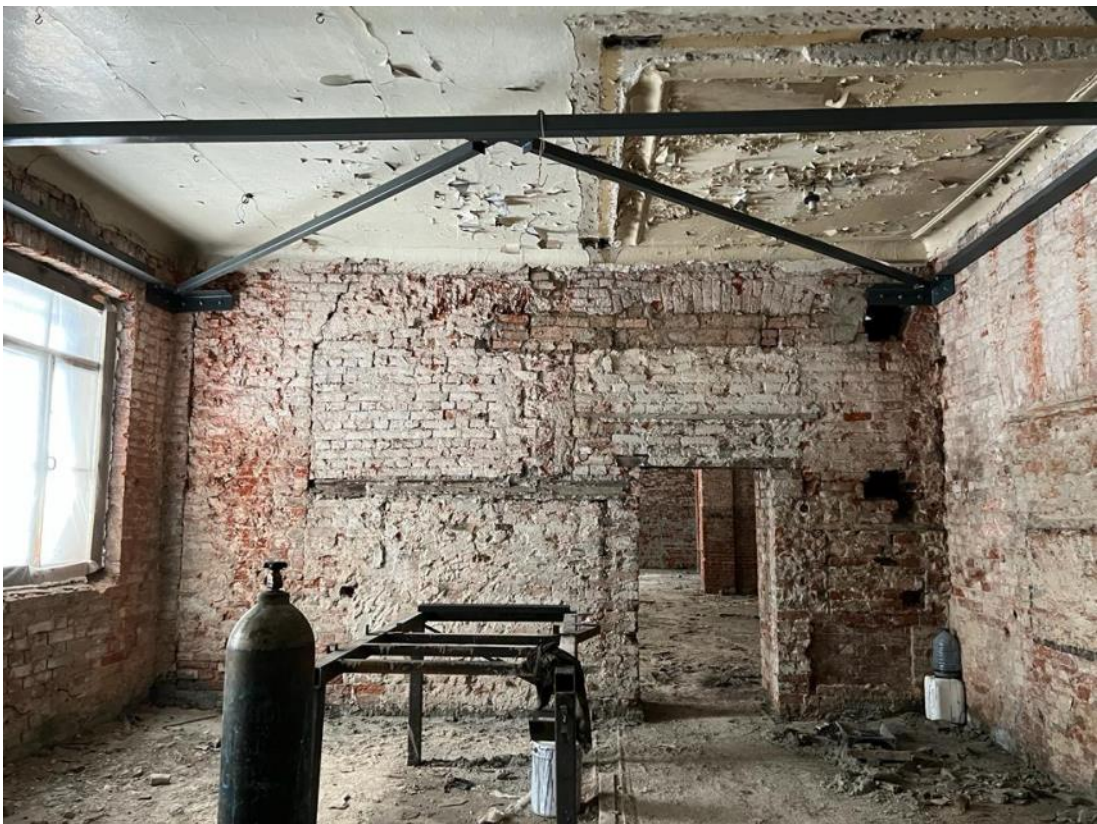
Фото 31. Стена по оси 10 в осях Б – В. Справа видна граница пристройки. Следы перекладок. Вид с восточной стороны.
