Акт
по результатам государственной историко-культурной экспертизы
проектной документации на проведение работ по сохранению
выявленного объекта культурного наследия
«Дом С.М. Липавского» (г. Санкт-Петербург, Петроградский р-он,
Большой пр. П.С., д. 39, лит. А) – «Проект приспособления для
современного использования помещений по адресу: г. Санкт-Петербург,
Большой пр. П.С., дом 39, литера А, пом. 1-Н, 2-Н», разработанной
Обществом с ограниченной ответственностью «Архитектурно-
реставрационная мастерская “Вега”» в 2021 г., шифр № 1.039-21, с целью
определения соответствия проектной документации требованиям
законодательства Российской Федерации в области государственной
охраны объектов культурного наследия.

Санкт-Петербург
2021 г.

Проектная документация на проведение работ по сохранению выявленного объекта культурного наследия «Дом С.М. Липавского» (на основании Приказа председателя КГИОП от 20.02.2001 г. № 15 см. Приложение № 3 описательный адрес: Большой пр. П.С., 39; Гатчинская ул., б/Н), расположенного по адресу: г. Санкт-Петербург, Петроградский район, Большой пр. П.С., дом 39, литера А, разработанная Обществом с ограниченной ответственностью «Архитектурно-реставрационная мастер

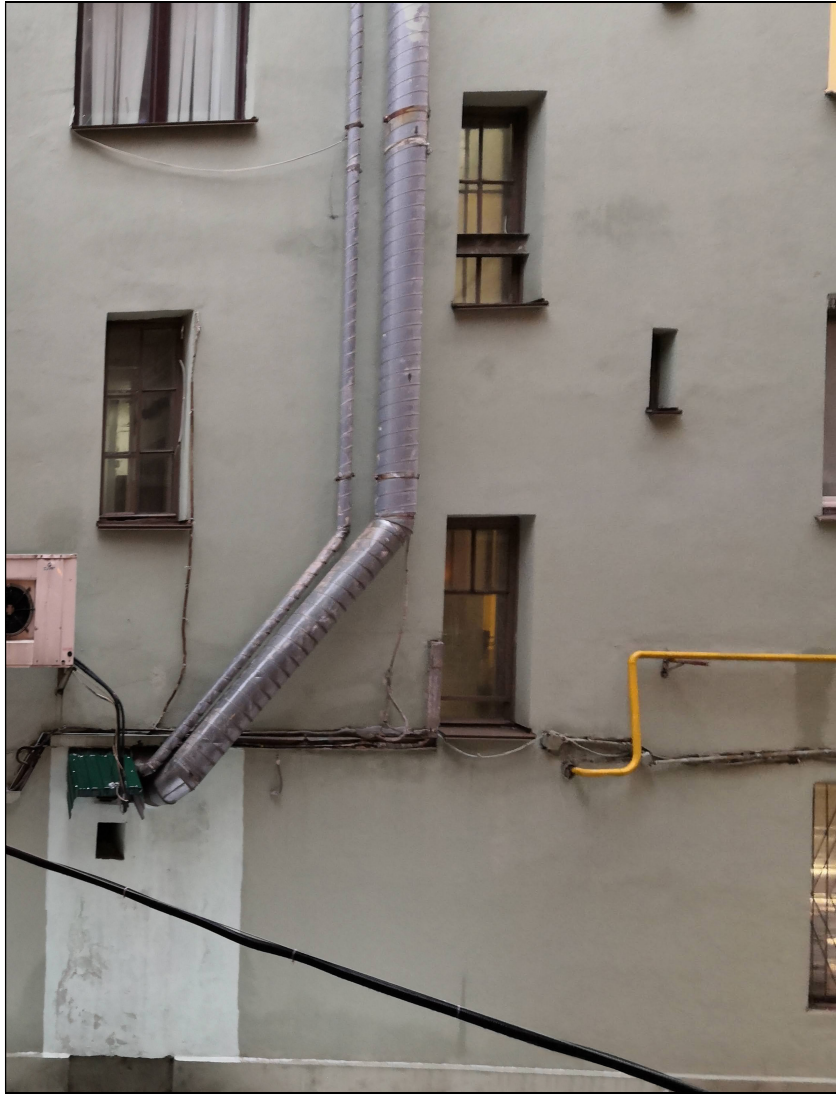
5. Выявленный объект культурного наследия «Дом С.М. Липавского». Фрагмент дворового фасада в зоне предусмотренного проектом раскрытия исторического оконного проёма.

После проведения работ по демонтажу кладки (предусмотрено безударным способом, по технологии «алмазной резки», исключая ударное воздействие на стену и обрушение выпиленных фрагментов кладки на перекрытие) для раскрытия исторического оконного проёма и работ по демонтажу существующих систем дополнительного инженерного оборудования на дворовых фасадах здания – при необходимости восстановить повреждённый отделочный слой фасада.

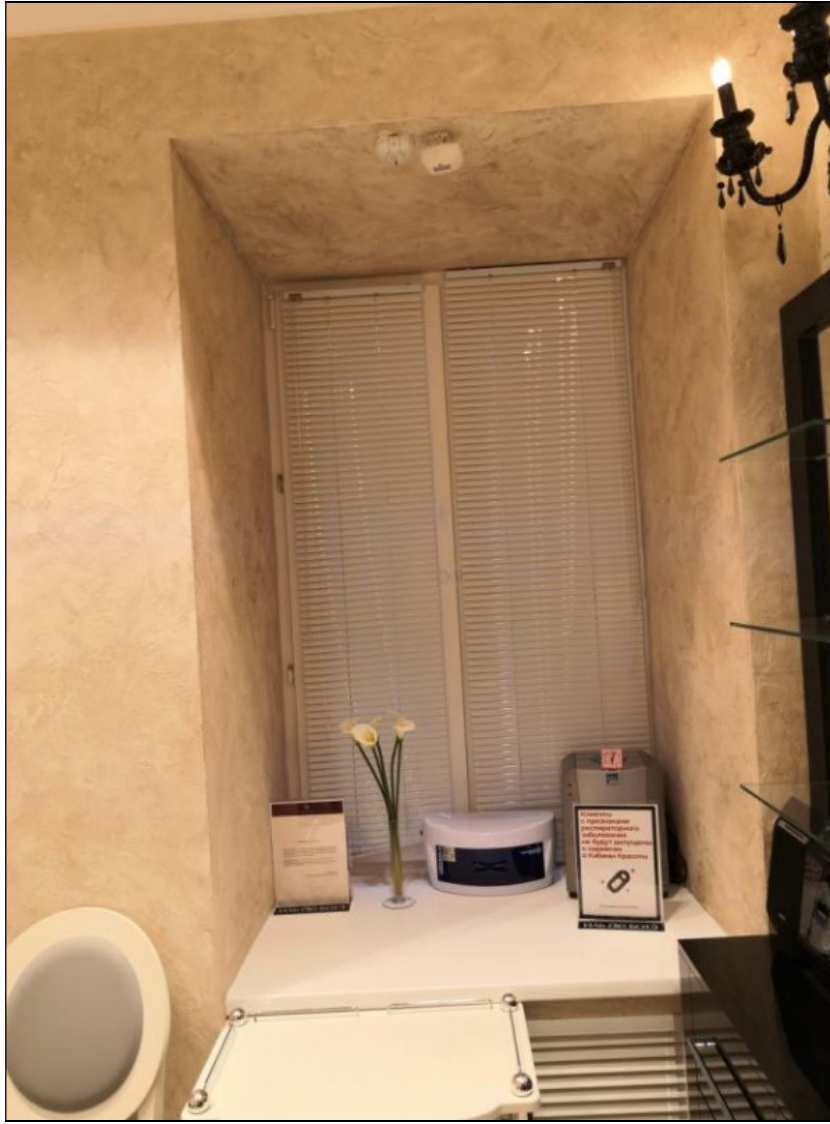
6. Выявленный объект культурного наследия «Дом С.М. Липавского», Помещение 2-Н (пом. 1). Фрагмент интерьера с существующим оконным проёмом по оси «1» в/о «А-Б» (место установки наружного блока системы кондиционирования).

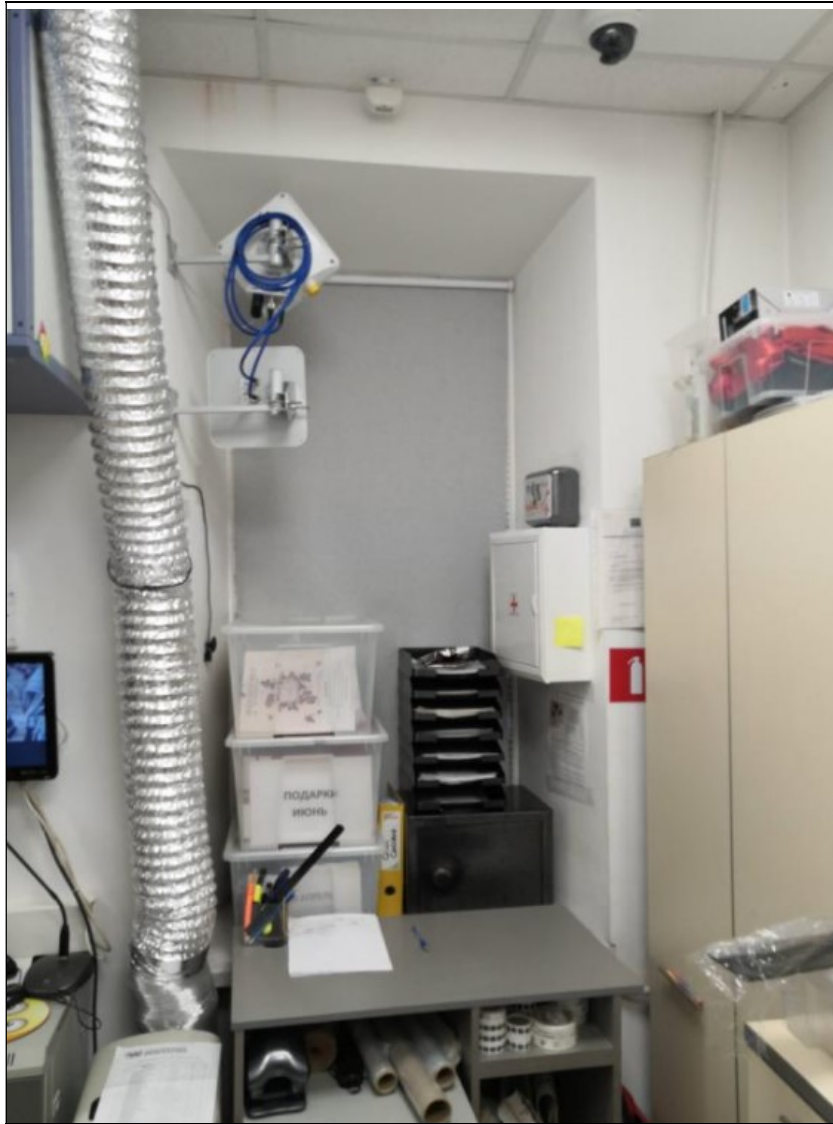
7. Выявленный объект культурного наследия «Дом С.М. Липавского», Помещение 2-Н (пом. 5). Фрагмент интерьера с существующим оконным проёмом по оси «А» в/о «1-3».

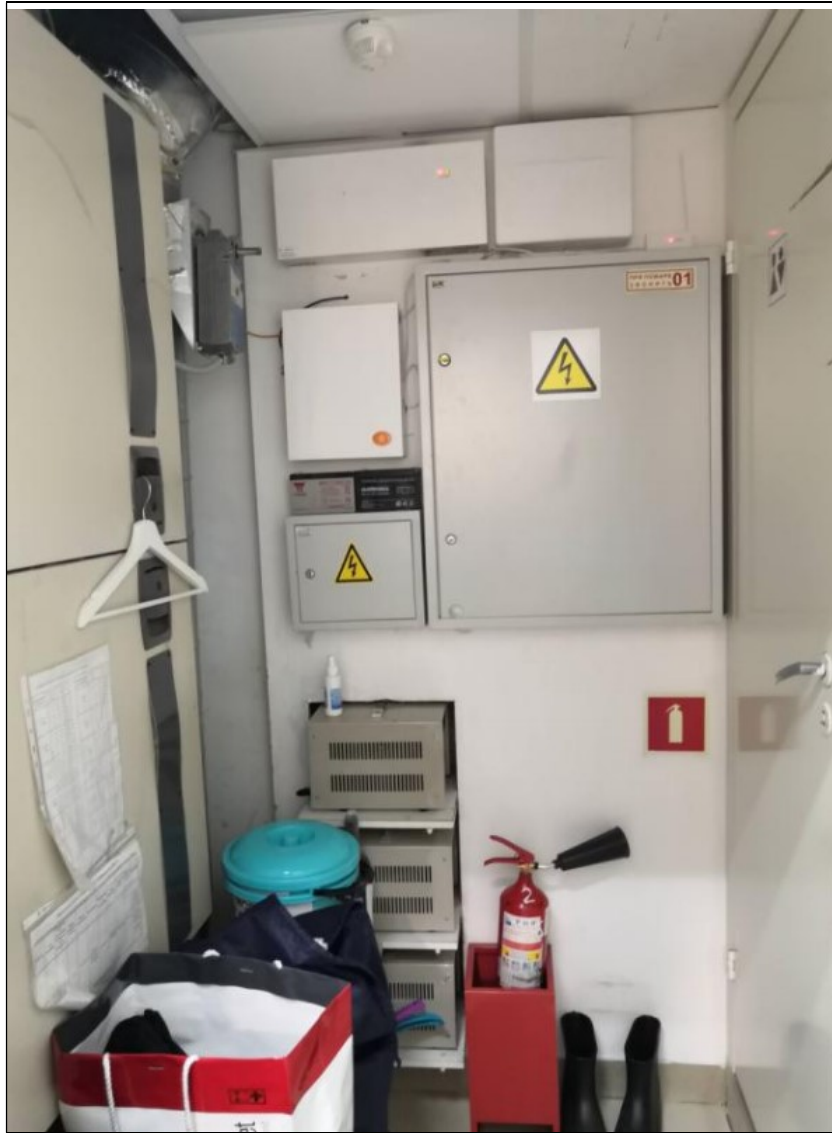
8. Выявленный объект культурного наследия «Дом С.М. Липавского», Помещение 1-Н (пом. 8). Фрагмент интерьера в месте раскрываемого исторического оконного проёма по оси «А» в/о «4-5».

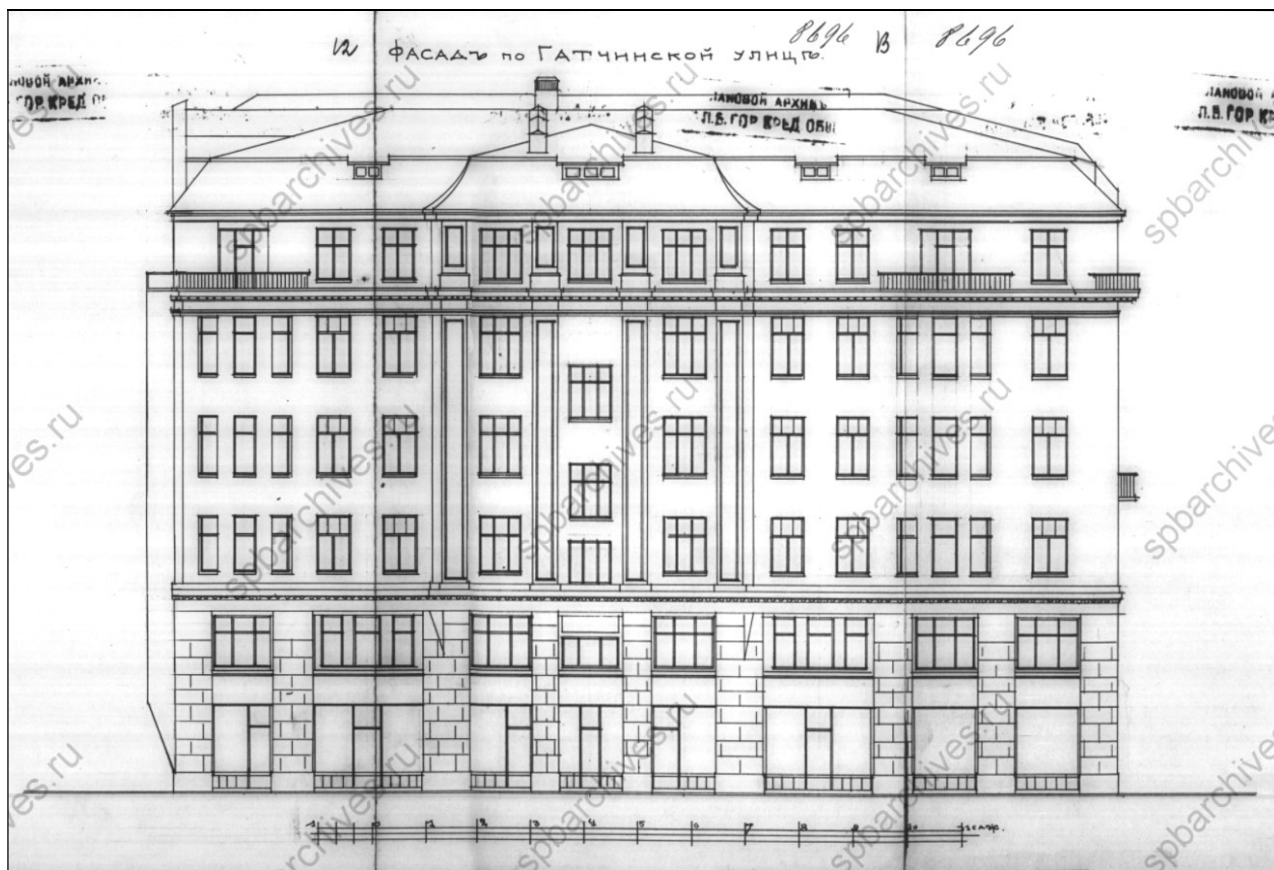
13. Фасад по Гатчинской улице. 1913 г.
ЦГИА СПб. Фонд 515. Опись 4. Дело 2456. Листы 12-14.
