Акт

по результатам государственной историко-культурной экспертизы

проектной документации на проведение работ по сохранению объекта культурного наследия федерального значения «Усыпальница великокняжеская с оградой перед царским подъездом», входящего в состав объекта культурного наследия федерального значения «Петропавловская крепость», расположенного по адресу: Санкт-Петербург, о. Заячий, Петропавловская крепость – «Разработка научно-проектной документации для выполнения ремонтно-реставрационных работ по фундаментам, сводам, фасадам и крыше Великокняжеской усыпальницы, расположенной по адресу: Санкт-Петербург, Петропавловская крепость д.3, лит. Б на объекте культурного наследия федерального значения «Усыпальница великокняжеская с оградой перед царским подъездом» в составе: объекта культурного наследия федерального значения «Петропавловская крепость»» (шифр: УВ-08/06/2022), разработанной ООО «ПСБ «ЖилСтрой» в 2022 г.

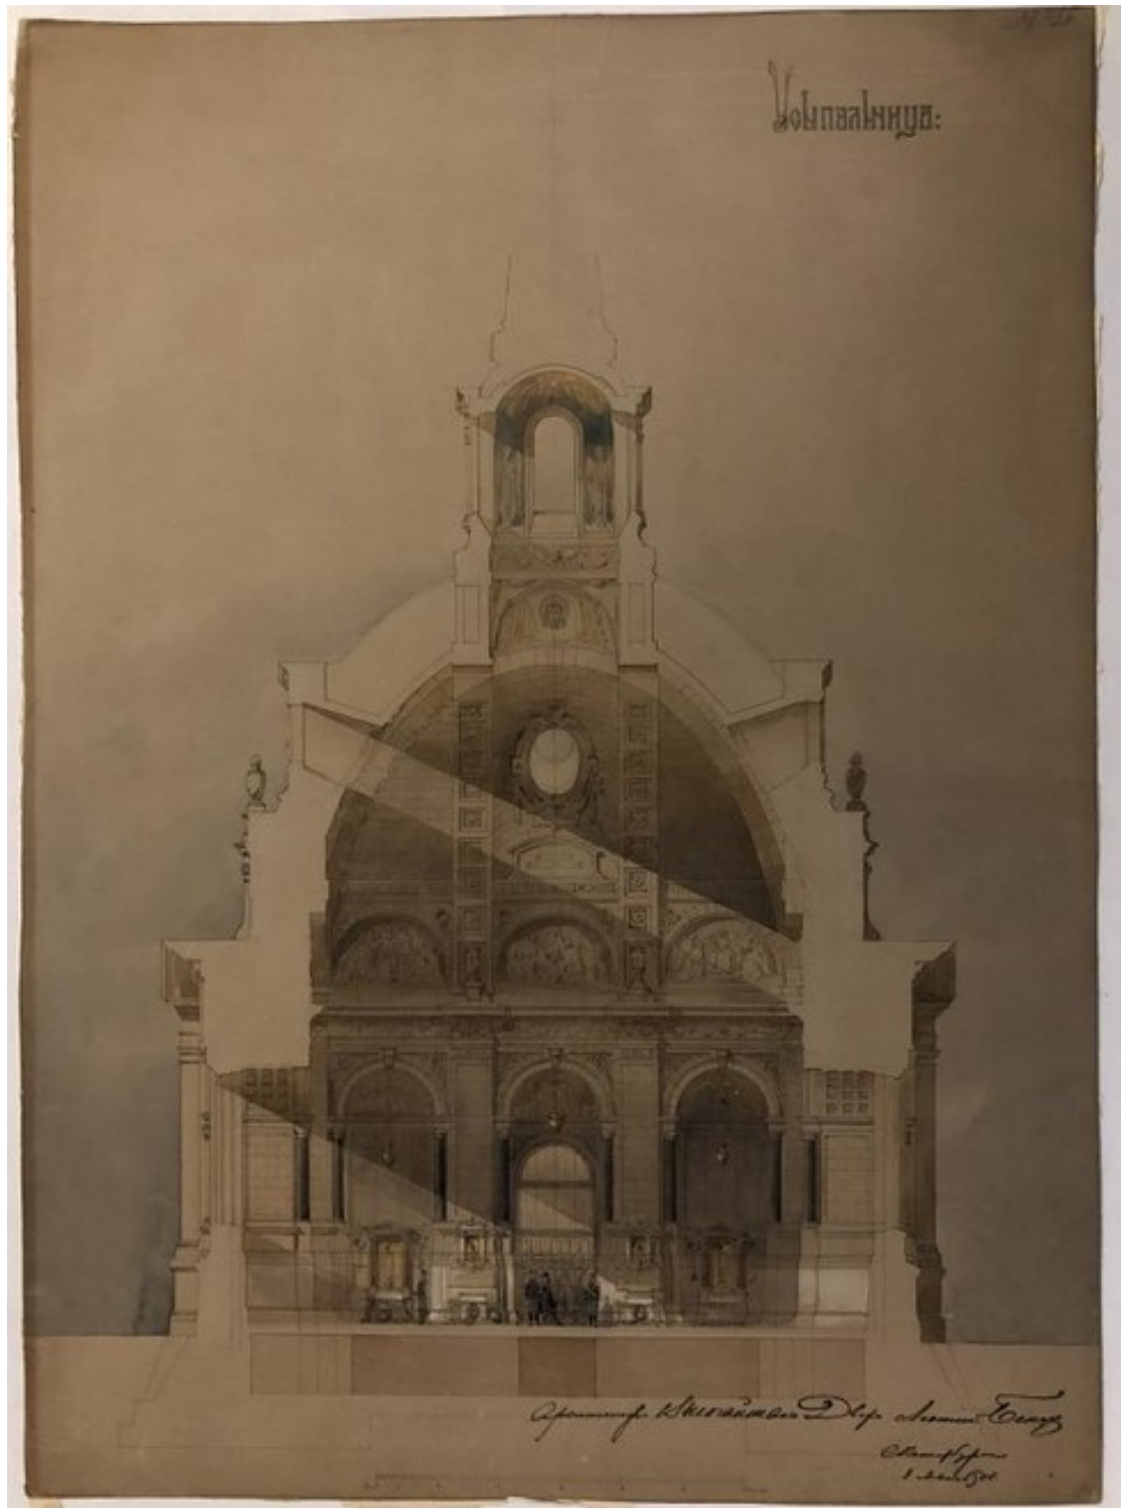
Илл. 3. Великокняжеская усыпальница. Петропавловская крепость. Проект. Поперечный разрез. 1901 г. Автор проекта: Д.И. Гримм, архитектор Л.Н. Бенуа, архитектор А.О. Томишко. ФГБУК «Государственный научно-исследовательский музей архитектуры имени А.В. Щусева». ГНИМА ОФ-1478/1532

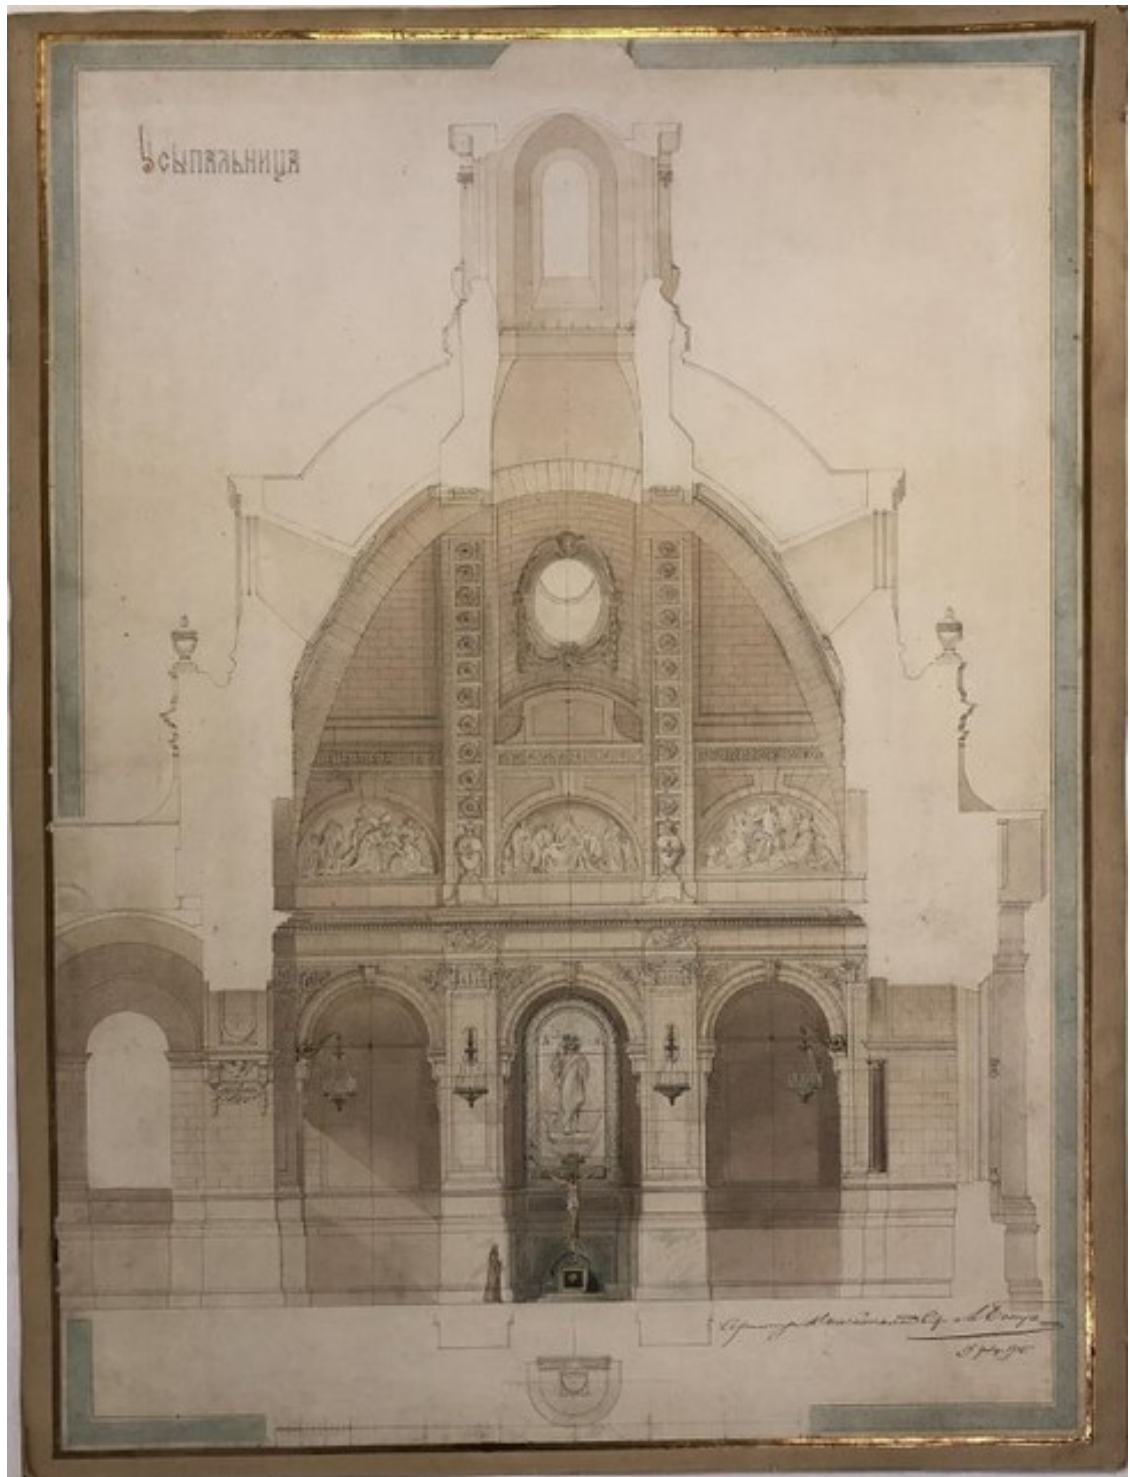
Илл. 4. Великокняжеская усыпальница. Петропавловская крепость. Проект. Поперечный разрез усыпальницы с планом алтаря. 1905 г. Автор проекта: Д.И. Гримм, архитектор Л.Н. Бенуа, архитектор А.О. Томишко. ФГБУК «Государственный научно-исследовательский музей архитектуры имени А.В. Щусева». ГНИМА ОФ-1478/1507
