**Акт**  
**по результатам государственной историко-культурной экспертизы**  
**проектной документации на проведение работ по сохранению**  
**объекта культурного наследия регионального значения**

**«Товарная контора Варшавского вокзала»,**  
**расположенного по адресу: Санкт-Петербург, участок ж/д**  
**«Варшавский вокзал – М. Митрофаньевская ул.», лит. Л:**

**“Проект реставрации, ремонта и приспособления для современного**  
**использования объекта культурного наследия регионального значения**  
**«Товарная контора Варшавского вокзала» по адресу:**

**г. Санкт-Петербург, участок "ж/д Варшавский - М. Митрофаньевская**  
**ул.", дом б/н, литера Л. Кадастровый номер 78:32:0750102:3542”**  
**(Шифр: 010/21), разработанной ООО «Адамант-проект» в 2022 г. с целью**

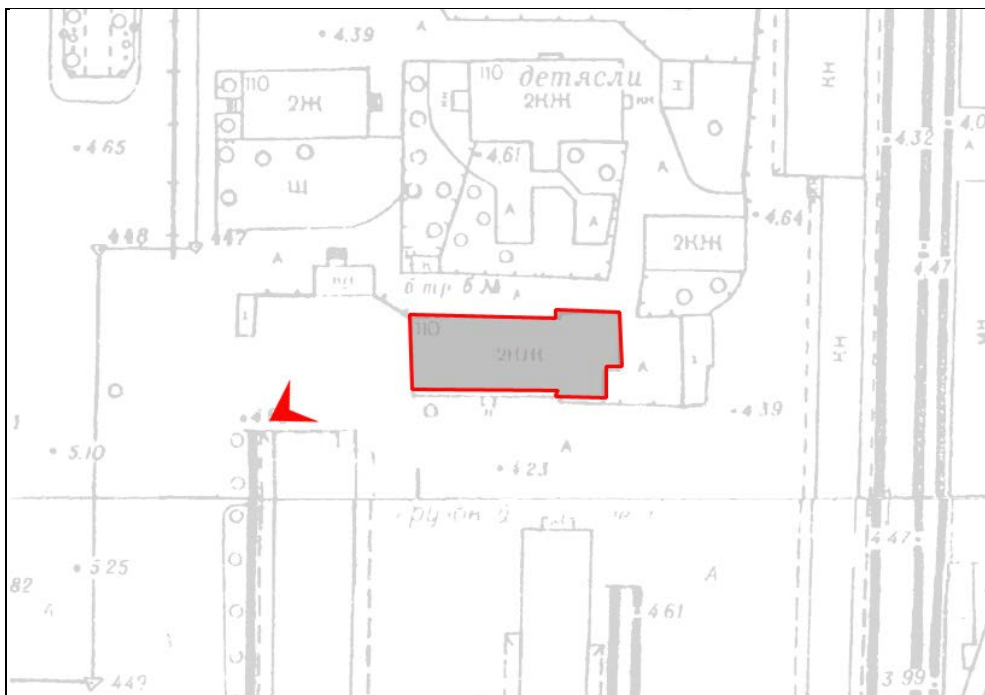
Фото 1. Объект культурного наследия регионального значения  
«Товарная контора Варшавского вокзала».  
Общий вид западного фасада.

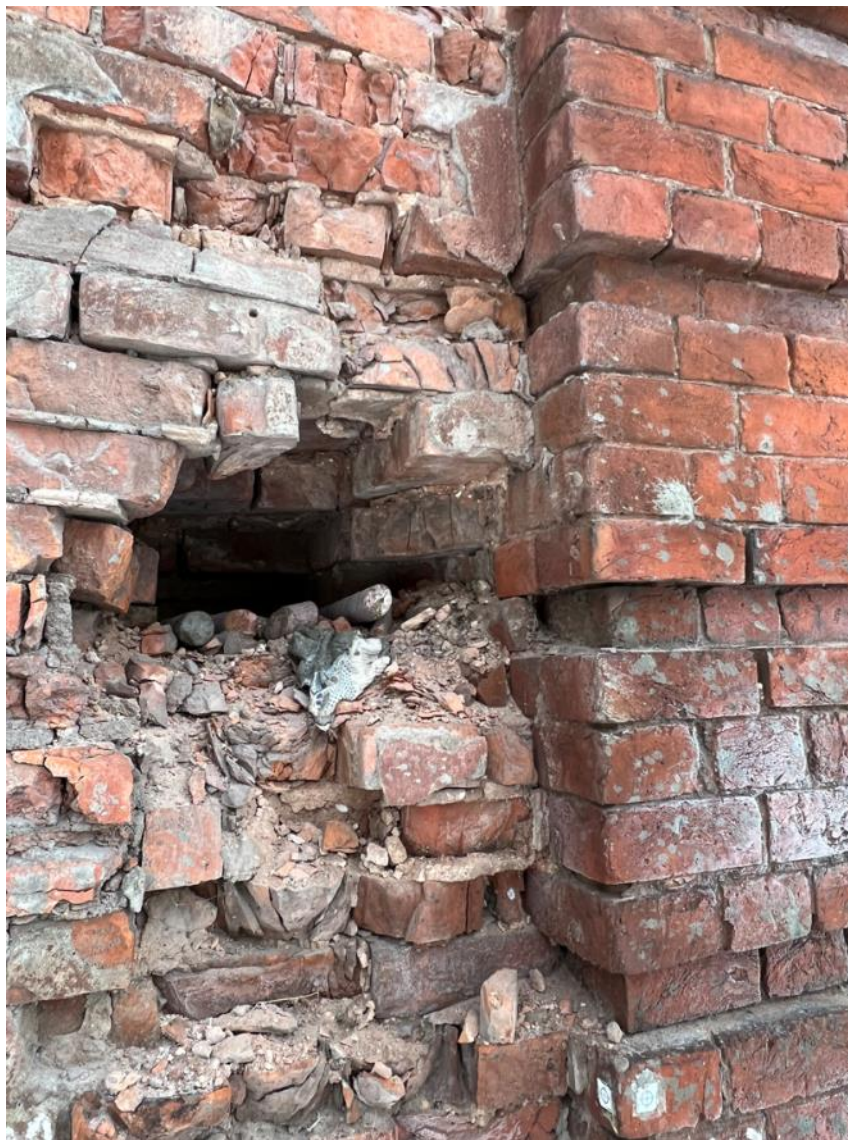
Фото 11. Объект культурного наследия регионального значения  
«Товарная контора Варшавского вокзала».

Деталь примыкания восточной пристройки к основному объему здания.  
Отсутствие привязки в кладке свидетельствует о одновременности строительства  
основного объема и пристройки.

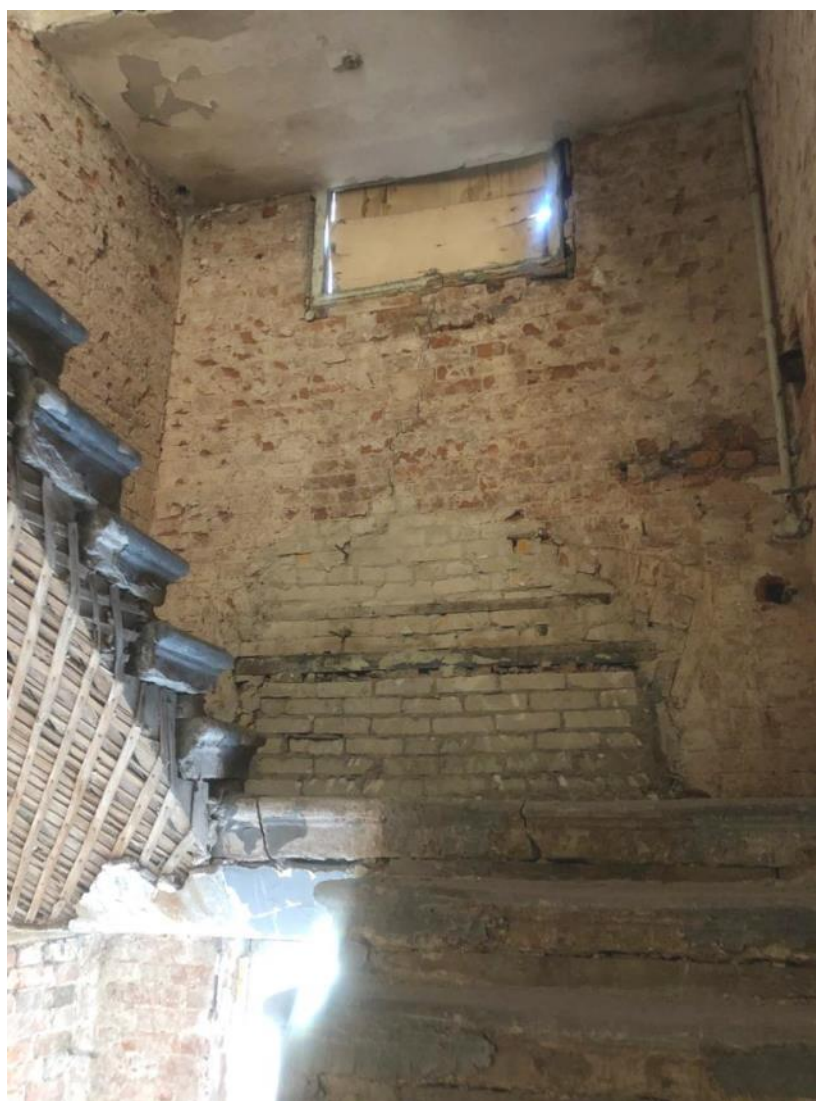
На момент проведения обследования западная лестница имеет множественные повреждения, свидетельствующие об аварийном состоянии. Данное состояние обусловлено наличием повреждений, полученных за длительный период эксплуатации без проведения ремонтно-восстановительных работ.

Техническое состояние западной лестницы по совокупности признаков – аварийное, восточной лестницы – ограниченно-работоспособное, близкое к аварийному. Марш, устроенный со второго этажа на мансардный и чердак находится в ограниченно-работоспособном состоянии, данное состояние обусловлено наличием трещины на всю высоту здания в стене, на которую частично опирается данная лестница.

Фото 13. Западная лестница.  
Вид нижнего марша на междуэтажную площадку.

- Усиление и восстановление стен и разрушенных перемычек стен.
- Устранение аварийности конструкций перекрытия в осях 10-12/А-Г и западной лестницы.
- Замена конструкций перекрытий на конструкции, отвечающие современным требованиям строительных и противопожарных норм. В ходе обследования выявлен ряд факторов, определяющих необходимость замены балок: ослабление несущих балок из-за гниения и поражения грибом с потерей сечения до 20% (зафиксировано у 70% балок); развитие неупругих деформаций перекрытия (при разгрузке балки не восстановят свою форму, обрушение участка перекрытия. Указанные факторы исключают вариант устранения аварийности путём разгрузки балок путем демонтажа и замены слоя утеплителя на облегченный современный материал.

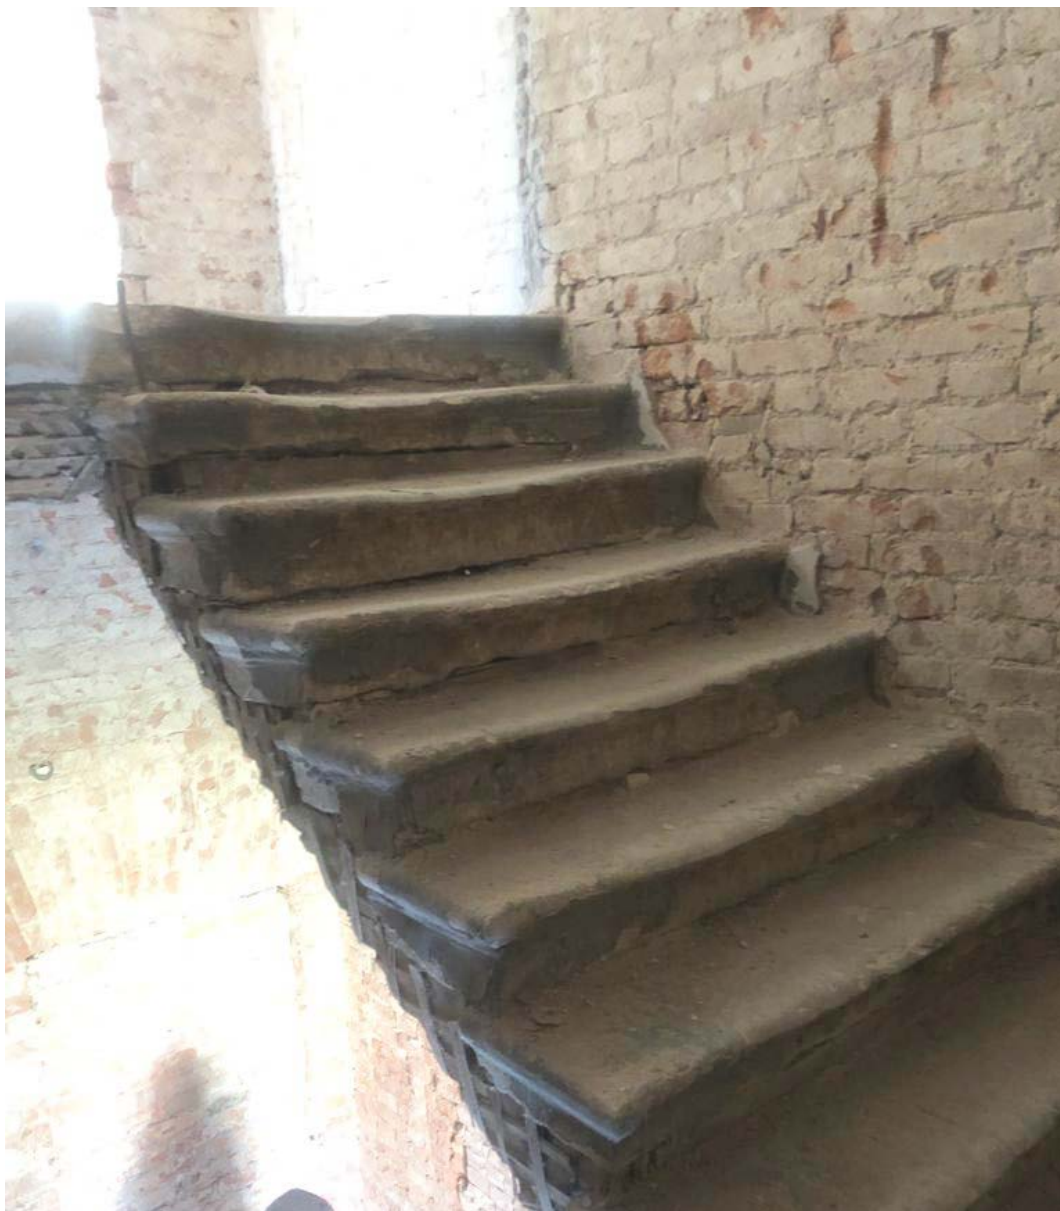
Фото 14. Западная лестница.  
Вид на площадку 2-го этажа с междуэтажной площадки.

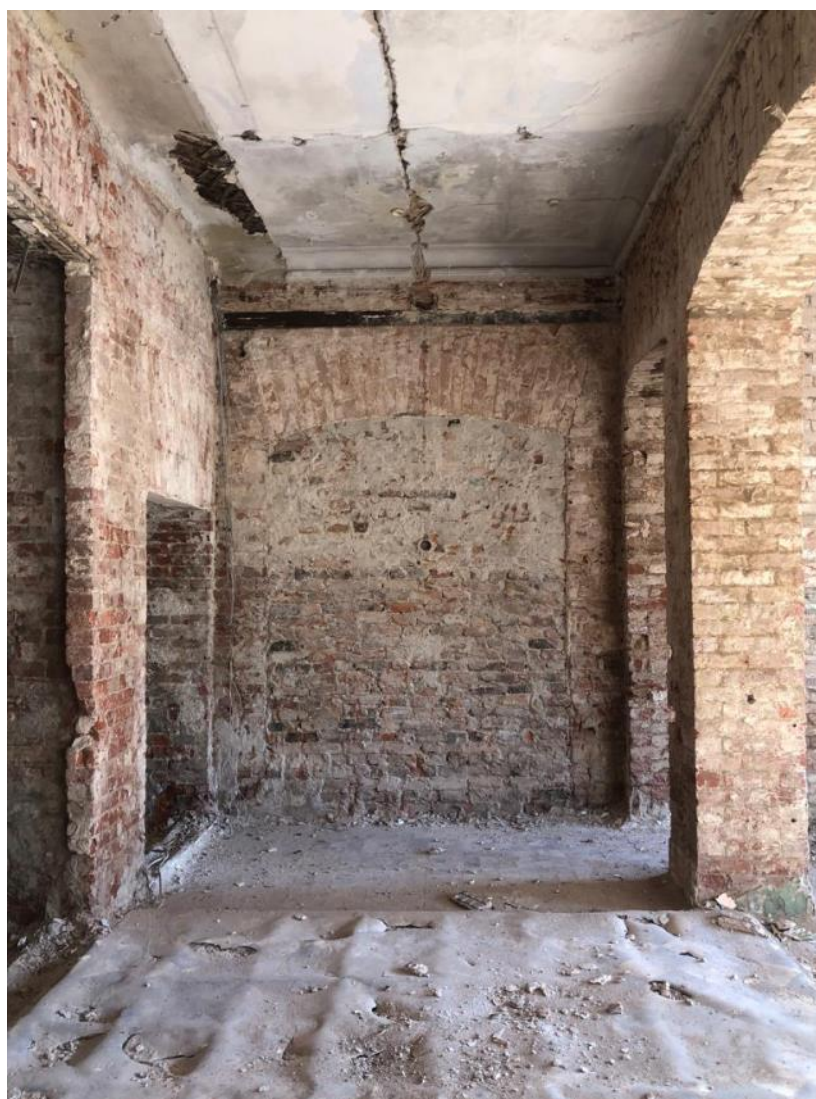
Фото 29. Заложенный дверной проем в стене по оси 10 в осях В – Г.  
Вид с западной стороны.

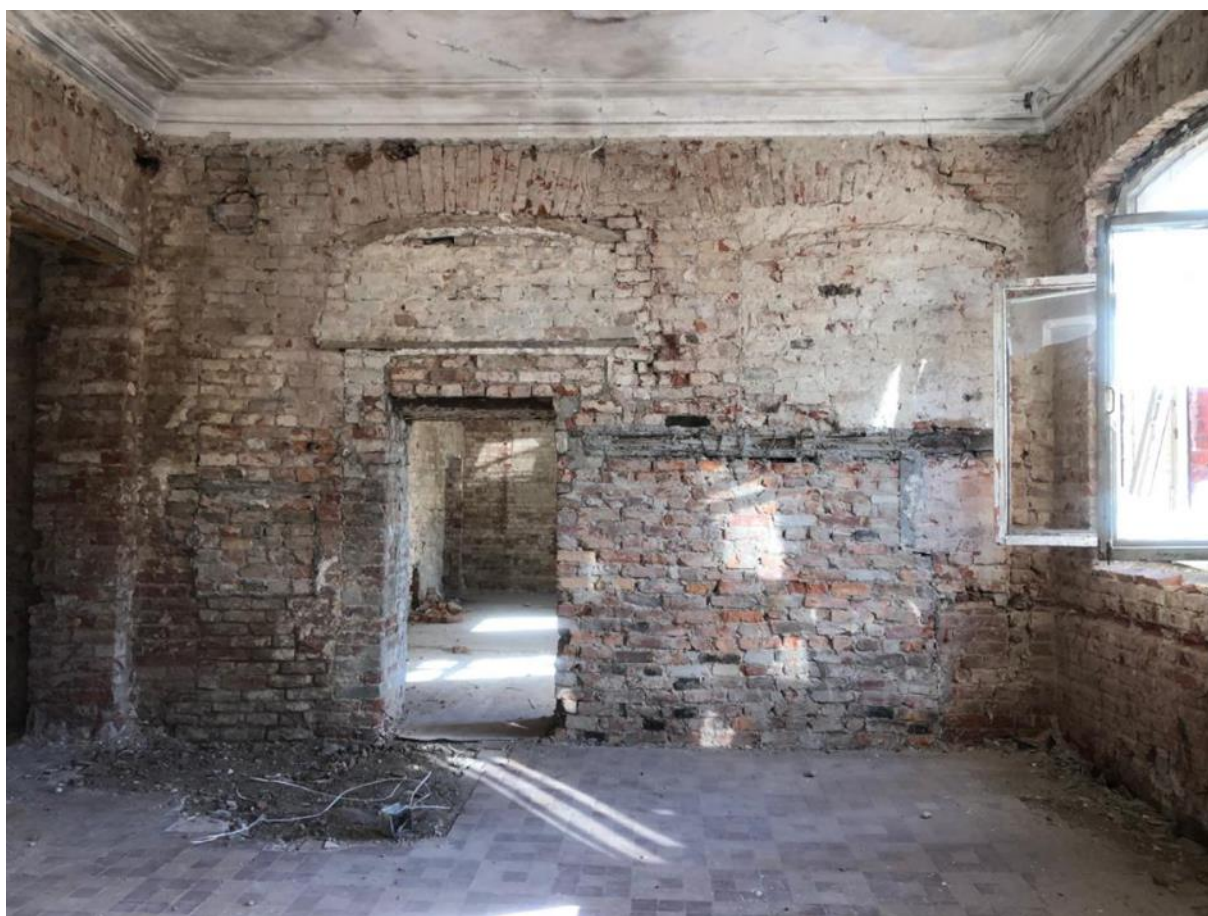
Фото 30. Стена по оси 10 в осях Б – В (первоначально – наружная).  
 При пристройке части здания между осями 10 – 13 оконные проемы – заложены.  
 Вид с западной стороны.

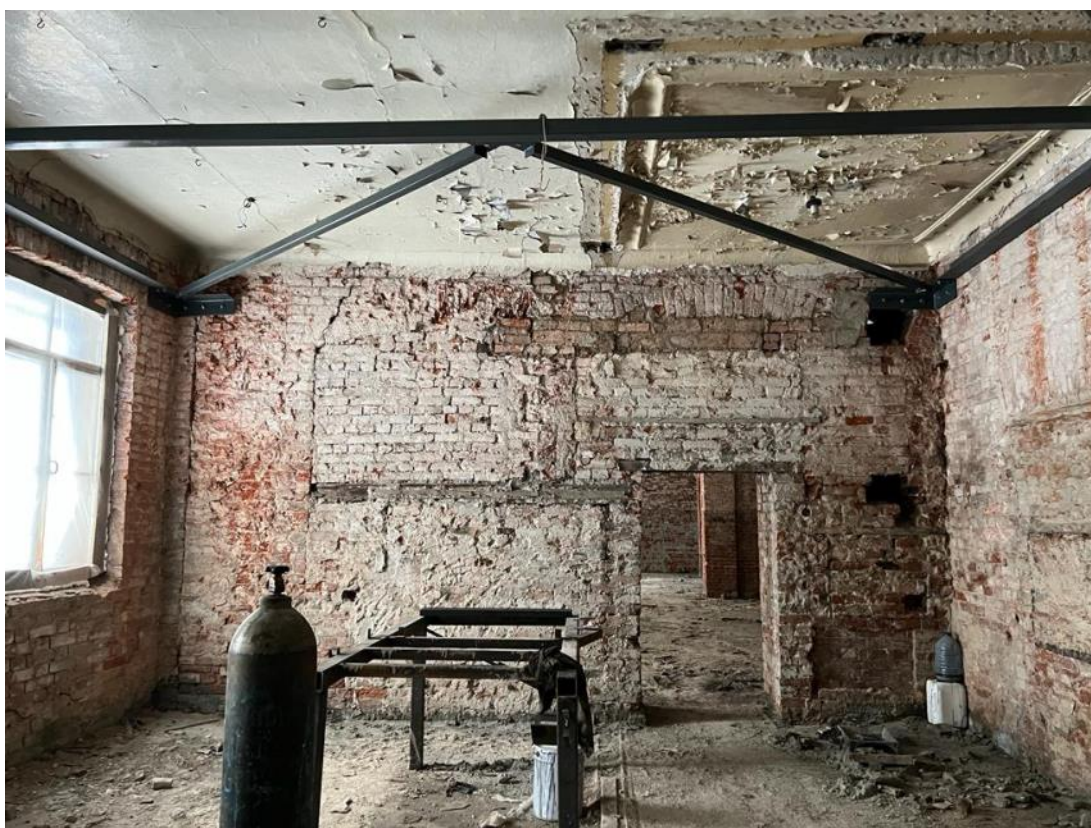
Фото 31. Стена по оси 10 в осях Б – В. Справа видна граница пристройки.  
Следы перекладок. Вид с восточной стороны.
