## **АКТ**

### **по результатам государственной историко-культурной экспертизы**

проектной документации на проведение работ по сохранению объекта культурного наследия федерального значения «Институт», входящего в состав объекта культурного наследия федерального значения «Институт Екатерининский», расположенного по адресу: Санкт-Петербург, набережная реки Фонтанки, дом 36, литера А (Фонтанки р. наб., 36): «Проект приспособления объекта культурного наследия федерального значения для современного использования в части размещения оборудования связи» (шифр: 01-ИП-2023/03/02-2), разработанной индивидуальным предпринимателем Архиповой Марией Сергеевной в 2023 г.

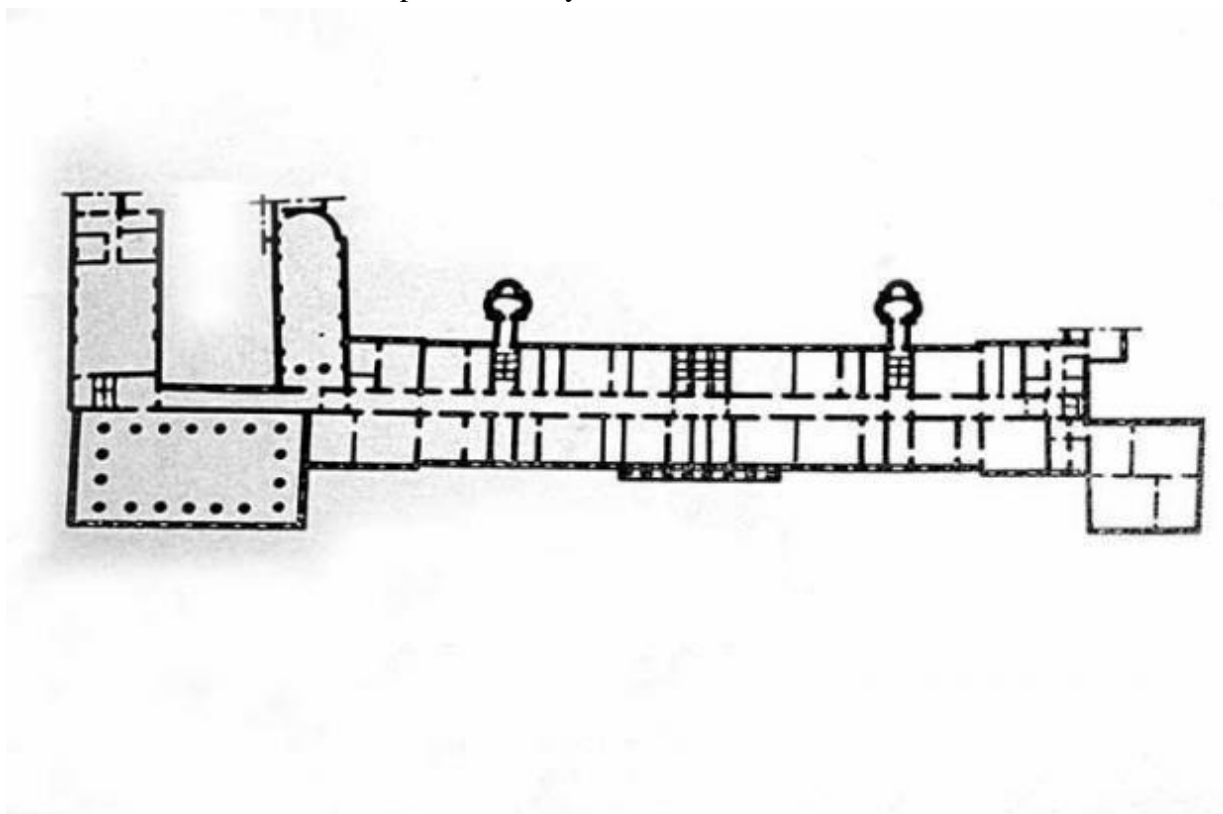
22. План здания. — Училище ордена св. Екатерины (Екатерининский институт) - Российская Национальная Библиотека // Citywalls.ru – архитектурный сайт Петербурга [Электронный ресурс]. URL: <https://www.citywalls.ru/house33.html>.

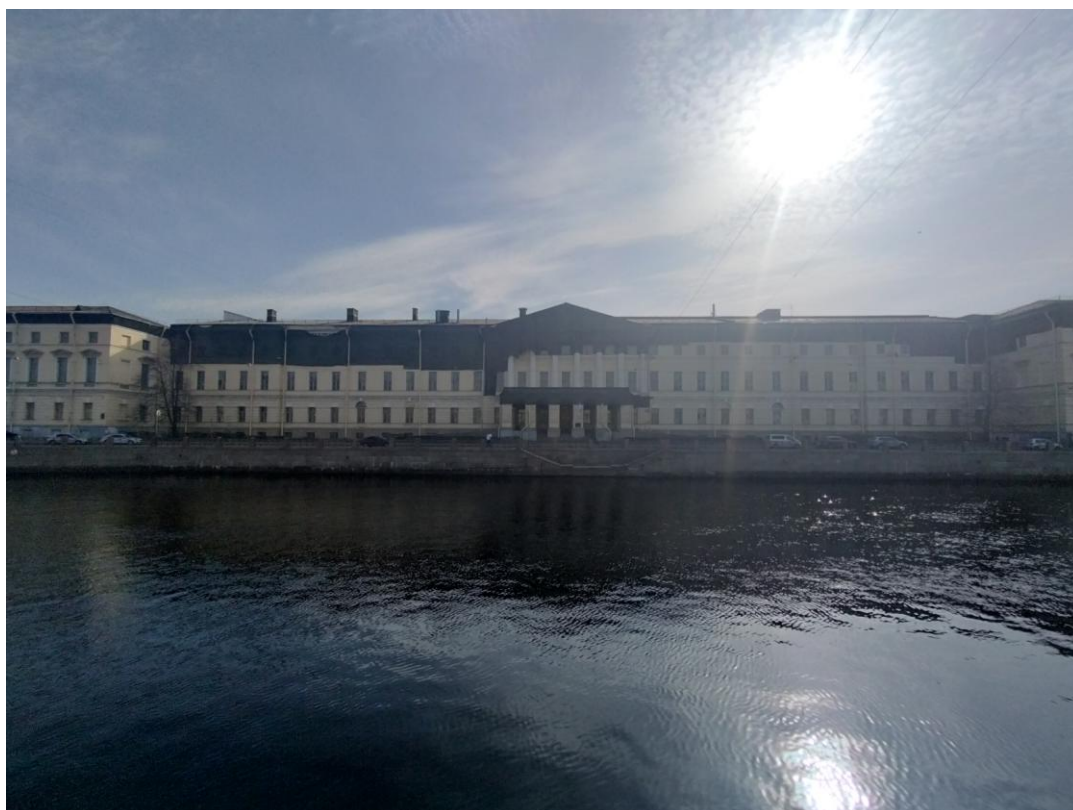
Фото 1. Лицевой фасад объекта культурного наследия федерального значения «Институт», входящего в состав объекта культурного наследия федерального значения «Институт Екатерининский»

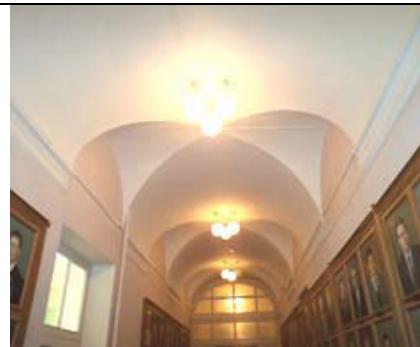
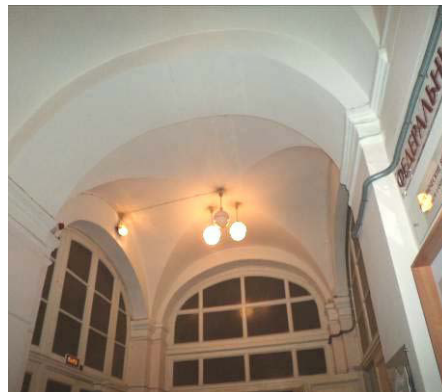
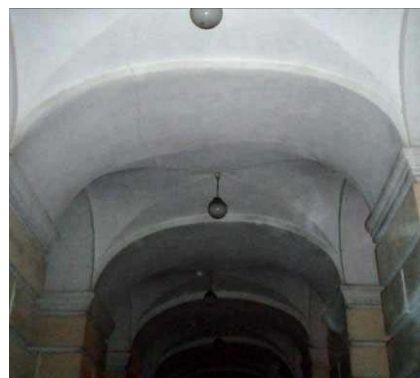
крестовые на подпружных арках (помещение 1-Н(6), аркада в уровне 1-го этажа колонного портика лицевого фасада);

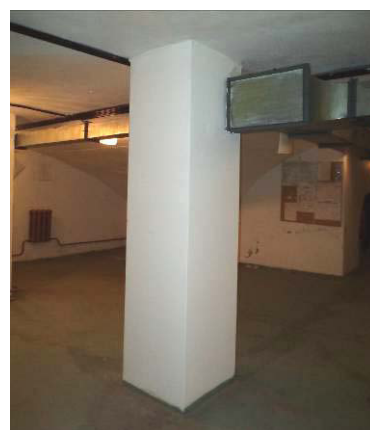
кирпичные пилоны: 18 в помещении 1-Н (36); по 4 в помещениях 1-Н (119, 220, 259, 272, 283), по 2 в помещениях 1-Н (240, 241), 6 в помещении 1-Н (283);

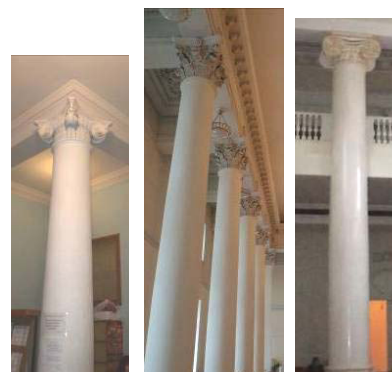
4 кирпичные оштукатуренные колонны с ионическими капителями в помещении 1-Н (1), 2 колонны с позолоченными ионическими капителями – в помещении 1-Н(122);

16 кирпичных оштукатуренных колонн с композитными капителями в помещении 1-Н(119);

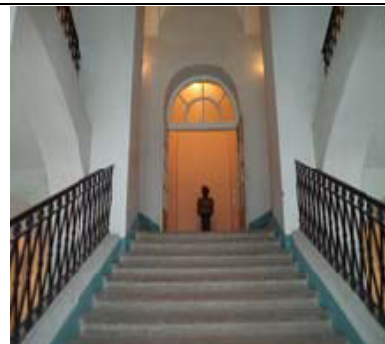
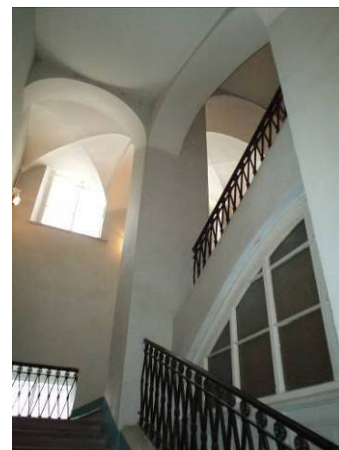
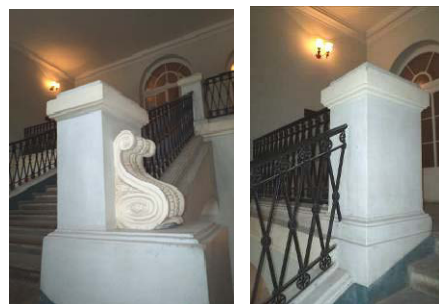
распашная, трехмаршевая парадная лестница на столбах и ползучих арках, с известняковыми ступенями и ограждением, состоящим из угловых оштукатуренных тумб и литых секций, рисунок ограждения (секции: горизонтальные тяги, диагональные стойки с розетками в перекрестье, фриз из розетт в верхнем и нижнем уровне, тумбы: на профилированном цоколе, с профилированным завершением, волюты с иониками);

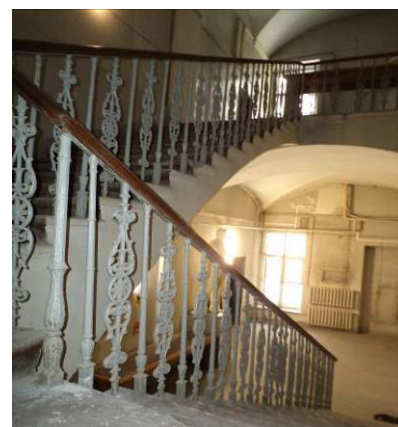
двухмаршевая межэтажная лестница с известняковыми ступенями на косоурах (помещение 1-Н(18), с литым ограждением, рисунок ограждения (вертикальные стойки с перехватами и стилизованные балясины в нижнем уровне, вертикальные стойки со сквозным растительным ажурным орнаментом);

дубовые профилированные поручни;

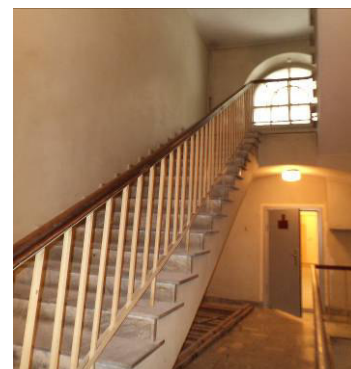
четырёхмаршевая межэтажная лестница с забежными известняковыми ступенями на косоурах (помещение 1-Н(49));

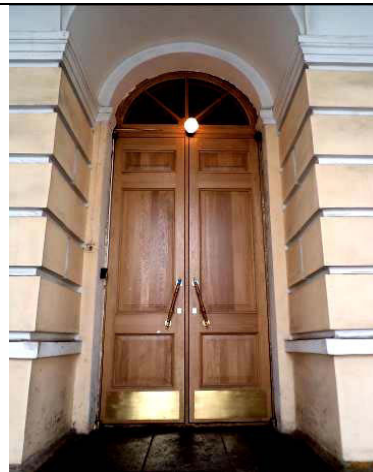
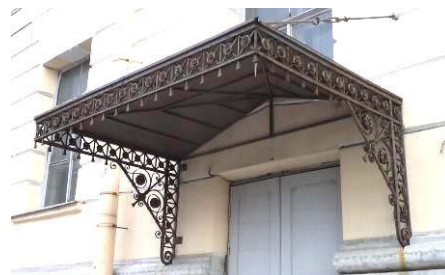
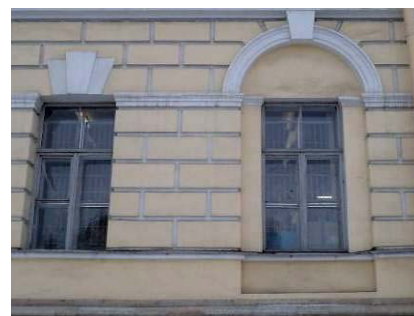
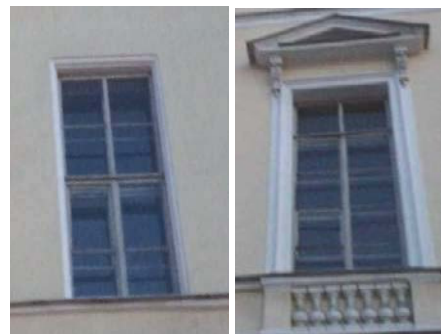
оформление оконных проемов, в том числе, проемов портика, расположенных в нишах – профилированные архивольты на импостах, руст, замковые камни, в том числе веерные, профилированные штукатурные наличники, треугольные сандрики на кронштейнах, декоративная балюстрада в подоконном пространстве, подоконные карнизы;

ниши, оформленные пилястрами дорического ордера, профилированными архивольтами с замковыми камнями, контррельефными филенками в подоконном пространстве;

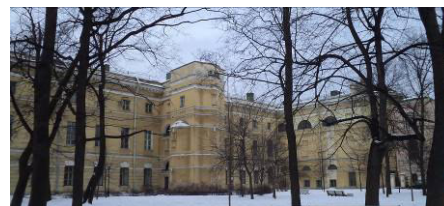
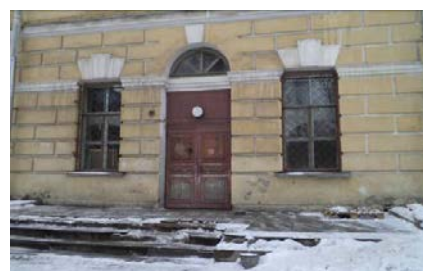
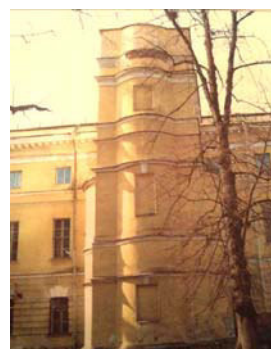
исторические оконные проемы – местоположение, конфигурация (прямоугольные, с полуциркульными и уплощенными лучковыми завершениями), габариты, оформление (руст, веерные замковые камни);

исторические материал (дерево), конструкция, цвет (тонированного дерева) и рисунок расстекловки заполнения оконных проемов, единообразие их цветового решения;

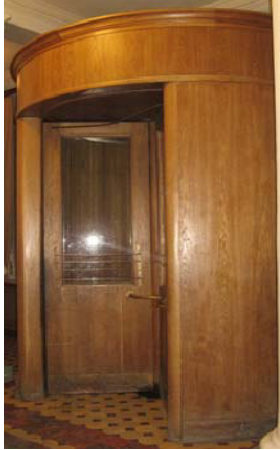
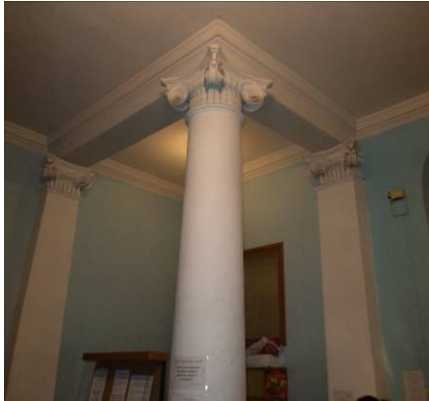
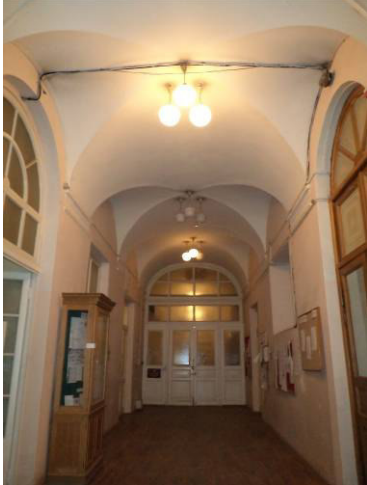
6.	<p>Декоративно-художественное оформление интерьеров, предметы декоративно-прикладного искусства:</p>	<p>тамбур парадного входа, расположенный по центральной оси лицевого корпуса, с дверью-вертушкой с латунной фурнитурой, его историческая конструкция, габариты, материал (дуб), цвет (натурального дерева), оформление (профилированный карниз, глухие стенки);</p> <p>дверное заполнение тамбура, его исторические габариты, конструкция (полусветлое, дверь-вертушка), материал (дуб), цвет (цвет натурального дерева);</p> <p>помещение 1-Н (1) – вестибюль парадного входа:</p> <p>оформление вестибюля – четыре угловых стилизованных колонных портика с угловой колонной, двумя пилястрами с лепными капителями стилизованного ионического ордера и антаблементом;</p> <p>оформление стен – штукатурный профилированный карниз;</p> <p>покрытие пола – метлахской керамической плиткой охристого и терракотового цвета, геометрического рисунка;</p> <p>коридоры лицевого корпуса в уровне 1 -3-го этажей помещения 1-Н(3, 6-8, 38, 101, 111, 112, 161, 162, 163): оформление стен – штукатурные профилированные карнизы;</p>

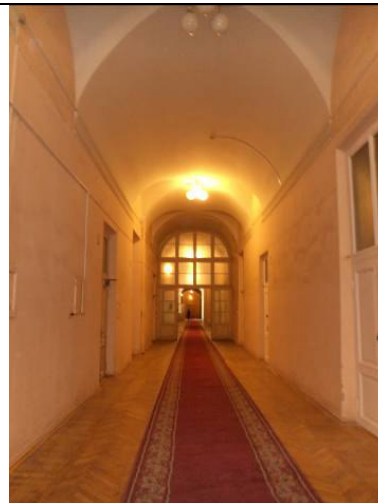
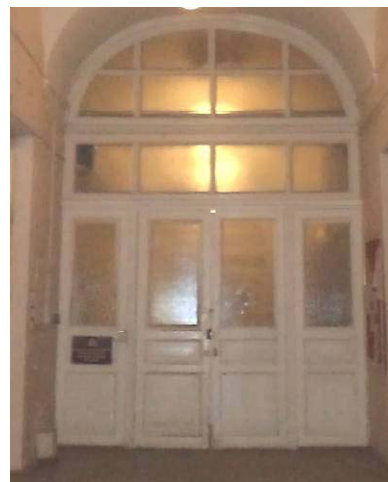
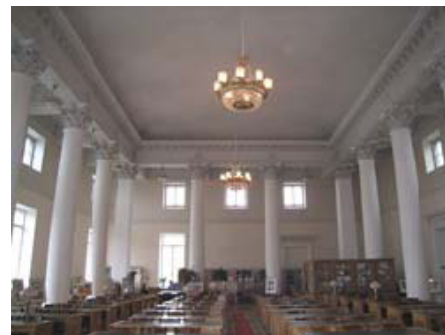
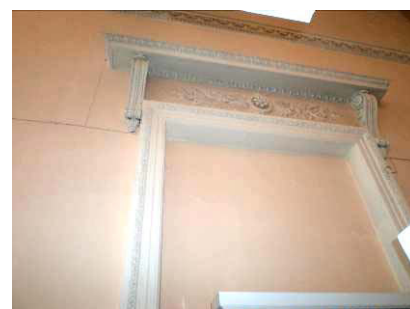
оформление стен – лепной периметральный профилированный фриз с пояском «пики и лилии» и раппортом из стилизованных завитков Витрувия;

три дверных проема в нишах – историческое местоположение, габариты, конфигурация (прямоугольные), оформление (штукатурные профилированные наличники с пояском аканта, штукатурные прямые профилированные сандрики с пояском «пики и лилии», на волнитообразных лепных кронштейнах с растительным декором, десюдепорты в виде лепных композиций из розетт, пальметт и листьев аканта);

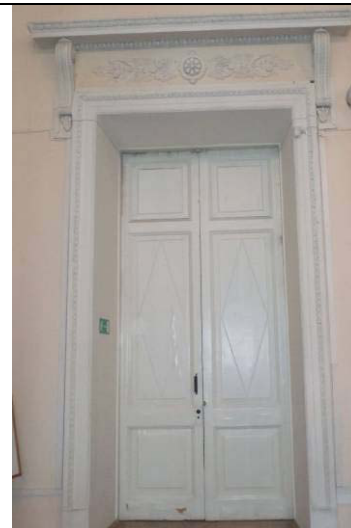
исторические габариты, конструкция (двухстворчатые, глухие (по три на полотно), материал (дерево хвойных пород), оформление (по три профилированные фигурейные филенки на полотно с ромбом в центральной филенке) заполнения дверных проемов;

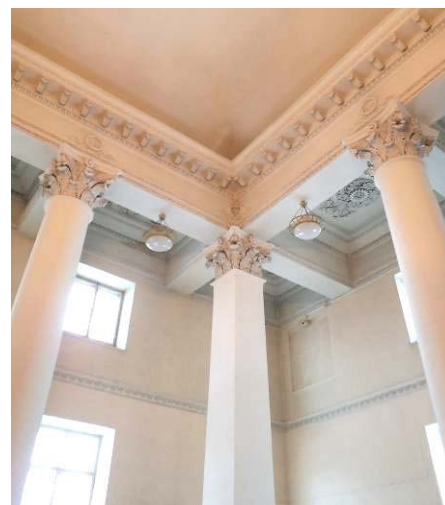
подшивка антаблемента: разделена на глубокие профилированные кессоны с рельефными лепными композициями в виде вихревой розетки из листьев аканта с боковыми рокайльными завитками в поле и периметральной порезкой в виде поясков из иоников и листьев аканта;

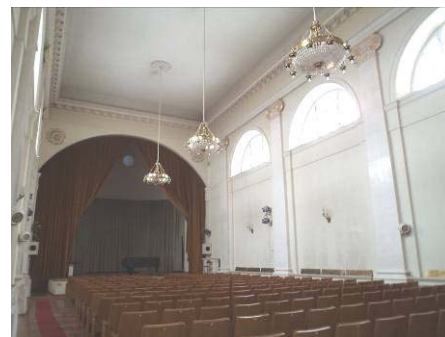
церковь, хоры  
помещения 1-Н(122, 169):

оформление продольных стен: профилированные штукатурная панель в уровне цоколя, членение стен на прямоугольные ниши с завершением в виде раскрепованного гладкого фриза и профилированного подоконного карниза; пилястры, облицованные искусственным мрамором с лепными частично золочеными капителями стилизованного ионического ордера, на профилированных базах и цоколе;

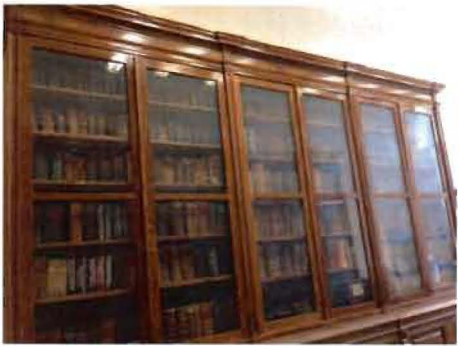
3	Шкаф книжный (помещение 1-Н(6))	<p>Массив дуба, резьба. Двухъярусный, по три створки в каждом ярусе, на профилированном плинте, нижний ярус с выносом, профилированной раскрепованной полочкой, верхние створки застеклены, разделены профилированными лопатками с резным декором, нижние створки глухие, филенчатые, с угловым геометрическим орнаментом, разделенные профилированными лопатками, с тремя выдвижными ящиками с резным орнаментом; завершение в виде филенчатого фриза с резным орнаментом и выносным профилированным раскрепованным карнизом.</p> <p>Время: XIX век.</p> <p>Размеры: ш.: 250 см., в.: 260 см., гл.: 56 см.</p> <p>Сохранность: загрязнения и потертости, мелкие сколы резных деталей.</p> <p>(По «Описи ДПИ» 1978 г – п. 5)</p>

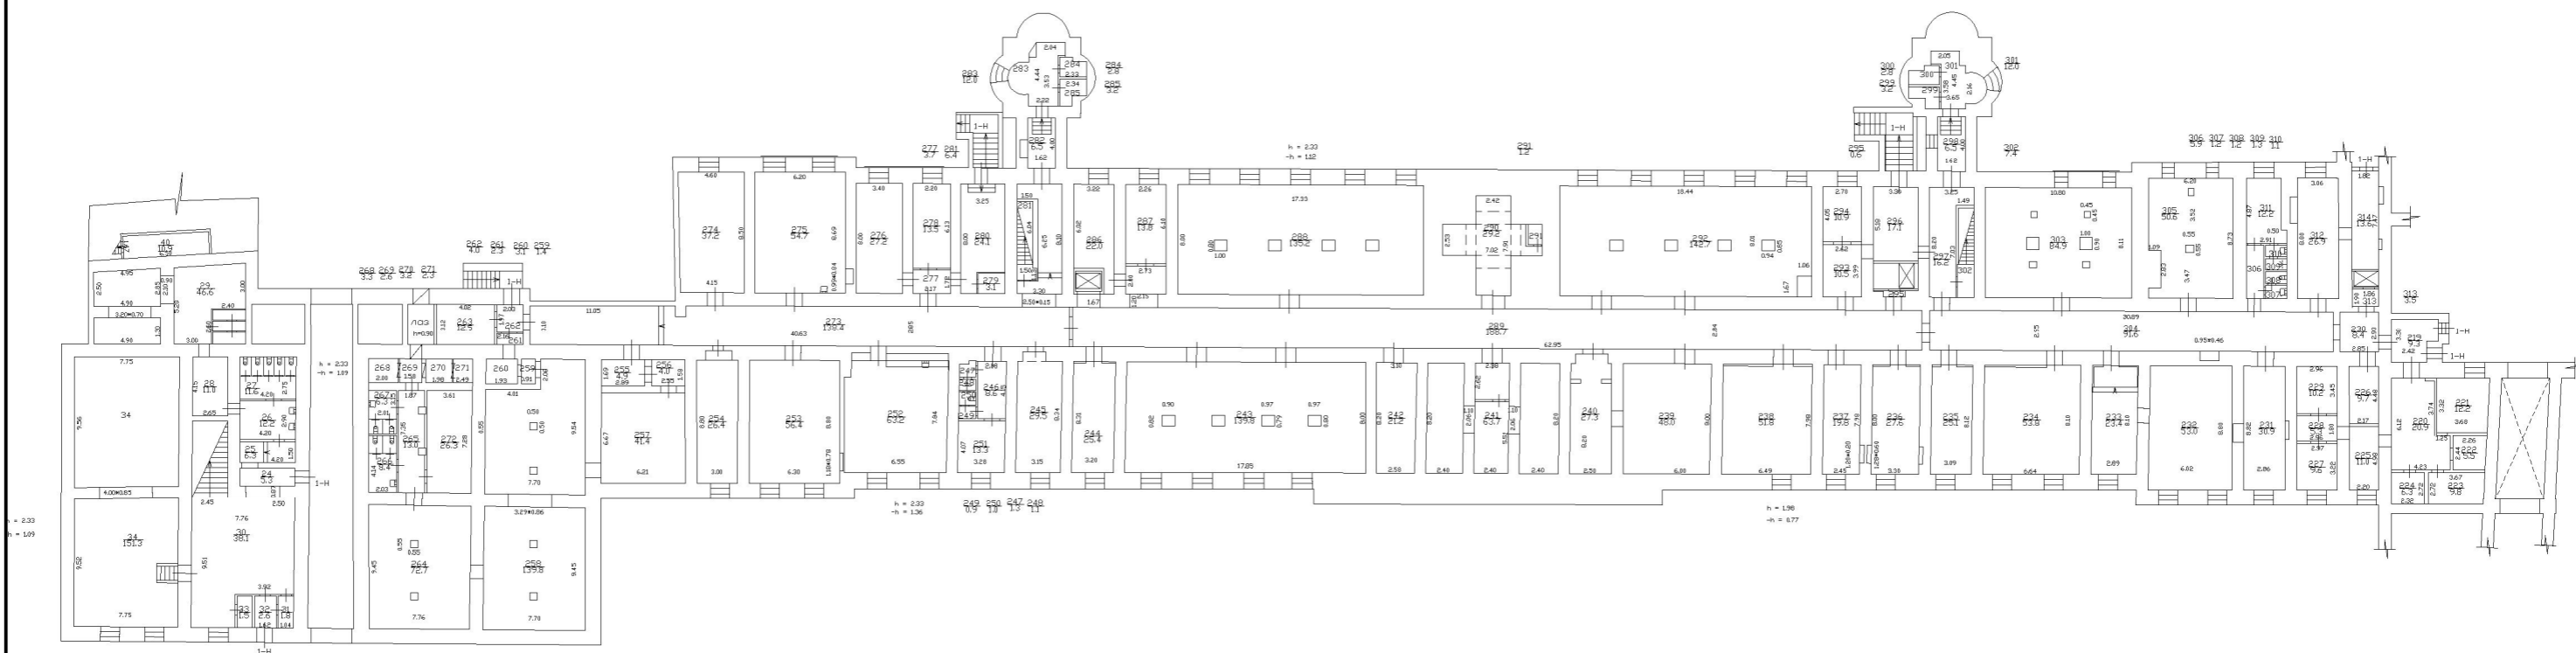
<b>Общество с ограниченной ответственностью "МИР КАДАСТРА"</b>				
<b>№ докум.</b>		<b>Подп.</b>	<b>Дата</b>	Санкт-Петербург, над Реки Фонтанки, д 36, литера А, пом 1-Н,2-Н,3-Н,4-Н	<b>Лист</b>	<b>Листов</b>
Исполнитель	Ремчукова Д.Р.		06.04.2022		1	4
Генеральный директор	Нечетова Ю.В.		06.04.2022			
				План подвала, цокольного этажа	1:500

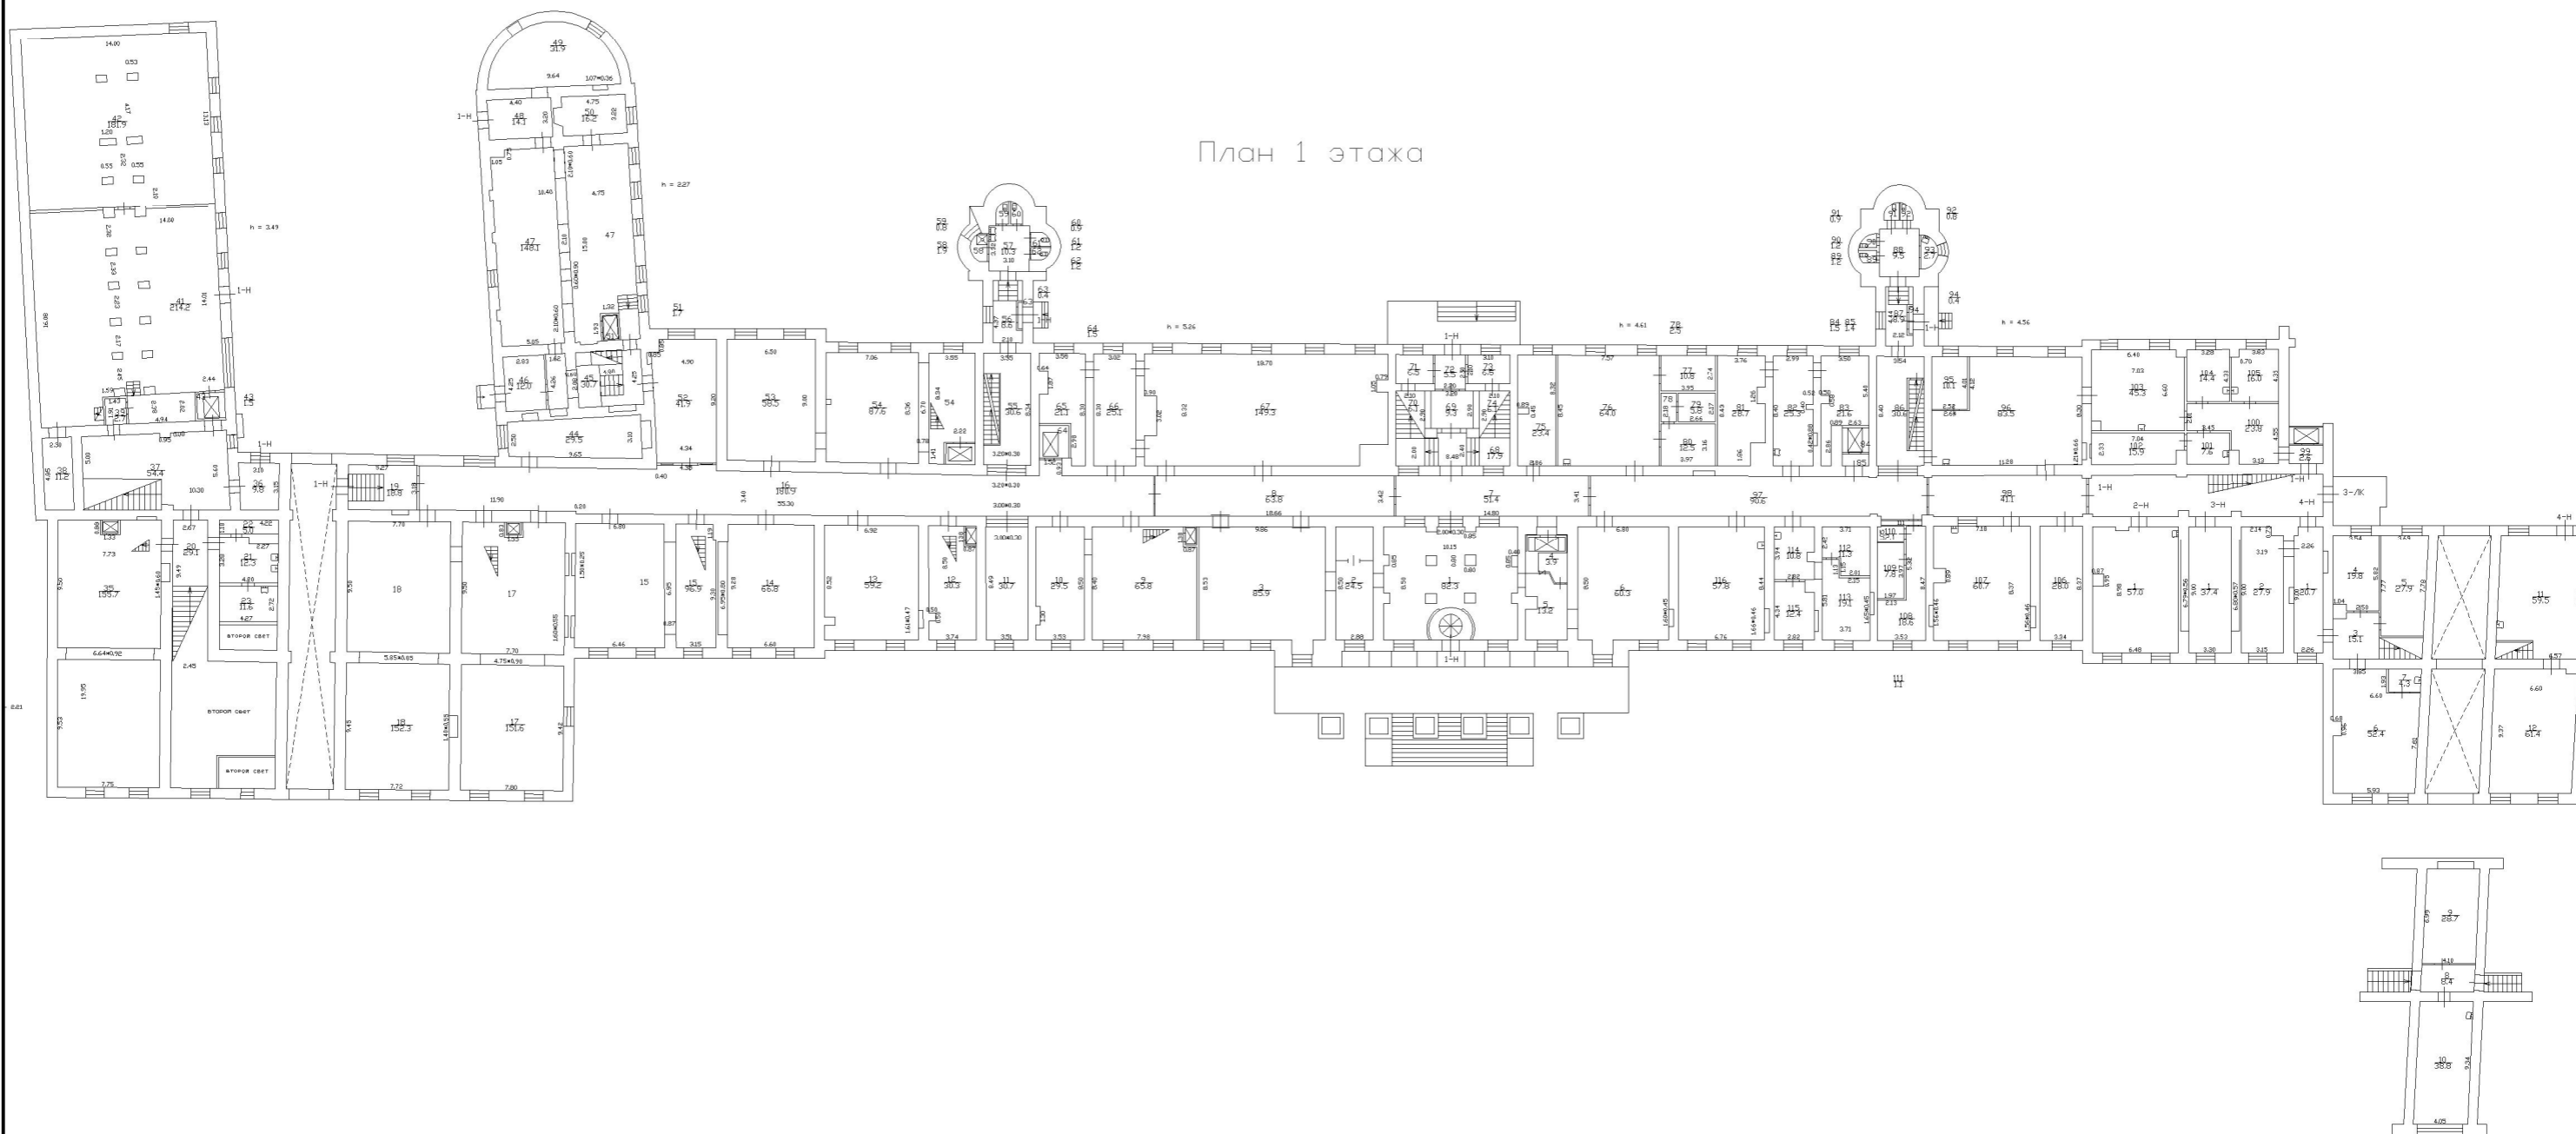
<b>Общество с ограниченной ответственностью "МИР КАДАСТРА"</b>			
<b>№ докум.</b>		<b>Подп.</b>	<b>Дата</b>	<b>Санкт-Петербург, над Реки Фонтанки, д 36, литера А, пом 1-Н,2-Н,3-Н,4-Н</b>	
Исполнитель	Ремчукова Д.Р.		06.04.2022	2	4
Генеральный директор	Нечетова Ю.В.		06.04.2022		
				<b>План 1 этажа и антресоли</b>	
				<b>1:500</b>

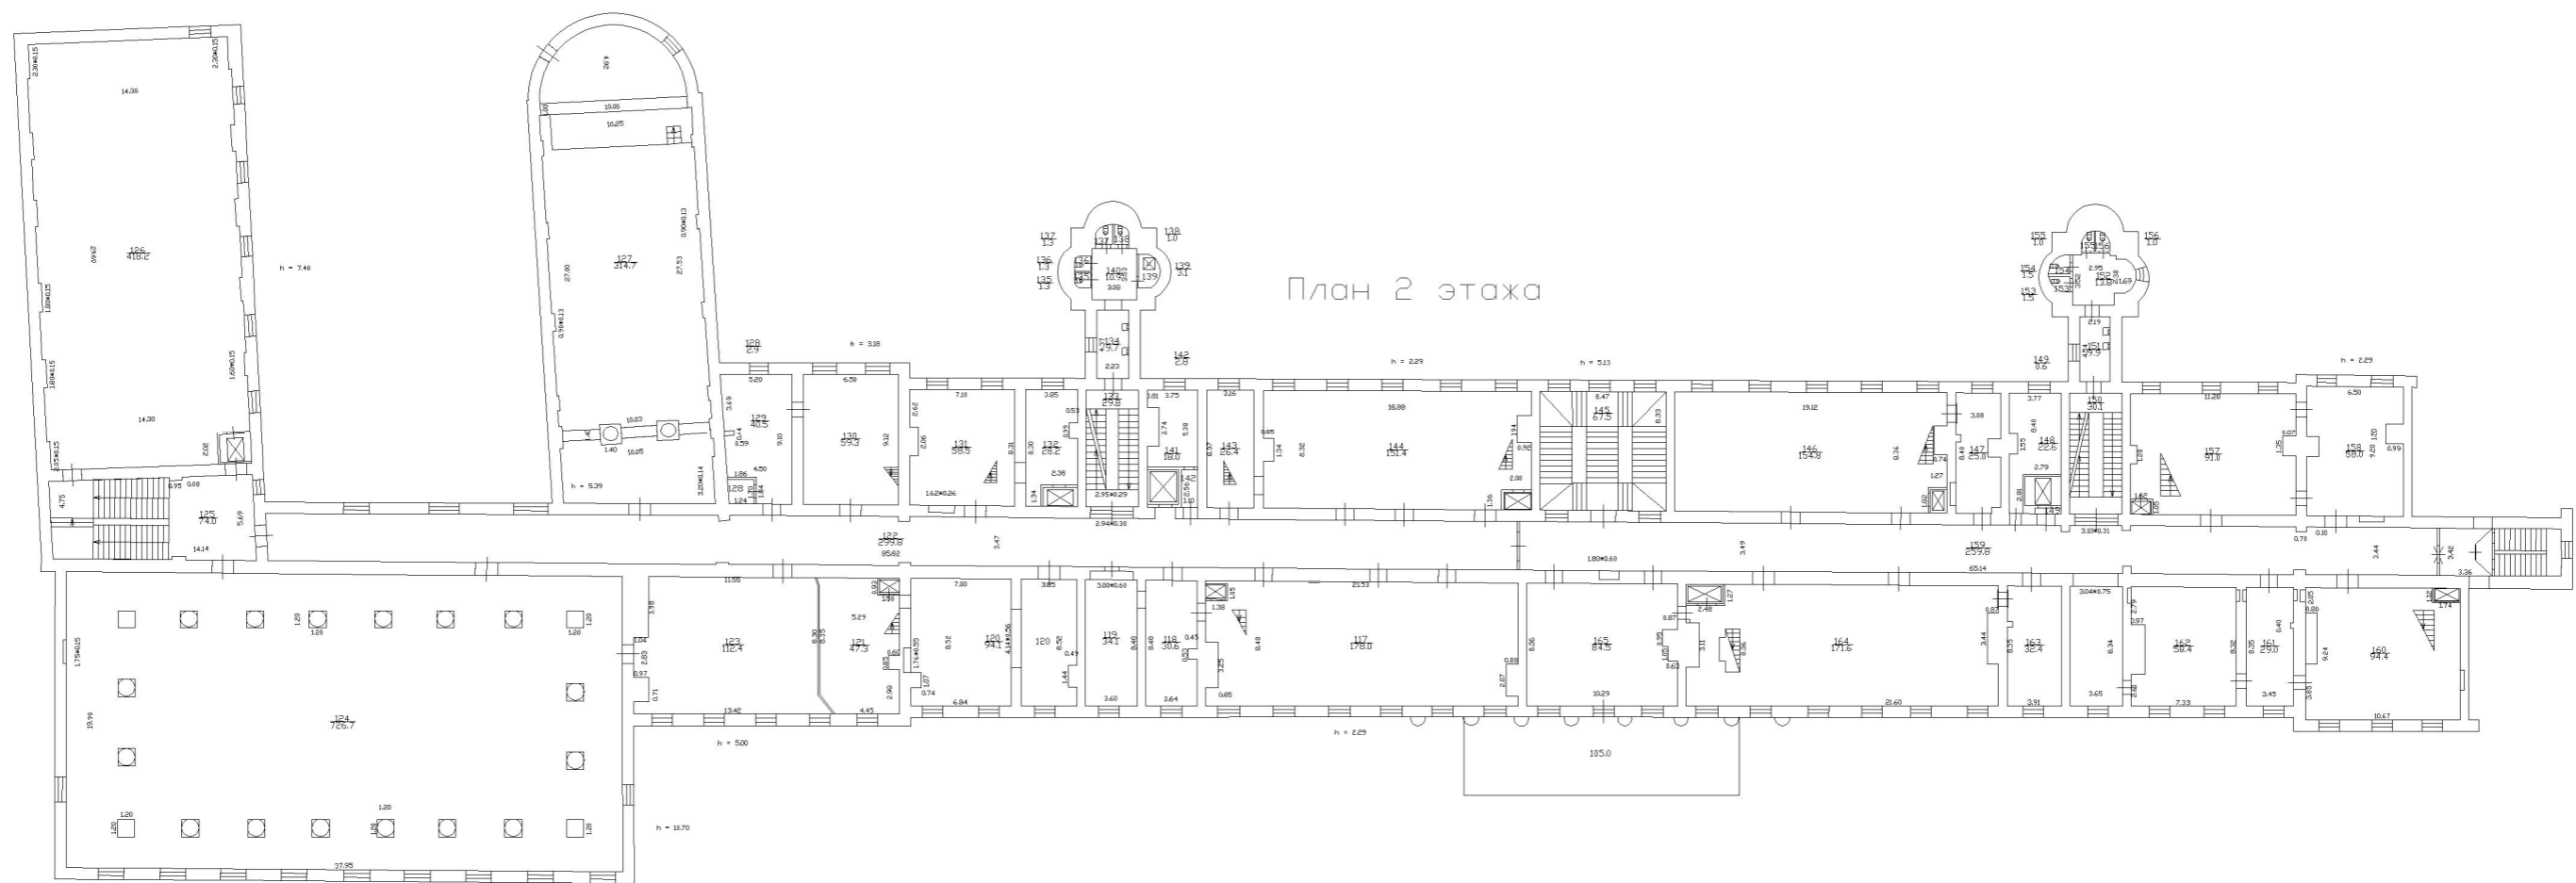
<b>Общество с ограниченной ответственностью "МИР КАДАСТРА"</b>		
<b>№ докум.</b>		<b>Подп.</b>	<b>Дата</b>	<i>Санкт-Петербург, над Реки Фонтанки, д 36, литера А, пом 1-Н,2-Н,3-Н,4-Н</i>
Исполнитель	Ремчукова Д.Р.		06.04.2022	Лист / Листов 3 / 4
Генеральный директор	Нечетова Ю.В.		06.04.2022	
План 2 этажа				1:500

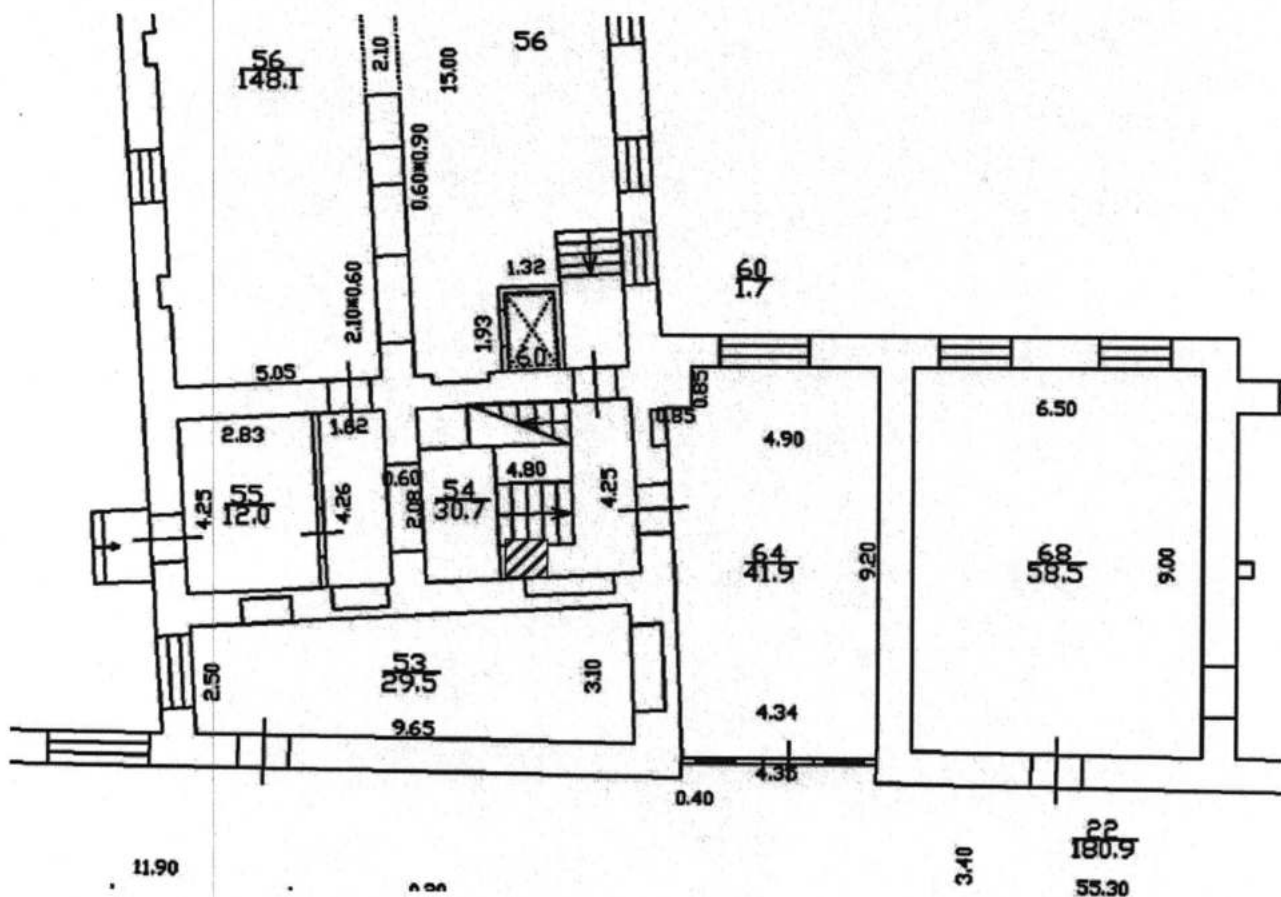
## Границы Объекта на поэтажном плане Помещения

Примечание: арендуемый Объект заштриховано.
